# Transformación de calles y espacios interiores en la vivienda debido a la incorporación de la infraestructura de agua y saneamiento durante el siglo XX en Cuenca

UNIVERSIDAD DE CUENCA - FACULTAD DE ARQUITECTURA Y URBANISMO - CARRERA DE ARQUITECTURA

Proyecto de titulación previo a la obtención del título de Arquitecto - Director: Arq. Msc. Edgar Javier Durán Aguilar C.I: 0102174893

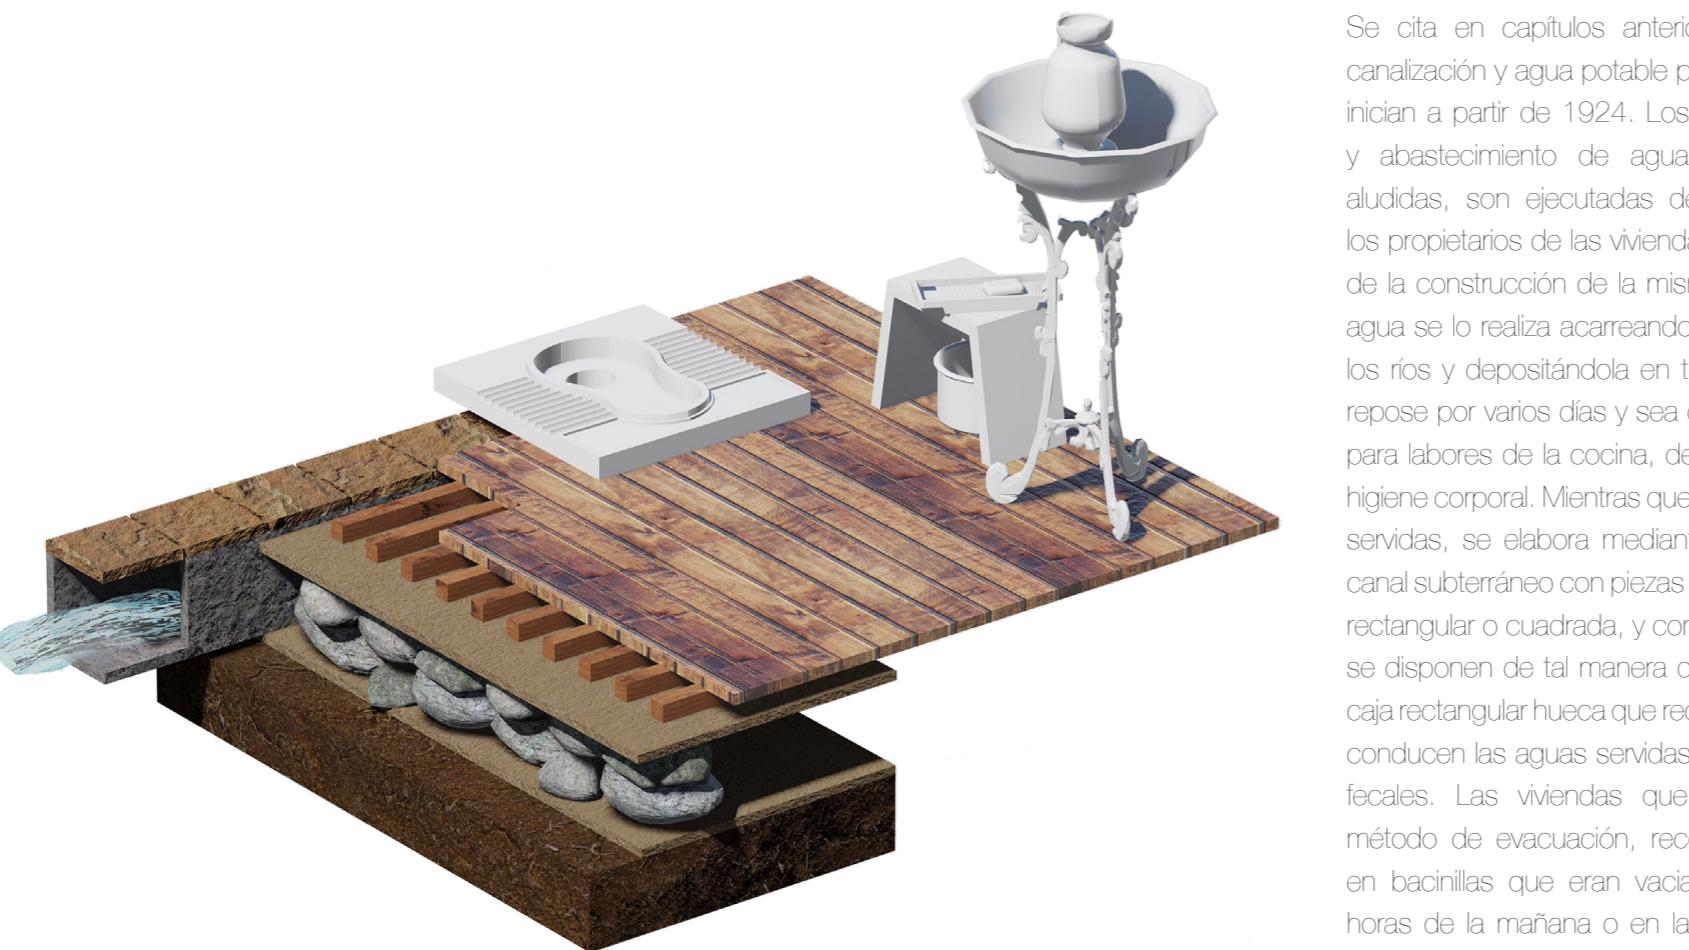
Fig. 210: Axonometría Sistema de Canalización 1900 -1929

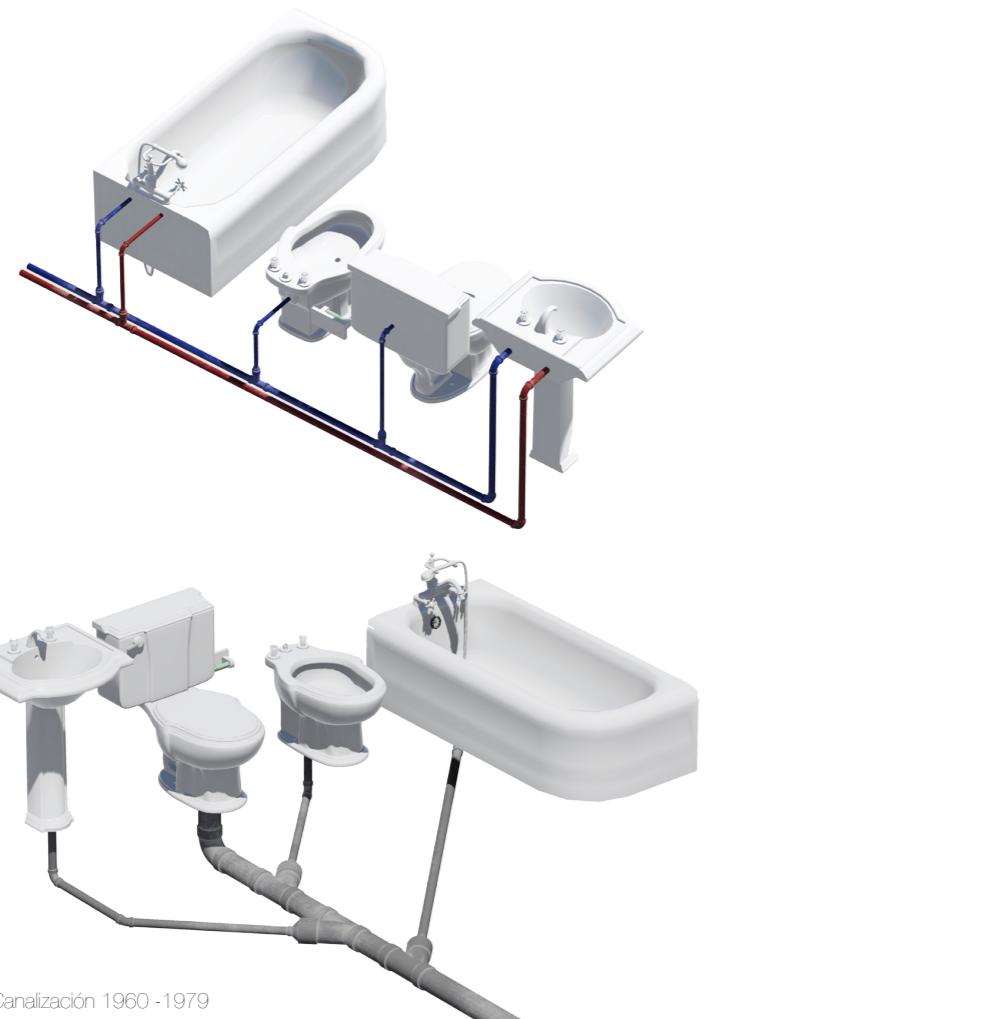
Fig. 212: Axonometría Sistema de Canalización 1960-1979
