UNIVERSIDAD DE CUENCA

Maestría en Conservación y Gestión del Patrimonio Cultural Edificado

“La gestión de riesgos como herramienta para la protección y conservación del patrimonio edificado monumental religioso. Caso de estudio: Conjunto Conventual San Francisco Quito”

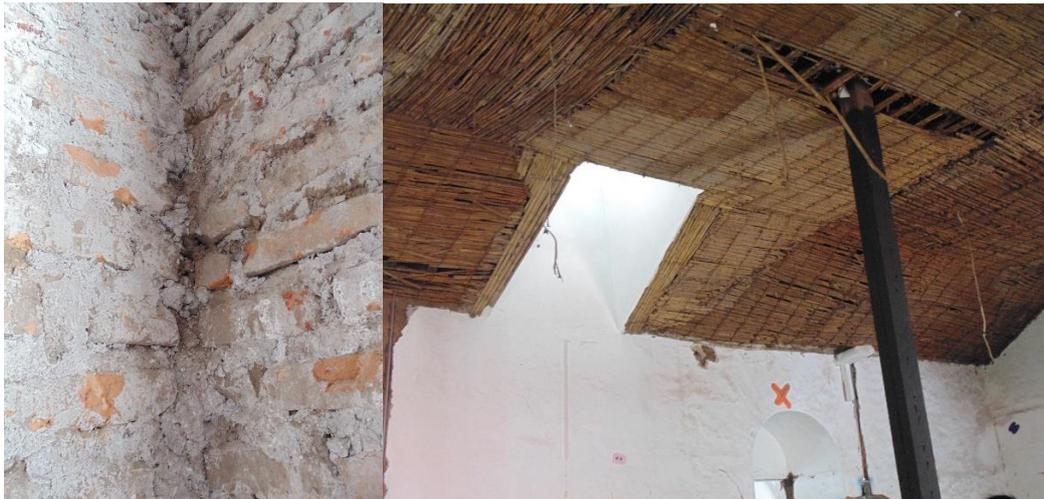
Materiales en muros y entrepisos (tumbados)

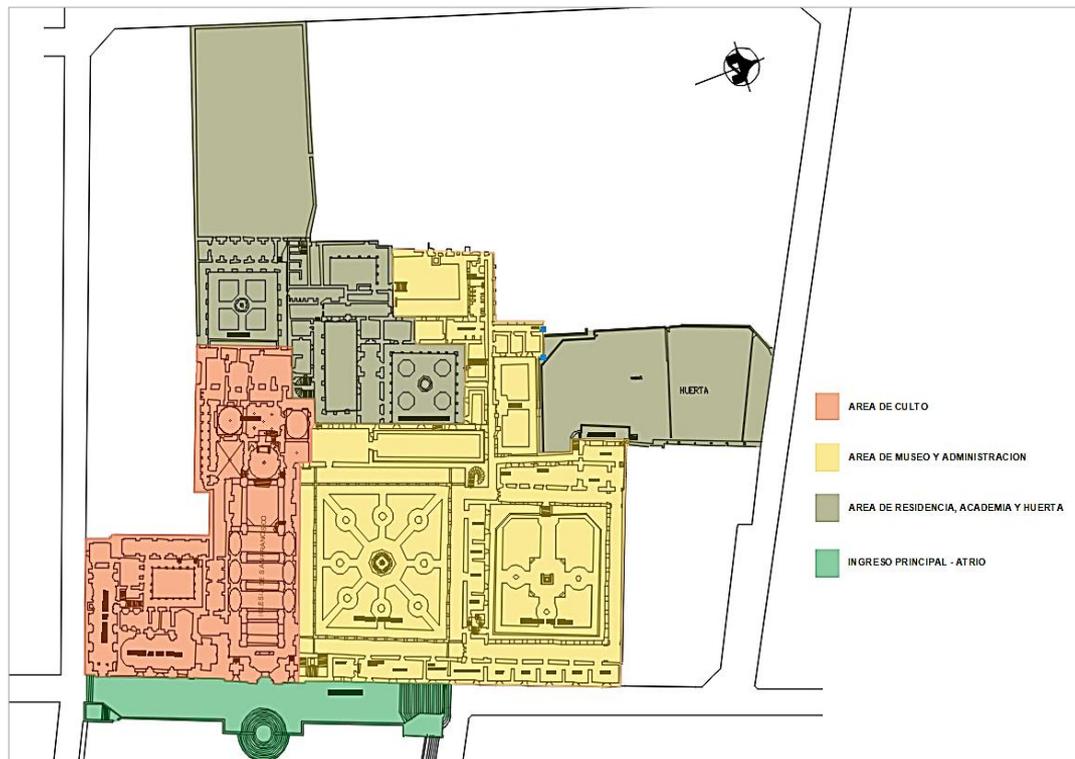
Usos y funciones del área de estudio

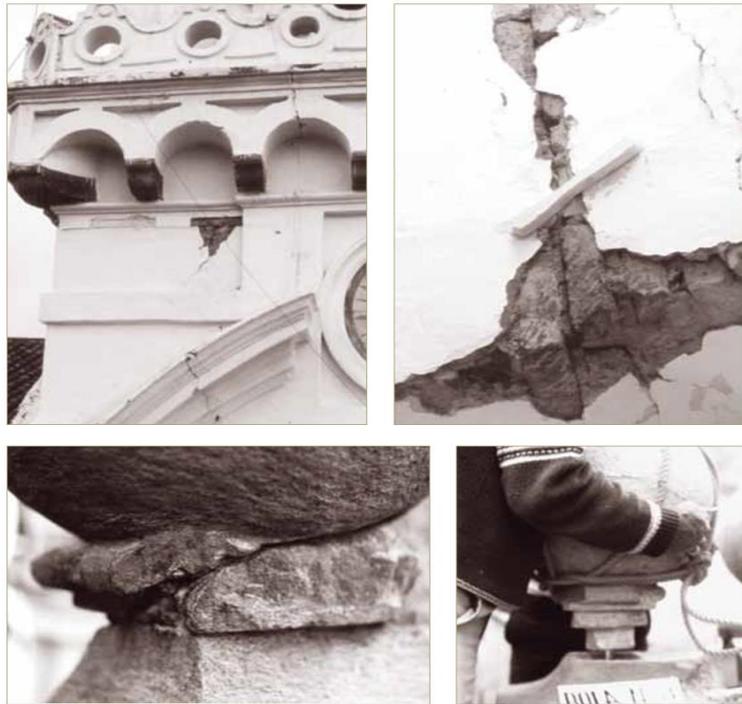
Consolidación de fisuras y grietas en Torres Campanario

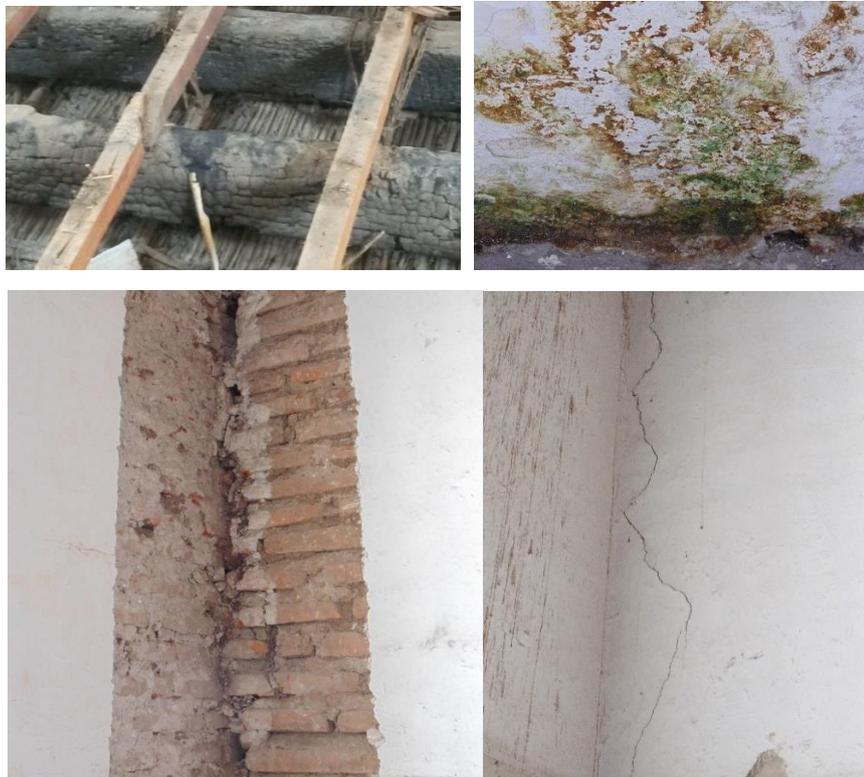
Daños Registrados en los recorridos y visitas de campo al área de estudio

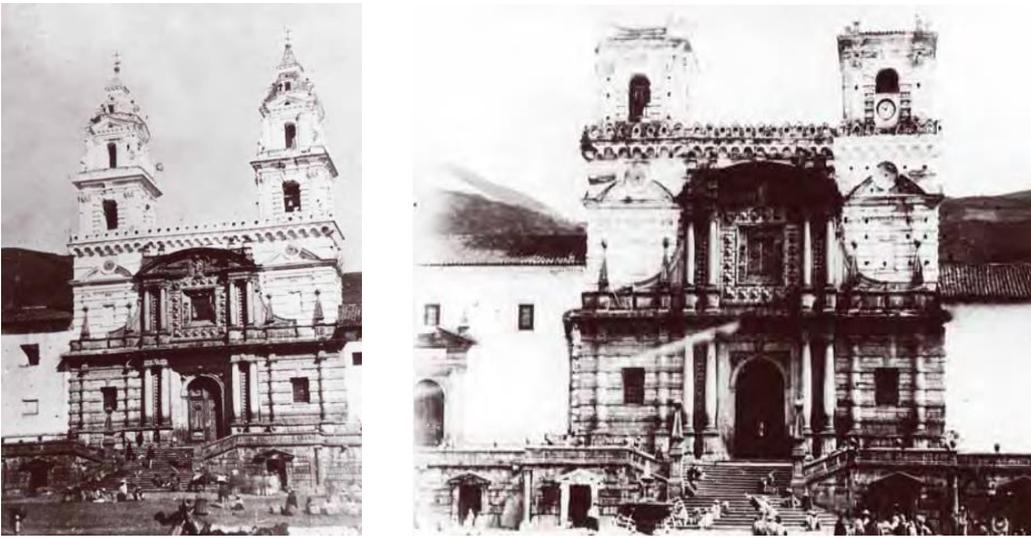
Torres de la Iglesia de San Francisco antes y después del terremoto de 1868

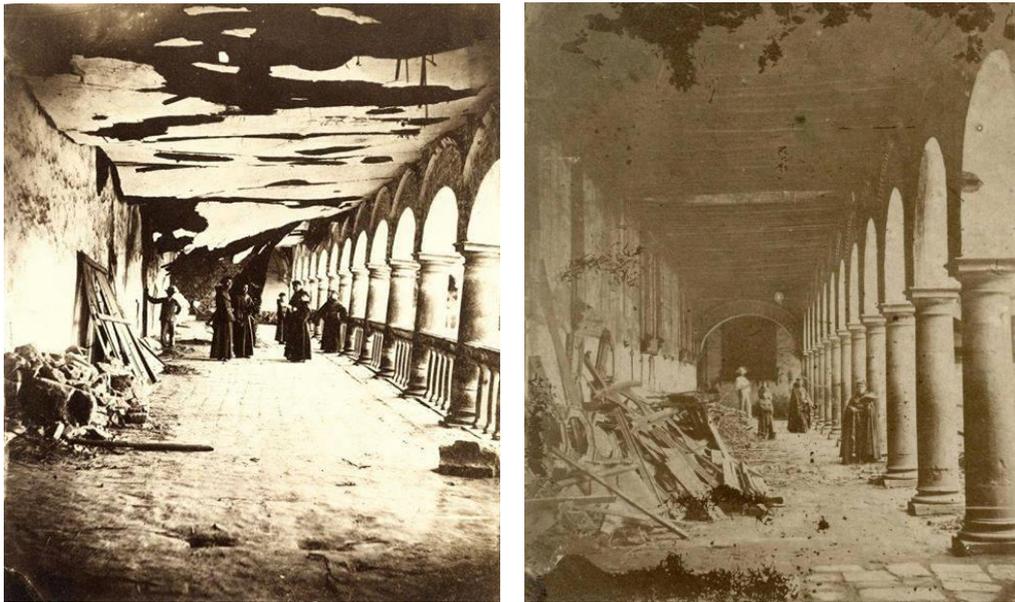
Afectaciones en el Claustro Principal a causa del terremoto de 1868

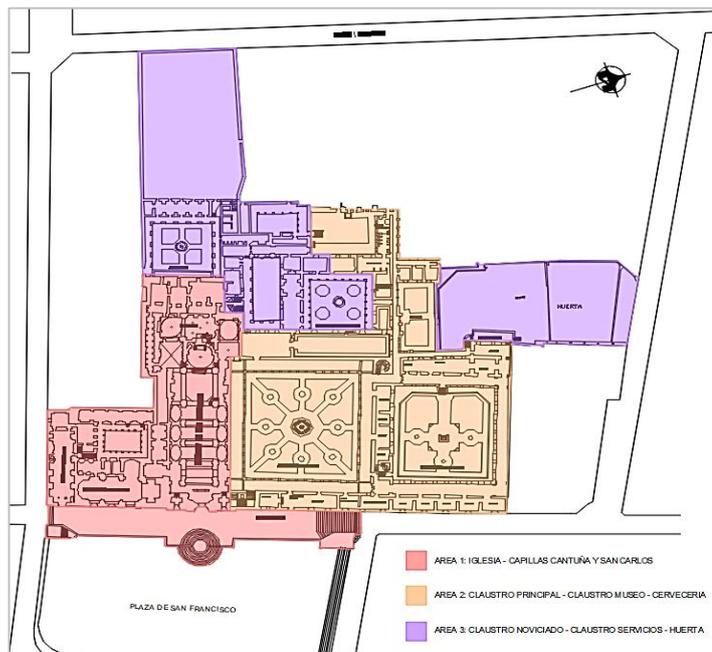
Mapa 7
Delimitación Interna- Áreas - Atributos

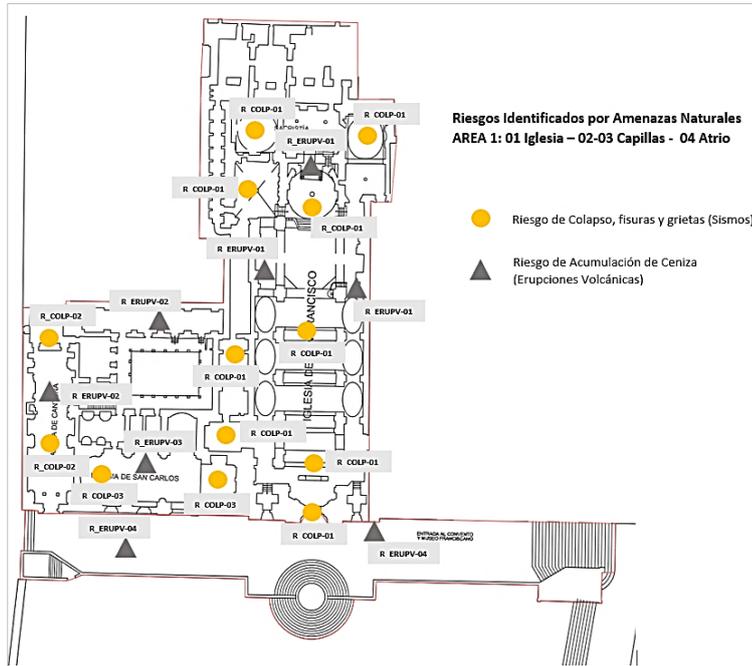
Mapa 8
 Riesgos Identificados correspondientes al Área Amenazas Naturales
 (Ver anexo 5)

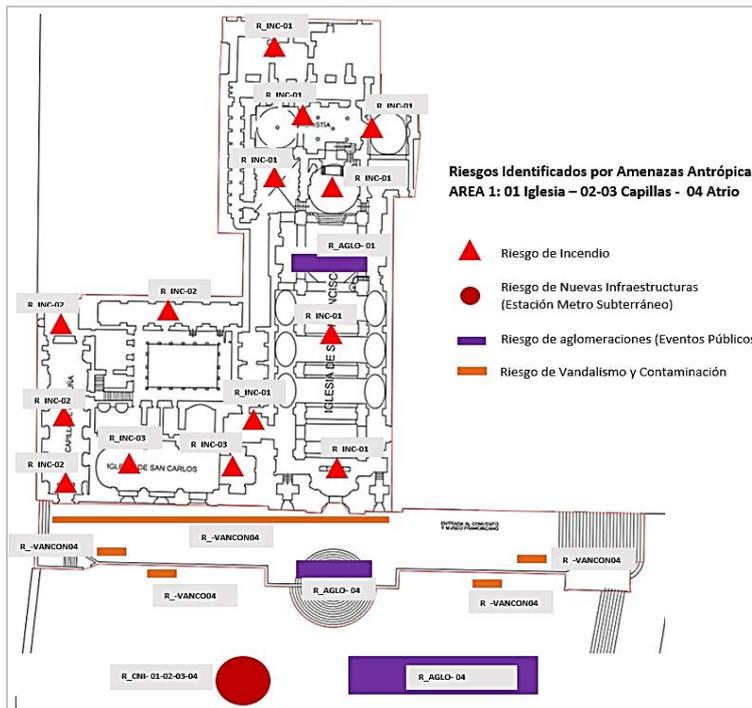
Mapa 9
 Riesgos Identificados correspondientes al Área 1 Amenazas Antrópicas
 (Ver Anexo 6)

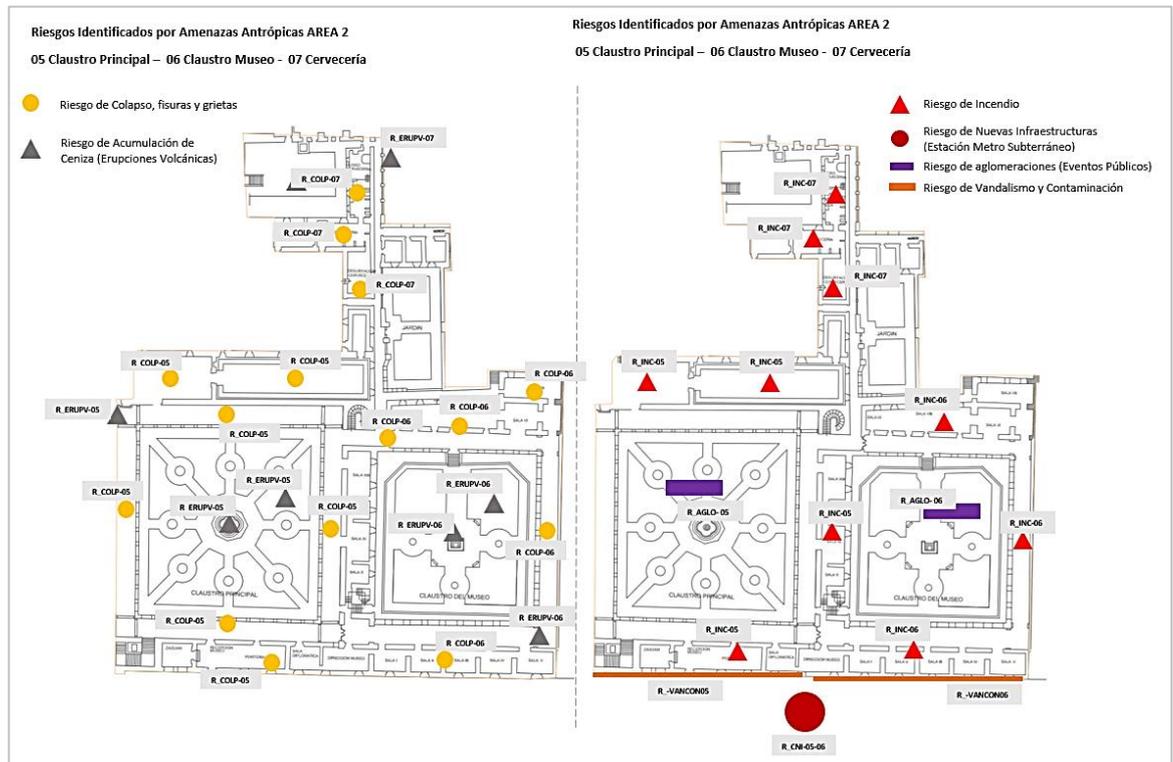
Riesgos Identificados correspondientes al Área 2 – Amenazas Naturales – Amenazas Antrópicas (Ver anexo 7)

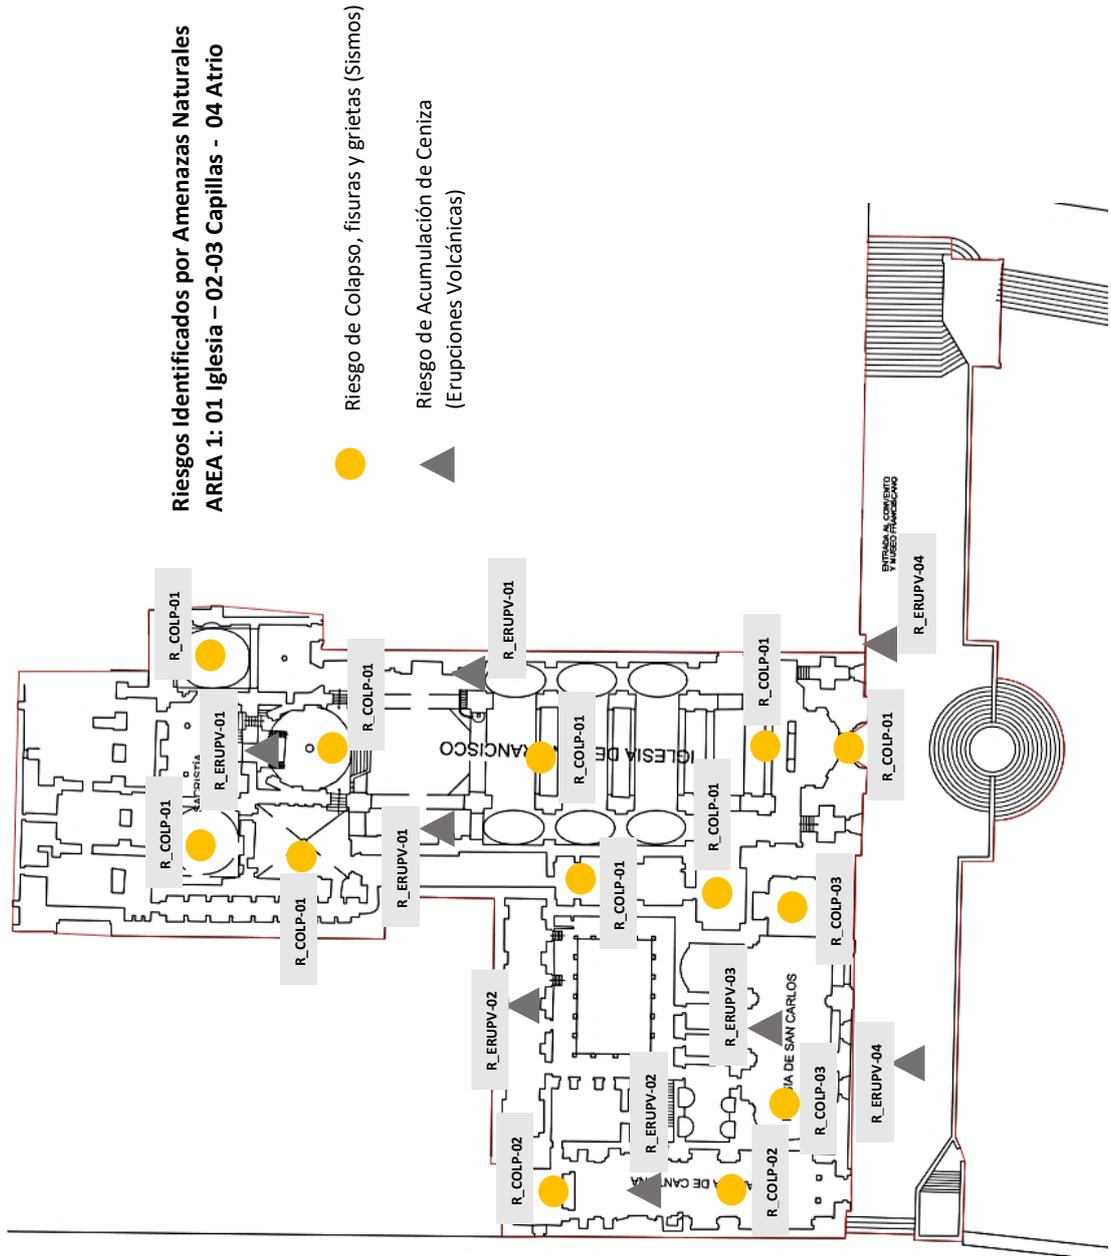
ANEXO 5. Mapa de Riesgos Identificados correspondientes al Área 1 (Amenazas Naturales)

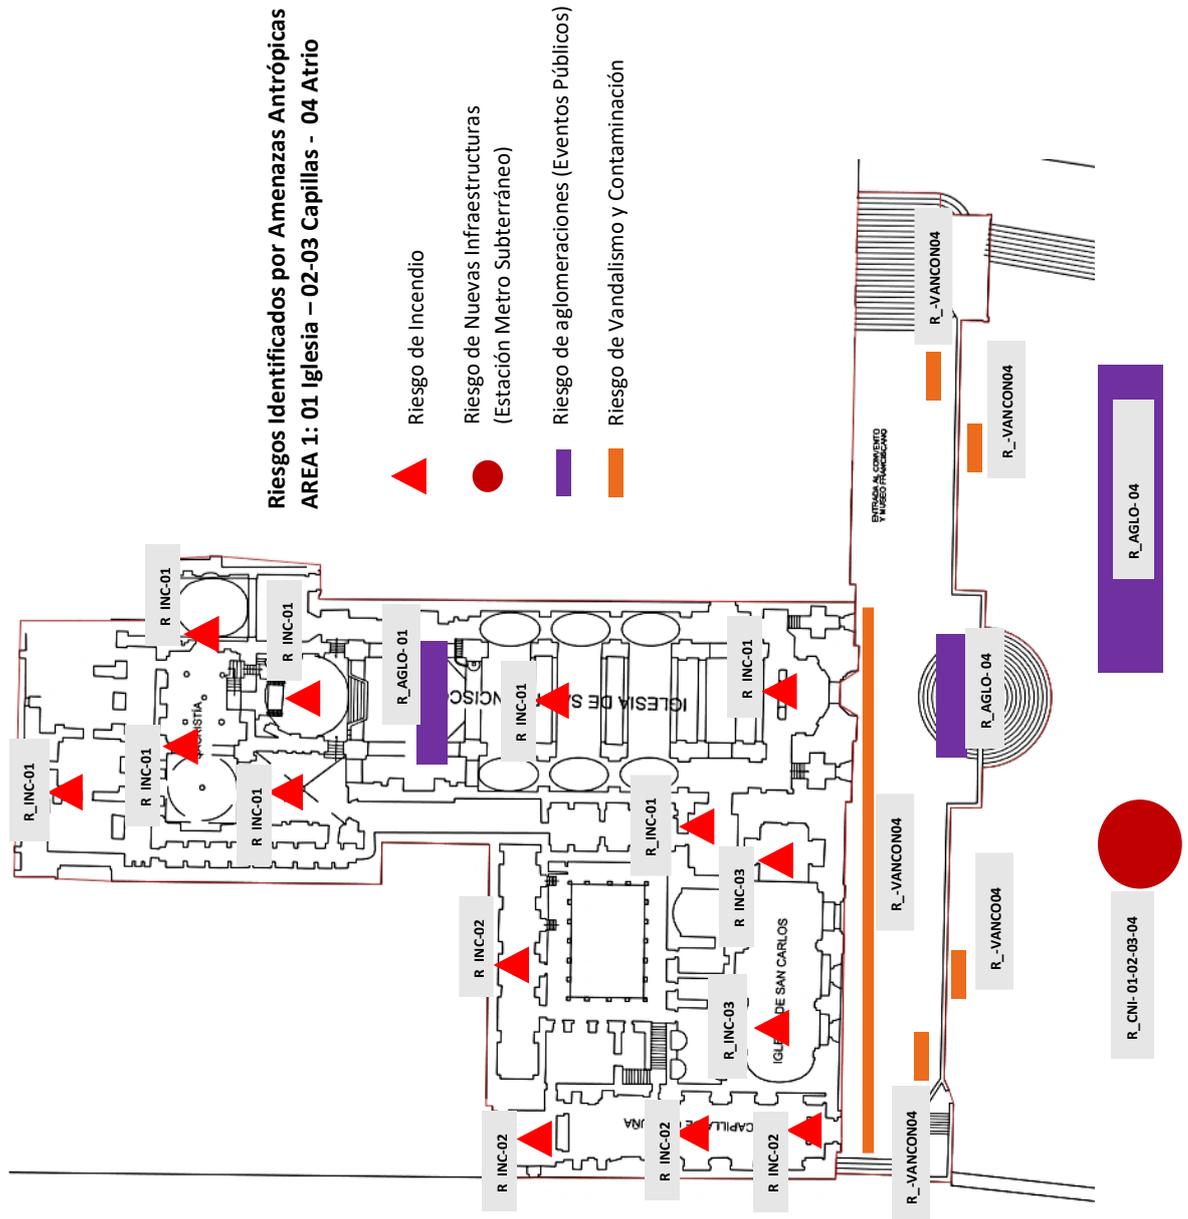
ANEXO 6. Mapa de Riesgos Identificados correspondientes al Área 1 (Amenazas Antrópicas)

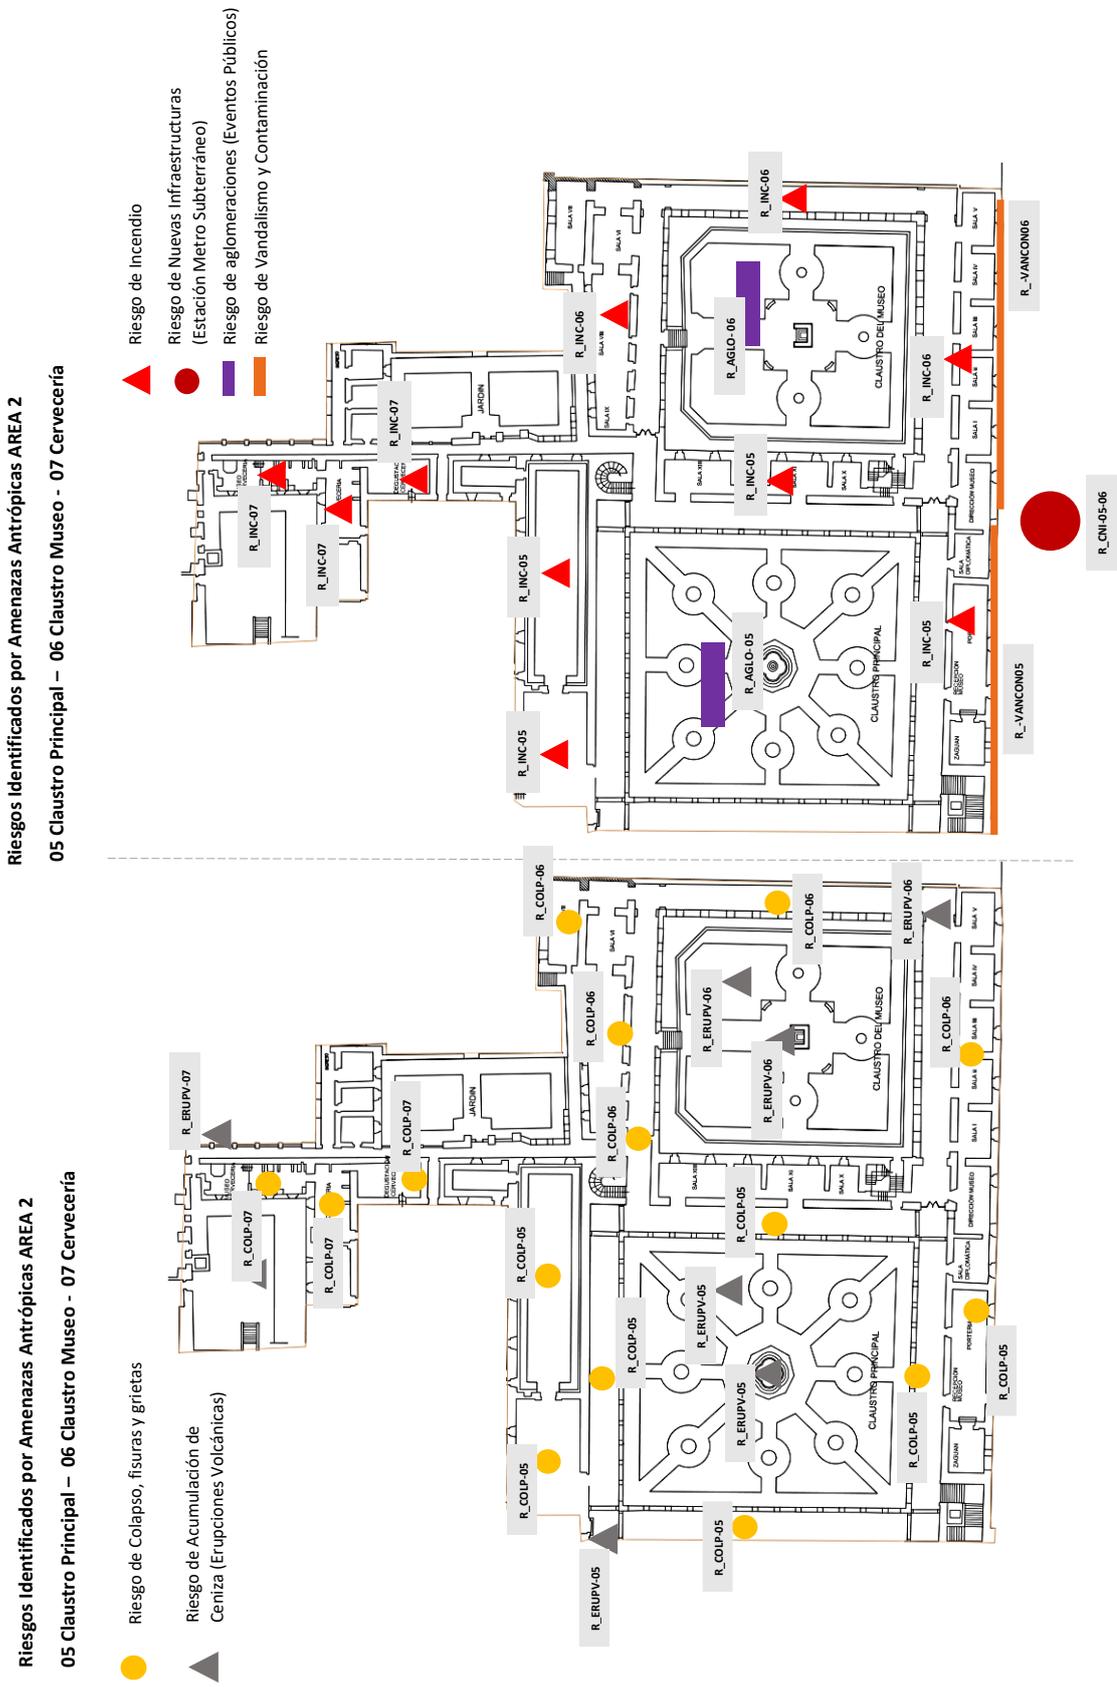
ANEXO 7. Mapa de Riesgos Identificados correspondientes al Área 2 (Amenazas Naturales y Antrópicas)

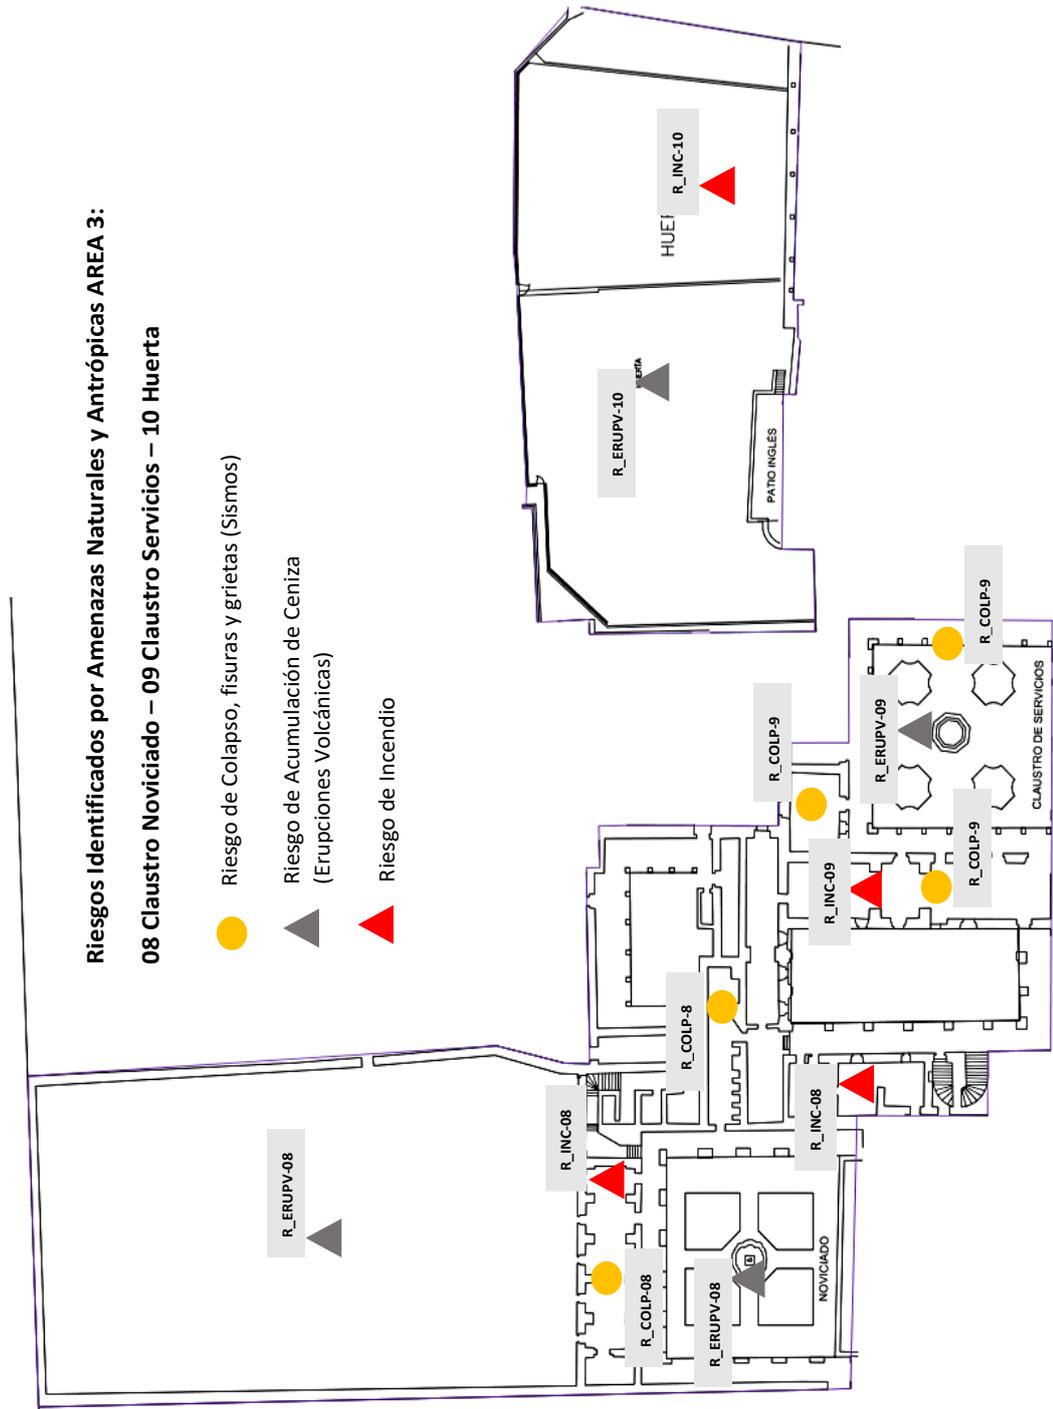
ANEXO 8. Mapa de Riesgos Identificados correspondientes al Área 3 (Amenazas Naturales y Antrópicas)

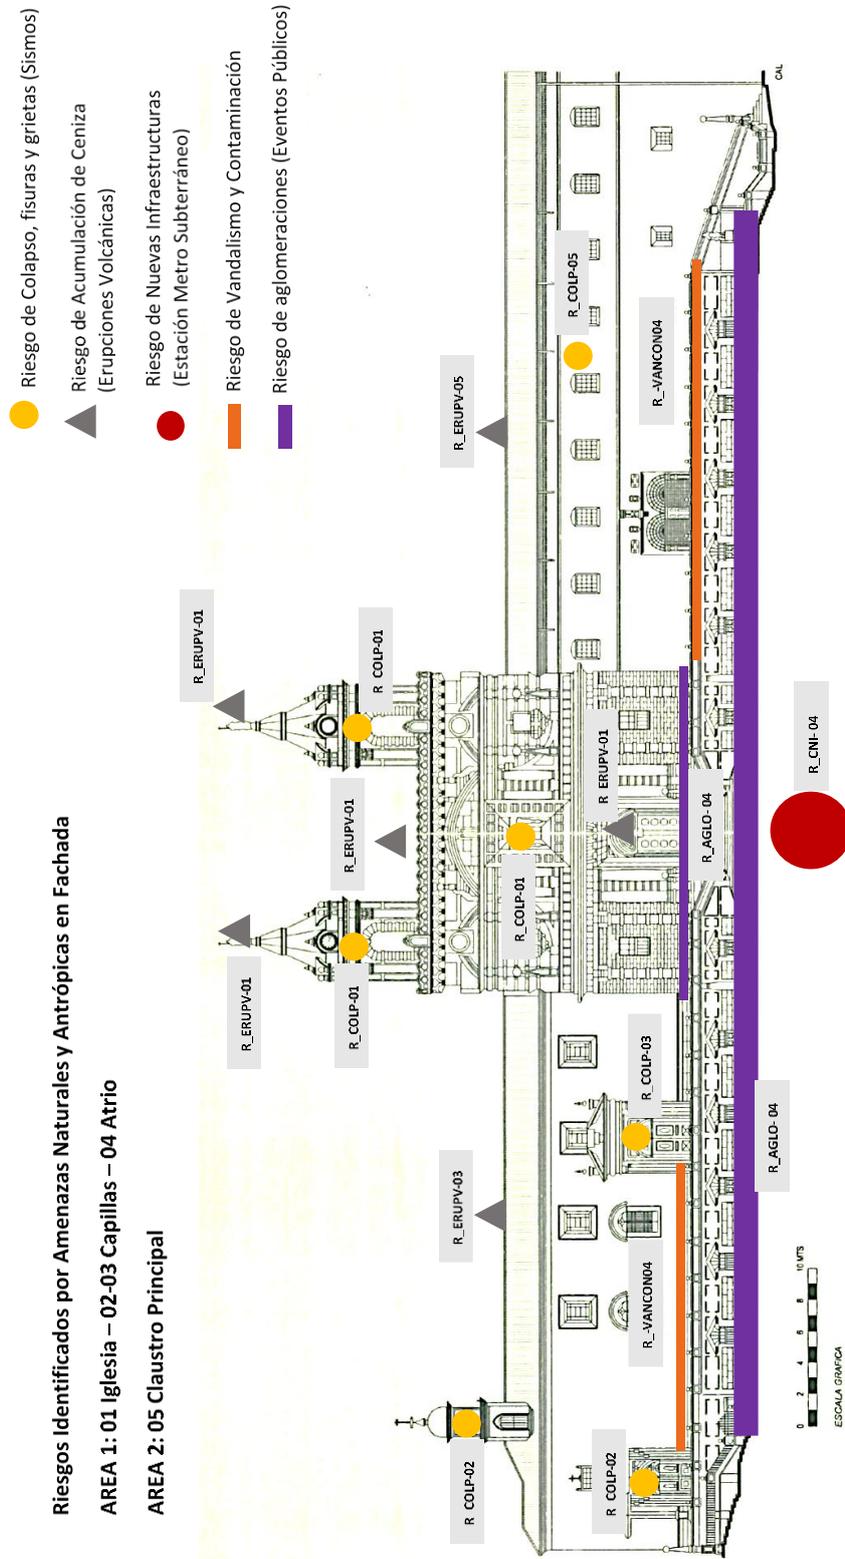
ANEXO 9. Mapa de Riesgos Identificados en la Fachada Principal (Amenazas Naturales y Antrópicas)
