EDIFICIOS IMPORTANTES (HITOS)

2.2.3 TIPOLOGÍA Y VALORACIÓN

2.3.4 ANÁLISIS DE TRAMO

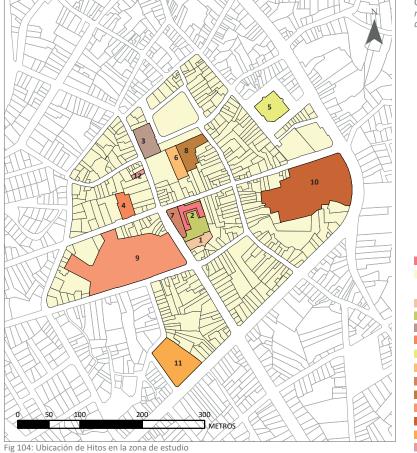
Dentro de la zona de estudio existen varios edificios que son reconocibles por la población siendo hitos de referencia. Algunos se destacan por la funcionalidad o utilidad que tiene para la población, convirtiéndose en centros de referencia y concurrencia, el mercado, la iglesia central, el convento, la municipalidad y la tenencia política son los principales inmuebles de esta categoría.

Existen otros que al momento no son tan concurridos, pero únicos en cuanto a la funcionalidad y aspecto, distinguiéndose de otros, con ello sean reconocidos en este grupo, destacándose: la casa de la cultura, el centro cultural Cañarí y la capilla de Santa Rosa.

Otro grupo lo conforman las instituciones educativas que son reconocidas por el servicio que prestan, además por ocupar amplios predios.

Debido a la presciencia e importancia de las construcciones destacadas se convierten en el referente de las formas de concebir arquitectura en la ciudad. Observando la mayoría de estos inmuebles (hitos) que se caracterizan por tener una arquitectura "moderna", salvo sus excepciones; demostrando que los edificios patrimoniales con características constructivas tradicionales o que usan elementos decorativos típicos del sector, no ocupan funciones destacables, siendo el único en esta lista que tiene arquitectura tradicional el del Centro cultural Cañarí o la ex escuela Santa Rosa de Lima.

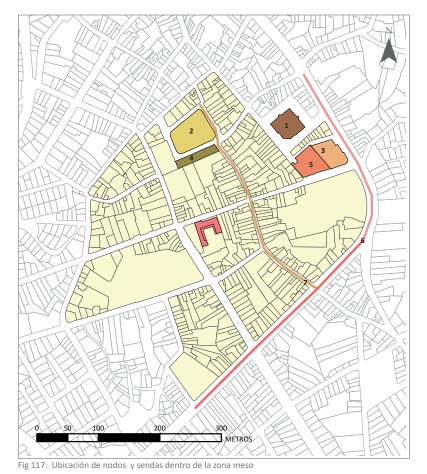
"Nodos: Son aquellos espacios que, por su gran actividad, se consideran puntos estratégicos en el conjunto urbano, muchos nodos tienen rasgos de confluencia al mismo tiempo que rasgos de concentraciones" (Guaraca, 2007,p. 86). Entre los nodos principales de la ciudad están: el parque Bolívar, la plaza Atahualpa, el mercado, la plaza de ropa.

El parque Bolívar se localiza en la zona central, principalmente es un espacio de encuentro para la comunidad, ya que a su alrededor se ubican importantes edificios: el municipio, bancos y la iglesia matriz. El parque es de forma cuadrangular y dispone de cercas alrededor, el ingreso a las personas se lo hace por puertas ubicadas en diferentes sitios, posee jardineras con vegetación nativa, en el centro hay un monumento a Simón Bolívar, disponiendo de camineras y espacios de estar. Otra plaza está en las afueras de la iglesia central como un atrio que se extiende toda la longitud del manzano. El mercado central es un edificio concurrido, en donde se realizan las compras de varios productos, este tiene a las afueras un espacio abierto. La plaza Atahualpa, se utiliza como feria los domingos, lugar importante debido a su conexión con la Av. San Antonio y con el edificio de la policía.

"Sendas: son aquellas vías, calles senderos, líneas de tránsito, canales o vías férreas por donde la población se desplaza común y periódicamente, conforme a estas sendas se organizan y conectan los demás elementos ambientales" (Guaraca, 2007,p. 84). Las sendas principales en la ciudad son la Av. 24 de mayo-Av. San Antonio, Calle Carrera Cuenca, Calle Bolívar, Carrera Guayaquil, Calle 9 de octubre.

En el área de estudio hay tres sendas. La Av. 24 de mayo unida con la Av. San Antonio, que son una importante arteria vial muy transitada, siendo la vía principal que une los extremos de la ciudad consolidada, por ella circulan líneas de buses urbanos, articulándose con el mercado y la plaza de Santo Domingo, cuya vía sirve de acceso de los productos a comercializarse. La calle Bolívar es una vía histórica, constituyéndose como un eje en donde se encuentran gran número de edificios patrimoniales y negocios.
