UNIVERSIDAD DE CUENCA

Facultad de Arquitectura y Urbanismo Maestria en Conservación y Gestión del Patrimonio Cultural Edificado

Plan de conservación preventiva, estudio de caso: "la capilla de Susudel"

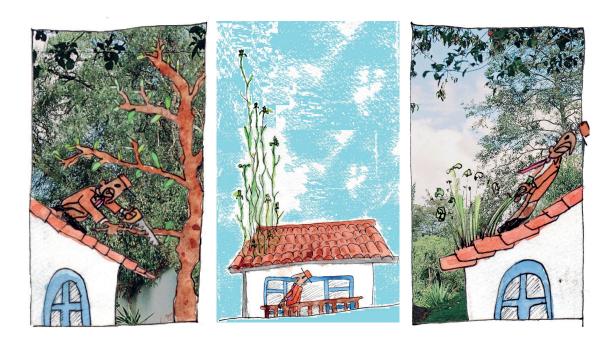
Figura 1.- Prevención primaria (A); Prevención secundaria (B); Prevención terciaria (C) Fuente: Cartillas de Mantenimiento de edificios de valor patrimonial "Hágalo Usted Mismo". Elaborado: Jiráfica – Fabrica de Cuentos.

- Prevención primaria: significa evitar las causas del daño;
- Prevención secundaria: se relaciona con el monitoreo que permite la detección a tiempo de los síntomas del daño;
- Prevención terciaria: permite evitar la propagación del daño o la ge neración de nuevos daños. (Van Balen, 2013).

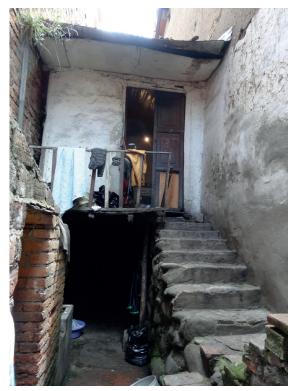
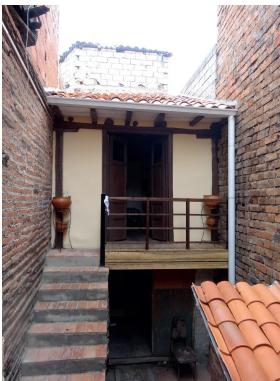
Figura 6. Procesos de mantenimiento de las edificaciones de San Roque. Fuente: Achig et, al 2017

Se realiza el mantenimiento a nivel de fachada mediante reposición de revoques y empañetes de tierra, colocación de canales, reposición de vidrios, mantenimiento de carpinterías, aplicación de pintura y color en muros y elementos de carpintería, a más de liberación de cables. (Achig, et al, 2014)

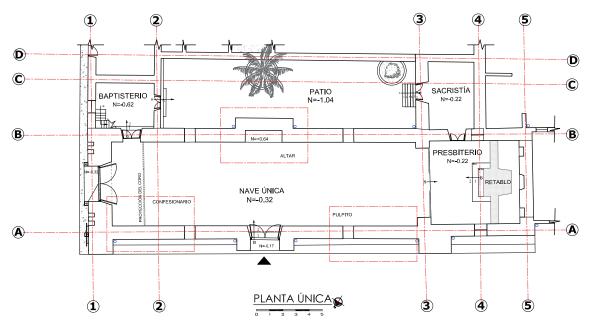
La capilla se emplaza de forma rectangular (una sola nave), con una sencilla distribución interna. (Figura 19)

Figura 19.- Planta única de la Capilla. Fuente: Proyecto vlirCPM. Elaboración: Autora

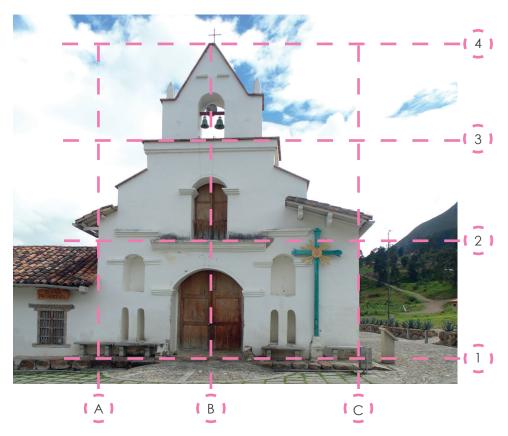
Figura 29.- Análisis de Fachada frontal Fuente y Elaboración: Autora, 2018

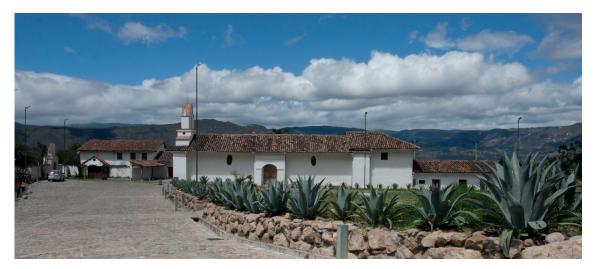
Figura 30. Análisis de la fachada Lateral derecha Fuente: Autora, 2018

La fachada lateral derecha de la capilla de Susudel (figura 30) denota la sencillez constructiva de la época colonial. Se caracteriza por muros macizos, revocados y empañetados, con un acabado con pintura blanca. Además, se puede identificar en la fachada la presencia de pilastras que sobresalen ligeramente del plano; hacia la parte frontal forman parte de su fachada y la estructuran; en la parte intermedia constituyen la base para el arco que divide el presbiterio con la nave principal. En esta fachada se puede observar la diferencia de altura de la cubierta, entre la nave principal y el presbiterio. La iluminación interior en el presbiterio se soluciona con una pequeña ventana, y en la nave principal a través de dos óculos (abertura o ventana de forma circular u ovalada que cumple con la función de iluminar); estos se encuentran equidistantes uno a cada lado de la puerta que comunica la vía lateral de la plaza de la escaramuza con la capilla.

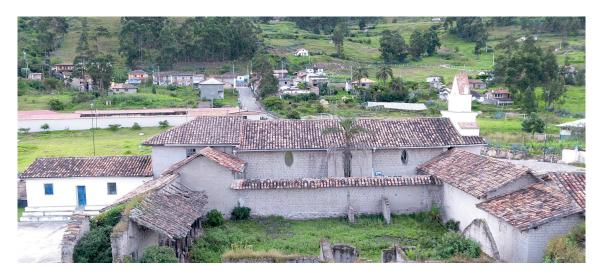
En la fachada posterior izquierda se puede observar las construcciones añadidas lateralmente, donde se ubica la sacristía y el baptisterio. Además, sobresale del plano de fachada la presencia del muro macizo que al interior conforma el altar generado a partir de una hornacina, elemento destacado en la nave principal. (Figura 22). Para iluminación utiliza, de igual manera que en la fachada lateral derecha, dos óculos para iluminar la nave principal; además, hacia el presbiterio existe una ventana. Esta fachada da al patio y tiene un muro que colinda con la antigua casa hacienda. El material utilizado para estos elementos es adobe, que se encuentra visto sin ningún recubrimiento. (figura 31)

Figura 31. Análisis de la fachada Lateral izquierda. Fuente: Proyecto vlirCPM, 2017

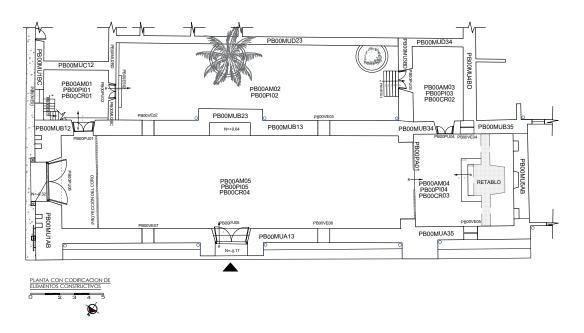
Figura 34. Codificación en planta arquitectónica de capilla de Susudel Fuente: Aguirre, et al 2009 Elaborado: Autora 2018

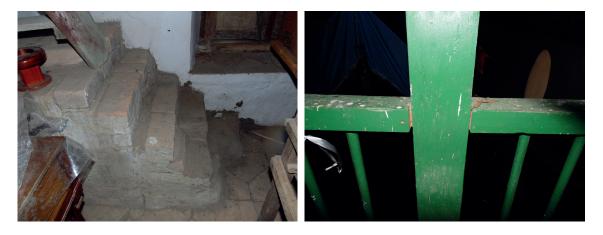
a) Daño por suciedad. – Depósitos de substancias presentes en el ambiente y que no producen transformaciones físico-químicas en el material. En algunos casos estos depósitos se presentan fuertemente adheridos a la superficie del material. (Achig et al, 2016, 15). La capilla presenta ambientes que se encuentran afectados por suciedad, principalmente por presencia de polvo. (Ver figura 1)

Figura 1. Presencia de suciedad (polvo) en subelementos: a) grada, b) pasamano. Fuente: Autora 2018

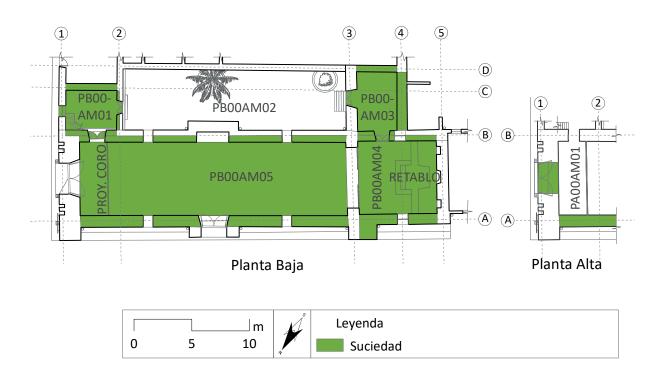
Figura 2. Plano con identificación de subelementos con presencia de suciedad. Elaboración: Autora 2018

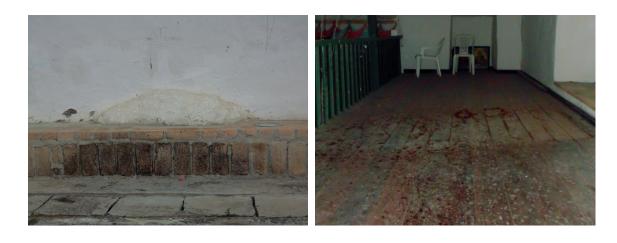
b) Daño por manchas. – Cambio de aspecto en la superficie del material por una reacción físico-química de los componentes internos o propios del material, al ser sometidos a acciones externas, produciendo transformaciones de su aspecto. (Achig et al, 2016, 15). Esta alteración cromática se puede observar en muros, pisos. (Ver figura 3). Las posibles causas son: presencia de agua, pinturas, pigmentos, métodos de limpieza, materiales orgánicos, entre otras.

Figura 3. Presencia de manchas en subelementos: a) muro, b) piso. Fuente: Autora 2018

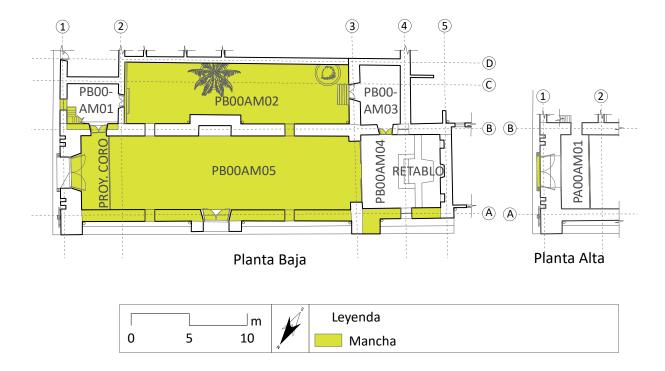
Figura 4. Plano con identificación de subelementos con presencia de manchas. Elaboración: Autora 2018

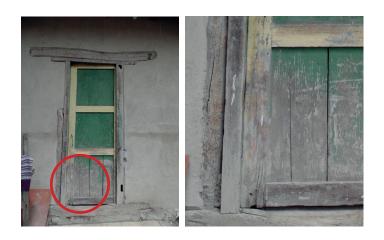
c) Daño por degradación por xilófagos. – Deterioro de materiales de origen vegetal y madera, generando material particulado en forma de polvo. (Achig et al, 2016, 17). La presencia de estos insectos provoca el desgaste de la madera, produciendo degradación del material. Se detectó este daño en elementos como gradas, puertas, ventanas. (Ver figura 5)

Figura 5. Presencia de xilófagos en la puerta Fuente: Autora 2018

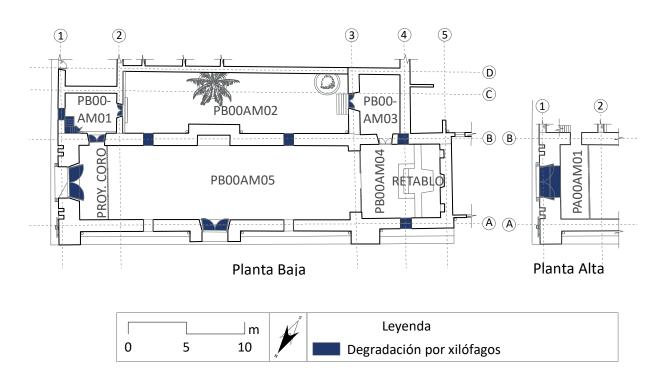
Figura 6. Plano con identificación de subelementos con presencia de xilófagos Elaboración: Autora 2018

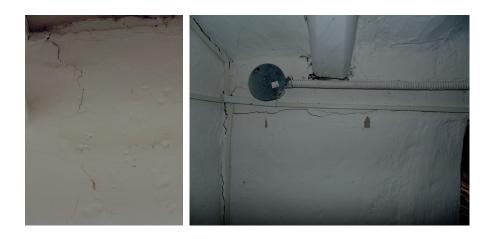
d) Daño por fisuras. – La fisura o separación está limitada a la superficie del material, que presenta una separación menor a 1.5mm. (Achig et al, 2016, 19). Las fisuras se observan en el componente "acabado", que se encuentra con un tratamiento de pintura. Este daño afecta también a los revestimientos como son revoque y empañete. (Ver figura 7)

Figura 7. Fisuras en muros Fuente: Autora 2018

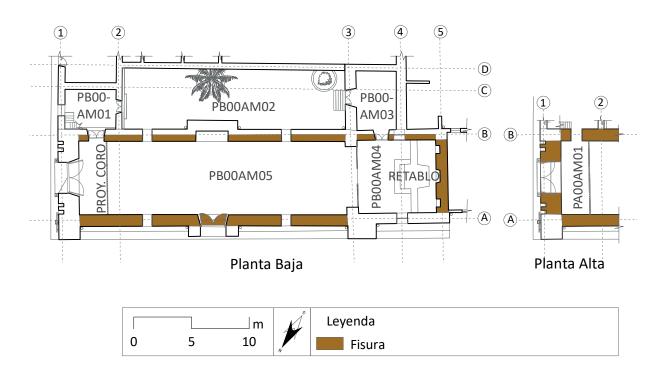
Figura 8. Plano con identificación de subelementos con fisuras. Elaboración: Autora 2018

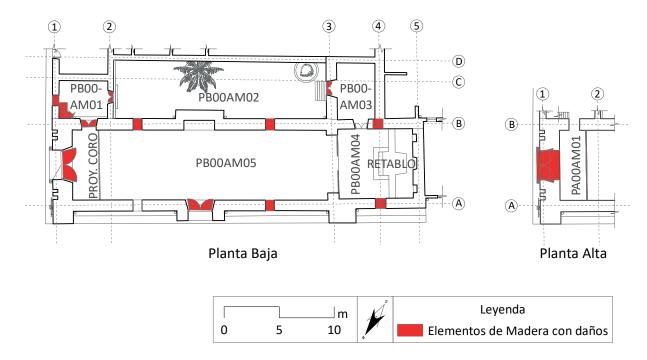
Figura 12. Plano con identificación de subelementos de madera que presentan daños Elaboración: Autora 2018.

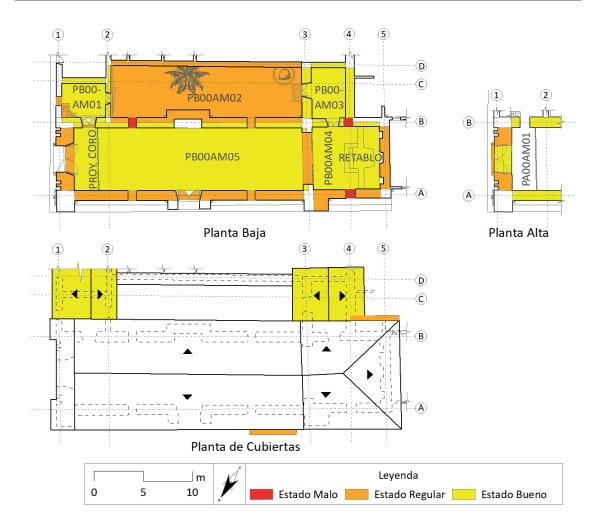
Figura 13. Plano con identificación de elementos, según el estado de conservación Elaboración: Autora 2018.

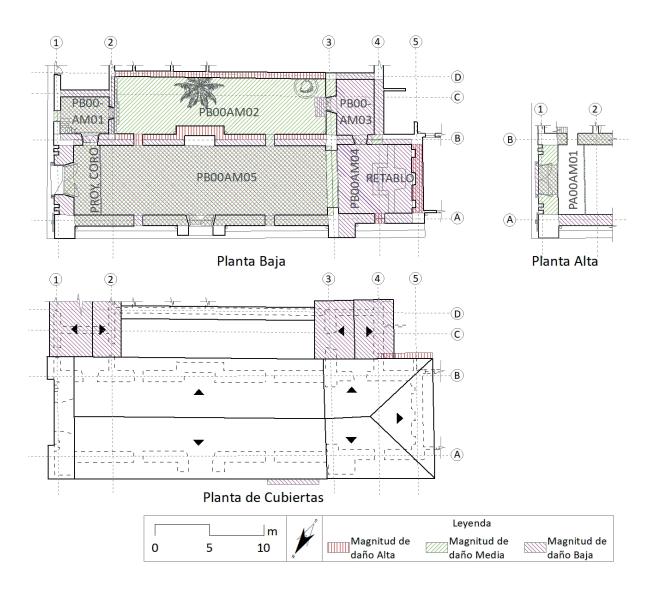
El análisis de la magnitud del daño se realizó cuantificando el daño (m2) a través de los siguientes rangos: Alta (67-99%), Media (34-66%), Baja (<30%); con ello se puede tener una noción más clara al momento de generar los análisis del bien, como se puede observar en la figura 14. Los subelementos que presentan una magnitud de daño alta representan el 7%, mientras los subelementos que indican una magnitud media están en un 38%; finalmente, el 55% de los subelementos se encuentran en estado bueno. (Ver gráfico 7- figura 14)

Figura 14. Plano con identificación de subelementos según magnitud de daño. Elaboración: Autora 2018.

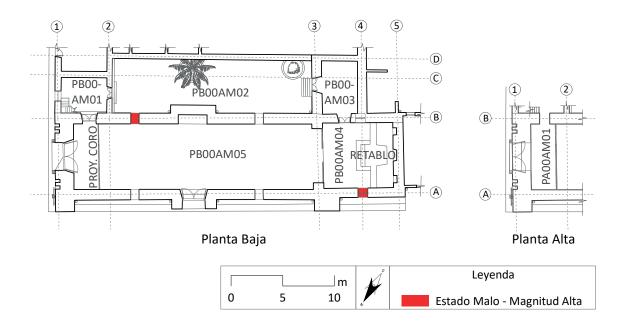
a) Estado de conservación malo – Magnitud de daño alta

Figura 15. Plano con identificación de subelementos, según estado de conservación malo – magnitud de daño alta. Elaboración: Autora 2018.

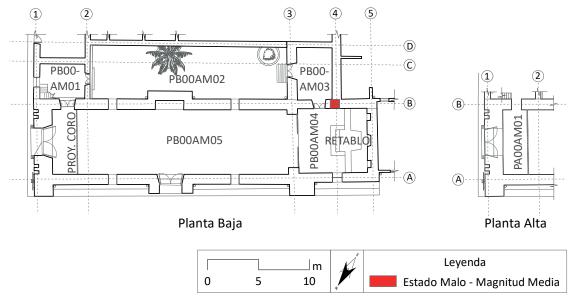
b) Estado de conservación malo - Magnitud de daño media

Figura 15. Plano con identificación de subelementos, según estado de conservación malo – magnitud de daño media. Elaboración: Autora 2018.

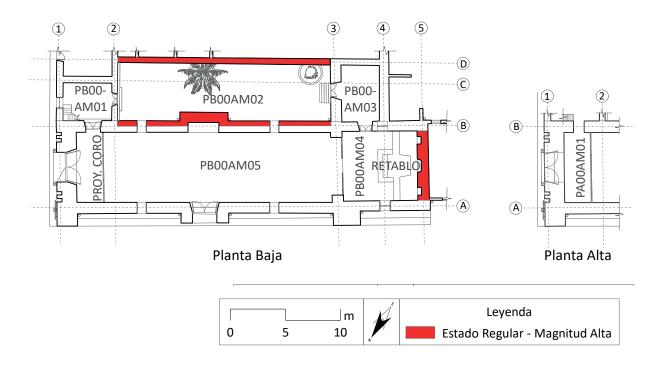
c) Estado de conservación regular – Magnitud de daño alto

Figura 17. Plano con identificación de subelementos según Estado de conservación regular – Magnitud de daño alta.

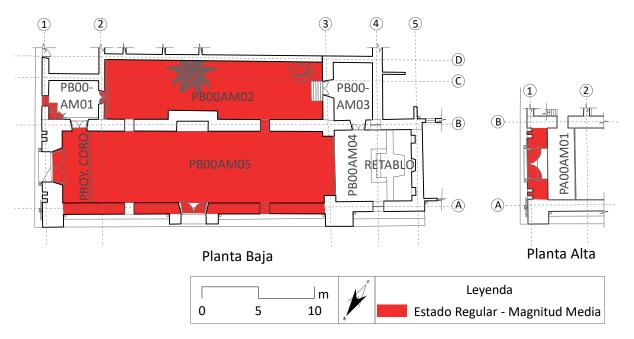
Figura 18. Plano con identificación de subelementos según Estado de conservación regular – Magnitud de daño medio. Elaboración: Autora 2018.

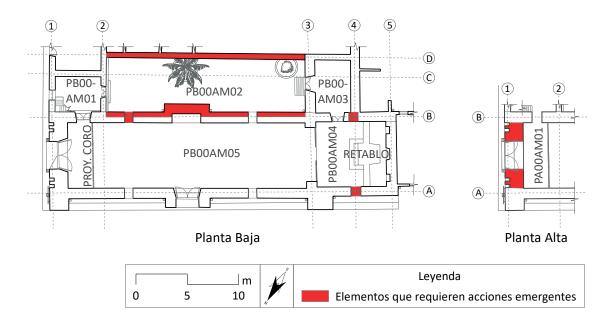
Figura 19. Plano con identificación de elementos que requieren acciones emergentes Elaboración: Autora 2018

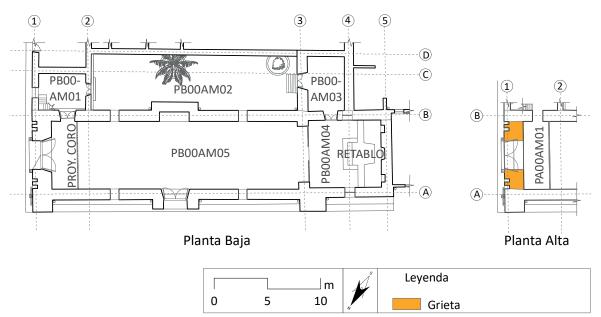
Figura 20. Muro PA00MU1AB, con grieta – fisuras Elaboración: Autora 2018

Figura 21. Ubicación de Muro PA00MU1AB. Daño: grieta Elaboración: Autora 2018

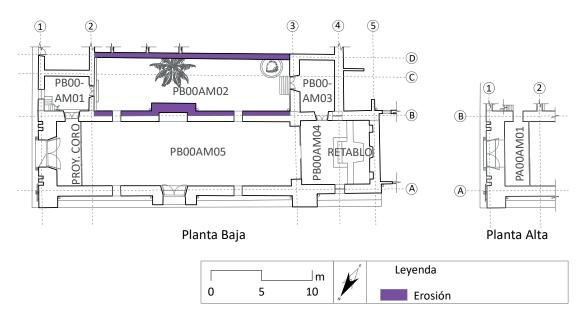
Se identificaron dos muros de adobe que se encuentran al exterior, en el ambiente PB00AM02 – patio; no tienen recubrimiento, que es necesario para proteger el adobe, produciendo deterioro en los muros. (Figura 22,23 – tabla 2)

Figura 22. Ubicación de muro PB00MUD23 - PB00MUB23. Daño: erosión Elaboración: Autora 2018

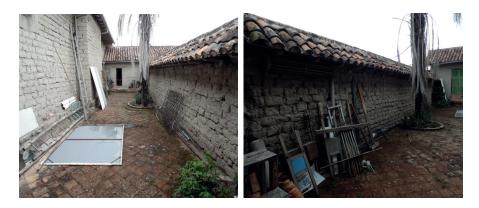
Figura 23. Muro PB00MUD23 - PB00MUB23, presentan pérdida de material Elaboración: Autora 2018

Tabla 2. Cuadro resumen de afección en muros PB00MUD23 - PB00MUB23. Elaboración: Autora 2018

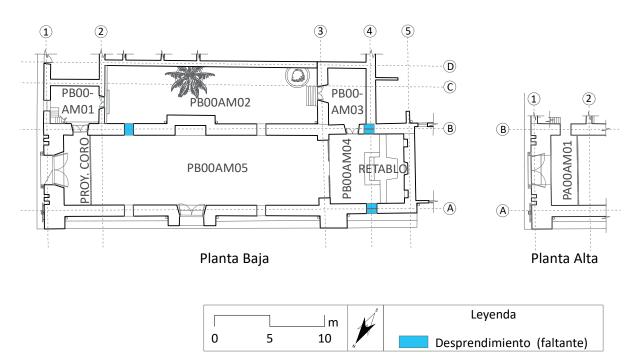
Tres vanos presentan la necesidad de acciones curativas con prioridad de acciones emergentes (Figura 24): en el elemento PB00VE02 (óculo) se observa el desprendimiento de la malla que conforma el recubrimiento de la estructura de madera que, a su vez, presenta una estructura de madera con xilófagos (figura 25 a). Además, las ventanas PB00VE04 – PB00VE005 presentan faltantes –vidrio-(figura 25 b-c). Estos subelementos son susceptibles de sufrir afecciones futuras causadas por la presencia de animales, suciedad, humedad, etc. (Tabla 3)

Figura 24. Ubicación de ventanas. Daño: desprendimiento (faltante) Elaboración: Autora 2018

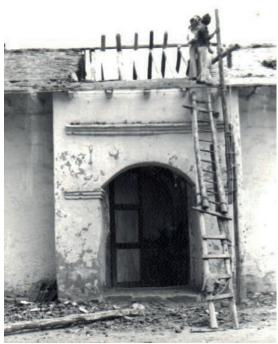
Figura 1-2-3 Imagen de la Restauración de la Capilla de Susudel Fuente: 1) Cardoso, 2012. (2-3) archivo fotográfico Landívar

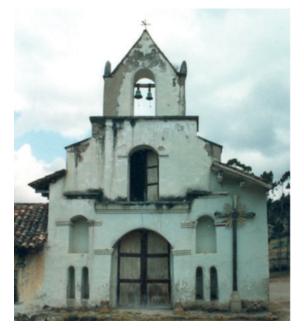
Figura 4. Capilla de Susudel antes de la intervención. Fuente: Achig, 2007 p. 22
