UNIVERSIDAD DE CUENCA

Maestría en Conservación y Gestión del Patrimonio
Cultural Edificado

**Patrimonio como recurso de desarrollo: propuesta de
intervención para la antigua hacienda de Llaviucu**

Trabajo de titulación previo a la obtención del título de:
Magíster en Conservación y Gestión del Patrimonio Cultural
Edificado

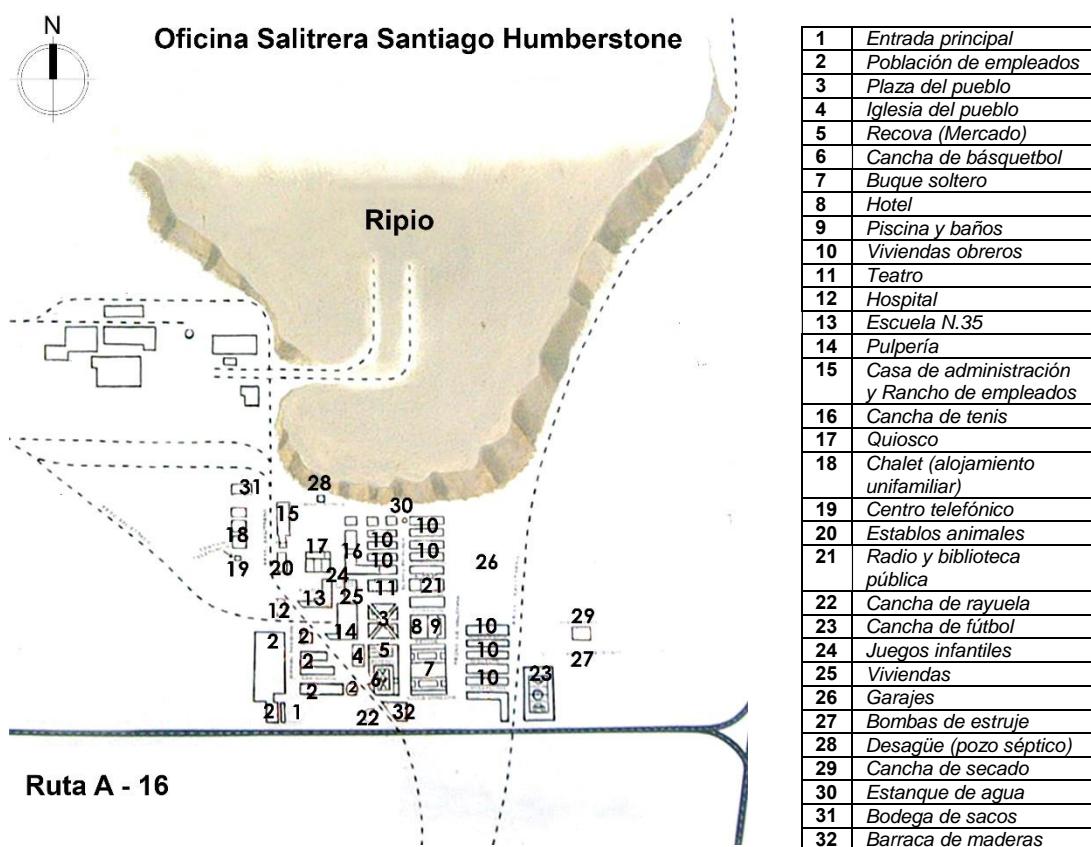
Ilustración 33: Zonificación Oficina Salitrera Santiago Humberstone
 Fuente: <http://mapio.net/o/3677367/>
 Elaboración: Rodas Tatiana, 2017

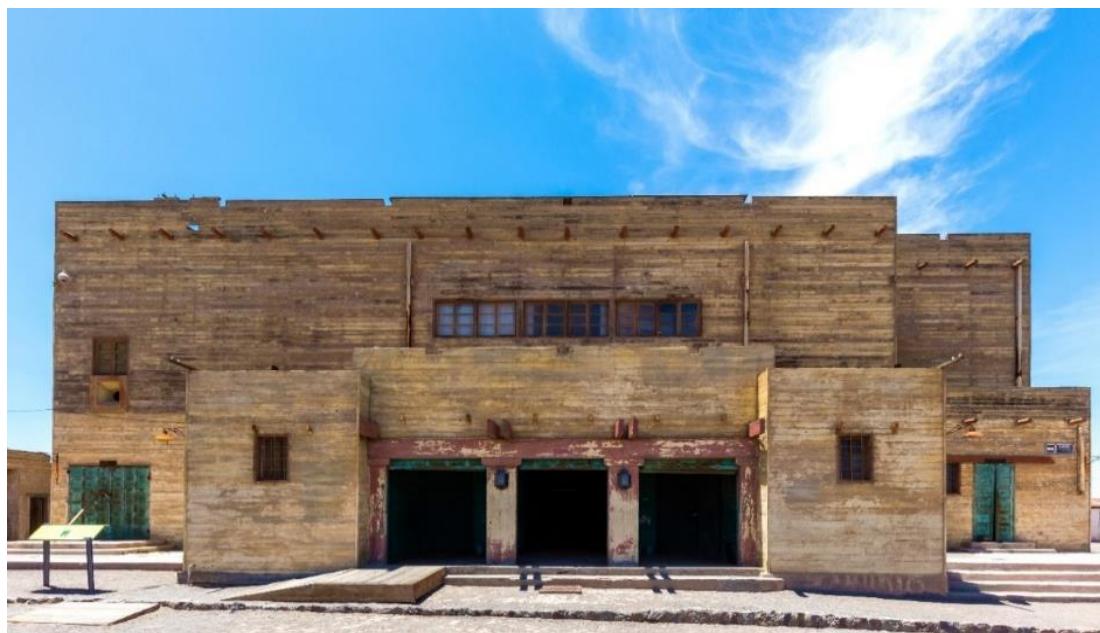
Ilustración 50: Vista Frontal - Teatro Humberstone, antes de la restauración

Los principales materiales constructivos de esta edificación son: la madera de pino principalmente en fachadas, muros, columnas, vigas y carpintería; el hierro en algunas vigas y carpintería de ventanas; el cemento fundido en los pisos y gradas exteriores.

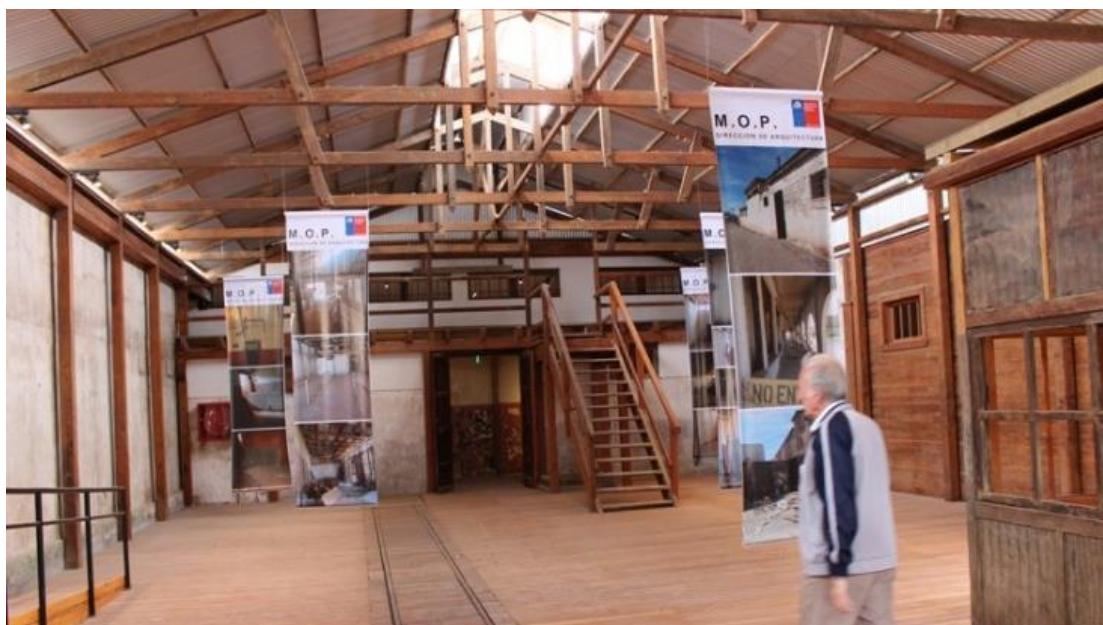
Ilustración 65: Obra nueva incorporada a la edificación de la pulperia
Fuente: <http://www.hombrederadio.cl/?p=25532>

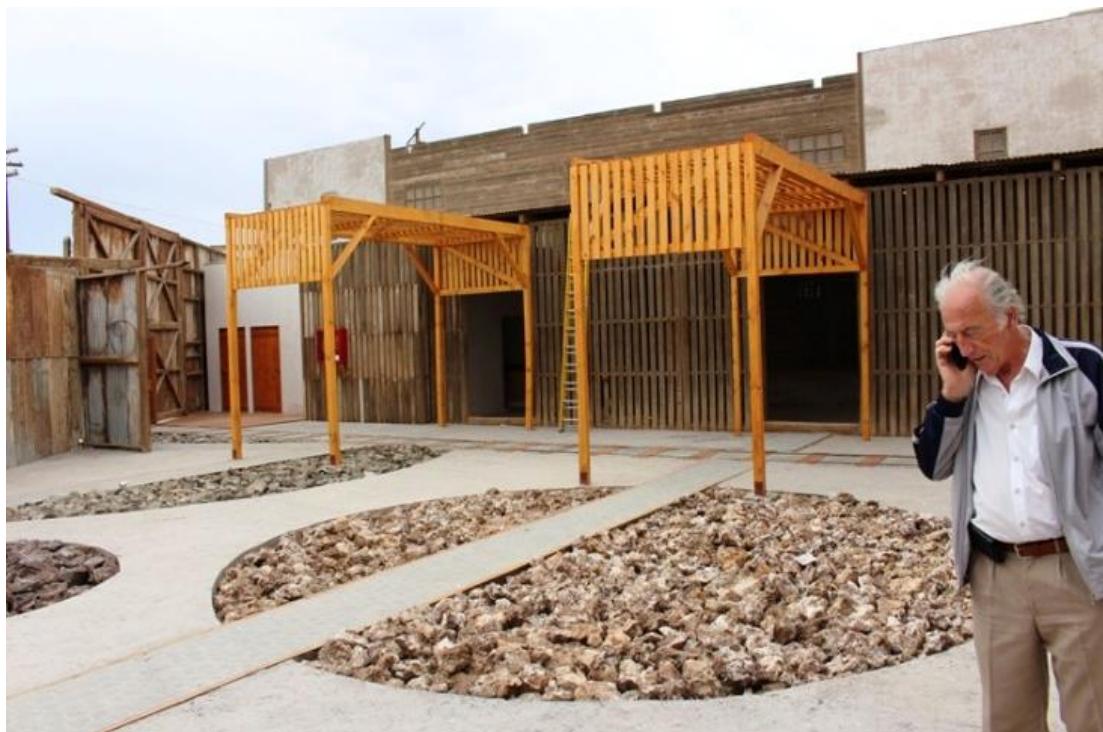
Ilustración 66: Restauración de la pulperia
Fuente: <http://www.hombrederadio.cl/?p=25532>

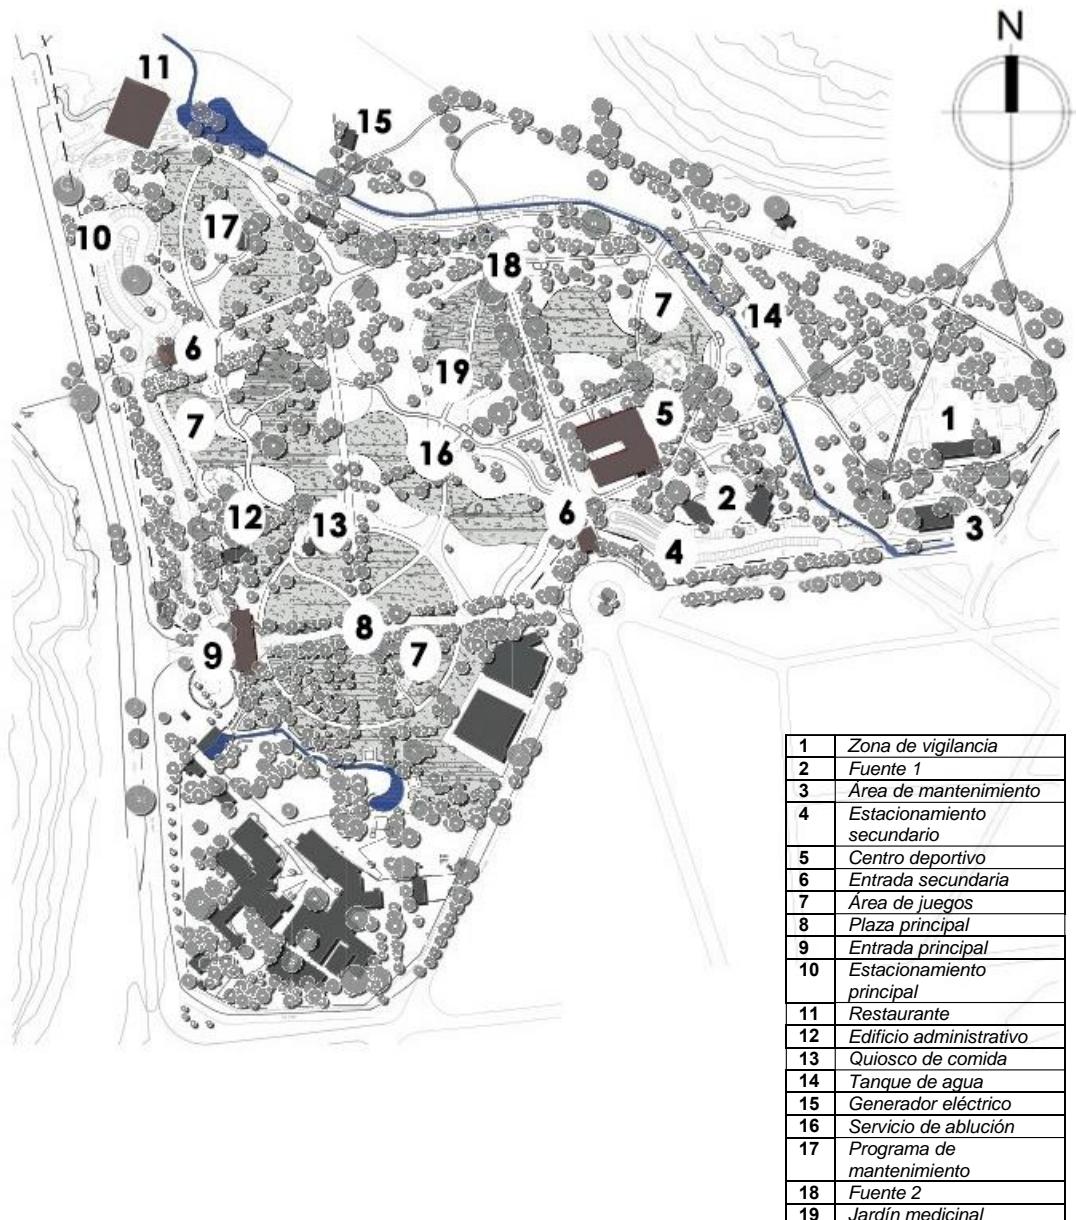
Ilustración 94: Zonificación del Parque Nacional Bamako – Mali
 Fuente: <https://www.plataformaarquitectura.cl/cl/626274/parque-nacional-de-mali-kere-architecture/1315324838-planimetria-2.jpeg>
 Elaboración: Rodas Tatiana, 2017

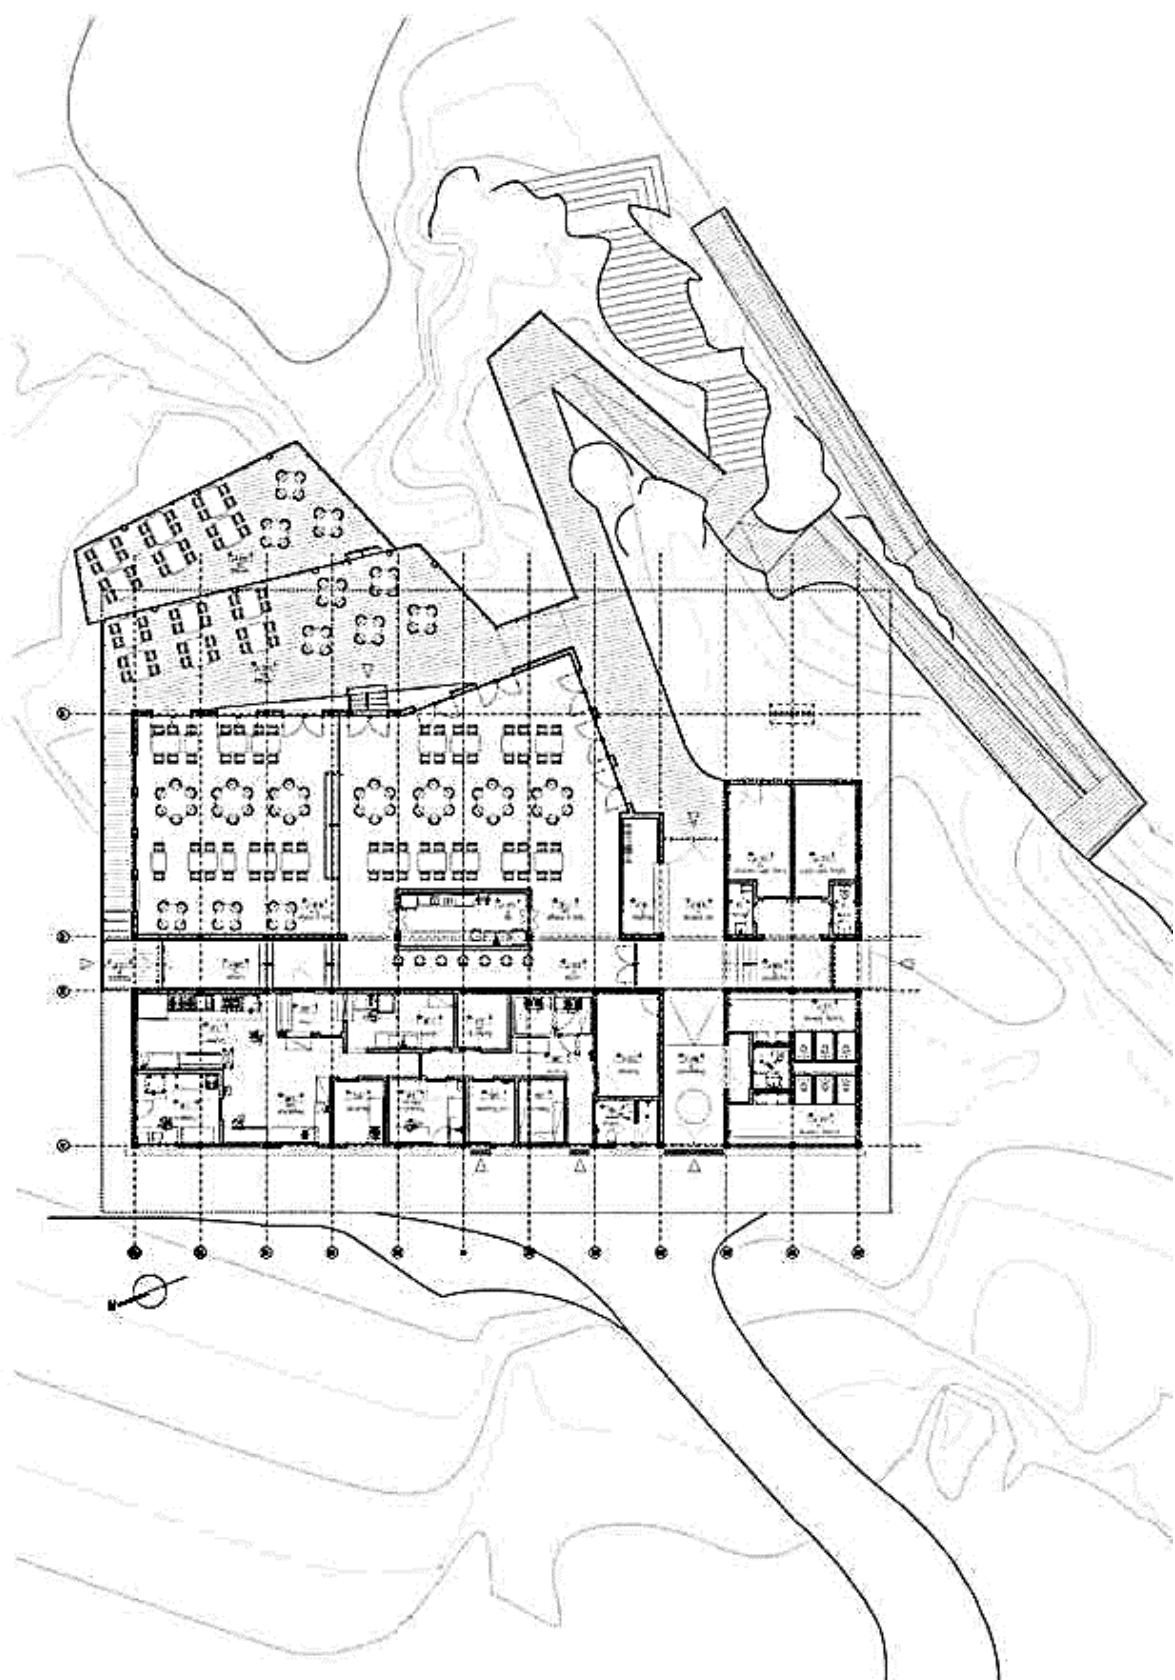
Ilustración 102: Planta Arquitectónica Restaurante – Parque Nacional Bamako
Fuente: Iwan Baan, 2014

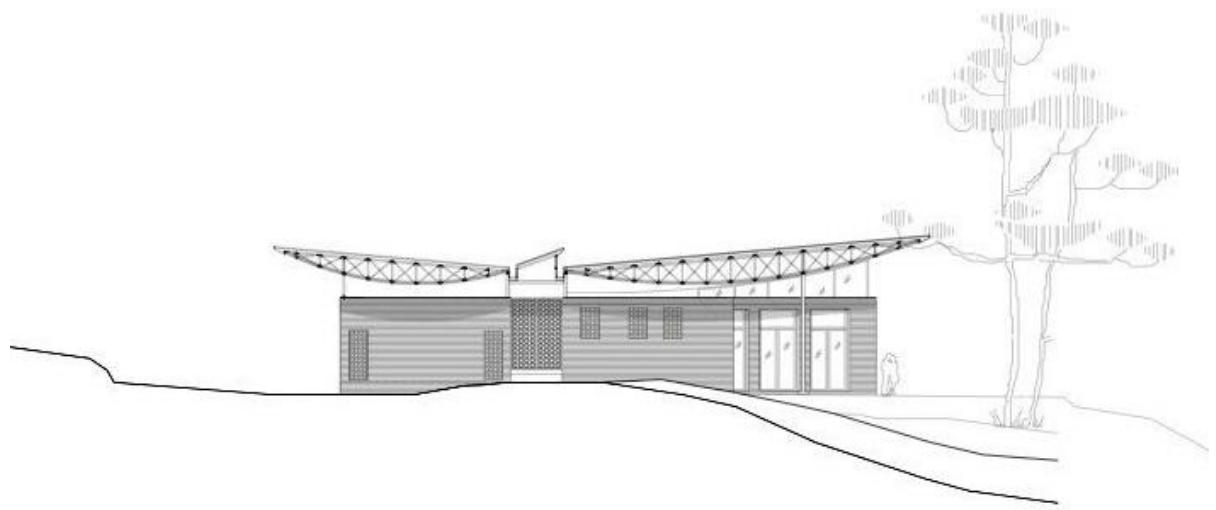
Ilustración 103: Elevación lateral izquierda - Restaurante _ Parque Nacional Bamako
Fuente: Iwan Baan, 2014

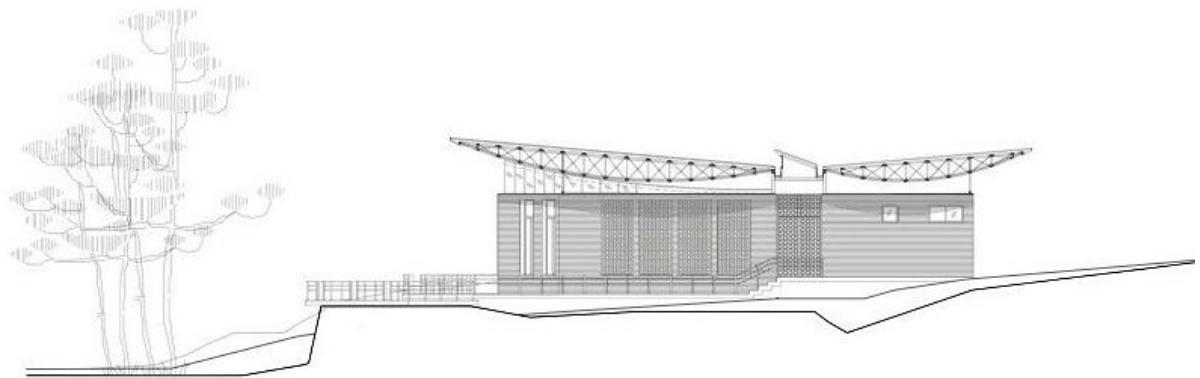
Ilustración 104: Elevación lateral derecha - Restaurante _ Parque Nacional Bamako
Fuente: Iwan Baan, 2014

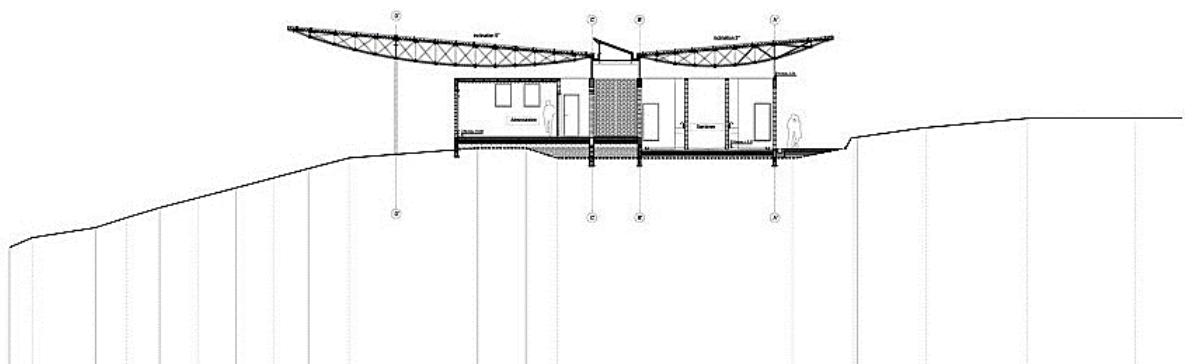
Ilustración 105: Corte - Restaurante _ Parque Nacional Bamako
Fuente: Iwan Baan, 2014

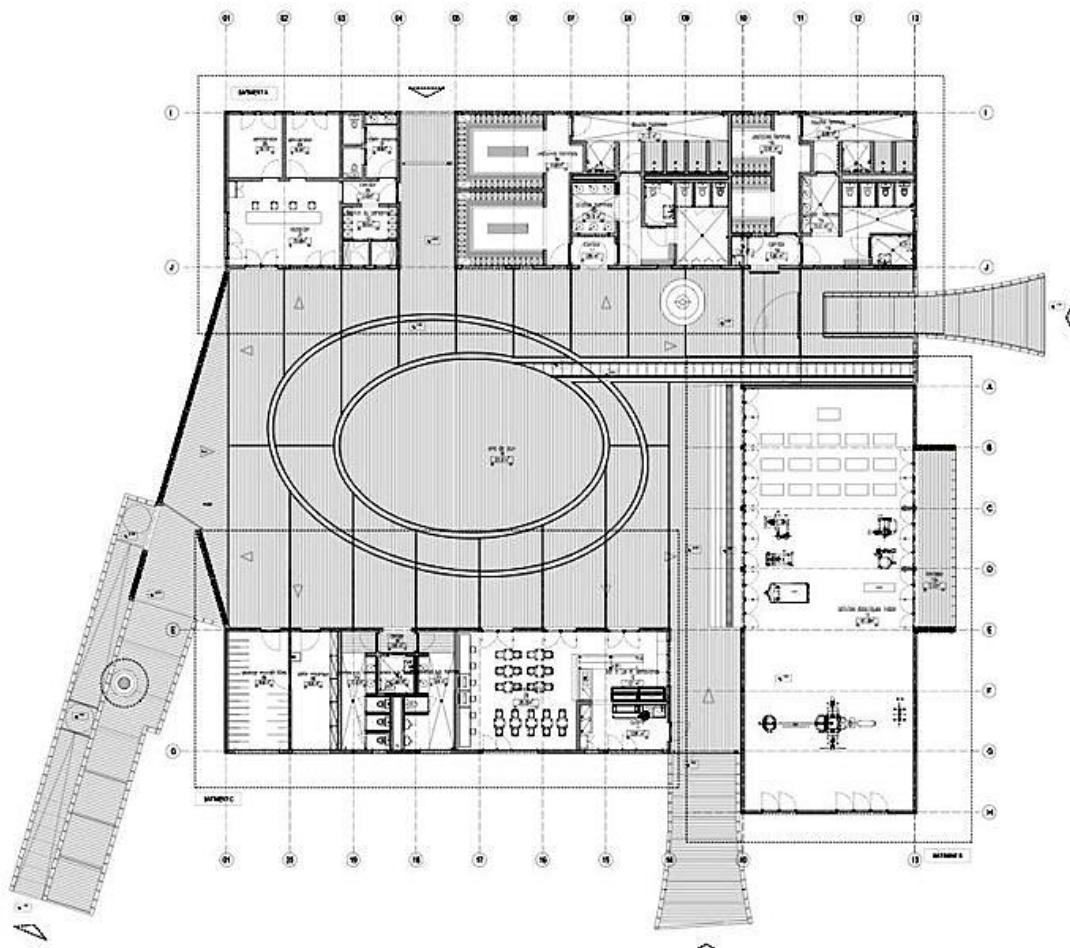
Ilustración 106: Planta Arquitectónica - Centro Deportivo _ Parque Nacional Bamako
Fuente: Iwan Baan, 2014

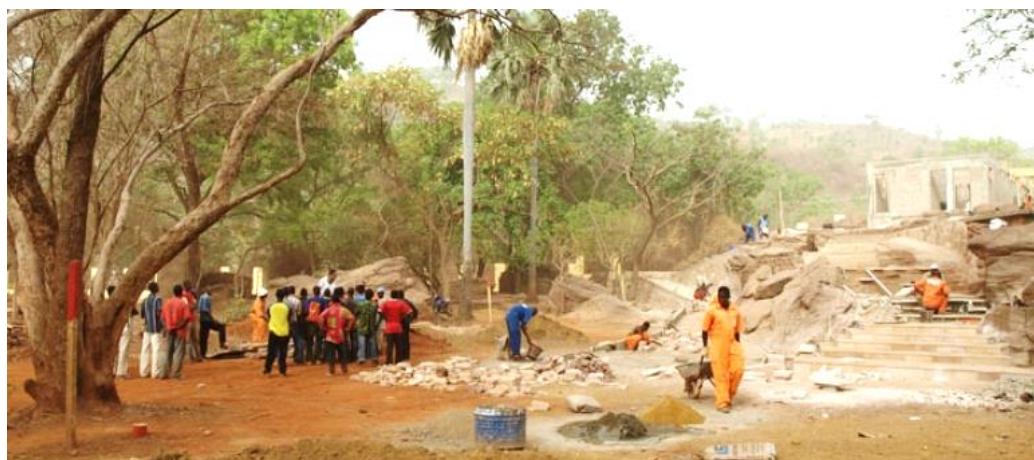
Ilustración 109: Construcción del Restaurante en proceso
 Fuente: <http://www.akdn.org/gallery/national-park-mali-opens-bamako>

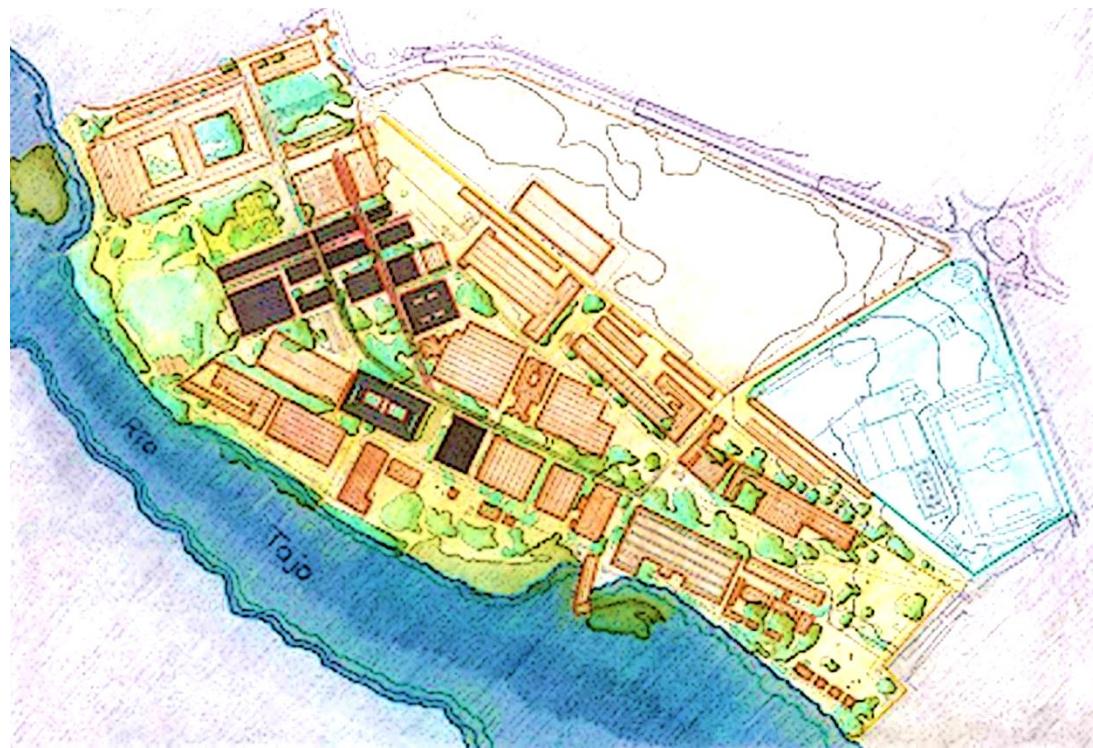
Ilustración 117: Planta general (actuaciones 1 fase de rehabilitación)

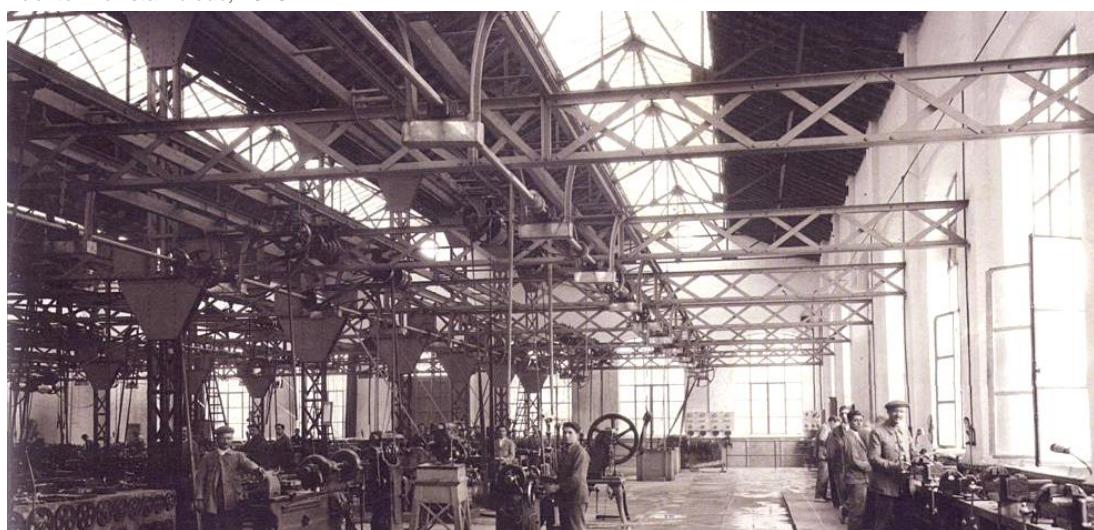
Ilustración 123: Fábrica Nacional de artillería – cubierta metálica
Fuente: Peris Diego

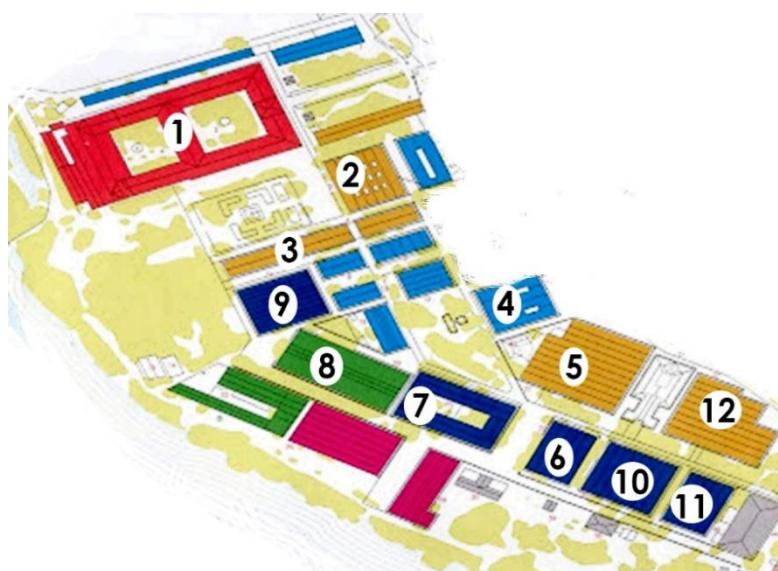
Ilustración 127: Zonificación general Ex Fábrica de Armas de Toledo
 Fuente: Peris Diego
 Elaboración: Rodas Tatiana, 2018
