# **CAPÍTULO 3**

## **DIAGNÓSTICO**

### 3.1 Introducción

En el presente capítulo se realiza un diagnóstico del bien patrimonial “Antigua Hacienda de Llaviucu”, el cual comprende en primera instancia la delimitación del mismo, así como de su área de influencia inmediata, en donde se llevará a cabo la propuesta de intervención, desarrollada en el cuarto capítulo.

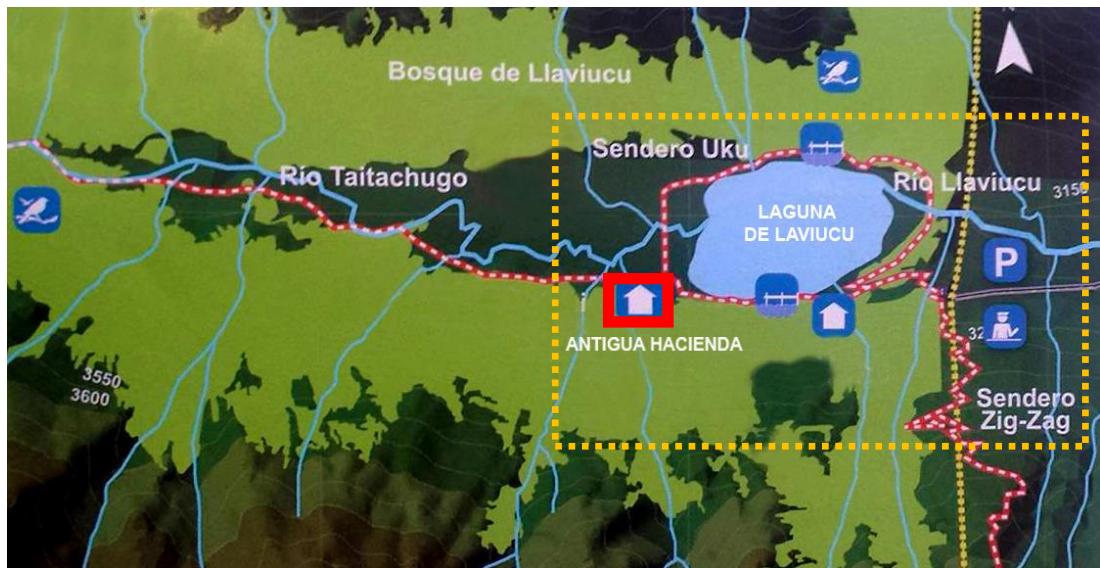
Ilustración 151: Sitio de estudio - Mapa turístico de Llaviucu

Al Norte con el río Taitachugo. Al Sur limita con las faldas de las colinas del bosque Montano Alto, que contiene abundante flora y fauna. Al Este su límite es la laguna de Llaviucu, así como el sendero Zig – Zag y al Oeste el sendero San Antonio. (Ver ilustraciones 151, 152).

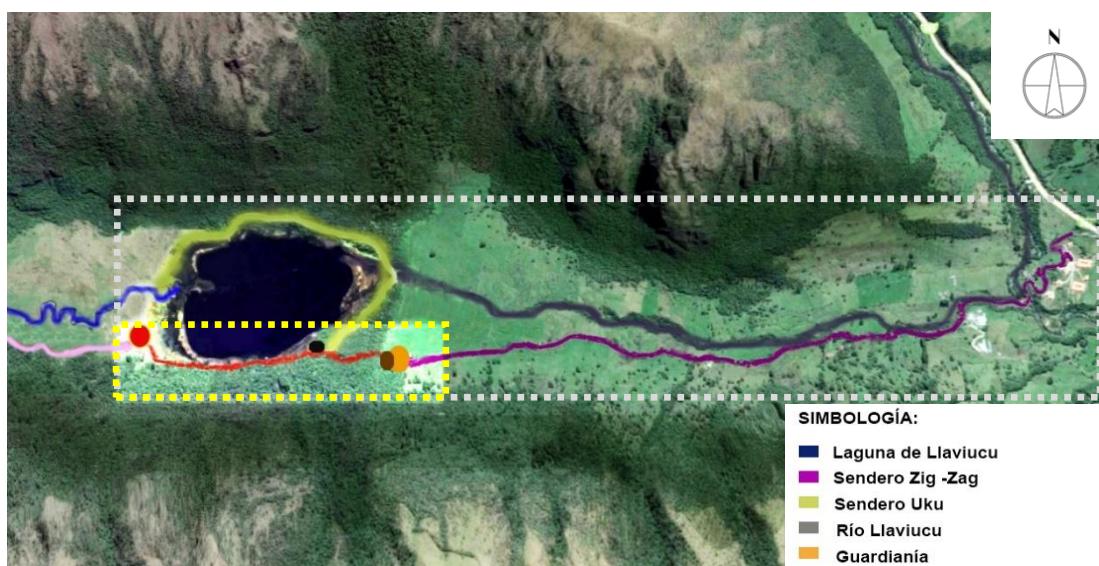
En la ilustración 153, se observa el sendero turístico Zig – Zag (señalado en morado) el cual se encuentra empedrado, pero parte del mismo (resaltado en rojo) presenta deterioro y acumulación de barro, finalizando su trayecto en la Hacienda de Llaviucu.

Ilustración 153: Cuadrante gris - zona de influencia inmediata. Cuadrante amarillo - zona en mal estado, que contiene parte del sendero Zig – Zag deteriorado.

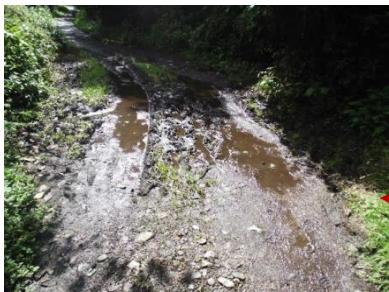
Ilustración 154: Camino de acceso a la Hacienda de Llaviucu en mal estado  
Fuente: Proyecto vlr CPM, 2017

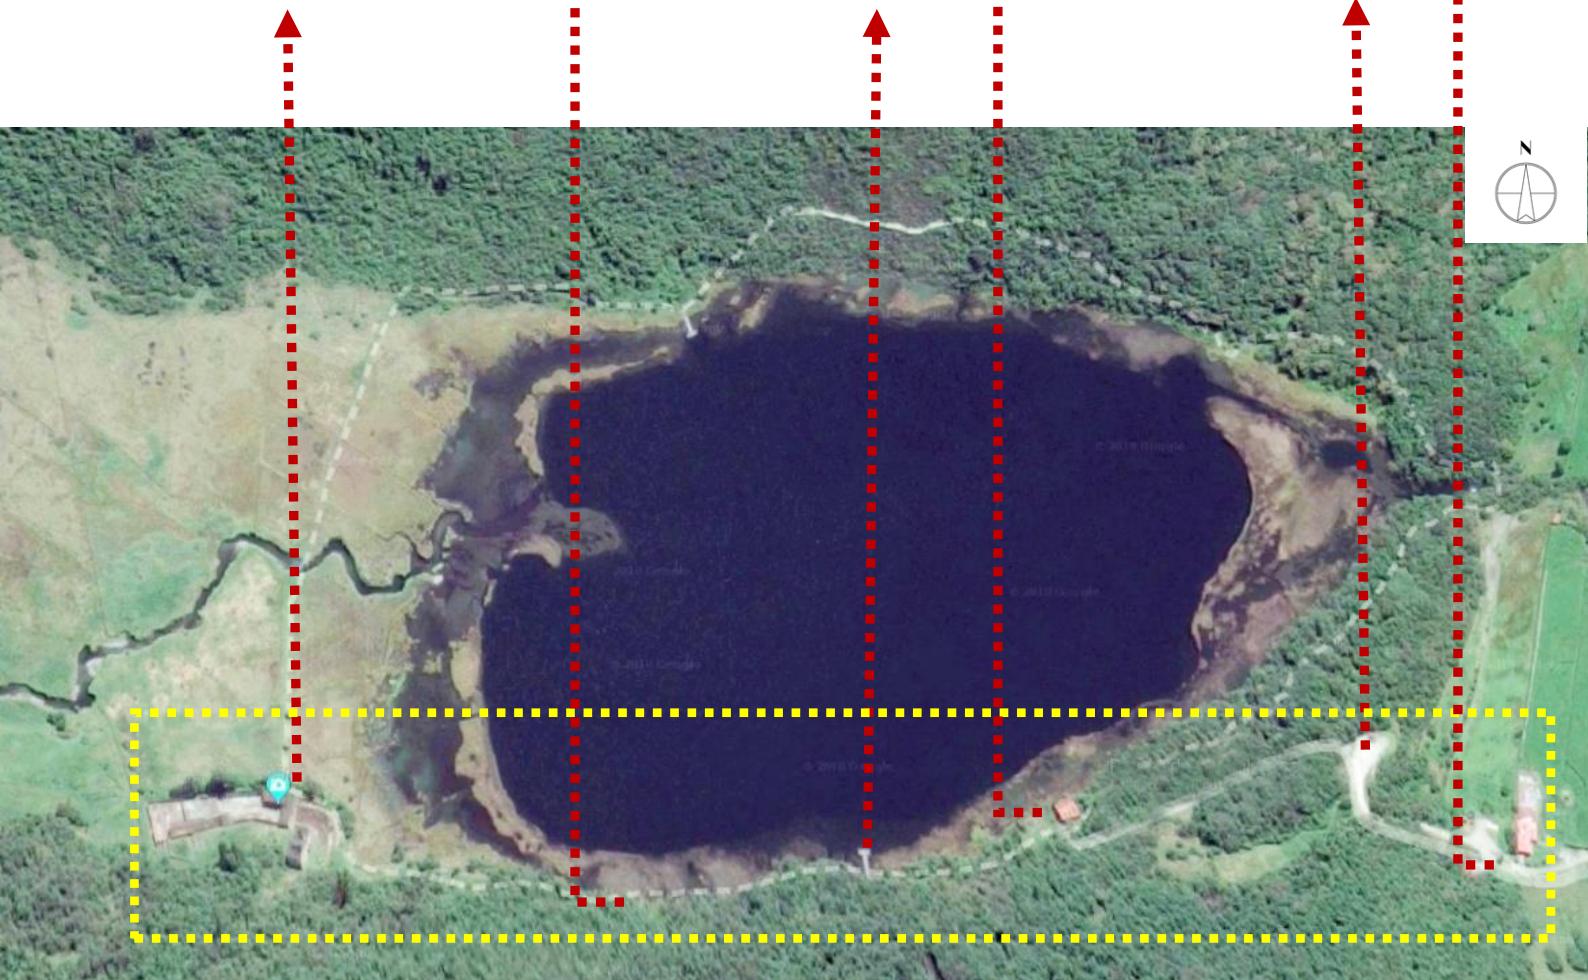
Ilustración 160: En amarillo, zona en mal estado y sendero Zig – Zag deteriorado que conduce a la Antigua Hacienda de Llaviucu. Fuente: Google maps, 2019  
Elaboración: Rodas Tatiana, 2019

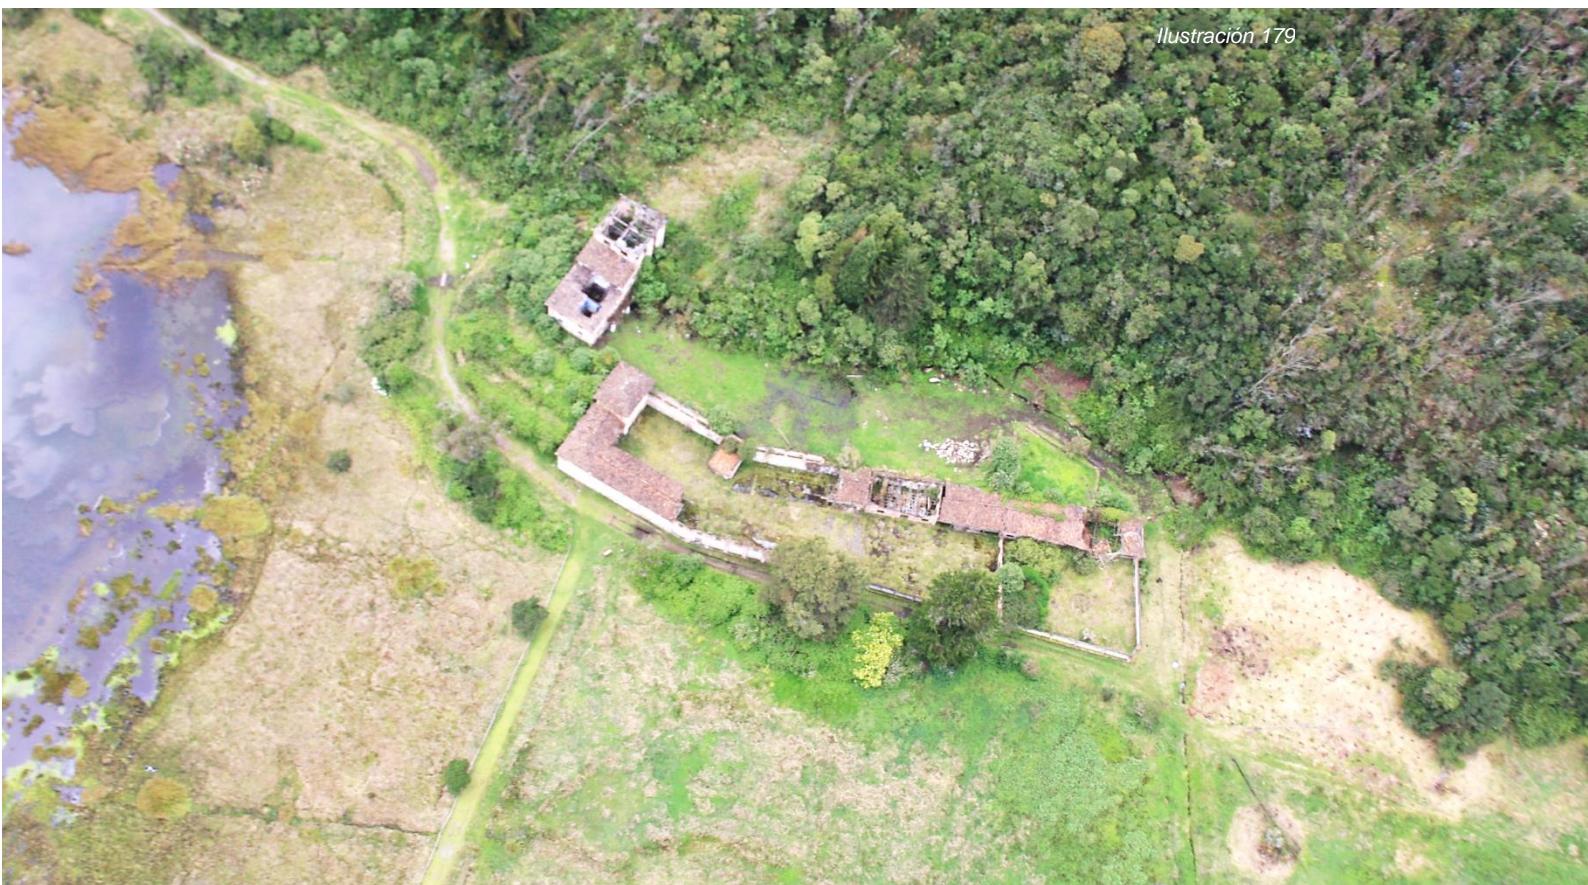
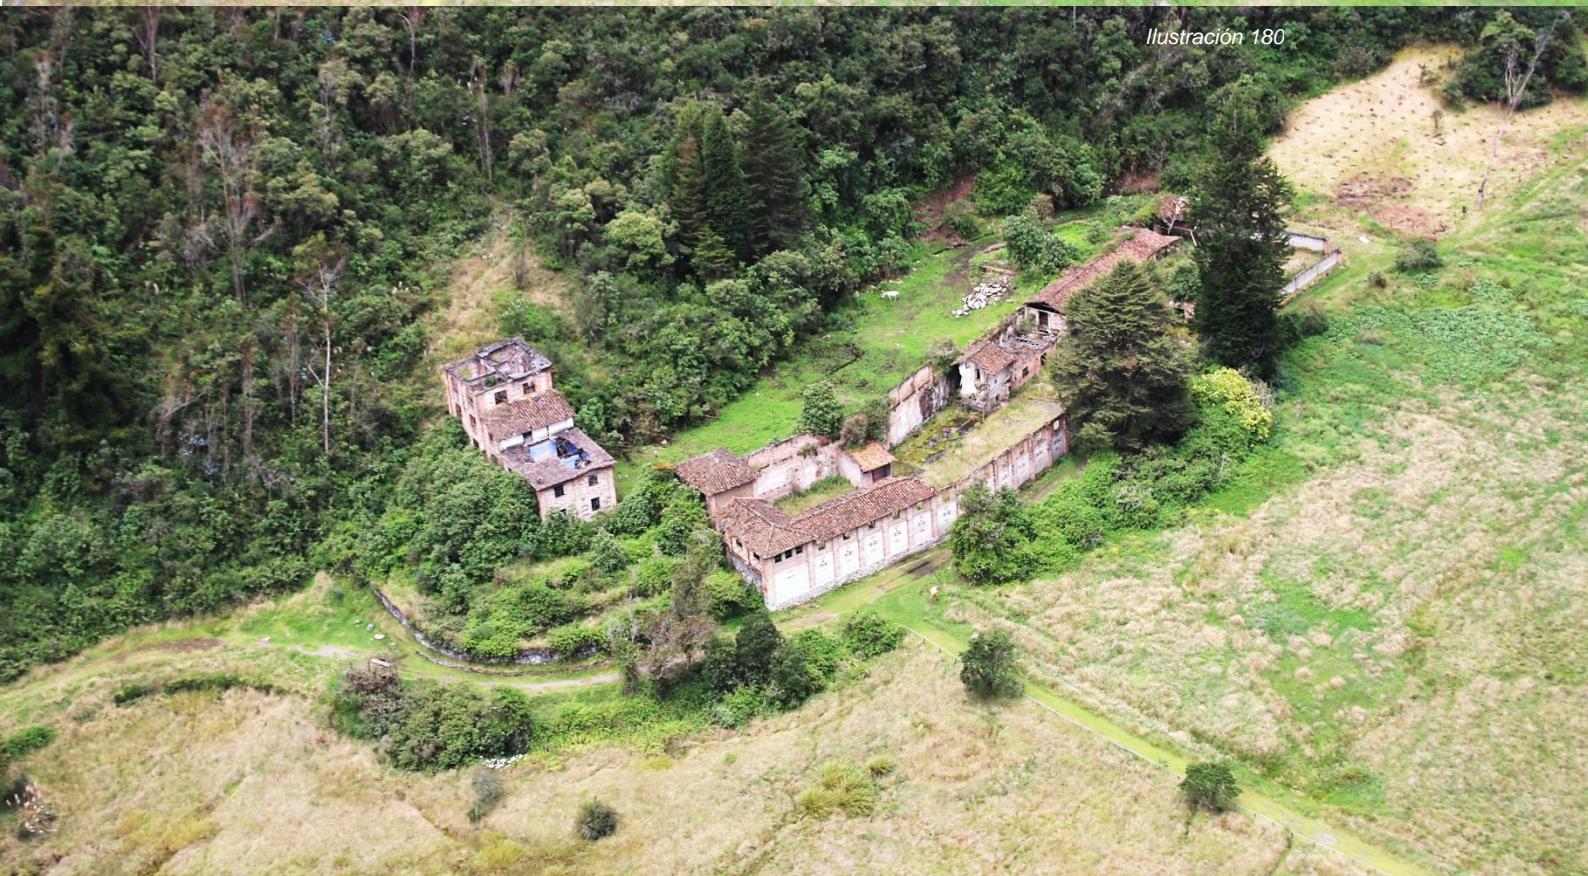
Ilustraciones 179, 180: Fotografías aéreas - Antigua Hacienda de Llaviucu.  
Fuente: Proyecto vlr CPM, 2016

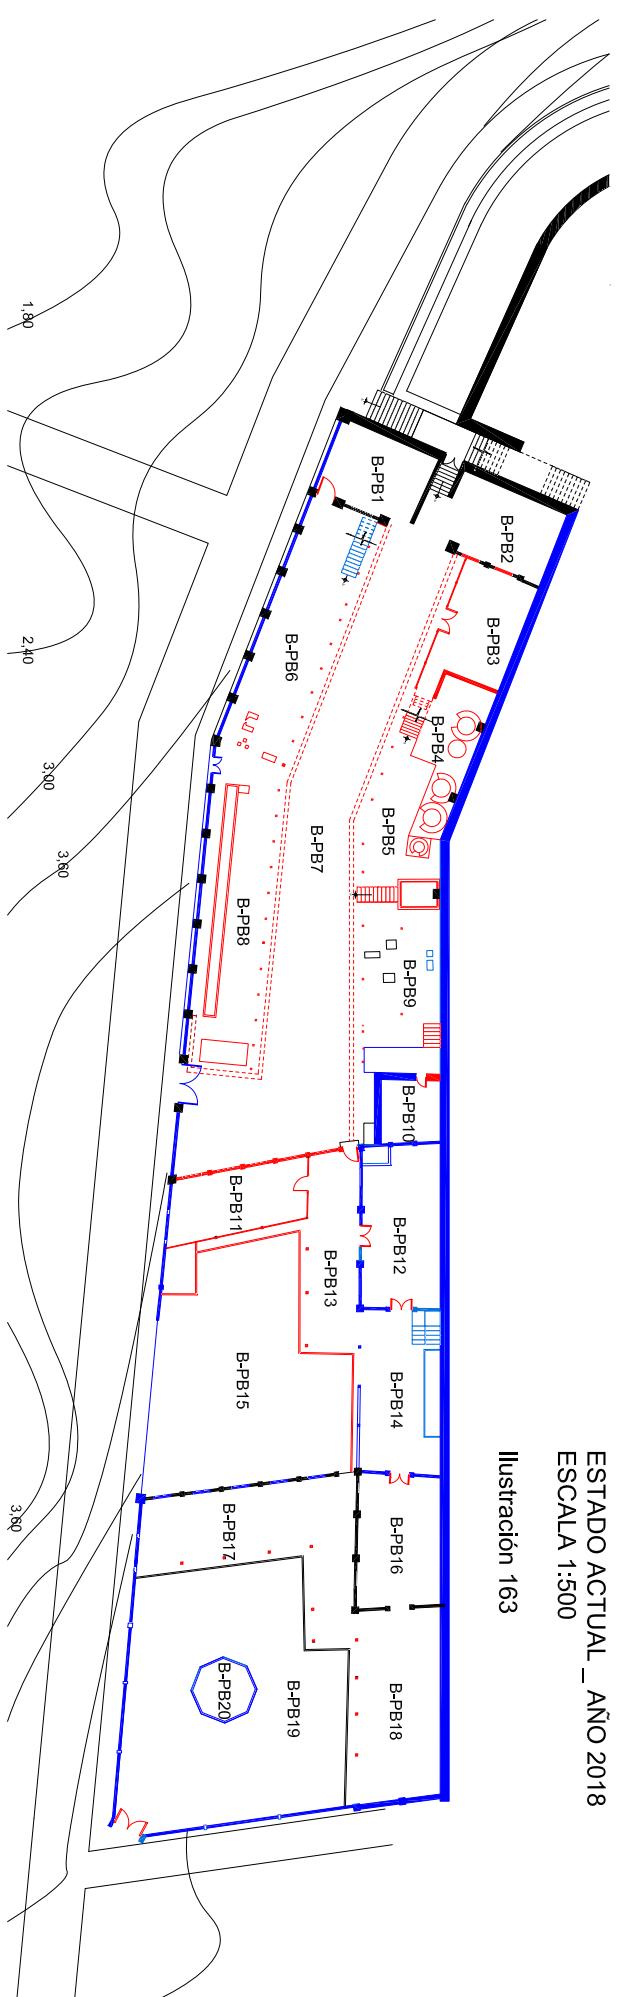
Ilustración 163

**PLANTA BAJA - BLOQUE B**  
 ESTADO ACTUAL - AÑO 2018  
 ESCALA 1:500

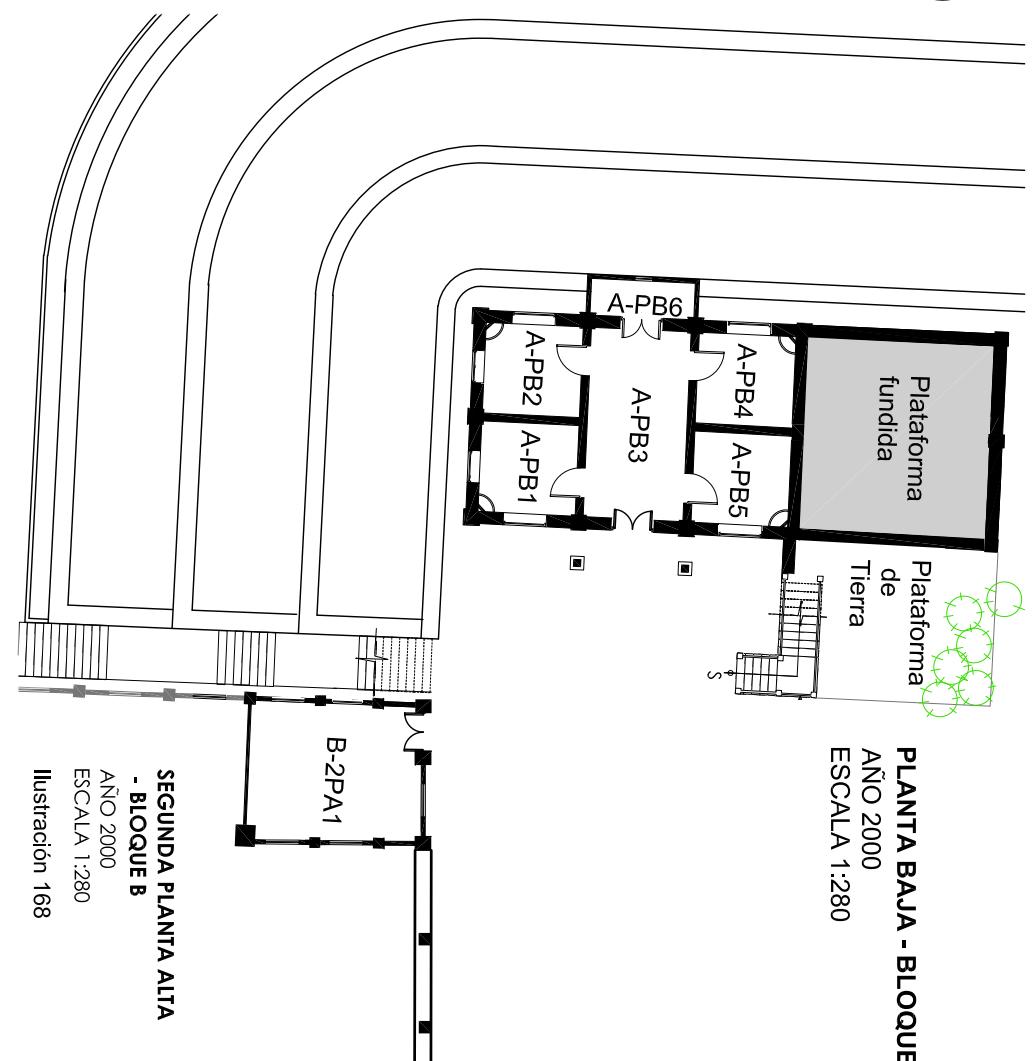
SEGUNDA PLANTA ALTA  
- BLOQUE B  
AÑO 2000  
ESCALA 1:280  
Ilustración 168

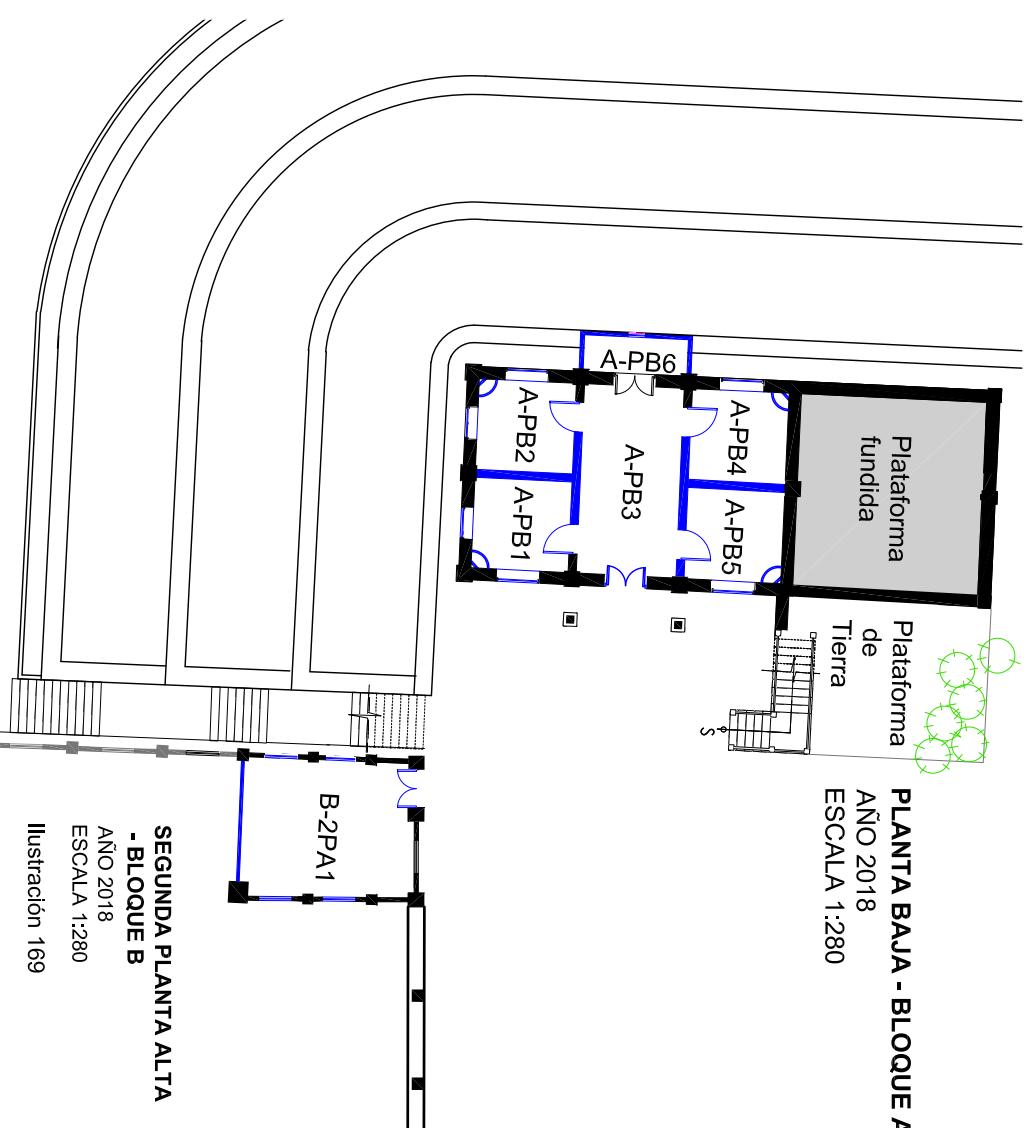
SEGUNDA PLANTA ALTA  
- BLOQUE B  
AÑO 2018  
ESCALA 1:280  
Ilustración 169

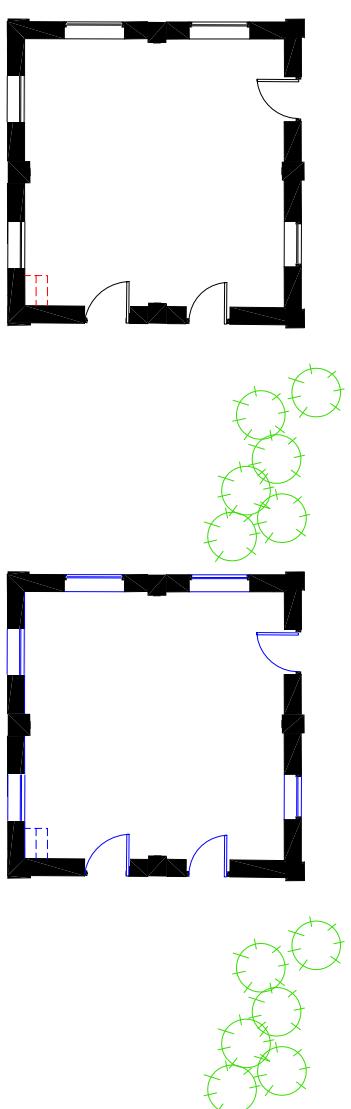
**TERCERA PLANTA ALTA - BLOQUE A**  
ESTADO ACTUAL \_ AÑO 2018  
ESCALA 1:200  
Ilustración 176

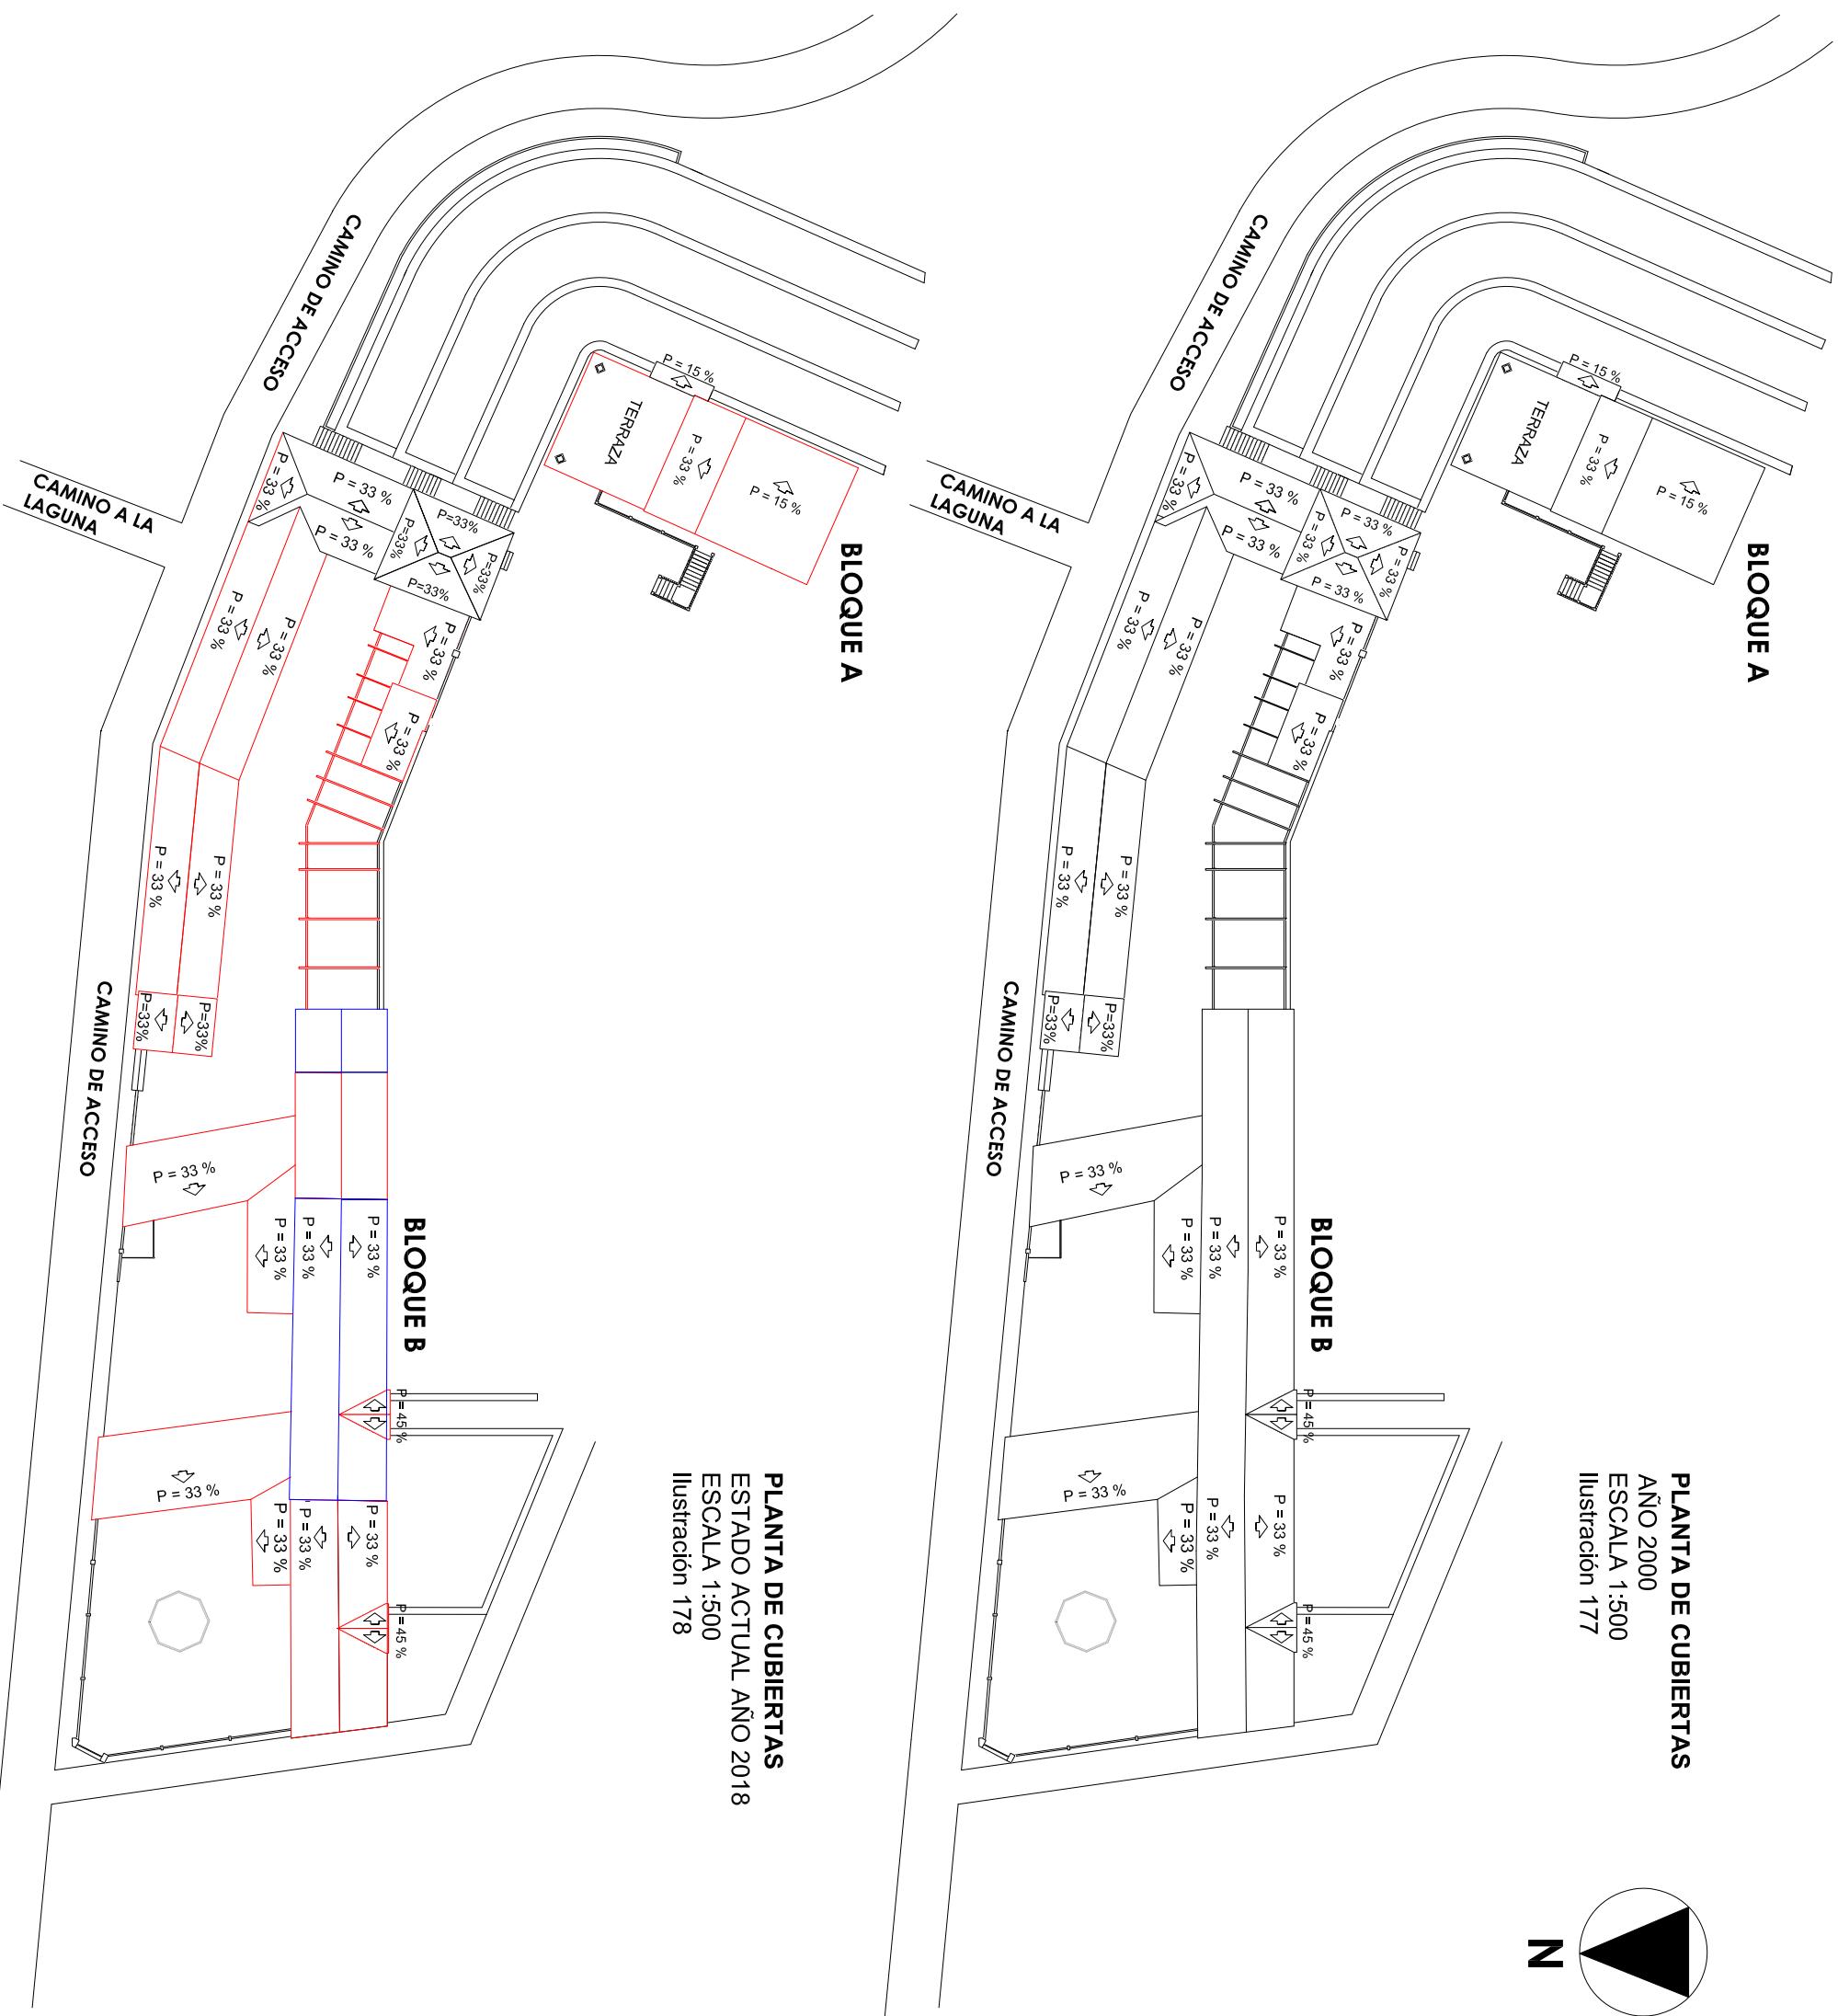
<b>ELABORADO POR:</b> TATIANA ELIZABETH RODAS AVILES	<b>UBICACIÓN</b> PARQUE NACIONAL "EL CAJAS"
<b>CONTIENE:</b>	
PLANTA DE CUBIERTAS - BLOQUE A Y B, AÑOS: 2000 - 2018	
	<b>SÍMBOLOGÍA:</b> Elementos removidos Elementos con alto nivel de deterioro Elementos relativamente estables con posibilidad a ser recuperados

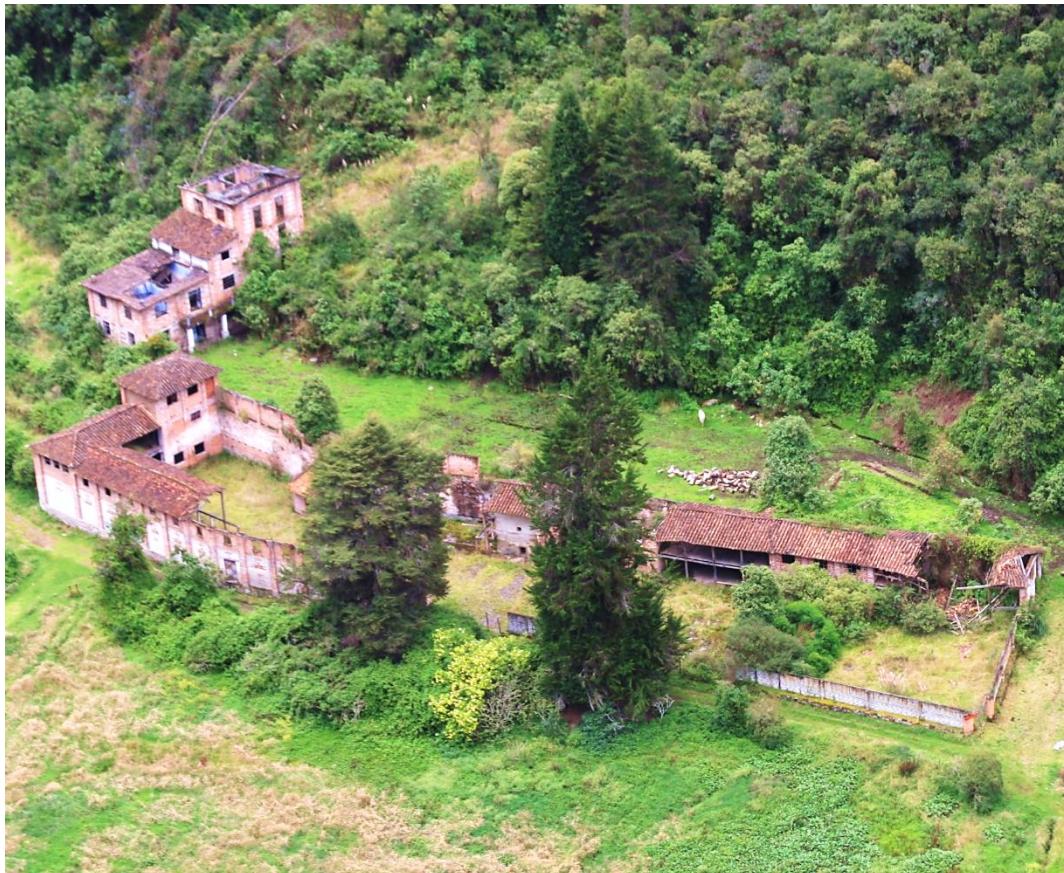
Ilustración 191: En primer plano, bloque B de trabajo y en segundo plano Bloque A de vivienda  
Fuente: Proyecto vlr CPM, 2016

En la ilustración 191 se observa en segundo plano el bloque A, desarrollado en cuatro plantas, correspondiente a los aposentos de la vivienda. En el bloque B, constituido a través de la conformación de varias edificaciones, distribuidas en una planta rectangular, se fueron desarrollando las actividades relacionadas al trabajo.

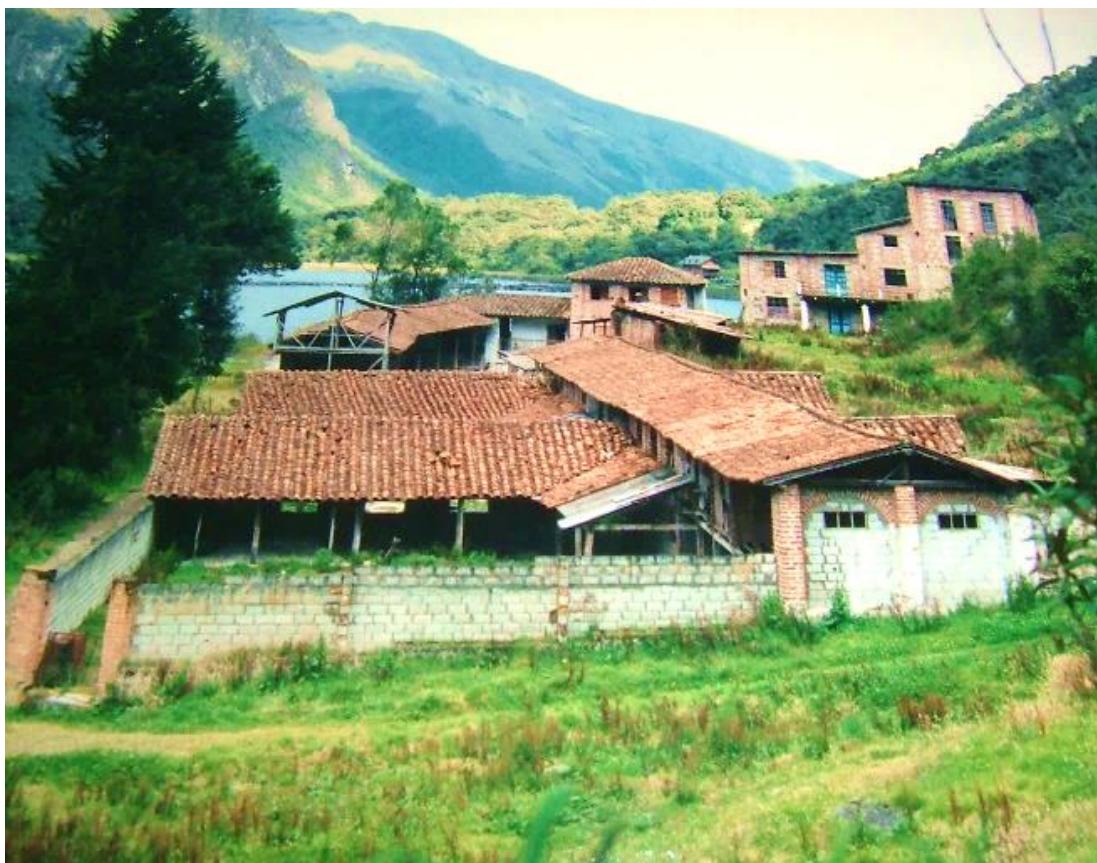
En la ilustración 192, junto a los potreros de la hacienda, se observan algunos elementos en bloque que no forman parte original de la construcción. Del mismo modo varios elementos arquitectónicos se han deteriorado por completo, dificultando la lectura histórica del conjunto.

Ilustración 192: Antigua Hacienda de Llaviucu con agregados de bloque en fachada Oeste.  
Fuente: ETAPA.EP, 1999

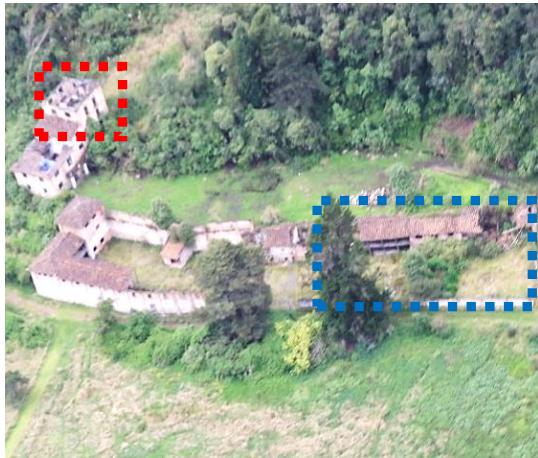
Ilustración 193

Ilustración 193: En rojo, bloque A de cuatro pisos. En azul, potreros de la hacienda.  
Fuente: Proyecto vlr CPM, 2016

Billie Goerke, uno de los administradores más antiguos de la propiedad, cuenta que los corrales existentes en el bloque B, fueron realizados bajo su mando y menciona que en aquel tiempo existieron inicialmente algunas estructuras básicas de uno y dos pisos en el mismo bloque. Bajo esta administración se construyen los segundos niveles del bloque B, consolidados y ampliados hasta culminar la obra por los años 50, época posterior donde surge como administrador Otto Goerke, quien según Billie, mandó a construir el tercer y cuarto piso del bloque A, designado a la vivienda.

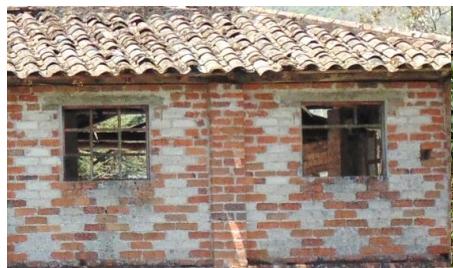
Ilustración 197

Ilustración 197: Ladrillo, bloques de cal y teja

Algunos de los materiales predominantes en la edificación son: el ladrillo, con el que se desarrolla casi la totalidad de muros en los bloques A y B, en combinación con bloques de cal; sin embargo en el bloque B, (conformado por varias construcciones aledañas), se encuentra también un muro de tierra, realizado con la técnica tradicional de bahareque. Así mismo en la edificación dispuesta junto al horno, se ha identificado otro material tradicional como es el adobe.

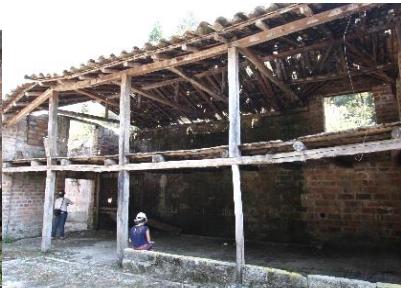
Ilustración 206

Ilustración 206: Estructura cubierta de madera

Los pisos contienen distintos tipos de materiales tales como el ladrillo, la madera, la piedra y las cubiertas están constituidas principalmente con estructuras de madera recubiertas de teja.

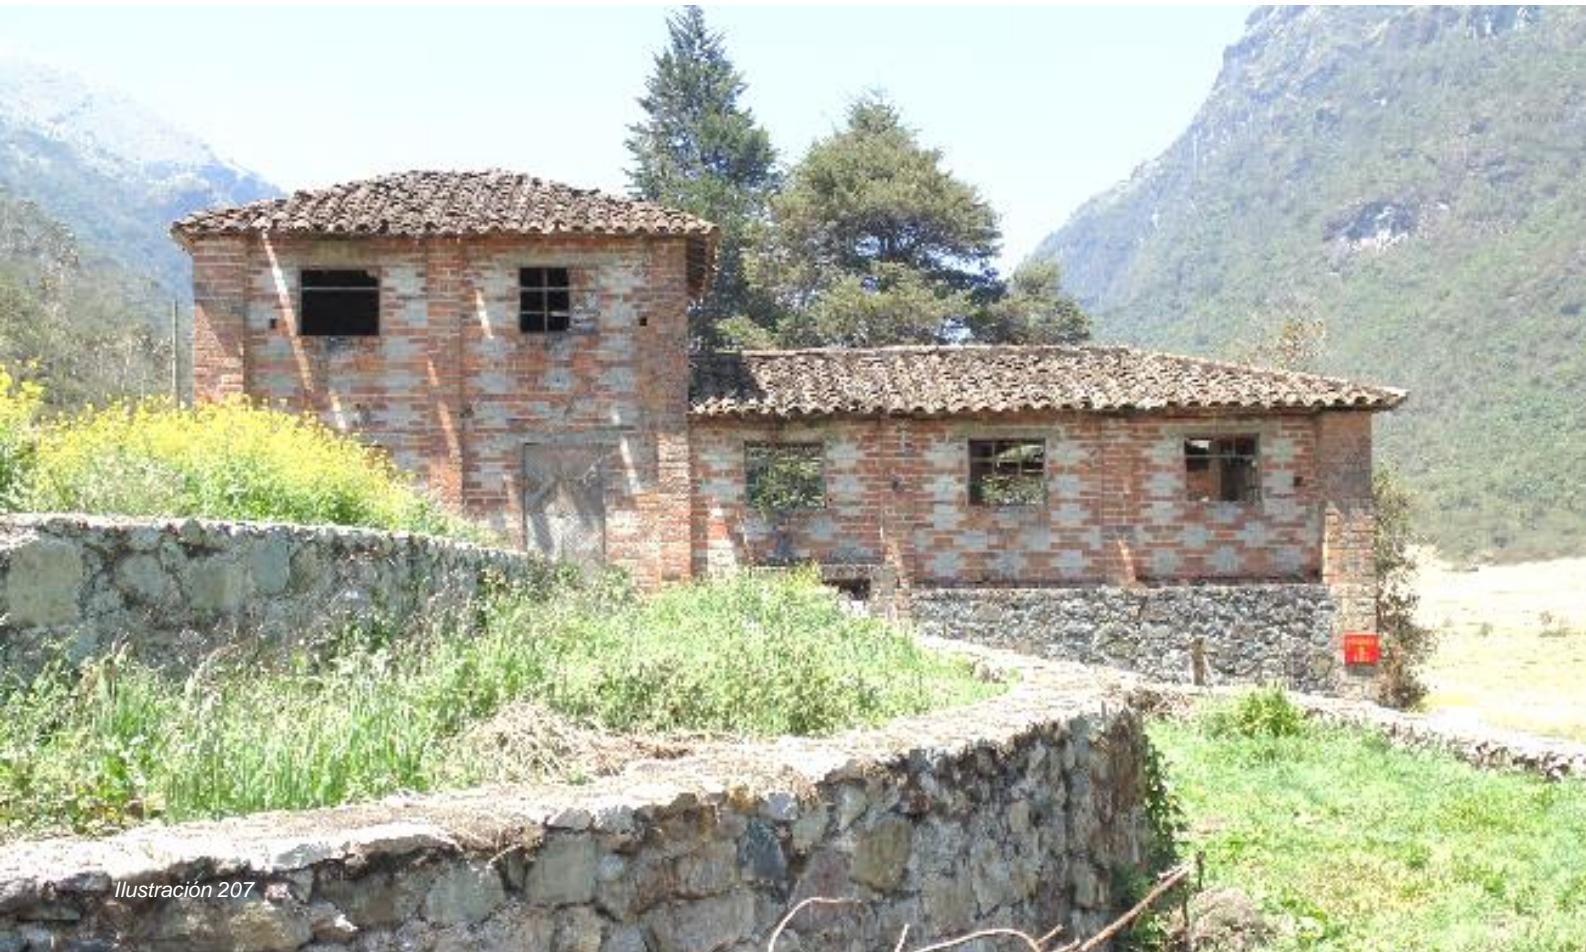
Ilustración 207: Cromática en muros y cimentaciones de piedra

La piedra de canto rodado fue utilizada fundamentalmente para la cimentación y se evidencia también la presencia de piedra labrada en diferentes tonalidades en los muros de las fachadas principales. La cal fue otro importante material introducido para la mezcla de morteros, así como para la unión entre ladrillos y para la elaboración de bloques, donde conjuntamente con el ladrillo se combinan diferentes texturas produciéndose una cromática excepcional en las fachadas de las edificaciones.

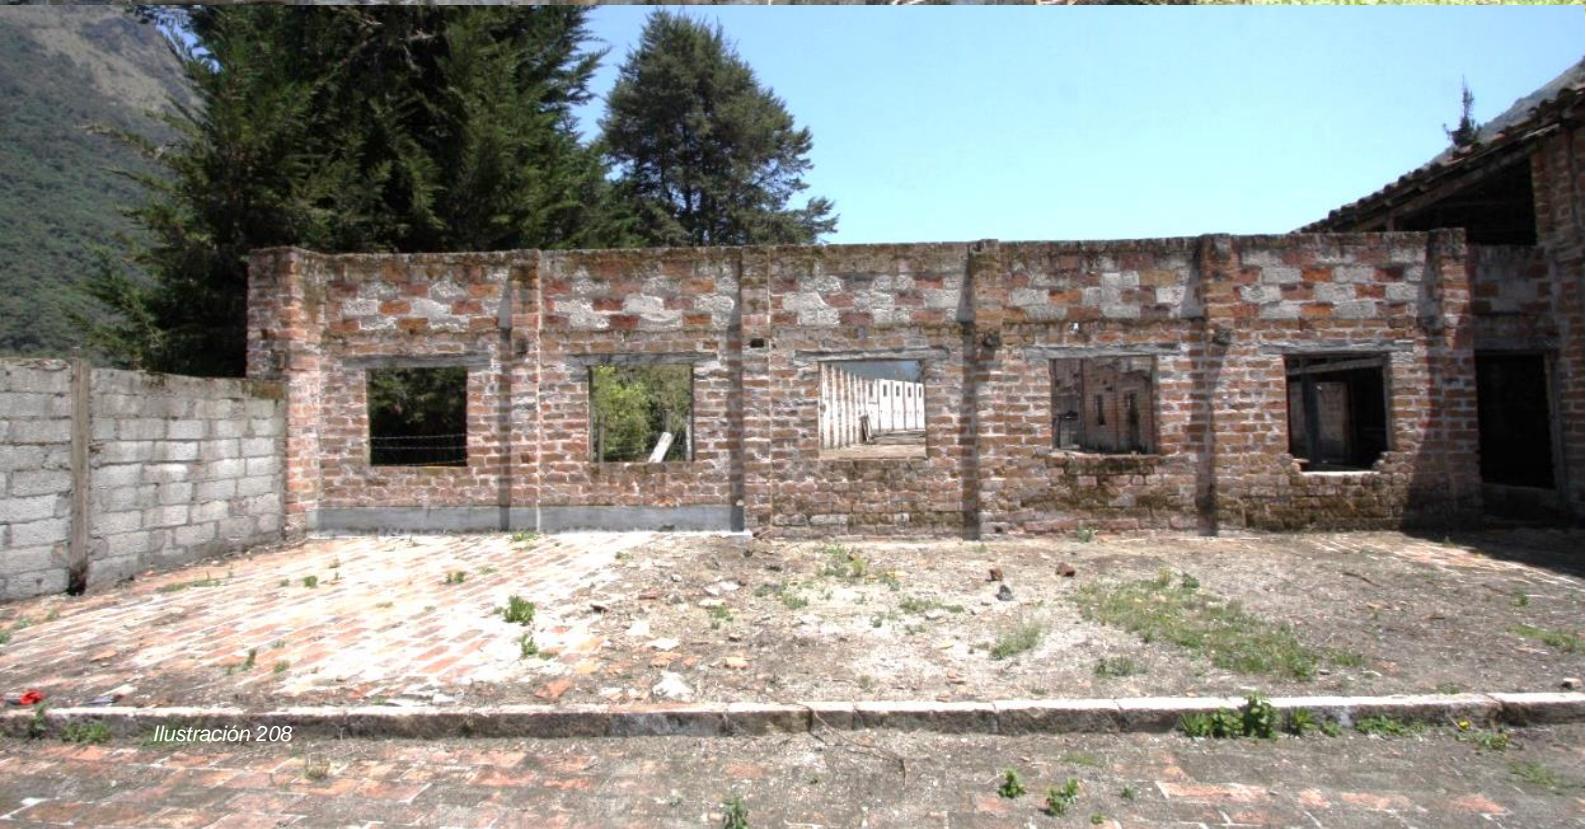
Ilustración 208: Cromática en muros (bloques de cal y ladrillo)

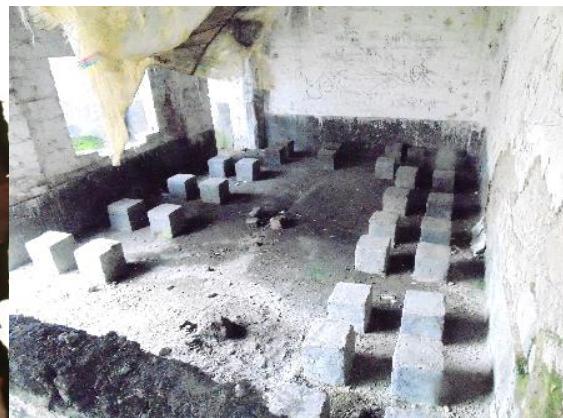
Ilustración 215

Ilustración 215: Bases de antigua maquinaria  
Fuente: Proyecto vlr CPM, 2017

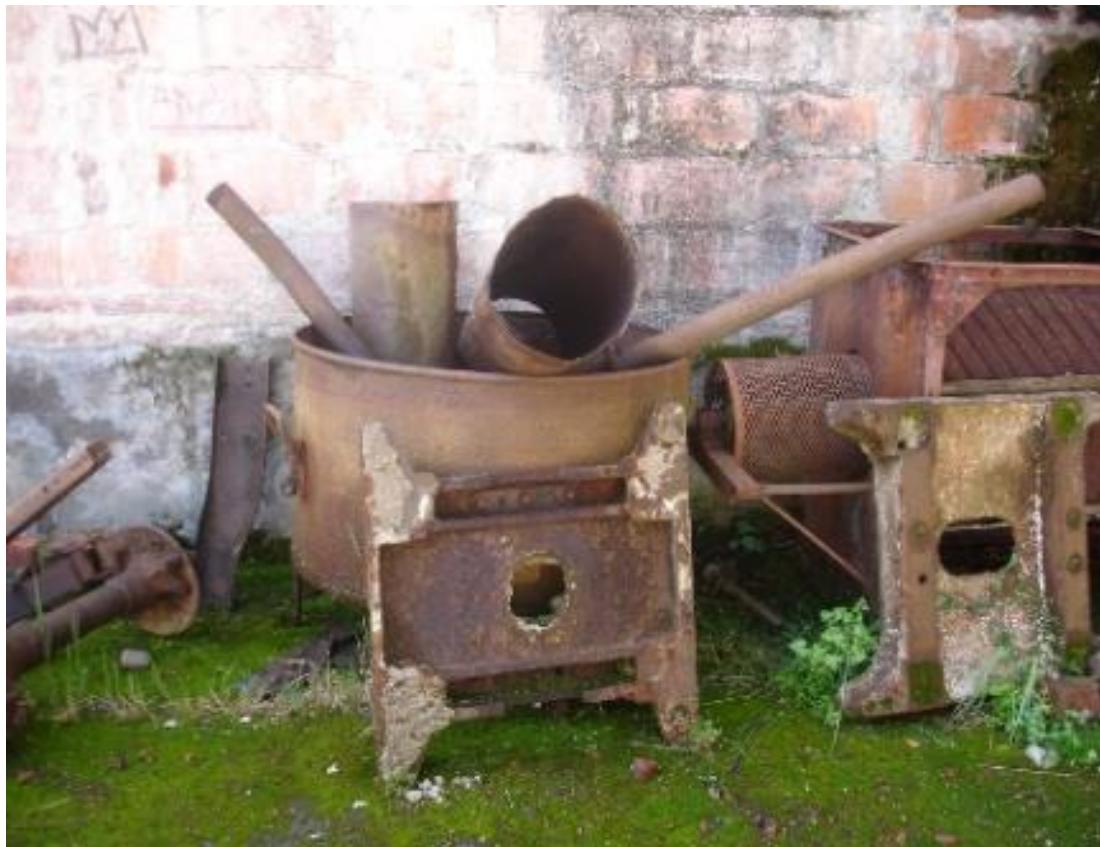
Ilustración 216: Vestigios rescatados de la Antigua Cervecería  
Fuente: Proyecto vlr CPM, 2016
