# **CAPÍTULO 3**

## **DIAGNÓSTICO**

### 3.1 Introducción

En el presente capítulo se realiza un diagnóstico del bien patrimonial “Antigua Hacienda de Llaviucu”, el cual comprende en primera instancia la delimitación del mismo, así como de su área de influencia inmediata, en donde se llevará a cabo la propuesta de intervención, desarrollada en el cuarto capítulo.

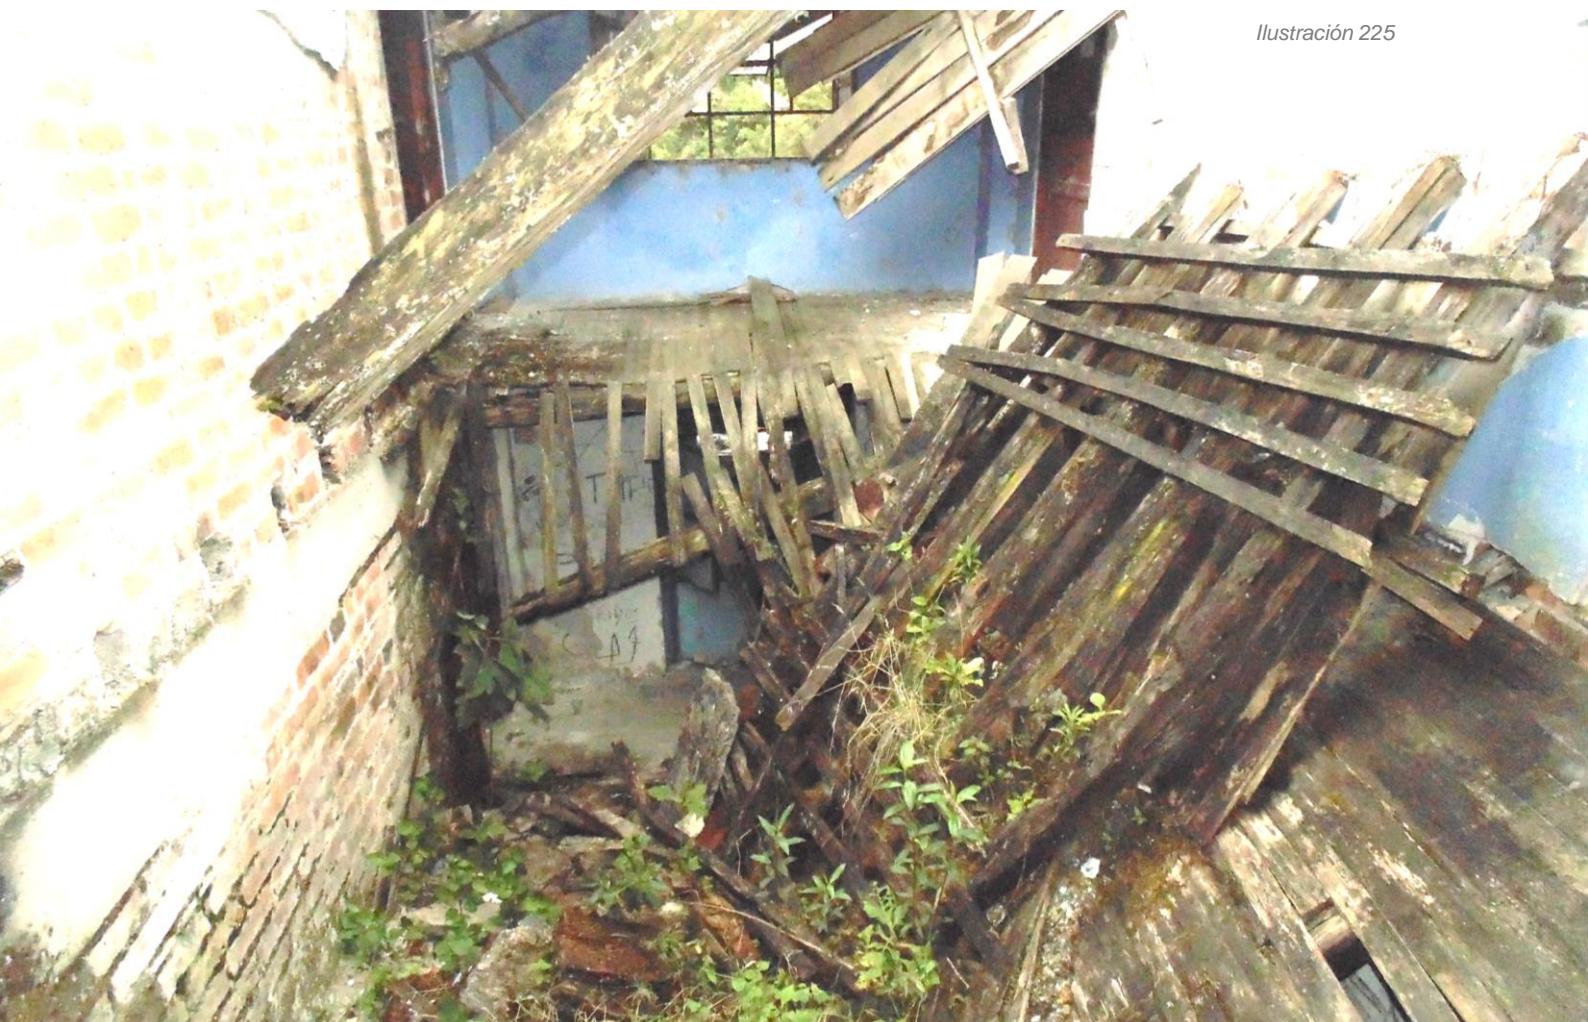
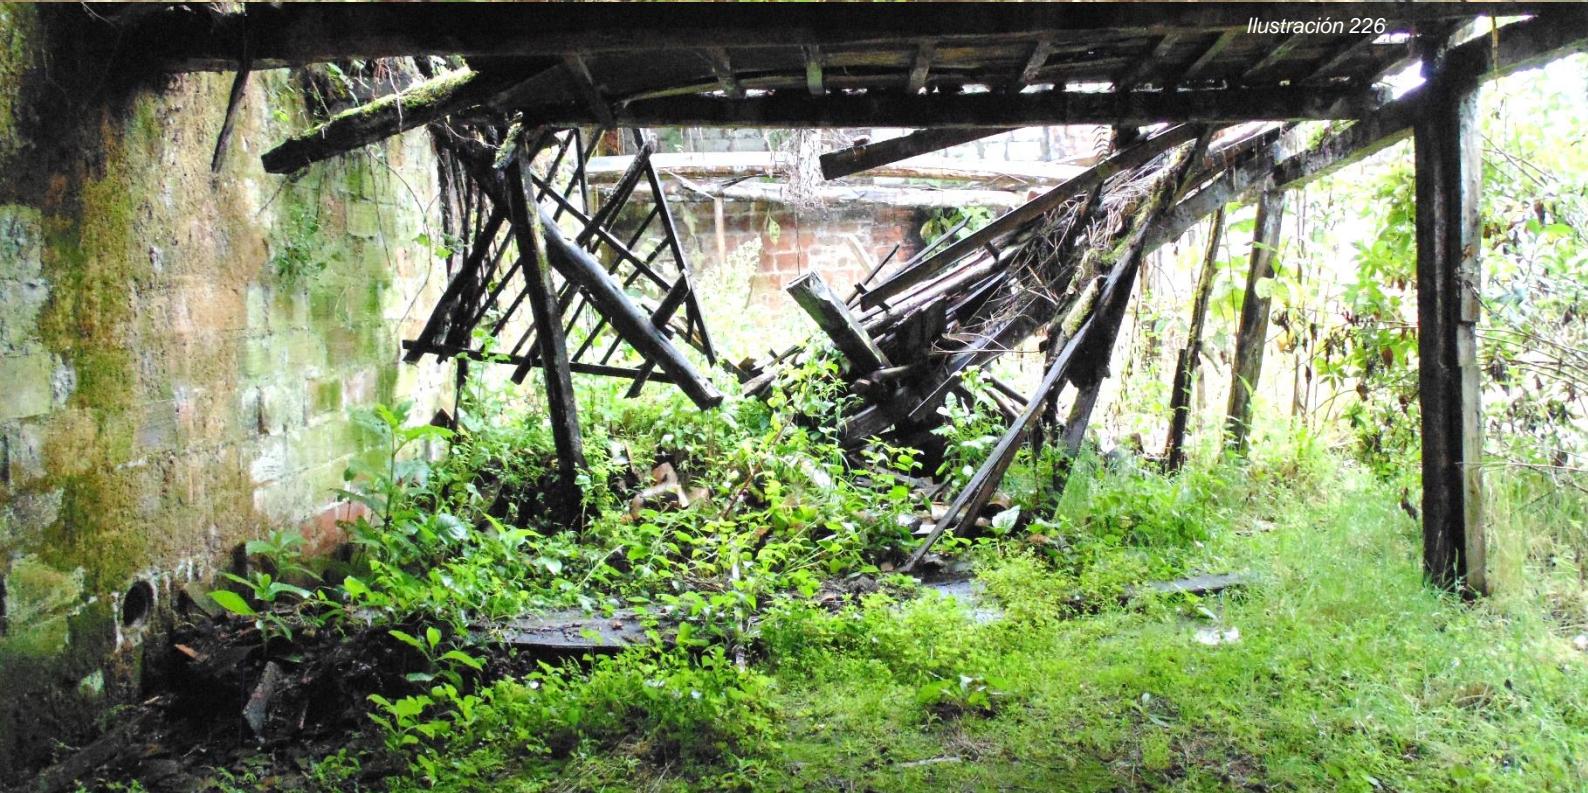
Se han evidenciado varias patologías, entre ellas la presencia de abundante musgo, así como de organismos biológicos, que han dado paso a la progresiva destrucción de estructuras, especialmente de madera. También se ha identificado la degradación de muros de adobe y ladrillo, elementos que se han perdido con el paso del tiempo, encontrándose cada vez más incompletas tanto cubiertas como fachadas. (Rodas, Jara, Barsallo, 2017)

Ilustración 225, 226: Destrucción de estructuras en bloque A y B  
Fuente: Rodas Tatiana, 2018

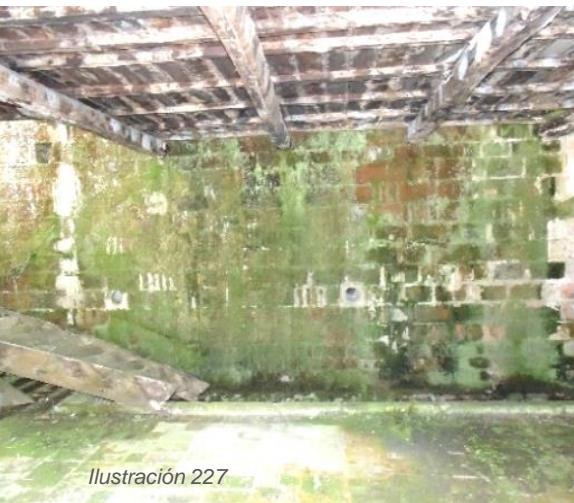
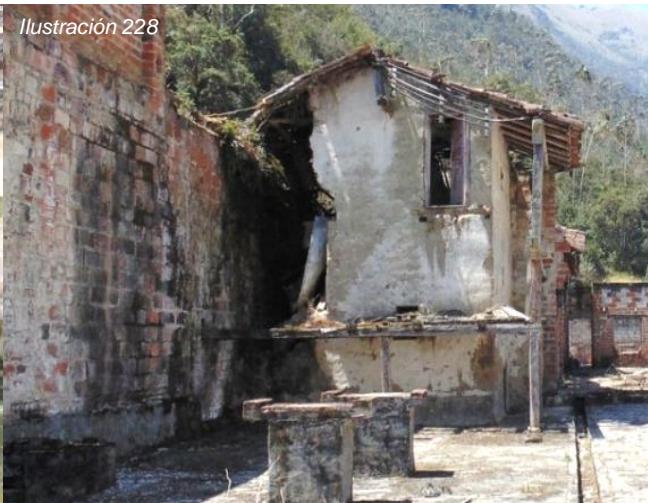
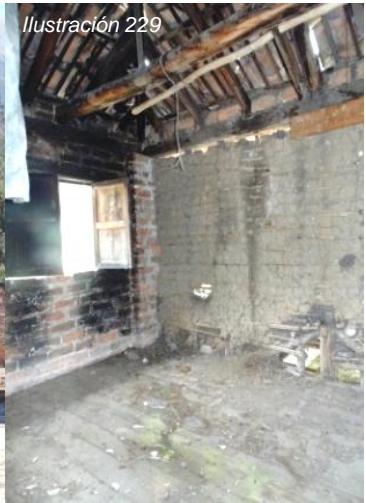
Ilustración 227: Presencia de musgo y xilófagos en muros, Bloque B

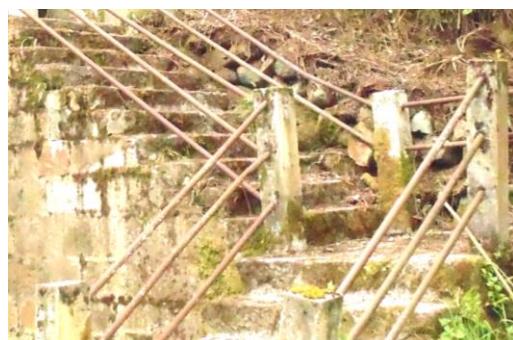
Ilustración 238

Ilustración 238: Oxidación de hierro

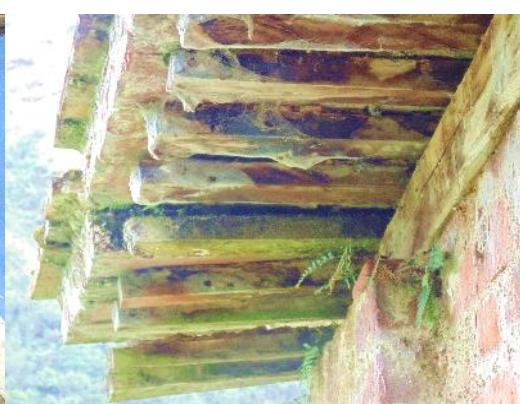
Ilustración 242

En referencia a los aleros de la edificación, estos presentan pudrición en su estructura de madera por presencia de humedad, musgos, vegetación menor, xilófagos y otros insectos de tamaño menor.

Ilustración 242: Alero con estructura de madera deteriorada

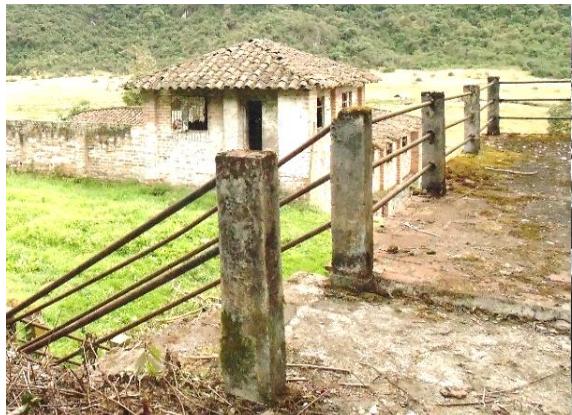
Ilustración 243

A pesar del paso del tiempo estos elementos se han mantenido relativamente estables con posibilidad a una recuperación, si se toman las medidas correspondientes a un mantenimiento a corto plazo.

Ilustración 243: Balcón - bloque A de vivienda  
Fuente: Proyecto vlier CPM, 2017.

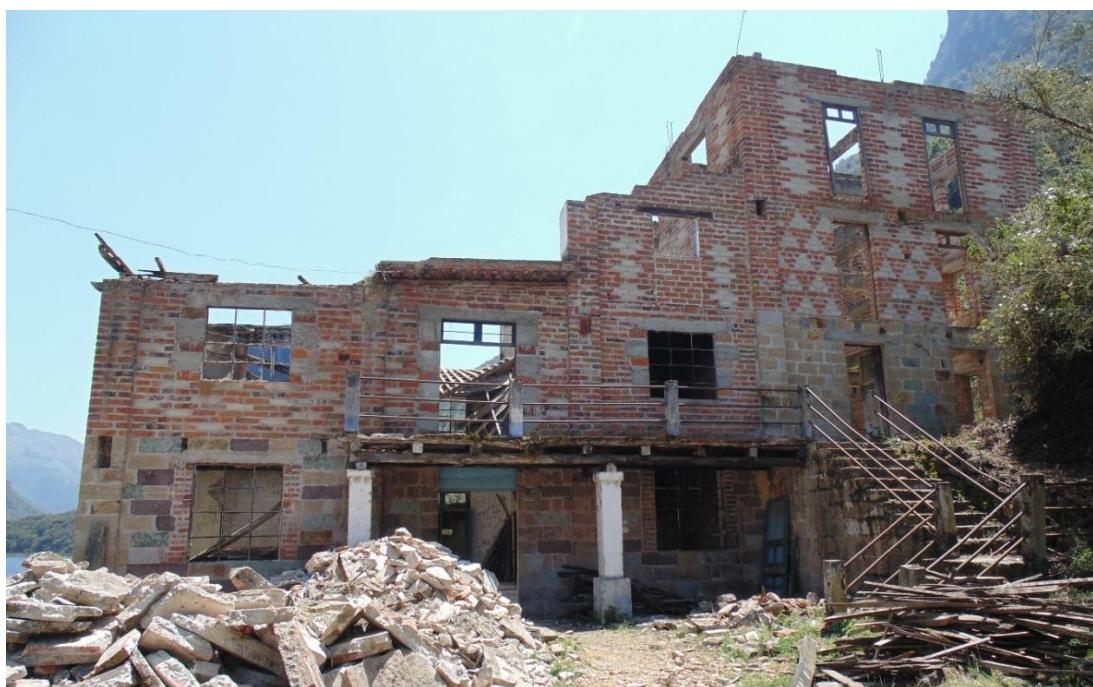
La limpieza dada ha sido principalmente en escombros y vegetación, pero hoy en día continúa la existencia de elementos arquitectónicos inestables, manteniéndose con gran dificultad, lo cual causa peligro al momento de ingresar al sitio

Ilustración 245: Última visita al lugar, estado actual bloque A  
Fuente: Proyecto CPM, 2018

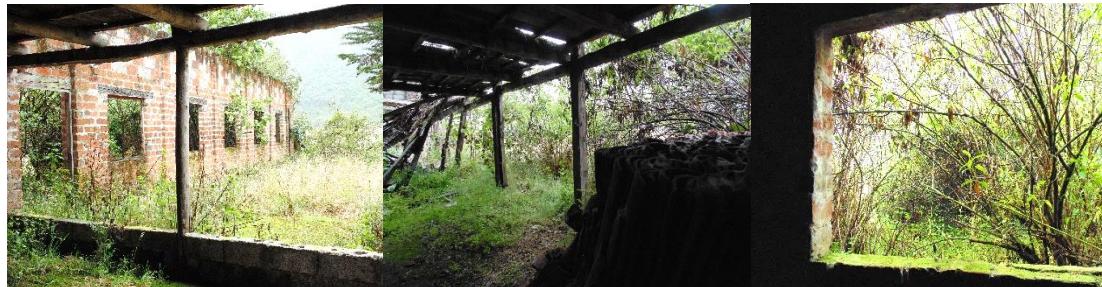
Ilustración 250

Ilustraciones 250,251, 252: Invasión de vegetación dentro y fuera de las estructuras  
Fuente: Proyecto vlr CPM (2016)

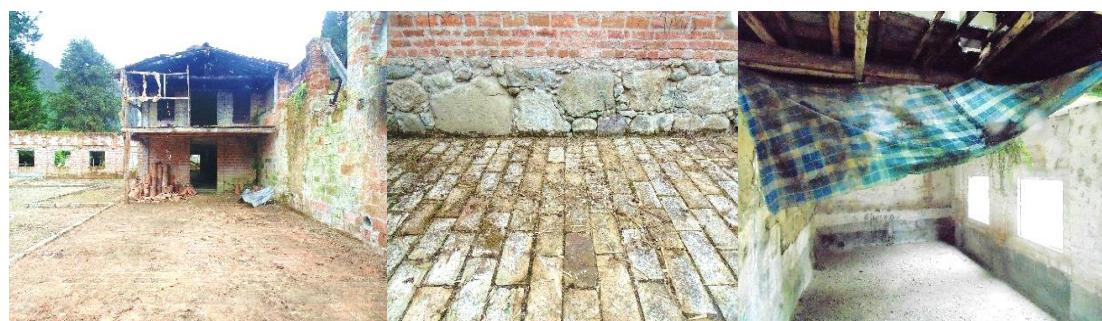
Ilustración 253: Piso de ladrillo.  
Fuente: Rodas et al. (2017)

Ilustración 254: piso de piedra  
Fuente: Rodas et al. (2017)

Ilustración 255: Contrapiso de hormigón  
Fuente: Rodas et al. (2017)

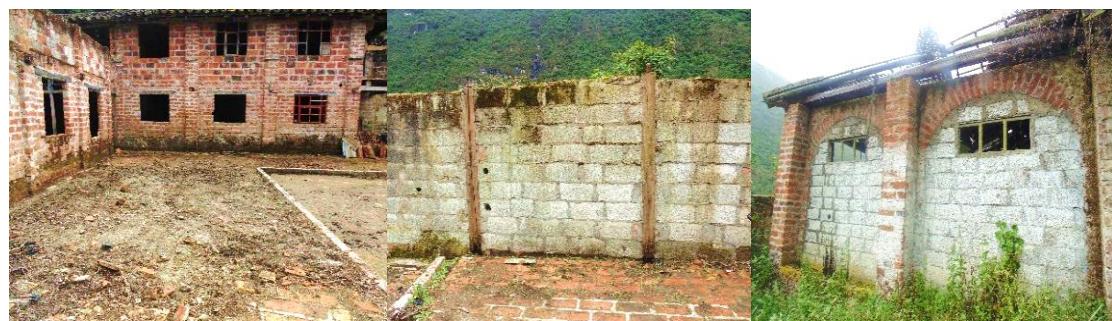
Ilustración 256: Muros de ladrillo –  
bloque B  
Fuente: Rodas et al. (2017)

Ilustración 257: Muro Norte /  
bloque  
Fuente: Rodas et al. (2017)

El estado del sobre cimiento del muro perimetral (muro norte), localizado frente a la laguna de Llaviucu es regular. El ladrillo presenta acabados deficientes, además existe la presencia de vegetación como hierba, montes y arbustos que alcanzan los 2 metros de altura.

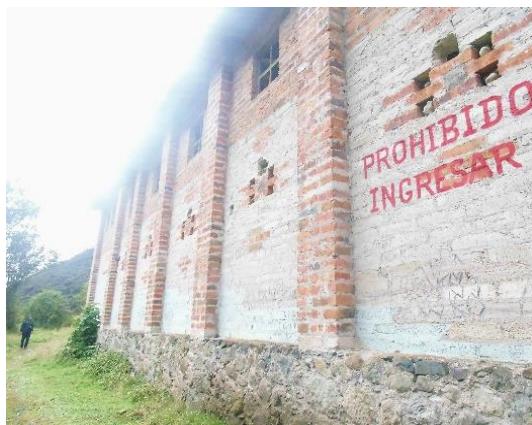
Ilustración 259

Ilustración 259: muro norte perimetral de ladrillo, bloque B.  
Ilustración 260: Muro sur perimetral

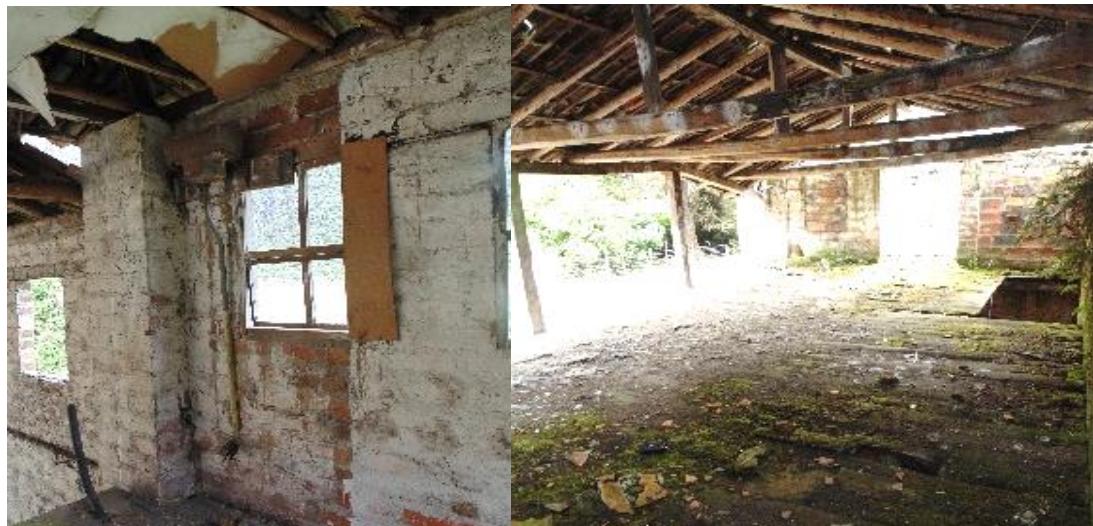
La estructura del entrepiso de madera (ilustración 262), es un vestigio que en la actualidad presenta pudrición, encontrándose inestable y flotante, produciéndose cada vez más fracturas con la mínima carga adquirida.

Ilustración 261: entrepiso y cielo raso bloque B.  
Fuente: Rodas et al. (2017)

Ilustración 262: pudrición de entrepiso  
Fuente: Rodas et al. (2017)

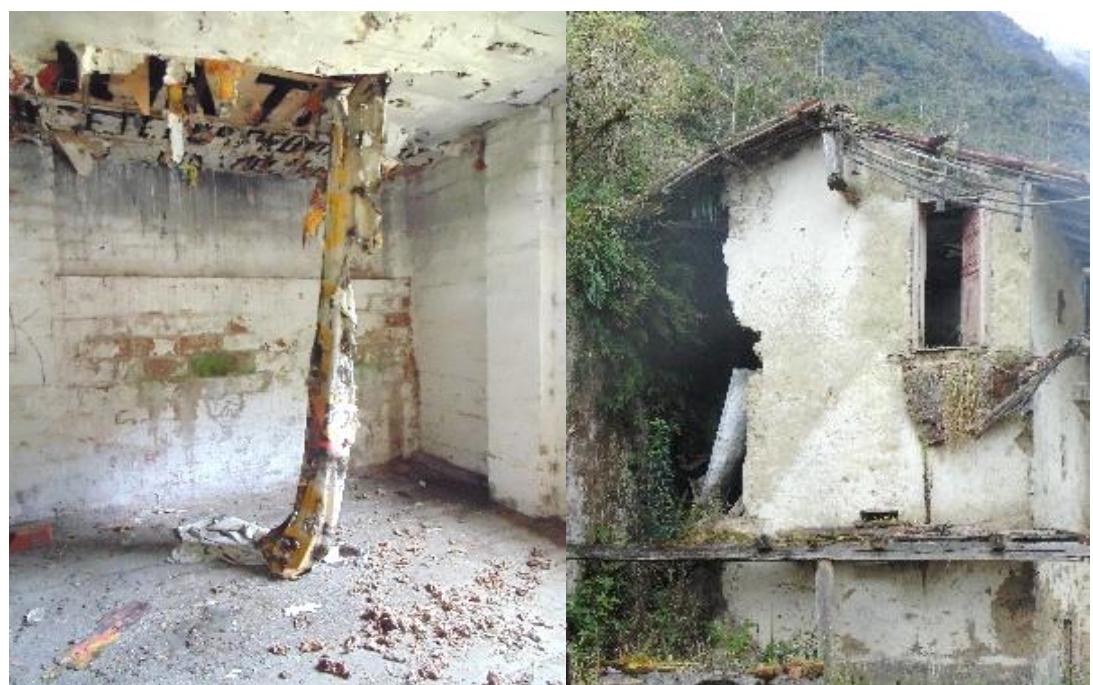
En la ilustración 264, se muestra la magnitud del deterioro que sufre la edificación de adobe destinada a un horno y a la fermentación de licor. Se observa una grieta de dimensiones considerables, en una gran porción de la estructura principal, también existe el crecimiento de vegetación dentro y sobre los muros, lo cual aporta al debilitamiento del material.

Ilustración 263: Piso y cielo raso - bloque B.  
Fuente: Rodas et al. (2017)

Ilustración 264: Construcción en adobe.  
Fuente: Rodas et al. (2017)

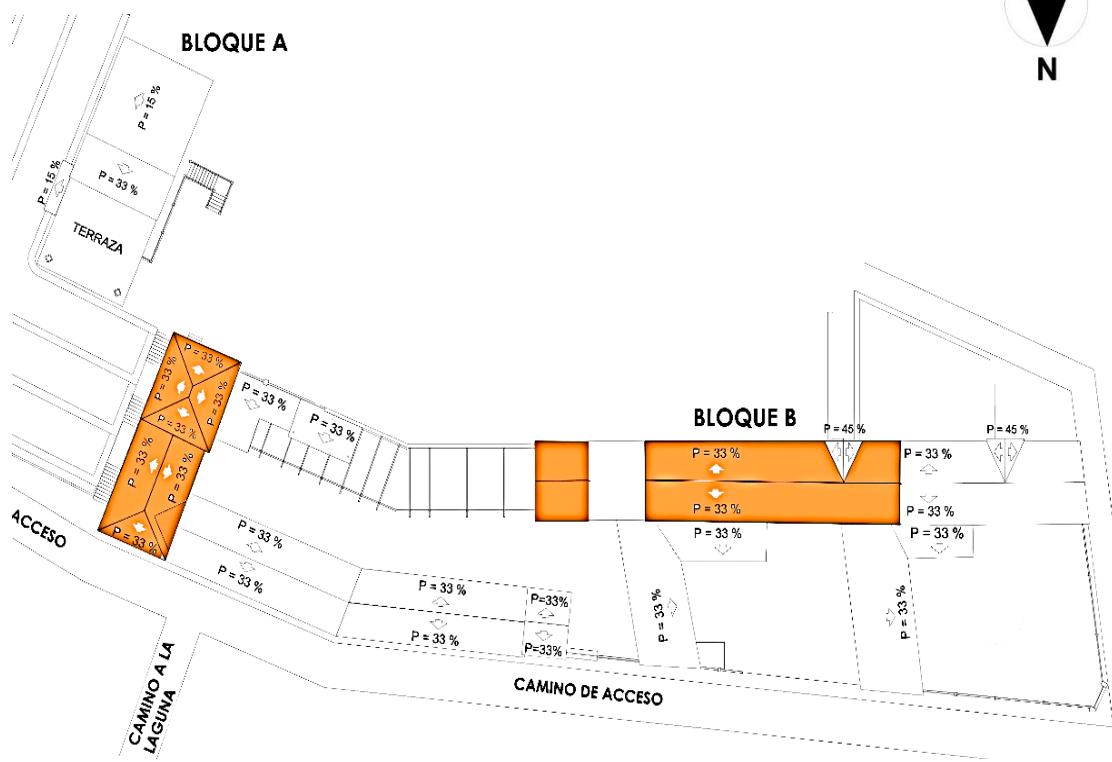
Finalmente en la ilustración 265, se observan en color tomate las cubiertas que han quedado, pero cabe señalar que las mismas presentan varios problemas en su estructura así como en su estabilidad.

Ilustración 265: En tomate, estructuras que aún existen, lo demás ha desaparecido en cubiertas.  
 Fuente: Rodas Tatiana, 2018

Son pocas las cubiertas que permiten una lectura completa de las edificaciones que conforman el conjunto, ya que a raíz de la pérdida sucesiva de las mismas se han ido deteriorando progresivamente las estructuras protegidas por las mismas. (Ver ilustración 265)

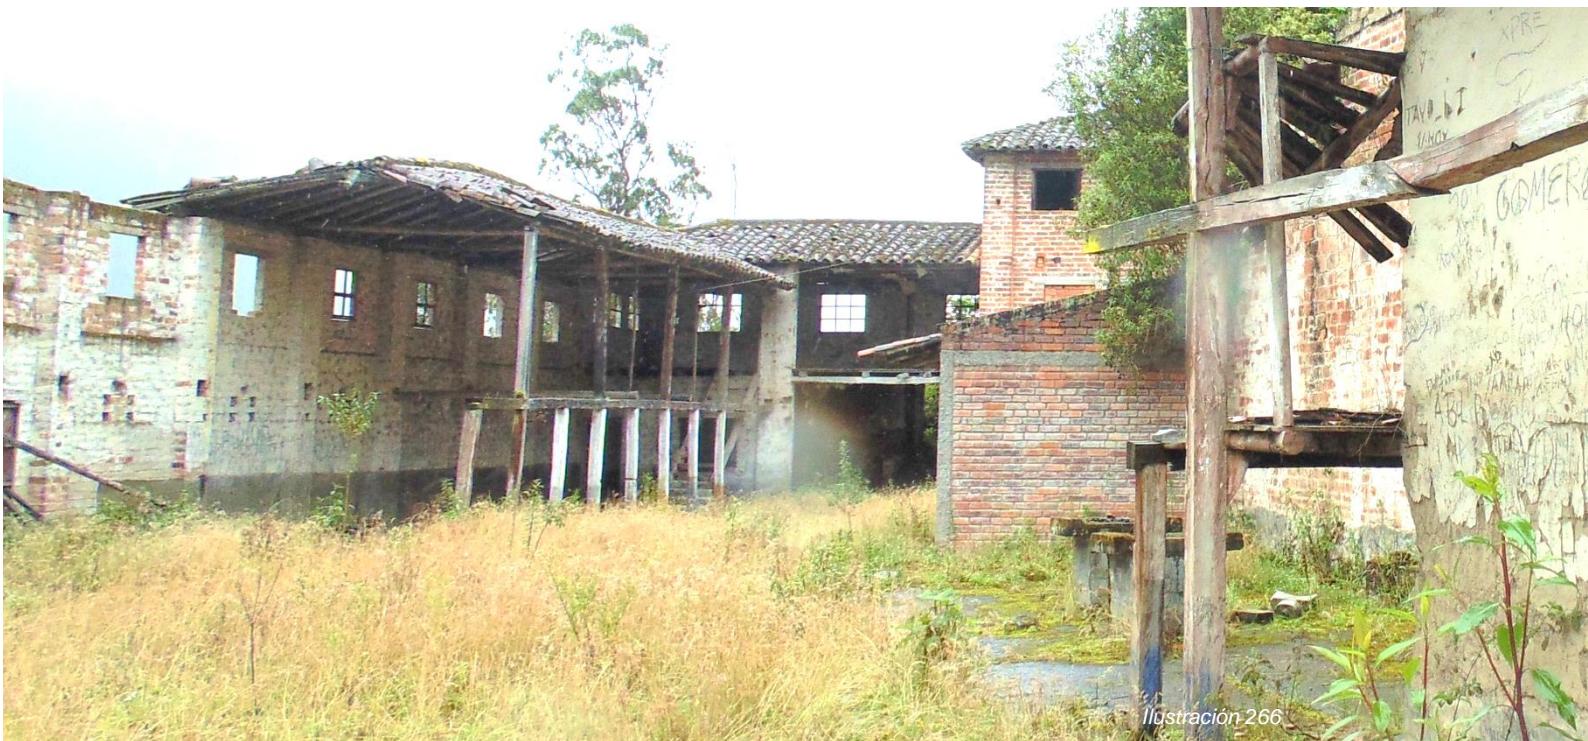
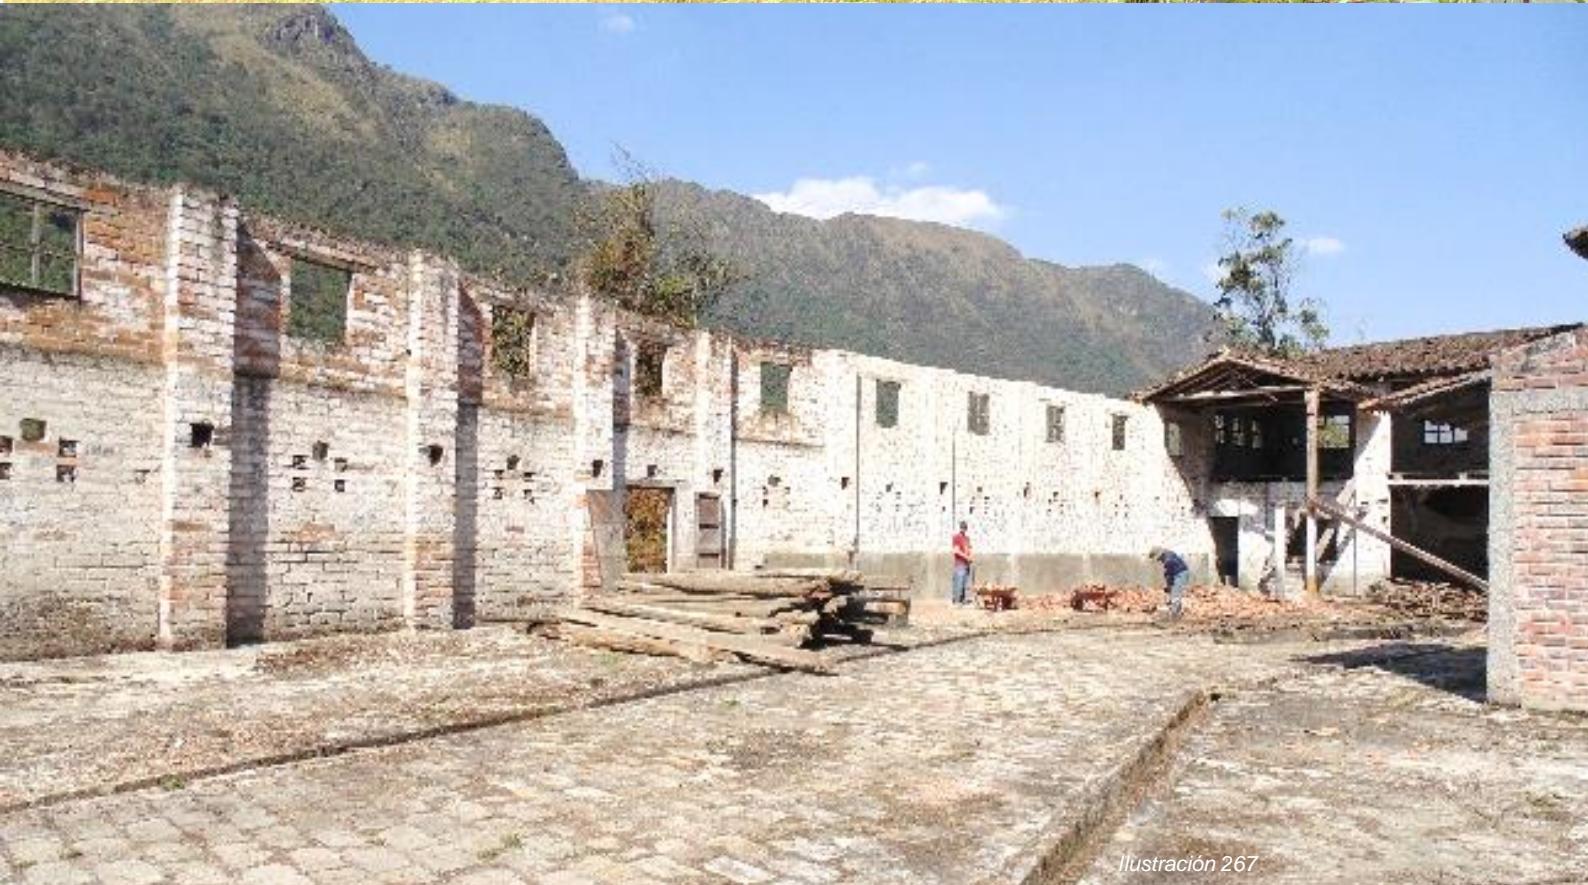
Una crujía del bloque B que existía hasta el año 2016 (ver ilustración 266), pero a raíz del fuerte sismo producido en abril del 2016, sufrió deterioro y posteriormente en noviembre del mismo año colapsó.

Ilustración 266: estructura de madera bloque B junio del 2015.

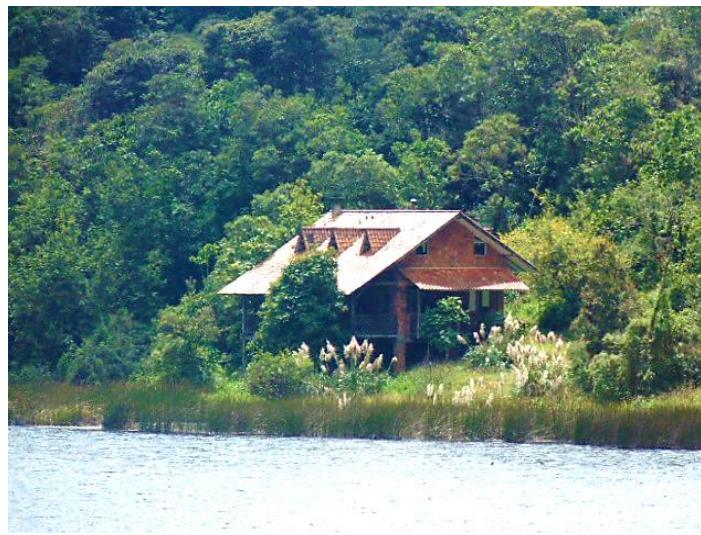
Ilustración 268

Ilustración 268: Casa de los Tucanes inhabilitada

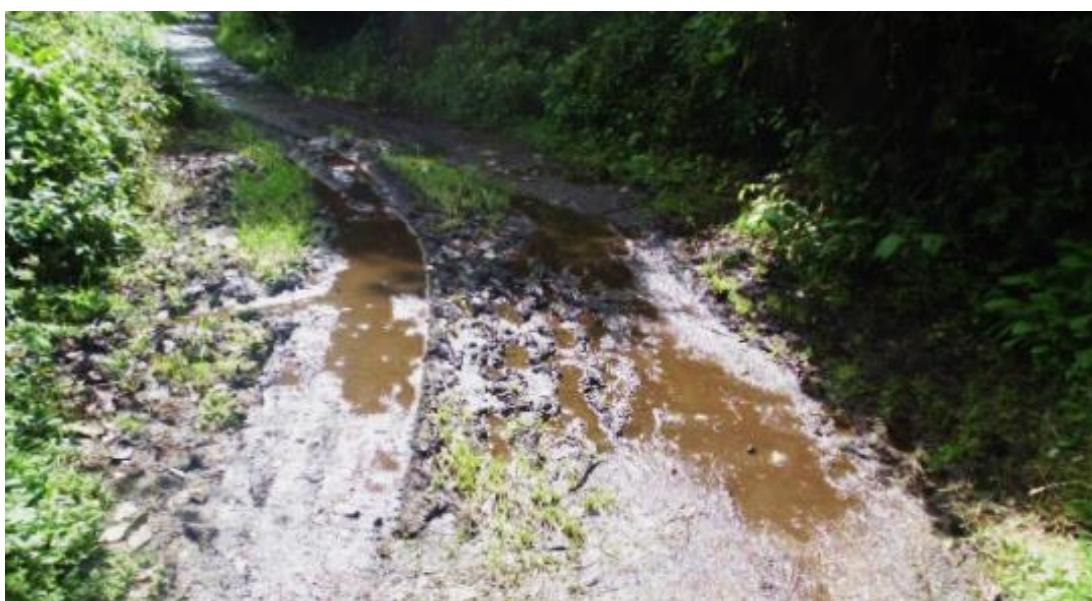
El sendero denominado Zig - zag, de acceso hasta la hacienda se encuentra en malas condiciones con la acumulación de barro. Este problema se identifica en el tramo que empieza desde la garita de acceso a Llaviucu, hasta el final del camino que lleva a la hacienda. Otro problema en la zona de Zorrocuco como en otras del Parque, es que a pesar de contar con el personal de guardaparques, estos no poseen lugares adecuados, siendo vital su labor especialmente en situaciones emergentes como incendios, que ocurren con frecuencia.

Ilustración 271: Último tramo del sendero Zig - zag en mal estado  
Fuente: Proyecto vlr CPM, 2017

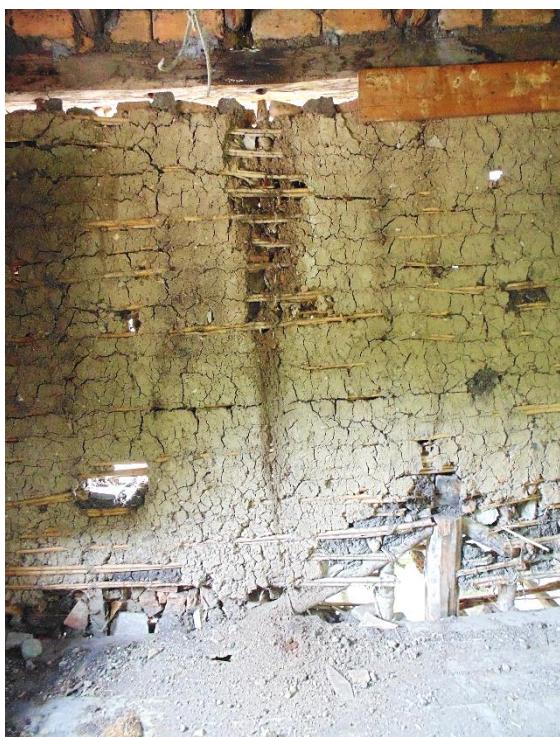
Ilustración 273

Ilustración 273: Pared de bahareque

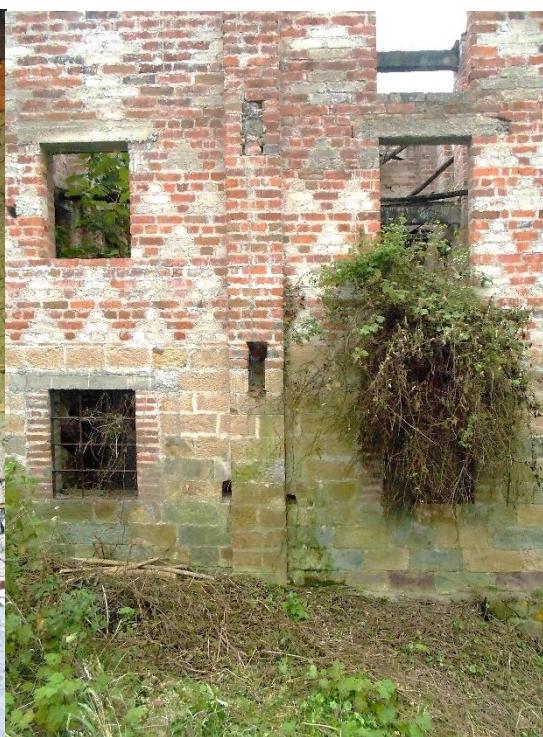
Ilustración 274

Ilustración 274: Muro de ladrillo, combinado con bloques de cal y piedra labrada

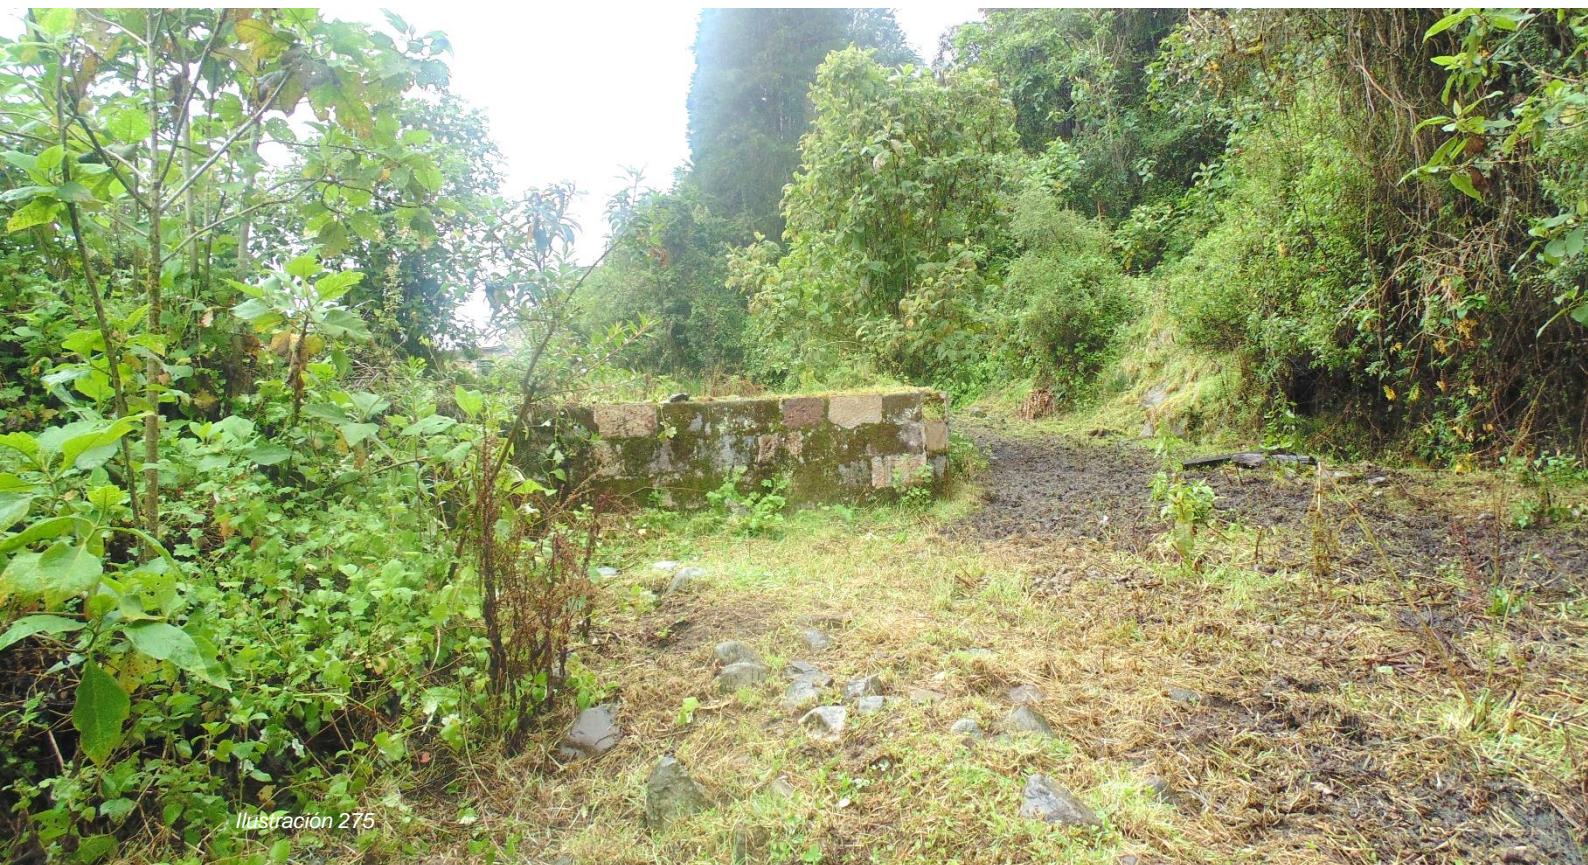
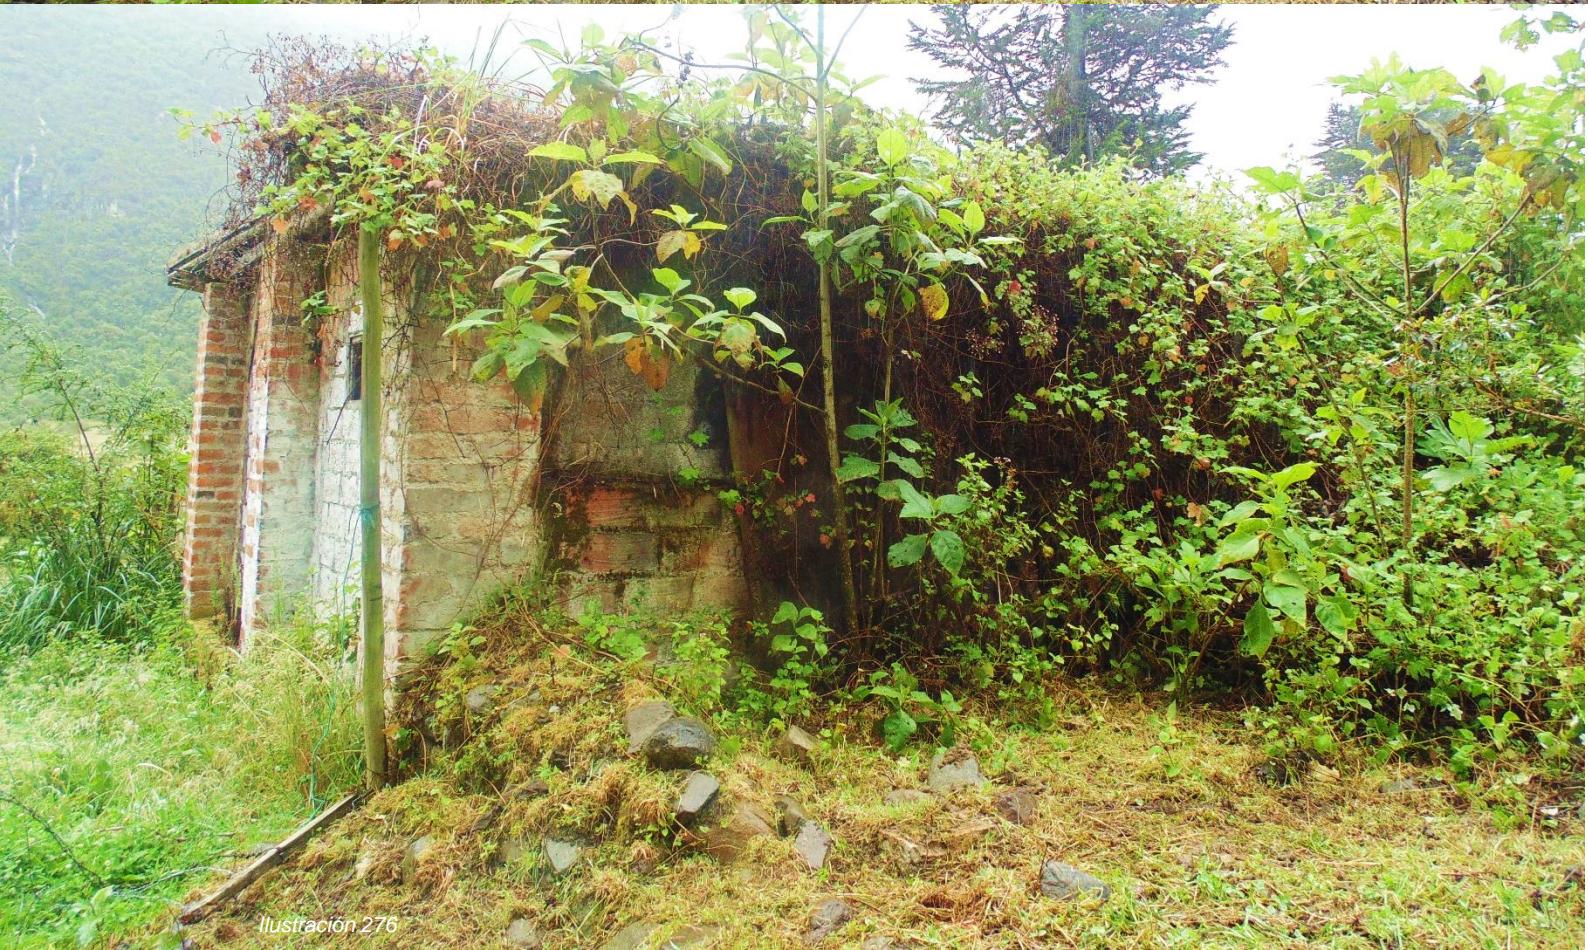
Ilustraciones 275, 276: Crecimiento de vegetación y acumulación de barrio en interior y exterior de la hacienda.  
Fuente: Proyecto vlr CPM, 2016
