MAESTRÍA EN CONSERVACIÓN Y GESTIÓN DEL PATRIMONIO CULTURAL EDIFICADO
	Ubicación general:
NOMBRE DEL INMUEBLE: ANTIGUA HACIENDA DE LLAVIUCU	UBICACIÓN: PARQUE NACIONAL "EL CAJAS"
ZONA: ZORROCUCO	CUSTODIO DEL BIEN: ETAPA. EP
ELABORADO POR: TATIANA ELIZABETH RODAS AVILES	
PROYECTOS: CENTRO DE INTERPRETACIÓN "ANTIGUA CERVECERÍA DE LLAVIUCU" Y GUARDIANÍA DEL PARQUE NACIONAL CAJAS - ZONA ZORROCUCO	
CONTIENE: ZONIFICACIÓN - BLOQUE B, PROPUESTA DE INTERVENCIÓN EN LA ANTIGUA HACIENDA DE LLAVIUCU	
CUENCA, 03 de Septiembre del 2018

MAESTRÍA EN CONSERVACIÓN Y GESTIÓN DEL PATRIMONIO CULTURAL EDIFICADO
 UNIVERSIDAD DE CUENCA FACULTAD DE ARQUITECTURA Y URBANISMO
 CPA CENTRO DE INTERPRETACIÓN "ANTIGUA HACIENDA DE LLAVIUCU"
 UFL
<p>Ubicación general:</p>
<p>NOMBRE DEL INMUEBLE: ANTIGUA HACIENDA DE LLAVIUCU</p>
<p>UBICACIÓN: PARQUE NACIONAL "EL CAJAS"</p>
<p>ZONA: ZORROCUCO</p>
<p>CUSTODIO DEL BIEN: ETAPA. EP</p>
<p>ELABORADO POR: TATIANA ELIZABETH RODAS AVILES</p>
<p>PROYECTOS: CENTRO DE INTERPRETACIÓN "ANTIGUA CERVECERÍA DE LLAVIUCU" Y GUARDIANÍA DEL PARQUE NACIONAL CAJAS - ZONA ZORROCUCO</p>
<p>CONTIENE: ZONIFICACIÓN - BLOQUE B, PROPUESTA DE INTERVENCIÓN EN LA ANTIGUA HACIENDA DE LLAVIUCU</p>
<p>

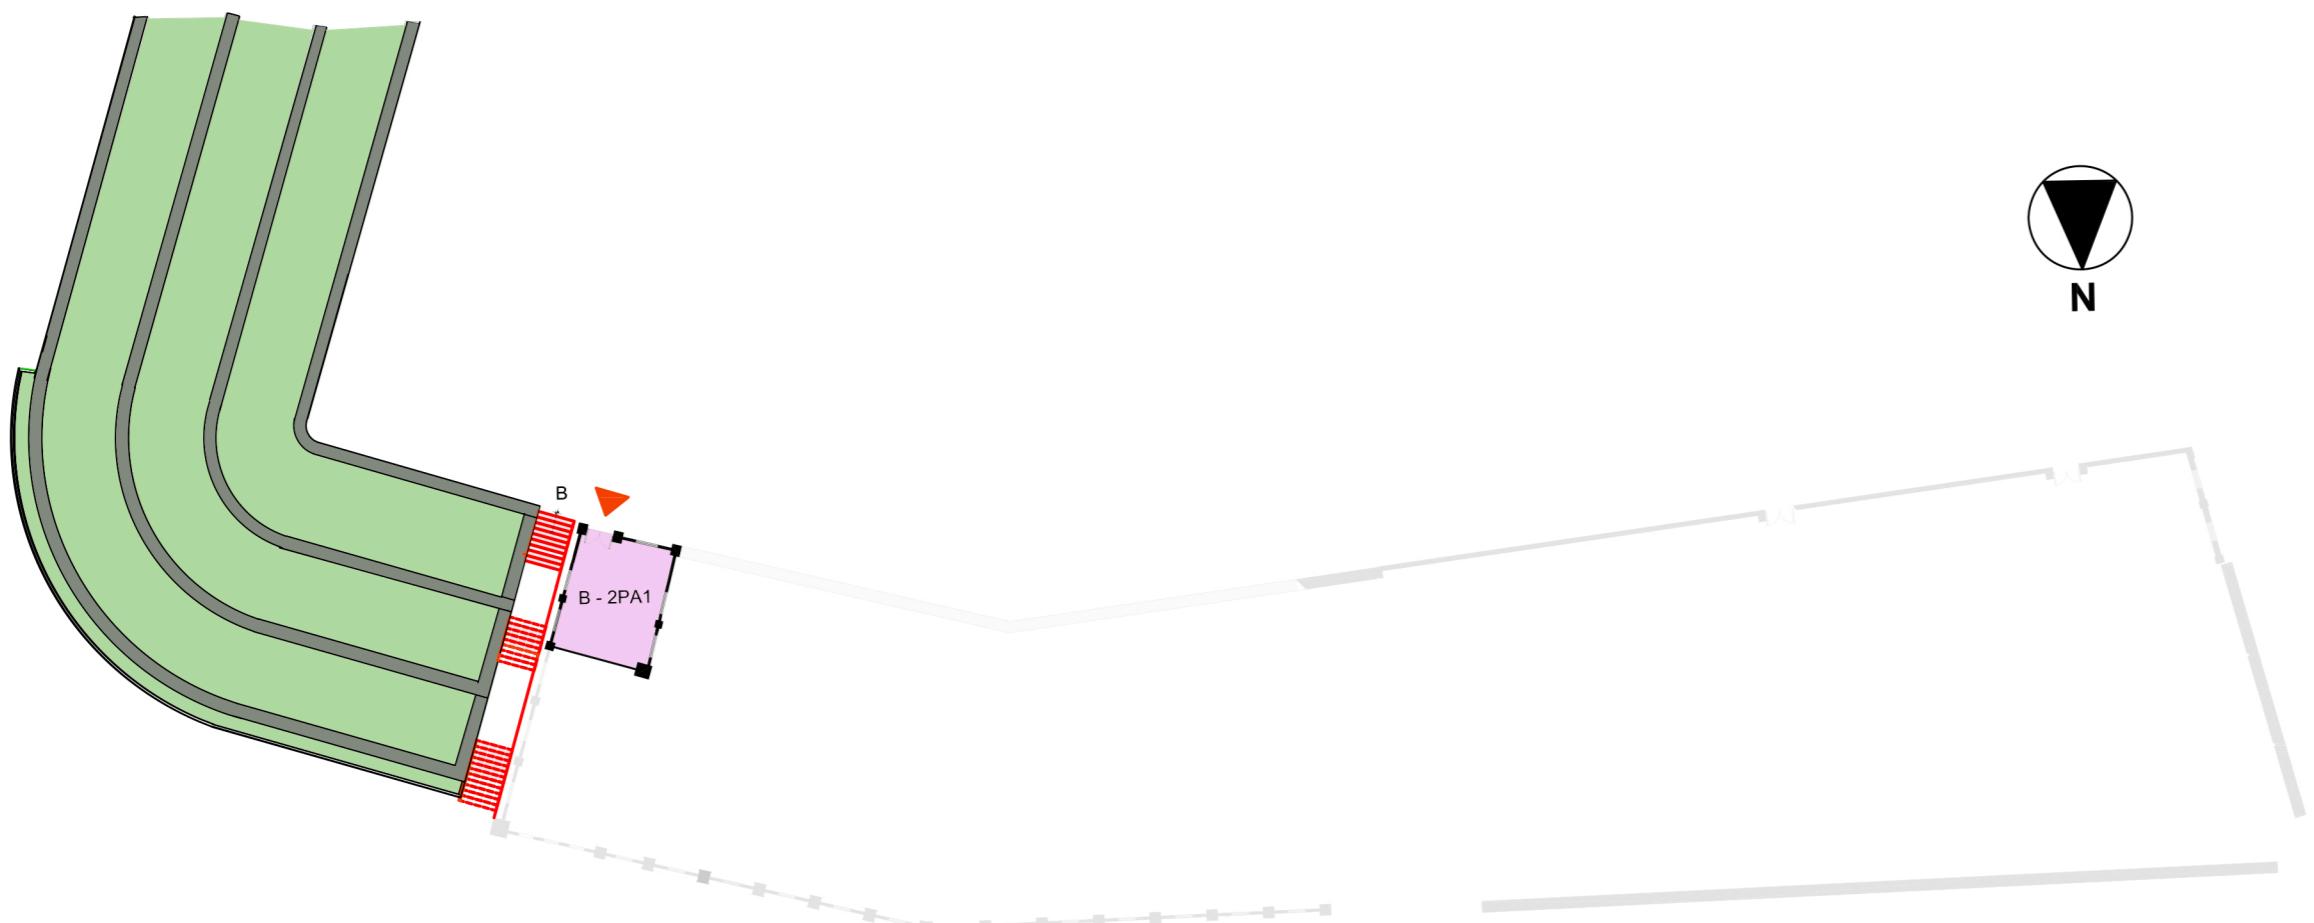
Ilustración 345

SEGUNDA PLANTA ALTA - BLOQUE B
ESCALA 1:400

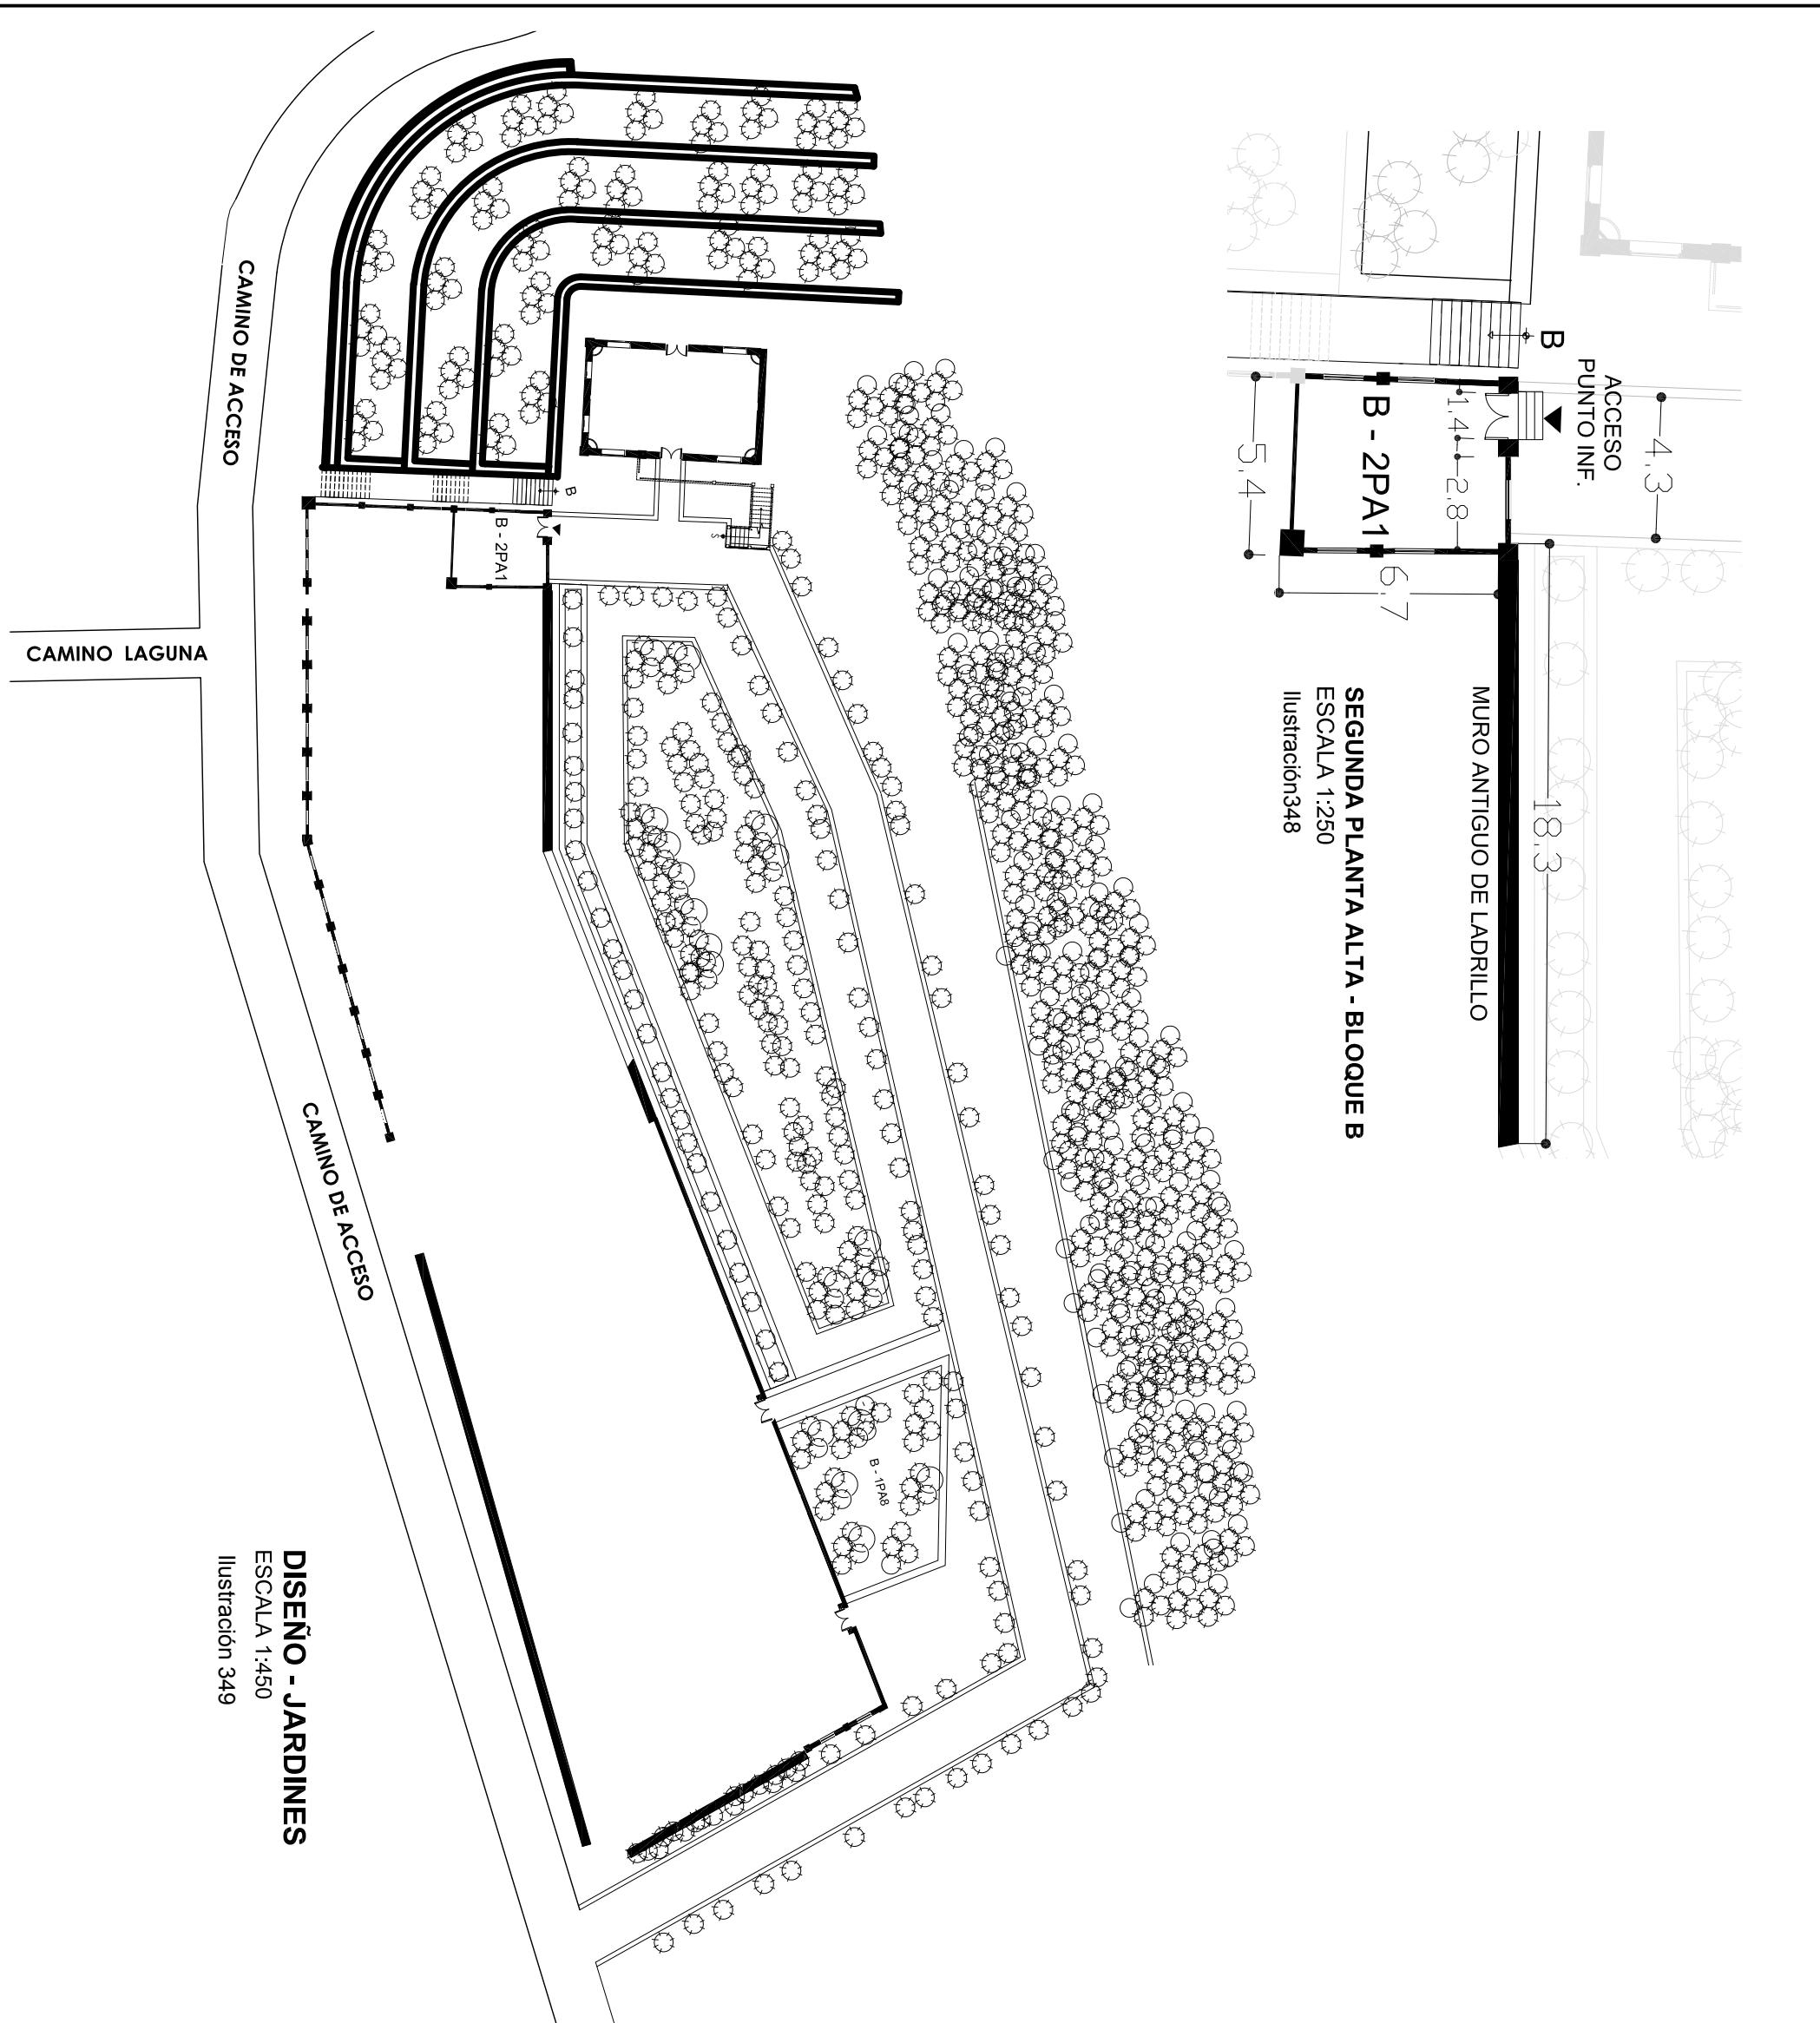
DISEÑO - JARDINES ESCALA 1:450 Ilustración 349	
PROYECTOS: -CENTRO DE INVESTIGACIÓN Y MONITOREO -CENTRO DE INTERPRETACIÓN "ANTIGUA CERVECERÍA DE LLAVIUCU" -REFUGIO -GUARDIANÍA	NOMBRE DEL INMUEBLE ANTIGUA HACIENDA DE LLAVIUCU UBICACIÓN PARQUE NACIONAL "EL CAJAS" ZONA ZORROCUCHO CUSTODIO DEL BIEN: ETAPA. EP ELABORADO POR: TATIANA ELIZABETH RODAS AVILES
CONTIENE: SEGUNDA PLANTA ALTA - BLOQUE B (ELEMENTOS EN NEGRO) TERRAZAS - JARDINES	
CUENCA, 05 de Septiembre del 2018	MAESTRÍA EN CONSERVACIÓN Y GESTIÓN DEL PATRIMONIO CULTURAL EDIFICADO

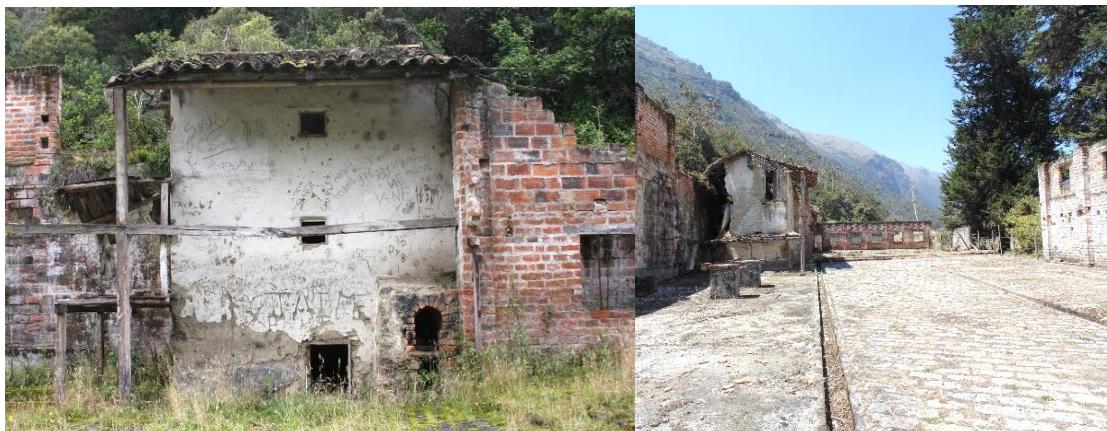
Ilustración 355: Horno de adobe
Fuente: Proyecto CPM, 2016

- Se tiene prevista la consolidación de los muros de adobe, reconstruyendo las partes más deterioradas, que actualmente presentan grietas, fisuras y desprendimientos.
- Reconstrucción de estructura de madera y cubierta de teja artesanal, recuperando la tipología inicial.

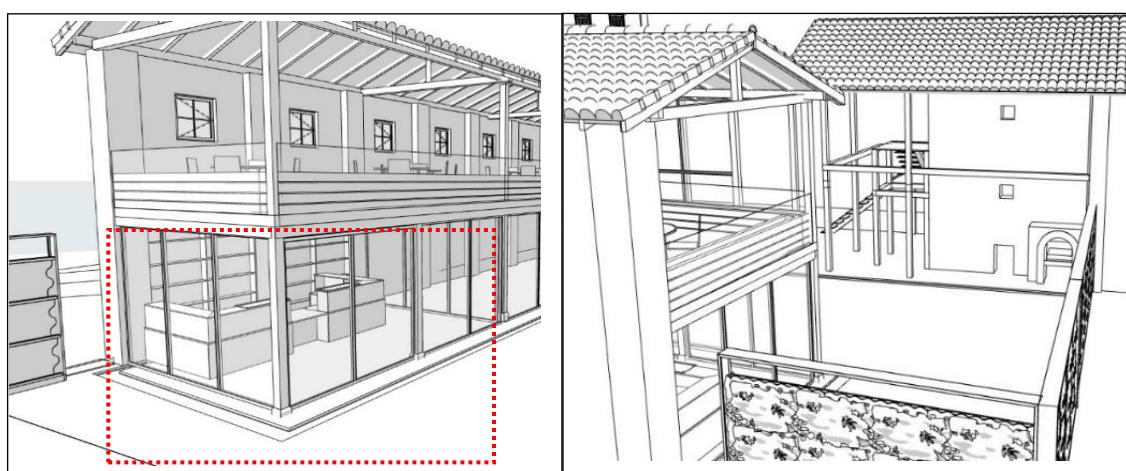
Ilustración 357: Propuesta, punto de información y registro del Centro de Interpretación
Fuente: Rodas Tatiana, 2018

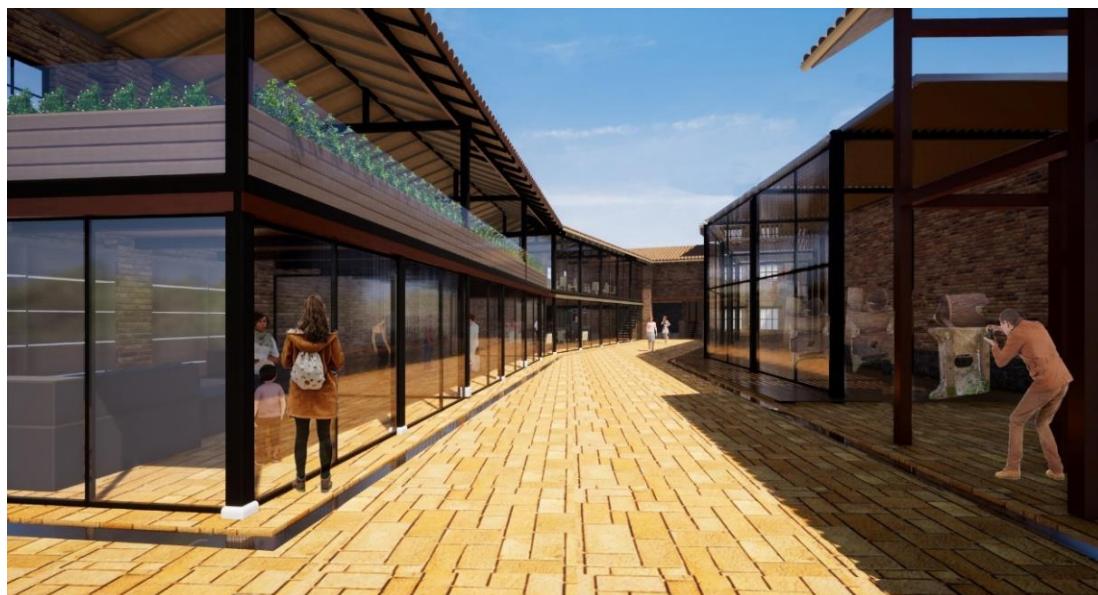
Ilustraciones 359: Hacia la izquierda sala de exposiciones antigua maquinaria, hacia la derecha en primer plano, punto de información y registro del Centro de Interpretación
Fuente: Rodas Tatiana, 2018

Posteriormente se accede al ambiente B-PB1, anexo al anterior, donde se exponen muestras de botellas de cerveza y licor producidas en la Antigua Cervecería, pasando continuamente al espacio donde se hallan dispuestos más vestigios B-PB2. (Ver ilustración 359)

En el espacio, destinado a una parte del museo, para exposición de maquinaria de la época original: (ver ilustración 359)

- Construcción de estructura de hierro, conformada por muros cortina de vidrio, con carpintería de hierro y cubierta de vidrio con hierro galvanizado; separada a dos metros de la construcción patrimonial, para permitir una diferenciación entre elementos arquitectónicos antiguos y contemporáneos, obteniendo suficiente espacio de circulación entre los dos muros que colindan.

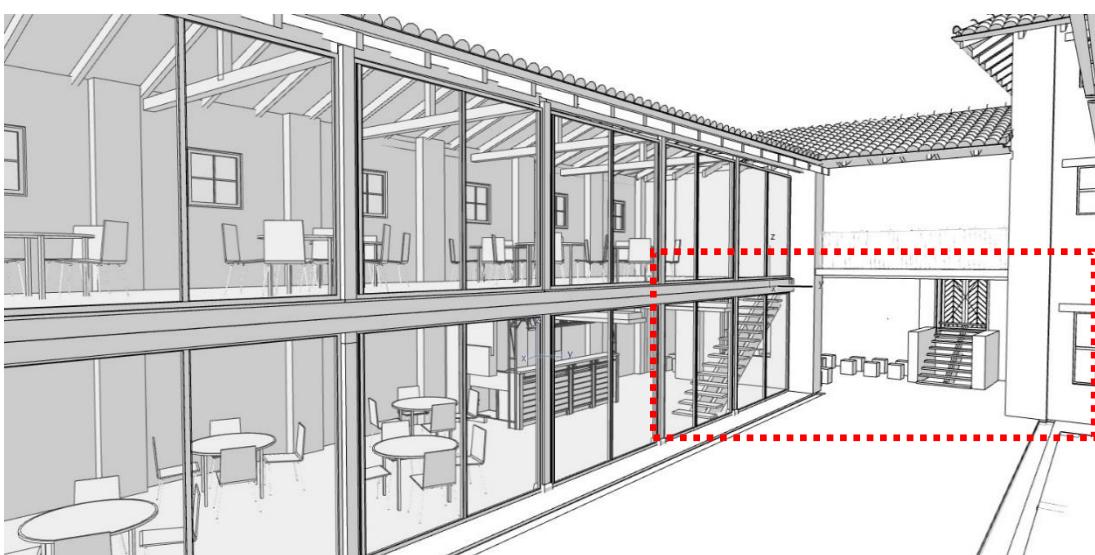
Ilustración 363: Zona vestigios (señalada en rojo), en conexión con cafetería
Fuente: Rodas Tatiana. 2018

Inmediatamente, junto a este espacio, se ingresa a la sala de exposición de vestigios antiguos encontrados, con los que se llevaba a cabo la producción artesanal, B-PB3. (Ver ilustración 363)

Luego del recorrido anterior, se accede al ambiente B-PB5, donde funciona una cafetería y cervecería, (ver ilustraciones 363, 366) en la cual se tiene acceso a algunas muestras del licor producidas al momento del recorrido. Aquí se dispone de ventas de café, té, jugos y comida típica del lugar como trucha, contando con algunas mesas y sillas, distribuidas junto a una barra donde se despachan los pedidos de los visitantes.

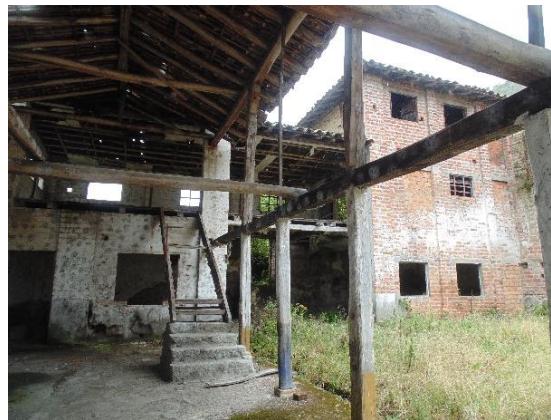
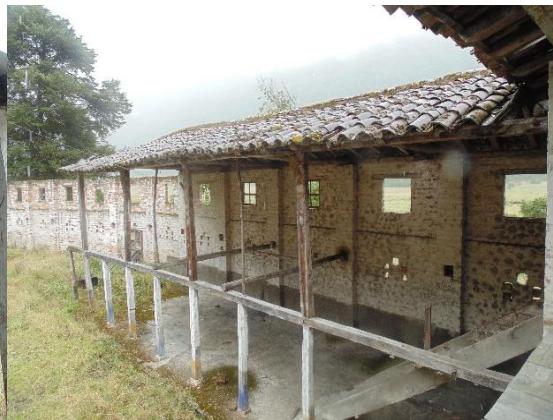
Ilustraciones 336, 337: Crujía a ser reconstruida, para el funcionamiento de cafetería.
Fuente: Proyecto vlr CPM, 2016

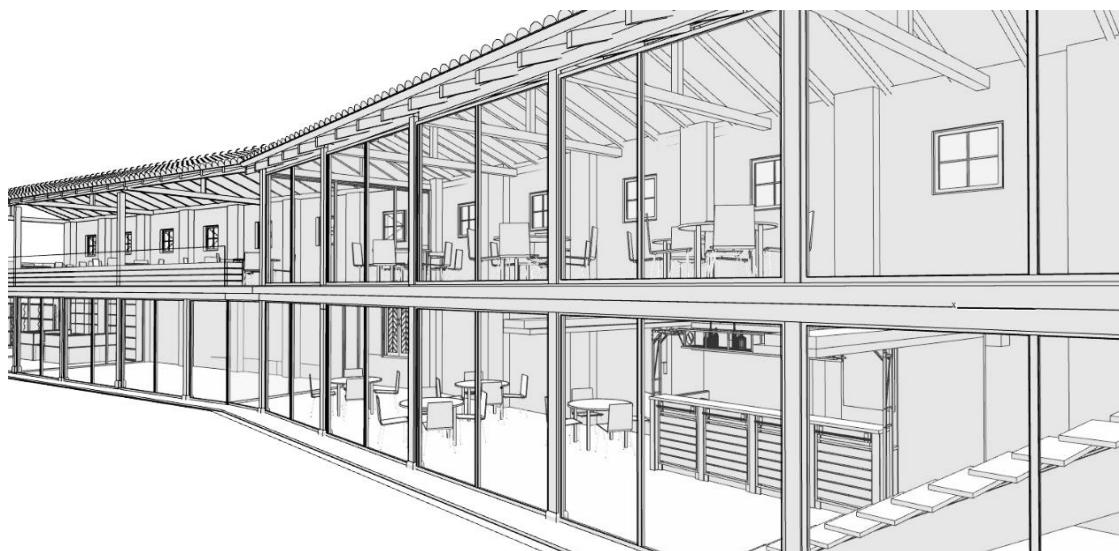
Ilustración 366: Cafetería y cervecería
Fuente: Rodas Tatiana, 2018

Respecto a la primera planta alta del bloque B, del centro de interpretación, donde se ubica una terraza semi abierta de la cafetería B-1PA2, se dispone de más mobiliario para descanso y alimentación, contando con vistas al paisaje pero también hacia los patios interiores del mismo bloque, así como vistas hacia el bloque A del centro de investigación y monitoreo. (Ver ilustración 366)

En la cafetería y cervecería: (Ver ilustraciones 366, 371)

- Implementación de nueva arquitectura, basada en la original, conformando una crujía nueva anexa al edificio patrimonial, la cual es construida en base a una estructura principal metálica.

- En la planta baja, recubrimiento de piso con ladrillo artesanal, muro cortina de vidrio con carpintería metálica. Aquí funciona la barra y mesas de la cafetería, donde se distribuye a los usuarios los alimentos y bebidas. Al otro extremo de la misma planta, se ubica el punto de información, separado a través de un panel de vidrio de la cafetería. En este espacio se recibe a los visitantes del centro de interpretación.

- En la primera planta alta, armada con una estructura metálica y pisos de madera, se dispone de varias mesas para la misma cafetería, anexas a dos baños, ubicados en el edificio antiguo aledaño. La segunda planta alta contara con un espacio semi abierto, tipo terraza y otro cerrado donde la gente se servirá los alimentos y bebidas.

- La reconstrucción de la cubierta se realizada en base a una estructura metálica, vigas principales, apoyadas en muros existentes de ladrillo, en combinación con materiales tradicionales como la incorporación de pares, tablas y tapajuntas de madera, que son visibles hacia el interior de los ambientes. Finalmente a toda la estructura se incorpora un impermeabilizante de geo membrana y teja artesanal.

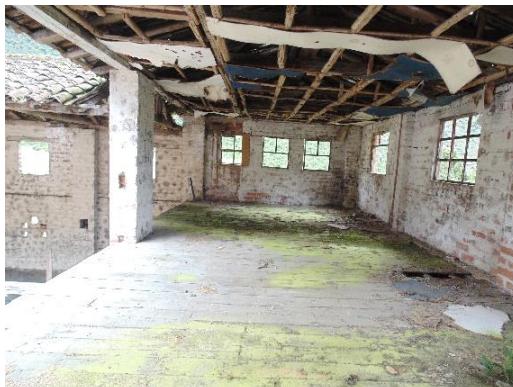
Ilustración 367: Espacio a ser intervenido para oficinas administrativas del Centro de interpretación
Fuente: Proyecto vlr CPM, 2016

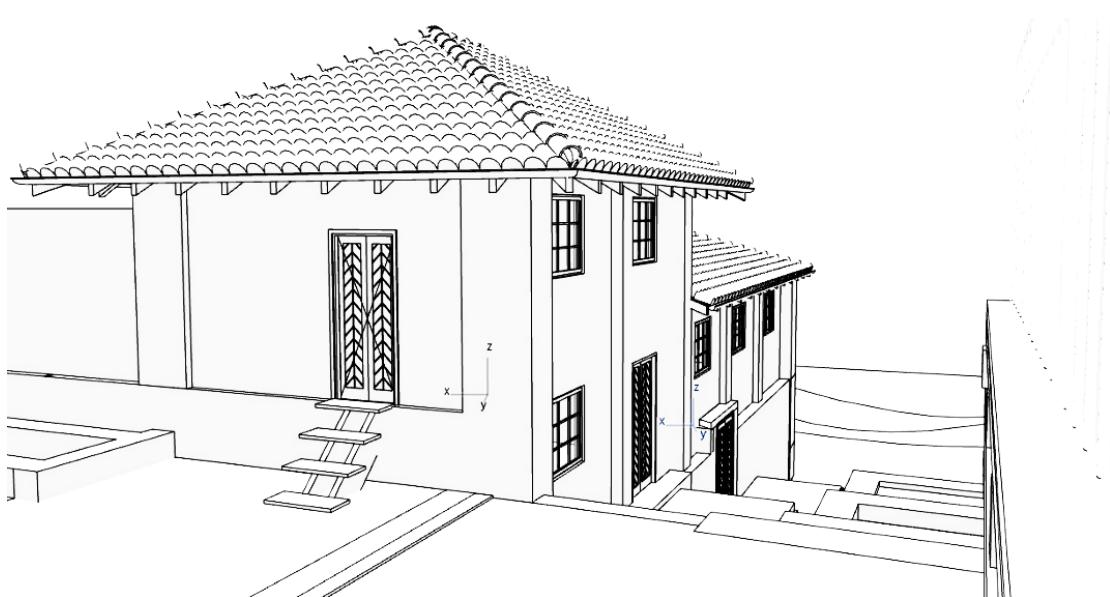
Ilustración 369: Ingreso a punto de registro junto a Bloque A.
Fuente: Rodas Tatiana, 2018

Finalmente en la segunda planta alta del mismo bloque B, se halla otra oficina administrativa B-2PA1, (ver ilustración 369) a la cual se accede por la plataforma de las caminerías que llevan hacia el bloque A, ya que este espacio no está conectado con los anteriores del bloque B. Este es un punto de información, donde también se da paso al registro de visitantes al centro de investigación y monitoreo, ya que esta planta está directamente conectada a los jardines de acceso al bloque A.

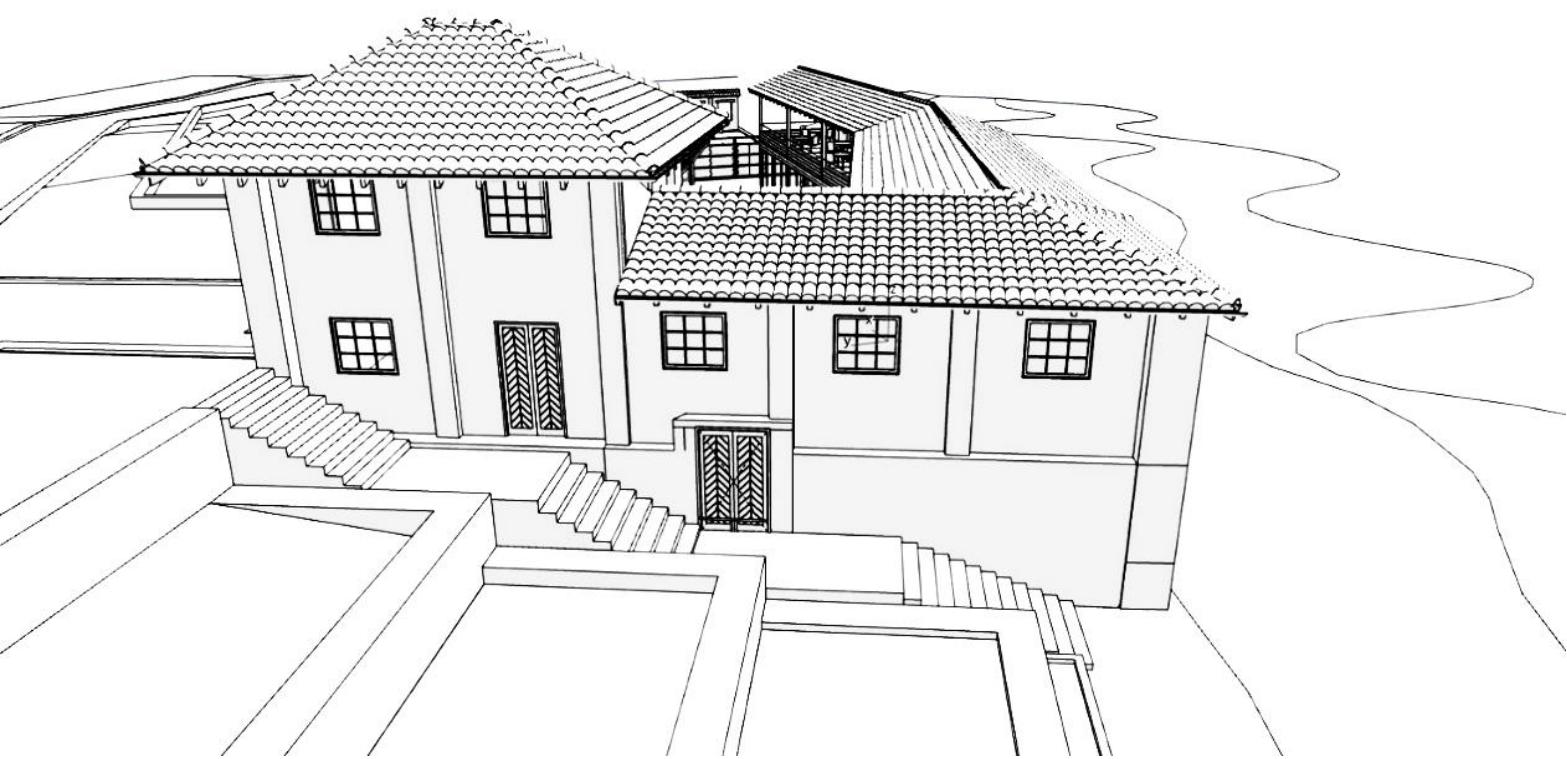
Ilustración 370: Ingreso a oficina administrativa, puerta lateral superior
Fuente: Rodas Tatiana, 2018

Las oficinas administrativas del centro de interpretación, están dispuestas en el ambiente B-1PA1, de la primera planta alta, teniendo un funcionamiento algo apartado de las visitas guiadas al recorrido museográfico. (Ver ilustración 370)

En el sub bloque destinado a museo y oficinas administrativas del centro de interpretación.
(Ver ilustración 370, 372)

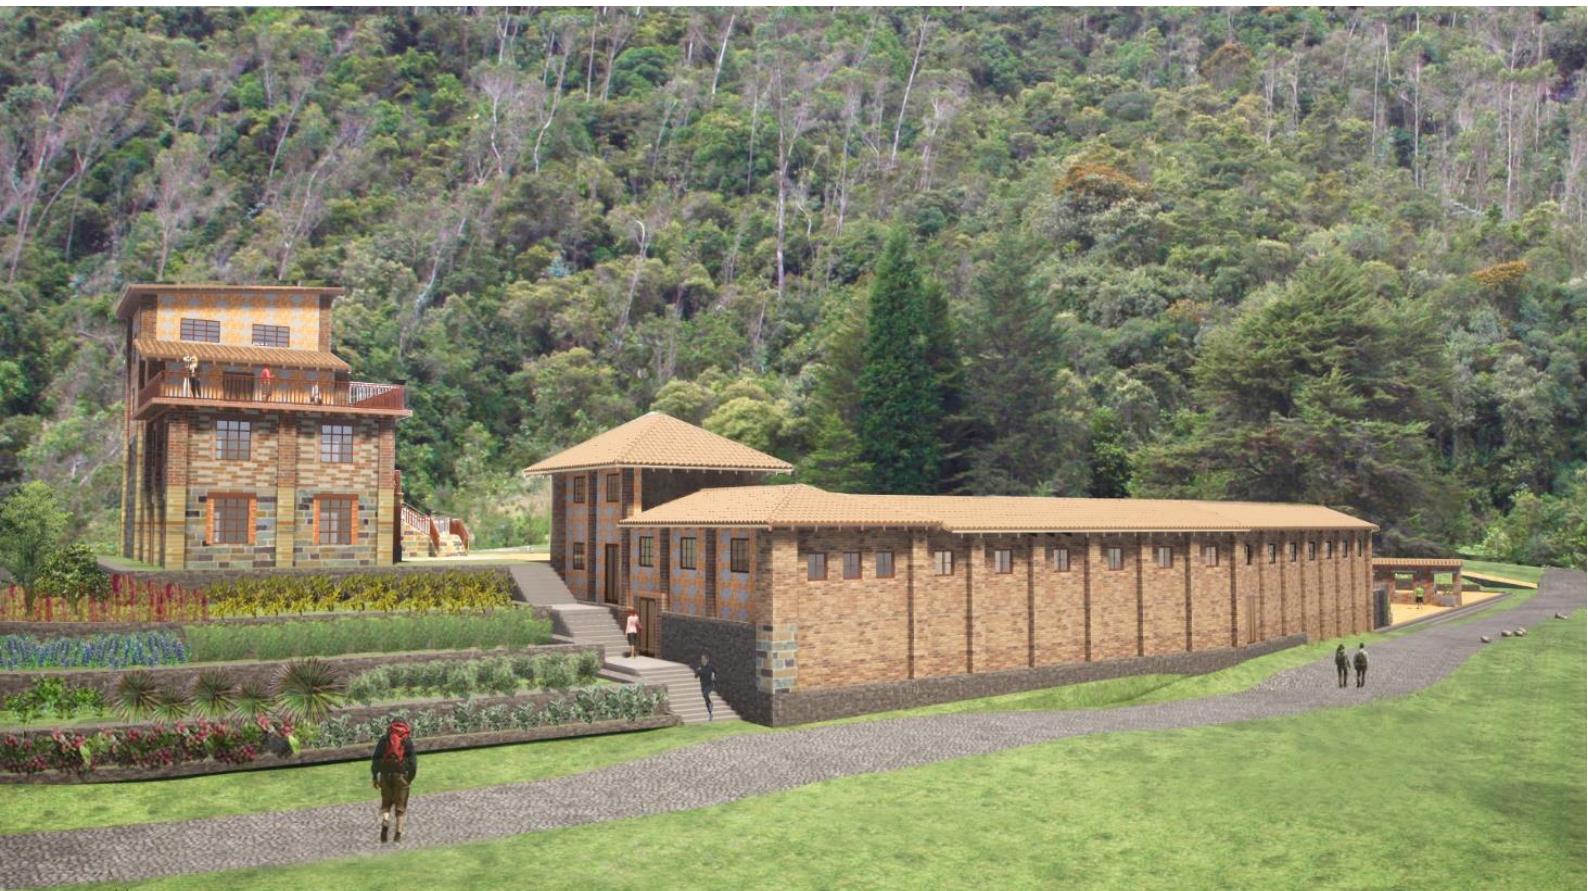
Ilustración 371: Planta baja edificio antiguo para uso de museo. Primera planta alta oficinas administrativas y segunda planta alta punto de información y registro para ingreso al Mirador.

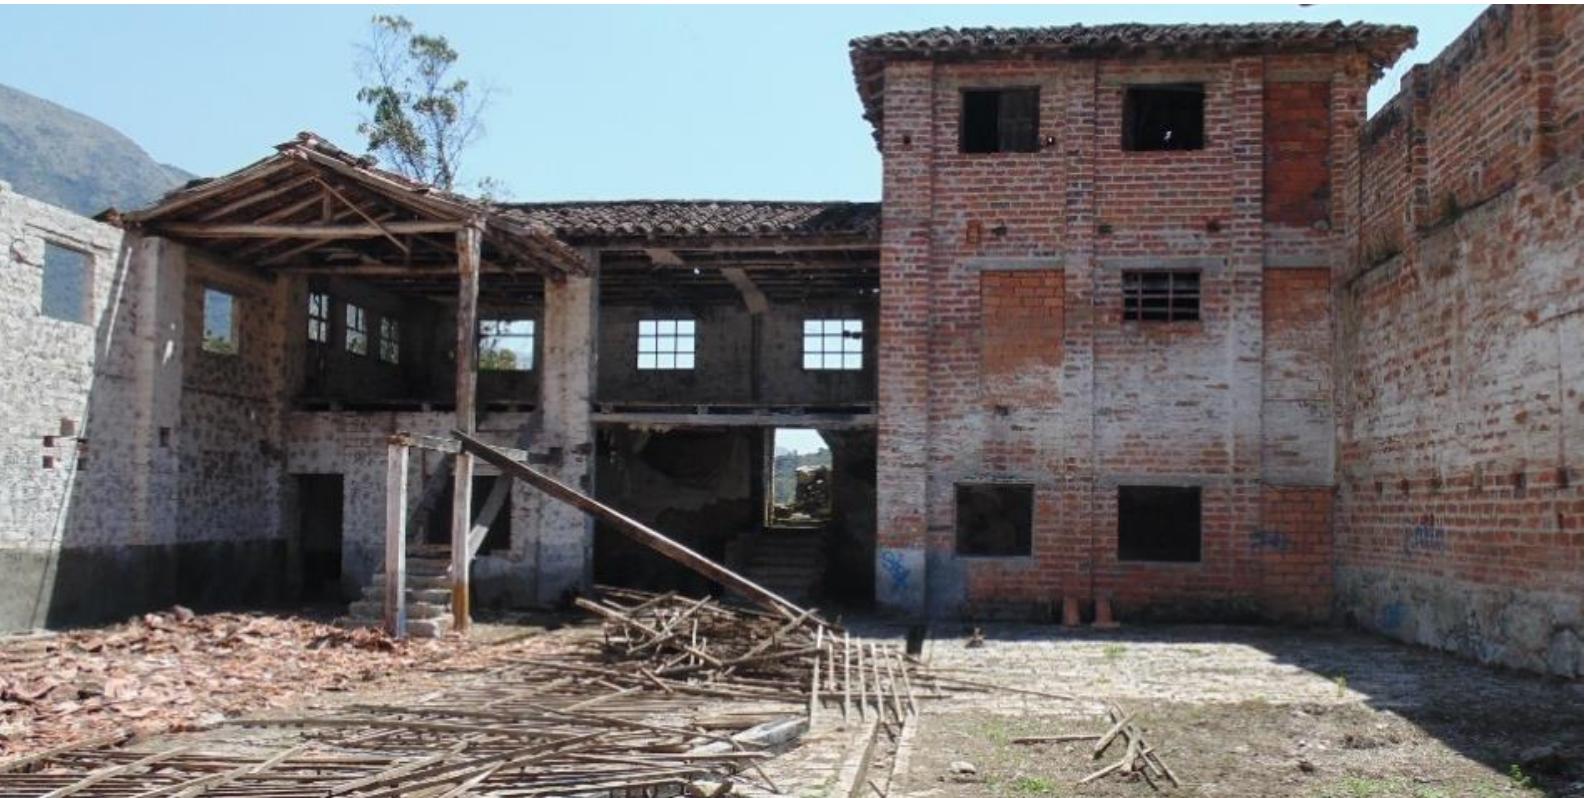
Ilustración 372: En la izquierda, fachada norte del centro de investigación. Hacia la derecha centro de interpretación.

- Estabilización de las estructuras patrimoniales existentes, a través de consolidación de muros, completando piezas o materiales en mal estado y brindando los apoyos necesarios para armar nuevamente la cubierta.

- Reconstrucción de muros fracasados, con ladrillo distinguiendo la parte original, pero manteniendo una cromática y tipología similar.
- Reconstrucción de cubierta, salvando la mayor cantidad de elementos antiguos, como piezas de madera o teja, estabilizándolos con antipolillantes y recubriendo la nueva estructura con un impermeabilizante para finalmente ser protegida con teja artesanal.

- Limpieza y liberación de pintura en ladrillo.
- Derrocamiento de agregados de ladrillo en vanos, para conservar la tipología de la vivienda original y la conformación de entradas de luz en ventanas.

- Recubrimiento de ladrillo en pisos de planta baja (todo el bloque b)
- Primera y segunda planta, pisos en madera, recuperación de materiales tradicionales.

- Incorporación de carpintería de madera en puertas y ventanas. En los vanos que fueron liberados de agregados de ladrillo (dimensiones similares a puertas), incorporación de vidrio y protecciones de madera, las cuales se abren, tendiendo barandales de madera como protecciones.

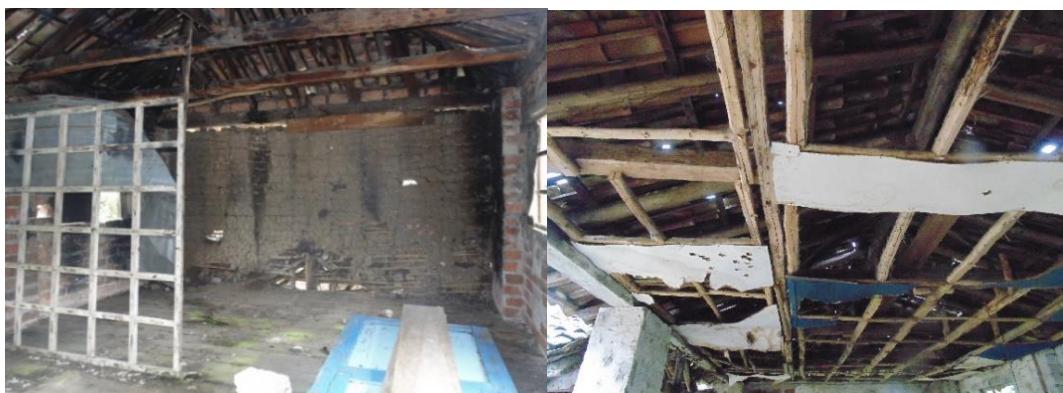
Ilustración 373: Segunda planta alta, muro de bahareque. Punto de información y registro.
Fuente: Proyecto CPM, 2017

- En la segunda planta alta de la edificación, nivel más alto donde funciona la oficina de registro, se recupera el muro construido con la técnica tradicional de bahareque, que actualmente presenta desprendimientos y grietas. (ver ilustración 372)
- En todos los ambientes del edificio patrimonial del bloque b, que contenían cielos rasos de madera, se los restaura, conservando la mayor cantidad de piezas originales, estabilizándolos, completando la estructura con elementos nuevos reversibles en cuanto a su aplicación.

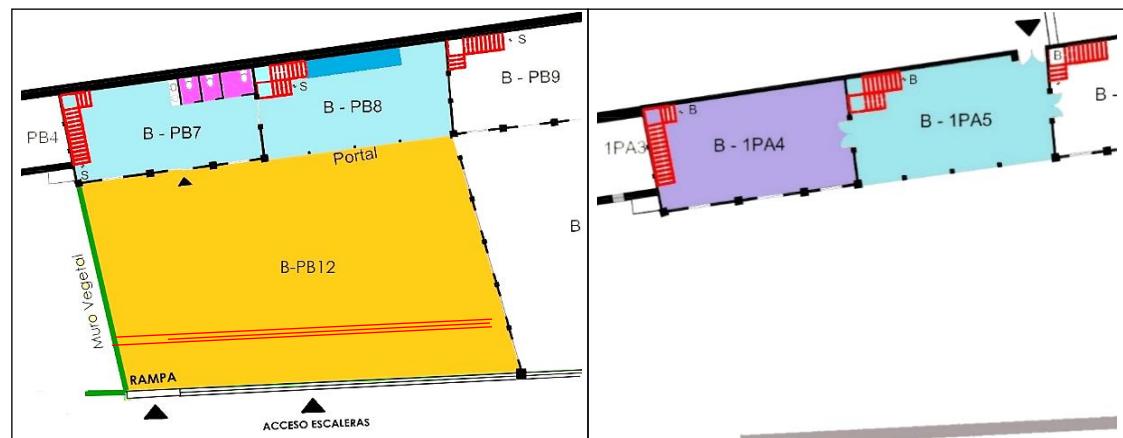
Ilustración 377: Planta Baja, refugio - Bloque B
Fuente: Rodas Tatiana, 2018

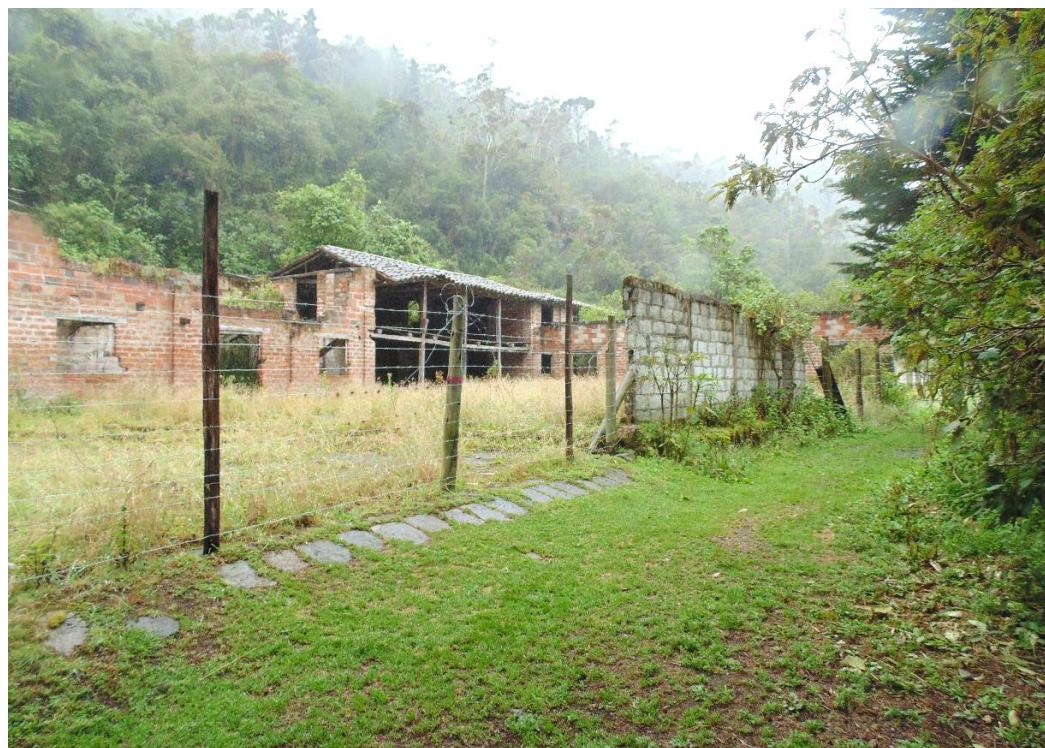
Ilustración 379: Muro de bloque y alambre de púas – espacio para uso de refugio
Fuente: Proyecto vlr CPM, 2017

- Los muros reconstruidos son realizados a base de ladrillo artesanal, producidos en la zona más cercana, en este caso la parroquia de Sayausí.
- El piso de ladrillo que actualmente se encuentra en malas condiciones, en planta baja es restaurado, incorporando ladrillo nuevo de obra, diferenciándolo a través de incrustaciones de la fecha actual en el material, agregándolo en las zonas que lo requiera. Aquí también se deja como un testigo histórico, la base de portales antes existentes, una plataforma de ladrillo, que actualmente se manifiesta alrededor del patio.

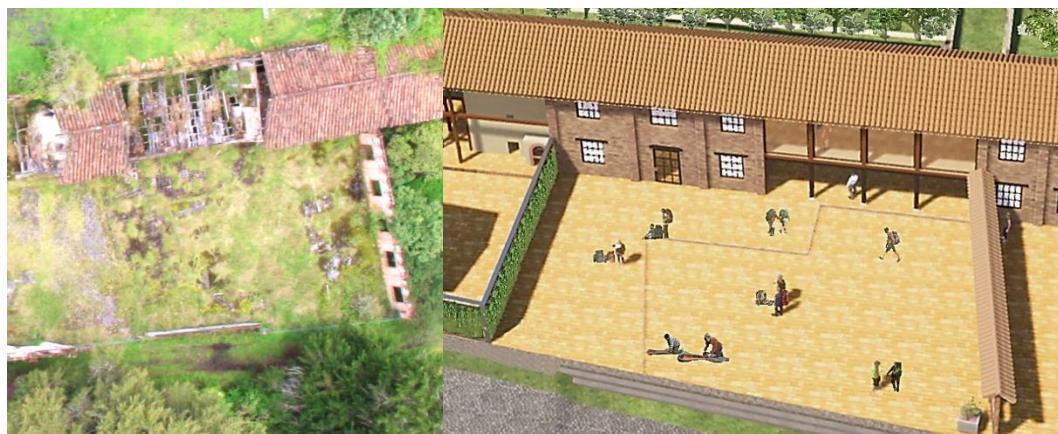
Ilustración 380: Vista aérea actual,
espacio destinado a refugio
Fuente: Proyecto vlr CPM, 2017

Ilustración 381: Vista aérea, propuesta refugio
Fuente: Rodas Tatiana, 2018

- Introducción de madera en entrepiso de primera planta alta, conservando algunos materiales tradicionales, recuperando también la tipología de la cubierta, construida con vigas, pares tiras de madera, incorporando como en el caso de estructuras del bloque B, geo membrana antes del recubrimiento de teja artesanal.
- Introducción de materiales nuevos, en este caso el hierro, permitiendo diferenciar las construcciones contemporáneas de la arquitectura patrimonial, evitando competencia entre ellas y manteniendo un equilibrio.
- Se conserva el muro divisorio con texturas, ya que ha sido uno de los pocos que ha resistido a la intemperie en el bloque B, guardando un valor histórico, el cual es protegido con teja artesanal. (Ver ilustración 381)

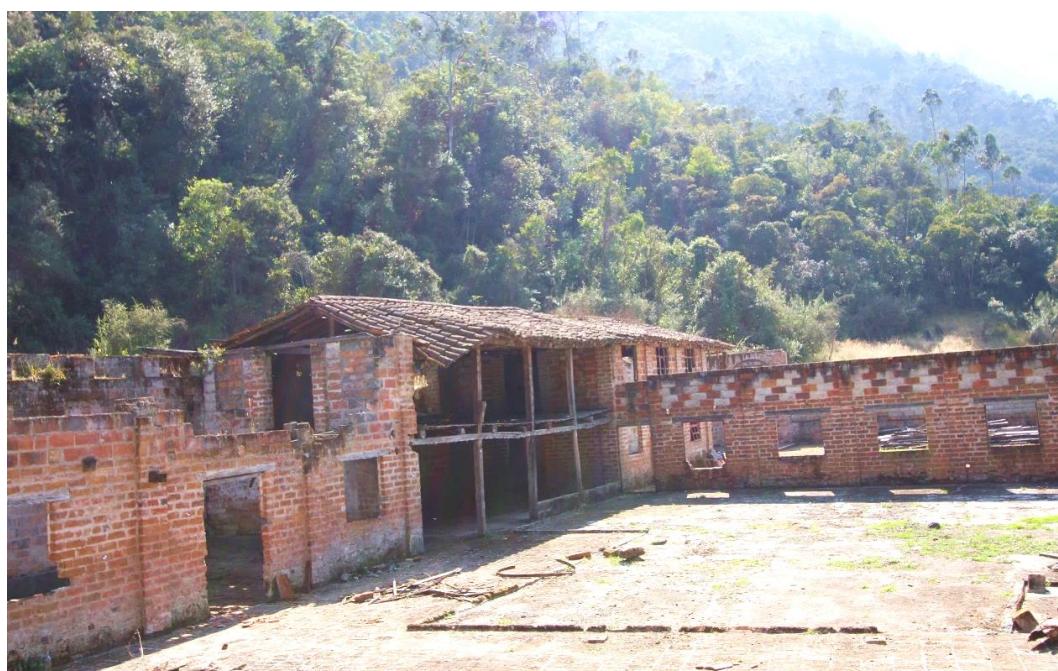
Ilustración 382: Espacio a ser rehabilitado - Refugio
Fuente: Proyecto vlr CPM, 2017

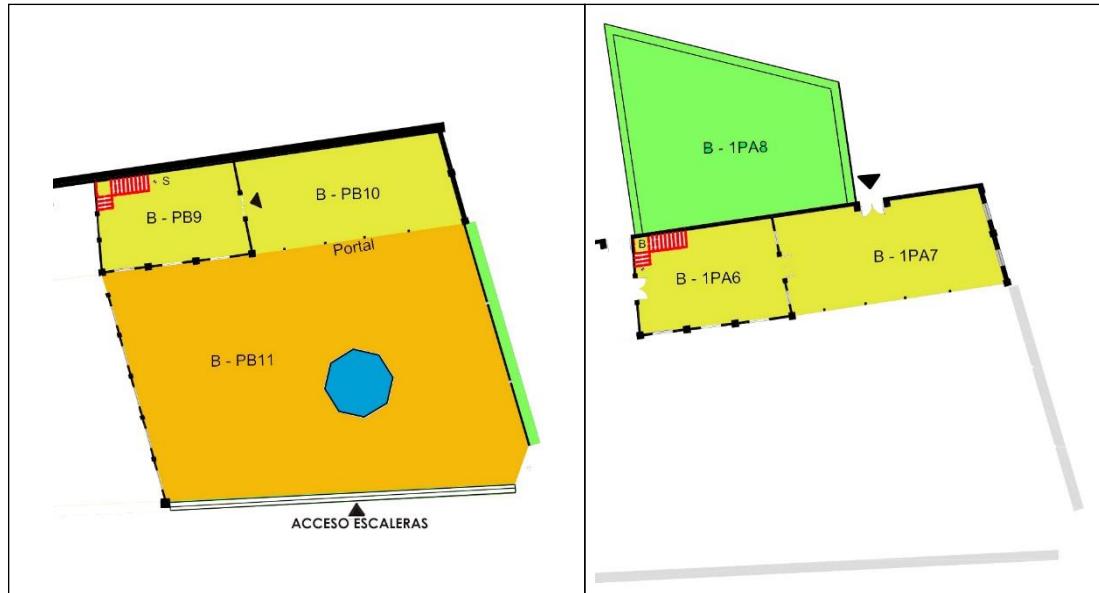
Ilustración 386: Planta Baja, guardianía - Bloque B
Fuente: Rodas Tatiana. 2018

Ilustración 387: Primera Planta alta, Guardianía –
Bloque B
Fuente: Rodas Tatiana, 2018

En el ambiente B-PB9 se localiza una oficina donde operará el personal, desde aquí se informar al resto de bases de ETAPA. EP, cualquier situación o emergencia través del equipo debidamente instalado.

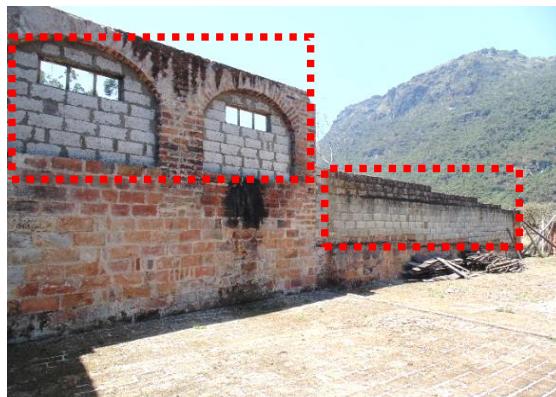
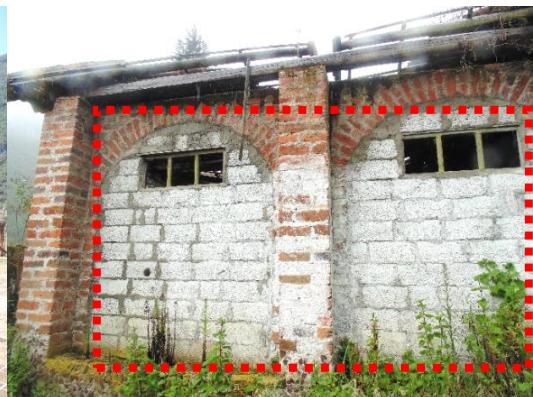
Ilustraciones 388, 389: Muros de bloque a ser removidos
Fuente: Proyecto vlr CPM, 2017

- Reconstrucción de las estructuras, con la misma tipología original, basada en la documentación histórica, con la introducción de materiales nuevos como carpintería de hierro, estructura principal metálica, combinada con materiales tradicionales.
- Liberación de elementos arquitectónicos que carecen de valor, en este caso todos los muros de bloque, señalados en rojo en las fotografías, los cuales producen contaminación visual y alteración de la lectura de la edificación patrimonial.

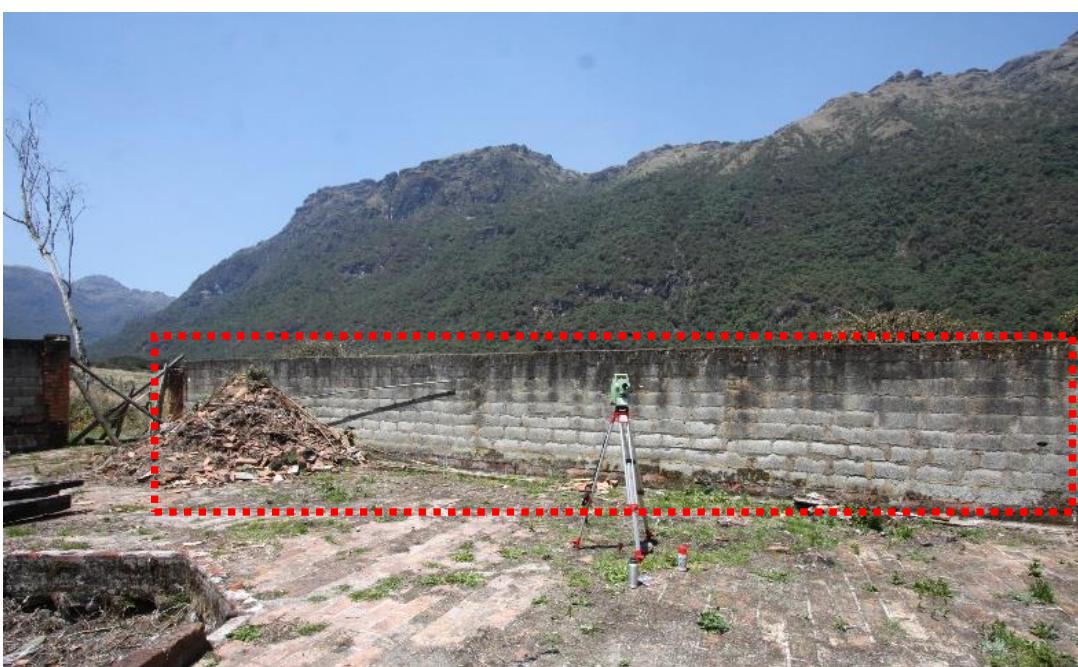
Ilustración 390: Muro de bloque a ser derrocado
Fuente: Proyecto vlr CPM, 2017
