MAESTRÍA EN CONSERVACIÓN Y GESTIÓN DEL PATRIMONIO CULTURAL EDIFICADO
	Ubicación general:
NOMBRE DEL INMUEBLE: ANTIGUA HACIENDA DE LLAVIUCU	UBICACIÓN: PARQUE NACIONAL "EL CAJAS"
ZONA: ZORROCUCO	CUSTODIO DEL BIEN: ETAPA. EP
ELABORADO POR: TATIANA ELIZABETH RODAS AVILES	
PROYECTOS: CENTRO DE INTERPRETACIÓN "ANTIGUA CERVECERÍA DE LLAVIUCU" Y GUARDIANÍA DEL PARQUE NACIONAL CAJAS - ZONA ZORROCUCO	
CONTIENE: ZONIFICACIÓN - BLOQUE B, PROPUESTA DE INTERVENCIÓN EN LA ANTIGUA HACIENDA DE LLAVIUCU	
CUENCA, 03 de Septiembre del 2018

MAESTRÍA EN CONSERVACIÓN Y GESTIÓN DEL PATRIMONIO CULTURAL EDIFICADO
 UNIVERSIDAD DE CUENCA FACULTAD DE ARQUITECTURA Y URBANISMO
 CPA CENTRO DE INTERPRETACIÓN "ANTIGUA HACIENDA DE LLAVIUCU"
 UFL
<p>Ubicación general:</p>
<p>NOMBRE DEL INMUEBLE: ANTIGUA HACIENDA DE LLAVIUCU</p>
<p>UBICACIÓN: PARQUE NACIONAL "EL CAJAS"</p>
<p>ZONA: ZORROCUCO</p>
<p>CUSTODIO DEL BIEN: ETAPA. EP</p>
<p>ELABORADO POR: TATIANA ELIZABETH RODAS AVILES</p>
<p>PROYECTOS: CENTRO DE INTERPRETACIÓN "ANTIGUA CERVECERÍA DE LLAVIUCU" Y GUARDIANÍA DEL PARQUE NACIONAL CAJAS - ZONA ZORROCUCO</p>
<p>CONTIENE: ZONIFICACIÓN - BLOQUE B, PROPUESTA DE INTERVENCIÓN EN LA ANTIGUA HACIENDA DE LLAVIUCU</p>
<p>

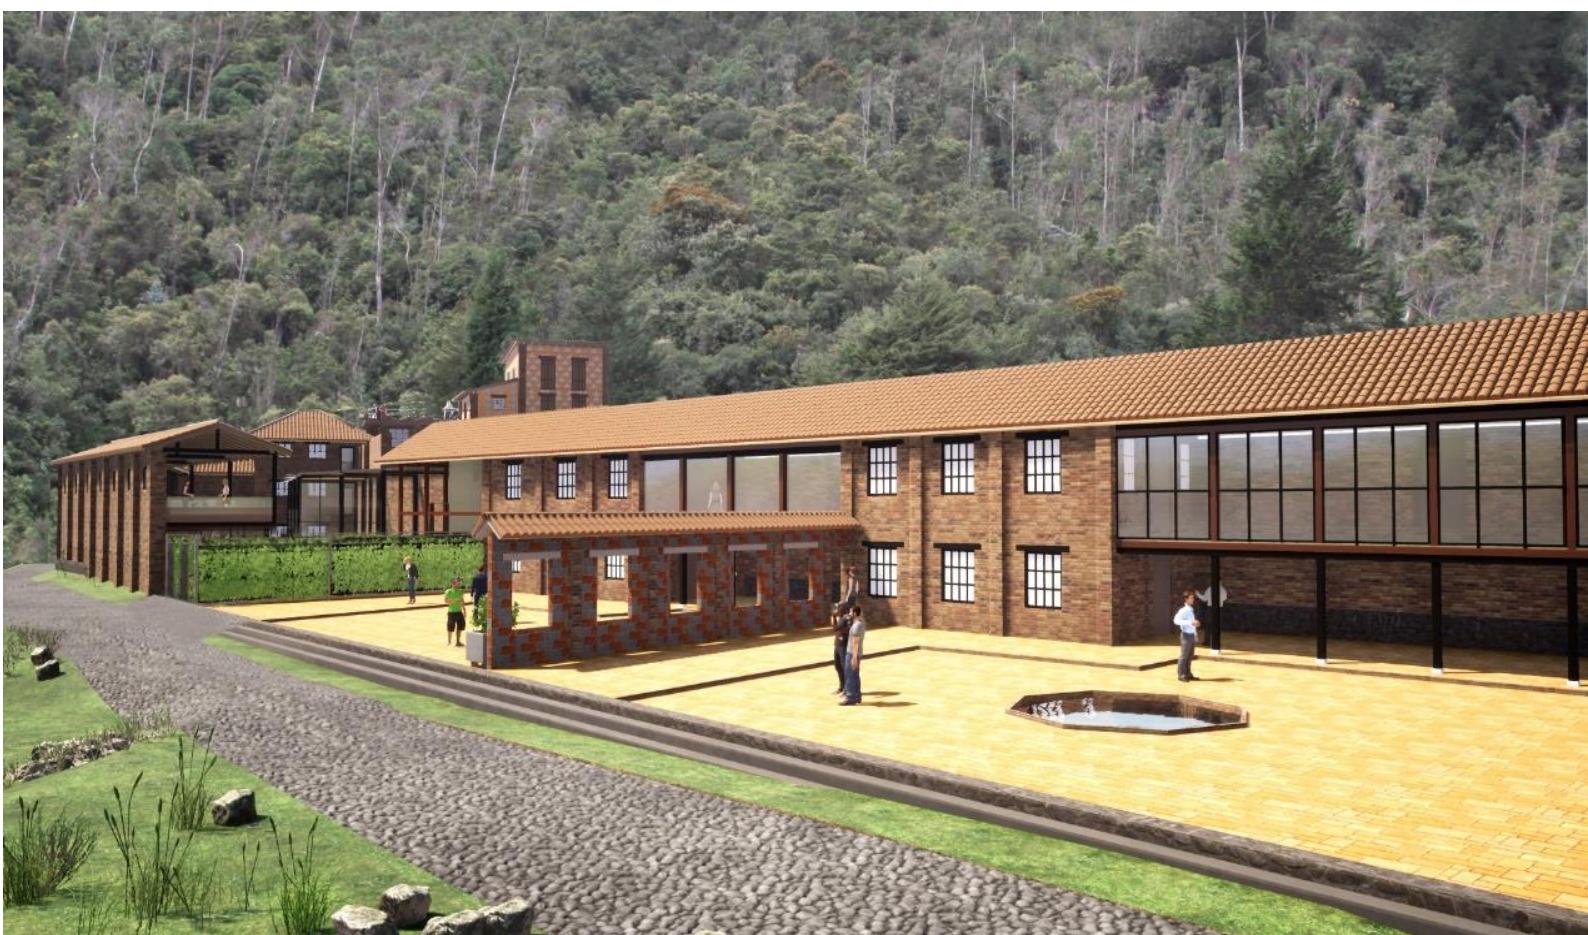
Ilustración 391: Zona de estanque - guardianía de Llaviucu
Fuente: Rodas Tatiana, 2018

- Los muros tanto interiores como exteriores de la edificación de la guardianía, son construidos principalmente con ladrillo artesanal, el mismo que tiene similares características a los empleados en los espacios aledaños del refugio y centro de interpretación. (Ver ilustración 391)
- El piso de ladrillo en planta baja es restaurado bajo el mismo concepto del patio anexo del refugio. (Ver ilustración 391)
- Los entrepisos de la edificación son reconstruidos con madera como lo era anteriormente, recuperando también la estructura de la cubierta, con los mismos materiales de la cubierta del refugio, ya que ambas se encuentran traslapadas y contienen similares características.
- Las estructuras principales son realizadas con hierro, con lo cual se diferencia las construcciones contemporáneas de la arquitectura patrimonial. (Ver ilustración 391)

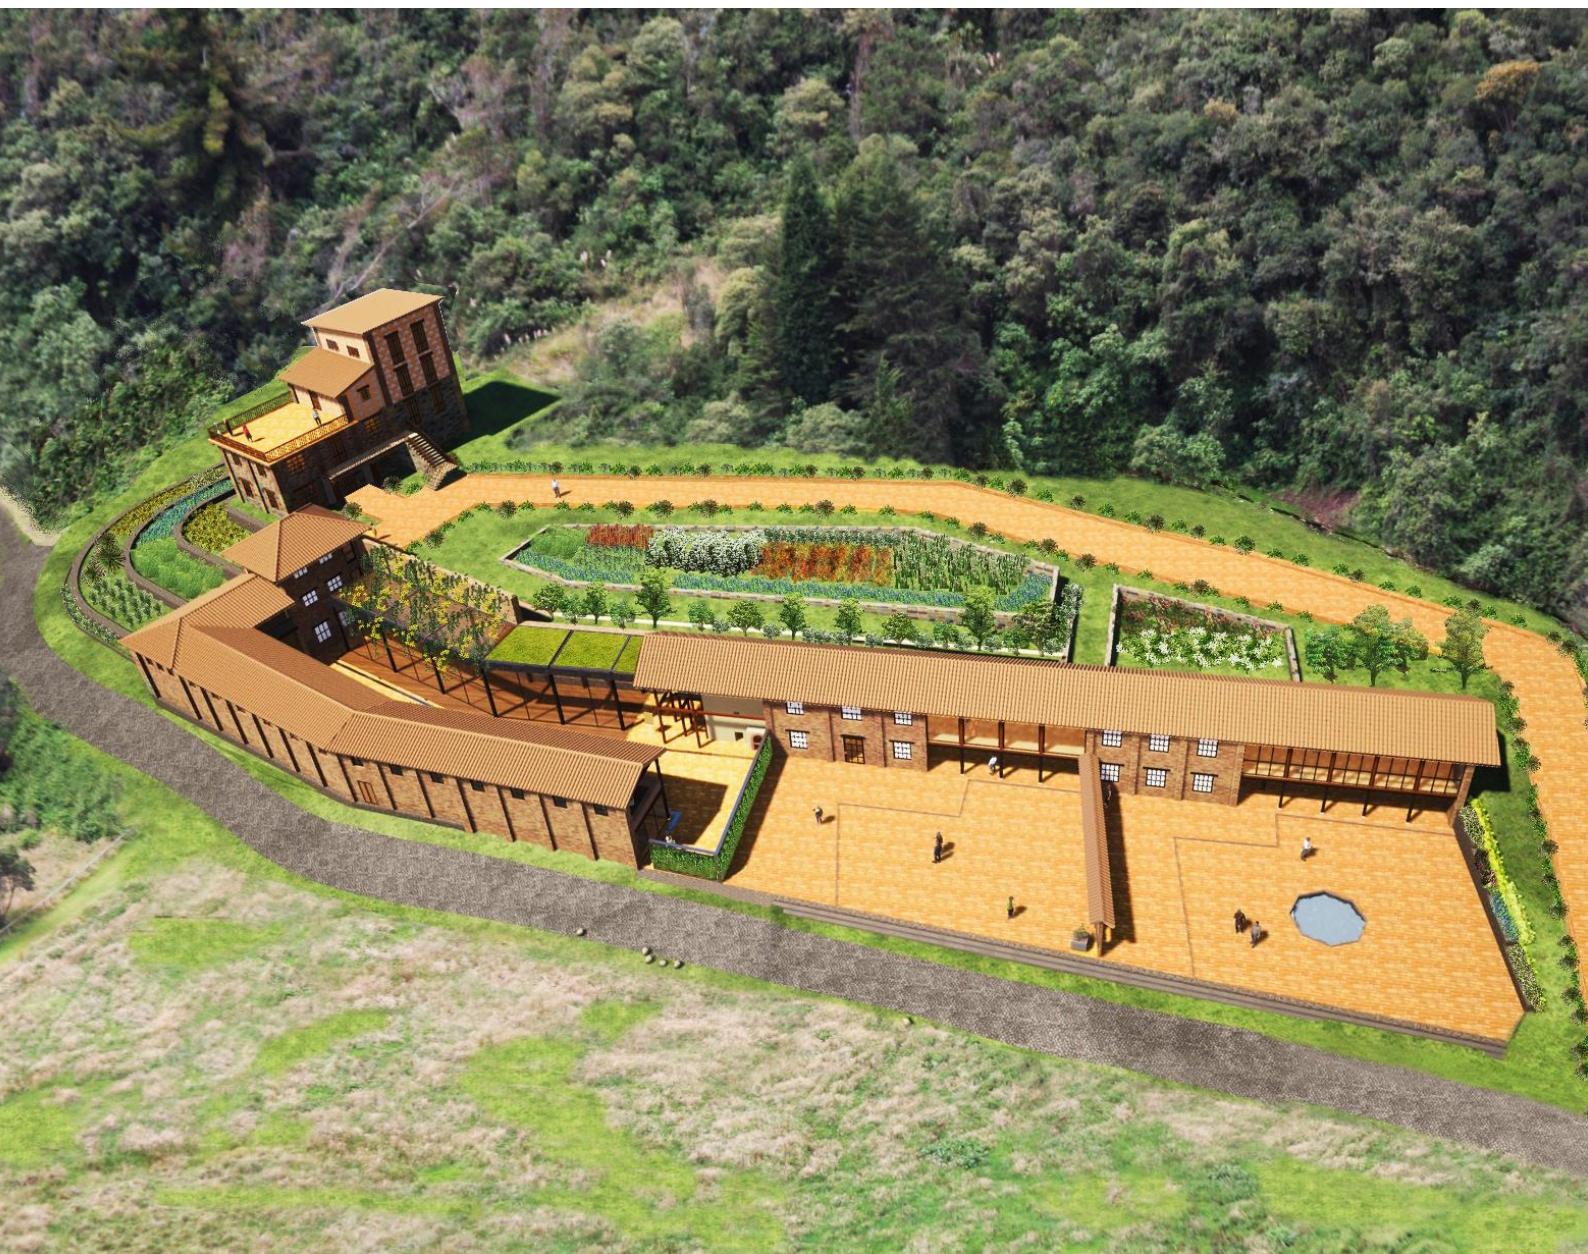
Ilustración 394: Vista aérea de la propuesta de intervención
Fuente: Rodas Tatiana, 2018
