## 2.6. Capas de Información.

Plan Especial de Manejo y Protección  
(PEMP) del centro histórico, Bienes de  
Interés Cultural Nacional (BICN), y de  
inmuebles aislados de Interés Cultural  
(BIC), del municipio de Pasto

Universidad de Cuenca  
Facultad de Arquitectura y Urbanismo  
Maestría en Gestión y Conservación del  
Patrimonio Cultural Edificado  
II Cohorte

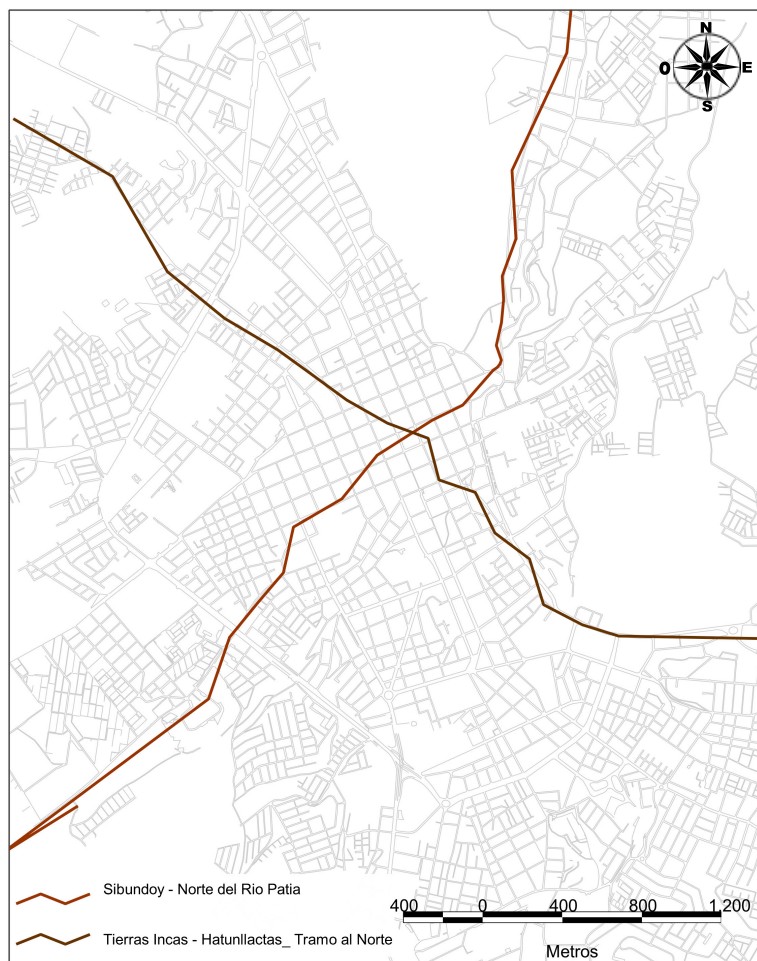
Figura #47: Imagen de los principales caminos indígenas que atravesaron el Valle de Atríz.

Para la fundación de Pasto, se tiene en cuenta también el cruce que se dio entre los principales caminos que recorrían los indígenas de la región antes de la llegada de los españoles. En primer lugar, se observa el camino que dirige de Sibundoy en el actual Putumayo hacia el Patía en el norte, camino de la actual Popayán. Y, en segundo lugar, se tiene en cuenta el camino Inca o camino Real el cual hace parte de la red creada por los Incas para la conquista y gobierno de sus territorios; sin embargo, dado el corto tiempo

acontecido entre la llegada de estos y posterior invasión española, en este sector no se dio infraestructura de gran escala para su demarcación, aunque existen vestigios en otros tramos del camino de muros en tapia y piedra.

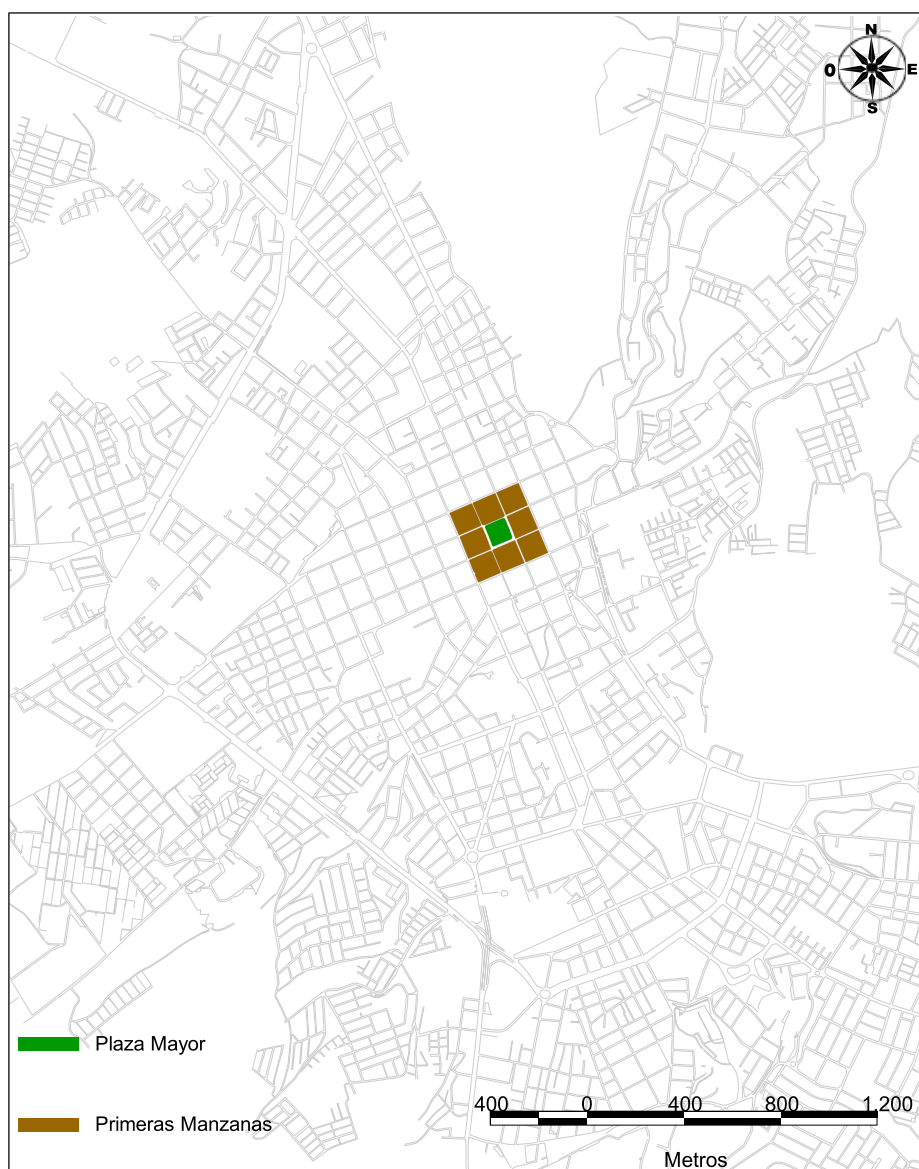
Figura #48: Imagen de la delimitación otorgada por los españoles para la fundación de Pasto.

Teniendo en cuenta el trazado fundacional, se enmarca la plaza mayor, como centro de la ciudad, lugar de reunión y encuentro de todos los

habitantes desde el inicio de la ciudad hasta nuestros días, y el asentamiento de los poderes políticos y religiosos sobre las manzanas delimitadas contiguas a la plaza, hacen de Pasto una de las ciudades con los rasgos típicos de un trazado Damero impuesto por españoles.

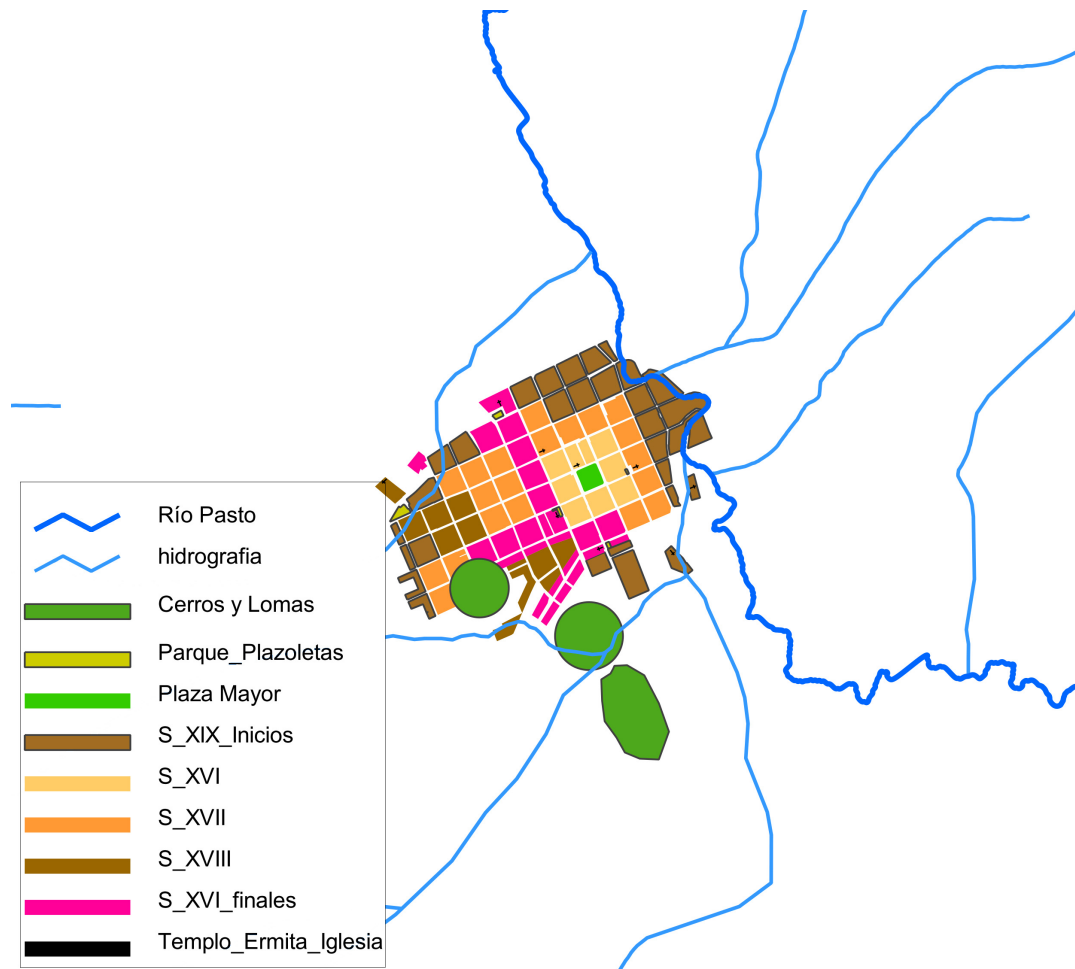
Figura #55: Cruce 2

Durante los casi 400 años de colonización española, la ciudad de Pasto crece demográficamente y su expansión urbana es notable, sin embargo, los bordes ambientales continúan siendo importantes en la contención de la urbanización. Sin embargo, la cercanía de los Cerros del Cerrillo y Santiago, generan desde este entonces una modificación del trazado en damero original en el borde suroeste de la creciente ciudad de Pasto.

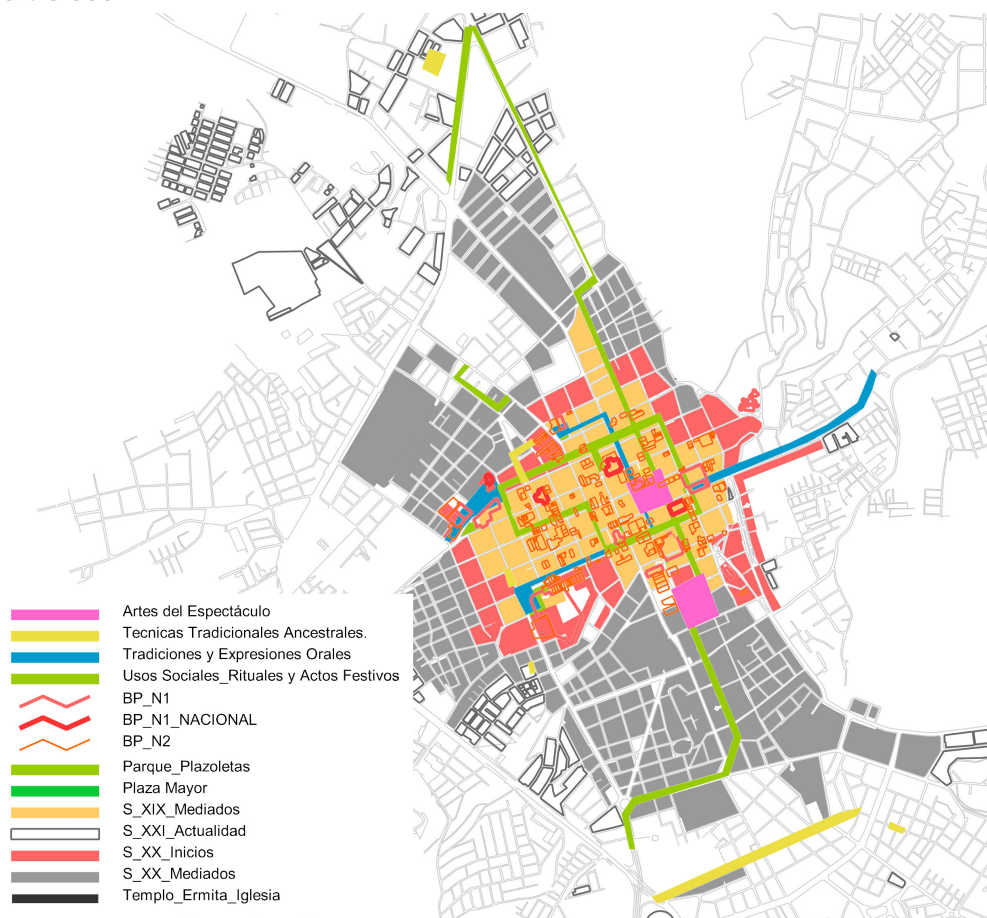
Figura 57: Cruce 4

Se observa una centralización de los bienes declarados como patrimonio de la ciudad en los niveles 1 y 2, sin embargo, estos se encuentran dispersos en el área correspondiente únicamente al área identificada como perteneciente al periodo Colonial de mediados de siglo XIX. Pero a pesar de ello, se deja sin protección el contexto que brinda identidad y caracterización a dichos bienes. Así mismo, se observa una centralización de las actividades y representaciones tradicionales en la ciudad. Por lo tanto, a pesar de la gentrificación que sufre este espacio, es evidente que el centro de Pasto y en representación La Plaza de Nariño es el centro de reuniones y eventos de todo para el pueblo Pastuso. Nace también en el siglo XX, El Carnaval de Negros y Blancos, que, si bien sus inicios se remontan a la época Colonial, se

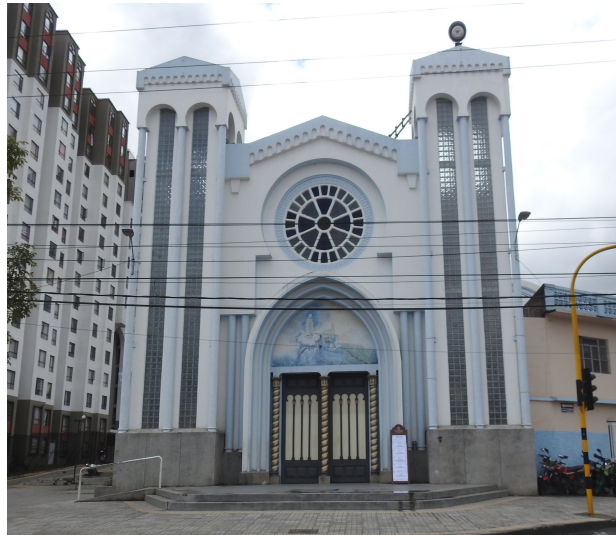
Figura #68: Templo de Nuestra Señora de Fátima.

- Templo de Fátima, construido en 1951, de estilo románico modernista, posee una forma de cruz latina, cuyo altar se encuentra en el centro del crucero, donde se encuentra el altar principal con la imagen de Nuestra Señora de Fátima. De acuerdo con los archivos de la gobernación, fue el primer Santuario Mariano dedicado a la Virgen de Fátima en Colombia.
