# UNIVERSIDAD DE CUENCA

Glosario gráfico: detalles constructivos y toponimias de viviendas vernáculas patrimoniales

y sus variantes dentro del manzano de la iglesia de San Francisco y sus inmediatas

Trabajo de titulación previo a la obtención del título de Arquitecto

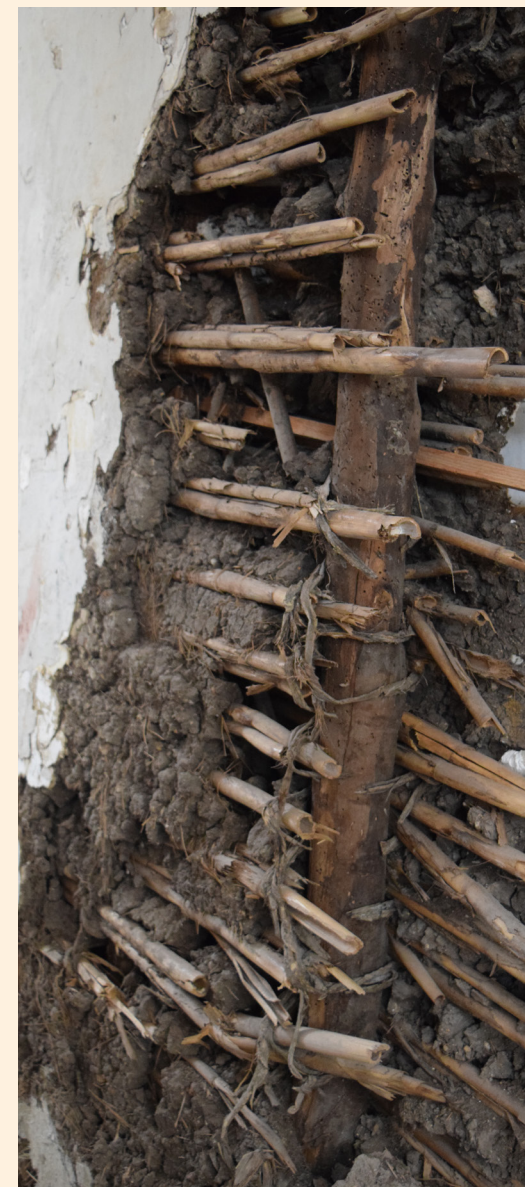
Fig. 5: Enchagcleado / Bahareque. Elaboración: Propia

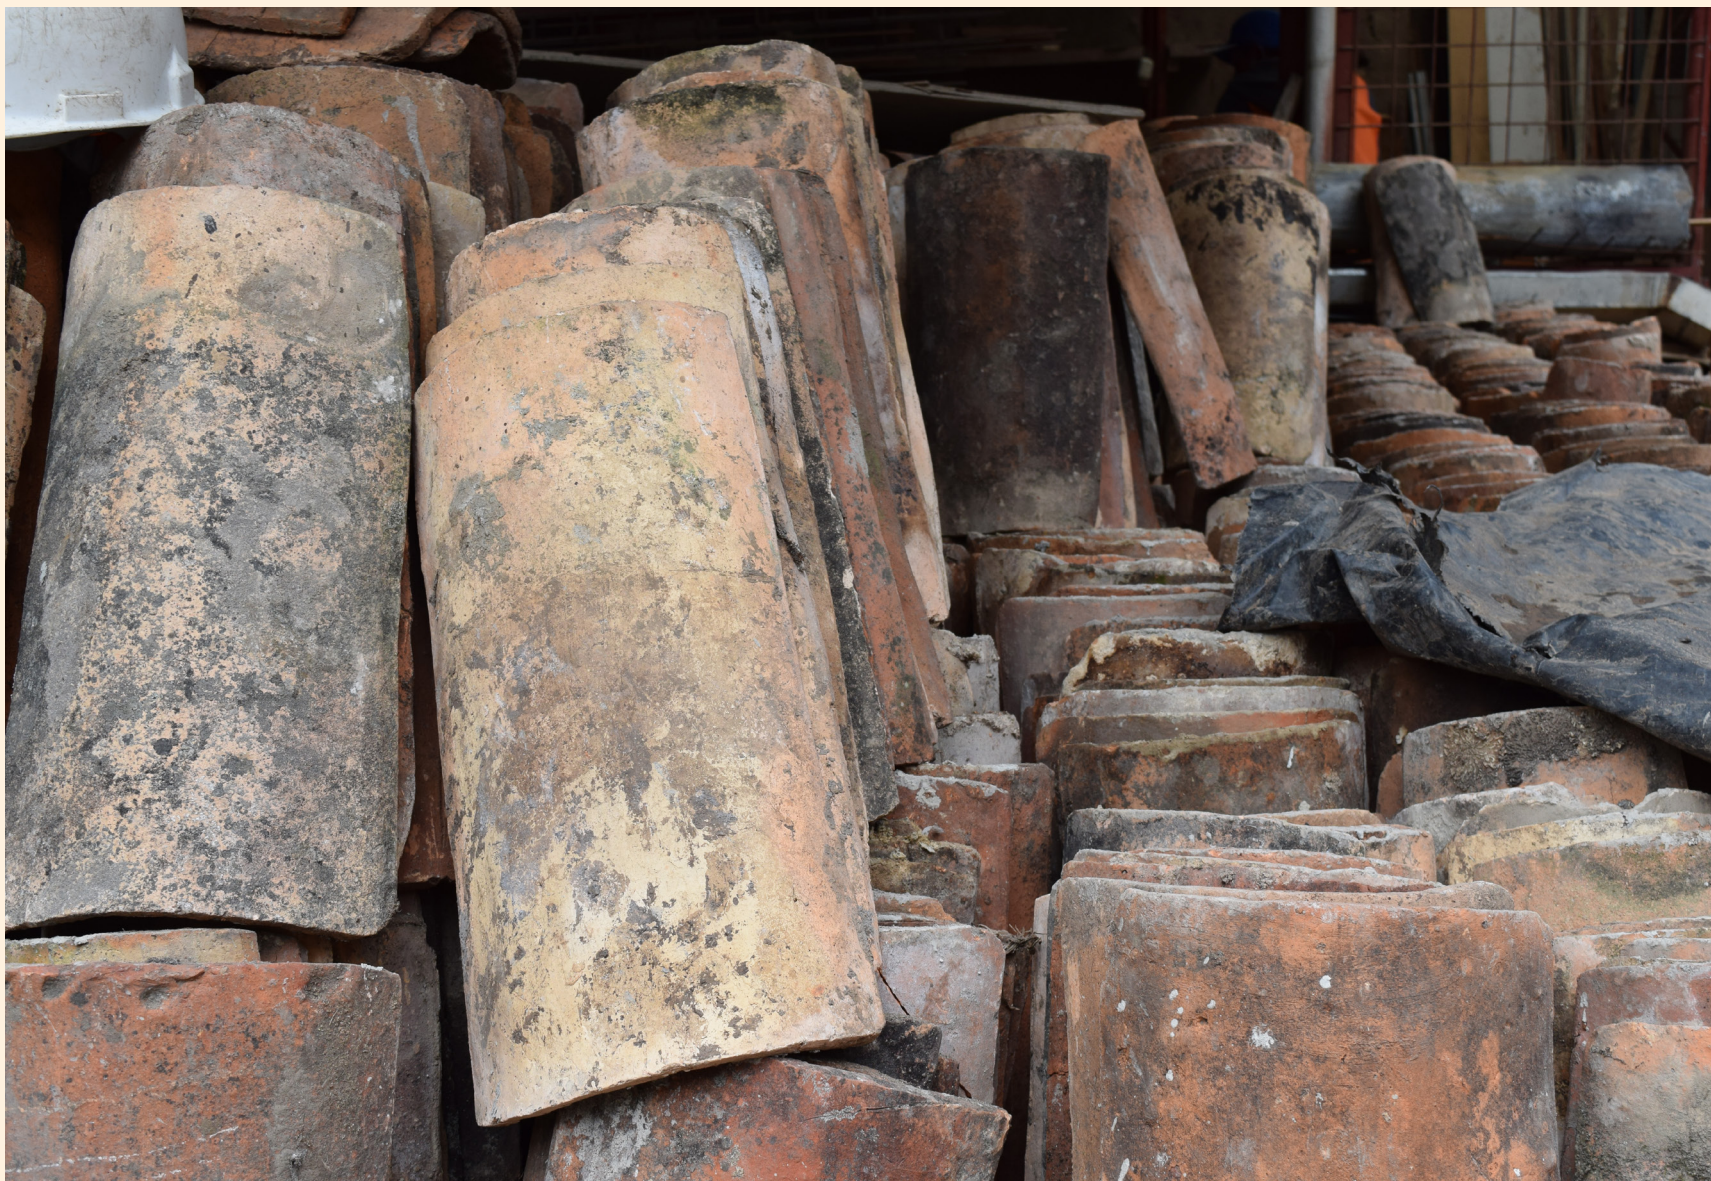
Fig. 25: Teja artesanal. Elaboración: Propia.

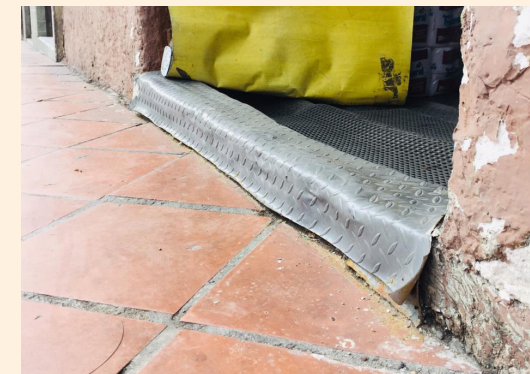
Fig. 48: Vivienda vernácula primigenia 0102053002, solera de cimentación.  
Elaboración: Propia

Al estar a la intemperie, y asentada directamente en el piso, sin ninguna protección, la pieza de madera presenta gran deterioro y pudrición, por lo tanto, no estaría cumpliendo su función estructural.

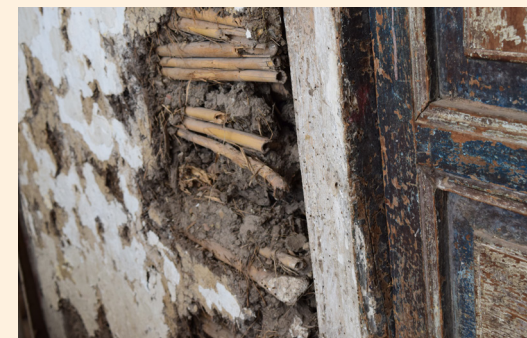
Fig. 49: Vivienda vernácula primigenia 0102053002, muro de bahareque/enchaleado. Elaboración: Propia

Los muros tienen un sin número de reparaciones realizadas con mezclas cementicias; los parches presentan gran deterioro debido a la incompatibilidad que existe entre la tierra y el cemento.

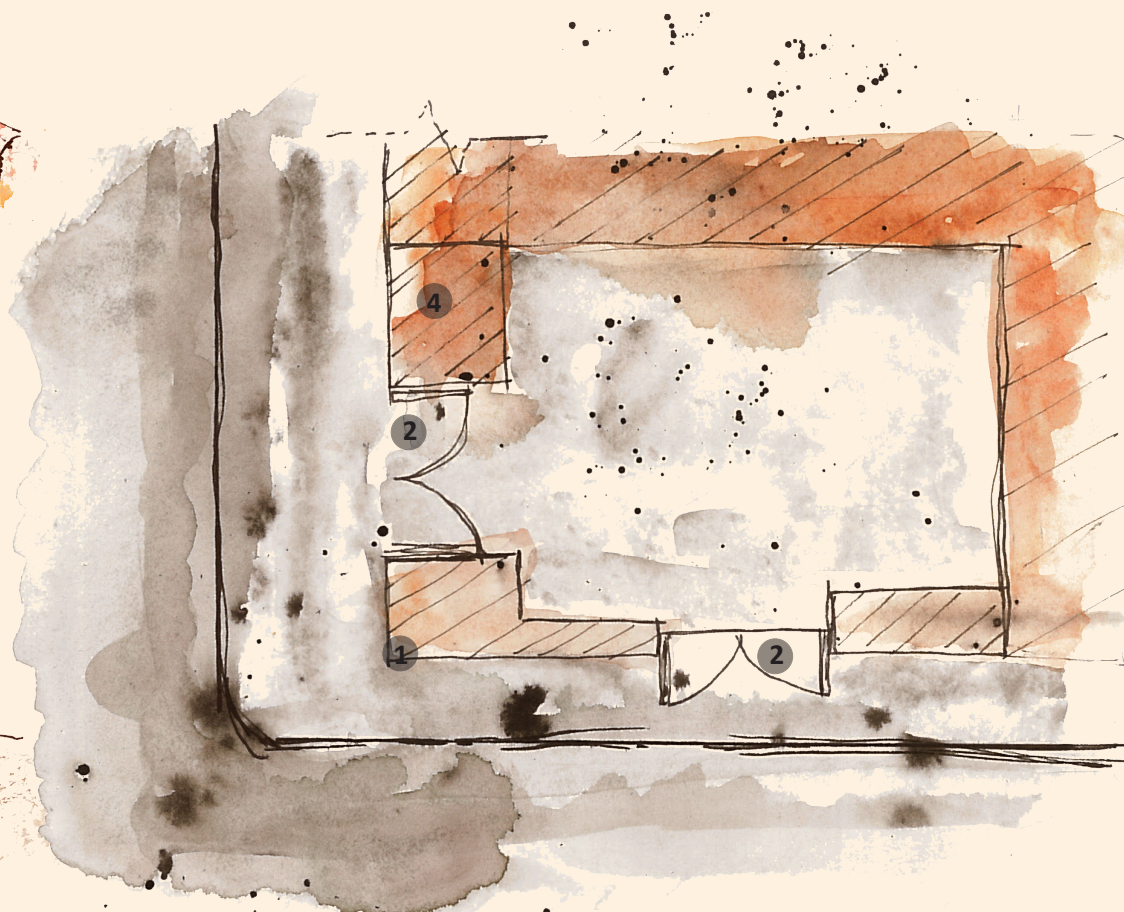
Fig. 60: Planta original y actual, vivienda vernácula simple 0102041045. Elaboración: Propia

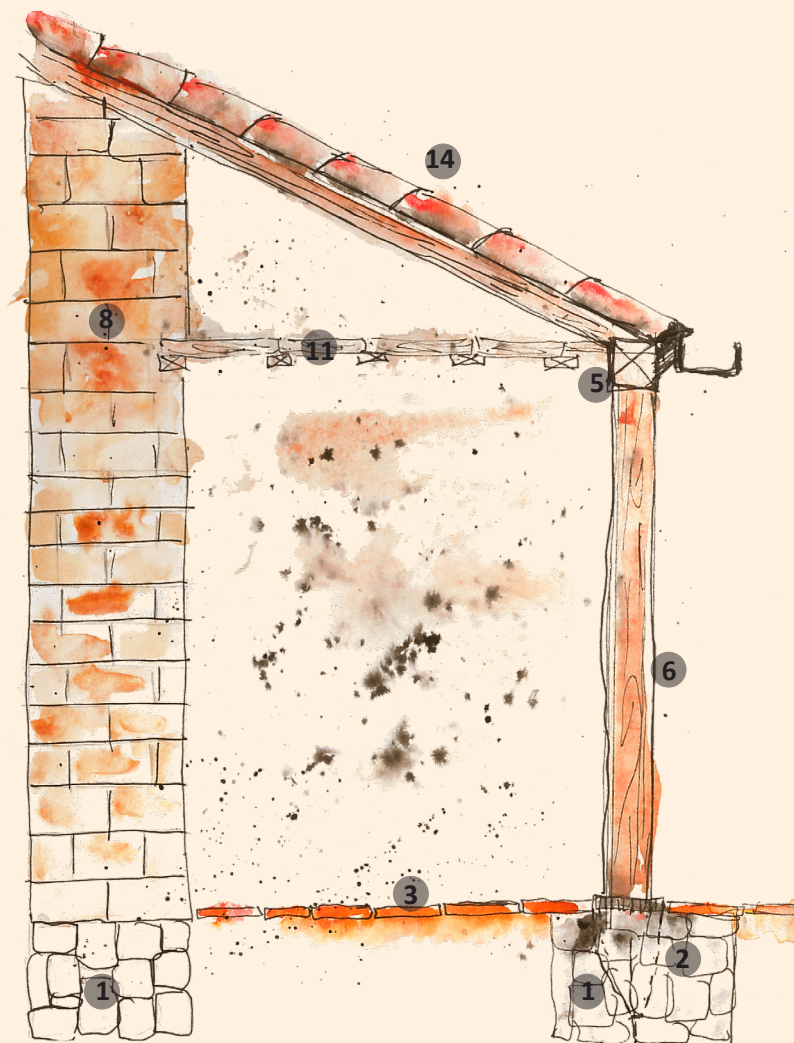
Fig. 74: Sección constructiva, vivienda vernácula aportalada 0102033024. Elaboración: Propia

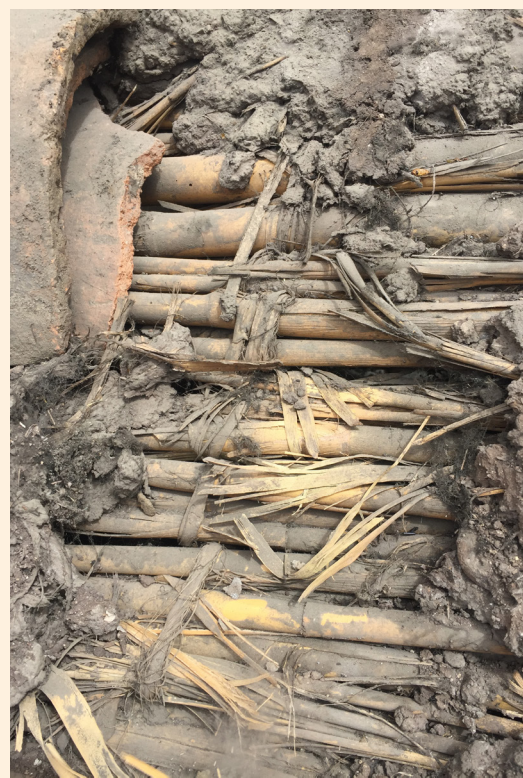
Fig. 88: Vivienda vernácula aportalada 0102033024, armadura auxiliar de cubierta.  
Elaboración: Propia.

El alero hacia la fachada ha sido modificado con planchas de zinc, debido al gran deterioro de la cubierta por presencia de humedad.

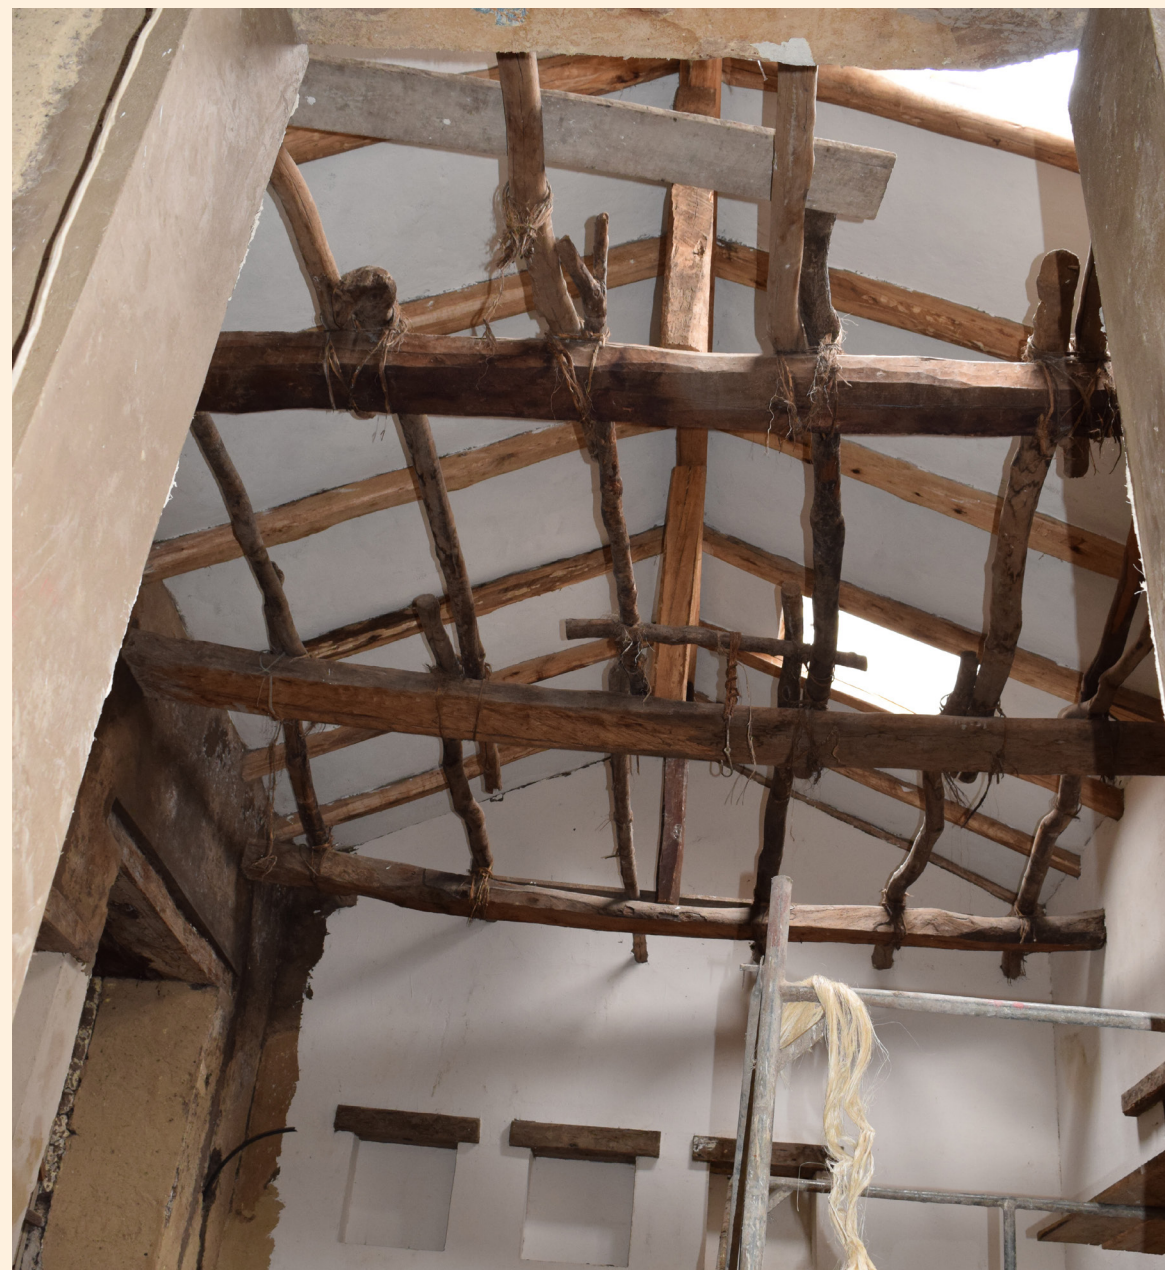
Fig. 90: Armadura maestra, vivienda vernácula portalada 0102033024. Elaboración: Propia.

Los amarres se realizan con cabuya y en algunos casos con veta. La falta de tochos en las esquinas y de riostras inclinadas entre elementos hace que la estructura sufra algunas deformaciones, por ende, fisuras en la armadura auxiliar, causando el ingreso de humedad y el deterioro de los elementos de madera.
