UNIVERSIDAD DE CUENCA

Transformaciones por el cambio de uso de las edificaciones patrimoniales en el
Centro Histórico de Cuenca y la influencia en los valores del bien.

Caso de estudio: Casa de Chaguarchimbana

Trabajo de titulación previo a la
obtención del título de Arquitecta

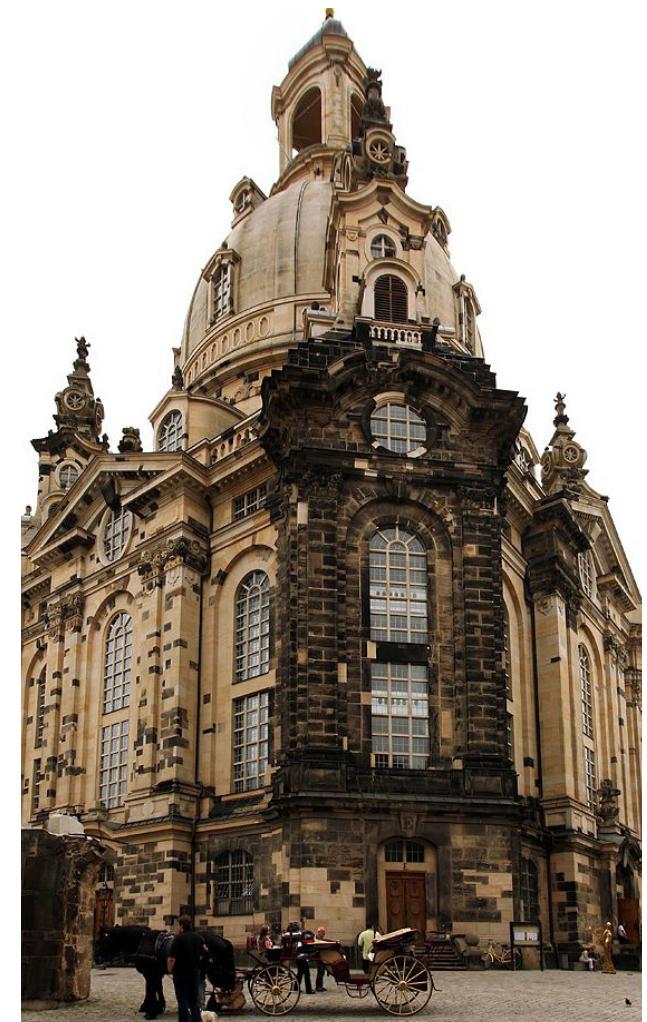
Fig. 4 Softblog (2013). Catedral de Dresden reconstruida, tras la guerra. [Fotografía]. Recuperado de <https://i.pinimg.com/originals/1d/4f/0b/1d4f0b9ae6fb09cc6990979d76361dd7.jpg>

Estas acciones sólo se realizan cuando la edificación se encuentra en riesgo o ha perdido parte de su significado o función. Su intervención está basada en el respeto hacia el material original, por tanto, debe diferenciarse del conjunto arquitectónico original y llevar el sello de la época en la que se realice (Fig. 4). La restauración siempre estará precedida de un estudio arqueológico e histórico del monumento.

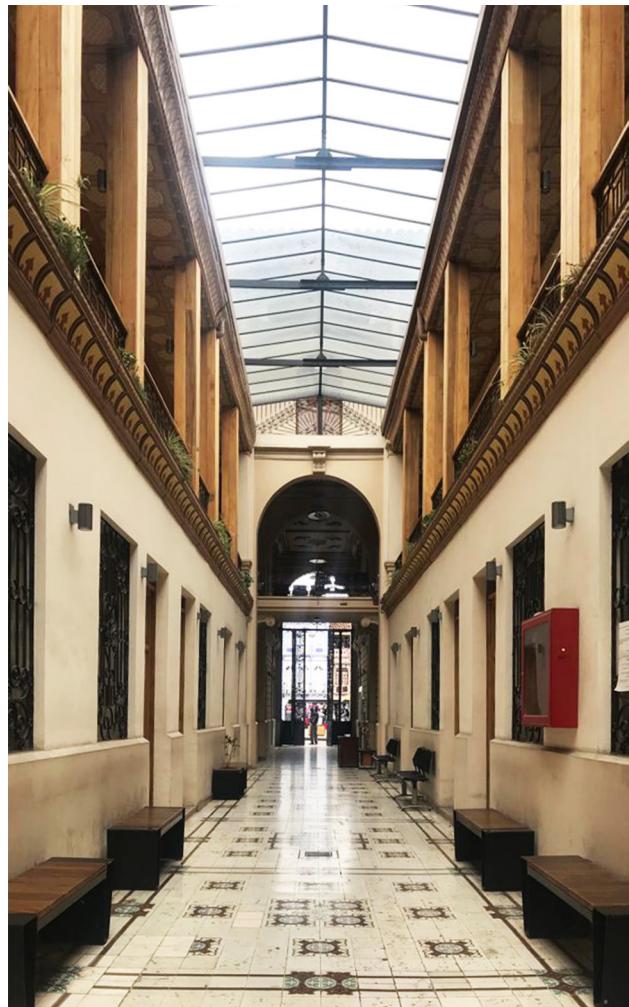
Fig. 22 Tenén, T. (2019) Restauración del Pasaje León. Cuenca - Ecuador. [Fotografía].

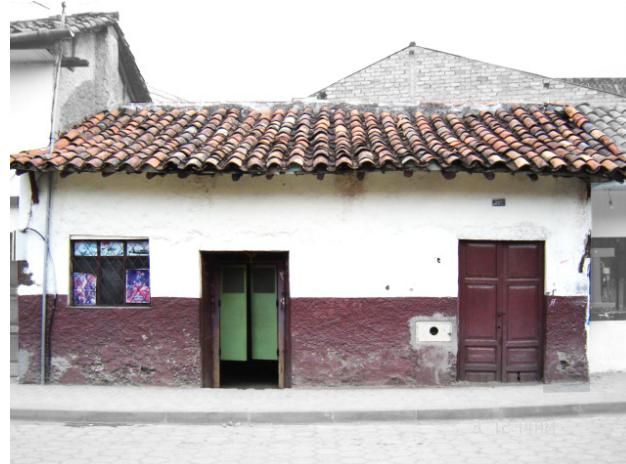
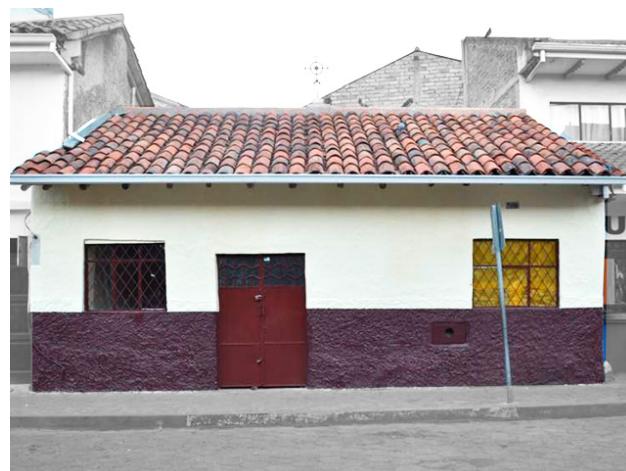
Fig. 34

Fig. 34-35 Equipo de trabajo (2018) Casa patrimonial de Las Herrerías antes y después de su intervención arquitectónica durante la Campaña de Mantenimiento de las edificaciones patrimoniales barrio El Vergel, calle Las Herrerías en mayo del 2018. [Fotografía] Recuperado de: Expediente Campaña de mantenimiento de las edificaciones patrimoniales, barrio El Vergel calle Las Herrerías.

Las transformaciones arquitectónicas hacen referencia a aquellas acciones que afectan las características físicas, funcionales y/o constructivas del bien patrimonial. Estas transformaciones comprenden desde los acabados, texturas de muros, mamposterías, colores, elementos decorativos, sistema constructivo, materiales utilizados hasta cambios en la configuración general del inmueble, y la adaptación de cierto uso en un espacio definido (Fig. 34 - Fig. 35).

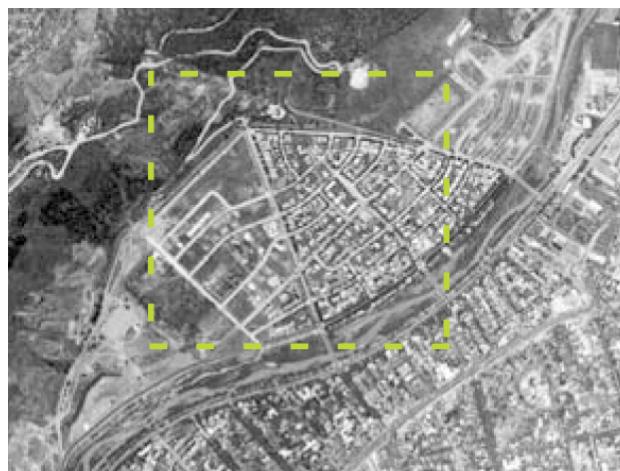
Fig. 40 Pérez F. (2007). Fotografía aérea hacia 1943. Instituto Geográfico Militar [Fotografía]. Recuperado de <https://scielo.conicyt.cl/pdf/ark/n65/art03.pdf>

El proceso a través del cual la chacra Lo Contador (Fig. 40) deviene el barrio Pedro de Valdivia Norte—parte constituyente de la ciudad de Santiago—habla precisamente de la complejidad y la riqueza de las relaciones oscilantes entre escalas diversas que tan fuertemente caracterizan a aquellos bienes que la arquitectura puede ofrecer a la ciudad (Escuela de Arquitectura, 2015).

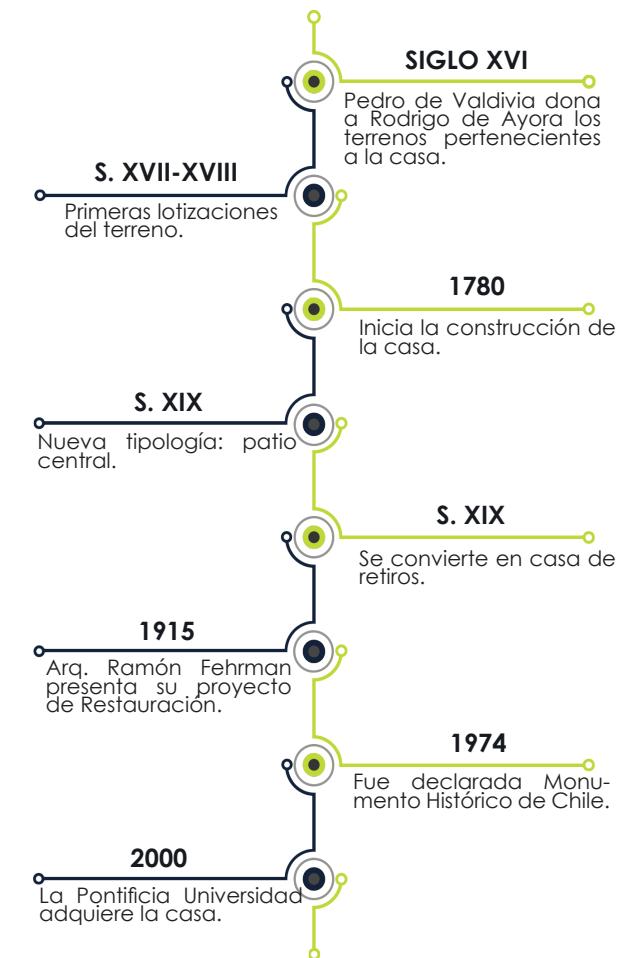
Fig. 43 Equipo de Trabajo (2018). Línea de tiempo de la Casa Lo Contador [Esquema].

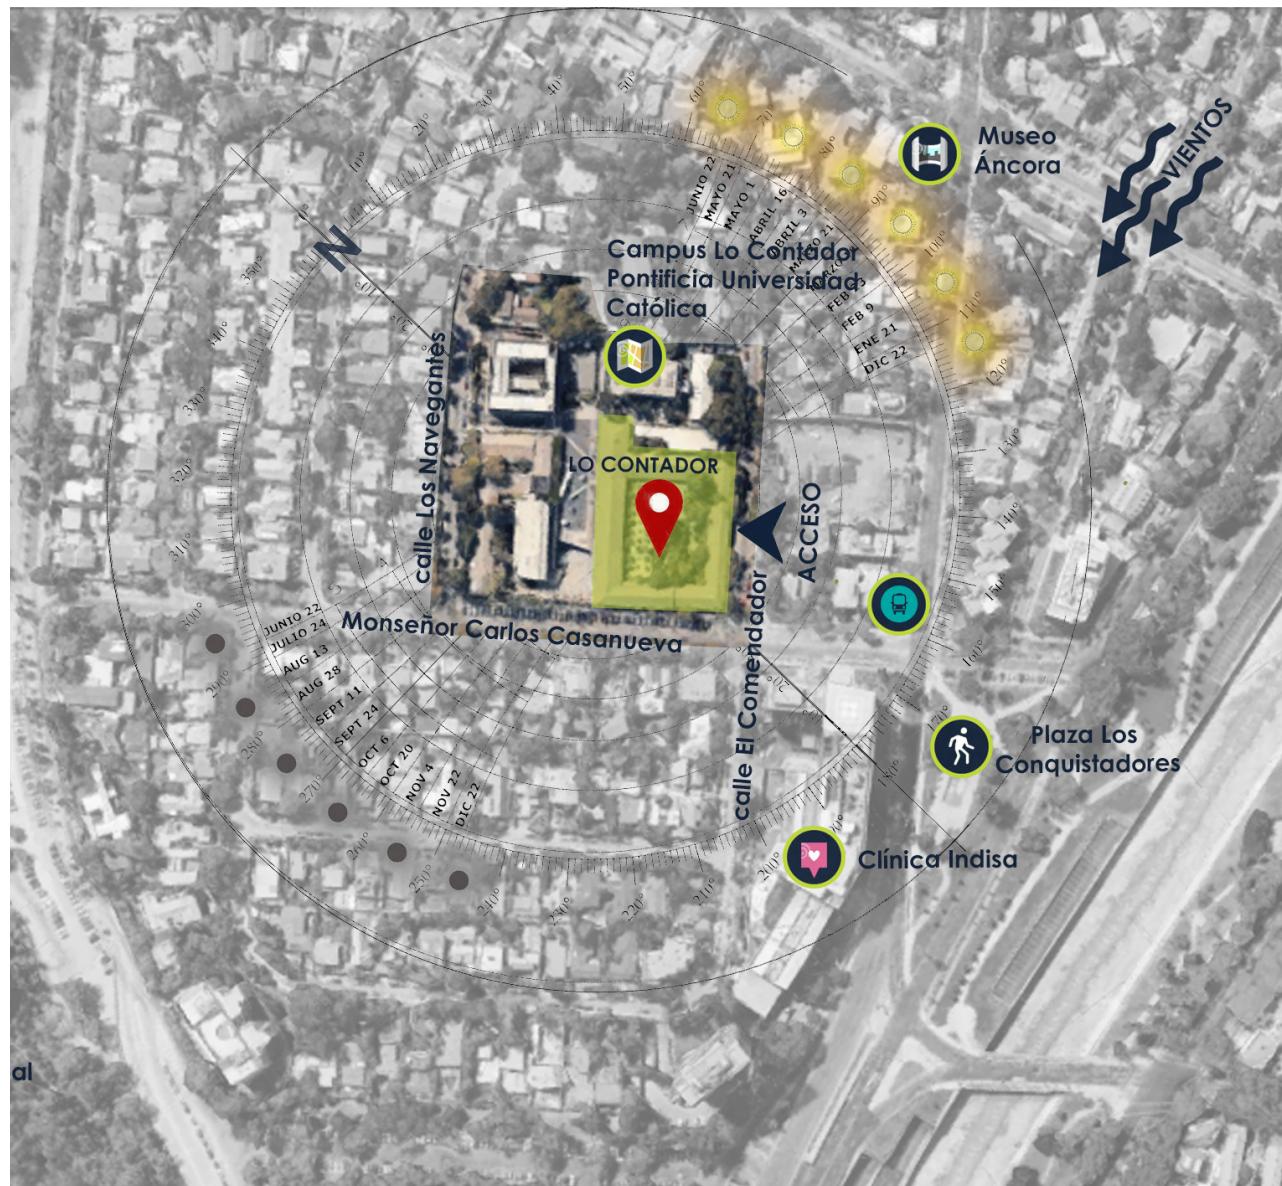
Fig. 44 Equipo de Trabajo (2018). Análisis del contexto de Lo Contador [Diagrama].

Lo Contador es una construcción de estilo colonial ubicada en la calle El Comendador N° 1916, en el barrio Pedro de Valdivia Norte de la comuna de Providencia, Región Metropolitana de Santiago en Chile. El barrio Pedro de Valdivia Norte se sitúa entre la prolongación de la calle del mismo nombre hasta la falda del San Cristóbal y la calle El Cerro, teniendo como eje central Padre Letelier (Fig. 44).

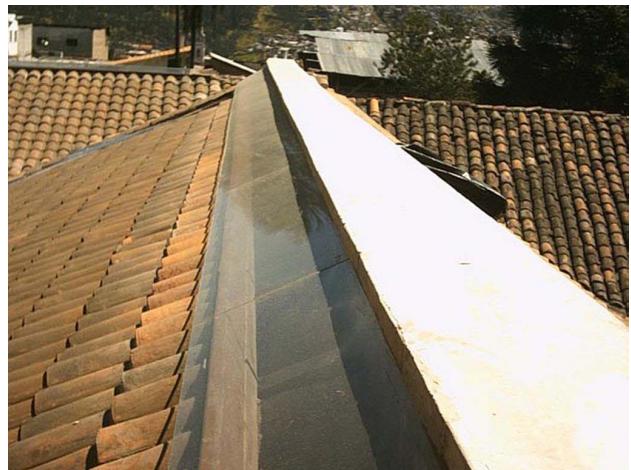
Fig. 93 López, L. (2018). Tragaluces de vidrio en la cubierta patrimonial. [Fotografía]. Recuperado de: <http://www.arquitecturapanamericana.com/wp-content/gallery/alabado/30.jpg>

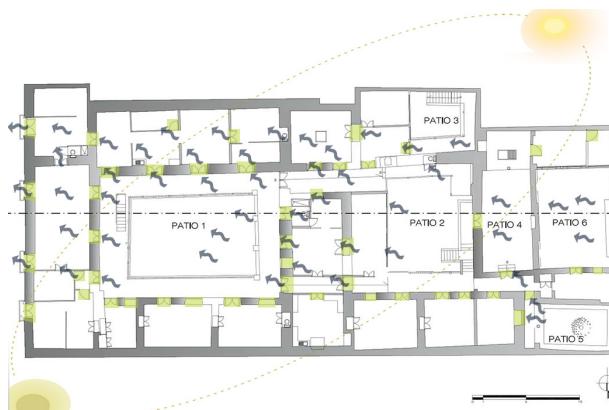
Fig. 97

La luz cenital se obtiene por la separación de los planos de cubierta y cielo raso que llegan a las cumbres; es usada como un recurso para percibir los espacios de forma distinta, sin modificar sus dimensiones y proporciones (Fig. 96 - Fig. 98).

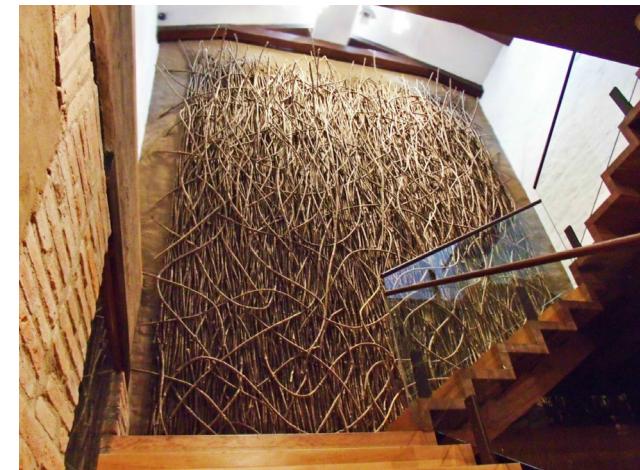
Fig. 99 Ríos, M. (2013). Raíces del inframundo, escultura. [Fotografía]. Recuperado de: <http://repositorio.uide.edu.ec/handle/37000/565>

Se observan nuevos acabados y colores en varios ambientes, donde destaca el zócalo de piedra, el color café en los muros, el vidrio y los perfiles metálicos en otras salas. Uno de los acabados más llamativos es la textura de raíces en la escalera principal (Fig. 99).

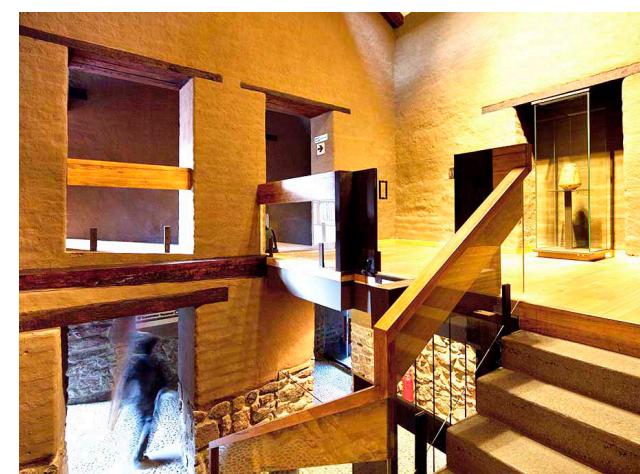
El respeto por los materiales propios de la casa y la combinación armónicamente con otros, permitieron una adaptación de las tecnologías contemporáneas para su nueva función como museo (Fig. 100).

Fig. 100 López, L. (2018). Restauración Casa del Alabado [Fotografía]. Recuperado de: <http://www.arquitecturapanamericana.com/wp-content/uploads/2017/09/PUBLICACI%C3%93N.jpg>

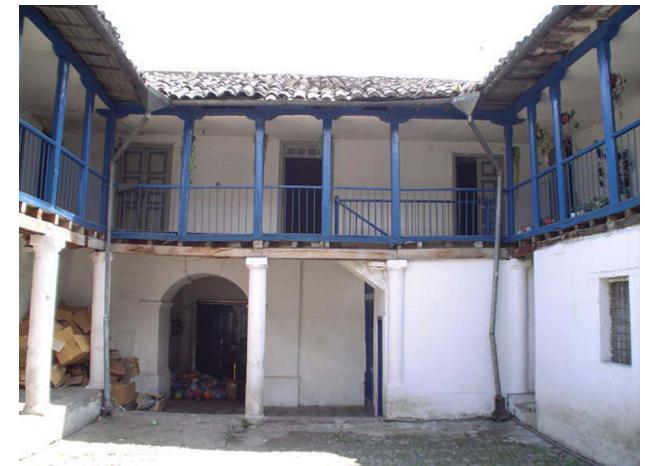
El color blanco y azul que caracterizaba la casa, es reemplazada por el color café, evidente desde la puerta de entrada hasta los diferentes elementos interiores (Fig. 101 - Fig. 102). Tras la intervención, los pisos de las galerías, patios y de ciertos espacios muestran nuevos materiales y texturas.

Fig. 101 López, L. (2018). Estado original del patio principal. [Fotografía]. Recuperado de: <http://www.arquitecturapanamericana.com/wp-content/gallery/alabado/23.jpg>

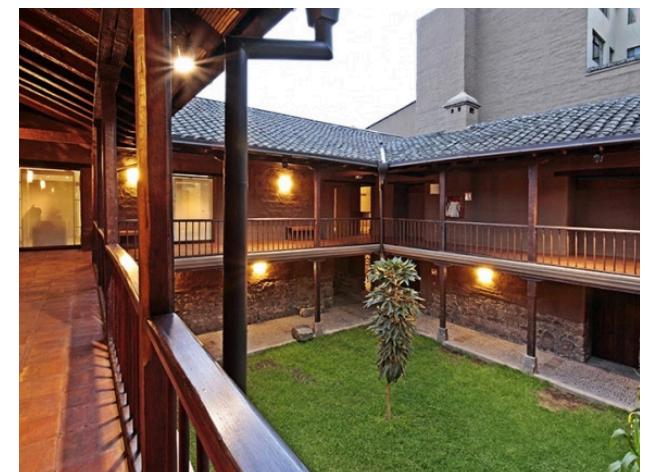
Fig. 102 Porconocer (2015). Museo de Arte Precolombino Casa del Alabado [Fotografía]. Recuperado de: <https://i2.bssl.es/porconocer/2015/06/casa-alabado.jpg>

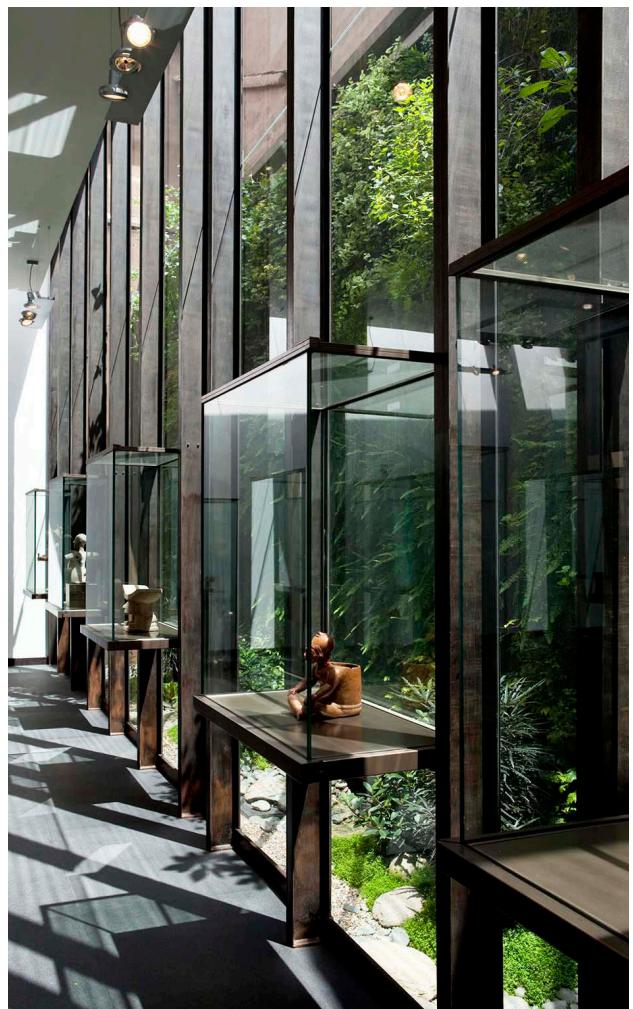
Fig. 103 López, L. (2018). Salas de exposición en el Museo Casa del Alabado [Fotografía]. Recuperado de <http://arquitecturapanamericana.com/wp-content/gallery/alabado/9.jpg>

La intervención arquitectónica en la Casa del Alabado no ha interferido en la correspondencia entre el sistema funcional y la morfología, igualmente, la tipología no fue alterada fuertemente, el sistema constructivo fue recuperado y adaptado a tecnologías y materiales contemporáneos como el vidrio y el metal (Fig. 103).

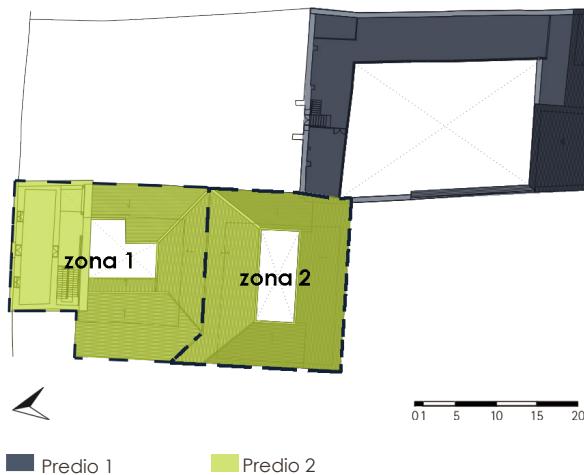
Fig. 108 Equipo de Trabajo (2018). Cronología actual del predio. [Esquema]. Recuperado de http://www.juntadeandalucia.es/fomentoyvivienda/estaticas/sites/consejeria/areas/cooperacion/actuaciones/01_rehabilitacion_adjuntos_y_actividades/ecu_cue_casaserrano_panel_propuesta_IXBIAU.pdf

En el predio 1 se considera el bloque de departamentos y el bloque de vidrio, que hace parte de la fachada norte; en el predio 2, el bloque donde se desarrolla actualmente el economuseo, y el bloque de un solo nivel ubicado en su parte posterior—cuyo uso es destinado a vivienda. Sin embargo, el predio sigue siendo un solo segundo piso y representaciones encontradas en la actualidad (información de la Municipalidad) (Fig. 108).

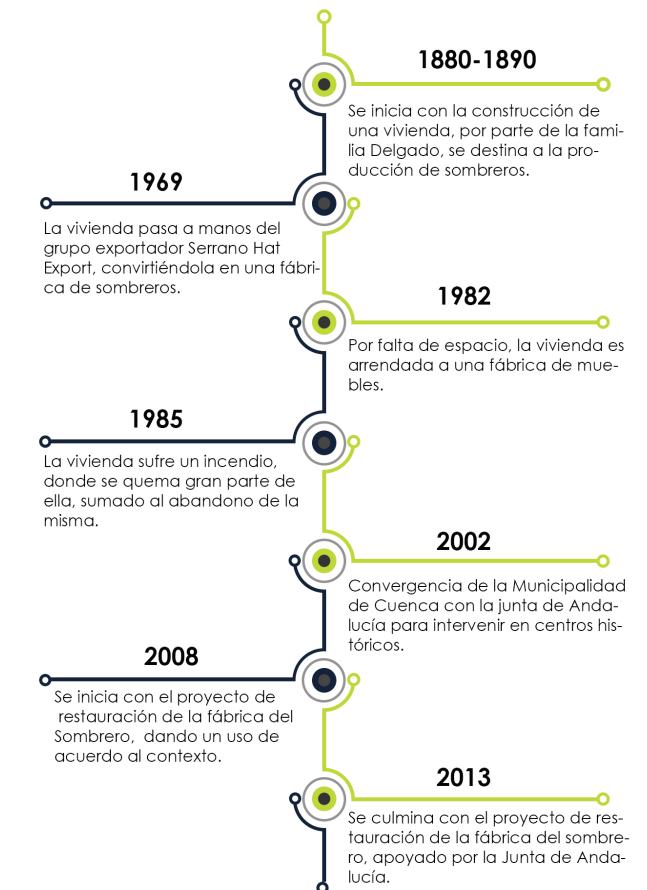
Fig. 109 Equipo de Trabajo (2018). Línea de Tiempo Casa del Sombrero [Diagrama]

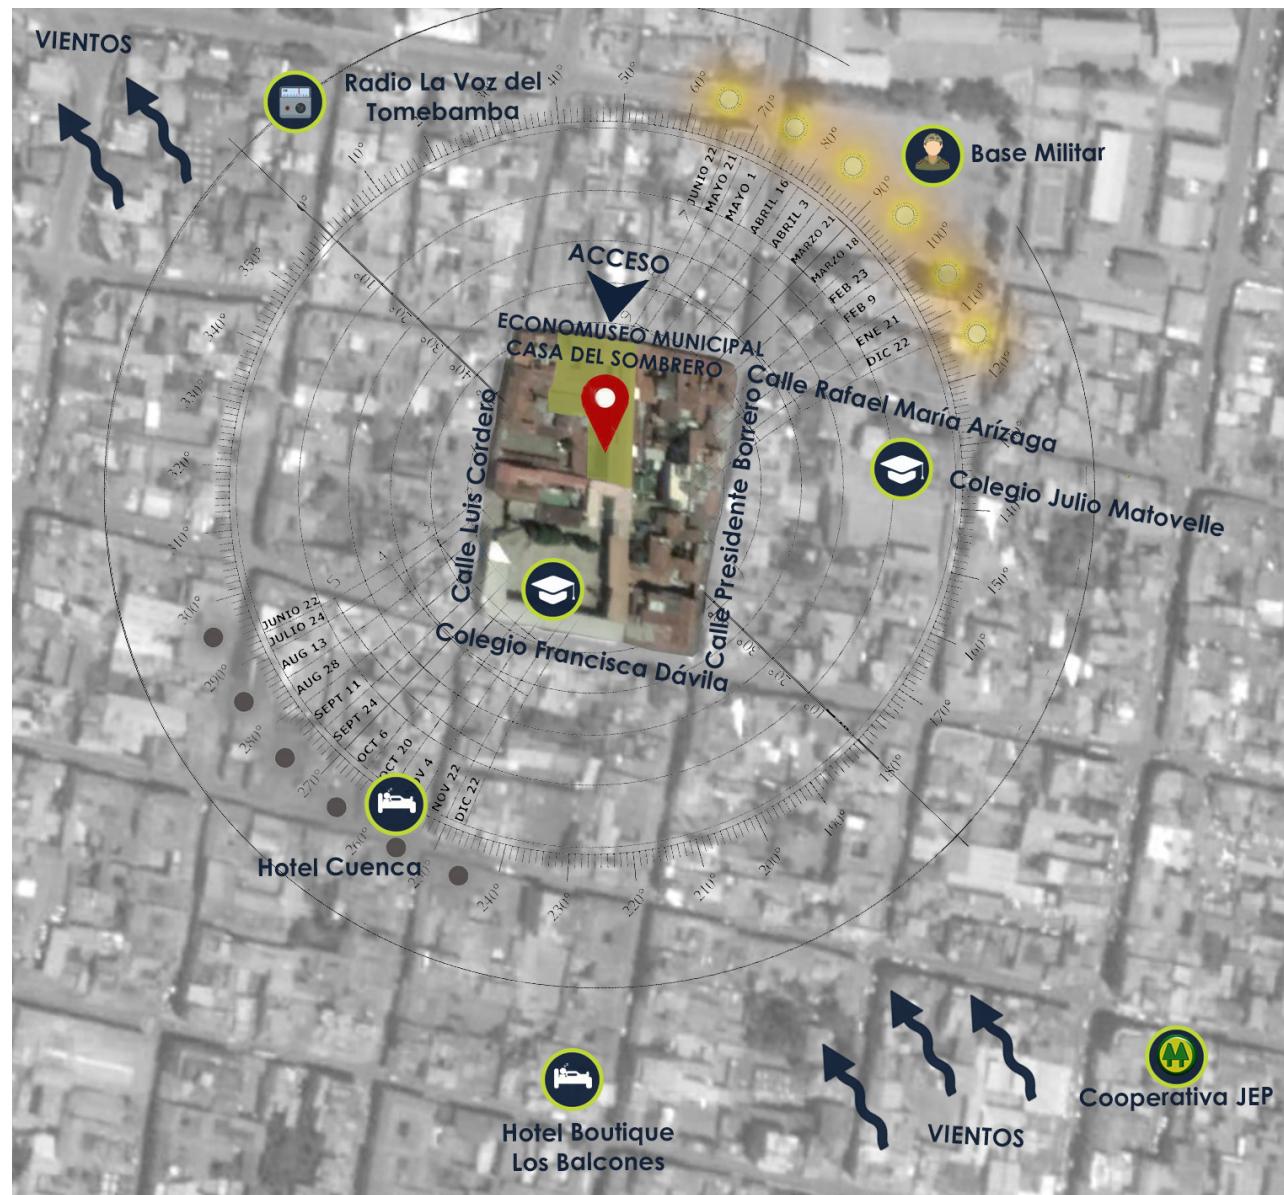
Fig. 110 Equipo de trabajo. (2018). Análisis del contexto. [Diagrama].

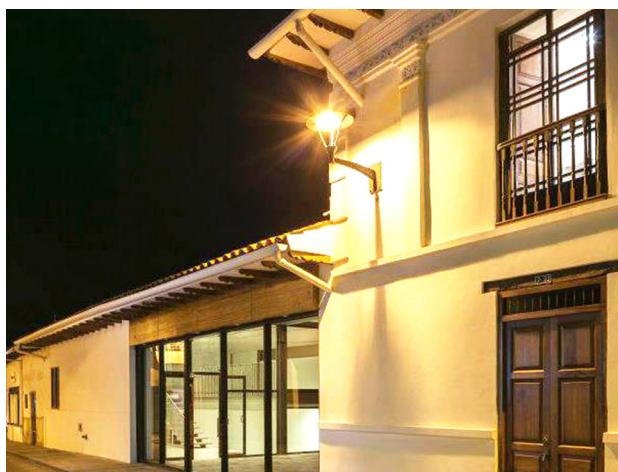
Fig. 114 Durán y Hermida (2012). Fachada Norte [Fotografía]. Recuperado de <https://www.facebook.com/photo.php?fbid=444544595609734&set=a.444544572276403&type=3&theater>

En sus inicios o estado original, la fachada principal estaba compuesta por dos bloques: uno de dos niveles, con puertas y ventanas de madera enmarcadas—generando simetría en su fachada—y un bloque de un solo nivel—modificado significativamente durante la intervención, con un gran panel de vidrio y un dintel de madera (Fig. 114).

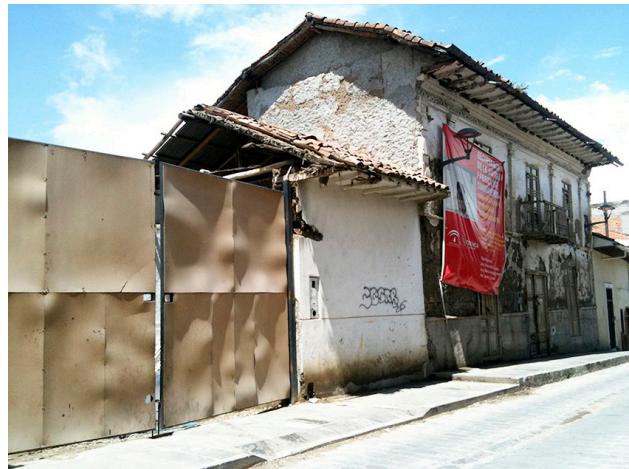
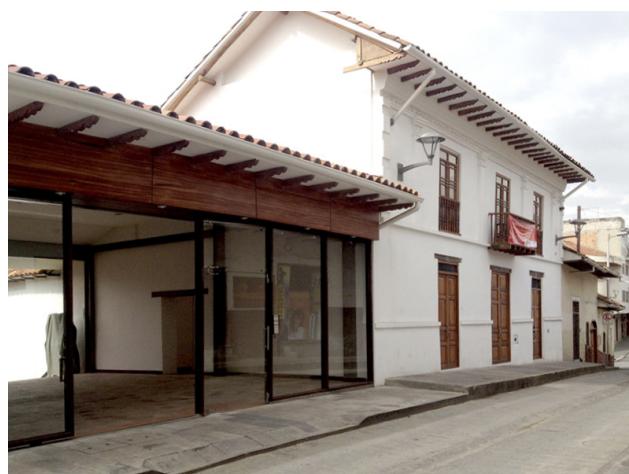
La edificación soporta grandes modificaciones, mayormente en la parte posterior del predio acorde a la normativa vigente. El estado de deterioro de uno de los bloques, con frente a la fachada demanda cambio de materialidad y tipología, generando visibilidad hacia el interior de la edificación.

Fig. 129 - Fig. 130 Junta Andalucía (2009). Estado original de la Fachada en deterioro y estado actual del Economuseo Casa del Sombrero, respectivamente [Fotografía]. Recuperado de Junta de <http://www.juntadeandalucia.es/fomentoyvivienda/portal-web/web/areas/cooperacion/ArquitecturaObras/55b52f11-b2cb-11e4-9ac7-39f02d412575>

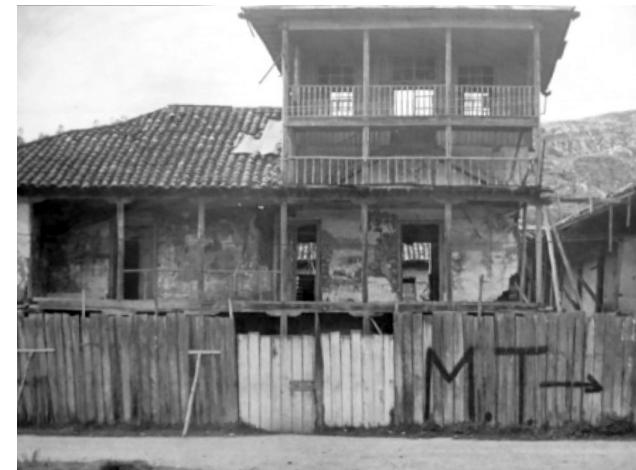
Fig. 144

Fig.144 Cardoso, F. (2009). Fachada de la Casa de Chahuarchimbana en abandono [Fotografía]. Recuperado de: Memoria de Intervención en la Plaza del Herrero 2009

En 1990 se contrata al Arq. Simón Estrella Vintimilla para realizar los Estudios de Restauración y adaptación a nuevo uso de la Casa de Chaguarchimbana. Lastimosamente, su avanzado estado de deterioro, debido al abandono, provoca que parte de la crujía noroeste colapse e interfiera en la estabilidad de la casa. Entonces, para evitar que el deterioro se agudice más y salvaguardar la edificación patrimonial, se plantea como tarea prioritaria ejecutar un plan emergente de preservación (Fig. 144).

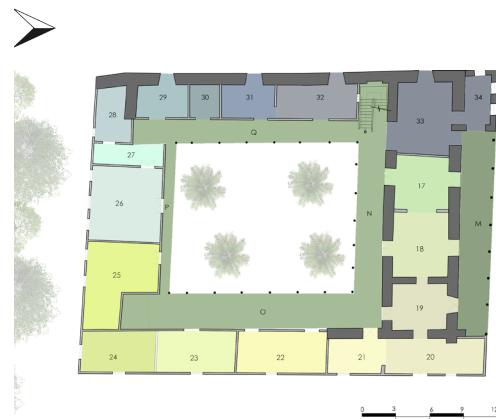
PRIMERA PLANTA ALTA 1870

Fig.189-190 Equipo de Trabajo (2018). Análisis de uso de la primera planta alta 1870 y 1997 respectivamente. [Esquema]. Recuperado de: Estudios de restauración de la Casa de Chaguarichimbana y adaptación a Museo Nacional de la Cerámica, por Simón Estrella Vintimilla.

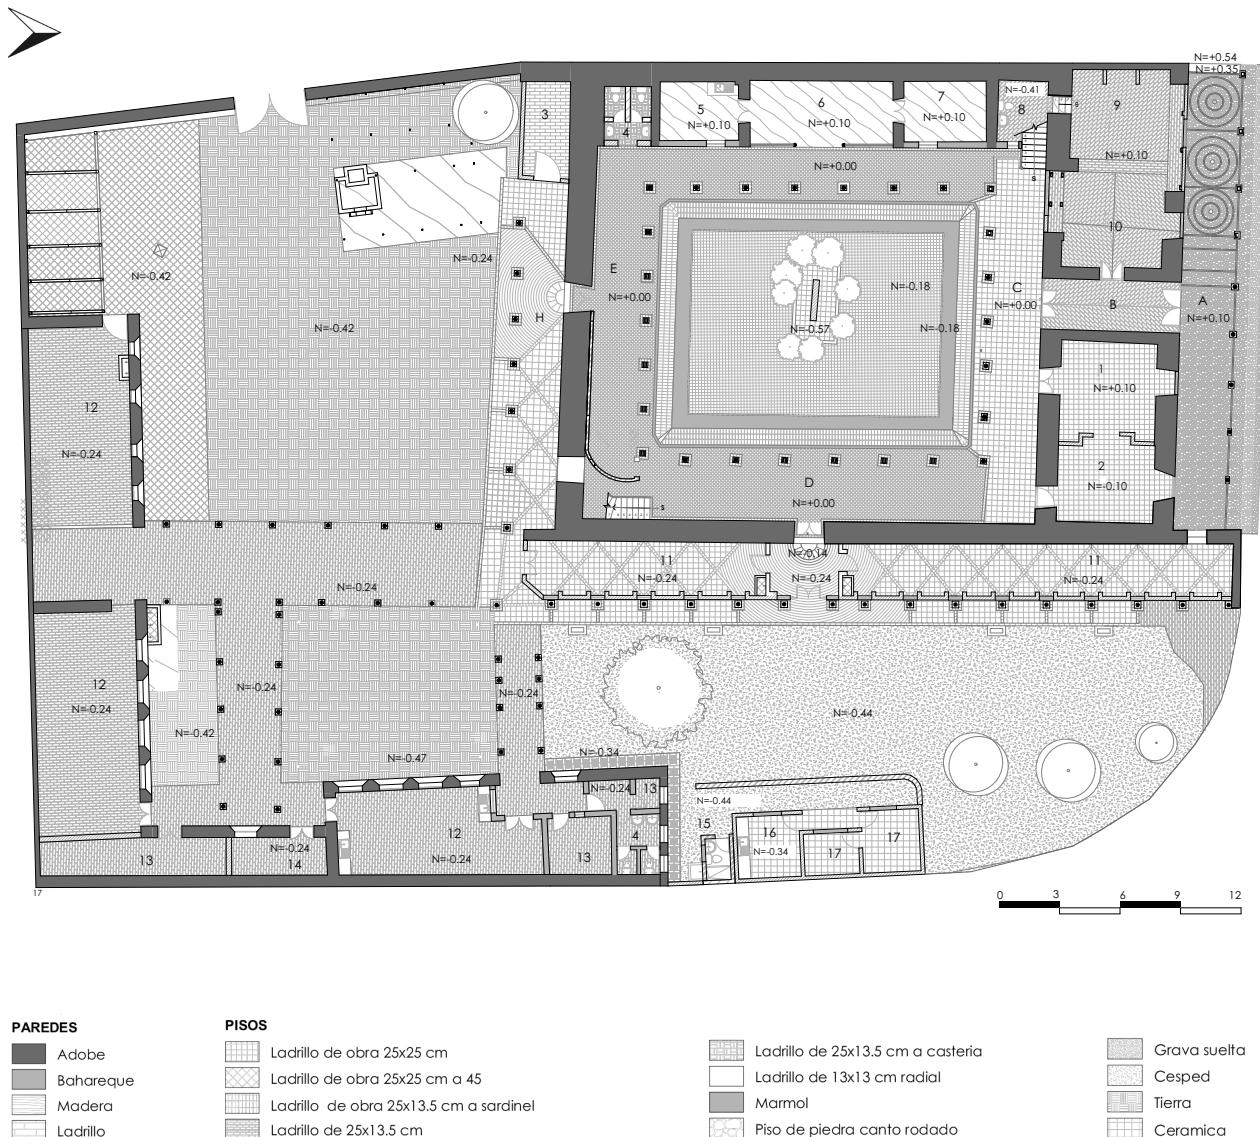
Fig.193 Fundación Municipal El Barranco (2014). Materialidad en pisos y muros en planta baja. [plano]. Recuperado de Casa de Chaguar-chimbana, intervención - adaptación a nuevo uso. Fundación Municipal El Barranco.

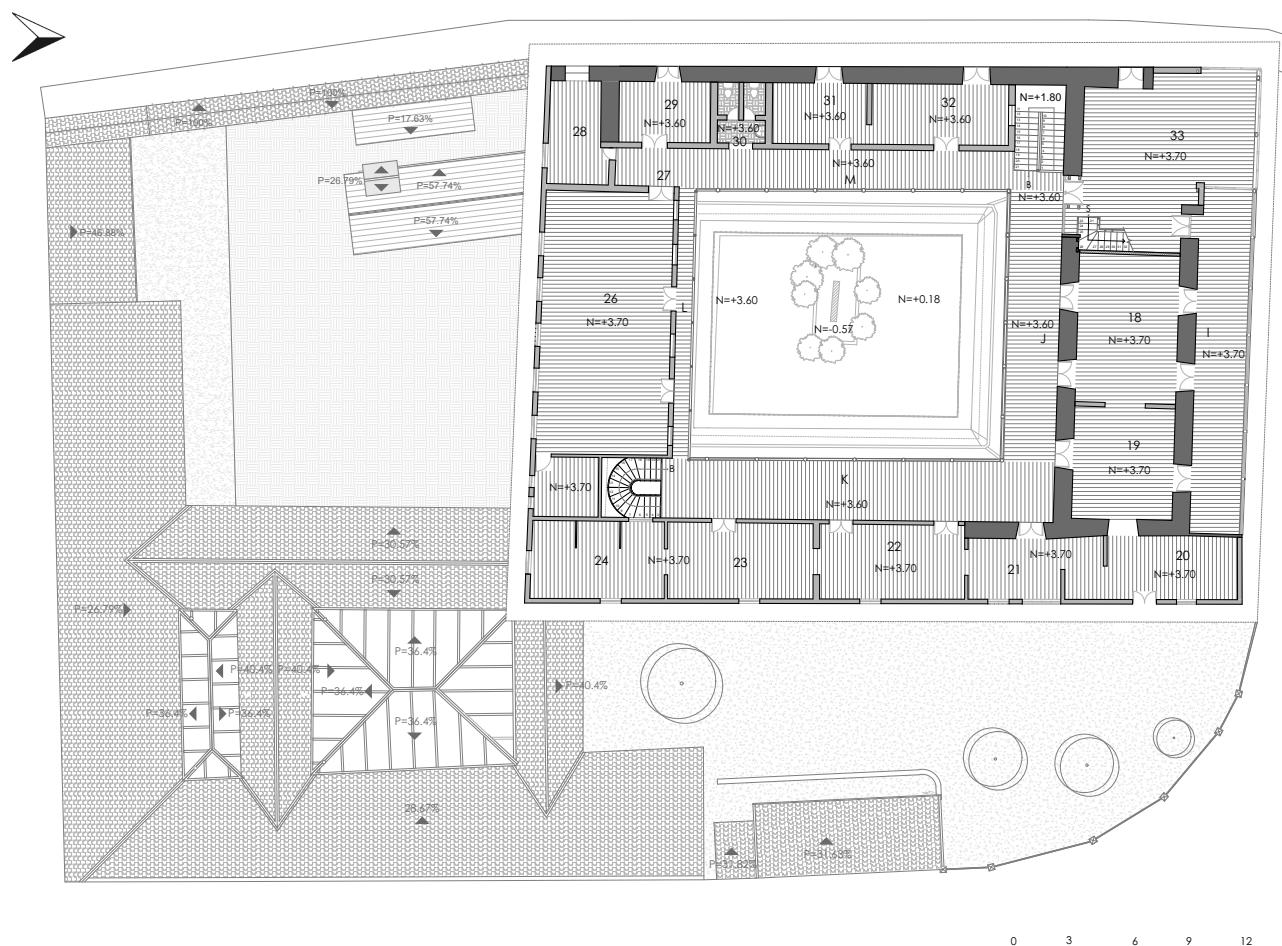
Fig.194 Fundación Municipal El Barranco (2014). Materialidad en pisos y muros en primera planta alta. [plano]. Recuperado de: Casa de Chaguarchimbana, intervención - adaptación a nuevo uso. Fundación Municipal El Barranco.

Parte de la cubierta se modificó hace algunos años por la Municipalidad de Cuenca, cuyo propósito era el de garantizar la impermeabilidad de la cubierta; la cama de barro y carizos se reemplazó por madera contrachapada sobre la que se colocó cartón asfáltico. Finalmente, la cubierta de la primera planta alta presenta una estructura de madera sobre la que se colocaron láminas ondulantes de zinc, elemento totalmente ajeno al contexto edificado.

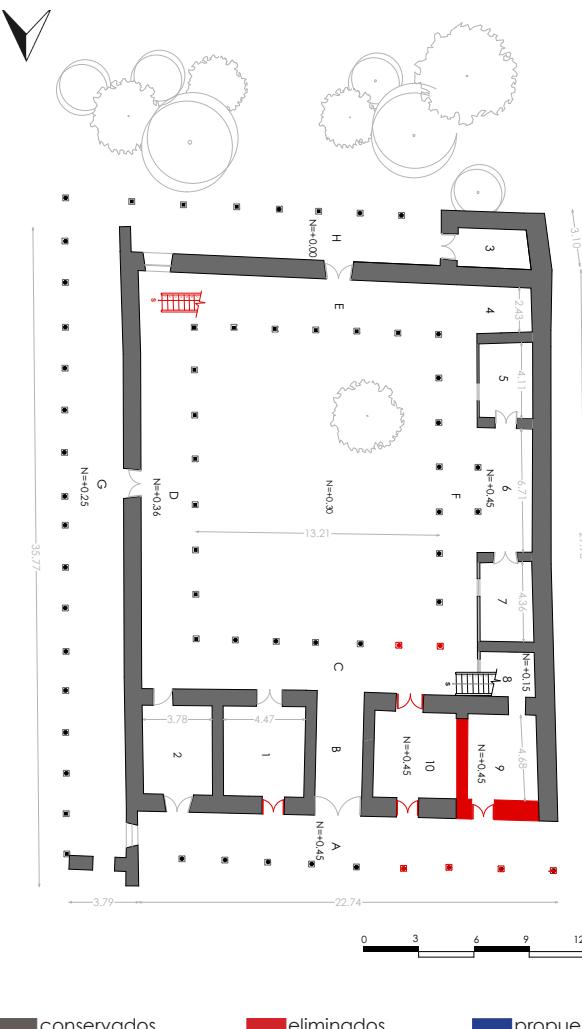
Fig. 195 Equipo de Trabajo (2018). Plano de adhesiones y sustracciones de la planta baja, año 1870. [Esquema]. Recuperado de: Estudios de restauración de la Casa de Chaguarchimbana y adaptación a Museo Nacional de la Cerámica, por Simón Estrella Vintimilla.

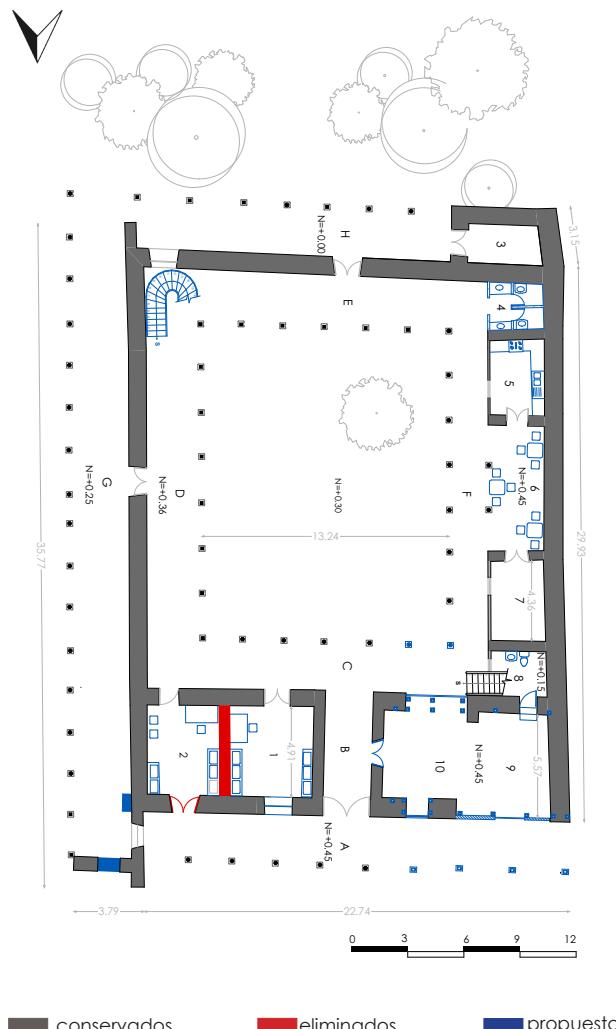
Fig. 196 Equipo de Trabajo (2018). Plano de adhesiones y sustracciones de la planta baja, año 1997. [Esquema]. Recuperado de: Estudios de restauración de la Casa de Chaguarchimbana y adaptación a Museo Nacional de la Cerámica, por Simón Estrella Vintimilla.

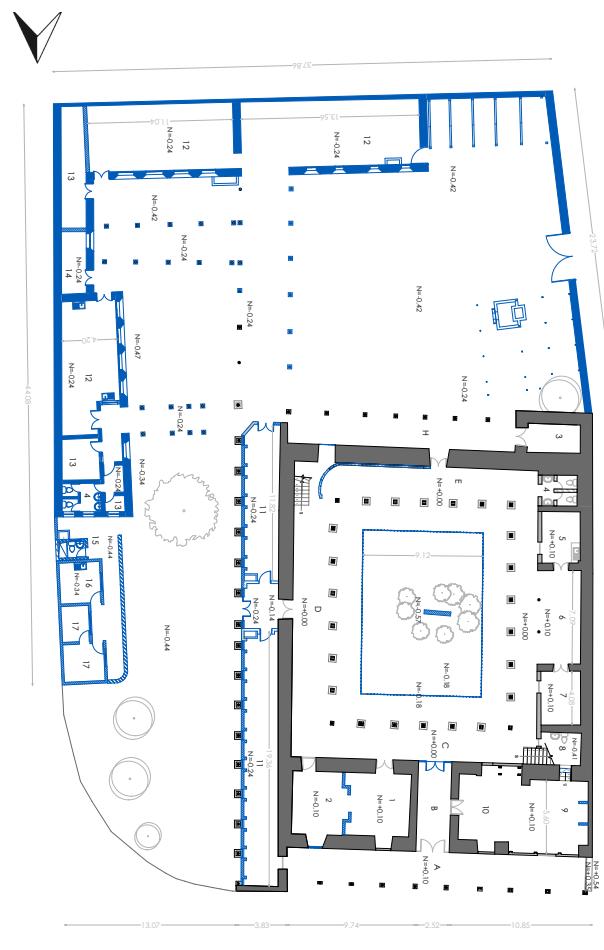
Fig. 197 Equipo de Trabajo (2018). Plano de adhesiones y sustacciones de la planta baja, año 2014. [Esquema]. Recuperado de: Casa de Chaguarchimbana, intervención - adaptación a nuevo uso, desarrollado por Fundación Municipal El Barranco.

Para la adaptación del nuevo uso al que estaba sujeta la edificación, en la parte sur se reestructuraron espacios para la adecuación de talleres de cerámica para el público universal. En la crujía este se realizó una pequeña construcción para el conserje, con muros de ladrillo, teja y carpinterías de madera. Estas nuevas incorporaciones son generadoras de cuatro patios similares al patio principal. Dos de ellos se encuentran cubiertos con estructura metálica y vidrio; los tres se usan como huertos. En el otro, por el contrario, se encuentra un horno—usado en los talleres de cerámica—(Fig. 197).

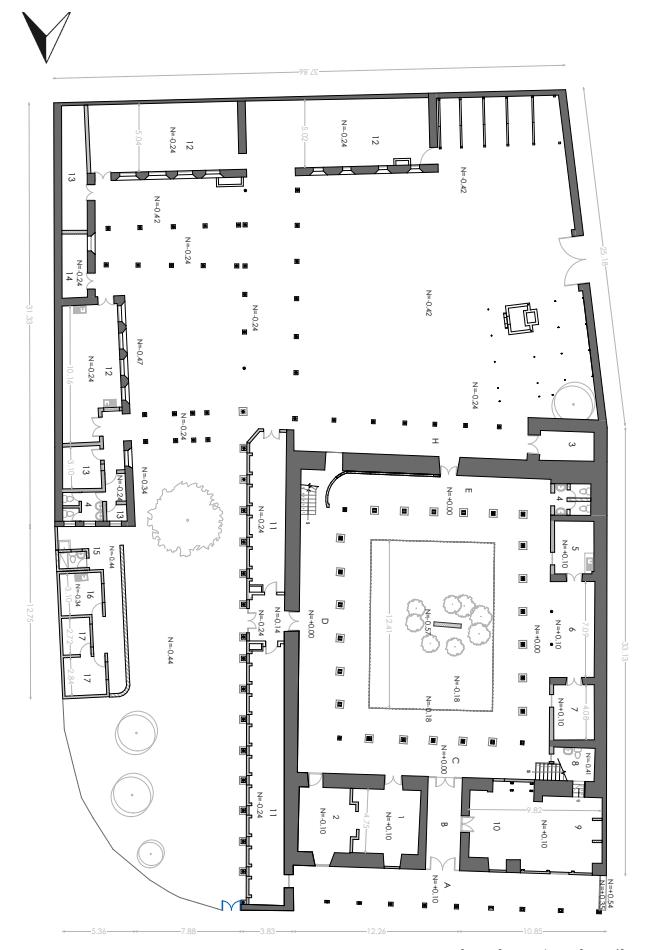
Fig. 198 Equipo de Trabajo (2018). Plano de adhesiones y sustacciones de la planta baja, año 2018. [Esquema]. Recuperado de: En base a los planos arquitectónicos del 2014, desarrollado por Fundación Municipal El Barranco.

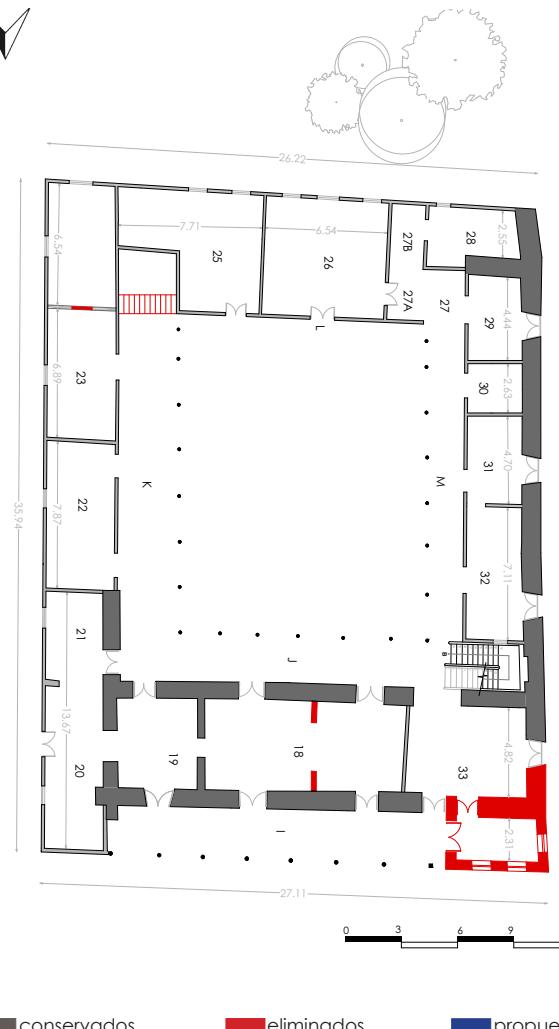
Fig. 199

Fig 199 Equipo de Trabajo (2018). Plano de adhesiones y sustacciones de primera planta alta, año 1870. [Esquema]. Recuperado de: Estudios de restauración de la Casa de Chaguarchimbana y adaptación a Museo Nacional de la Cerámica, por Simón Estrella Vintimilla.

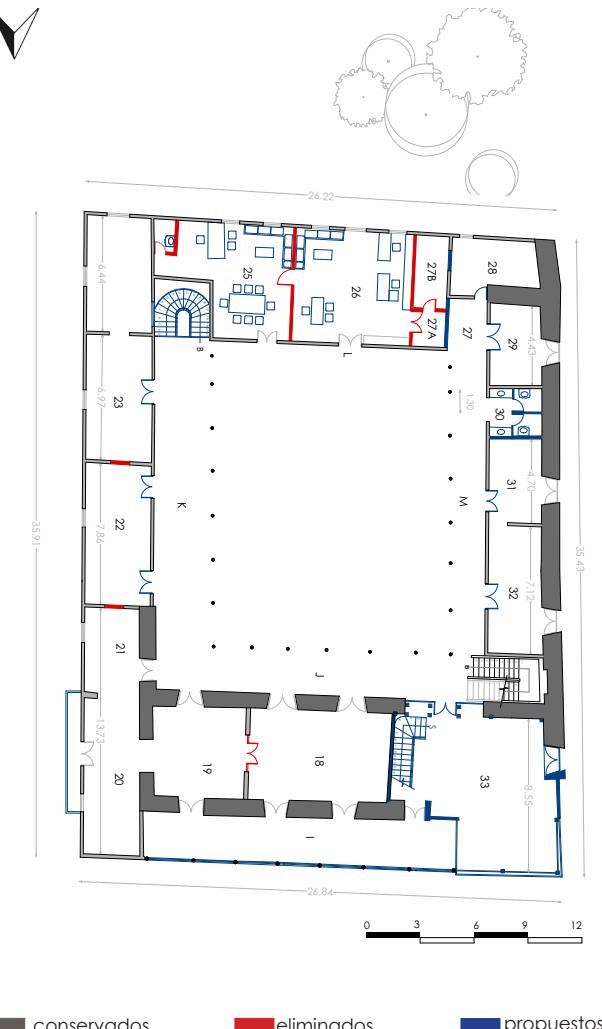
Fig. 200

Fig 200 Equipo de Trabajo (2018). Plano de adhesiones y sustituciones de primera planta alta, año 1997. [Esquema]. Recuperado de: Estudios de restauración de la Casa de Chaguarchimbana y adaptación a Museo Nacional de la Cerámica, por Simón Estrella Vintimilla.

En el estado original de la primera planta alta se encuentran varios vanos que dan al corredor, producto de que la mayor parte de las habitaciones no fuesen culminadas. Esto, debido a que no se ocupaban en su gran mayoría o, por el contrario, eran destinadas a albergar los aperos de labranza (Fig 199). Dado el requerimiento del nuevo uso planteado, en la restauración se observa que en estos vanos son colocadas carpinterías de madera (Fig. 200).

Se coloca un alero translúcido, con perfilería metálica de soporte y canaletas a continuación de la cubierta, con el objetivo de proteger de las aguas lluvias y humedad a muros, elementos de madera del entrepiso del portal de la segunda planta y vigas estructurales. En las ventanas y algunas de las puertas exteriores se colocan protecciones metálicas para salvaguardar los elementos de valor al interior de la edificación (Fig. 200).

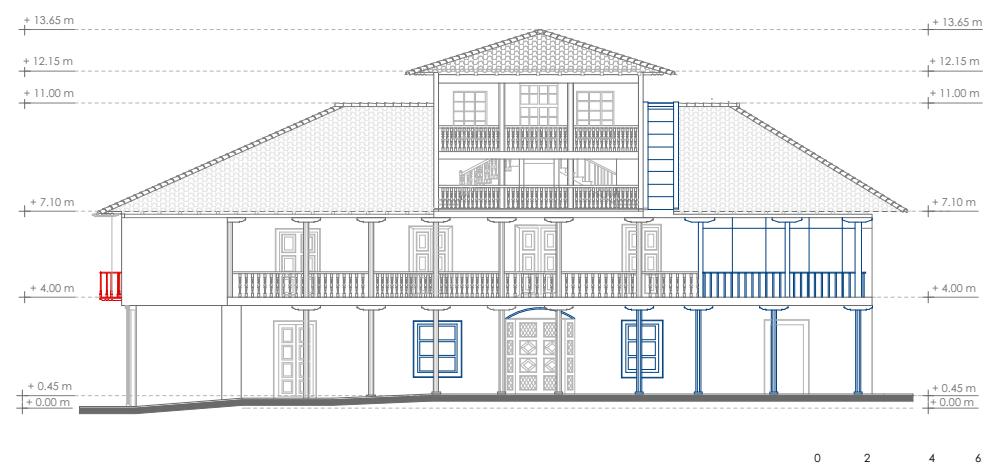
Fig. 208

Fig 208 Equipo de Trabajo (2018). Adhesiones y sustacciones de la Fachada Norte, año 1997. [Esquema]. Recuperado de: Estudios de restauración de la Casa de Chaguarchimbana y adaptación a Museo Nacional de la Cerámica, por Simón Estrella Vintimilla.

La propuesta de Estrella Vintimilla (1991) se enmarca en los principios de reintegración de la forma, mediante la restitución de una lectura en conjunto del monumento y la identificación de la parte restituida con el uso de materiales y sistemas constructivos contemporáneos (Fig. 208).

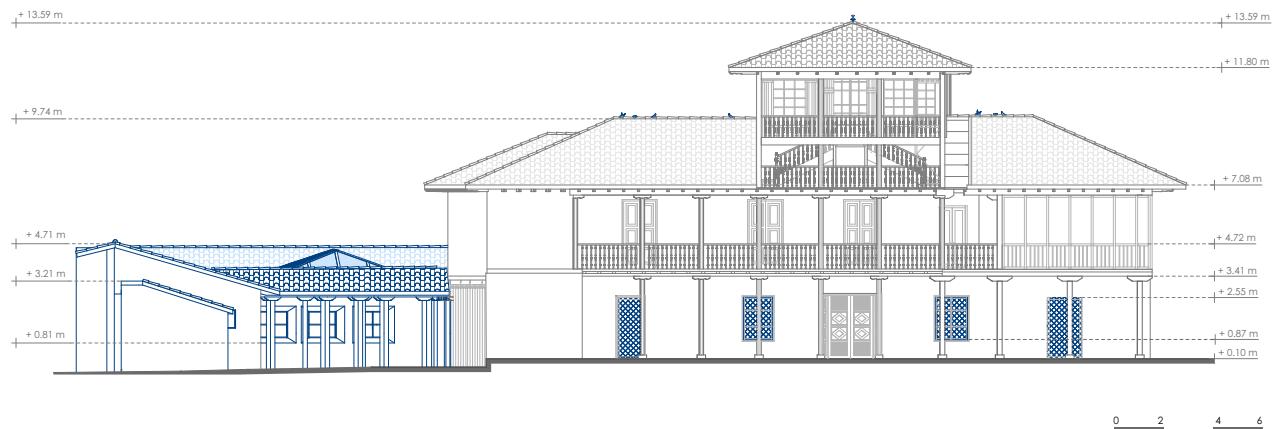
Fig. 209

Fig 209 Equipo de Trabajo (2018). Adhesiones y sustracciones de la Fachada Norte, año 2014. [Esquema]. Recuperado de: Casa de Chaguarimbana, intervención - adaptación a nuevo uso, desarrollado por Fundación Municipal El Barranco.

En la parte noreste se observa un portal de circulación que conecta directamente con los talleres en la parte posterior. En primer plano se encuentra la vivienda que en sus inicios se destinó al conserje de la edificación y que actualmente funciona como bodega (Fig. 209).

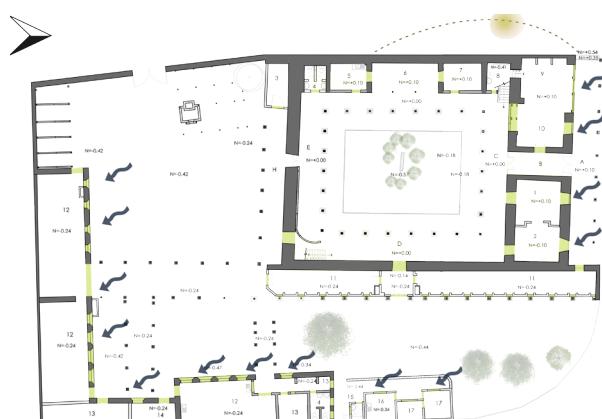
Fig. 225

Fig.223 - Fig.225 Equipo de Trabajo (2018). Análisis físico-ambiental, planta baja, 1870 y 2014. [Esquema]. Recuperado de: Estudios de restauración de la Casa de Chaguarchimbana y adaptación a Museo Nacional de la Cerámica, por Simón Estrella Vinfimilla.

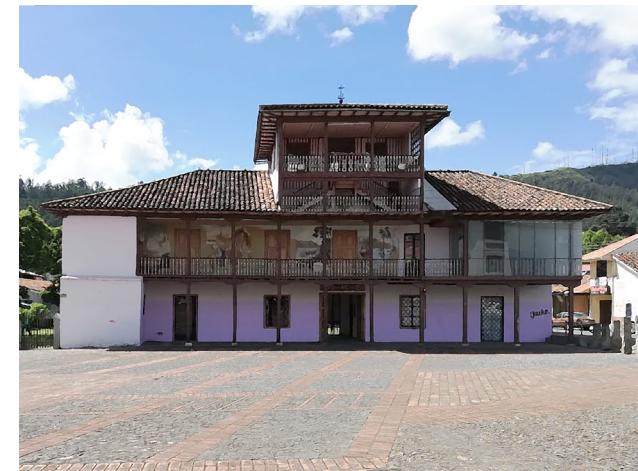
Fig. 243

Además, su intervención marca un hito en la historia de la restauración arquitectónica de la ciudad, pues muestra una nueva forma de integración de edificaciones patrimoniales, mediante nuevos materiales constructivos. Con el firme objetivo de obtener una lectura integral de la edificación, evitar interpretaciones erróneas a futuro y diferenciar lo nuevo de lo original (Fig. 243).

Fig.243 Equipo de Trabajo. (2019). Casa de Chaguarchimbana y su contexto. [Fotografía]. Recuperado de: Archivo personal

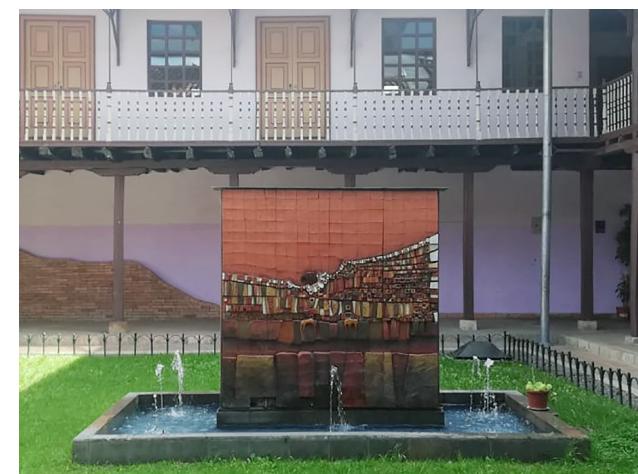
Fig. 244

El patio central es el protagonista de la casa; organizador y conector de todos los espacios. Su función obedece el paso del tiempo, desde el secado de granos—en tiempos de Florencia Astudillo—, vida comunitaria entre las familias que arrendaban el inmueble, hasta exposiciones temporales. En 1995 el valor del patio es enriquecido con la colocación de un mural de cerámica del prestigioso ceramista cuencano Eduardo Vega (Fig. 244).

Fig.244 Equipo de trabajo. (2019). El mural de cerámica se ubica en el centro del patio principal de la Casa de Chaguarchimbana. [Fotografía].
