UNIVERSIDAD DE CUENCA

Transformaciones por el cambio de uso de las edificaciones patrimoniales en el
Centro Histórico de Cuenca y la influencia en los valores del bien.

Caso de estudio: Casa de Chaguarchimbana

Trabajo de titulación previo a la
obtención del título de Arquitecta

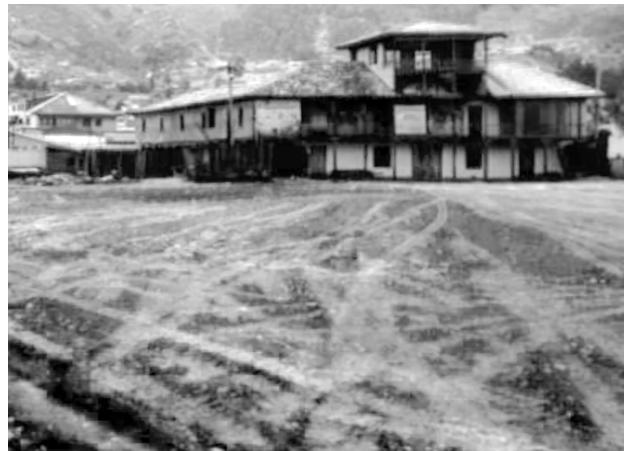
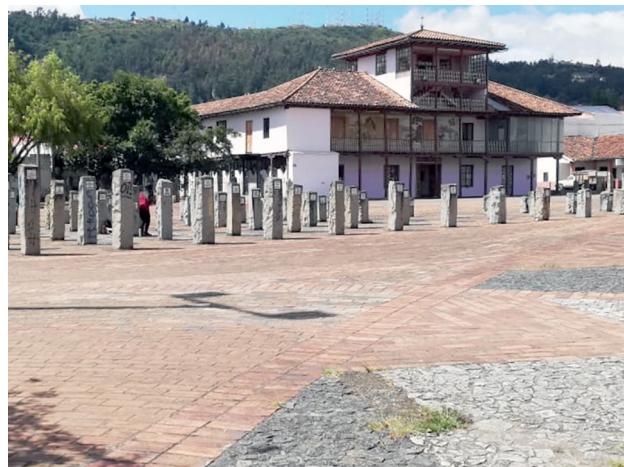
Fig. 245 Cardoso, F. (2009). Construcción de la Plaza del Herrerero. [Fotografía]. Recuperado de: Memoria de Intervención en la Plaza del Herrerero 2009

Fig. 246 Equipo de Trabajo (2019). Relación de la Casa de Chaguar- chimbana con la Plaza del Herrerero. [Fotografía].

Por otro lado, el diseño y construcción de la Plaza del Herrerero—como un equipamiento anexo a la casa—no fomentó el sentido de pertenencia en la gente del barrio. Por el contrario, se aprecia cierta antipatía al reconocerla como suya (Fig. 245 - 246).

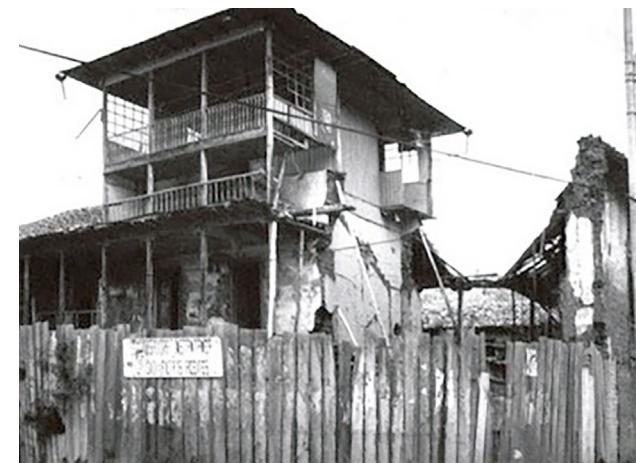
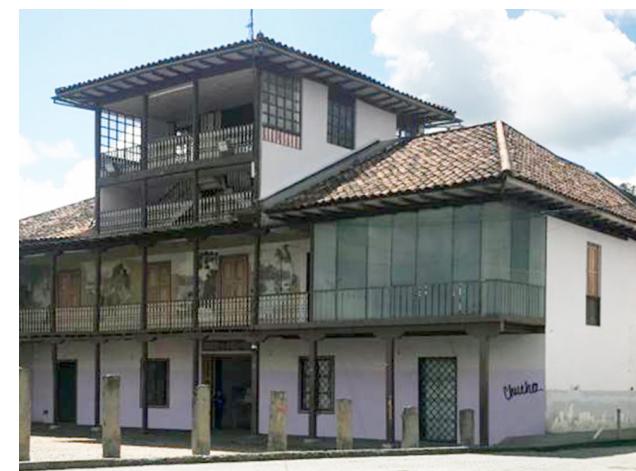
Este complicado proceso de deterioro y abandono de la edificación originó el fracaso del ala noroeste—razón por la cual los cambios son muy notables tanto interna como externamente—. Sin embargo, es evidente el esfuerzo por marcar diferencia entre lo nuevo y lo viejo. En la actualidad se observa una edificación físicamente bien conservada (Fig. 247- 248) .

Fig. 247 Cardoso, F. (2009). Estado de la Casa de Chaguarchimbana. [Fotografía]. Recuperado de: Memoria de Intervención en la Plaza del Herrero 2009

Fig. 248 Equipo de Trabajo (2019). Transformación arquitectónica de la Casa de Chaguarchimbana. [Fotografía].

La adaptación a nuevos usos generó varios cambios internos en la edificación. La transformación arquitectónica más relevante fue durante la adaptación al Museo de las Artes de Fuego, en 1997. Antiguamente la casa se caía a pedazos, prácticamente estaba en ruinas.

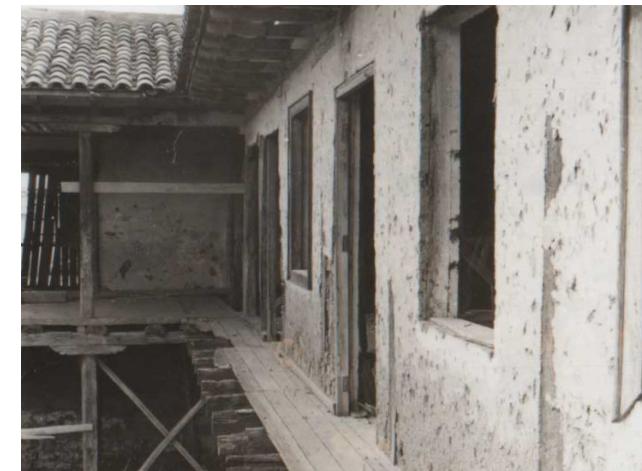
Fig. 249 Fundación Municipal El Barranco (2014). Estado de deterioro de los portales de planta alta. [Fotografía]. Recuperado de: Casa de Chaguarimbana, intervención -adaptación a nuevo uso, Fundación El Barranco.

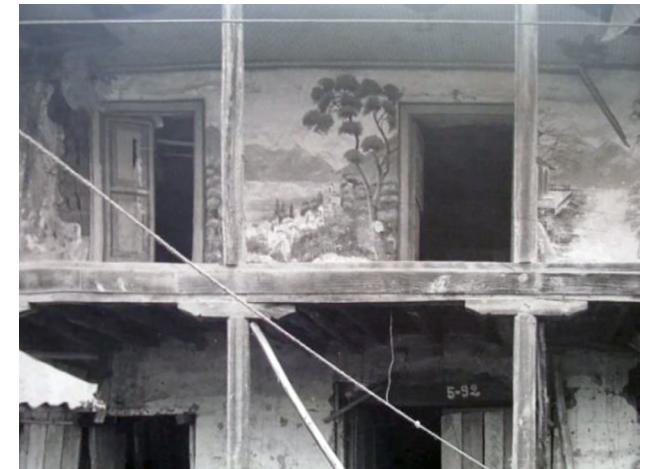
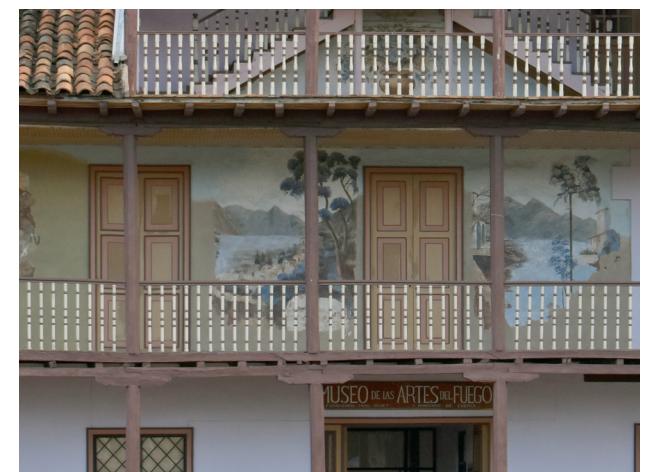
La acción más importante en esta planta es la restauración de la pintura mural existente, ya que se trato de recuperar en su totalidad (Fig. 251 - 252).

Fig. 251 Cardoso, F. (2017). Murales de la Casa de Chaguarimbana, antes de la restauración. [Fotografía]. Recuperado de: Memoria de Intervención en la Plaza del Herrero 2009

Fig. 252 Morocho, I. (2017). Actual mural de Chaguarimbana. [Fotografía].

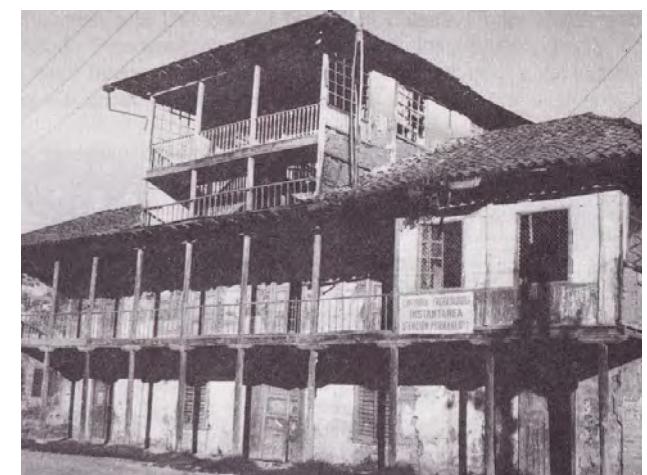
Hace referencia al abandono y deterioro progresivo en el que muchas edificaciones se ven sumergidas. La Casa de Chaguarchimbana fue punto de concentración de peleas entre los estudiantes del colegio aledaño, además, se convirtió en refugio de indigentes, alcohólicos y drogadictos. Estos factores generan inseguridad en su contexto inmediato y provocan pérdida de valores en la edificación (Fig. 256).

Fig. 256 Cardoso, F (2017). Casa de Chaguarchimbana abandonada y en estado de deterioro; inseguridad. [Fotografía]. Recuperado de: Recuperado de: Memoria de Intervención en la Plaza del Herrero 2009

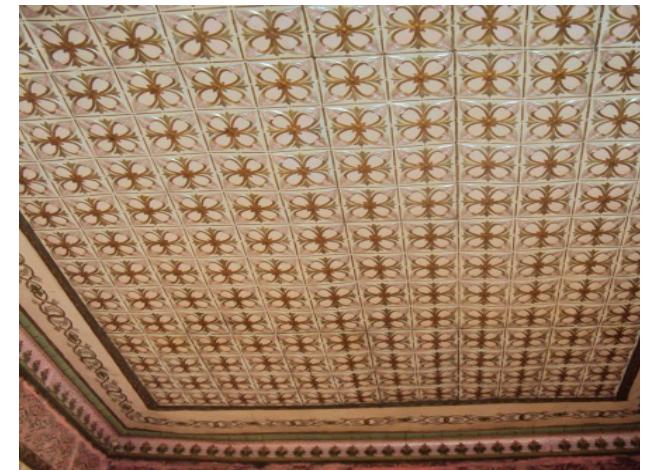
Fig. 259 Fundación Municipal El Barranco (2014). Cielo raso de latón en salón principal. [Fotografía]. Recuperado de: Casa de Chaguarchimbana, intervención -adaptación a nuevo uso, Fundación El Barranco.

El salón de la crujía norte muestra latón en sus cielos rasos, papel tapiz en sus paredes y madera en el piso. Los paramentos del corredor frontal evidencian murales de paisajes y escenas que representan la vida cotidiana de sus antiguos propietarios. En estos se podían apreciar las distinciones estilísticas de cada época. Sin embargo, los vecinos de antaño comentan que, a pesar del tratamiento sigiloso, los murales no han recuperado su diseño original, quedando únicamente en el imaginario de la gente del barrio.

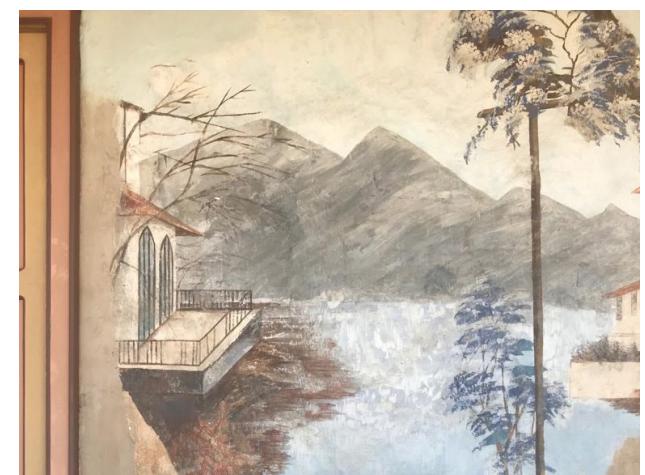
La pintura mural le otorga importancia y valor a la edificación. Lastimosamente, no se da el debido cuidado a los murales provocando su deterioro o, peor aún, su pérdida. En la Casa de Chaguarchimbana—según la gente del barrio—los murales originales se perdieron y aunque hubo un intento por recuperarlos, los hermosos paisajes y vivencias que se plasmaron en éstos solo quedan en su memoria (Fig. 260).

Fig. 260 Equipo de Trabajo (2019). Murales del corredor principal de la Fachada Norte. [Fotografía].
