**TRANSFORMACIÓN DE LA ARQUITECTURA RELIGIOSA RURAL DE TIERRA
EN RELACIÓN A SUS VALORES INTANGIBLES EN CUENCA – ECUADOR**

**THE TRANSFORMATION OF RURAL RELIGIOUS EARTH ARCHITECTURE IN RELATION TO
THEIR INTANGIBLE VALUES IN CUENCA - ECUADOR**

María Cecilia Achig Balarezo, Gabriela Barsallo Chávez, Fausto Cardoso Martínez
Universidad de Cuenca, Facultad de Arquitectura y Urbanismo, Proyecto vlrCPM

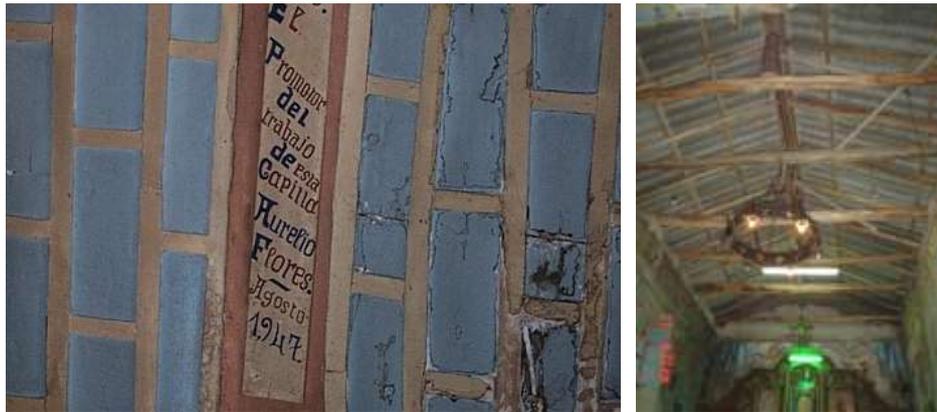
Figura 1 y 2. A la izquierda: María Cecilia Achig-Balarezo *Cielo raso en la capilla con la inscripción de la posible fecha de elaboración de la pintura mural y tabular* (2005) Fotografía. A la derecha: María Cecilia Achig-Balarezo *La cubierta original y el cielo raso de madera fueron desmantelados produciéndose un gran faltante* (2005) Fotografía.

La capilla del Carmen pertenece a la parroquia rural de Llacao. La accesibilidad se realiza por una vía de segundo orden desde la Panamericana Norte en el Km 13,5 desde Cuenca. Esta capilla fue construida a principios del siglo XX, aunque se desconoce la fecha exacta. Dentro de la capilla se observa que el cielo raso está decorado con pintura tabular en la que se lee la siguiente inscripción: “El Párroco D. D. Alberto Rodas. El promotor del trabajo de esta Capilla Aurelio Flores. Agosto de 1947”. Se cree que el texto se refiere a la fecha en la cual se realizó la pintura mural y tabular existente (Figura 1).

En el año 2003, los moradores del lugar emprendieron trabajos emergentes que consistieron en el cambio de la cubierta de teja por una de asbesto-cemento. Según Guillermo Cordero, persona a cargo de la capilla del Carmen, toda la estructura de cubierta antigua fue remplazada por la actual⁸, lo que produjo también, un desmantelamiento del cielo raso de madera el cual no ha sido reinsertado en su lugar, con la consecuente pérdida de expresión del espacio interior (Figura 2).

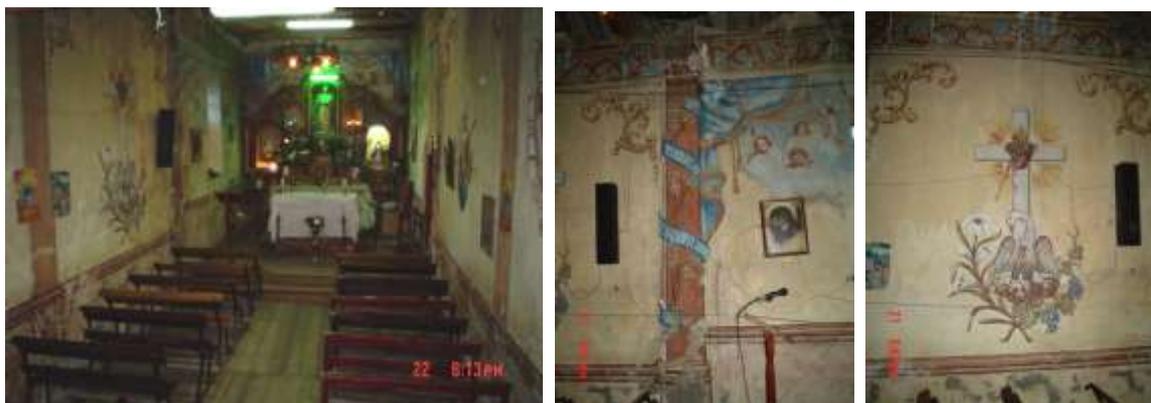
Figuras 3, 4 y 5. Achig, López, Peláez & Quezada *Pintura mural al interior de la Capilla del Carmen de Llaqueo.* (2005) Fotografías.

Esta capilla tiene un particular encanto que es la pintura mural (Figuras 3, 4 y 5), este tipo de pintura fue utilizada desde épocas coloniales para impartir y difundir la doctrina cristiana, sin embargo aquí, este valor pictórico se ve disminuido por la presencia de ciertos elementos que perturban la lectura del espacio, tal es el caso de instalaciones eléctricas deficientes, la ubicación de cuadros, afiches y parlantes, colocados prácticamente sobre la pintura mural.

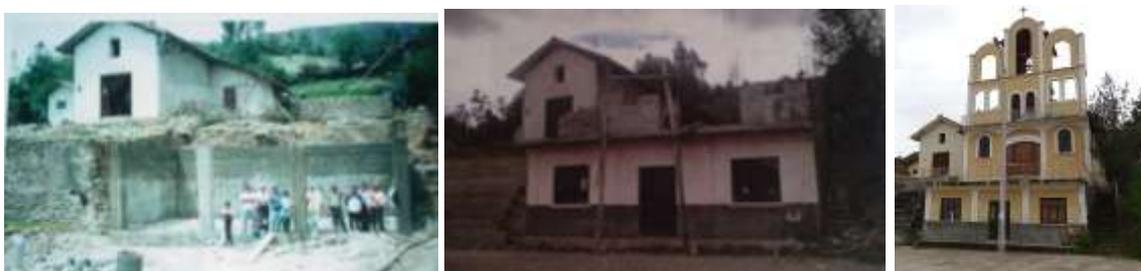
Figuras 6, 7 y 8. Transformaciones de la capilla del Carmen de Llaqueo). A la izquierda: s/f, Comunidad de Llaqueo. Fotografía. Al medio: María Cecilia Achig, *Archivo fotográfico* (2005) Fotografía. A la derecha: María Cecilia Achig *Capilla antigua y nueva del Carmen* (2017). Fotografía.

La imagen actual de la capilla es el resultado de varias intervenciones, una de las más sensibles inició en el año 2003 y se trató de una serie de trabajos emergentes, añadidos, demolición parcial de su sacristía, a ello se debe sumar la alteración del entorno paisajístico, lo que le resta integridad y distorsiona la lectura del inmueble (Figura 6, 7 y 8).

En la fotografía más antigua que se encontró (Figura 6) se aprecia la construcción de una edificación al pie de la capilla, de esta imagen se deduce que los constructores de la antigua capilla escogieron cuidadosamente el lugar con el fin de que el edificio religioso domine el paisaje y, además, se integre de una manera preeminente al mismo, pues seguramente, en la época, este lugar contaba con menos edificaciones que en la actualidad. Otro cambio es el reemplazo del muro de contención de piedra y mortero por un graderío de hormigón armado, lugar pensado como espacio para la contemplación de los eventos deportivos en la cancha anexa.

En el año 2005 se inició la construcción de una nueva capilla de bloques de cemento y hormigón armado, elementos que degradan, a condición de elemento secundario, a la capilla antigua.

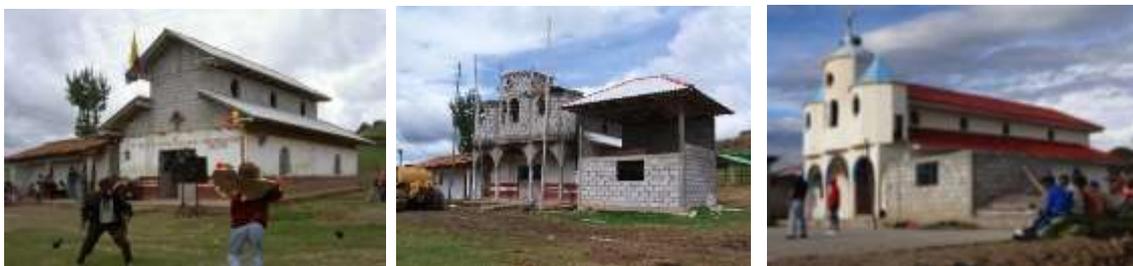
Figuras 9, 10 y 11. Transformaciones de capilla de la comunidad de Jabaspamba (Quingeo). A la izquierda: s/f, registro fotográfico (2006). Al medio: s/f, registro fotográfico (2007). A la derecha: registro fotográfico (2017).

En pocos años de construcción, la capilla de Jabaspamba ha sufrido significativos cambios en los aspectos expresivos y tecnológicos. La construcción del claristorio en el año 2006 (Figura 9) modificó radicalmente la forma original de la capilla pues elevó su altura; para este trabajo se utilizaron materiales como bloque, columnas de hormigón, madera y fibrocemento. Junto a la capilla se construyó un escenario para las fiestas, lo que modificó la relación de la capilla con el paisaje. Un año más tarde se colocó un portal que sustenta una fachada formada por tres cuerpos, el material utilizado fue bloque y cemento a manera de torres.

Actualmente la fachada de la capilla presenta una expresión muy diferente a la original, alejada de los elementos tradicionales que dan valor estético a estas edificaciones religiosas rurales. Un elemento que se ha mantenido es la nave principal y el claristorio¹⁰. (Figura 9, 10 y 11)

La inserción de una nueva fachada con tres torres provoca un cambio fuerte en la capilla, además el edificio se ha revestido en su totalidad con cemento, y se ha colocado en las torres un remate con una cromática celeste. Pese a estos cambios se pudo constatar que el uso del espacio se mantiene para actividades religiosas y tradicionales. Hay que remarcar el hecho de que las intervenciones mencionadas son trabajos ejecutados a través de mingas o con la colaboración de la comunidad para gestionar y obtener fondos para la construcción¹¹.

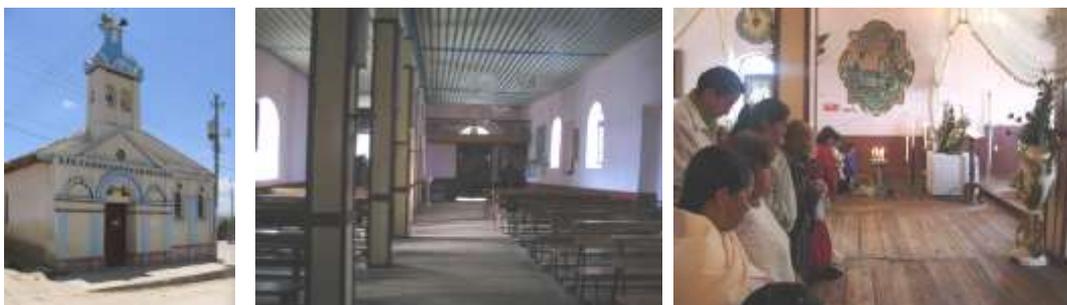
Figura 12, 13, 14. A la izquierda: Barsallo & Washima, *fachada frontal de la capilla de Sayausí* (2006). Fotografía. Al medio: Barsallo & Washima, *vista interior de la capilla* (2006) Fotografía. A la derecha: Barsallo & Washima, *pintura mural al interior de la capilla* (2006) Fotografía.

En la antigua capilla se identifica la presencia predominante de muros de adobe, material al que se suman otros como la madera, el carrizo y el ladrillo. La capilla ha sido revocada, empañetada y decorada con pintura mural (Figura 12, 13 y 14). La disposición espacial de la capilla se organiza gracias a doce columnas que segmentan el espacio en dos naves, lo que resulta atípico y especial en este tipo de edificios.

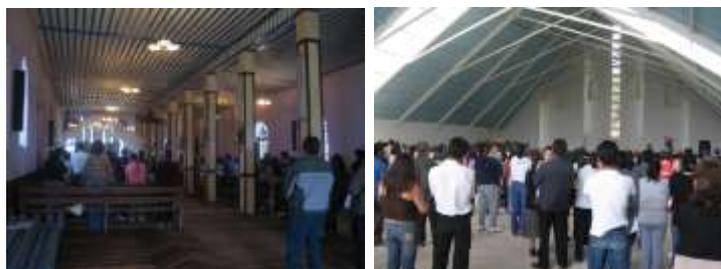
Figura 15 y 16. A la izquierda: Barsallo & Washima, *vista interior de la capilla antigua de Sayausí* (2006) Fotografía. A la derecha: Barsallo & Washima, *vista interior de la capilla nueva* (2006) Fotografía.

El aspecto estético de la nueva edificación presenta tendencias arquitectónicas que la diferencian claramente de la capilla antigua (Figura 15,16, 17 y 18).

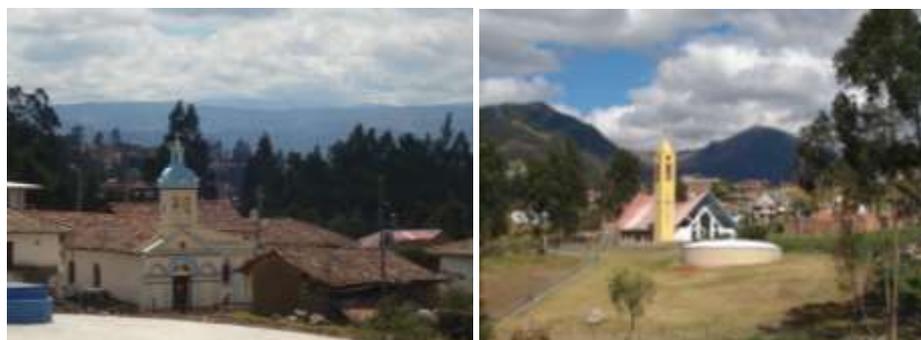
Figura 17 y 18. Capillas de San Miguel de Putushí. A la izquierda: Barsallo & Washima, *capilla antigua de San Miguel de Putushí* (2006) Fotografía. A la derecha: Barsallo & Washima, *capilla nueva San Miguel de Putushí*. (2006) Fotografía.
