UNIVERSIDAD DE CUENCA

El mantenimiento de la arquitectura vernácula en áreas vulnerables del Centro Histórico de Cuenca.

La minga como estrategia de organización participativa.

Trabajo de titulación previo a la  
obtención del título de Arquitecta

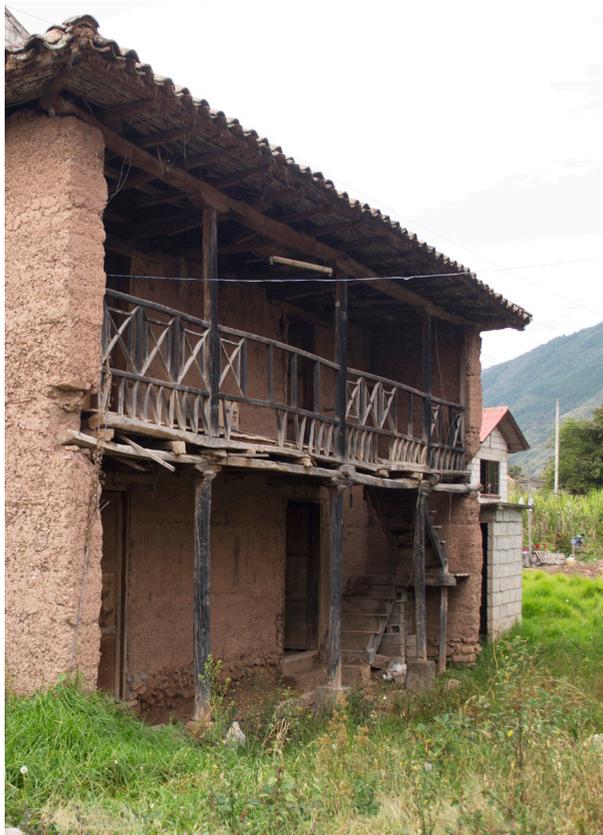
Figura 2: Vivienda vernácula, Paute, Azuay, Autoras. (2019).

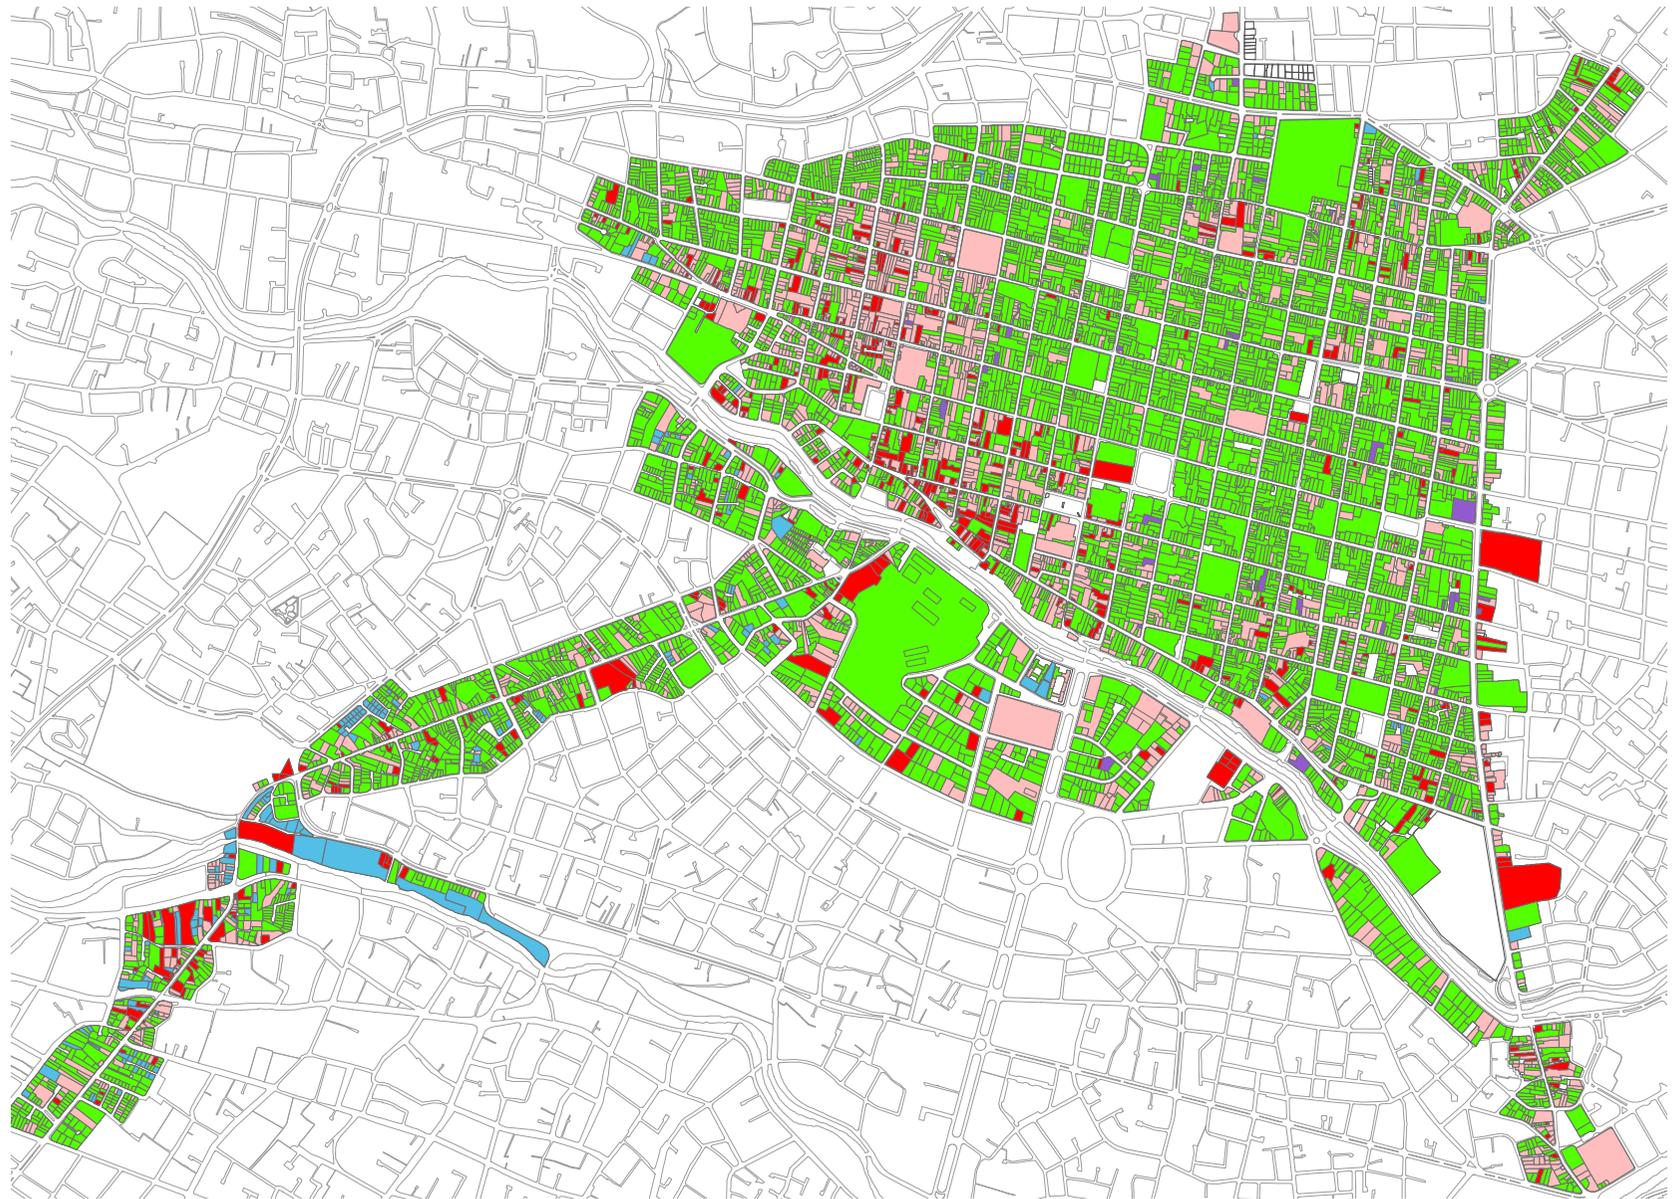
Figura 39: Estado de conservación de las edificaciones. Dirección de Áreas Históricas y Patrimoniales, Municipio de Cuenca. (2016).  
E: 1/20000.

- Bueno: el bien se encuentra en buenas condiciones y no requiere de intervención.
- Regular: el bien presentan afectaciones a nivel de fachada en acabados y ornamentación, como desprendimientos de pintura, pequeñas fisuras, daños en carpintería, etc.
- Malo: el bien presenta daños a nivel de estructura de muros y de cubierta, como grietas, pérdida o deterioro de elementos de la cubierta, etc.
- En Construcción: el bien se encuentra en estado de construcción o restauración, por lo tanto, no se puede determinar el estado como Bueno, Malo o Regular.
- Lote Vacío: el terreno no presenta construcción alguna y se encuentra deshabitado.

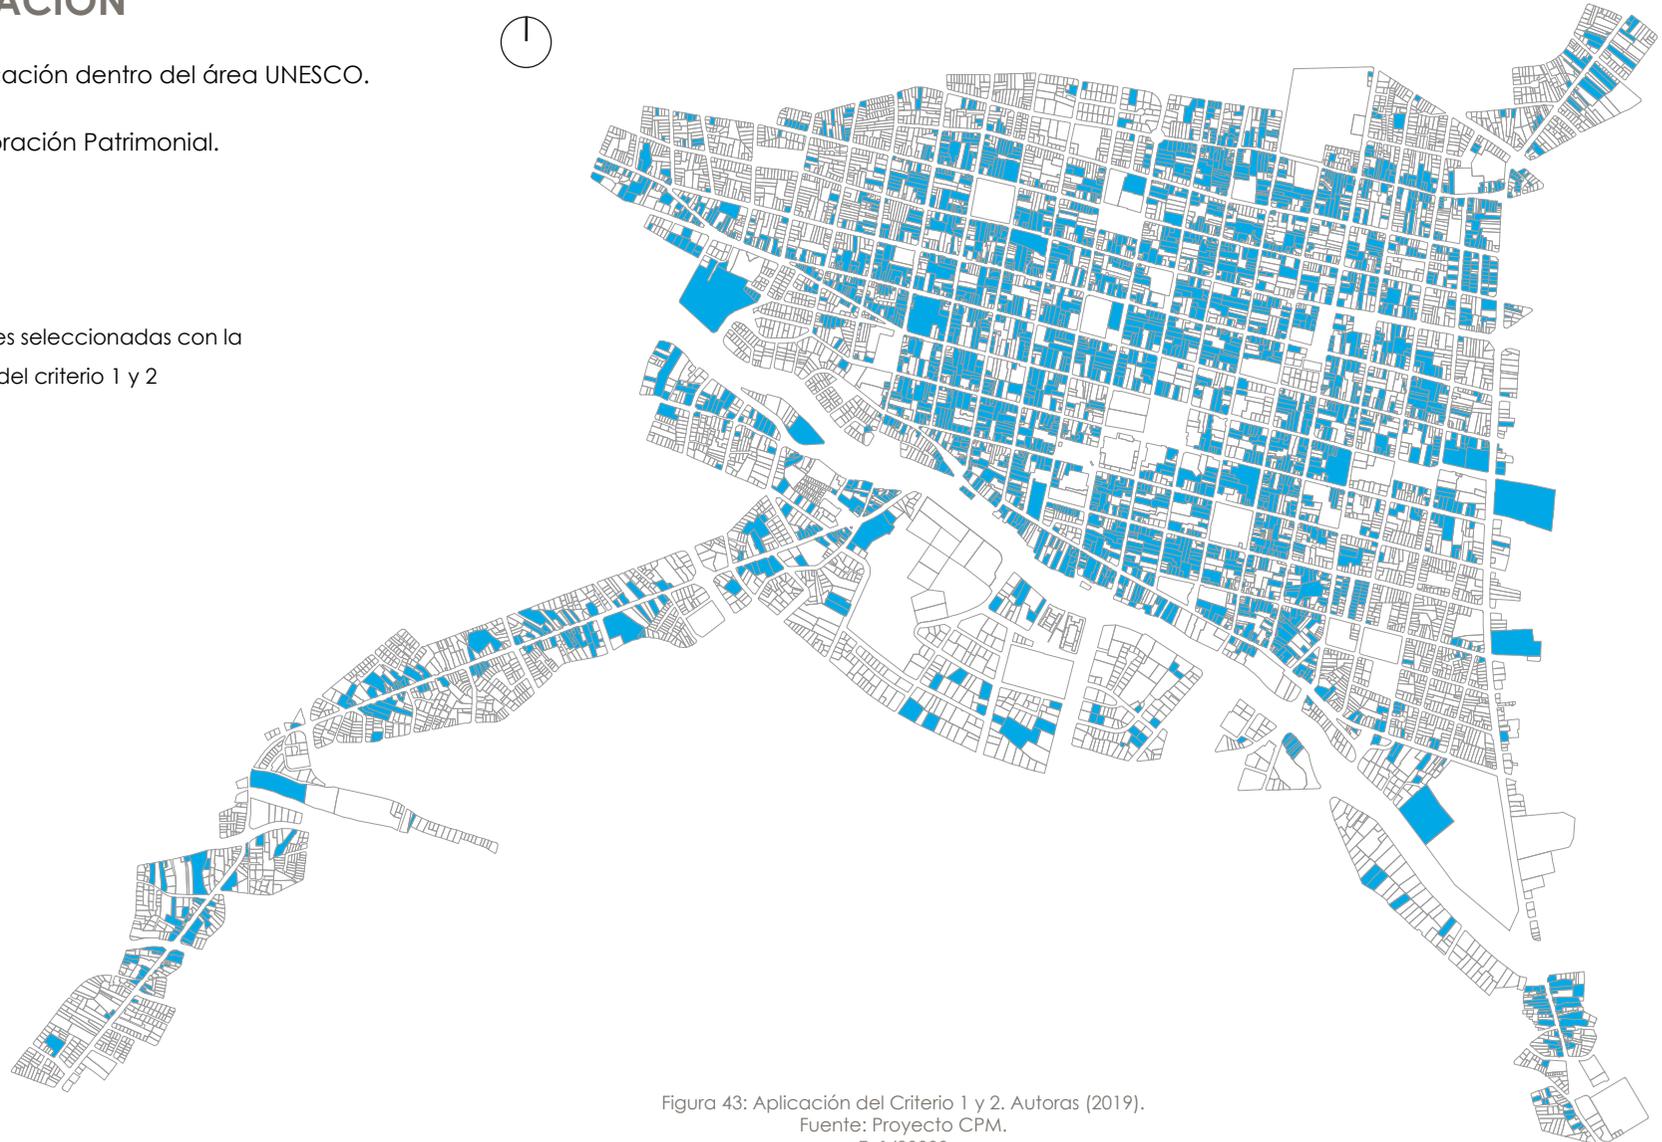
Figura 43: Aplicación del Criterio 1 y 2. Autoras (2019).  
Fuente: Proyecto CPM.  
E: 1/20000

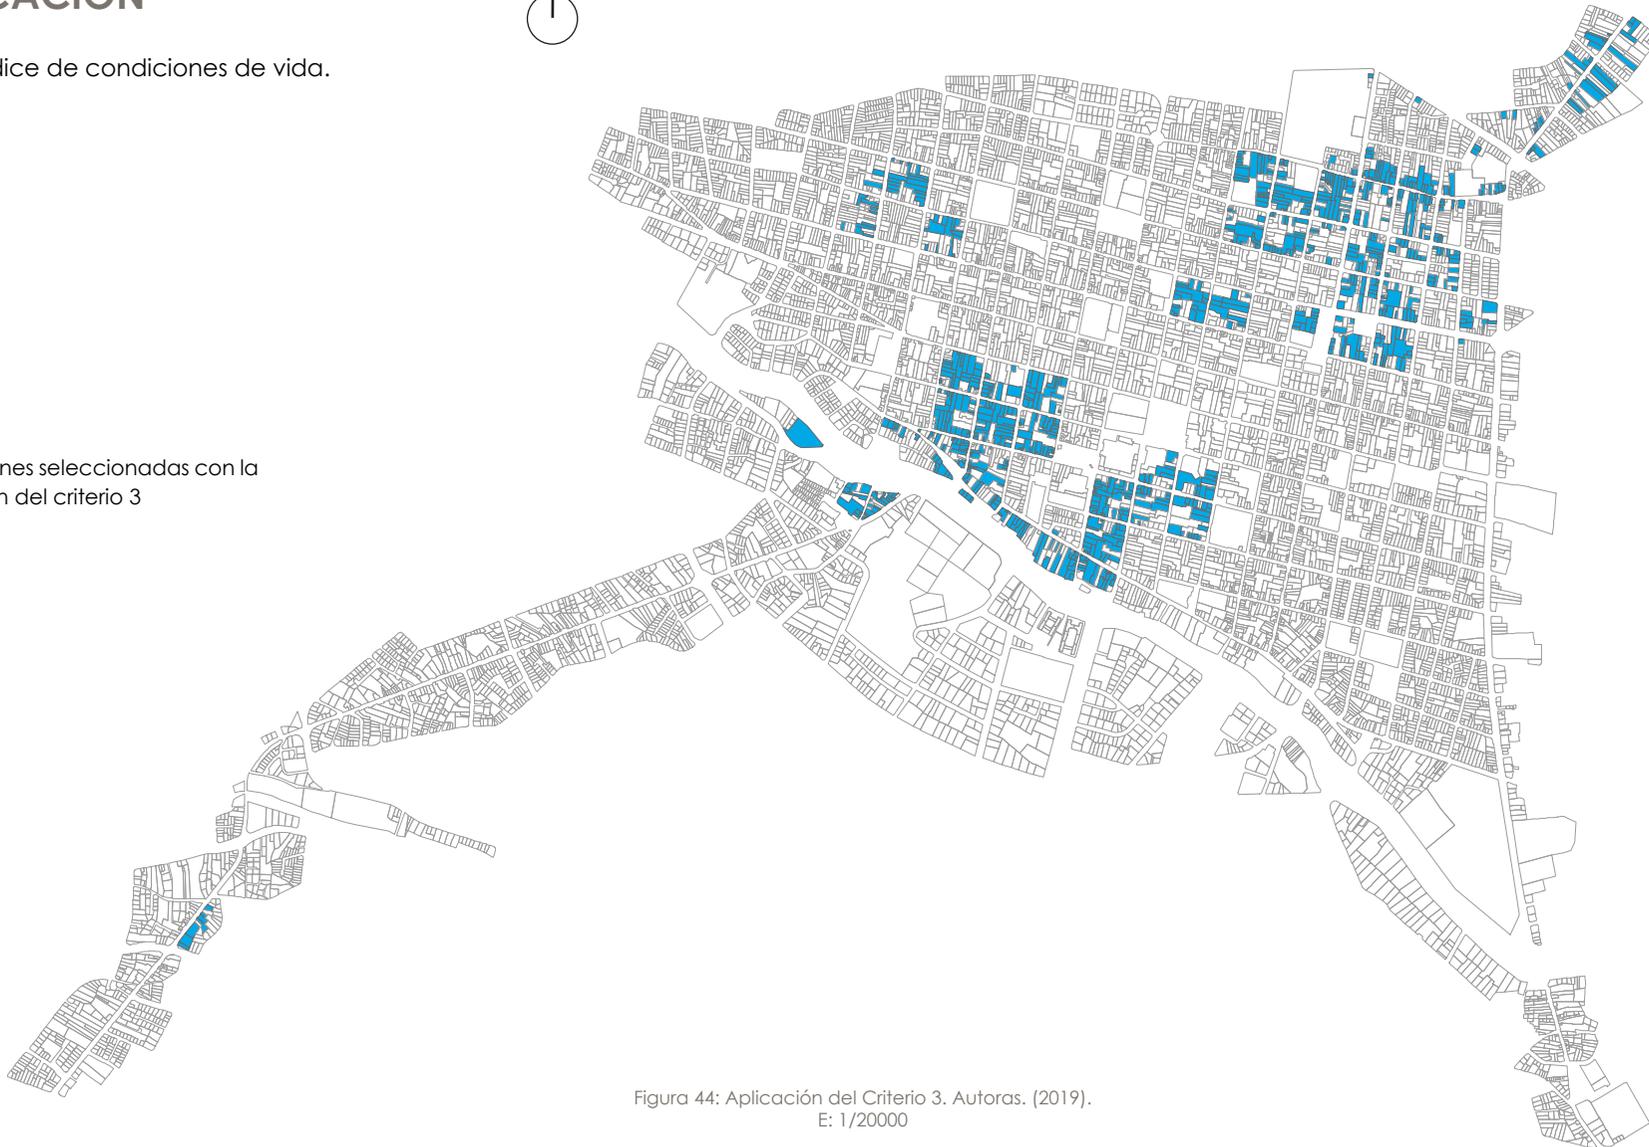
Figura 44: Aplicación del Criterio 3. Autoras. (2019).  
E: 1/20000

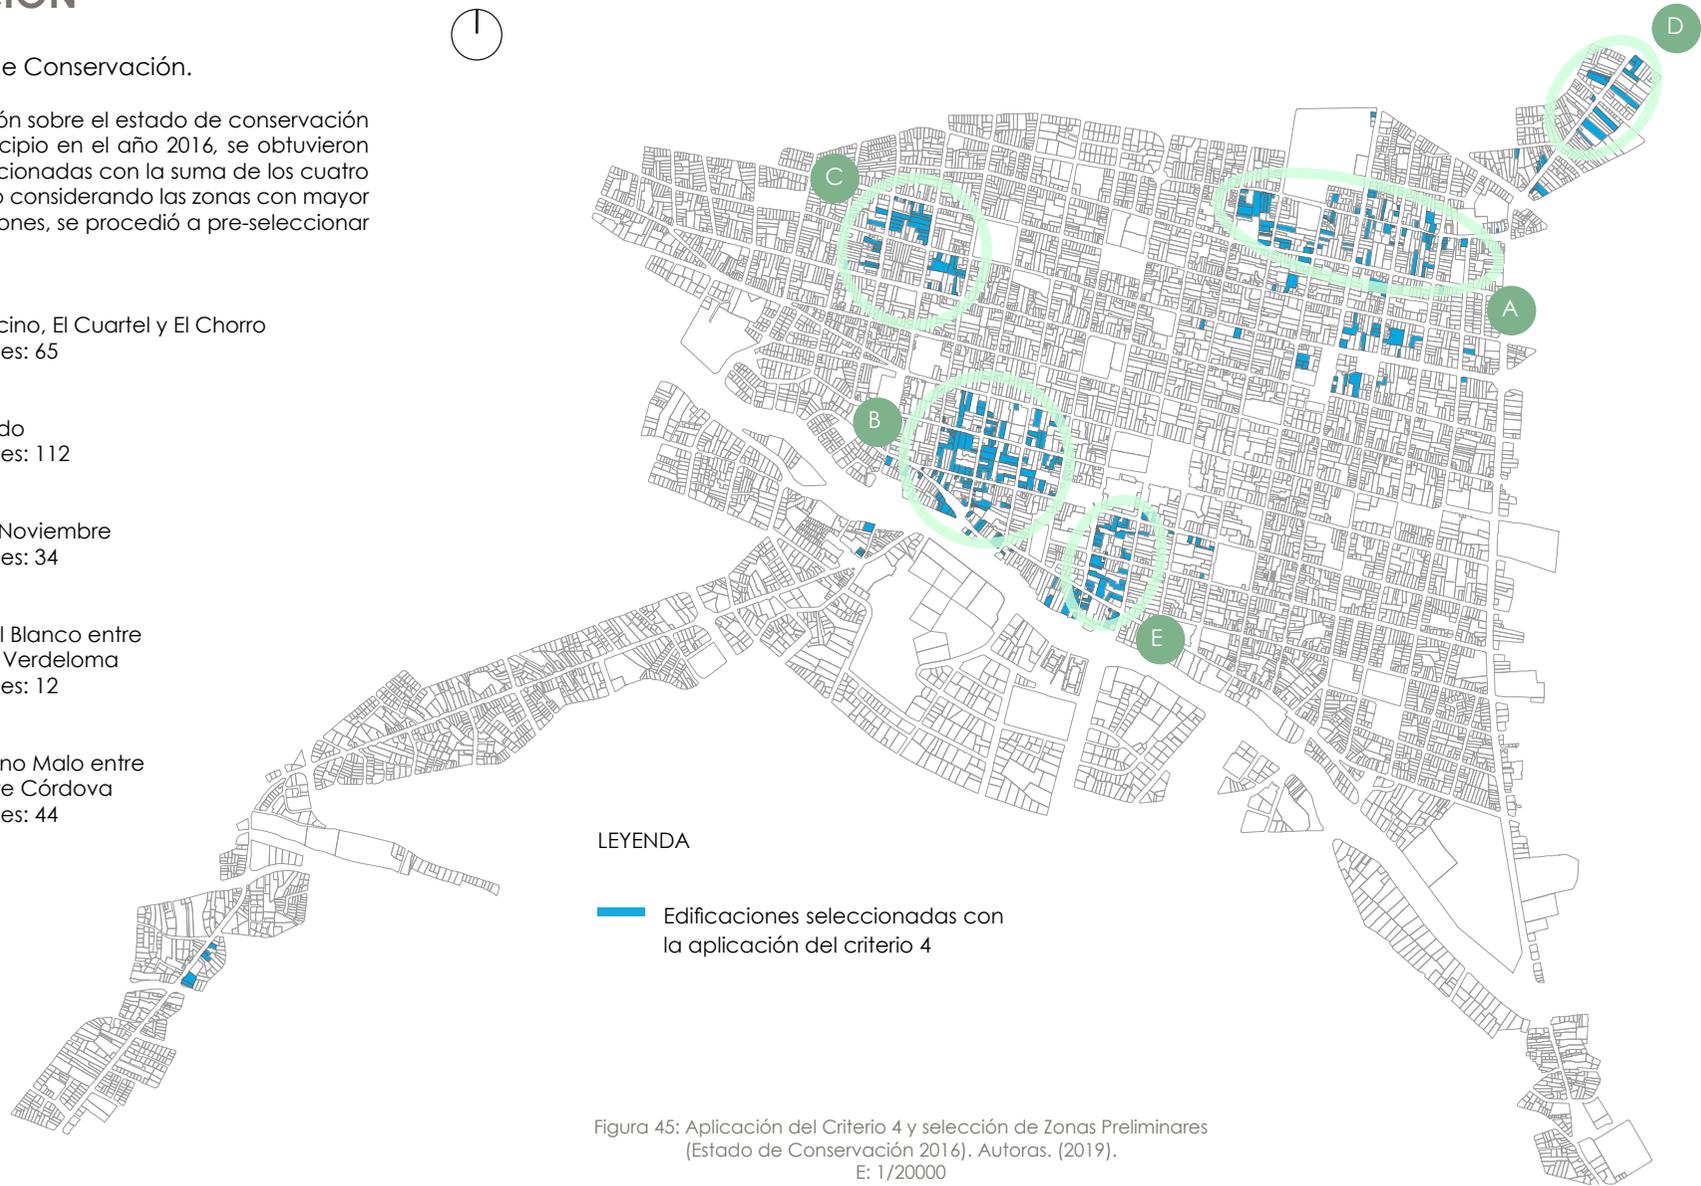
Figura 45: Aplicación del Criterio 4 y selección de Zonas Preliminares (Estado de Conservación 2016). Autoras. (2019). E: 1/20000

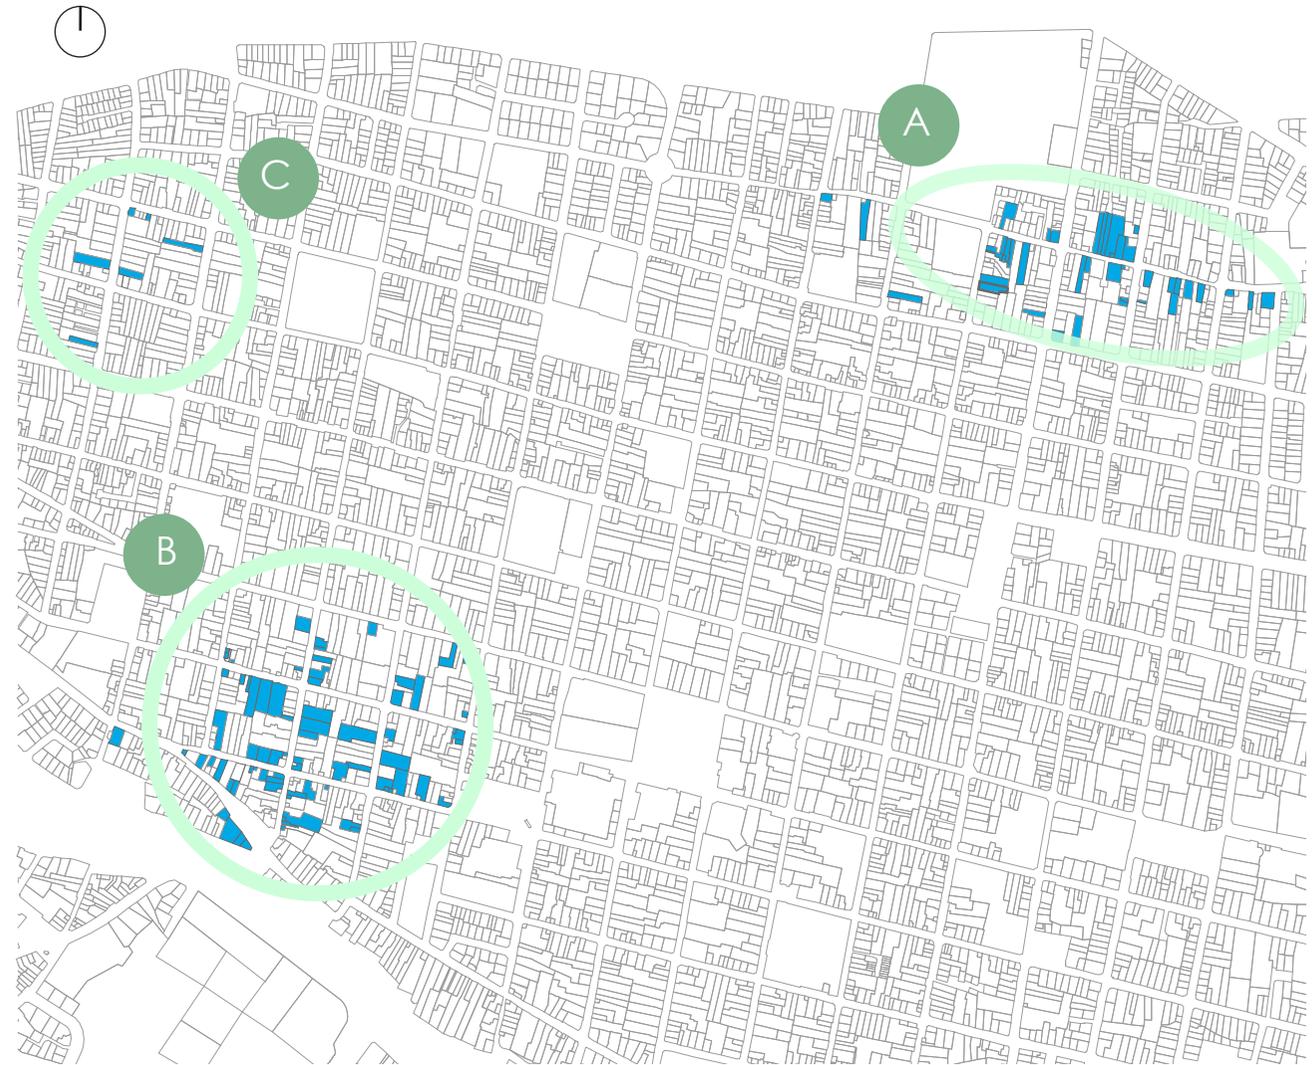
Figura 50: Zonas Seleccionadas (Estado de Conservación 2019). Autoras. (2019).  
E: 1/10000

Con las zonas identificadas se procede a corroborar el estado de conservación mediante la aplicación de Fichas de Registro de Edificaciones (2019) (ver figura 42), según la metodología especificada.

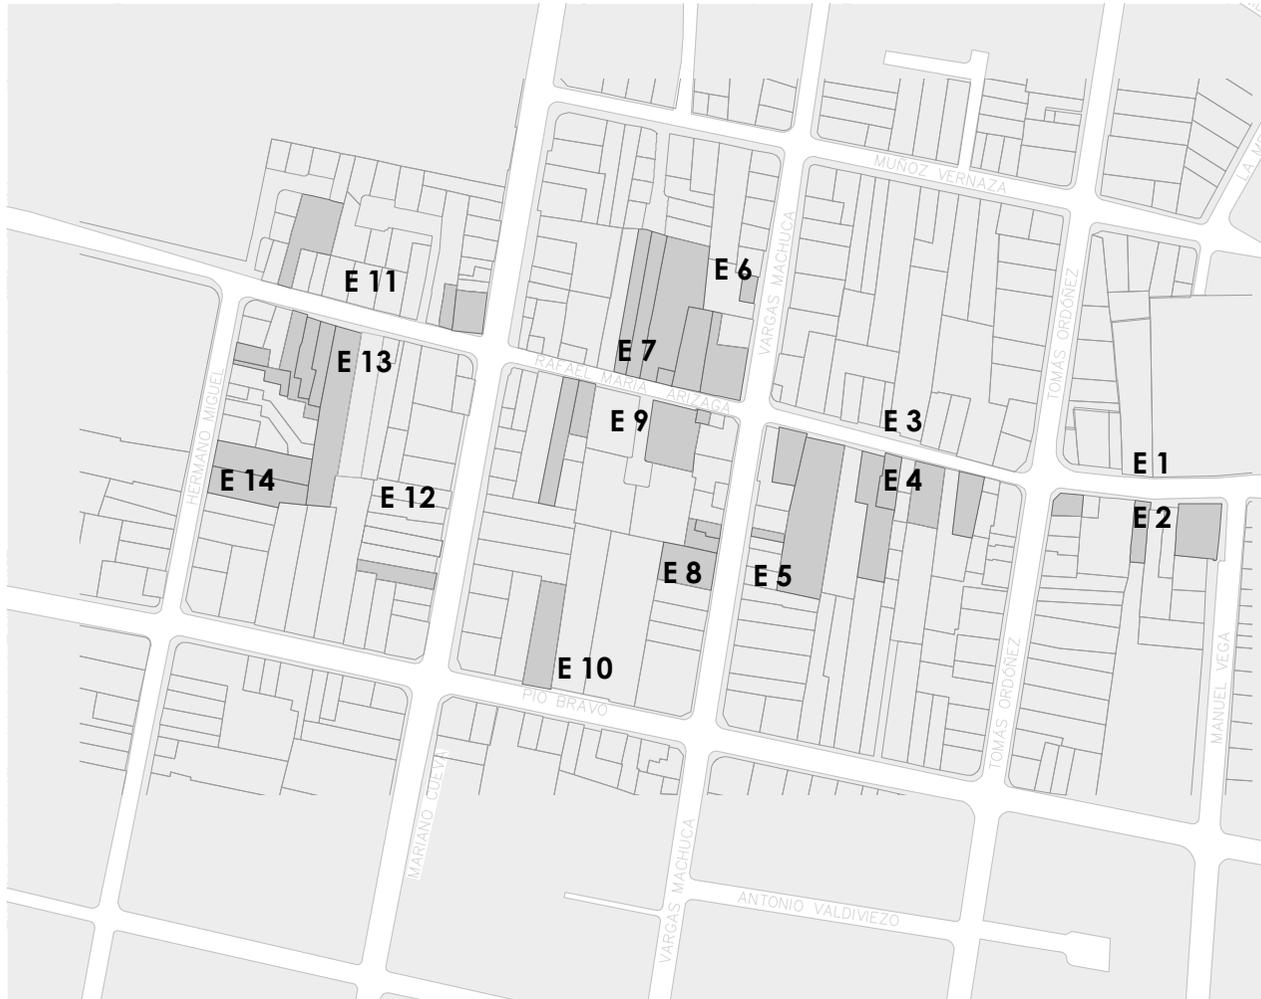
Figura 68: Codificación de elevaciones. Autoras. (2019).  
E: 1/3000

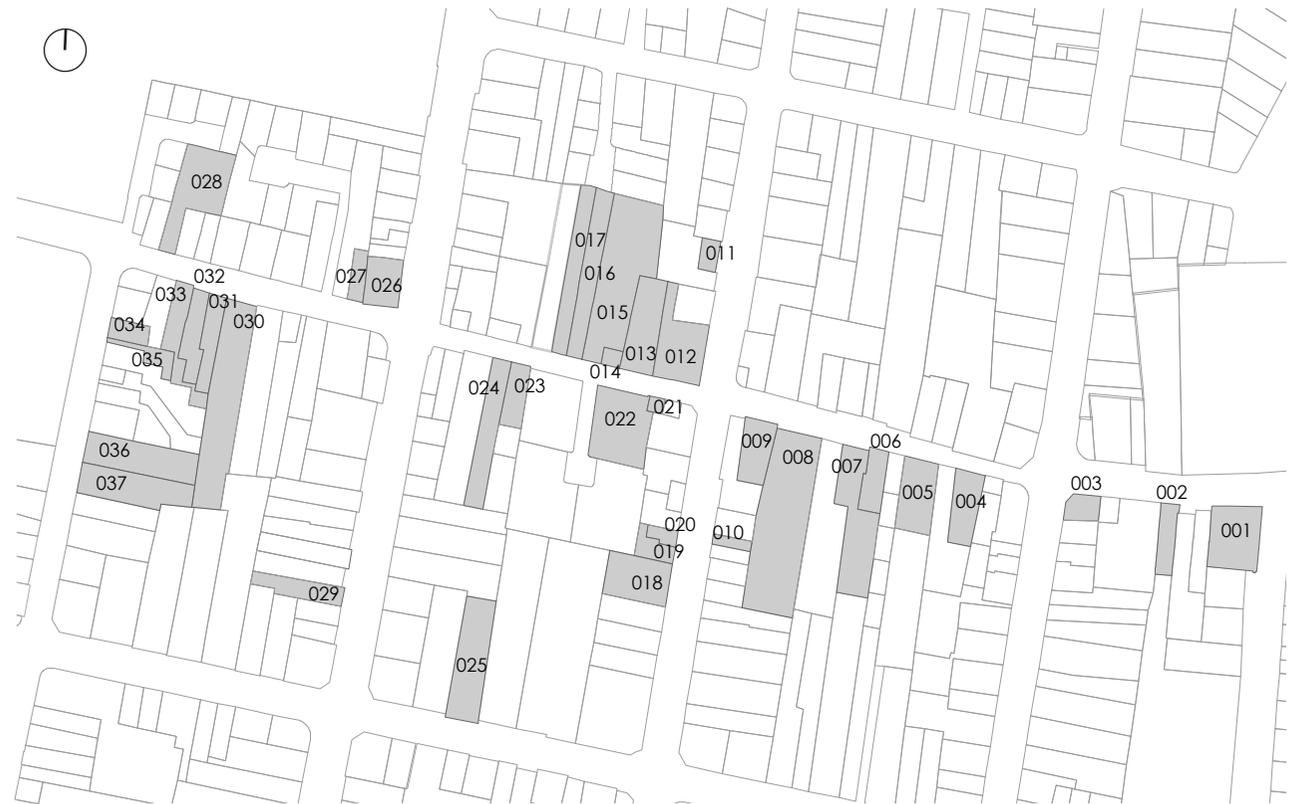
Figura 71: Codificación de edificaciones. Autoras. (2019).  
E: 1/3000

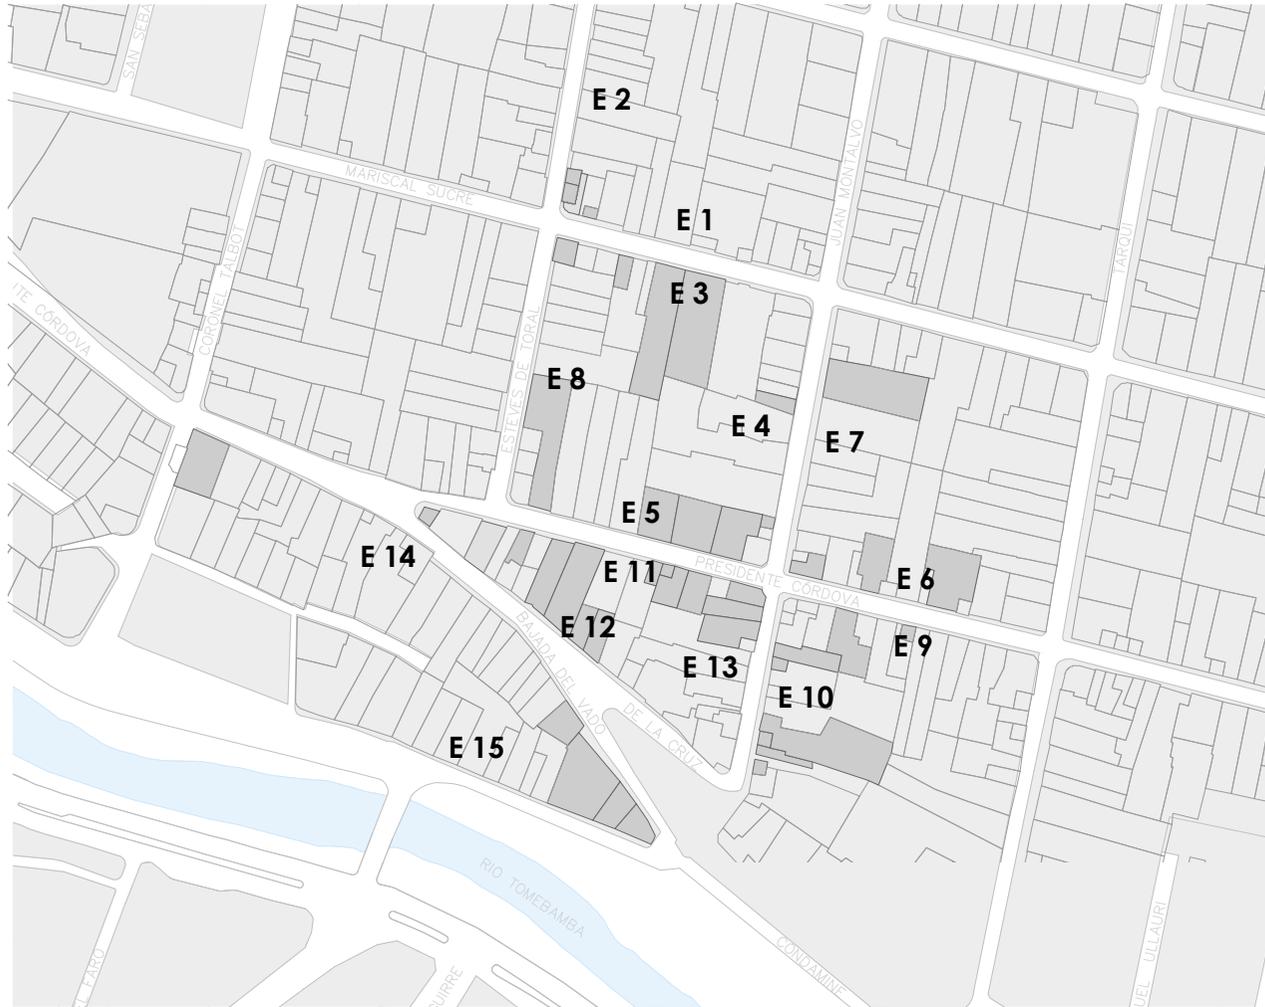
Figura 102: Codificación de elevaciones. Autoras. (2019).  
E: 1/3000.

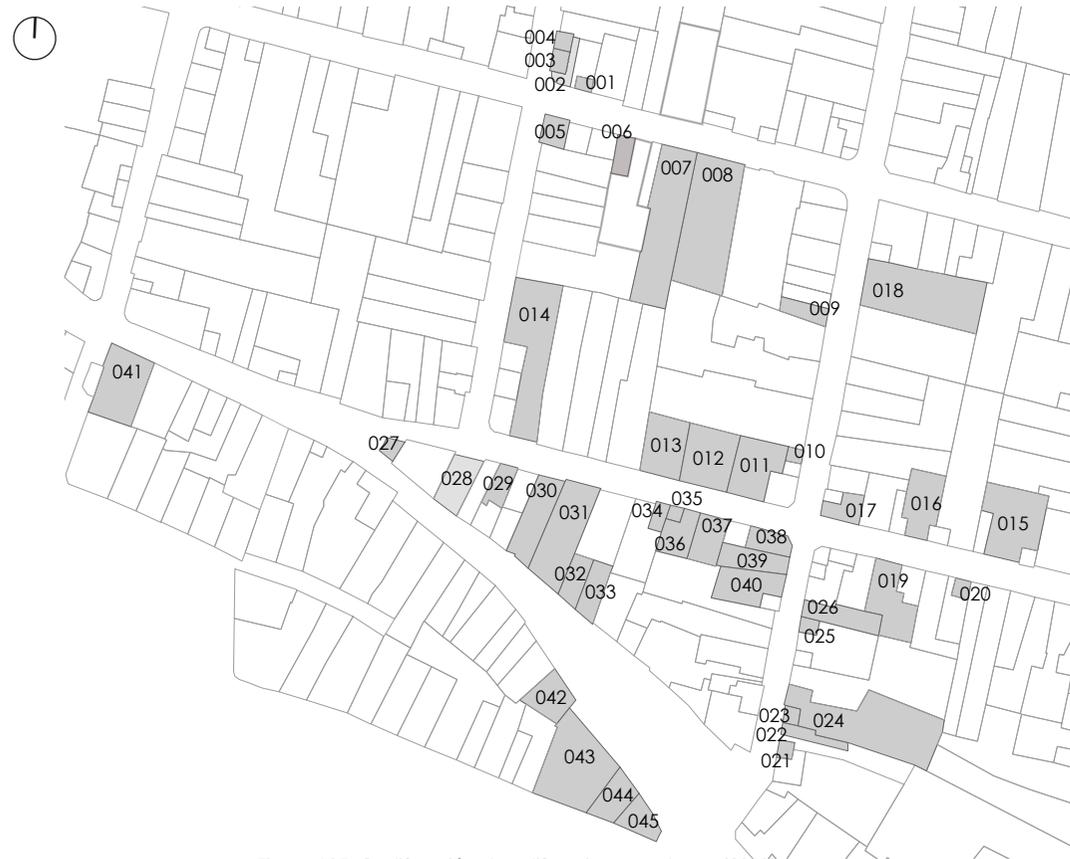
Figura 105: Codificación de edificaciones. Autoras. (2019).  
E: 1/3000.
