## **CRITERIOS PARA INTERVENIR EN LAS EDIFICACIONES DE TIERRA EN LA CALLE LAS HERRERÍAS, CUENCA, ECUADOR**

**María Cecilia Achig-Balarezo<sup>1</sup>; Camila Muñoz Vanegas<sup>2</sup>; Juan David Castro<sup>3</sup>; Fausto Cardoso Martínez<sup>4</sup>**

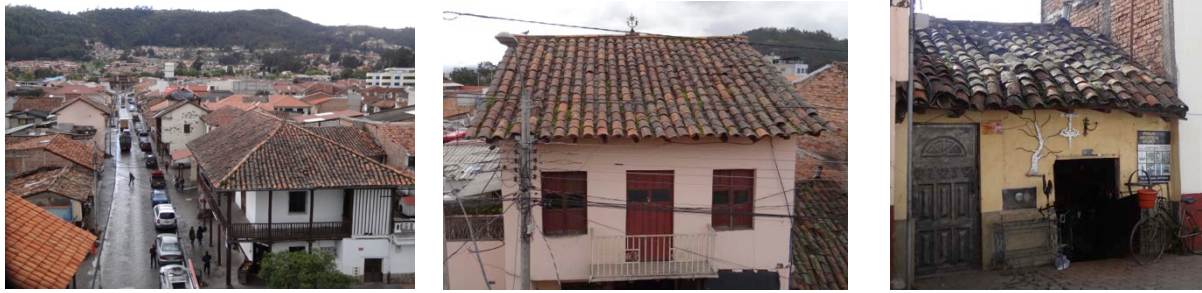
Figura 1. (Izquierda) Vista general de la calle de las Herrerías. Figuras 2 y 3 (derecha). Edificaciones seleccionadas por su valor patrimonial y estado de conservación (Créditos: M. C. Achig)

La aplicación de las fichas se realizó en dos etapas, en la primera se utilizó la ficha de registro, la cual se ejecutó desde el exterior de la edificación, por ello no se dispone de información de daños y morfología interna, y se complementa con la información obtenida a través de documentación aérea, esta aplicación tuvo una duración aproximada de veinte minutos por edificación. El registro permitió corroborar la categoría patrimonial de la edificación y obtener un primer acercamiento al estado de conservación física del bien. Se alcanzó una primera selección de 44 edificaciones con valor patrimonial y daños considerables (Castro et al., 2018). Uno de los valores patrimoniales que se identificó en estas edificaciones fue la presencia de tierra en sus muros.

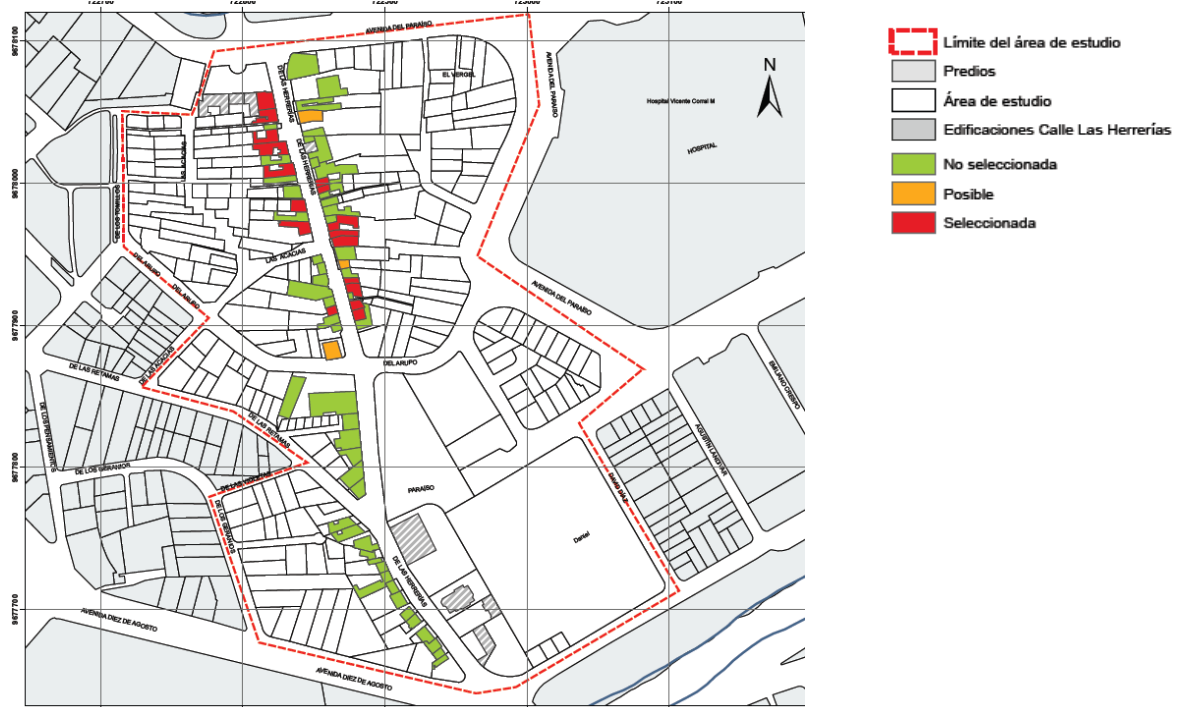
Figura 9. Mapa con las edificaciones seleccionadas para la intervención en la campaña de las Herrerías (Castro et al., 2018)

Del proceso de selección empleado al aplicar las fichas de registro y catálogo, se obtuvieron 23 edificaciones seleccionadas para la intervención, las cuales se indican en la figura 9.

De estas 23 edificaciones, 22 son de tierra (adobe, bahareque) siendo una edificación seleccionada construida con materiales que no corresponden a las tecnologías patrimoniales, pero que fue incluida por su avanzado estado de deterioro y por la condición socioeconómica de sus habitantes. La ejecución de la campaña inició el 14 de mayo con 18 convenios firmados y con mucha expectativa por parte de la comunidad, que está aún abierta para la inclusión de otras edificaciones cuyos propietarios por diversas razones no
