ANTEPROYECTO DE DISEÑO URBANO ARQUITECTÓNICO

Y PUESTA EN VALOR DEL ANTIGUO HOSPITAL MORENO VÁZQUEZ, ACUEDUCTO Y PUENTE GUAYMINCAY EN EL SECTOR CHACAPAMBA, GUALACEO

Trabajo de titulación previo a la obtención del título de Arquitecto

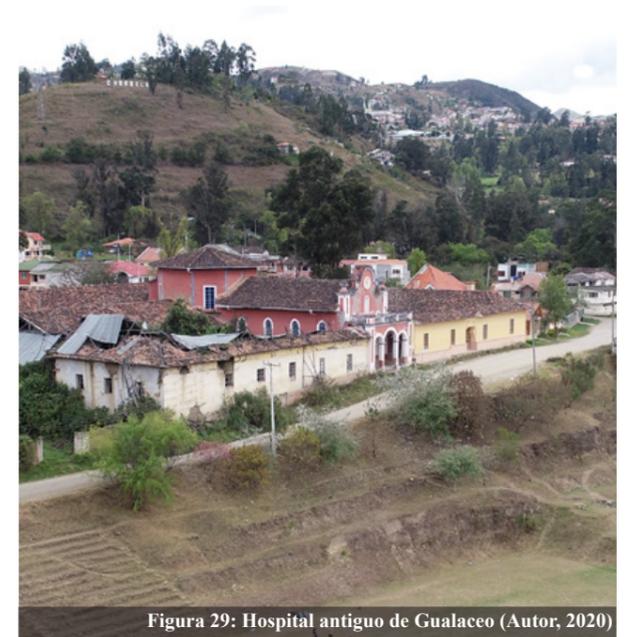
Figura 29: Hospital antiguo de Gualaceo (Autor, 2020)

Es necesaria su pronta protección de los componentes estructurales, cubierta y fachada, ya que tiene varias patologías como: grietas y desprendimientos en muros; xilófagos en columnas, vigas y carpinterías; humedales en pisos interiores, desprendimiento de revestimientos; entre otros.

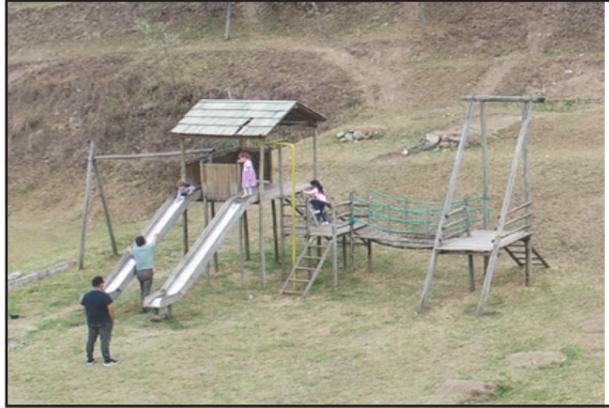
Tabla 17. Descripción de mobiliario tipo juego para niños

<p>Descripción Contiene varios juegos dinámicos, resbaladera, columpios, puente, escaleras, tramos interactivos.</p> <p>Materialidad y Forma Conformado de una estructura de madera anclada al suelo, con pasamanso hilados y resbaladera forrada de acero.</p> <p>Dinámicas de ocupación Para que los niños interactúen como un zona de obstáculos que deben superar.</p> <p>Ubicación Se encuentra en la parte sur de la cancha deportiva del sector.</p>
Fuente: (Autor, 2020)

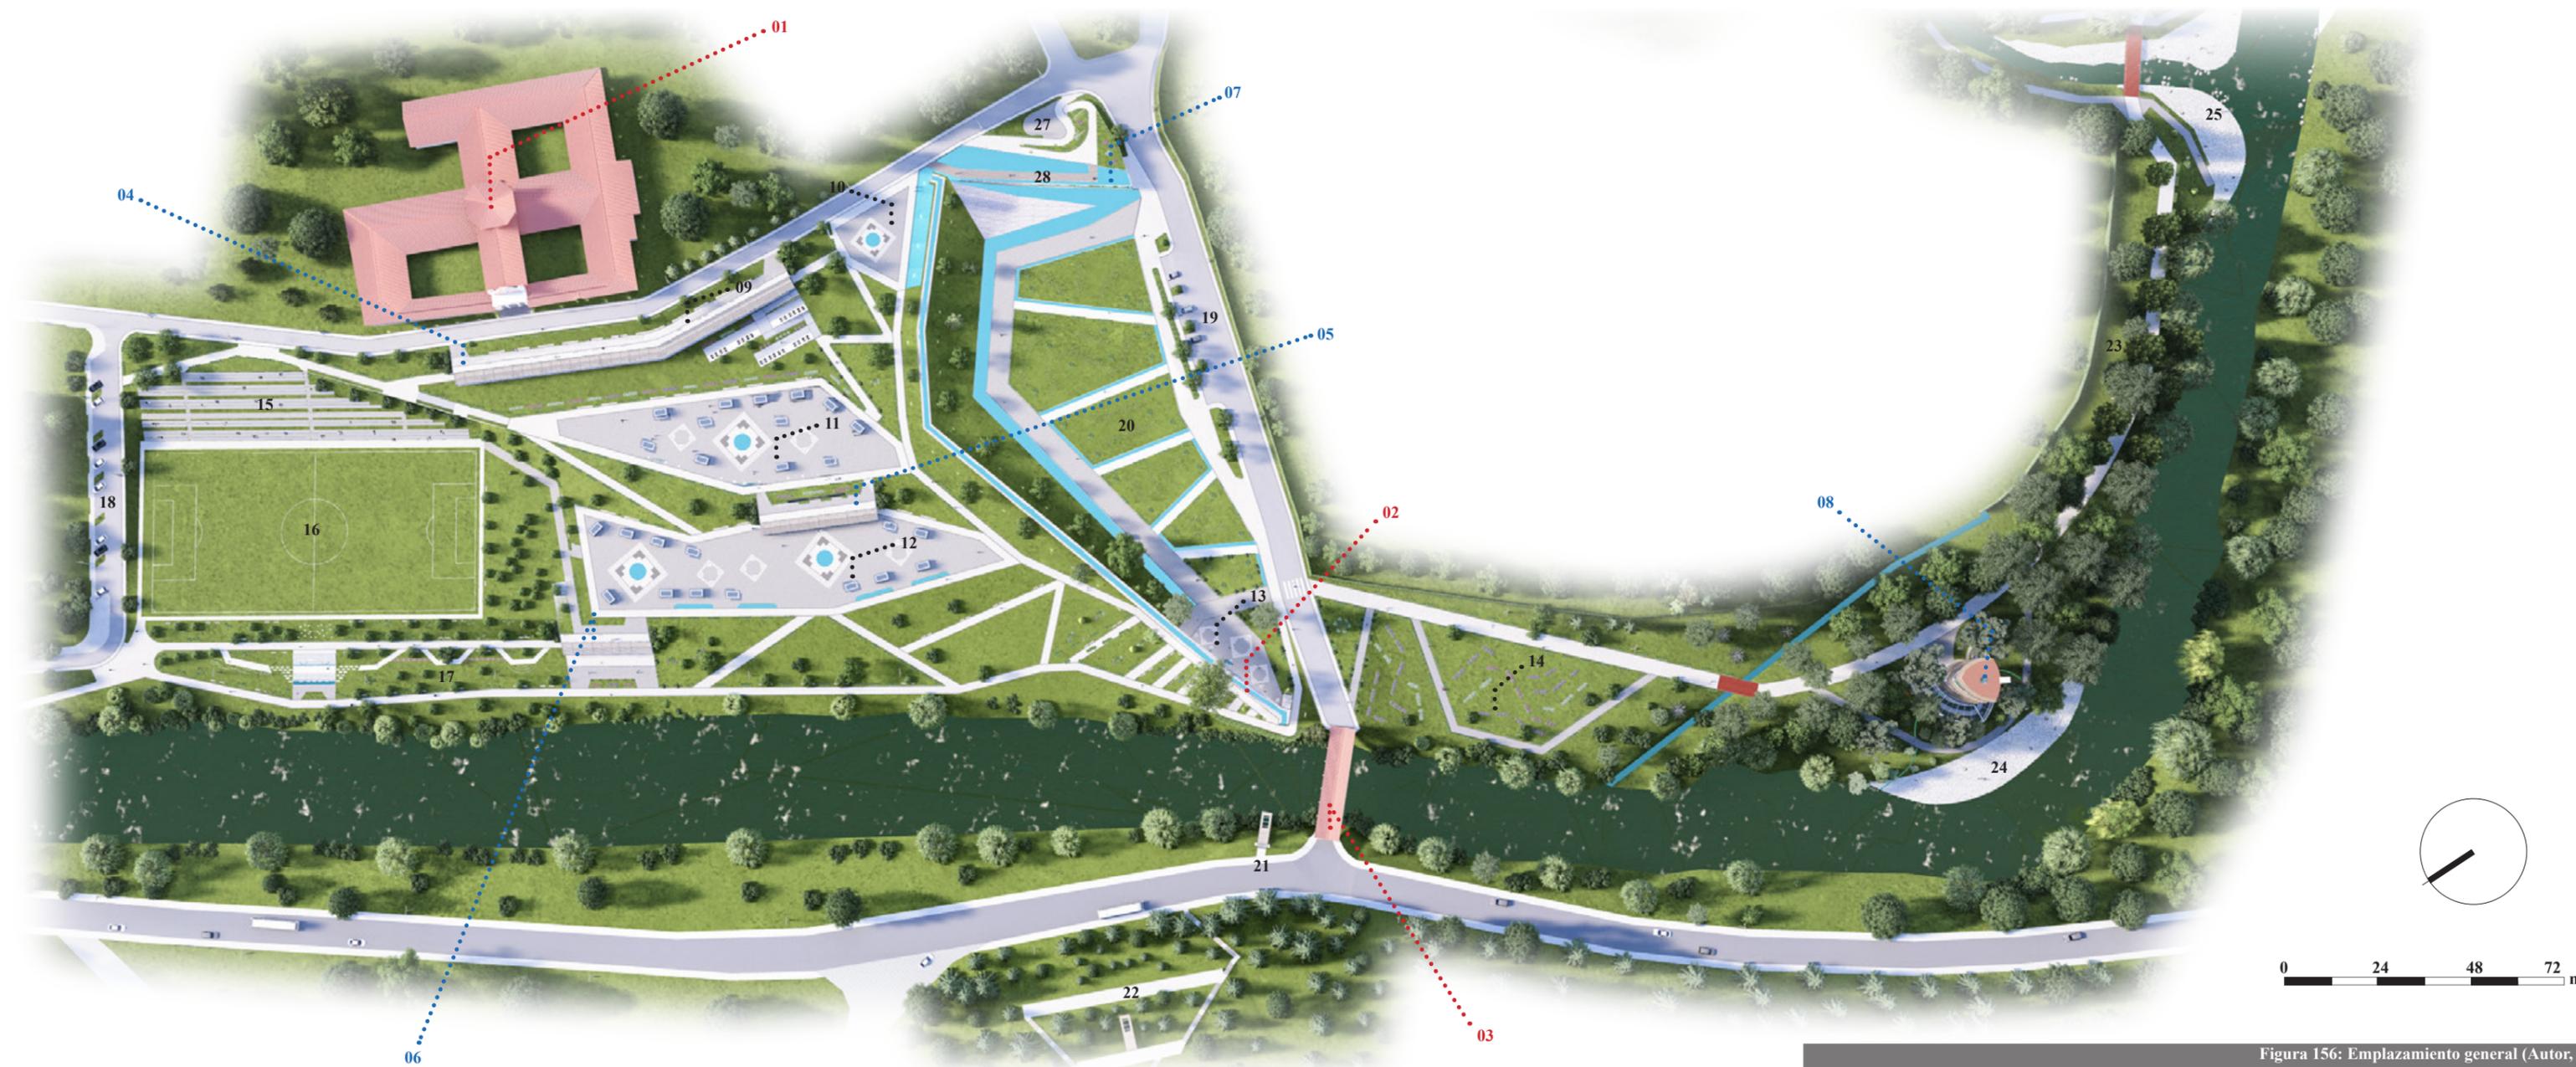
Figura 156: Emplazamiento general (Autor, 2021)

- 15 Graderíos
- 16 Cancha multifunción
- 17 Juegos dinámicos
- 18 Estacionamiento norte
- 19 Estacionamiento sur
- 20 Jardín del maíz
- 21 Mirador acueducto
- 22 Mirador loma alta
- 23 Zona para acampar
- 24 Playa de piedra norte
- 25 Playa de piedra sur
- 27 Plazoleta de Belén
- 28 Mirador agua

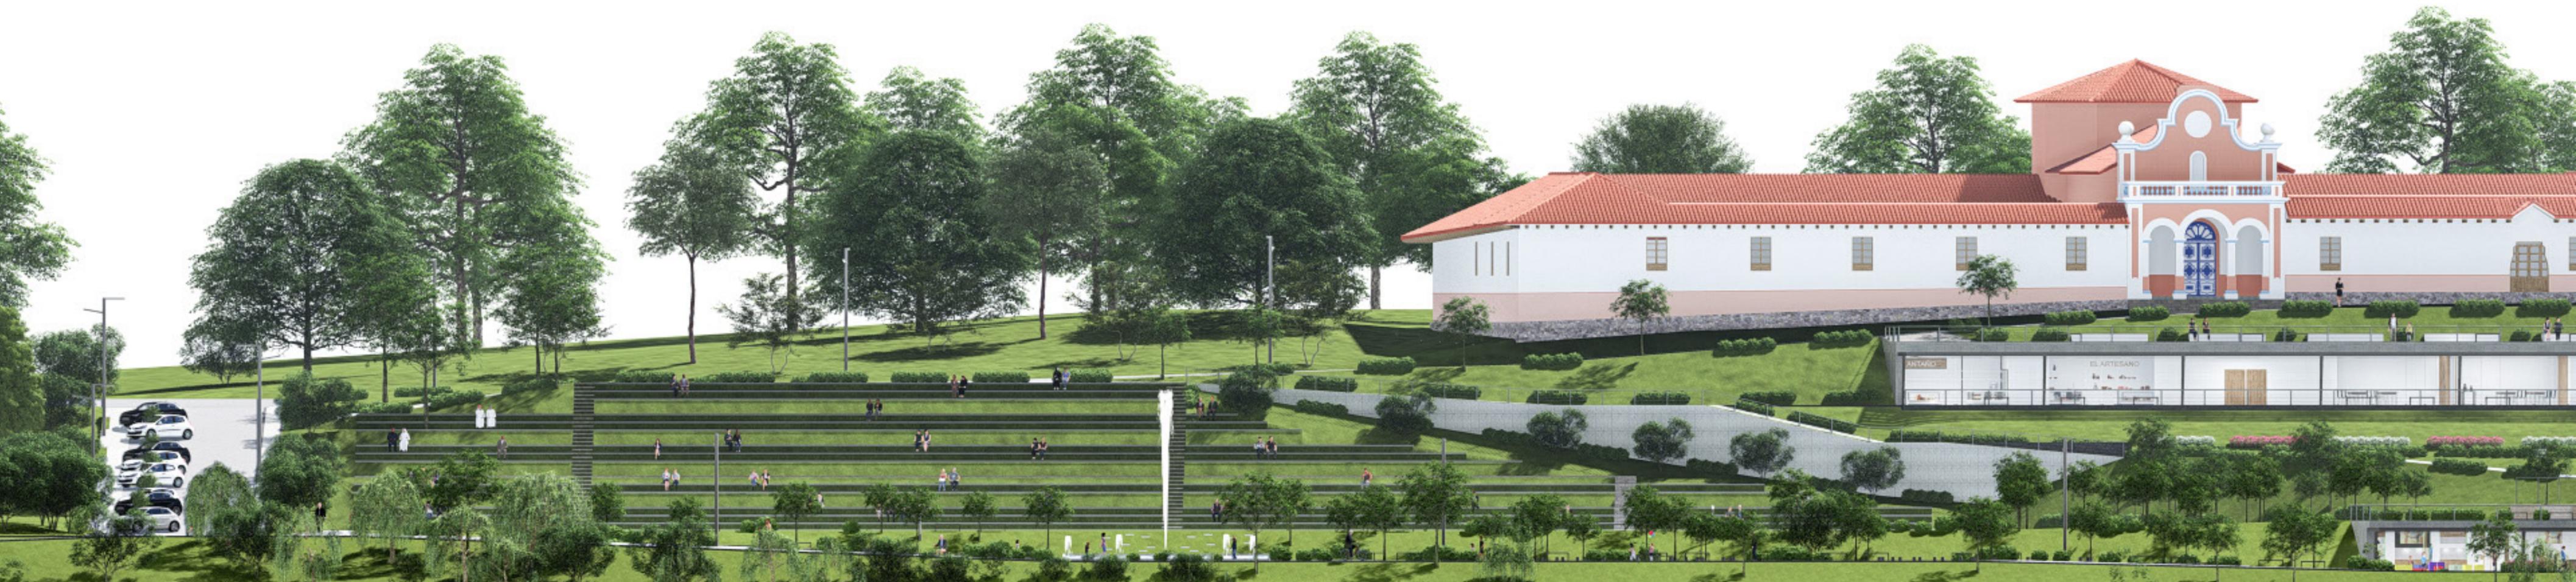
Figura 164: Elevación oeste (Autor, 2021)

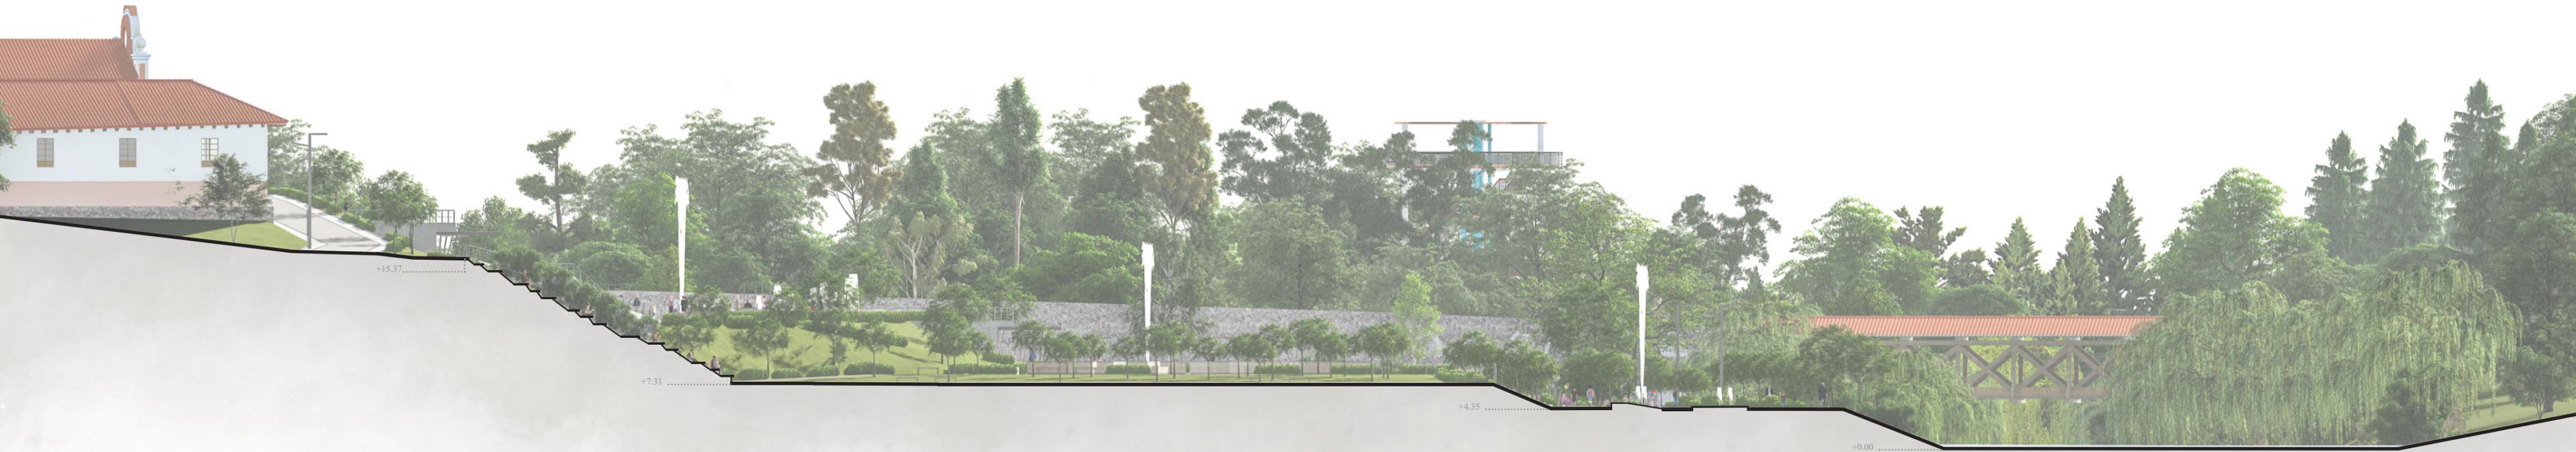
Figura 165: Sección A-A (Autor, 2021)

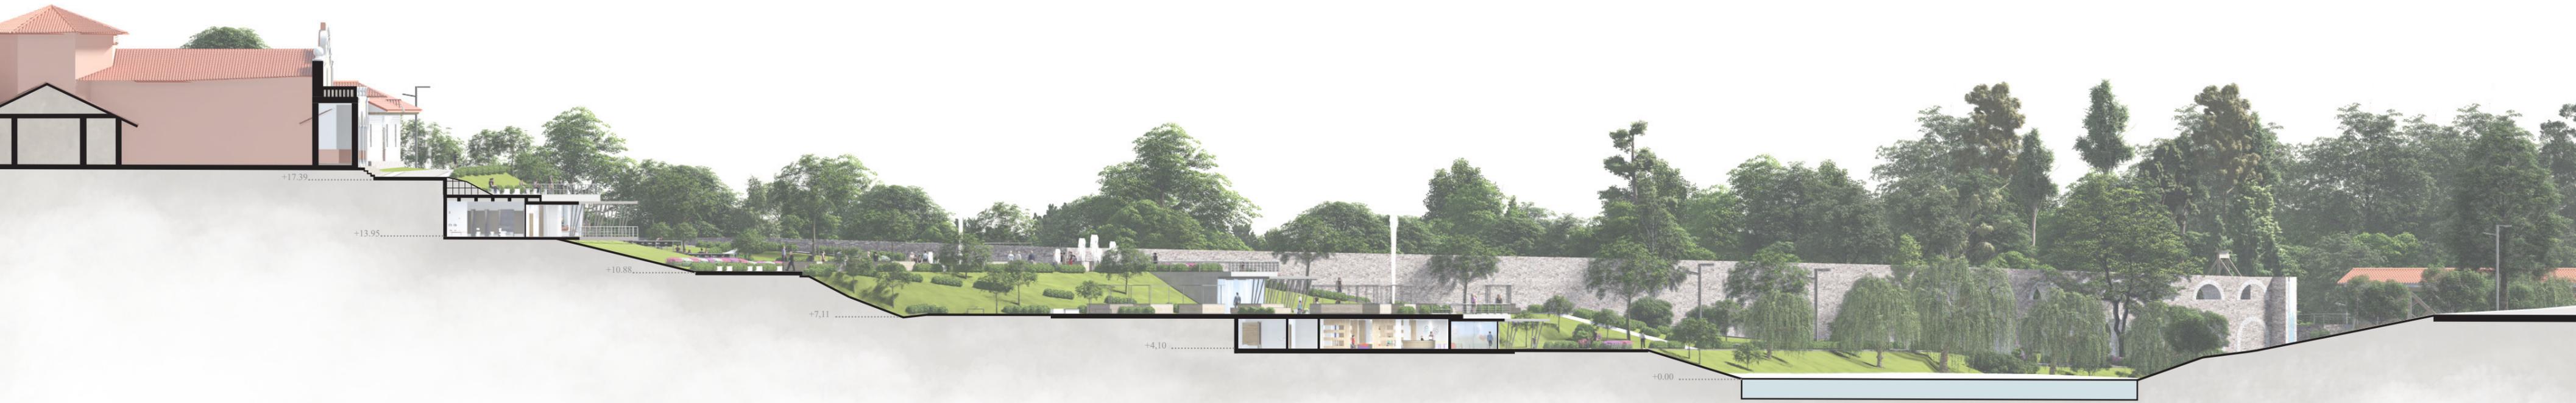
Figura 176: Sección B-B (Autor, 2021)

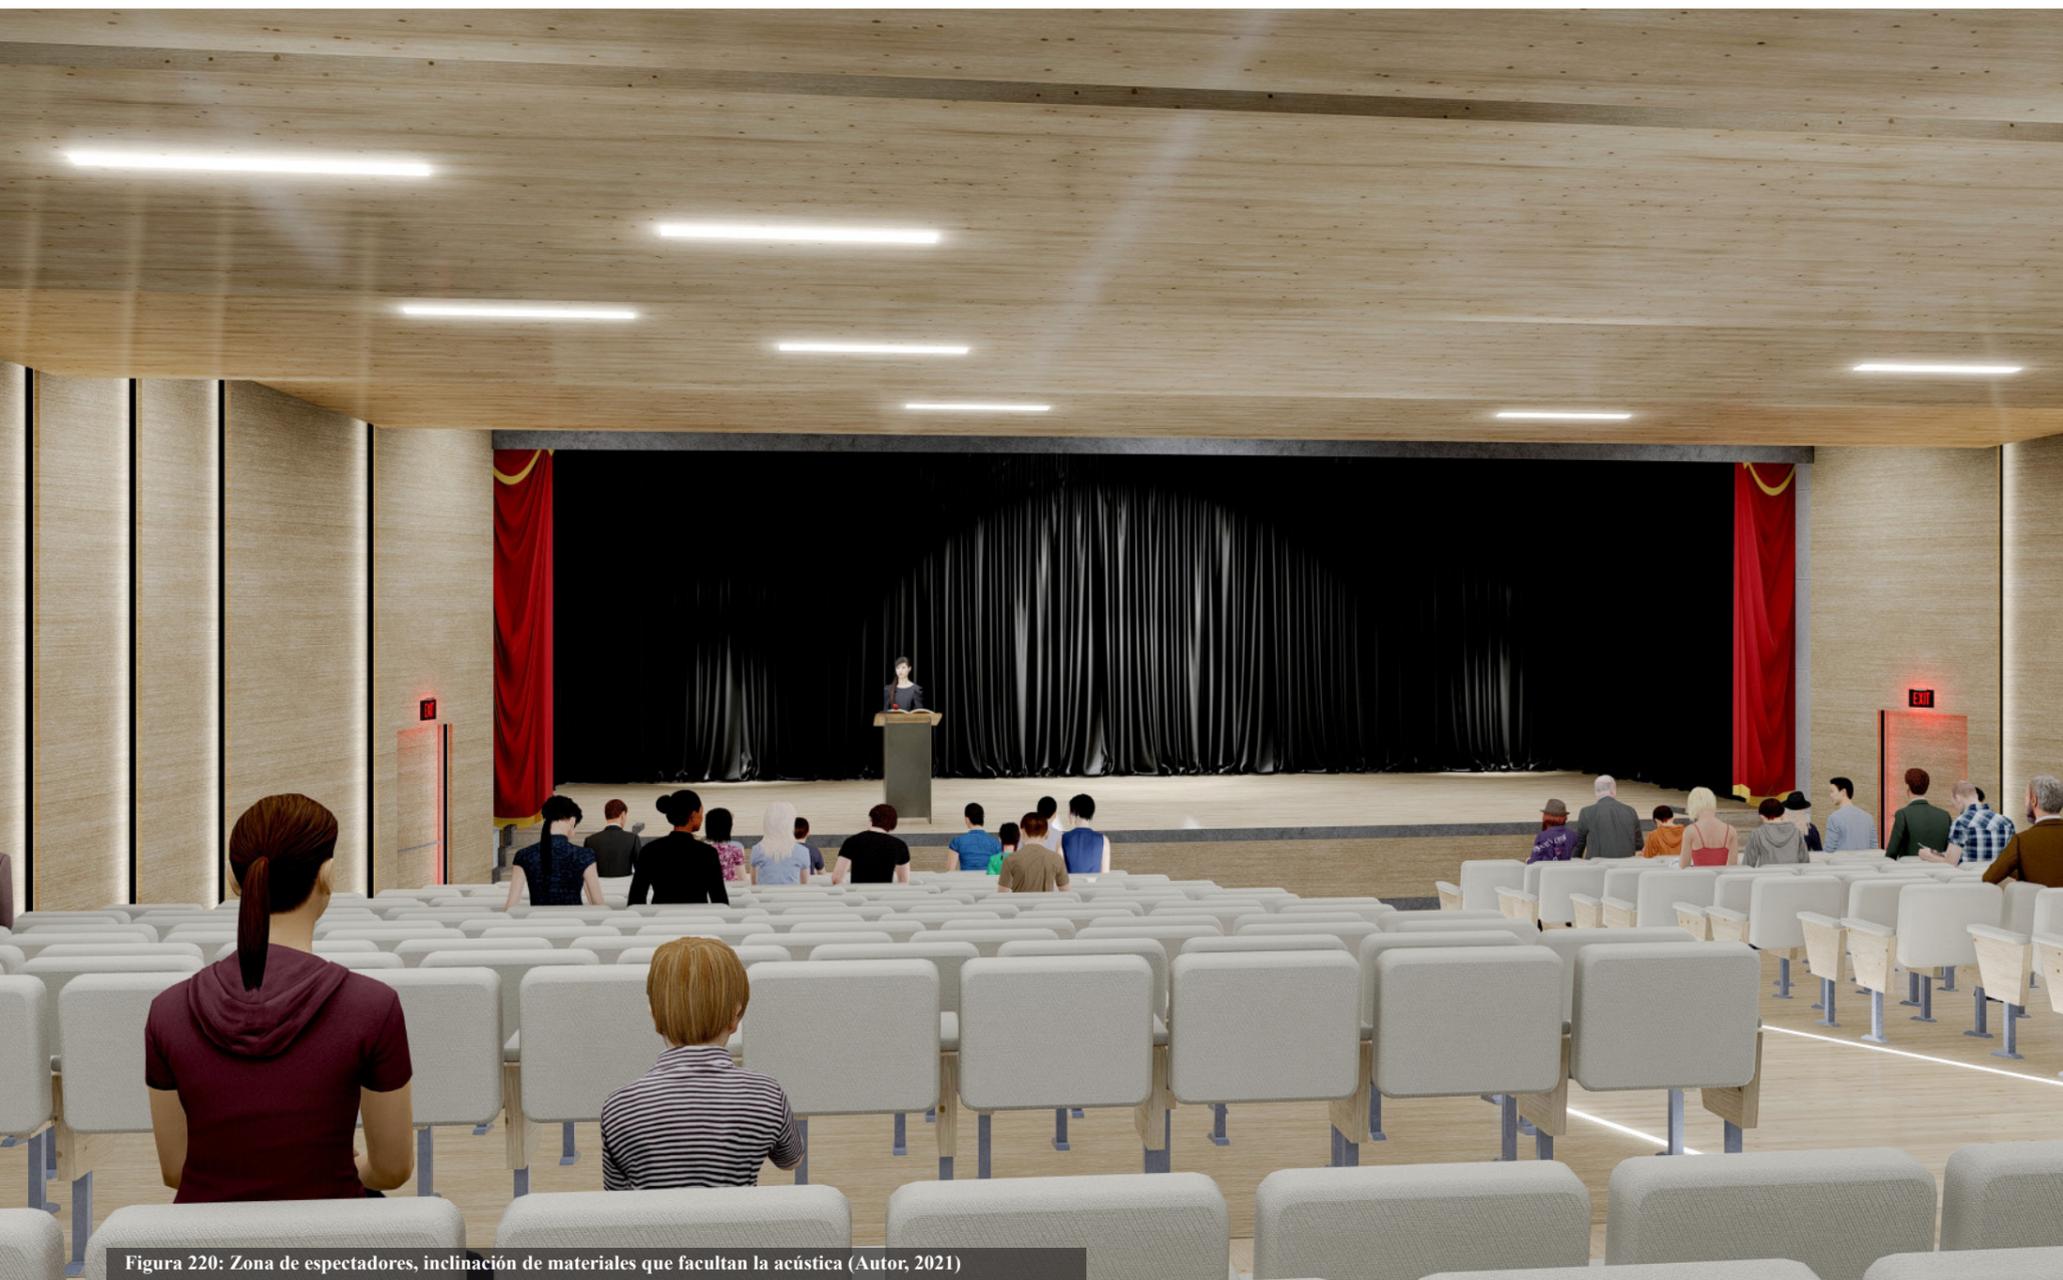
Figura 220: Zona de espectadores, inclinación de materiales que facilitan la acústica (Autor, 2021)

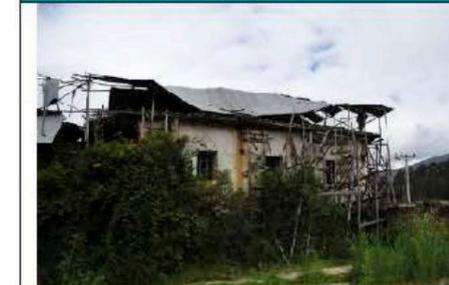
Descripción: Fachada lateral izquierda, con un avanzado estado de deterioro.

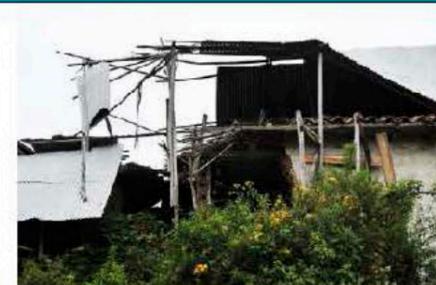
Descripción: Vista del deterioro de la cubierta del ala izquierda del inmueble.

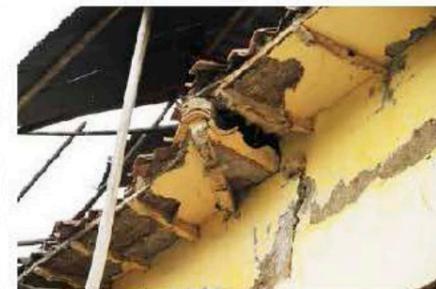
Descripción: Detalle de deterioro en aleros del inmueble.
