UNIVERSIDAD DE CUENCA

Trabajo de titulación previo a la obtención del título de Arquitecto

PROPUESTA PARA LA REHABILITACIÓN SÍSMICA DE EDIFICACIONES PATRIMONIALES DEL CENTRO HISTÓRICO DE CUENCA, CASA MALO DE VALDIVIEZO.

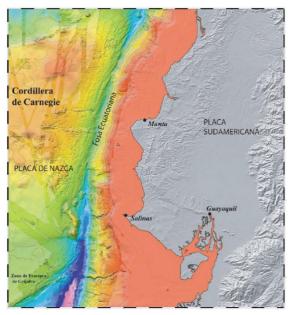
Fig 32. Características del contacto entre las placas de Nazca y Sudamericana en la zona del Ecuador.

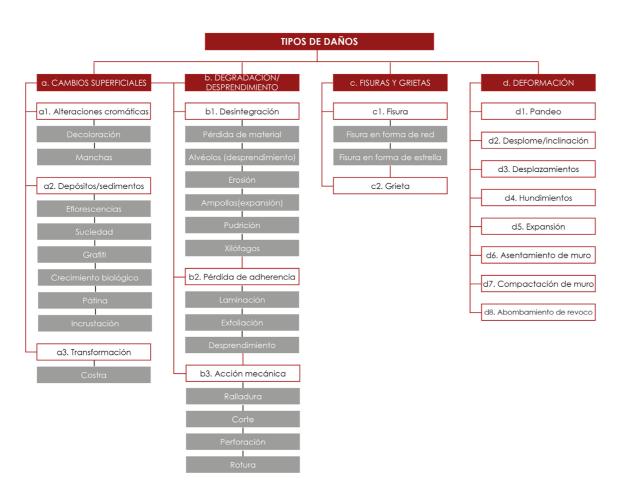
Fig 74. Clasificación de daños en edificaciones patrimoniales.
Fuente: Proyecto VIiR CPM, 2016. Atlas de Daños. Edificaciones Patrimoniales de Cuenca. Elaboración: Propia, 2020.

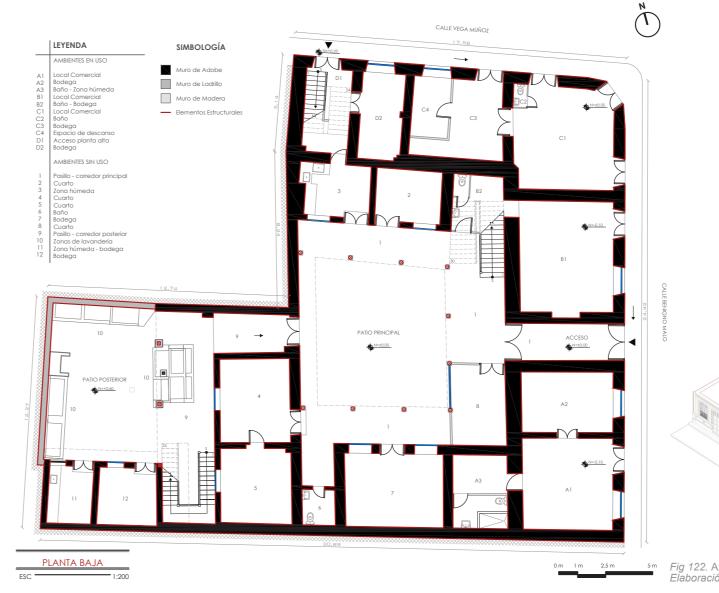
Fig 122. Axonometría y planta baja, estado actual. Elaboración: Propia, 2020.

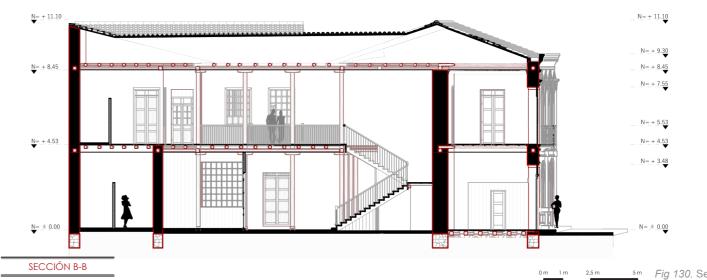
Fig 130. Sección A-A y sección B-B, estado actual. Elaboración: Propia, 2020.

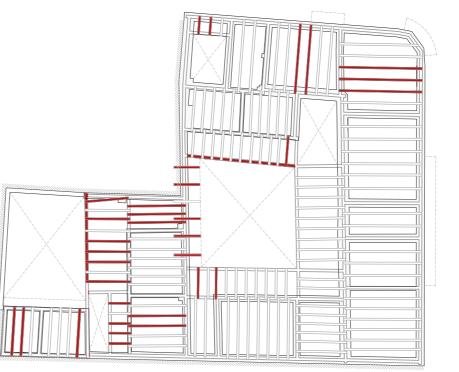
Fig 195. Vigas en mal estado en entrepiso de planta baja. Elaboración: Propia, 2020.

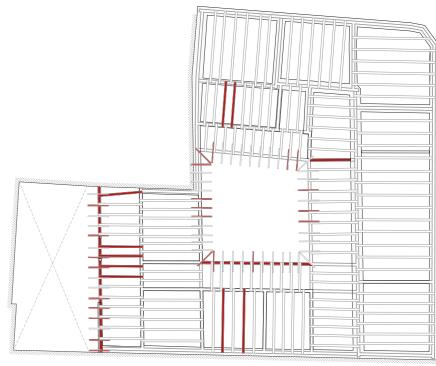
Fig 196. Vigas en mal estado en entrepiso de planta alta. Elaboración: Propia, 2020.
