UNIVERSIDAD DE CUENCA

Facultad de Artes  
Carrera de Diseño de Interiores

Propuesta de diseño interior y cambio de uso de vivienda patrimonial a restaurante gourmet en Cuenca basado en la iconografía de la cultura Cañari

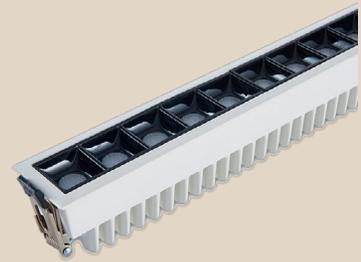
Ilus.33.  
Fuente: ERCO (2020)

**-Downlights de pared:** son bañadores de pared, no solo dirigen la luz verticalmente hacia abajo, sino también directamente sobre superficies horizontales. Se utilizan para conseguir iluminación uniforme en superficie de una pared.

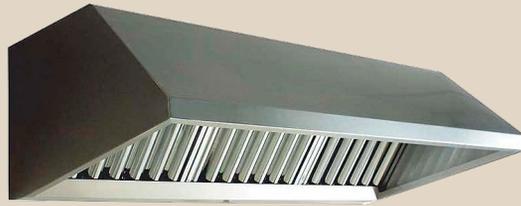
Ilus.36.  
Fuente: Aie mobiliario de hosteleria (2021)

**-Campanas:** Es donde comienza la extracción de vapores contaminados

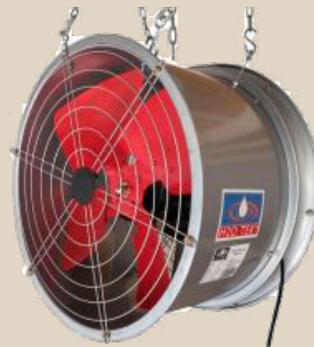
Ilus.37.  
Fuente: Aie mobiliario de hosteleria (2021)

**-Ventiladores:** Máquinas que mueven el aire, al generar una presión.

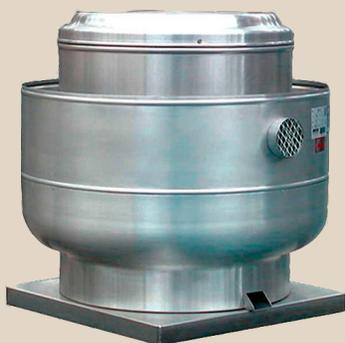
Ilus.39.  
Fuente: Aie mobiliario de hostelería (2021)

**-Extractores:** Evacuación de aire contaminado, genera presión en el interior de conducto.

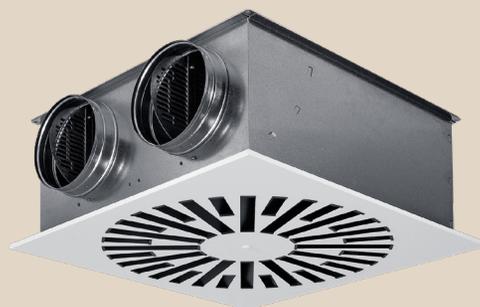
Ilus.41.  
Fuente: Aie mobiliario de hostelería (2021)

**-Difusores:** Rejillas o bocas de entrada y salida de aire.

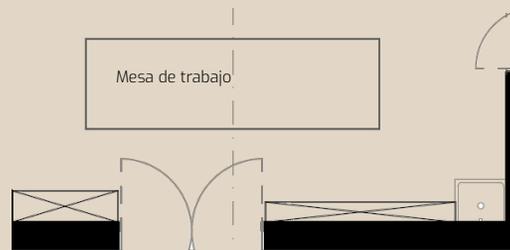
Ilus.62.  
Fuente: Fabián Tapia (2021)

Lugar destinado a efectuar la preparación de la materia prima a una temperatura fría o ambiente. Destinado también para montar los platos y preparación de salsas, debe tener una dimensión similar o superior a la zona de cocción, la temperatura debe ser máximo de 18º C. Esta zona debe contar con: climatizadores, estanterías, lavamanos, cubos para basura, lavador de pozo grande, cortador, batidora, licuadora, picador.

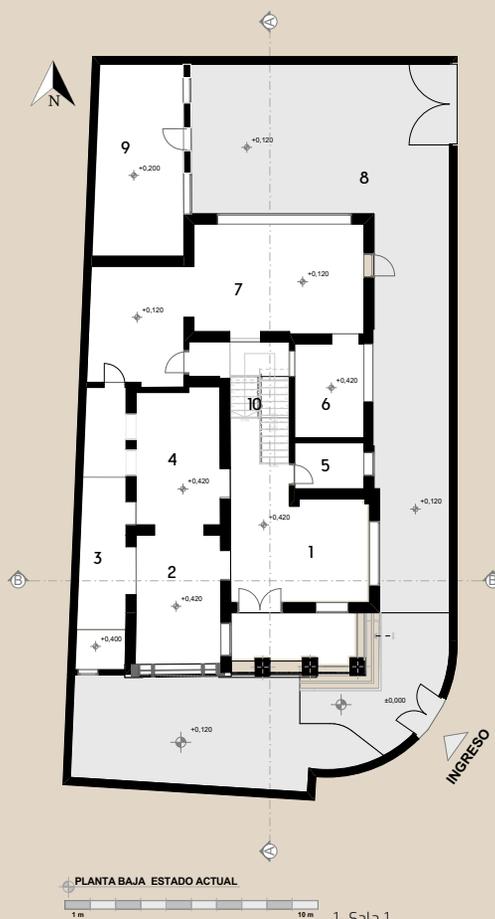
### 2.2.1 Planta baja

- 1- Sala 1
- 2- Comedor
- 3- Lavandería
- 4- Cocina
- 5- Baño 1
- 6- Bodega
- 7- Sala 2
- 8- Patio
- 9- Oficina
- 10- Escaleras

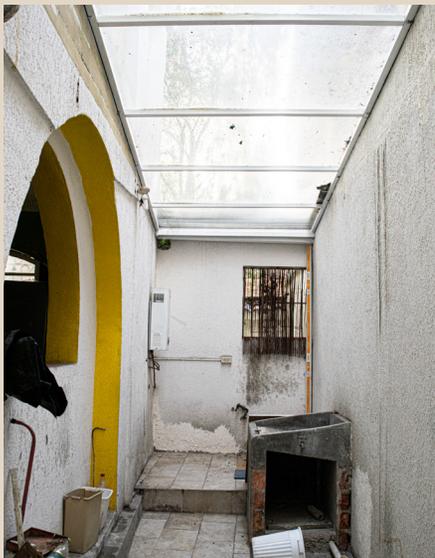
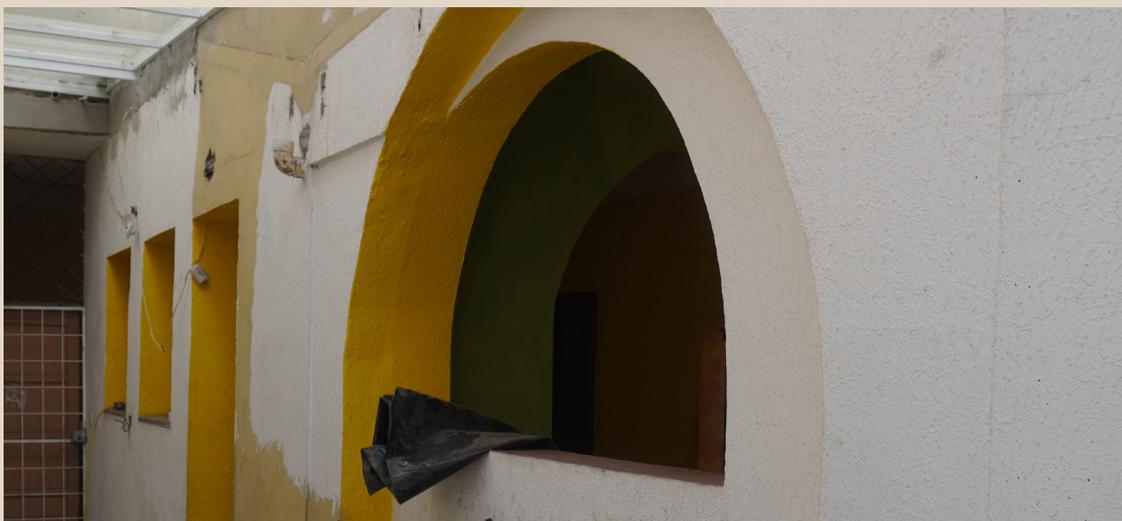
3-Lavandería		MEDIDAS MINIMAS	MEDIDAS ESTADO ACTUAL	CUMPLIMIENTO		AUTOR	OBSERVACIONES
ITEM				SI	NO		
CIRCULACIONES	Pasillos	1,20 m	1,57m - 2,00m	X		Plan de ordenamiento Territoria de Cuenca	tiene una forma trapezoidal en la parte mas pequeña tiene una ancho de 1,37m
ALTURA ESPACIO		La altura mínima de los locales habitables será de 2,50 m, entendiéndose por tal la distancia comprendida entre el nivel del piso terminado y la cara inferior del cielo raso	3,16 m	X		Plan de ordenamiento Territoria de Cuenca	Cumple con la medida mínima , tiene una cubierta de vidrio
PUERTAS DE ACCESO Y SALIDAS	Vanos	1,00 m	0,90 m		X	Plan de ordenamiento Territoria de Cuenca	Cumple con la medida mínima de puertas internas pero no cumple con la medida mínima en vanos
	Entrada pincipal	-----	-----	-----	-----		
	Puertas internas	0,90 m	0,90 m	X			
ILUMINACIÓN Y VENTILACIÓN	Natural	-Área mínima para ventilación será del 30% de la superficie de la ventana  -Área mínima total de ventanas para iluminación será del 20% de la superficie útil del local	Cuenta con iluminación natural por medio de su		X	Reglamento Turístico de Alimentos y Bebidas	No cuenta con el porcentaje suficiente de ventilación natural  Toda la zona se ilumina por medio de su cubierta de vidrio

Artificial	Los locales que no dispongan de ventilación natural, deberán ventilarse por ductos de sección mínima igual a 0,32 m <sup>2</sup> con un lado mínimo de 0,40 m, en edificaciones de hasta 2 plantas. Cuando estos locales produzcan olores , como el caso de la preparación de alimentos, dicha ventilación se activará por medios mecánicos, durante las horas de trabajo.			X		No dispone de ventilación artificial ya que se una edificación usada como vivienda

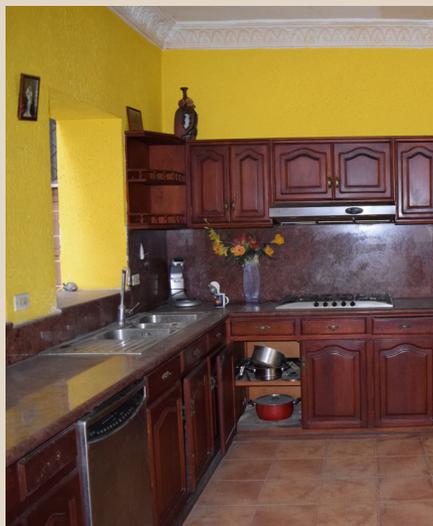
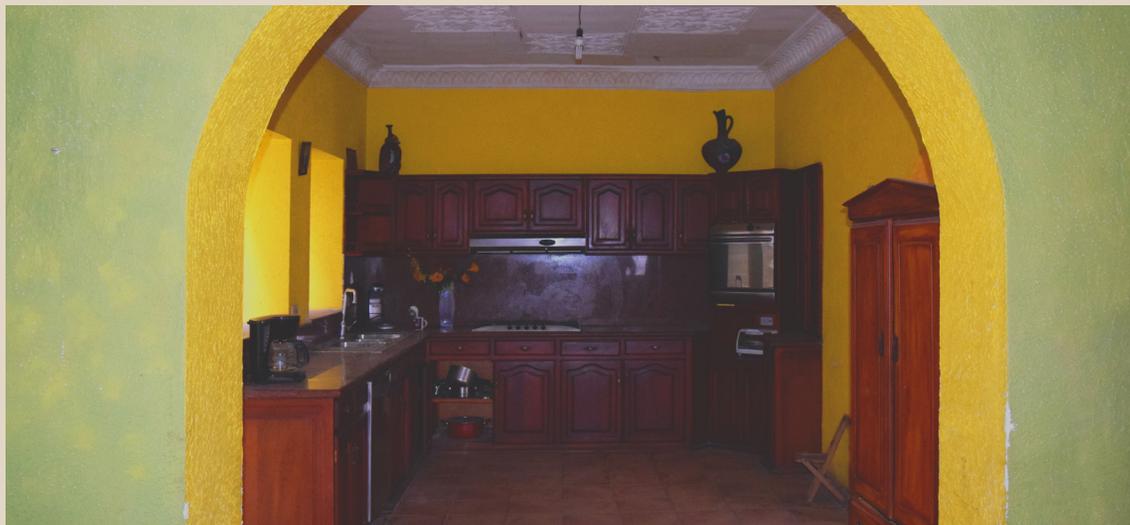
4-COCINA		MEDIDAS MINIMAS	MEDIDAS ESTADO ACTUAL	CUMPLIMIENTO		AUTOR	OBSERVACIONES
ITEM				SI	NO		
CIRCULACIONES	Anchura zonas de trabajo	0,80 m	No tiene	-----	-----	Plan de ordenamiento Territoria de Cuenca	
ALTURA ESPACIO		La altura mínima para locales de preparación de alimentos será de 2,50 m, entendiéndose por tal la distancia comprendida entre el nivel del piso terminado y la cara inferior del cielo	3,16 m	X		Plan de ordenamiento Territoria de Cuenca	
PUERTAS DE ACCESO Y SALIDAS	Puertas internas	Puertas vaivén de dos o una hoja con un ancho de 1,50m	-----		X	Plan de ordenamiento Territoria de Cuenca	No cumple con las medidas mínimas, ya que no cuenta con puertas en la zona
ILUMINACIÓN Y VENTILACIÓN	Natural	Las áreas de servicio deben contar con sistemas de ventilación natural y/o forzada que permita el flujo del aire y la no acumulación de olores.	-----		X	Reglamento Turístico de Alimentos y Bebidas	No cumple, solo tiene un extractor de olores para uso a nivel de vivienda

Artificial	Los locales que no dispongan de ventilación natural, deberán ventilarse por ductos de sección mínima igual a 0,32 m <sup>2</sup> con un lado mínimo de 0,40 m, en edificaciones de hasta 2 plantas. Cuando estos locales produzcan olores, como el caso de la preparación de alimentos, dicha ventilación se activará por medios mecánicos, durante las horas de trabajo.	-----		X		No dispone de ventilación artificial ya que se una edificación usada como vivienda

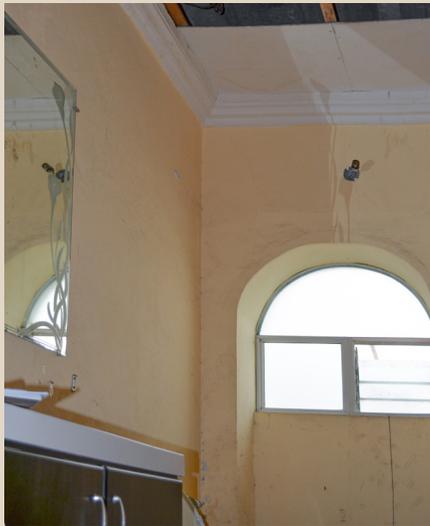
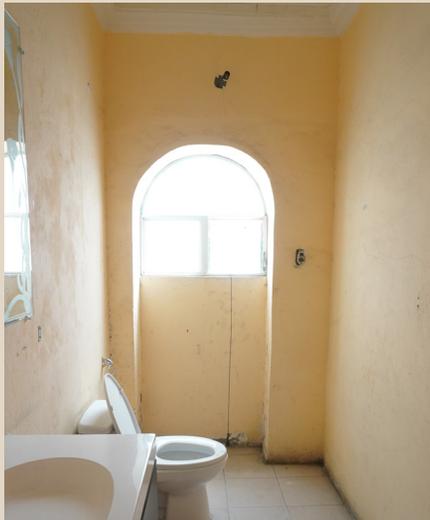
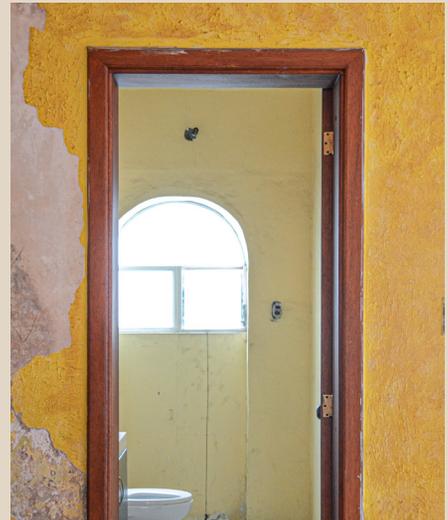
5-BAÑO 1		MEDIDAS MINIMAS	MEDIDAS ESTADO ACTUAL	CUMPLIMIENTO		AUTOR	OBSERVACIONES
ITEM				SI	NO		
SERVICIOS SANITARIOS	HOMBRES	Cada 50 comensales debe haber 1 lavamanos, 2 inodoros y 2 urinarios	2,74 m x 1,80 m		X	Plan de ordenamiento Territoria de Cuenca	No cumple con las medidas minimas ya que solo tiene un lavamanos y un inodoro
	MUJERES	Cada 50 comensales debe haber 1 lavamanos, 2 inodoros

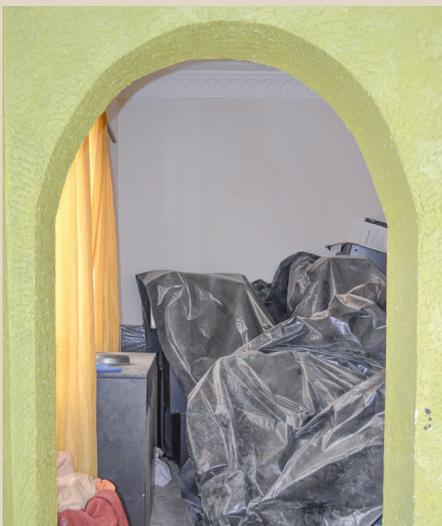
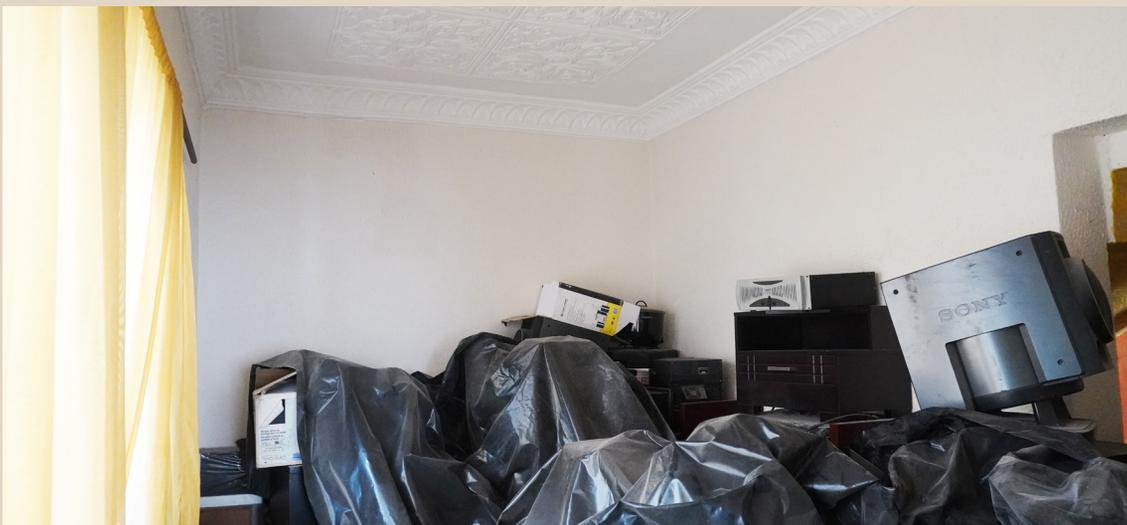
6-BODEGA		MEDIDAS MINIMAS	MEDIDAS ESTADO ACTUAL	CUMPLIMIENTO		AUTOR	OBSERVACIONES
ITEM				SI	NO		
CIRCULACIONES	Pasillos	1,20 m	No tiene	-----	-----	Plan de ordenamiento Territoria de Cuenca	
ALTURA ESPACIO		La altura minima para locales de preparaci3n de alimentos ser3 de 2,50 m, entendiendose por tal la distancia comprendida entre el nivel del piso terminado y la cara inferior del cielo	3,16 m	X		Plan de ordenamiento Territoria de Cuenca	
PUERTAS DE ACCESO Y SALIDAS	Vanos	1,00 m	1,20 m		X	Plan de ordenamiento Territoria de Cuenca	No cumple con las medidas minimas, ya que no cuenta con 1m de ancho
ILUMINACI3N Y VENTILACI3N	Natural	-Area minima para ventilacion ser3 del 30% de la superficie de la ventana -Area minima total de ventanas para iluminaci3n ser3 del 20% de la superficie	-----		X	Plan de ordenamiento Territoria de Cuenca	No cumple, ya que no cuenta con ventanas en la zona
	Artificial	Los locales que no dispongan de ventilacion natural, deber3n ventilarse por ductos de secci3n minima igual a 0,32 m <sup>2</sup> con un lado minimo de 0,40 m, en edificaciones de hasta 2 plantas. Cuando estos locales produzcan olores , como el caso de la preparaci3n de alimentos, dicha ventilacion se activar3 por medios mec3nicos, durante las horas de trabajo.			X		No dispone de ventilaci3n artificial, ya que cumple con la funci3n de Bodega

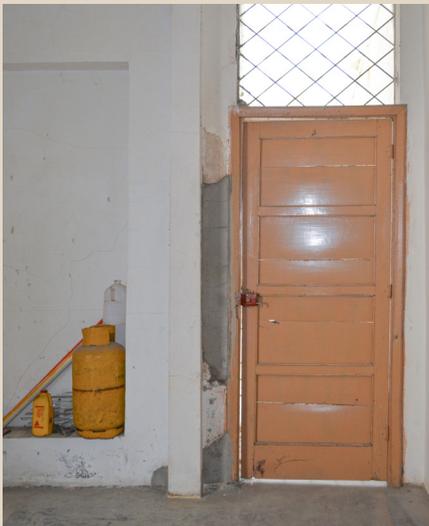
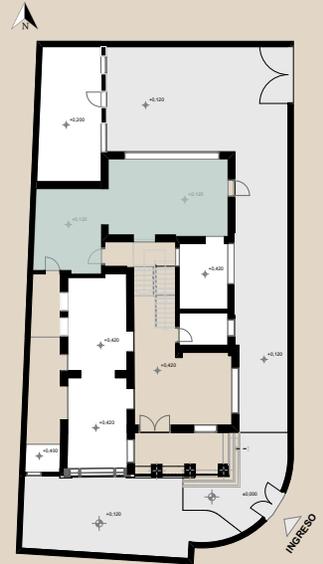
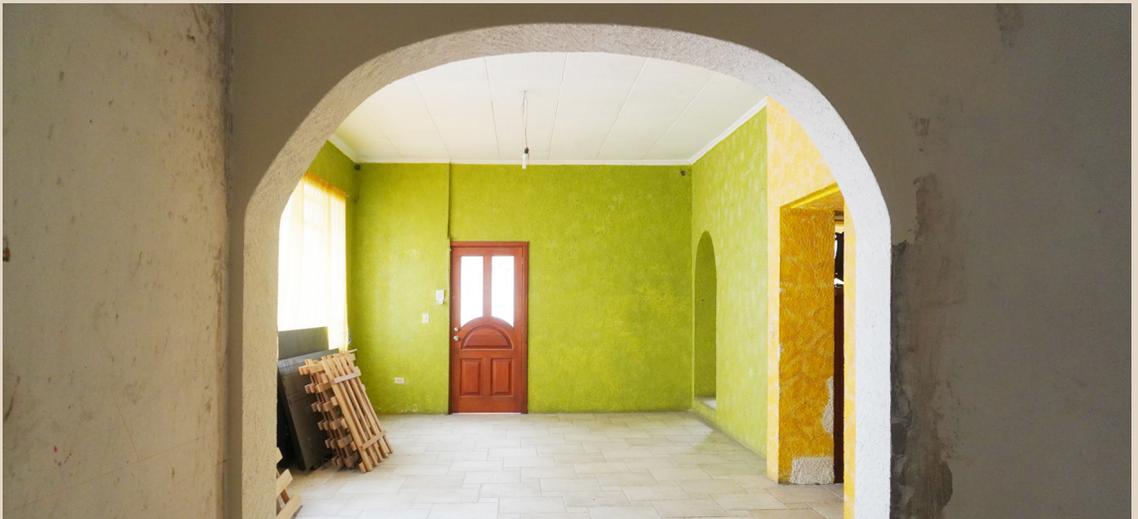
7- SALA 2		MEDIDAS MINIMAS	MEDIDAS ESTADO ACTUAL	CUMPLIMIENTO		AUTOR	OBSERVACIONES
ITEM				SI	NO		
CIRCULACIONES	Pasillos	1,20 m	No tiene	----	----	Plan de ordenamiento Territoria de Cuenca	
ALTURA ESPACIO		La altura minima para locales de preparacion de alimentos sera de 2,50 m, entendiendose por tal la distancia comprendida entre el nivel del piso terminado y la cara inferior del cielo	3,46 m	X		Plan de ordenamiento Territoria de Cuenca	
PUERTAS DE ACCESO Y SALIDAS	Vanos	1,20 m	2,00 m	X		Plan de ordenamiento Territoria de Cuenca	
	Puertas internas	0,90 m	0,90 m	X			
ILUMINACIÓN Y VENTILACIÓN	Natural	-Área mínima para ventilación será del 30% de la superficie de la ventana			X	Plan de ordenamiento Territoria de Cuenca	No cumple ya que tiene ventanas fijas
		-Área mínima total de ventanas para iluminación será del 20% de la superficie			X		No cumple ya que solo tiene 16,29% de ventanas para iluminación natural

Artificial	Los locales que no dispongan de ventilación natural, deberán ventilarse por ductos de sección mínima igual a 0,32 m <sup>2</sup> con un lado mínimo de 0,40 m, en edificaciones de hasta 2 plantas. Cuando estos locales produzcan olores, como el caso de la preparación de alimentos, dicha ventilación se activará por medios mecánicos, durante las horas de trabajo.			X		No dispone de ventilación artificial

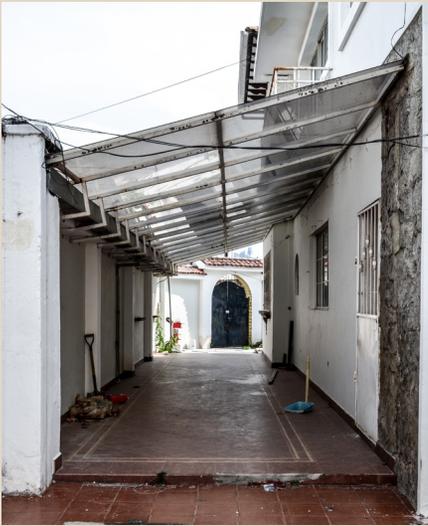
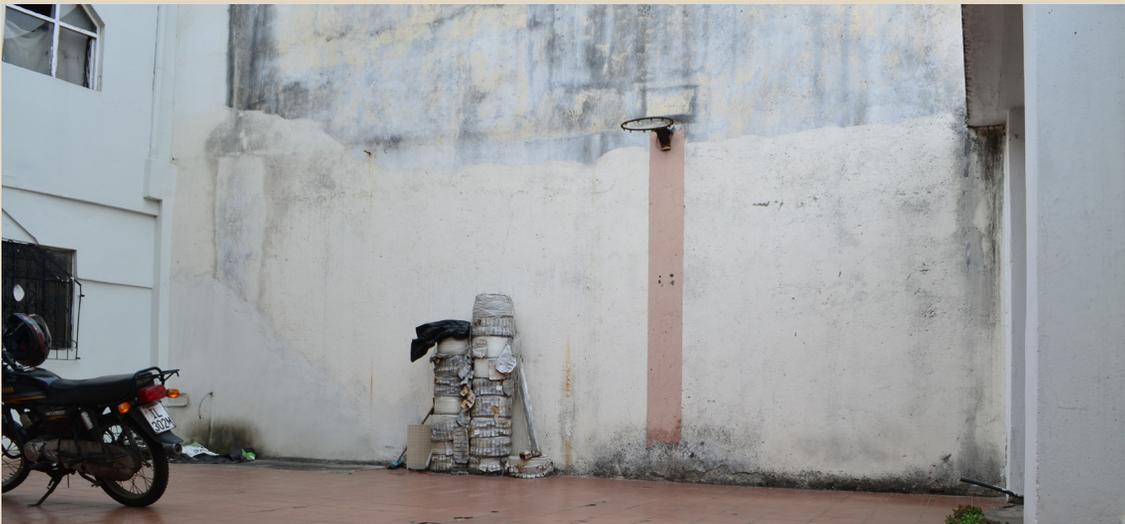
8- PATIO					
ÍTEM	MEDIDAS MÍNIMAS	Medidas estado actual	CUMPLIMIENTO SI / NO	CARACTERÍSTICAS	AUTOR
PUERTAS DE ACCESO Y SALIDAS	1,80 m	1,80 m	X	Muro exterior no se construyó en la misma época	Plan de ordenamiento Territorial de Cuenca
CUBIERTA	Se permitirá cubrir los patios parcial o totalmente con volados, corredores, pasillos o escaleras con materiales translucidos, garantizando la ventilación	Cubierta de vidrio y estructura de tubo de hierro	X	<ul style="list-style-type: none"> <li>-Uso de piedra para destacar arcos</li> <li>-Remate superior cornisas curvas</li> <li>-Presencia de arcos de medio punto</li> <li>-Grandes superficies lisas en color blanco</li> <li>-Cubierta oculta</li> </ul>	Plan de ordenamiento Territorial de Cuenca

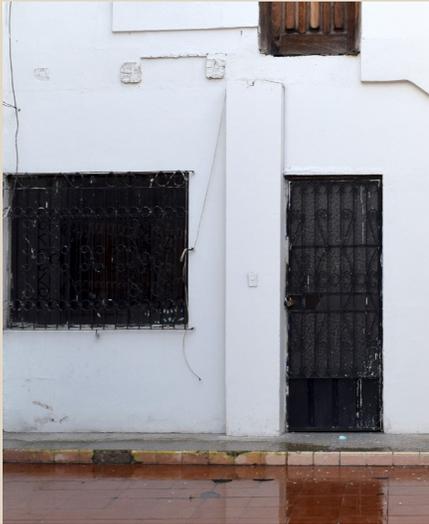
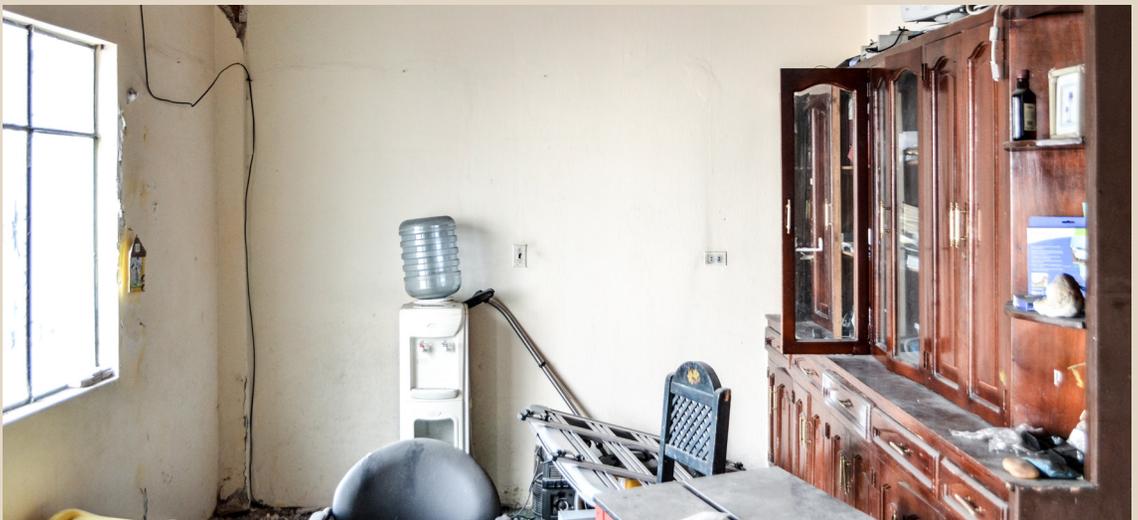
9- Oficina		MEDIDAS MINIMAS	MEDIDAS ESTADO ACTUAL	CUMPLIMIENTO		AUTOR	OBSERVACIONES
ITEM				SI	NO		
CIRCULACIONES	Pasillos	1,20 m	No tiene	----	----	Plan de ordenamiento Territoria de Cuenca	
ALTURA ESPACIO		La altura mínima para locales de preparación de alimentos será de 2,50 m, entendiéndose por tal la distancia comprendida entre el nivel del piso terminado y la cara inferior del cielo	3,36 m	X		Plan de ordenamiento Territoria de Cuenca	
PUERTAS DE ACCESO Y SALIDAS	Vanos	-----	-----	-----	-----	Plan de ordenamiento Territoria de Cuenca	
	Puertas internas	0,90 m	0,90 m	X			
ILUMINACIÓN Y VENTILACIÓN	Natural	-Área mínima para ventilación será del 30% de la superficie de la ventana			X	Plan de ordenamiento Territoria de Cuenca	No cumple ya que tiene ventanas fijas
		-Área mínima total de ventanas para iluminación será del 20% de la superficie			X		No cumple ya que solo tiene 11,85% de ventanas para iluminación natural

Artificial	Los locales que no dispongan de ventilación natural, deberán ventilarse por ductos de sección mínima igual a 0,32 m <sup>2</sup> con un lado mínimo de 0,40 m, en edificaciones de hasta 2 plantas. Cuando estos locales produzcan olores, como el caso de la preparación de alimentos, dicha ventilación se activará por medios mecánicos, durante las horas de trabajo.			X		No dispone de ventilación artificial

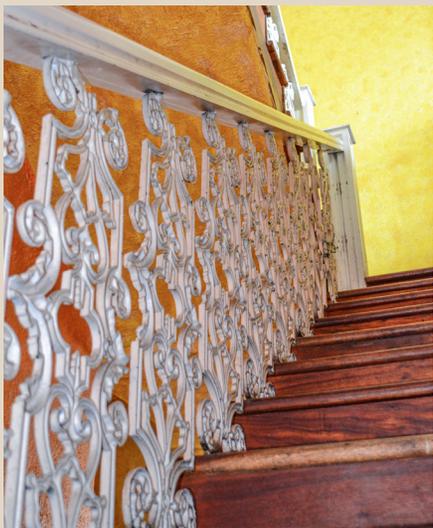
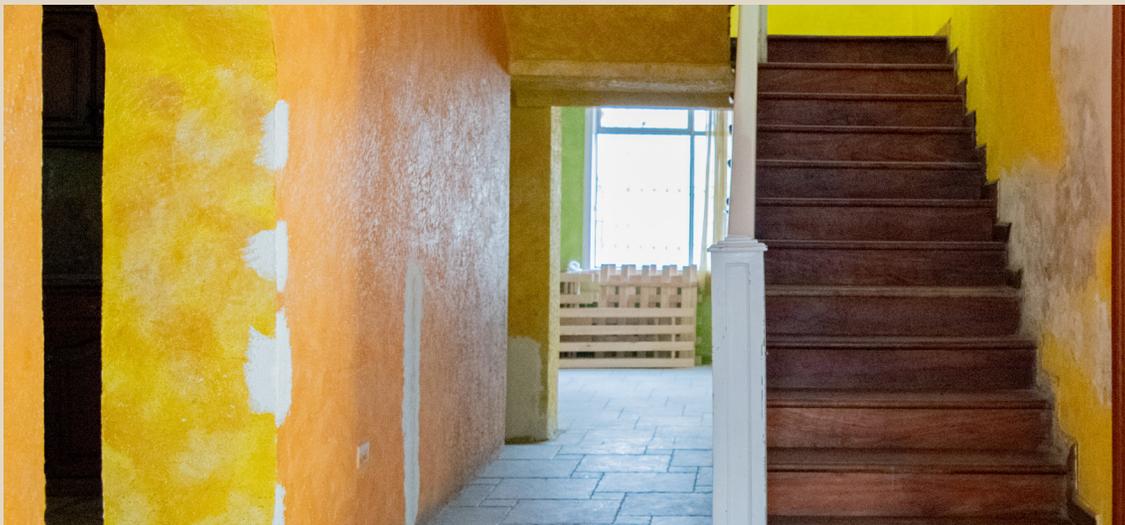
10- ESCALERAS		MEDIDAS MINIMAS	MEDIDAS ESTADO ACTUAL	CUMPLIMIENTO		AUTOR	OBSERVACIONES
ITEM				SI	NO		
ESCALERAS	Anchura	1,20 m	1,25 m	X		Plan de ordenamiento Territorial de Cuenca	
	Huella	La dimensión mínima de la huella será de 0,28 m	0,29 m	X			
	Contrahuella	La dimensión máxima de la contrahuella será de 0,18 m	0,17 m	X

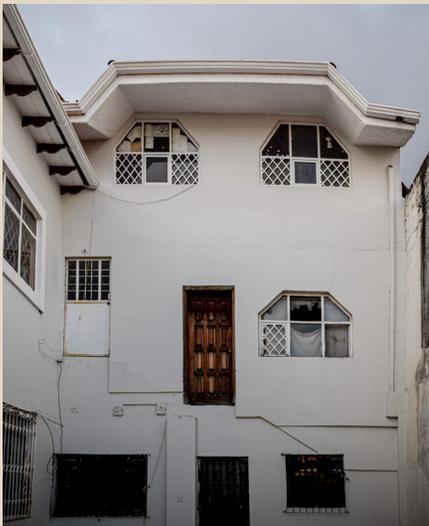
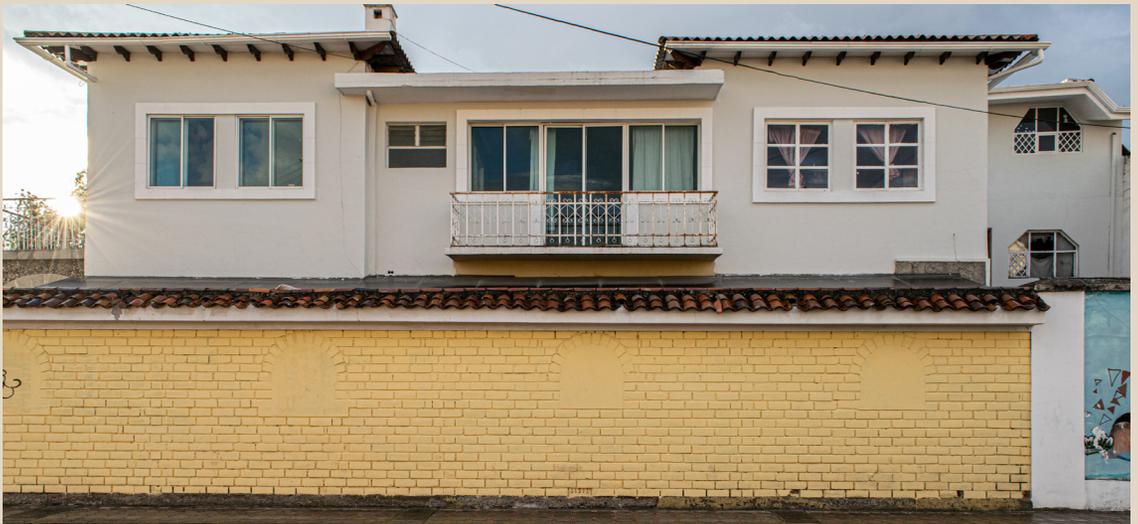
Fachada Oeste		
ÍTEM	DATOS	CARACTERÍSTICAS
AÑO DE CONSTRUCCIÓN	1950	Tuvo varias modificaciones entre ellas está una parte de la fachada oeste
MATERIALIDAD	Consta de mampostería de ladrillo mambón y muro exterior de ladrillo panelón	Fachada lisa con relieve en los marcos de las ventanas
ESTILO	Neocolonial	-Busca una simetría en su lado original -Aleros de madera -Grandes superficies lisas en color blanco -Cubierta oculta
TIPOLOGÍA	Vivienda unifamiliar	Desde el año 1950 la edificación se ha usado como vivienda y no ha cambiado su uso

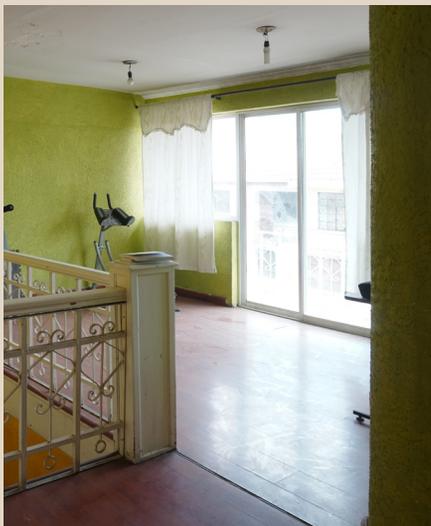
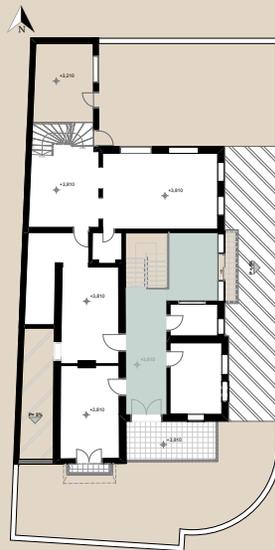
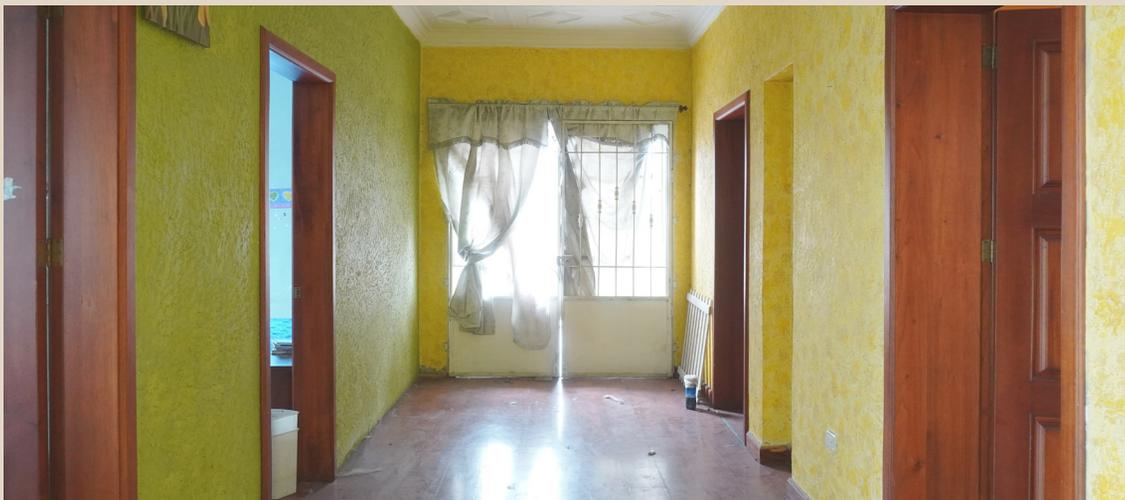
11- Pasillo y Gym		MEDIDAS MINIMAS	MEDIDAS ESTADO ACTUAL	CUMPLIMIENTO		AUTOR	OBSERVACIONES
ITEM				SI	NO		
CIRCULACIONES	Pasillos	1,20 m	2,34 m	X		Plan de ordenamiento Territoria de Cuenca	
ALTURA ESPACIO		La altura minima de los locales habitables será de 2,50 m, entendiendose por tal la distancia comprendida entre el nivel del piso terminado y la cara inferior del cielo raso	3,44 m	X		Plan de ordenamiento Territoria de Cuenca	
PUERTAS DE ACCESO Y SALIDAS	Vanos	-----	-----	-----	-----	Plan de ordenamiento Territoria de Cuenca	
	Entrada principal	-----	-----	-----	-----		
	Puertas internas	0,90 m	1,00 m	X			
ILUMINACIÓN Y VENTILACIÓN	Natural	-Área mínima para ventilación será del 30% de la superficie de la ventana  -Área mínima total de ventanas para iluminación será del 20% de la superficie útil del local.

X		No dispone de ventilación artificial ya que se una edificación usada como vivienda

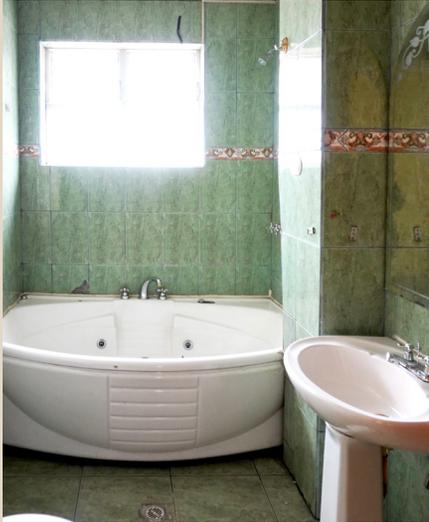
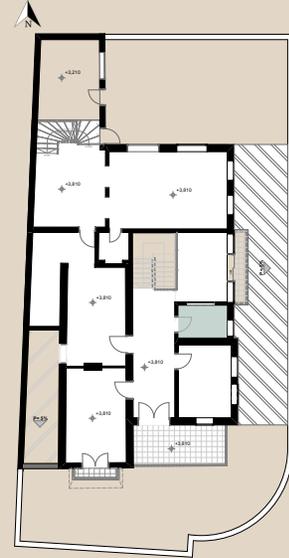
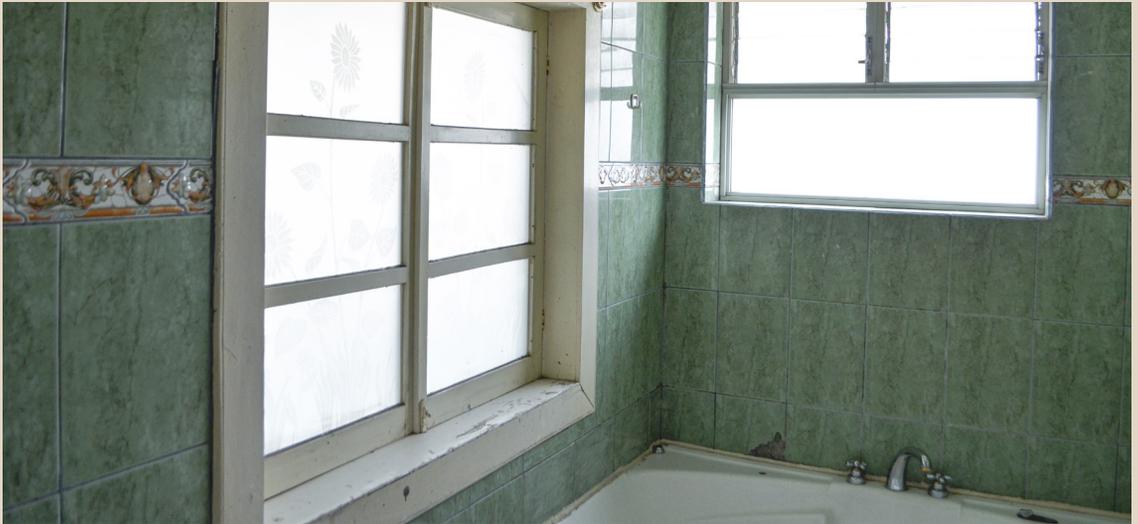
12-BAÑO 2		MEDIDAS MINIMAS	MEDIDAS ESTADO ACTUAL	CUMPLIMIENTO		AUTOR	OBSERVACIONES
ITEM				SI	NO		
SERVICIOS SANITARIOS	HOMBRES	Cada 50 comensales debe haber 1 lavamanos, 2 inodoros y 2 urinarios	2,74 m x 1,80 m			Plan de ordenamiento Territoria de Cuenca	No cumple con las medidas minimas ya que solo tiene un lavamanos y un inodoro
	MUJERES	Cada 50 comensales debe haber 1 lavamanos, 2 inodoros			X

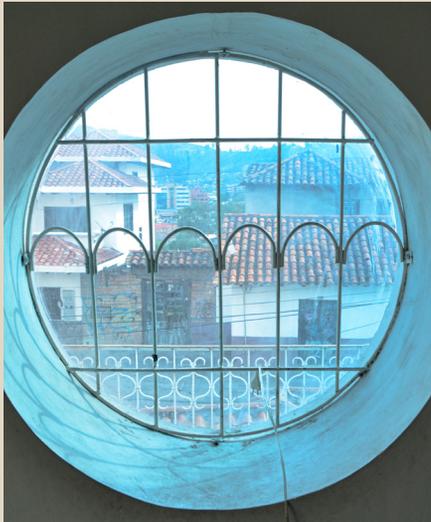
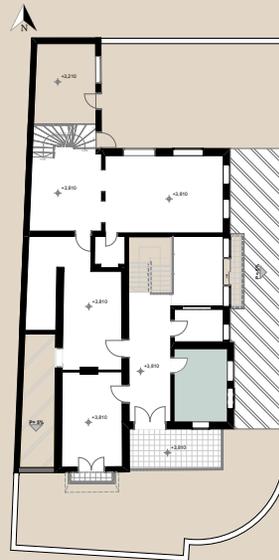
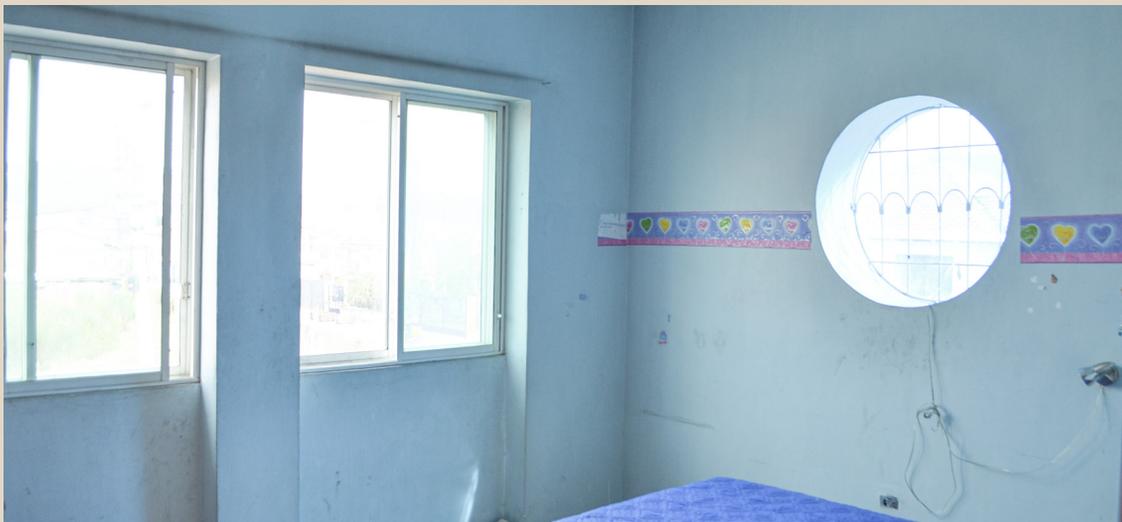
13-Dormitorio 1		MEDIDAS MINIMAS	MEDIDAS ESTADO ACTUAL	CUMPLIMIENTO		AUTOR	OBSERVACIONES
ITEM				SI	NO		
CIRCULACIONES	Pasillos	1,20 m	No tiene	----	----	Plan de ordenamiento Territoria de Cuenca	
ALTURA ESPACIO		La altura mínima de los locales habitables será de 2,50 m, entendiéndose por tal la distancia comprendida entre el nivel del piso terminado y la cara inferior del cielo raso	3,44 m	X		Plan de ordenamiento Territoria de Cuenca	
PUERTAS DE ACCESO Y SALIDAS	Vanos	1,00 m	----	----	----	Plan de ordenamiento Territoria de Cuenca	La entrada principal de la vivienda no cumple con el 1,80m si no con 1,74m
	Entrada principal	----	----	----	----		
	Puertas internas	0,90 m	0,90 m	X			
ILUMINACIÓN Y VENTILACIÓN	Natural	-Área mínima para ventilación será del 30% de la superficie de la ventana

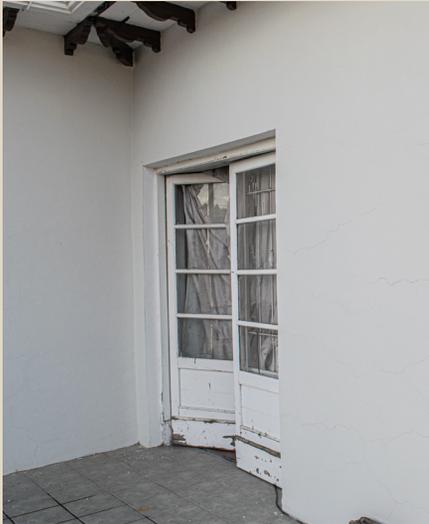
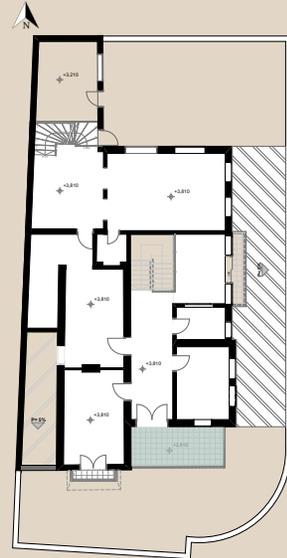
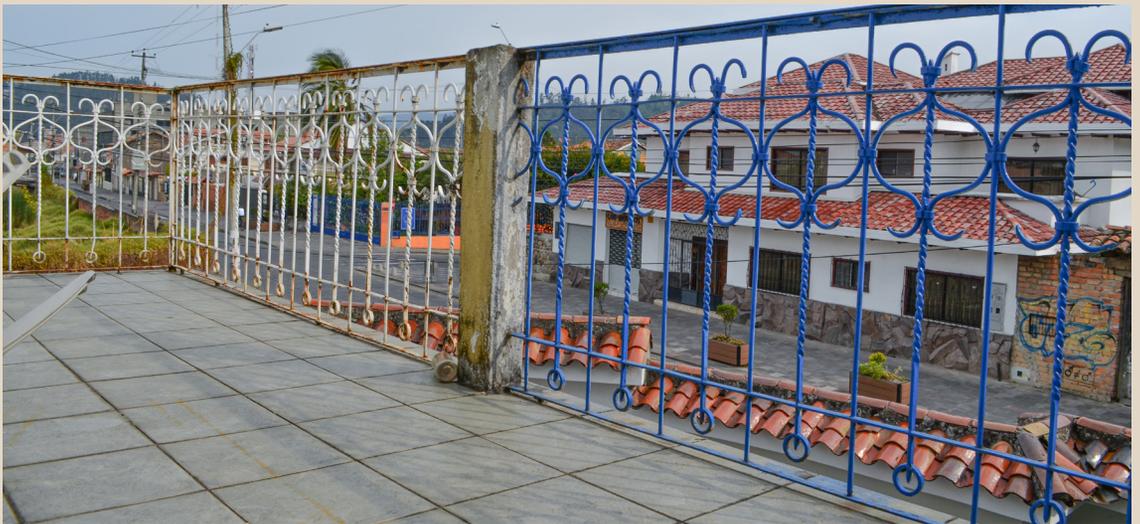
14- Balcón		MEDIDAS MINIMAS	MEDIDAS ESTADO ACTUAL	CUMPLIMIENTO		AUTOR	OBSERVACIONES
ITEM				SI	NO		
CIRCULACIONES	Entre mesas	0,60 m	No tiene	----	----	Reglamento Turístico de Alimentos y Bebidas	
ALTURA ESPACIO		La altura mínima en la que se ubicará un mezzanine sera de 2,10 m	3,81m	X		Plan de ordenamiento Territoria de Cuenca	
PUERTAS DE ACCESO Y SALIDAS	Vanos	1,00 m	No tiene	----	----	Plan de ordenamiento Territoria de Cuenca	
	Entrada principal	----	----	----	----		
	Puertas	1,10 m	1,77 m	X

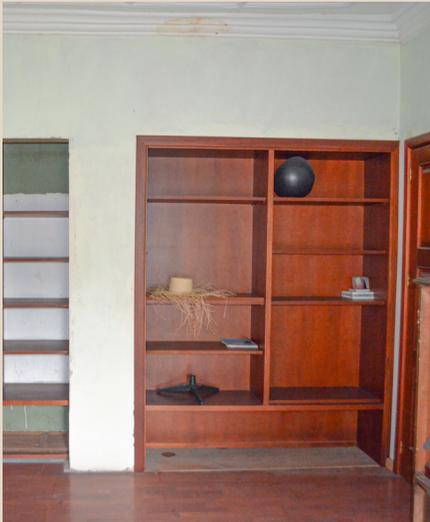
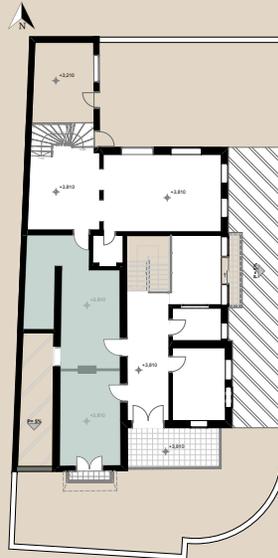
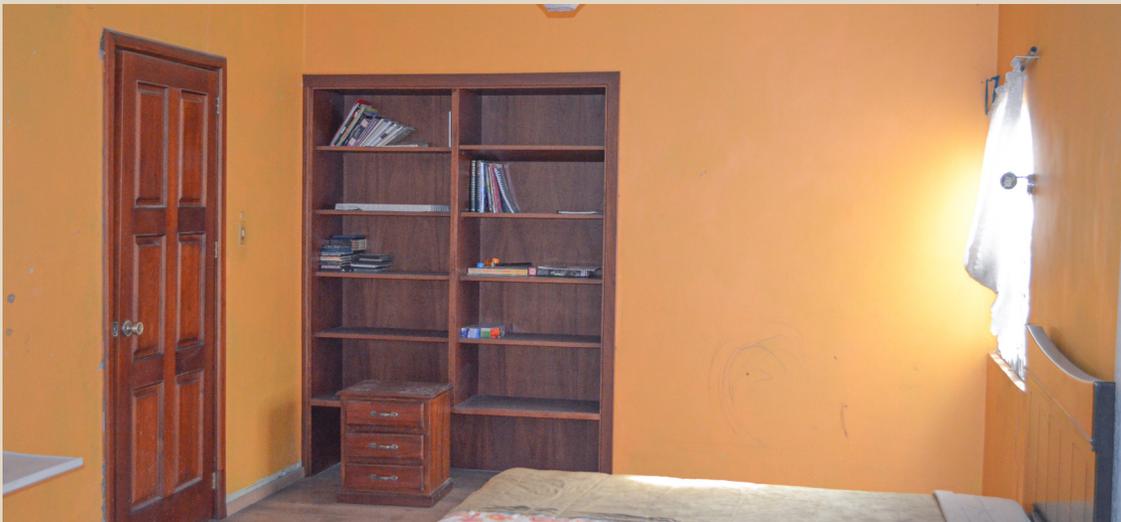
15-16: Dormitorio 2 y 3

ITEM		MEDIDAS MINIMAS	MEDIDAS ESTADO ACTUAL	CUMPLIMIENTO		AUTOR	OBSERVACIONES
				SI	NO		
CIRCULACIONES	Pasillos	1,20 m	No tiene	-----	-----	Plan de ordenamiento Territoria de Cuenca	
ALTURA ESPACIO		La altura mínima de los locales habitables será de 2,50 m, entendiéndose por tal la distancia comprendida entre el nivel del piso terminado y la cara inferior del cielo raso	3,44m	X		Plan de ordenamiento Territoria de Cuenca	
PUERTAS DE ACCESO Y SALIDAS	Vanos	1,00 m	1,35 m	X		Plan de ordenamiento Territoria de Cuenca	La entrada principal de la vivienda no cumple con el 1,80m si no con 1,74m
	Entrada principal	-----	-----	-----	-----		
	Puertas internas	0,90 m	0,90 m	X			
ILUMINACIÓN Y VENTILACIÓN	Natural	-Área mínima para ventilación será del 30% de la superficie de la ventana  -Área mínima total de ventanas para iluminación será del 20% de la superficie útil del local.

X	Reglamento Turístico de Alimentos y Bebidas	No cumple, ya que tiene una sola ventana fija  No cumple con la cantidad mínima de ventanas para el local, teniendo un 2,58% de iluminación natural.

Artificial	Los locales que no dispongan de ventilación natural, deberán ventilarse por ductos de sección mínima igual a 0,32 m <sup>2</sup> con un lado mínimo de 0,40 m, en edificaciones de hasta 2 plantas. Cuando estos locales produzcan olores, como el caso de la preparación de alimentos, dicha ventilación se activará por medios mecánicos, durante las horas de trabajo.			X		No dispone de ventilación artificial ya que se una edificación usada como vivienda

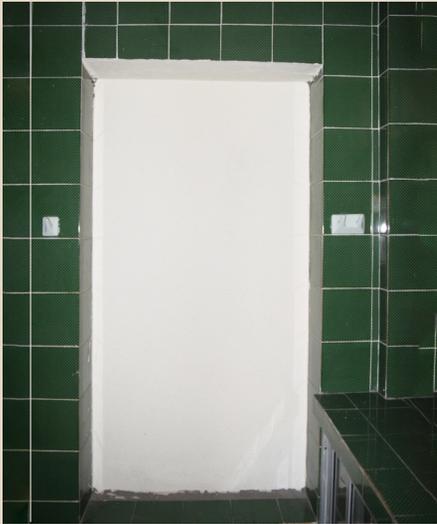
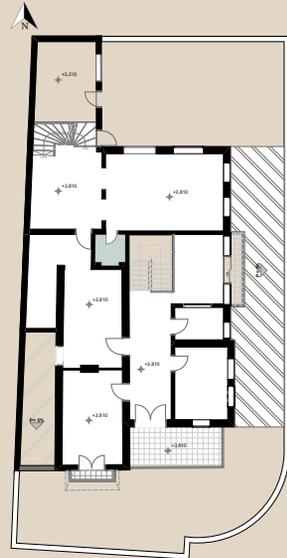
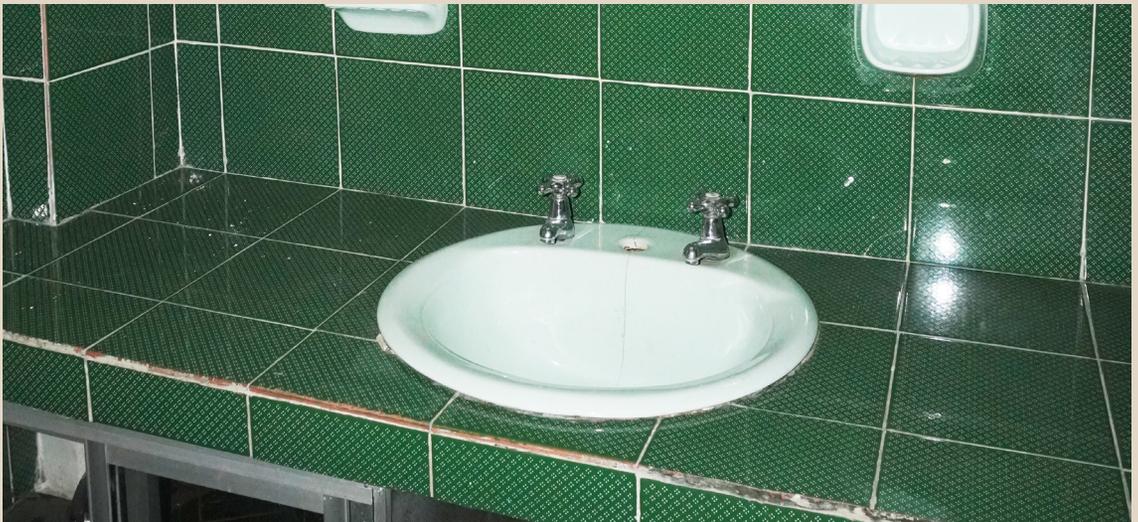
17-BAÑO 3		MEDIDAS MINIMAS	MEDIDAS ESTADO ACTUAL	CUMPLIMIENTO		AUTOR	OBSERVACIONES
ITEM				SI	NO		
SERVICIOS SANITARIOS	HOMBRES	Cada 50 comensales debe haber 1 lavamanos, 2 inodoros y 2 urinarios	1,55 m x 1,69 m			Plan de ordenamiento Territoria de Cuenca	No cumple con las medidas minimas ya que solo tiene un lavamanos y un inodoro
	MUJERES	Cada 50 comensales debe haber 1 lavamanos, 2 inodoros			X

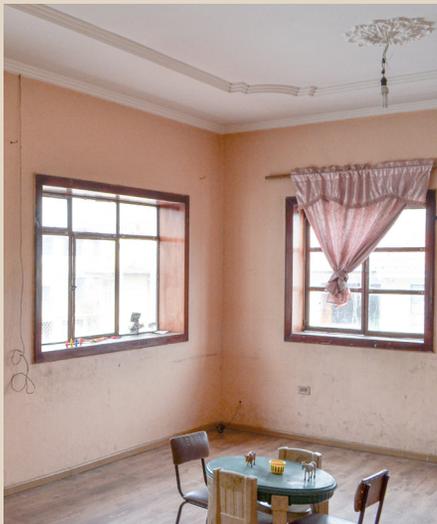
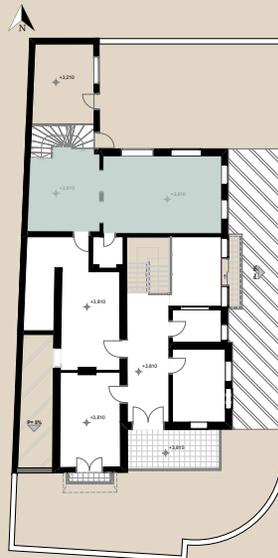
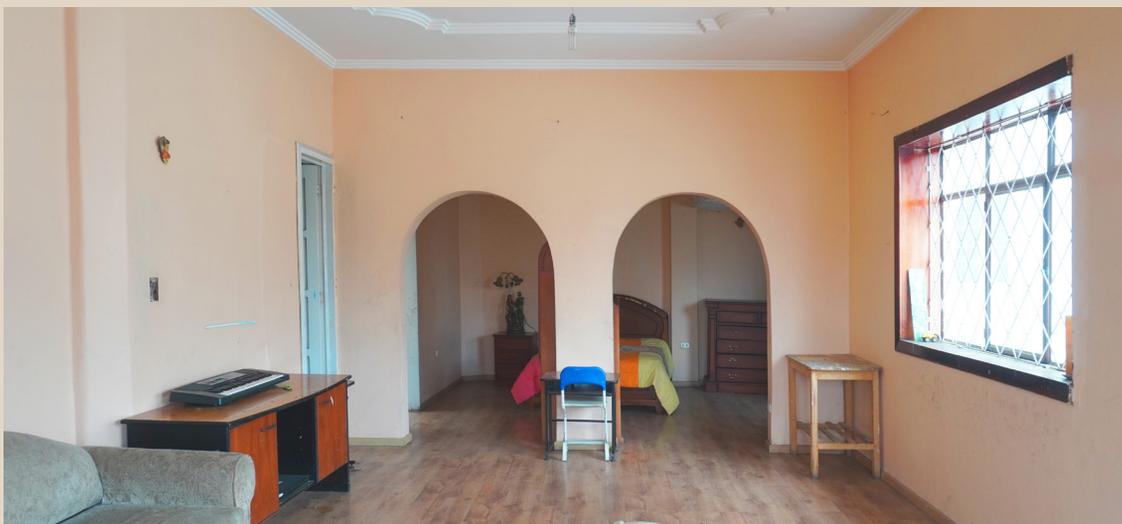
19- ESCALERAS BUHARDILLA

ITEM		MEDIDAS MINIMAS	MEDIDAS ESTADO ACTUAL	CUMPLIMIENTO		AUTOR	OBSERVACIONES
				SI	NO		
ESCALERAS	Anchura	1,20 m	1,20 m	X		Plan de ordenamiento Territorial de Cuenca	Huella del peldaño no cumple con la medida minima, tiene 1cm menos
	Huella	La dimensión mínima de la huella será de 0,28 m	0,27 m		X		
	Contrahuella	La dimensión máxima de la contrahuella será de 0,18 m	0,17 m	X

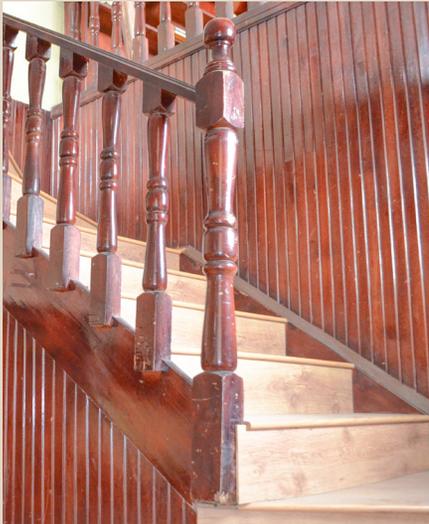
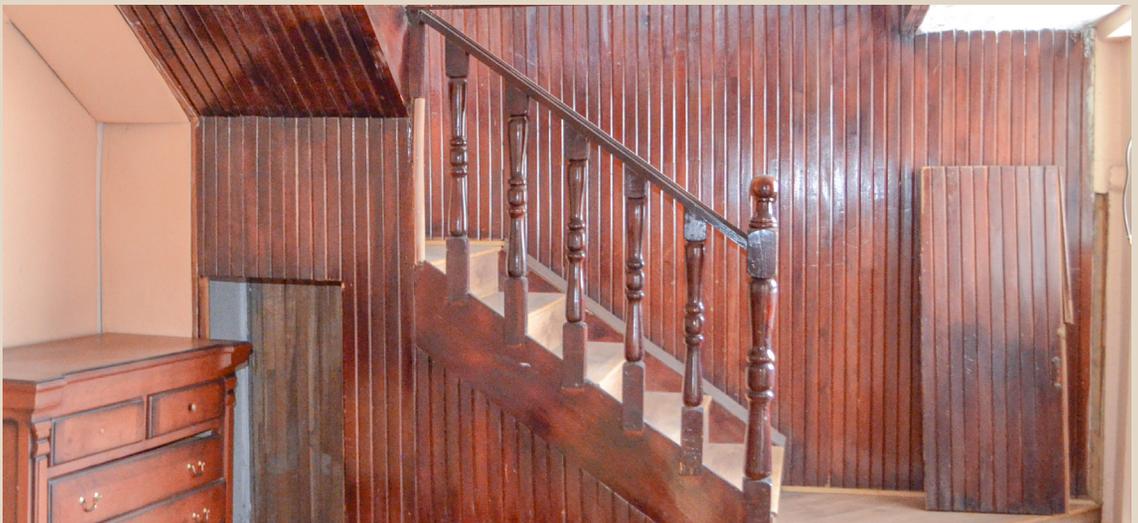
20-Dormitorio 4		MEDIDAS MINIMAS	MEDIDAS ESTADO ACTUAL	CUMPLIMIENTO		AUTOR	OBSERVACIONES
ITEM				SI	NO		
CIRCULACIONES	Pasillos	1,20 m	-----			Plan de ordenamiento Territoria de Cuenca	No es posible el ingreso
ALTURA ESPACIO		La altura minima de los locales habitables será de 2,50 m, entendiendose por tal la distancia comprendida entre el nivel del piso terminado y la cara inferior del cielo raso	2,56 m	X		Plan de ordenamiento Territoria de Cuenca	
PUERTAS DE ACCESO Y SALIDAS	Vanos	1,00 m	-----	-----	-----	Plan de ordenamiento Territoria de Cuenca	Ausencia de escaleras para llegar a la puerta
	Entrada principal	-----	-----	-----	-----		
	Puertas internas	0,90 m	0,90 m	X			
ILUMINACIÓN Y VENTILACIÓN	Natural	-Área mínima para ventilación será del 30% de la superficie de la ventana

X	Reglamento Turístico de Alimentos y Bebidas	No cumple, ya que tiene una sola ventana fija
		-Área mínima total de ventanas para iluminación será del 20% de la superficie útil del local			X		No cumple con la cantidad mínima de ventanas para el local, tiene un 11,17% de iluminación natural

Artificial	Los locales que no dispongan de ventilación natural, deberán ventilarse por ductos de sección mínima igual a 0,32 m <sup>2</sup> con un lado mínimo de 0,40 m, en edificaciones de hasta 2 plantas. Cuando estos locales produzcan olores, como el caso de la preparación de alimentos, dicha ventilación se activará por medios mecánicos, durante las horas de trabajo.			X		No dispone de ventilación artificial ya que se una edificación usada como vivienda

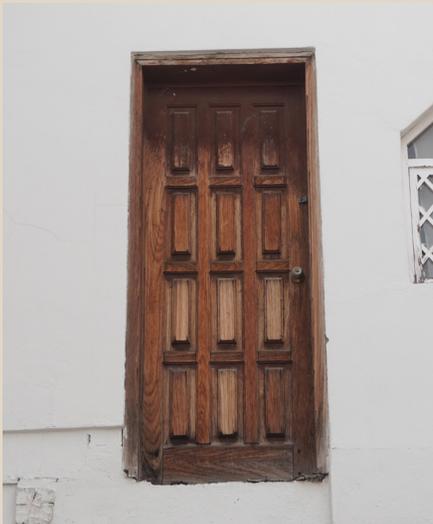
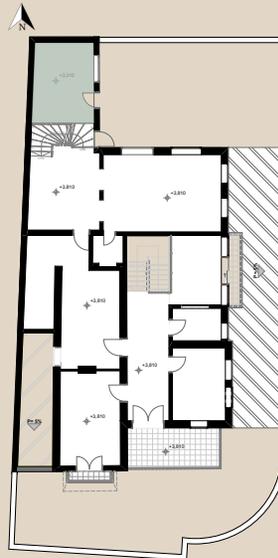
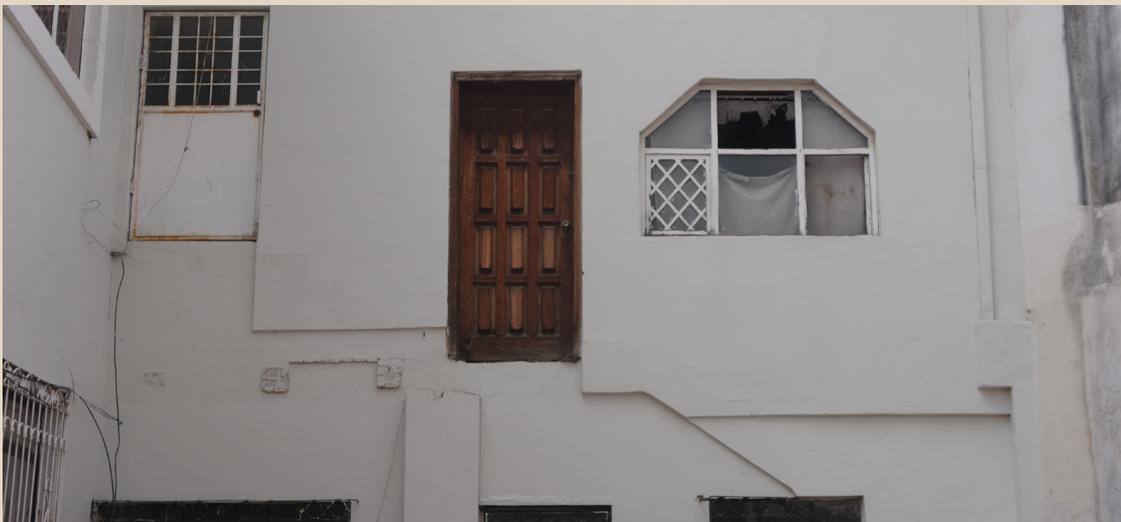
21-Buhardilla		MEDIDAS MINIMAS	MEDIDAS ESTADO ACTUAL	CUMPLIMIENTO		AUTOR	OBSERVACIONES
ITEM				SI	NO		
CIRCULACIONES	Pasillos	1,20 m	----	----	----	Plan de ordenamiento Territoria de Cuenca	
ALTURA ESPACIO		La altura minima de los locales habitables será de 2,50 m, entendiendose por tal la distancia comprendida entre el nivel del piso terminado y la cara inferior del ciclo raso	1,73 m		X	Plan de ordenamiento Territoria de Cuenca	No cumple con la medida minima , tiene una cubierta con una pendiente pronunciada que disminuye la altura a medida que se acerca a las ventanas
Escaleras	Anchura	1,20 m	1,27 m	X		Plan de ordenamiento Territoria de Cuenca	No cumple, ya que falta 1cm para la medida minima para la huella de la escalera
	Huella	0,28 m	0,27 m		X		
	Contrahuella	0,17 m	0,17 m	X			
ILUMINACIÓN Y VENTILACIÓN	Natural	-Area minima para ventilacion será del 30% de la superficie de la ventana  -Area minima total de ventanas para iluminación será del 20% de la superficie útil del local

X	Reglamento Turistico de Alimentos y Bebidas	No cumple, ya que tiene 3 ventanas fijas

Artificial	Los locales que no dispongan de ventilacion natural, deberán ventilarse por ductos de sección minima igual a 0,32 m <sup>2</sup> con un lado minimo de 0,40 m, en edificaciones de hasta 2 plantas. Cuando estos locales produzcan olores , como el caso de la preparación de alimentos, dicha ventilación se activará por medios mecánicos, durante las horas de trabajo.

X		No dispone de ventilación artificial ya que se una edificación usada como vivienda
