UNIVERSIDAD DE CUENCA

Facultad de Artes  
Carrera de Diseño de Interiores

Propuesta de diseño interior y cambio de uso de vivienda patrimonial a restaurante gourmet en Cuenca basado en la iconografía de la cultura Cañari

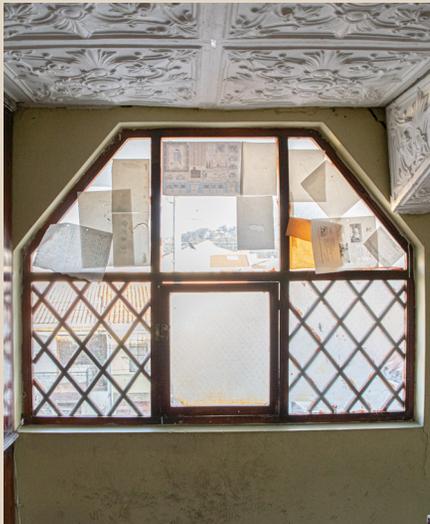
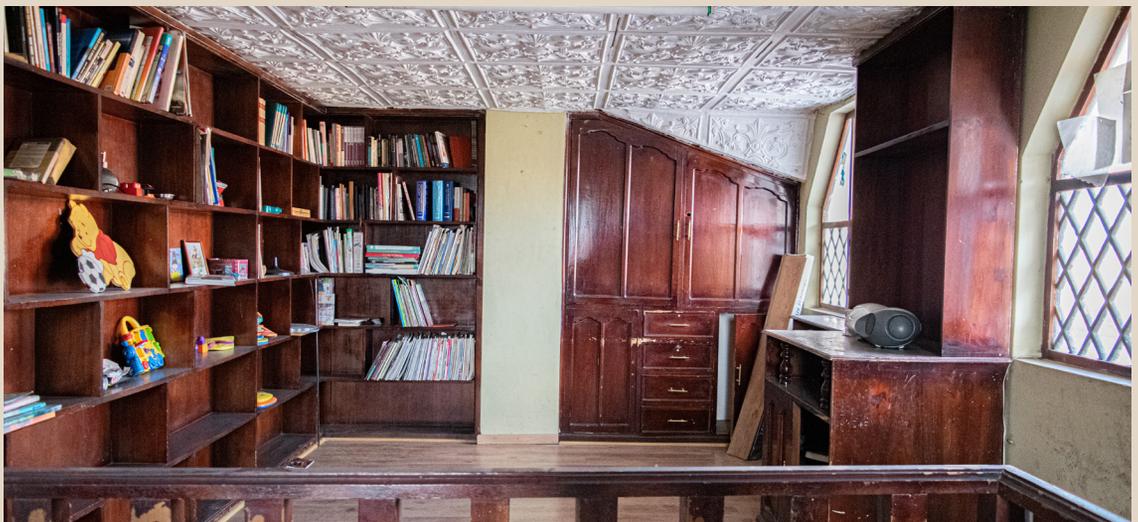
CUBIERTA		
ÍTEM	DATOS	CARACTERÍSTICAS
AÑO DE CONSTRUCCIÓN	1950	Tuvo modificaciones
MATERIALIDAD	Tiene una losa central de hormigón y una cubierta de fibrocemento	Anteriormente tenía una cubierta de teja curva artesanal de 40cm (largo) x 15cm(ancho)
ESTILO	Neocolonial	-Aleros de madera -Cubierta oculta
TIPOLOGÍA	Vivienda unifamiliar	Desde el año 1950 la edificación se ha usado como vivienda y no ha cambiado su uso

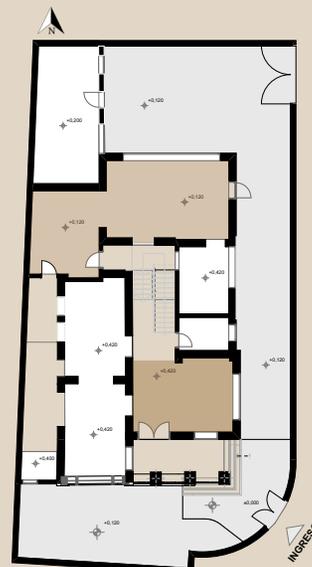
A-07

CÓDIGO	ÍTEM	ESPECIFICACIONES	ESTADO	OBSERVACIONES
A-01	PISO	Mármol Travertino de: 45cm x 45cm 15cm x 15cm	Bueno	Mármol en buen estado, sin trizaduras
SIN FOTO	MAMPOSTERÍA	Mampostería de ladrillo mambón y cal, con un enlucido de mortero de cemento. Medidas ladrillo mambón: 27cm (profundidad) x 8cm (alto) x 12cm (ancho)	Bueno	No se observa daños ni trizaduras en paredes
A-02	REVESTIMIENTO	Empaste texturizado.	Malo	El deterioro es notorio ya que esta despegándose de la pared humedad
A-03	CELO RASO	Estuco decorativo	Malo	Presenta manchas y desgaste por la falta de mantenimiento
A-04	VAÑOS	Arcos de medio punto	Malo	es evidente la mala construcción
A-05	VENTANAS	Ventanas elaboradas con perfiles de madera y vidrio de 4mm, junto con protecciones de hierro por la parte exterior	Regular	Presentan desgaste en los marcos de madera y las juntas en las esquinas presentan deterioro
A-06	ILUMINACIÓN ARTIFICIAL	Lámparas de descarga	Malo	Instalaciones eléctricas en mal estado debido a la al igual que los interruptores y lámparas

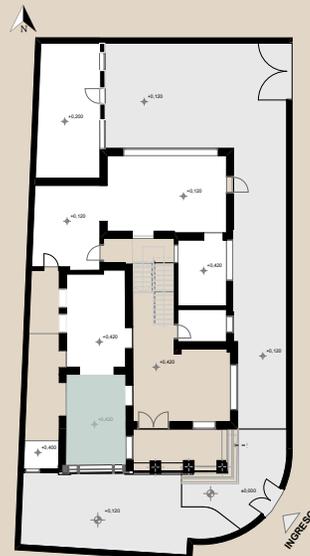
CÓDIGO	ÍTEM	ESPECIFICACIONES	ESTADO	OBSERVACIONES
A-01	PISO	Porcelanato 30cm x 30cm	Bueno	Porcelanato se caracteriza por su resistencia, durabilidad, resistente a la humedad y fácil mantenimiento
SIN FOTO	MAMPOSTERÍA	Mampostería de ladrillo mambón y cal, con un enlucido de mortero de cemento. Medidas ladrillo mambón: 27cm (profundidad) x 8cm (alto) x 12cm (ancho)	Bueno	No se observa daños ni trizaduras en paredes
A-02	REVESTIMIENTO	Empaste texturizado	Bueno	No existe desgaste
A-03	CIELO RASO	Estuco decorativo	Regular	Se observan grietas y manchas
A-04	VANOS	Arco de medio punto	Bueno	Vano construido originalmente con la casa
A-05	VENTANAS	Dos ventanas en arco, una hueca y la otra con estructura de madera y vidrio de 4mm	Regular	No se observa desgaste en la ventana hueca pero en la ventana con estructura de madera se observa deterioro en su estructura
A-06	ILUMINACIÓN ARTIFICIAL	Lámparas de descarga	Malo	El foco de la zona funciona pero no es óptimo para el funcionamiento de un restaurante

A-07	ILUMINACIÓN NATURAL	Durante el día el sol ilumina e ingreso por una ventana en forma de arco con estructura de madera y vidrio de 4mm	Bueno	La zona se ilumina por medio de dos ventanas, una vacía como vano y otra con estructura de madera, la cual presenta deterioro y manchas

COMEDOR	La ventana posee vidrios con diseño  Estructura de la ventana presenta deterioro y manchas	Reemplazar vidrios  Reemplazar estructura	Cambiar el vidrio translucido  Estructura de madera	Mantener vidrio translucido cambiando el diseño por uno propio  Mantener la materialidad de la estructura de la ventana  La vivienda cuenta con diversas habitaciones que se deberán conectarse para transformarlas a salas de comedor
SALAS	Estructura de ventanas presentan deterioro y manchas	Reemplazar estructura	Estructura de madera	Zona importante, porque se encuentra al ingresar a la vivienda
INSTALACIONES ELÉCTRICAS	En todas las habitaciones existen cables a la vista e interruptores en mal estado	Crear nuevas instalaciones eléctricas interiores y exteriores	Usar tipo de cable adecuado para, conectores, interruptores e iluminación	Instalaciones deberán tener un enfoque personalizado
INSTALACIONES SANITARIAS	Tiene instalaciones sanitarias adecuadas para el uso de una vivienda unifamiliar	Adecuar los espacios disponibles para generar nuevos servicios sanitarios	Uso de fluxómetros	Adecuar los espacios actuales

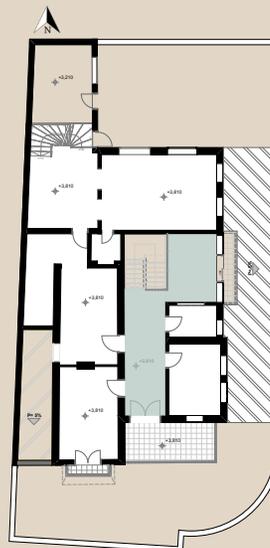
CÓDIGO	ÍTEM	ESPECIFICACIONES	ESTADO	OBSERVACIONES
A-01	PISO	Piso flotante de 0,20m (ancho) x 1,20m (largo)	Regular	Piso flotante con partes despostilladas
SIN FOTO	MAMPOSTERÍA	Mampostería de ladrillo panelón con mortero de cemento Medidas ladrillo panelón: 27cm (profundidad) x 7cm (alto) x 13cm (ancho) Mampostería de ladrillo mambón y cal, con un enlucido de mortero de cemento 27cm (profundidad) x 8cm (alto) x 12cm (ancho)	Bueno	No se observa daños ni trizaduras en paredes
A-02	REVESTIMIENTO	Empaste texturizado	Bueno	Sin manchas ni presencia de deterioro
A-03	CIELO RASO	Estuco liso	Regular	Zonas del cielo raso se encuentran con manchas y deterioro causados por la humedad
A-04	VENTANAS	Ventanas con estructura de aluminio de 1,10m (ancho) x 1,17m (alto) y vidrio de 4mm	Bueno	Aluminio y Vidrio en buen estado
A-05	PASAMANOS	Pasamanos, pilastras de madera y balaustres de hierro	Regular	Presenta desgaste en las bases de sus pilastras

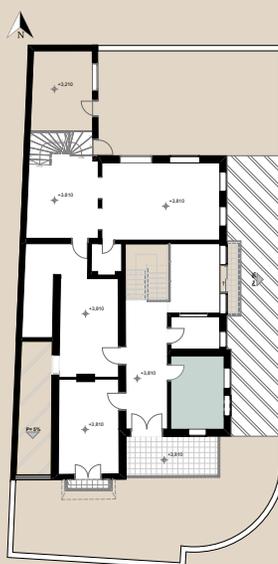
CÓDIGO	ÍTEM	ESPECIFICACIONES	ESTADO	OBSERVACIONES
A-01	PISO	Piso flotante y debajo duela de eucalipto	Malo	Piso flotante esta desprendiéndose y dejando a la vista el piso original como lo es la duela de eucalipto
SIN FOTO	MAMPOSTERÍA	Mampostería de ladrillo panelón con mortero de cemento Medidas ladrillo panelón: 27cm (profundidad) x 8cm (alto) x 12cm (ancho)	Bueno	No se observa daños ni trizaduras en paredes
A-02	REVESTIMIENTO	Empaste liso	Bueno	No existe deterioro o manchas
A-03	CIELO PASO	Estuco decorativo	Malo	Estuco con agujeros y manchas
A-04	PUERTA	Puerta de madera maciza	Bueno	Presenta madera con desgaste, pintura y cerraduras en mal estado
A-05	VENTANAS	Cuenta con dos ventanas de 1,15m (alto) x 1,10m (ancho) y una circular con un diámetro de 1m con estructura de aluminio	Bueno	No hay daños en su estructura y tiene vidrios sin trizaduras
A-06	ILUMINACIÓN ARTIFICIAL	Lámpara de descarga	Malo	Instalaciones eléctricas visibles y foco inservible

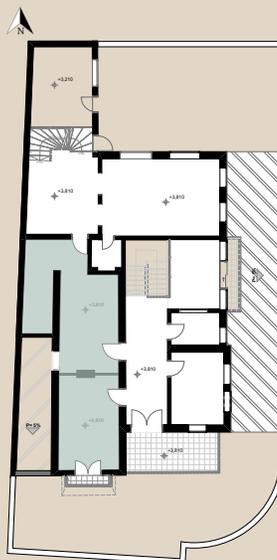
CÓDIGO	ÍTEM	ESPECIFICACIONES	ESTADO	OBSERVACIONES
A-01	PISO	Piso flotante de 20cm (ancho) x 1,20 cm (largo)	Bueno	Parcelanato se caracteriza por su resistencia, durabilidad, resistente a la humedad y fácil mantenimiento
SIN FOTO	MAMPOSTERÍA	Mampostería de ladrillo mamborrón y cal, con un enlucido de mortero de cemento. Medidas ladrillo mamborrón: 27cm (profundidad) x 8cm (alto) x 12cm (ancho)	Bueno	No se observa daños ni trizaduras en paredes
A-02	REVESTIMIENTO	Empaste liso y pintura amarilla	Regular	Presenta manchas y desprendimiento de la pintura
A-03	CIELO RASO	Estuco decorativo	Malo	Existe manchas, parches, y agujeros causados por la humedad y el paso del tiempo
A-04	PUERTA	Puerta de madera maciza	Regular	No se observa desgaste pero tiene deterioro en sus bisagras
A-05	VENTANAS	Estructura de madera y protección de hierro con vidrio de 4mm	Malo	Deterioro en la estructura de madera, manchas en el vidrio y la protección presenta óxido

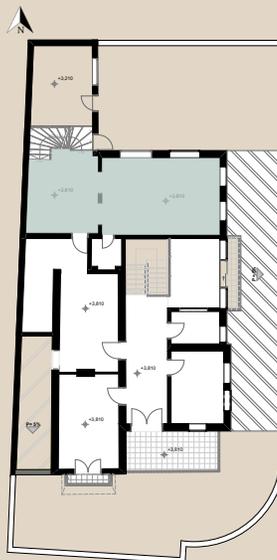
CÓDIGO	ÍTEM	ESPECIFICACIONES	ESTADO	OBSERVACIONES
A-01	PISO	Piso flotante 0,20m (ancho) x 1,20m (largo)	Bueno	Piso flotante sin daños
SIN FOTO	MAMPOSTERÍA	Mampostería de ladrillo panelón con mortero de cemento Medidas ladrillo panelón: 27cm (profundidad) x 7cm (alto) x 13cm (ancho)	Bueno	No se observa daños ni trizaduras en paredes
A-02	REVESTIMIENTO	Empaste liso	Regular	Existe manchas
A-03	CIELO RASO	Estuco decorativo	Bueno	Estuco sin agujeros ni signos de deterioro
A-04	VANOS	Dos arcos de medio punto	Bueno	Vanos sin daños y se observan arcos simétricos
A-05	VENTANAS	2 ventanas con estructura de madera de 1,10m (ancho) x 1,00m (alto) y 2 ventanas con estructura de madera de 1,78m (ancho) x 1,00m (alto)	Regular	Se observa zonas despostilladas en la estructura de madera
A-06	ILUMINACIÓN ARTIFICIAL	Foco incandescente	Regular	Foco en funcionamiento e instalaciones eléctricas a la vista
A-07	ILUMINACIÓN NATURAL	Zona iluminada por un conjunto de 4 ventanas	Bueno	Iluminación eficaz para un espacio de 48,24 m <sup>2</sup>

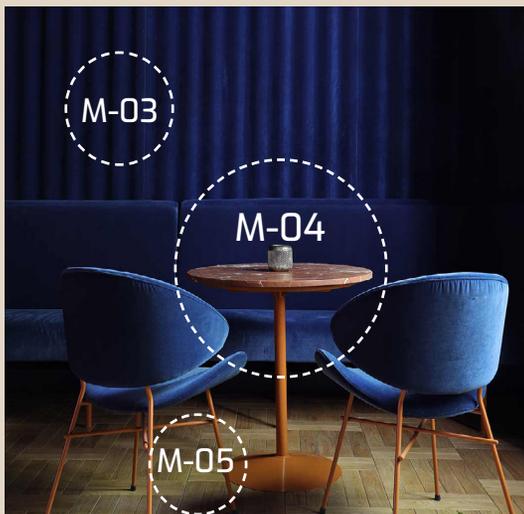
Destacan las paredes revestidas en acero corrugado tapizadas con terciopelo, dando un aire contemporáneo al restaurante, se usaron materiales que se combinan de tal manera que se sienta que las habitaciones se conectan y a su vez se integre el diseño en un conjunto coordinado.

- M1 Acero corrugado
- M2 Madera de álamo
- M3 Terciopelo
- M4 Mármol
- M5 Roble
- M6 Terrazo

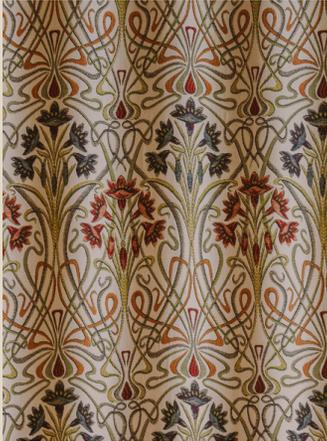
## M-01

Acero corrugado revestido con papel tapiz y terciopelo ondulado.

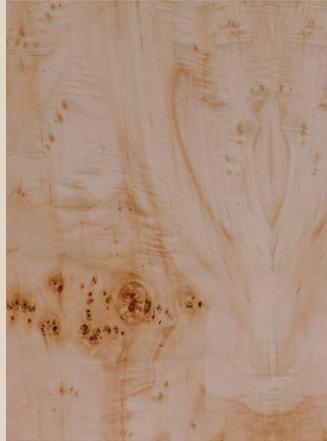
## M-02

Madera llamada "Burl", un tipo de madera extraída de troncos de arboles deformados y que se caracteriza por un patrón de vetas inusual.

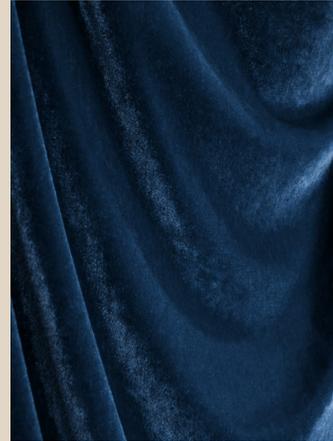
## M-03

Terciopelo ondulado de color azul tinta baña paredes para diferenciar los espacios.

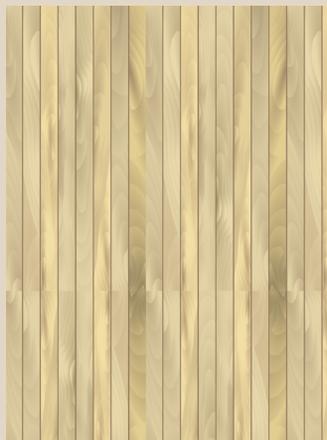
## M-05

Madera de roble usada en pisos por su alta resistencia a la humedad.

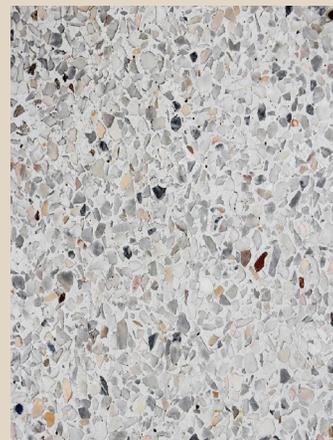
## M-06

Terrazo es un material homogéneo que esta compuesto de fragmentos de mármol, vidrio, piedras o granito, se caracteriza por su alta durabilidad

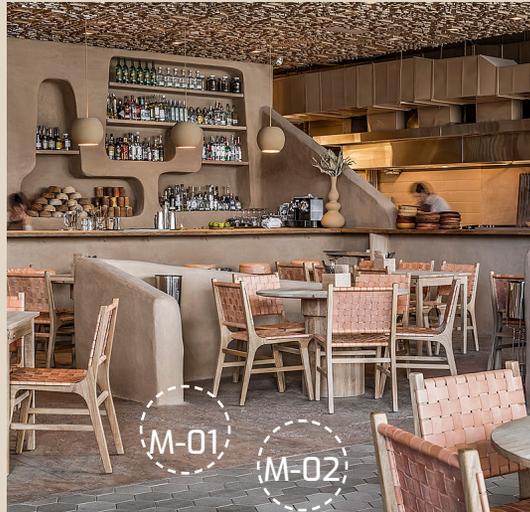
- M1 Baldosa Travertino
- M2 Adoquín hexagonal
- M3 Adobe
- M4 Cuero
- M5 Haya europea
- M6 Poliestireno

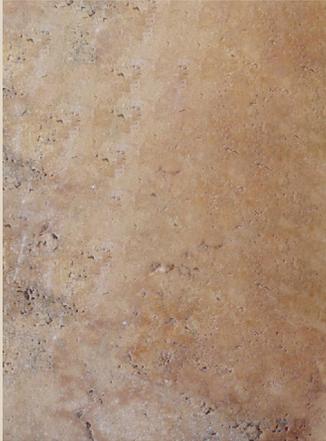
## M-01

Baldosa travertino de 1,20m x 1,20m con relieve, cumple la función de crear la sensación de estar en el exterior.

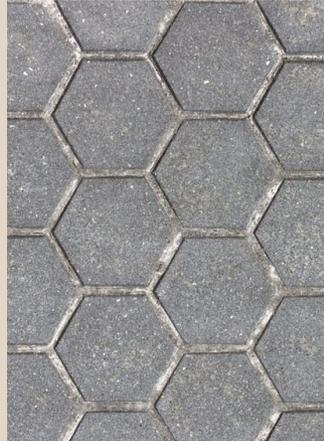
## M-02

Adoquín de concreto hexagonal, pieza maciza de forma prismática y caras lisas usada para el tránsito peatonal y para aportar con un toque de modernidad.

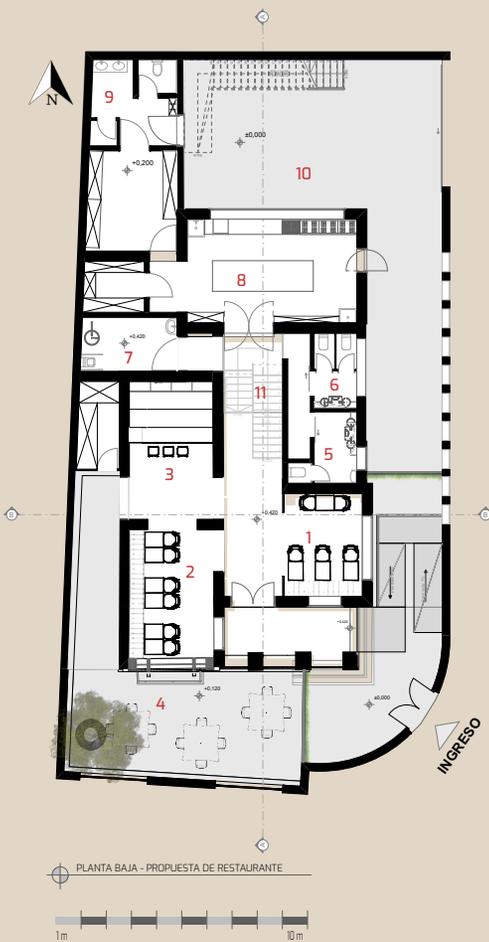
### 3.4.1 Planta baja

- 1- Comedor 1
- 2- Comedor 2
- 3- Bar
- 4- Comedor exterior
- 5- Baño de hombres
- 6- Baño de mujeres
- 7- Baño discapacitados
- 8- Cocina
- 9- Baño-vestidor empleados
- 10- Garaje
- 11- Escaleras

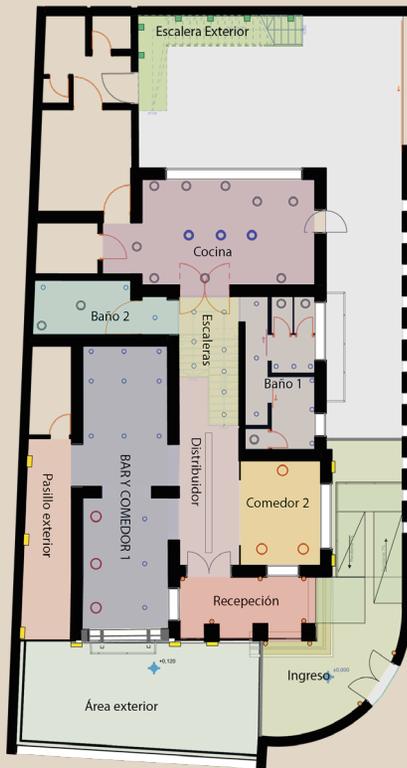
### 3.4.5 Planta de iluminación

NOMBRE	TEMPERATURA	LUMENS	TIPO DE MONTAJE
Lightnet Cubic Surface - Y2	3000 K	13200 lm	Empotrado en la pared
SCHMITZ WILA TENTEC	4000 K	1900 lm	Empotrado en cielo raso
ARTEMIDE	3000 K	1600 lm	Colgante
STORMBELL	4000 K	3250 lm	Colgante
MODULAR LIGHTING	2700 K	1050 lm	Empotrado en la pared
DOWNLIGHT ENDO	2800 K	680 lm	Empotrado en cielo raso
ARES SIGMA LED	4000 K	650 lm	Empotrado en la pared
PHILIPS RC402B	3000 K	3600 lm	Empotrado en el cielo raso

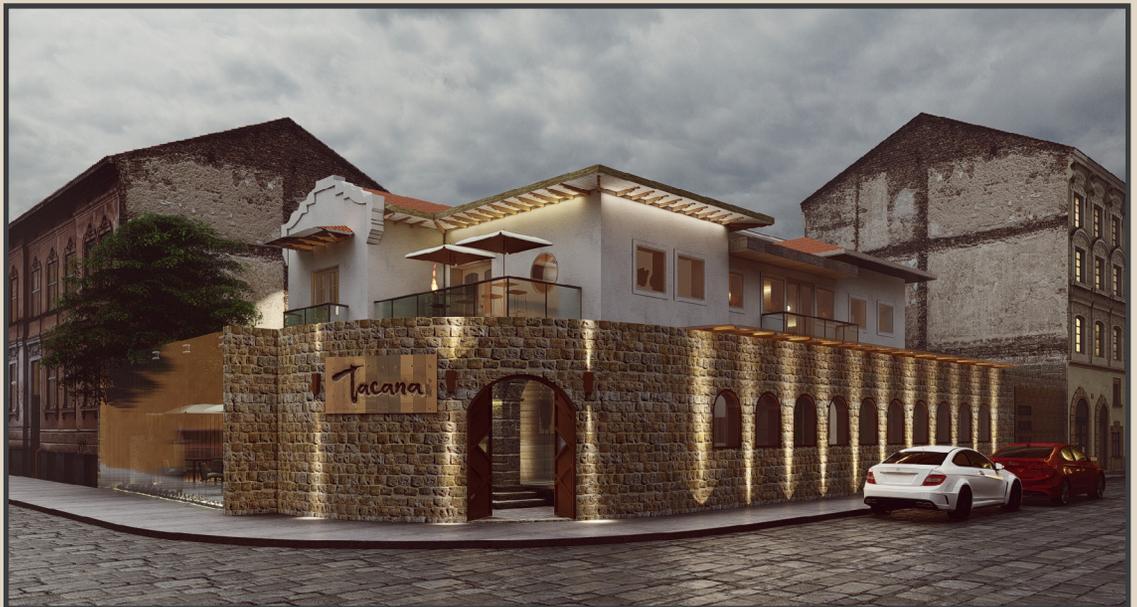
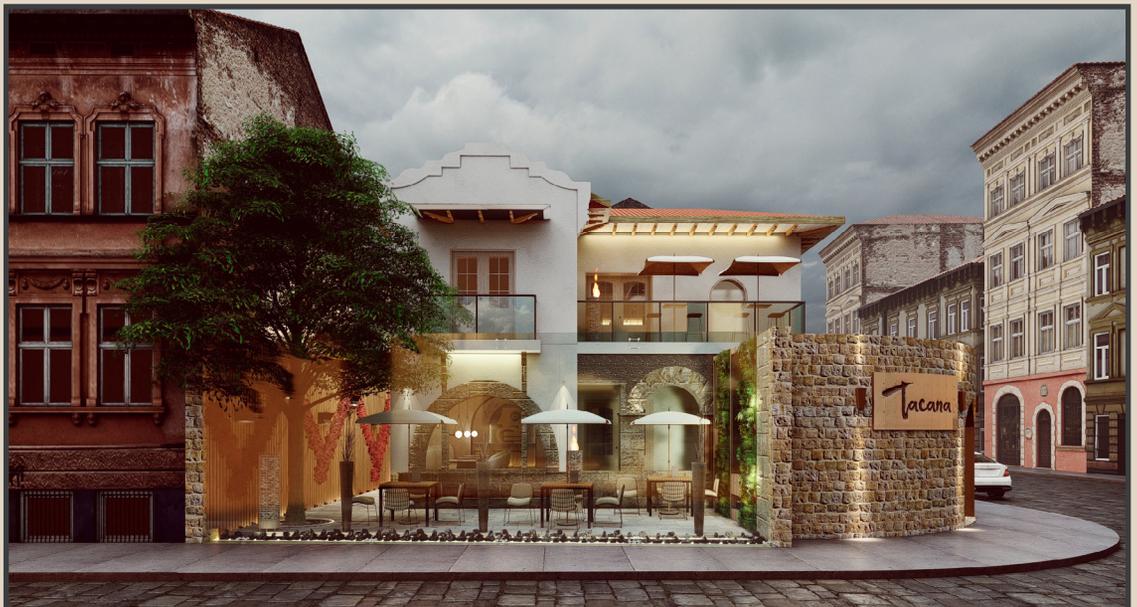
La fachada original de la casa no se puede intervenir por tener valor patrimonial, en consecuencia de esto, se optó por derrocar parte del muro exterior y crear mamparas de vidrio laminado, creando una conexión con el exterior y mejorando las visuales.

El muro se cambió de materialidad, para crear un contraste con las demás edificaciones siguiendo el estilo étnico, esto a su vez se logró gracias al uso de iluminación dirigida a lo largo de su perímetro, para destacar y llamar la atención de las personas.

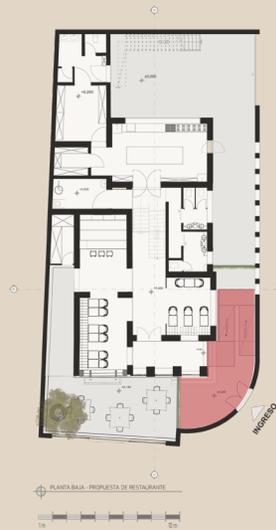
## Ingreso

Dentro de la accesibilidad, se aseguró que todos los usuarios que ingresen a la edificación tengan igualdad de acceso, por esta razón se creó una rampa con una pendiente del 7% y así facilitar un ingreso adecuado para todas las personas.

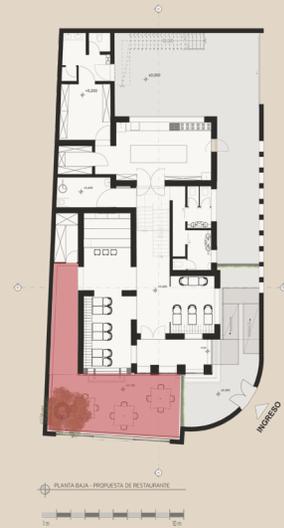
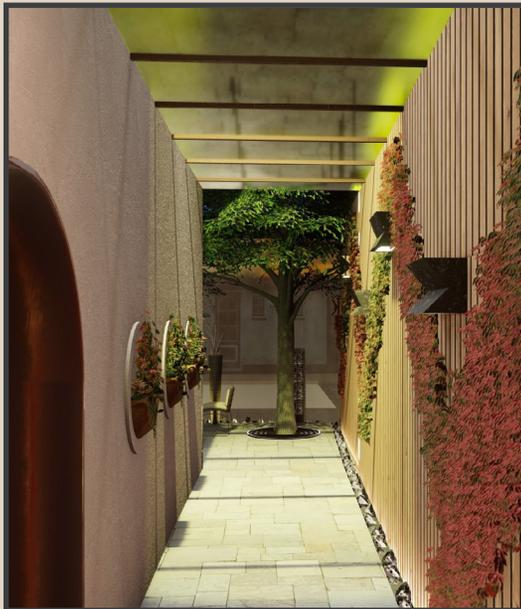
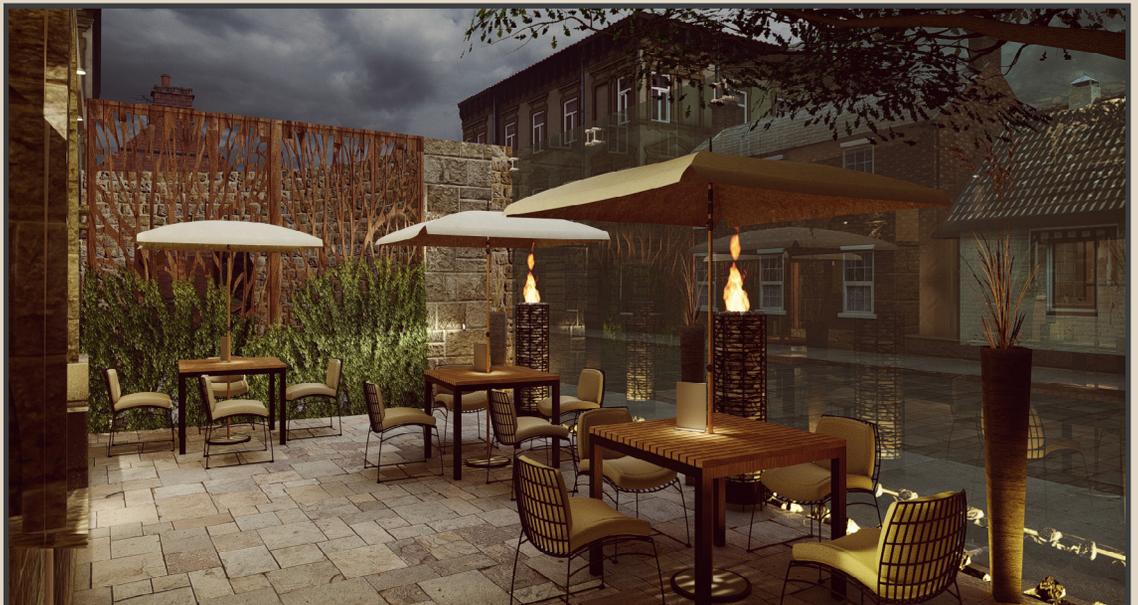
## Zona exterior

Para conectarse con el exterior se creo un punto focal muy llamativo, usando papel tapiz con formas representativas, iluminación dirigida para crear sombra, un piso de piedra natural, una cubierta de vidrio de color verde y mucha vegetación.

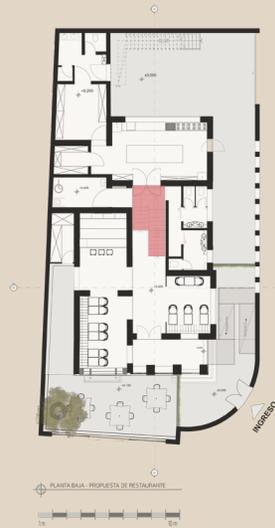
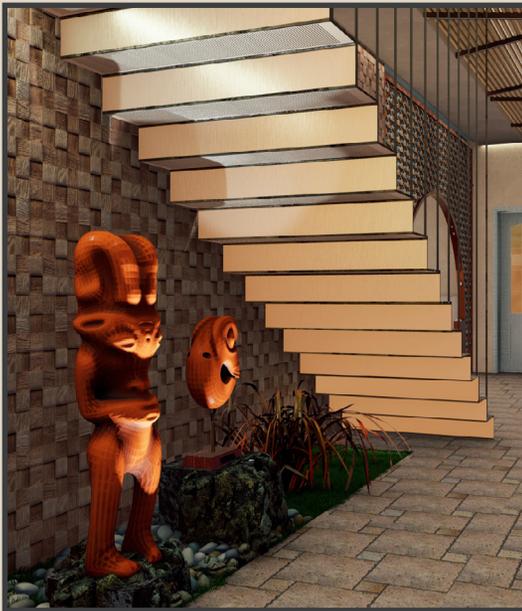
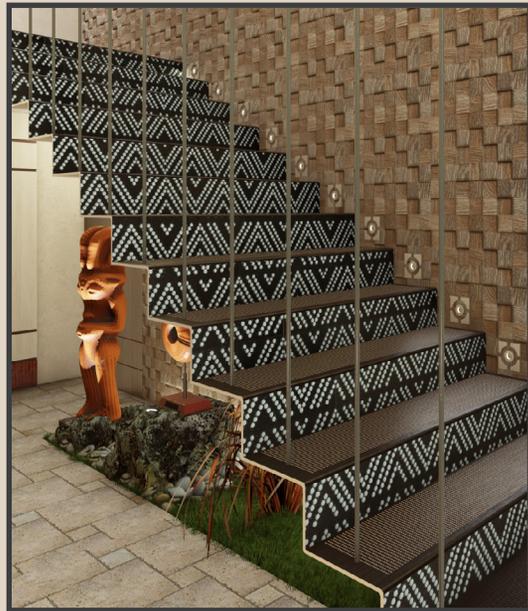
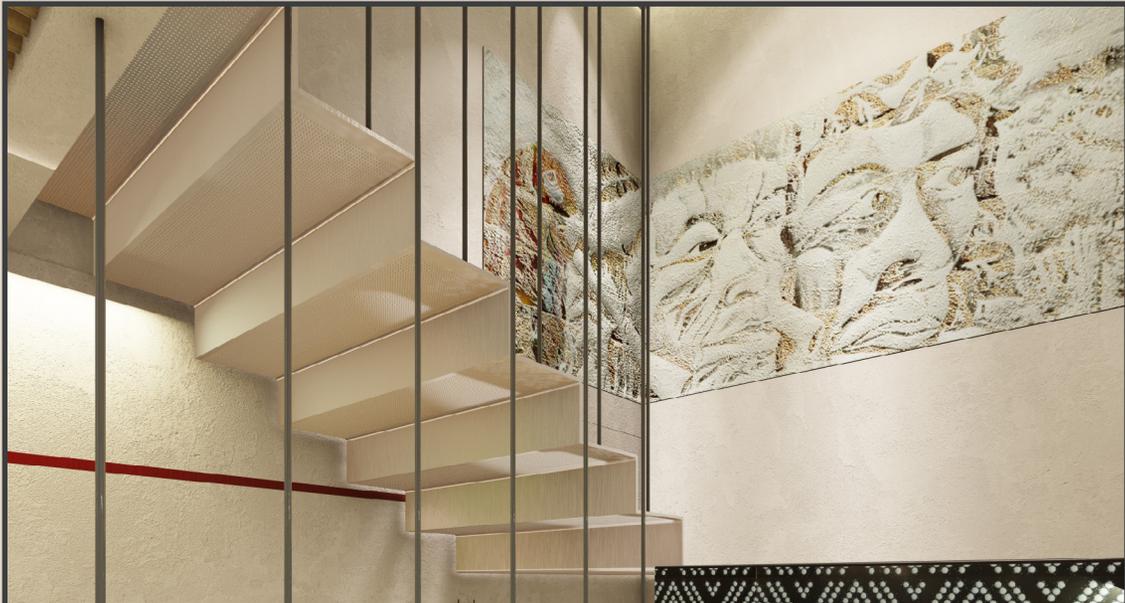
## Circulación vertical

Las escaleras eran un obstáculo visual, es así que se creó escaleras flotantes, quitando toda la estructura de madera. Cada uno de los peldaños cuentan con un terminado en negro mate en su parte superior y blanco en el inferior, con estos colores se busco representar la dualidad que para la cultura Cañari significa la vida y la muerte.

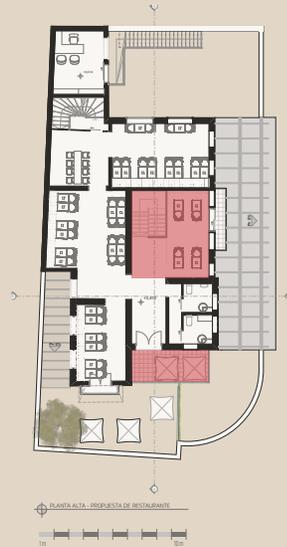
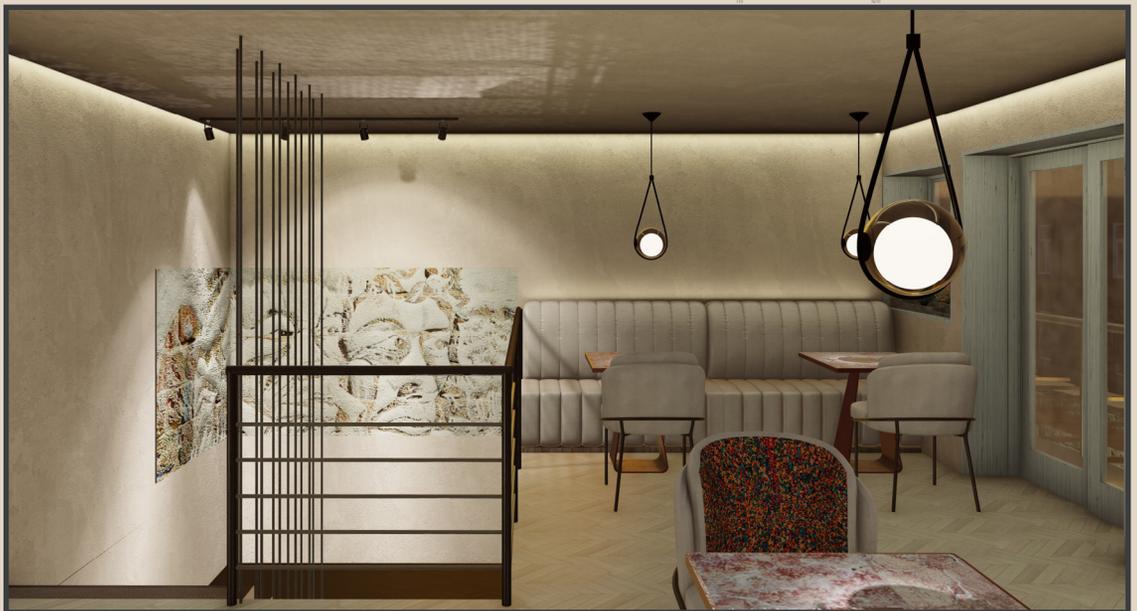
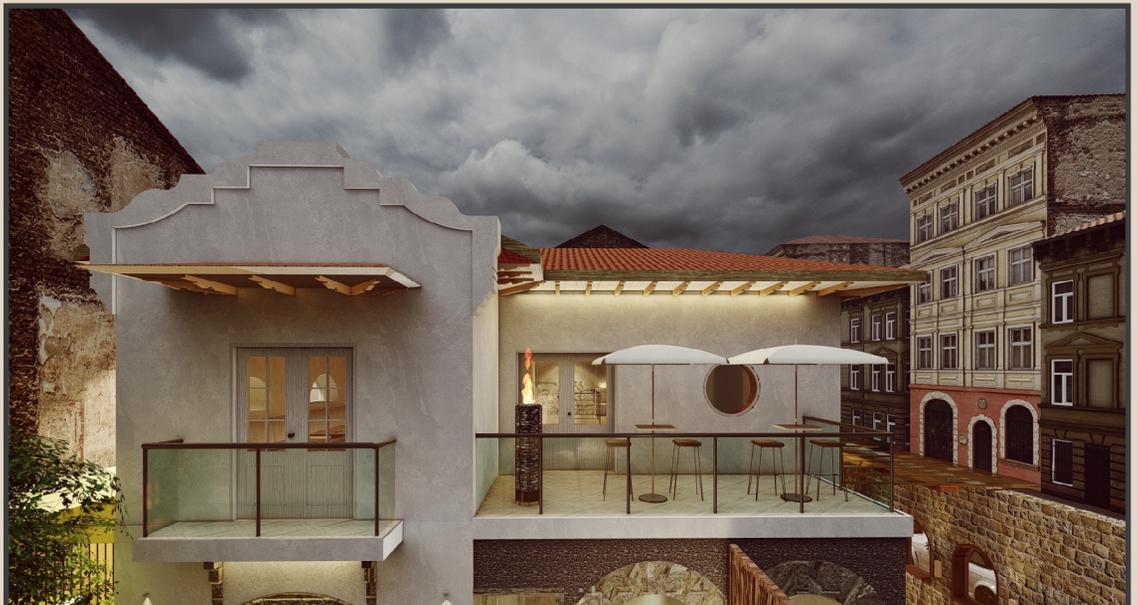
## Comedor 3 y Balcón

Continuando con la seudomonocromía en la planta alta, se observa un tallado en la pared donde se observa al padre y la madre junto con una guacamaya, una de la deidades de la cultura Cañari. Se usa bañadores de pared para crear una sensación de drama por la sombras y luz dirigida para resaltar el tallado

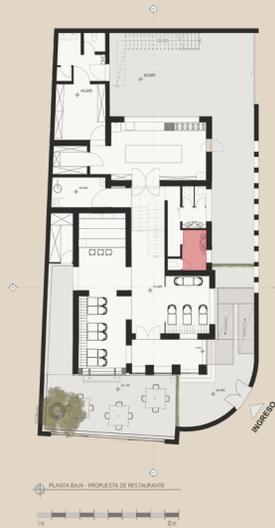
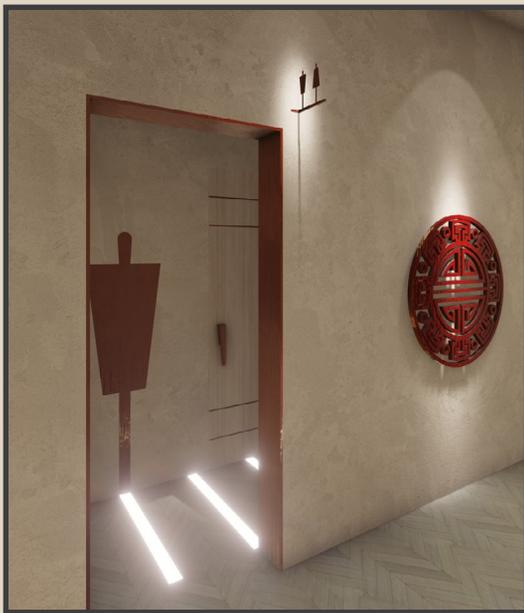
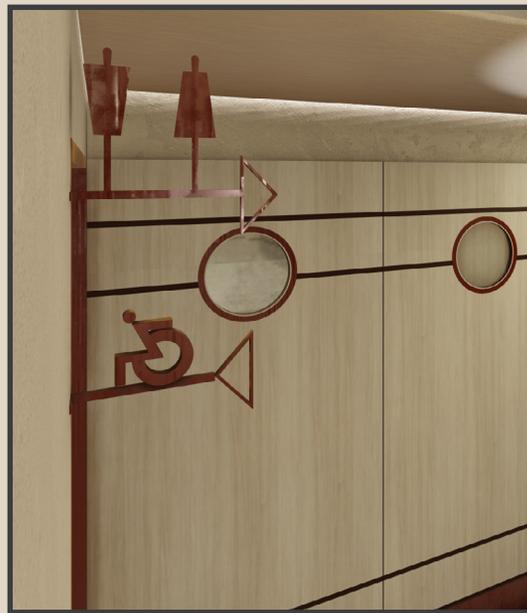
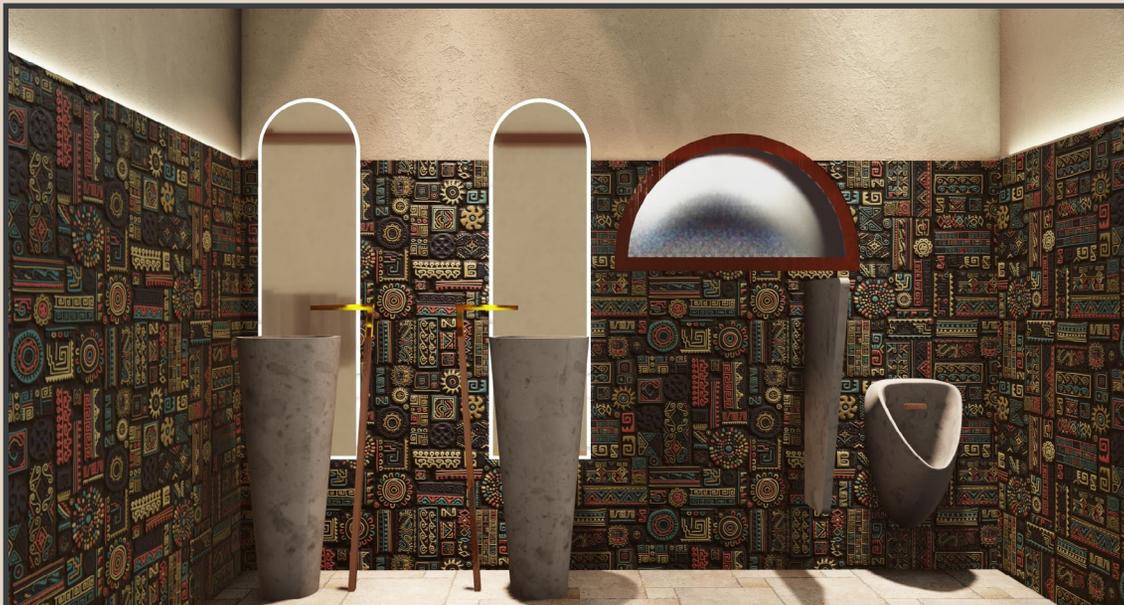
## Servicios sanitarios

A diferencia de los otros espacios, el baño usa cerámica con relieve y de varios colores en la pared, manteniendo el uso de formas y símbolos que parten del concepto.

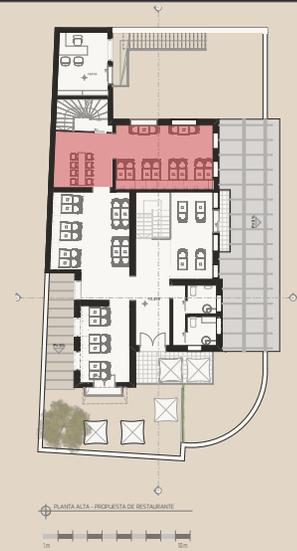
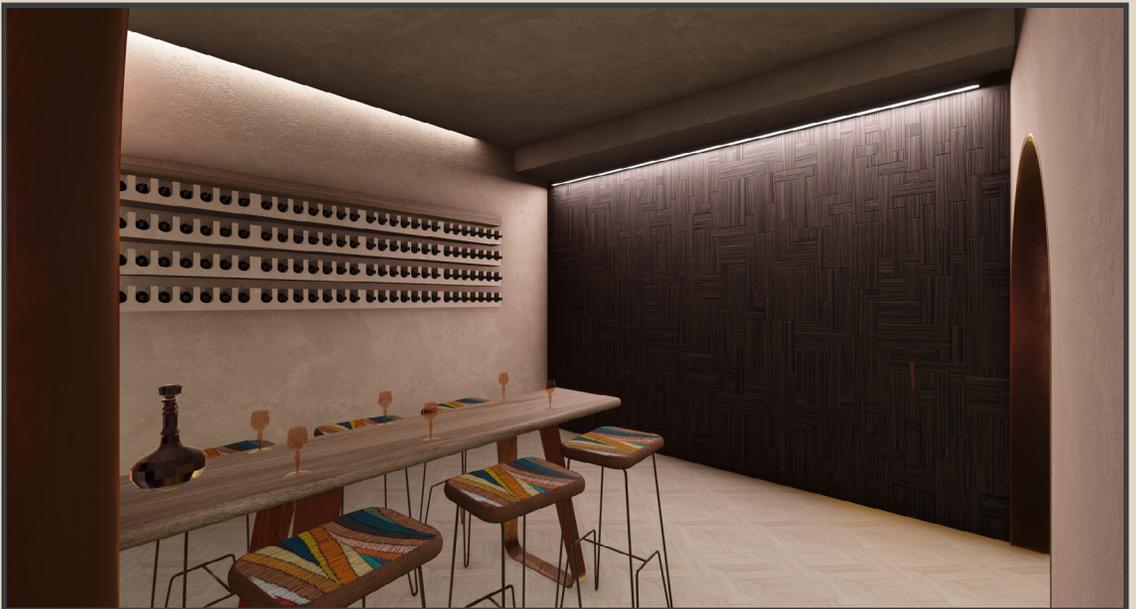
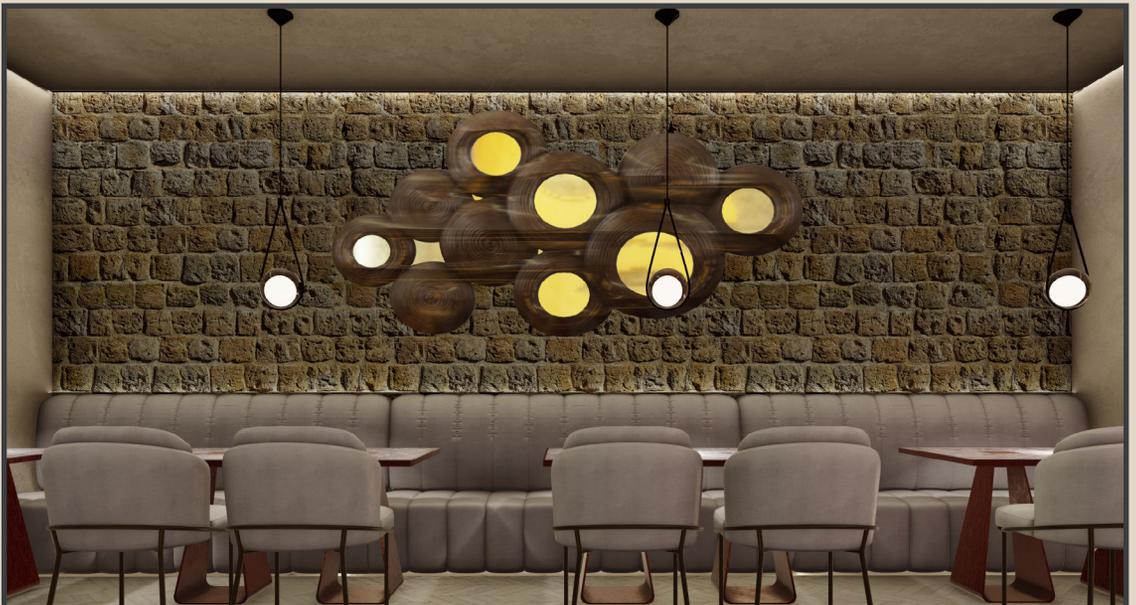
## Cava y Comedor 4

Dentro de la cava se cambia la tonalidad en la iluminación para crear un ambiente más apropiado para el consumo de vinos. Y dentro del comedor 4 se decoro con platos de latón y vidrio ejemplificando la decoración festiva de los Cañaris.

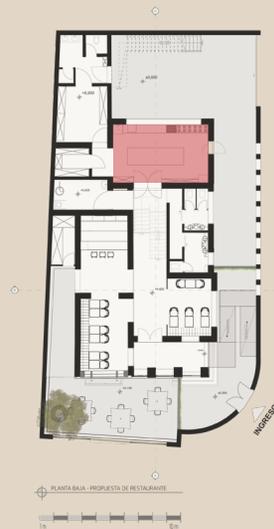
## Cocina

En busca de una distribución funcional dentro de la cocina, se usaron varias mesas de acero inoxidable que servirán para poder trabajar cómodamente, ya que se tiene el espacio para colocar utensilios de cocina, ollas, alimentos fríos y calientes, cumpliendo con las necesidades para un restaurante de sus características.

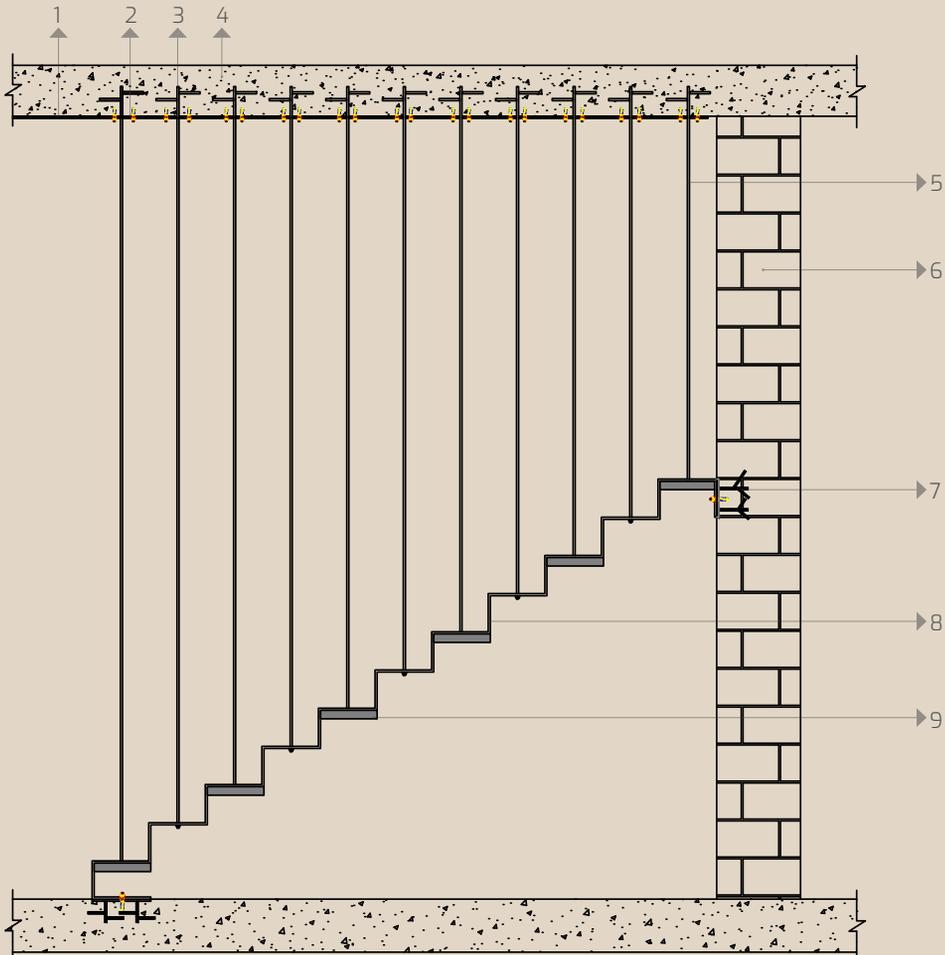
## ESCALERAS DE ACERO PLEGADO

- 1- Platina de acero de 5mm
- 2-Perno auto expandible 3"
- 3-Pata de gallo vertical
- 4-Losa de HA
- 5-Varilla de acero 10mm
- 6-Tubo de acero cuadrado 100mm
- 7-Pata de gallo horizontal
- 8-Acero plegado de 10mm
- 9-Perfil en L 10mm
- 10- Platina y pata de gallo soldados

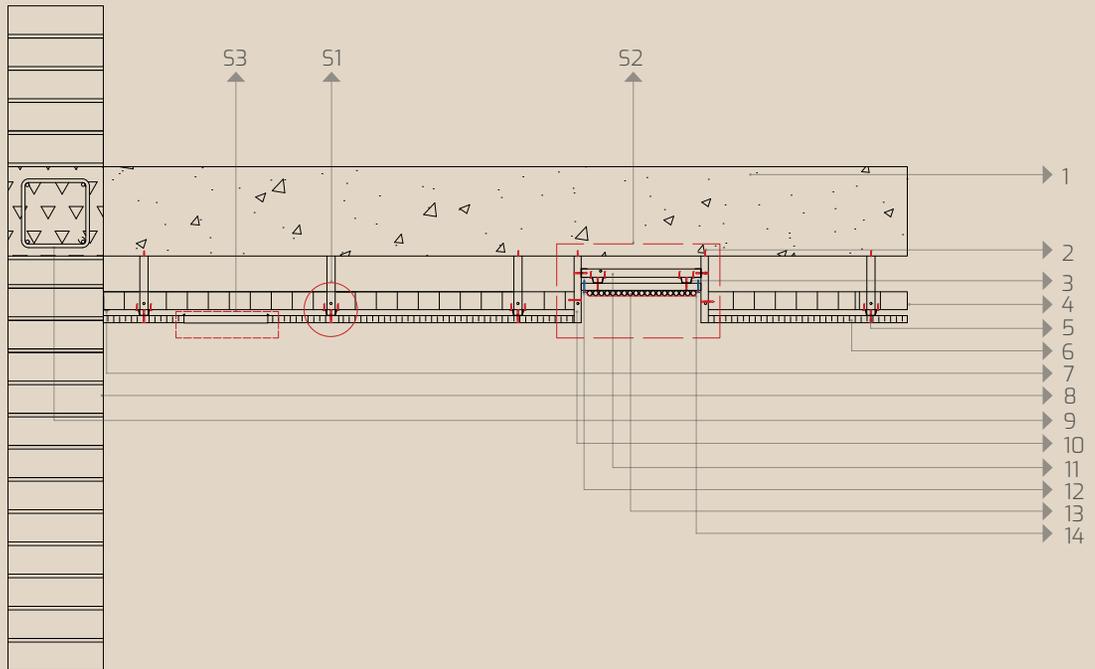
## CIELO RASO

- 1- Losa H° A°
- 2-Tornillo autoperforante de 1/2"
- 3-Perfil omega C/61 cm
- 4-Perfil de carga 20c25c0.5 mm c/1.20 m
- 5-Tornilo punta broca 1"
- 6-Plancha de gypsum de 1.22 x2.44 m
- 7-Perfil perimetral en L
- 8-Mamposteria de ladrillo
- 9-Cadena de H° A°
- 10-Perfil parante
- 11-Perfil perimetral en C
- 12-Clavos 1 1/2 "
- 13-Carrizo
- 14-Alambre de amarre
- 15-Panel de luz led plano
- 16-Clips de sujeción

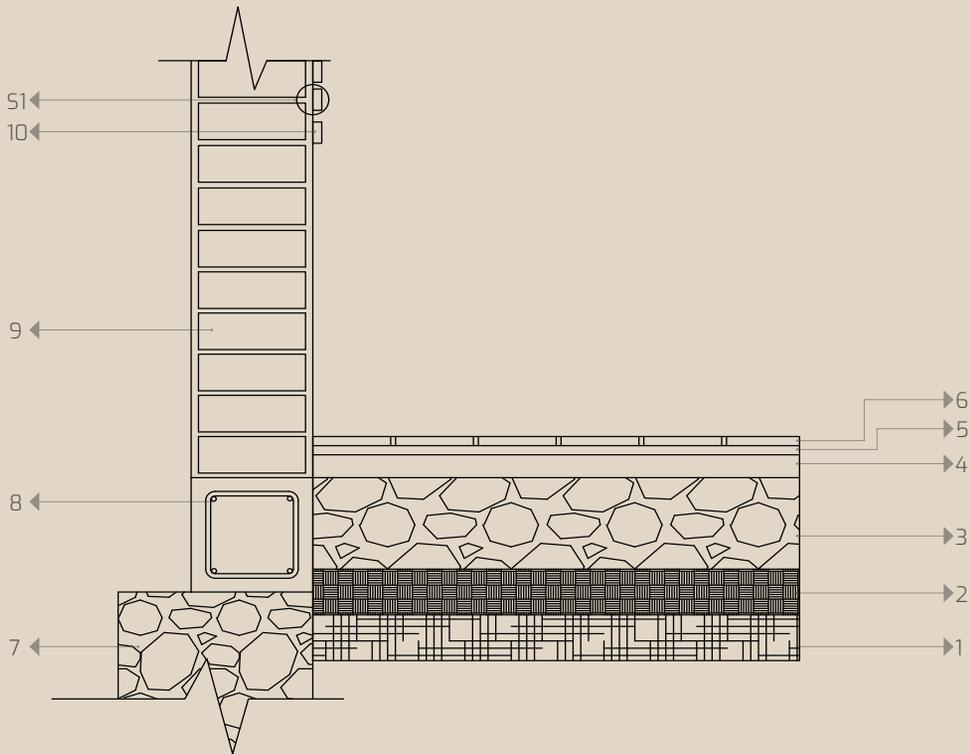
## PISO DE MÁRMOL Y REVESTIMIENTO DECORATIVO

- 1- Suelo natural
- 2-Suelo compacto
- 3-Replanteo de piedra
- 4-Chapa de compresión 5cm de H° simple
- 5-Adhesivo bondex
- 6-Mármol travertino 45x45cm
- 7-Cimiento mampostería de piedra
- 8-Cadena V5
- 9-Ladrillo mamporrón
- 10-Revestimiento de poliestireno
- 11-Silicona

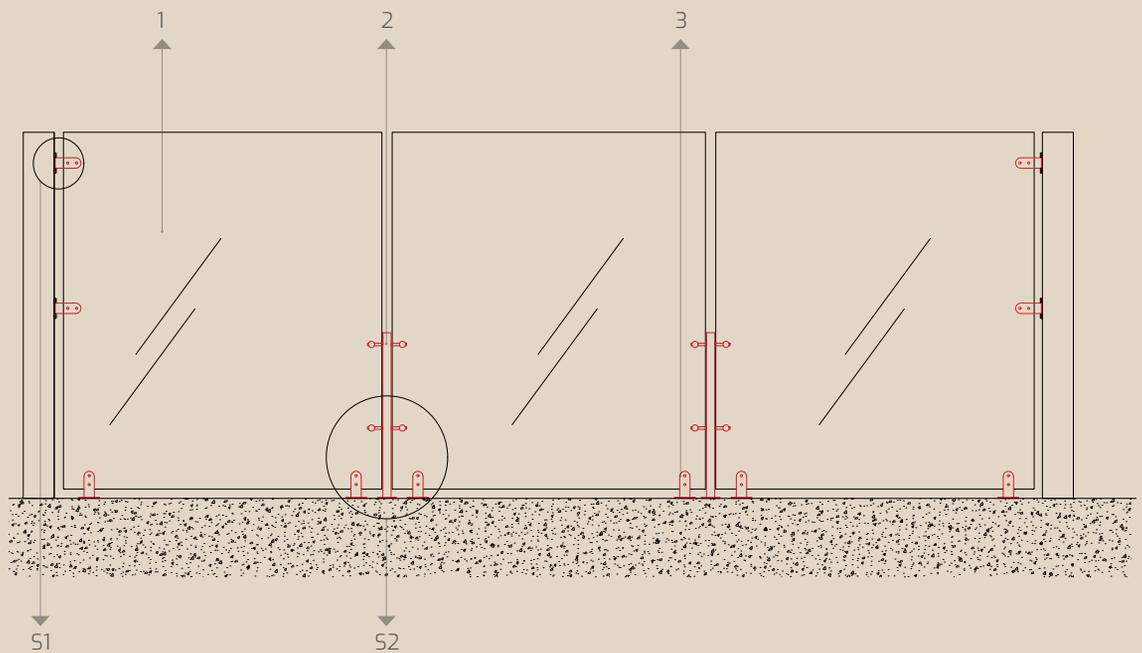
## MAMPARA DE VIDRIO LAMINADO

- 1- Vidrio laminado 3.10 m x 3.42 m x 20 mm
- 2-Parante de acero inoxidable
- 3- Abrazadera redonda para superficie
- 4-Tornillo autoexpandible

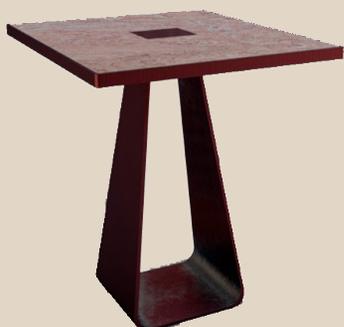
Dimensiones: 0,75 x 0,75 x 0,60 m (alto x ancho x profundidad)  
Materiales: Mármol coralino- Acero plegado  
Color: Lacre

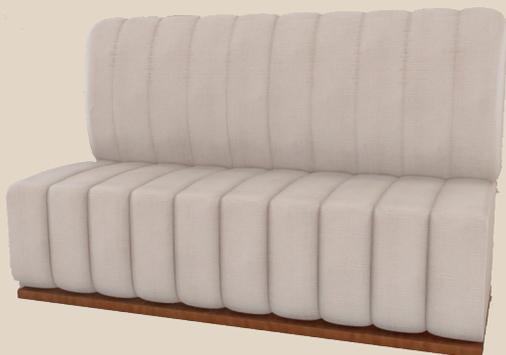
Dimensiones: 0,45 x 1,75 x 0,5 m (alto x ancho x profundidad)  
Materiales: Cuero  
Color: Blanco hueso

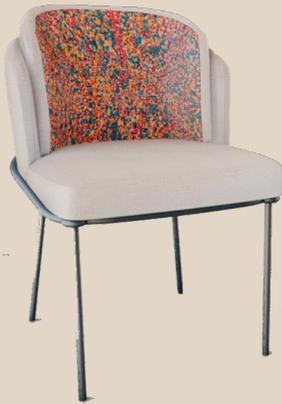
Dimensiones: 0,45 x 0,5 x 0,6 m (alto x ancho x profundidad)  
Materiales: Cuero  
Color: Blanco hueso

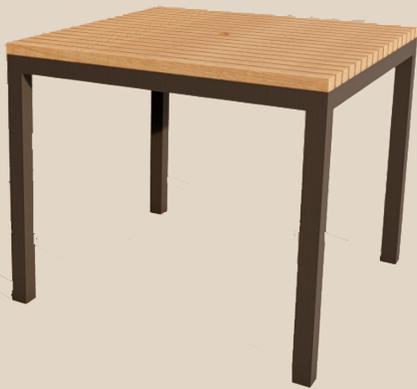
Dimensiones: 0,75 x 0,80 x 0,80 m (alto x ancho x profundidad)  
Materiales: Teka-Acero  
Color: Natural
