Transformaciones por el cambio de uso en edificaciones patrimoniales. Caso de estudio: Seminario San Luis

Trabajo de titulación previo a la obtención del título de Arquitecta

Caso de estudio: Seminario San Luis

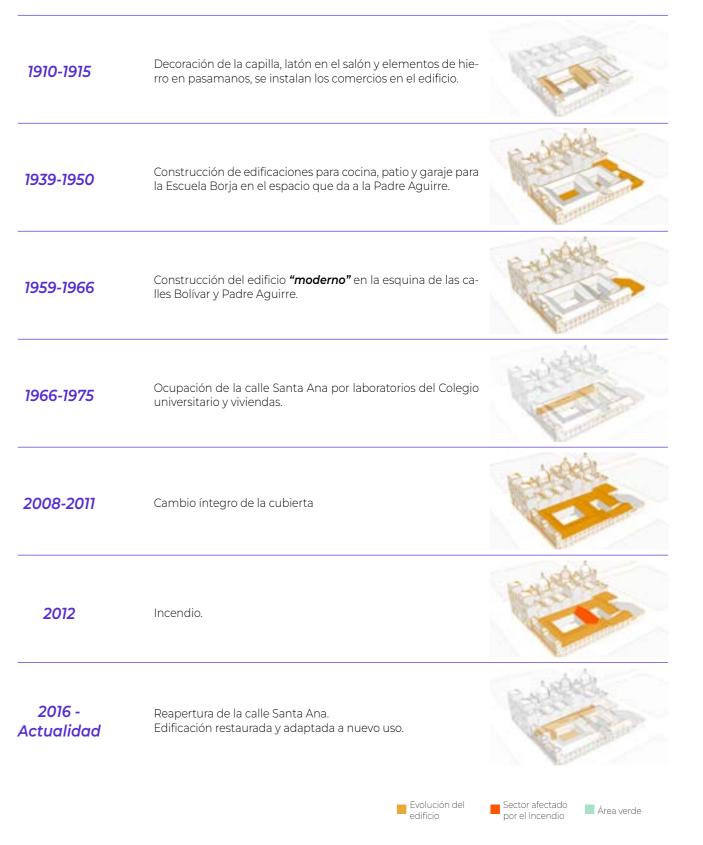
Fig. 64. Reconstrucción hipotética por etapas del Seminario San Luis. Fuente: Cardoso, 2012; Propia, 2022.

1450-1638	Período prehispánico. La preexistencia más importante en el manzano es la calle Santa Ana.	
1638-1739	Iglesia de la Compañía y convento.	
1818-1840	Iglesia de la Compañía y colegio de los jesuitas.	100
1840-1856	Edificio del Seminario consolidado con sus dos patios e Iglesia de la Compañía.	
1865-1874	Fachada oeste por Mera y Gravilles	THE PARTY OF THE P
1874-1915	Fachada norte, por Juan Stiehle	A STATE

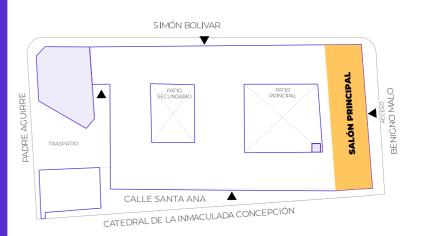
Fig. 78. Planta de ubicación del salón principal.

Actualmente, se encuentran apenas rastros de la pintura mural preexistente, la cual ha sido alterada por instalaciones y nuevas capas de pintura así como elementos decorativos (paneles de madera) que las cubren parcial o totalmente.

Todo el salón principal posee cielos rasos de latón, los cuáles se ven afectado en las zonas de cocina de los restaurantes donde se evidencian ya algunas patolo-

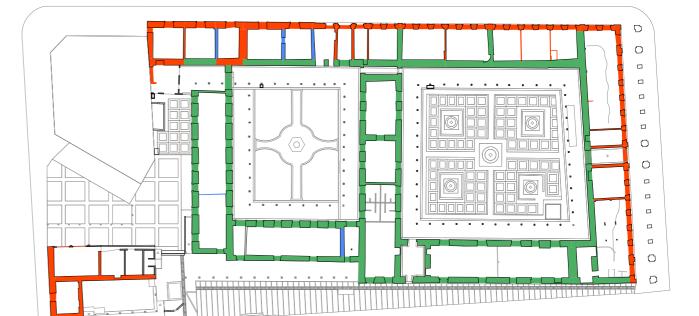
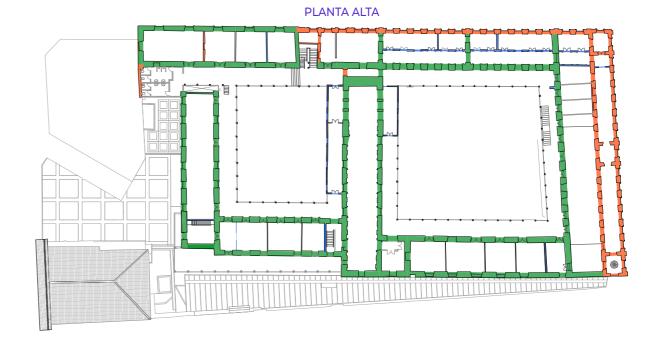
Fig. 89. Material de muros, paredes y tabiques. Estado Actual (2022).

d. Análisis Constructivo El complejo arquitectónico del Seminario San Luis se edificó durante dos siglos, por ende no responde a un único sistema constructivo. La edificación tiene varias intervenciones, diferentes materiales (adobe, ladrillo, bahareque) y tecnologías.

> Bahareque: Su utilización ha sido mínima y sólo para pequeños elementos de división de ambientes. Corresponden a una época constructiva más reciente.

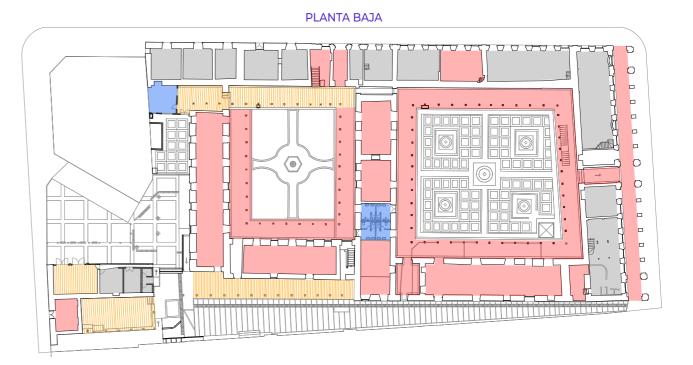
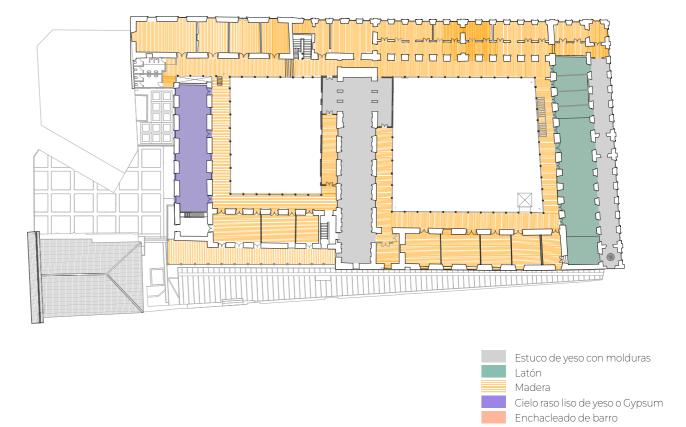
Fig. 94. Material de cielos rasos. Estado Actual (2022).

Cielo raso: Existen algunas alternativas de cielo raso presentes en la edificación (Fig. 94). La mayor parte del cielo raso presenta un estado regular con daños de desprendimientos y manchas debido a la humedad o problemas de la estructura, separación de pared o desnivel.

> Barro: Este tipo de acabado se encuentra en mayor porcentaje, especialmente en planta baja. Está formado por una cama de carrizo, fijado a las vigas mediante amarres de cabuya. (Fig. 93)

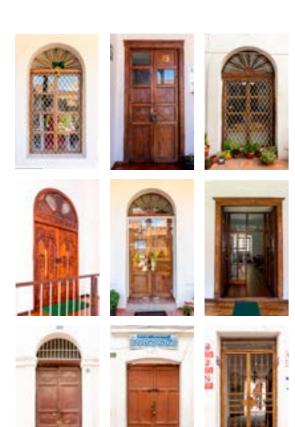
Fig. 102. Puertas y ventanas

Carpinterías: Escaleras, balaustradas, puertas y ventanas

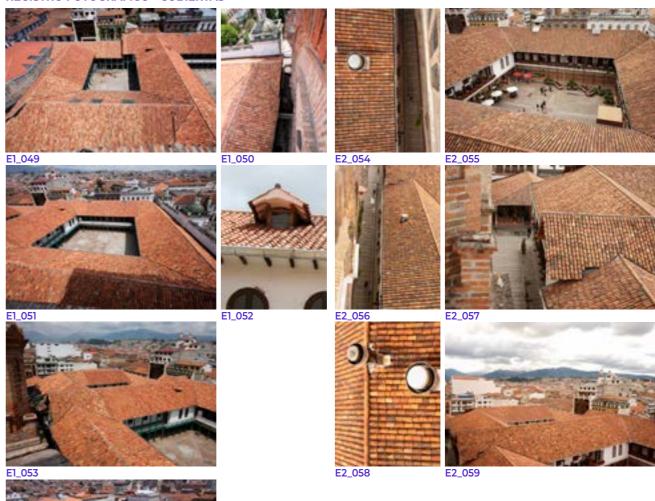
REGISTRO FOTOGRÁFICO - CUBIERTAS

TRANSFORMACIONES ARQUITECTÓNICAS																
					Tipo														
Espacio	No. Planta	Código	Descripción	Estética	Funcional	Constructivo													
			La estructura de madera muy antigua con recubrimiento de teja sobre barro con piezas de madera bastante grandes son cambiadas por una nueva estructura de madera de piezas con secciones más pequeñas. Se eliminan cerchas. Piezas apolilladas y deterioradas no fueron reemplazadas			X													
			Falta de elementos que tengan capacidad de resistir esfuerzos de tracción en niveles de entrepiso y cubierta en todo el edificio.			X													
RTAS	erta	eral	Adecuación de canales. Reorganización y mantenimiento de bajantes rectangulares de 5x8 mm de zinc	Χ	Χ	X													
CUBIERTAS	Cubie	Gen	Cene	Gene	Cene	Gene	Cene	Cene	Cene	Cene	Gene	Cenel	Cubler	Cublerta	Cublert	Daños en paredes por deformación de la cubierta (falta de solera, intervención defectuosa)		Χ	X

Daños por alabeo (encorvamiento de paredes y fallas de construcción)		Χ	Χ											
			Restitución del cielo raso por separación de la pared			Χ													
			Reemplazo de cubierta en lo que actualmente es el restaurante Distrito		Χ	Χ													
			Se eliminan cubiertas tipo palomeros ubicados sobre la capilla.	Χ		X													
			Perforaciones para salidas de chimeneas de cocinas.		X

La idea de intervenir en cubiertas será principalmente refaccionar su estructura, es decir, mejorar las condiciones de las piezas originales para el beneficio de la habitabilidad en la edificación. En este caso el mantenimiento es el primer paso hacia la conservación, constituye todas las acciones cuvo fin es evitar el deterioro y progresivamente su desplome. En tales circunstancias. la cubierta del Seminario se perdió por el incendio ocasionado y por filtraciones de agua. La eliminación de piezas originales sin su debida restauración puso en peligro la autenticidad y originalidad del edificio, perdiendo su verdadera esencia. Existe un cambio en la concepción estructural original.
