### Facultad de Arquitectura y Urbanismo

Carrera de Arquitectura

# La arquitectura religiosa en el Quito moderno, el caso del padre Pedro Brüning.

Trabajo de titulación previo a la obtención del título de Arquitecto

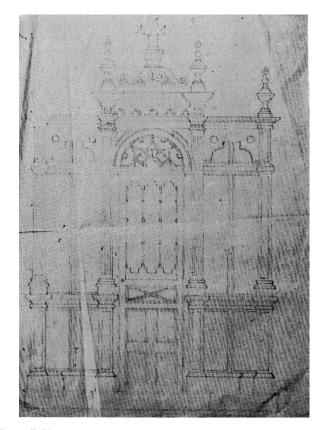
Fotografía 30. Dibujo original de Brúning del confesionario de la capilla de San Carlos de Quito, su estilo es románico. El diseño contenía un estudio ergonómico que incluso era utilizado como elemento de enseñanza en la cátedra de arquitectura. La foto data de 1908.

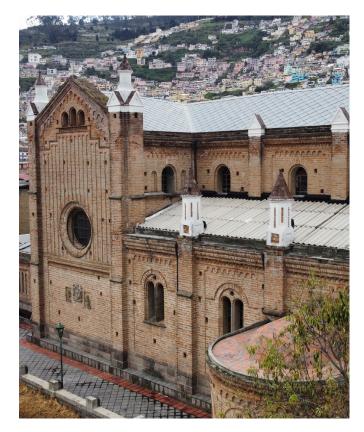
Fotografía 42. Fachada lateral de la iglesia de San Roque en Quito en dónde se puede apreciar claramente sus muros de ladrillo visto.

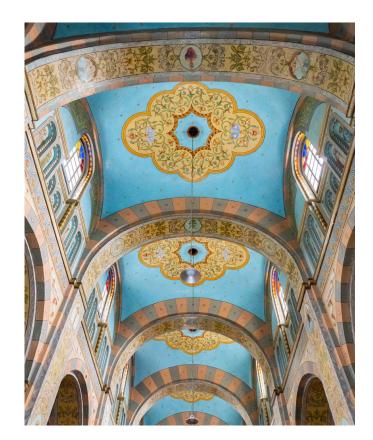
Fotografía 43. Bóveda vaída de la iglesia de San Roque de Quito, que se encuentra en la nave central.

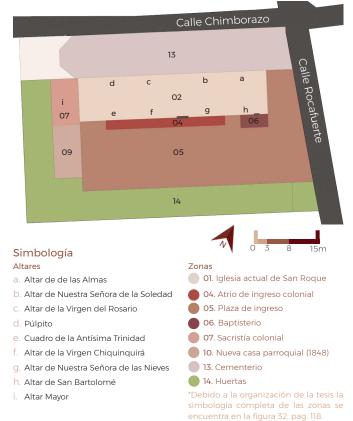
Figura 22. Plano de altares de la iglesia colonial de San Roque.

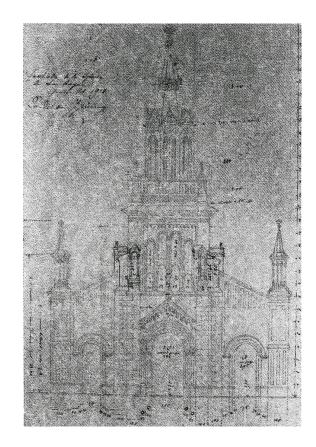
Figura 23. Dibujo de la fachada de San Roque, diseñada por Brüning

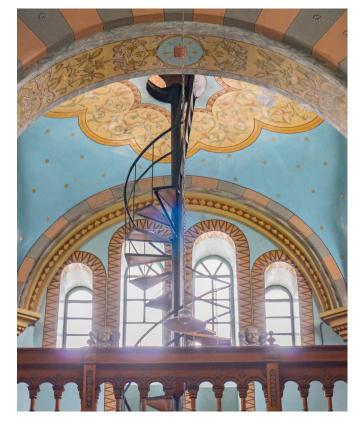
Fotografía 55. Escaleras de acceso desde el coro al primer piso de la torre.

Para acceder al primer piso de la torre desde el coro, existe en la actualidad una escalera, también helicoidal, realizada con estructura metálica y peldaños de madera (fotografía 106). Desde este nivel, con el fin de dar acceso al mirador de la torre, se encuentra otra escalera realizada en madera y con pasamanos metálico (fotografía 107). Estas dos escaleras fueron incluidas en el 2015 durante la intervención realizada por la FONSAL en la zona del campanario. Previo a ellas, se conoce

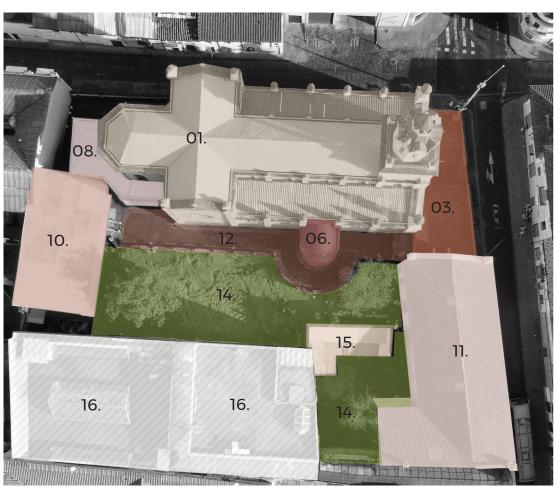
# **Emplazamiento actual**

- 01. Iglesia actual de San Roque
- 03. Atrio de ingreso actual
- 06. Baptisterio
- 08. Sacristía nueva iglesia
- 10. Antigua casa parroquial ampliada
- 11. Nueva casa parroquial
- 12. Vereda exterior
- 14. Huertas
- 15. Bodega
- 16. Predios aledaños

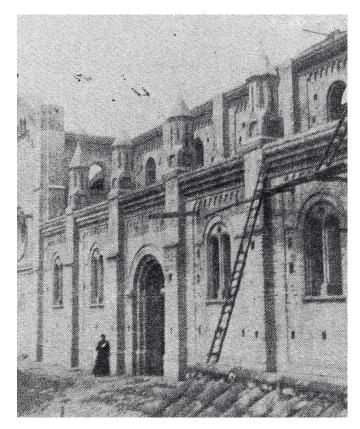
Fotografía 69. Fotografía de noviembre de 1911, se construía la techumbre y el abovedado.

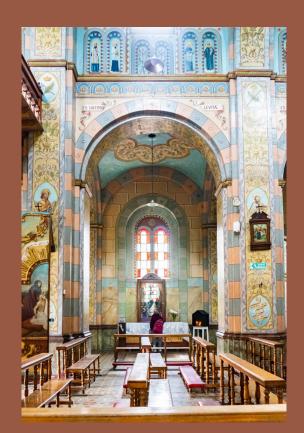
Foto. 84. Columnas principales del templo de San Roque. Por autoras.

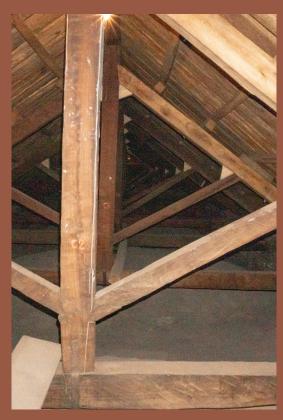
Foto. 102. Estructura de la cubierta de la nave central en donde se aprecian las distintas vigas y el entablado. Por autoras.

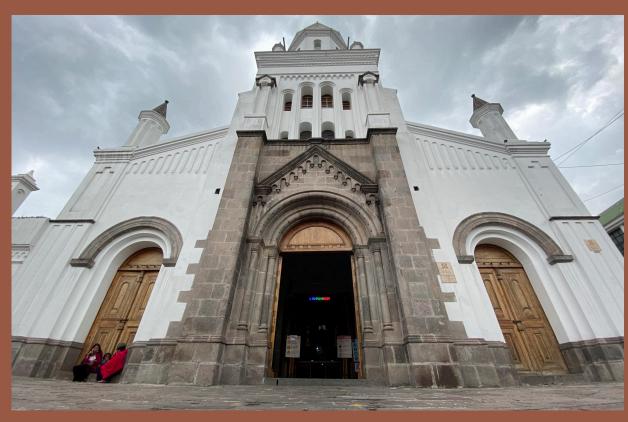
Foto. 113. Portada del templo en donde se puede apreciar las distintas características del estilo neorrománico, además de las puertas lateras y los pináculos colocados sobre los contrafuertes de la iglesia. Por autoras.

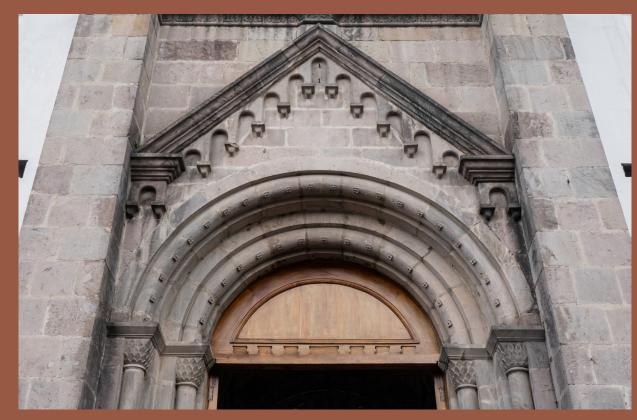
Foto. 117. Detalle de la portada de la iglesia de San Roque, en donde se observan los capiteles con influencia bizantina en las columnas de piedra empotradas. Por autoras.

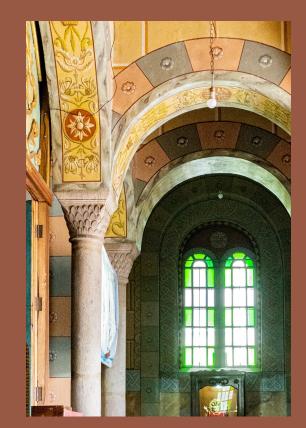
Foto. 118. Detalle de la zona del nartex en donde se observan los capiteles bizantinos de las columnas que soportan el coro. Por autoras.

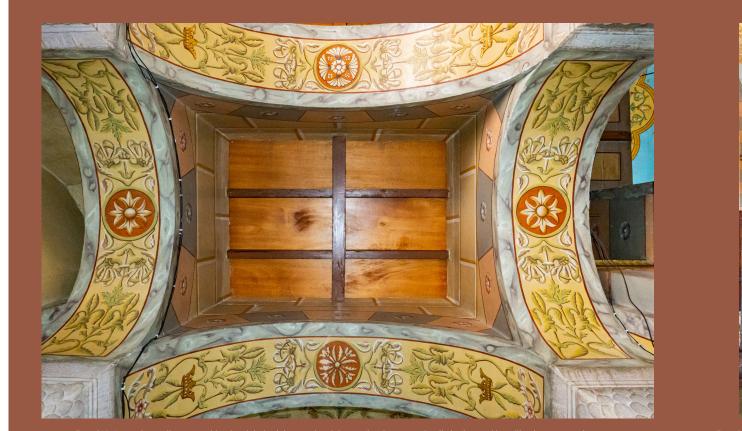
Foto. 122. Arcos de medio punto ubicados debajo del entrepiso del coro, donde se ve a detalle la decoración utilizada en estos elementos.

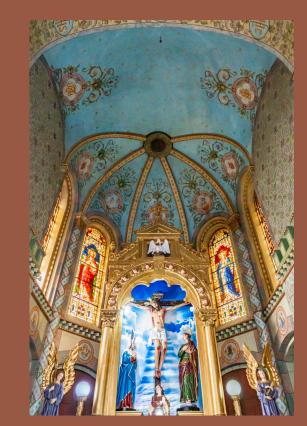
Fotografía 124. Zona del presbiterio, se observa tanto las paredes como las bóvedas y nervaduras. Por autoras.
