**Propuesta de rediseño interior para el Centro especializado en Neuro-desarrollo
Huiracocha Tutivén en Cuenca, transformando su entorno para
propiciar un ambiente ergonómico y funcional**

Trabajo de titulación previo a la obtención del
título de: Diseñador de Interiores

Cuenca-Ecuador
06 de octubre de 2022

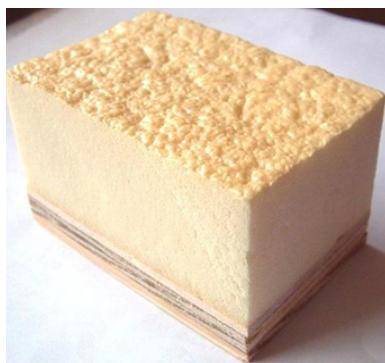
Fig. 13: Espuma de poliuretano, (2019).

Fig. 13: Espuma de poliuretano, (2019).

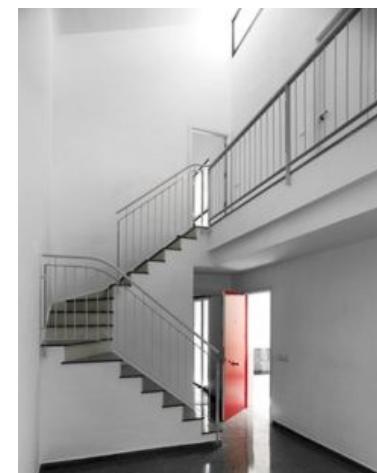
Esto se debe a la diferencia de temperatura del aire interior, el aire caliente tiende a subir y el aire frío a entrar, una abertura en la parte superior permite que el calor acumulado escape naturalmente.

Fig. 22: Efecto chimenea, (2012).

Fig. 22: Efecto chimenea, (2012).

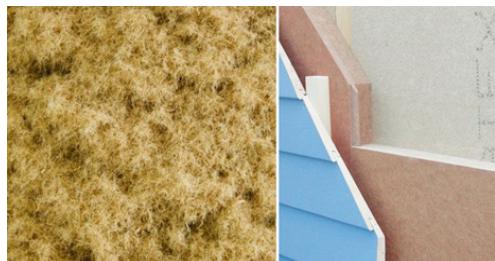
Fig. 23: Fibra de madera como aislante, (2019).

Fig. 23: Fibra de madera como aislante, (2019).

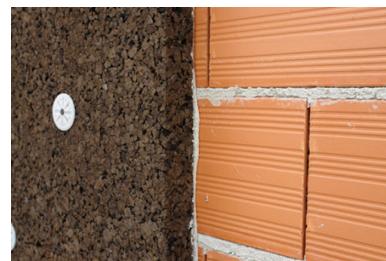
Fig. 24: Pared aislante de corcho negro, (2009).

Fig. 24: Pared aislante de corcho negro, (2009).

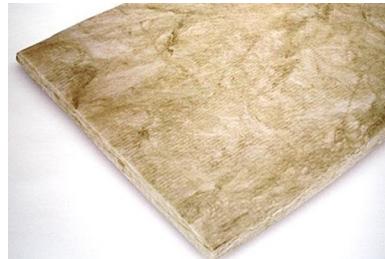
Fig. 27: Aislamiento acústico con lana de roca, (2016).

Fig. 27: Aislamiento acústico con lana de roca, (2016).

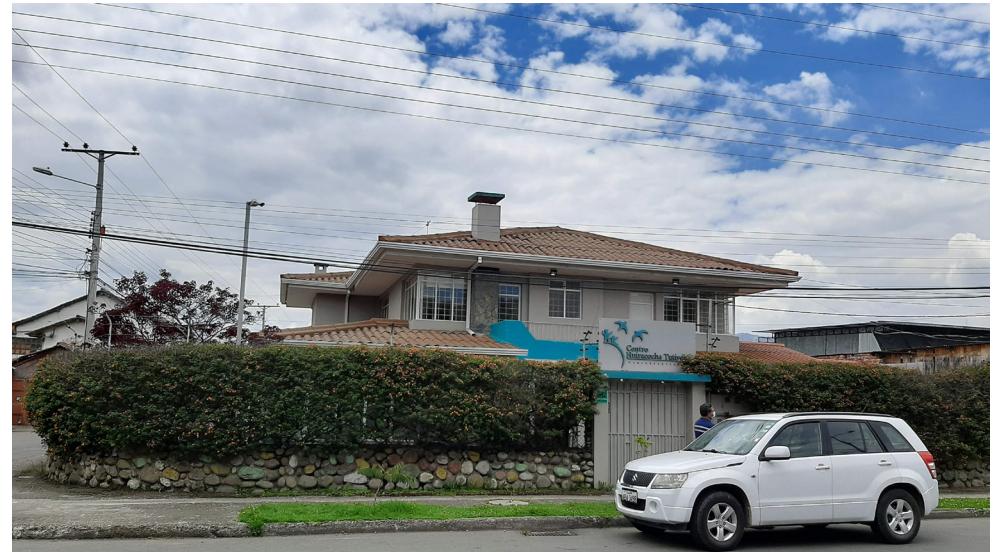
Todo el perímetro del Centro está conformado por un antepecho de piedra de canto-rodado completado con vegetación enredadera de tipo trepadora llegando a una altura de 2.40 metros, cuenta con dos frentes, uno hacia la calle Juan Bautista Vásquez con un largo de 23 metros y el segundo hacia la calle Lorenzo Piedra con una longitud de 29 metros, cubriendo 52 metros en ambas calles, el Centro cuenta con dos accesos, uno a cada calle, siendo la principal en la Juan Bautista Vásquez.

Fig. 41: Fachada frontal Centro Huiracocha Tutivén, (2020).

Fig. 41: Fachada frontal Centro Huiracocha Tutivén, (2020).

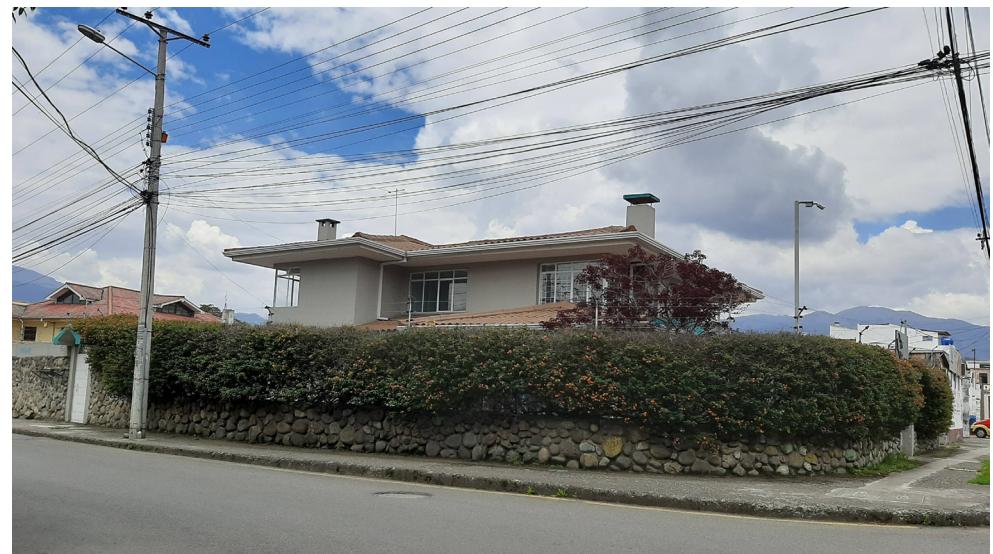
Fig. 42: Fachada lateral Centro Huiracocha Tutivén, (2020).

Fig. 42: Fachada lateral Centro Huiracocha Tutivén, (2020).

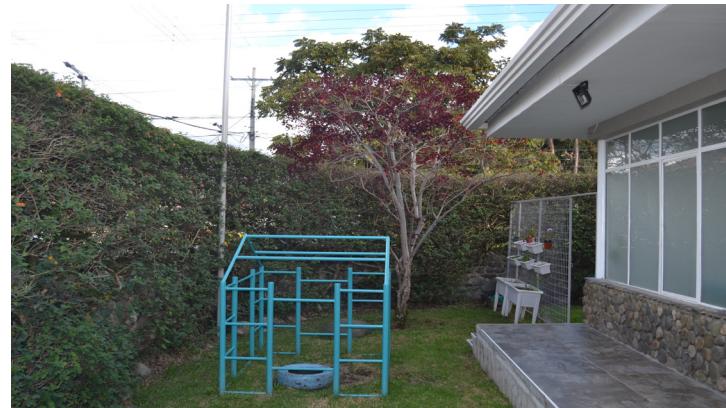
En la parte frontal y lateral (Figura 43 y 44), cuenta con juegos infantiles sobre césped, mientras que en la parte posterior (Figura 45), cuenta con juegos infantiles sobre cerámica, éste siendo un sitio para actividades festivas que se realizan dentro del centro, entre niños, personal académico, administrativo y padres de familia.

Fig. 43: Patio frontal Centro Huiracocha Tutivén, (2020).

Fig. 43: Patio frontal Centro Huiracocha Tutivén, (2020).

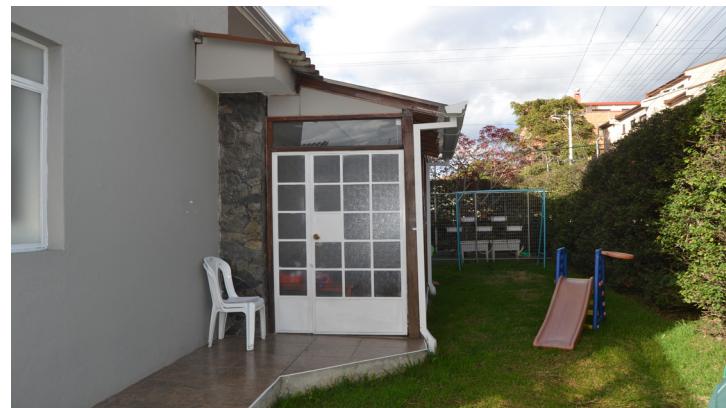
Fig. 44: Patio lateral Centro Huiracocha Tutivén, (2020).

Fig. 44: Patio lateral Centro Huiracocha Tutivén, (2020).

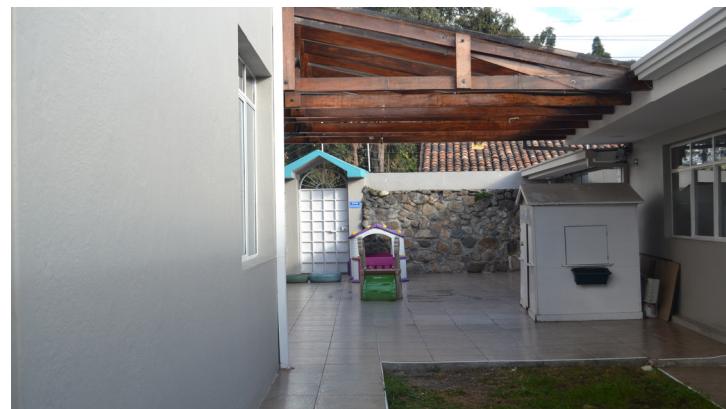
Fig. 45: Patio posterior Centro Huiracocha Tutivén, (2020).

Fig. 45: Patio posterior Centro Huiracocha Tutivén, (2020).

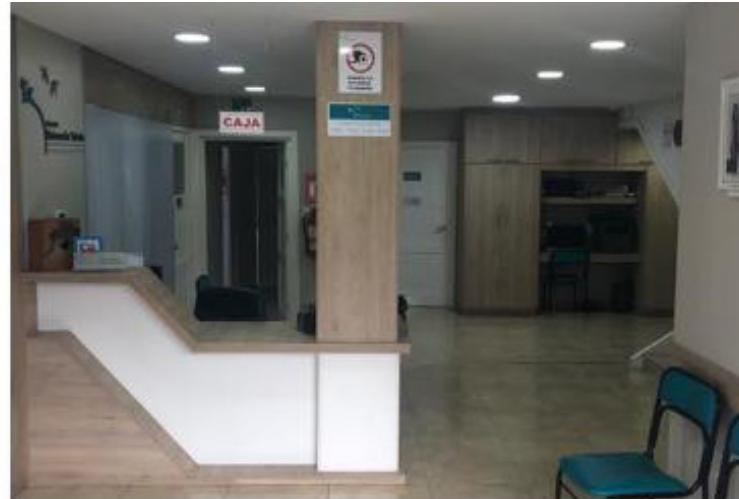
Fig. 52: Recepción, (2020).

Área destinada para la atención al cliente e información del Centro.

Item	Descripción	Estado	Observación
Pisos	Losa de HºAº, acabado de cerámica	Bueno	Existe un desnivel cerca del counter y puede generar accidentes
Mampostería	Ladrillo artesanal con juntas de mortero 1:3 con enlucido	Bueno	Sin observaciones
Puertas	No posee		
Ventanas	No posee		
Illuminación	Natural: Muy buena Artificial: Posee 7 lámparas led entre counter y recepción.	Bueno	Sin observaciones
Mobiliario	Cuenta con el counter en excelentes condiciones elaborados con madera y tableros melaminados	Bueno	Las esquinas son peligrosas por generar formas punteagudas
Cubiertas	No posee		
Cielorrasos	Losa de HºAº	Bueno	Sin observaciones

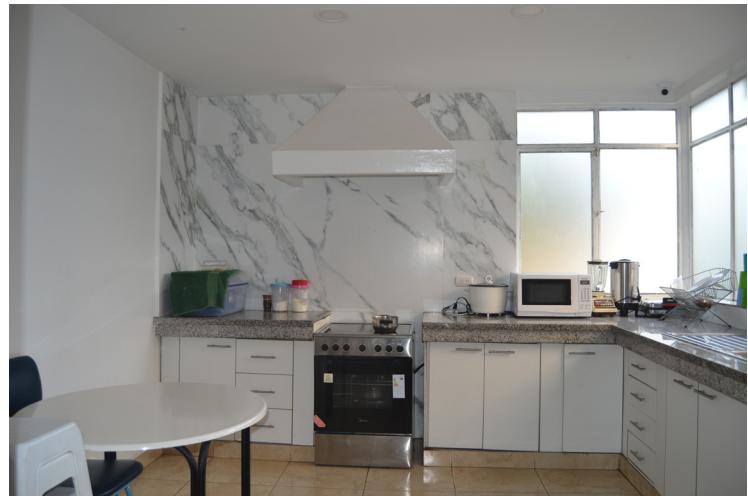
Fig. 53: Cocina, (2020).

Área destinada para la preparación de alimentos y talleres gastronómicos para los niños.

Item	Descripción	Estado	Observación
Pisos	Losa de HºAº, acabado de cerámica	Bueno	Ambiente frío a causa de la cerámica
Mampostería	Ladrillo artesanal con juntas de mortero 1:3 con enlucido y porcelanato	Bueno	Sin observaciones
Puertas	Puerta maciza batiente de madera de 2,10x0,90 m y puerta batiente de metal de 2,10x1,10 m	Regular	La puerta metálica se encuentra expuesta al viento generando ruidos fuertes al momento de abrir o cerrarse involuntariamente
Ventanas	Cuenta con una ventana esquinera con perfiles metálicos de 1,20x3,85 m con un antepecho de 0,90 cm	Regular	No son de mucha utilidad por lo que son batientes y en la parte exterior se encuentra el patio donde realizan variedad de actividades lúdicas y podría generar accidentes y tiene colocada una lámina translúcida
Iluminación	Natural: Muy buena Artificial: Posee 2 lámparas led en el centro de la cocina	Bueno	En horas de la noche o en días oscuros se opta por la iluminación artificial por el pequeño bloqueo que genera la lámina translúcida

Mobiliario	Cuenta con mesones de granito y muebles bajos de melamina para el almacenamiento	Bueno	Sin observaciones
Cubiertas	No posee		
Cielorrasos	Losa de HºAº	Bueno	Sin observaciones

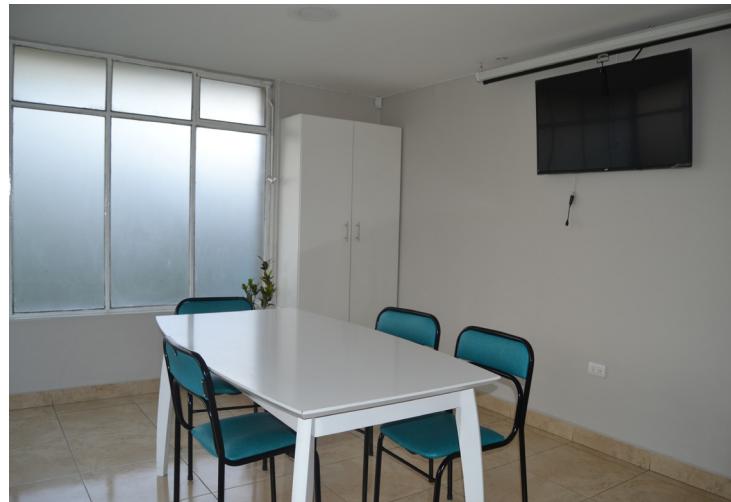
Fig. 54: Sala de sesiones, (2020).

Designada para reuniones académicas, administrativas y de logística para todo el personal administrativo y padres de familia.

Item	Descripción	Estado	Observación
Pisos	Losa de HºAº, acabado de cerámica	Bueno	Ambiente frío a causa de la céramica
Mampostería	Ladrillo artesanal con juntas de mortero 1:3 con enlucido	Bueno	Sin observaciones
Puertas	Puerta maciza batiente de madera y vidrio de 2,10x0,90 m	Bueno	Sin observaciones
Ventanas	Cuenta con una ventana esquinera con perfiles metálicos de 2,00x6,75 m con un antepecho de 0,60 cm	Regular	Por privacidad cuenta con una lámina translúcida lo cual no permite la relación interior exterior
Iluminación	Natural: Muy buena Artificial: Posee 2 lámparas led en el centro de la sala de sesiones	Bueno	En horas de la noche o en días oscuros se opta por la iluminación artificial por el pequeño bloqueo que genera la lámina translúcida
Mobiliario	Cuenta sillas de estructura metálica con espalda y asiento de plástico acolchonado y una mesa para 6 personas	Bueno	El mobiliario no es tan óptimo por el poco aforo que permite el espacio al no contar con una amplia mesa

Cubiertas	No posee		
Cielorrasos	Losa de HºAº	Bueno	Sin observaciones

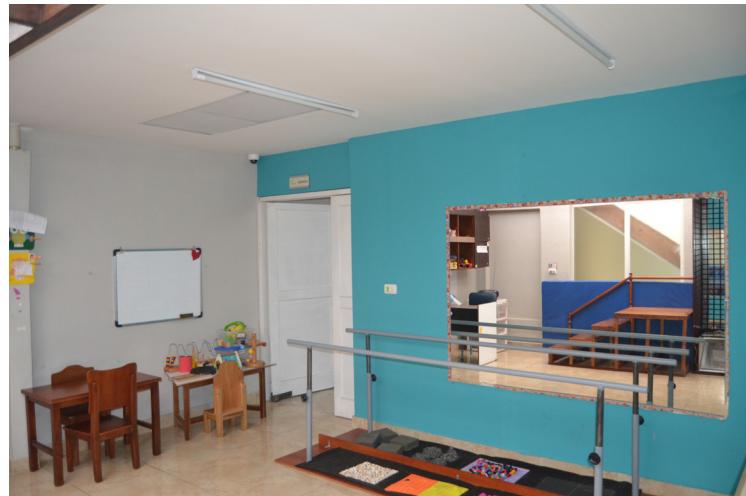
Fig. 55: Fisioterapia, (2020).

Uso destinado para la reactivación motriz para niños y adultos que padezca alguna lesión muscular o discapacidad.

Item	Descripción	Estado	Observación
Pisos	Losa de HºAº, acabado de cerámica	Bueno	Ambiente frío a causa de la cerámica
Mampostería	Ladrillo artesanal con juntas de mortero 1:3 con enlucido	Bueno	Existen ciertas imperfecciones en el enlucido
Puertas	Puerta maciza batiente de madera de 2,10x1,20 m y puerta batiente de metal de 2,10x1,16 m	Bueno	Sin observaciones
Ventanas	Cuenta con una ventana de perfiles metálicos de 2,00x1,50 m con un antepecho de 0,60 cm	Regular	Al lado contrario están las gradas que dirigen al segundo piso, esto genera un bloqueo de luz natural en más de la mitad de la ventana
Iluminación	Natural: Buena Artificial: Posee 2 lámparas led de tira en el centro de fisioterapia	Regular	En horas de la noche o en días oscuros se opta por la iluminación artificial por el pequeño bloqueo que genera la lámina translúcida
Mobiliario	Cuenta con sillas y mesas de madera, algunos muebles de tableros de melamina y madera, adicional a eso cuenta con unas barras en paralela metálica	Regular	Falta organización con los objetos a usar, genera cansancio visual por la agrupación de los objetos.

Cubiertas	No posee		
Cielorrasos	Losa de HºAº y un traga luz	Bueno	Existe mobiliario que bloquea cierta parte del traga luz

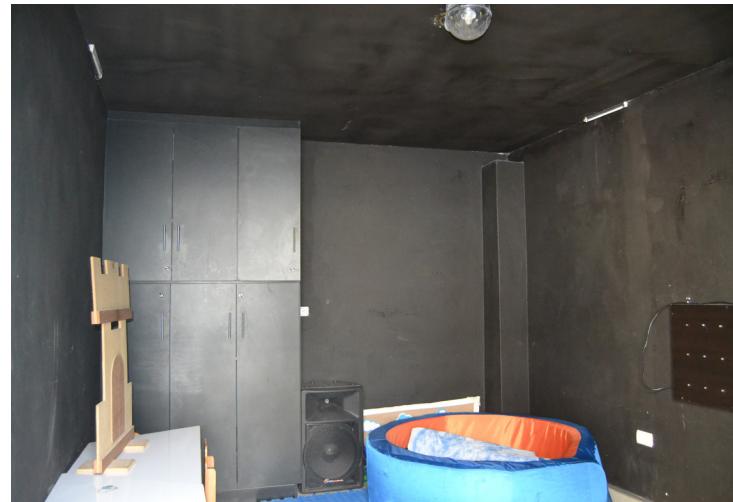
Fig. 56: Cuarto sensorial, (2020).

Área de uso para la terapia auditiva para la estimulación mediante sonidos a los niños con Síndrome de Down.

Item	Descripción	Estado	Observación
Pisos	Losa de HºAº, con un acabado alfombrado de caucho	Bueno	El recubrimiento del piso esta dividida en dos partes, generando una desorganización
Mampostería	Ladrillo artesanal con juntas de mortero 1:3 con enlucido	Bueno	Existen cierto envejecimiento en el enlucido
Puertas	Puerta batiente de metal de 2,10x0,90 m	Regular	Al ser una puerta metaliza causa un ambiente frio en el interior
Ventanas	Cuenta con una ventana de perfiles metálicos de 1,10x2,00 m con un antepecho de 1,10 cm	Regular	Ventana cubierta por láminas translúcidas
Iluminación	Natural: Regular Artificial: Posee 1 lamparas led en el centro del cuarto sensorial	Regular	Por la zona en la que se encuentra y por el alero que sobresale de la cubierta no permite que ingrese mucha luz natural
Mobiliario	Cuenta con un mesón de hormigón, un pequeño escritorio y repisas	Regular	Falta organización con los objetos a usar, al igual mobiliario en específico para el sitio

Cubiertas	Cubierta de teja de una agua	Bueno	Sin observaciones
Cielorrasos	Losa de HºAº	Bueno	Sin observaciones

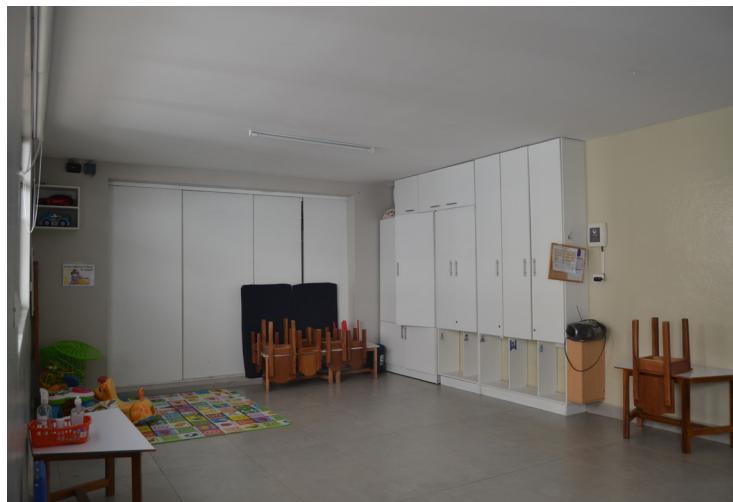
Fig. 57: 5to de básica, (2020).

Área destinada para maternal, primero de básica hasta quinto de básica educacional.

Item	Descripción	Estado	Observación
Pisos	Losa de HºAº, con un acabado de cerámica	Bueno	Ambiente frío a causa de la cerámica
Mampostería	Ladrillo artesanal con juntas de mortero 1:3 con enlucido	Bueno	Sin observaciones
Puertas	Puerta batiente de metal de 2,10x0,90 m	Regular	Al ser una puerta metálica causa un ambiente frío en el interior y ruido por la fuerza del viento
Ventanas	Cuenta con una ventana de perfiles metálicos de 1,00x3,00 m con un antepecho de 1,00 cm	Regular	Ventana cubierta por láminas translúcidas
Iluminación	Natural: Muy buena Artificial: Posee 4 lámparas de tira led con una separación de 4,50 m	Bueno	Se haya una pérgola y por el alero que sobresale de la cubierta no permite que ingrese mucha luz natural
Mobiliario	Cuenta con lockers de tableros, mesas y sillas de madera adaptada para cada niño.	Bueno	Falta de mobiliario para el acomodo de ciertos objetos para las actividades lúdicas

Cubiertas	Cubierta de teja de una agua	Bueno	Sin observaciones
Cielorrasos	Losa de HºAº	Bueno	Sin observaciones

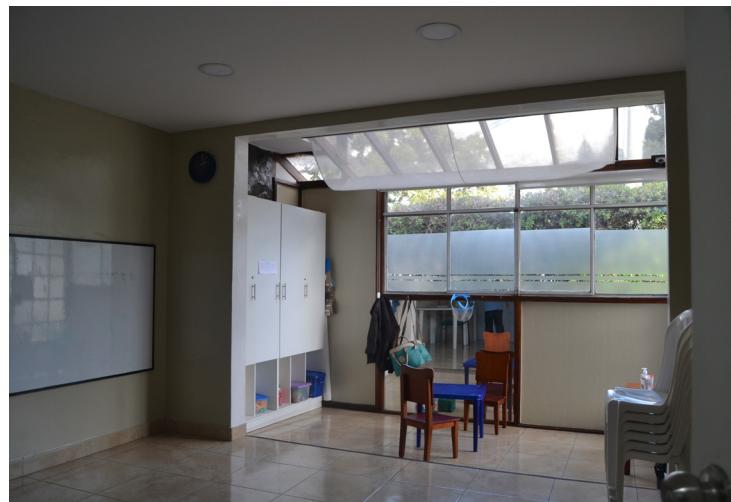
Fig. 58: Pedagogía 3, (2020).

Área: Pedagogía
 Área destinada para un mejor rendimiento y estimulación de los estudiantes.

Item	Descripción	Estado	Observación
Pisos	Losa de HºAº, con un acabado de cerámica	Bueno	Cuenta con una leve inclinación, y un ambiente frío por la cerámica
Mampostería	Ladrillo artesanal con juntas de mortero 1:3 con enlucido	Bueno	Sin observaciones
Puertas	Puerta maciza batiente de madera y madera de 2,10x0,90 m y puerta batiente de metal de 2,10x1,20 m	Regular	Al contar con una puerta metálica causa un ambiente frío en el interior y ruido por la fuerza del viento
Ventanas	Cuenta con una ventana de perfiles metálicos de 1,00x2,00 m con un antepecho de 1,00 cm	Regular	Ventana cubierta por láminas translúcidas hasta la mitad
Iluminación	Natural: Muy buena Artificial: Posee 2 lámparas led en el centro del área de pedagogía	Bueno	Sin observaciones
Mobiliario	Cuenta con lockers de tableros, mesas y sillas de madera y metálicas adaptadas para los niños y docentes	Regular	Se necesita mayor organización del mobiliario ya que cuenta con mobiliario en la parte de la inclinación

Cubiertas	No posee		
Cielorrasos	Losa de HºAº y un traga luz	Bueno	Sin observaciones

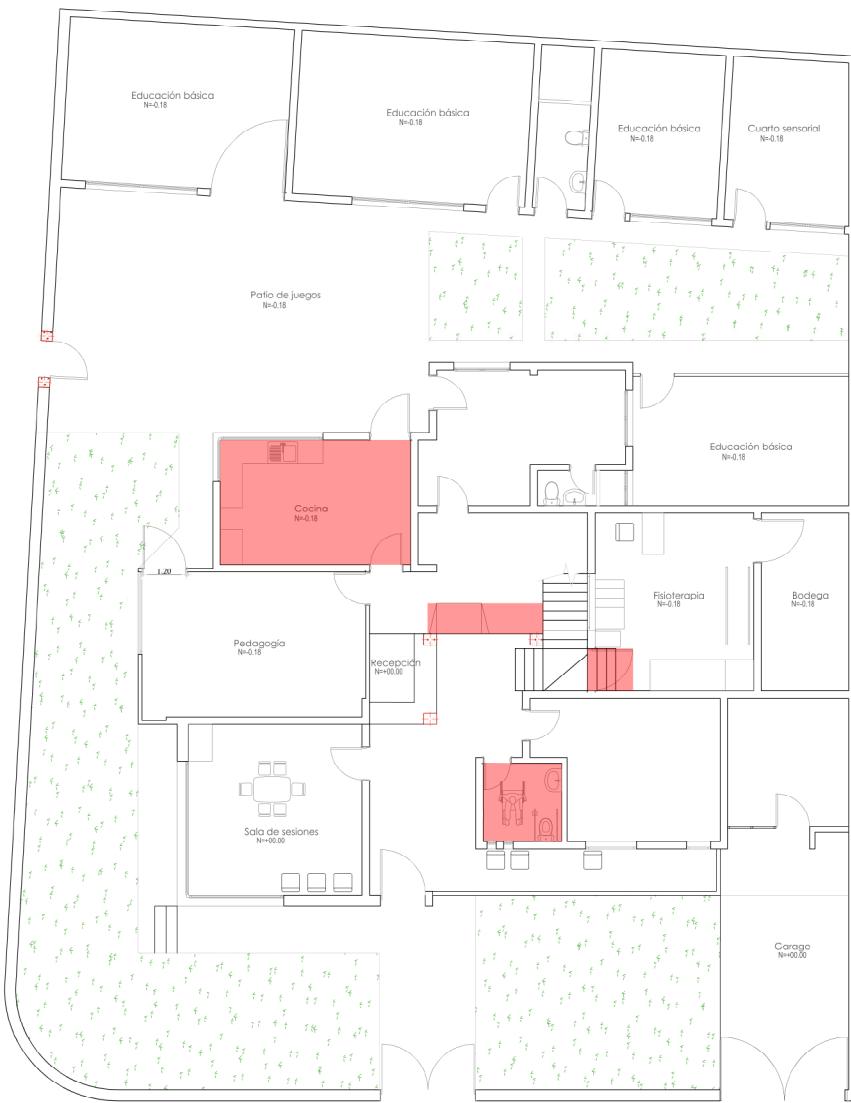
Al ser una vivienda en sus inicios, el centro no pensó en la distribución óptima de los espacios para la educación y rehabilitación a personas con discapacidades especiales.

1. La cocina no cuenta con el área suficiente para emplear las actividades lúdicas que realizan ahí, además que tiene una conexión directa entre en el patio de juegos y la recepción.
2. La rampa en la zona de la recepción a pesar de que cumple con la normativa no cubre todo el espacio para bajar al siguiente nivel, lo cual provocaría accidentes.
3. La zona de fisioterapia en el acceso cuenta con gradas para poder ingresar al espacio, es un área donde la circulación tiene que ser libre y directa para evitar malestares dentro del espacio.
4. El acceso hacia el baño de discapacitados no cuenta con la medida óptima para personas con sillas de ruedas, convirtiéndola en un sitio inservible.
5. Existen elementos que no aportan a la distribución dentro de nuestro espacio, como piezas sanitarias no muy bien ordenadas.

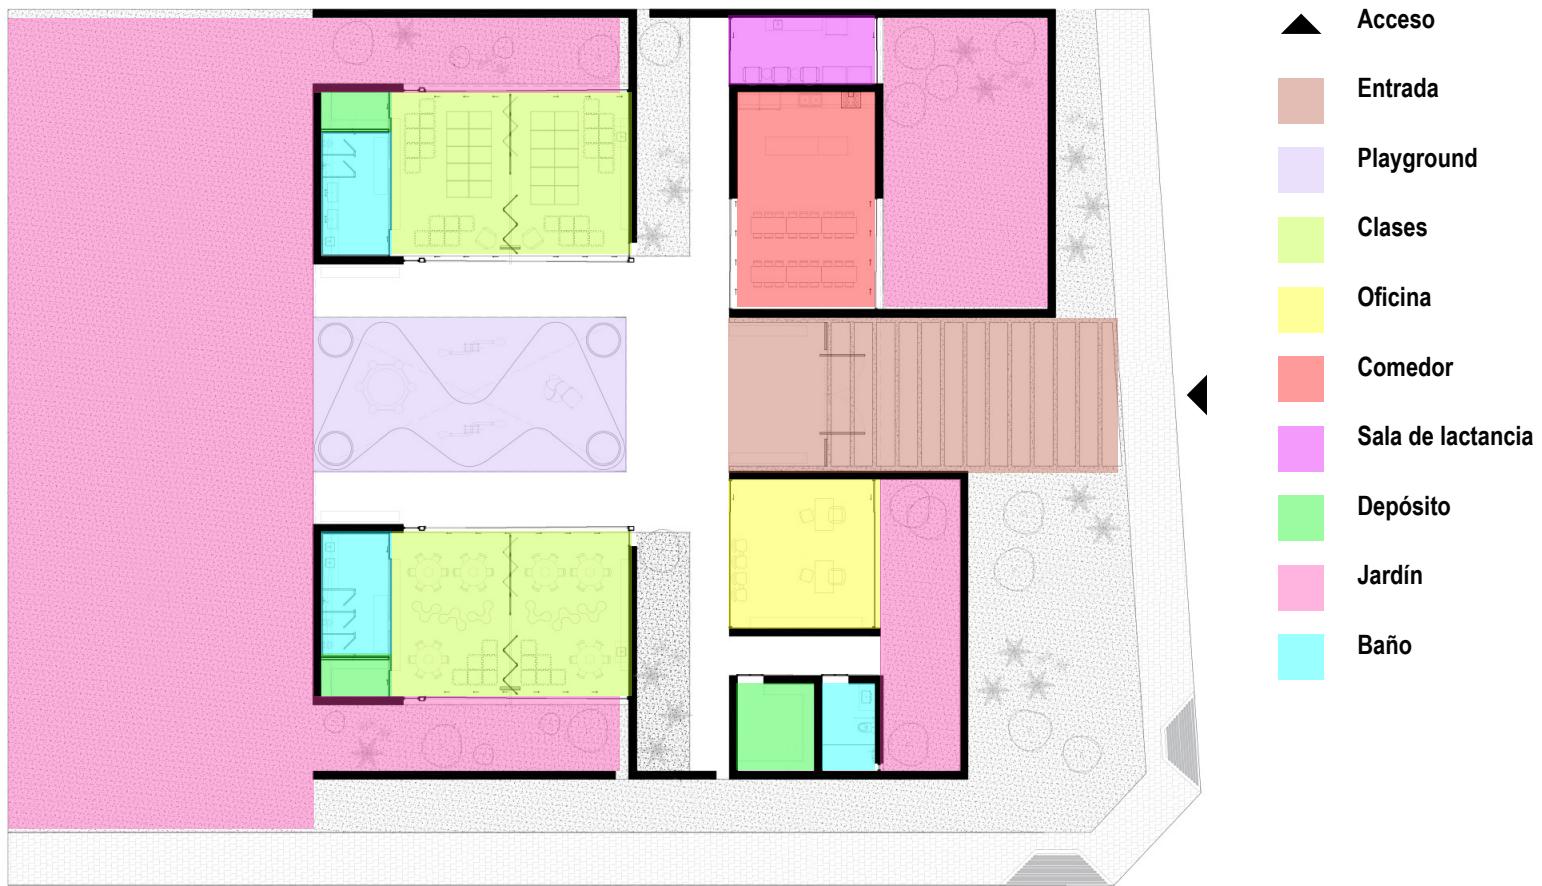
Fig. 62: Zonificación Centro de la Primera Infancia, (2021).

La edificación cuenta con una amplia entrada, de ahí formando tres zonas, una parte administrativa, la segunda la parte de alimentación y la última con dos bloques la parte educacional.

Cuenta con un comedor-cocina, una sala de lactancia, la oficina separada por un pasillo, el baño y bodega, en su gran mayoría del espacio cuenta con jardines, las aulas contando cada bloque con su respectivo baño con bodega, en el centro de la edificación la zona de juegos.

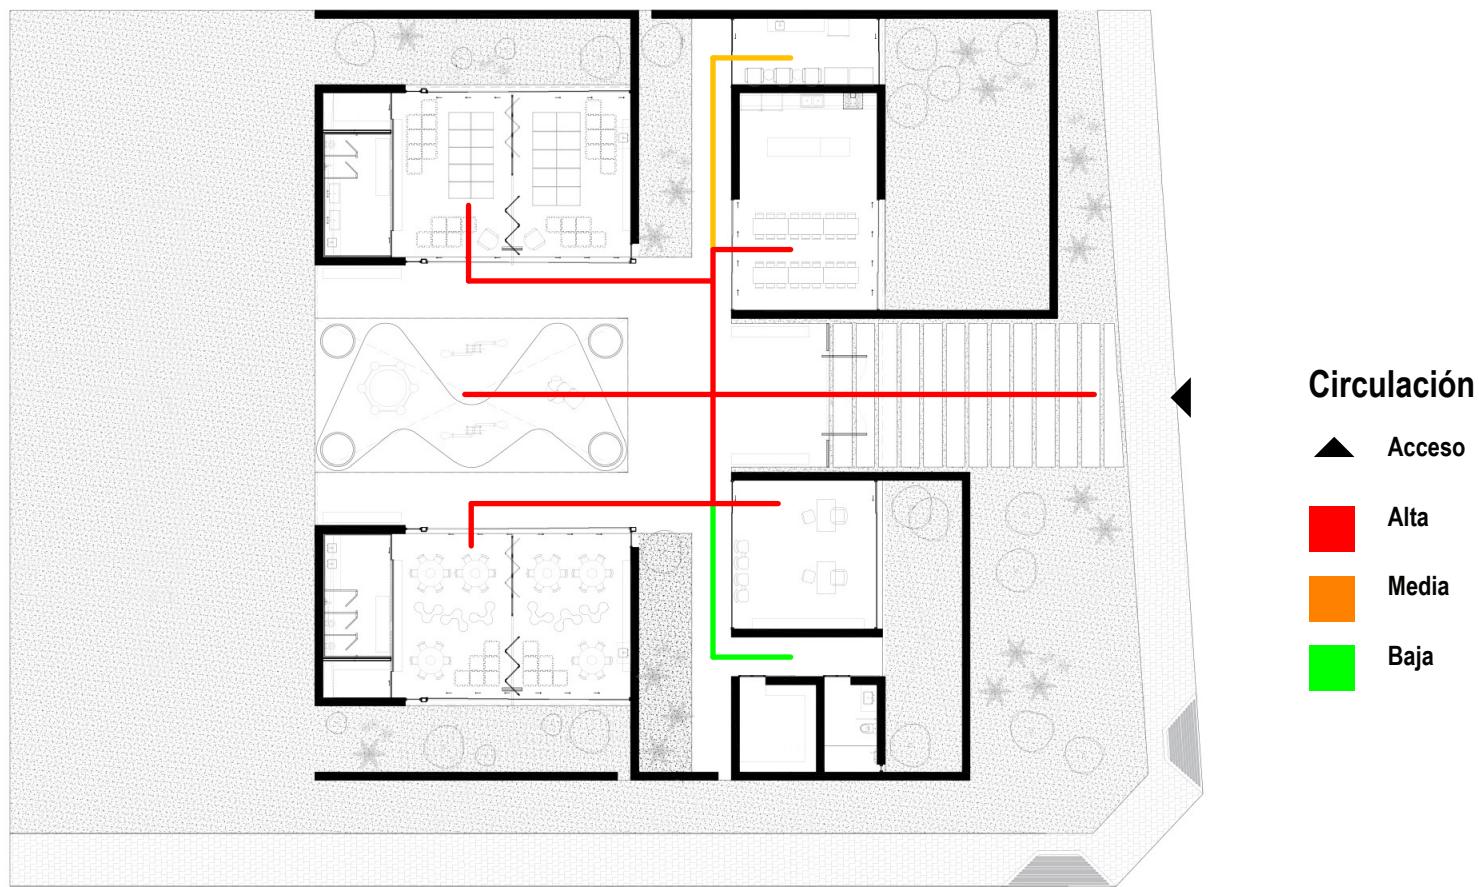
Fig. 63: Circulación Centro de la Primera Infancia, (2021).

La circulación de alto tráfico se la muestra en el plano con una línea de color rojo, donde es que las personas acceden más a estos sitios siendo casi en la mayoría de toda la edificación, la zona de medio tráfico se la distingue con una línea de color naranja y para finalizar la zona de bajo tráfico representada de color verde corresponde a una zona administrativa del centro.

Dentro de este centro la parte más ocupada es el área educativa junto al área del comedor como el patio central, zonas que por ser ocupadas por estudiantes el alto tráfico predomina en estas zonas, en medio tráfico esta la sala de lactancia y en tráfico bajo el baño administrativo al igual que la bodega zonas que son restringidas para los estudiantes y personas particulares.

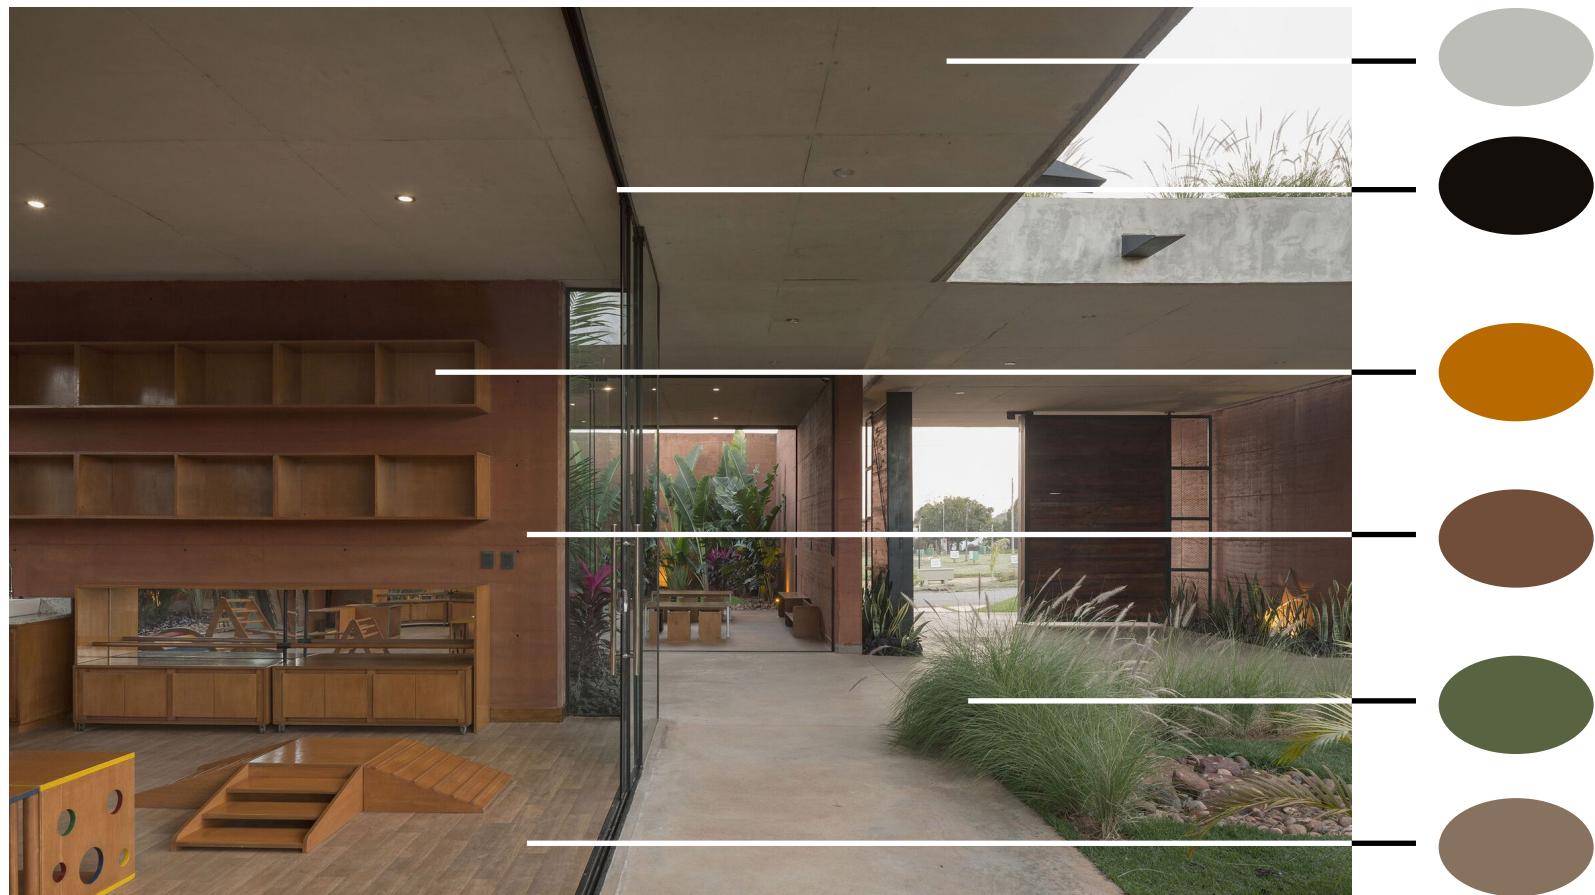
Fig. 64: Aula bloque 1, (2021).

La cromática utilizada en la edificación educativa hace un conjunto de agrado visual, cuenta con cromática de colores tierra sin colores fuertes para no causar distracción al momento de emprender las clases, todo parte de la técnica de construcción que implementaron en este sitio en la cual usan muros de tierra apisonada, regalando el color natural y característico de la tierra.

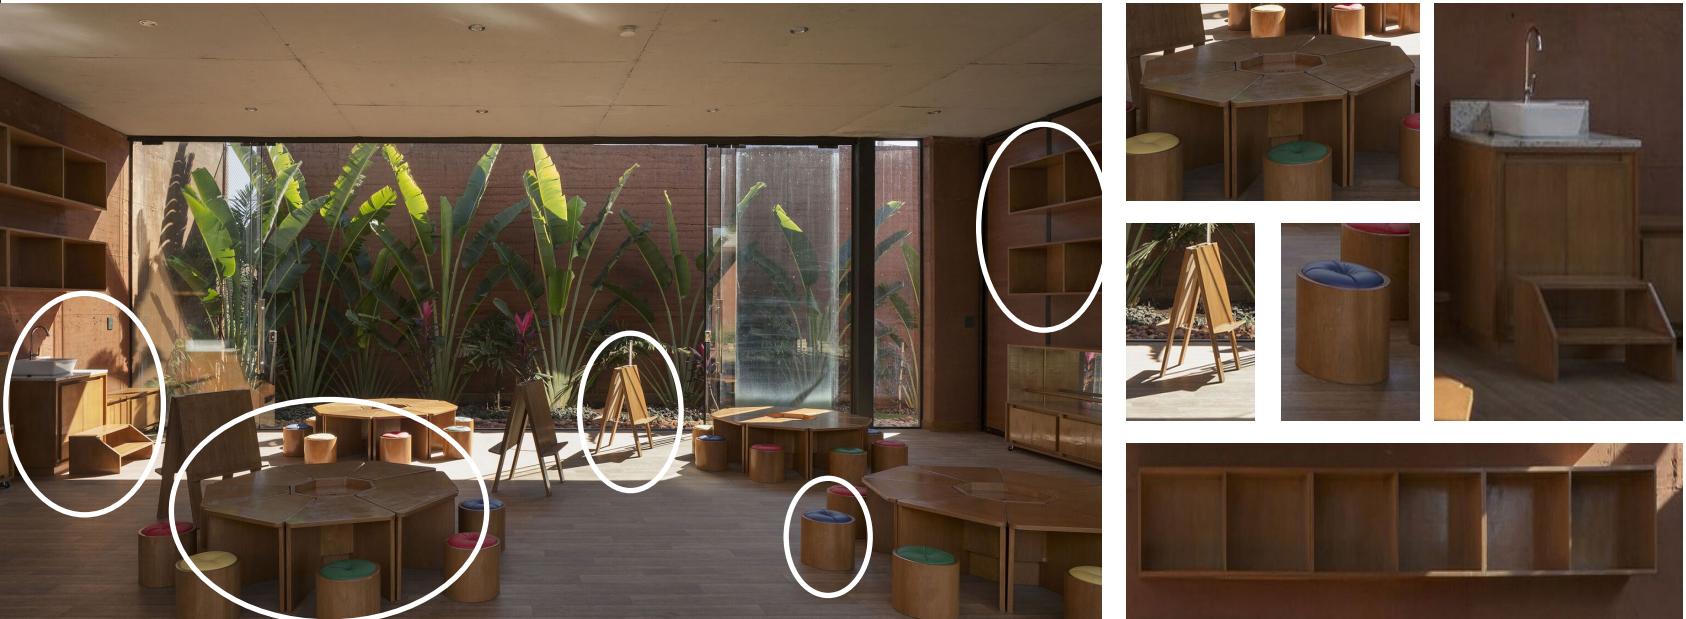
Fig. 67: Aula bloque 1, (2021).

Los mobiliarios utilizados en esta edificación están completamente pensados para niños no mayores de 5 años, usando mesas modulares, sillas acolchonadas, un área de lavado con unas pequeñas gradas pensando en la utilización del docente y los niños que vayan a ocupar, caballetes no mayores a una altura de 1.25 metros y unas repisas destinadas más para almacenamiento de materiales o uso didáctico para los alumnos siendo ésta administrada por el docente.

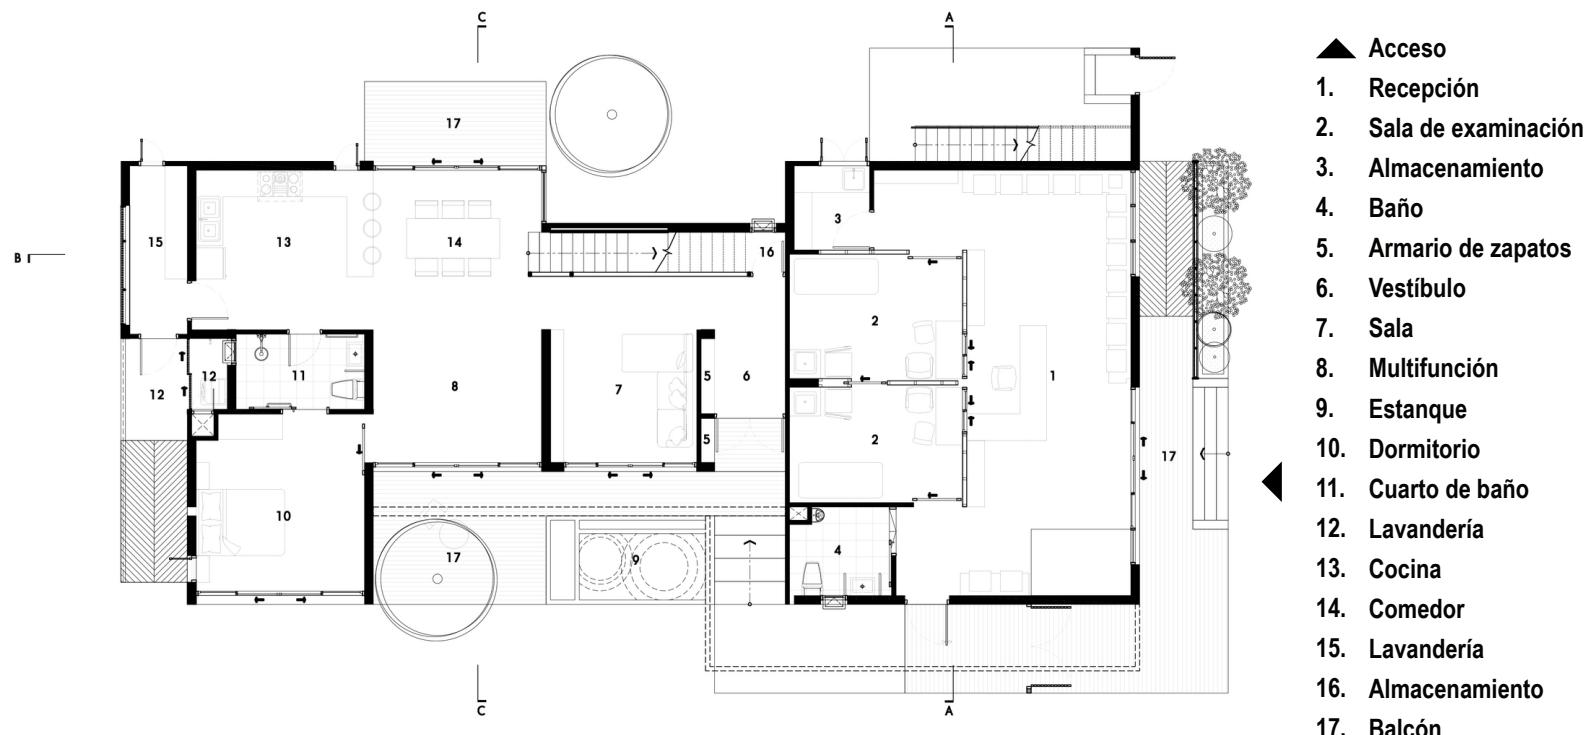
Fig. 71: Planta baja Clínica y residencia privada Petchaburi, (2019).

La edificación cuenta con la entrada principal para la clínica y una entrada secundaria para la vivienda, en la clínica cuenta con la recepción, salas de examinación, almacenamiento y baño, para la zona familiar consta de todo lo primordial, como un vestíbulo, la sala, área de multifunción, un estanque, un dormitorio de visita con su respectivo baño, la lavandería, la cocina, el comedor y almacenamiento.

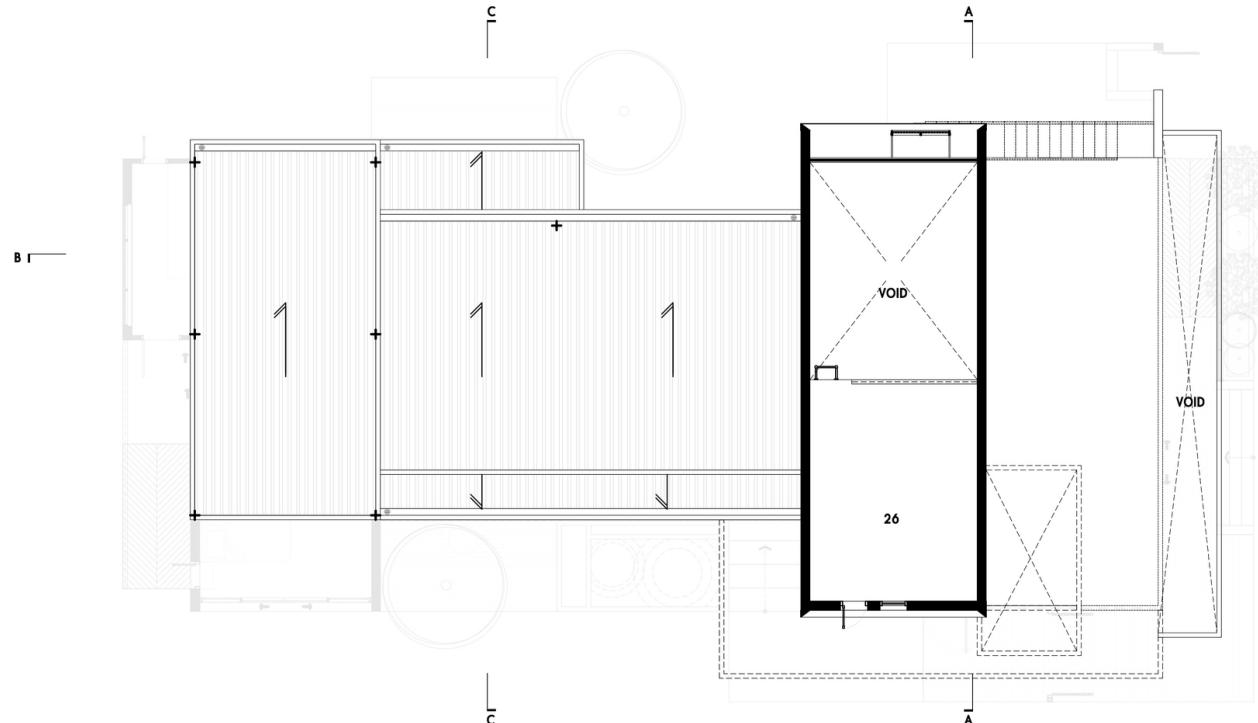
Fig. 73: Planta mezzanine Clínica y residencia privada Petchaburi, (2019).

La zona de mezzanine está destinada para un pequeño estudio, ubicada sobre el walk in closet y el baño máster de la planta alta.

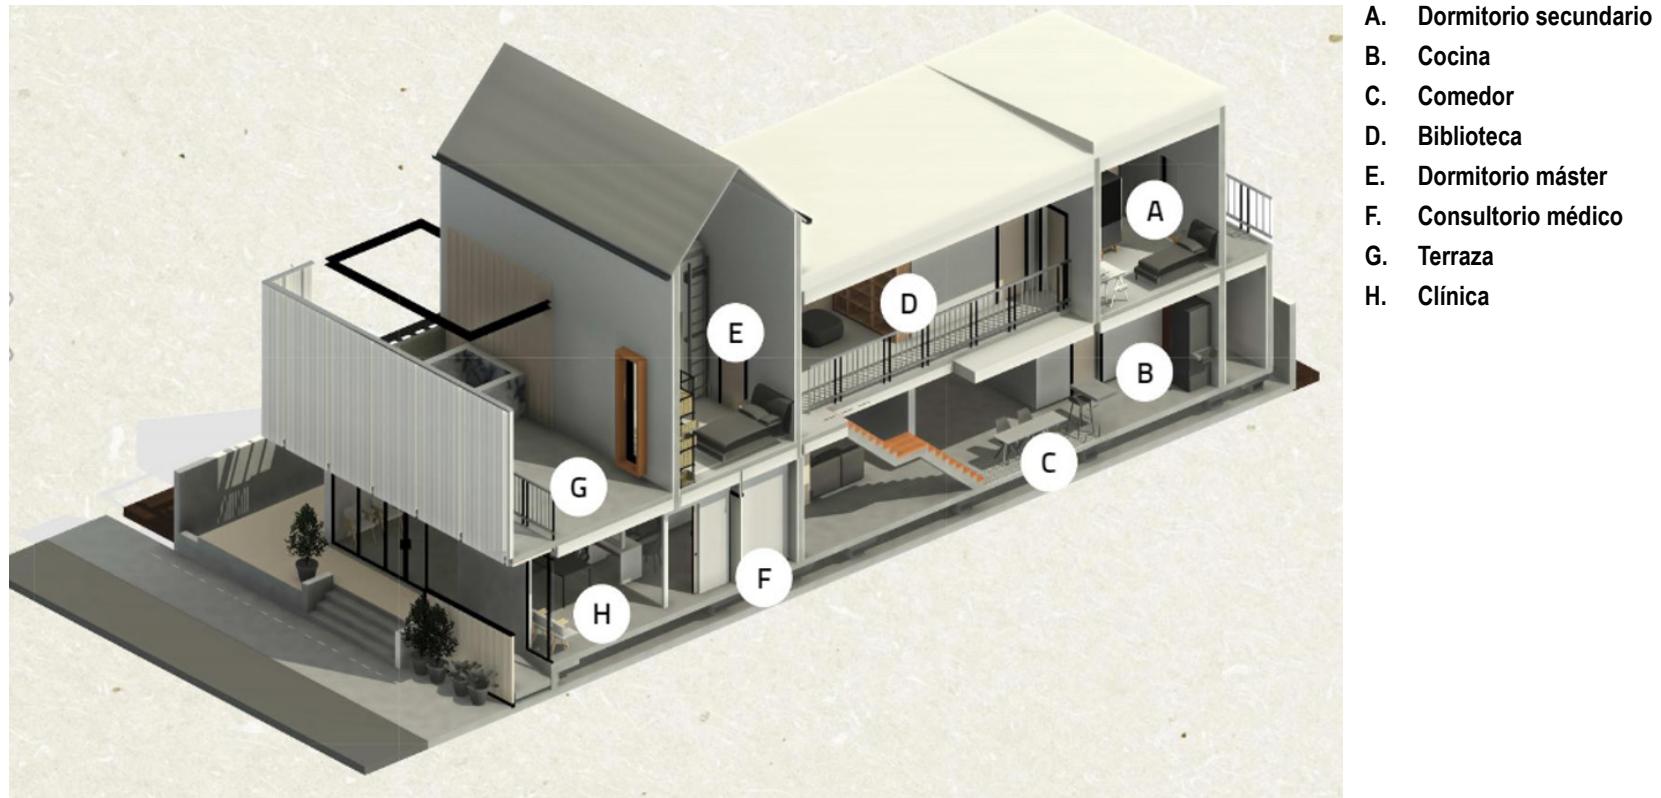
Fig. 80: Zonificación Clínica y residencia privada Petchaburi, (2021).

Se hace un análisis con un corte longitudinal en 3d, con una mejor lectura arquitectónica e interiorista de la edificación.

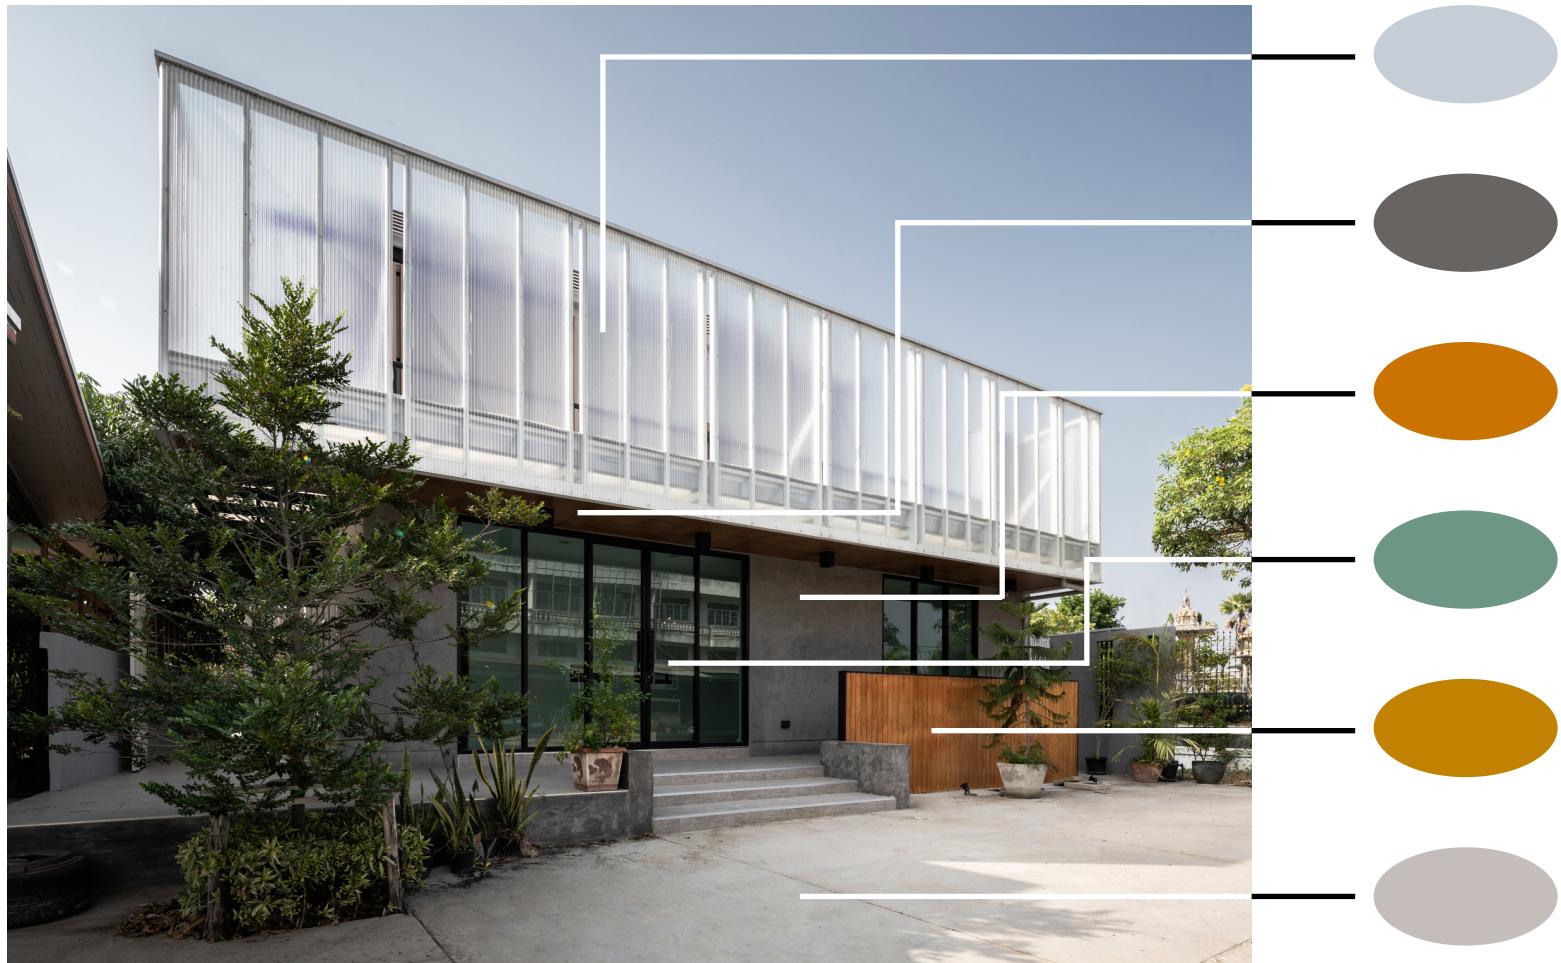
Fig. 81: Fachada 2 Clínica y residencia privada Petchaburi, (2019).

La cromática utilizada en la edificación residencial y clínica cuenta con una composición de colores modernos, una cromática que no llama la atención de una forma llamativa si no de un edificio elegante y bien conservado, usa este tipo de cromática para un confort espacial al igual que visual.

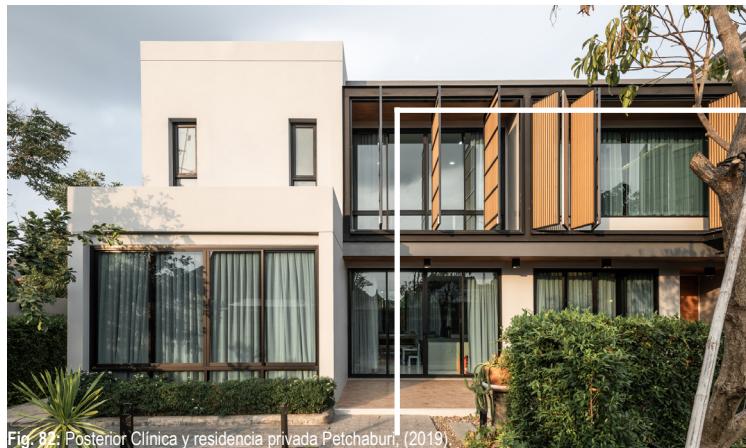
Fig. 82: Posterior Clínica y residencia privada Petchaburi, (2019).

Dentro de los materiales usados en la edificación usa materiales como hormigón más para la zona del exterior, unas tiras de maderas para los paneles tipo cortinas, madera para la zona de mobiliario y estantes, vidrio para aprovechar al máximo la luz natural, un piso flotante para el área familiar, cuarzo para los mesones de los baños y un porcelanato brillante en el recubrimiento de paredes de zona húmeda como son los baños.

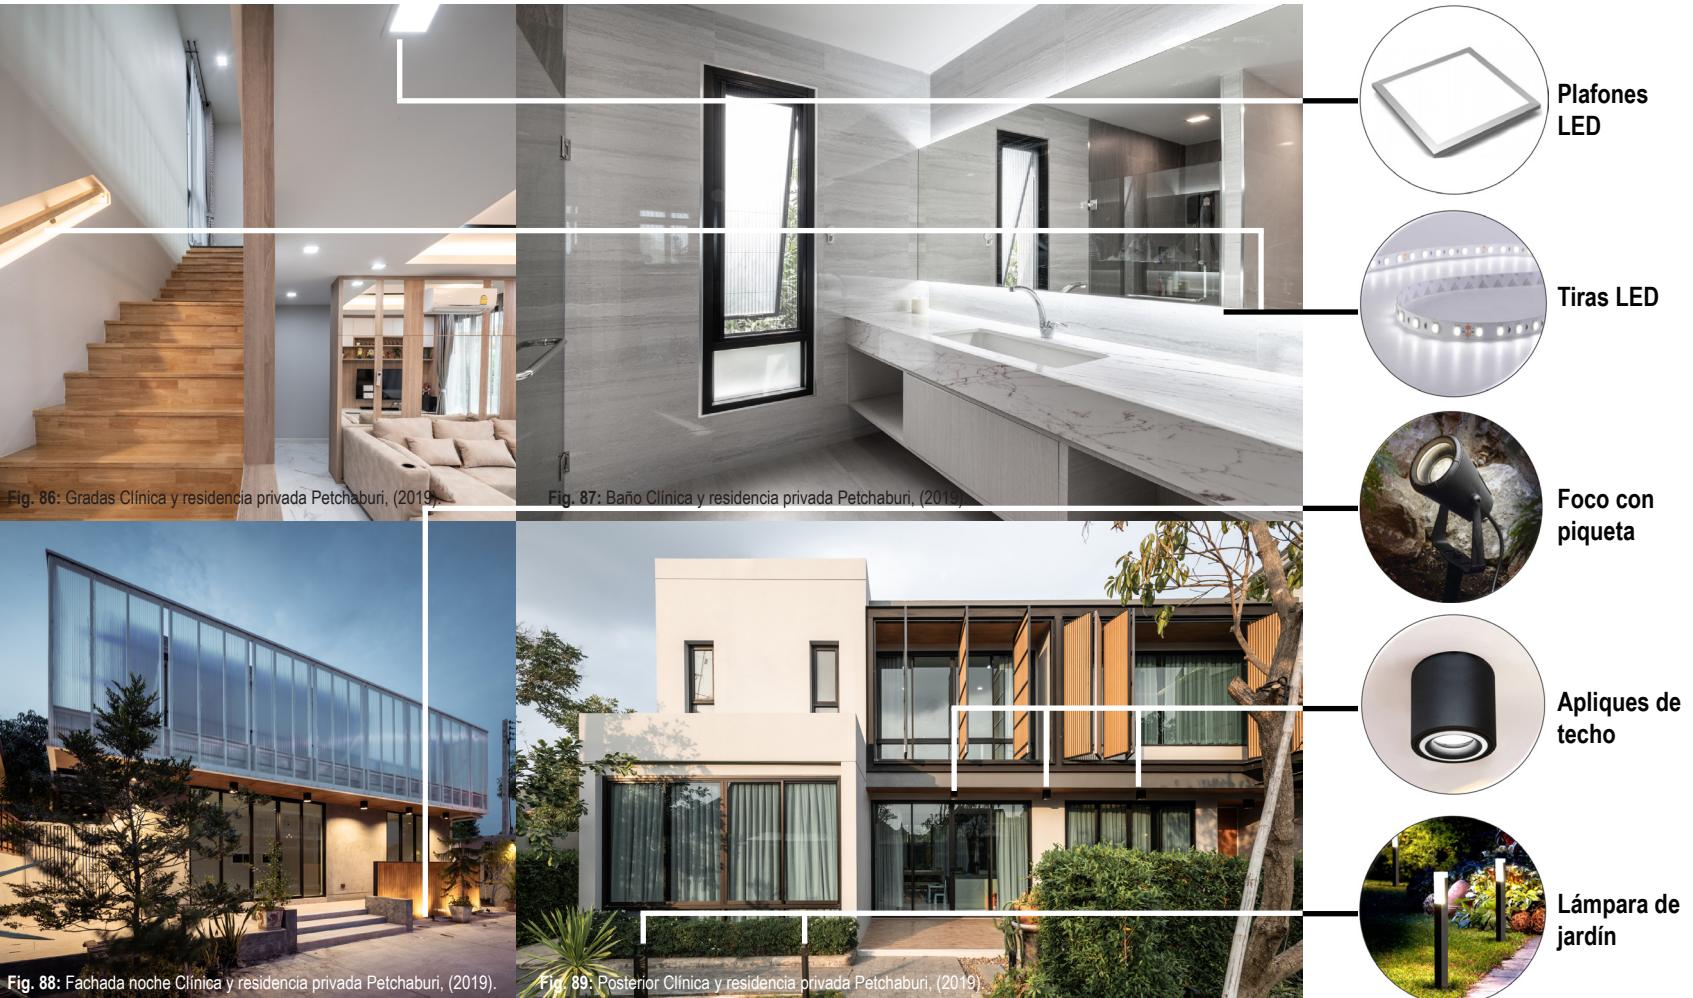
Este edificio trata de aprovechar al máximo la iluminación natural con grandes ventanales, pero ya en horario nocturno se ha optado por gran variedad de iluminación artificial moderna, en áreas comunes usan plafones leds, detalles detrás del espejo con tiras leds, en los exteriores usan focos con piqueta, en paredes y cielo raso, para el exterior usan apliques y para la zona del jardín usan lámparas de bajo nivel.
