**Propuesta de rediseño interior para el Centro especializado en Neuro-desarrollo
Huiracocha Tutivén en Cuenca, transformando su entorno para
propiciar un ambiente ergonómico y funcional**

Trabajo de titulación previo a la obtención del
título de: Diseñador de Interiores

Cuenca-Ecuador
06 de octubre de 2022

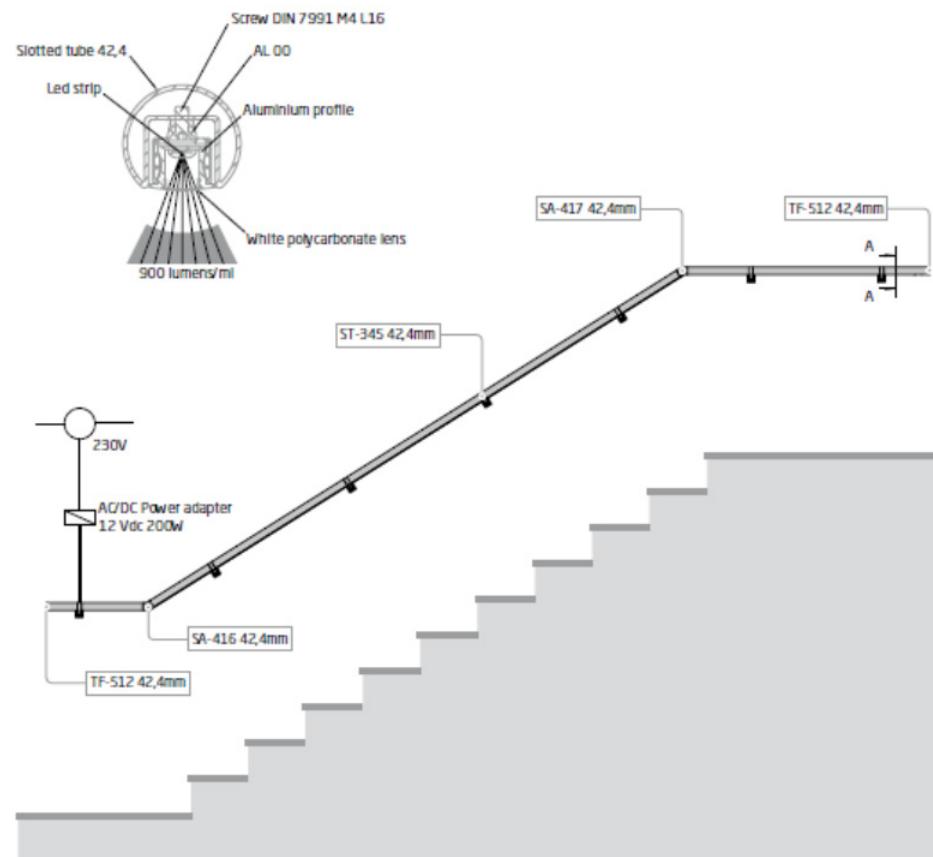
Fig. 90: Detalle pasamanos, (2019).

Tiras led en pasamanos

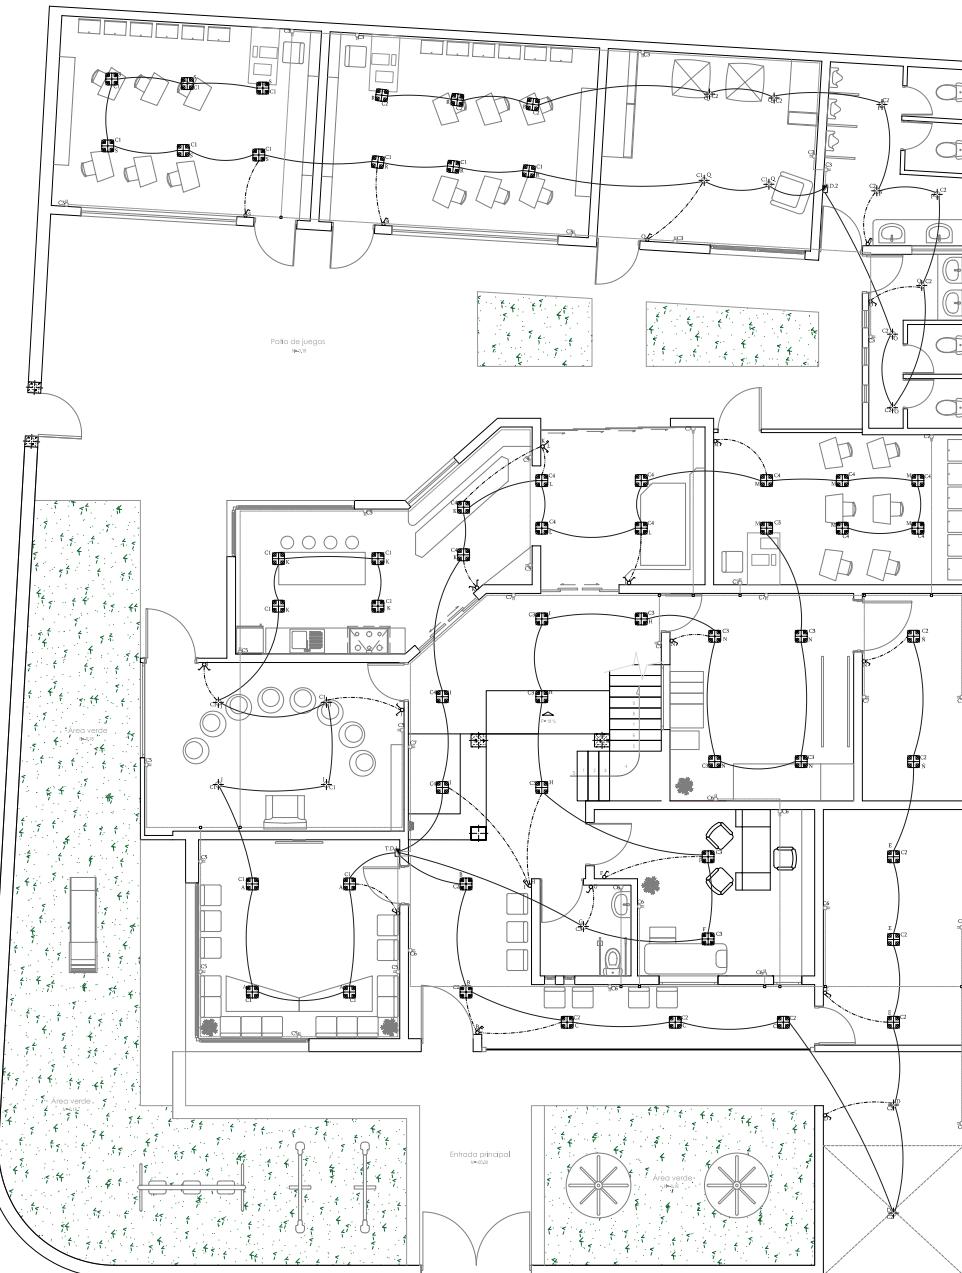
3.3.5 Instalaciones eléctricas

INSTALACIONES ELECTRICAS	
SIMBOLOGIA	
	LUMINARIA LED 20(w)
	LAMPARA
	TOMACORRIENTE DOBLE 120V~20A
	INTERRUPTOR SIMPLE 15A
	INTERRUPTOR DOBLE 20A
	COMUTADOR 20A
	COMUTADOR DOBLE 20A
	CAJETIN
	MEDIDOR DE ENERGIA ELECTRICA
	TABLERO DE DISTRIBUCION SECUNDARIO
	CIRC. DE TOMACORRIENTES (2xN*10AWG - IN* 12)
	CIRCUITO DE ALUMBRADO (2xN*12AWG)
	CIRCUITO INTERRUPTORES (2xN*14AWG)
	BREAKER ELECTROMAGNETICO POLAR
	BREAKER ELECTROMAGNETICO BIPOLAR
	PORTERO ELECTRICO

CUADRO DE POTENCIAS TD1				
MEDIDOR	TABLERO	TIPO	CIRCUITO	POTENCIA (W)
	TD1		C1 CIRCUITO DE ILUMINACION PB	1200
			C2 CIRCUITO DE ILUMINACION PB	1200
			C3 CIRCUITO DE ILUMINACION PB	1200
			C4 CIRCUITO DE ILUMINACION PB	1300
			C5 CIRCUITO DE TOMACORRIENTES PB	2000
			C6 CIRCUITO DE TOMACORRIENTES PB	2000
			C7 CIRCUITO DE TOMACORRIENTES PB	1800
			C8 RESERVA	
POTENCIA BLOQUE DE VIVIENDA				10700W
ALIMENTADOR: 2 X 8 AWG + 1 X 10 AWG - # 1"				
CUADRO DE POTENCIAS TD2				
MEDIDOR	TABLERO	TIPO	CIRCUITO	POTENCIA (W)
	TD2		C1 CIRCUITO DE ILUMINACION PB	1100
			C2 CIRCUITO DE ILUMINACION PB	1100
			C3 CIRCUITO DE TOMACORRIENTES PB	1800
			C4 RESERVA	
POTENCIA BLOQUE DE AULAS				4000W
ALIMENTADOR: 2 X 8 AWG + 1 X 10 AWG - # 1"

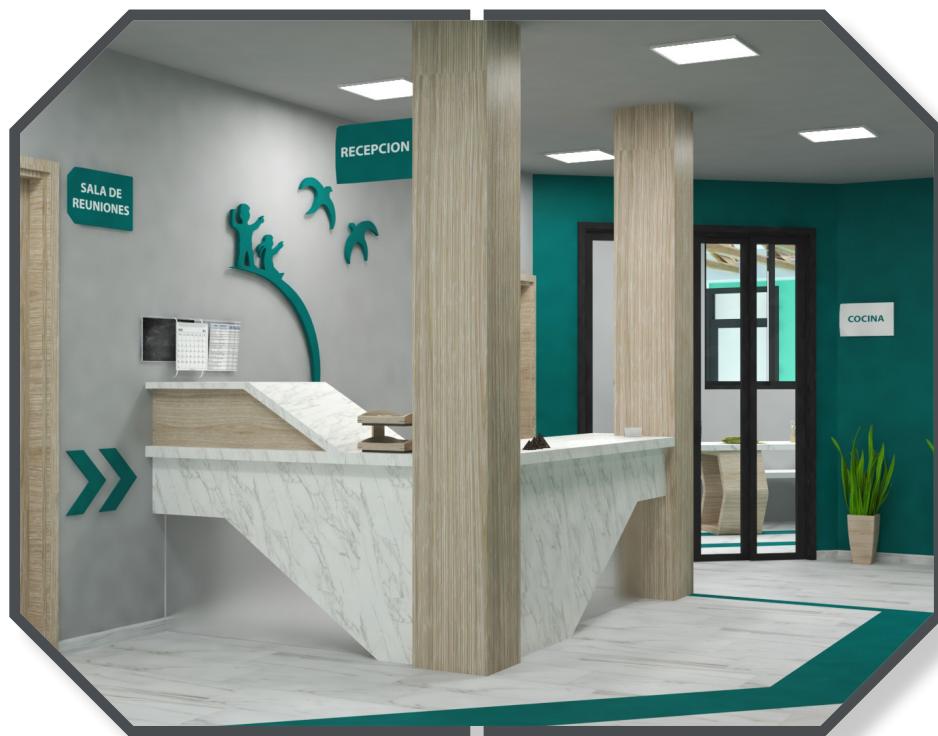
Fig. 103: Recepción, (2021).

- GREEN BAY**
SHERWIN-WILLIAMS_SO 6481
- LAZY GRAY**
SHERWIN-WILLIAMS_SW 6254
- TABLERO KALLIO**
IMPORQUIVI MELAMINA
- CALACATTA**
GRAIMAN PORCELANATO
- CEMENTO BLANCO**
KERÁMIKOS PORCELANATO TIPO A 30X60CM
- PANEL LED CUADRADO**
18W 22X22 CM LUZ BLANCA
- PERFILES METÁLICOS**
ACABADO ANODIZADO NEGRO
- VIDRIO TRANSLÚCIDO**
GRABADO AL ÁCIDO E=4MM

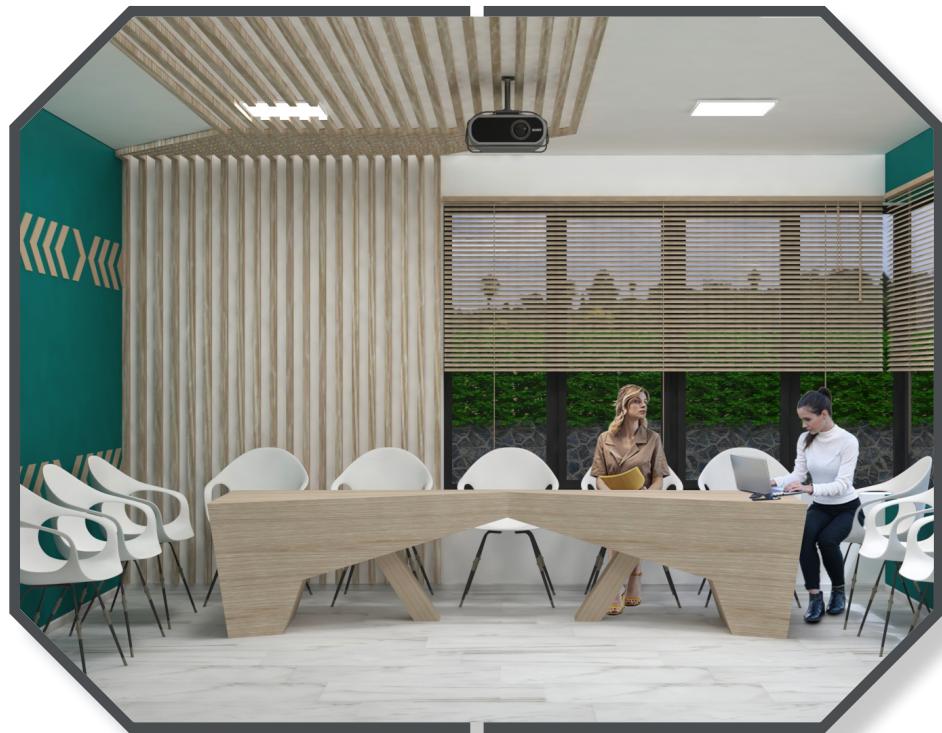
Fig. 104: Sala de sesiones, (2021).

- GREEN BAY**
SHERWIN-WILLIAMS_SO 6481
- LAZY GRAY**
SHERWIN-WILLIAMS_SW 6254
- TABLERO KALLIO**
IMPORQUIVI MELAMINA
- CEMENTO BLANCO**
KERÁMIKOS PORCELANATO TIPO A 30X60CM
- PANEL LED CUADRADO**
18W 22X22 CM LUZ BLANCA
- PERFILES METÁLICOS**
ACABADO ANODIZADO NEGRO
- SILLA TIPO EAMES**
BLANCA CON PATAS METÁLICAS
- PROYECTOR EPSON**
3000 LÚMENES- HDMI - USB - NEGRO
- PERSIANAS HORIZONTALES**
MADERA NATURAL

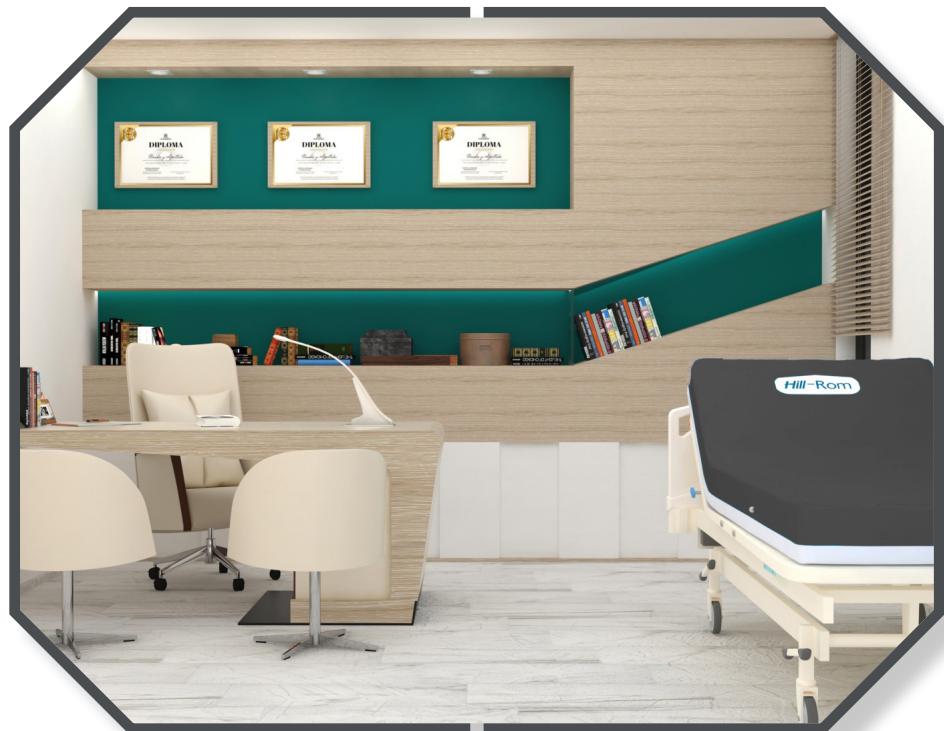
Fig. 105: Consultorio, (2021).

GREEN BAY
SHERWIN-WILLIAMS_SO 6481

LAZY GRAY
SHERWIN-WILLIAMS_SW 6254

TABLERO KALLIO
IMPORQUIVI MELAMINA

CEMENTO BLANCO
KERÁMIKOS PORCELANATO TIPO A 30X60CM

PANEL LED CUADRADO
18W 22X22 CM LUZ BLANCA

OJO DE BUEY REDONDO
BLANCO 7W LUZ FRÍA

LÁMPARA ESCRITORIO LED
10 NIVELES 5 MODOS DE ILUMINACIÓN

PERFILES METÁLICOS
ACABADO ANODIZADO NEGRO

SILLA EJECUTIVA
CUERO CREMA

SILLA DE OFICINA
GIRATORIA DE TELA COLOR CREMA

PERSIANAS HORIZONTALES
MADERA NATURAL

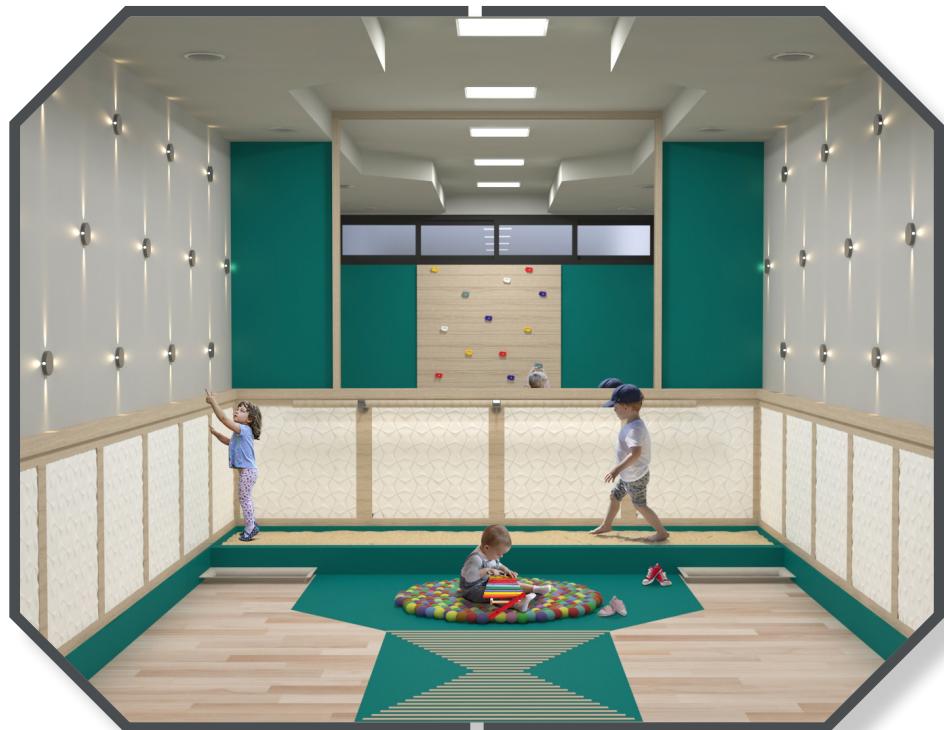
Fig. 106: Cuarto sensorial, (2021).

- GREEN BAY**
SHERWIN-WILLIAMS_SO 6481
- LAZY GRAY**
SHERWIN-WILLIAMS_SW 6254
- TABLERO KALLIO**
IMPORQUIVI MELAMINA
- PISO FLOTANTE**
AC5 1215X240X12MM
- YESO CARTÓN**
GYPSUM 15MM
- PANEL LED CUADRADO**
18W 22X22 CM LUZ BLANCA
- PUK 4 NW**
NEUTRO (+4000K)
- PERFILES METÁLICOS**
ACABADO ANODIZADO NEGRO
- PARLANTE CIELO RASO**
3.5 VXC3F NEGRO
- PANEL DE PARED 3D**
DECORATIVO PVC 500X500 MM
- CRISTAL ESPEJO**
1,85 X 2,44M - E=3MM

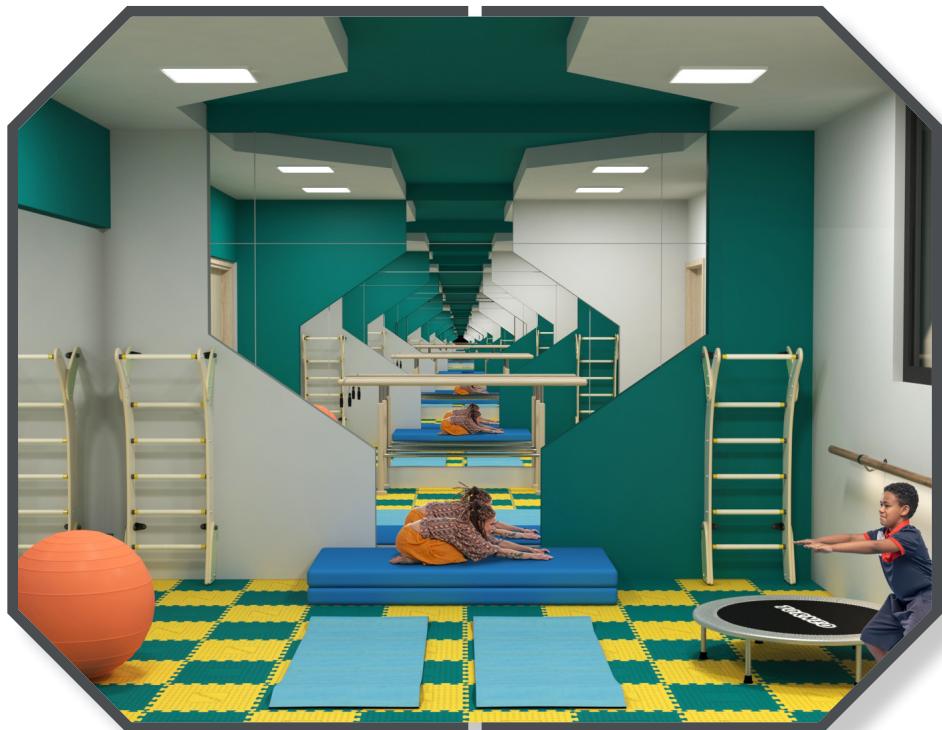
Fig. 107: Fisioterapia, (2021).

GREEN BAY
SHERWIN-WILLIAMS_SO 6481

LAZY GRAY
SHERWIN-WILLIAMS_SW 6254

TABLERO KALLIO
IMPORQUIVI MELAMINA

**ESTERAS ENTRELAZADAS**
PISO DE ESPUMA 12MM

**YESO CARTÓN**
GYPSUM 15MM

**PANEL LED CUADRADO**
18W 22X22 CM LUZ BLANCA

**COLCHONETA**
TEVINIL REFORZADO CON ESPUMA PLÁSTICA

**PELOTA PILATES**
Ø 75 CM

**CAMA ELÁSTICA**
Ø 100X23 CM ACERO PVC

**ESPALDERA DE MADERA**
80X55X220 CM

**CRISTAL ESPEJO**
1,85 X 2,44M - E=3MM

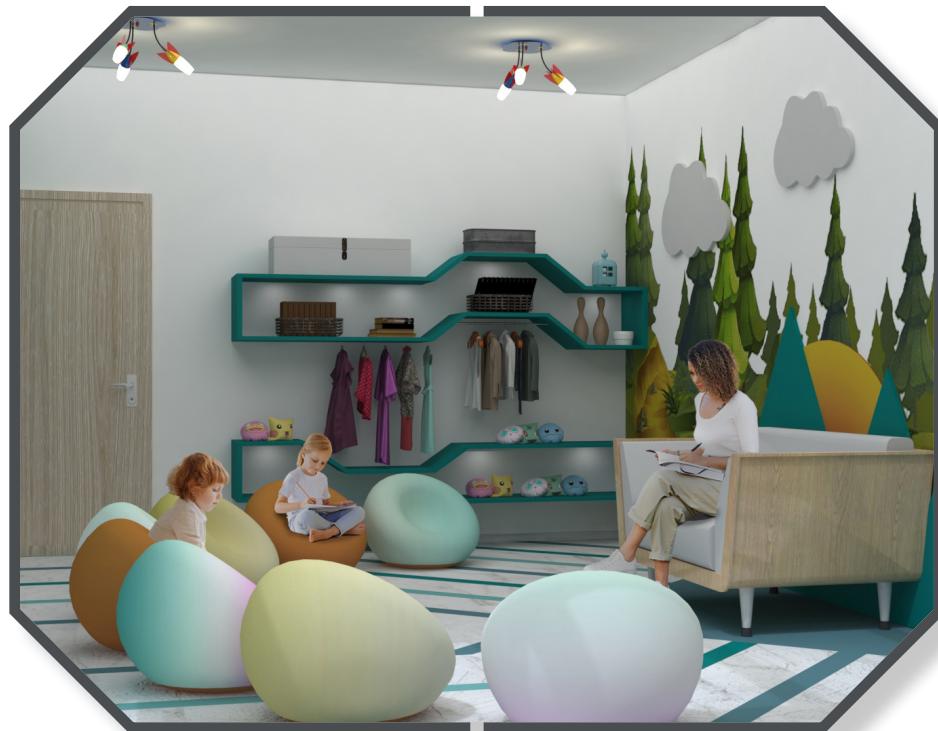
Fig. 108: Zona de lectura, (2021).

- GREEN BAY**
SHERWIN-WILLIAMS_SO 6481
- LAZY GRAY**
SHERWIN-WILLIAMS_SW 6254
- TABLERO KALLIO**
IMPORQUIVI MELAMINA
- CEMENTO BLANCO**
KERÁMIKOS PORCELANATO TIPO A 30X60CM
- PAPEL TAPIZ**
PAPEL PINTADO
- LÁMPARA DE TECHO**
20W LUZ BLANCA
- SOFA PUFF**
PIEL SINTÉTICA ANTIDERRAMES
- SILLÓN BLANCO**
ESTRUCTURA MADERA CON POLIESTER
- NUBES BLANCAS**
MDF PINTADO 18MM

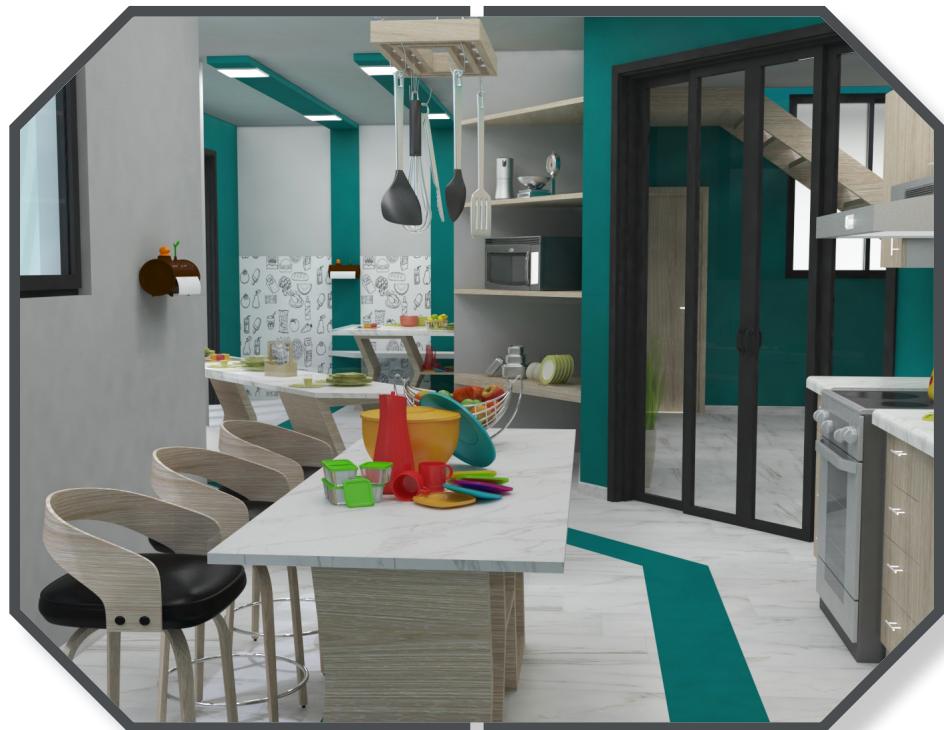
Fig. 109: Cocina, (2021).

GREEN BAY
SHERWIN-WILLIAMS_SO 6481

LAZY GRAY
SHERWIN-WILLIAMS_SW 6254

TABLERO KALLIO
IMPORQUIVI MELAMINA

CEMENTO BLANCO
KERAMIKOS PORCELANATO TIPO A 30X60CM

PANEL LED CUADRADO
18W 22X22 CM LUZ BLANCA

PERFILES METÁLICOS
ACABADO ANODIZADO NEGRO

COCINA
LG ACERO INOXIDABLE

MICROONDAS
UMCO COLOR NEGRO

REFRIGERADORA
INDURAMA 272 LITROS

MESA COMEDOR
ESTRUCTURA DE MADERA Y MELAMÍNICO

TABURETE
POLIPIEL NÓGAL CON CUERO SINTÉTICO

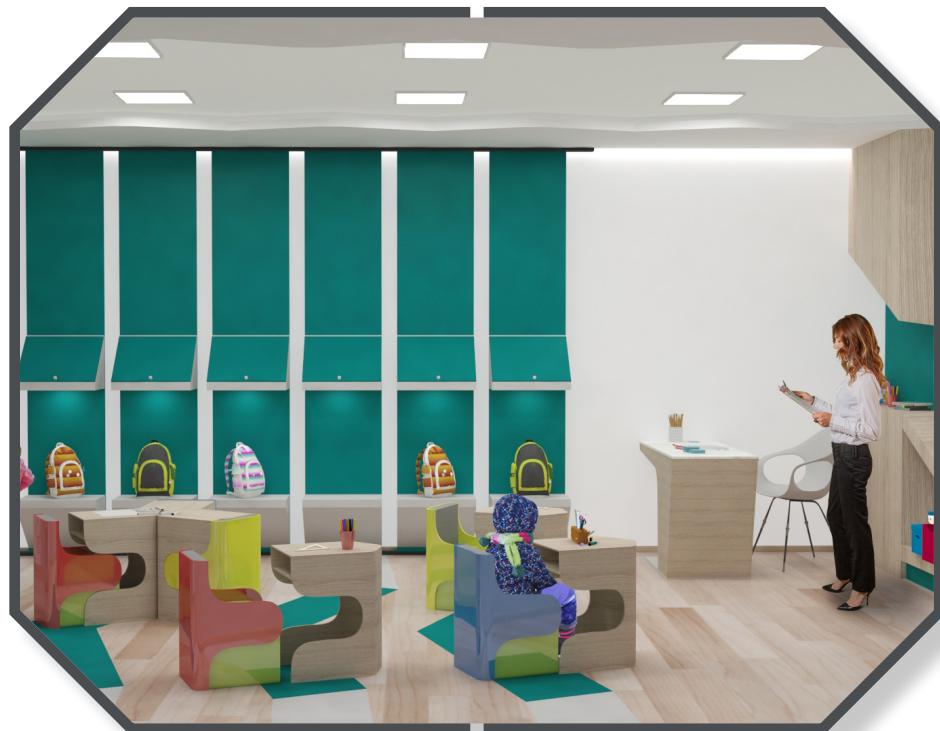
Fig. 113: Aula tipo - vista 2, (2021).

- GREEN BAY**
SHERWIN-WILLIAMS_SO 6481
- LAZY GRAY**
SHERWIN-WILLIAMS_SW 6254
- TABLERO KALLIO**
IMPORQUIVI MELAMINA
- PISO FLOTANTE**
AC5 1215X240X12MM
- VINIL ADHESIVO**
- PANEL LED CUADRADO**
18W 22X22 CM LUZ BLANCA
- SILLA TIPO EAMES**
BLANCA CON PATAS METÁLICAS
- PUPITRE NIÑOS**
MÓDULOS DE MADERA Y PVC
- MUEBLE TIPO CUBÍCULO**
ESTRUCTURA DE MADERA CON MDF LACADO

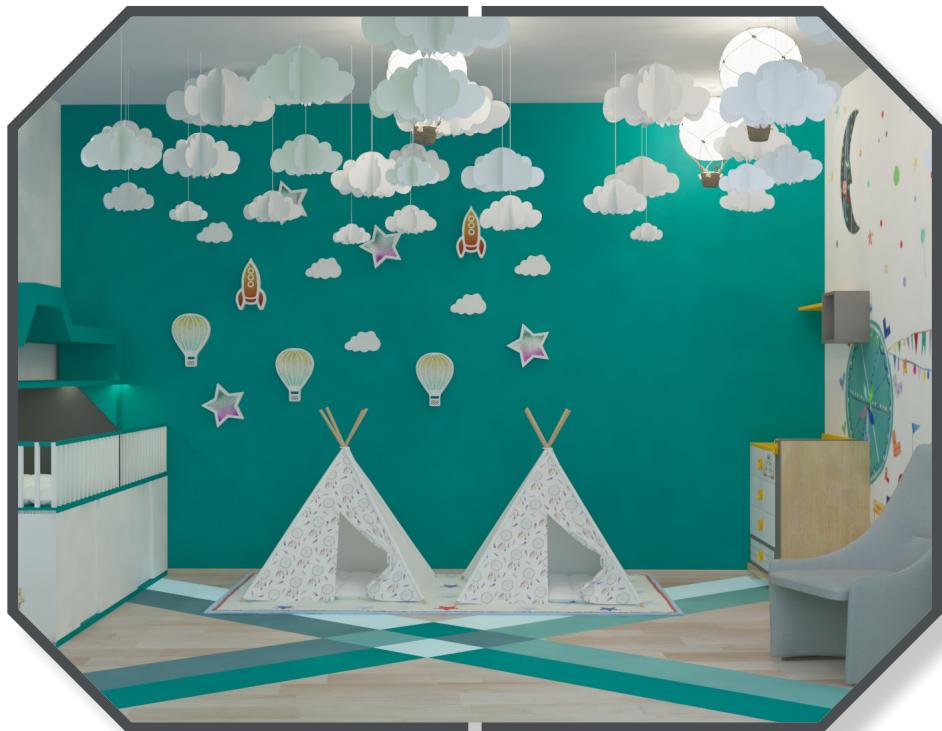
Fig. 115: Maternal, (2021).

- GREEN BAY**
SHERWIN-WILLIAMS_SO 6481
- LAZY GRAY**
SHERWIN-WILLIAMS_SW 6254
- PISO FLOTANTE**
AC5 1215X240X12MM
- VINIL ADHESIVO**
- LÁMPARA GLOBO**
60W MAX - Ø 40 CM
- TIPI CABAÑA INFANTIL**
120X120X150 CM
- MECEDORA**
POLIPIEL CON PATAS DE MADERA
- NUBES COLGANTES**
MDF 3MM PINTADO
- ALPIQUES DE PARED**
DECORATIVO DE MADERA MDF PINTADO
- MUEBLE CUNA**
ESTRUCTURA DE MADERA CON MDF LACADO

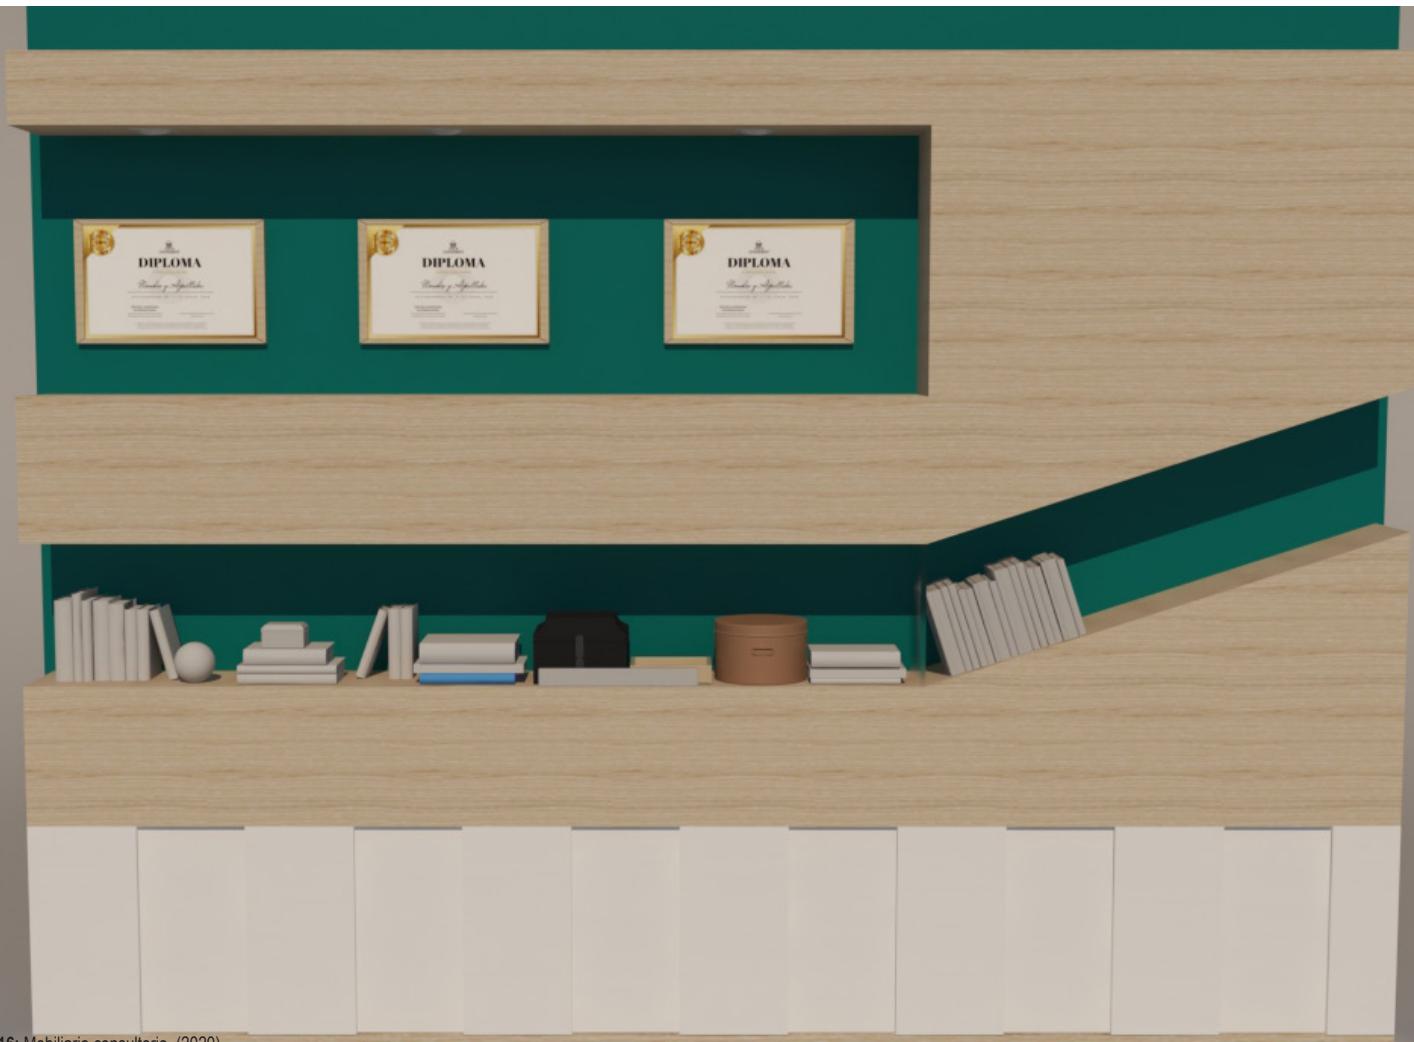
Fig. 116: Mobiliario consultorio, (2020).

LEYENDA	
1	Tablero MDF de 20 mm sellado y pintado
2	Riel embutido CX metálica para puerta de mobiliario
3	Sistema de corredera AL 1535 para madera
4	Tornillos negros de 1/2 *
5	Tablero melamílico arena de 18 mm
6	Mampostería de ladrillo (130x75x250 mm)
7	Platina metálica para sujeción de tiras ø=2mm
8	Tiras de madera de selje 40x40 mm
9	Esquadra de 33x33x3 mm

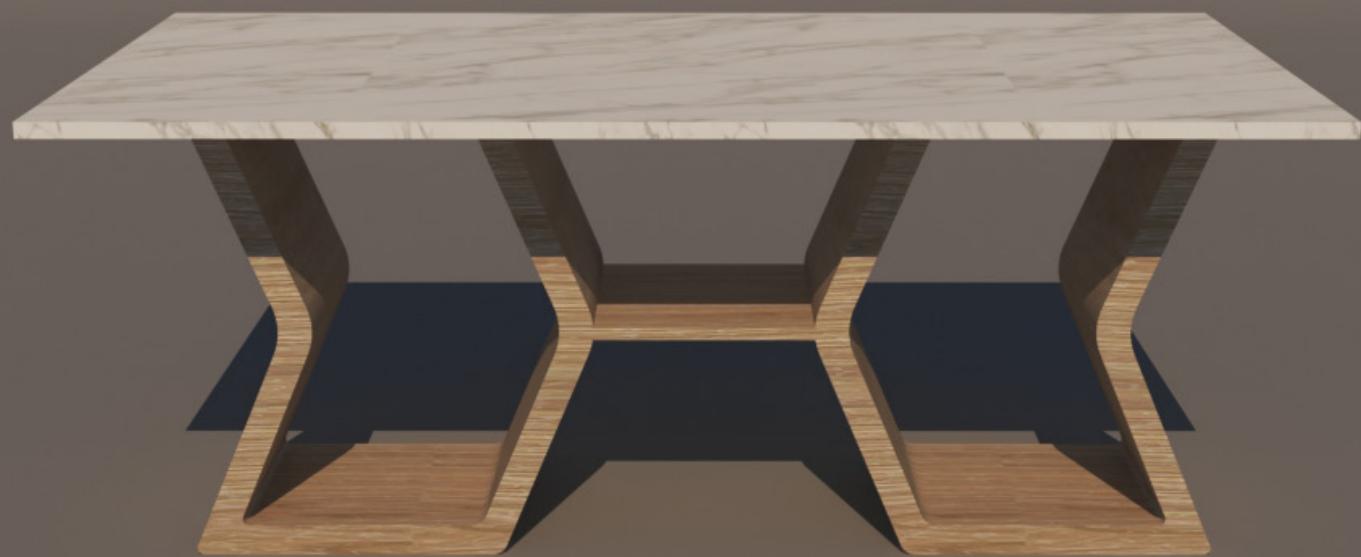
Fig. 117: Mobiliario comedor, (2020).

LEYENDA	
1	Detalle unión ángulo de madera
2	Tiras de madera de seike 40x40 mm
3	Tornillos para madera de 2 1/2"
4	Recubrimiento melamínico arena de 15mm
5	Recubrimiento melamínico arena de 5.5mm
6	Clavos sin cabeza de 1"
7	Tablero melamínico chantillí de 18mm
8	Ensamble de caja y espiga con tarugos de 5mm de radio

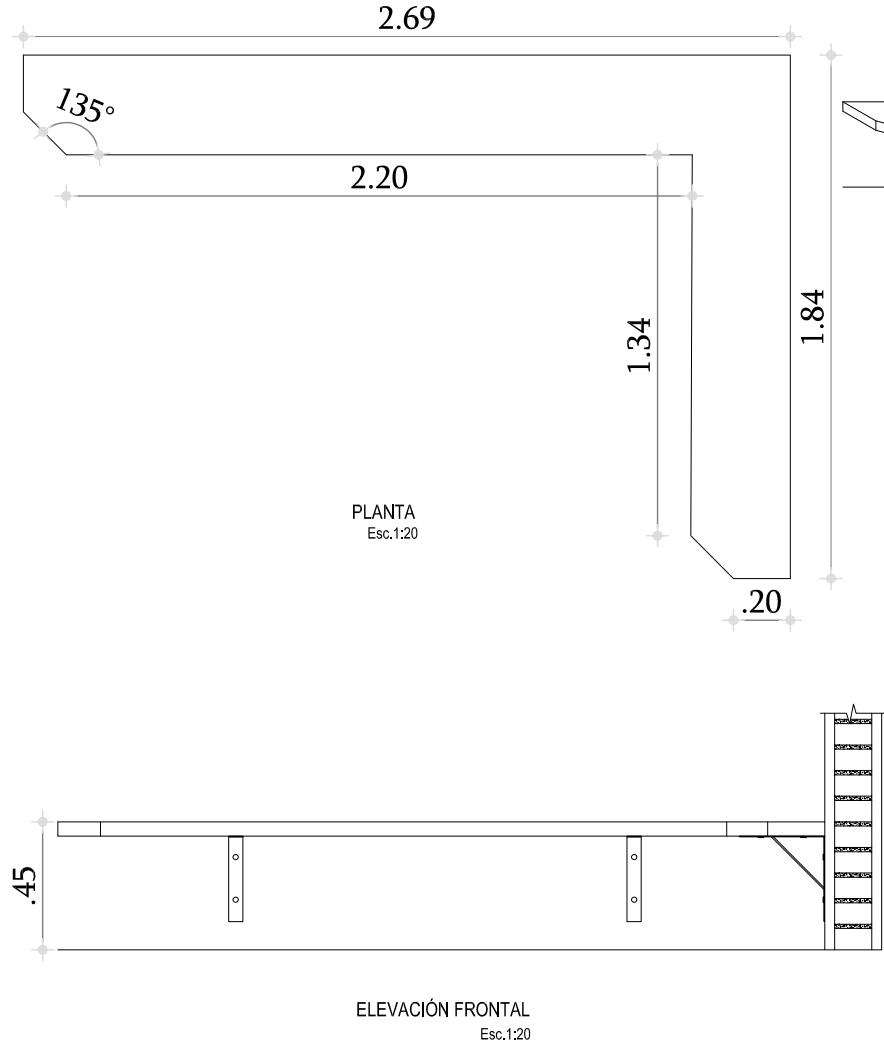
Asiento comedor

LEYENDA	
1	Tablón de madera sellado y pintado de pino e=5mm
2	Pie amigo metálico con ángulo 300x300x3 mm a 800mm c/u
3	Tornillo para madera de 1"
4	Perno de andaje de 2"
5	Mampostería de ladrillo (130x75x250 mm)

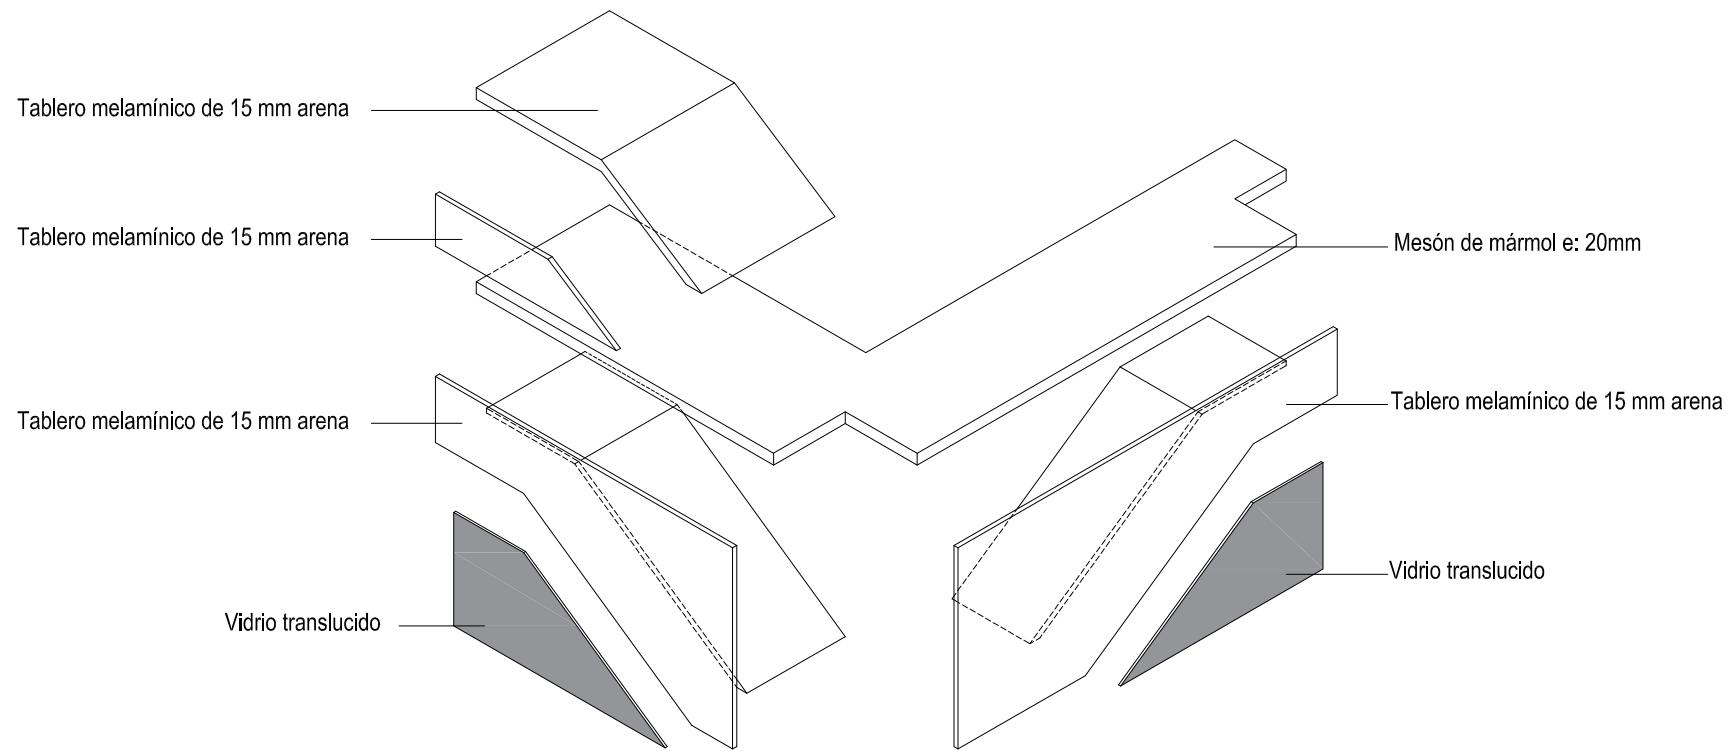
AXONOMETRIA EXPLOTADA
Esc.1:25

Counter recepción explotada

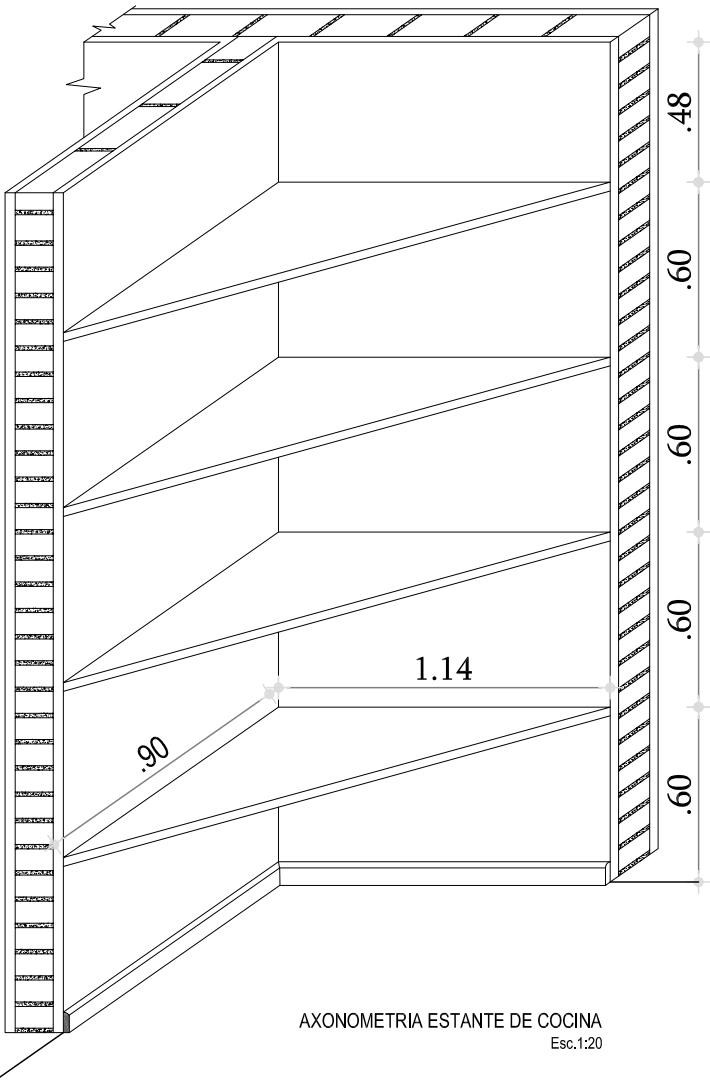
Estante de cocina

1	Mampostería de ladrillo (130x75x250 mm)
2	Perforación en pared realizado con broca de Ø 8mm
3	Varillas de hierro en barras redondas lisas Ø 8mm
4	Tablero de MDF sellado de 30 mm
5	Rastrera de MDF lacado y sellado de 70x20mm
