Facultad de Arquitectura y Urbanismo

Efectos que causa la iluminación natural sobre el confort del ser humano en viviendas de
interés social

Trabajo de titulación previo a la
obtención del título de Arquitecto

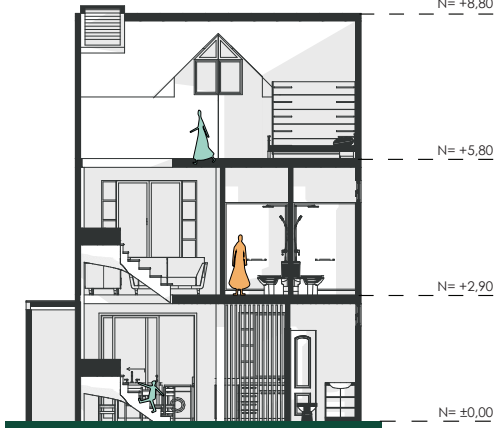
Figura 243. Sección longitudinal B - B''

Se encontraron espacios intermedios con una deficiencia en cuanto a iluminación y temperatura, por la presencia de muros divisores de mampostería, entre la cocina y gradas; implementando en su lugar un muro permeable de listones de madera, el cual permite un mayor ingreso de iluminación y una mejor circulación de temperatura entre espacios.
