**Asentamientos humanos en zonas de riesgo por movimientos en masa.  
Criterios desde la planificación territorial: El caso de la comunidad Gulacpamba**

Trabajo de titulación previo a la obtención  
del título de Arquitecto

**Cuenca, Ecuador**

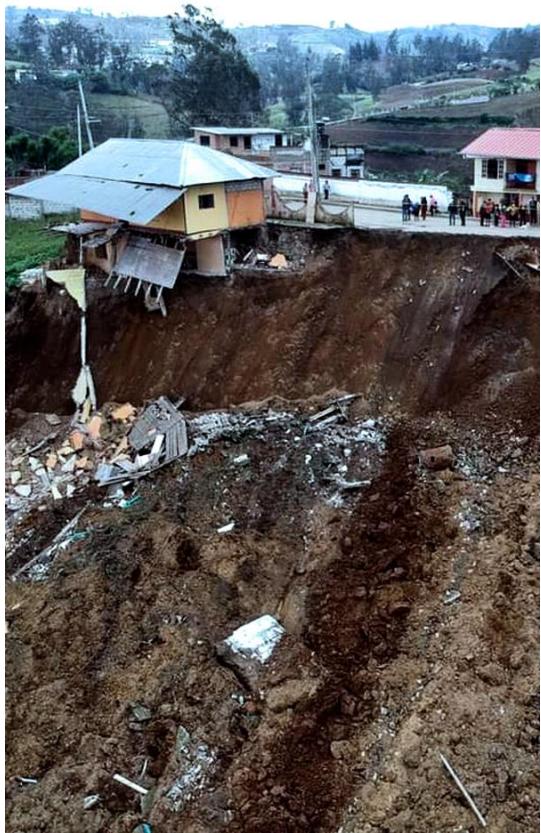
**Figura 9:** Hundimiento San José - Bolívar  
**Fuente:** [3https://pbs.twimg.com/media/FHPh9agXMBlQ92m.jpg](https://pbs.twimg.com/media/FHPh9agXMBlQ92m.jpg).

Pese a que la zona contaba con estudios adecuados para su intervención (previo a la ocurrencia del siniestro); realizados por la Universidad Politécnica del Litoral, la falta de coordinación entre autoridades y los deficientes procesos de coordinación administrativa, impidieron la ejecución de dichas operaciones (Lo del Momento Loja, 2021).

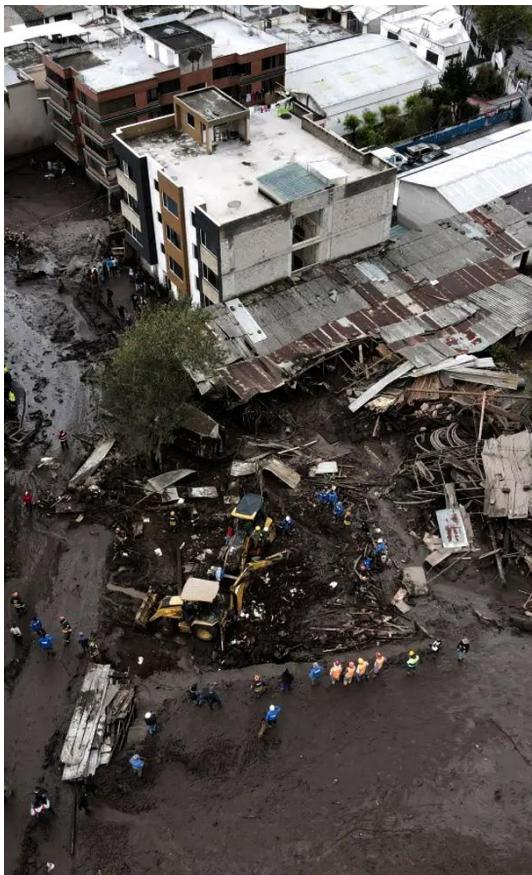
- Edificaciones
- Sistema vial
- Infraestructura de energía eléctrica
- Infraestructura de alcantarillado

**Fotografía 11:** Deslave La Comuna y La Gasca  
**Fuente:** <https://www.expreso.ec/actualidad/quito-tejar-bosque-quebradas-peligro-futuro-120677.html>

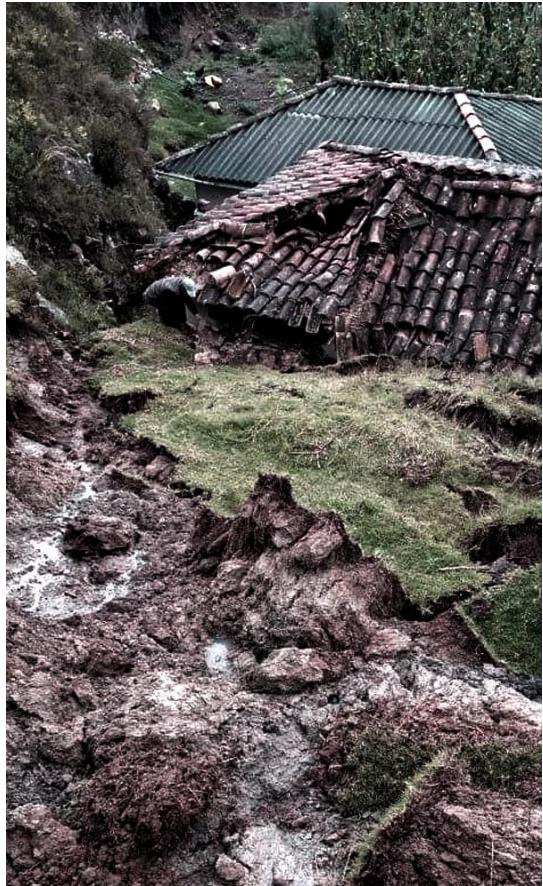
**Figura 15:** Deslizamiento, Hundimiento - Nabón  
**Fuente:**<https://www.facebook.com/Azuay24/photos/pcb.479435230139062/479435123472406/>

Patricio Maldonado, alcalde de Nabón, informó que se requieren 10 millones de dólares para enfrentar la emergencia en el cantón; 7.6 millones para obras que ayuden a disminuir los efectos, y la diferencia para recuperar redes de agua potable, alcantarillado, calzada de vías, entre otras (Marín, 2021).

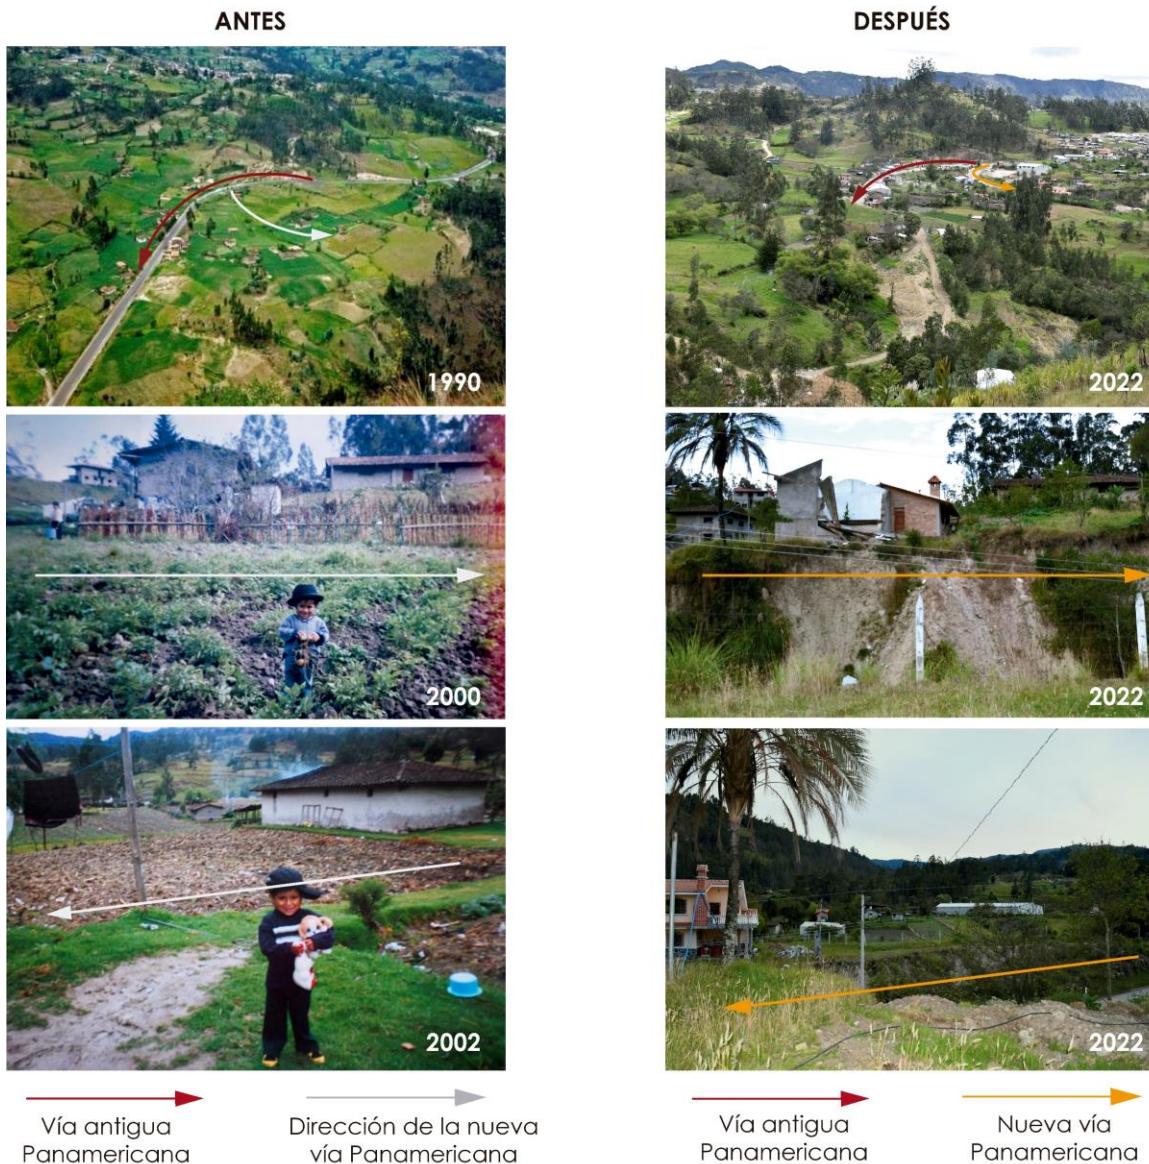
**Figura 28:** Cambios generados por la construcción de la vía Panamericana  
**Fuente:** Rafael Cartuche

En 2012, debido a los diversos problemas de irregularidad e intransitabilidad de la vía Panamericana, generados a causa del hundimiento constante del suelo, producto de una falla geológica existente en el sector; gran parte de la comunidad fue declarada zona de riesgo (Paladines et al., 2016). Ante esta situación el Ministerio de Transporte y Obras Públicas creó el proyecto de rehabilitación de la vía Loja-Oña (MTOP, 2012); dicho programa incluiría además del redireccionamiento de la vía por predios comunitarios, la generación de un puente sobre el Río Sinincapa.

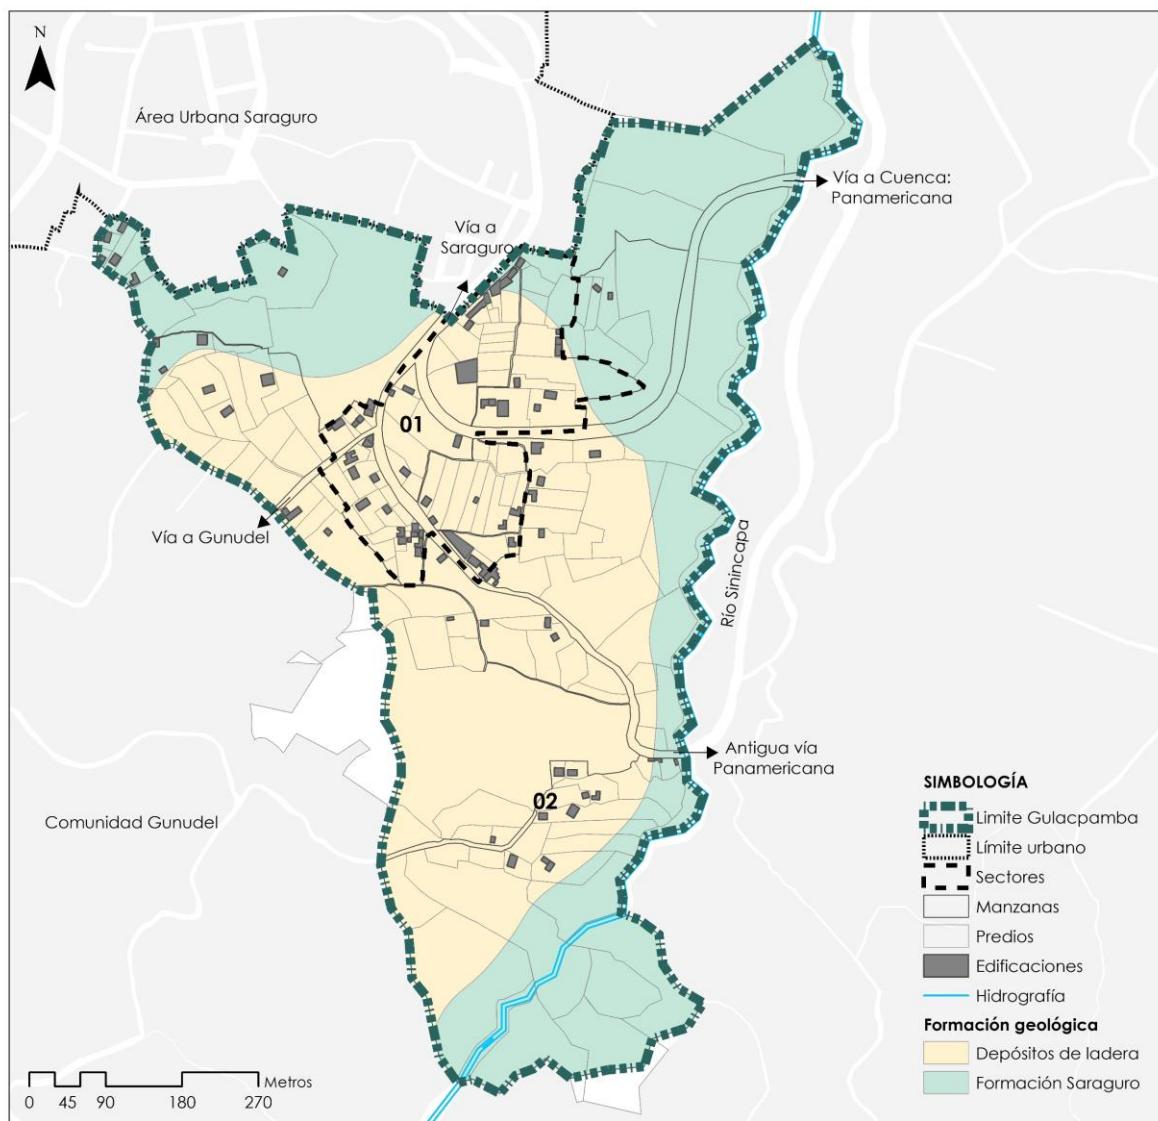
**Figura 32.** Características geológicas

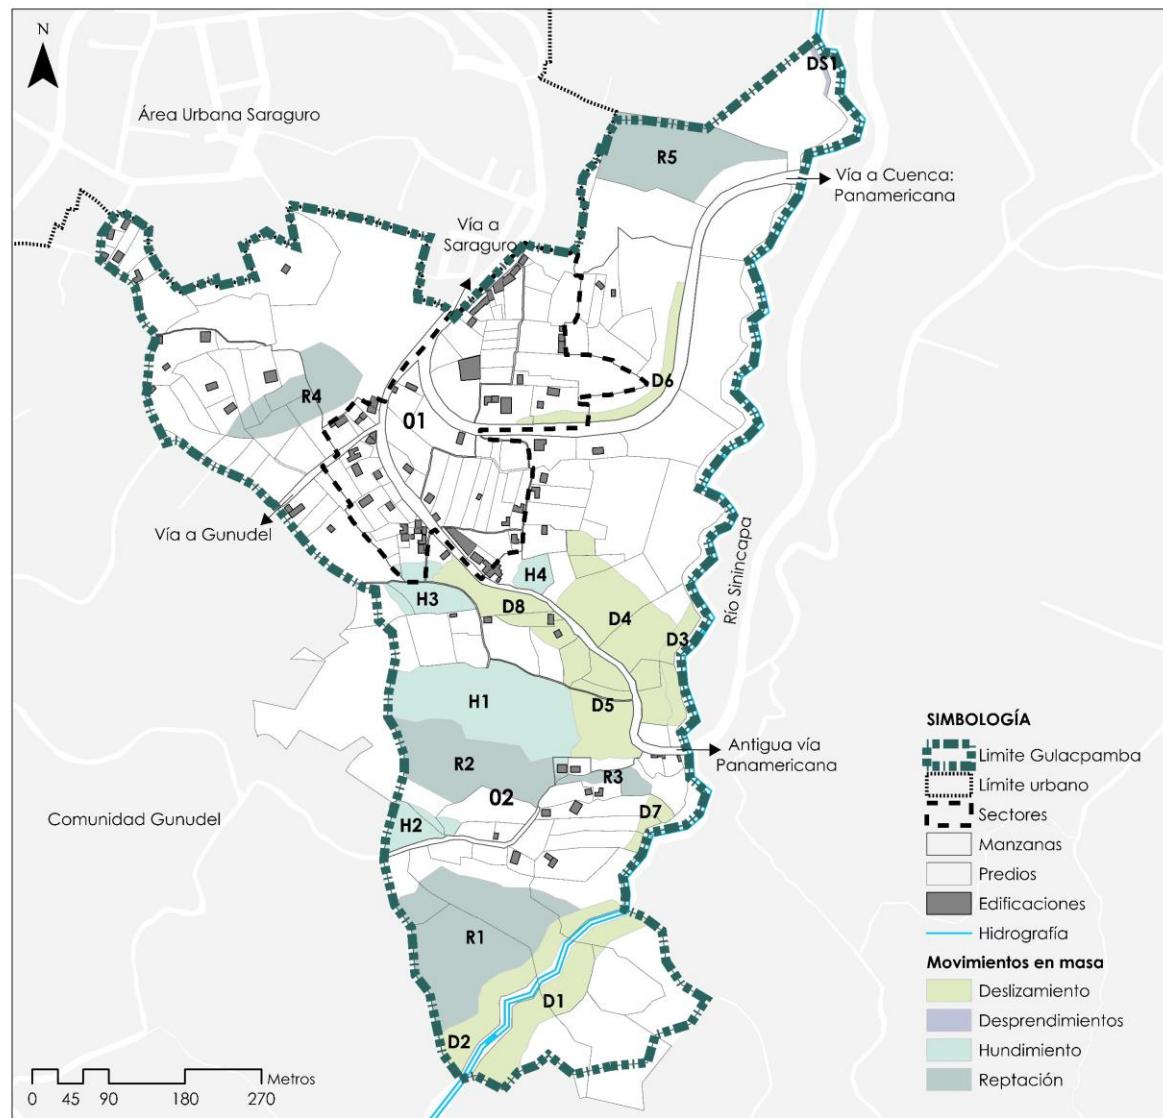
**Figura 36.** Identificación de zonas con movimientos en masa

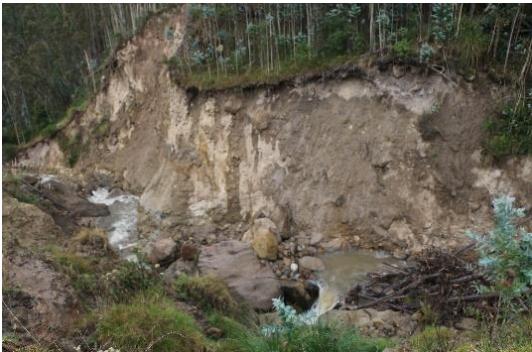
**Figura 37:** Deslizamiento D1

**D1:** Ubicado en el margen del río Sinincapa; en la zona Sur del asentamiento; presenta desprendimientos de vegetación, tierra y rocas; pudiendo ser resultado de la humedad presente en la zona.

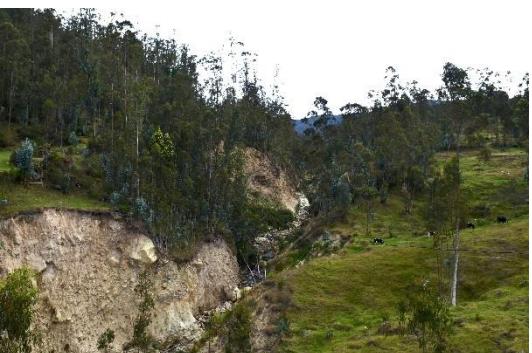
**Figura 38:** Deslizamiento D2

**D2:** Emplazado en la zona Sur de la comunidad en el margen del río, con deslizamientos rotacionales de tierra.

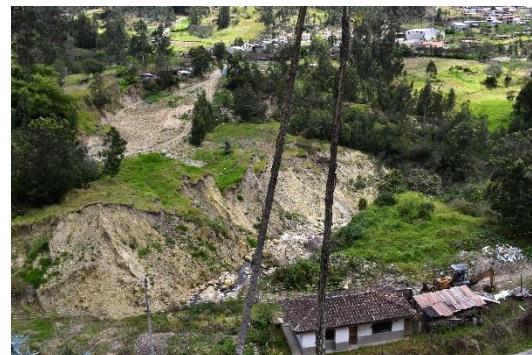
**Figura 39:** Deslizamiento D3

**D3:** Este deslizamiento se ubica en la zona Este del área de estudio; en el margen del río Sinincapa; expone humedad y desplazamientos rotacionales de tierra, rocas y vegetación.

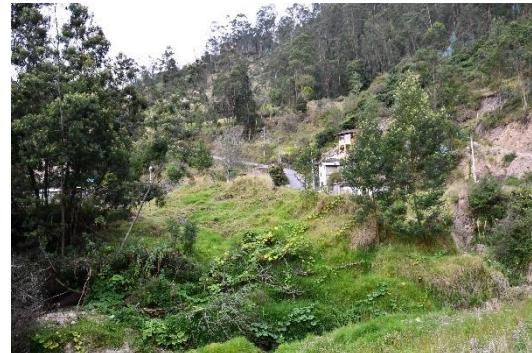
**Figura 40:** Deslizamiento D4

**D4:** Deslizamiento de masa de tierra y vegetación, ubicado en el área Este de la comunidad. Estos acontecimientos son actuales y pueden ser el resultado de las fuertes precipitaciones a nivel cantonal.

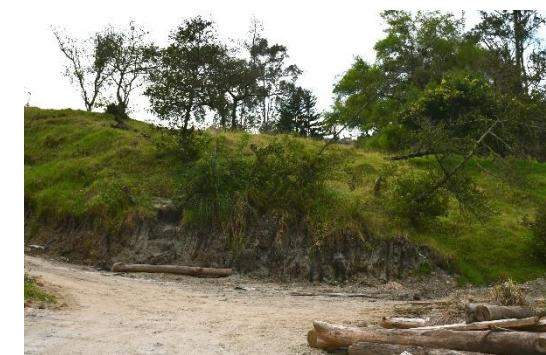
**Figura 41:** Deslizamiento D5

**D5:** Desplazamiento de tierra y vegetación, emplazado en la zona Este de la comunidad y que ha cubierto la mayor parte de la antigua carretera.

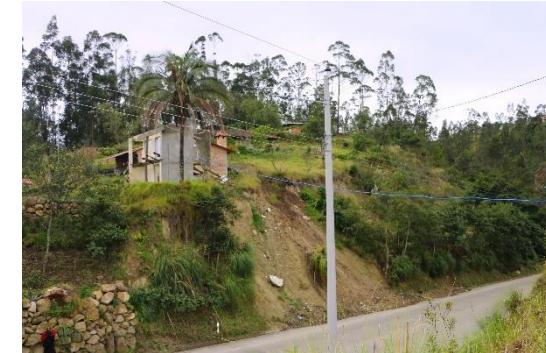
**Figura 42:** Deslizamiento D6

**D6:** Este movimiento de tierra y vegetación se emplaza en el margen de la vía Panamericana y ha generado el colapso de una vivienda y la posible destrucción de otra cercana.

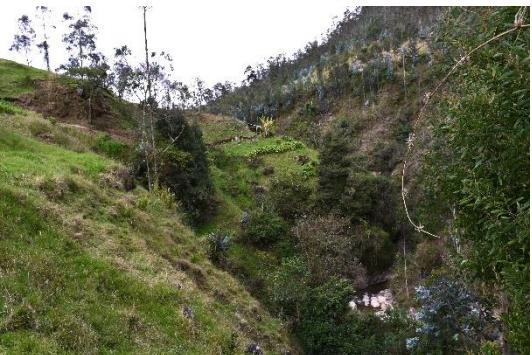
**Figura 43:** Deslizamiento D7

**D7:** Deslizamiento ubicada en la zona Sur de la comunidad; en el margen del río Sinincapa; con movimientos de terreno, rocas y vegetación que en ciertos tramos han llegado a bloquear el curso del río.

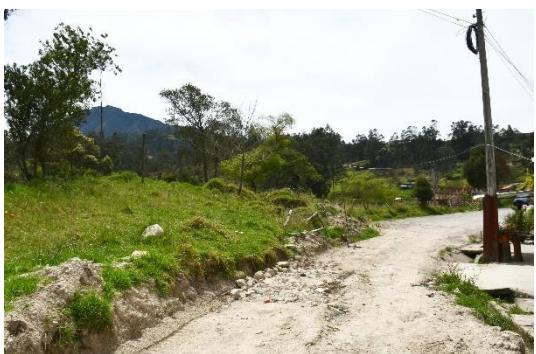
**Figura 44:** Deslizamiento D8

**D8:** Ubicado en el área central de la comunidad, al Oeste de la vía antigua; caracterizado por presentar irregularidad, grietas, y acarrear masas de terreno y vegetación afectando diversas viviendas.

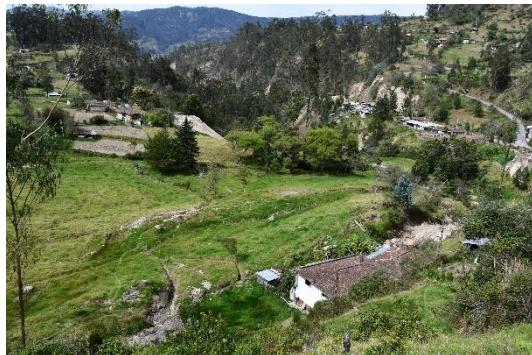
**Figura 45:** Hundimiento H1

**H1:** Hundimiento localizado en la zona Oeste de la comunidad y que ha generado empozamientos, grietas e irregularidades en el terreno, afectando áreas considerables de pastoreo y una vivienda.

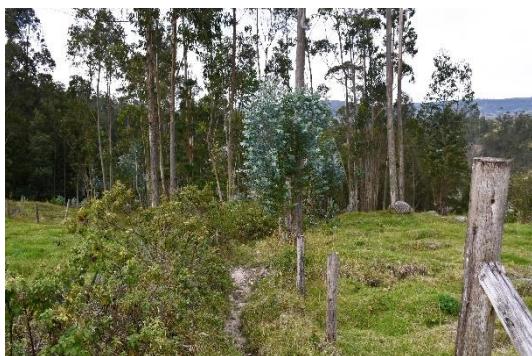
**Figura 46:** Hundimiento H2

**H2:** Hundimiento localizado en el área Oeste del asentamiento; en zonas contiguas al límite de la comunidad; y que presenta diversos desniveles y grietas.

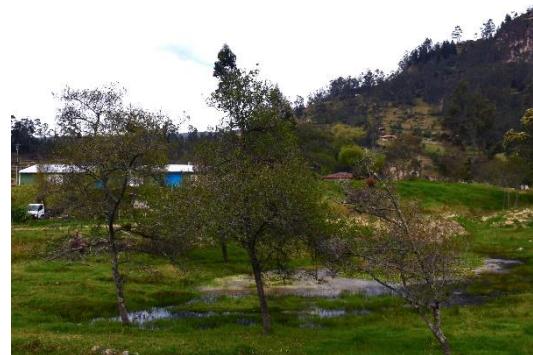
**Figura 47:** Hundimiento H3

**H3:** Emplazado en el área Oeste de la comunidad, expone irregularidad severa y grandes empozamientos; estos últimos atribuidos a la filtración de agua de comunidades aledañas y a las intensas lluvias en la zona.

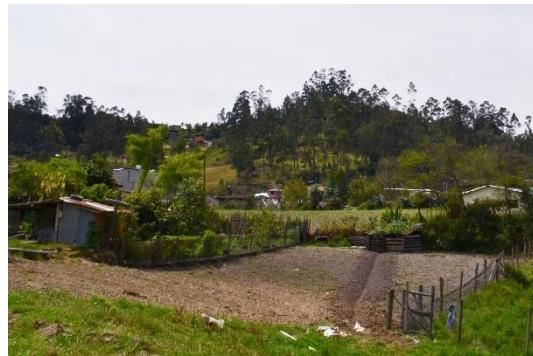
**Figura 48:** Hundimiento H4

**H4:** Hundimiento ubicado en el área central de la comunidad, al Este de la vía antigua, y que ha generado irregularidad en la superficie y el desprendimiento de varios árboles.

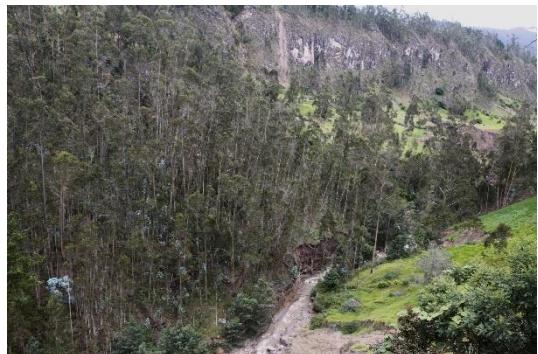
**Figura 49:** Desprendimiento DS1

**DS 1:** Desprendimiento ubicado en el margen del río Sinincapa en la parte Noreste del asentamiento. Presenta forma de caída libre y ha arrastrado rocas y árboles.

Este tipo de suelo debe extenderse e incorporar una nueva subcategoría de ordenación, denominada Área de protección por riesgo, destinada a zonas específicas de la comunidad que evidencien cambios morfológicos considerables en la superficie y presenten niveles de riesgo alto no mitigable (ver Figura 49).

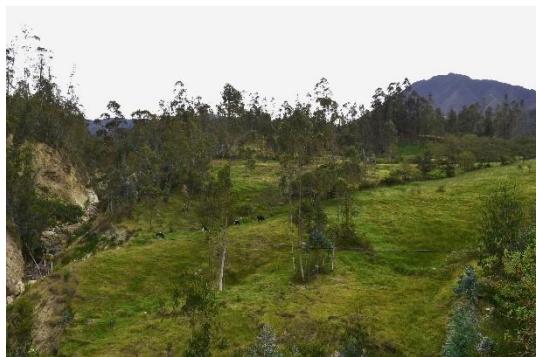
**Figura 50:** Reptación R1

**R1:** Reptación emplazada en el Sur de la comunidad; en áreas escarpadas y cercanas al río Sinincapa, con notables movimientos de terreno, presencia de grietas y humedad.

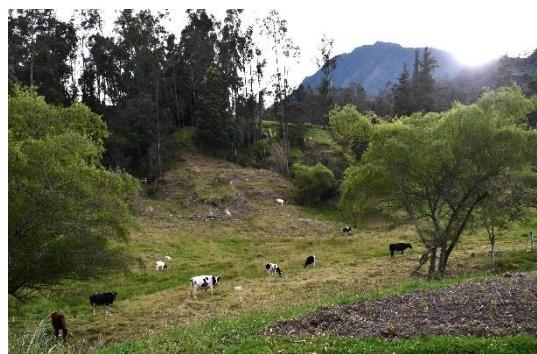
**Figura 51:** Reptación R2

**R2:** Movimiento de terreno emplazado en el área Oeste del asentamiento; y que ha generado zonas con irregularidad severa y el desplome y proceso de desprendimiento de varios árboles.

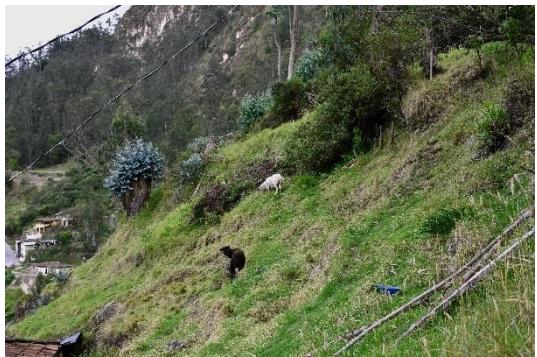
**Figura 52:** Reptación R3

**R3:** Se emplaza en el área Oeste de la comunidad; cerca de dos viviendas del sector rústico; y presenta leves movimientos de terreno que han ocasionado el desprendimiento de varios árboles.

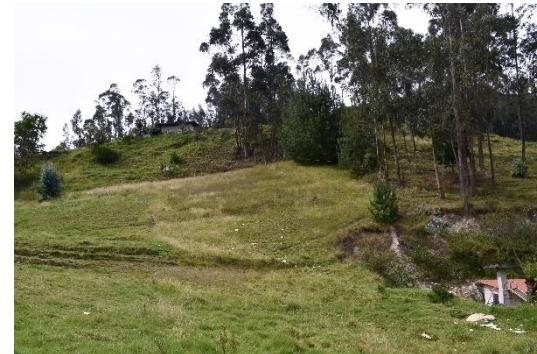
**Figura 53:** Reptación R4

**R4:** Reptación ubicada en el área Noroeste del asentamiento; en una zona de pendiente mediana; con presencia de ligeras señales de movimiento de tierra.

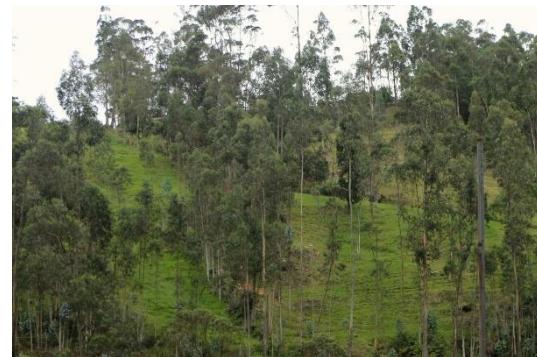
**Figura 54:** Reptación R5

**R5:** Reptación localizada en la zona Noreste de la comunidad; en un área cercana a la vía Panamericana; con pendientes pronunciadas y evidencias leves de movimiento superficial.

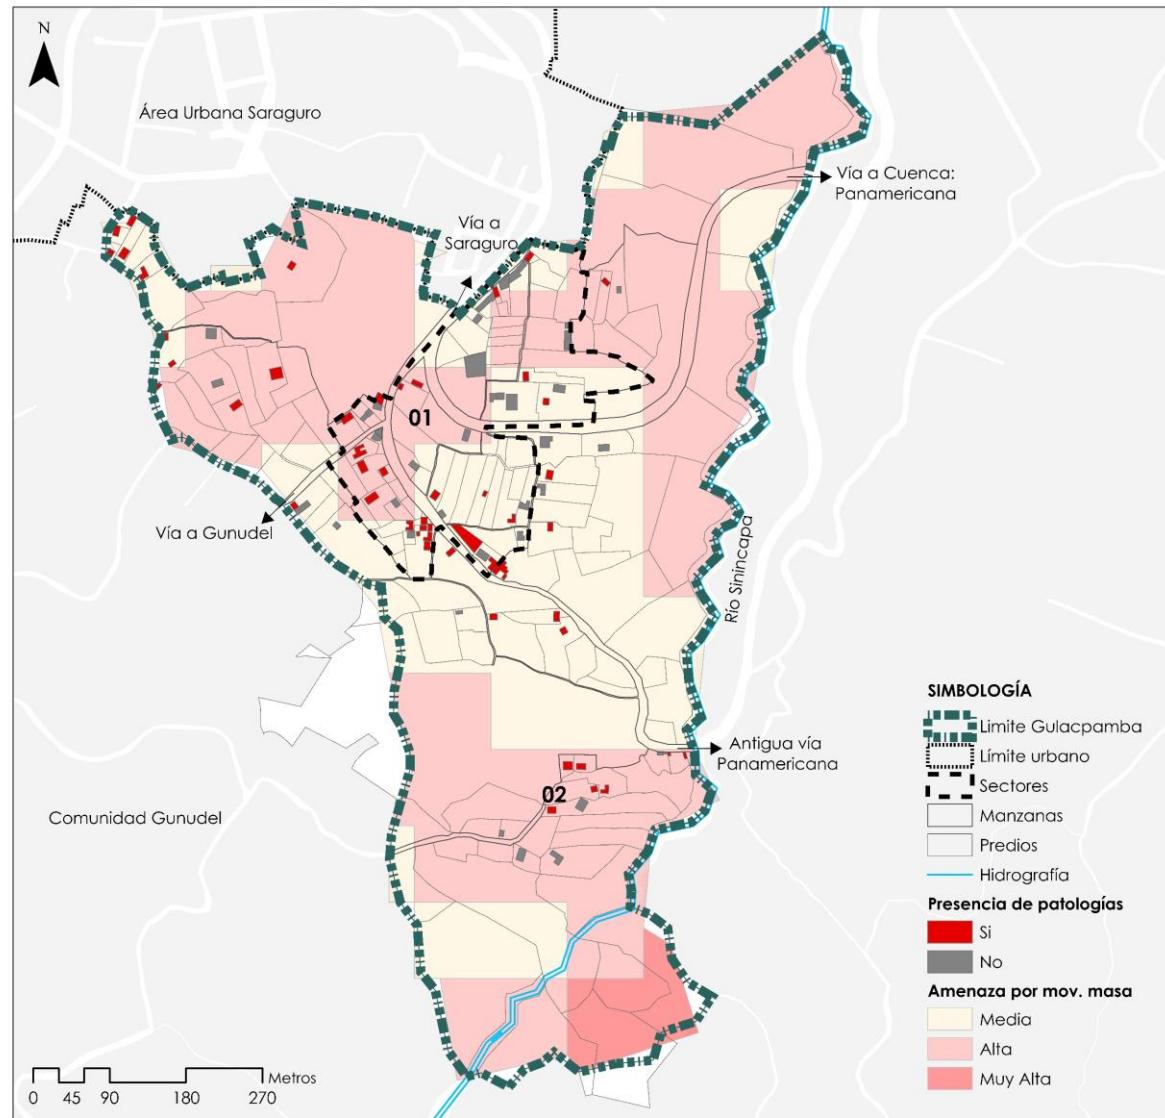
Figura 69. Patologías en edificaciones

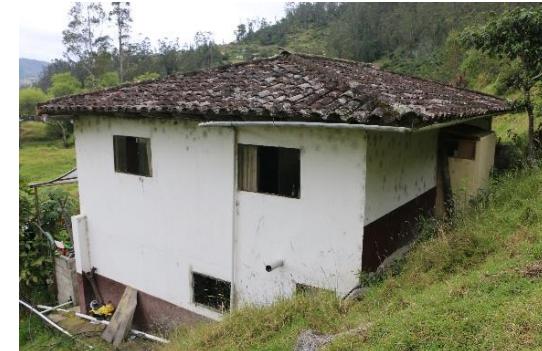
Uno de los elementos más afectados por la presencia de patologías son los pisos, con un total de 36 bloques perjudicados; especialmente por la presencia de fisuras y humedad con porcentajes de 45,2% y 21,2% respectivamente.

Más del 87% de edificaciones presenta múltiples patologías en sus paredes; siendo las fisuras y desprendimientos; con porcentajes de 55,8% y 21,2%; las afecciones más relevantes en los 46 bloques perjudicados.

**Figura 70.** Edificación 01 con patologías  
**Fuente:** Propia

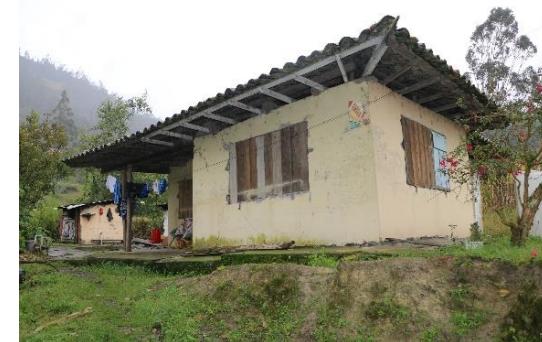
**Figura 71.** Edificación 02 con patologías  
**Fuente:** Propia

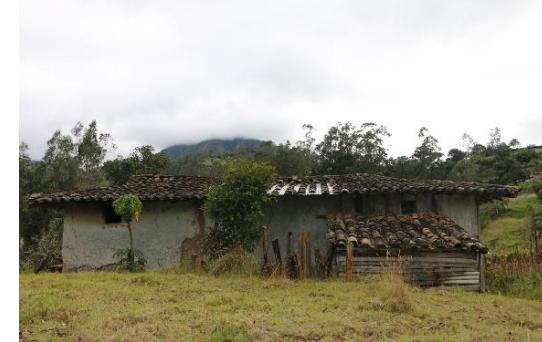
**Figura 72.** Edificación 03 con patologías  
**Fuente:** Propia

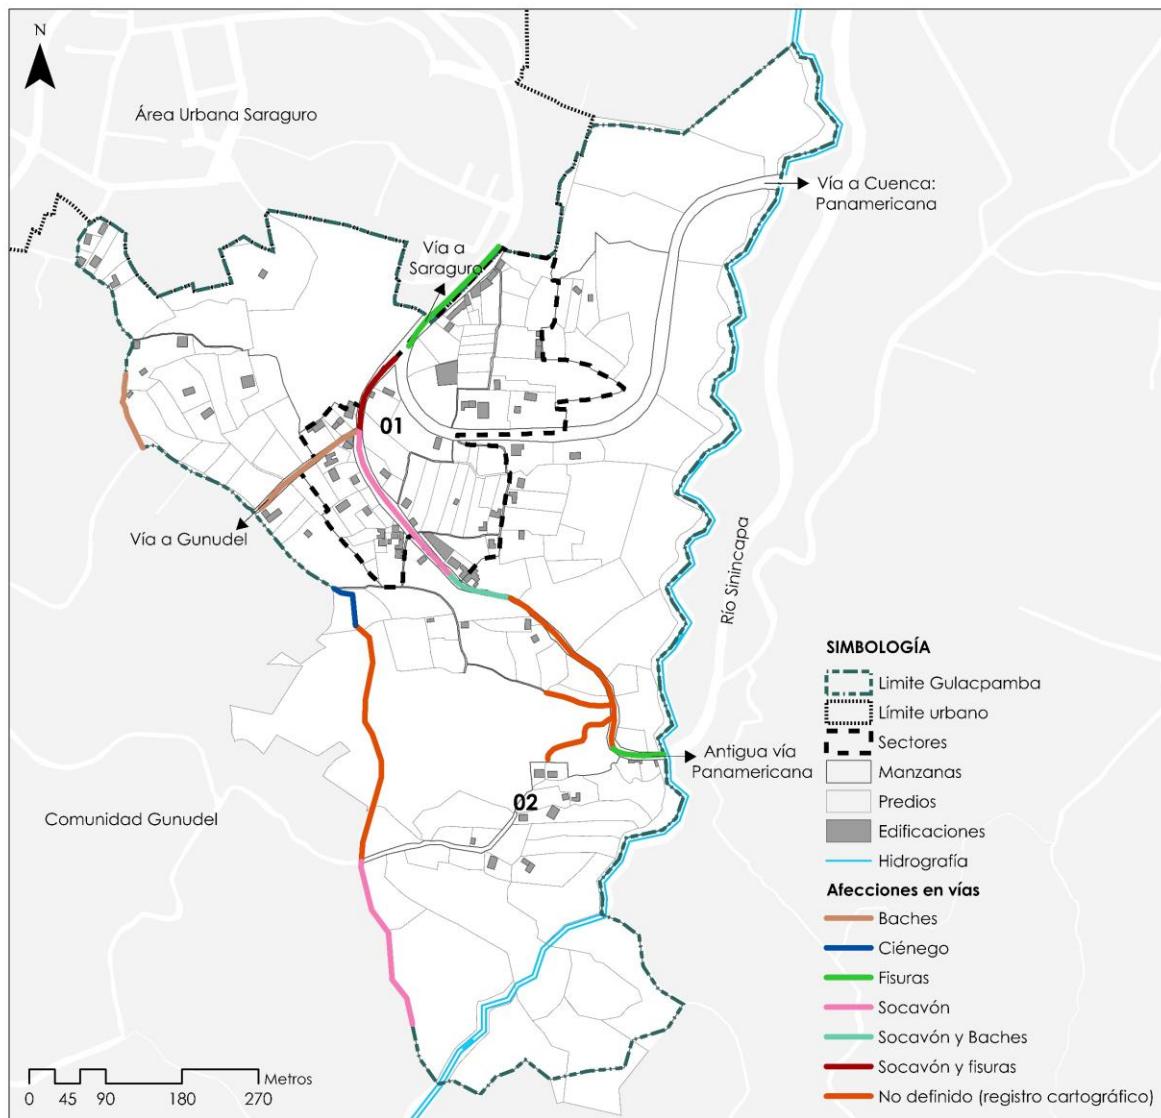
**Figura 81.** Afecciones en la red vial

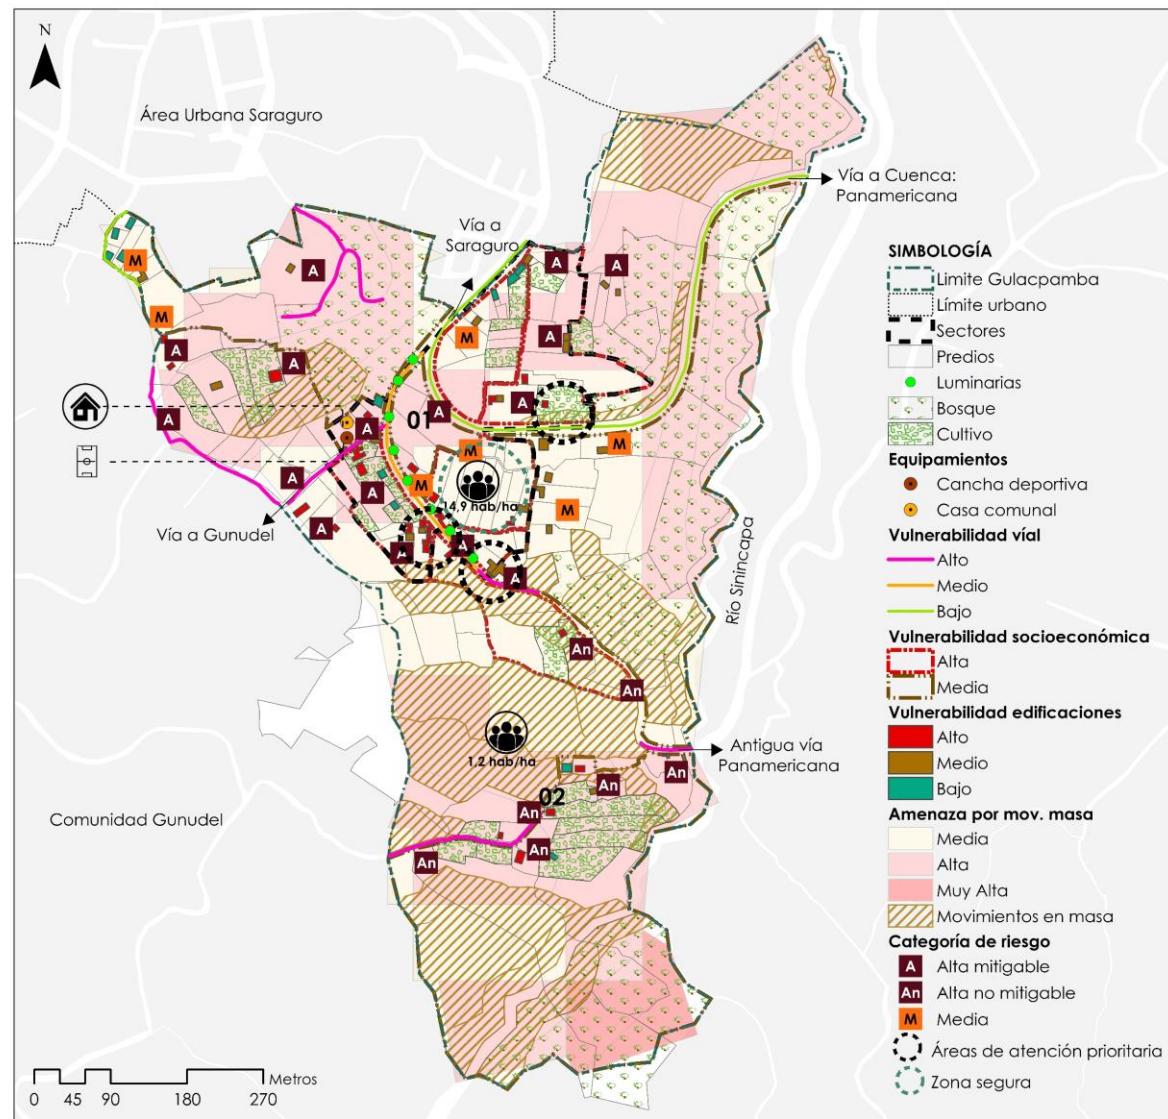
Figura 85. Mapa de riesgo de la comunidad de Gulacpamba.

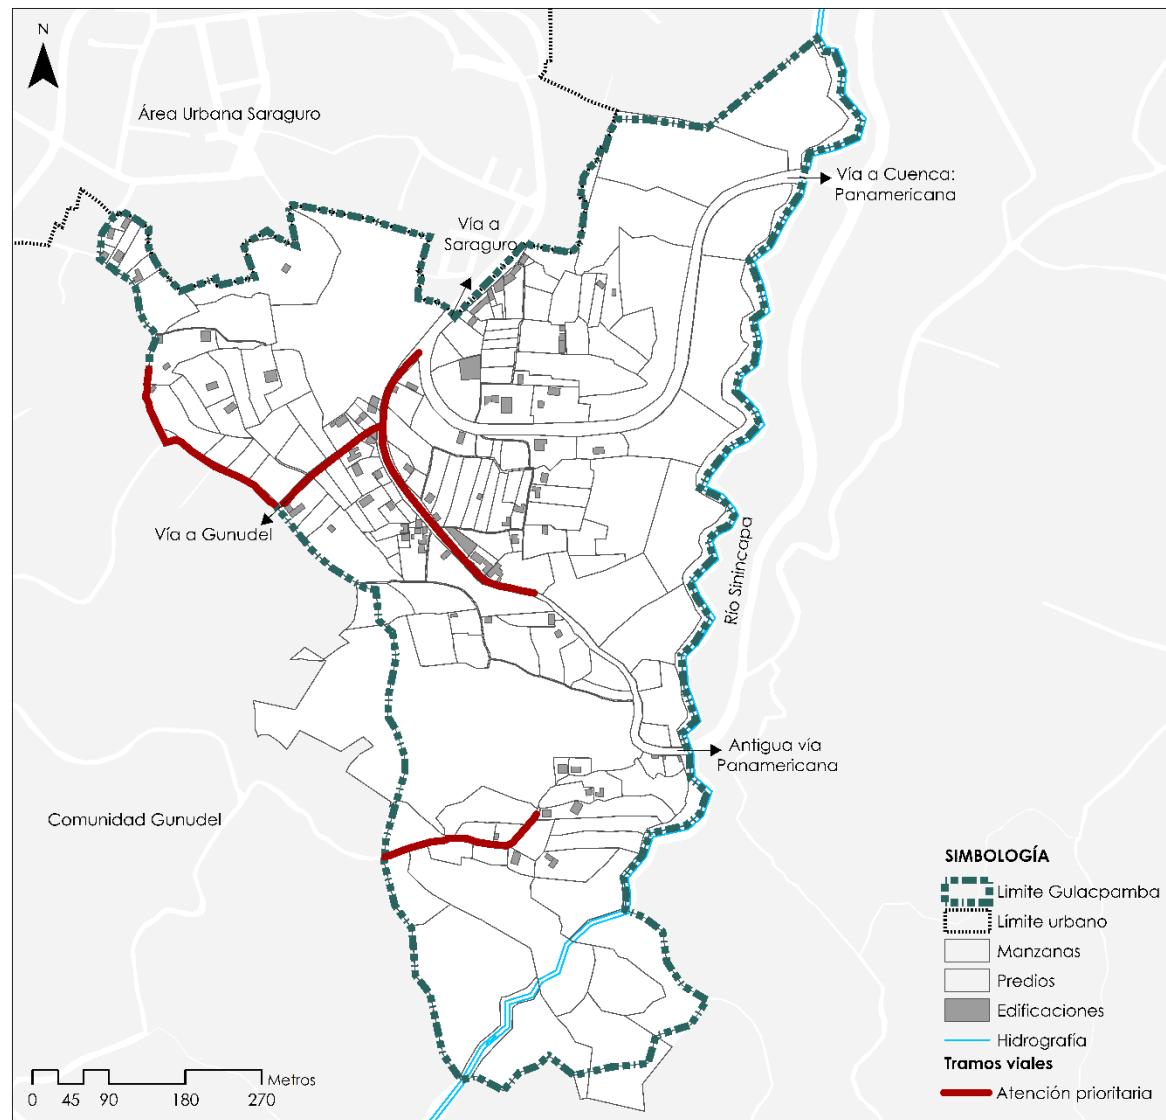
Figura 106. Tramos viales de intervención prioritaria

Adicionalmente, esta acción considera la gestión de proyectos municipales de mejoramiento de la capa de rodadura de las vías locales y colectoras; de mantenimiento técnico y especializado de la vialidad rural y rehabilitación de caminos vecinales antiguos y chaquiñanes; así como la aplicación de trabajos de solución constructiva a los socavones y baches identificados.

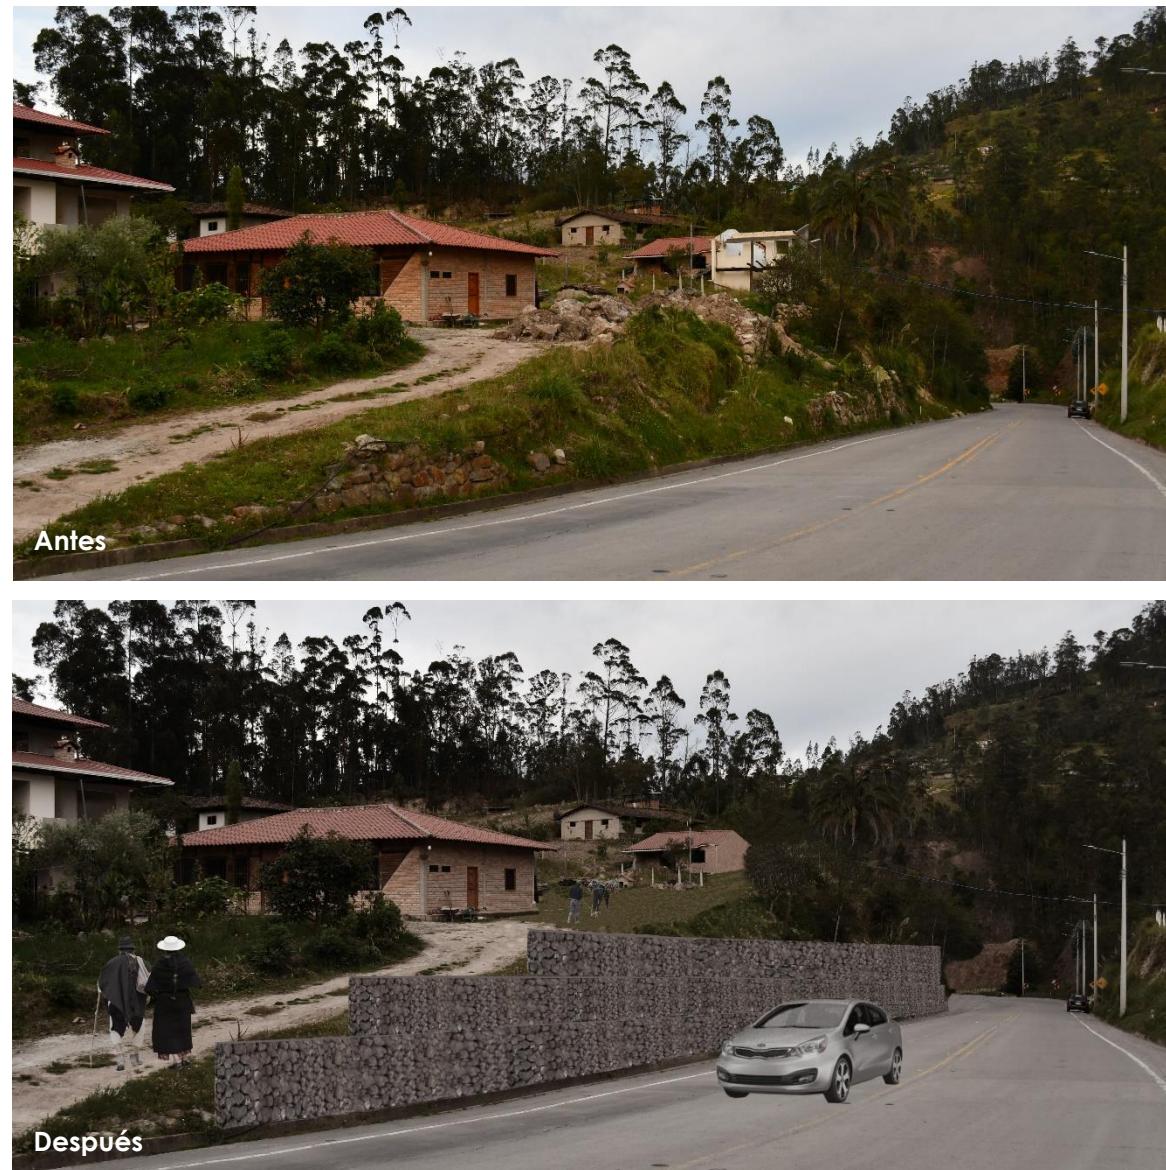
**Figura 113.** Montaje de muro de gaviones
