Universidad de Cuenca

Evaluación de la calidad de los espacios públicos de Cuenca para el uso y disfrute de las personas adultas mayores

Trabajo de titulación previo a la obtención del
título de Arquitecto

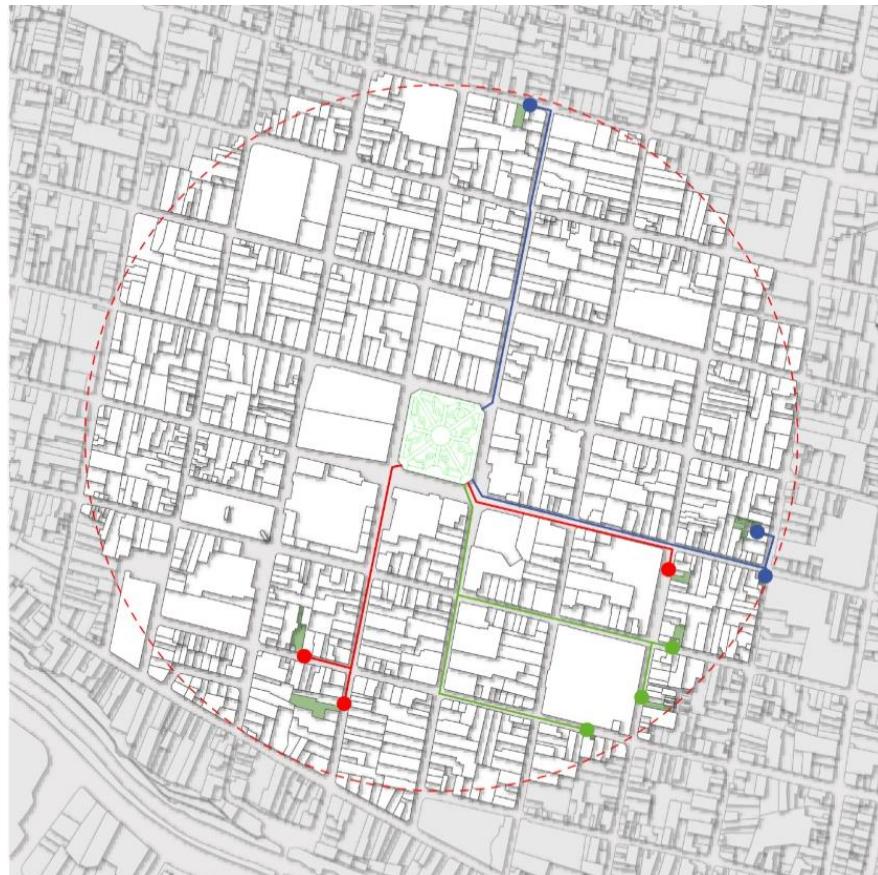
Proximidad de las viviendas al Parque Calderón.

- Distancia de 200 a 300 m. Recorrido a pie de 4 a 7 min.
- Distancia de 300 a 400 m. Recorrido a pie de 5 a 9 min.
- Distancia de 400 a 500 m. Recorrido a pie de 6 a 10 min.

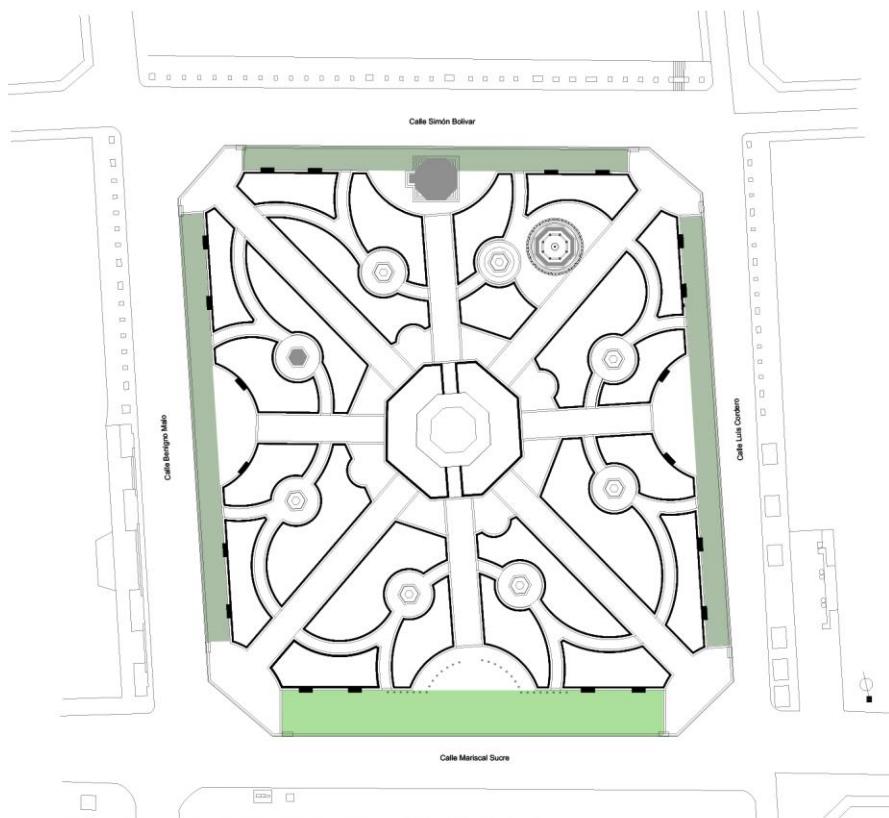
Tipos de aceras en el Parque Calderón.

Acera Tipo 1
 Acera Tipo 2

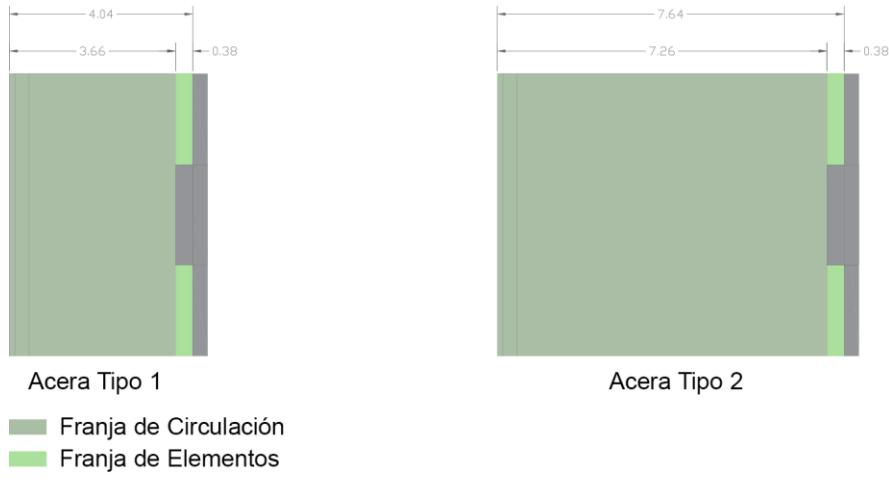
Franjas de circulación en aceras tipo 1 y 2 del Parque Calderón.

El Parque Calderón cuenta con dos tipos de aceras que cumplen con los estándares establecidos por la normativa ecuatoriana NTE INEN 2248. La acera tipo 1 presenta un ancho de 4,04 m, con una franja de circulación de 3,66 m y una franja de elementos de 0,38 m. Por su parte, la acera tipo 2 es casi el doble de ancha, con una medida de 7,64 m, una franja de circulación de 7,26 m y una franja de elementos de 0,38 m. Esta amplitud de ambas aceras supera los requisitos mínimos, lo que permite la cómoda circulación de personas en sillas de ruedas, así como la posibilidad de que un acompañante o incluso dos puedan transitar juntos. Además, el espacio facilita la maniobrabilidad, permitiendo giros de 360 grados.

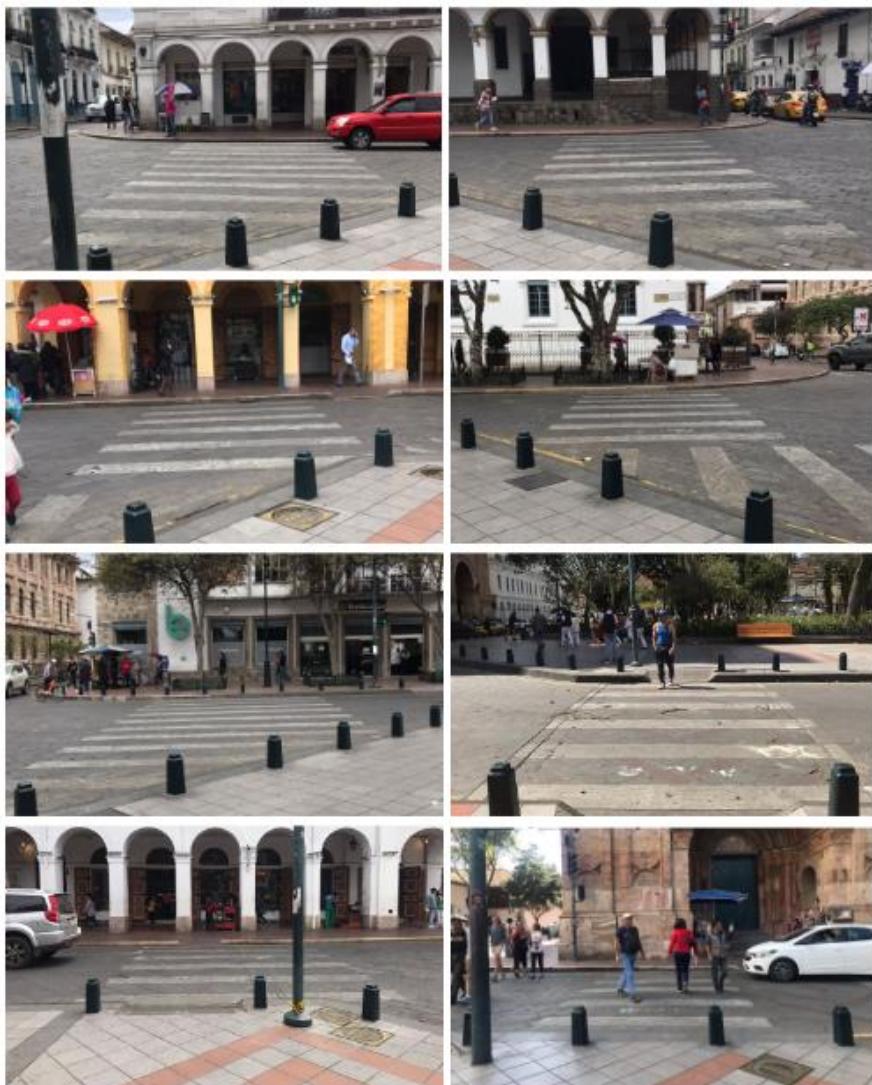
Pasos peatonales en las calles que rodean al Parque Calderón.

El Parque Calderón presenta 8 cruces peatonales, ubicados en las intersecciones de las cuatro calles que lo circundan. Sin embargo, se ha notado que el estado actual de estos pasos no se encuentra en condiciones óptimas, lo que podría atribuirse al transcurso del tiempo, la circulación vehicular constante, los cambios climáticos y la falta de mantenimiento. Esta situación ha llevado a que pierdan parte de su impacto visual original, lo que podría afectar su funcionalidad.

El mantenimiento de los cruces peatonales y de los rebajes puede ofrecer seguridad y comodidad a los usuarios, especialmente para los adultos mayores. Aunque el deterioro actual podría ser motivo de preocupación, también brinda la oportunidad de una mejora significativa. La restauración de la visibilidad y la funcionalidad de los cruces, junto con el alineamiento de los rebajes, puede aumentar la movilidad y la confianza de los adultos mayores al cruzar las calles, contribuyendo a una experiencia más positiva y segura en el Parque Calderón.

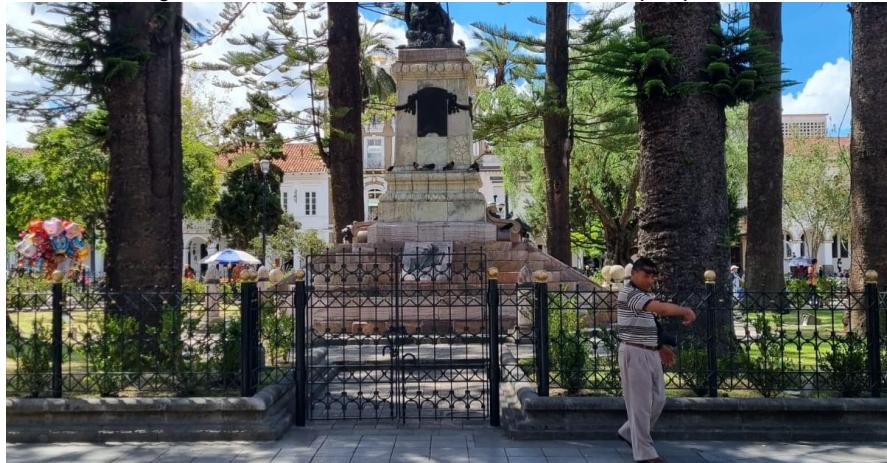
Acceso restringido al monumento de Abdón Calderón en el parque.

La accesibilidad a los monumentos culturales en el Parque Calderón es un tema importante para considerar. Por un lado, el libre acceso a la placa de bronce ubicada en el lado sur del parque es positivo. Esta placa destaca la inscripción del Centro Histórico de Cuenca en la lista del Patrimonio Mundial, lo que aumenta la conciencia sobre la importancia de preservar y valorar el patrimonio cultural de la ciudad. Esto es beneficioso tanto para la población en general como para los adultos mayores, ya que les permite acercarse y reflexionar sobre el legado histórico de su ciudad.

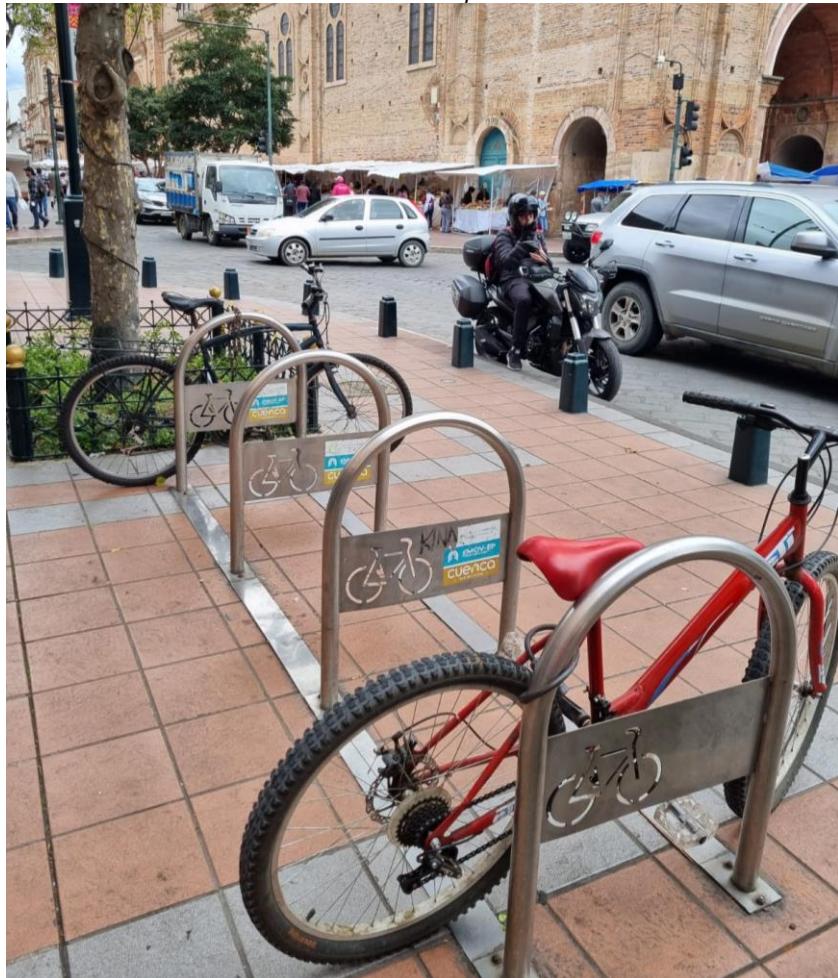
Estacionamiento de bicicletas cerca al Parque Calderón

Dentro del Parque Calderón y en las calles circundantes, se observa una ausencia notable de estacionamientos accesibles y ciclovías. A pesar de esta carencia en infraestructura, es importante mencionar que en la intersección de la calle Mariscal Sucre y Benigno Malo, frente al parque, se encuentran disponibles cuatro estacionamientos específicamente destinados para bicicletas.

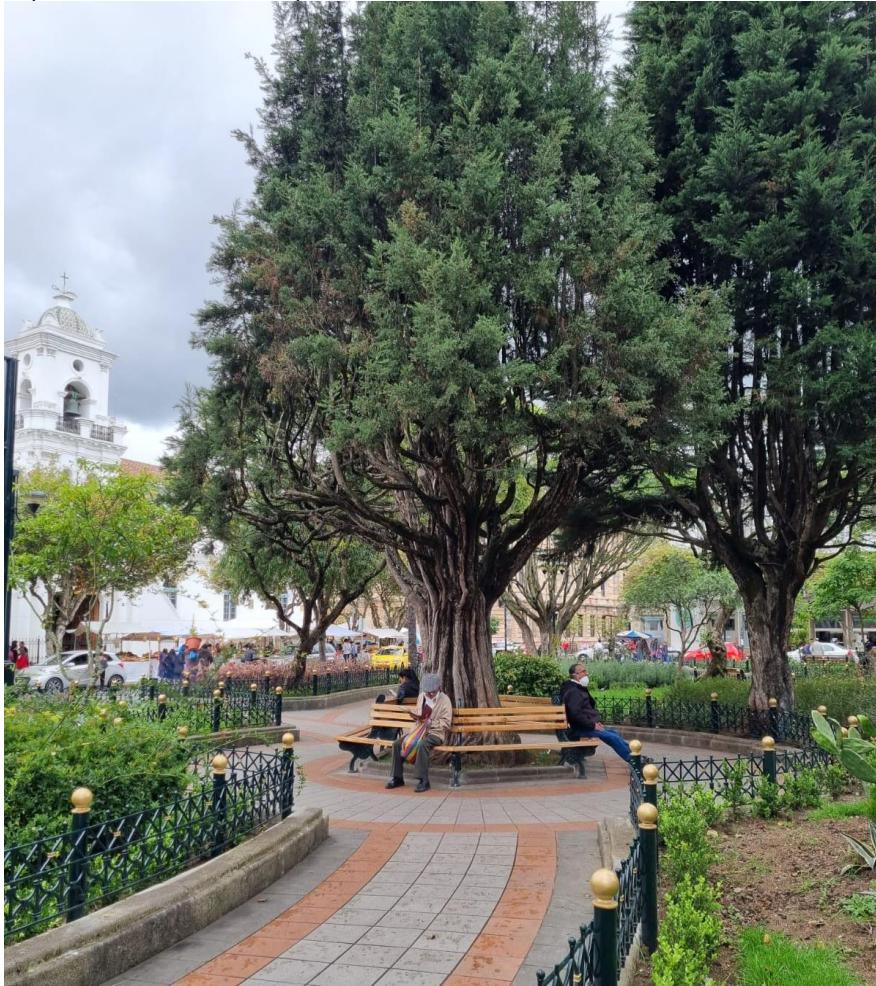
Espacios de ocio en el Parque Calderón.

En el Parque Calderón, la ausencia de áreas asignadas para el esparcimiento de las personas, incluyendo a los adultos mayores, es evidente. Sin embargo, se ha observado que los adultos mayores encuentran soluciones ingeniosas al usar las diversas bancas disponibles para descansar, leer o simplemente disfrutar de la vegetación y las vistas del parque.

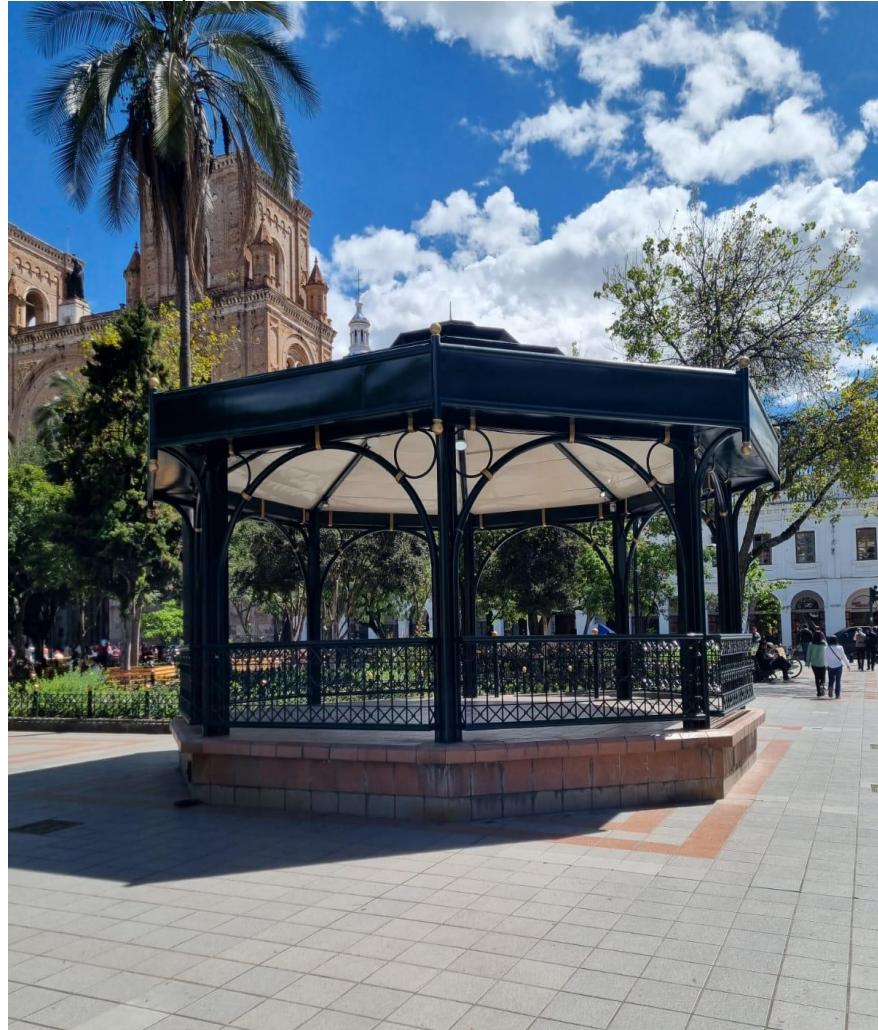
Glorieta del Parque Calderón.

La glorieta, situada en la acera norte del Parque Calderón, se caracteriza por su estructura metálica y el uso de elementos de porcelanato en su piso. Sin embargo, su ubicación actual presenta ciertos desafíos. Esta posición elevada, a 64 centímetros sobre el nivel del suelo, bloquea las vistas hacia la fachada principal del monumento en el parque. Esta obstrucción limita la apreciación de este importante punto de referencia histórica y cultural en el espacio público.

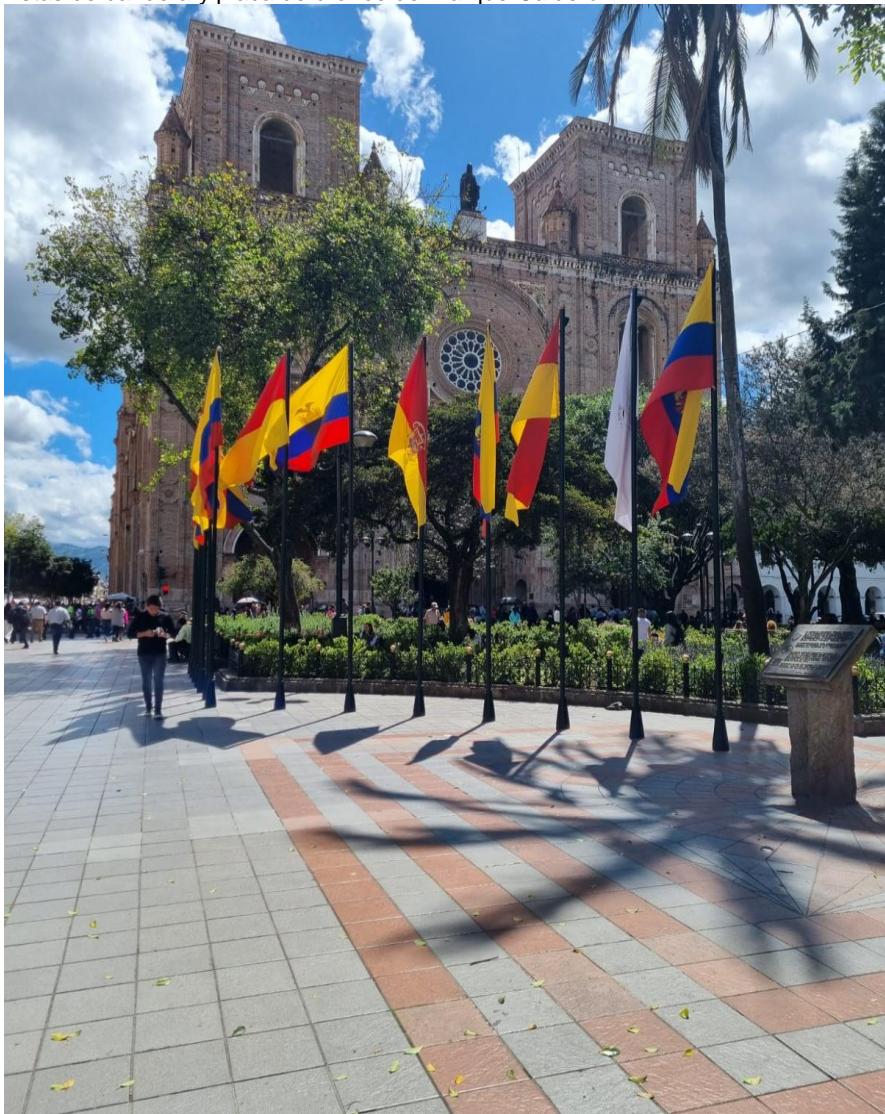
Astas de bandera y placa de bronce del Parque Calderón.

En la acera sur del parque, se alzan 28 astas de unos 5 metros cada una, que portan las banderas de Cuenca y Ecuador, entrelazadas en una secuencia que simboliza la unión entre la ciudad y el país. Entre estas banderas, destaca una de color blanco con la inscripción "Patrimonio Mundial", un símbolo que enaltece el reconocimiento de Cuenca como un lugar de invaluable patrimonio cultural.

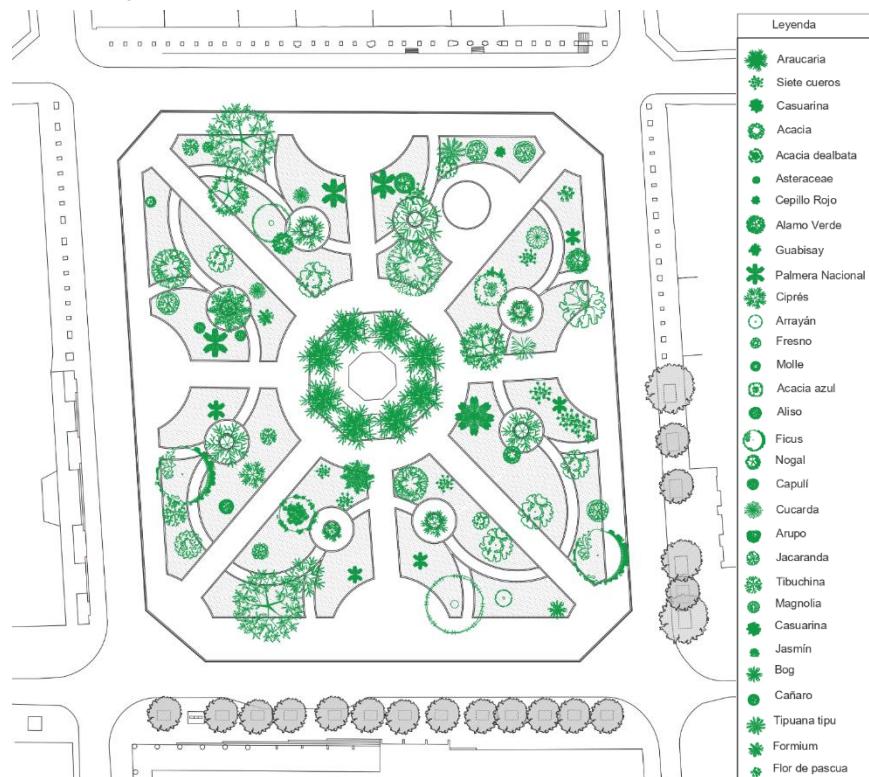
Plano de vegetación existente.

Luego de recorrer el parque, es evidente que las áreas verdes reciben un buen nivel de mantenimiento. Se ha observado un cuidado adecuado en términos de poda, corte de césped y eliminación de malezas, lo que contribuye a la salud y apariencia de las áreas verdes. Además, se aprecia la presencia de sistemas de riego eficientes que aseguran un suministro adecuado de agua para el crecimiento y la vitalidad de la vegetación.

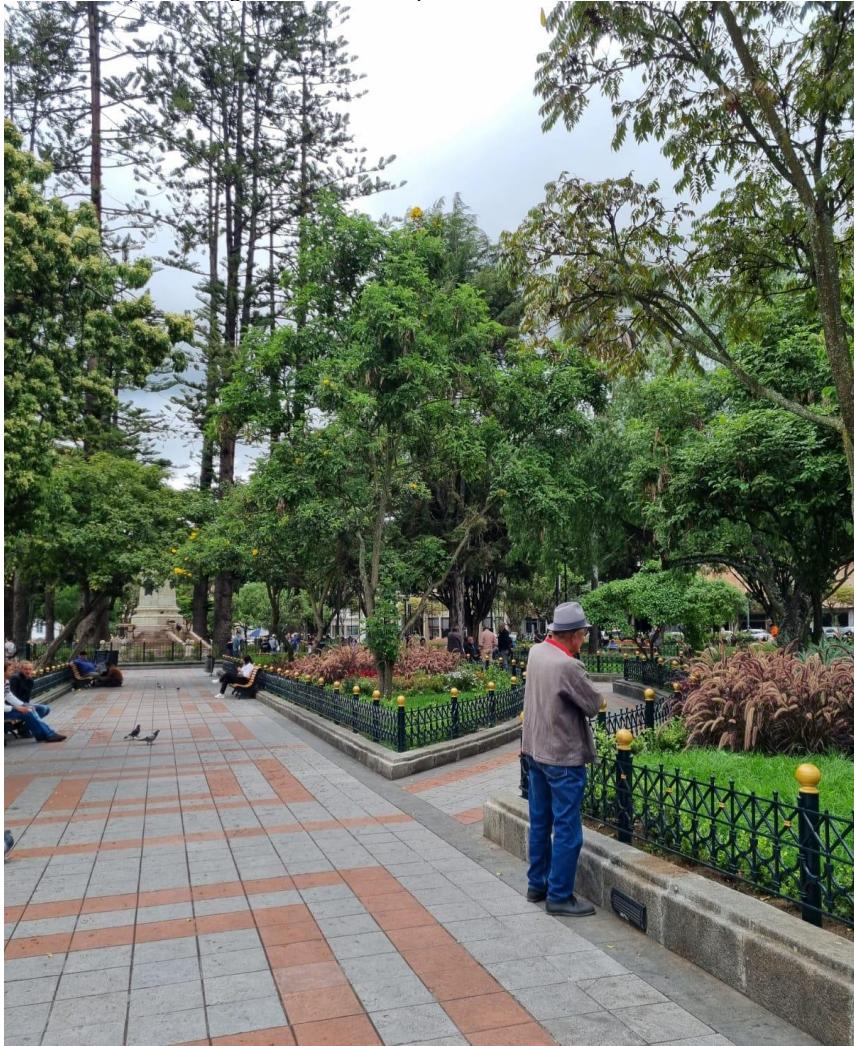
Distintas especies vegetales en el Parque Calderón.

En las áreas ajardinadas, se encuentran diferentes tipos de vegetación, como césped, plantas ornamentales de baja altura, arbustos de tamaño medio y árboles variados. Destacan visualmente especies como el Molle, Ficus, Álamo Verde, Arrayán y Jacaranda, y también son importantes las Palmeras nacionales. Las Palmeras se encuentran a ambos lados de las entradas de las caminerías perpendiculares a ciertas calles. La ubicación de las palmeras puede interpretarse como una forma de diferenciar y señalar los accesos hacia la zona central del Parque.

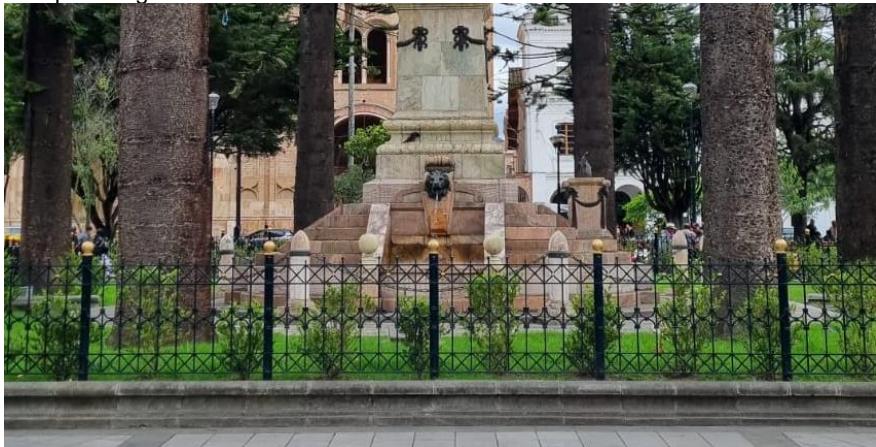
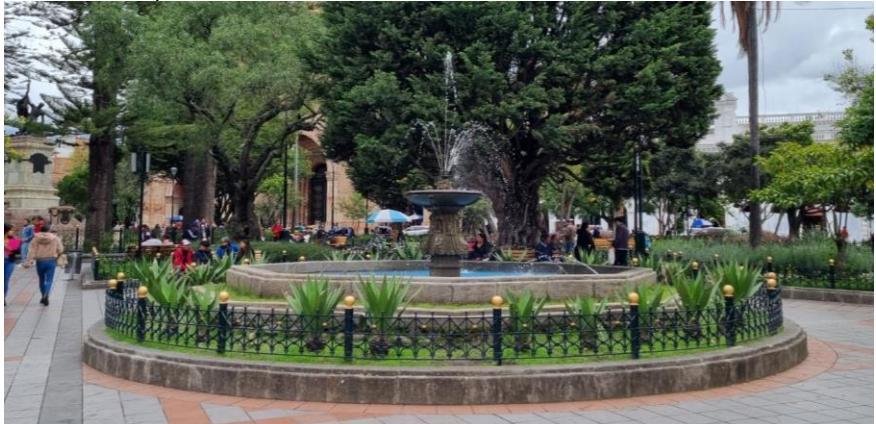
Cuerpo de agua en el monumento de Abdón Calderón.

Pileta del Parque Calderón.

Se han encontrado dos cuerpos de agua artificiales existentes en el parque, uno ubicado en la estatua central en homenaje a Abdón Calderón y el segundo cuerpo de agua es una pileta ubicada en la esquina superior derecha del parque.

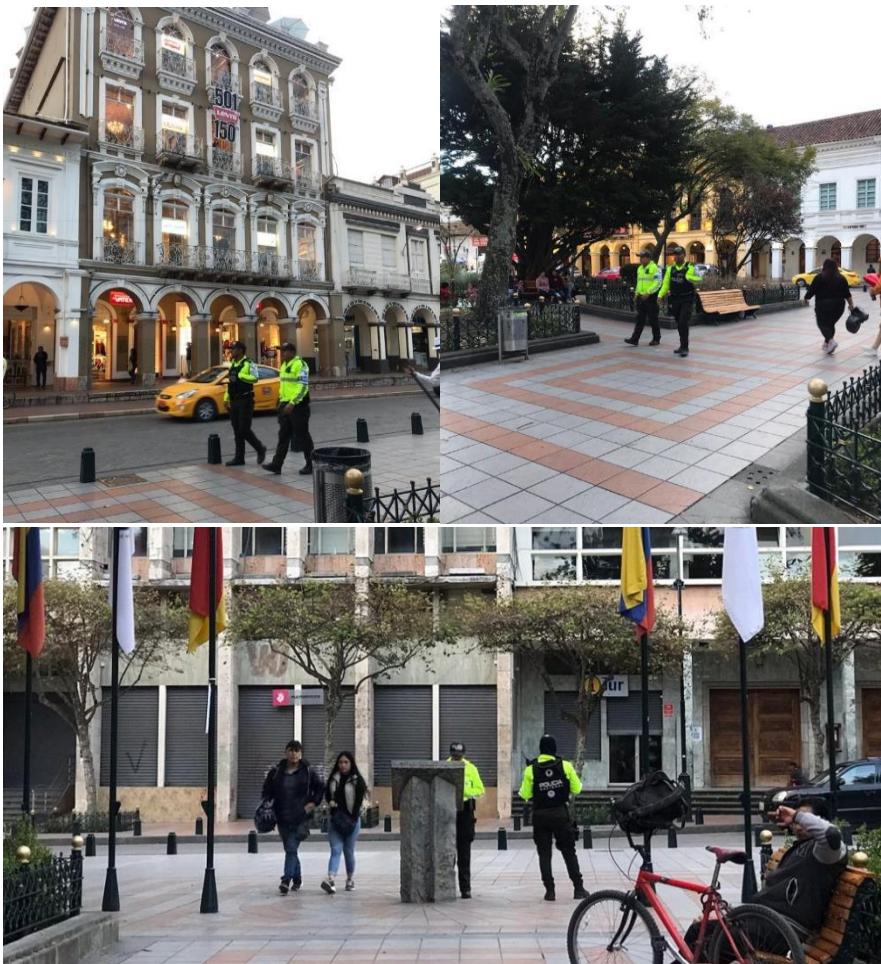
Personal de seguridad en el Parque Calderón.

En lo que respecta al personal de seguridad en el Parque Calderón, tras una visita al lugar y conversaciones con los policías que prestan servicio, se pudo constatar que tanto por la mañana como por la tarde, el parque cuenta con la presencia de entre 4 y 6 agentes de seguridad. Esto denota una alta frecuencia y cantidad de personal de seguridad en este espacio público.

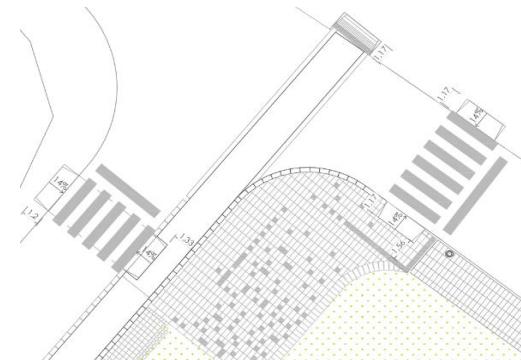
Figura 69.
Intersección F. Malo y 12 de Abril

Adicionalmente, la degradación de la pintura de los pasos cebra, resultado del deterioro climático y temporal, presenta un doble desafío. Por un lado, disminuye su función estética, impactando negativamente en el aspecto visual del cruce. Por otro lado, y aún más crucial, afecta su función como elemento de guía y advertencia para los peatones, en particular para los adultos mayores, quienes pueden depender en gran medida de marcas viales claras y visibles para cruzar con seguridad.

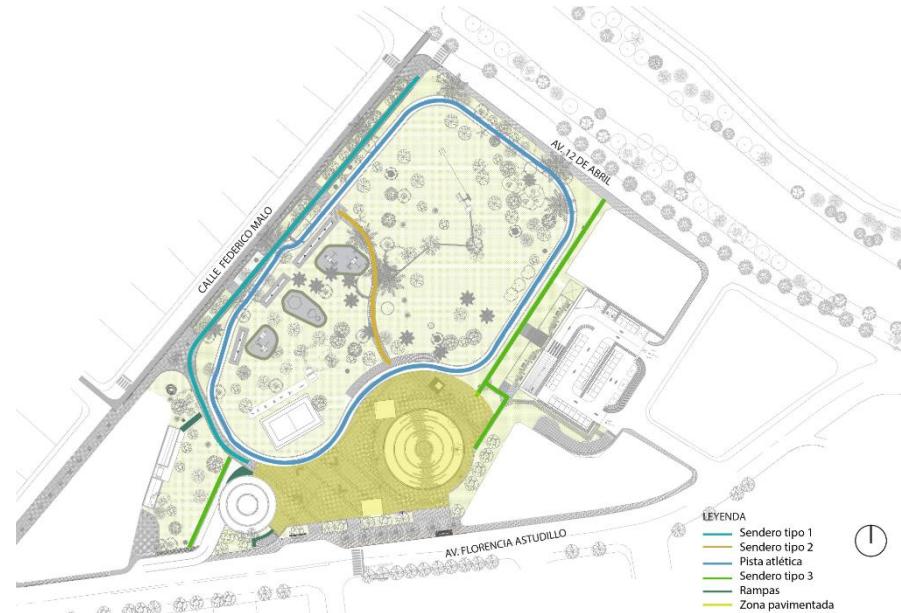
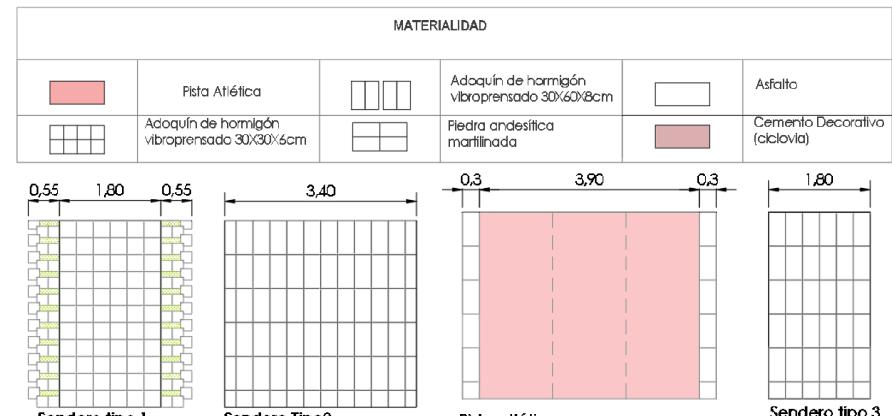
Figura 74.
Ubicación de senderos y materialidad del parque de La Madre

El sendero tipo 2 se ubica en la zona central del parque cuenta con un ancho de 3.40 m este recorrido es utilizado como recorrido secundario de la pista para dirigirse hacia las zonas de juegos y ocio. Otro sendero es la pista atlética la cual es usada en su mayoría para realizar trotos y caminatas, en cuanto al mantenimiento del material del piso de la pista existe un desgaste en la pintura y zonas con deterioro y desprendimiento del material.

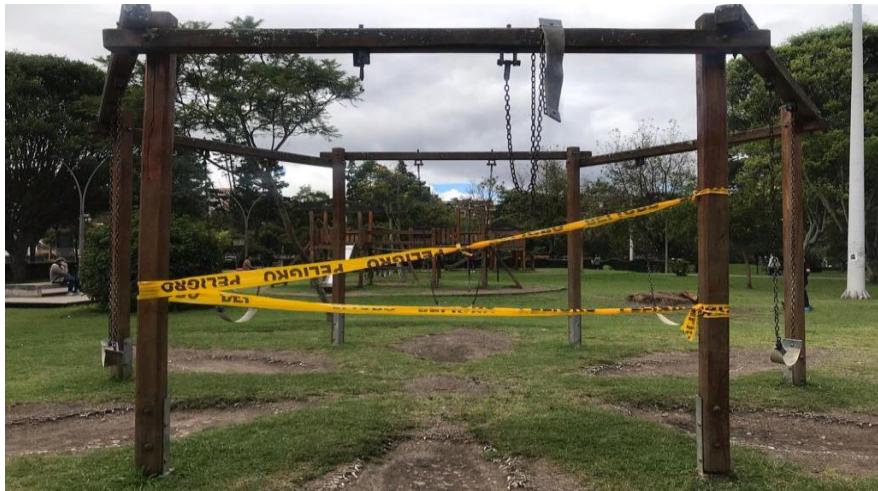
Zona infantil sin mantenimiento en el Parque de La Madre.

Sin embargo, es importante mencionar que estos juegos infantiles no se encuentran en óptimas condiciones. La madera que los compone ha sido afectada por la humedad, mostrando signos de desgaste, y algunos tornillos sobresalen, lo que representa un riesgo potencial para la seguridad de los niños que los utilizan. Es esencial abordar estas deficiencias para garantizar la integridad y la seguridad de los pequeños usuarios del parque.
