Rediseño interior para la adaptación-optimización de la Posada de San Francisco como casa de acogida para inmigrantes en Cuenca (Ecuador)

Trabajo de titulación previo a la obtención del título de Diseñador de Interiores

Esteban Felipe Vera Torres

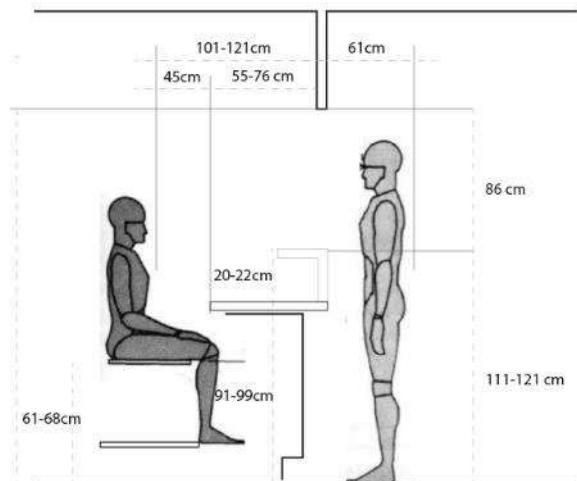
Figura 1. Módulo de recepción

Una Casa de acogida requiere de un espacio de recepción en donde se pueda tomar datos de las personas, resolver dudas y proporcionar información del manejo del establecimiento

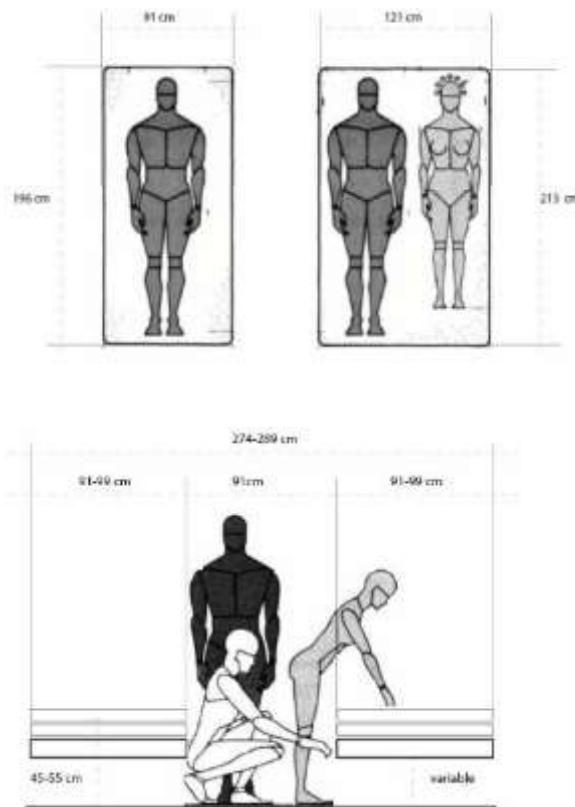
Figura2.Holguras y dimensiones de camas

En este modelo de habitación, se intentará que el espacio se asemeje más a un hogar. Se contará con una mini sala, con las camas y baño es importante closet para que almacenen sus pertenencias.

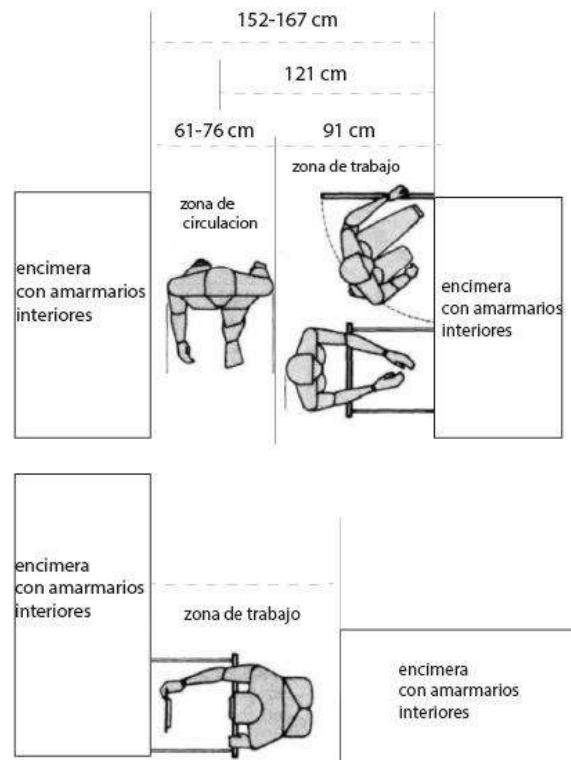
Figura4.Zona de trabajo y circulación en cocina

Sitio donde se prepara la comida para ocupantes de la casa de acogida. Por lo general, pueden lavar, cortar, hervir, asar y freír los alimentos.

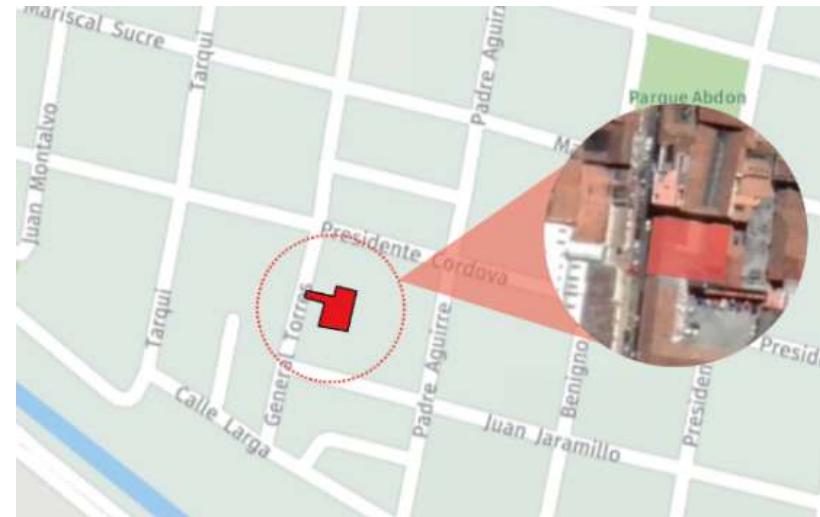
Figura11. Ubicación y emplazamiento

agosto” en las calles General Torres y Juan Jaramillo, sobre la calle General Torres. (Fig. 11)

El área total del terreno donde se encuentra emplazado es de 811 m² y tiene un área de construcción de 650 m² aproximadamente, sin embargo, se intervendrá en áreas específicas, las cuales llegarán a los 220 m² de área total.

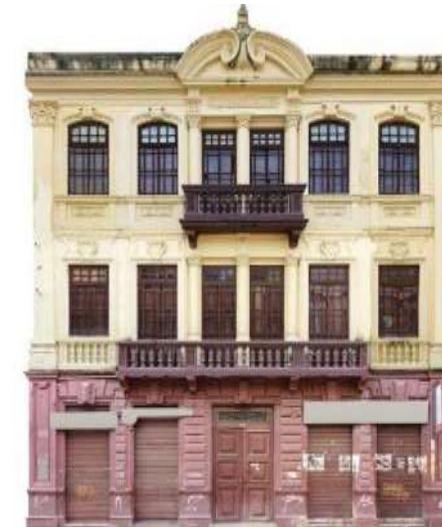
Figura12. Conservación de edificio

• Los artículos 43, 44, 45 y 47 señalan que las características originales de las fachadas deben mantenerse, por lo tanto, se prohíbe añadir elementos como campanas de olores, chimeneas, ductos de ventilación, y en cuanto a los elementos decorativos de una fachada está prohibido pintarlos o barnizarlos. De igual forma una fachada no podrá ser utilizada para exhibir mercadería (Comité de Patrimonio mundial, 1999, 04 de diciembre).

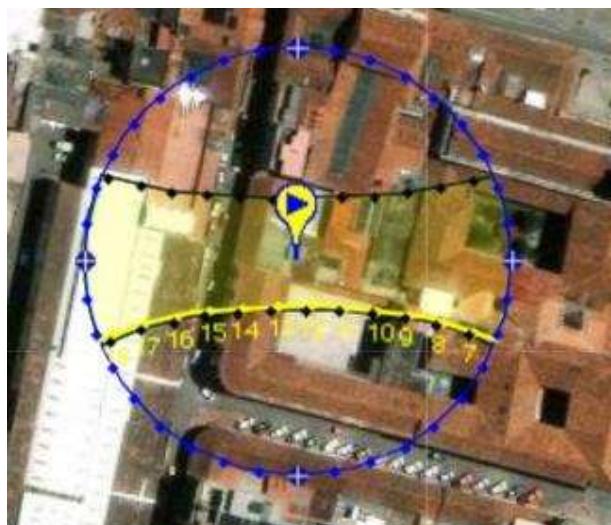
Figura13. Soleamiento

Dentro del máximo de temperaturas que llega es de 22°C a 24°C y las mínimas son de 13°C a 9°C por la noche, sin embargo, varían según la época del año. El recorrido que hacen los vientos es de Sureste a Noreste con una velocidad de 7 a 8km/h.

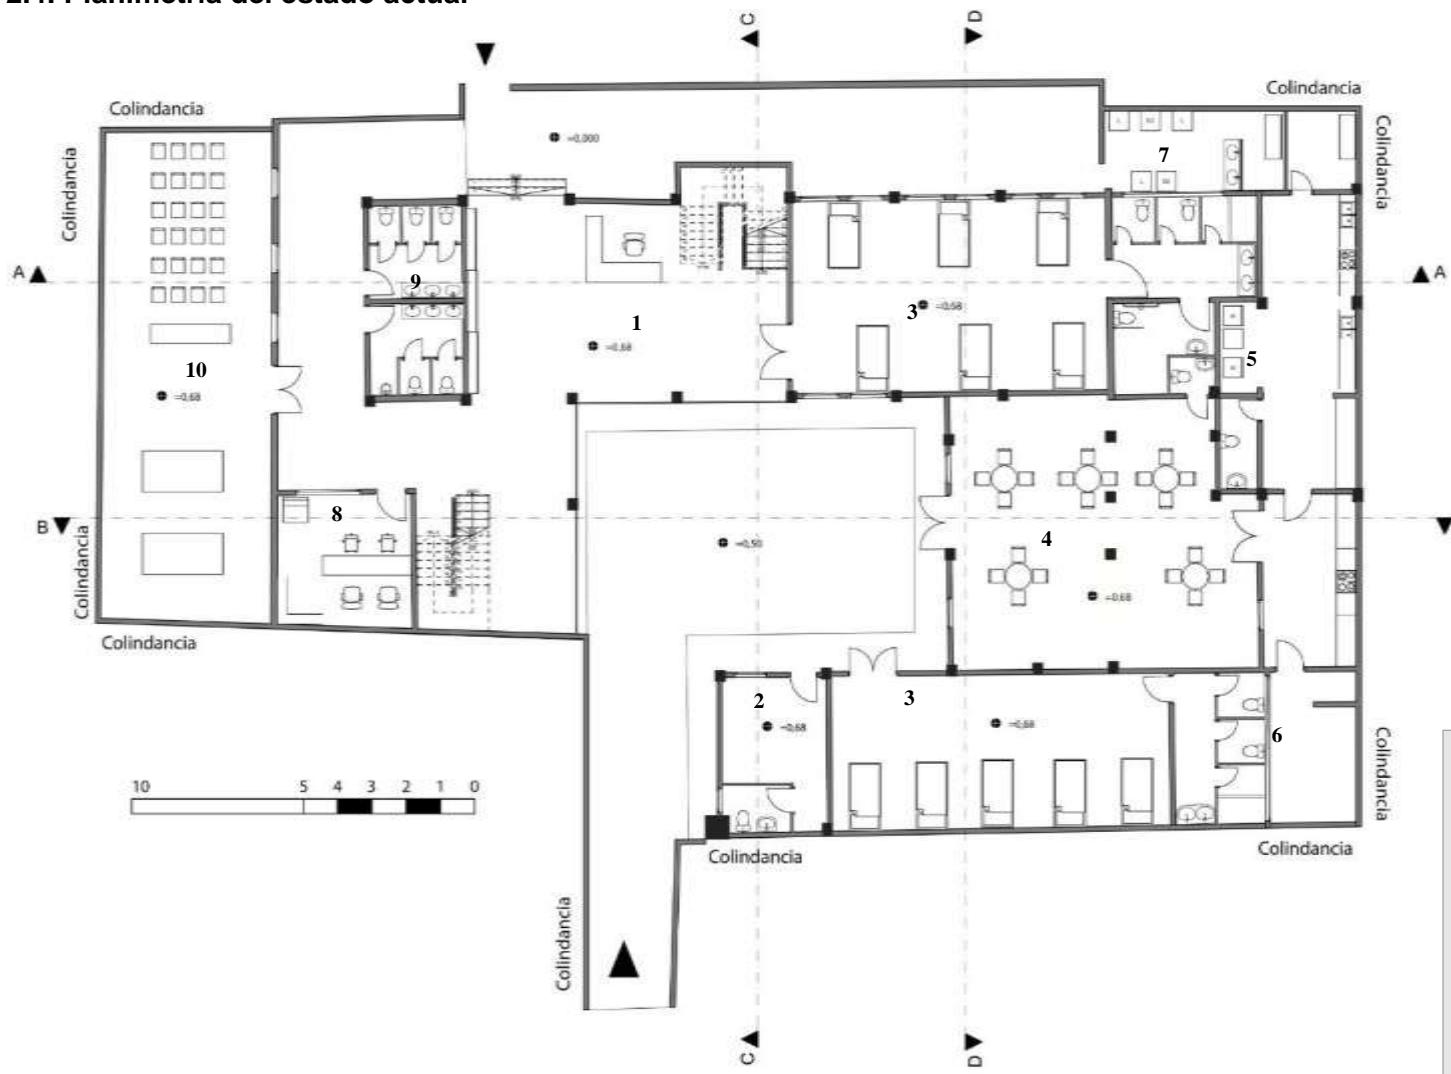
PLANTA BAJA

1. Recepción
2. Dispensario medico
3. Dormitorios
4. Comedor
5. Cocina
6. Bodega
7. Lavandería
8. Oficina
9. Baños
10. Sala de uso múltiple

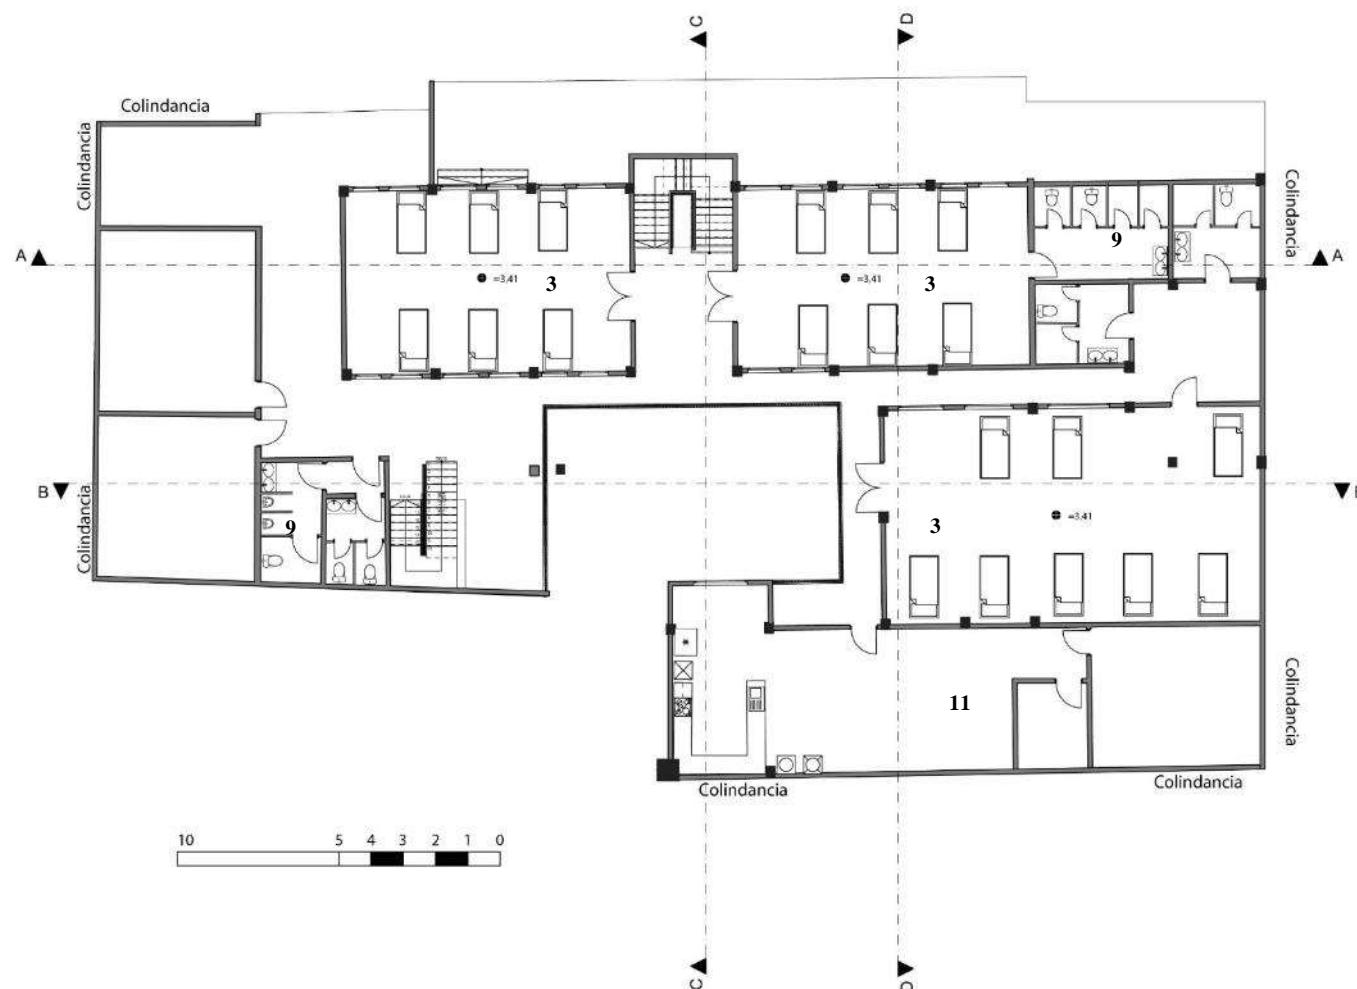
SEGUNDA PLANTA

1. Patio central
2. Dispensario medico
3. Dormitorio
4. Comedor
5. Cocina
6. Almacén
7. Lavandería
8. Oficina
9. Baño
10. Sala de uso múltiple
11. Departamento conserje

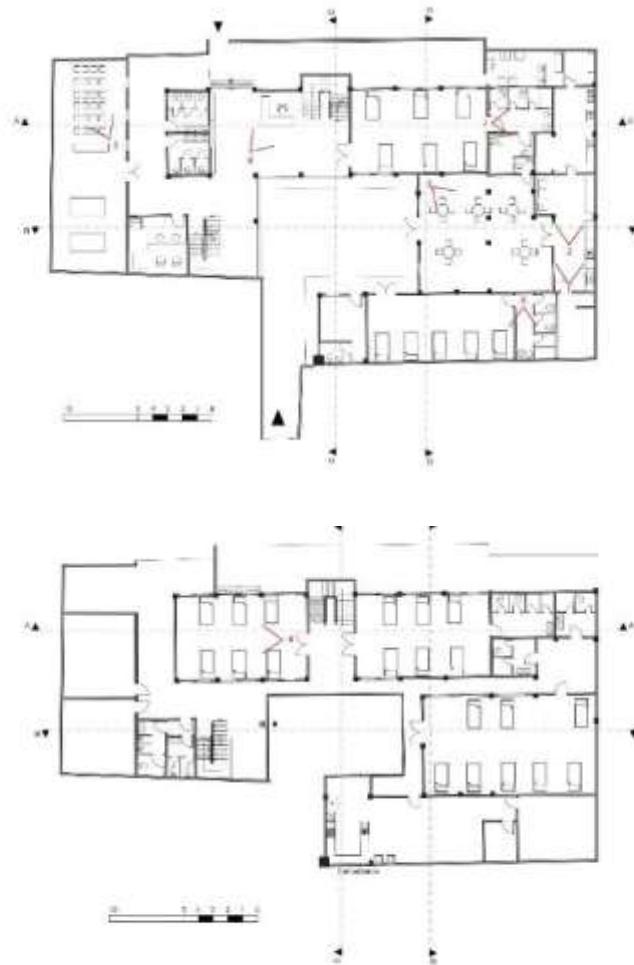
Figura 18. Planta baja y alta señalando ubicación de fotografías.

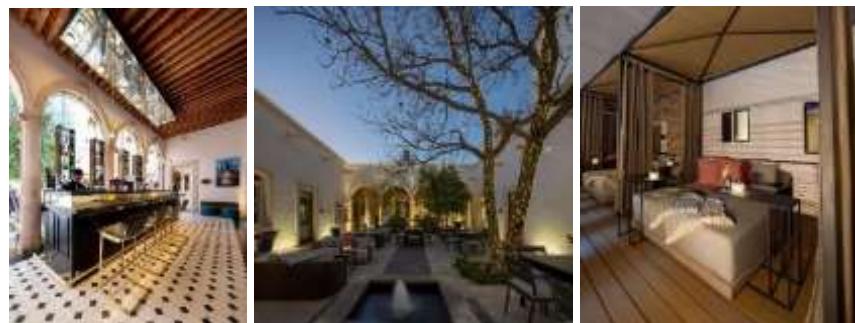
La propuesta busca el contraste entre lo nuevo y lo antiguo, dejando lucir la historia del espacio. Esta tiene como punto de partida la intervención en los vestigios decorativos que a pesar de no formar parte de la nueva construcción estas forman parte sobre todo en el aspecto decorativo del espacio. Igualmente, se respetan los materiales dejando lucir las vigas en los techos y encalados en los muros.

Figura25. Interiores Central hotel

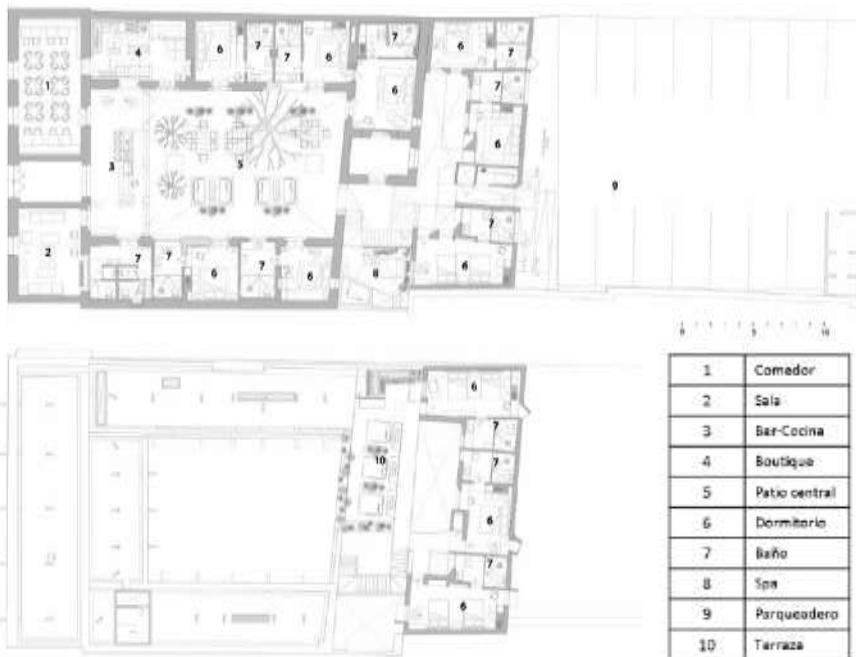
Figura27. Planimetria Central hotel

La distribución espacial diferencia y acomoda al frente los servicios denominados como públicos, accesibles desde el acceso. Por otro lado, los espacios de mayor intimidad, como el alojamiento en torno al patio y el traspasio interior.

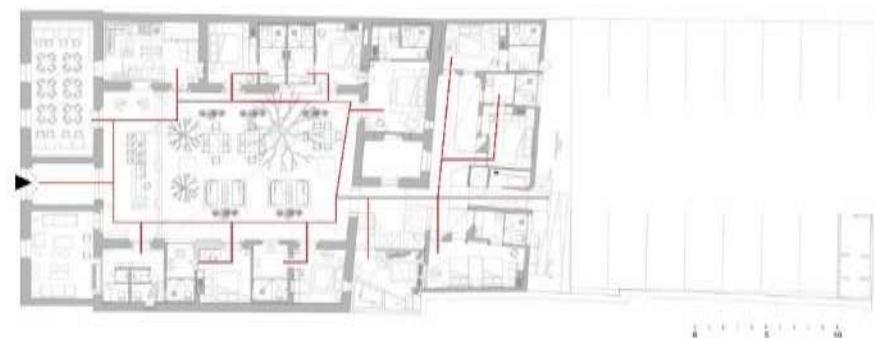
Figura28. Circulación Central hotel

La circulación de este espacio está dada principalmente por el patio central, ya que de este se desprenden ramificaciones dando paso a los diferentes espacios que conforman la edificación.

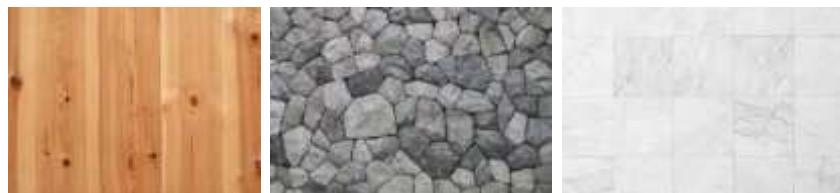
Figura29.

Materialidad Central hotel

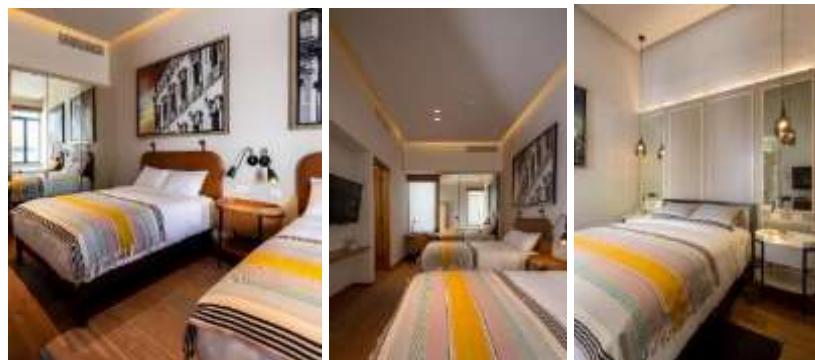
Figura30.

Iluminación Central hotel

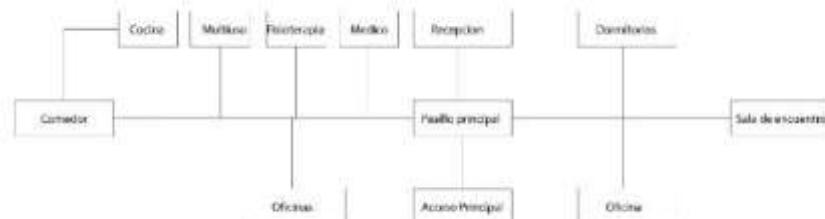
La base de la organización dentro del proyecto es el pasillo que distribuye hacia todos los espacios. Otro aspecto importante es la distribución de los espacios, ya que al lado derecho posiciona las habitaciones y el área social posiciona, al contrario del lado izquierdo que ubica la zona de servicios.

Figura33. Organigrama Centro comunitario

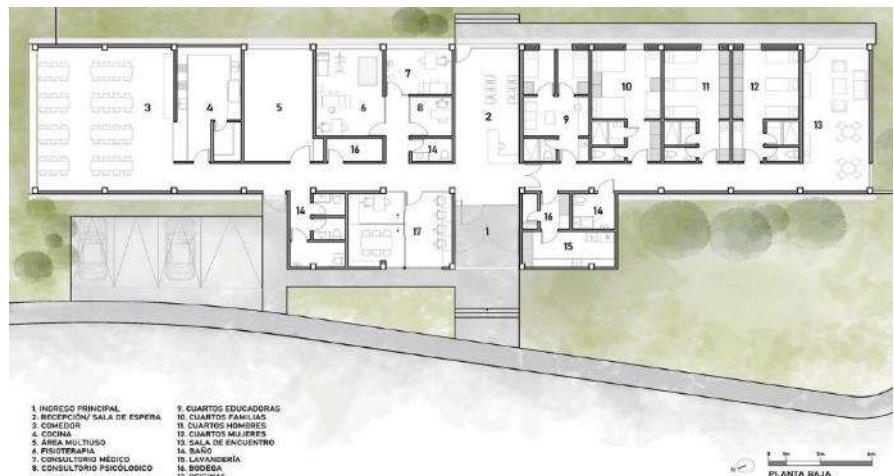
Figura34. Zonificación Centro comunitario

El centro comunitario presenta 17 zonas muy bien distribuidas dentro de 740 m². Como se mencionó en el análisis del organigrama, una de las características principales en las zonas es la división que existe en la parte derecha e izquierda dentro del proyecto. Entre las 17 zonas existen 4 tipos de dormitorios, espacios para ayuda médica, cocina y comedor. Cada uno de estos espacios solucionan las necesidades de los usuarios.

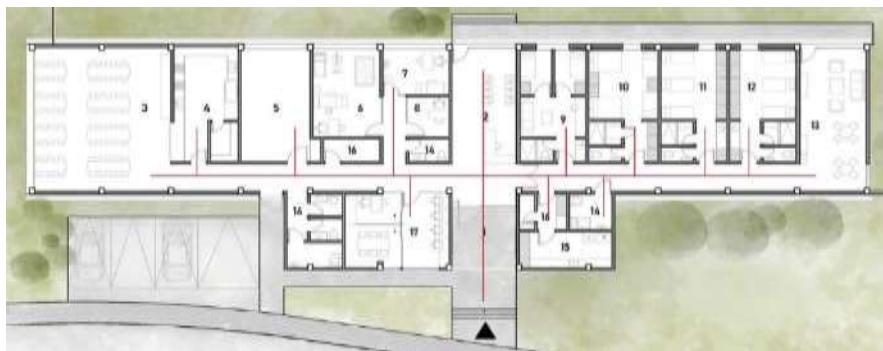
Figura36. Circulación en el Centro comunitario

La circulación de este espacio esta dada por el pasillo que atraviesa toda la edificación, ya que este distribuye a los usuarios hacia los distintos espacios que conforman la Centro Comunitario.

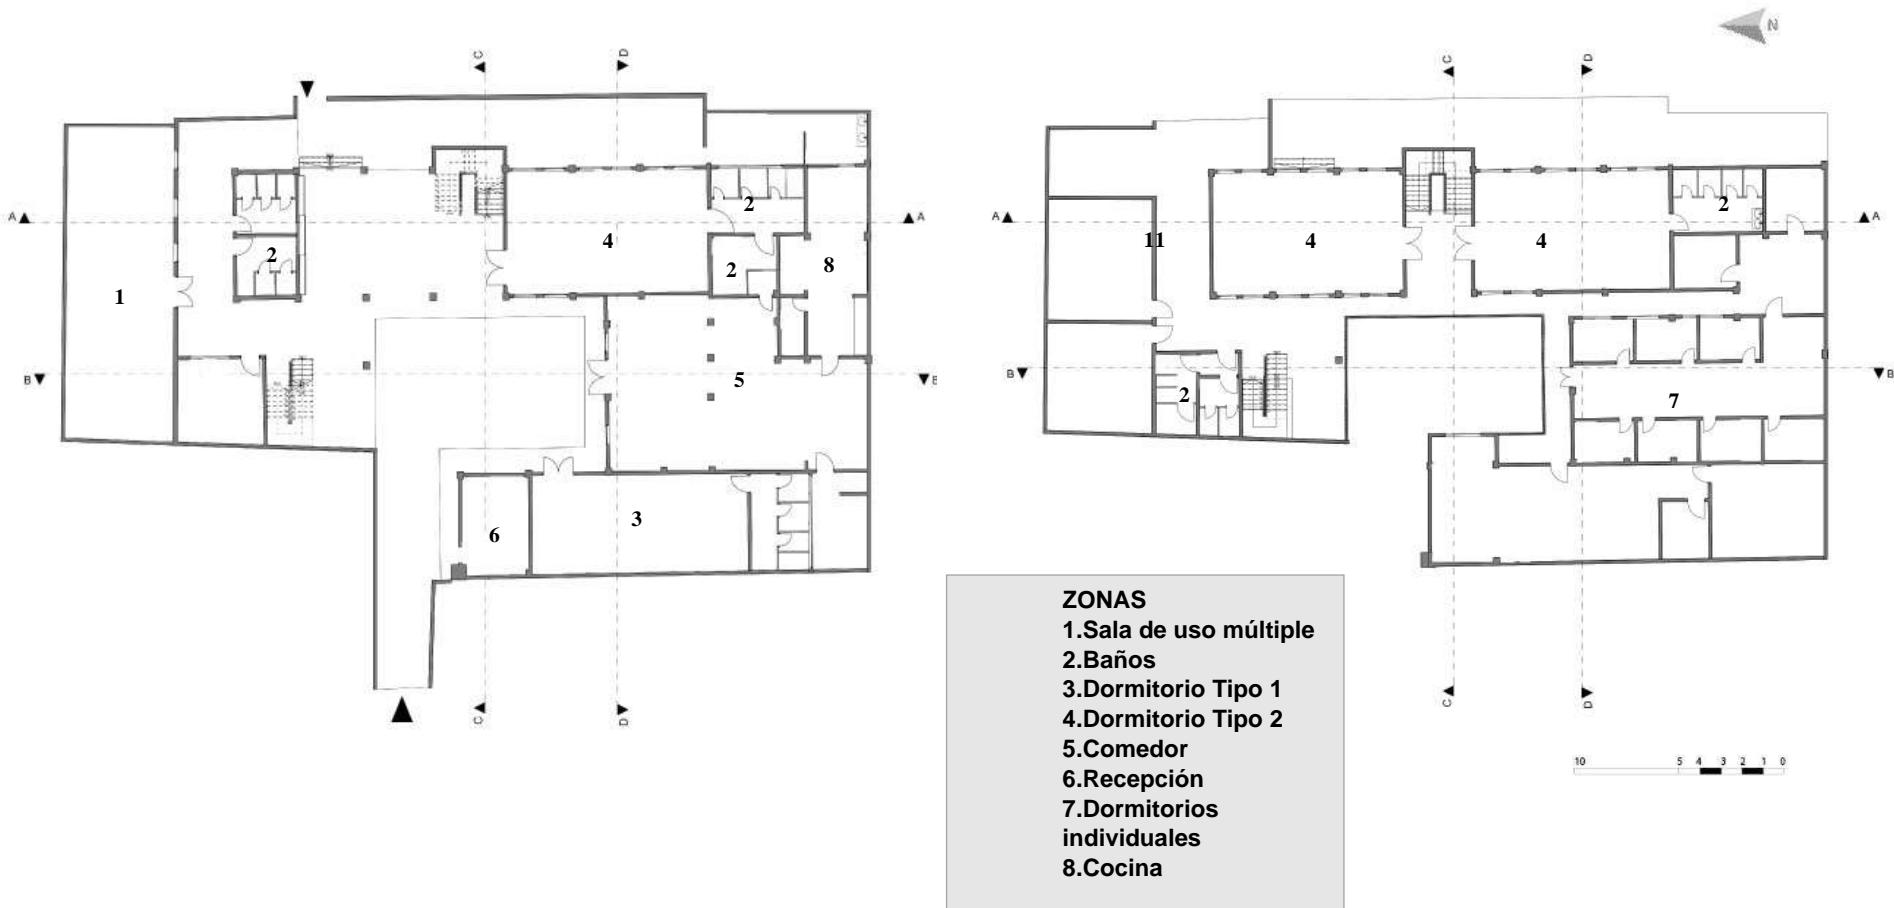
3.5.1. Zonificación

En la zonificación de los espacios a intervenir, es importante resaltar que la cocina es un espacio de uso poco común, debido a que la misma es utilizada para servir los alimentos más que para prepararlos, sin embargo, se realizará la intervención según sus necesidades.

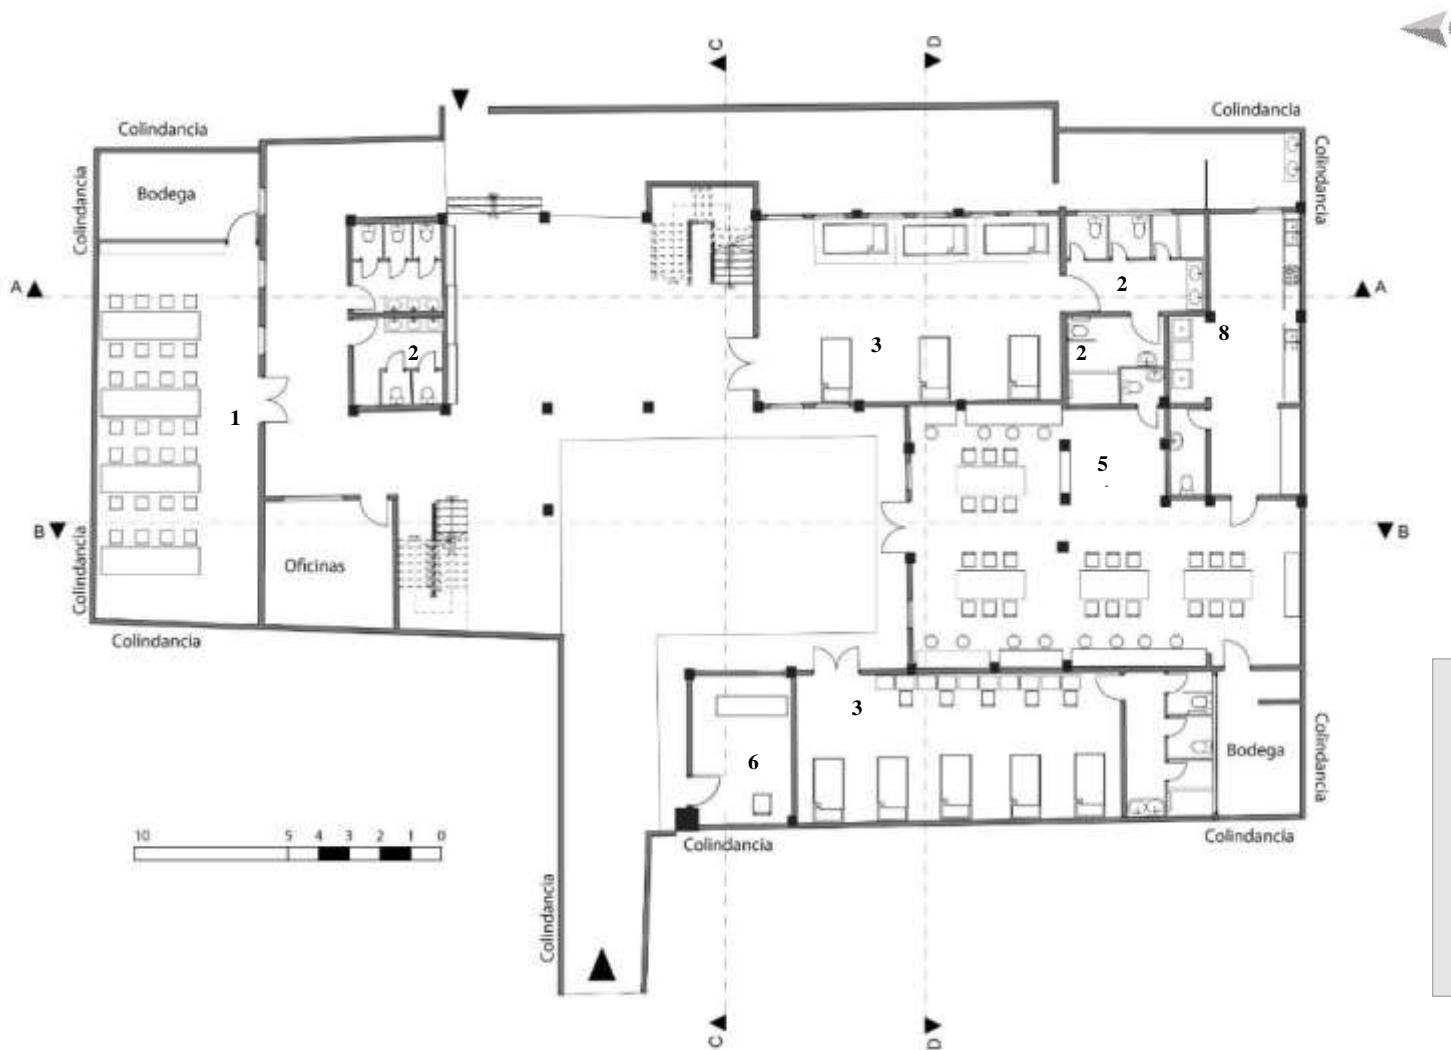
PLANTA BAJA

1. Sala de uso múltiple.
2. Baños
3. Dormitorio Tipo 1
4. Dormitorio Tipo 2
5. Comedor
6. Recepción
7. Dormitorios individuales
8. Cocina

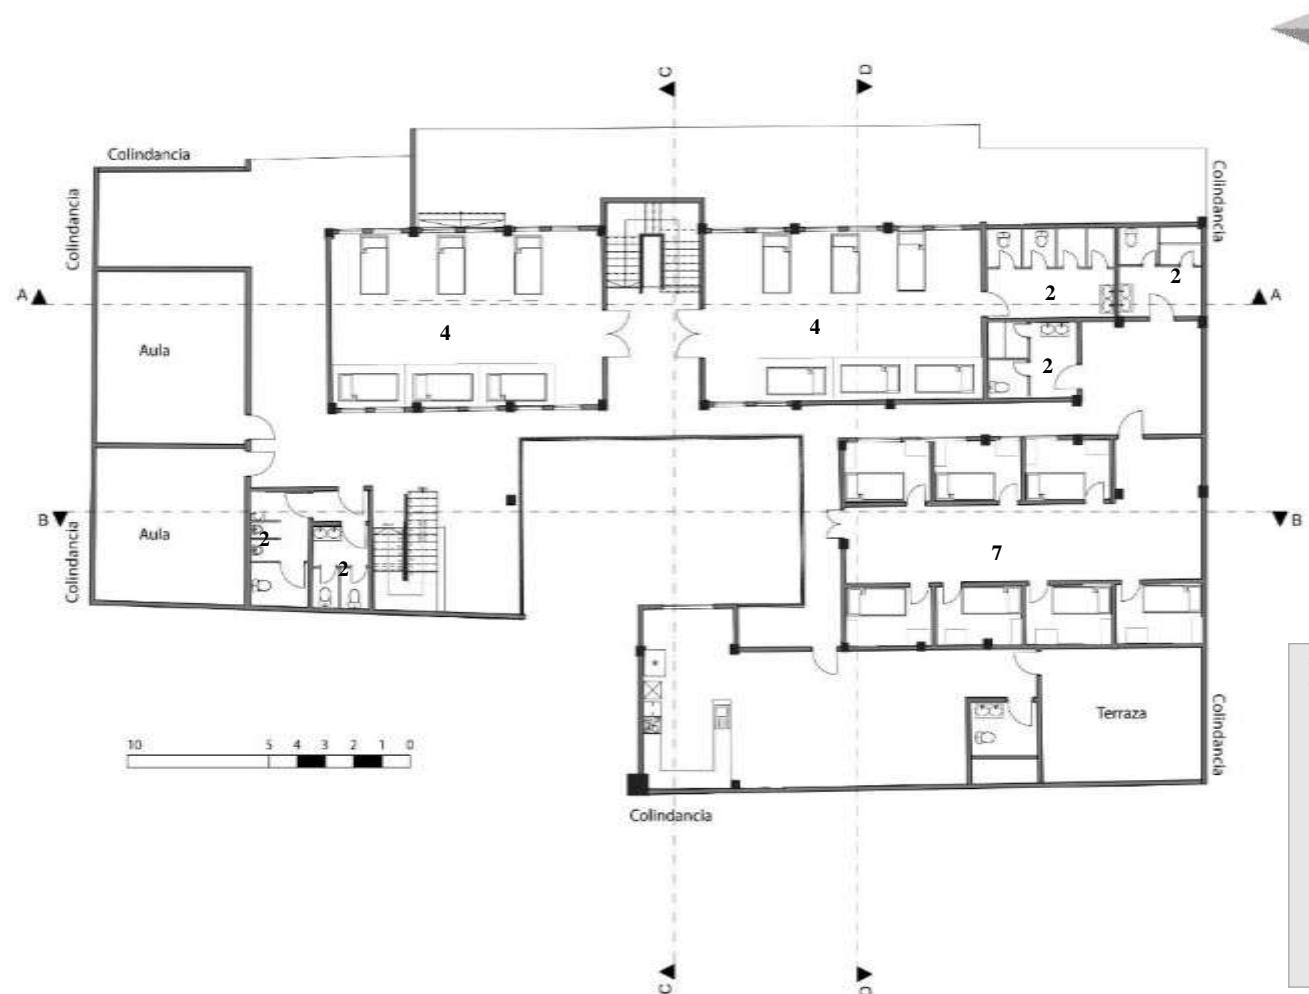
PLANTA ALTA

1. Sala de uso múltiple.
2. Baños
3. Dormitorio Tipo 1
4. Dormitorio Tipo 2
5. Comedor
6. Recepción
7. Dormitorios individuales
8. Cocina

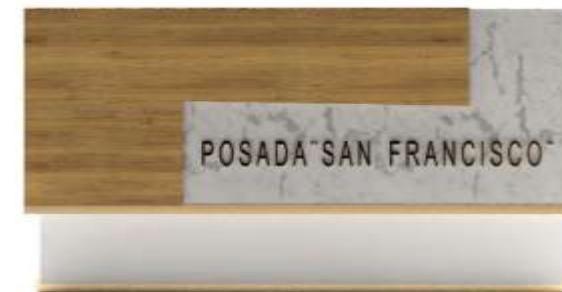
Counter recepción

- 1.Mdf melaminico pelikano Ibiza (120x60cm)
2. Tomillos de madera 2"
3. Tiras de madera 4x4cm
4. Pegamento de piliacetato de polivinilo
- 5.Mdf melaminico pelikano Nacar (130x60cm)
- 6.Mdf melaminico color blanco (120x60cm)
- 7.Mdf melaminico pelikano castaño (130x60cm)
- 8.Tarugo de madera

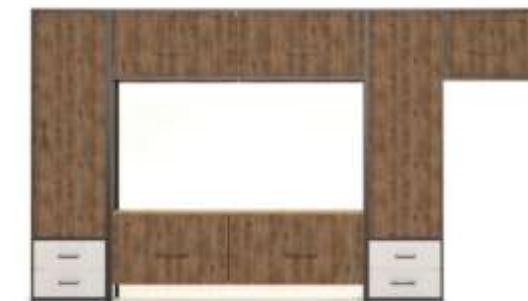
Mobiliario Sala de uso múltiple

Leyenda
 1.Tornillo autoperforante de 2
 2.Tubo perfil cuadrado de 4x4cm
 3.Mdf melaminico Pelikano bellota(130x60cm)
 4.Mdf melaminico blanco
 5.Riel flow drive JMB

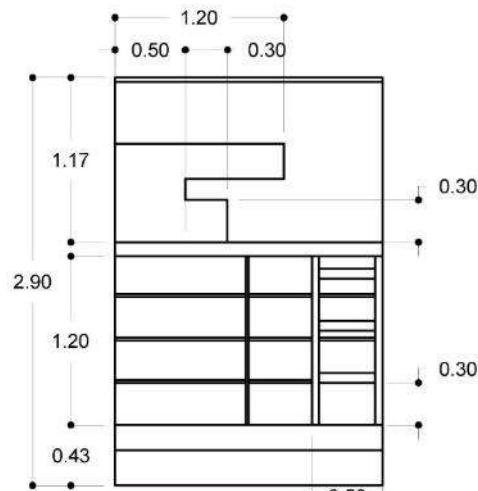
S1: Apoyo de tiras para el colchon

1. Mdf melamínico blanco de 4cm de espesor
2. Mdf melamínico de Pelikan Agave (120x60cm)
3. Colchon de una plaza y media
4. Tornillo negro de 2"
5. Mdf melamínico blanco de 1cm espesor
6. Tablones de madera de 20x90x20cm
7. Mdf melamínico de Pelikan Nacar (130x60cm)
8. Tiras de madera de 4x4cm para escalera
9. Tiras de madera de 4x2 cm

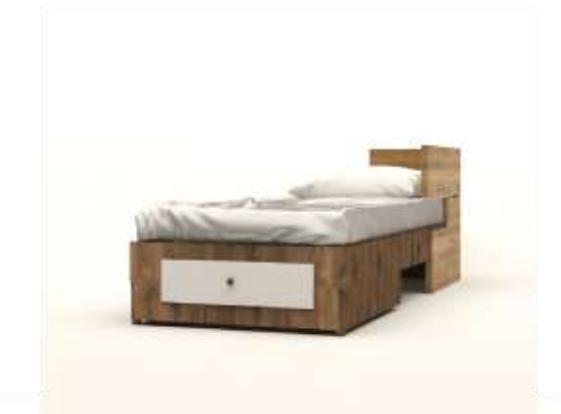
Cama

- Leyenda
1. Mdf melaminico de Pelikano Agave (120x60cm)
 2. Chapa para ventanas.
 3. Tablones de madera de 20x90x20cm
 4. Mdf melaminicode Pelikano Bellota (130x60cm)
 5. Tomillo negro de 2"
 6. Riel flow drive JMB
 7. Mdf melaminicode blanco
 8. Colchon de una plaza y media
 9. Bisagra

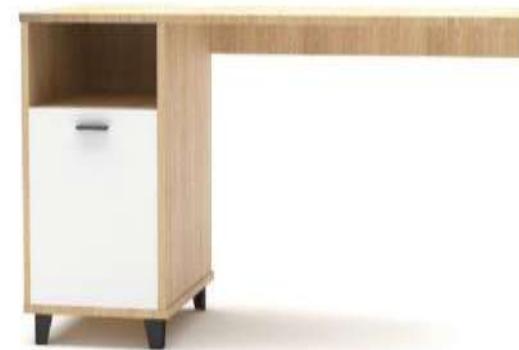
Guardarropa dormitorio individual

- Leyenda
1. Mdf melaminico de Peikano Agave (120x60)
 2. Mdf melaminico blanco
 3. Tornillo negro de 2"
 4. Tornillo cabeza negra de 3" con taco fisher

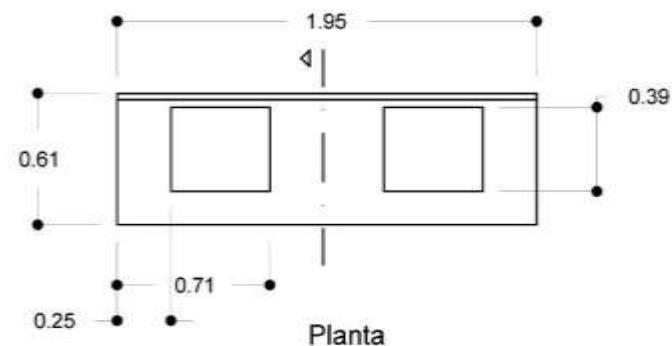
Mobiliario baño

- Leyenda
1. Granito blanco Dallas
 2. Tornillo negro de 2"
 3. Mdf melaminico de Pelikano Nacar (120x60)
 4. Tornillo cabeza negra de 3" con taco fisher
 5. Tira de madera para anclaje

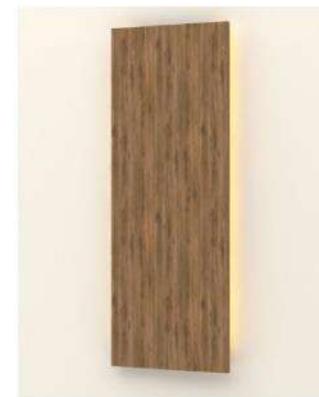
- Leyenda
1. Mdf melaminico de PelikanoBellota(120x60cm)
 2. Tiras de de madera 4x4
 3. Tornillo cabeza negra de 3" con taco fisher
 4. Tornillo de 2"
 5. Pared de ladrillo
 6. Tira led

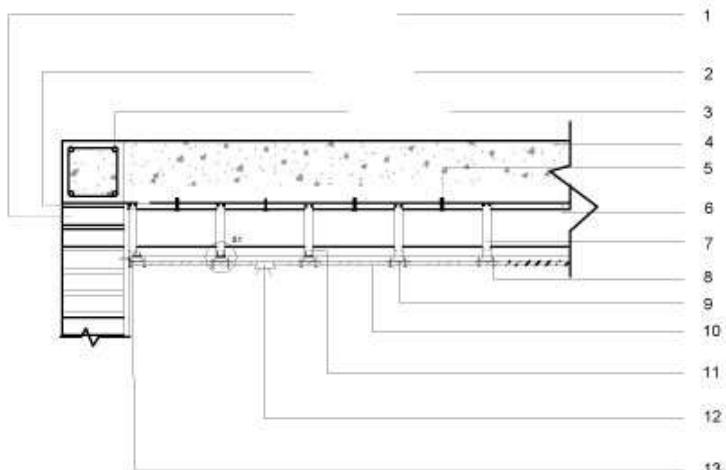
Detalle Gypsum

- Leyenda
- 1. Ladrillo panelon
 - 2. Mamposteria de ladrillo
 - 3. Cadena de amarre v2
 - 4. Losa
 - 5. Tornillo autoperforante y tizo
fisher de Z'
 - 6. Perfil cielo
 - 7. Perfil track
 - 8. Tornillo autoperforante 1/2"
 - 9. Perfil secundario omega
 - 10. Plancha de gypsum
 - 11. Tornillo autoperforante 1/2"
 - 12. Ojo de buey
 - 13. Perfil L

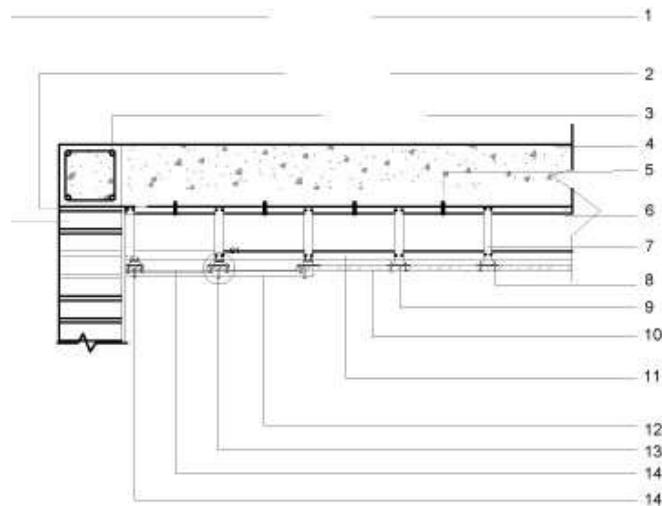
Detalle Plafon de madera

- Leyenda
1. Ladrillo panelon
 2. Mamposteria de ladrillo
 3. Cadena de amarre v2
 4. Losa
 5. Tornillo autoperforante y taco fisher de 2"
 6. Perfil cielo
 7. Perfil track
 8. Tornillo autoperforante 1/2"
 9. Perfil secundario omega
 10. Plancha de gypsum
 11. Canal primario de carga
 12. Tablero de madera
 13. Tornillo negro de madera de 2"
 14. Tira led
 15. Tiras de pino de 2x6 cm

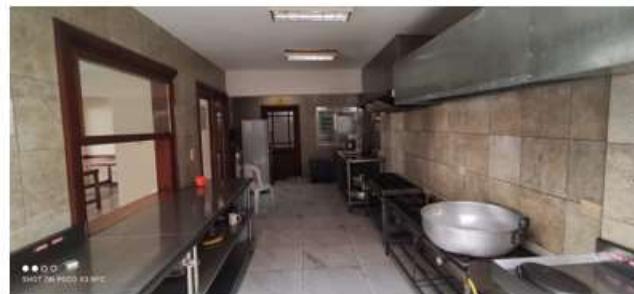
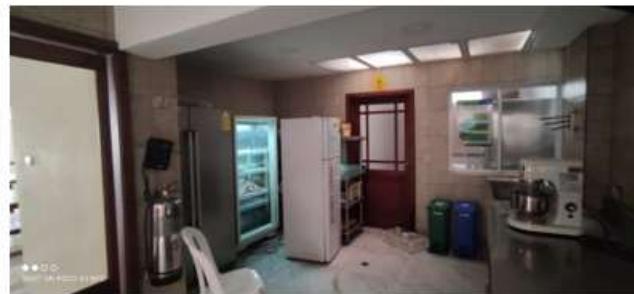
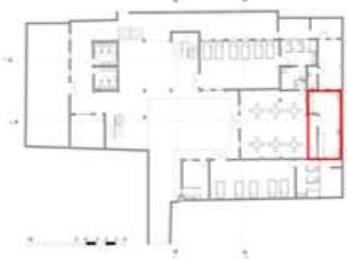
Análisis y diagnóstico del estado actual de la cocina.

Cocina			
Ítem	Descripción	Estado	Observación
Piso	Piso de baldosa blanca 60x60cm calidad media	Regular	Algunas piezas presentan fracturas
Mampostería	Paredes de bloque con recubrimiento de baldosa	Regular	Fisuras y desgaste por temperatura.
Cielo raso	Cielo raso liso de concreto revestido con pintura blanca	Bueno	Existe un traga luz en mal estado
Iluminación	Muy poca presencia de iluminación natural. Paneles led rectangulares	Mala	No existe planificación lumínica.
Mobiliario	Todo el mobiliario es de acero inoxidable. Nada es empotrado.	Regular	Mala disposición
Puertas	Madera y vidrio	Regular	Madera desgasta y golpeada
Ventanas	Ventana de vidrio y madera	Regular	Vidrio manchada y con rayones

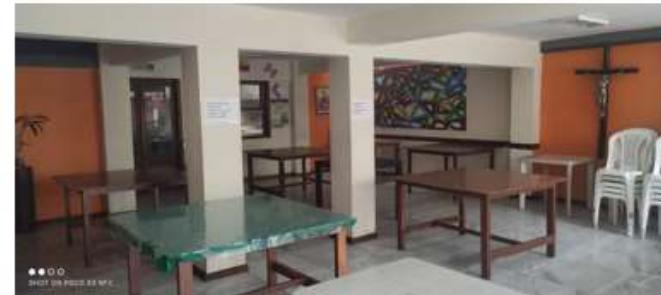
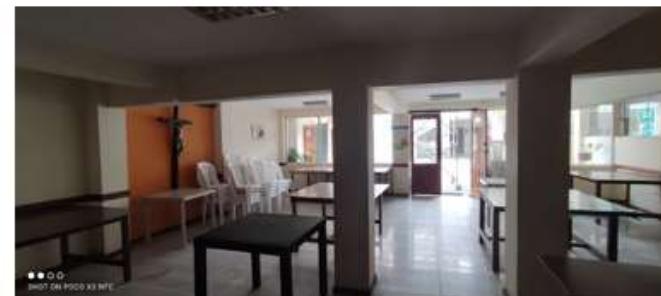
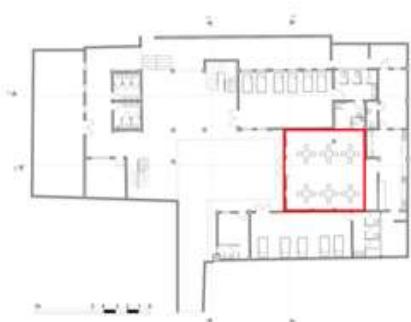
Análisis y diagnóstico del estado actual del comedor.

Comedor			
Ítem	Descripción	Estado	Observación
Piso	Piso de baldosa blanca 60x60cm calidad media	Bueno	Presentan algunos rayones
Mampostería	Paredes de bloque enlucidas y pintadas.	Regular	Presentan manchas
Cielo raso	Cielo raso liso de concreto revestido con pintura blanca	Regular	Desgaste de pintura
Iluminación	No hay mucha presencia de luz natural Paneles led rectangulares	Regular	No existe planificación lumínica.
Mobiliario	Sillas de plástico multiuso Mesas de madera completamente.	Malo	Madera en mal estado y mala distribución.
Puertas	Puertas de vidrio y madera	Regular	Madera desgasta y golpeada
Ventanas	Ventana de vidrio y aluminio	Regular	Vidrio en muy mal estado, rayado.

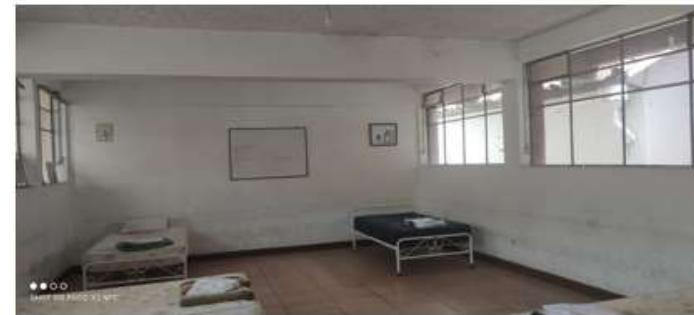
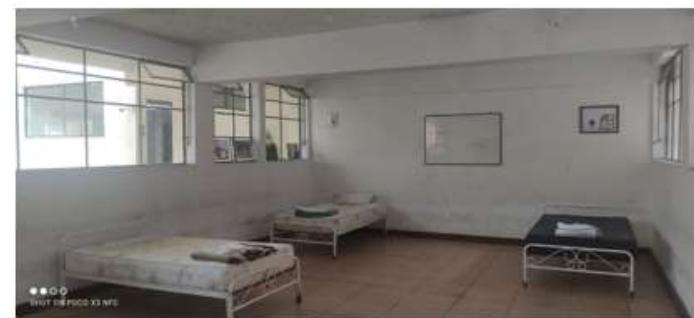
Análisis y diagnóstico del estado actual del dormitorio mujeres.

Dormitorio mujeres			
Ítem	Descripción	Estado	Observación
Piso	Piso de baldosa anaranjada 30x30cm calidad media	Regular	Algunas piezas presentan rupturas
Mampostería	Paredes de bloque enlucidas y pintadas de blanco	Malo	Rayones causados por mobiliario
Cielo raso	Concreto revestido con pintura blanca	Regular	Presentan algunos manchones
Iluminación	Mediana presencia de iluminación natural. Foco espiral ahorrador	Regular	No existe planificación lumínica.
Mobiliario	Camas metálicas, tubo redondo pintadas de blanco	Malo	Pintura muy desgastada.
Puertas	Puertas de madera	Regular	Madera desgasta
Ventanas	Ventana de vidrio y metal	Regular	Vidrio desgastado

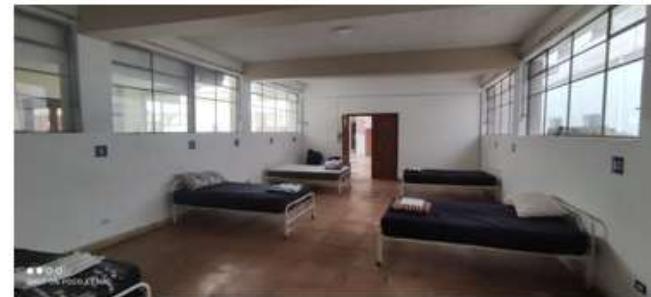
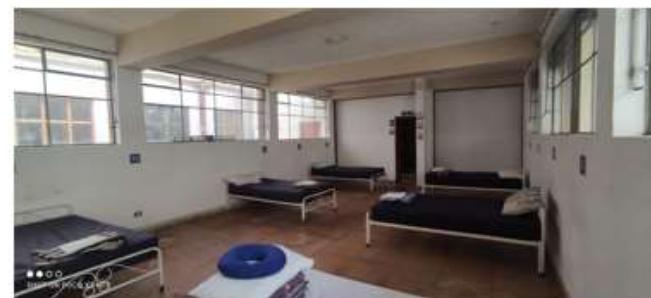
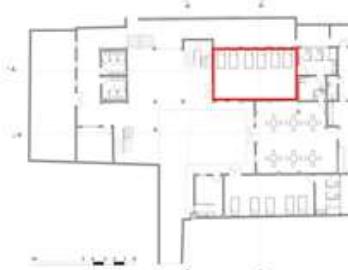
Análisis y diagnóstico del estado actual del dormitorio de hombres.

Dormitorio hombres			
Ítem	Descripción	Estado	Observación
Piso	Piso de baldosa anaranjada 30x30cm calidad media	Regular	Algunas piezas presentan rayones
Mampostería	Paredes de bloque enlucidas y pintadas de blanco	Bueno	Rayones mínimos
Cielo raso	Concreto revestido con pintura blanca	Regular	Presentan algunas fisuras
Iluminación	Mediana presencia de iluminación natural. Paneles circulares de luz led	Malo	No existe planificación lumínica.
Mobiliario	Camas metálicas, tubo redondo pintadas de blanco	Regular	Pintura desgastada.
Puertas	Puertas de madera	Regular	Madera trisada
Ventanas	Ventana de vidrio y metal	Regular	Vidrio y pintura desgastada

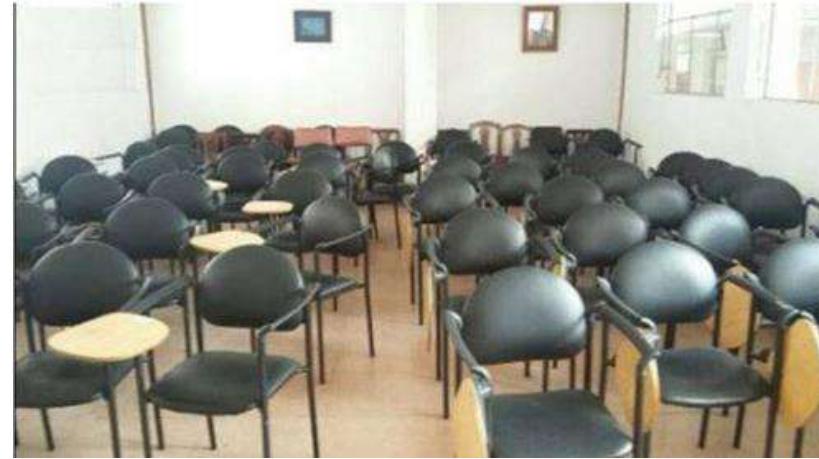
Análisis y diagnóstico del estado actual de la sala de uso común.

Sala de uso común			
Ítem	Descripción	Estado	Observación
Piso	Piso de baldosa anaranjada 30x30cm calidad media	Regular	Algunas piezas están trisadas
Mampostería	Paredes de bloque enlucidas y pintadas de blanco	Regular	Fisuras y manchas de color
Cielo raso	Concreto revestido con pintura blanca	Regular	Presentan algunas fisuras
Iluminación	Alta presencia de iluminación natural. Paneles circulares de luz led	Malo	No existe planificación lumínica.
Mobiliario	Sillas metálicas, con plástico, cuero y madera	Malo	Pintura muy desgastada y mesita de madera inexistente en algunas
Puertas	Puertas de madera	Regular	Madera desgasta
Ventanas	Ventana de vidrio y madera	Regular	Vidrio en muy mal estado.

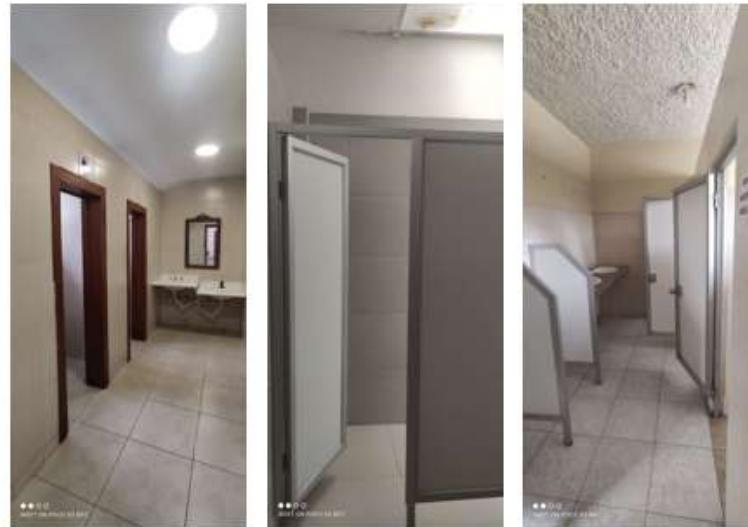
Análisis y diagnóstico del estado actual de los baños.

Baños			
Ítem	Descripción	Estado	Observación
Piso	Cerámicas en tonos blancos y grises de 30x30 cm	Bueno	En algunos casos son resbalosas
Mampostería	Paredes de bloque enlucidas y pintadas. Cubiertas con cerámica	Regular	Manchas de humedad
Cielo raso	Cielo raso de gypsum. Concreto revestido con pintura blanca	Regular	Presentan algunas fisuras y manchas de humedad
Iluminación	Mediana presencia de iluminación natural. Paneles circulares de luz led y foco espiral ahorrador	Regular	No existe planificación lumínica.
Mobiliario	En su mayoría de marca Edeza color blanco Lavamanos hypoo	Regular	Instalaciones a la vista
Puertas	Puertas de madera Puertas plásticas	Regular	Madera rayada
Ventanas	Ventana de vidrio y metal	Regular	Vidrio en mal estado.
