Universidad de Cuenca

**Diseño de un Manual de Seguridad y Salud Ocupacional y rutas de evacuación
para una cadena de restaurantes**

Trabajo de titulación previo a la
obtención del título de Ingeniero
Industrial

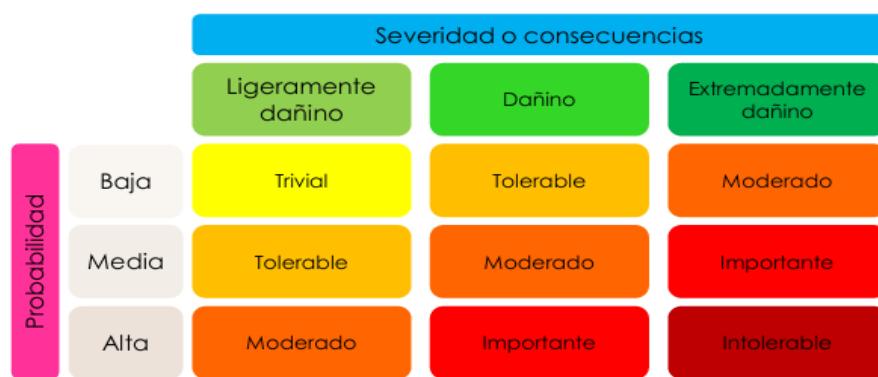
Figura 2

Estimación de riesgos

Nota: El presente gráfico muestra los aspectos a analizar para la estimación de riesgos.

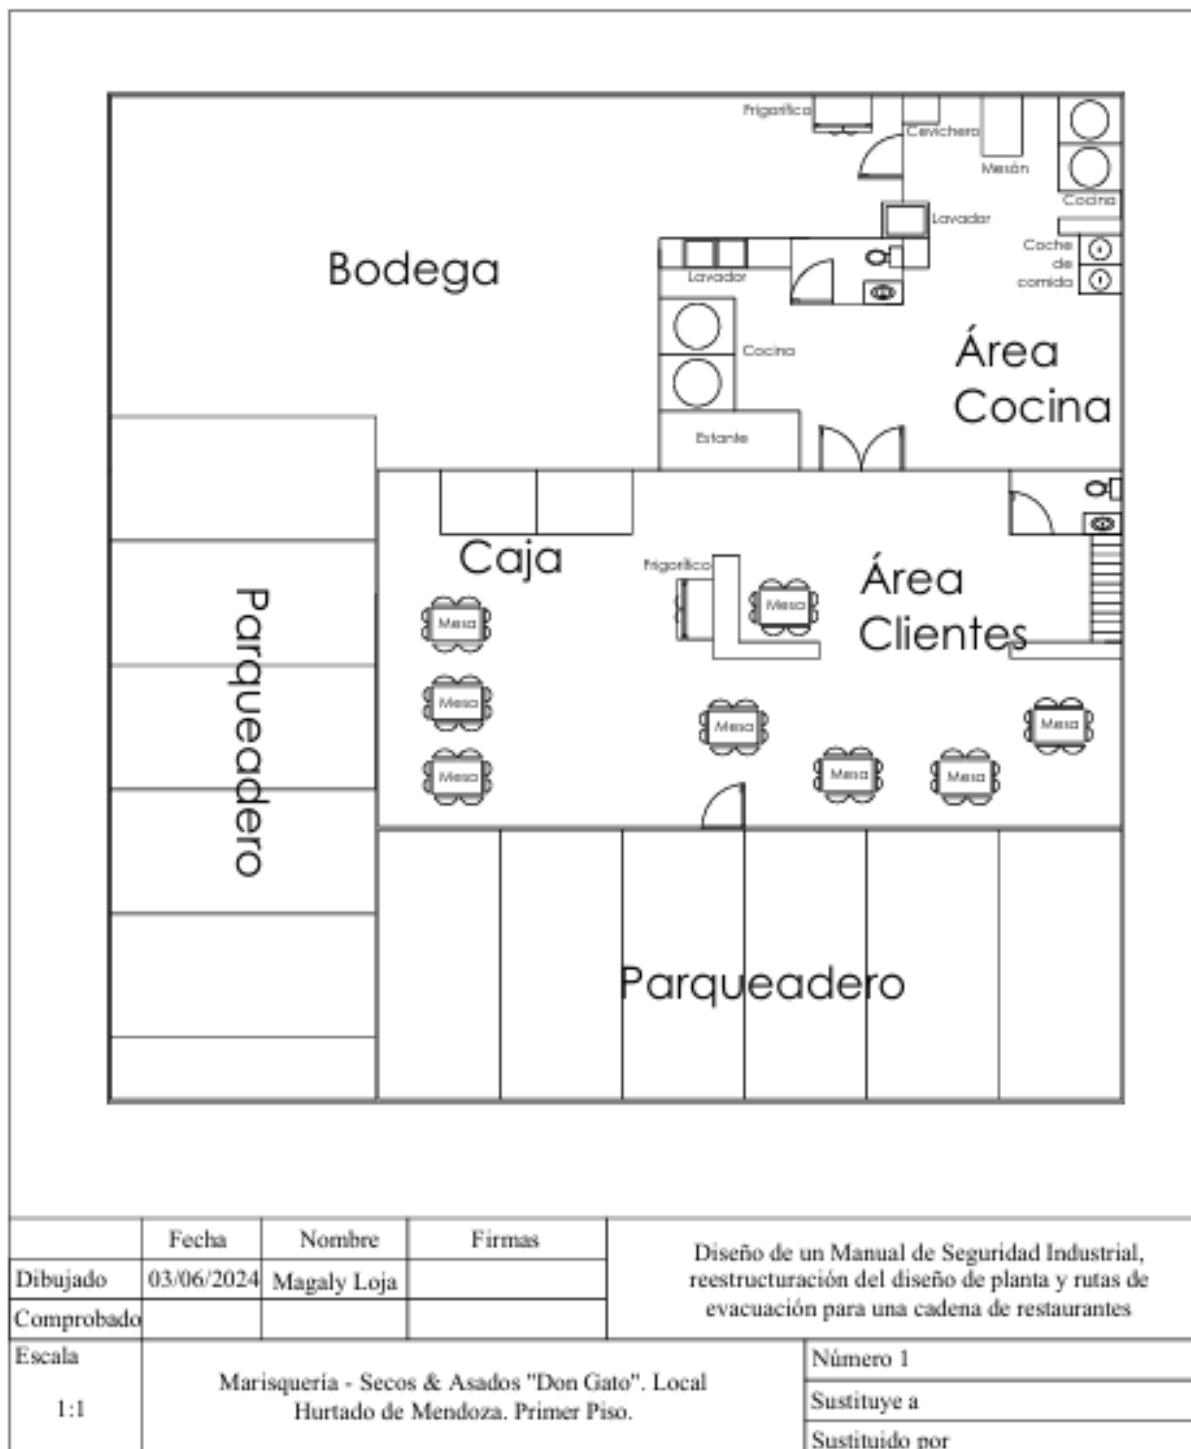
Figura 6

Puestos de trabajo y áreas de acción en el primer piso del Local “Marisquería – Secos & Asados Don Gato”

Nota: La imagen muestra una distribución de los puestos de trabajo y el área de acción de los trabajadores en el primer piso del local. Autoría propia.

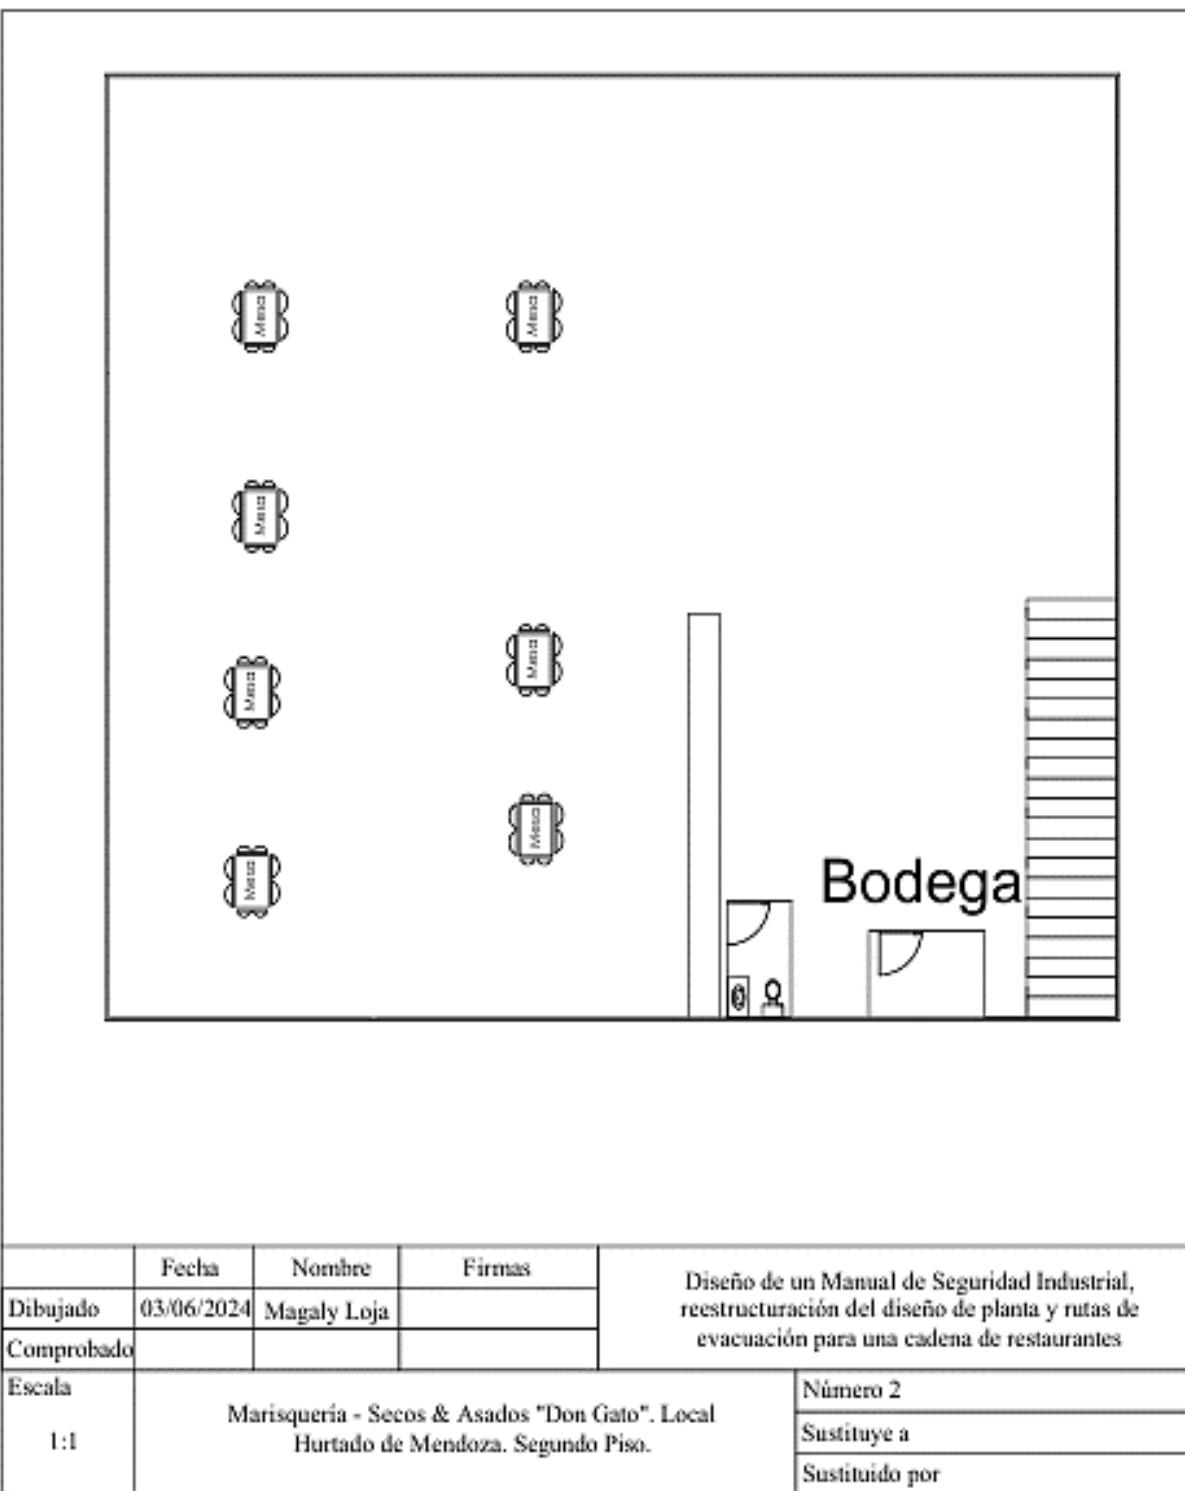
Figura 7

Puestos de trabajo y áreas de acción en el segundo piso del Local “Marisquería – Secos & Asados Don Gato”

Nota: La imagen muestra una distribución de los puestos de trabajo y el área de acción de los trabajadores en el segundo piso del local. Autoría propia.

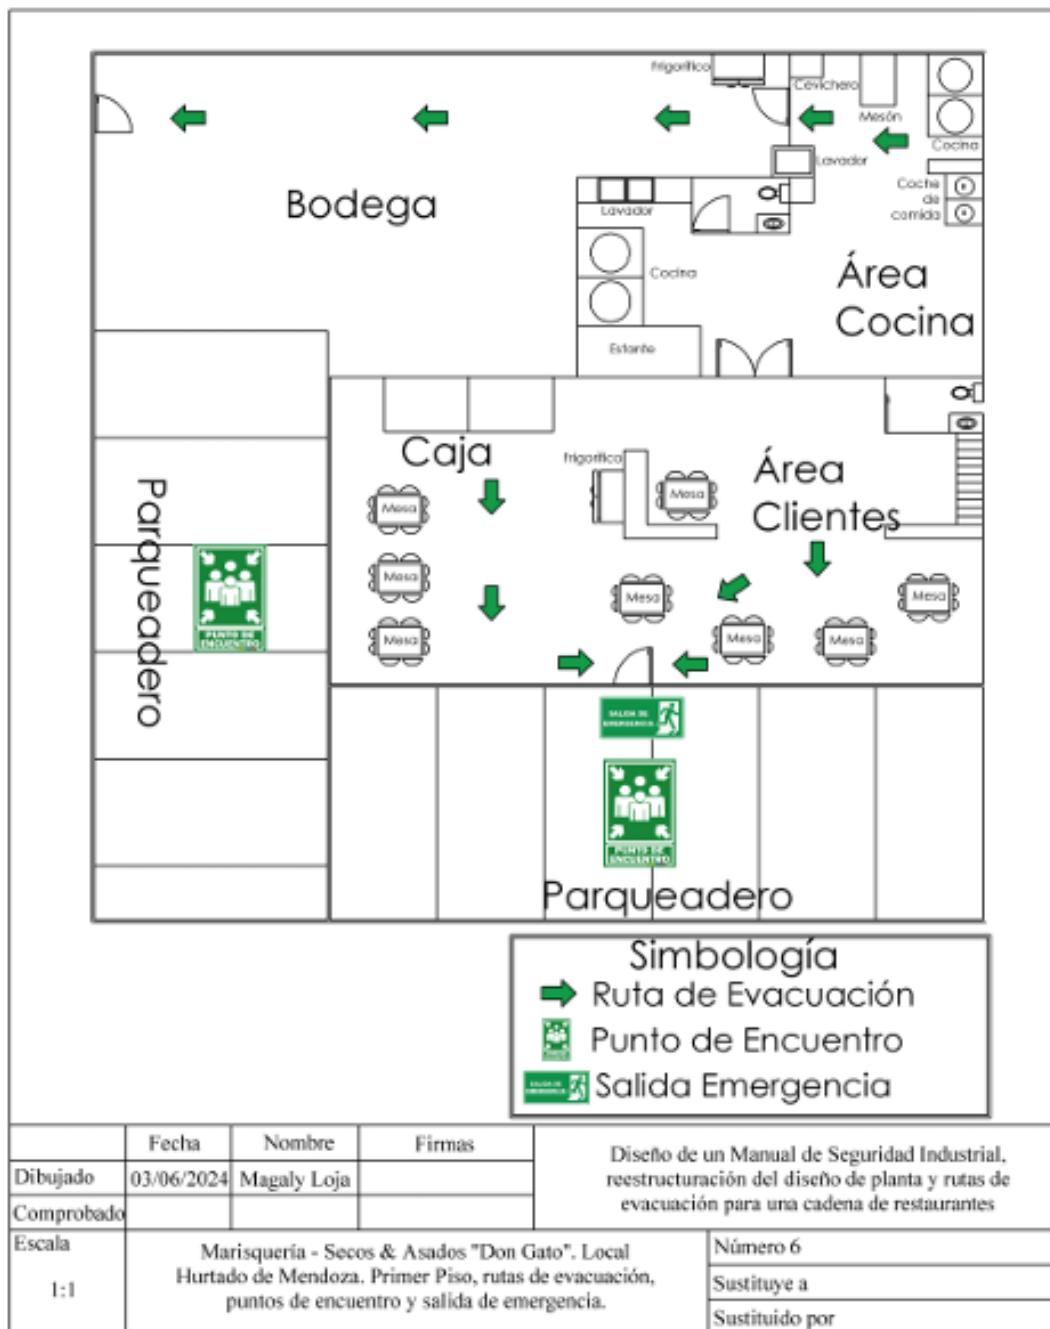
Figura 7

Rutas de evacuación del primer piso del primer local

Nota: En la imagen se presenta las posibles rutas de evacuación existentes en el primer piso del local, desde diferentes áreas del mismo. Autoría propia.

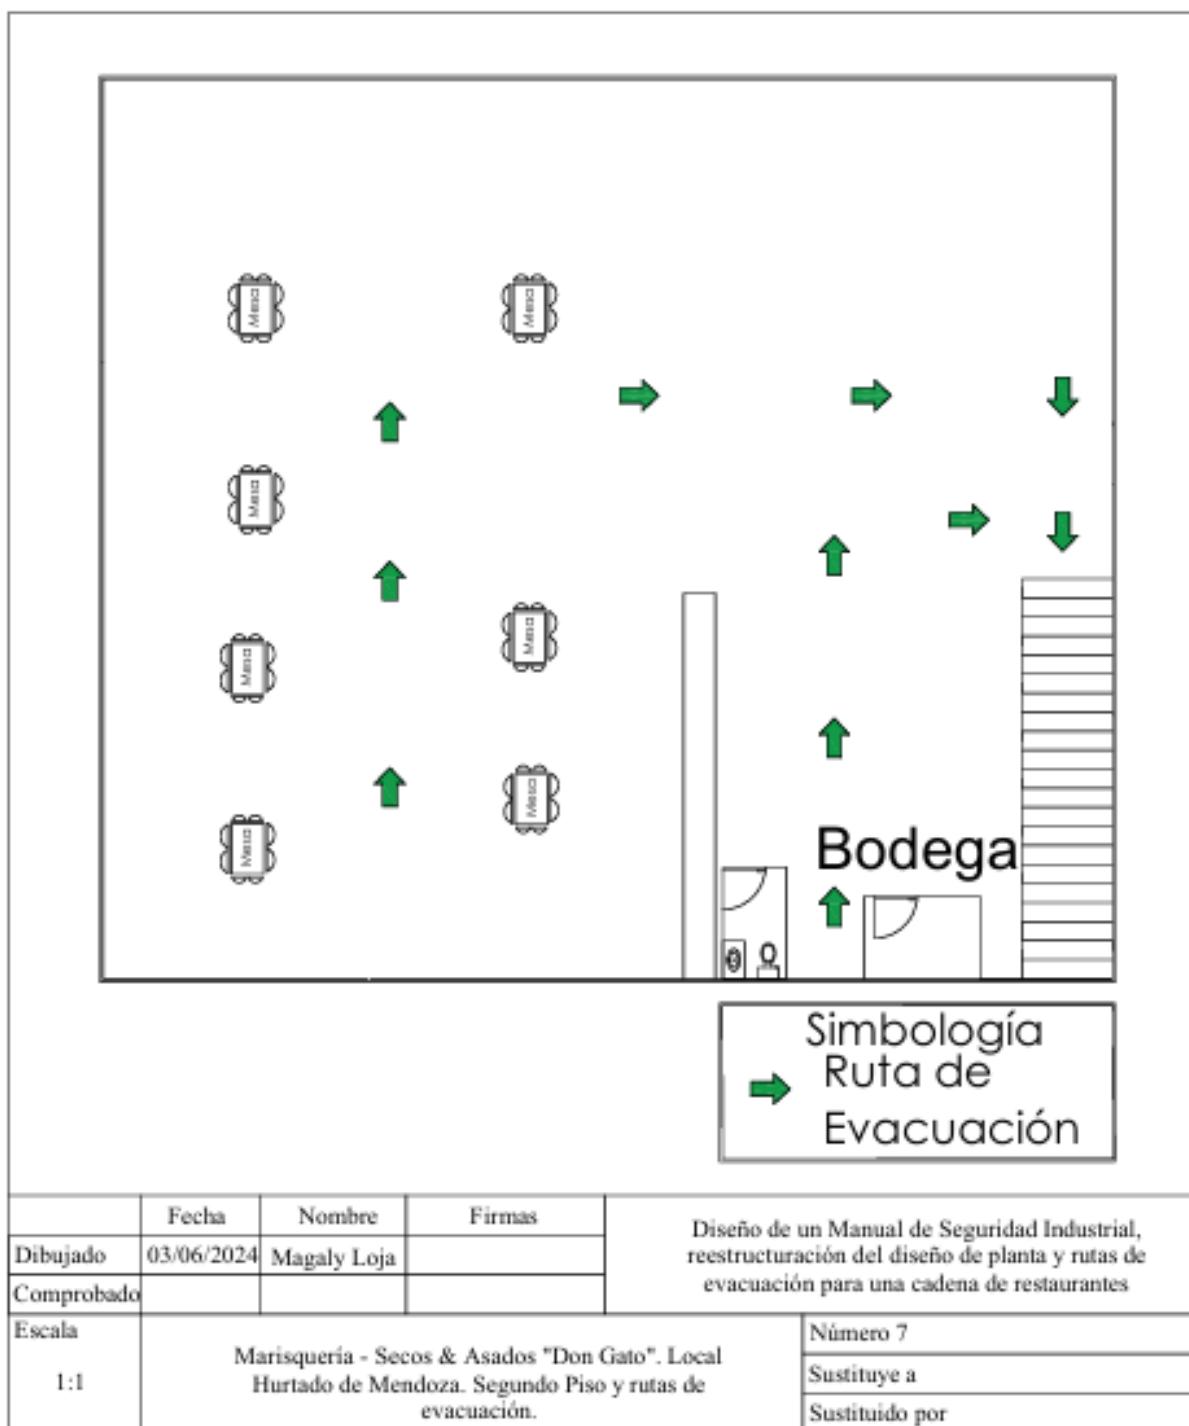
Figura 8*Rutas de evacuación del segundo piso del primer local*

Nota: En la imagen se presenta las posibles rutas de evacuación existentes en el segundo piso del local, desde diferentes áreas del mismo. Autoría propia.

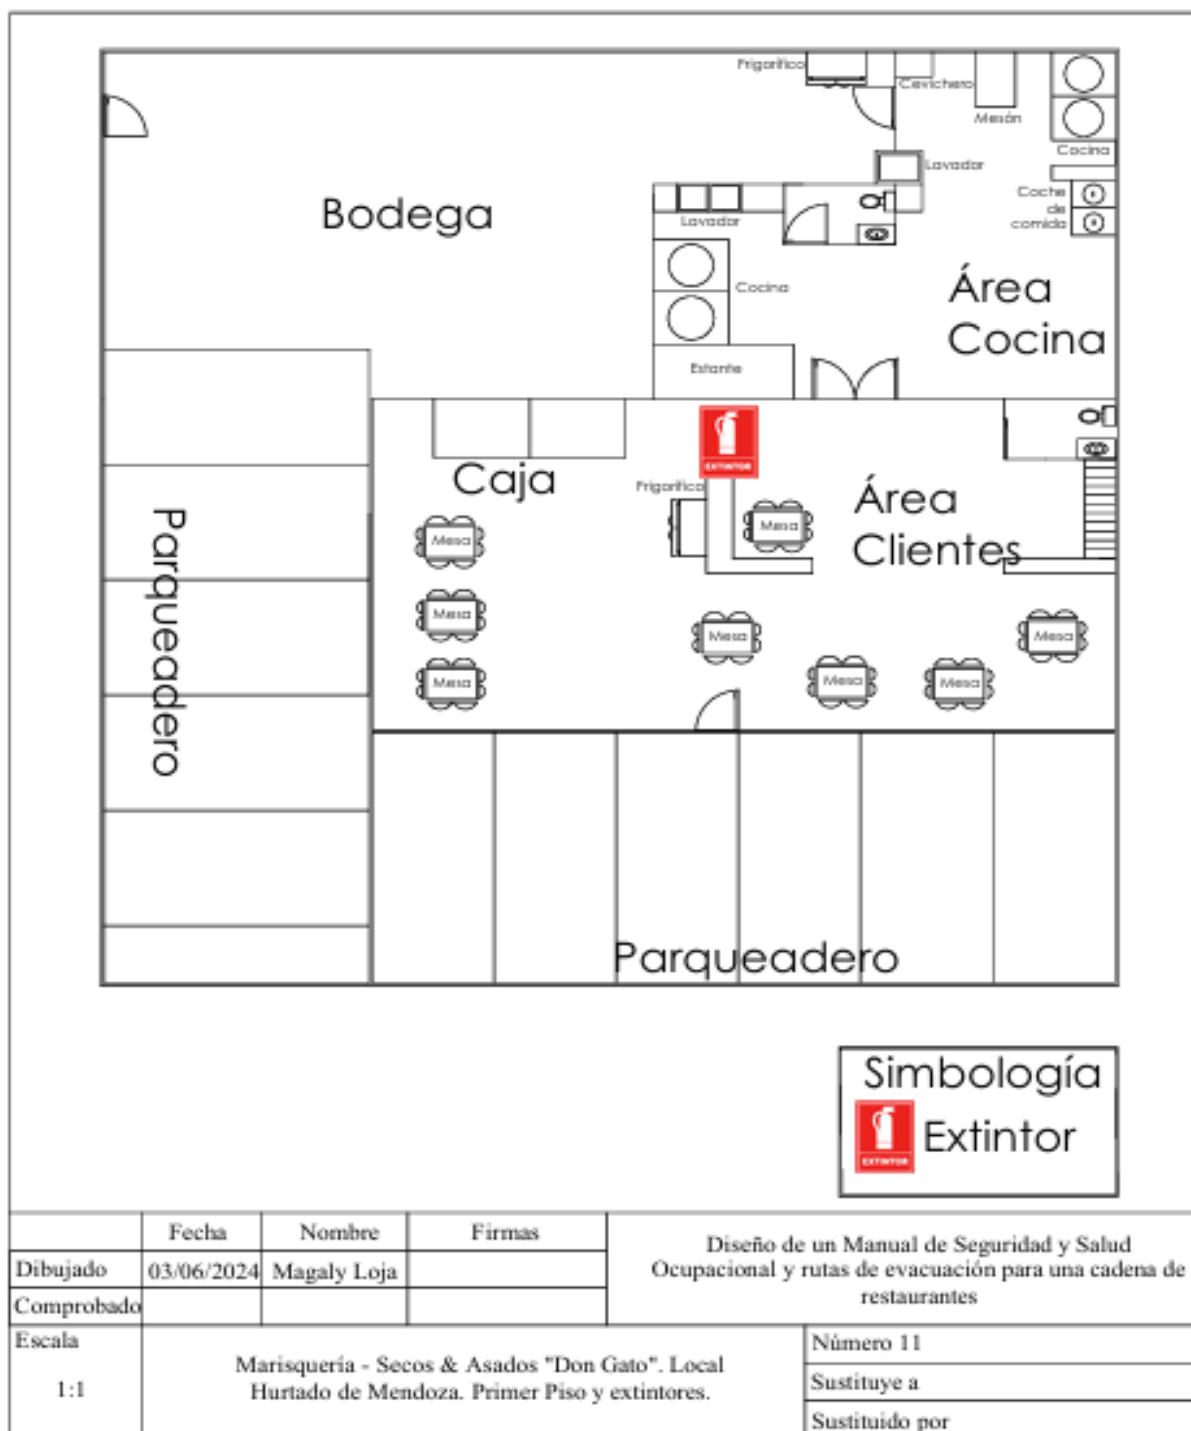
Ubicación de extintores en el primer piso del primer local

Nota: En la imagen se presenta la ubicación de los extintores en el primer piso del local.

Por último, la Figura 9 y Figura 10 indican la presencia de los extintores en cada uno de los pisos del local.

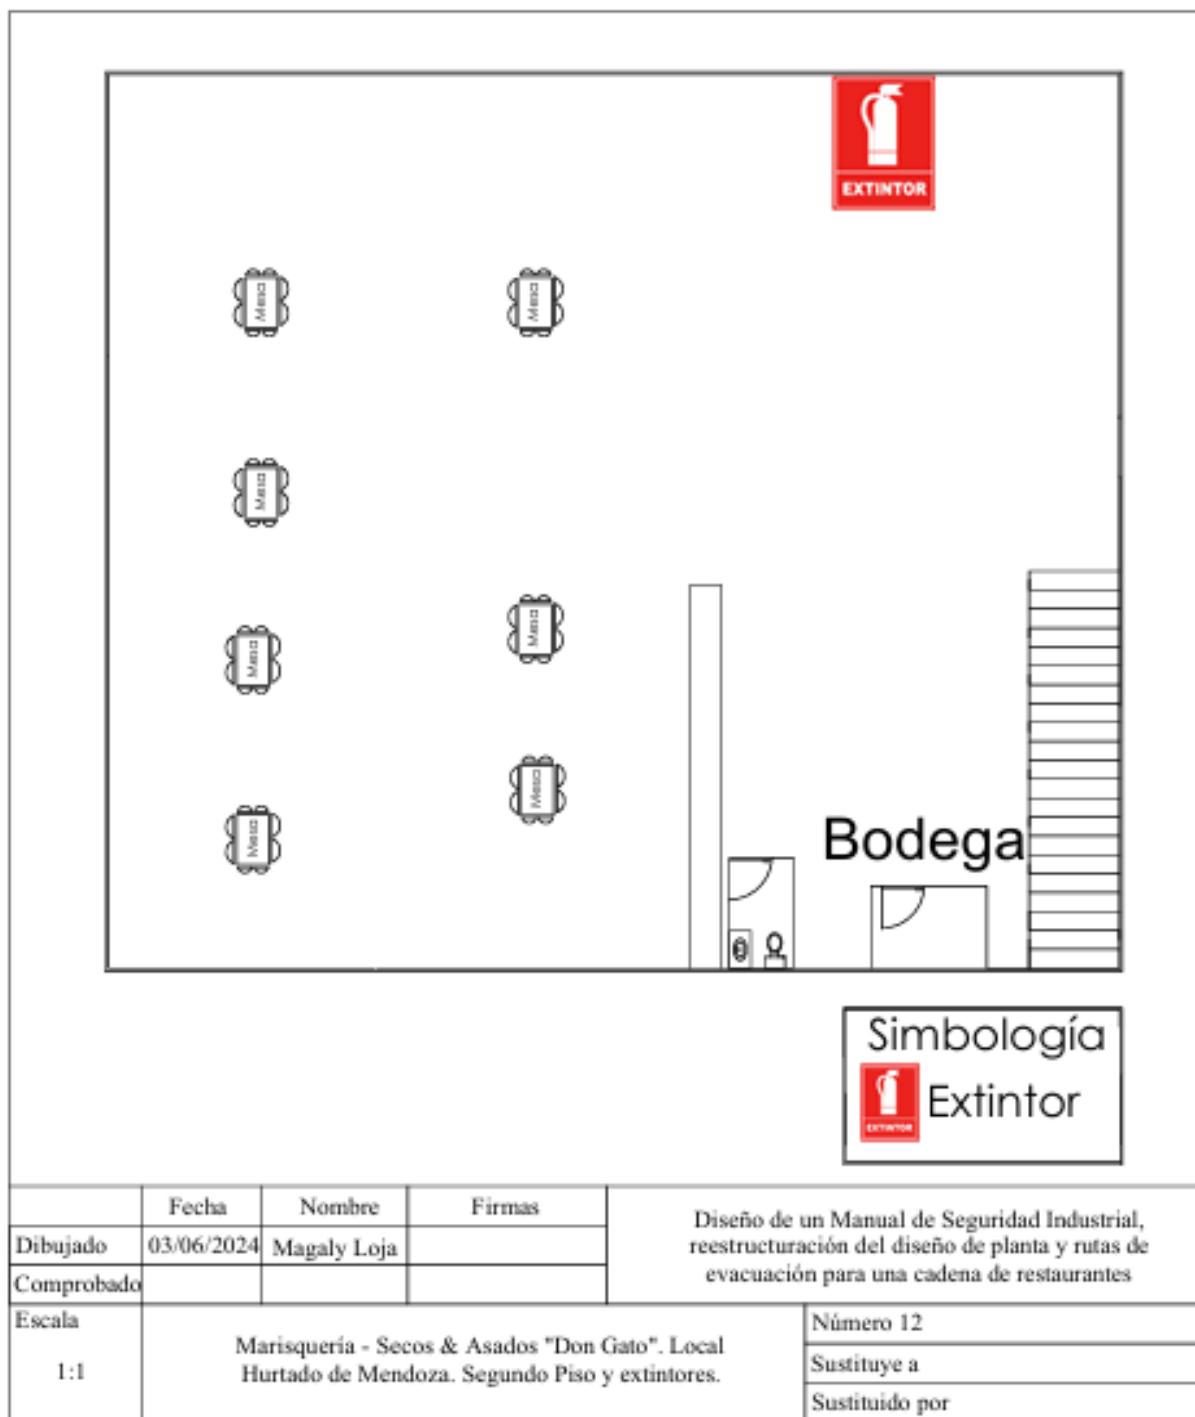
Figura 10*Ubicación de extintores en el segundo piso del primer local*

Nota: En la imagen se presenta la ubicación de los extintores en el primer piso del local.

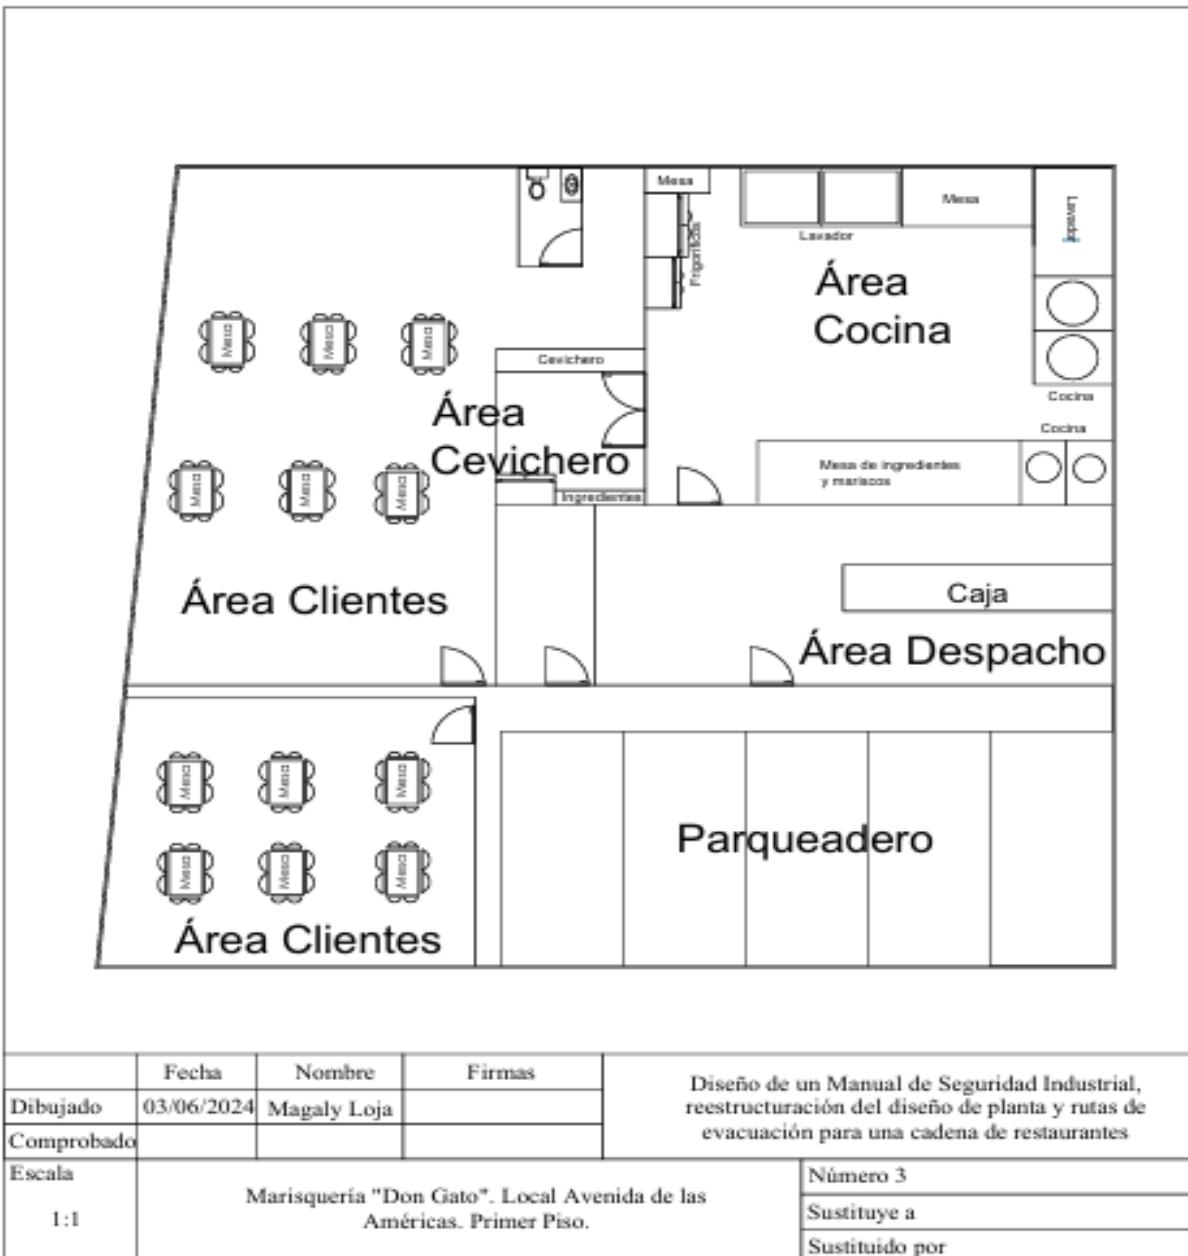
Figura 11

Puestos de trabajo y áreas de acción en el primer piso del Local "Marisquería Don Gato"

Nota: En la imagen se visualiza la distribución de los puestos de trabajo y el área de acción de los trabajadores en el primer piso del local. Autoría propia.

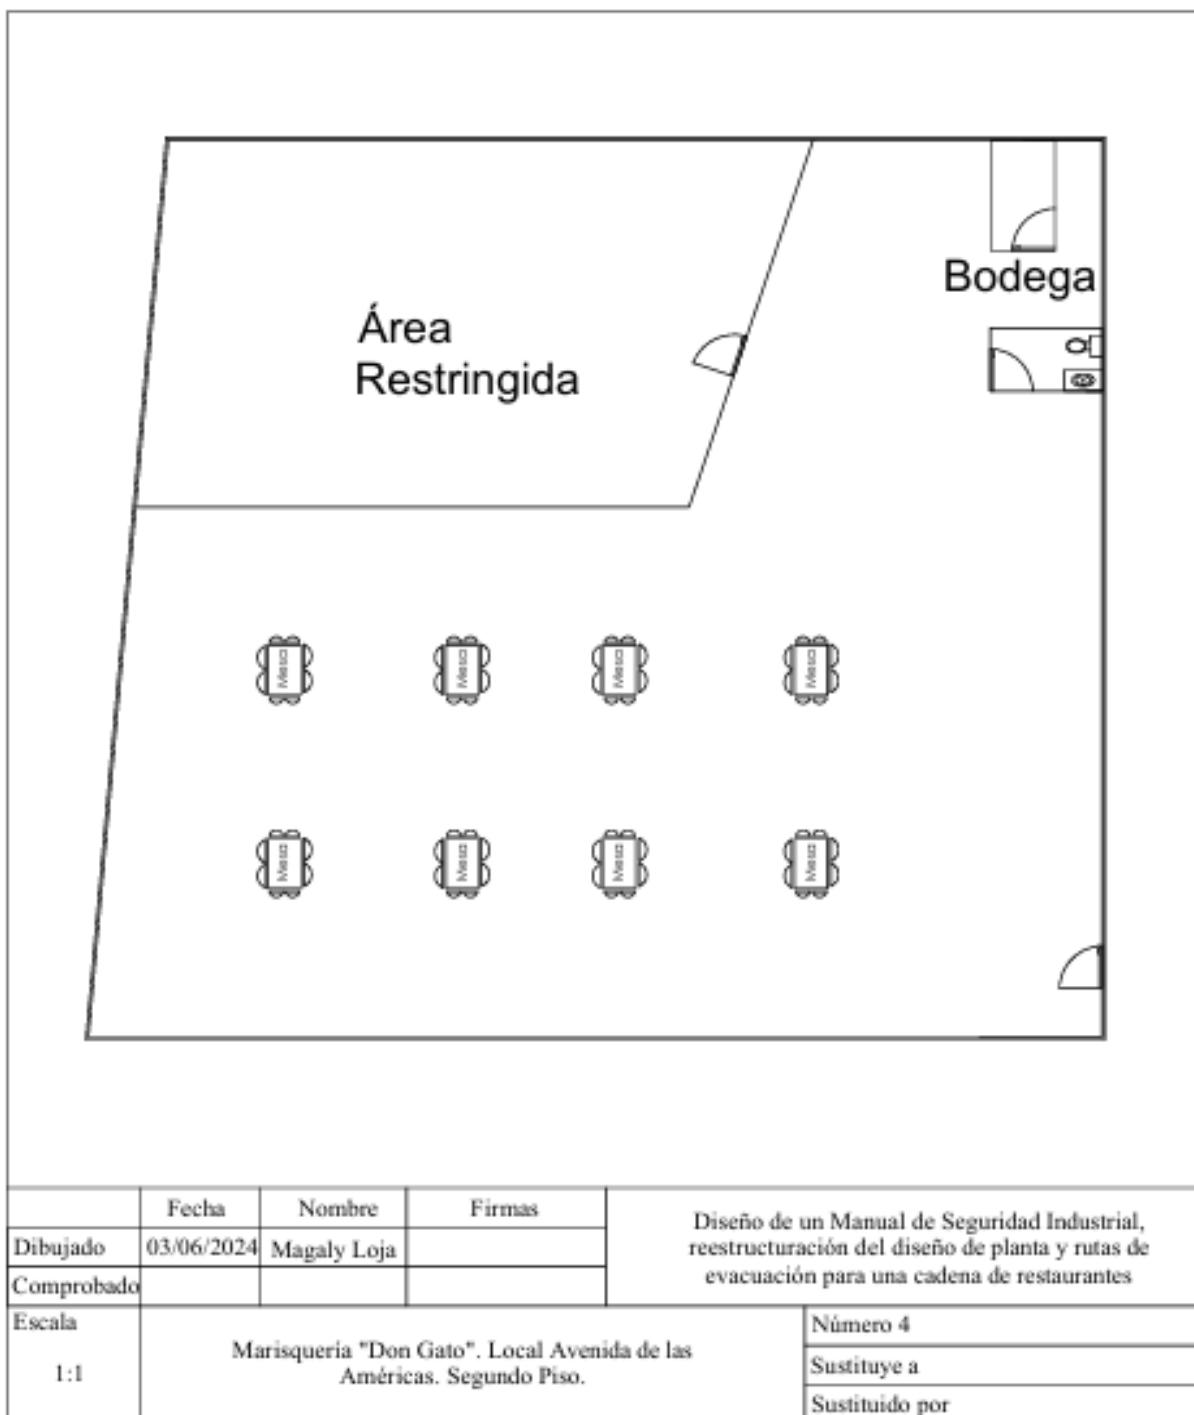
Figura 12

Puestos de trabajo y áreas de acción en el segundo piso del Local “Marisquería Don Gato”

Nota: En la imagen presentada se visualiza la distribución de los puestos de trabajo y el área de acción de los trabajadores en el segundo piso del local. Autoría propia.

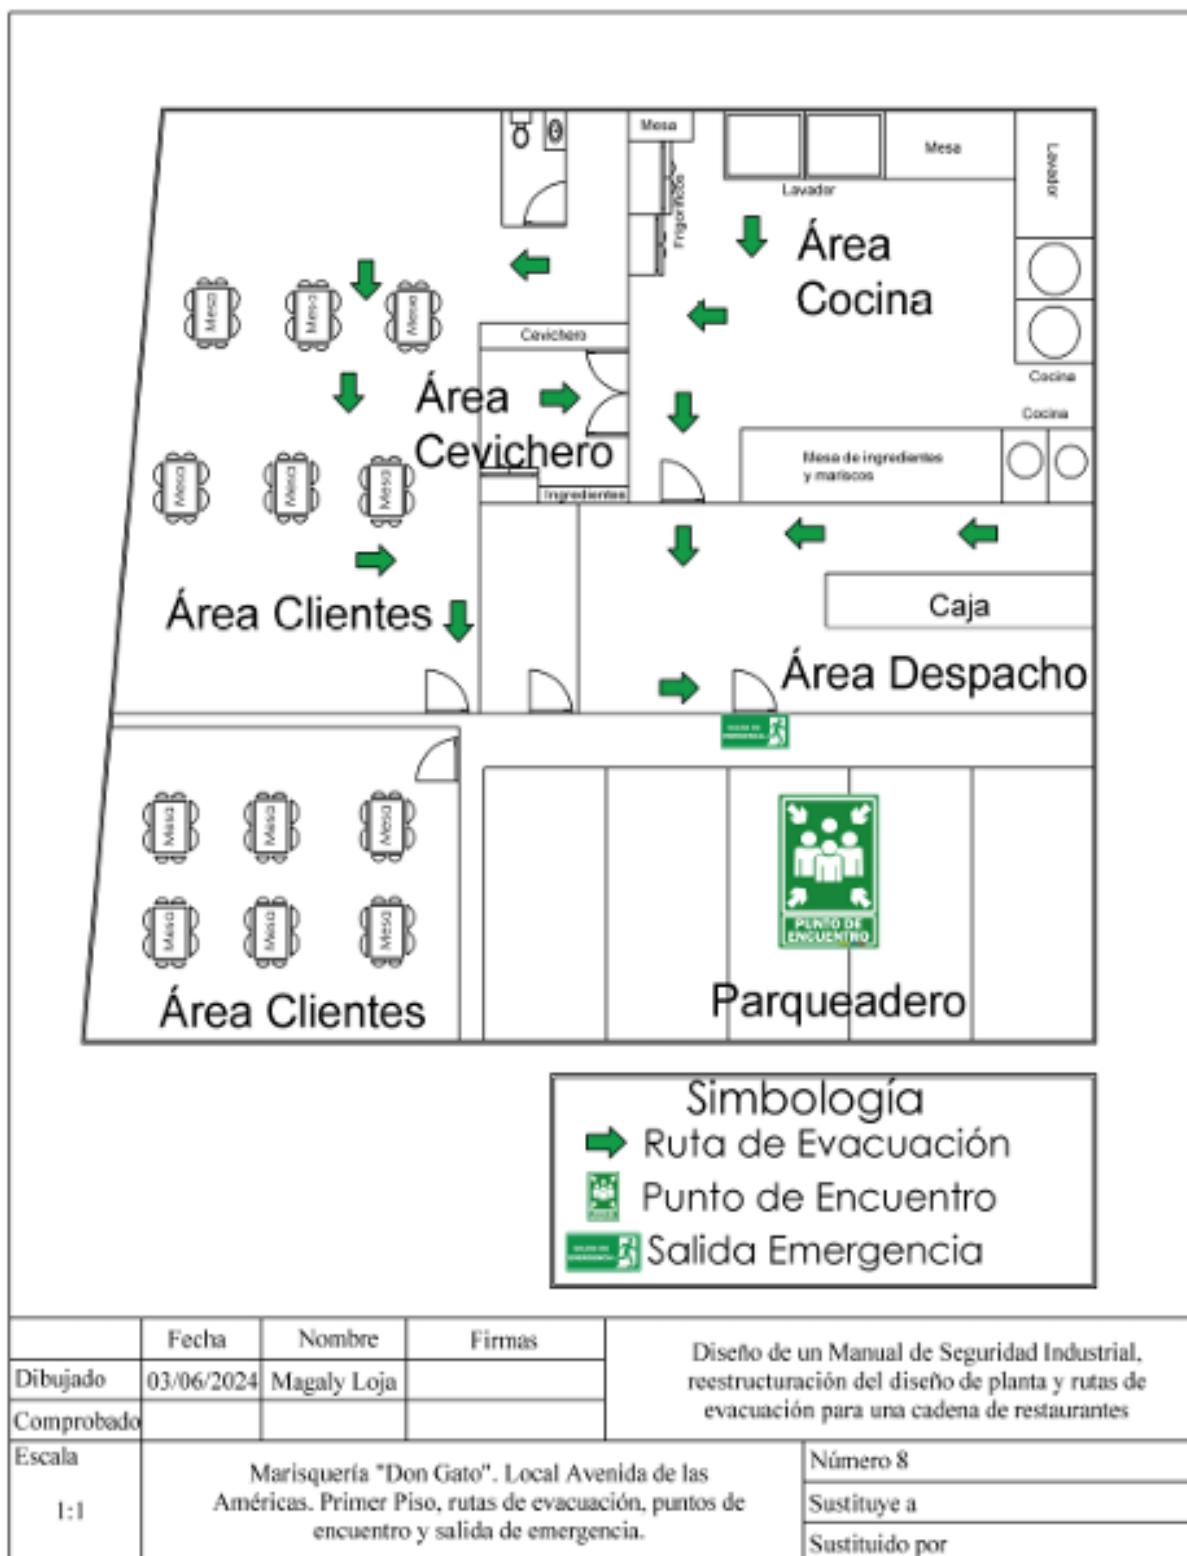
Figura 13

Rutas de evacuación del primer piso del segundo local

Nota: En la presente gráfica se muestra las rutas de evacuación, salida de emergencia y puntos de encuentro del primero piso del segundo local. Autoría Propia

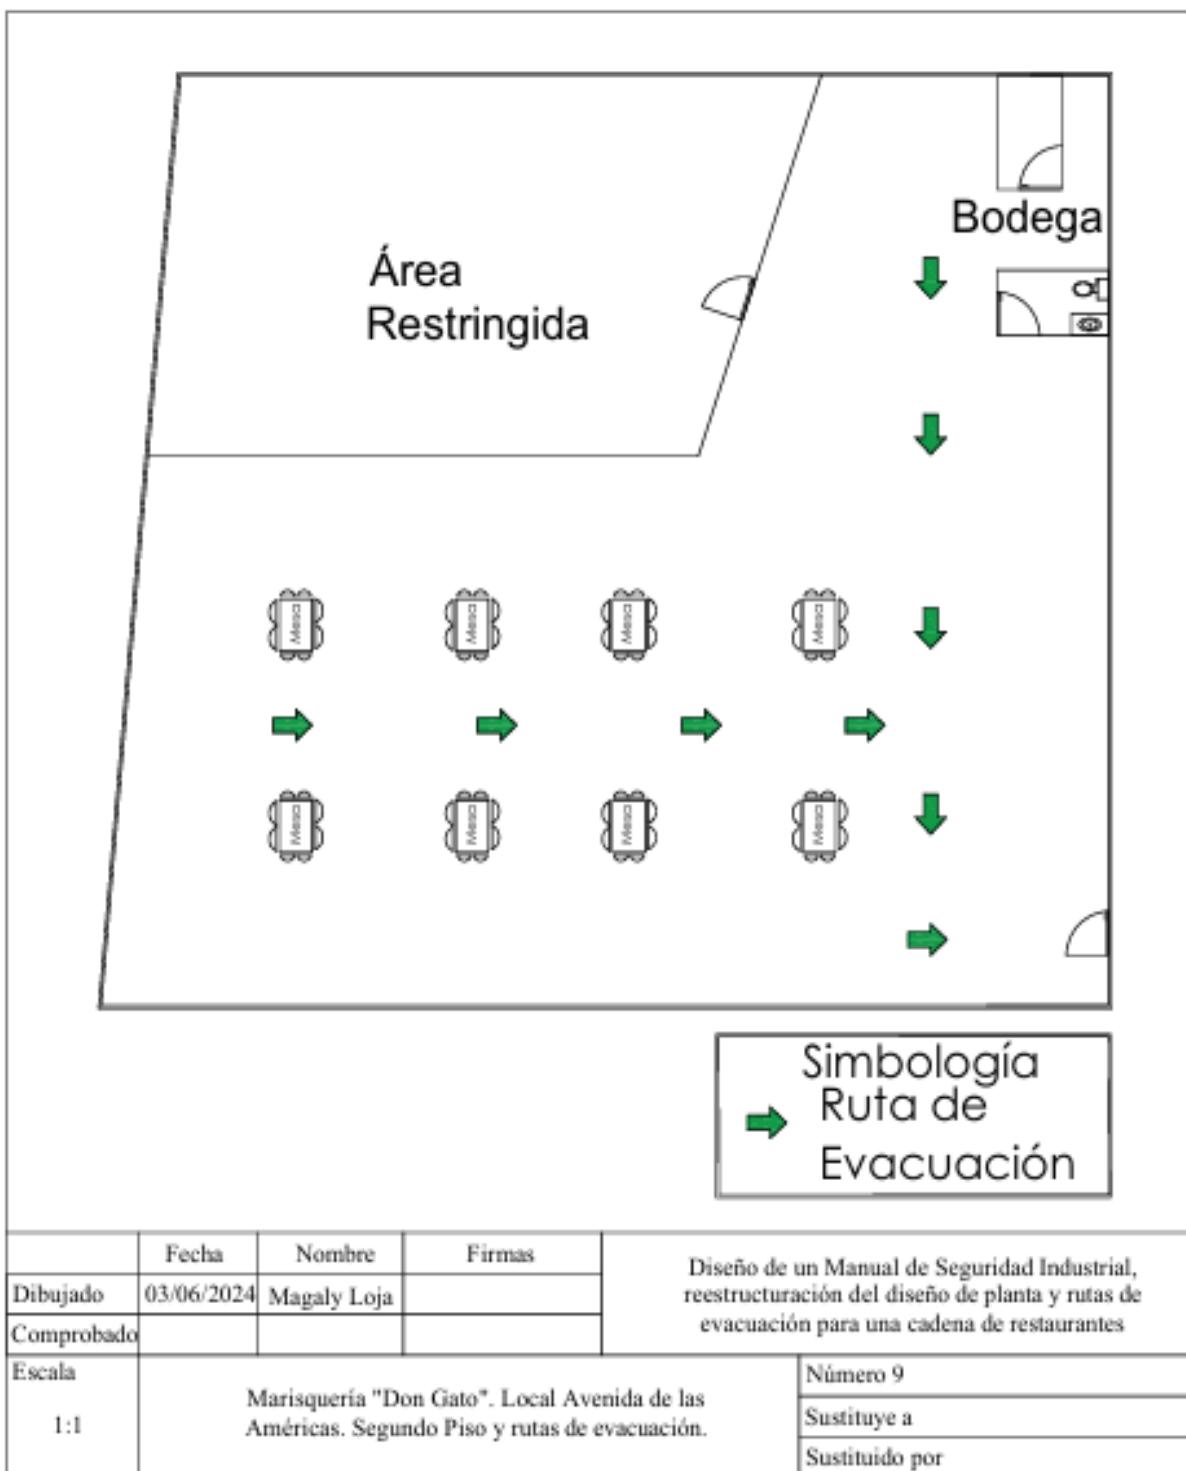
Figura 14*Rutas de evacuación del segundo piso del segundo local*

Nota: En la imagen se presentan las posibles rutas de evacuación existentes en el segundo piso del segundo local. Autoría propia.

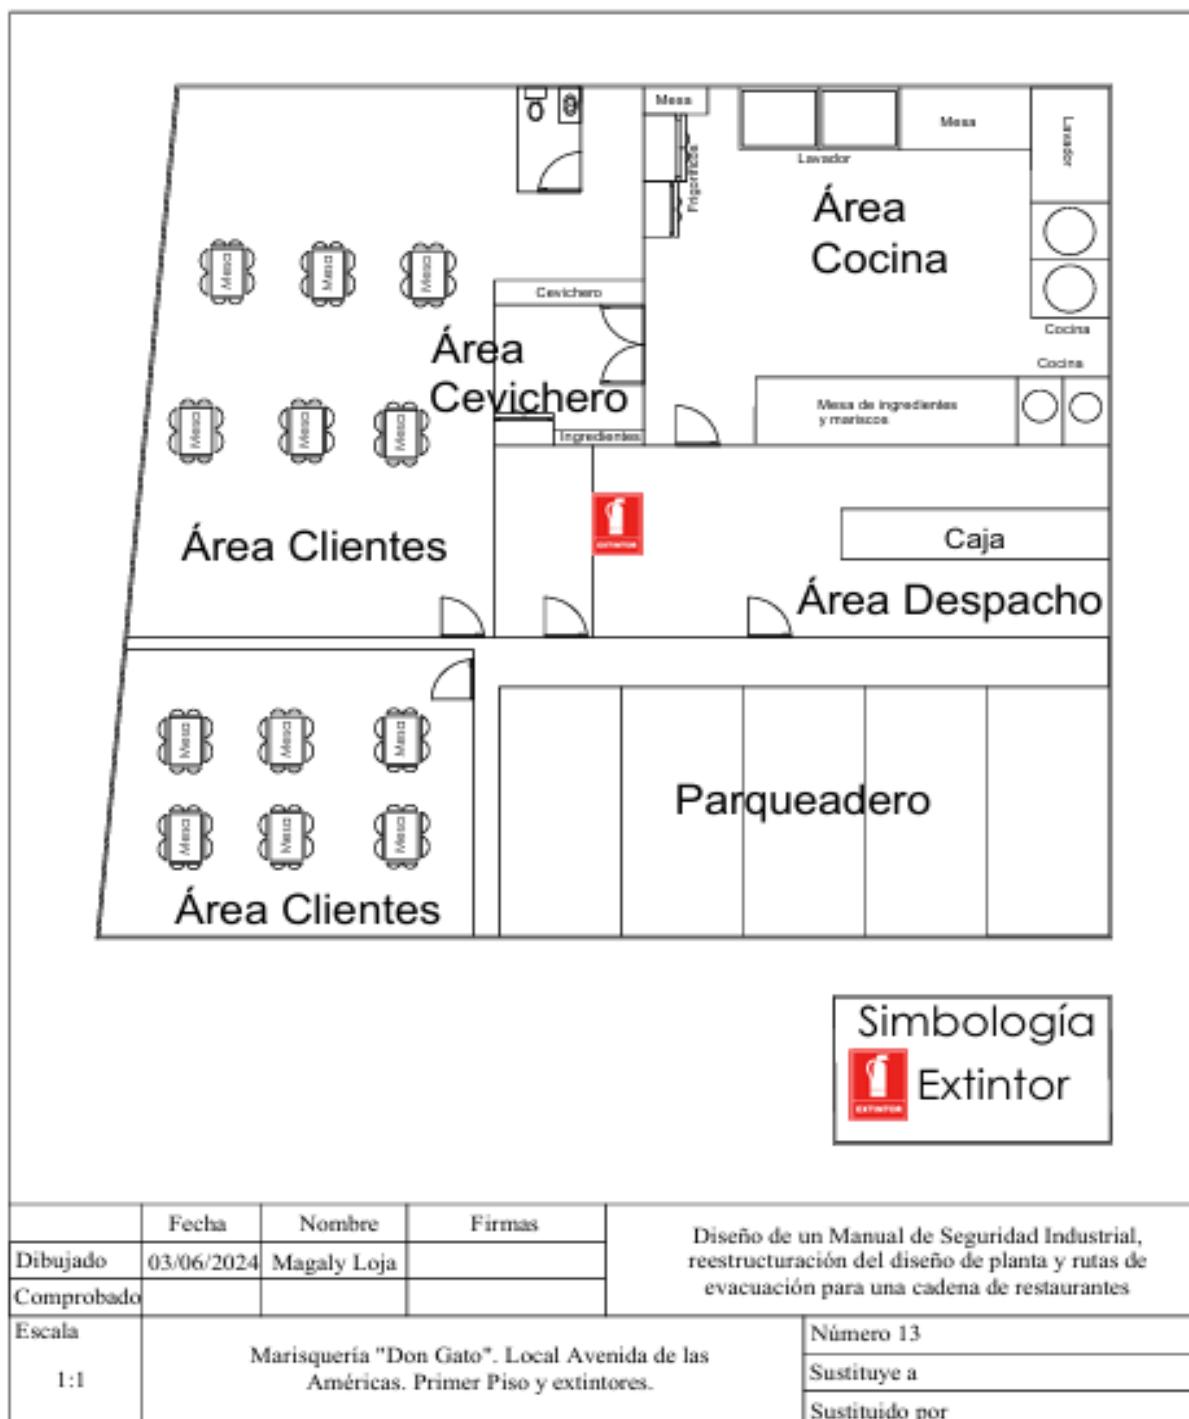
Ubicación de extintores en el primer piso del segundo local

Nota: En la imagen se presenta la ubicación de los extintores en el primer piso del segundo local. Autoría propia.

Por último, la Figura 15 muestra la ubicación de los extintores en el primer piso del segundo local, debido a que el segundo piso carece de extintores.

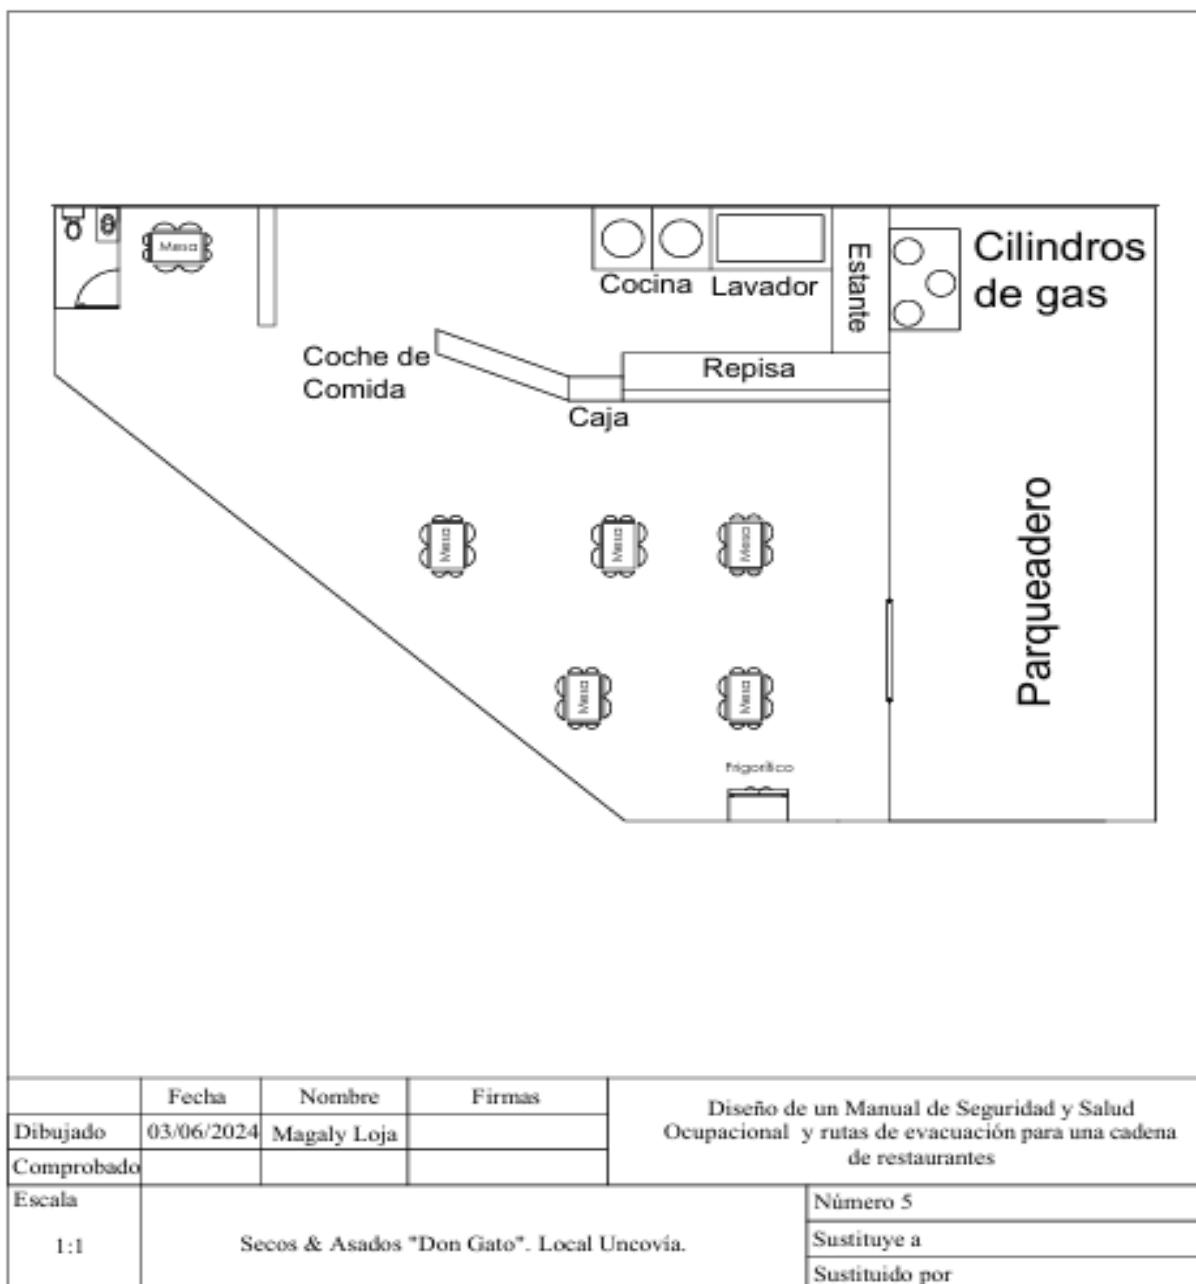
Figura 16

Puestos de trabajo y áreas de acción del Local “Secos & Asados Don Gato”

Nota: La imagen presentada representa la distribución de los puestos de trabajo y el área de acción de los trabajadores del tercer local. Autoría propia.

Finalmente, el mapeo de los puestos de trabajo del tercer local “Secos & Asados Don Gato”, el local posee una sola planta, y el espacio físico es bastante reducido. La ruta de evacuación es la misma para los clientes, los trabajadores y el personal administrativo. Y, por ende, los puestos de trabajo también poseen poco espacio.

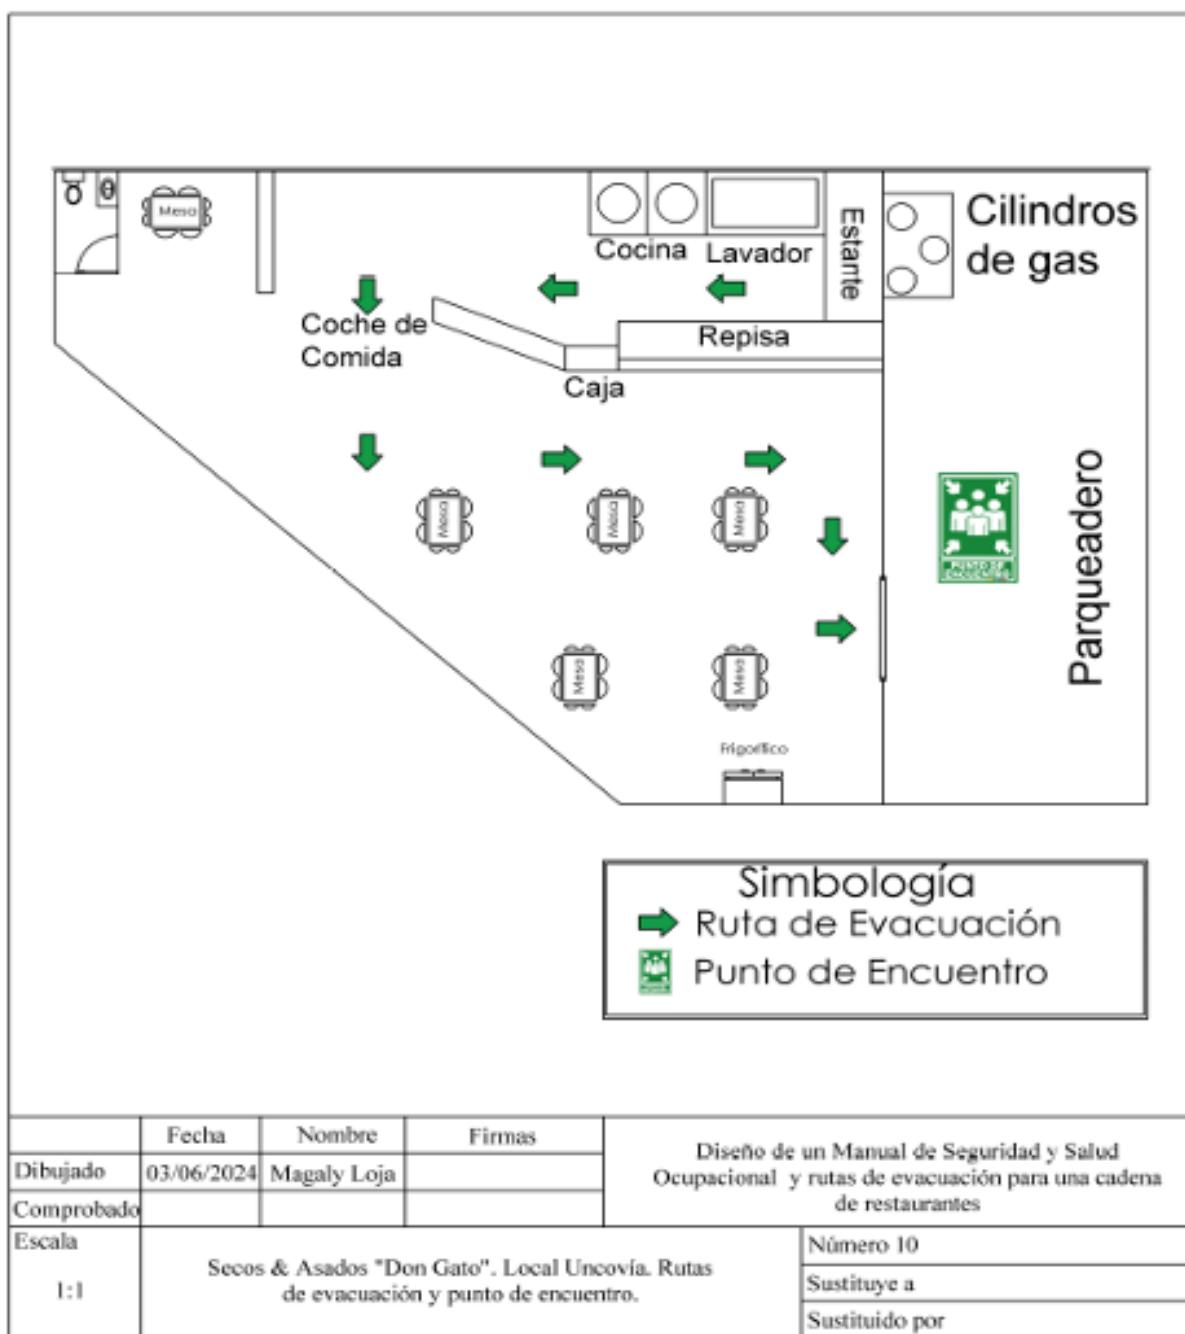
Figura 17*Rutas de evacuación del tercer local*

Nota: En la imagen se presenta las posibles rutas de evacuación existentes en el local, desde diferentes áreas del mismo. Autoría propia.

Por último, la Figura 17 presenta las rutas de evacuación y punto de encuentro del local. Y la Figura 18 expone la ubicación de la señalización presente en el último local.
