Universidad de Cuenca

**Diseño de un Manual de Seguridad y Salud Ocupacional y rutas de evacuación
para una cadena de restaurantes**

Trabajo de titulación previo a la
obtención del título de Ingeniero
Industrial

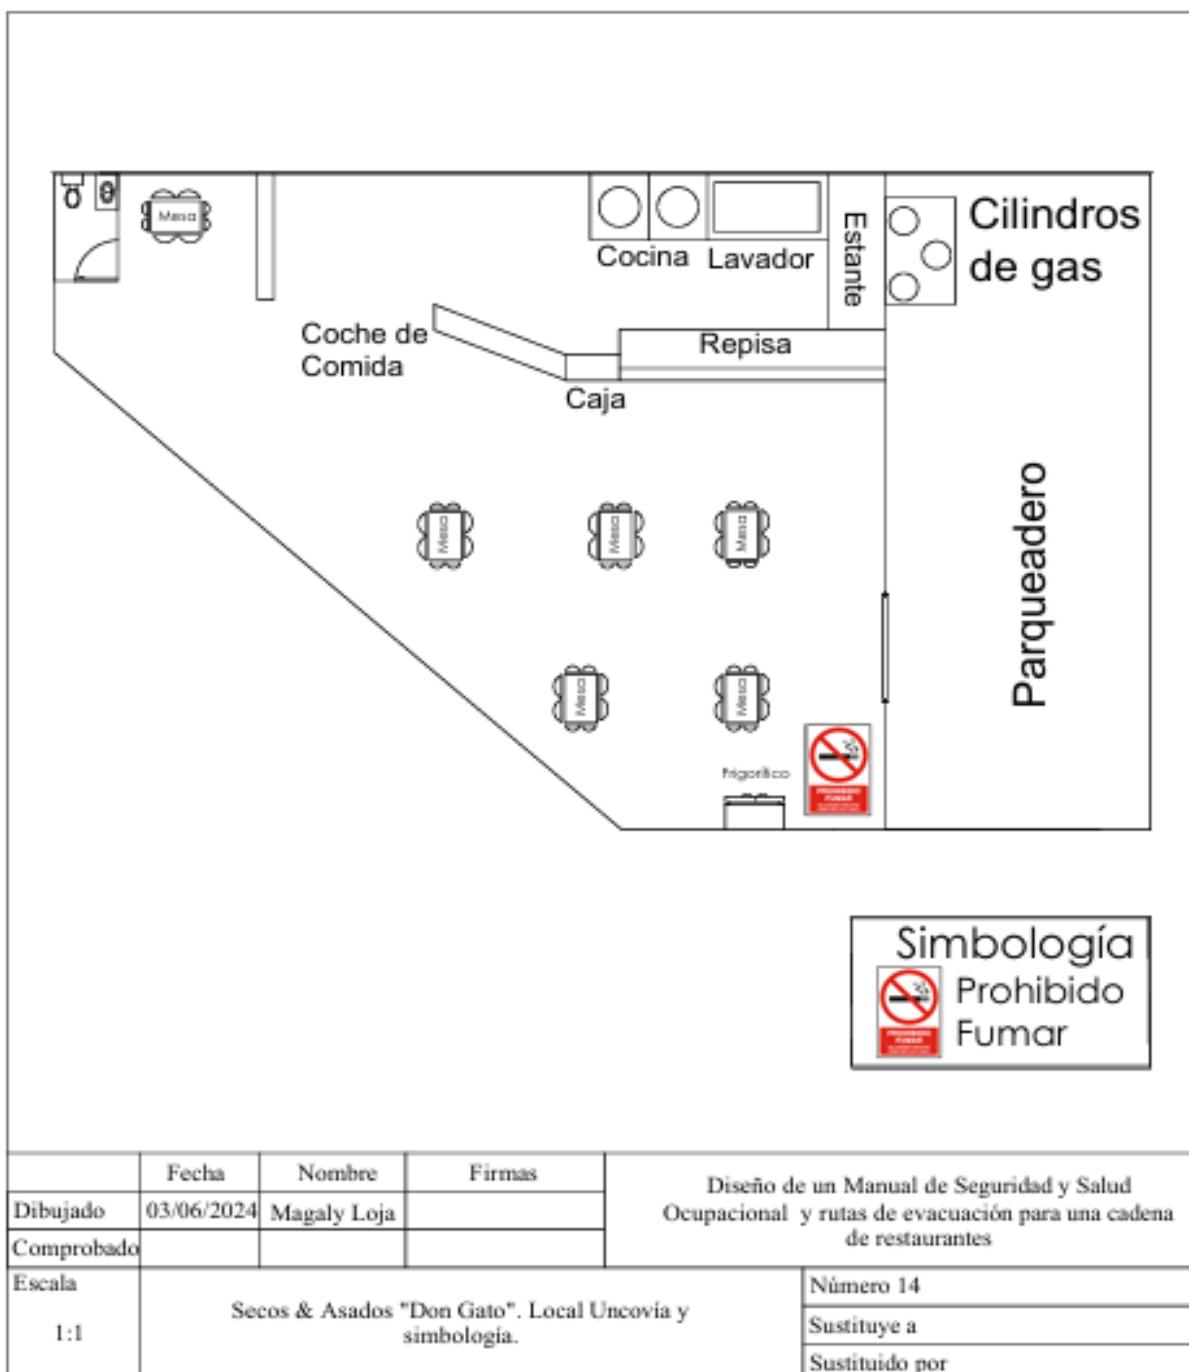
Figura 18*Ubicación de la señalización del tercer local*

Nota: En la imagen se presenta la ubicación de la señalización presente en el tercer local.
Autoría propia.

Por último, la Figura 17 presenta las rutas de evacuación y punto de encuentro del local. Y la Figura 18 expone la ubicación de la señalización presente en el último local.
