## **Universidad de Cuenca**

### **Análisis de la pérdida del patrimonio rural edificado en el periurbano de la ciudad de Cuenca. Caso de estudio: Parroquia Nulti**

Trabajo de titulación previo a la obtención del  
título de Arquitecto

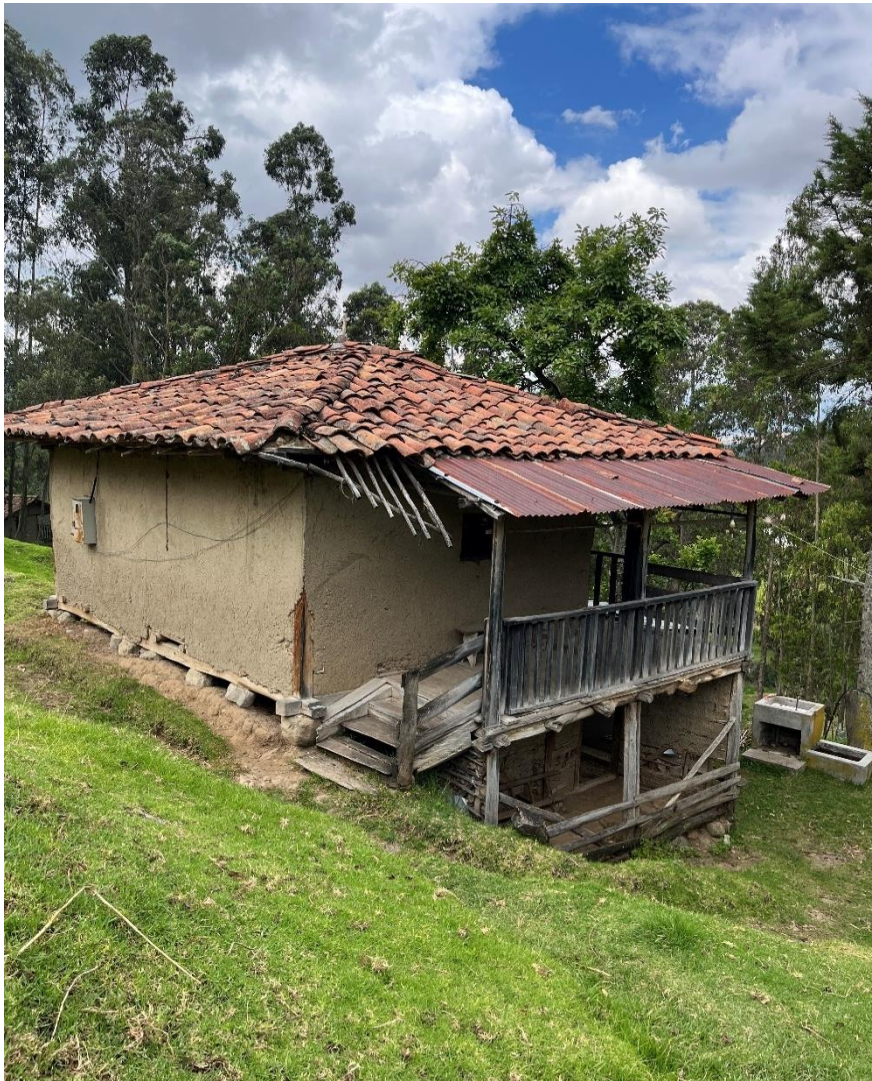
Figura 7. Ejemplo de vivienda tradicional en la zona rural de Cuenca

En línea con esta perspectiva, Velecela (2008) define la arquitectura vernácula como la expresión esencial de la identidad de una comunidad y su conexión con el territorio. El lenguaje arquitectónico vernáculo se nutre de la tradición, con estructuras que emergen como testigos de la historia compartida de una comunidad. Esta arquitectura se fundamenta en la utilización de materiales locales y técnicas constructivas arraigadas en la sabiduría colectiva del grupo, como se ilustra en la Figura 7.

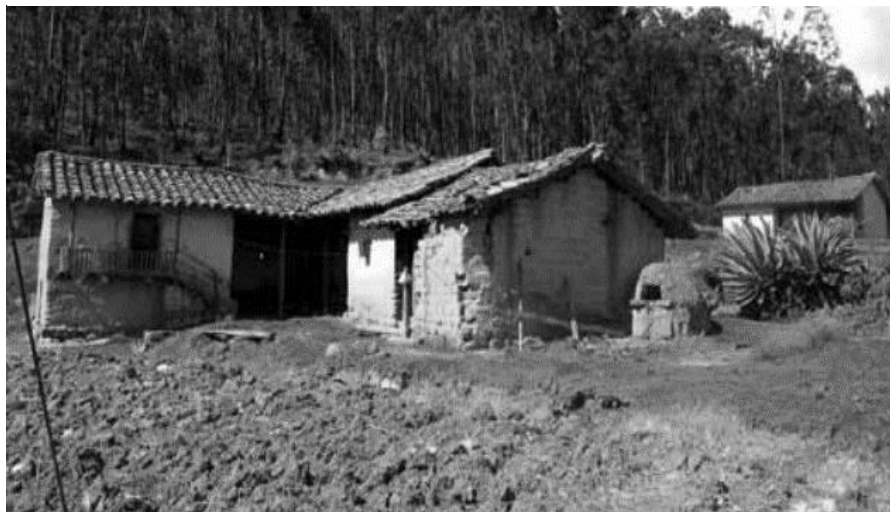
*Figura 8. Arquitectura vernácula que responde a las necesidades funcionales, a las exigencias del territorio y a los condicionamientos climáticos. Cantón Oña*

Los autores explican que, en Azuay, donde predominan climas fríos y ventosos, se requería el uso de materiales autóctonos y la concepción de estructuras apropiadas para contrarrestar los efectos desfavorables del clima, especialmente en áreas ubicadas a altitudes superiores a los 2500 metros sobre el nivel del mar, como se puede observar en la Figura 8.

Pesántez y González (2011) a raíz de su estudio establecen que los materiales que sirvieron como materias primas fundamentales para las construcciones en este territorio fueron la tierra, la paja y la madera.

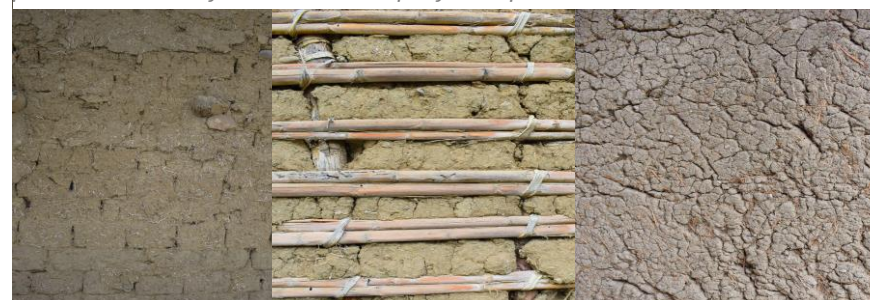
*Figura 9. Ejemplos de técnicas constructivas en la zona rural de Cuenca, provincia del Azuay; adobe, bahareque y revoque*

**Revestimientos:** para la protección y acabado de los muros se emplea revoque y empañete (Figura 9).

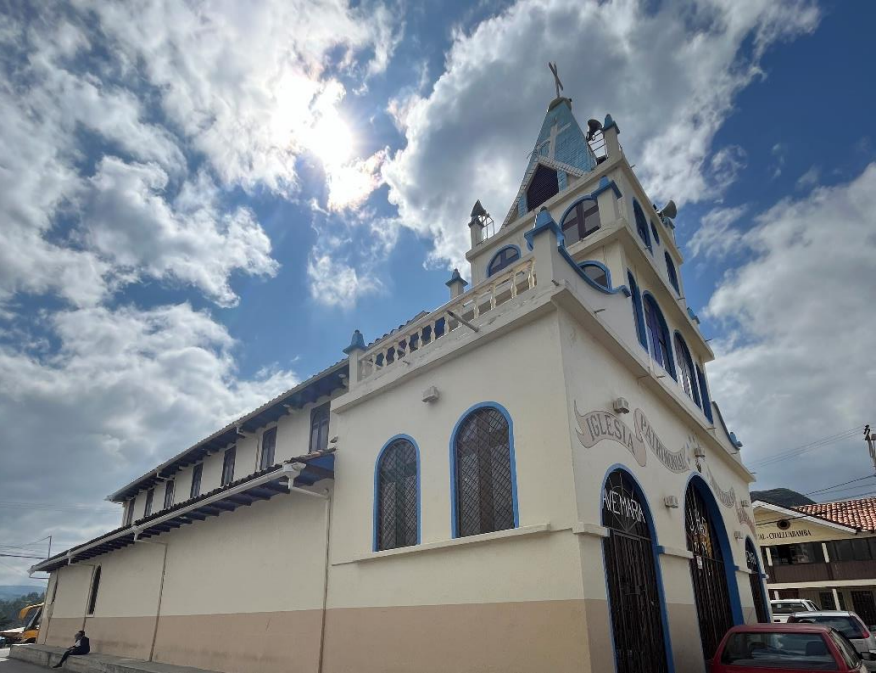
Figura 11. Iglesia Parroquial de Chaullabamba. Bien inventariado en SIPCE

En la base de datos del SIPCE se identifican 42 bienes inmuebles en la parroquia rural de Nulti. Hasta la fecha, la mayoría del patrimonio registrado son considerados bienes de interés patrimonial, y solo 9 edificaciones se clasifican como bienes de inventario y poseen beneficios legales para su protección (Figura 11).

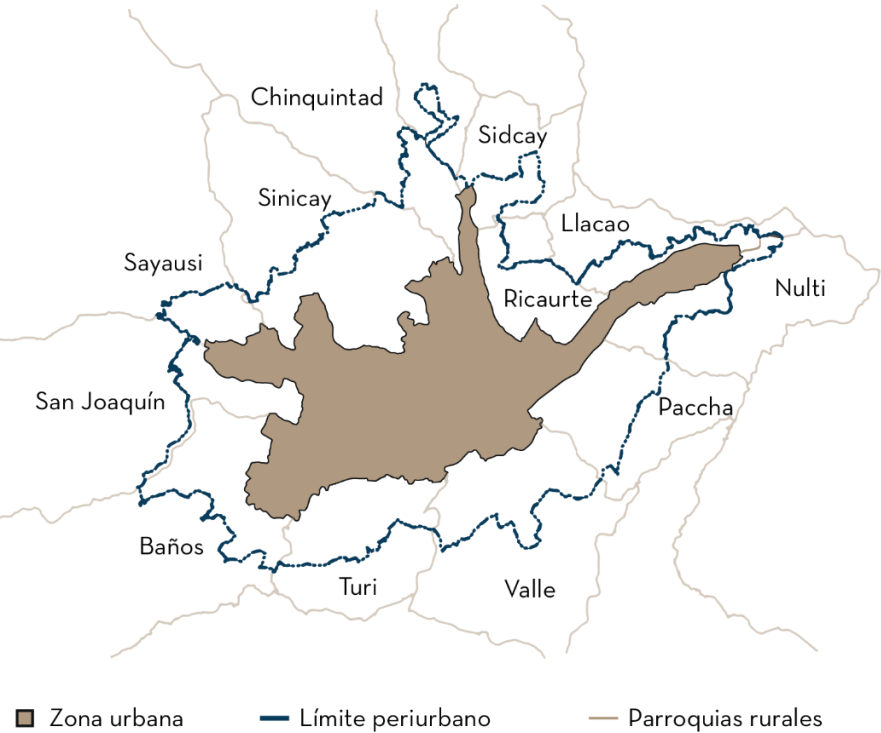
Figura 13. Límite del periurbano de la ciudad de Cuenca

De acuerdo a lo previsto en el capítulo anterior, el periurbano es un área de compleja delimitación debido a sus constantes cambios. Bajo esta consideración, el Grupo de Investigación Territorium establecen el periurbano de Cuenca como se muestra en la Figura 13, por medio de un análisis de información geográfica y percepciones.

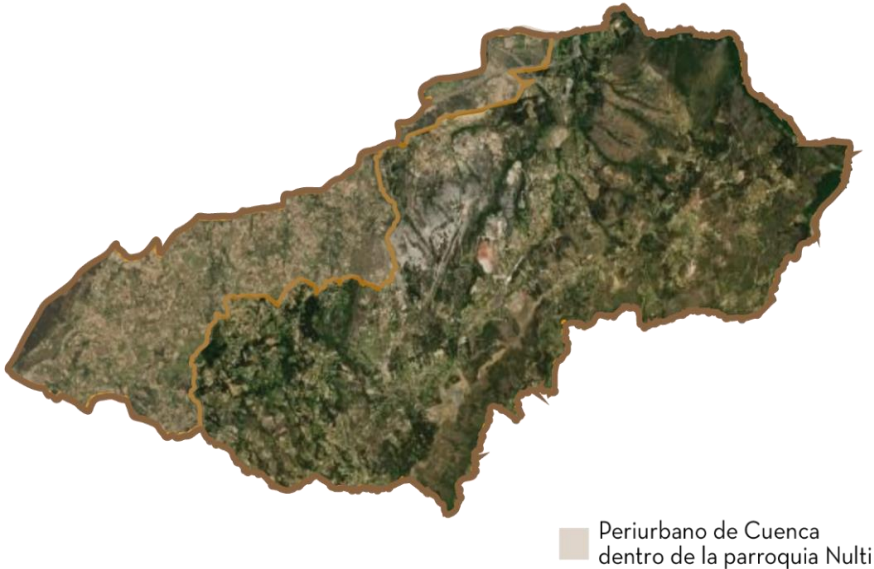
Figura 14. Mapa de la parroquia Nulti y delimitación del periurbano de Cuenca

Con base en el límite planteado, el área de estudio para esta investigación se establece como se observa en la Figura 14. Nulti está conformada por 16 comunidades, de las cuales, dentro del área del periurbano identificado, se encuentran 10: Tablón Cashaloma, San Juan Pamba, Nulti Centro,

Molle, Loma de Capilla, Cofradía, Chaullabamba, Calusarín, Arenal Aguacolla y Allpayacu. La delimitación de las comunidades en el área de estudio facilita el trabajo de campo y la codificación de la información.

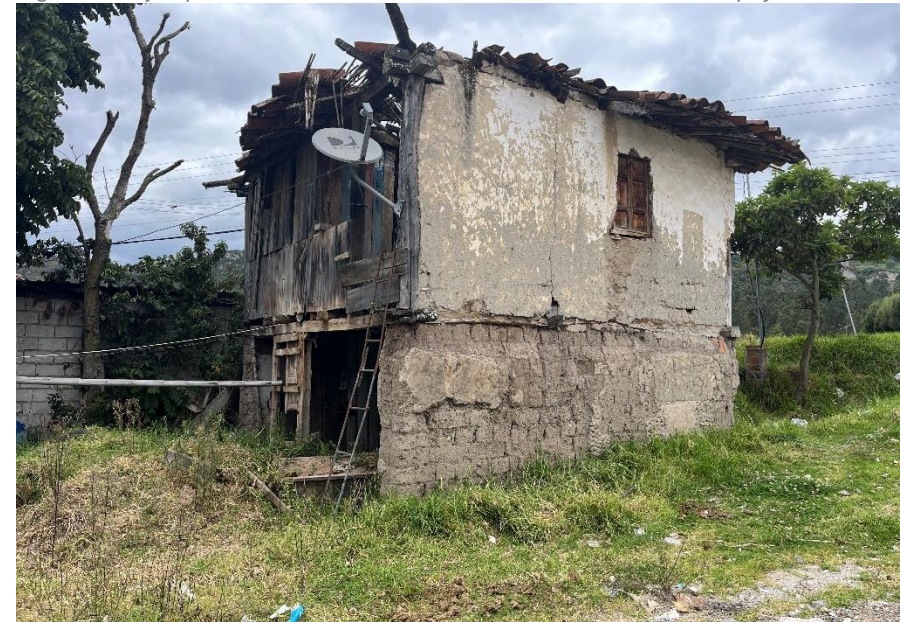
*Figura 25. Ejemplo de edificación en estado de ruina en el barrio Allpayacu*

De los 139 inmuebles documentados, 3 se encuentran en estado de ruina. Estos se descartan, quedando un total de 136 edificaciones a considerar en el siguiente filtro.

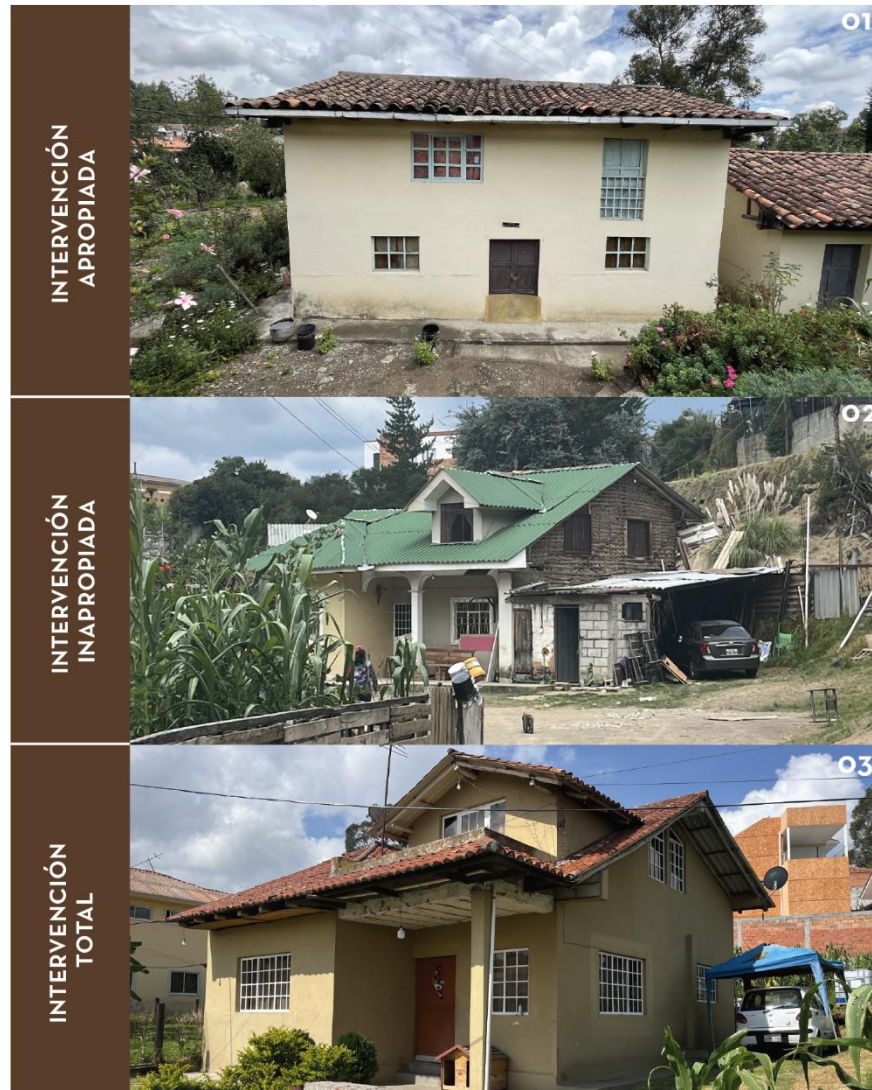
Figura 27. Ejemplos de edificaciones intervenidas

En la Figura 27, con el numeral 1, se puede observar un ejemplo de una edificación que ha sido intervenida para su mantenimiento. En esta intervención se han realizado trabajos como cambio de pintura, reforzamiento de la estructura y limpieza de elementos. Este caso demuestra un claro interés por conservar las características originales de la arquitectura vernácula de la edificación, respetando sus materiales y técnicas constructivas tradicionales. Esta intervención apropiada contribuye a la preservación del patrimonio cultural de la zona, garantizando su integridad y autenticidad.

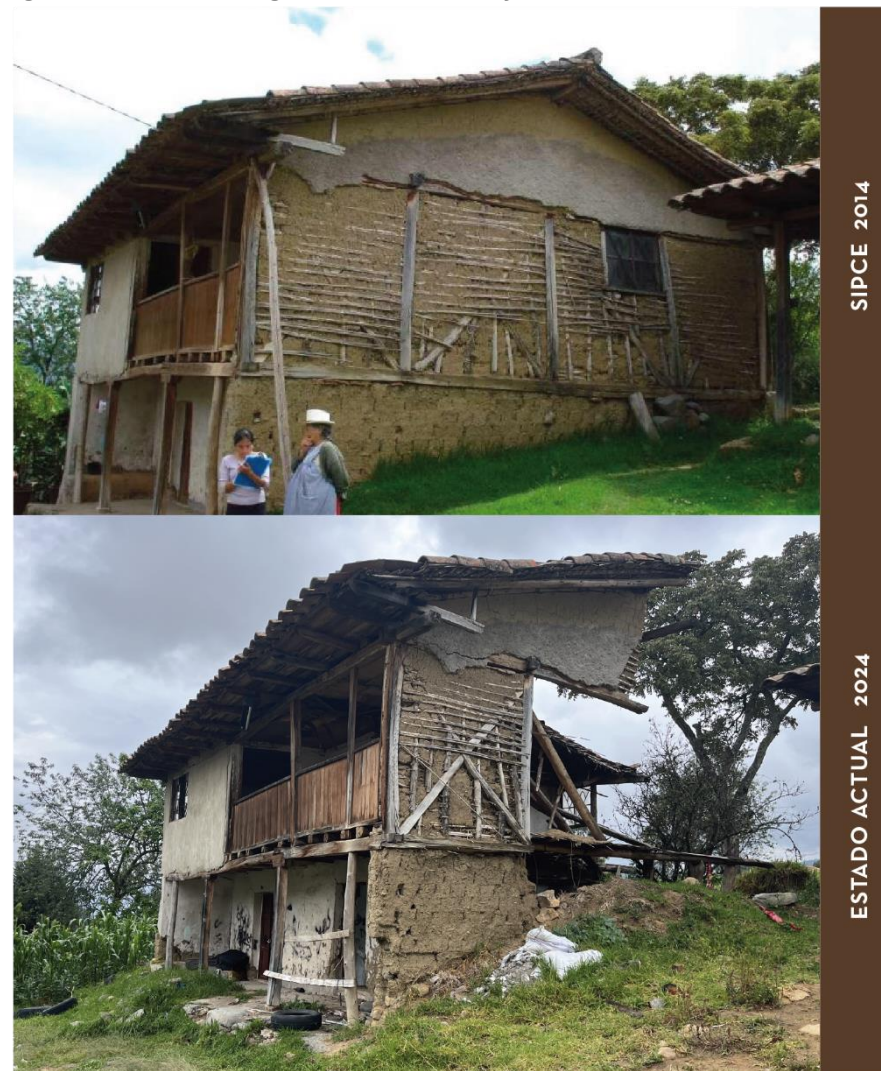
Figura 29. Edificación registrada en el SIPCE y su estado actual

En la Figura 29, se muestra un claro ejemplo, primero una fotografía del inmueble registrada en el SIPCE del año 2014, mientras que debajo se aprecia su estado actual en el año 2024. Esta edificación, no ha sido objeto de medidas de conservación, lo que ha resultado en el colapso total de sus paredes laterales y posteriores. A lo largo de estos últimos 10 años, ha sufrido un deterioro progresivo y ahora, el alto valor patrimonial que alguna vez tuvo se ha visto gravemente afectado.

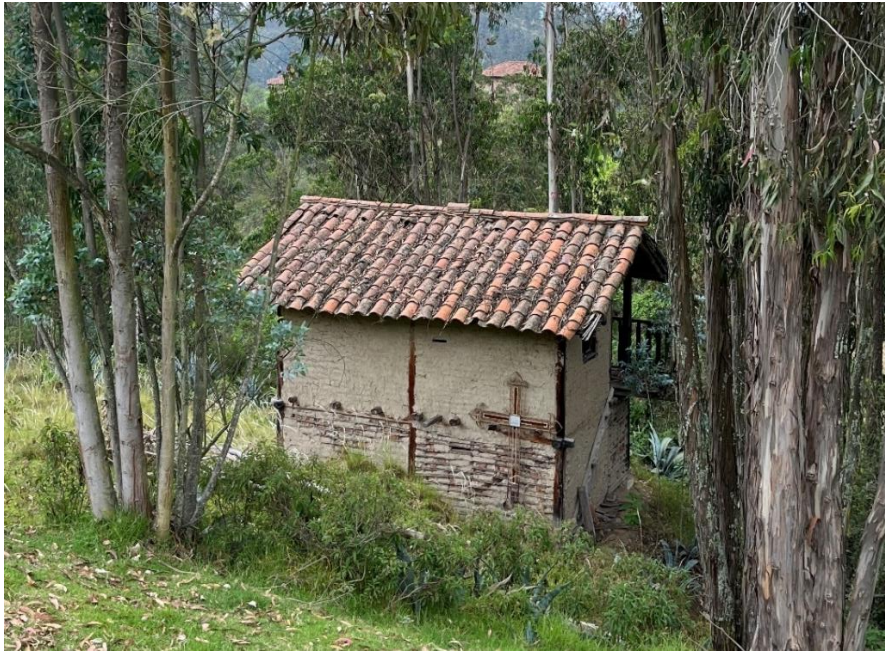
Figura 31. Ejemplo de cubierta tradicional en el área de estudio

- La mayoría de las edificaciones, con un total de 34, están construidas principalmente con adobe. Material el cual es vulnerable a la humedad y a las tensiones estructurales y exige un mantenimiento constante para asegurar su durabilidad.
- El bahareque, utilizado en 12 edificaciones, similar al adobe, requiere de una protección adecuada contra la humedad para prevenir su deterioro.
- Por otra parte, se identificaron 6 edificaciones construidas con madera. La cual es susceptible a la acción de insectos y a la pudrición.
- Existe una edificación con muros portantes de piedra de canto rodado.
- Además, se encontraron 9 edificaciones que combinan adobe y bahareque. Esta combinación permite una mayor adaptabilidad a diferentes condiciones ambientales y refuerza la integridad estructural de las edificaciones.

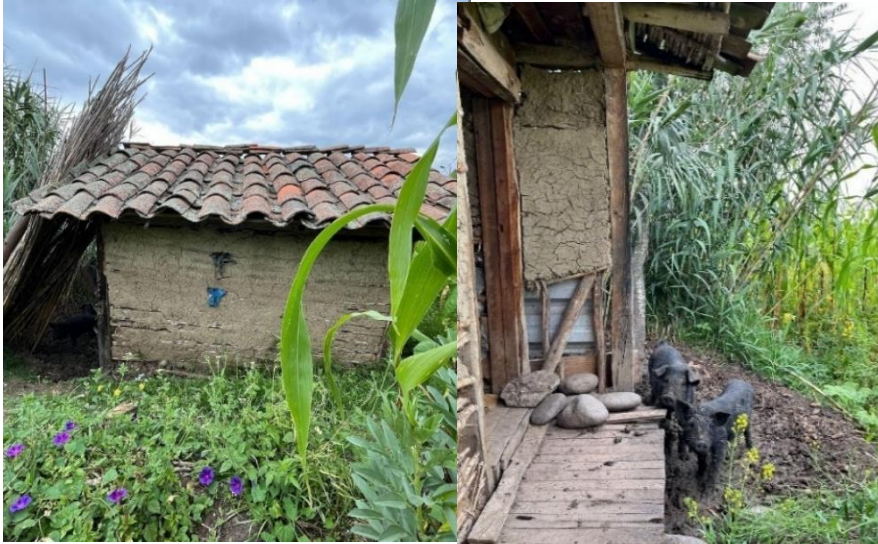
Figura 32. Ejemplo de inmueble con cambio de uso

De los inmuebles que han cambiado su uso, dos son lugares destinados para animales (Figura 32). Estas edificaciones se encuentran en un estado de conservación regular y malo. ¿Por qué se da este cambio de uso? Propietarios comentaron, que al momento de construir a los laterales de los mismos inmuebles; deben dar paso a otra funcionalidad; que en mayor parte la convierten en bodega, y otros en lugar de cobijo para sus animales ya que es una zona donde todavía se realizan prácticas agrícolas.

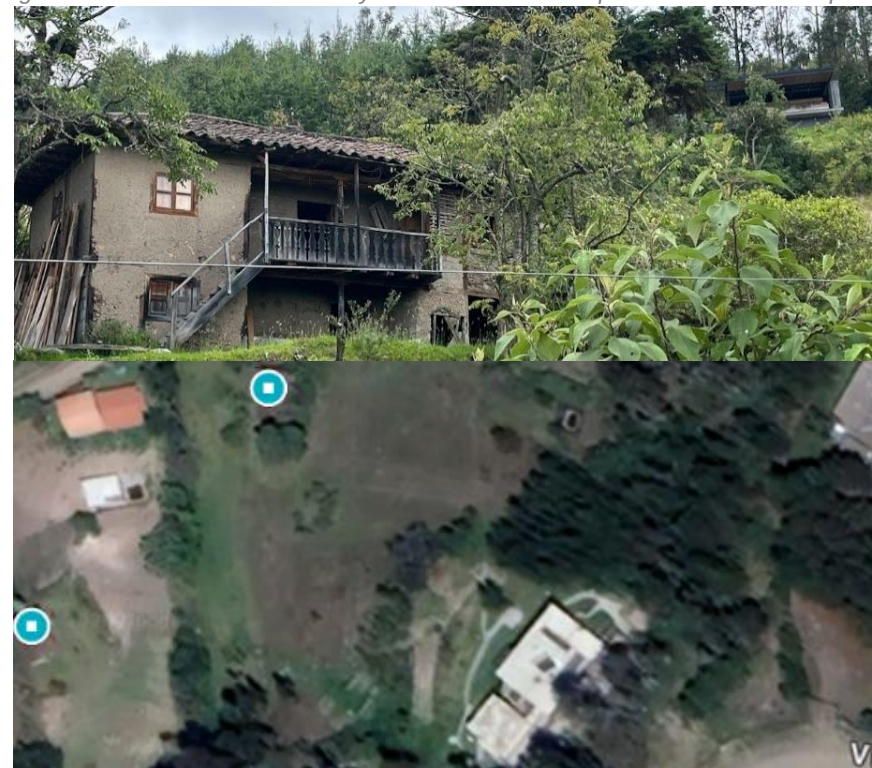
Figura 33. Inmueble abandonado y construcción contemporánea en el mismo predio

En la Figura 33 se presenta un ejemplo de un inmueble sin uso, en cuyo predio los propietarios han construido una edificación con técnicas constructivas contemporáneas, en la cual residen actualmente. Esta circunstancia ha llevado al abandono del inmueble tradicional, resultando en un deterioro progresivo que lo ha dejado en un estado de conservación deficiente.

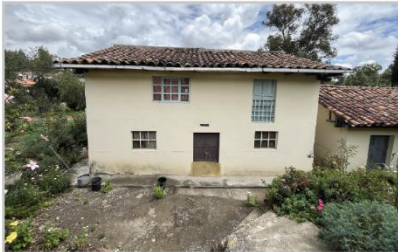
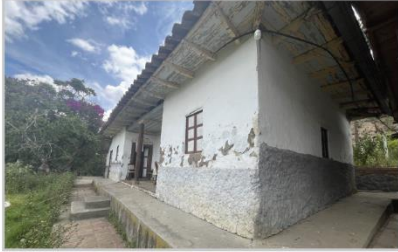
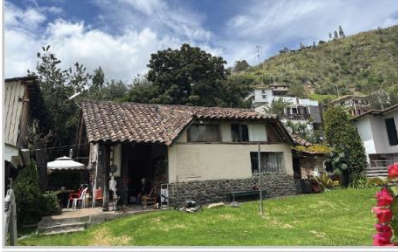
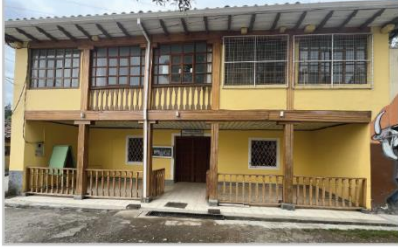
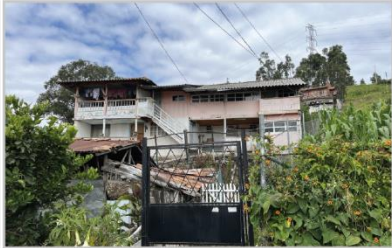
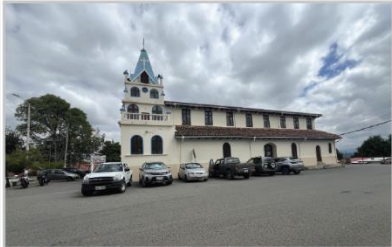
| TIPOLOGÍA: CUADRADA - RECTANGULAR | | | |
| BLOQUES | FORMA | CANTIDAD | EJEMPLO |
| Un bloque | Simple | 22 | |
| | Portal central | 4 | |
| | Portal lateral | 23 | |
| | Portal frontal | 16 | |

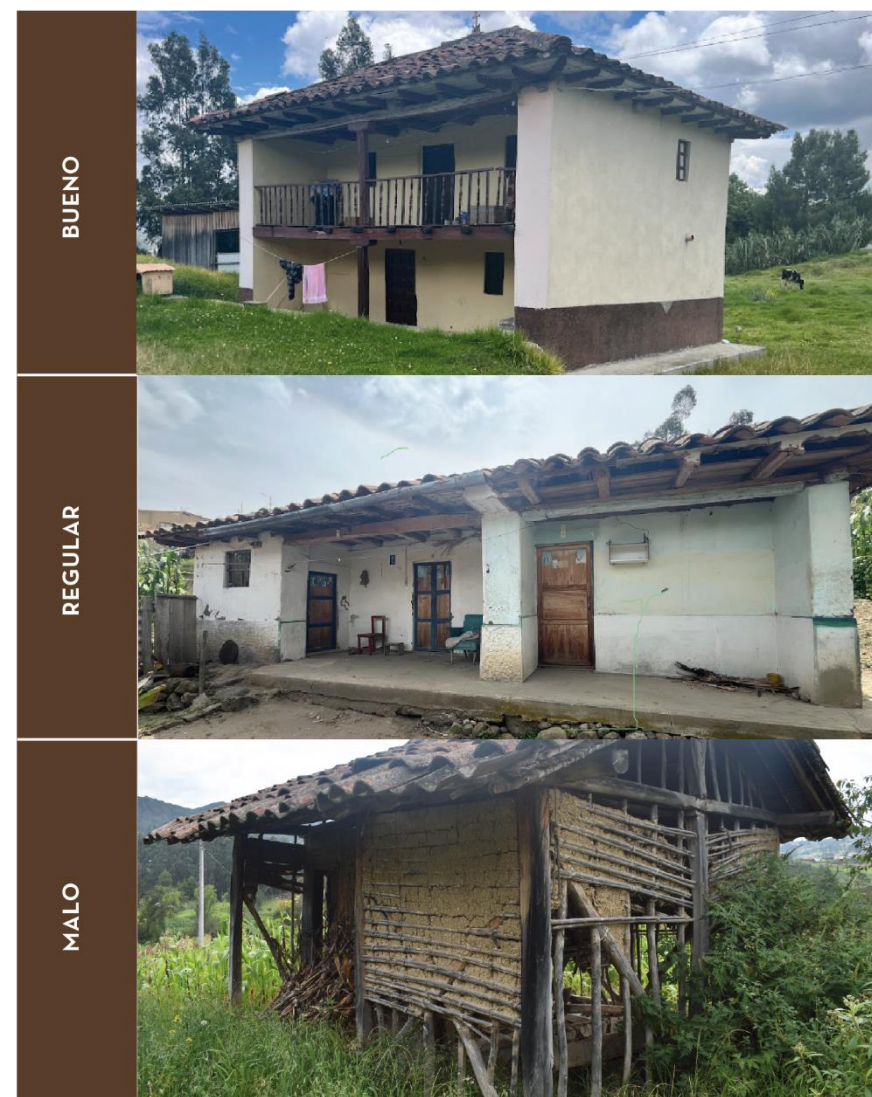
Figura 35. Ejemplos de edificaciones según su estado de conservación

**Edificaciones en Buen Estado (24):** estas edificaciones, que representan aproximadamente el 27% del total, muestran un nivel óptimo de conservación. La preservación adecuada de estos inmuebles refleja un compromiso con el mantenimiento regular y el uso de materiales compatibles con las técnicas tradicionales. Este grupo de edificaciones es crucial para la conservación del patrimonio vernáculo, ya que conservan sus elementos arquitectónicos originales y su autenticidad.

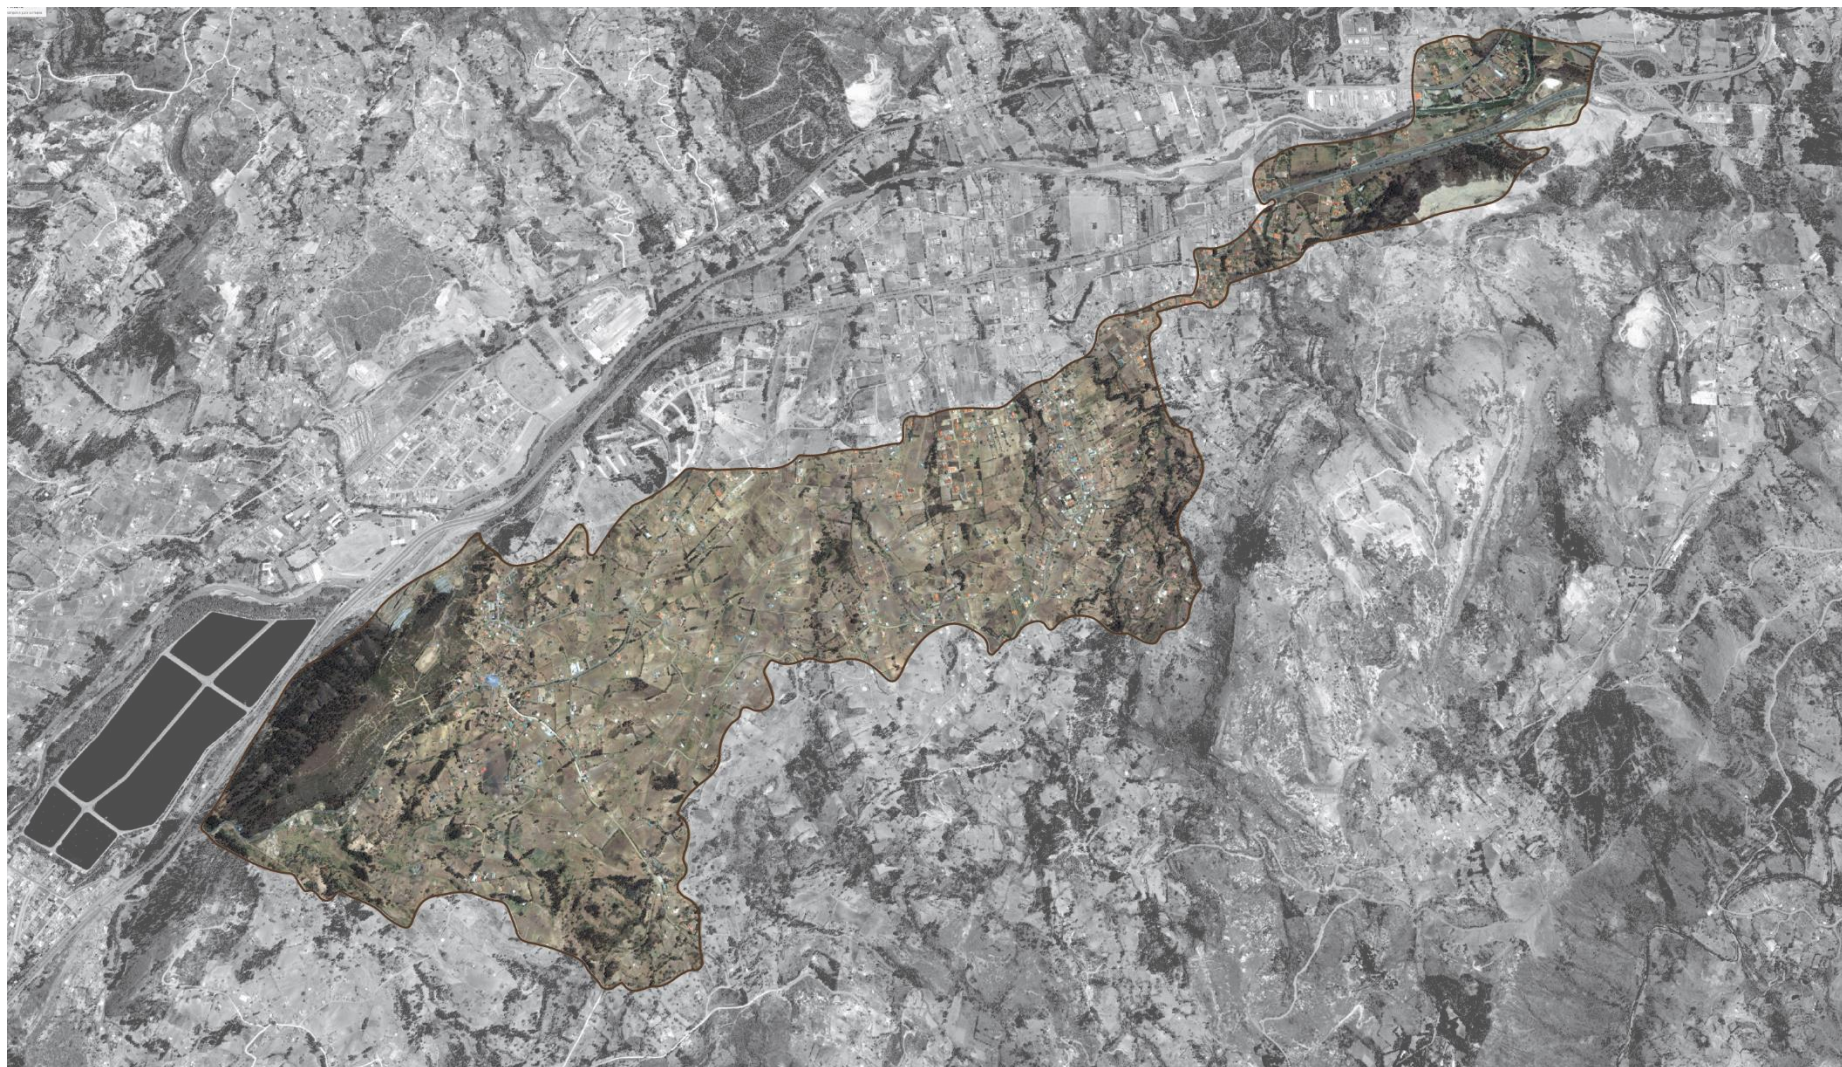
Figura 40. Área de estudio, año 2009

- En lo que respecta a las alteraciones en su contexto, la urbanización ha generado los cambios más significativos en el entorno (Figura 40 y Figura 41). El aumento de la construcción de edificaciones contemporáneas con materiales y técnicas contemporáneas ha transformado el carácter rural de muchas áreas, convirtiéndolas en zonas urbanizadas con edificios de alto estándar, lo cual contrasta con la arquitectura vernácula que aún persisten en la zona (Figura 42).

En la actualidad, se han observado numerosas construcciones con técnicas industrializadas, como conjuntos habitacionales, que contrastan con las edificaciones tradicionales que aún se mantienen. La Figura 40 muestra una fotografía del área de Nulti en el año 2009, donde se observan pocas edificaciones y un entorno menos poblado y más natural. Sin embargo, la Figura 41 presenta el mismo territorio en el año 2023, evidenciando un gran cambio con numerosas construcciones nuevas, calles más definidas y un aumento en la parcelación de los predios.

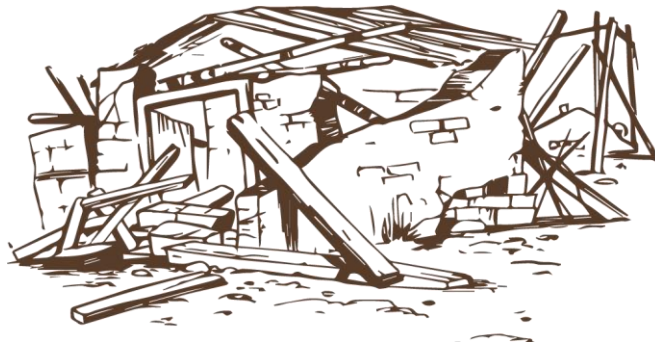
*Figura 44. Representación de destrucción del patrimonio*

- Abandono y desinterés: resultan en una pérdida gradual de valor histórico y cultural, aumentando el riesgo de daños y degradación.
- Destrucción o modificación sin control: la falta de regulaciones promueve la destrucción o modificación sin control de las edificaciones, comprometiendo su autenticidad y contribuyendo a la pérdida del patrimonio arquitectónico (Figura 45).
