**Diseño de anteproyecto de un Centro de Acogida para adultos mayores.**

**Caso: El Valle, Cuenca**

Trabajo de titulación previo a la obtención del título de Arquitecto

# DISEÑO DE ANTEPROYECTO DE UN CENTRO DE ACOGIDA PARA ADULTOS MAYORES

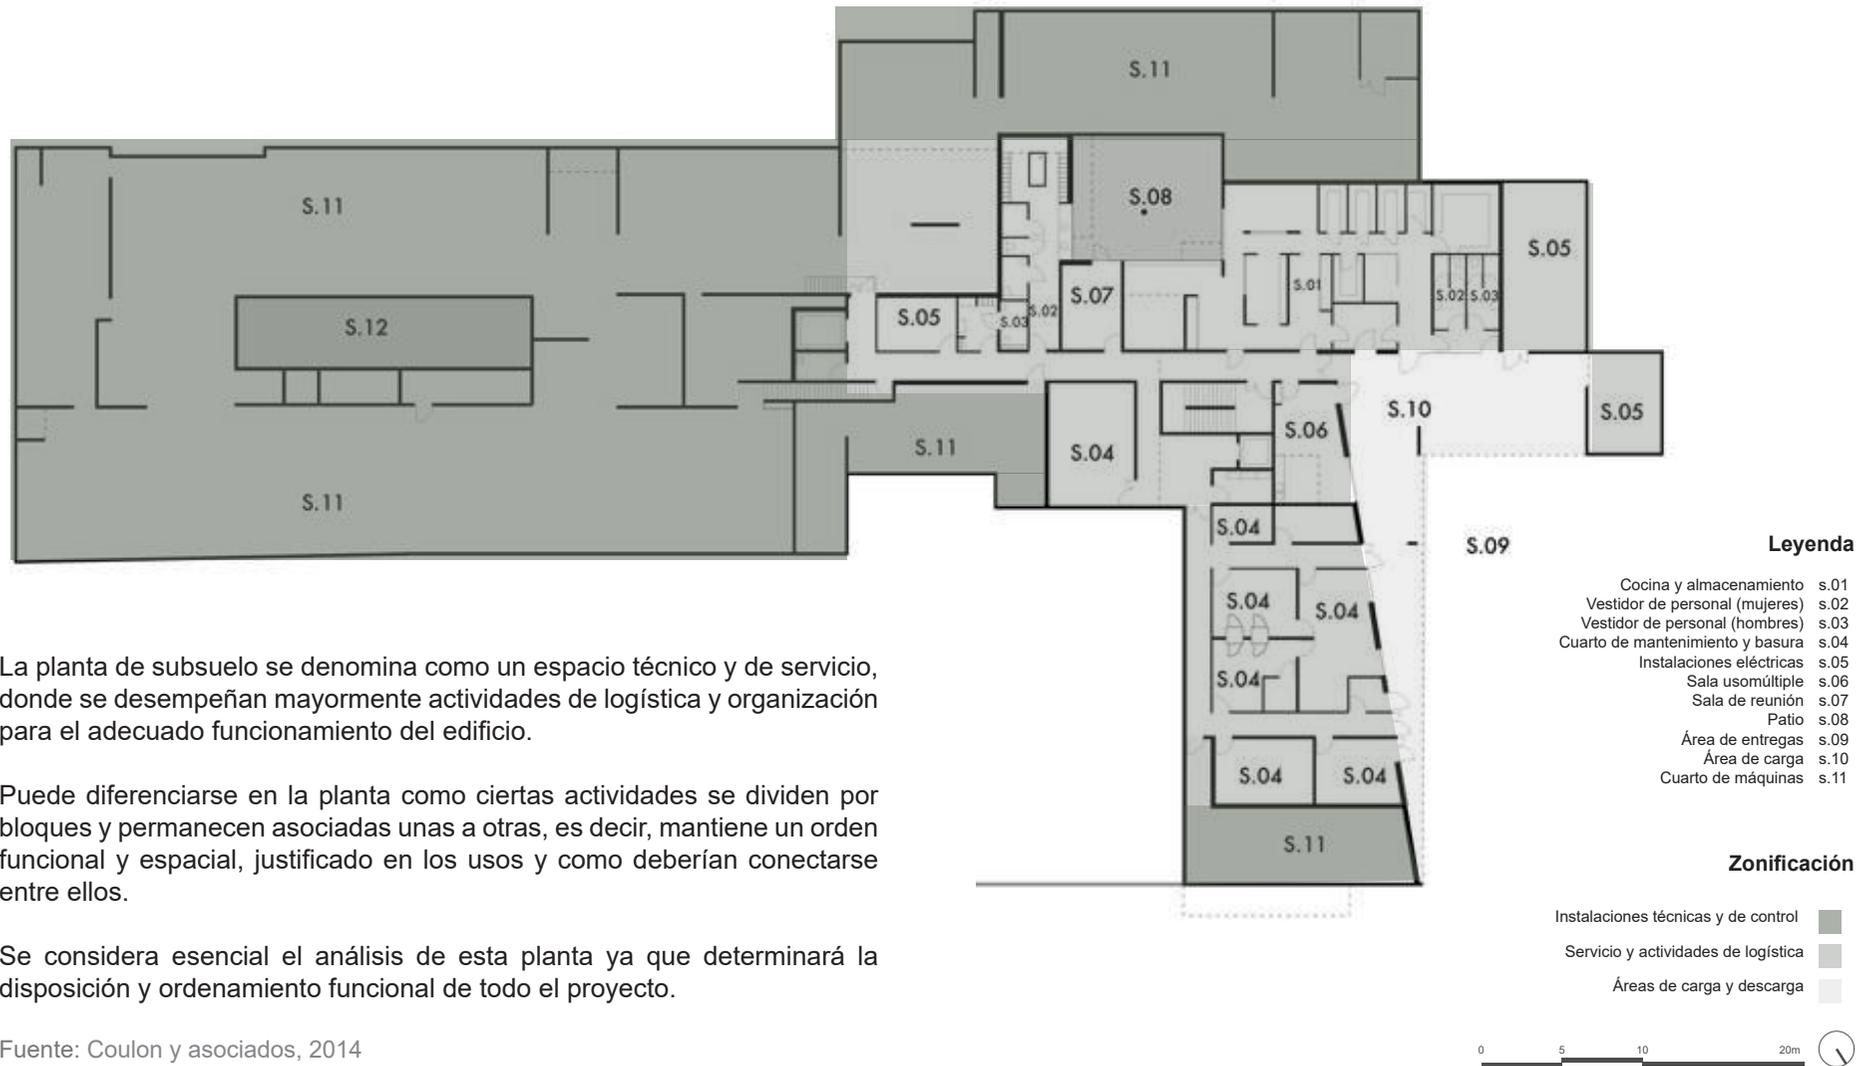
Figura 16. Planta de subsuelo Clínica de Reposo

La planta de subsuelo se denomina como un espacio técnico y de servicio, donde se desempeñan mayormente actividades de logística y organización para el adecuado funcionamiento del edificio.

Puede diferenciarse en la planta como ciertas actividades se dividen por bloques y permanecen asociadas unas a otras, es decir, mantiene un orden funcional y espacial, justificado en los usos y como deberían conectarse entre ellos.

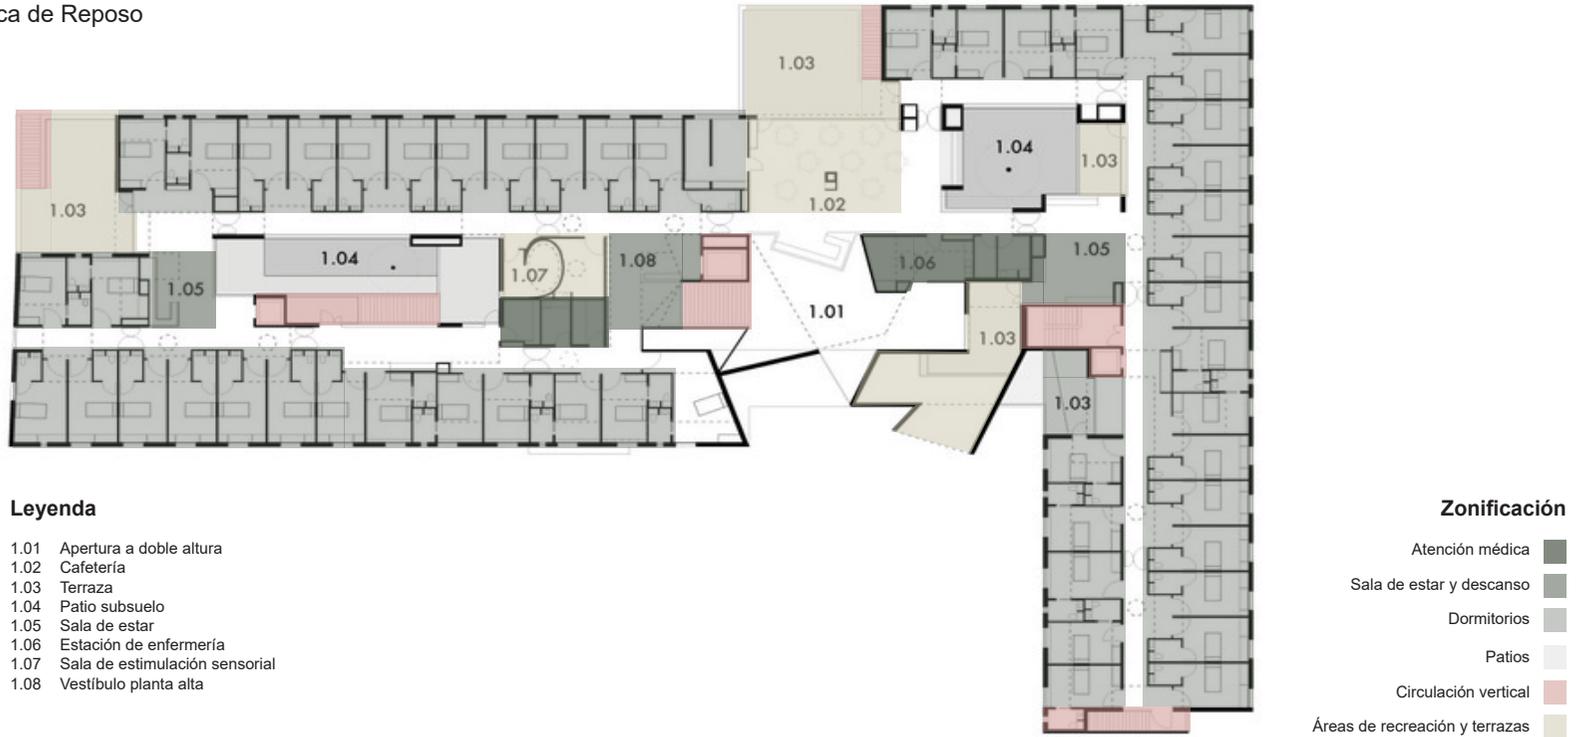
Figura 22. Planta Alta Clínica de Reposo

A diferencia de la planta baja, la planta alta no posee tantas actividades de servicio, pero si integra más zonas de recreación y esparcimiento, como, salas de estimulación sensorial y varias terrazas. Las noventa y seis habitaciones conservan la misma tipología hospitalaria.

Se puede observar que son espacios simplificados y sobre todo seguros para los usuarios, caracterizando, espacios individuales con baño privado y cama hospitalaria. Además de tener entrada de luz natural con visuales hacia el valle.

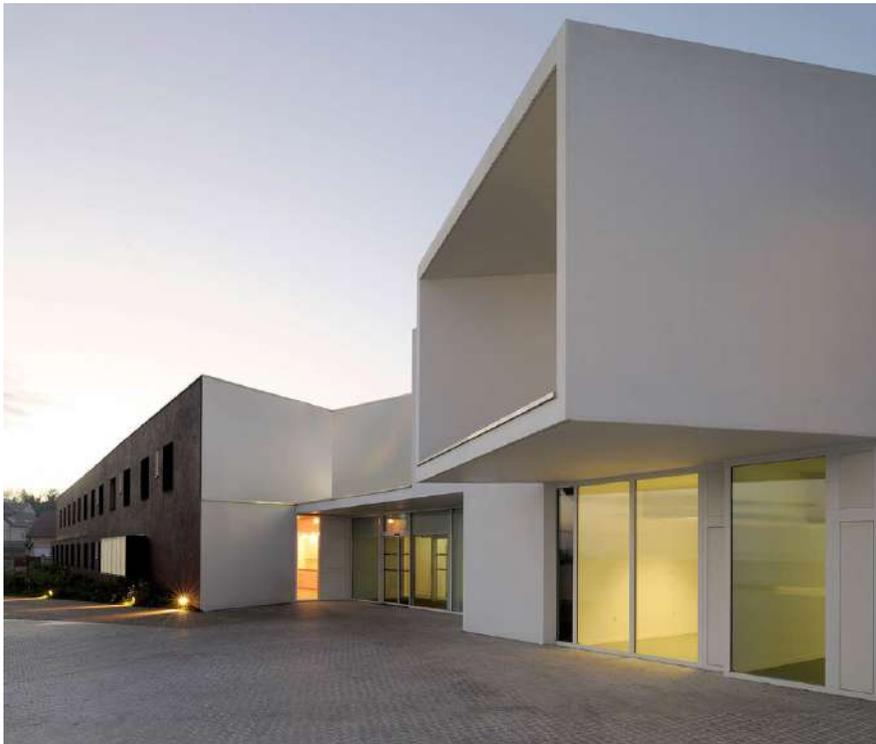
Figura 26. Perspectiva interior dormitorios

En estas zonas los proyectistas utilizan colores fuertes y cálidos, en comparación a los pasillos y circulaciones, donde se destaca el color blanco.

De igual manera, como se puede observar en la figura 26, existe bastante área al exterior, donde la edificación podría ir creciendo, adaptando nuevos usos y funciones a una escala más significativa, como ampliaciones y readecuaciones.

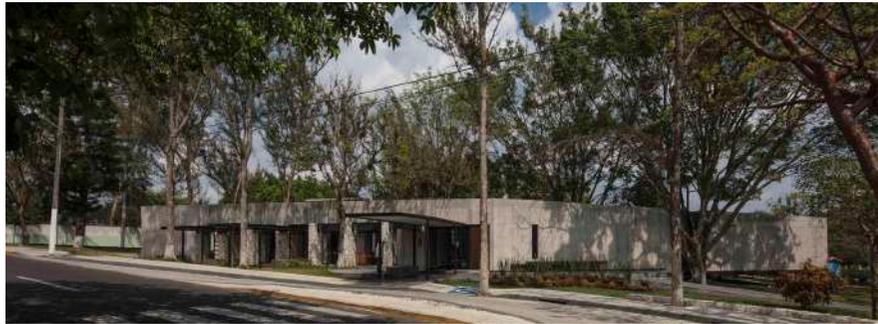
Figura 35. Materialidad y relación con el entorno

Emplea materiales locales de la zona y técnicas constructivas sostenibles, como se puede apreciar en la figura 42, se mimetizan los bloques con el entorno preexistente. Igualmente estos materiales permiten un fácil mantenimiento considerando que se trata de un equipamiento del gobierno.

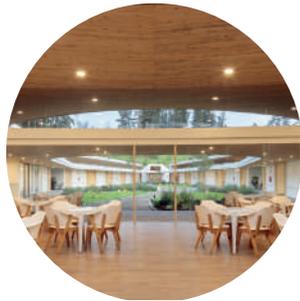
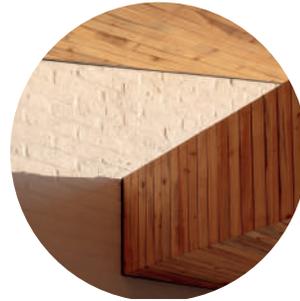
La materialidad se adapta perfectamente al entorno, mediante el manejo de colores suaves y cálidos. Se destacan 4 materiales predominantes; ladrillo artesanal blanco, madera de pino, teja de cerámica sin esmaltar, al igual que las edificaciones preexistentes de la zona. El piso es de caucho compactado (tipo adoquín) para prevenir golpes fuertes en caso de accidentes. Es importante mencionar que la materialidad empleada resalta el valor de la obra, cada esquina se resuelve perfectamente mediante detalles arquitectónicos estratégicos.

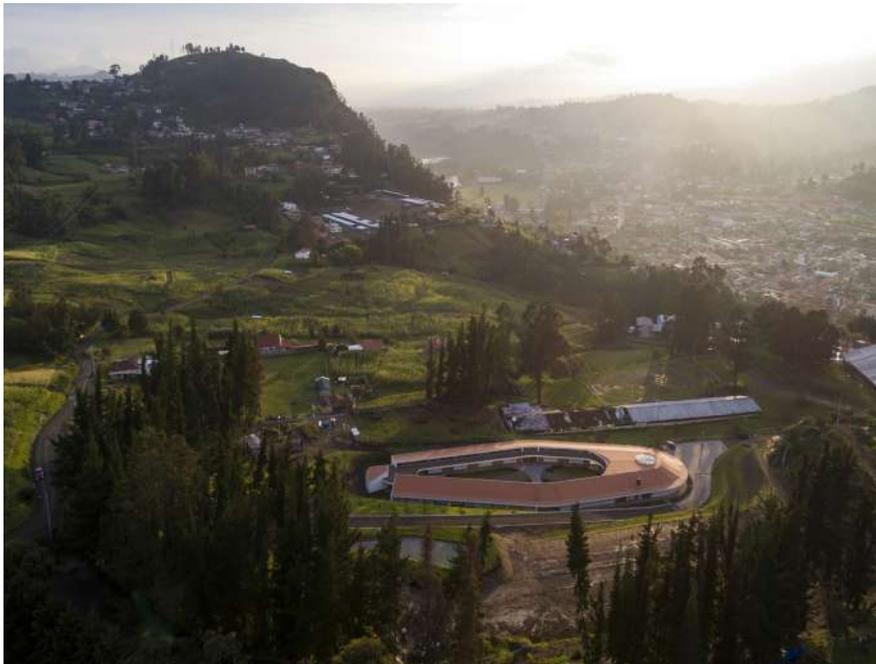
Figura 42. Vista aérea del conjunto

En este caso de estudio, la característica que más delimita a todos los criterios de valoración analizados es el patio, volviéndolo un elemento clave dentro de la planificación y diseño arquitectónico.

La presencia de este espacio genera un microclima, el cuál se encarga de regular la temperatura y la humedad del ambiente circundante. También funciona como una zona de transición, creando un punto de entrada natural y armonioso. Además brinda una mejor conexión visual y física entre los distintos espacios, ya que permite reconfigurar fácilmente las áreas adyacentes sin alterar la estructura principal de la edificación, proporcionando flexibilidad a largo plazo.

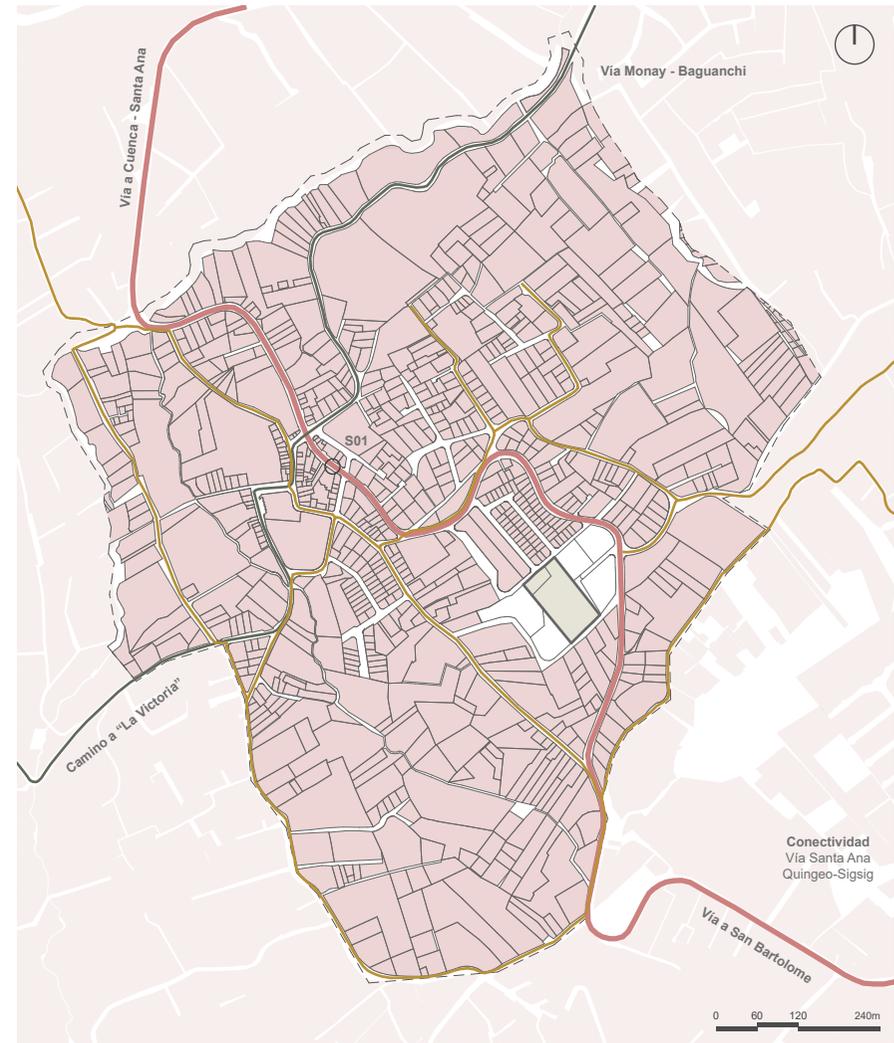
Figura 57. Jerarquización vial

Según el Sistema Nacional de Información (SNI), El Valle cuenta con 428.22 km de vialidad (SNI, 2022). Las vías estatales, provinciales y cantonales pertenecen a vías de segundo, tercer y cuarto orden, respectivamente. En la figura 68 se identificaron estas y su capa de rodadura.

Contexto	<b>Jerarquización vial:</b>	<b>Estado de la vía:</b>
Cabecera urbano parroquial	Segundo orden	Asfaltada
Predios y manzanas	Tercer orden	Lastre
Predio seleccionado	Cuarto orden	Sección vial

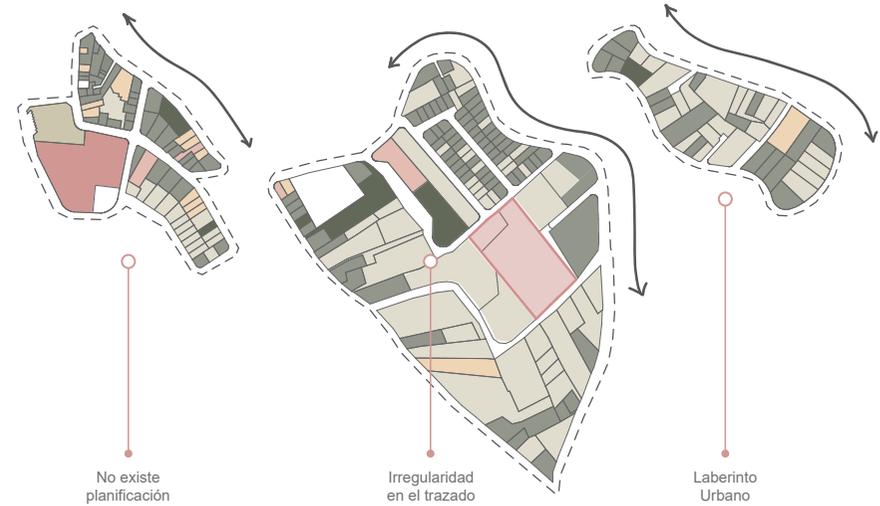
Figura 64. Análisis Morfológico de la Trama Urbana

La morfología urbana se encarga de estudiar la estructura y clasificación de los tejidos urbanos, con el objetivo de analizar las variaciones específicas que originan la diversidad de formas urbanas y tipologías arquitectónicas (Colmenares, 2018, p. 1). El trazado urbano del área de estudio presenta una configuración irregular, caracterizada por una distribución aleatoria con formas orgánicas.

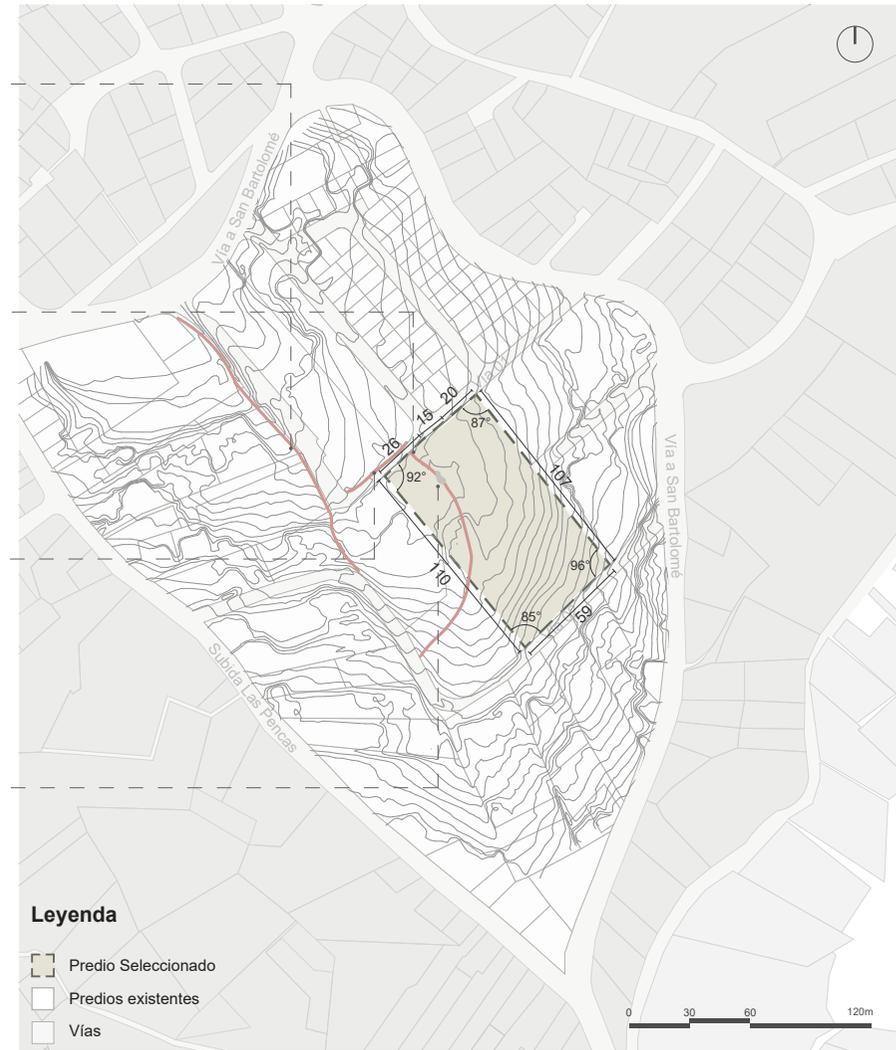
Figura 81. Mapa síntesis del análisis del terreno

El estudio del medio físico incluye la geometría, topografía, hidrografía, el soleamiento, los vientos y visuales desde y hacia el predio. Todo esto con la finalidad de conocer a fondo el lugar en el que se trabajará y emplazará el proyecto. La topografía del terreno posee un desnivel de 10 metros, con cada curva de nivel a 0.50 m (Figura 92). A través del predio recorre un canal que en la visita de campo se pudo observar que desemboca en una cuneta.

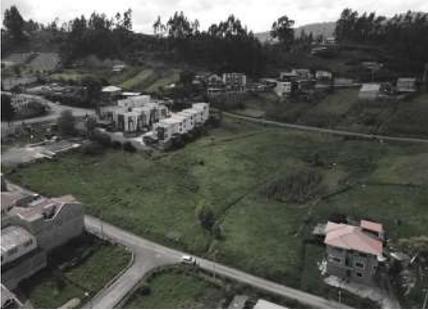
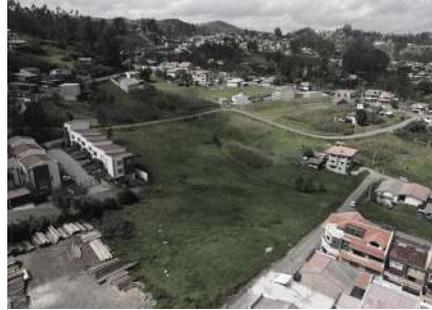
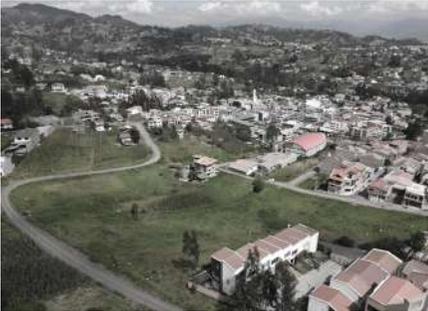
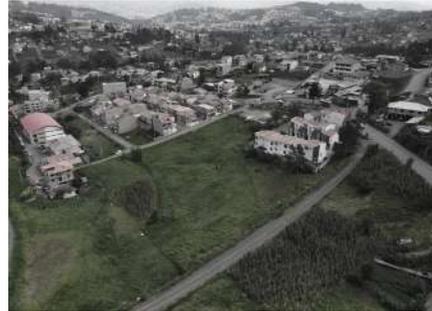
Figura 85. Visuales desde y hacia el predio

Gracias este análisis, se logrará ubicar los dormitorios de manera óptima, aprovechando tanto las vistas naturales como las vistas hacia la ciudad que ofrece el predio. Este enfoque permitirá que los ocupantes disfruten de un entorno visualmente agradable y conecten con el entorno exterior. Además, la correcta ubicación de los dormitorios contribuirá a una mejor integración del proyecto con el paisaje circundante, maximizando el valor estético y funcional del diseño arquitectónico.

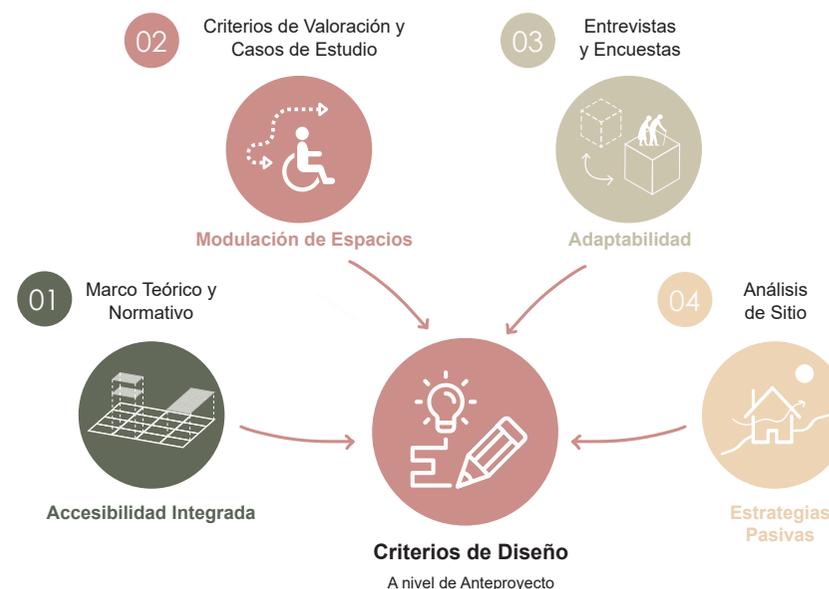
Figura 87. Estructuración de Criterios de Diseño

**01 Accesibilidad Integrada:** Propone la incorporación de principios de diseño que garanticen espacios accesibles y habitables para usuarios de todas las edades y capacidades, con especial atención a las limitaciones de movilidad que poseen los adultos mayores.

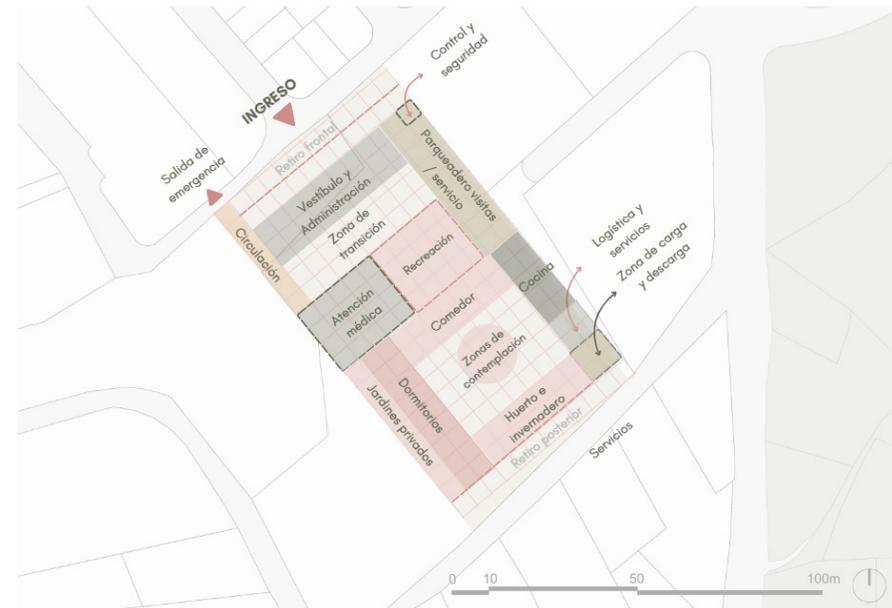
Figura 92. Zonificación inicial

Considerando la población a la que está dirigido el proyecto, fue necesario emplazar de manera conjunta los bloques y que las rutas de conexión sean cerradas. Este diseño también buscó generar patios interiores, siguiendo la tipología de las viviendas tradicionales en cuanto a materialidad, como construcciones en tierra, incluyendo un patio, un traspatio y un huerto, conectados a través de un zaguán que funciona como el eje articulador. Esta disposición no solo mejora la integración del proyecto con el entorno, sino que también asegura que las conexiones sean accesibles y protegidas, proporcionando un entorno funcional y culturalmente significativo para los adultos mayores.

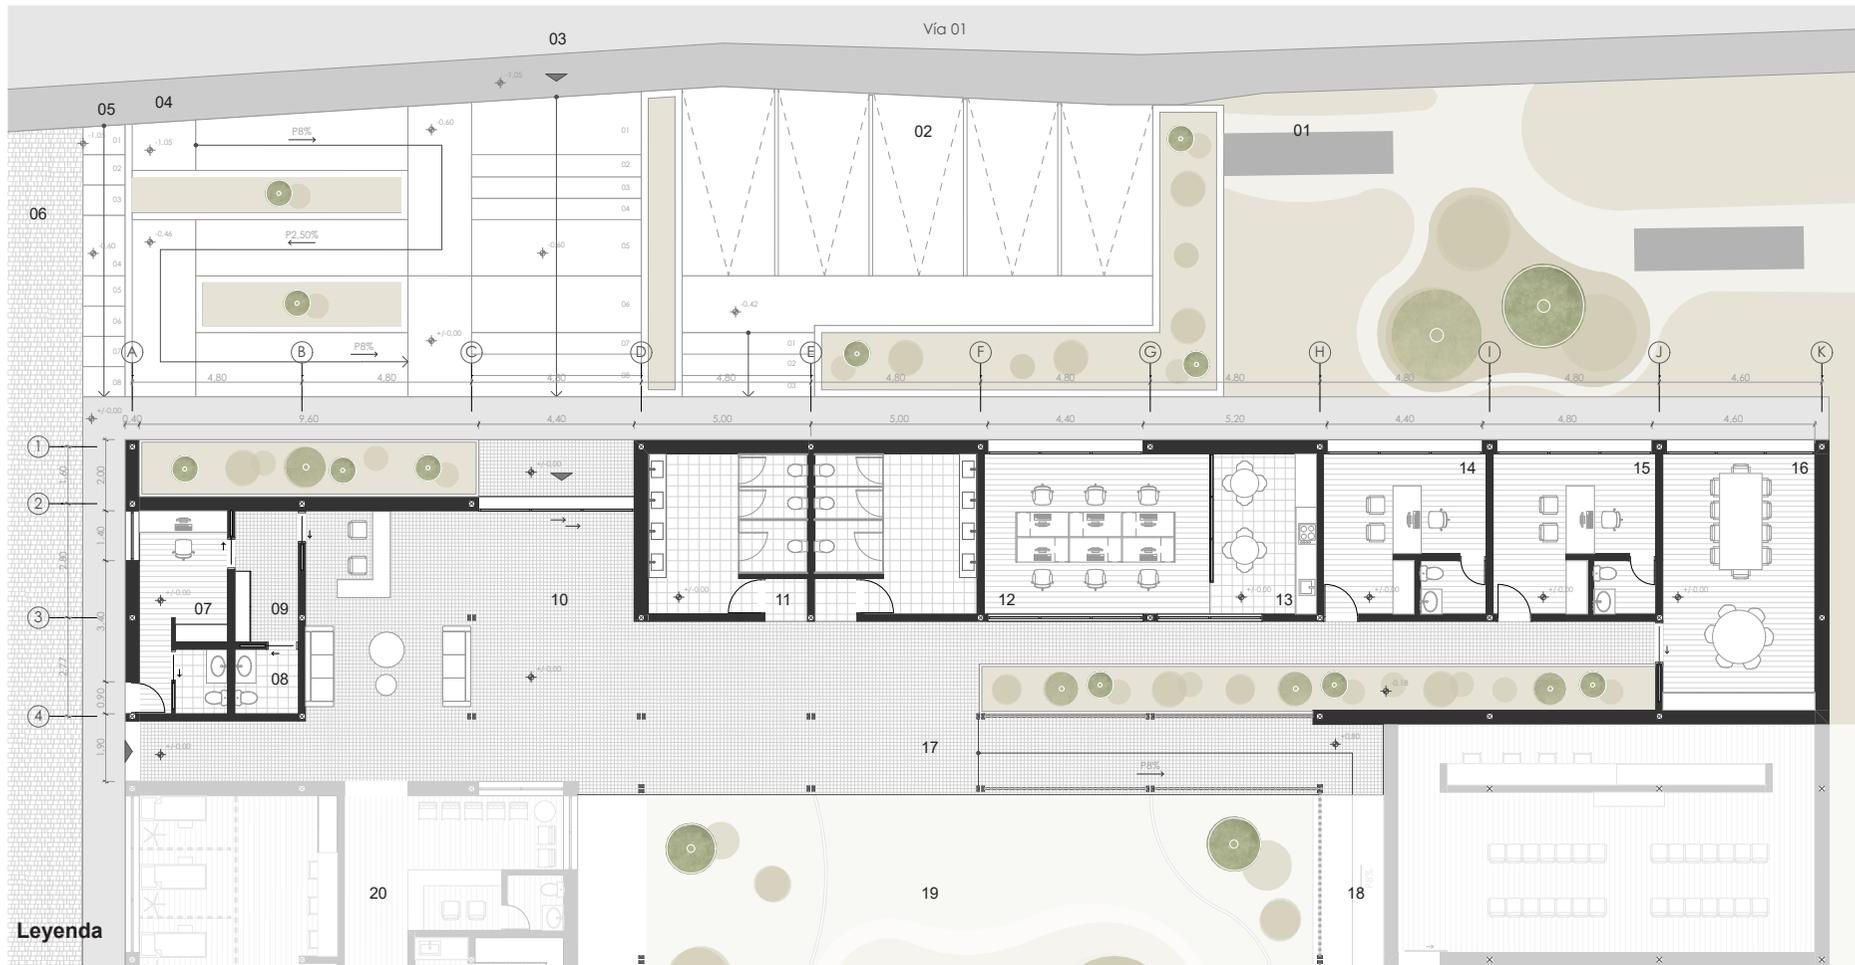
Figura 101. Planta arquitectónica Recepción y Administración

| 01. Plaza de ingreso | 05. Acceso peatonal del personal | 09. Bodega y cuarto de limpieza | 13. Cafetería | 17. Rampa de acceso |

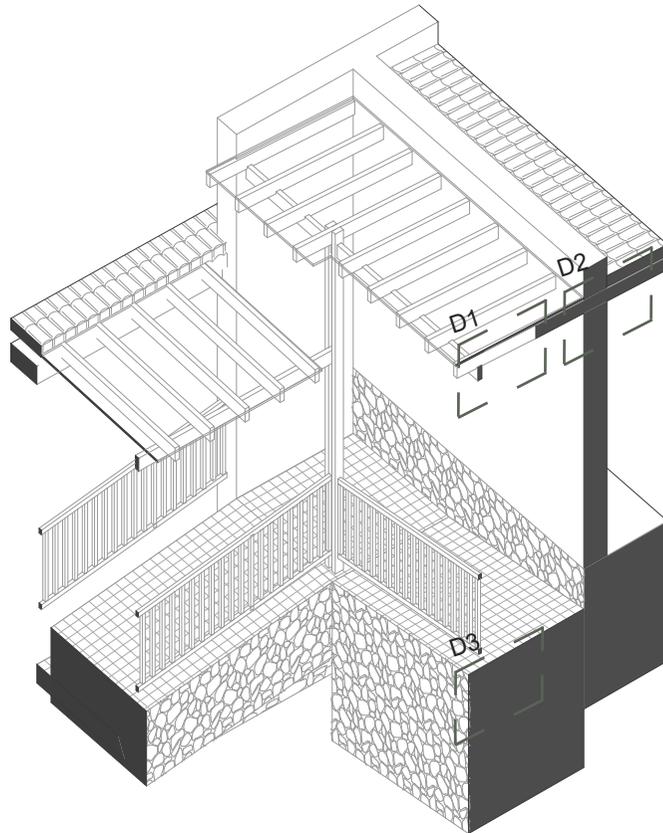
Figura 110. Escantillón general

D1 Unión viga-columna

1. Goterón de tool e=2mm.
2. Pared de tapial de 40x40cm.
3. Vidrio templado de e=12mm.
4. Arandela tipo 1/2" y varilla corrugada de d=1/2".
5. Doble columna de madera de 7x14cm.
6. Viga de madera de 7x14cm.
7. Impermeabilización lámina asfáltica e=10mm.
8. Pared de tapial de 40x40cm.
9. Teja cocida tipo rectangular de 10x20cm.
10. Estructura de madera.
11. Tablones de madera.
12. Clavo de acero colocado con disparo  $\Phi=3.5\text{mm} \times 30\text{mm}$
13. Cadena de hormigón para pared de tapial.
14. Perfil galvanizado C de refuerzo 44 x 20 mm.
15. Tornillo hexagonal autoperforante con punta mecha #8 70mm.
16. Cielo raso de gypsum y enlucido.
17. Tira de madera 5x5cm
18. Pletina de union 125 mm e=12mm.
19. Hormigón ciclópeo.
20. Piso de ladrillo cocido de 10x10cm.
21. Hormigón rampa  $f_c'=180\text{ kg/cm}^2$ .
22. Hormigón pobre y tierra compactada
