Registro gráfico y técnico: “Acabados de viviendas patrimoniales del Centro Histórico de Cuenca”

TRABAJO DE INVESTIGACIÓN PREVIO A LA OBTENCIÓN DEL TÍTULO DE DISEÑADORA DE INTERIORES

AUTORA: Alexandra Mogrovejo Landívar

CUENCA 2013

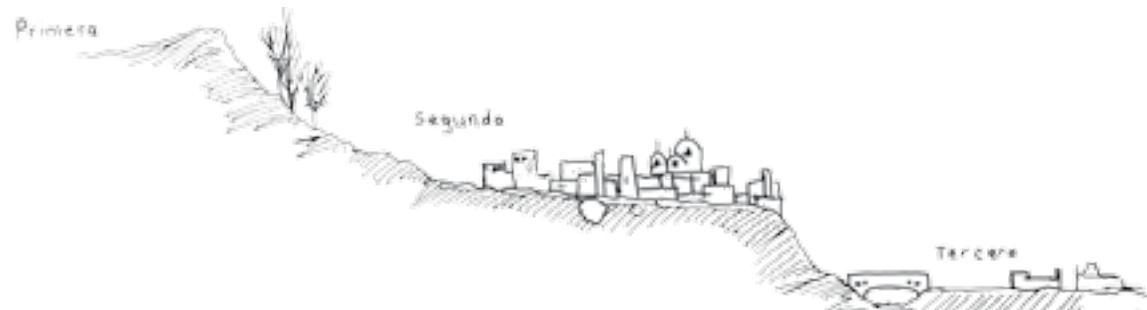
Gráfico #3: Redibujo del corte esquemático de terrazas de Cuenca.
Fuente: Tesis "Análisis Gráfico del Barranco" del autor Arq. César Burbano. Universidad de Cuenca. Facultad de Arquitectura. 1981.
Autora: Alexandra Mogrovejo Landívar

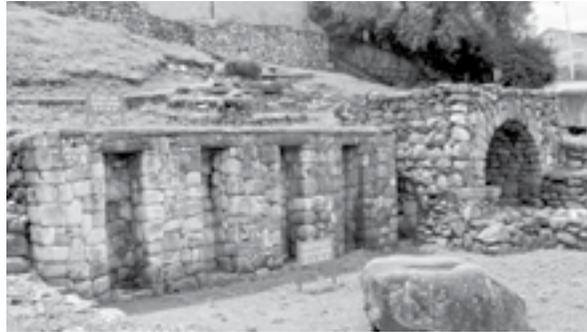
Foto# 17. Perspectiva de las ruinas de Todos Santos, Cuenca.
Fuente: Archivo Alexandra Mogrovejo Landívar
Autora: Alexandra Mogrovejo Landívar 2012.

-- Otro lugar que es una muestra de la arquitectura inca y el sincretismo entre culturas, es **Todos Santos**. En él se puede observar: Restos cañaris: segmentos de muros de viviendas. Restos incas: cuatro hornacinas trapezoidales dentro de un muro ciego hecho con piedra caliza. Restos españoles: molino dispuesto de manera que aprovechaba las piedras halladas.

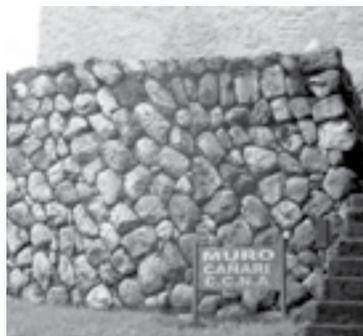
Foto# 19. Muro cañari. Todos Santos, Cuenca.
Fuente: Archivo Alexandra Mogrovejo Landívar
Autora: Alexandra Mogrovejo Landívar, 2012.

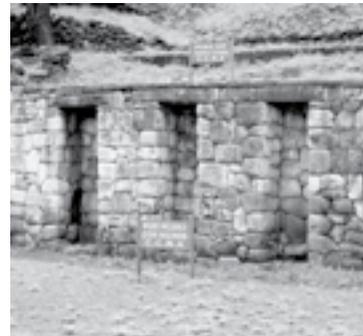
Foto# 20. Hornacinas trapezoidales Incas. T. S.
Fuente: Archivo Alexandra Mogrovejo Landívar.
Autora: Alexandra Mogrovejo Landívar 2012.

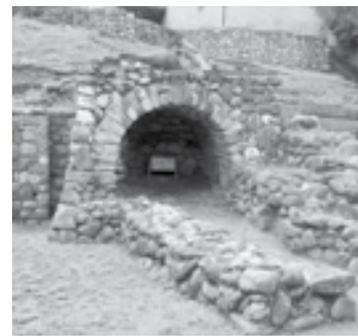
Foto# 21. Restos de molino español. Todos Santos.
Fuente: Archivo Alexandra Mogrovejo Landívar
Autora: Alexandra Mogrovejo Landívar 2012.

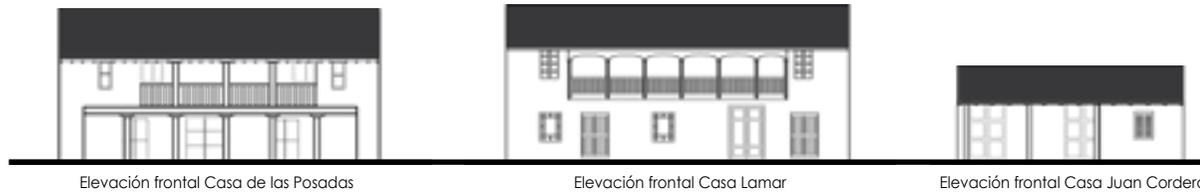
Gráfico # 14. Redibujado de fachadas de algunas casas coloniales de Cuenca.
Fuente: Ilustre Municipalidad de Cuenca. Dirección de Áreas Patrimoniales de Cuenca.
Autora: Alexandra Mogrovejo Landívar

Paredes de adobe o bahareque revocadas y pintadas
Tejado: Teja artesanal
Portal y soportal de madera
Fachada llana
Casa rica

Paredes de adobe o bahareque revocadas y pintadas
Tejado: Teja artesanal
Portal soportal de madera
Fachada llana
Casa pobre.

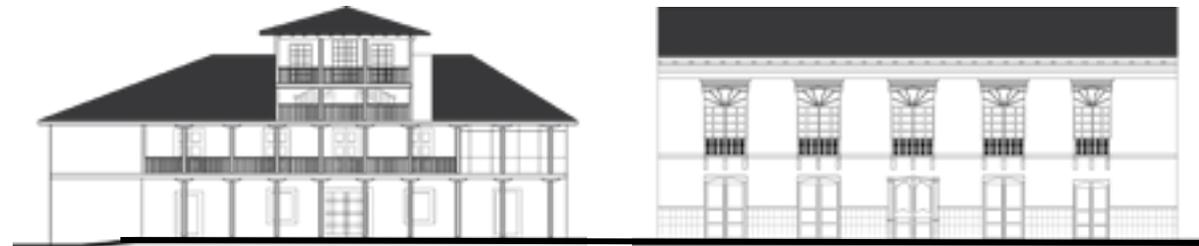
Elevación frontal de la Casa de Chaguarchimbana

Elevación frontal del Hotel Santa Lucía

Tejado: Teja artesanal

Fachada simple, con algunos elementos decorativos en aleros y rejas

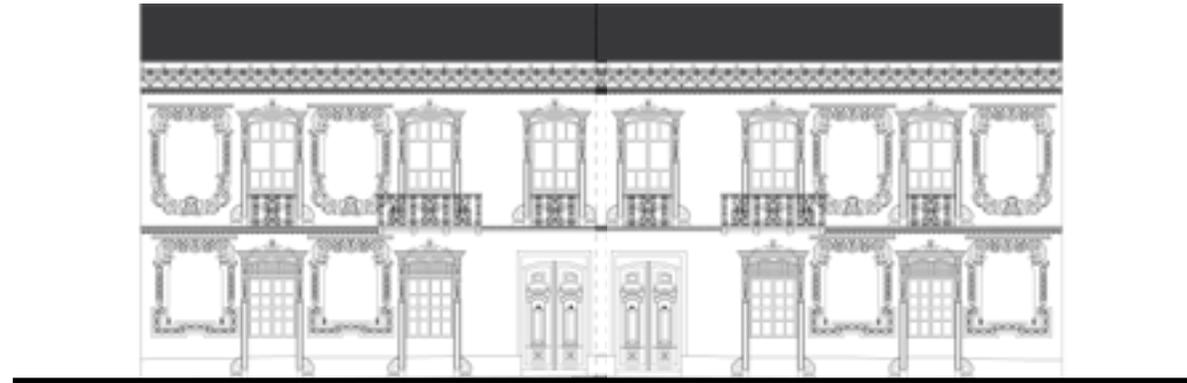
Elevación frontal de la Casa Sumaglia

Fachada con ornamentos en relieve de motivos florales, etc. Rejas con diseños curvos , puertas con tallados.
Tejado: Teja artesanal. Balcones, marcos de vanos, aleros muy decorados.

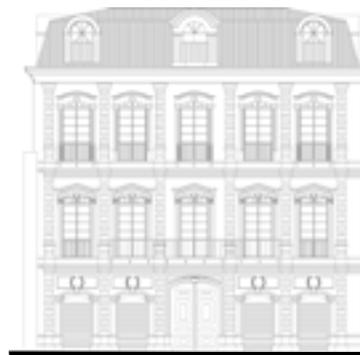
Elevación frontal de la Casa Ordóñez Mata

Fachada con ornamentos, pilastras, Rejas con diseños, puerta tallada.
Tejado: Zinc. Balcones, marcos de vanos, aleros decorados.

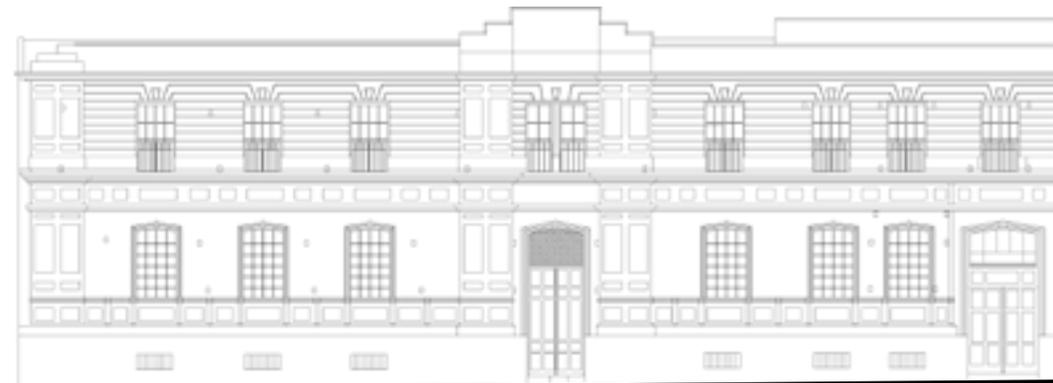
Elevación frontal del Museo Remigio Crespo Toral

Paredes de ladrillo, con ornamentos en relieve en marcos de vanos, cornisas, zócalos, etc. Motivos geométricos.
Tejado: Teja artesanal.

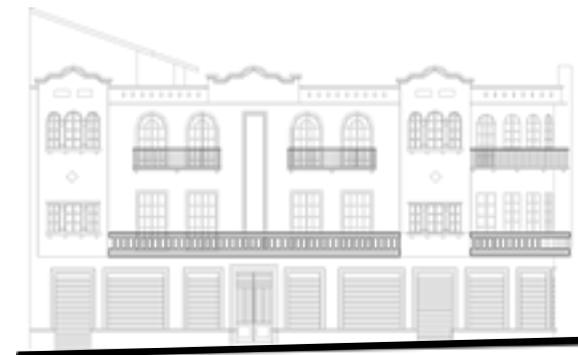
Fachada a la calle Bolívar del Edificio del Seguro

Paredes de ladrillo, con ornamentos en relieve en formas geométricas.
Tejado: Teja artesanal

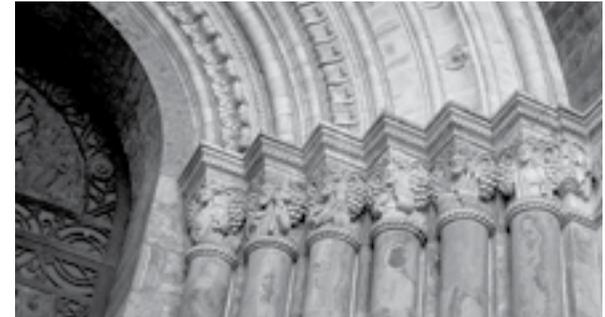
Foto # 40. Capiteles con bustos de los apóstoles tallados. Catedral Nueva.
Fuente: Archivo de Alexandra Mogrovejo Landívar.
Autora: Alexandra Mogrovejo Landívar 2012.

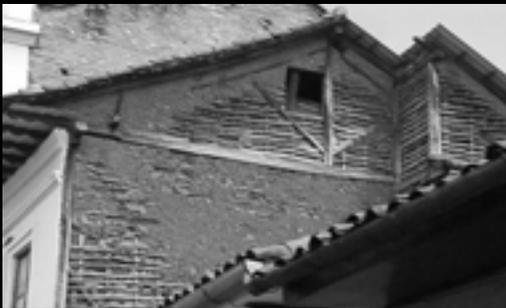
Foto #51. Vista del sistema de bahareque usado en vivienda de Cuenca

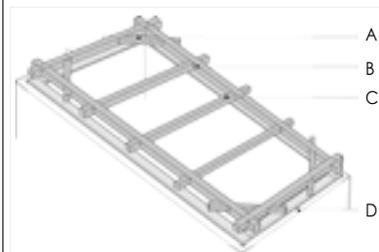
Gráf #20. Base

- A Llave o cuadrante
- B Solera de cubierta
- C Viga de arriostamiento
- D Muro

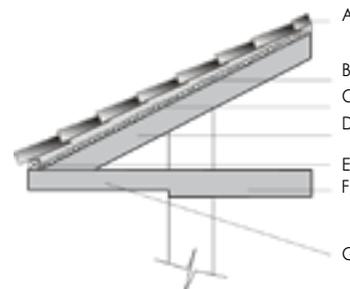
Gráf #23. Elementos del revestimiento de cubierta.

- A Teja
- B Barro
- C Carrizo
- D Tirante
- E Bocacinta
- F Viga de cielo raso
- G Canecillo

TORTA DE BARRO: Capa de barro colocada desde la parte inferior en franjas de 12cm de espesor y 20cm de ancho, sobre las que se colocan las tejas.

TEJA: Colocadas en hileras hasta llegar al cumbrero, se colocan con traslapeo no menor a 5cm.

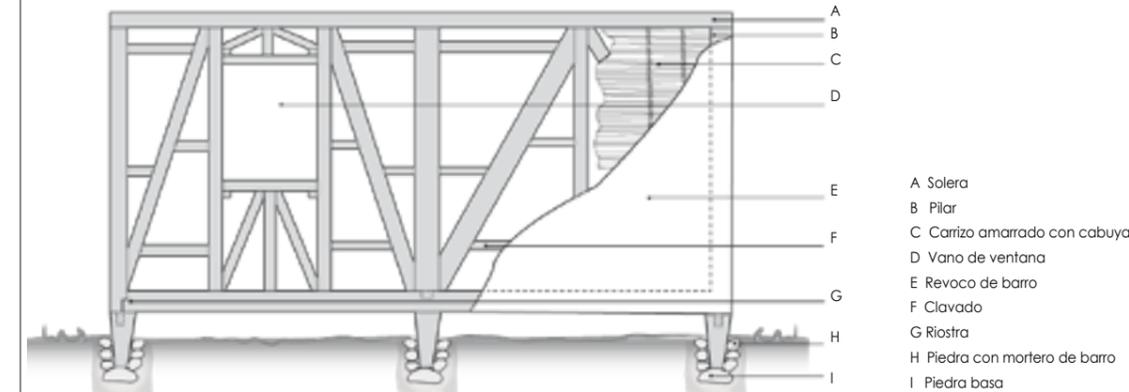
Gráfico 27. Redibujo de construcción con bahareque.

El proceso constructivo de este sistema parte del cimiento, a veces sobrecimiento y luego con la colocación de un sistema de vigas continuas de amarre sobre las que se levantan las paredes. Se forma un entramado de madera formado por vigas, soleras y pilares como elementos primarios y una estructura auxiliar de anclaje y amarre de piezas de madera. Luego se coloca el carrizo o zuro en parejas, cuidando que se permita la introducción del barro. Finalmente se puede aplicar el revoque y el empañete.

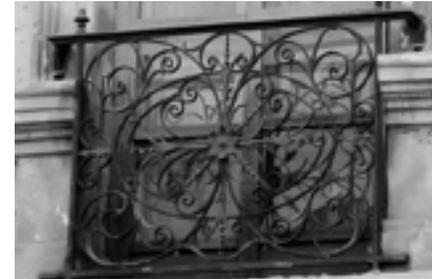
Foto #53. Reja, diseño de un sólo cuerpo.

Fotos # 53 a 55 y Gráficos # 29 a 31: Rejas de casas patrimoniales de Cuenca.
Fuente: Archivo de Alexandra Mogrovejo Landívar.
Autora: Alexandra Mogrovejo Landívar 2012.

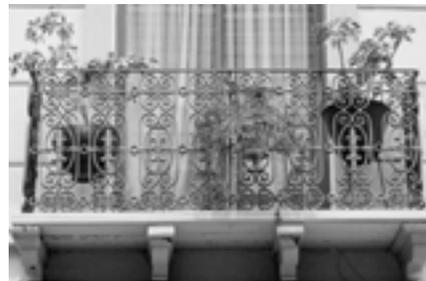
Foto #54. Reja, sucesion de balaustres.

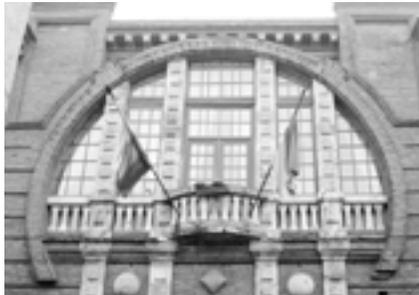
Foto #56. Detalle Balcón del Hotel Victoria.

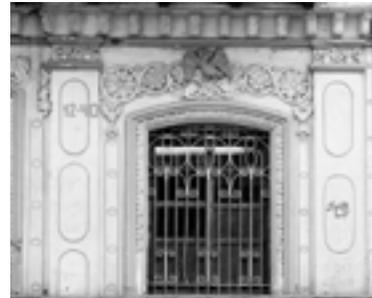
Foto #59. Detalle de vano y sus ornamentos.

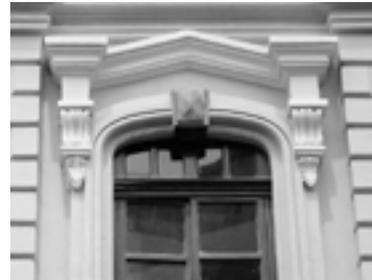
Foto #63. Ornamentos geométricos en ventana.

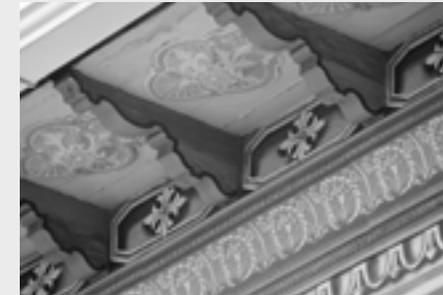
Foto #64. Perspectiva de canchillos en alero.

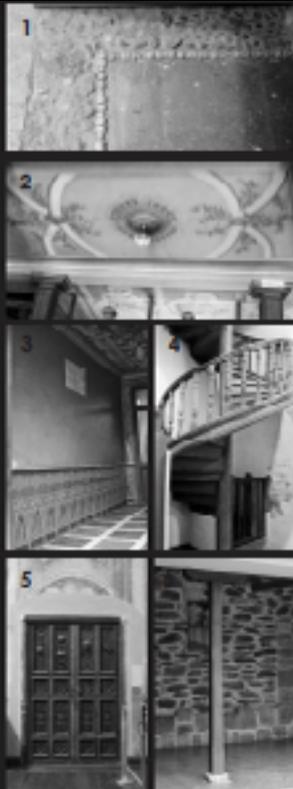
1 Piso de Casa Lamar. 2 Cielo raso Bollica Central. 3 Pared con latón Casa Sumagña. 4 Escalera caracol Catedral Vieja. 5 Puerta Interna Catedral Vieja. 6 Pilar exterior Catedral Vieja.

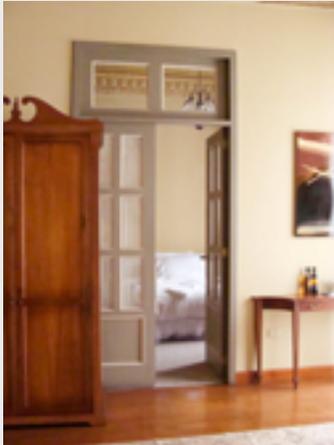
FC#42 Perspectiva de la Puerta de acceso

- Tipo:** Vano simple rectangular.
- Esquema:** Puerta con marco en relieve, de dos hojas con ventana superior. Segmentada en rectángulos. .

- Material:** Puerta de madera con vidrio en segmentos.
- Textura:** Lisa en relieve

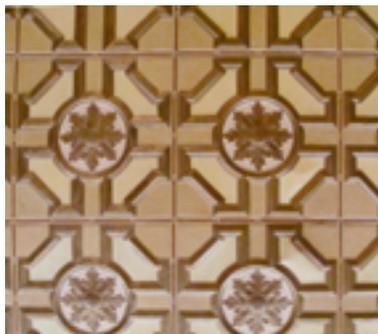
FC#46 Muestra de cielo raso

- Tipo:** Cielo raso de latón con relieves.
- Esquema:** Cielo raso revestido de latón con una parte de módulos repetidos y otra de motivos continuos. A los costados con remate esquinero revestido de latón.

- Material:** Latón
- Textura:** Relieves de motivos florales y geométricos
- Centro:** --

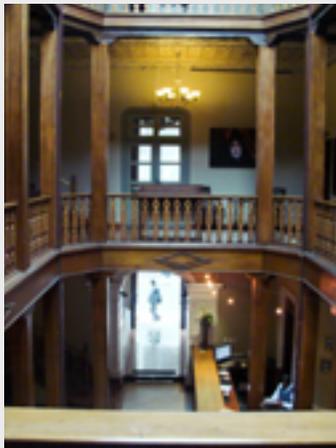
FC#50 Perspectiva

- 1. **Tipo:** Lisas empastadas pintadas
- 2. **Esquema:** Paredes con rastreras de madera en la parte inferior.

- 3. **Material:** Bahareque empañetado, empastado y pintado.
- 4. **Textura:** Lisa.
- 6. **Unión al cielo raso:** --

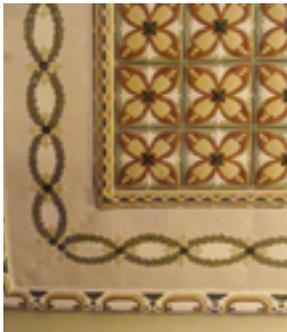
FC#54 Esquina cielo raso

- Tipo:** Cielo raso de latón con relieves
- Esquema:** Cielo raso revestido de latón con una parte de módulos repetidos y otra de motivos continuos. A los costados con remate esquinero revestido de latón.

- Material:** Latón
- Textura:** Relieves de motivos florales y geométricos
- Centro:** --

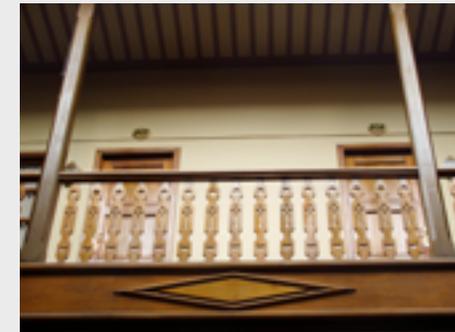
FC#57 Perspectiva de balaustrada

- Tipo:** Con travesaños y rejas de madera.
- Esquema:** Travesaño simple, balaustre de madera calada en formas geométricas. .

- Material:** Madera.
- Textura:** Lisa.

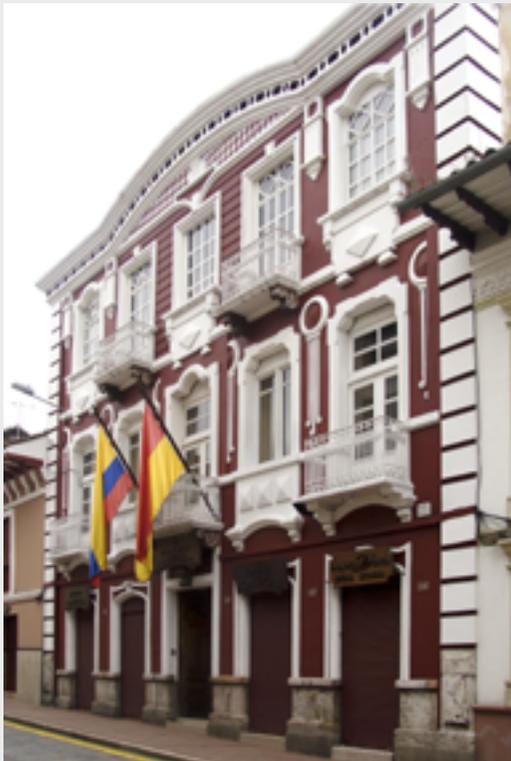
FC#1 Perspectiva de fachada

Esta vivienda corresponde a la arquitectura cuencana de las primeras décadas del siglo XX, caracterizado por la imitación del estilo neoclásico francés.

Lo cual se evidencia en los motivos decorativos en la fachada.

Materiales	
Fachada:	--
Estructura:	Madera
Piso/entrepiso:	Madera
Cubierta:	Teja artesanal
Otro:	
Pat. Tangible:	Cielo raso de latón original
Pat. Intangible:	--
Observaciones:	Conserva tipología y algunos materiales originales

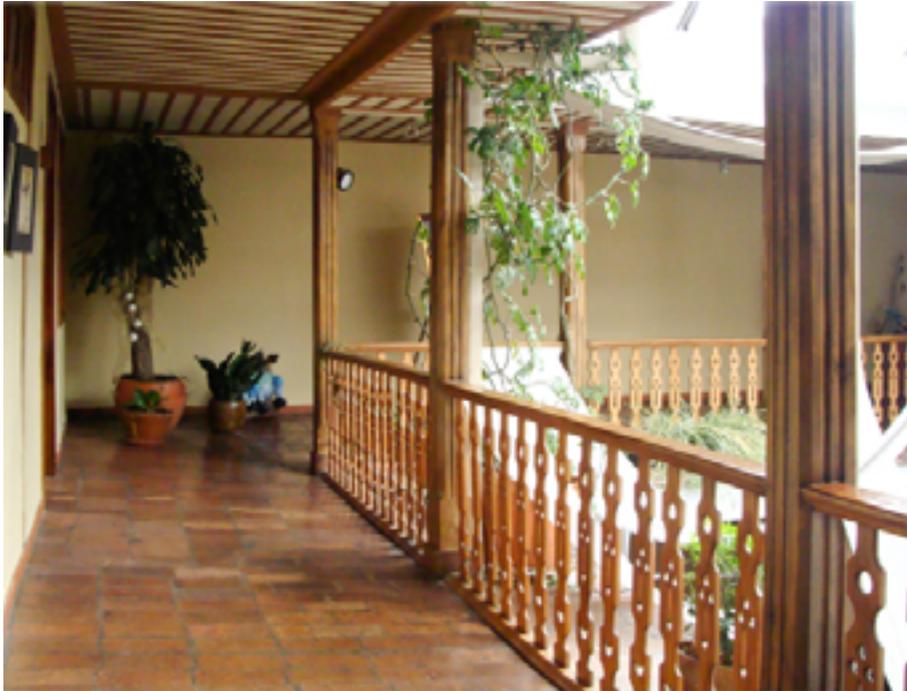
FC#58 Pasillos en segunda planta en torno al patio posterior.

Si bien esta vivienda ha sido restaurada y readecuada para su función actual de prestación de servicios hoteleros, conserva elementos originales, como los cielos rasos de latón en el salón y de madera en los pasillos en torno a los patios.

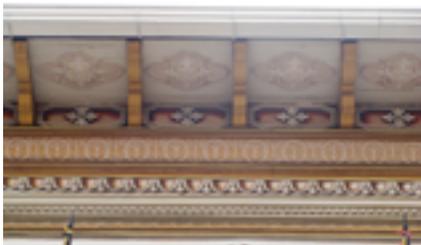
FP#2 Textura de remate superior

Predominio motivos geométricos y florales. Textura visual por motivos pintados sobre el muro y juego de luces por relieves en elementos de alero, molduras en cornisa y por latón en relieve.

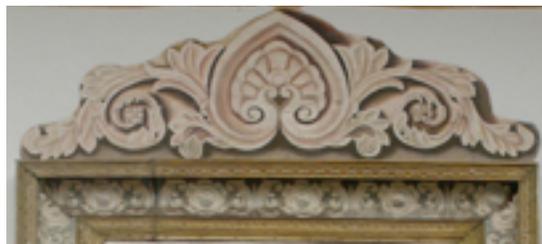
FP#3 Ornamento 2

Ornamento que destaca los vanos de la segunda planta. Motivo floral pintado sobre el marco superior de ventanas, símil remate en relieve por el juego de color.

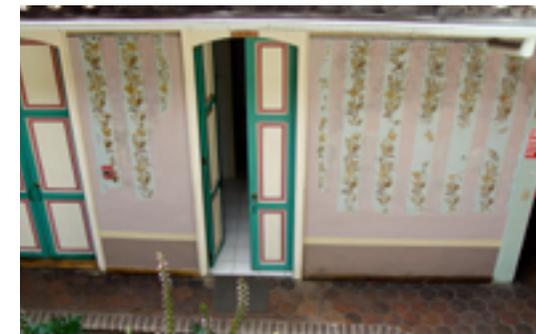
FP#15 Perspectiva de pared

- 3. **Material:** Bahareque empañetado y pintado.
- 4. **Textura:** Lisa.
- 5. **Unión al cielo raso:** Simple, sin elemento definidor.

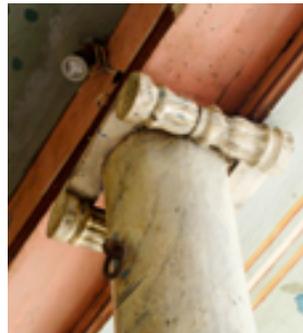
FP#18 Detalle de capitel

3. **Material:** Madera tallada en capitel y torneada en basa.
4. **Textura:** Lisa, en relieve por motivos decorativos

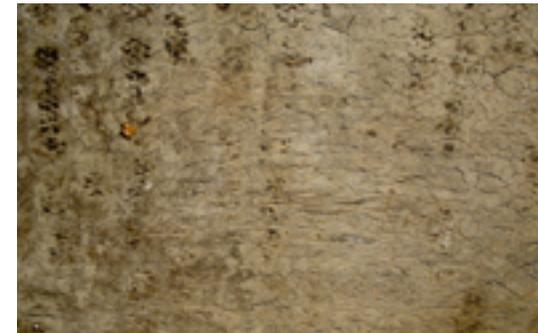
FP#36 Muestra de pared

- 3. Material:** Pared de tierra con embarrado.
- 4. Textura:** Lisa.
- 5. Unión al cielo raso:** Pieza de madera.

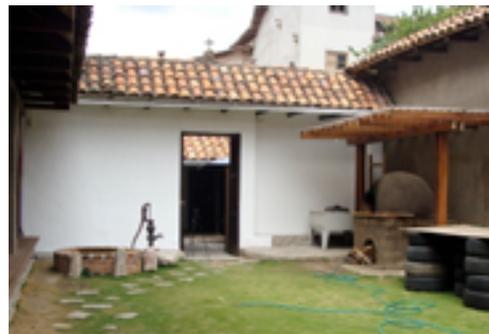
FP#38 Perspectiva

- 3. **Material:** Muro de bahareque, empañetado y pintado.
- 4. **Textura:** Lisa

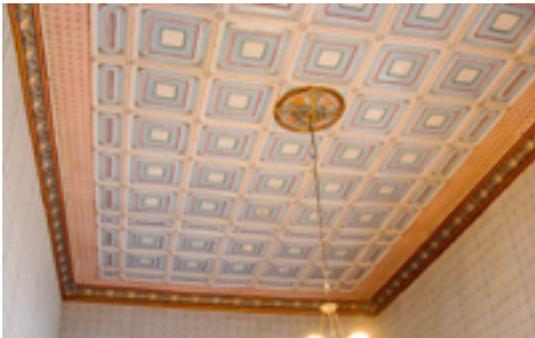
FP#46 Perspectiva de cielo raso

- Material:** Latón, Moldura de yeso.
- Textura:** Relieves geométricos.
- Centro:** Moldura de forma circular.

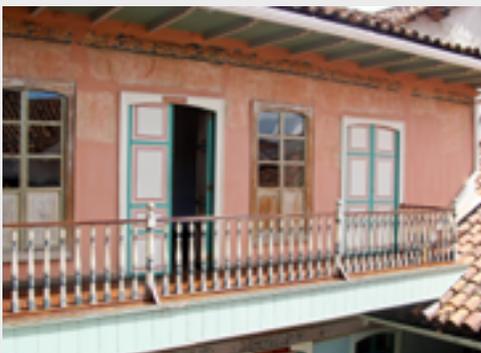
FP#58 Perspectiva de pasillo

- 3. **Material:** Bahareque empañetado y pintado.
- 4. **Textura:** Lisa.
- 5. **Unión al muro:** Cenefa.

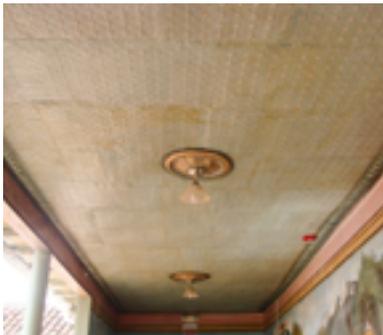
FP#61 Perspectiva cielo raso y muro

- Material:** Latón
- Textura:** Relieves
- Centro:** Molduras de yeso

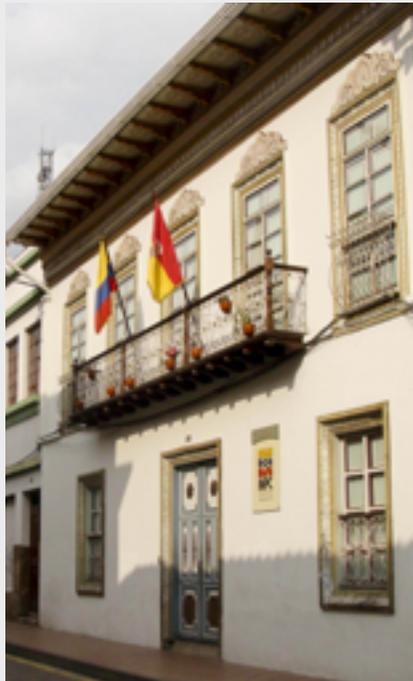
FP#1 Perspectiva de fachada

Esta vivienda corresponde a la arquitectura cuencana de las primeras décadas del siglo XX, caracterizado por la imitación del estilo neoclásico francés.

Lo cual se evidencia en los motivos decorativos en la fachada tanto en latón como en pintura.

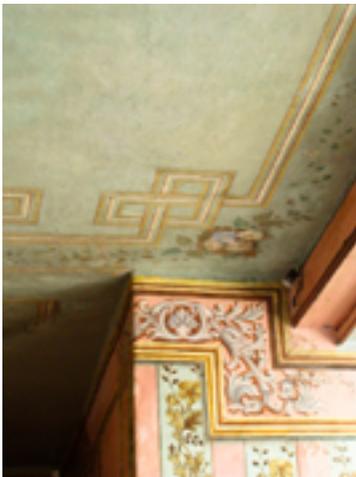
FP#66 Izquierda: Perspectiva de unión de cielo raso y paredes totalmente cubierto por pintura decorativa.

En su interior la riqueza en murales y revestimientos de latón se plasma en cada uno de sus rincones, puesto que tanto muros como cielos rasos están totalmente cubiertos con detalles.

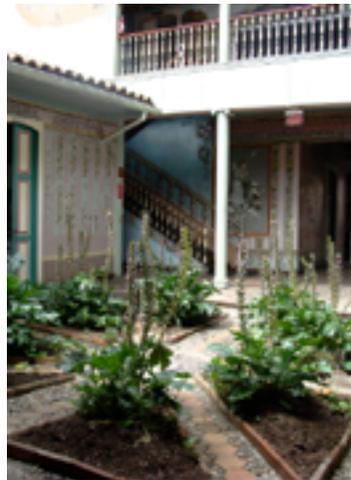
FP#67 Derecha: Perspectiva del primer patio.

El primer patio muestra en su piso y diseño testimonio de lo que en otras épocas era común en las casas cuencanas.

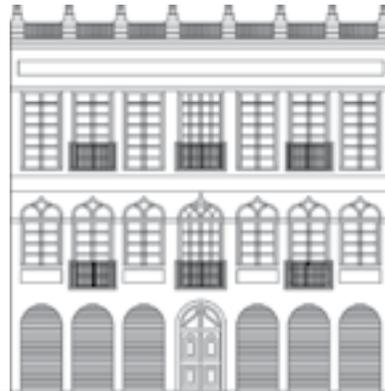
GV#2 Dibujo de fachada

1. Simetría. Con eje simétrico central vertical. Eje marcado por los vanos centrales destacados en tamaño.
2. Ritmo. Dado por alternancia de estilos de ventana en el piso dos y tres.
3. Formas predominantes: motivos geométricos, arcos de medio punto, arco conopial, y forma rectangular en vanos de primera, segunda y tercera planta respectivamente.
4. Remate superior con balaustrada. Textura dada por baldosas francesas con motivos en relieve.

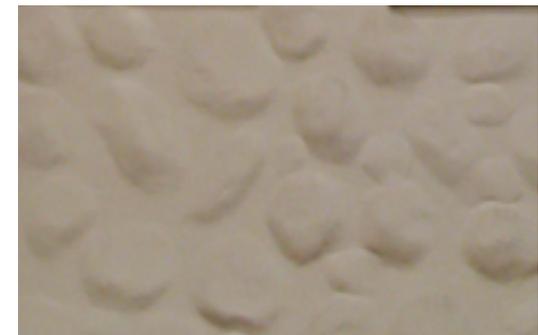
FV#11 Perspectiva de pared

- Tipo:** Empastada con textura
- Esquema:** Paredes con textura de piedra, empastada y pintada de blanco, con rastrera de cerámica en la parte inferior.

- Material:** Bahareque empañetado, empastado y pintado.
- Textura:** Relieve en forma de piedras pequeñas..
- Unión al piso:** Listón de cerámica.

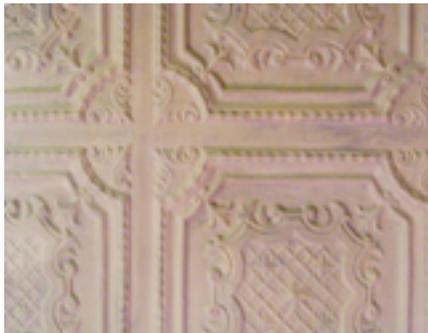
FV#12 Muestra de estuco

- 1. **Tipo:** Estuco con diseños geométricos y florales
- 2. **Esquema:** Módulos cuadrados de estuco con junta ancha.

- 3. **Material:** Estuco
- 4. **Textura:** Relieves geométricos
- 6. **Centro:** --

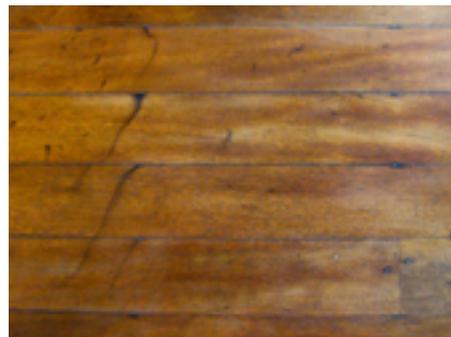
FV#19 Muestra de piso

- 1. **Tipo:** Madera, duela.
- 2. **Esquema:** Cubierto con duelas, unión con clavos.

- 3. **Material:** Duelas de madera, unión con clavos.
- 4. **Textura:** Material visto en módulos de duelas con junta mínima.
- 5. **Unión al muro:** ---

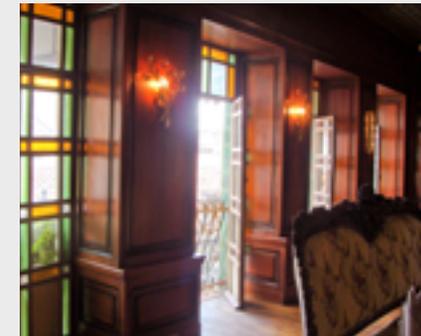
FV#24 Perspectiva de ventanas

- Tipo:** Vano rectangular simple.
- Esquema:** Ventana con puerta de dos hojas, con diseño de segmentación de vidrios de colores.

- Material:** Vidrios de colores, hierro.
- Textura:** Segmentación de perfiles de hierro, vidrios con textura de colores.

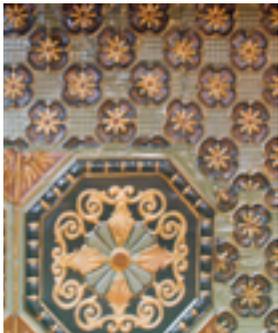
FV#29 Muestra de latón

- 3. **Material:** Latón y moldura.
- 4. **Textura:** Relieves de latón.
- 5. **Centro:** Moldura de yeso

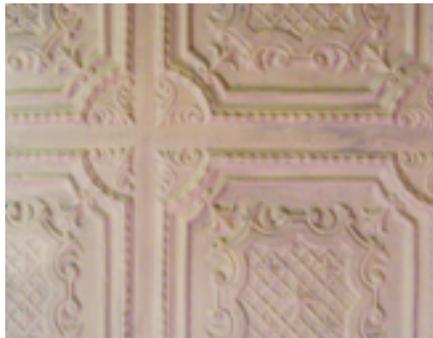
FV#37 Muestra de estuco

3. **Material:** Estuco
4. **Textura:** Relieves geométricos
6. **Centro:** --

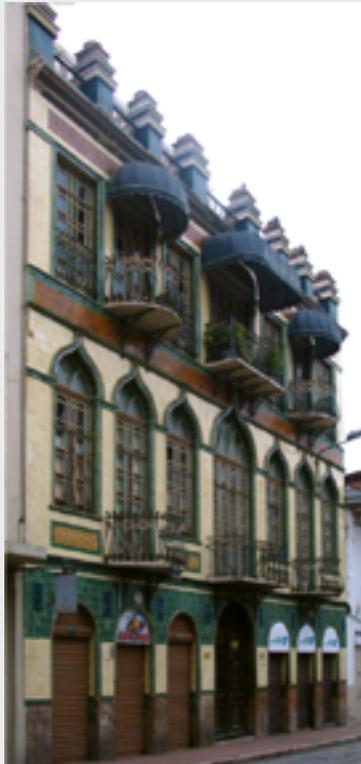
FV#1 Perspectiva de fachada

Esta vivienda corresponde a la arquitectura cuencana de las primeras décadas del siglo XX, caracterizado por la imitación de elementos del estilo neoclásico francés.

Lo cual se evidencia en los motivos decorativos en la fachada logrados precisamente con baldosas importadas que la revisten.

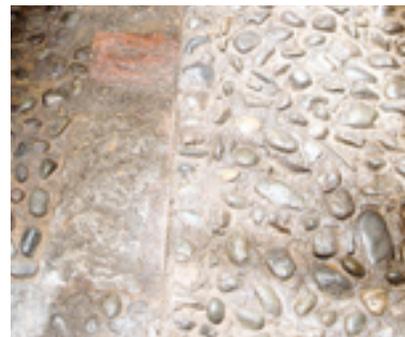
FS#10 Muestra de piso

- 3. **Material:** Piedra de canto rodado, ladrillo
- 4. **Textura:** Irregular de piedra de canto rodado de diferente tamaño.
- 5. **Unión al muro:** Rastreras de ladrillo rústico.

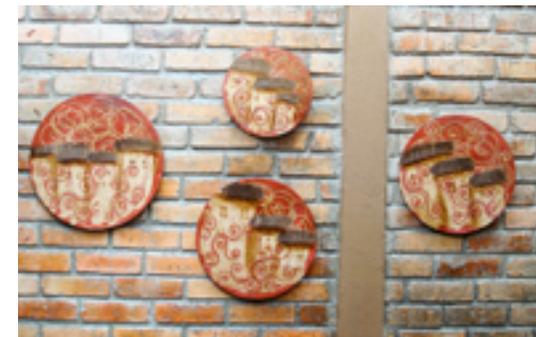
FS#11 Perspectiva de pared

- 3. **Material:** Ladrillo y mortero
- 4. **Textura:** Ladrillos con aparejo a soga
- 5. **Unión al piso:** Rastrera de ladrillo rústico

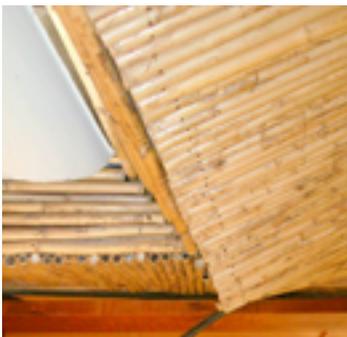
FS#12 Perspectiva cielo raso y muro

3. **Material:** Carrizo
4. **Textura:** Cama de carrizo
5. **Centro:** --

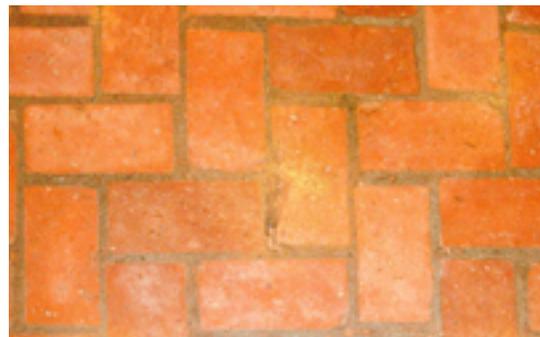
FS#17 Muestra de piso

- 3. **Material:** Ladrillo y mortero. Madera
- 4. **Textura:** Trama de ladrillos
- 5. **Unión al muro:** Rastreras de madera.

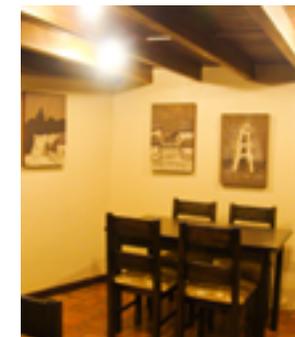
FS#18 Perspectiva de pared

- 3. **Material:** Adobe empañetado y pintado.
- 4. **Textura:** Lisa.
- 5. **Unión al piso:** Rastrera de madera.

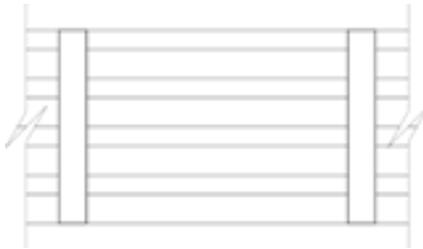
GS#13 Vista en planta

1. **Tipo:** Entrepiso de madera.
2. **Esquema:** Vigas vistas de madera con entablado superior.

3. **Material:** Vigas y tablas de madera
4. **Textura:** Entablado
5. **Centro:** --

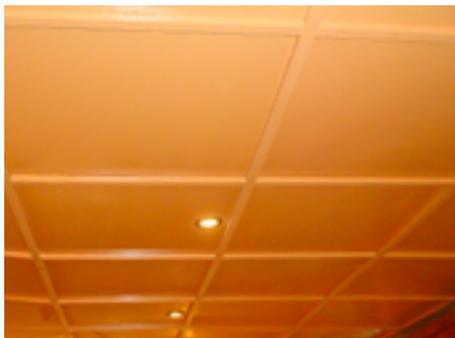
FS#26 Perspectiva cielo raso

CIELO RASO

1. **Tipo:** Metálico
2. **Esquema:** Segmentación en cuadrícula

3. **Material:** Metal
4. **Textura:** Trama cuadriculada
5. **Centro:** --

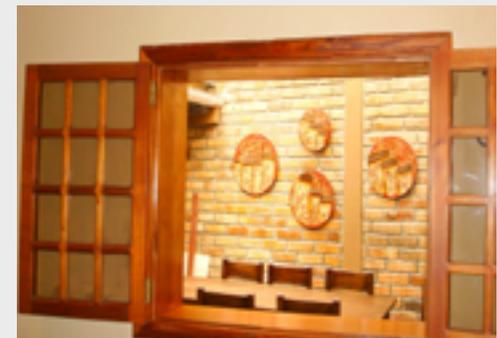
FS#28 Perspectiva

Se desconoce el año de construcción de esta vivienda, sin embargo su tipología y materiales la ubican dentro del llamado estilo colonial tardío.

Uno de las características de ese período es el uso de la piedra de canto rodado con huesos como revestimiento de piso.

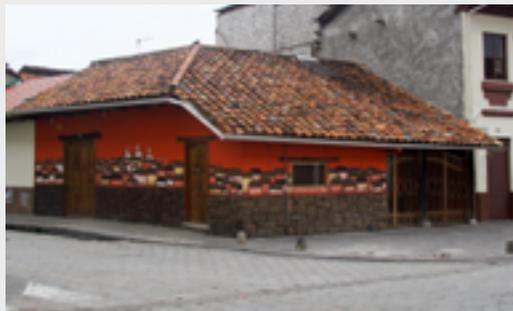
FS#1 Perspectiva de fachada

Condición:	Restaurada		
# Pisos:	1	# de Patios:	1
Uso Original:	Vivienda		
Descripción de fachada:			
Aleros:	Canecillos vistos sin labrar	Balcones:	--
Ventanas:	Madera	Puertas:	Madera de 2 hojas
Otros materiales interiores y exteriores:			
Aldabas:	Hierro hecho en Cuenca	Barandillas:	--
Basa:	Piedra labrada	Bisagras:	Hierro
Cenefas:	--	Cornisas:	--
Dinteles:	Madera eucalipto	Cielo rasos:	Enchacleado y pintado
Enlucido:	Barro	Escalera:	--
Pasamanos:	--	Revestimientos:	--
Zócalos:	Exteriores de piedra

Materiales	
Fachada:	Adobe
Estructura:	Adobe
Piso/entrepiso:	--
Cubierta:	Teja artesanal
Otro:	
Pat. Tangible:	pisos de piedra originales , carpintería de madera
Pat. Intangible:	
Observaciones:	Restaurado, no fue posible el ingreso

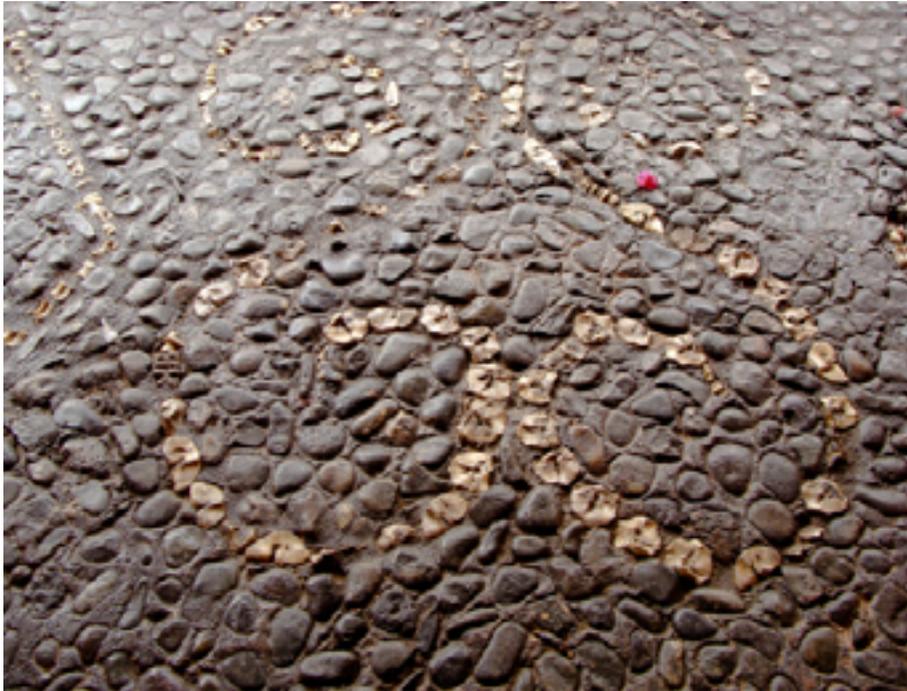
FS#29 Perspectiva de piso con diseño. Piedra de canto rodado con huesos de animal formando figuras.

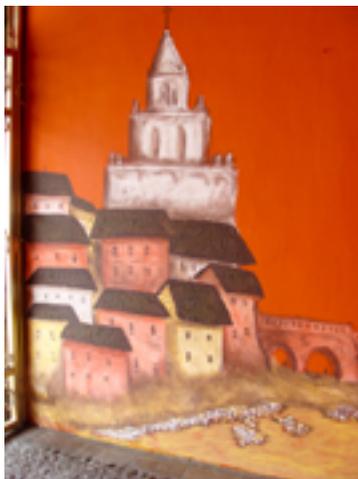
FS#30 Izquierda: Perspectiva de pared de entrada, con pintura mural.

La readeacuación de esta casa maneja el concepto de Cuenca tradicional por lo que hay algunos murales recientes que manejando diferentes técnicas decoran los espacios interiores.

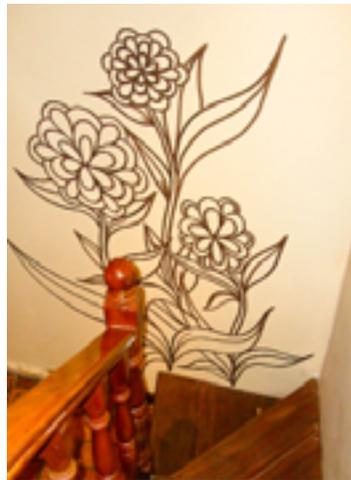
FS#31 Derecha: Mural de pared interior.

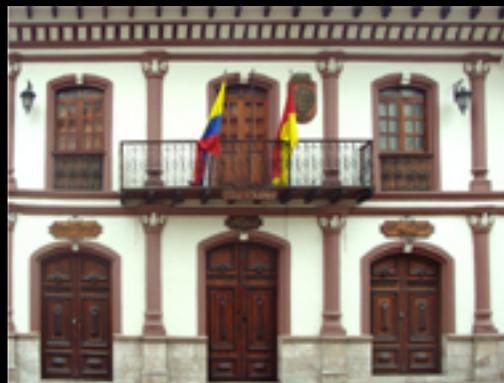
FO#1 Perspectiva de fachada

PRINCIPIOS DE COMPOSICIÓN Y ELEMENTOS:

1. Simetría. Con eje simétrico central vertical.
2. Ritmo. Dado por alternancia de vanos y pilastras.
3. Formas predominantes: motivos geométricos.
4. Ornamentos que marcan niveles.
5. Relieves, juegos de luz y sombra dados por relieves generados por marcos de vanos y pilastras.

Uso actual: Vivienda y hostel
Longitud de frente: 13,3m
Área construida: 956,5m²
Año o época de construcción: 1927

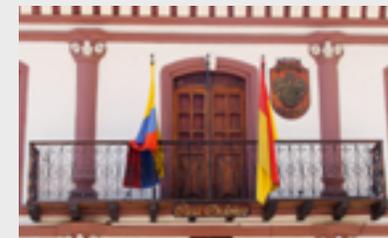
FO#8 Perspectiva balcón

Rejas de hierro en puertas de planta superior en forma de alféizar.

Rejas de hierro forjado.
Motivos curvos.

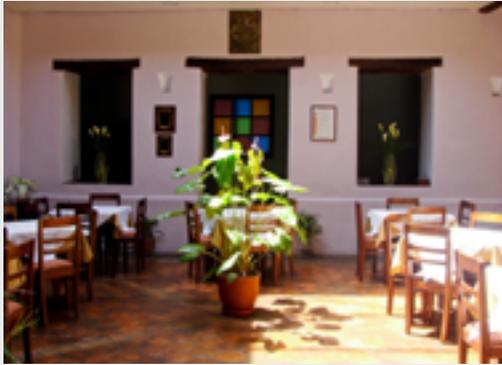
FO#9 Perspectiva

- 1. **Tipo:** Cubierto con cerámica exagonal y piedra de canto rodado.
- 2. **Esquema:** Marco rectangular de piso de piedra de canto rodado y composición en torno a centro con cerámica exagonal y rectangular

- 3. **Material:** Cerámica exagonal, rectangular, piedra de canto rodado.
- 4. **Textura:** Dada por unión de cerámicas.
- 5. **Unión al muro:** Rastreras de madera.

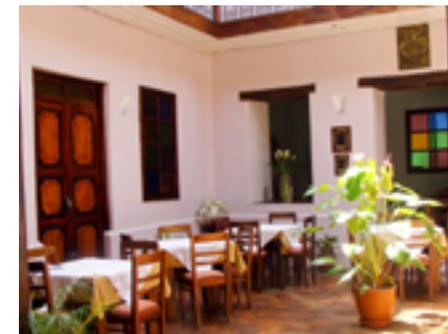
FO#13 Perspectiva de pared

- 1. **Tipo:** Lisas empañetadas pintadas
- 2. **Esquema:** Paredes simples sin elemento en unión con cielo raso, con zocólo resaltado. Rastrera de madera.

- 3. **Material:** Adobe, empañetado y pintado.
- 4. **Textura:** Lisa.
- 5. **Unión al cielo raso:** ---

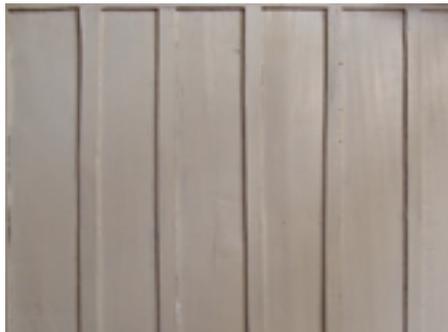
FO#14 Muestra de cielo raso

- Tipo:** De madera
- Esquema:** En relieve con listones de madera formando diseño geométrico.

- Material:** Madera
- Textura:** Relieves geométricos
- Centro:** --

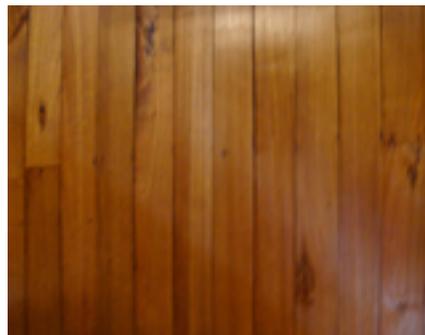
FO#20 Muestra de piso

- 1. **Tipo:** De duela
- 2. **Esquema:** Piso de madera, duelas unidas con clavos.

- 3. **Material:** Duela.
- 4. **Textura:** Unión de duelas.
- 5. **Unión al muro:** Rastreras de madera.

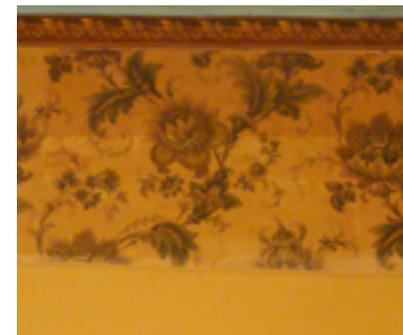
FO#21 Testimonio de tapiz

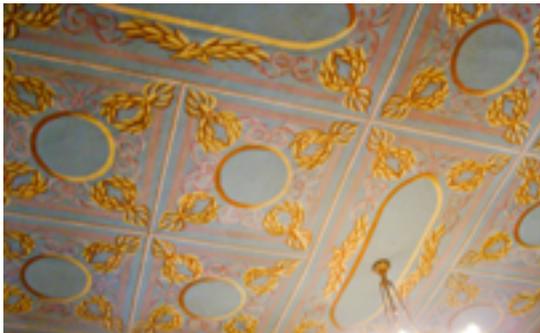
FO#22 Perspectiva de cielo raso

- Material:** Empañetado y pintado
- Textura:** Visual por motivos pintados
- Centro:** --

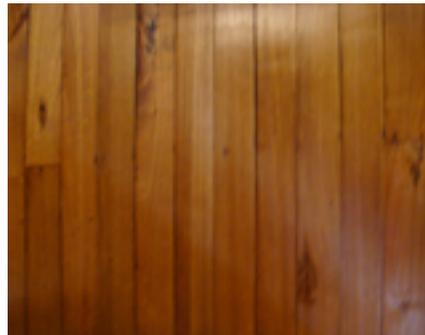
FO#27 Muestra de piso

3. **Material:** Duela.
4. **Textura:** Unión de duelas.
5. **Unión al muro:** Rastreras de madera.

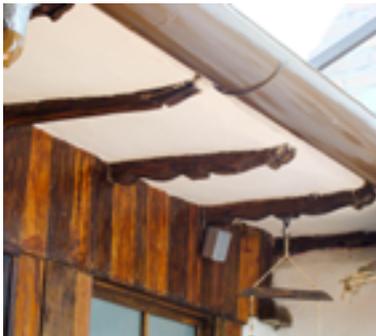
FO#29 Perspectiva de cielo raso

- 3. **Material:** Empañetado, madera
- 4. **Textura:** Relieve dado por canecillos
- 5. **Centro:** --

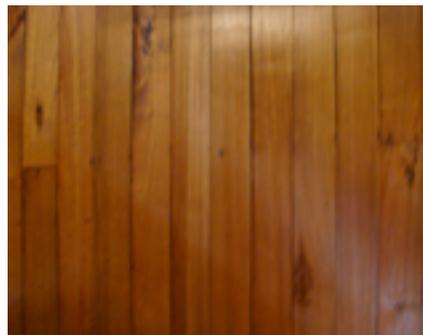
FO#34 Muestra de piso

- 3. **Materia:** Duela.
- 4. **Textura:** Unión de duelas.
- 5. **Unión al muro:** Rastreras de madera.

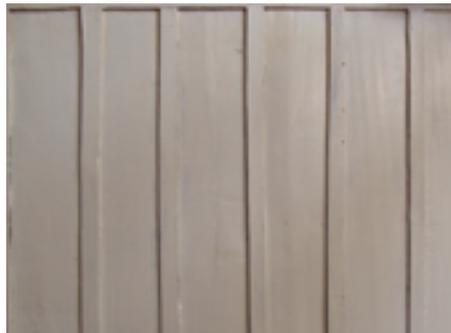
FO#36 Muestra de cielo raso

- Material:** Madera
- Textura:** Relieves geométricos
- Centro:** --

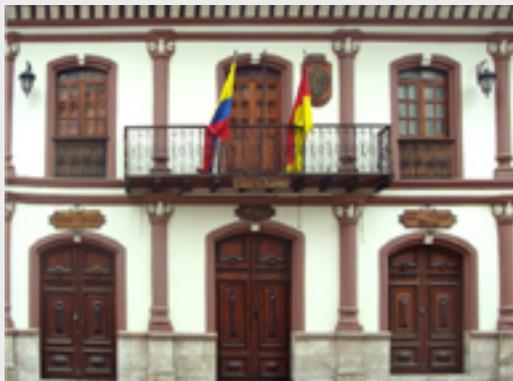
FO#1 Perspectiva de fachada

Materiales	
Fachada:	Adobe
Estructura:	Adobe
Piso/entrepiso:	--
Cubierta:	Teja artesanal
Otro:	
Pat. Tangible:	Cielo raso pintado. Reloj de 1860 traído desde Francia.
Pat. Intangible:	Vivió Ricardo Darquea, (Chola Cuencana)
Observaciones:

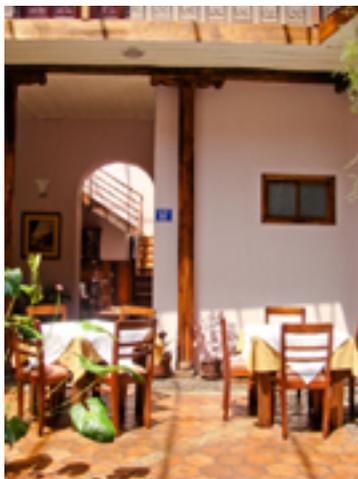
FO#40 Izquierda: Perspectiva de patio, muestra el piso de ladrillo y piedra y el cielo raso de madera.

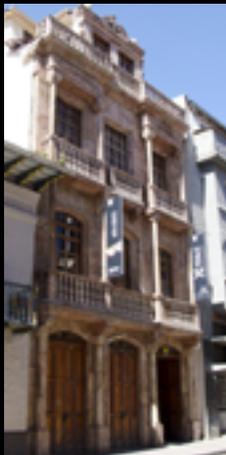
FB#1 Perspectiva de fachada

Uso actual: Casa de la Bienal
Longitud de frente: 19,9m
Área construida: 682m²
Año o época de construcción: 1910

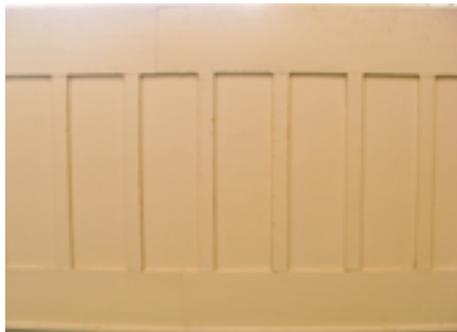
FB#16 Muestra de cielo raso

- Material:** Madera pintada de blanco
- Textura:** Relieves geométricos
- Centro:** --

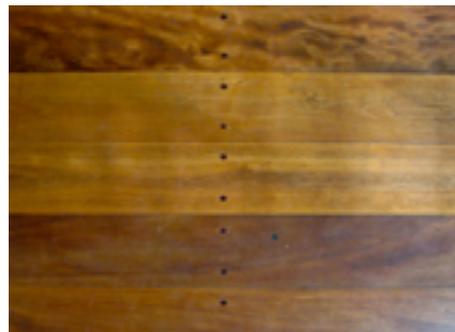
FB#21 Muestra de piso

- 3. **Materia:** Madera.
- 4. **Textura:** Unión de duelas.
- 6. **Unión al muro:** Rastreras de madera.

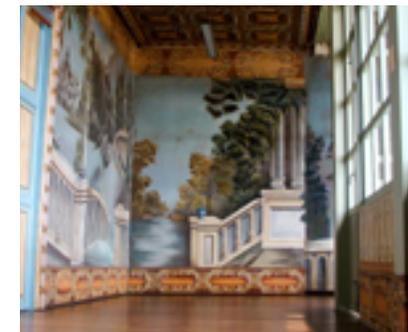
FB#22 Perspectiva de pared

- 3. **Materia:** Empañetado y pintado.
- 4. **Textura:** Lisa. Pinturas de motivos paisajistas
- 5. **Unión al cielo raso:** Cenefa

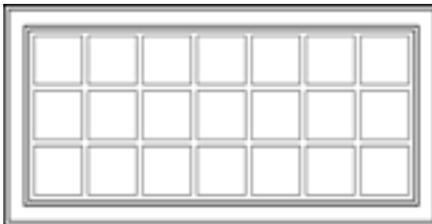
GB#13 Vista en planta

1. **Tipo:** Recubierto con módulos de zinc labrado en EE.UU.
2. **Esquema:** Bordes con motivos en relieve. Módulos cuadrados de motivos geométricos.

3. **Material:** Zinc labrado
4. **Textura:** Relieves geométrico
5. **Centro:** --

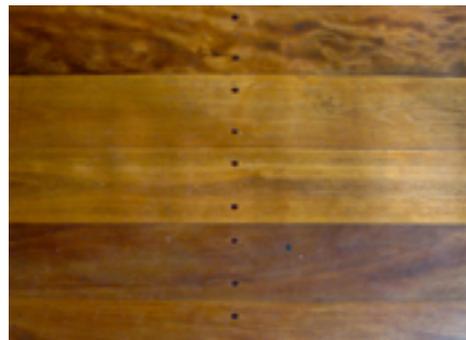
FB#27 Muestra de piso

- 1. **Tipo:** De duela.
- 2. **Esquema:** Duela con uniones con tarugos y con rastreras de madera

- 3. **Material:** Madera.
- 4. **Textura:** Unión de duelas.
- 5. **Unión al muro:** Rastreras de madera.

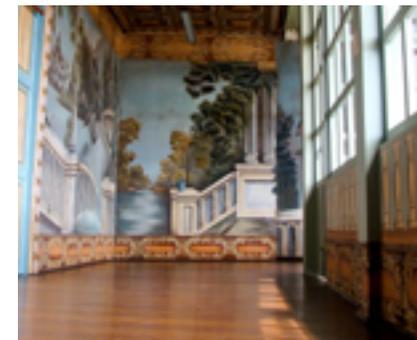
FB#28 Perspectiva de pared

- 1. **Tipo:** Lisas empañetadas, Cubiertas con pinturas murales.
- 2. **Esquema:** Paredes con pinturas murales, con cenefa superior y rastrera en unión con piso.

- 3. **Material:** Empañetado y pintado.
- 4. **Textura:** Pinturas de motivos paisajistas
- 5. **Unión al cielo raso:** Cenefa.

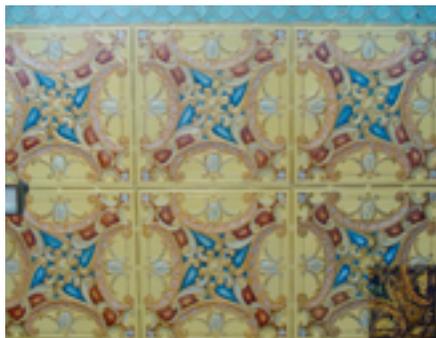
FB#29 Muestra de latón

- 1. **Tipo:** Recubierto con módulos de zinc labrado.
- 2. **Esquema:** Bordes con motivos en relieve. Módulos cuadrados de motivos geométricos.

- 3. **Material:** Zinc labrado.
- 4. **Textura:** Relieves geométrico
- 5. **Centro:** --

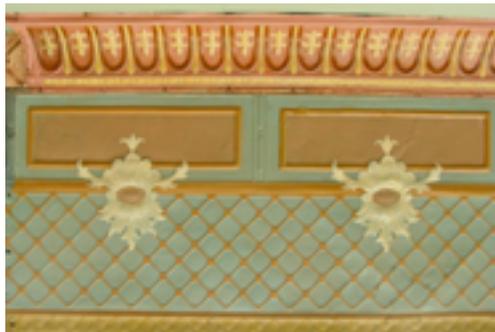
FB#37 Perspectiva

- Tipo:** Recubierto con zinc.
- Esquema:** Cubierto de zinc, con borde curvo en unión con la pared.

- Material:** Zinc y madera
- Textura:** Relieves
- Centro:** --

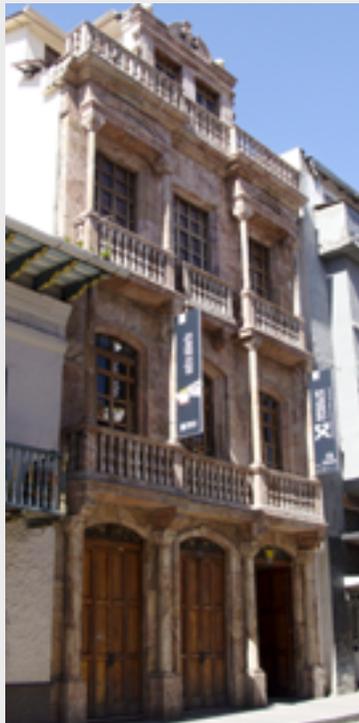
FB#1 Perspectiva de fachada

Esta vivienda corresponde a la arquitectura cuencana de las primeras décadas del siglo XX, caracterizado por la imitación de elementos del estilo neoclásico francés.

Lo cual se evidencia en los motivos decorativos en la fachada logrados con el uso de ornamentos.

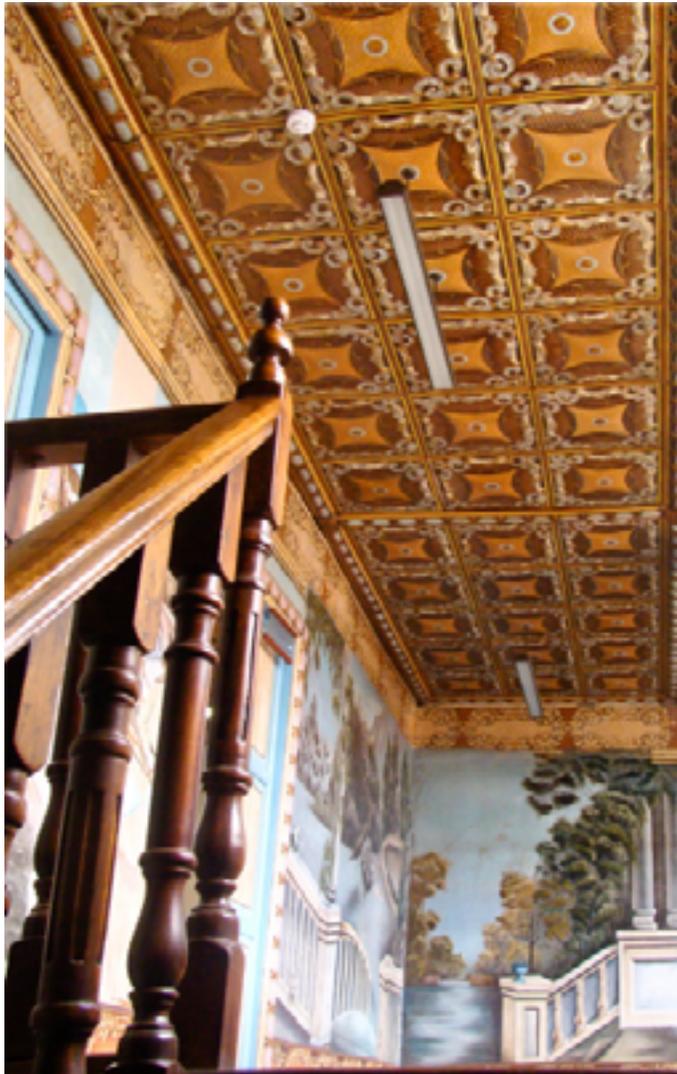
FB#40 Arriba: Perspectiva cielo raso y murales.

Esta vivienda constituye un muestrario vivo de diseños de latón. Latón tanto en cielos rasos, como en muros, zócalos, cenefas y hasta en gradas. Además hay murales con motivos paisajistas.

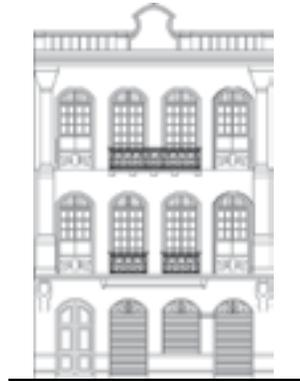
GN#2 Dibujo de fachada

1. Simetría. Con eje simétrica central vertical. La planta baja no es totalmente simétrica.
2. Ritmo. Dado por la repetición de la forma de vanos, diseño de ventanas con ornamento de manera intercalada ordenada.
3. Formas predominantes: motivos geométricos, ornamentos con diseños animales y vegetales.
4. Remate superior con balaustrada.

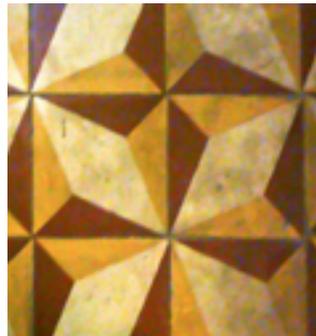
FN#12 Muestra de piso

1. **Tipo:** Cubierto con cerámica cuadrada lisa dispuesta a 90 grados.
2. **Esquema:** Piso con módulos cuadrados con junta mínima.

3. **Material:** Cerámica cuadrangular mate con diseño.
4. **Textura:** Por repetición de módulos.
5. **Unión al muro:** Rastreras de madera.

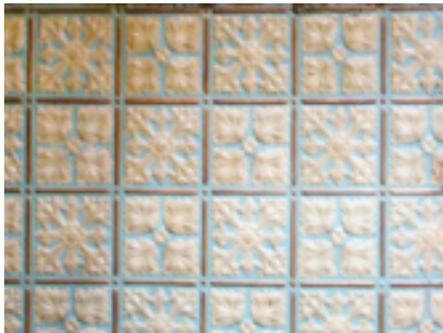
FN#14 Perspectiva de cielo raso

- 3. **Material:** Latón
- 4. **Textura:** Relieves.
- 5. **Centro:** --

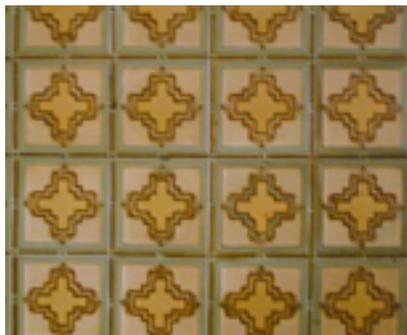
FN#21 Muestra de latón

- 3. **Material:** Latón
- 4. **Textura:** Relieves geométricos
- 5. **Centro:** --

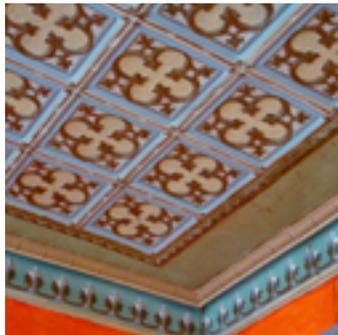
FN#28 Perspectiva cielo raso y muro

3. **Material:** Latón
4. **Textura:** Relieves geométricos
5. **Centro:** --

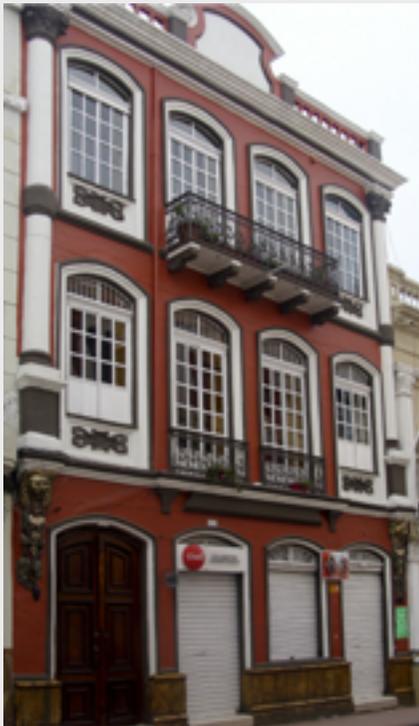
FN#1 Perspectiva de fachada

Esta vivienda corresponde a la arquitectura cuencana de las primeras décadas del siglo XX, caracterizado por la imitación de elementos del estilo neoclásico francés.

Lo cual se evidencia en los motivos decorativos en la fachada logrados con el uso de ornamentos.

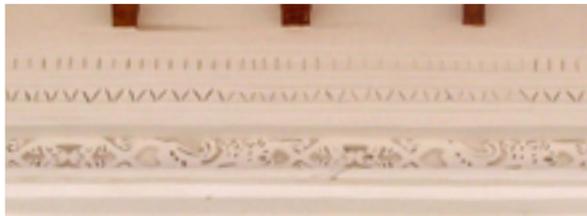
FSO#2 Motivos de molduras

Motivos geométricos y orgánicos en molduras en cornisa.
