Registro gráfico y técnico: “Acabados de viviendas patrimoniales del Centro Histórico de Cuenca”

TRABAJO DE INVESTIGACIÓN PREVIO A LA OBTENCIÓN DEL TÍTULO DE DISEÑADORA DE INTERIORES

AUTORA: Alexandra Mogrovejo Landívar

CUENCA 2013

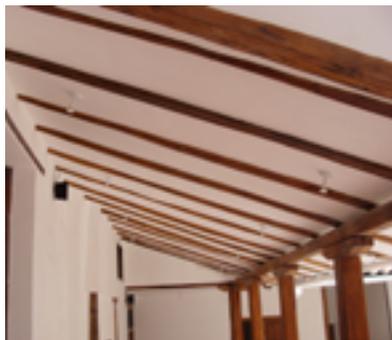
FSO#14 Perspectiva de cielo raso

3. **Material:** Empañetado, pintado, madera.
 4. **Textura:** Relieve de vigas
 5. **Centro:** --

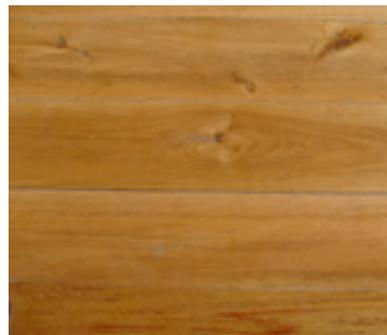
FSO#19 Muestra de piso

3. **Material:** Madera clara lacada y madera oscura lacada en rastrera.
4. **Textura:** Unión de tablas.
5. **Unión al muro:** Rastreras de madera.

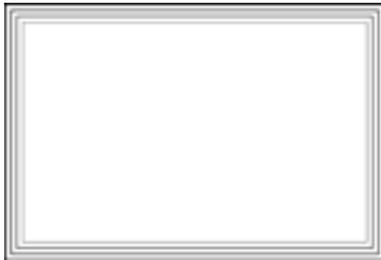
GSO#15 Vista en planta

1. **Tipo:** Estuco con bordes en relieve.
2. **Esquemas:** Estuco con relieve en su perímetro.

3. **Material:** Estuco
4. **Textura:** Relieves geométricos
5. **Centro:** --

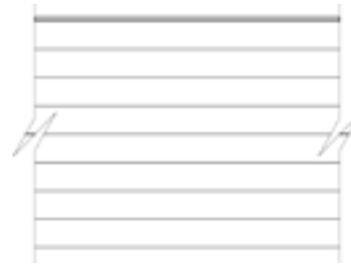
GSO#18 Vista en planta

1. **Tipo:** Piso entablado.
2. **Esquema:** Piso entablado de madera clara lacada, con rastrera de madera más oscura en unión con los muros.

3. **Material:** Madera clara lacada y madera oscura lacada en rastrera.
4. **Textura:** Unión de tablas.
5. **Unión al muro:** Rastreras de madera.

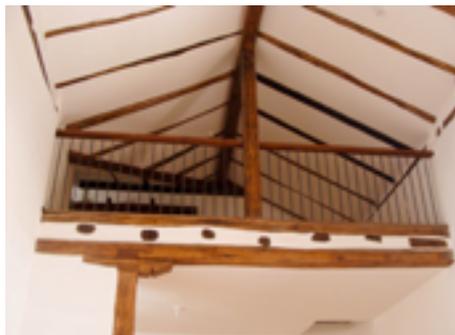
FSO#28 Perspectiva cielo raso y muro

- Tipo:** Empañetado y pintado. Con vigas vistas de madera.
- Esquema:** Fondo blanco con vigas vistas de madera.

- Material:** Empañetado, pintado, madera.
- Textura:** Relieve de vigas
- Centro:** --

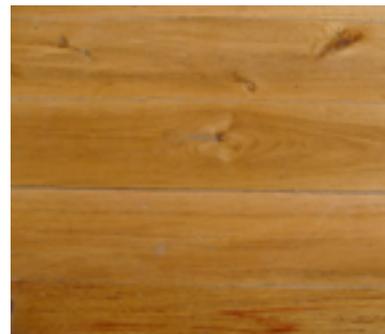
FSO#33 Muestra de piso

- 1. **Tipo:** Piso entablado.
- 2. **Esquema:** Piso entablado de madera clara lacada, con rastrera de madera más oscura en unión con los muros.

- 3. **Material:** Madera clara lacada y madera oscura lacada en rastrera.
- 4. **Textura:** Unión de tablas.
- 5. **Unión al muro:** Rastreras de madera.

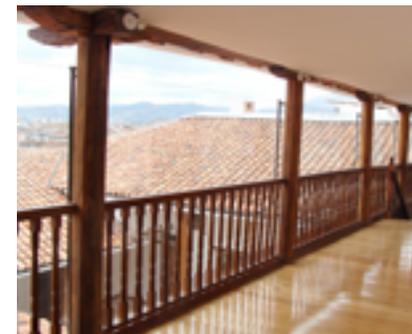
FSO#34 Perspectiva

- 1. **Tipo:** Travesaño inferior y superior que engloba los balaustres y que se encastran en las columnas. Estilo portal soportal.
- 2. **Esquema:** Balaustrada de madera con balaustres de madera torneada con travesaño superior e inferior de madera encastrada en las columnas de madera que soportan la cubierta..

- 3. **Material:** Madera.
- 4. **Textura:** Lisa brillante.
- 5. **Unión al cielo raso:** Viga de madera.

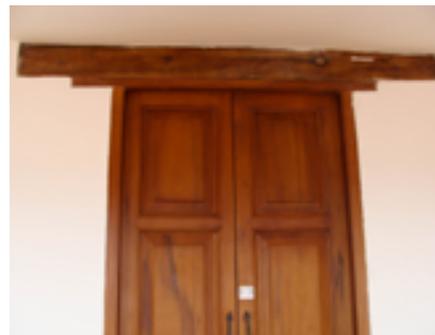
FSO#36 Perspectiva

- Tipo:** Vano simple rectangular con dintel visto.
- Esquema:** Dintel visto de madera, marco de madera lacada, puerta de dos hojas panelada.

- Material:** Madera
- Textura:** Puerta con relieves geométricos

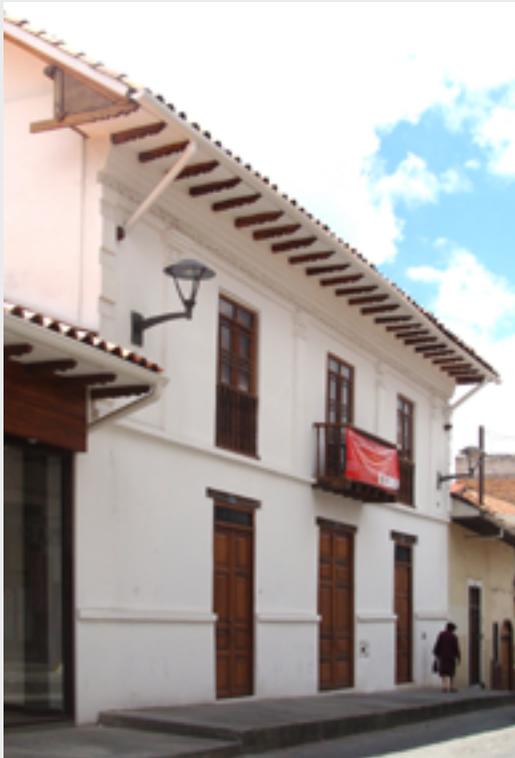
FSO#1 Perspectiva de fachada

Aunque no se conoce el año de construcción de esta vivienda, por las características de su fachada, se puede deducir que su estilo arquitectónico corresponde a la arquitectura cuencana de finales del siglo XIX, que era modesta en cuanto a ornamentos.

Datos de Ficha de inventario. INPC	
Condición:	En restauración
# Pisos:	2
Uso Original:	Vivienda
Descripción de fachada:	
Aleros:	Barro con canecillos
Balcones:	Madera/ torneada
Ventanas:	Madera/ protección
Puertas:	Madera
Otros materiales interiores y exteriores:	
Aldabas:	Hierro
Barandillas:	Madera y hierro
Basa:	Piedra
Bisagras:	Comunes
Cenefas:	Moldeadas
Cornisas:	Moldeada Niv. cubierta
Dinteles:	Madera
Cielo rasos:	Barro
Enlucido:	Barro y cemento
Escalera:	Madera
Pasamanos:	--
Revestimientos:	--
Zócalos:	--

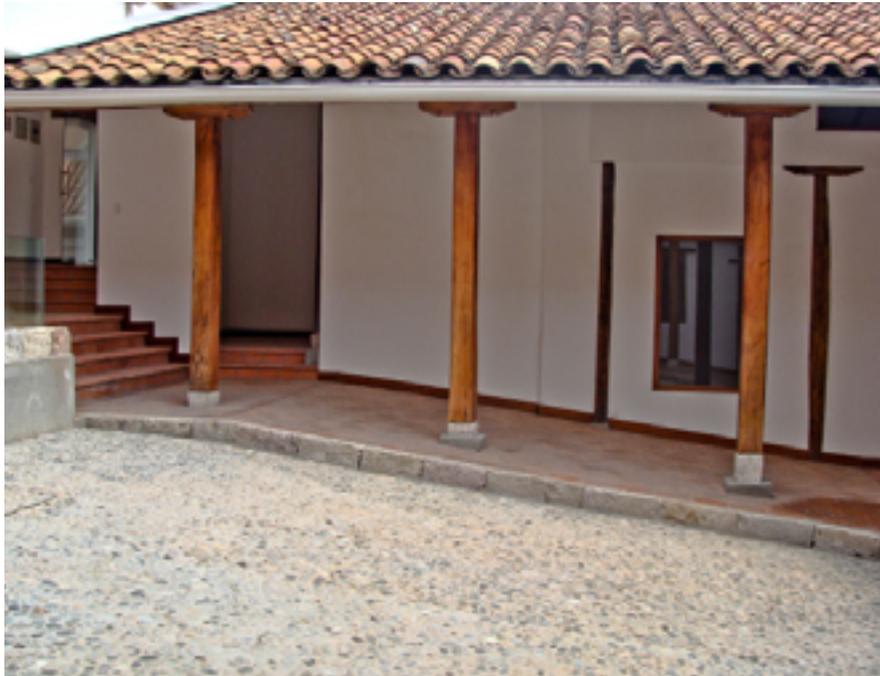
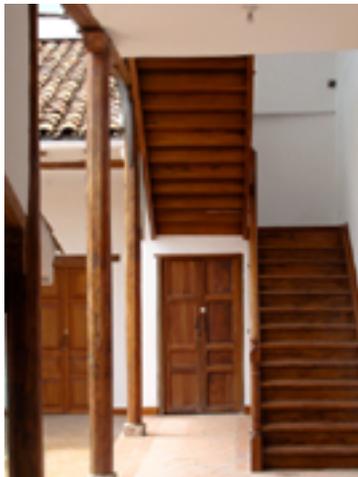
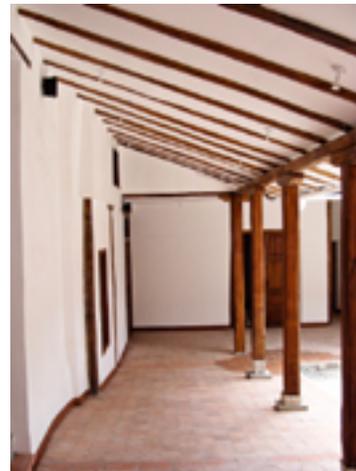
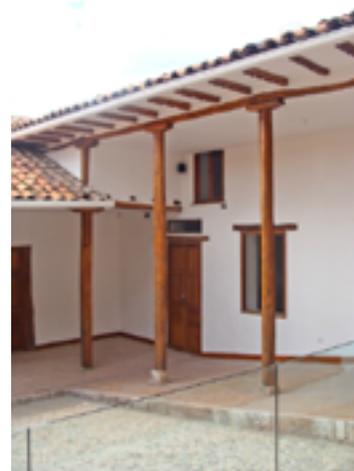
fso#38 Izquierda: Perspectiva desde el patio a galería.

fso#39 Abajo izquierda: Perspectiva de las escaleras.

fso#40 Abajo centro: Perspectiva de la galería donde se muestra el cielo raso con las vigas vistas.

fso#41 Abajo derecha: Perspectiva de galería donde las columnas duplican su longitud para salvar la pendiente del piso.

Esta vivienda ha sido restaurada y readecuada para funcionar como museo o centro de exposiciones. Es recordada como la antigua fábrica de sombreros.

La mayor parte de elementos como pisos, gradas, puertas, etc. han sido cambiados. Sin embargo, se ha mantenido en lo posible el uso de los materiales originales como madera, ladrillo, etc.

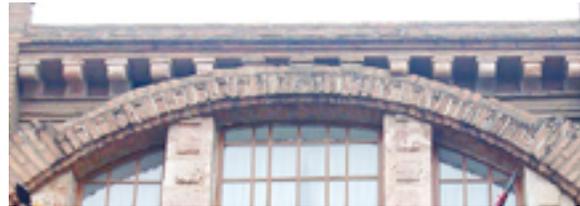
FVI#7 Cornisa

Función decorativa.
Forma geométrica.
Canecillos de mármol sobre banda en relieve calada en ladrillo visto.

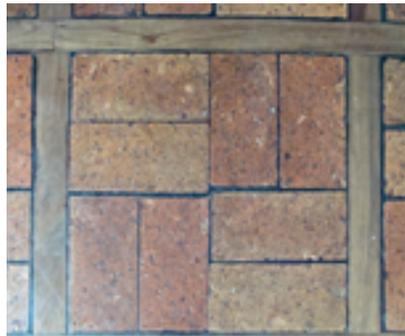
FVI#14 Muestra de piso

- 1. **Tipo:** Con módulos formados por ladrillos dispuestos en cuatro grupos de dos ladrillos cada uno de manera horizontal y vertical.
- 2. **Esquema:** Con módulos formados por ladrillos dispuestos en cuatro grupos de dos ladrillos cada uno de manera horizontal y vertical, separados por bordes de madera.

- 3. **Material:** Ladrillo y madera.
- 4. **Textura:** Por módulos repetidos.
- 5. **Unión al muro:** Rastreras de madera.

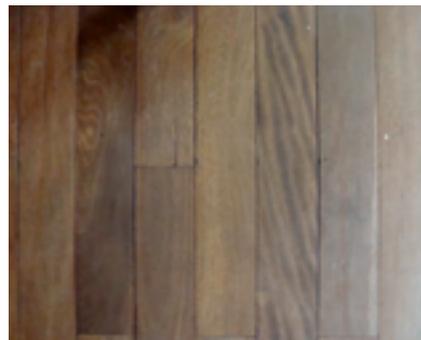
FVI#21 Muestra de piso

- 1. **Tipo:** De duela.
- 2. **Esquema:** Piso cubierto de duela, con rastreras en unión con las paredes.

- 3. **Material:** Duela.
- 4. **Textura:** Lisa mate.
- 5. **Unión al muro:** Rastreras de madera.

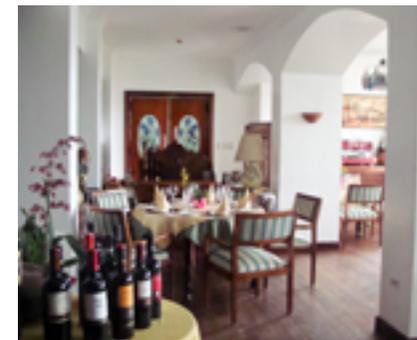
FVI#22 Perspectiva de pared

- 1. **Tipo:** Lisas enlucidas pintadas
- 2. **Esquema:** Paredes con rastreras de madera en la parte inferior.

- 3. **Material:** Enlucido y pintado.
- 4. **Textura:** Lisa.
- 5. **Unión al cielo raso:** ---.

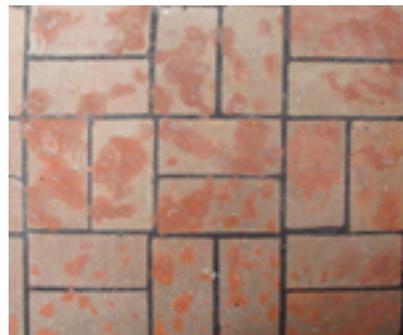
FVI#28 Muestra de piso

- 3. **Material:** Ladrillo
- 4. **Textura:** Formada por módulos de ladrillos según su disposición.
- 5. **Unión al muro:** Rastreras de cerámica.

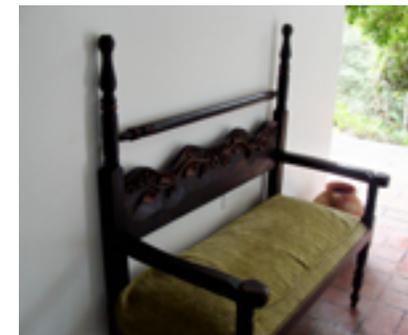
FVI#29 Perspectiva de pared

- 3. **Material:** Enlucido y pintado.
- 4. **Textura:** Lisa.
- 5. **Unión al cielo raso:** ---.

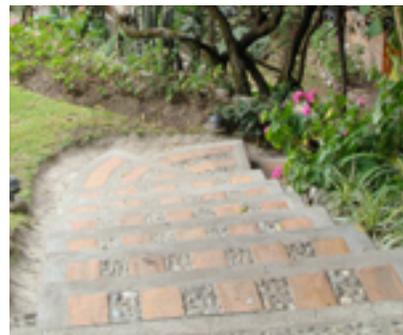
FVI#31 Perspectiva de escaleras

- 3. **Material:** Piedra de canto rodado, ladrillo y mortero
- 4. **Textura:** De materiales vistos

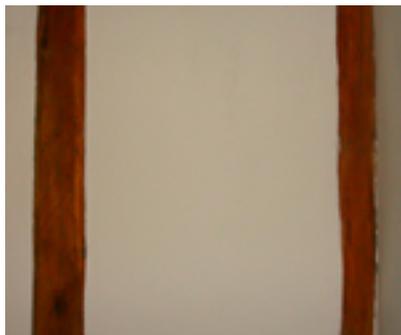
FVI#37 Perspectiva de cielo raso

- Material:** Vigas de madera y empañetado.
- Textura:** Vigas vistas en relieve.
- Centro:** --

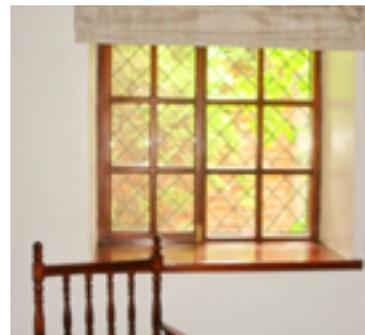
FVI#38 Vista frontal

- Material:** Madera, vidrio.
- Textura:** Perfiles de madera

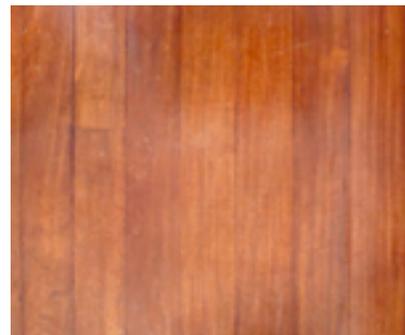
FVI#42 Muestra de piso

- 3. **Material:** Duelas y rastreras de madera.
- 4. **Textura:** Unión de duelas.
- 5. **Unión al muro:** Rastreras de madera.

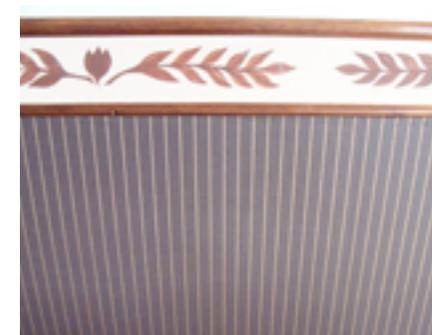
FVI#43 Perspectiva de pared

- 3. **Material:** Enlucido, pintado, tapizado, madera.
- 4. **Textura:** Lisa.
- 5. **Unión al cielo raso:** Moldura estuco de cielo raso.

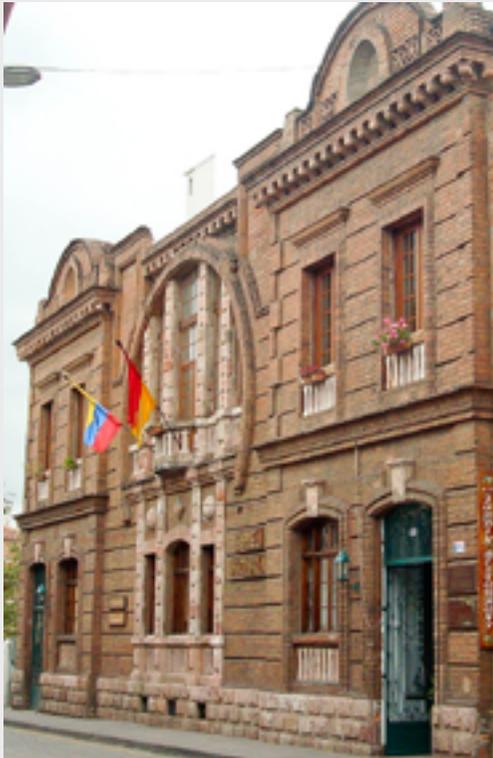
FVI#1 Perspectiva de fachada

Esta vivienda corresponde a la arquitectura cuencana de las primeras décadas del siglo XX, caracterizado por la imitación de elementos del estilo neoclásico francés.

Lo cual se evidencia en los motivos decorativos en la fachada logrados con el uso de ornamentos.

Datos de Ficha de inventario. INPC			
Condición:	Buena		
# Pisos:	5	# de Patios	--
Uso Original:	Vivienda		
Descripción de fachada:			
Aleros:	Ladrillo canecillos de piedra	Balcones:	Piedra con barandillas
Ventanas:	Madera, vidrio, reja	Puertas:	Hierro forjado
Otros materiales interiores y exteriores:			
Aldabas:	Puertas principales	Barandillas:	En balcones
Basa:	Piedra	Bisagras:	En puertas y ventanas
Cenefas:	--	Cornisas:	Ladrillo fachada
Dinteles:	Madera	Cielo rasos:	Enchacleado, madera, estuco
Enlucido:	Empañetado	Escalera:	Madera a 2 tramos
Pasamanos:	Madera	Revestimientos:	Cal, cemento, arena
Zócalos:	Exteriores de piedra

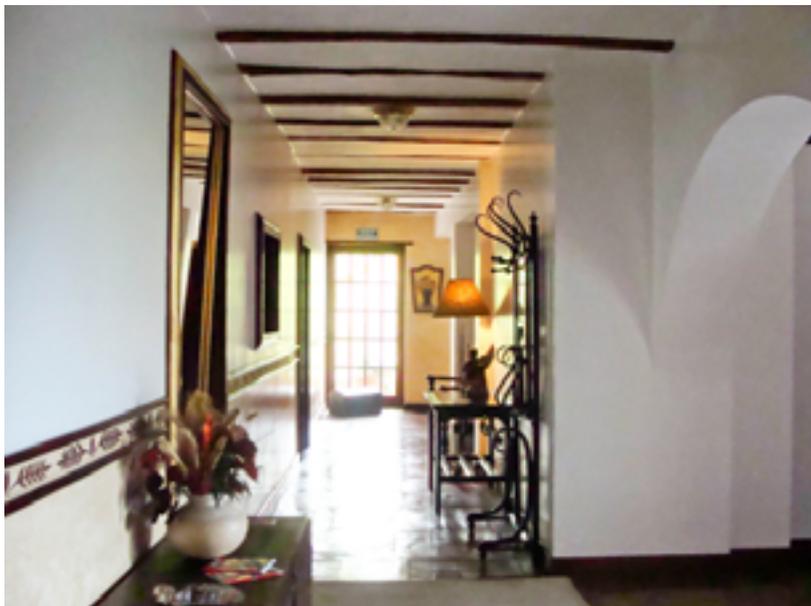
FVI#49 Izquierda: Perspectiva de pasillo, vista de cielo raso con vigas vistas y piso de ladrillo.

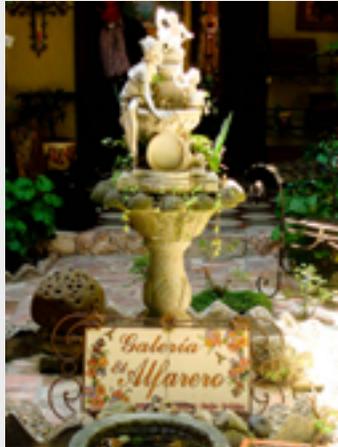
FA#10 Perspectiva del Centro del Patio

- Tipo:** Cubierto con cerámica en galería y con mármol en centro.
- Esquema:** Piso con material diferente en galería y centro. En galería cerámica de forma exagonal y en centro mármol en pedazos irregulares de colores varios.

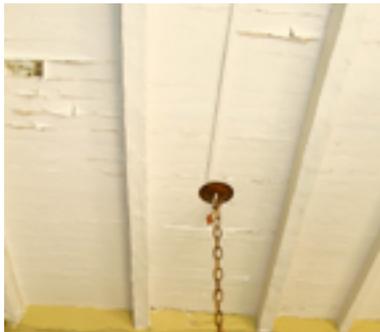
FA#15 Perspectiva cielo raso y muro

- Tipo:** Entrepiso de madera.
- Esquema:** Entablado de madera con viguillas vistas de madera, pintadas de blanco.

- Material:** Madera
- Textura:** Unión de tablas y viguillas en relieve.
- Centro:** --

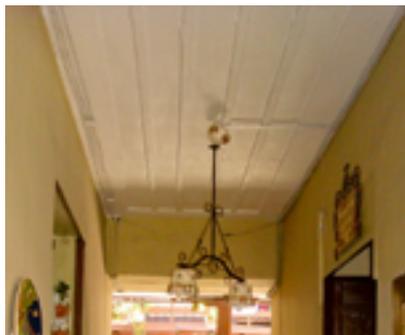
FA# 22 Perspectiva cielo raso y muro

1. **Tipo:** De madera.
2. **Esquema:** Entablado con listones de madera en relieve que dan textura.

3. **Material:** Madera
4. **Textura:** Listones de madera en relieve
5. **Centro:** --

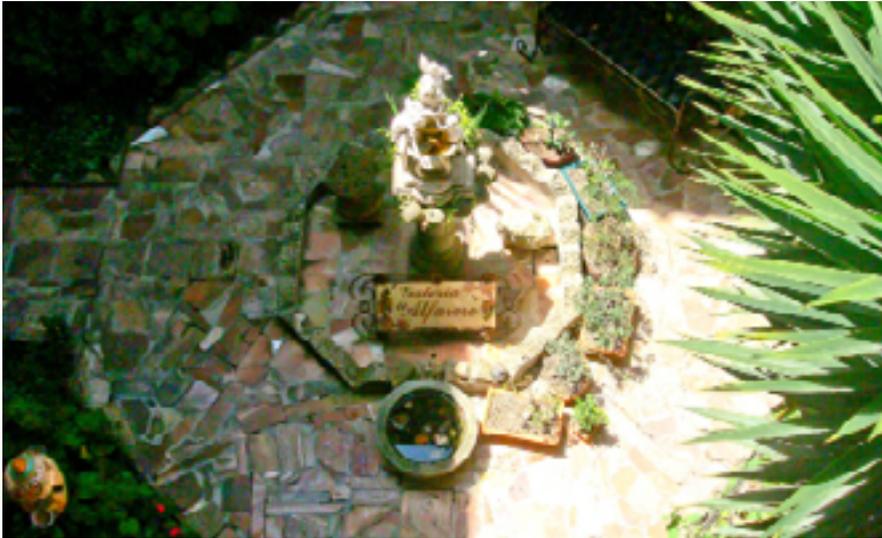
FA#45 Izquierda: Vista aérea del centro del patio.

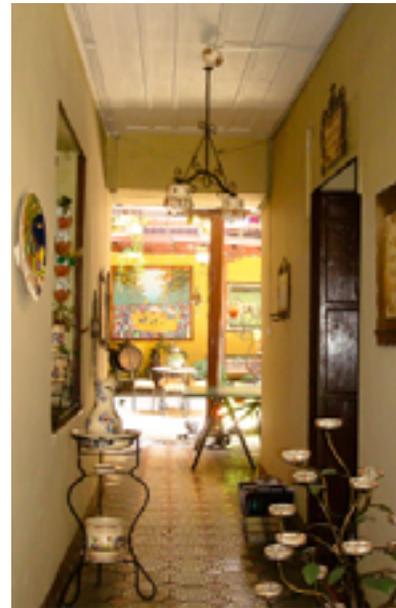
FA#47 Abajo derecha: Perspectiva de pasillo que une los patios. Cielo raso de madera y piso de cerámica.

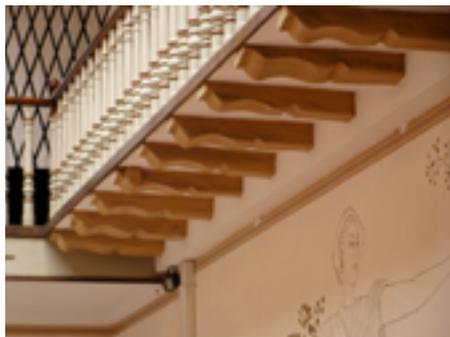
FCO#23 Perspectiva cielo raso y muro

- Material:** Empañetado y pintado. Canecillos de madera
- Textura:** Bordes geométricos
- Centro:** --

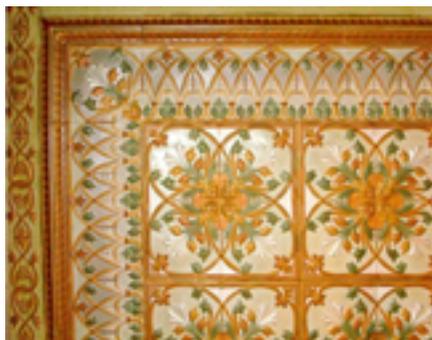
FCO#31 Muestra de cielo raso

- 3. **Material:** Latón.
- 4. **Textura:** Relieves geométricos.
- 5. **Centro:** --

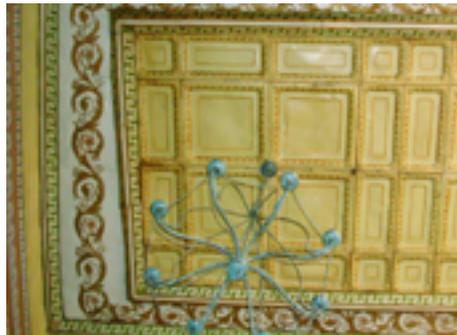
FCO#45 Perspectiva de cielo raso

- Material:** Latón
- Textura:** Relieves geométricos
- Centro:** --

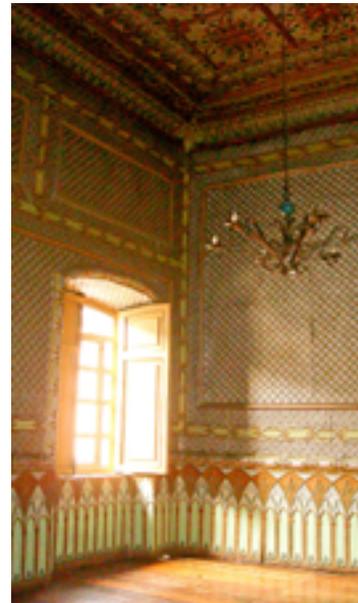
FCO#50 Derecha: Perspectiva de salón, muestra las paredes y cielo raso totalmente cubiertos de latón.

Su salón particularmente es un ambiente detenido en el tiempo, sus paredes y cielo raso totalmente cubiertos de latón envuelve el espacio y sobrecoge.

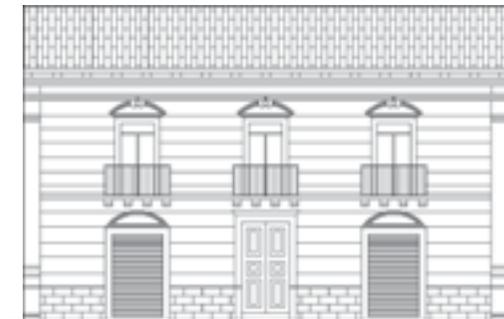
GM#2 Dibujo de fachada

1. Simetría. Con eje simétrico central vertical.
2. Ritmo. Dado por alternancia de estilos de ventana en el piso dos y tres.
3. Formas predominantes: motivos geométricos.
4. Remate superior y lateral dado por bajo relieves con motivos geométricos.
5. Relieves, juegos de luz y sombra.

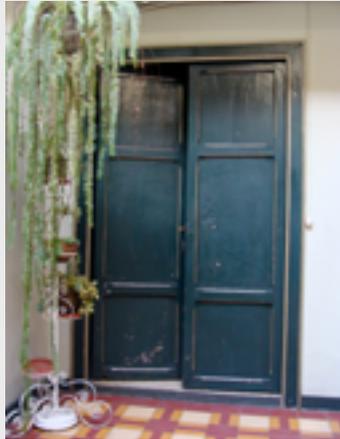
FM#10 Perspectiva

- 1. **Tipo:** Cubierto con cerámica cuadrangular lisa mate de colores varios.
- 2. **Esquema:** Piso cubierto de cerámicas de colores.

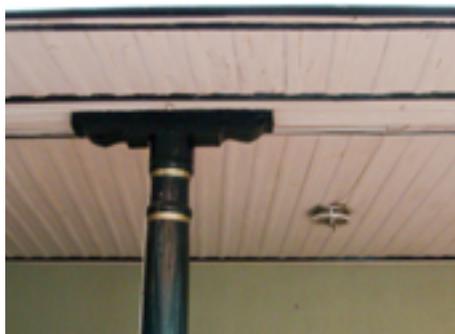
FM#14 Perspectiva de cielo raso

- Tipo:** Entablado de madera con listones formando una trama longitudinal.
- Esquema:** Entablado de madera con listones de madera formando relieves.

- Material:** Madera
- Textura:** Relieves geométricos
- Centro:** --

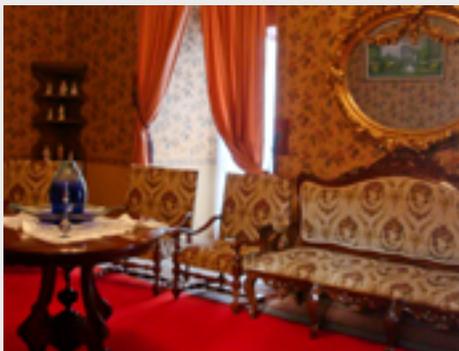
FM#18 Perspectiva

- 1. **Tipo:** Lisas tapizadas.
- 2. **Esquema:** Paredes con rastreras de madera en la parte inferior.

- 3. **Material:** Papel tapiz, rastrera de madera.
- 4. **Textura:** Lisa.
- 5. **Unión al cielo raso:** ---.

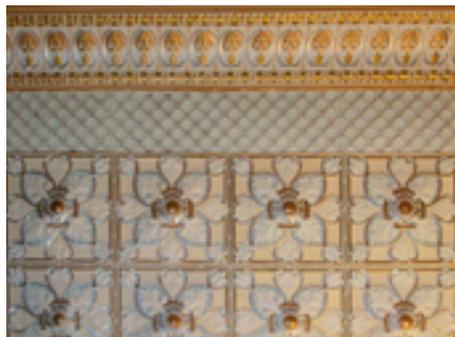
FM#21 Muestra de cielo raso

1. **Tipo:** Cubierto con latón.
2. **Esquema:** Cubierto con latón de diversos diseños,

3. **Material:** Latón.
4. **Textura:** Relieve de latón.
5. **Centro:** --

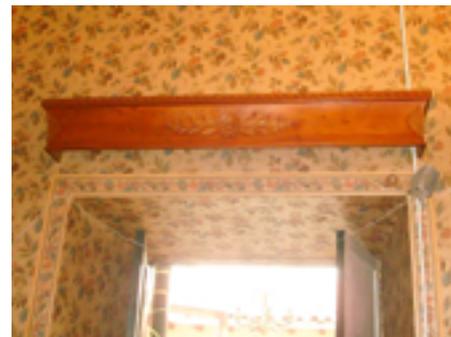
FM#22 Perspectiva

1. **Tipo:** Vano simple rectangular.
2. **Esquema:** Vano rectangular con tapiz con diseño en borde, puerta de dos hojas de madera.

3. **Material:** Madera y papel tapiz.
4. **Textura:** --

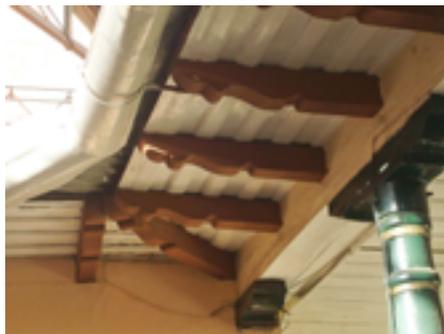
FM#35 Perspectiva de cielo raso

3. **Material:** Madera
4. **Textura:** Relieves geométricos
5. **Centro:** --

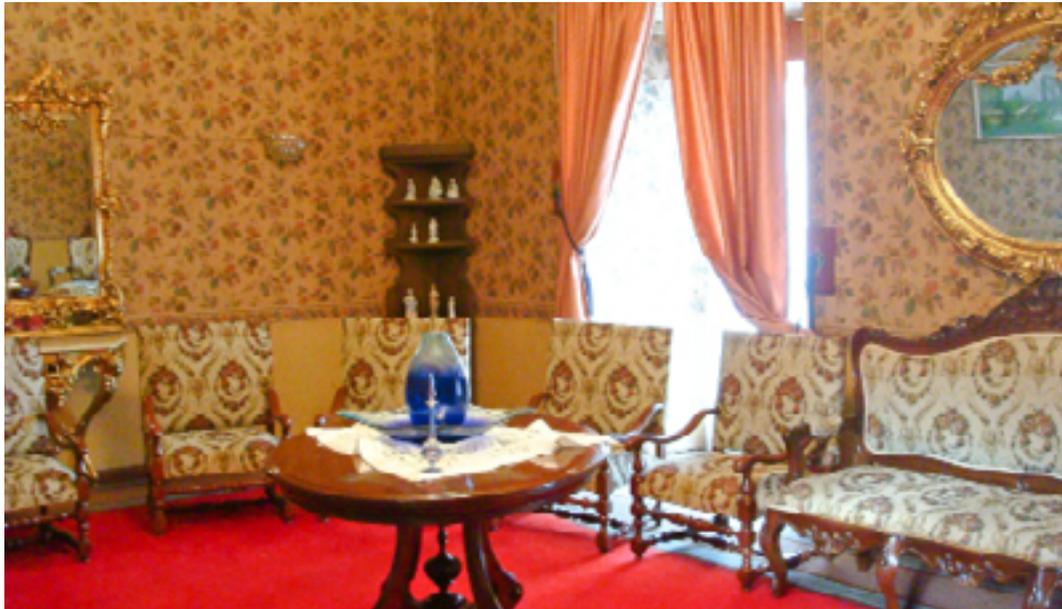
FM#37 Arriba: Perspectiva del salón, muestra el papel tapiz conservado desde hace muchos años y también mobiliario y espejos clásicos.

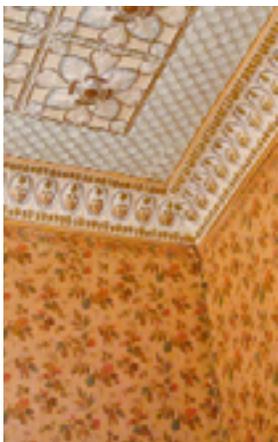
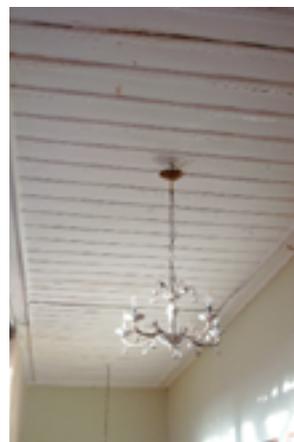
FM#38 Abajo izquierda: Muestra de unión de pared tapizada con el cielo raso revestido de latón.

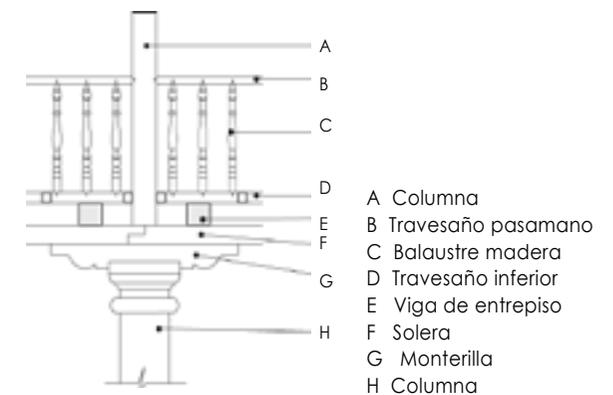
G#117 Detalle constructivo de balaustrada.

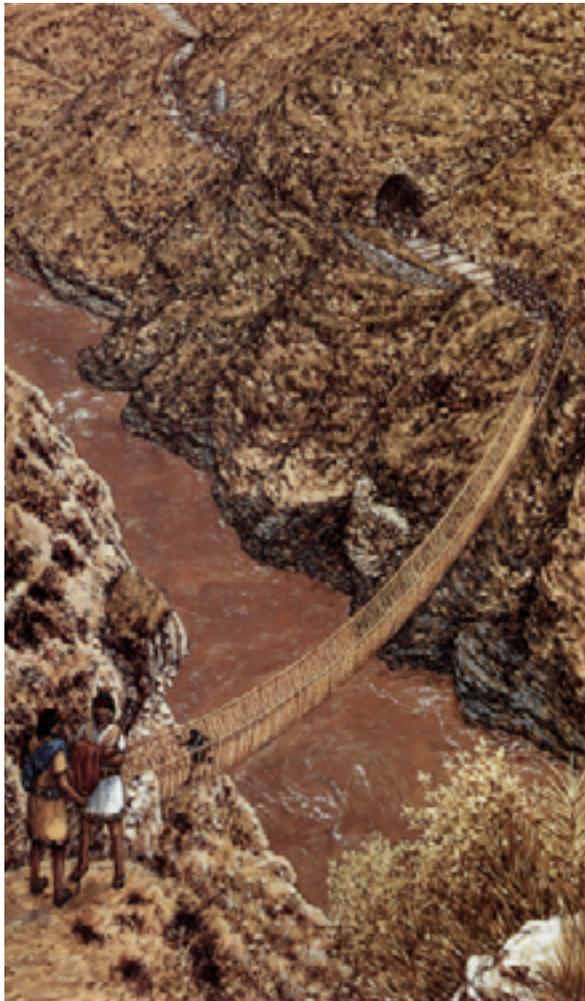
Ilustración de puente colgante inca

Arriba izquierda:
Perspectiva de un puente colgante inca.
Tomada de H W & J E Kaufmann, *Fortifications of the Incas 1200-1531*. Osprey Publishing, USA, 2006.

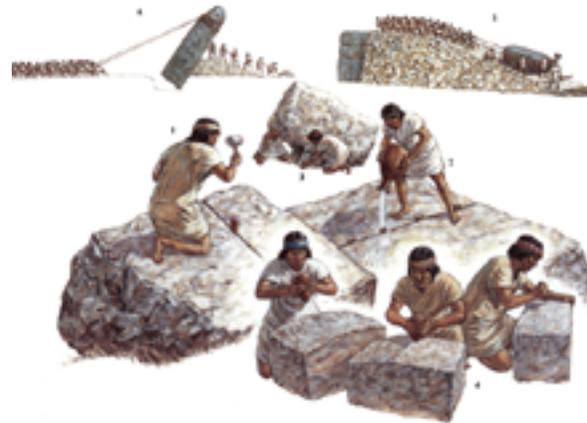
Sistema de construcción inca en piedra

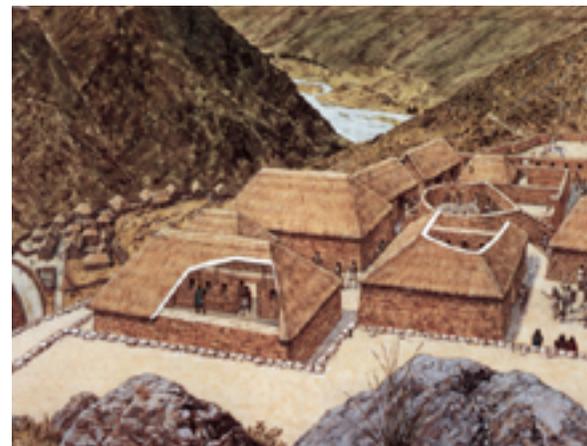
Ilustración de viviendas del pueblo inca

Abajo derecha:
Ilustración de esquema de viviendas en comunidad inca.
Tomada de H W & J E Kaufmann, *Fortifications of the Incas 1200-1531*. Osprey Publishing, USA, 2006.

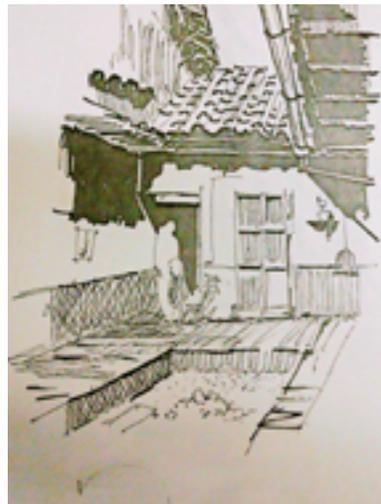
Ilustración patio posterior

Ilustraciones tomadas de:
BURBANO César, Análisis gráfico del barranco de Cuenca, Tesis Facultad de Arquitectura. Universidad de Cuenca, Cuenca, 1981.

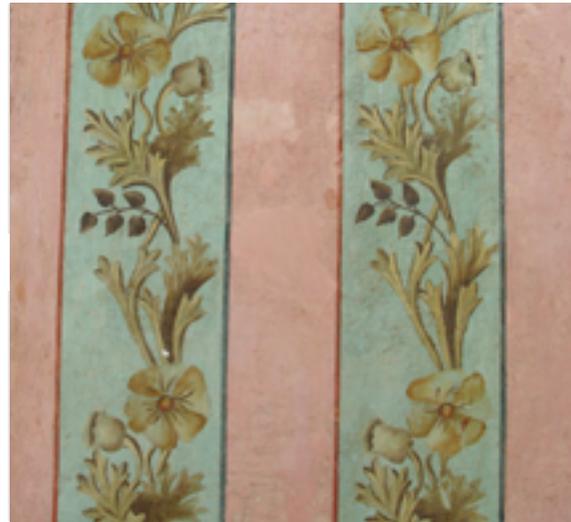
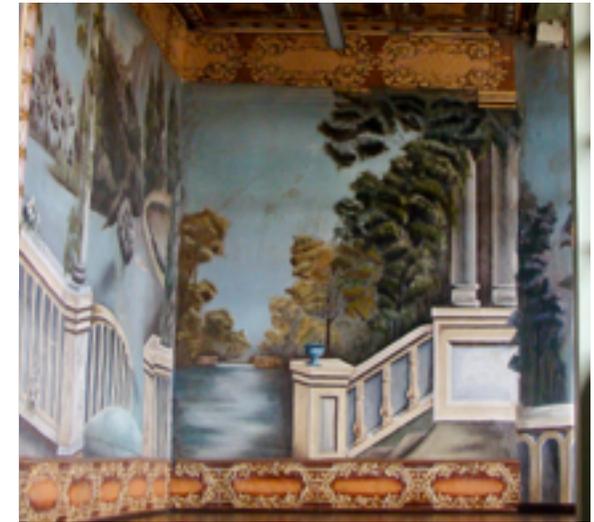
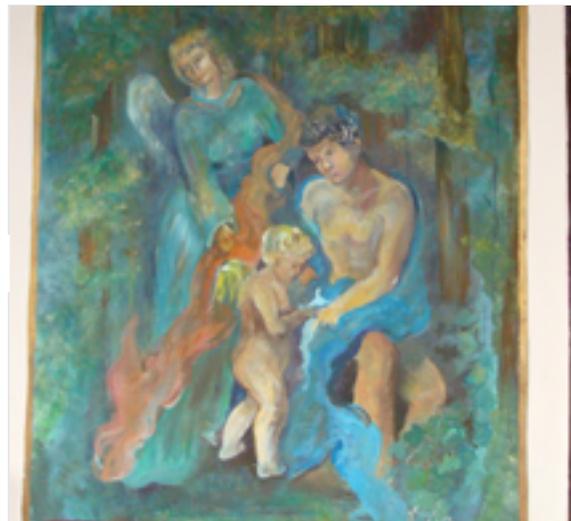
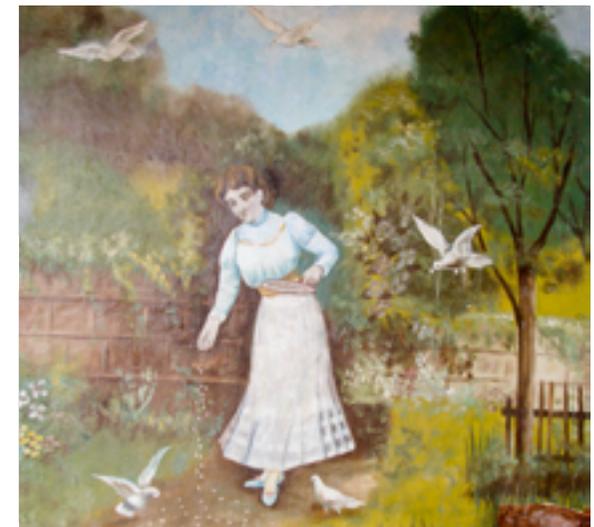
Fotos de acabados de pared con murales.
Fuente: Archivo de Alexandra Mogrovejo Landívar.
Autora: Alexandra Mogrovejo Landívar.
