## Universidad de Cuenca

**Elaboración de un mapa de susceptibilidad al movimiento de masas en el tramo final de la conducción Chanlud – Tuñi**

Trabajo de titulación previo a la obtención del título de Ingeniero Civil

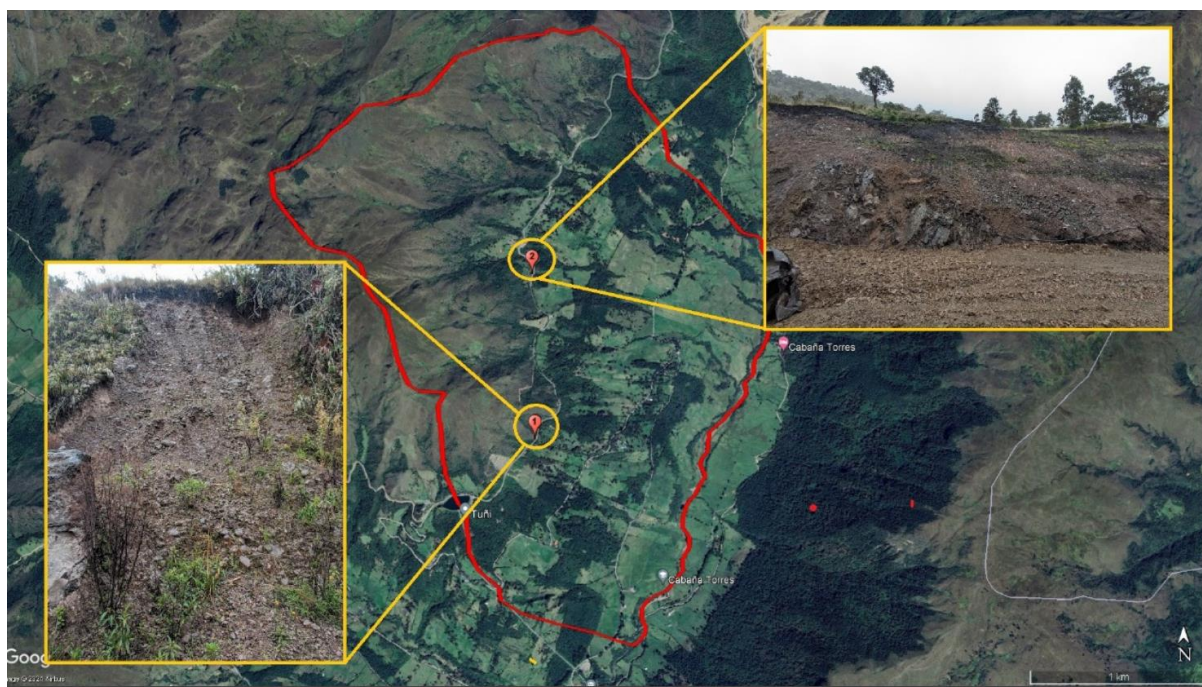
**Figura 10.** Depósitos coluviales en el área de estudio

En la figura 10 se muestran fotografías de las abscisas 8+200 y 7+250 donde se observa la presencia de acumulaciones de material suelto y fragmentado, así como depósitos de tierra y rocas. Estos materiales se observaron de manera recurrente en las cercanías a la vía.

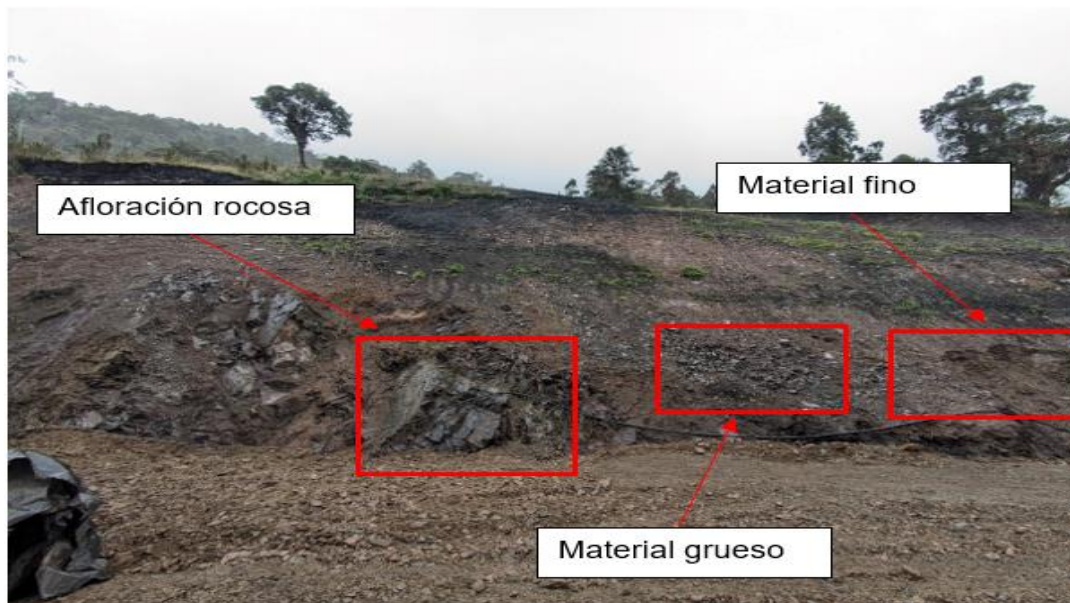
**Figura 11.** Talud expuesto en la abscisa 7+250

La figura 11 muestra un talud expuesto en la abscisa 7+250, donde se observa una gran diversidad de tamaños de materiales, e incluso ciertas afloraciones de rocas.

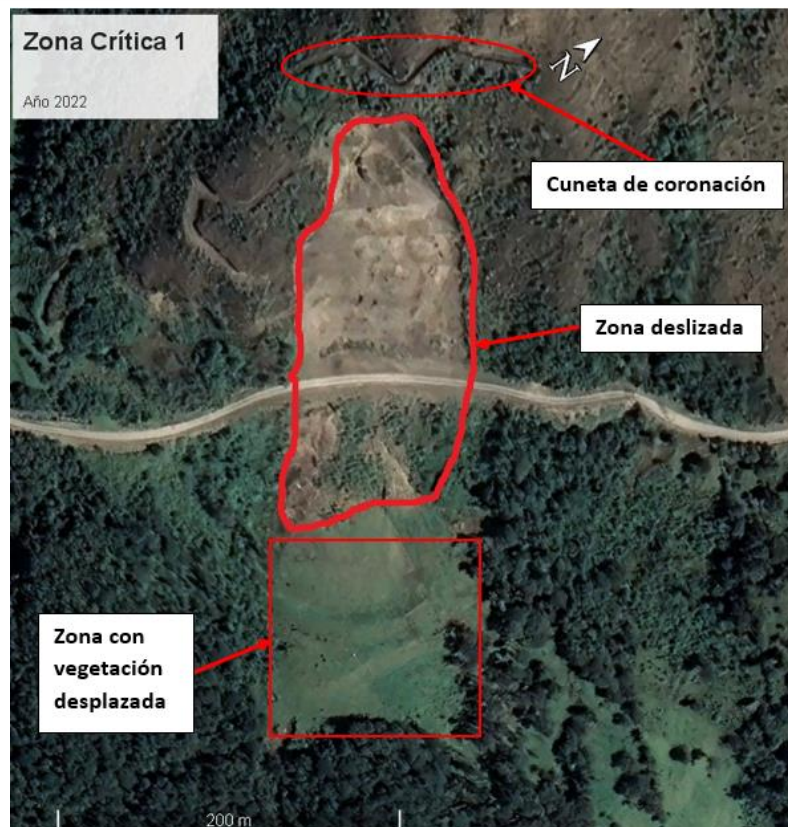
**Figura 21.** Imagen satelital de la zona crítica 1 en el año 2022

En 2022, como se observa en la figura 21, la zona deslizada aumentó significativamente a aproximadamente 11,407 m<sup>2</sup> desplazando una extensa área de vegetación debajo de la vía, mientras que los deslizamientos menores se cubrieron de vegetación nuevamente. También se iniciaron trabajos de estabilización, como la construcción de un sistema bermas y una cuneta de coronación.

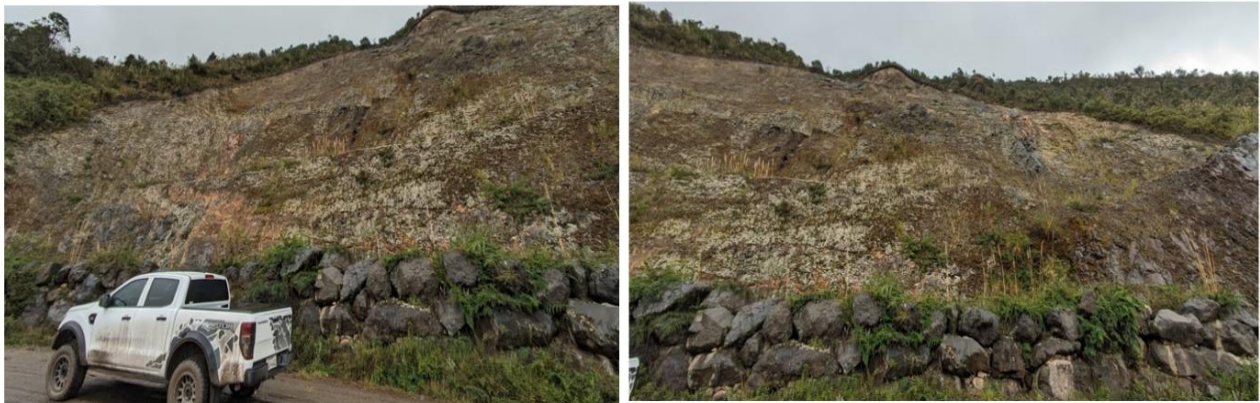
Figura 22. Fotografías de la zona crítica 1

En la actualidad, el talud ha sido estabilizado de manera satisfactoria con la construcción de bermas y muros de contención en su base, además de una cuneta de coronación en la parte superior. Además, es posible notar que la vegetación empieza a crecer nuevamente en la zona y la exposición de material suelto es mucho menor que en años anteriores. En la figura 22 se observan fotografías del lugar, y en la tabla 24 se presenta la ficha de deslizamiento elaborada en campo.

OTRAS OBSERVACIONES					
Hay una ligera cobertura vegetal de color blanquecino en ciertas partes del talud, posiblemente líquenes o musgos, pero en general predomina la ausencia de una capa vegetal.

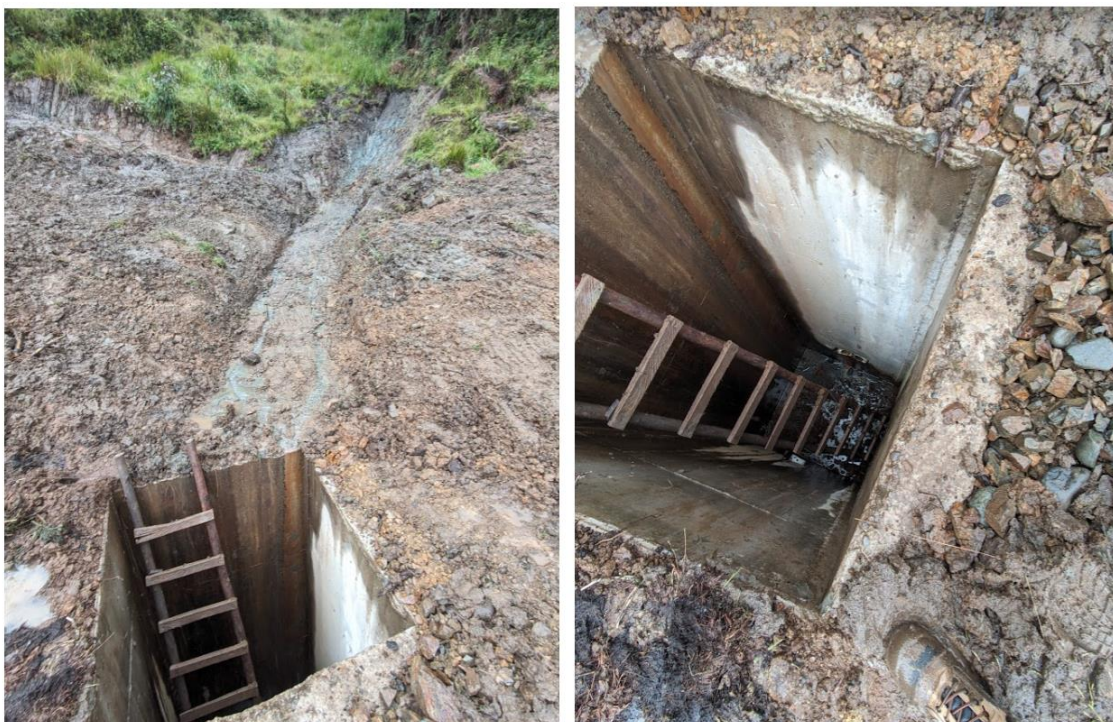
**Figura 24.** Fotografías del pozo de hormigón en la zona crítica 3

Actualmente, se están realizando trabajos de mantenimiento en el canal de conducción y, como se puede observar en la figura 24, se ha construido una cuneta que desemboca en un pozo de hormigón para controlar la infiltración de agua. Aunque estos esfuerzos son positivos, se necesitan medidas adicionales, como la instalación de subdrenes, para mejorar el control del agua en la zona.

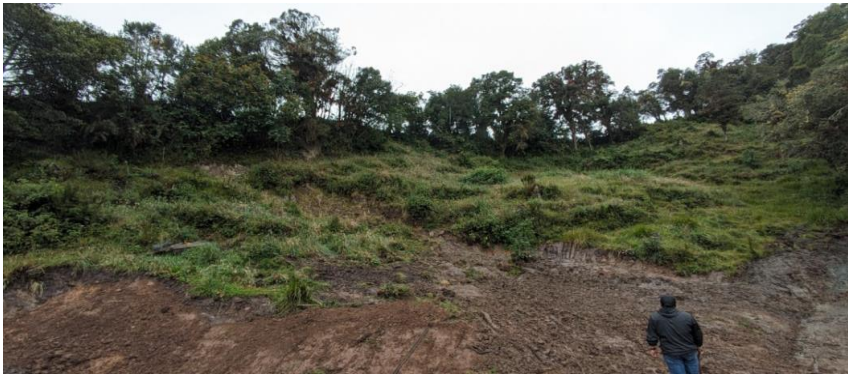
Figura 25. Fotografía de la zona crítica 3 en la actualidad

OTRAS OBSERVACIONES					
Por la forma del deslizamiento se puede deducir que se trata de una reptación. Al parecer este movimiento llegó a afectar al canal por ello se realizaron las distintas intervenciones. Se puede observar que en la zanja realizada en el margen derecho del deslizamiento corre gran cantidad de agua.

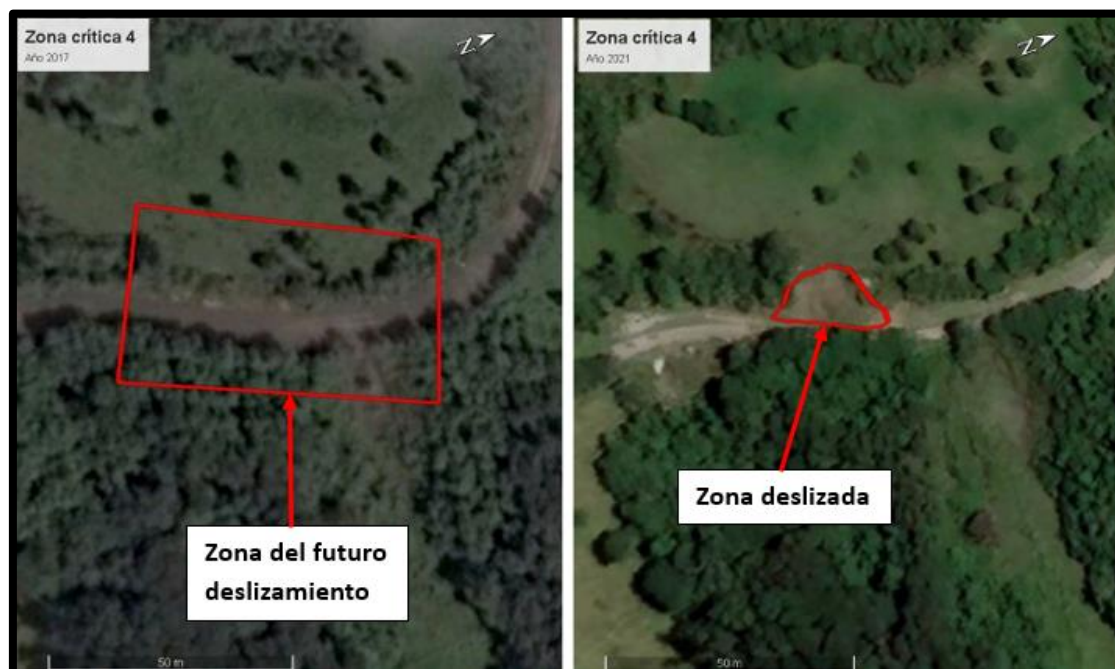
**Figura 26.** Imágenes satelitales de la zona crítica 4 en los años 2017 y 2021

La figura 26 muestra que en el año 2017 no se observan signos de problemas en la zona. Sin embargo, en el 2021 se puede notar un deslizamiento pequeño en la parte superior de la vía, el cual tiene una extensión de aproximadamente 219 m<sup>2</sup>.

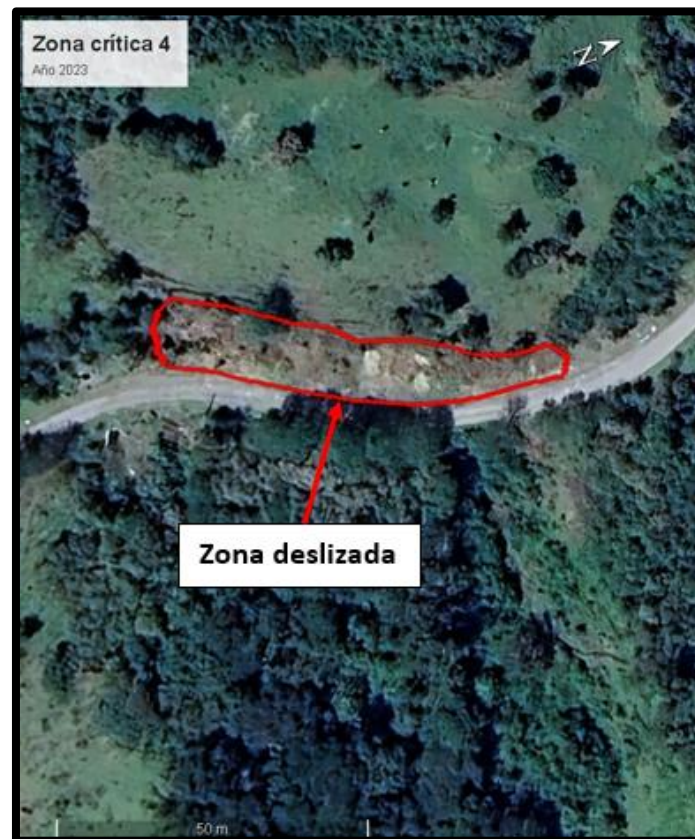
**Figura 27.** Imagen satelital de la zona crítica 4 en el año 2023

En el año 2023, como se puede ver en la figura 27, se pueden notar varias zonas con signos de alteración y el problema abarca una longitud de aproximadamente 70 metros a lo largo de la vía y un área de 705 m<sup>2</sup>. De acuerdo con información proporcionada por ELECAUSTRO se trata de un deslizamiento con desprendimiento de material y caída de bloques, provocado por la abundante presencia agua y pendiente muy pronunciadas.

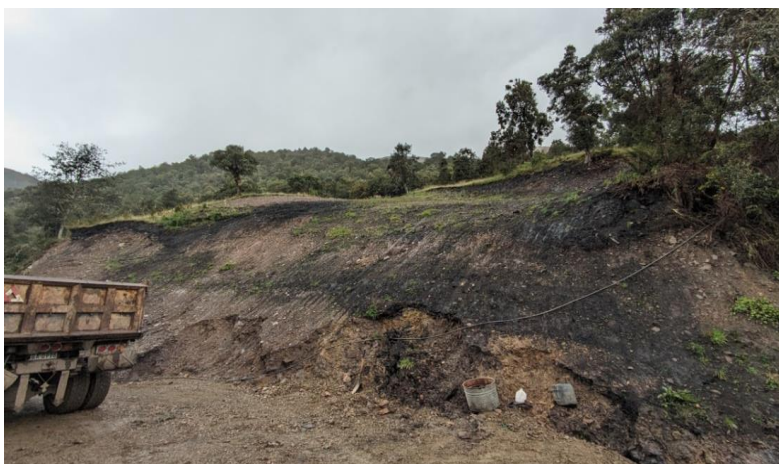
Figura 28. Fotografía de la zona crítica 4

En la actualidad, se puede observar en la figura 28 que se han realizado trabajos para estabilizar esta zona. Básicamente se ha realizado una limpieza del talud y se ha tratado de disminuir la pendiente de este. Estos trabajos sugieren que se están implementando medidas para mitigar el deslizamiento, aunque el éxito de estas medidas aún está por determinarse.

<b>EVIDENCIAS DE ACCION HUMANA</b>					
Se observa que se han realizado obras de mantenimiento de la tubería de conducción en la zona, además, se ha reducido la pendiente del talud.					
<b>OTRAS OBSERVACIONES</b>					
En la corona se puede observar vegetación herbácea no tan densa.

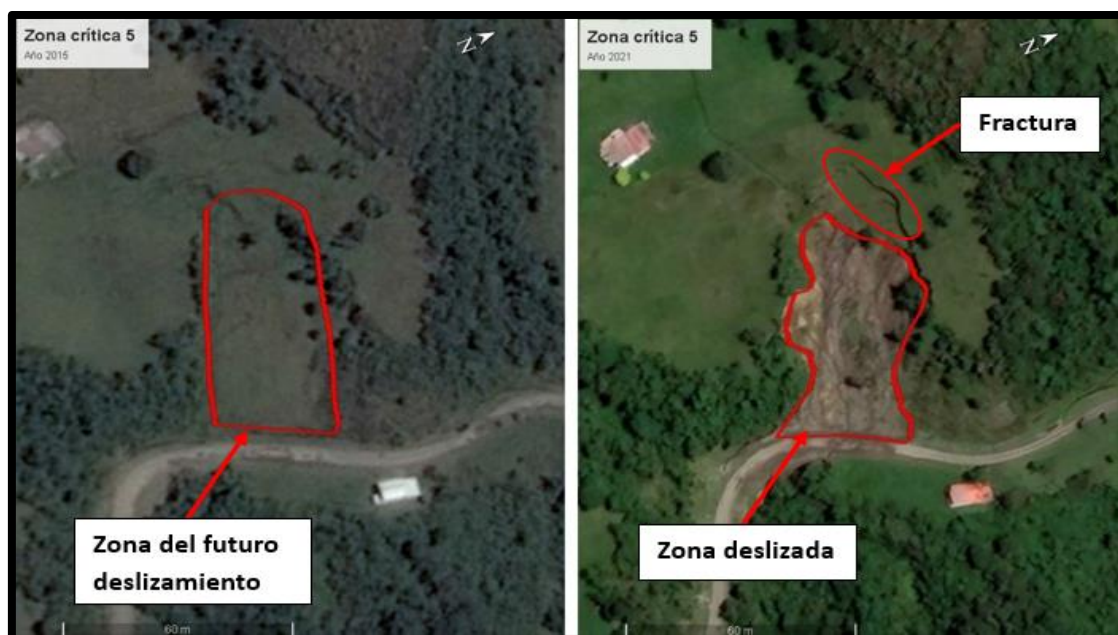
**Figura 29.** Imágenes satelitales de la zona crítica 5 en los años 2015 y 2021

La figura 29 muestra el contraste de la zona afectada en un lapso de 6 años. En 2015, no se observan signos de deslizamiento ni perturbaciones en el terreno. Para 2021, el deslizamiento abarca aproximadamente 1750 m<sup>2</sup>, con la capa vegetal casi totalmente removida y material desplazado acumulado en la vía, además de una fractura en la parte superior.

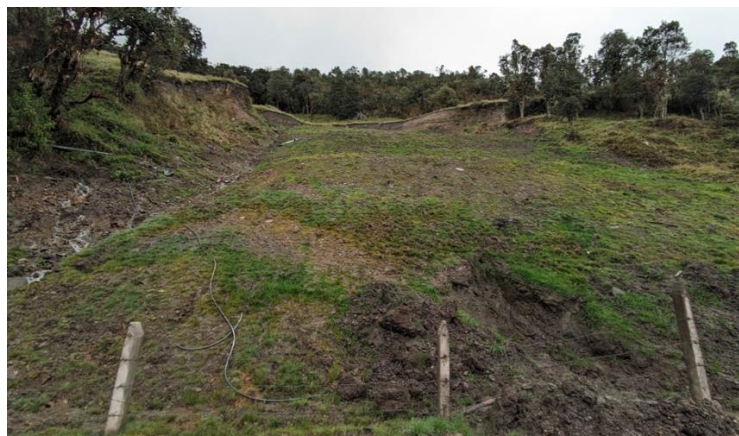
Figura 31. Fotografía de la zona crítica 6

Actualmente se han realizado trabajos de estabilización como terrazas, colocación de subdrenes y, además, según información de ELECAUSTRO, inyecciones de lechada de cemento para mejorar las propiedades geomecánicas del suelo en esta zona. En las visitas de campo se pudo ver que, a pesar de estos esfuerzos, persiste la presencia de agua en la zona como se muestra en la figura 31.

<b>EVIDENCIAS DE ACCION HUMANA</b>					
En la zona deslizada se ha realizado un terraceo y, además, se han colocado drenes por toda el área.					
<b>OTRAS OBSERVACIONES</b>					
Se observa afloramientos de agua en todo el deslizamiento.

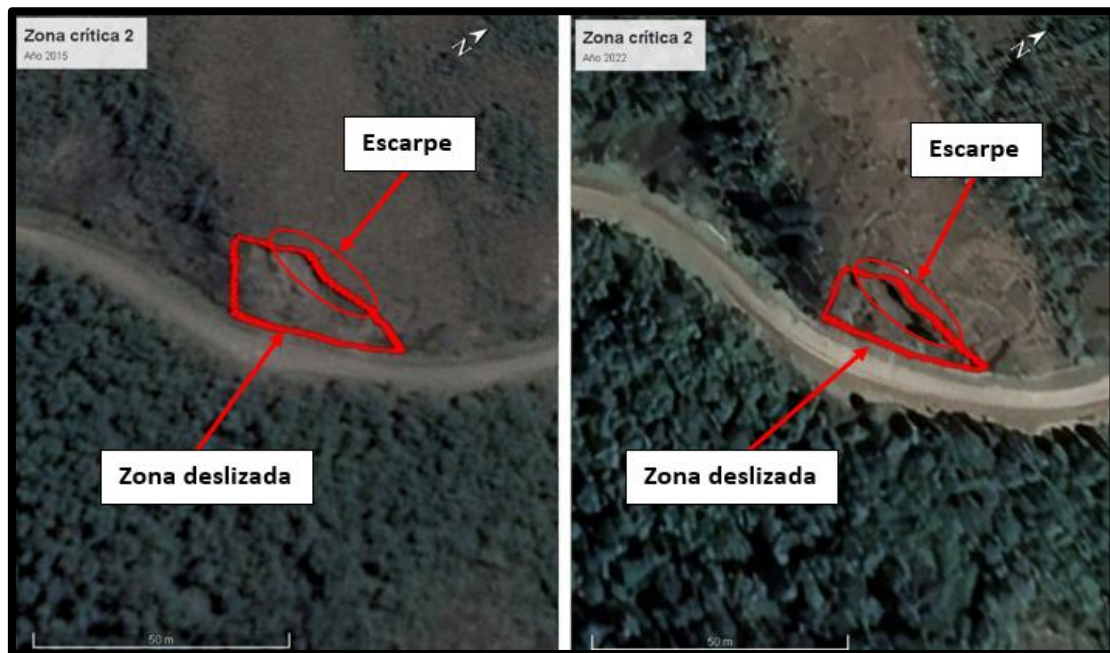
**Figura 32.** Imágenes satelitales de la zona crítica 2 en los años 2015 y 2022

La figura 32 presenta dos imágenes satelitales de la zona del deslizamiento, a la izquierda una del año 2015 y a la derecha una imagen del año 2022.

En 2015, el deslizamiento abarcaba aproximadamente 537 m<sup>2</sup> y no mostró variaciones significativas en los años posteriores. En ambas imágenes se observa un escarpe notable y material expuesto, sin vegetación ni intervención para estabilización.

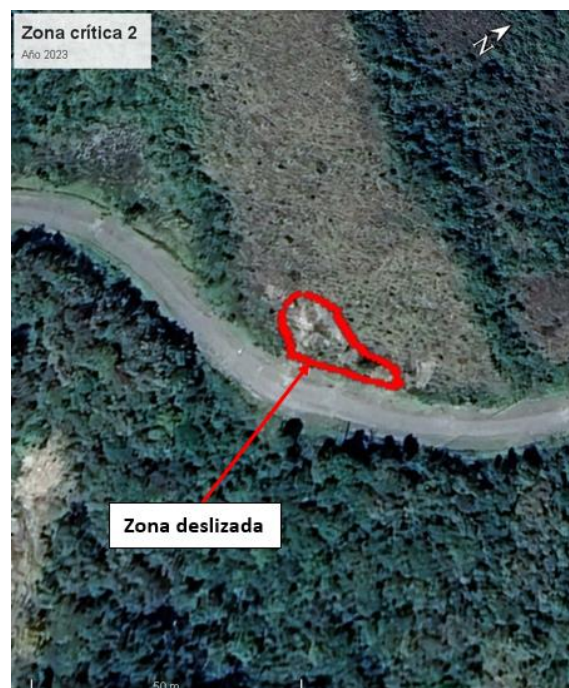
**Figura 33.** Imagen satelital de la zona crítica 2 en el año 2023

En 2023, como se observa en la figura 33, el área afectada disminuyó a 225 m², con escarpes menos pronunciados y vegetación dispersa.

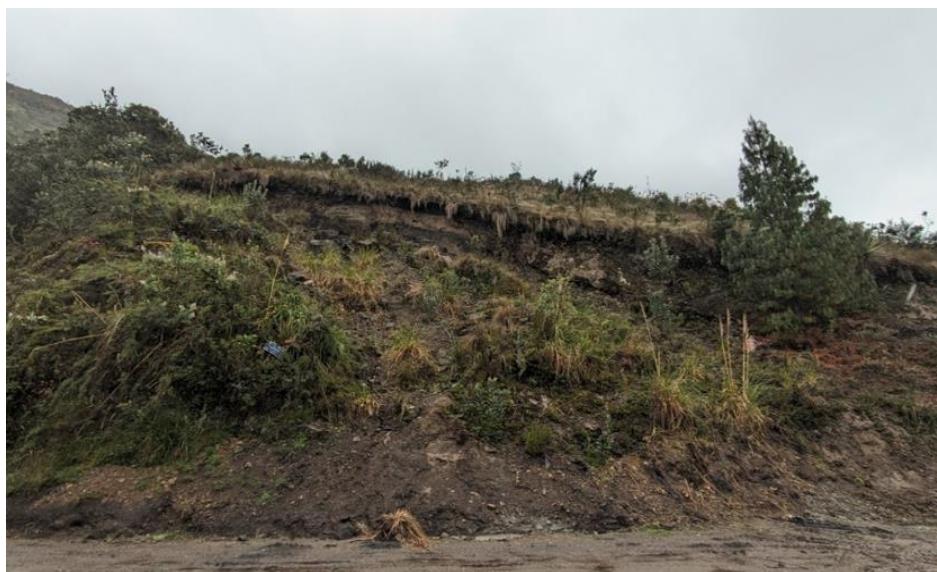
**Figura 34.** Fotografía de la zona crítica 2

La figura 34 muestra una fotografía del deslizamiento ocurrido en la zona crítica 2.

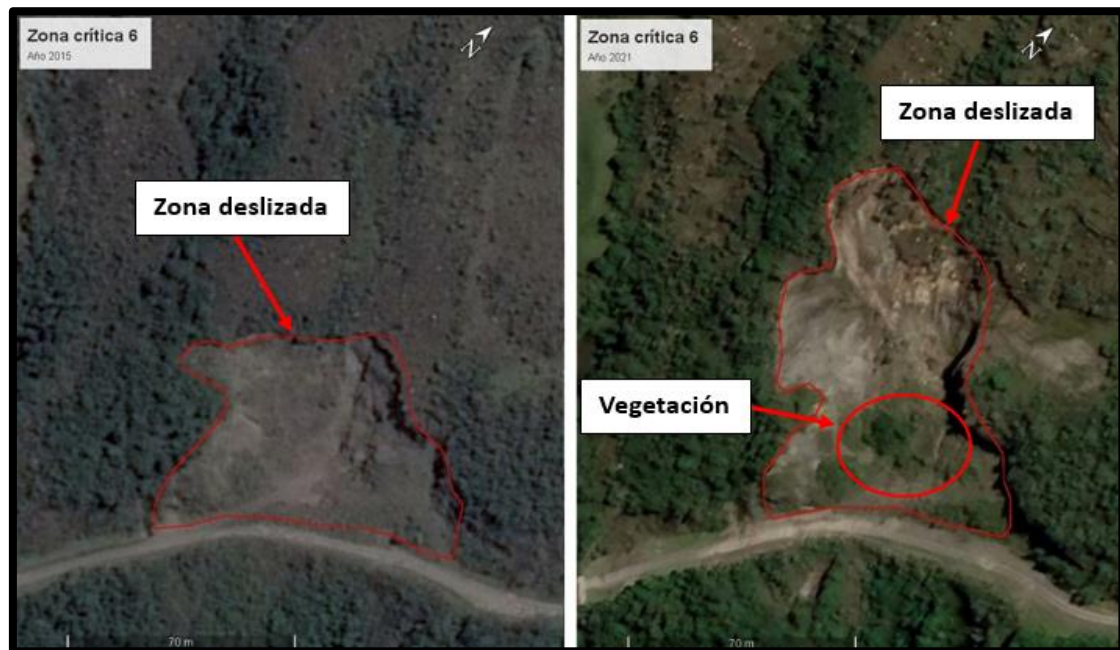
**Figura 35.** Imágenes satelitales de la zona crítica 6 en los años 2015 y 2021

La figura 35 muestra dos imágenes satelitales de la zona del deslizamiento: la de la izquierda del año 2015 y la de la derecha del año 2021.

En 2015, el deslizamiento abarcaba 4030 m<sup>2</sup> y prácticamente no se observa vegetación en la zona afectada. Para 2021, el deslizamiento ha aumentado en un 25%, se puede ver una topografía notablemente más irregular y abrupta, especialmente en la parte superior de la corona. Sin embargo, se observa también vegetación dispersa en el pie del talud.

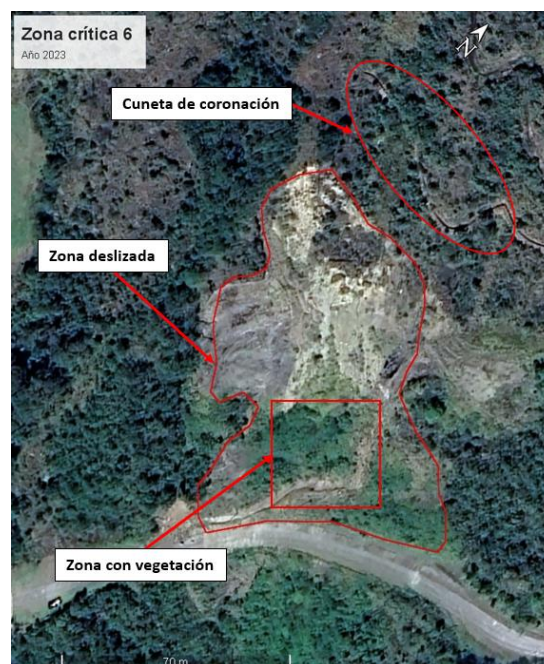
**Figura 36.** Imagen satelital de la zona crítica 6 en el año 2023

En 2023, como se observa en la figura 36, la morfología del deslizamiento no ha cambiado significativamente respecto a 2021, y aunque la mayor parte del terreno sigue expuesto y erosionado, pequeñas áreas han comenzado a mostrar recuperación de vegetación. En este año, se observa también la construcción de una cuneta de coronación en la parte alta como medida de estabilización.

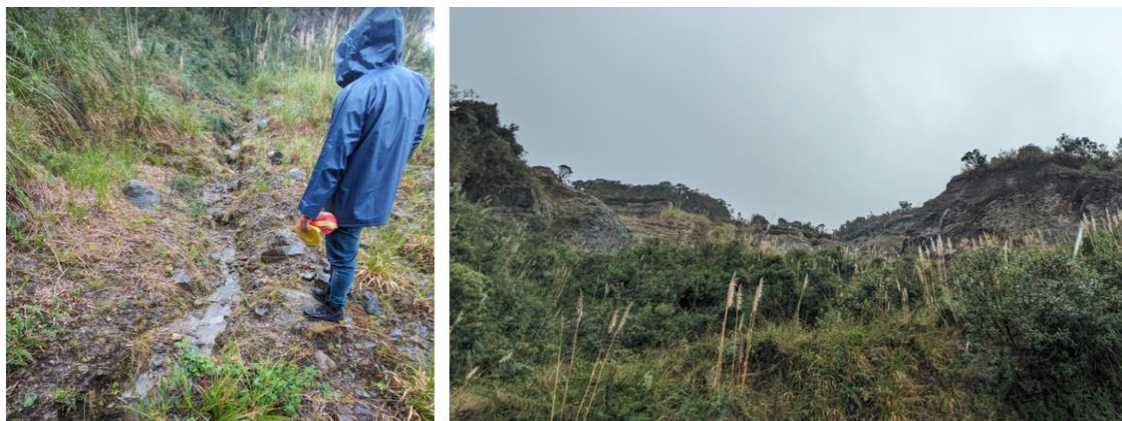
**Figura 37.** Fotografía de la zona crítica 6

Actualmente, el deslizamiento no ha cambiado significativamente en comparación con 2023, la vegetación se ha vuelto más densa y no hay signos de movimientos recientes, a pesar de la presencia de agua, que puede ser observado en la figura 37. No se han observado más trabajos de estabilización además de la cuneta de coronación.

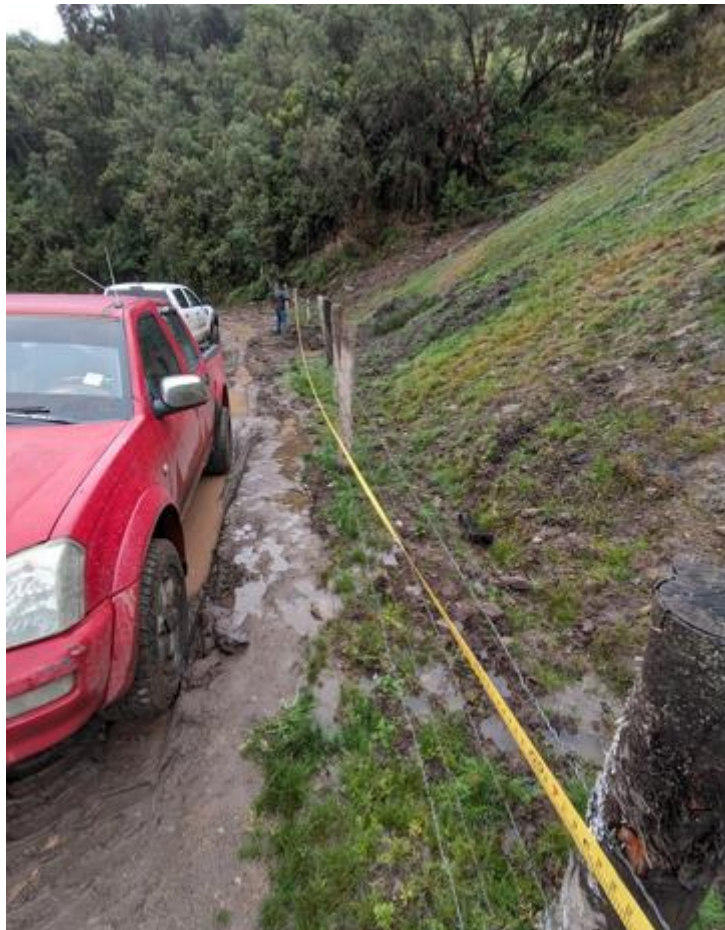
**Anexo C.** Medición de la extensión del pie del deslizamiento, en la abscisa 7+100, para estimar sus dimensiones.
