Universidad de Cuenca

Análisis de la pérdida de patrimonio rural edificado en el espacio periurbano de Cuenca. Caso de estudio: Parroquia El Valle.

Trabajo de titulación previo a la obtención del título de Arquitecto

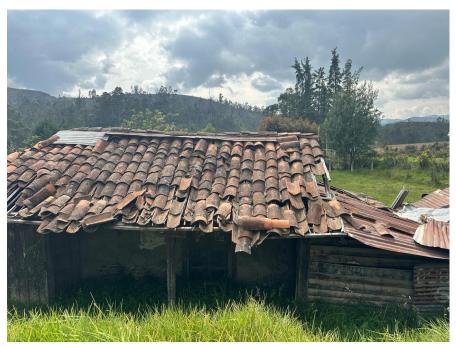
Fotografía 8. Edificación perteneciente a la parroquia El Valle

Las edificaciones patrimoniales dentro del área de estudio exhiben una variedad de características, según lo observado en el trabajo de campo. Estas estructuras han sido afectadas por diversos factores a lo largo del tiempo.

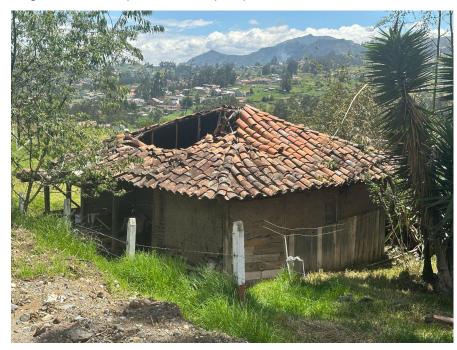
Fotografía 9. Edificación perteneciente a la parroquia El Valle

Con base en la figura 11, se puede observar que las edificaciones en la parroquia exhiben diversas patologías debido al paso del tiempo y a la falta de mantenimiento. La incorporación de materiales que no guardan relación con la estructura original, así como las intervenciones realizadas sin seguir técnicas adecuadas, contribuyen a la pérdida de la integridad potencial de la obra, lo que puede llevar a la creación de falsos históricos.

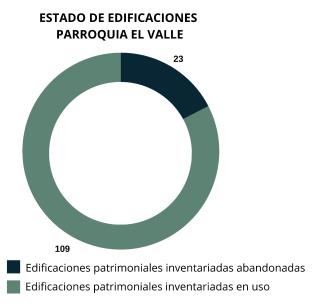
Figura 12. Edificaciones patrimoniales en la parroquia El Valle

Dentro de la parroquia, durante el trabajo de campo, la presencia de edificaciones en total deterioro o abandonadas era una constante, como se puede observar en la figura 12 ubicada en el sector Barrio Unido. Estas edificaciones muestran colapso parcial o total de las cubiertas, lo que ha resultado en un alto porcentaje de viviendas con cubiertas sustituidas por materiales más livianos, como planchas de zinc.

Además, los materiales tradicionales como el bahareque han perdido su resistencia y se observa la presencia de desprendimientos en las paredes. Las intervenciones empíricas dentro de las edificaciones son evidentes y generan interpretaciones incorrectas sobre la historia de la obra.

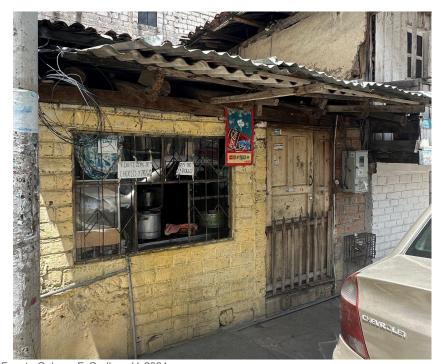
Fotografía 12. Edificación con cambio de uso en la parroquia El Valle

El cambio de uso de las edificaciones responden a las necesidades actuales de la población; esto genera que las edificaciones sufran modificaciones. Los principales usos actuales son de comercio, almacenamiento, establos, criaderos. Dejando de lado el uso de vivienda como un remanente de la población de bajos recursos.

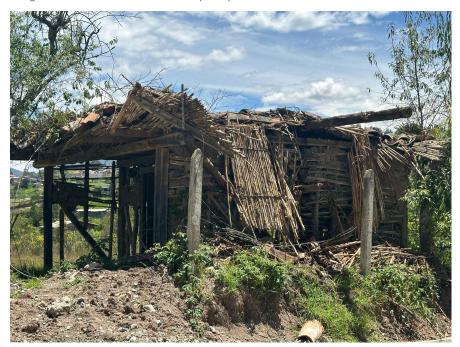
Fotografía 13. Edificación en ruina en la parroquia El Valle

En el área de estudio, es evidente el estado de ruina de algunas viviendas, caracterizadas por techos desplomados, muros colapsados y carpinterías destruidas. Estos daños son testigos de la falta de mantenimiento de las edificaciones. Este grupo de bienes inmuebles ha crecido en los últimos años, impulsado por la falta de conciencia sobre la conservación del patrimonio edificado en sectores rurales.

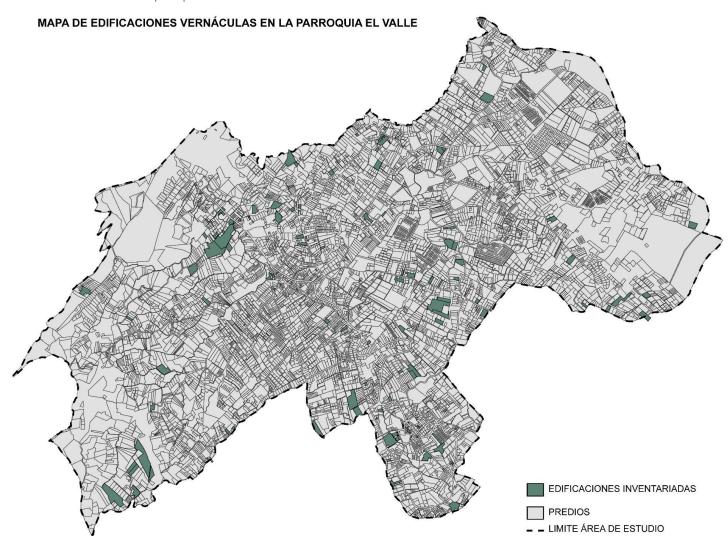
Figura 13. Mapa de edificaciones vernáculas de la parroquia El Valle

El inventario generado determinó la presencia de 132 edificaciones de carácter patrimonial en la parroquia El Valle. Las edificaciones abandonadas representan el 17.4% (23 edificaciones). Es importante conocer la cantidad de edificaciones que podrían considerarse como pérdida del patrimonio, debido a que nos permite evaluar si esta tendencia se mantiene o experimenta cambios significativos en los años siguientes.

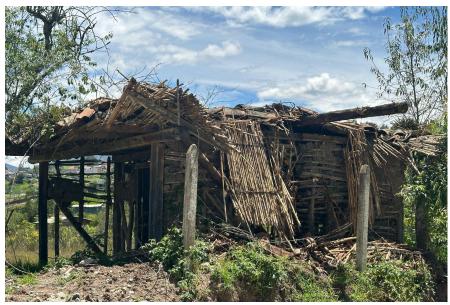
Fotografía 14. Ejemplo de edificación en mal estado de conservación.

Utilizando el estado de conservación como criterio inicial en el proceso de selección, se excluyen 37 edificaciones debido a su mal estado de conservación. Estas edificaciones no serán consideradas en el análisis final de este proyecto de investigación, ya que presentan patologías graves, como el colapso de cubiertas y muros, lo que incide en la pérdida de los elementos compositivos de la vivienda, además, la falta de mantenimiento y la exposición prolongada a condiciones climáticas adversas han acelerado su deterioro.

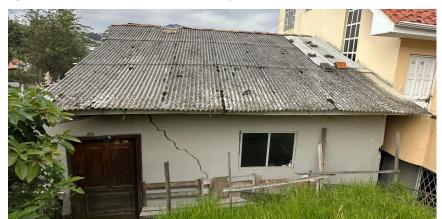
Fotografía 16. Edificación excluida debido a su baja valoración.

Como resultado de la aplicación de este filtro, 24 edificaciones quedan fuera del análisis, ya que se consideran de baja valoración.

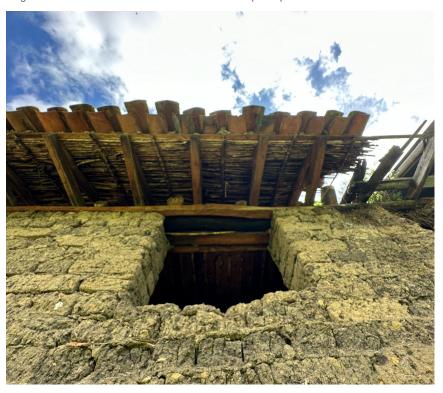
Fotografía 17. Materialidad de las edificaciones de la parroquia El Valle

La técnica del bahareque es la predominante en el área de estudio, lo que indica una buena calidad de la tierra para la construcción en la zona. La presencia del adobe refuerza esta hipótesis sobre la calidad del suelo en el área de estudio, ya que según investigaciones sobre la técnica del bahareque en contextos similares han demostrado que esta técnica se desarrolla principalmente en áreas con suelos que tienen una buena capacidad de compresión y resistencia (Mendoza & García, 2018) La presencia de estructuras construidas con bahareque en la zona de estudio sugiere que el suelo local cumple con estas características, evidenciando su calidad para la construcción.
