UNIVERSIDAD DE CUENCA

TESIS PREVIA A LA OBTENCIÓN DEL TÍTULO DE ARQUITECTA

REHABILITACIÓN
ARQUITECTÓNICA DE UNA
VIVIENDA PATRIMONIAL
PARA USO HOTELERO

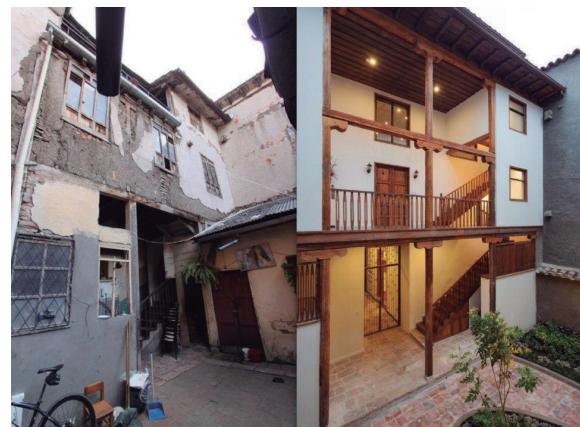
Figura 23.
Contraste entre la imagen de ayer y la de hoy.

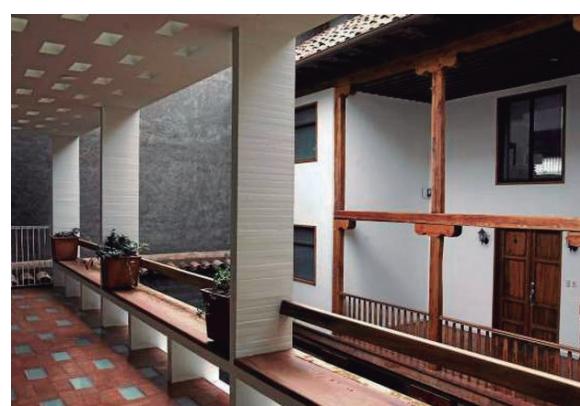
Figura 24.
Contraste de lo contemporáneo y lo tradicional.

En su intervención, se logró combinar armónicamente dos estilos arquitectónicos el tradicional y el contemporáneo solamente divididos por un patio central.

En la parte de atrás, se hizo la construcción nueva. Los materiales utilizados son grandes ventanales, losas de hormigón y carpintería de aluminio. Su principal uso son suites y departamentos.

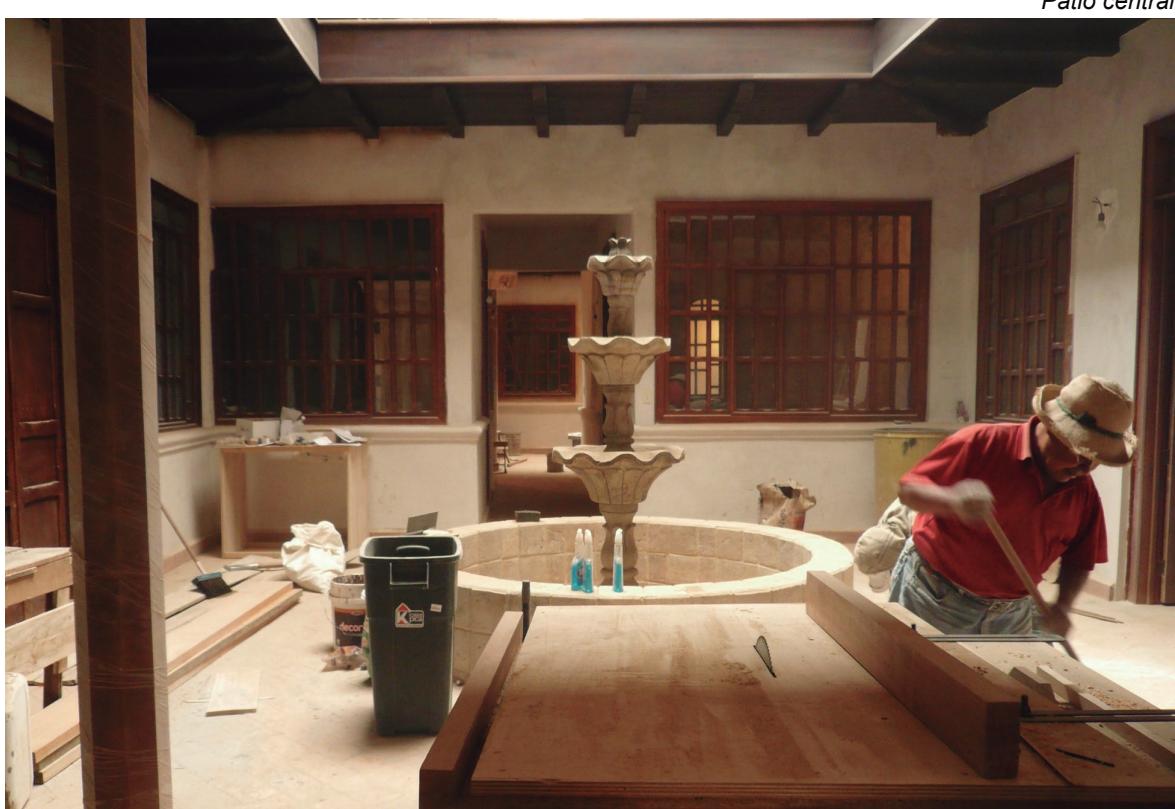
Figura 26.
Patio central

Se debe destacar la reutilización de elementos del inmueble como la grada de caracol, las puertas de hierro forjado y la piedra de los patios lo que ha dado origen a una pileta en el patio principal y, a su vez, la utilización de materiales tradicionales como la madera y el ladrillo para generar una armoniosa y apacible atmósfera que brinda a sus ocupantes calidez y comodidad únicas. Con lo que se debe tener presente que la tecnología no se quedó de lado, ya que en los baños se generó saunas y se utiliza gas centralizado en la vivienda.

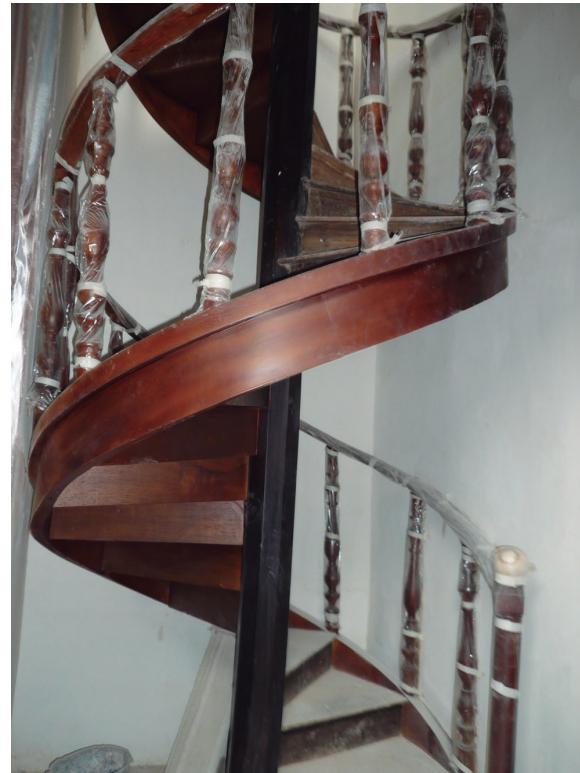
Figura 27.
Escalera de caracol que lleva al oratorio.

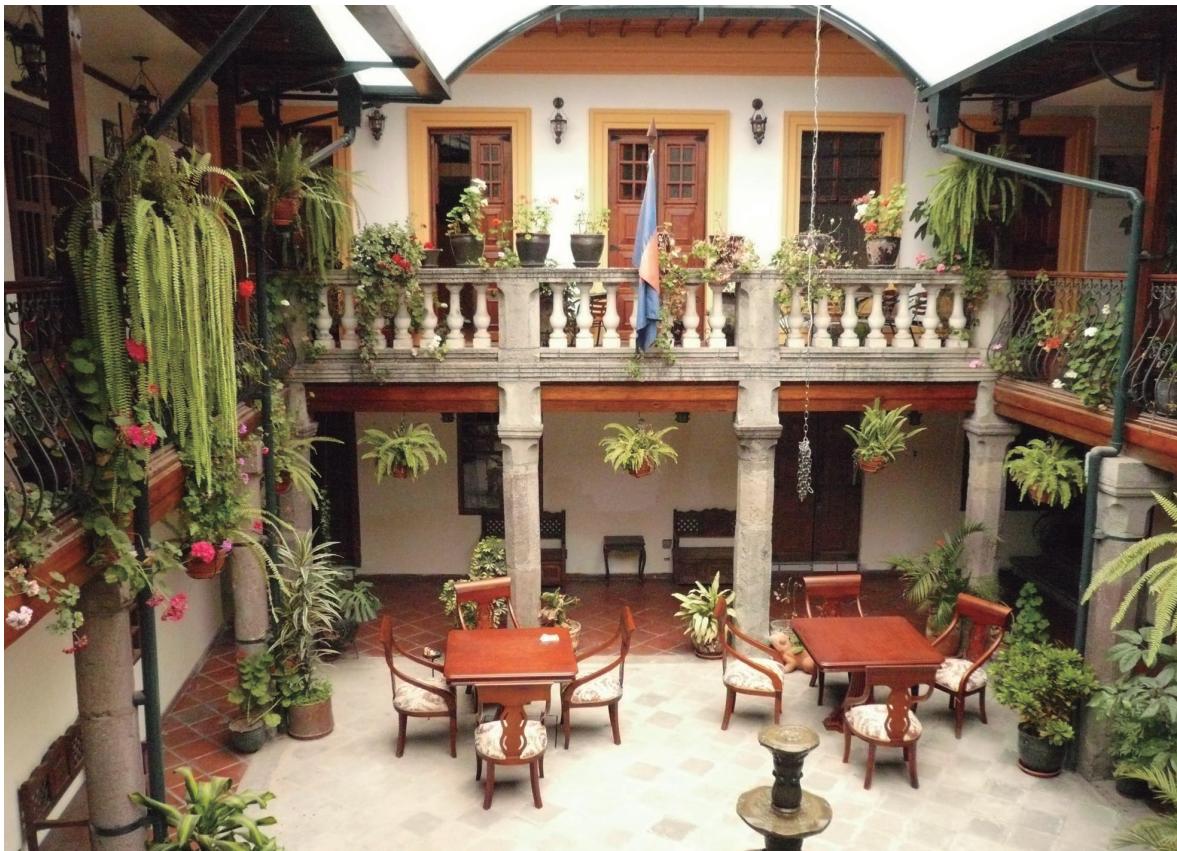
Figura 35.

Se observa claramente el patio central del hotel así como los pasillos en la planta alta

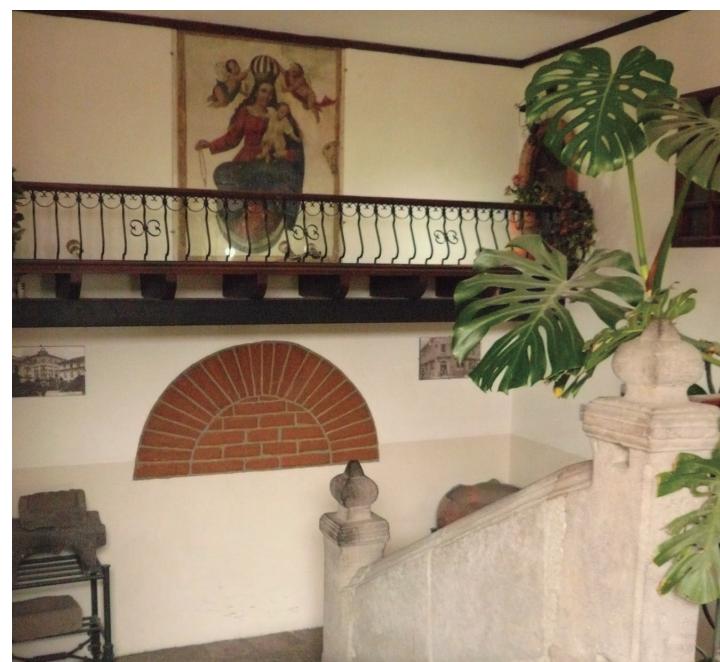
Figura 36.

Se puede apreciar el fresco de la virgen que se encuentra al subir las gradas.

En 1747, su propietaria, quien formaba parte de una cofradía religiosa, pinta el mural de la Virgen de Quito, en la parte superior de las gradas de piedra que suben a la segunda planta, la cual fue encontrada detrás de la pared en su última reconstrucción, en 1989.

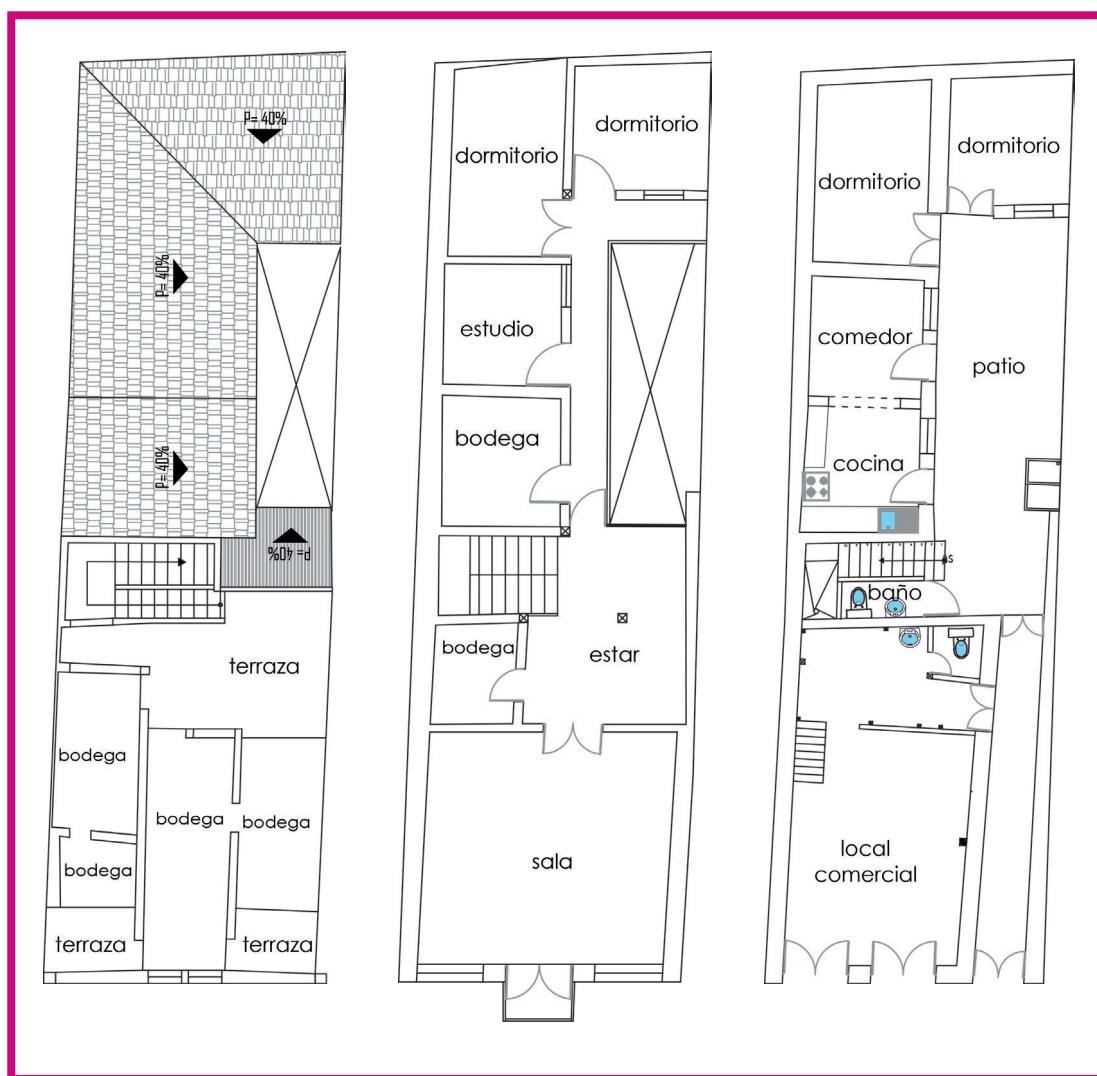
Figura 44
Tercera Etapa
Planos de la Casa Sánchez
Elaborado por: Gabriela Bolaños Sánchez

En el año de 1994, se da la tercera etapa en la cual se da mantenimiento al inmueble desgastada por el tiempo. Las vigas podridas son reemplazadas y, al intervenir este espacio, se decide hacer utilizable el espacio de la segunda planta alta, pero por falta de recursos económicos no se llegó a finalizar la obra.

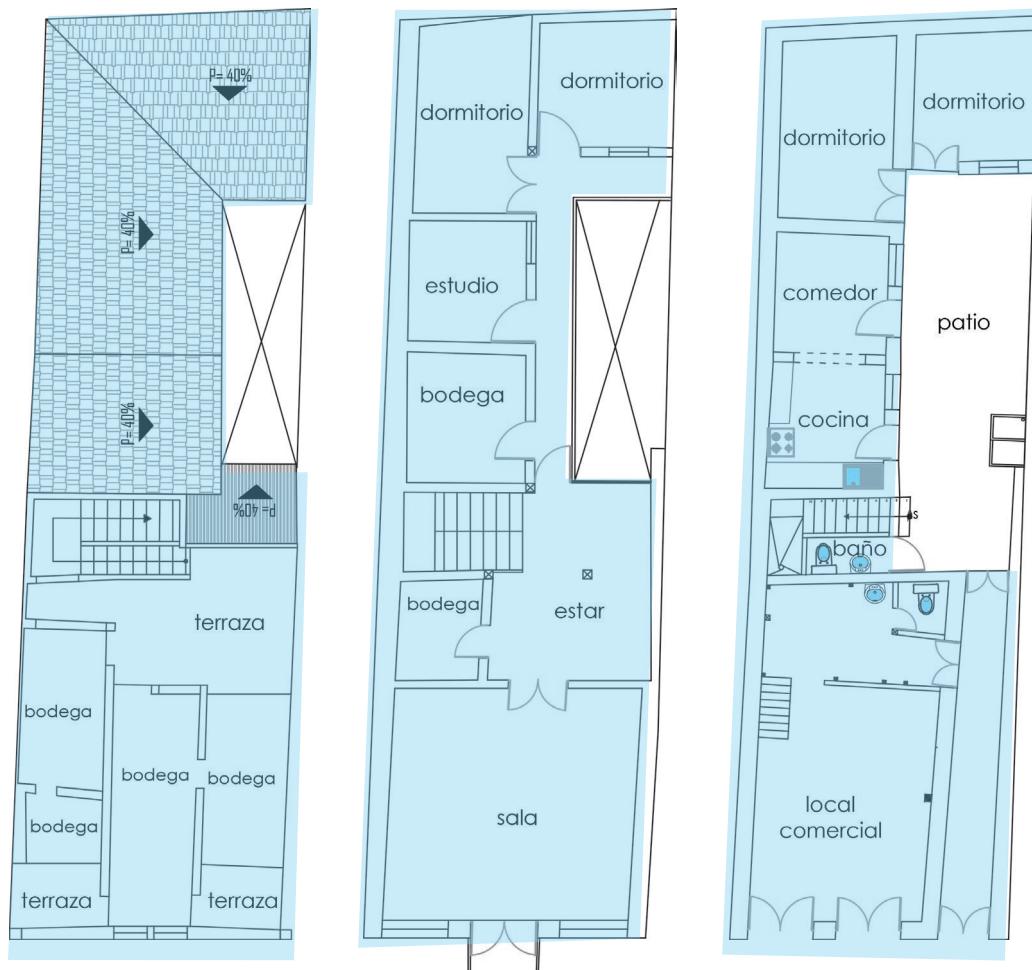
Figura 50
Planos de la Casa Sánchez
Elaborado por: Gabriela Bolaños Sánchez

Existen viviendas que tienen un patio central, otras en L, otras en C que sería nuestro caso, pero se mantiene siempre la forma de la tipología cuencana, donde la vida se desarrolla al rededor de los patios.

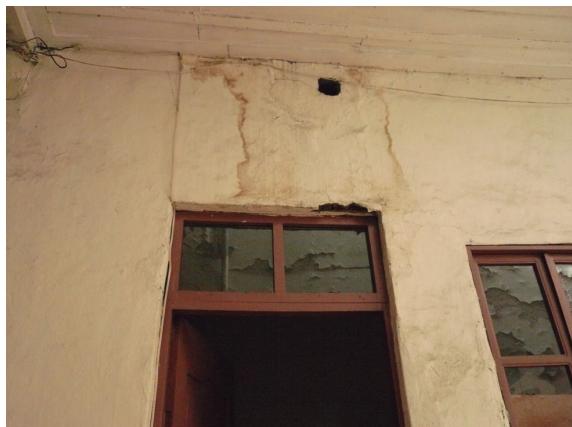
Figura 56
Entrada a la cocina
Fuente: Gabriela Bolaños Sánchez

En la edificación los muros de planta baja son de adobe y ladrillo portante, en general no se observan fallas que comprometan su estabilidad. Pero, si se observan manchas de humedad, generadas por la falta de un sistema adecuado de bajantes de agua lluvia, por lo que se debe incorporar un sistema de recolección de aguas lluvias.

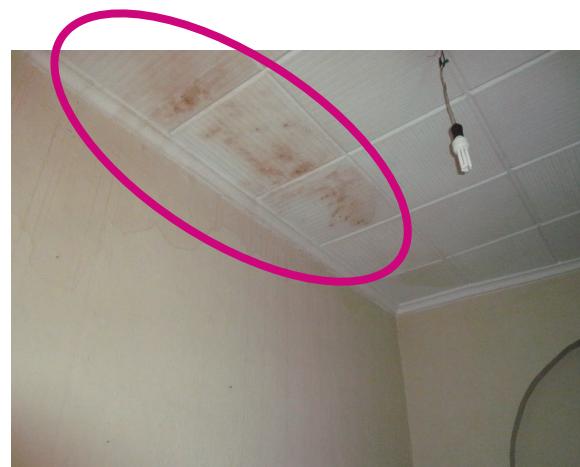
Figura 59
Habitación 2 Planta Baja
Fuente: Gabriela Bolaños Sánchez

En esta imagen, se observa una inadecuada intervención, donde los materiales elegidos causan un aspecto chocante en el muro.

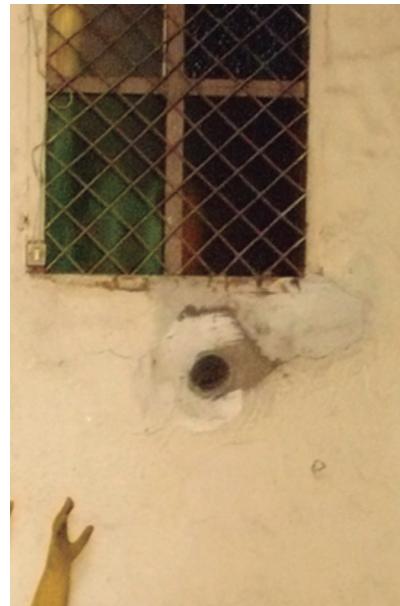
Figura 61
Acercamiento de la falla constructiva
Fuente: Gabriela Bolaños Sánchez

En esta imagen, se puede observar el desprendimiento de pintura y revoque al verse afectado por la humedad. (Figura 63)

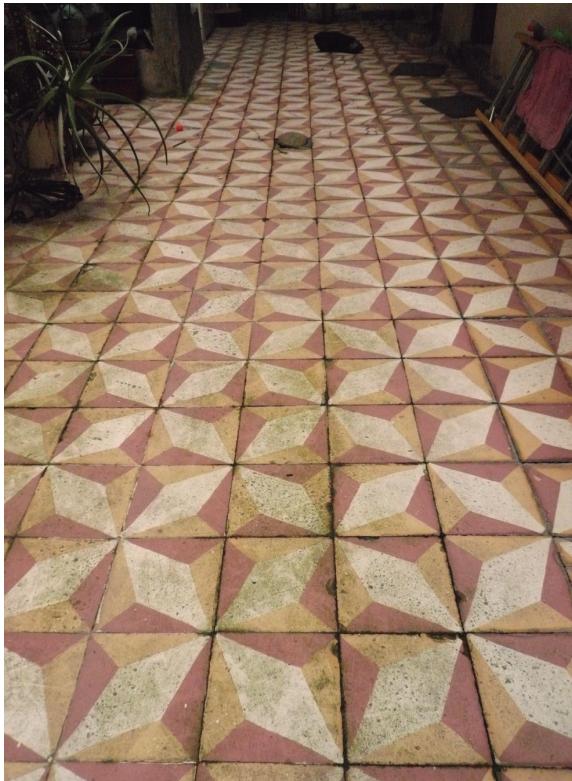
Figura 64
Piso del Patio
Fuente: Gabriela Bolaños Sánchez

En los pisos de baldosa se observa separaciones, deterioro y resquebrajamiento de los elementos; las posibles causas radicarían en la falta de mantenimiento y en la exposición constante al agua lluvia. La solución sería el retiro y reposición de piezas con alto deterioro.

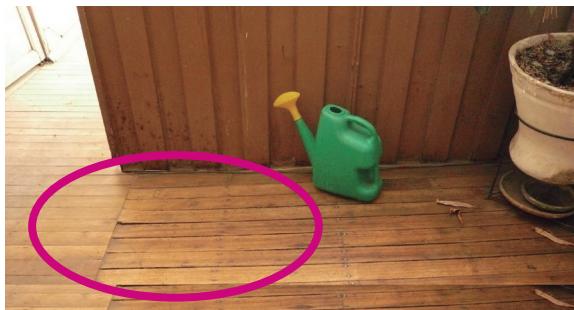
Figura 66
Piso del Estar
Fuente: Gabriela Bolaños Sánchez

En los pisos de madera, existe separación de tablas y presencia de oquedades, también pudrimiento de elementos, debido a la presencia de humedad y al deterioro del material por el tiempo. La solución que se propone es el reemplazo de las piezas deterioradas, con un emporado de la madera y generar una protección adecuada de los elementos actualmente expuestos.

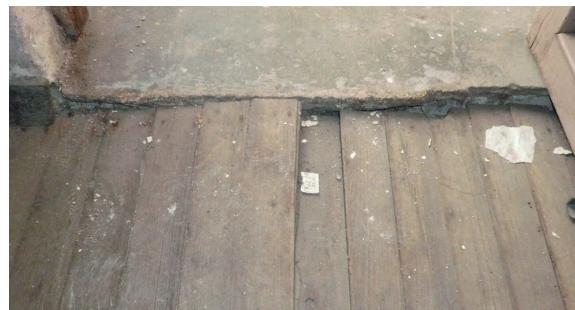
Figura 68
Piso de la habitación 1 Planta Baja
Fuente: Gabriela Bolaños Sánchez

También, existe un hundimiento del piso debido a una falla en las vigas de soporte, para lo que se recomienda hacer un retiro de elementos en mal estado y la reposición de las piezas.

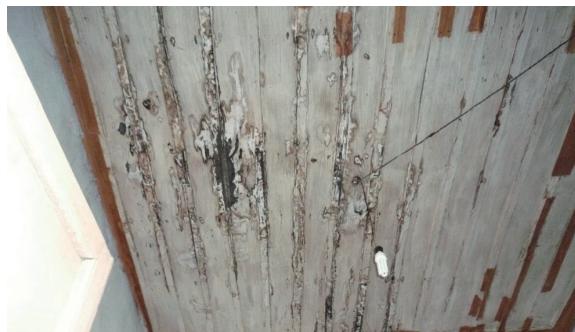
Figura 70
Cielo raso bodega Planta Alta
Fuente: Gabriela Bolaños Sánchez

Existe presencia de humedad en los cielos rasos de madera, debido a los problemas en la cubierta y se requiere un retiro de elementos en mal estado, para lo que se considera su reposición.

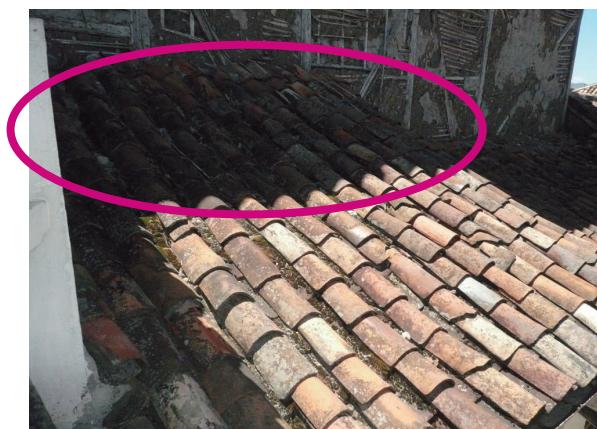
Figura 73
Pandeo en Cubierta de teja
Fuente: Gabriela Bolaños Sánchez

La cubierta es de teja artesanal y hay un hundimiento en la cubierta, así como la falta de canales recolectores del agua lluvia. Esto se debe a una falla en el sistema estructural y constructivo. Aquí es factible el reemplazo de los elementos dañados así como la colocación de canales recolectores de agua lluvia.

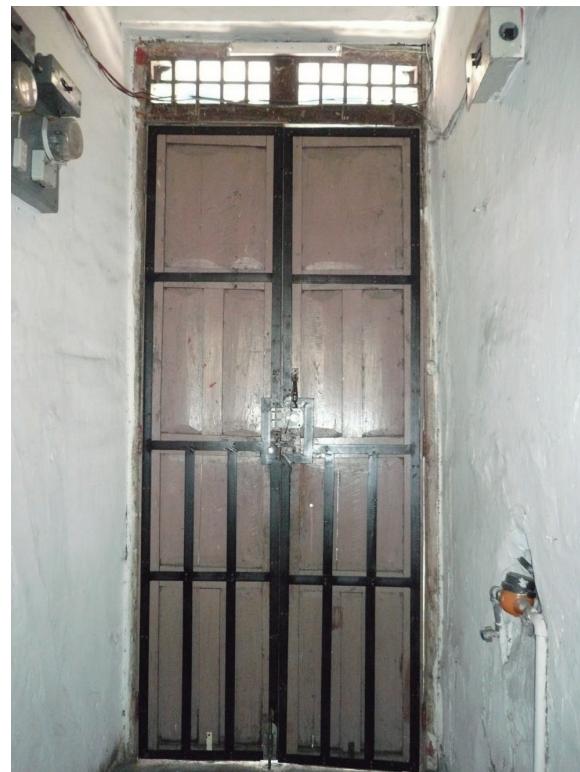
Figura 75
Vista posterior de la puerta principal
Fuente: Gabriela Bolaños Sánchez

Las Puertas se encuentran deterioradas por lo que ha visto la necesidad de generar una estructura metálica que sirve de soporte. La posible solución estaría en el cambio de los elementos.

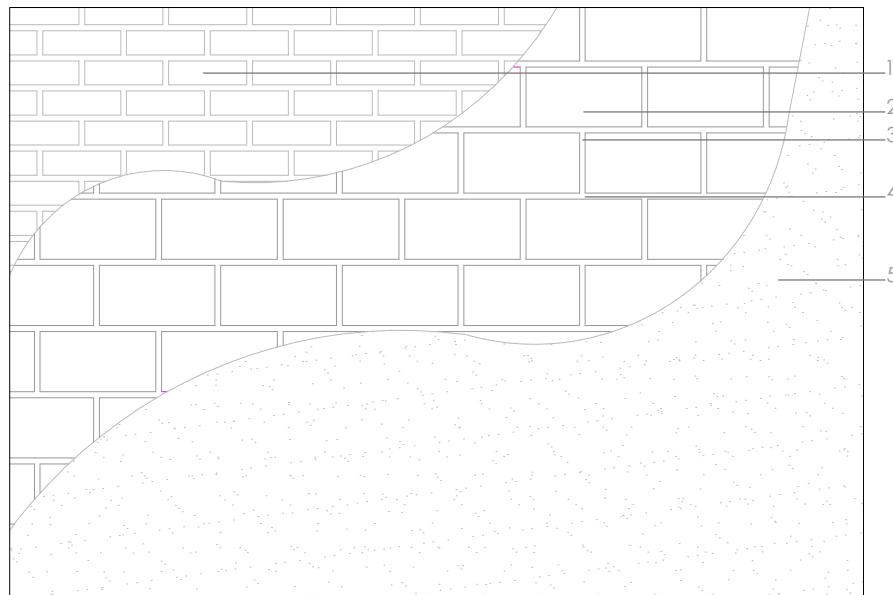
Elevación Muro Nuevo
Esc. 1:25

1. Muro de ladrillo colindante
2. Muro de Bloques de $H=10\text{cm}$
3. Llaga de max. $e=2\text{cm}$
4. Tendel max. $e=2\text{cm}$
5. Recubrimiento de piedra andesita

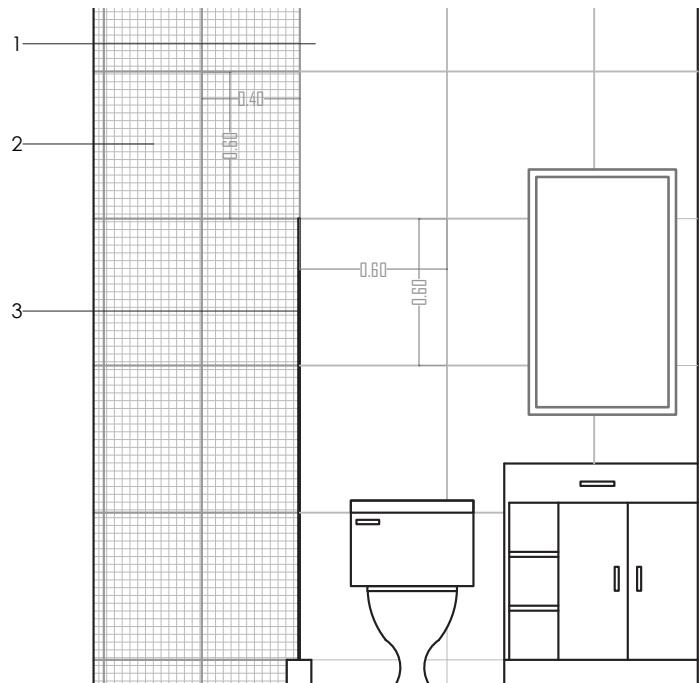
Elevación de Baño Tipo
Esc. 1:30

1. Muro original
2. Estructura de acero galvanizado @ 41cm
3. Junta rígida
4. Malla de fibra de vidrio
5. Fibrolit
6. Plycem.pegas
7. Porcelanato

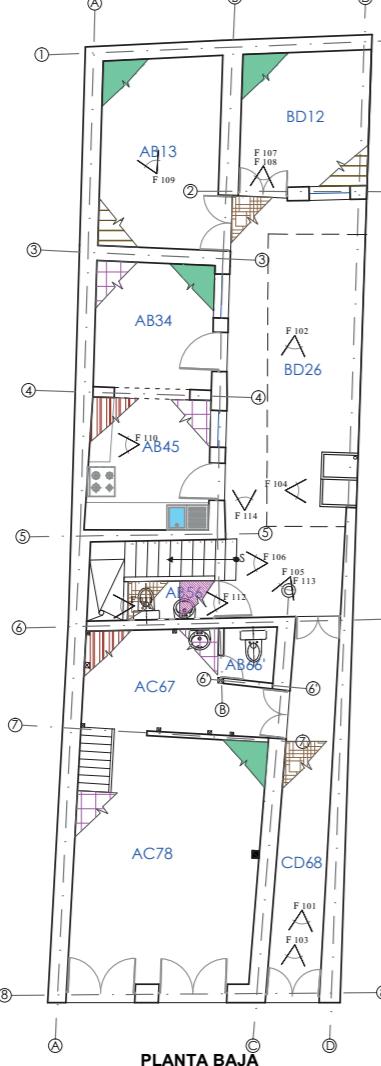
REHABILITACIÓN ARQUITECTÓNICA DE UNA VIVIENDA PATRIMONIAL PARA USO HOTELERO			ESTUDIO DE PATOLÓGIAS DE LA VIVIENDA			CASA SÁNCHEZ	LÁMINA:																																					
DIANA GABRIELA BOLAÑOS SÁNCHEZ			PLANTA: PLANTA BAJA			FECHA: ABRIL 2013	01																																					
						DE 03

<table><tr> <th>UBICACIÓN GENERAL</th> <th>MATERIAL</th> <th>UBICACIÓN ESPECÍFICA</th> <th>DAÑOS</th> <th>CAUSAS</th> <th>SOLUCIÓN</th> <th>OBSERVACIONES</th> </tr><tr> <td>PISO</td> <td>BALDOSA MADERA</td> <td>CD68 BD26 AB56 BD12</td> <td>Separación o aberturas en las baldosas Deterioro en las baldosas y resquebrajamientos F101-F102-F103-F112 Hundimiento de piso. F107 - F108</td> <td>Falla en sistema constructivo, falta de mantenimiento, presencia de humedad por falta de pendientes en el patio.</td> <td>Retiro y reposición de piezas con alto deterioro.</td> <td></td> </tr><tr> <td>CIELO RASO</td> <td>MADERA ESTUCO DE YESO TRIPLEX</td> <td>BD26 BD26 AB56</td> <td>Presencia de oquedades y separación o aberturas en las tablas de cielo raso. Presencia de humedad F113 - F114 Presencia de humedad F109 Falta de cielo raso F111</td> <td>Falta de impermeabilización en pasillos planta alta y falta de canales y bajantes de agua lluvia. Falta de canales y bajantes de agua lluvia. Falta de cielo raso</td> <td>Colocación de canales y bajantes de agua lluvia e impermeabilización. Inmunización y consolidación de madera. Retiro y reposición de piezas con alto deterioro. Colocación de canales y bajantes de agua lluvia. Colocación de cielo raso</td> <td></td> </tr><tr> <td>PUERTAS</td> <td>MADERA</td> <td>C8D</td> <td>Deterioro y pudrimiento de la parte baja F106</td> <td>Deterioro por el paso del tiempo y falta de impermeabilización.</td> <td>Brindar una impermeabilización adecuada y en caso de no servir cambiar de puerta.</td> <td></td> </tr></table>
