PERSONAS CON DISCAPACIDAD MOTRIZ.

Yo, Santiago Ismael Santacruz Ochoa, autor de la tesis "Diseño de un conjunto habitacional destinado a personas con discapacidad motriz", certifico que todas las ideas, opiniones y contenidos expuestos en la presente investigación son de exclusiva responsabilidad de su autor/a.

CONCEPTUALIZACIÓN DEL PROBLEMA Y DEFINICIÓN DEL TEMA.

PROGRAMACIÓN ARQUITECTÓNICA \_ APLICACIÓN DE CONCEPTOS

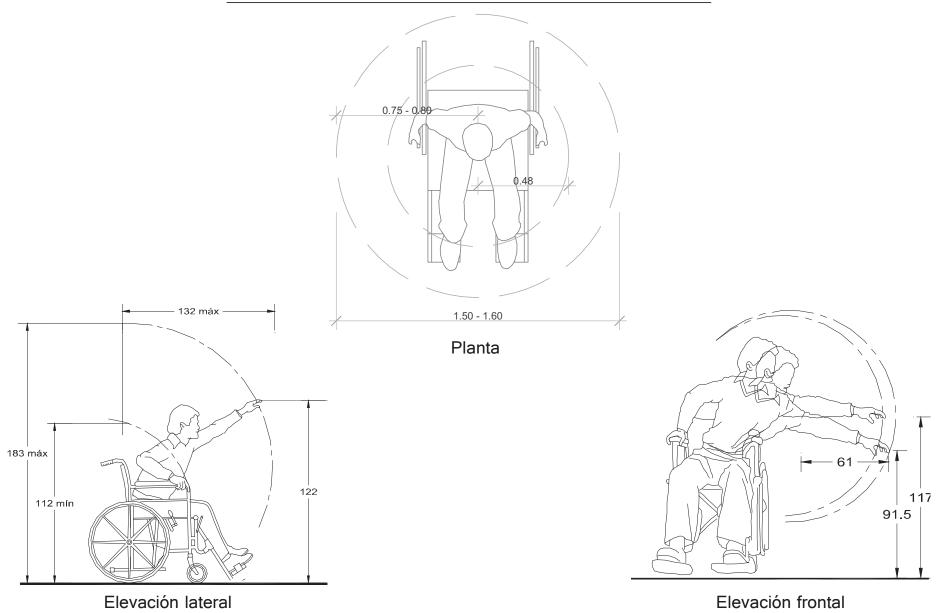
FIGURA 2\_ Persona en silla de ruedas en posición dinámica

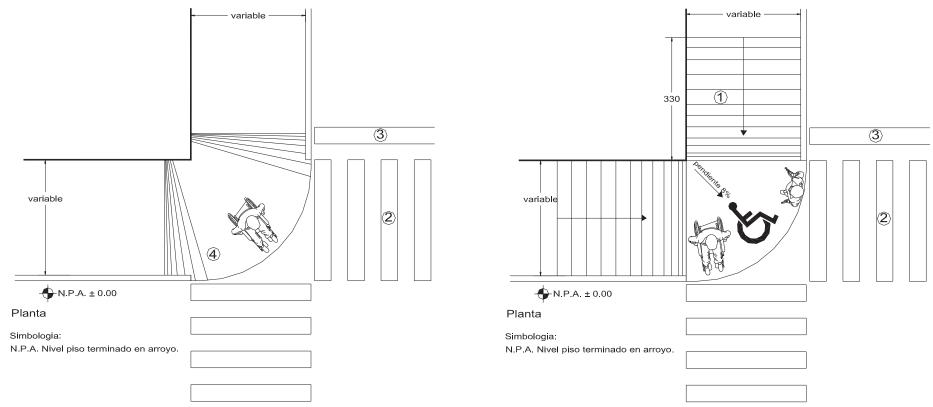
FIGURA 15

- 1. Rampa con pendiente máxima del 8%.
- 2. Líneas de cruce peatonal.
- 3. Raya de alto.
- 4. Pendiente variable en rampas laterales FIGURA 15\_ Rampas en banquetas

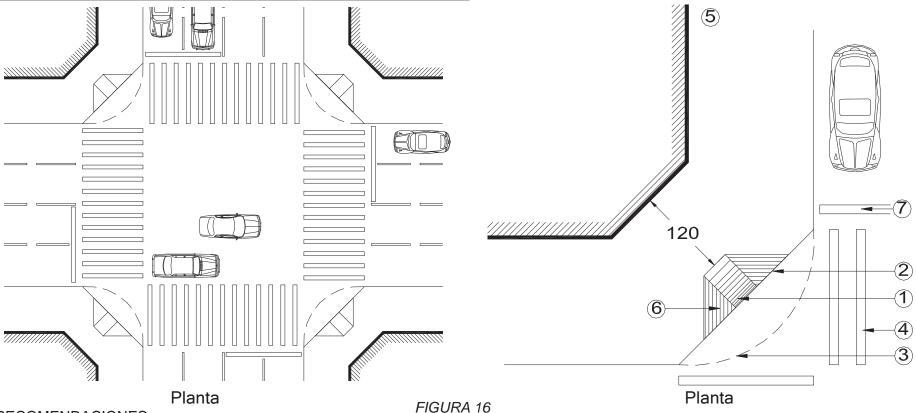
La pendiente será del 6% en banquetas nuevas o cuando el peralte sea

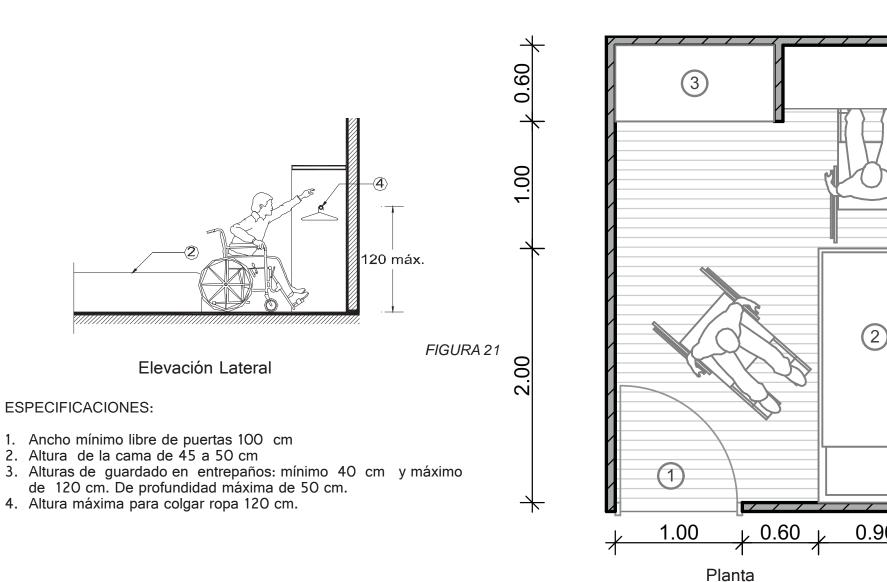
- Espacio entre los muebles de 150 cm.
- Los apagadores estarán iluminados en dormitorios y baños.
- Apagador de luz y teléfono junto a la cama.
- Contactos a una altura de entre 40 y 100 cm.
- Colocar alarmas visuales y sonoras.

FIGURA 21\_ Dormmitorio cama individual

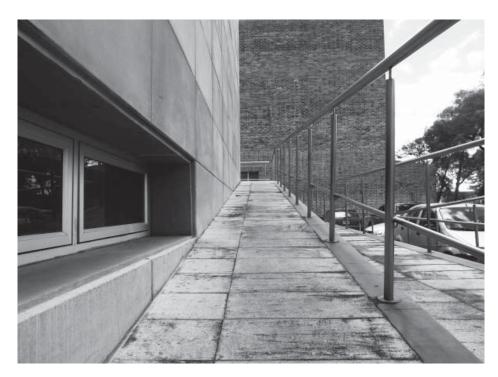
Rampa de la facultad de Arquitectura de la Universidad de Cuecna

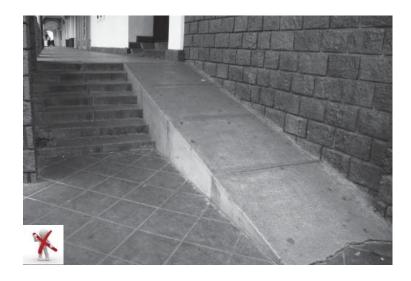
FOTO 6.

Si bien la rampa anterior no es la adecuada, en esta imagen vemos que esta rampa, la cual es la continuación de la anterior, si bien no cumple con algunos parametros de seguridad como una baranda de seguridad, se la considera que esta bien resuelta por el corto desnivel que tiene que salvar, y al ser un corto recorrido la pendiente puede ser mayor al 6% permitido pero no mas del 8%.

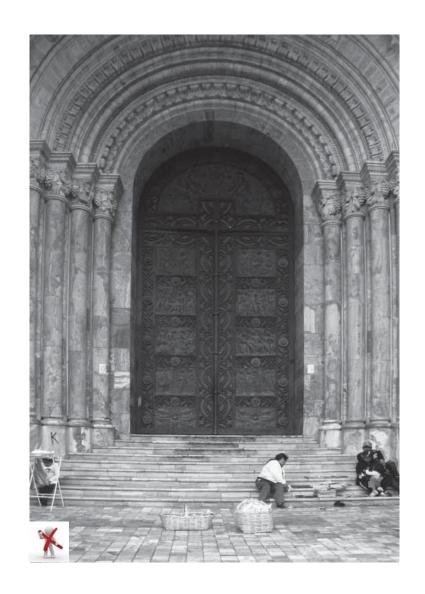
FOTO 17.

Se puede observar la dificultad que presentaría una persona con discapacidad al intentar ingresar al lugar, debido al gran desnivel salvado por hasta 9 gradas, la unica manera de acceder sería con ayuda, según sea el caso.

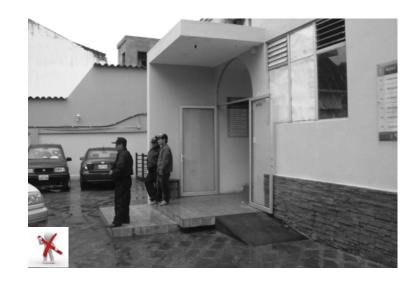
FOTO 21.

Esta rampa es disfuncional, la pendiente es inadecuada, el ancho no tiene la medida mínima de 70cm, y no posee seguridad alguna.

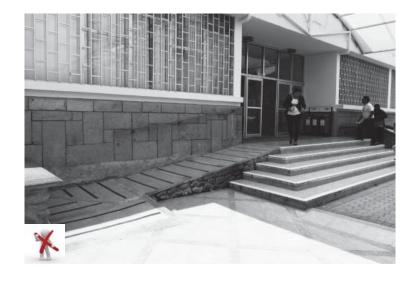
FOTO 25.

Al ser un acceso de emergencia este es muy angosto, no tiene señalización vertical ni horizontal.

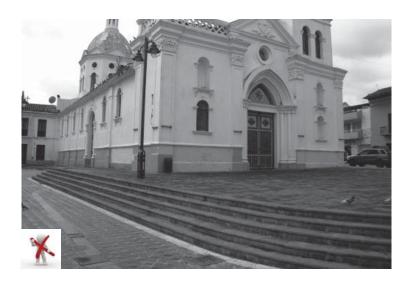
FOTO 33.

Al igual que en San Sebastián esta iglesia posee el mismo problema por las gradas en su entrada principal, además el ingreso se encuentra directamente a la vereda por lo que no hay una plaza contigua que permita desarrollar una rampa de acceso.

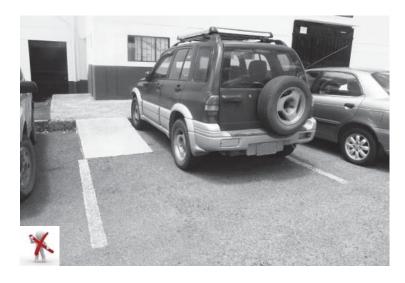
FOTO 37.

Este es un estacionamiento destinado a personas con discapacidad, así lo indica la señalización vertical, sin embargo falta la señalización horizontal y el espacio destinado a la rampa para salvar el desnivel de la vereda en relación a la calzada.

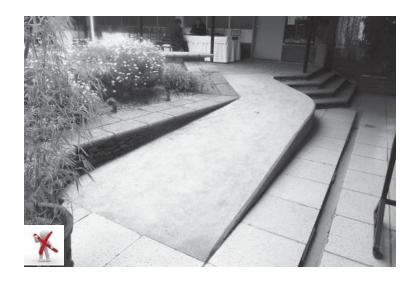
FOTO 38.

UBICACION: Facultad de Jurisprudencia

PROBLEMA: Accesibilidad

La rampa posee la pendiente adecuada, sin embargo su ubicación no permite el acceso directo y como demuestra la imágen al inicio de la rampa no hay el espacio suficiente para que una silla de ruedas pueda girar.

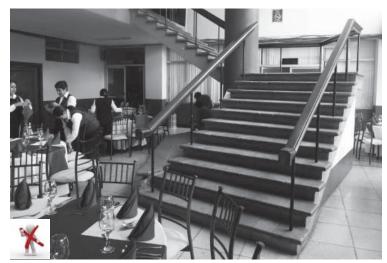
FOTO 39.

UBICACIÓN: Facultad de Jurisprudencia

PROBLEMA: Accesibilidad

La accesibilidad a esta facultad es reducido debido a que el bloque no posee un asensor, ni una rampa que conduzca a las otras plantas por lo que al nivel maximo que se puede llegar es a planta baja, la única forma de circular en esta edificación es esta grada que muestra la imágen.

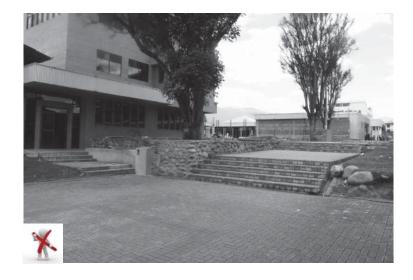
FOTO 40.

UBICACIÓN:

Facultad de Ingeniería.

PROBLEMA: Accesibilidad

No se puede circular libremente por la universidad en general, aquí una muestra de los desniveles en donde la única forma de recorrerlos son gradas.

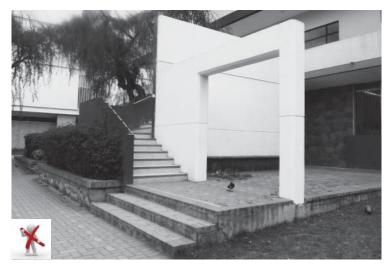
FOTO 41.

UBICACIÓN: Idiomas.

PROBLEMA: Accesibilidad

Es recomendable que el área administrativa en cualquier establecimiento debe ser en planta baja, o que permita el acceso directo en silla de ruedas, sin embargo estas gradas son el único acceso al área de idiomas.

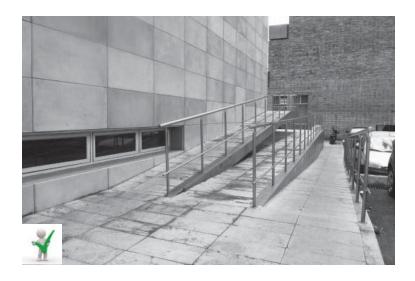
FOTO 42.

UBICACION: Facultad de Arquitectura

PROBLEMA: Accesibilidad

Este sería el mejor ejemplo de como debe funcionar una rampa en donde la baranda de seguridad marca el recorrido, el edificio es accesible en su totalidad, la pendiente permite el recorrido de una persona en silla de ruedas sin necesidad de el apoyo de una segunda persona, y por último cabe resaltar el material del piso que es rugoso que facilita que las llantas de la silla se adhieran de mejor manera.

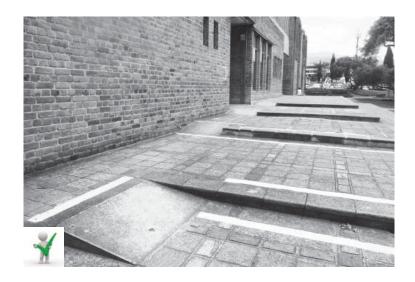
FOTO 44.

UBICACIÓN:

Facultad de Arquitectura.

PROBLEMA: Accesibilidad

Es un buen ejemplo de accesibilidad, las rampas son de desarrollo leve, marcados por un descanso mayor entre cada peldaño, la señalización es la correcta delimitando los desniveles y destaca que la rampa está continua a la pared con un sentido de seguridad.

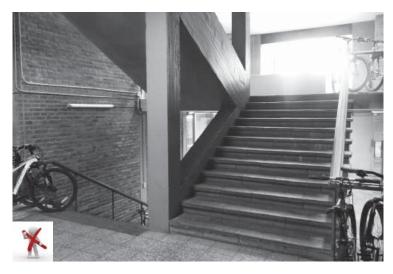
FOTO 45.

UBICACIÓN: Facultad de Arquitectura.

El edificio de la facultad de arquitectura presenta su problema de accesibilidad en su interior, en donde, los diversos desniveles únicamente son accesibles a través de esta circulación vertical solucionada por gradas, esto hace inaccesible a personas en silla de ruedas.

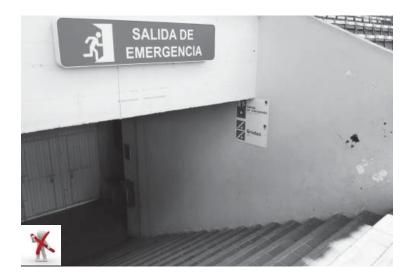
FOTO 49.

Los pasillos o recorridos al interior del sector de general del establecimiento no permite observar a la cancha de juego, y no existe un elemento que permita subir a las graderías, únicamente gradas que superan los 20cm de contrahuella, lo que lo hace totalmente inaccesibles para personas en silla de ruedas.

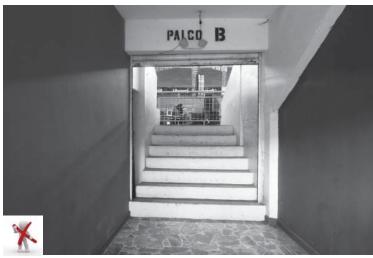
PROBLEMA: Accesibilidad FOTO 54.

Los ingresos desde la planta baja del coliseo son inaccesibles, el desnivel es fuerte y los pasillos son angostos.

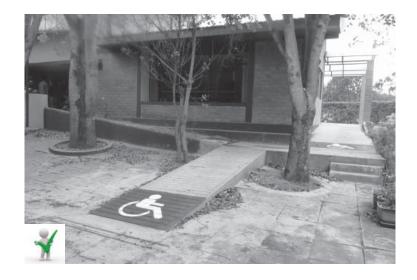
FOTO 63.

Esta rampa está debidemente señalizada y el espacio es el adecuado sin embargo no es nada aceptable colocar la rejilla de evacuación de agua lluvia en el mismo sentido del recorrido de la silla de ruedas porque éstas podrían incrustarse en los orificios de la rejilla.

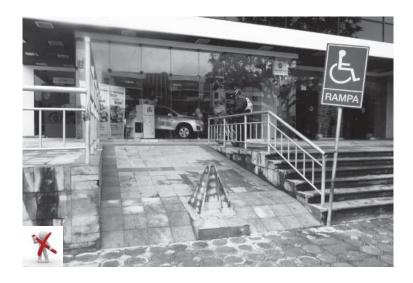
FOTO 67.

El acceso al banco es directo, sin embargo llegar a un cajero automático ubicado al exterior de la entidad no posee una rampa de acceso y existe una grada como barrera.

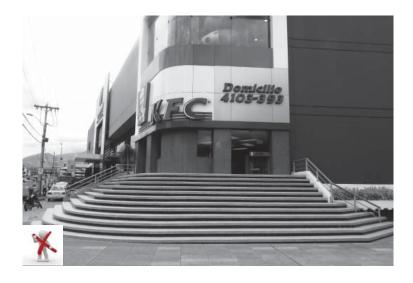
#### FOTO 75.

Si una persona en silla de ruedas no tiene un vehículo propio e intenta ingresar al centro comercial transportado por un taxi, es aquí en donde desembarcan al pasajero por lo que se volvería inaccesible. Ésta imágen muestra la entrada pricipal del centro comercial.

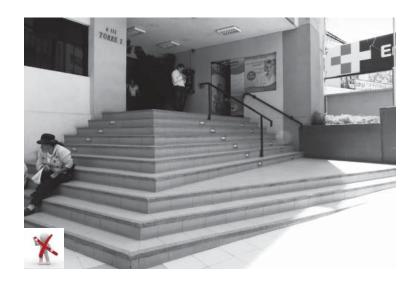
FOTO 80.

Esta imágen demuestra que no se puede acceder al interior del hospital o la farmacia debido al gran desnivel que presenta la entrada principal compuesta por gradas.

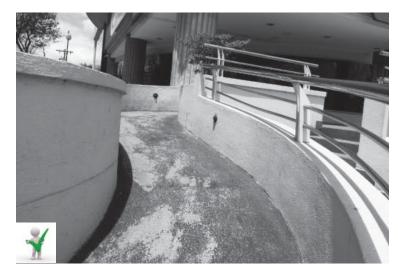
FOTO 81.

La rampa exterior del edificio de consultorios esta correctamente resuelto, tiene el piso rugoso requerido y las barandas de seguridad, sin embargo la pendiente es mayor al 8% por lo que una persona en silla de ruedas necesita asistencia de una segunda persona.

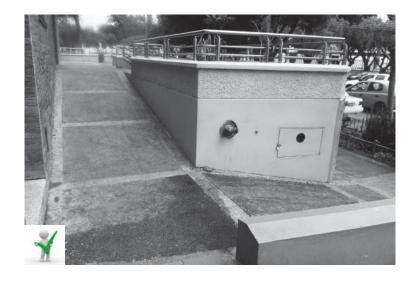
FOTO 82.

La rampa está debidamente marcada, posee una pendiente adecuada del 8% y al ser de dos tramos tiene un descanso apropiado que marca el cambio de dirección, el piso es antideslizante lo que garantiza mayor seguridad para el desplazamiento sobre su superficie.

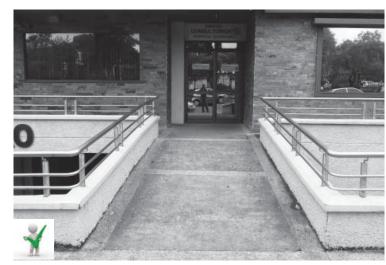
FOTO 83.

Esta imágen nos muestra este puente que a la vez es una rampa de acceso directo a la clínica en otro sector, es una solución correcta, la pendiente es menor al 4% por lo que al caminar se hace prácticamente desapercibido el desnivel encontrado.

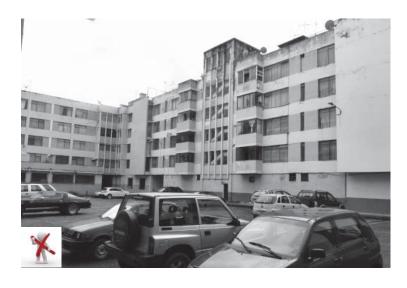
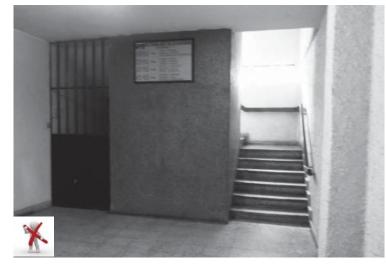
FOTO 87.

La única circulación vertical, esta desarrollada por medio gradas, imposibilitando la circulación de personas con deficiencia motriz.

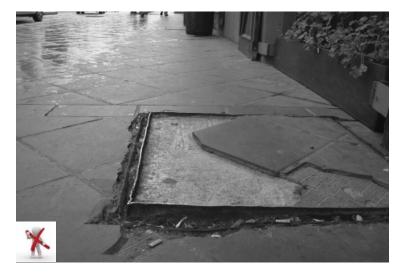
FOTO 94.

En este caso se puede observar las veredas muy angostas que impiden la circulación de una persona con diferentes características físicas, adicional a ello, en este caso específico se puede apreciar la interrupción que provocan las restauraciones de viviendas en las aceras, interrumpiendo absolutamente el paso, obligando al traseunte a circular por la calle.

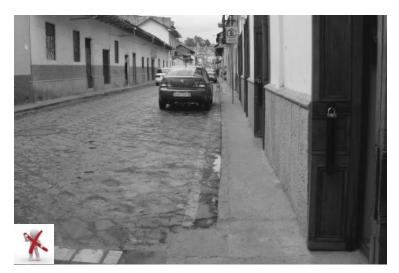
FOTO 98.

A diferencia del ejemplo anterior, esta vereda demuestra un desorden en cuanto a la colocación de señalización en este caso específico un semáforo, este último ubicado en el centro de la vereda impidiendo el paso a cualquiera de sus dos lados y tomando en cuenta que desde ese mismo nivel parte la rampa para acceder a la calzada y cruzar la calle.

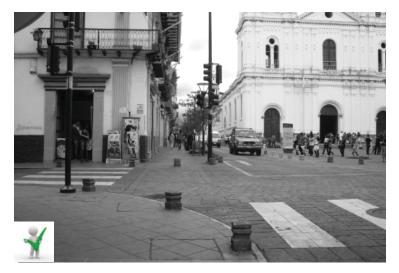
FOTO 102.

Es una vereda que no tiene denivel con respecto a la calzada vehicular, y por su textura garantiza la correcta circulación de una persona con capacidades diferentes además no posee ninguna barrera al momento de recorrerla.

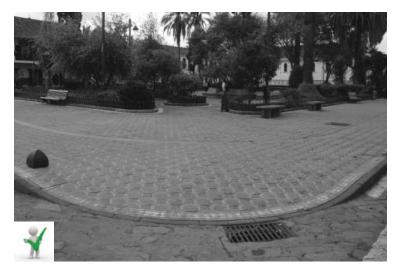
FOTO 106.

Vereda de rebaje con alas correctamente aplicado en donde a diferencia de la foto anterior en esta destaca la ubicación del semáforo, sin embargo se presenta la misma incongruencia ya que al frente de la calzada no existe rampa de conexión.

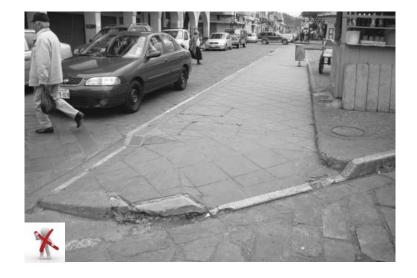
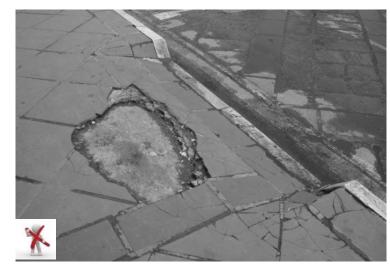
FOTO 110.

Se puede observar el deterioro del recubrimiento de la acera, convirtiéndose en una barrera mas para el transeúnte.

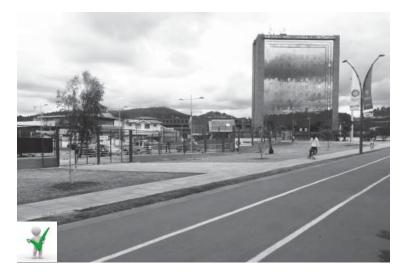
FOTO 118.

A pesar de que en general el parque es muy accesible el problema se encuentra en la vereda que da a la Av. Florencia Astudillo, en donde el desnivel es únicamente resuelto a travéz de gradas y no posee una rampa de acceso directo.

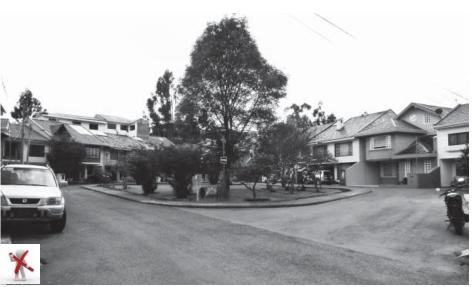
Al interior de la ciudadela resalta el emplazamiento de las viviendas alrededor del parque comunal, sin embargo las veredas no tienen el ancho minimo recomendable, las mismas no tienen rampas de acceso, y no tiene señalización.

En la mayoría de las viviendas no existen cerramientos exteriores, esto es muy recomendable para evitar conducirse por la entrada.

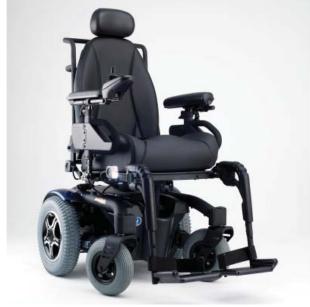
Silla tecnificada no necesita ser accionada manualmente

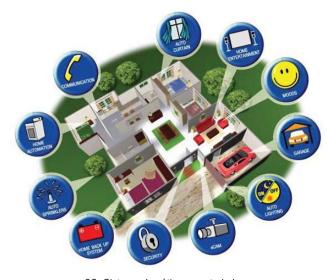
20. Sistema domótico y controladores

Si de manera general la domótica ayuda a las personas a hacer su vida más confortable, en el caso de las personas con discapacidad motriz o sensorial puede ayudarles a superar barreras gracias a la automatización de diferentes elementos, permitiendo que sean manejados a través de la interfaz del usuario, adecuada a cada discapacidad (voz, grandes pulsadores, ordenadores adaptados, etc.).

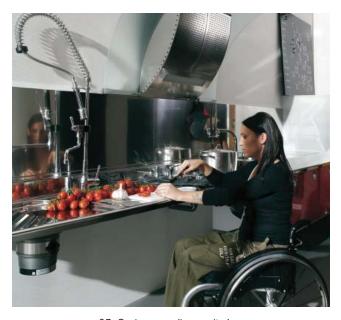
27. Cocina para discapacitados.

Se deben y se pueden tomar medidas para cubrir estas carencias, teniendo en cuenta una serie de factores que pueden facilitar mucho el uso de los interfaces de dichas instalaciones (interruptores, llaves de paso, termostatos, etc).

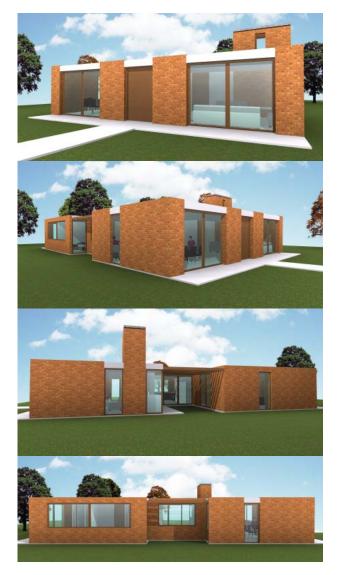
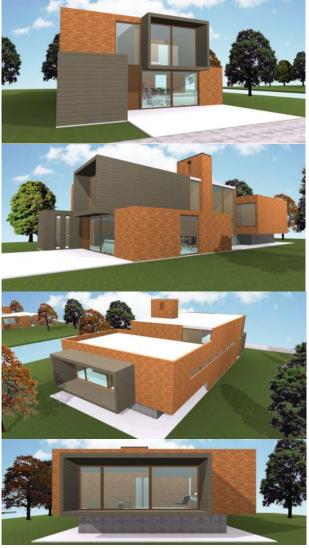
En la vivienda de dos plantas se planteo la idea de que el área social se desarrolle en planta baja y el área de descanso en planta alta, teniendo en cuenta el desarrollo de una rampa para que esta funcione bien, considerando su pendiente adecuada de 8%, el diseño propone aminorar el recorrido, es por eso que se han dividido los desniveles de la vivienda en tres, el nivel 0,00 correspondiente al área social, el nivel +1,20, correspondiente al dormitorio master, y el nivel +2.40, en donde se encuentran los dormitorios

Al inicio se planteaba como única solución para salvar los desniveles a la rampa, pero después de hacer un cálculo comparativo en relación al costo de adjuntar al diseño un elevador básico, en la propuesta final este se encuentra presente en la propuesta, no se eliminó la rampa por varios motivos, en donde el mas importante es el que se refiere a la seguridad del usuario en caso de alguna emergencia.

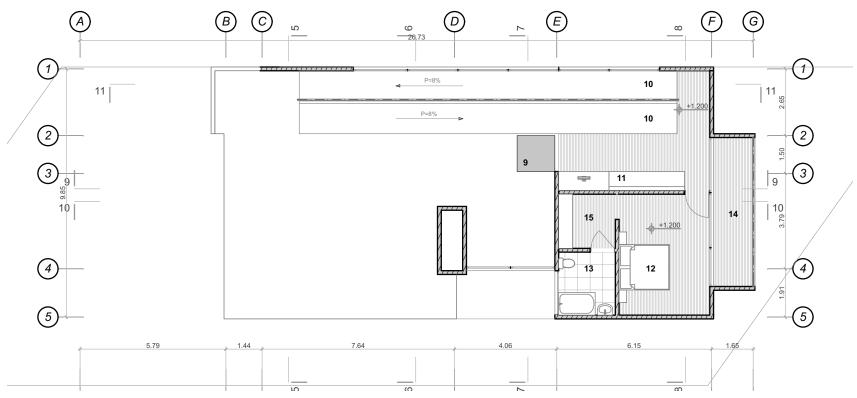
- 9 Elevador
- 10 Rampa
- 11 Estar control domotica
- 12 Dormitorio master
- 13 Baño padres 14 Balcon exterior
- 15 Vestidor
