UNIVERSIDAD DE CUENCA

**"FORMULACIÓN DE UN PLAN DE CONSERVACIÓN
PREVENTIVA PARA LOS BIENES EDIFICADOS
APLICADO AL SEMINARIO SAN LUIS Y CALLE
SANTA ANA"**

AUTORES:
Diana Idrovo C.
David Jara A.
Gabriela Torres B.

CUENCA - ECUADOR
2012

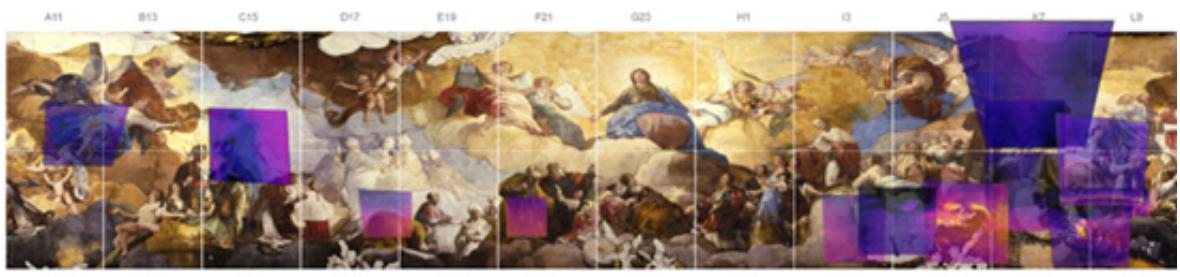
Imagen 1-3: Pinturas murales de la Cúpula Regina Martyrum de Francisco de Goya, en la Basílica del Pilar, en España, al respecto de un estudio termográfico.

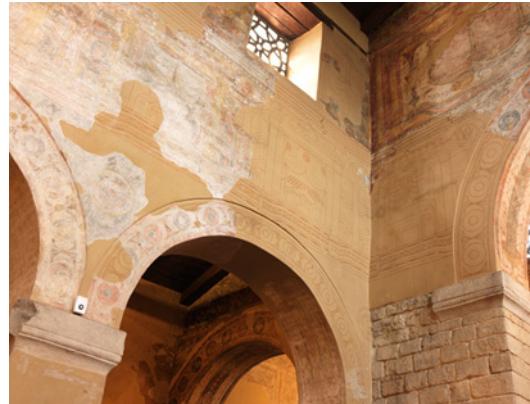
Imagen 1-4: Interior de la Iglesia de San Julián de Oviedo, en España, al respecto de un estudio de condiciones ambientales sobre las pinturas murales.

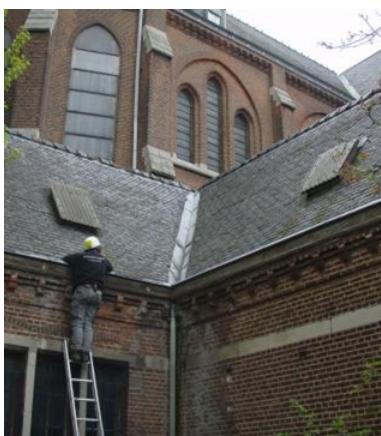
Imagen 1-5: El personal del Monumentenwacht realizando labores de mantenimiento, al respecto una imagen donde se trabaja en una cubierta.

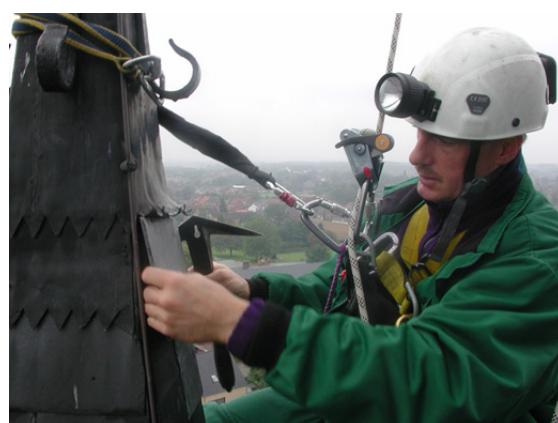
Imagen 1-6: Personal del Monumentenwacht realizando el análisis el mantenimiento y restitución de los elementos de una cúpula.

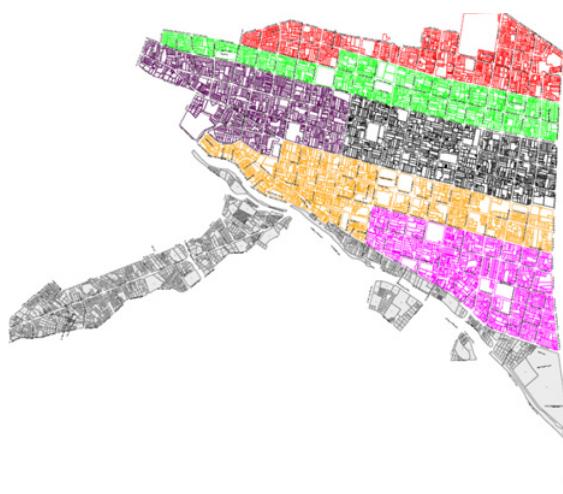
Imagen 1-11: Sectores de Control Integral Vigente en el Centro Histórico de Cuenca. Adaptado de: Equipo de Investigación Proyecto CPBI.

- Permisos de Construcción menor.
- Permisos para adecentar y pintar fachadas.
- Permisos para instalar letreros.
- Divisiones y subdivisiones de predios e inmuebles.
- Oficios y notificaciones.
- Fiscalización de construcciones.
- Levantamiento de infracciones (partes informativos).
- Informes Técnicos.
- Sección de Control: el Centro Histórico de Cuenca está dividido en siete sectores, alrededor de 32 manzanas, con aproximadamente 900 predios cada uno, y por cada sector un responsable municipal, encargado de los trámites de su sector asignado, sea sobre edificaciones o espacio público. A estos siete sectores se les ha denominado “Sectores de Control Integral” (Imagen 1-11).

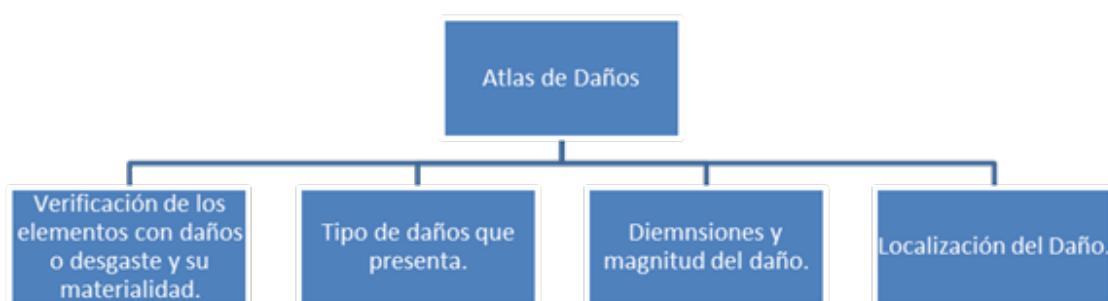
Diagrama 2-4: La información a recopilarse dentro del Atlas de Daños.

Según este planteamiento, dentro del análisis se procede a la identificación de los daños a través de un “Atlas de Daños”, en donde se muestra las características y manifestaciones del efecto que ha producido el daño en la edificación. Para esto se recopila la información necesaria como:

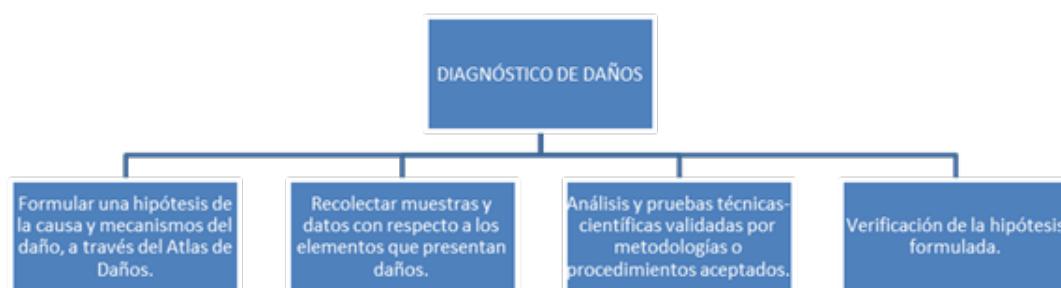
Diagrama 2-5: Diagnóstico de Daños en el monitoreo.

El siguiente paso es el de diagnosticar el porqué se produjo el daño por medio de procedimientos en el campo técnico-científico, así también sus causas y mecanismos (físico-químico), como:

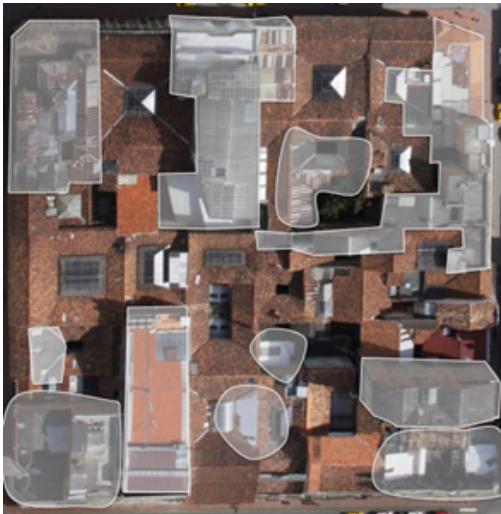
Imagen 2-4: Monitoreo aéreo donde se identifican los elementos que afectan la imagen a nivel de manzano.

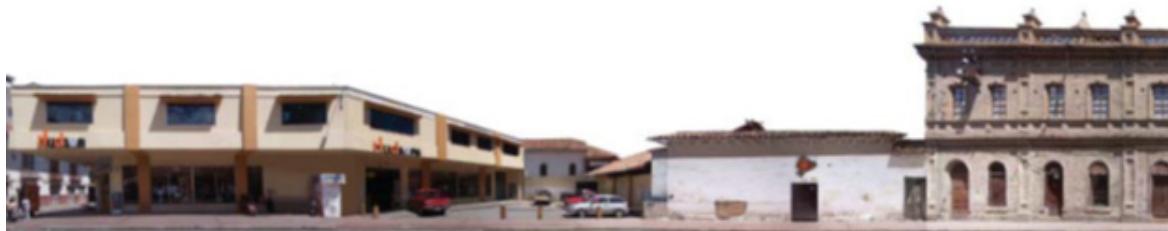
Imagen 3-20: fotografía con corrección ortogonal de la fachada hacia la Calle Simón Bolívar, 2010.

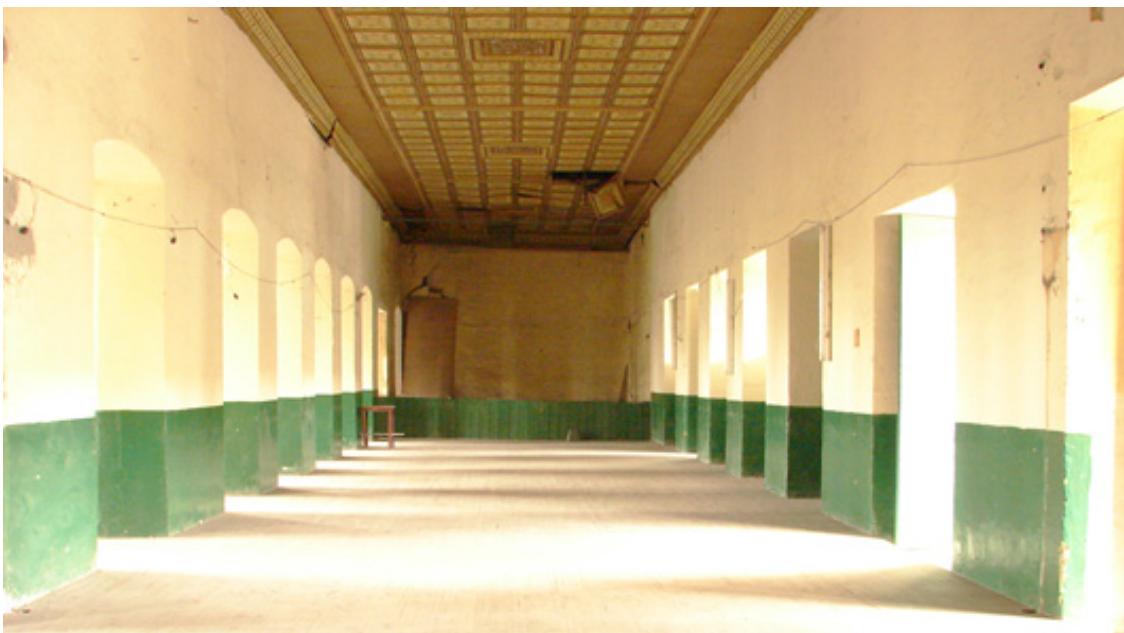
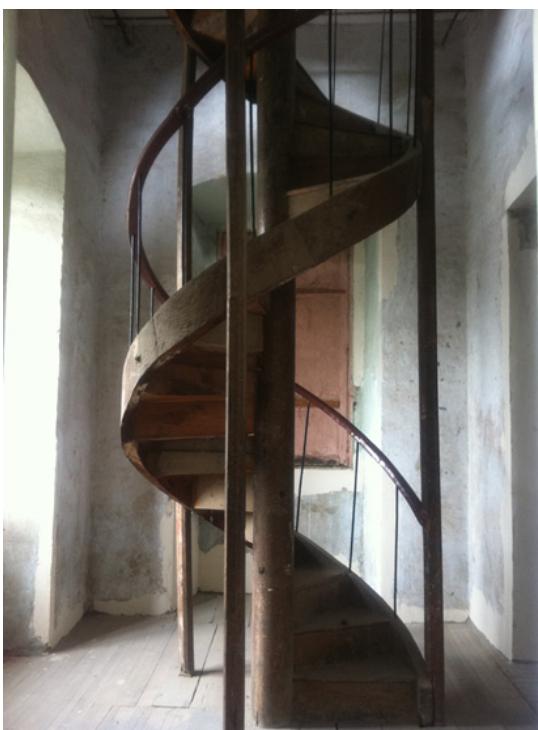
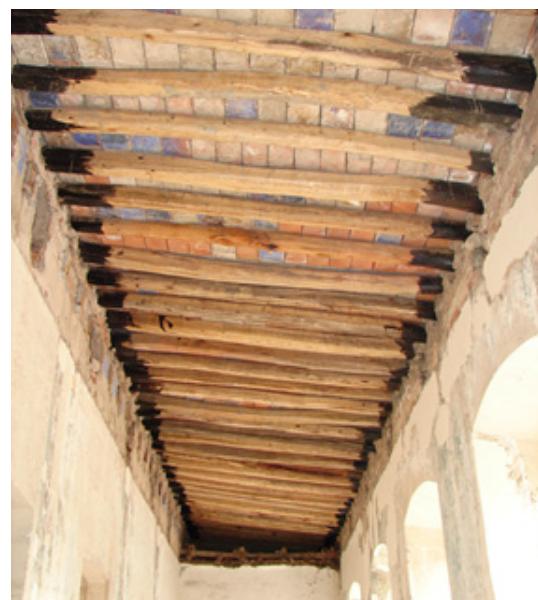
Estéticamente rico por la espacialidad e iluminación determinada por los ritmos de la composición de la edificación hacia la Plaza. Concebido como el ambiente de los actos públicos, ceremonias, celebraciones, conmemoraciones, etc.

Imagen 3-22: cielo raso, salón principal, 2012.
Imagen 3-23: escalera de la galería continua al salón principal, 2012.

Imagen 3-24: cielo raso de la galería del salón principal, 2012.
Fuente: Equipo de Tesis.

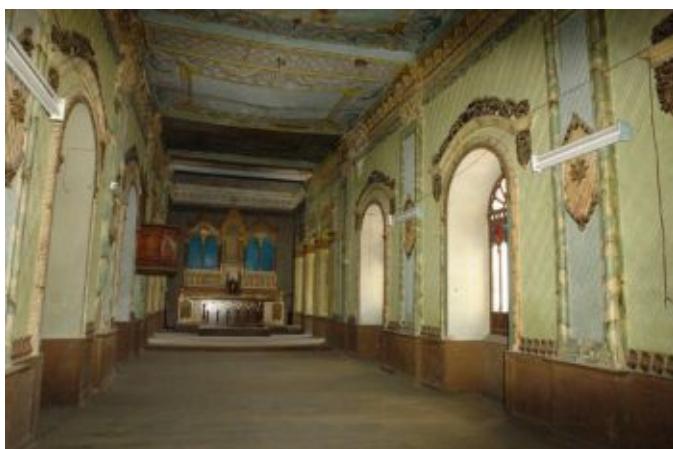
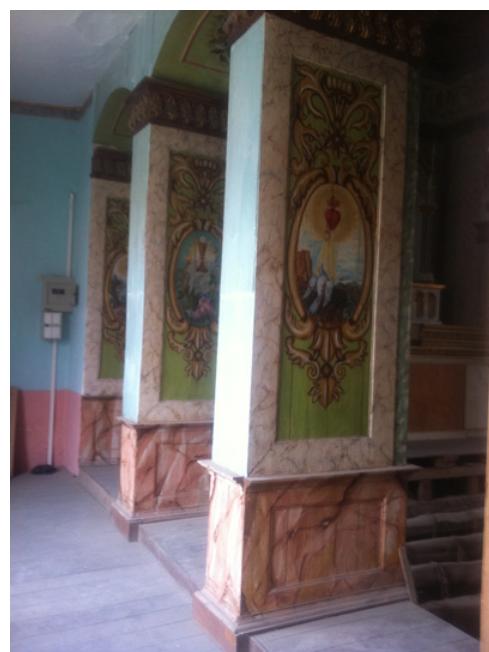
Desde el punto de vista tecnológico y científico es interesante ver cómo las técnicas aplicadas de pintura y alto relieve se soportan en técnicas tradicionales como el bahareque.

Imagen 3-25: Capilla del Antiguo Seminario San Luis, 2009.

Imagen 3-26: Detalle de pintura tabular en el revestimiento de las columnas de la Capilla del Antiguo Seminario San Luis, 2012.

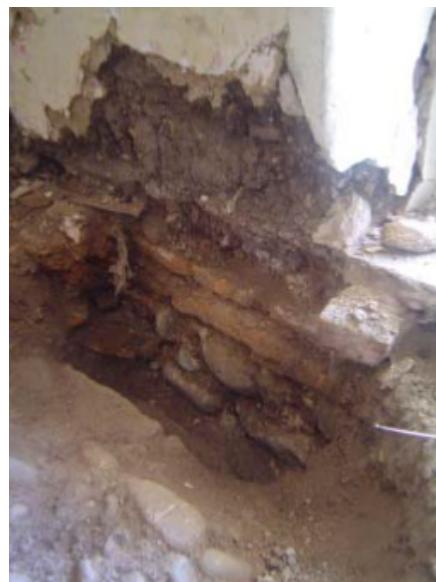
Imagen 3-37: Fotografía muestra parte de la cimentación que aparece a través de un faltante al pie de un muro. Seminario San Luis, 2010.

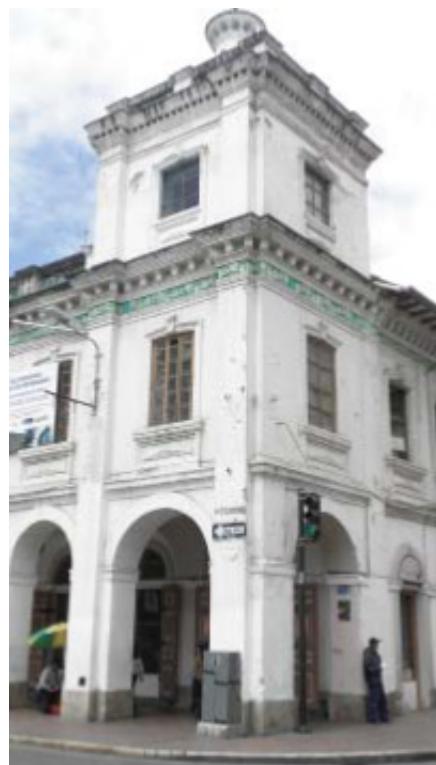
Imagen 3-38: Fotografía de las fachadas Norte y Este del Antiguo Seminario San Luis, 2010. Estas dos fachadas están constituidas por ladrillo.

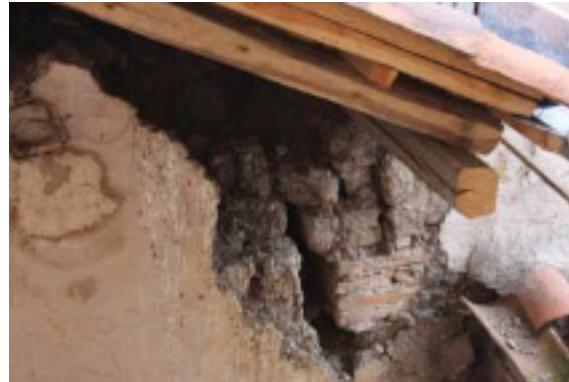
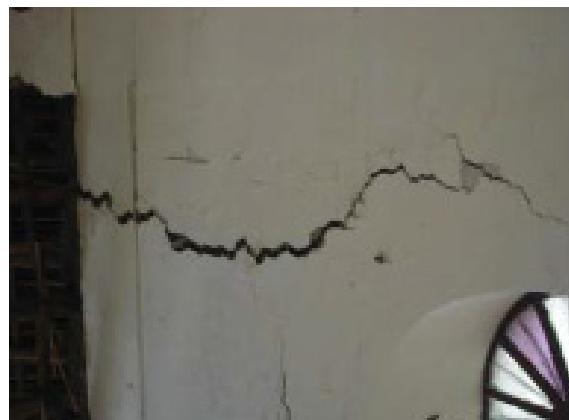
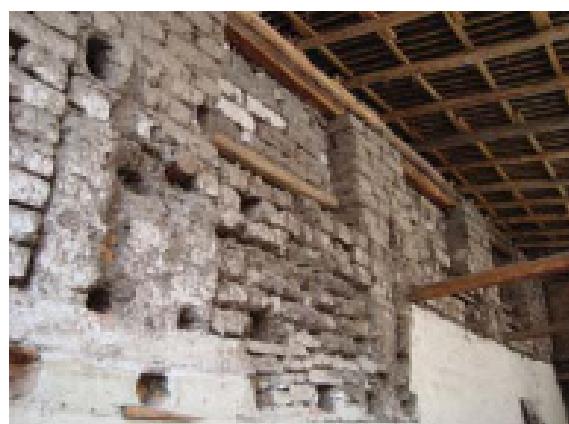
- Muros con uniones de una mezcla de barro.
- Estado de los adobes están en condiciones de poca garantía.
- Es preciso sistemas que mejoren adherencia, estabilidad e impermeabilidad.

- Todas las paredes de adobe presentan pequeñas fisuras verticales, en las esquinas, en los cruces de muros, y uniones en forma de "T".
- No se sabe si en su interior llevan refuerzos horizontales y/o llaves, para que mejoren su estabilidad.

- Paredes de bloques

- Existen muy pocos muros de este tipo en la edificación.
- Usados en la división de ambientes, muros en baños y otras aplicaciones.
- Son elementos, de reciente colocación.
- Se puede prescindir de estos muros.

- Su utilización ha sido mínima.
- Se los encuentra en pequeños elementos como en división de ambientes.
- Época constructiva reciente.
- Ventaja para su utilización fue su bajo peso.
- Su estado de conservación es regular.

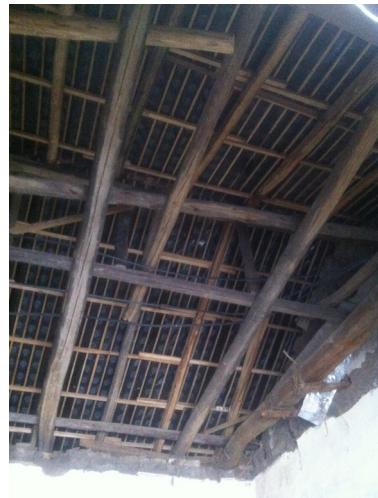
- Los pendolones y diagonales presentan defectos en las uniones, por cortes defectuosos así como en la fijación, utilizando clavos.
- Existen piezas sin apoyo, o sueltas y, en otros casos existen cumbreñas, sin las uniones correctas sobre los apoyos, que han generado excentricidades.

- Suspensión de cielo-raso de barro desde los tirantes, lo que ocasiona cargas concentradas sobre los mismos.”

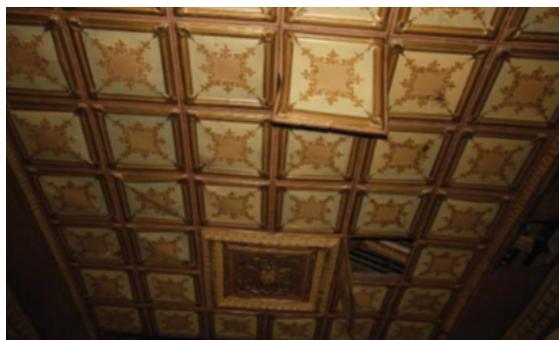
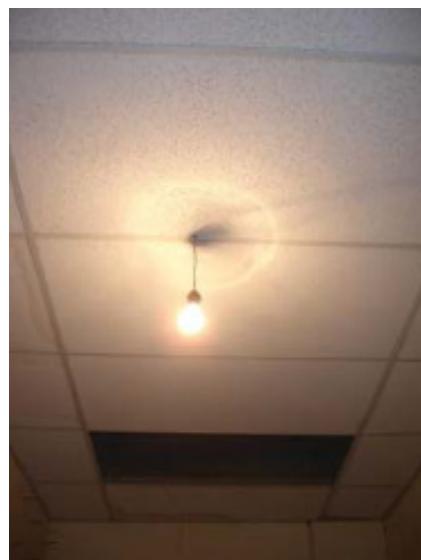
Imagen 3-42; Imagen 3-43, Imagen 3-44: Fotografía que ilustra el estado actual del cielo raso de latón en el Salón Principal del Antiguo Seminario San Luis y Fotografía que ilustra el estado actual del cielo raso de estuco de yeso en varios ambientes del Antiguo Seminario San Luis, 2010.

- Cielo-raso de estuco de yeso

Presente en ciertos ambientes en un estado regular. Utilizado en realidad para bajar la altura de algunos ambientes, montado sobre una estructura de perfiles de aluminio. Se recomienda prescindir de éstos en la restauración.

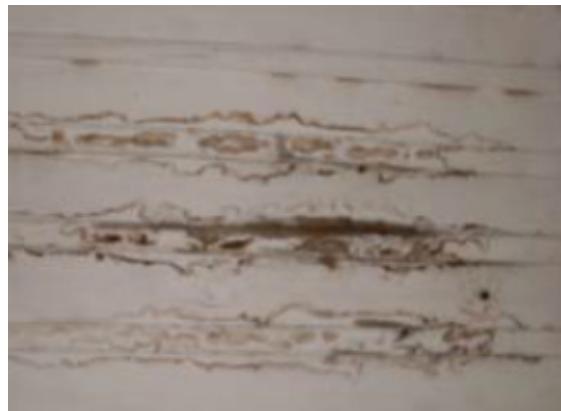
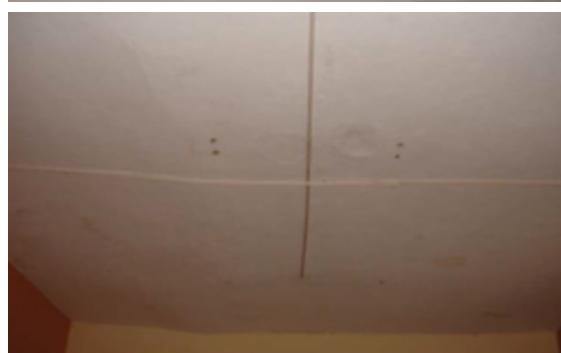
Siendo materiales naturales, el tiempo y la humedad han producido desprendimientos, fracaso en los amarres, y la destrucción de los carrizos

En ciertas partes se ha intentado repararlas pero con malos procedimientos, utilizando mortero de cal-arena, o cemento-arena afectando más su estado. Se recomienda la intervención total con el uso de las técnicas originales.

En la mayoría de los muros se ha utilizado revoque de barro como primera capa, fibras vegetales y finalmente un empañete. Su estado es más crítico en unos ambientes que en otros, ya que al ser de tierra, la humedad y el tiempo han afectado este tipo de enlucido.

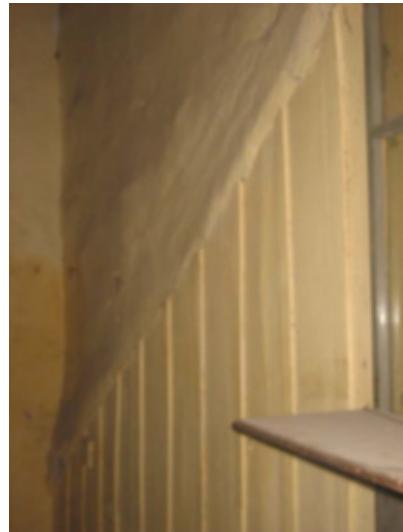
Son usados en la construcción de elementos divisorios. Al parecer son de época reciente. La madre es eucalipto, y no ha sido mantenida, generando la presencia de polillas, pudrición por la humedad, alabeos y deformaciones. En los entablados su acabado es con pintura de látex.

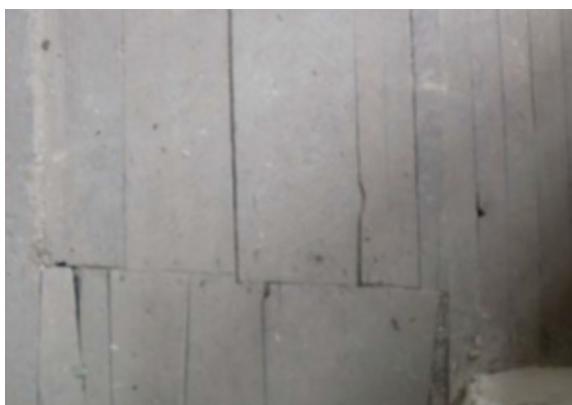
Imagen 3-50: Fotografía que ilustra el estado actual del piso de madera sin preparar en varios de los ambientes del Antiguo Seminario San Luis, 2010.

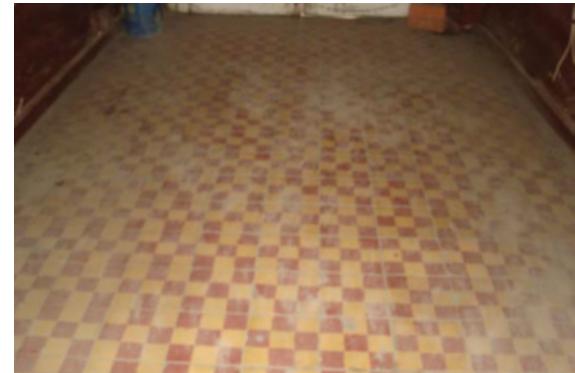
Lo encontramos en los pasillos de la planta alta y otros sectores en menor porcentaje, su estado de conservación es malo y estando asentado sobre estructura de madera, representa un peso adicional a esta. Su presencia se debe a que en estos lugares había baterías sanitarias. En la planta baja existe también este piso.

Imagen 3-51: Fotografía que ilustra el estado actual del piso de baldosa, presente en varios de los ambientes del Antiguo Seminario San Luis, 2010.

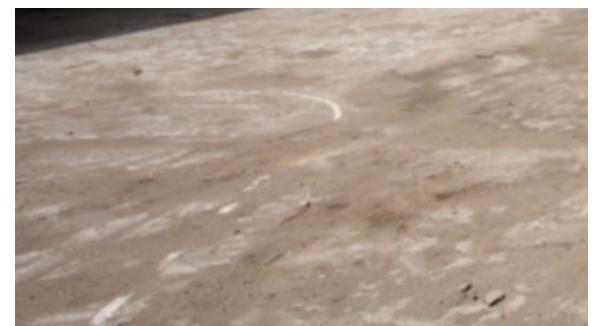
- Piso de cemento

Este tipo de piso está presente en los patios, su estado de conservación es regular.

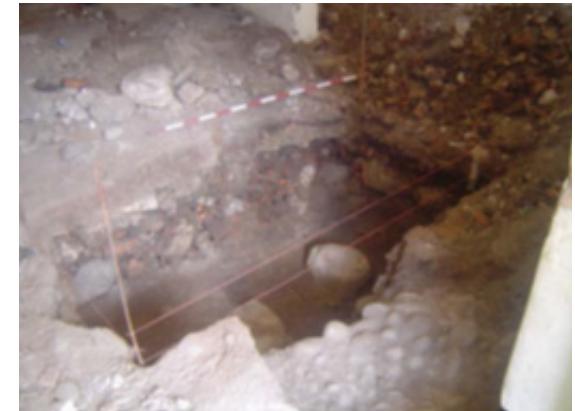
- Piso en tierra

Por agentes naturales existen zonas donde se ha perdido pisos y en hoy solo son espacios de tierra, donde se recomienda hacer los estudios para colocar nuevos pisos.

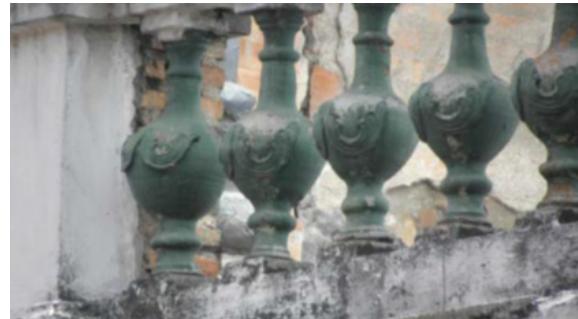
Imagen 3-55: Fotografía que ilustra el estado actual de los balaustrados de la fachada principal del Antiguo Seminario San Luis, 2010.

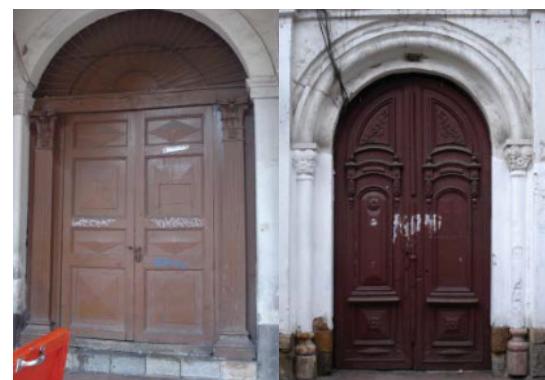
Imagen 3-56; Imagen 3-57:Fotografía que ilustra el estado actual de las puertas de las fachadas del Antiguo Seminario San Luis, 2010.

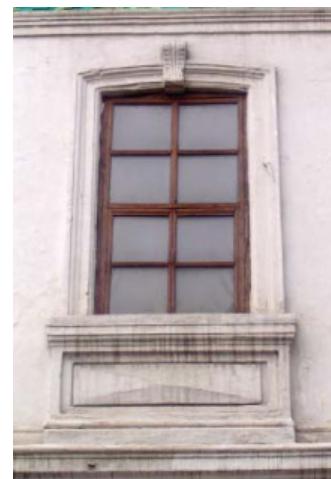
En general es de madera, la mayoría de forma rectangular y algunas en su parte superior son redondas o rematadas en semicírculos. La mayoría presentan deterioro por xilófagos y falta de mantenimiento. Bastidores y montantes están torcidos, incompletos o rotos por mal uso. Las protecciones son metálicas y reticuladas en forma de rombo, en varillas lisas. Algunas se han desprendido en la parte superior.

Imagen 3-58: Fotografía que ilustra el estado actual de las ventanas de las fachadas del Antiguo Seminario San Luis, 2010.

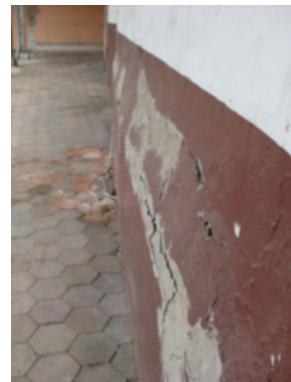
Imagen 3-59: Fotografía que ilustra el estado actual de la pintura sobre los muros del Antiguo Seminario San Luis, 2010.
Fuente: CARDOSO, Fausto, "Estudios para la recuperación de la Antigua Calle Santa Ana y Restauración y Adaptación a Nuevo Uso del Antiguo Seminario San Luis", Cuenca, 2011, Pág. 209.

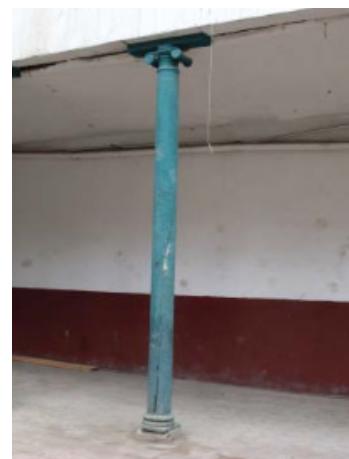
Imagen 3-60: Fotografía que ilustra el estado actual de los pilares del Antiguo Seminario San Luis, 2010.
Fuente: CARDOSO, Fausto, "Estudios para la recuperación de la Antigua Calle Santa Ana y Restauración y Adaptación a Nuevo Uso del Antiguo Seminario San Luis", Cuenca, 2011, Pág. 209.

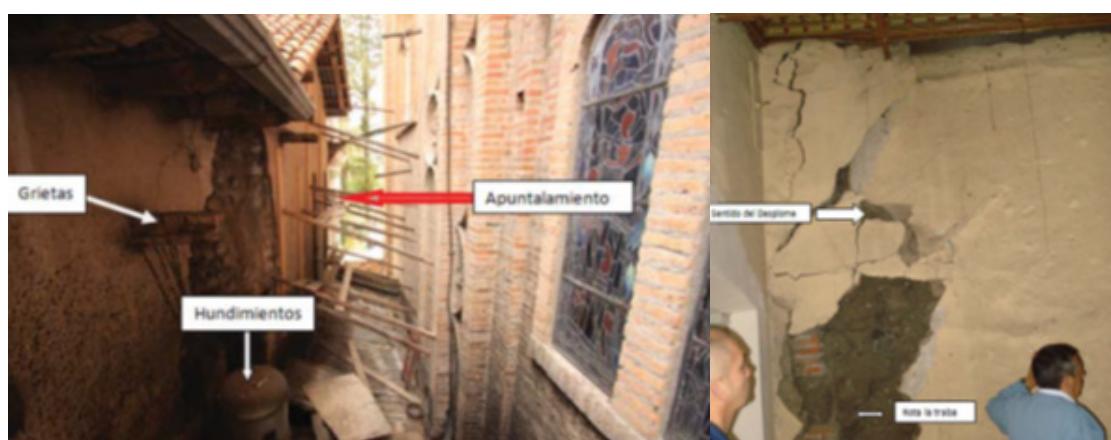
Imagen 3-61: Fotografía que ilustra el estado actual de la fachada Sur del Antiguo Seminario San Luis, 2010. Muestra la pobre apuntalamiento y la falta de muro por causa de las goteras.

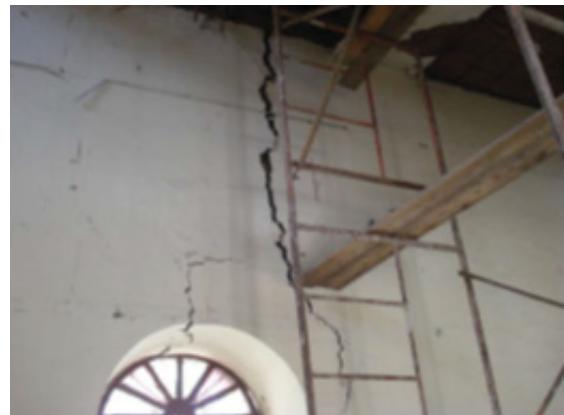
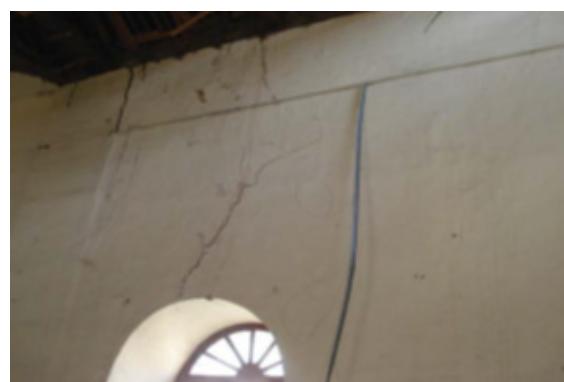
Imagen 3-63:Fotografía que ilustra el estado actual de los muros de adobe del del Antiguo Seminario San Luis, 2010. Muestra una grieta provocada por asentamiento de la cimentación.

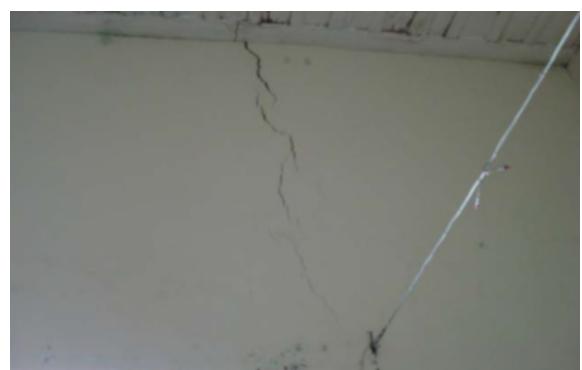
Imagen 3-64: Fotografía que ilustra el estado actual de los muros de adobe del del Antiguo Seminario San Luis, 2010. Muestra una grieta provocada por asentamiento de la cubierta.

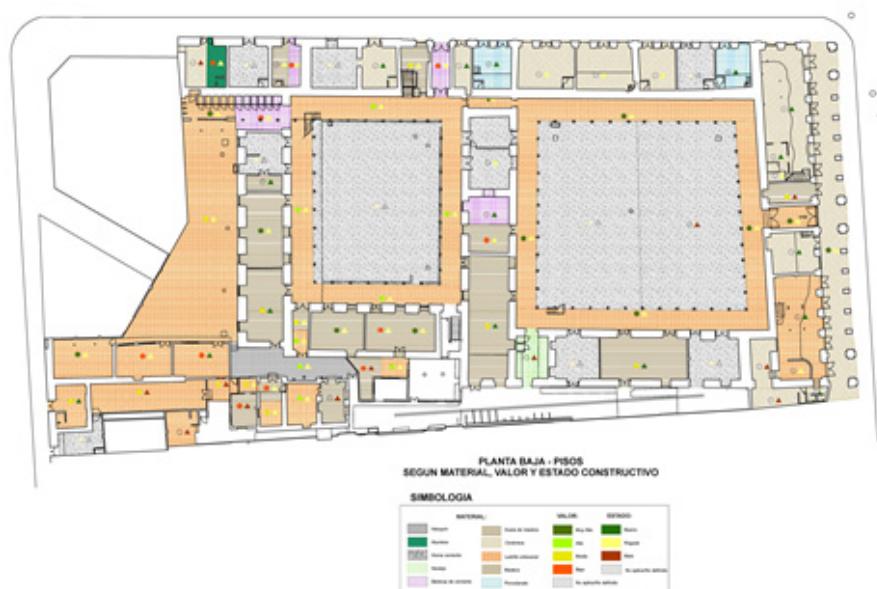
Imagen 4-4: Plano de Materiales de Piso.
Fuente: Consultoría Arq. Fausto Cardoso M.

PLANTA BAJA		PLANTA ALTA	
SUBLELEMENTO	MATERIALES	SUBLELEMENTO	MATERIALES
columnas	madera piedra labrada pintura latex	columnas	madera pintura esmalte pintura latex adelfo_artesanal
vigas	madera pintura latex brea	vigas	madera pintura latex brea
muros	adobe bahore que adelfo_artesanal bloque pintura latex pintura esmalte pintura de tierra cerámica revoque cemento empapilote enlucido bardederos de madera colores acabado vidrio	muros	adobe bahore que adelfo_artesanal bloque pintura latex pintura esmalte pintura de tierra tablero revoque cemento empapilote enlucido bardederos de madera colores
pisos	adelfo_artesanal tierra apisonada baldosa cemento cemento oreno cemento madera tubos fras de 4x5 cerámica contrachado acero piedra labrada	pisos	adelfo_artesanal baldosa_cemento cemento madera tablos fras de 4x5 cerámica
cielos rasos	vaso enlucido tálero pintura latex madera empapilote carreto_barro enchacado revoque papel tapiz vidrio claro pintura de tierra pintura latex empapilote	cielos rasos	yeso enlucido tálero pintura latex madera empapilote carreto_barro enchacado revoque zinc pintura de tierra pintura latex empapilote latón

(Adjuntaremos en los Anexos 4-1 todos los planos de materiales en Planta Alta y Planta Baja realizados por el trabajo de Consultoría del Arq. Fausto Cardoso Martínez).

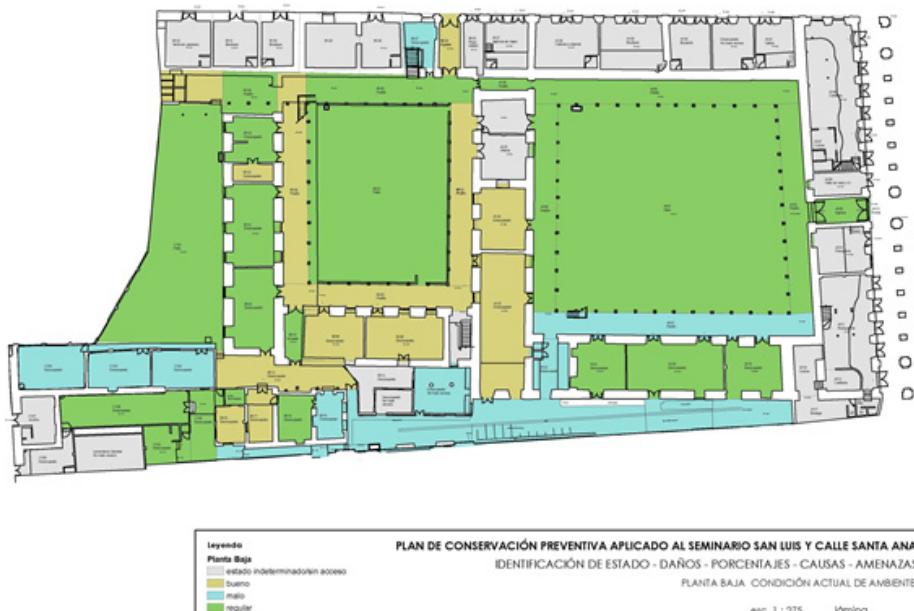
Imagen 4-5: SIG (ArcGis), Estado de Conservación de Planta Baja del Seminario San Luis y calle Sta. Ana.
Fuente: Equipo Tesis.

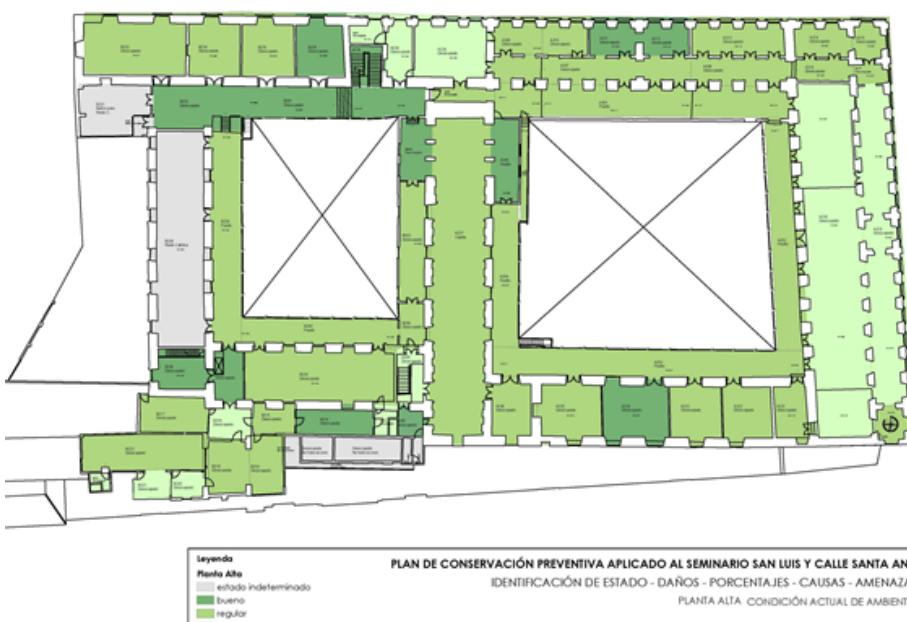
Imagen 4-6: SIG (ArcGis), Estado de Conservación de Planta Alta del Seminario San Luis.
Fuente: Equipo Tesis.

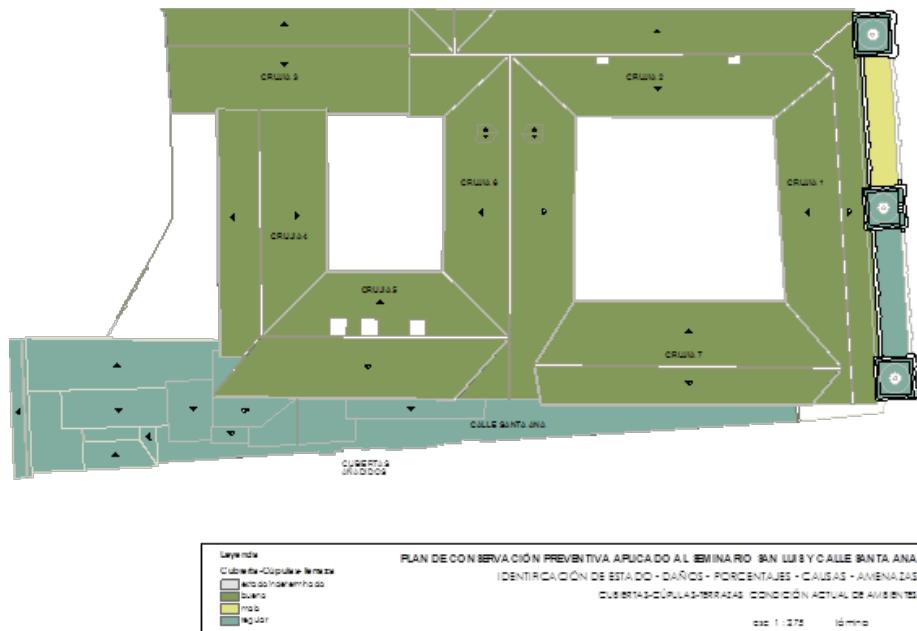
Imagen 4-7: SIG (ArcGis), Estado de Conservación de Planta de Cubiertas, Cúpulas, Terrazas.

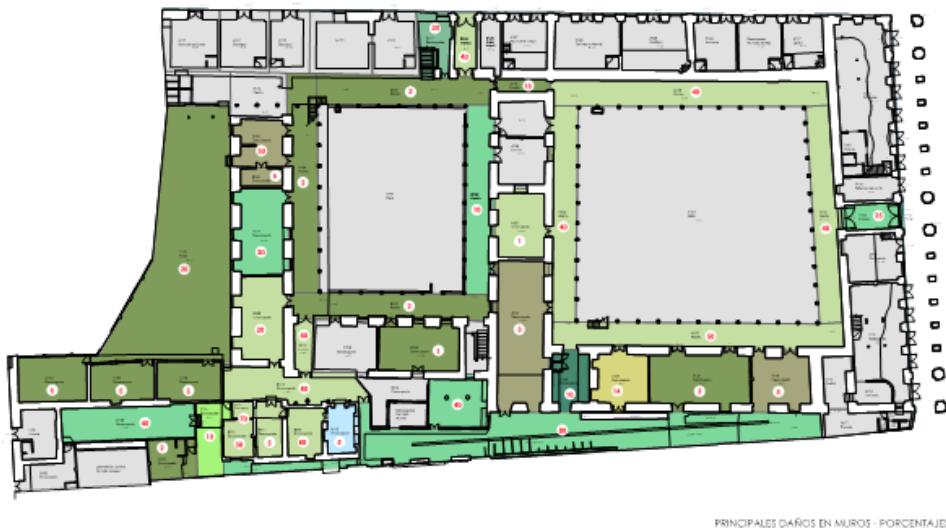
Cada uno de los ambientes que fueron estudiados presenta un color dependiendo de la patología presente en el subelemento. Pondremos el caso de los muros como ejemplo. El daño ha sido cuantificado dándole un porcentaje entre 0 y 100% con relación a la totalidad del subelemento.

Por ejemplo, en el ambiente de código B127 se presenta un 20% de deformación en sus muros. Este dato, desde ya nos indica la manera de tratar al elementos de este ambiente.

PRINCIPALES DAÑOS EN MUROS - PORCENTAJES

Imagen 4-8: SIG (ArcGis), Principales daños en Muros - Porcentajes – Planta Baja.

Esto se sintetiza en la siguiente tabla, en donde se resume todo el análisis de cada daño presente en cada elemento, con su número de ambientes y el porcentaje de este en relación a la totalidad de cada planta, en este caso, en la planta baja el mayor daño es la suciedad con 13 ambientes y con un promedio de 44.3 %. Y así se repite el mismo proceso con el resto de los principales daños.

PRINCIPALES DAÑOS EN MUROS	NÚMERO DE AMBIENTES	PORCENTAJE PROMEDIO (%)
Suciedad	13	44,3
Desprendimiento	6	35,83
Deformación	1	20
Pudrición	1	14
Grietas	4	10,75
Desplome	1	10
Manchas	1	10
Descamación	11	5,63
Fisuras	1	5
Sin subelemento/ sin acceso	24	0

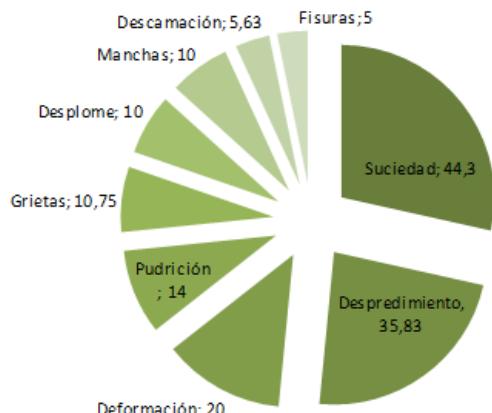
Tabla 4-4; Imagen 4-9: Principales Daños en Muros de Planta Baja.

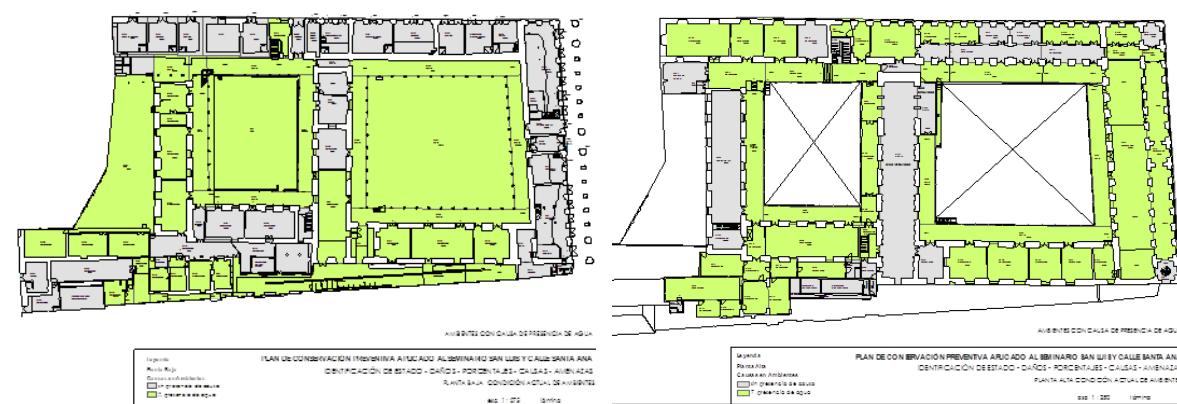
Imagen 4-10; Imagen 4-11: SIG (ArcGIS), Planta Baja y Planta Alta con causa de presencia de agua.

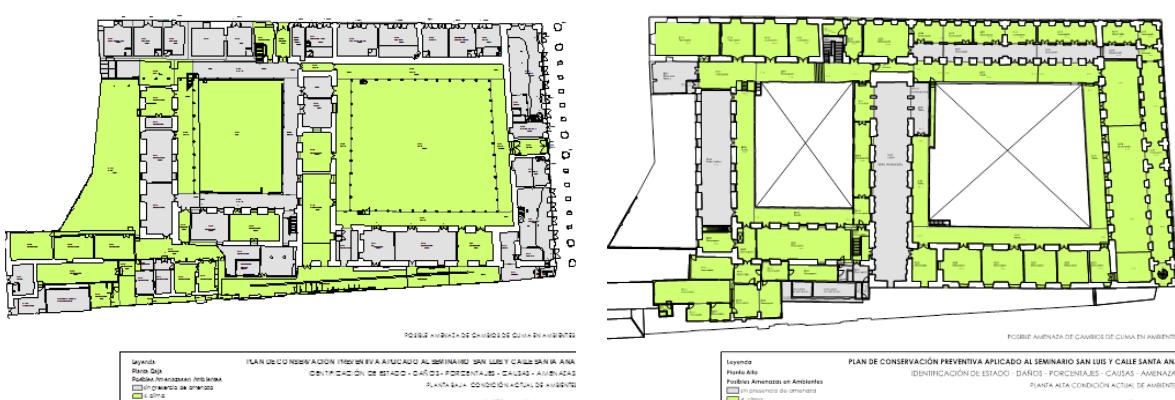
Imagen 4-13; Imagen 4-14: SIG (ArcGIS), Planta Baja y Planta Alta con amenazas del clima.
 Fuente: Equipo Tesis.
 Elaboración: Equipo de Tesis.

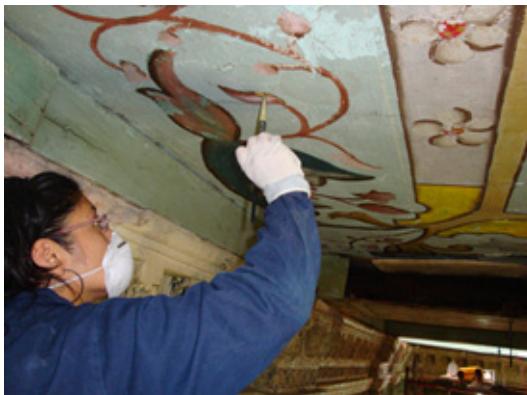
Imagen 4-17; Imagen 4-18: Intervención en cielos rasos de madera con pintura tabular. Estado actual de cielo raso de latón en el Salón Principal del Seminario San Luis
Fuente: Equipo de Restauración, Decreto de Emergencia del Seminario San Luis 2009.

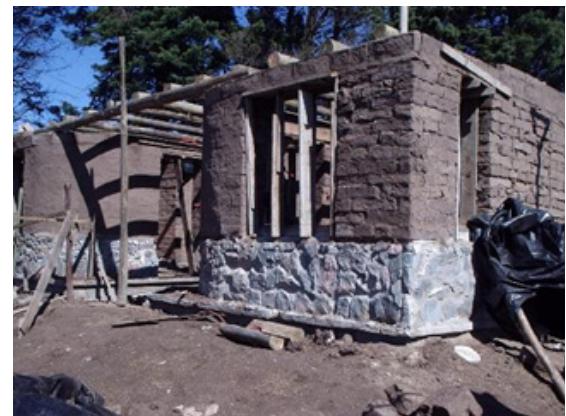
- Zócalos: que sean de materiales más resistentes y sobre todo menos permeables (de menor coeficiente de absorción) que eviten o disminuyan la ascensión capilar del agua procedente del terreno y las posibles salpicaduras.

Imagen 4-19: Zócalo de piedra
Fuente: <http://www.tierraalsur.com/tecnicas/slides/zocalos>

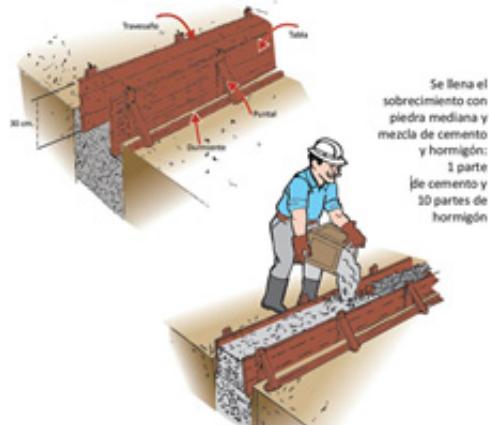
Para estabilizar muros de manera estructural una buena solución es la inclusión de llaves de madera en tabiques con falta de traba. Una llave puede detener un deterioro y principalmente consolidar de nuevo el elemento.

Imagen 4-20: Realización de un sobreacento
Fuente: <http://lmdpatriciazzatta.blogspot.com/2012/09/sistema-constructivo-adobe>.

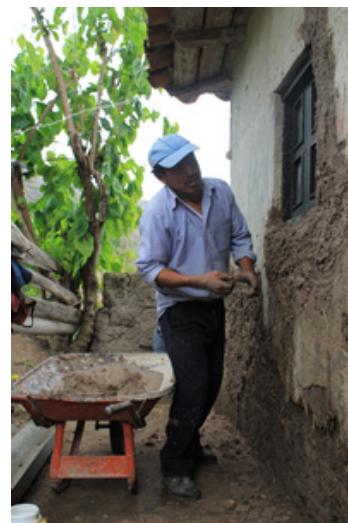
Imagen 4-21: Reparación de revoco en muro de adobe
Fuente: Arq. Sebastián Astudillo, Campaña de Mantenimiento de Edificaciones Patrimoniales – Susudel

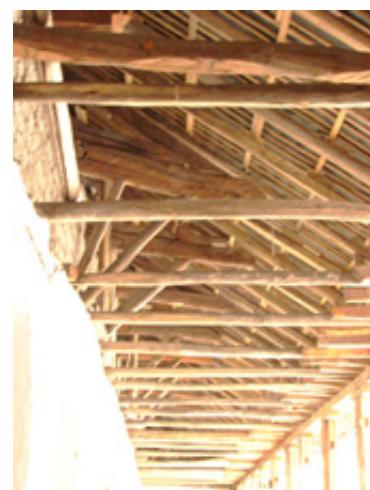
Imagen 4-22: Estructura de madera de cubierta, Seminario San Luis
Fuente: Equipo de tesis

- Cubiertas: El ataque animal y la presencia de vegetación llega a ser un agente muy peligroso en cubiertas. Al anidar aves o roedores así como los xilófagos, pueden perforar tanto las estructuras de madera como los otros elementos que constituyen la cubierta, además de extraer carrizos y pajas quitando la cohesión de la tierra perjudicando su estabilidad y provocar el deterioro de las piezas.

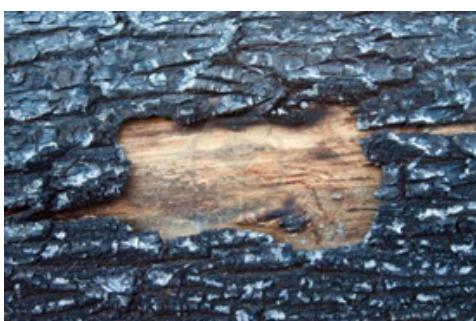
Imagen 4-23: Estructura de madera atacada por el fuego
Fuente: http://es.123rf.com/photo_7688484_estructura-de-un-arbol-quemado-con-madera-limpia-que-es-visible.html

En elementos afectados por fuego será necesario, en primer lugar, eliminar la capa superficial carbonizada. Después habrá que evaluar la capacidad resistente de la nueva sección de la pieza para determinar si es aceptable. En caso de que no fuera satisfactoria, se procedería a su sustitución o refuerzo, pero si esto no es imprescindible y se conserva el elemento, se procederá mediante la aplicación de productos ignífugos que retardan la combustión de la madera.

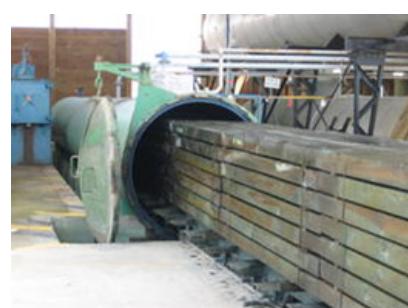
Es claro que a la madera se debe proteger principalmente de la humedad, también hay que darle un tratamiento con antisépticos que sirven simultáneamente contra los insectos y el fuego. El antiséptico puede ser a base de brea o de derivados de su destilación como el carboncillo, la creosota, etc., que son muy eficaces, pero le

Imagen 4-24: Impregnación con autoclave en madera
Fuente: <http://www.sital.es/index.php?id=456>

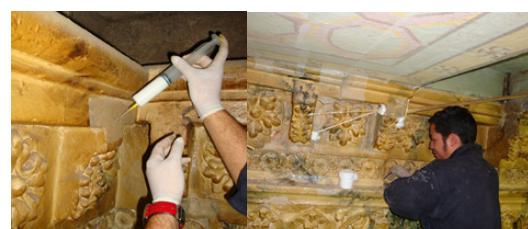
• Molduras de yeso: para su mantenimiento debemos revisar su estado de integración y en caso de, efectivamente, percibir que las molduras se están desintegrando se debe realizar un proceso de consolidación con un producto de acetato para darle estabilidad a las piezas.

Imagen 4-27; Imagen 4-28: Consolidación de molduras en la Capilla del Seminario San Luis.

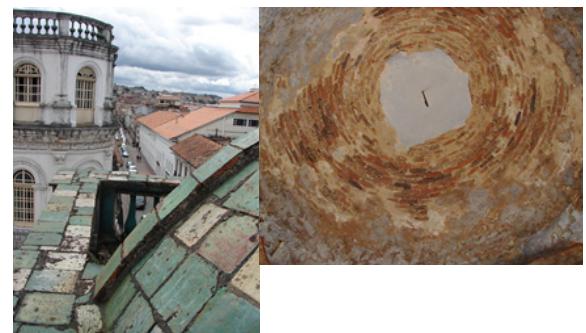
Imagen 4-29; Imagen 4-30: Cúpulas: interior y exterior. Seminario San Luis
Fuente: Equipo de tesis

Ahora, en las grietas transversales se debe considerar si la causa es por asentamientos u otros esfuerzos mecánicos aunque también pueden ser a causa de dilataciones y contracciones higrotérmicas. En el primer caso debemos proceder de modo similar al indicado anteriormente, y en el segundo caso por lo contrario, debemos introducir una junta de dilatación-contracción en la zona en donde

ha aparecido la grieta. Para ello al igual que en los muros, habrá que sanear los bordes de la apertura, reponer las piezas rotas y marcar la junta de una forma estéticamente aceptable, sellándola con materiales conformados por polímeros elásticos e impermeabilizándola de las lluvias. En el caso de que la operación de intervención sea muy agresiva, bastará con solo sanear los bordes y sellar la grieta por el intradós y trasdós.

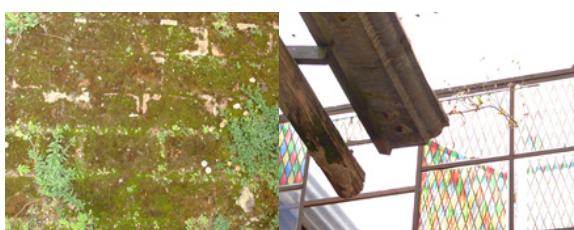
- Vegetación: para evitar esta amenaza hay ejecutar un mantenimiento y limpieza periódicos de canales, cubiertas, pisos, paredes, sumideros y drenajes, sobre todo en los meses de octubre, diciembre, febrero y marzo, que, como ya habíamos visto en el análisis de amenazas del capítulo tres, son los meses de mayor precipitación. Su buen mantenimiento puede prevenir que a través de la humedad ataque esta amenaza. Por otra parte, cualquier intervención en donde se incluyan elementos de vegetación como plantas y árboles, debería revisarse acerca de tipos de árboles y sus raíces para que con el tiempo no sean una amenaza.

Imagen 4-32; Imagen 4-33: Vegetación en pisos y en canales.
Seminario San Luis
Fuente: Equipo de tesis

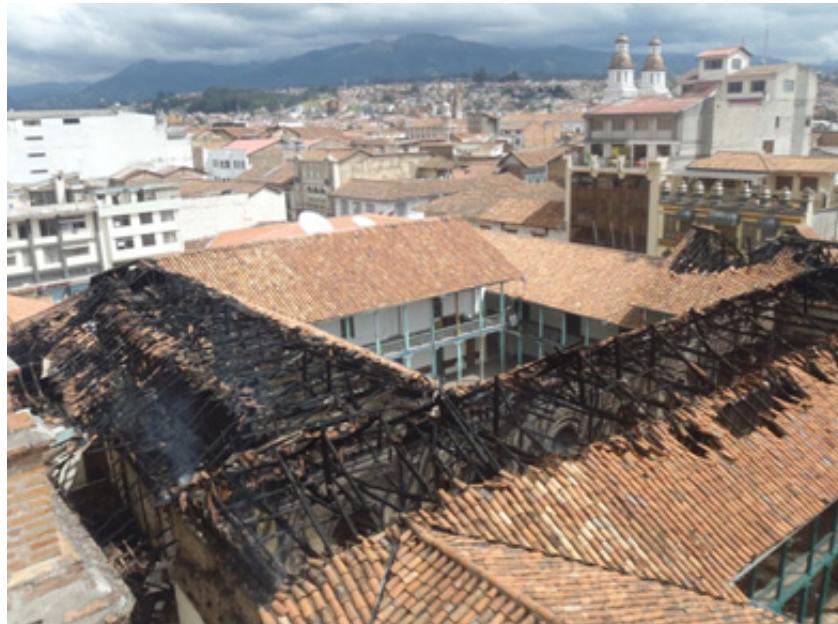
Imagen 5-1: Fotografía muestra el estado de deterioro posterior al incendio en el Antiguo Seminario Mayor de Cuenca.
Fuente: Archivo del Benemérito Cuerpo de Bomberos de Cuenca.

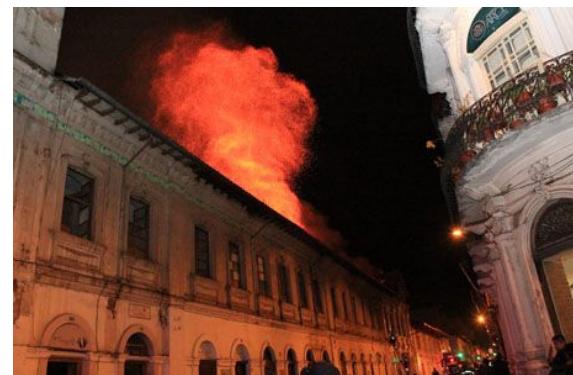
La cubierta del Antiguo Seminario San Luis ardía en llamas, presumiblemente por la caída de los restos de la pirotecnia utilizada en dicha fiesta religiosa. Cerca de las 22h00 la central del ECU-911 recibió la llamada de auxilio que movilizó a alrededor de 280 bomberos de la Ciudad de Cuenca al lugar del siniestro. Por la magnitud de las llamas, fue necesaria incluso la ayuda del personal de bomberos de la Ciudad de Azogues, así como la Cruz Roja, Ejército y Policía Nacional, en una operación en la que

Imagen 5-2: Fotografía muestra la magnitud de las llamas en el flagelo del Antiguo Seminario Mayor de Cuenca.
Fuente: Sitio Web del Diario El Tiempo, [en línea], <<http://www.eltiempo.com.ec/noticias-cuenca/103368-incendio-destruye-el-antiguo-seminario-san-luis-en-el-centro-hista-rico-de-cuenca/>>.

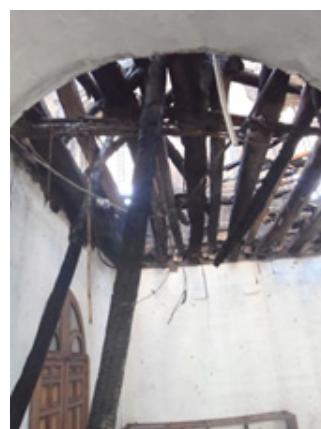
Imagen 5-3: Fotografía muestra el estado de deterioro de los entrespisos, posterior al incendio en el Antiguo Seminario Mayor de Cuenca.
Fuente: Archivo del Benemérito Cuerpo de Bomberos de Cuenca.

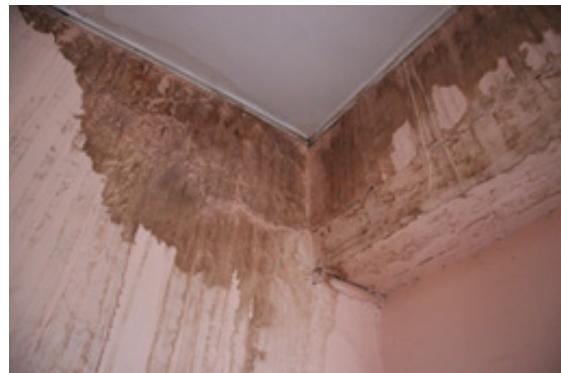
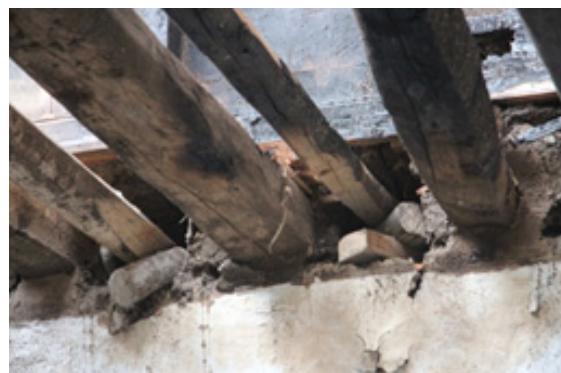
Imagen 5-4: Fotografía muestra el estado de deterioro de las cabezas de muro, posterior al incendio en el Antiguo Seminario Mayor de Cuenca.

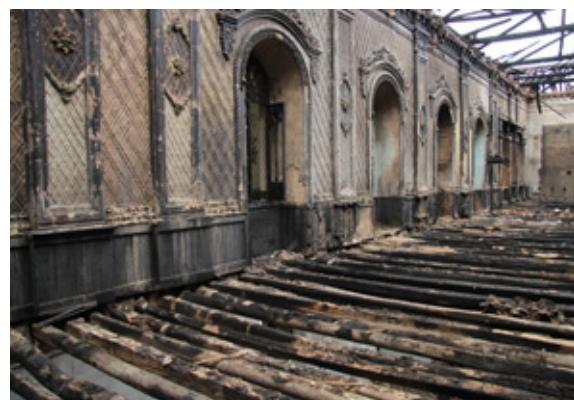
Imagen 5-6: Fotografía muestra el estado de deterioro de la Capilla del Antiguo Seminario Mayor, posterior al incendio.
Fuente: Arq. Fausto Cardoso Martínez.
