UNIVERSIDAD DE CUENCA

**"FORMULACIÓN DE UN PLAN DE CONSERVACIÓN
PREVENTIVA PARA LOS BIENES EDIFICADOS
APLICADO AL SEMINARIO SAN LUIS Y CALLE
SANTA ANA"**

AUTORES:
Diana Idrovo C.
David Jara A.
Gabriela Torres B.

CUENCA - ECUADOR
2012

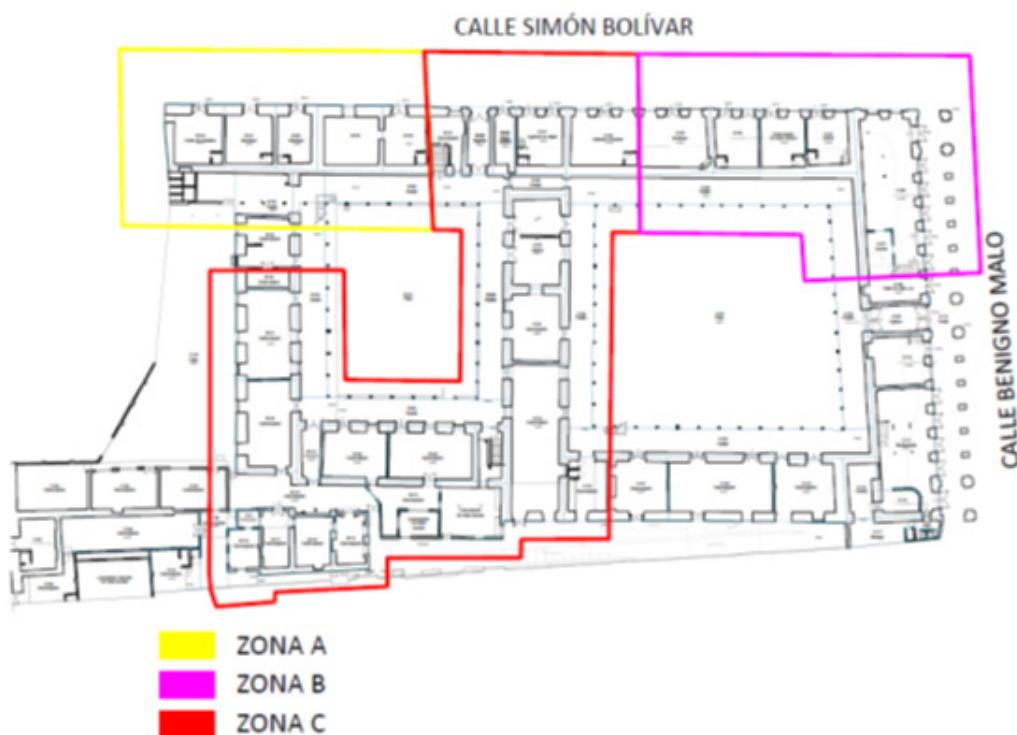
Imagen 5-7: Plano de Zonificación de los Daños provocados en el Antiguo Seminario Mayor, según el estudio estructural realizado por el Ministerio de Transporte y Obras Públicas.
Fuente: Equipo de Tesis.

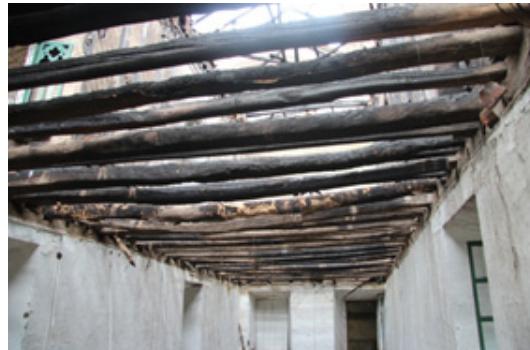
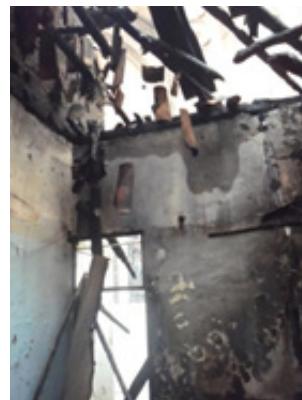
Imagen 5-8: Fotografía muestra el estado de deterioro de los entrepisos del Antiguo Seminario Mayor, posterior al incendio.

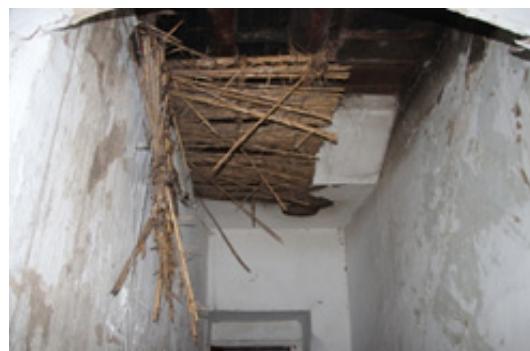
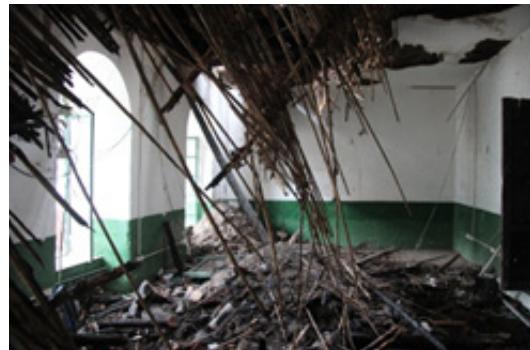
Imagen 5-10: Fotografía muestra el estado de deterioro de los cielos rasos del Antiguo Seminario Mayor, posterior al incendio.

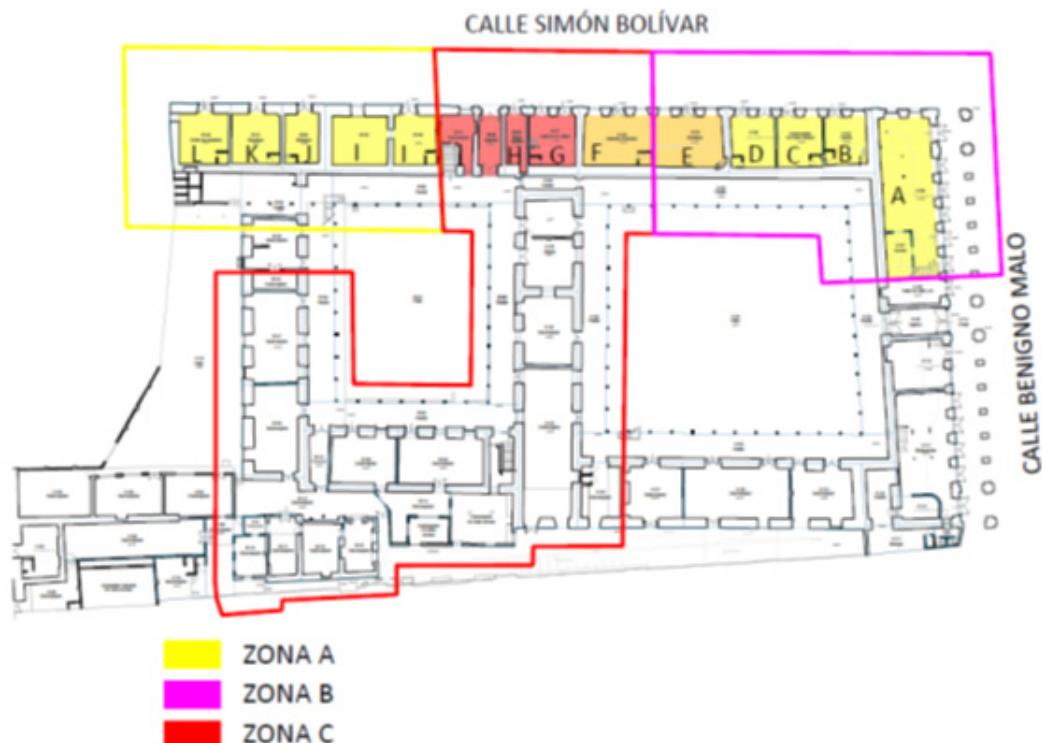
Imagen 5-12: Plano de la zonificación según los daños provocados por el incendio en los locales comerciales de la planta baja del Antiguo Seminario Mayor.
Fuente: Equipo de Tesis.

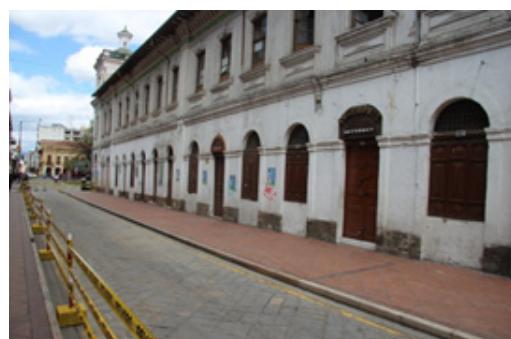
Imagen 5-13:Fotografía que muestra el cerco que para efectos de seguridad fue colocado en las inmediaciones a las zonas afectadas del Antiguo Seminario Mayor, posterior al incendio.
Fuente: Arq. Fausto Cardoso Martínez.

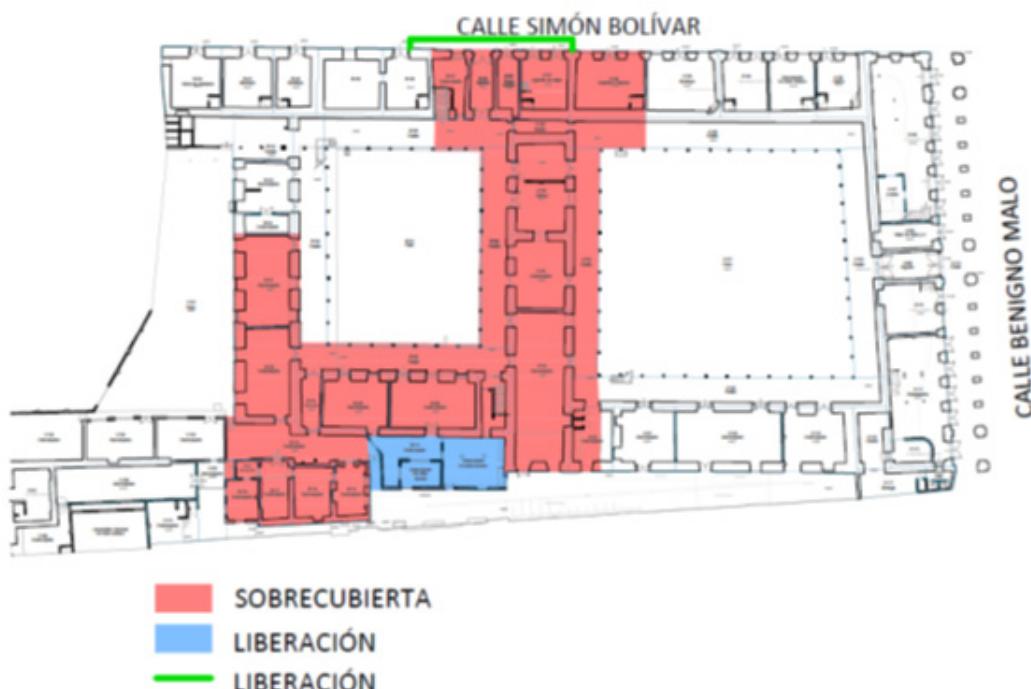
Imagen 5-14: Plano de la zonificación del área que comprenderá la sobrecubierta provisional para el Antiguo Seminario Mayor.
Fuente: Equipo de Tesis.

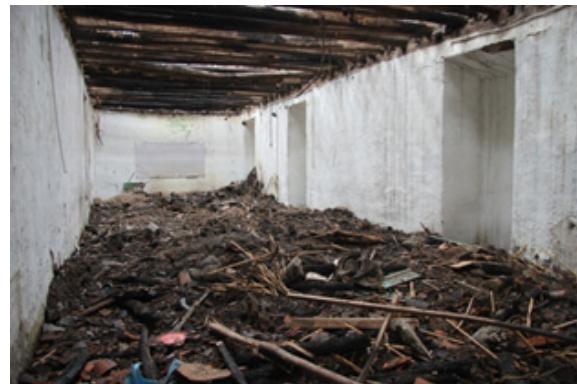
Imagen 5-15: Fotografía que muestra el estado actual de uno de los recintos dentro del Antiguo Seminario Mayor, posterior al incendio.

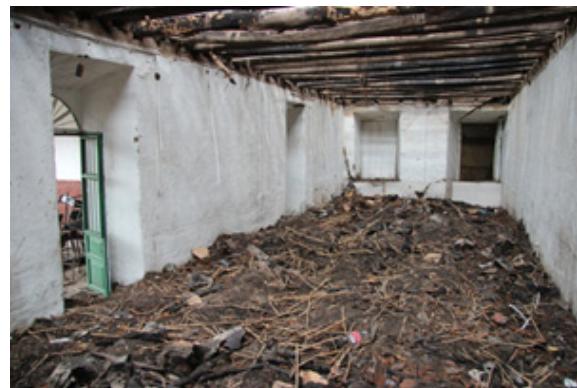
Imagen 5-16: Fotografía que muestra el estado actual de uno de los recintos dentro del Antiguo Seminario Mayor, posterior al incendio.

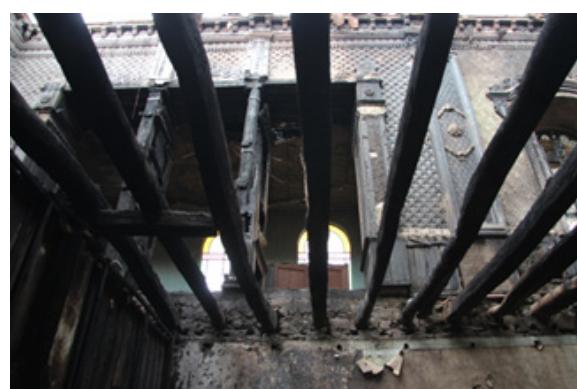
Imagen 5-17: Fotografía que muestra el estado actual de uno de los entrepisos del Antiguo Seminario Mayor, posterior al incendio.

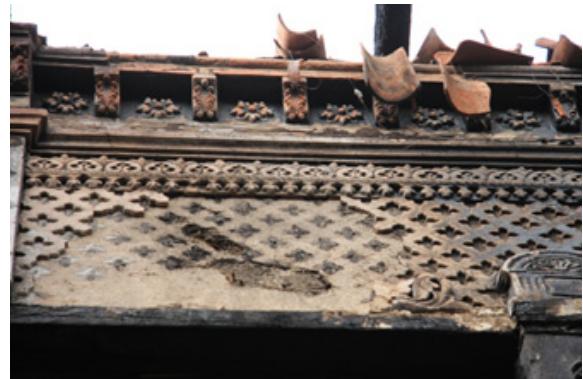
Imagen 5-18: Fotografía que muestra el estado actual de los muros de la Capilla del Antiguo Seminario Mayor, posterior al incendio.
Fuente: Arq. Fausto Cardoso Martínez.

Sin embargo, y de no estar confirmada esta sospecha, otra de las posibilidades es el tema de un cortocircuito. Esta es una de las preocupaciones que ha llevado al Comité Técnico Emergente a desarrollar estudios de las instalaciones eléctricas en el inmueble. De cualquier forma, no deja de ser quizá la causa de fondo más importante del flagelo, el abandono negligente por parte de los custodios hacia la Antigua Edificación.

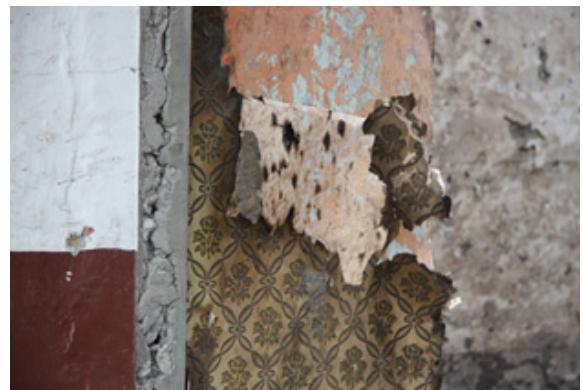
Imagen 5-19: Fotografía que muestra el estado actual del papel tapiz en uno de los recintos del Antiguo Seminario Mayor, posterior al incendio.
Fuente: Arq. Fausto Cardoso Martínez.

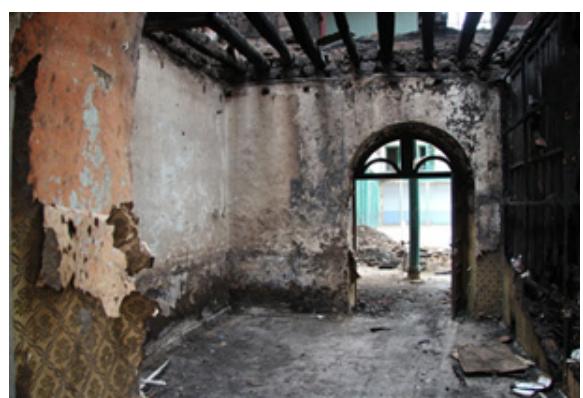
Imagen 5-20: Fotografía que muestra el estado actual de uno de los recintos del Antiguo Seminario Mayor, posterior al incendio.
Fuente: Arq. Fausto Cardoso Martínez.

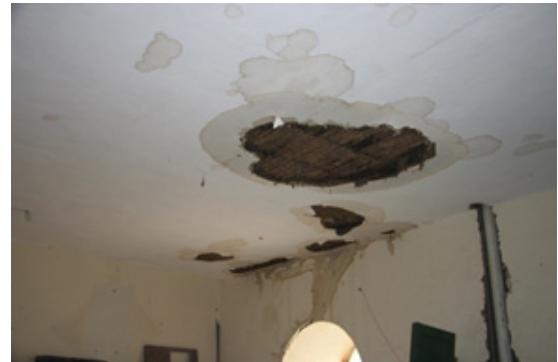
Imagen 5-21: Fotografía que muestra deterioro de uno de los cielos rasos del Antiguo Seminario Mayor por la acción del agua utilizada para aplacar el incendio.

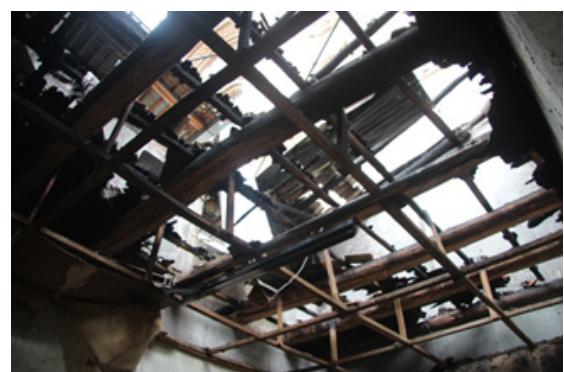
Imagen 5-22: Fotografía que muestra deterioro de uno de los cielos rasos y entrepisos del Antiguo Seminario Mayor por efectos del incendio.

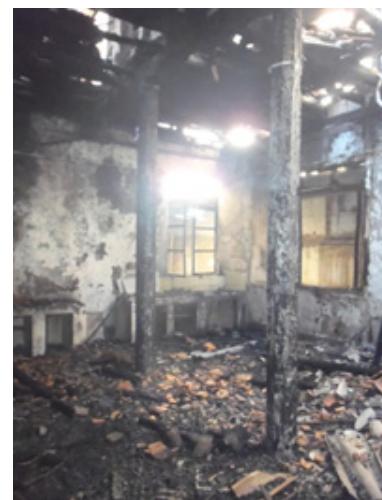
Imagen 5-23: Fotografía que muestra deterioro de uno de los recintos del Antiguo Seminario Mayor por efectos del incendio.
