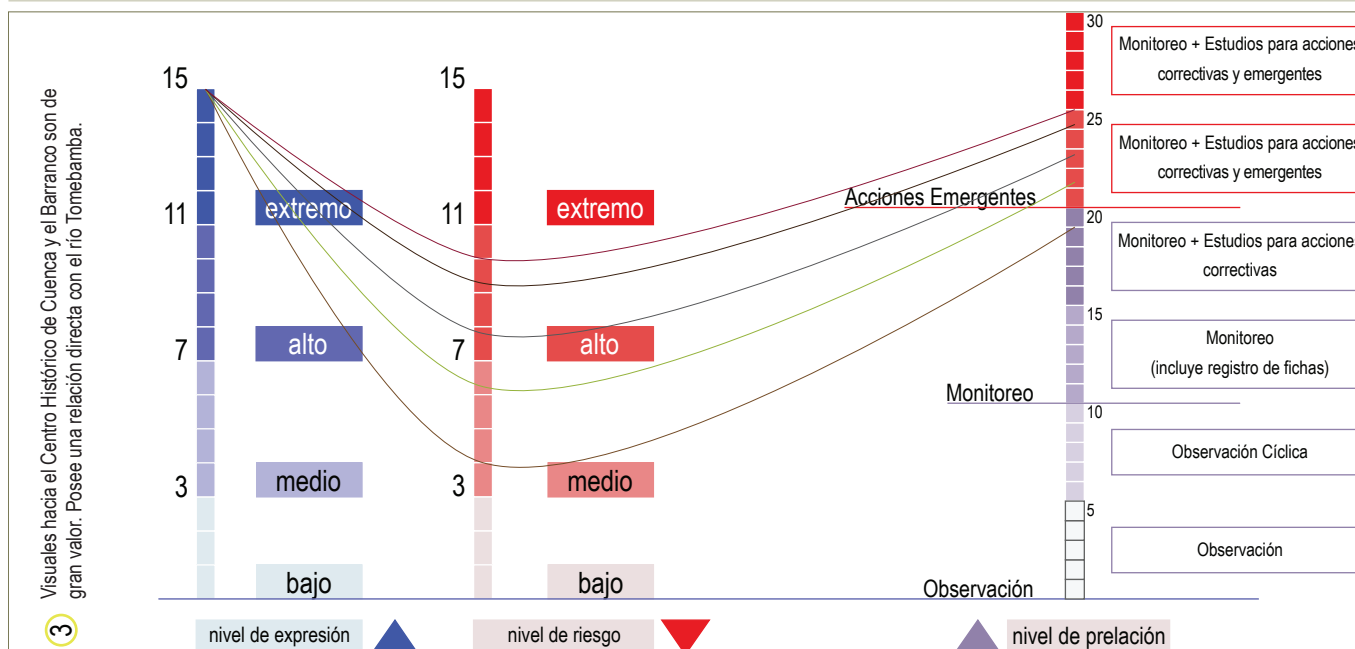
FIG 3.55: Nivel de Prelación antes de la Campaña de Mantenimiento V3.

| REGISTRO DE RESULTADOS DE PRELACIÓN | | | | | |
|---|---|---|---|---|---|
| 3 | | Visuales hacia el Centro Histórico de Cuenca y el Barranco son de gran valor. Posee una relación directa con el río Tomebamba. | | | |
| Factores de Riesgo | A | 15 | | 4 | 19 |
| | B | 15 | | 7,75 | 22,75 |
| | C | 15 | | 6,25 | 21,25 |
| | D | 15 | | 9,25 | 24,25 |
| | E | 15 | | 10 | 25 |

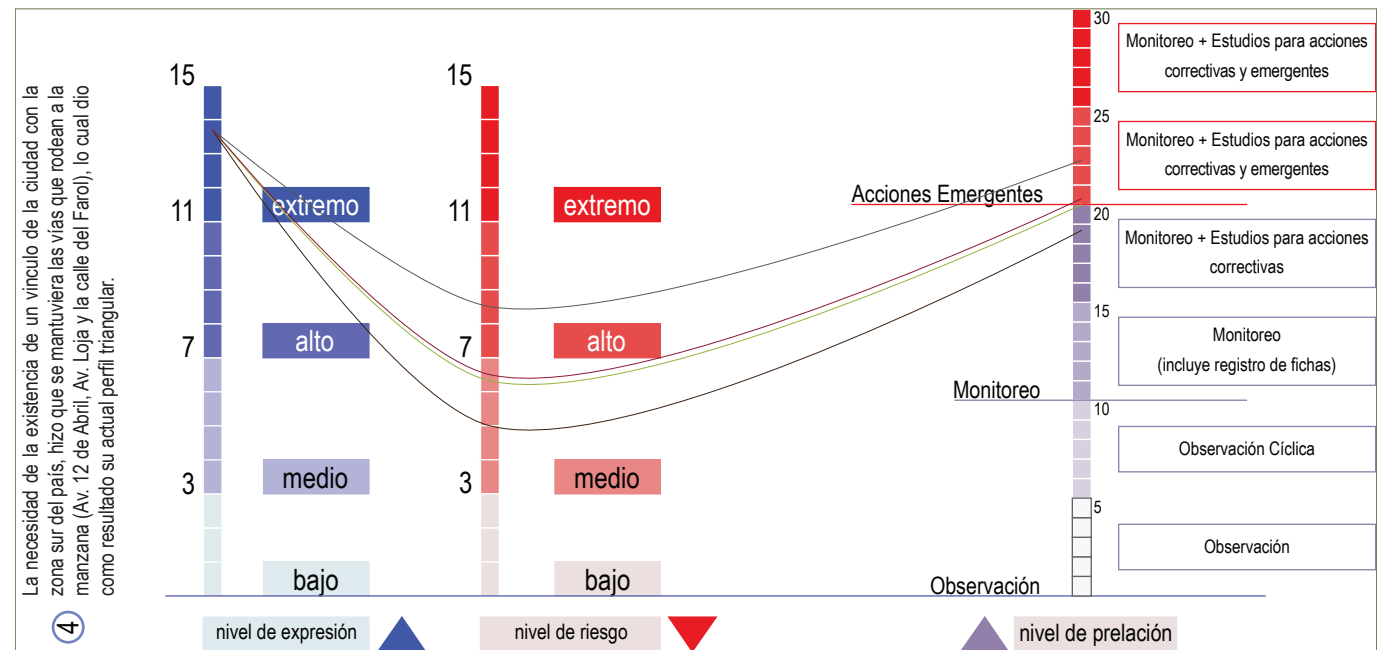
FIG 3.56: Nivel de Prelación antes de la Campaña de Mantenimiento V4.

| REGISTRO DE RESULTADOS DE PRELACIÓN | | | | | |
|---|---|---|---|---|---|
| 4 | | La necesidad de la existencia de un vínculo de la ciudad con la zona sur del país, hizo que se mantuviera las vías que rodean a la manzana (Av. 12 de Abril, Av. Loja y la calle del Farol), lo cual dio como resultado su actual perfil triangular. | | | |
| Factores de Riesgo | A | 13,75 | | 8,5 | 22,25 |
| | B | 13,75 | | 6,25 | 20 |
| | C | 13,75 | | 5 | 18,75 |
| | D | 13,75 | | 6,5 | 20,25 |

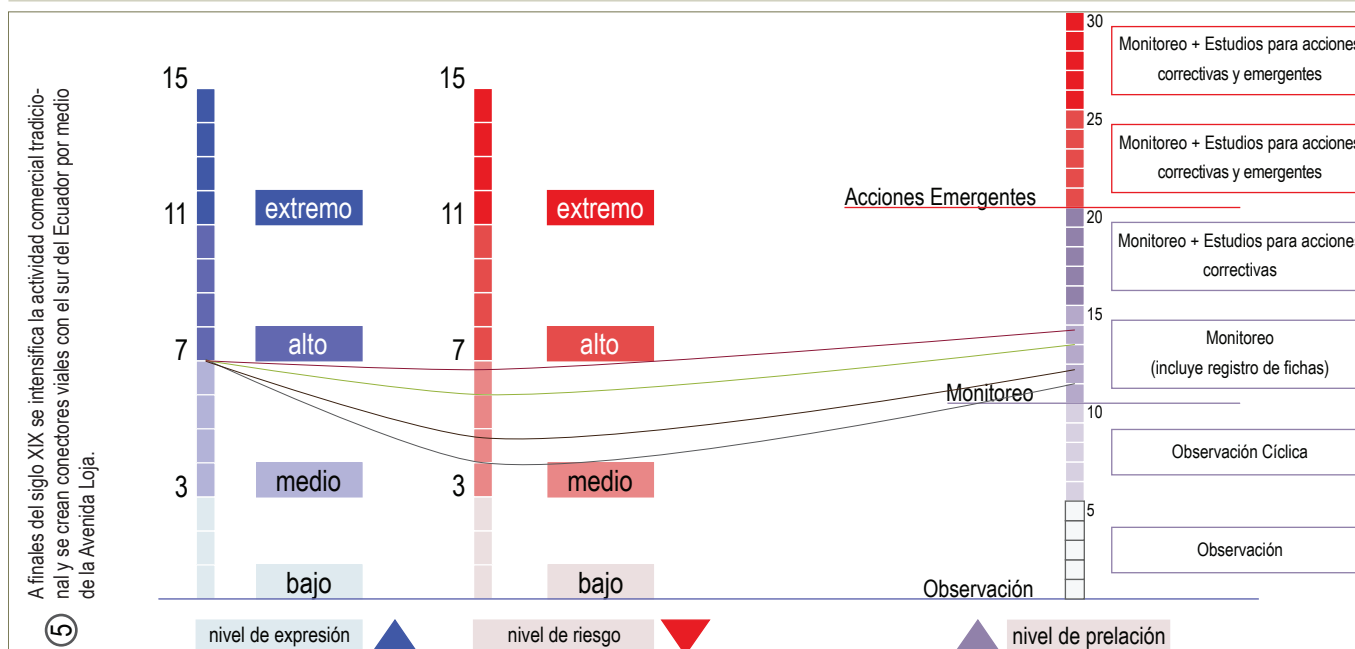
FIG 3.57: Nivel de Prelación antes de la Campaña de Mantenimiento V5.

| REGISTRO DE RESULTADOS DE PRELACIÓN | | | | | |
|---|---|---|---|---|---|
| 5 | | A finales del siglo XIX se intensifica la actividad comercial tradicional y se crean conectores viales con el sur del Ecuador por medio de la Avenida Loja. | | | |

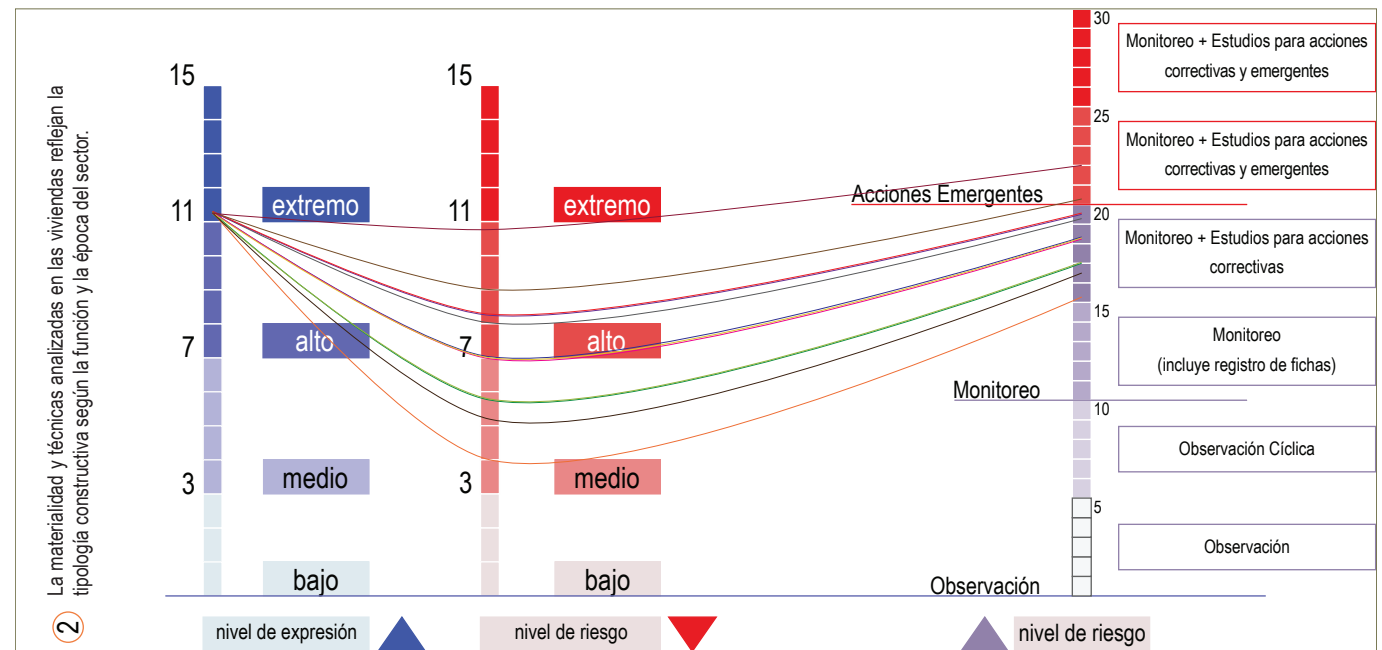
FIG 3.68: Nivel de Prelación después de la Campaña de Mantenimiento V2.

| REGISTRO DE RESULTADOS DE PRELACIÓN | | | | | |
|---|---|---|---|---|---|
| | L | 11,25 | | 10,75 | 22 |

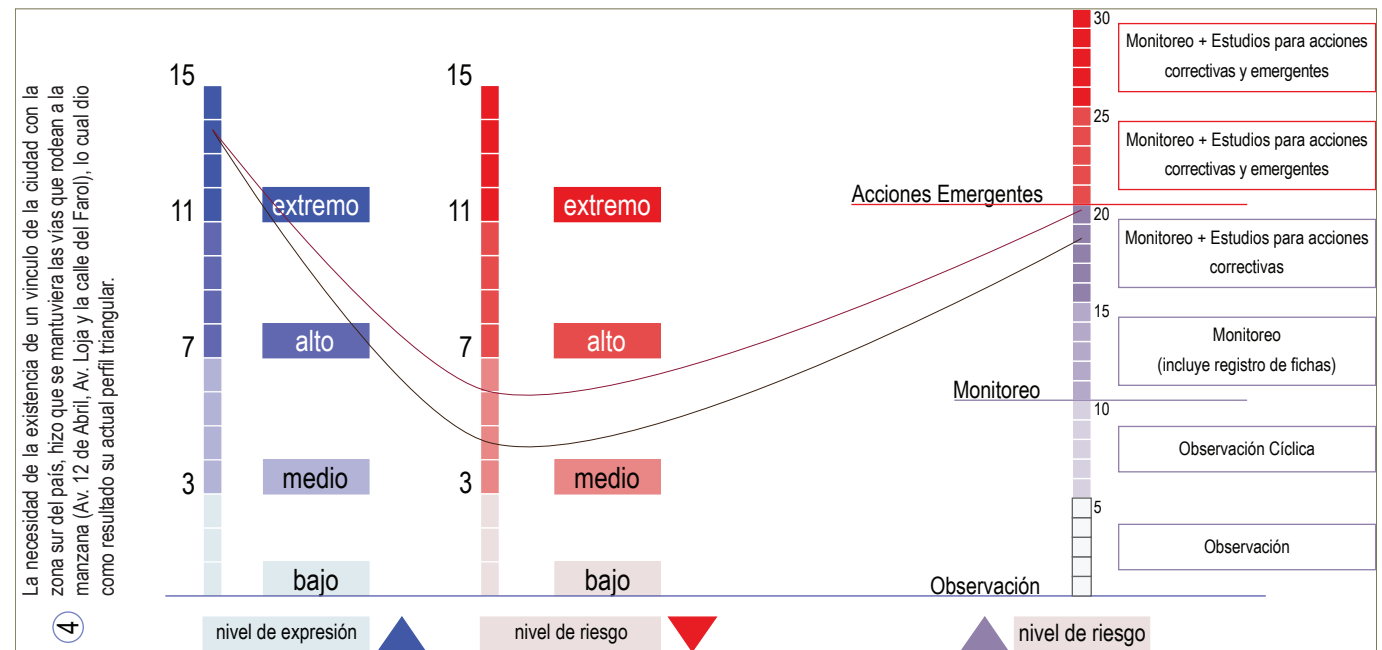
FIG 3.70: Nivel de Prelación después de la Campaña de Mantenimiento V4.

| REGISTRO DE RESULTADOS DE PRELACIÓN | | | | | |
|---|---|---|---|---|---|
| | B | 13,75 | | 6 | 19,75 |

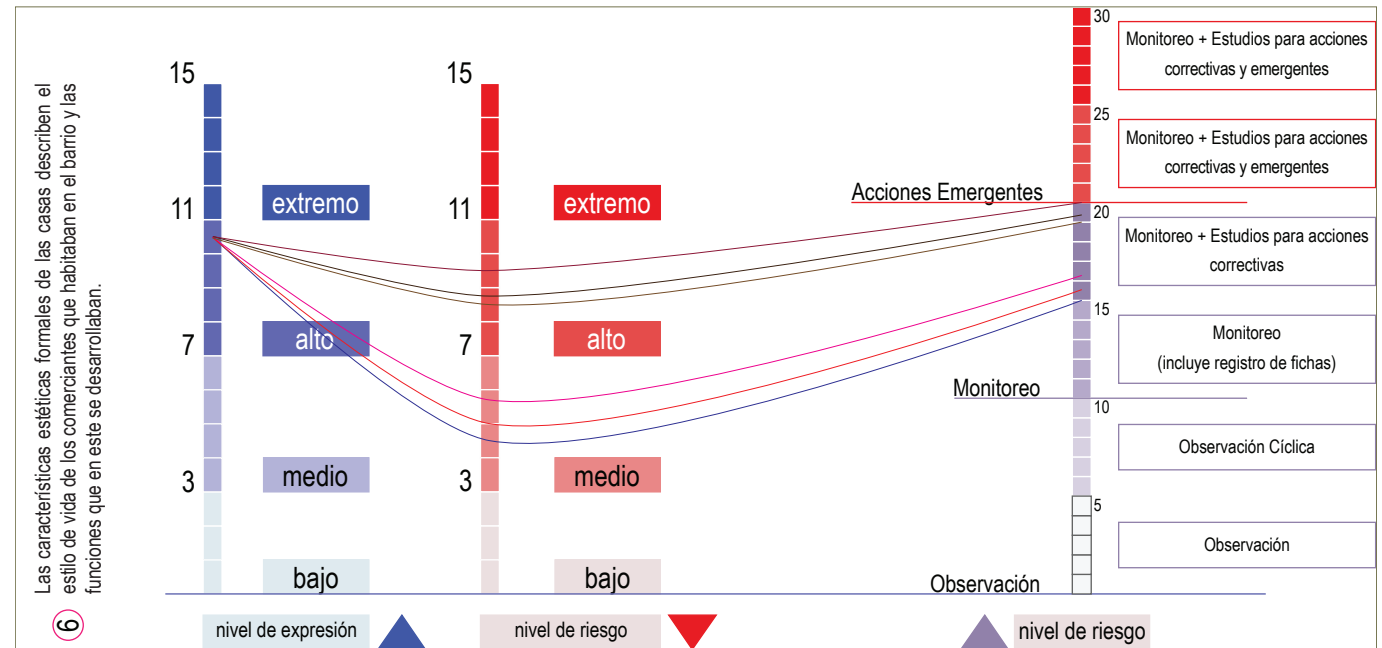
FIG 3.72: Nivel de Prelación después de la Campaña de Mantenimiento V6.

| REGISTRO DE RESULTADOS DE PRELACIÓN | | | | | |
|---|---|---|---|---|---|
| | F | 10,5 | | 9,5 | 20 |

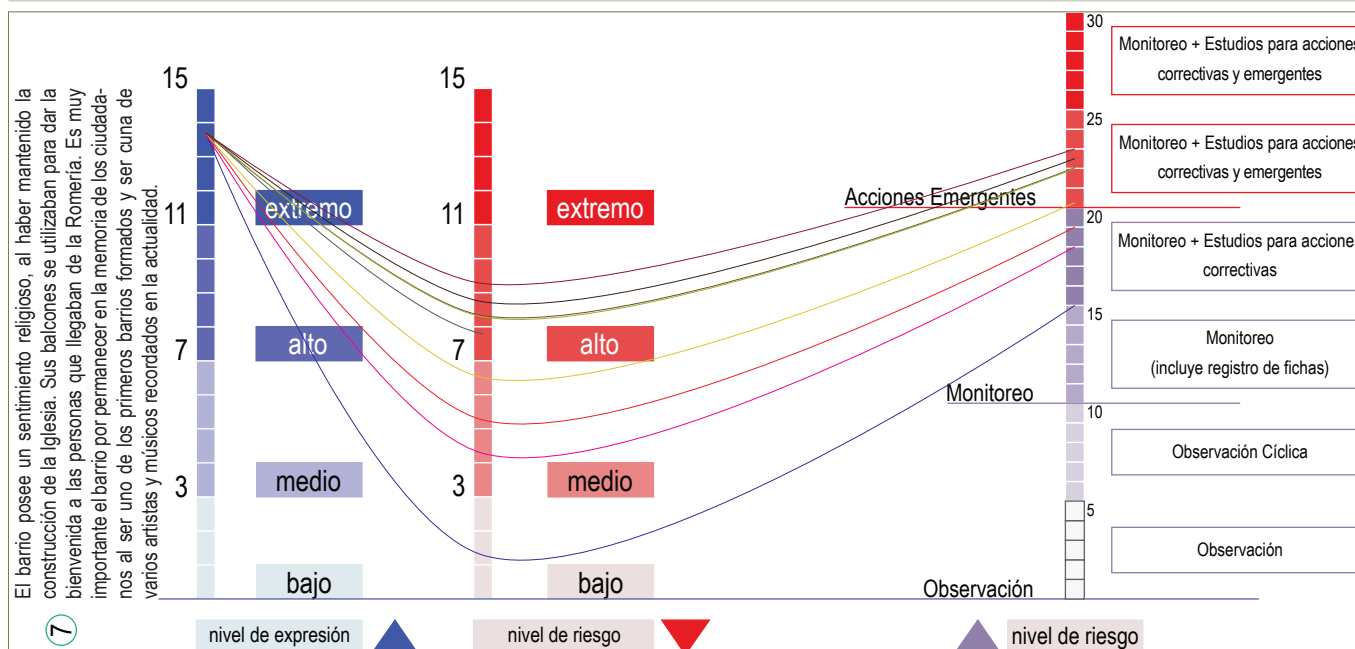
FIG 3.73: Nivel de Prelación después de la Campaña de Mantenimiento V7.

| REGISTRO DE RESULTADOS DE PRELACIÓN | | | | | |
|---|---|---|---|---|---|
| 7 | | El barrio posee un sentimiento religioso, al haber mantenido la construcción de la Iglesia. Sus balcones se utilizaban para dar la bienvenida a las personas que llegaban de la Romería. Es muy importante el barrio por permanecer en la memoria de los ciudadanos al ser uno de los primeros barrios formados y ser cuna de varios artistas y músicos recordados en la actualidad. | | | |

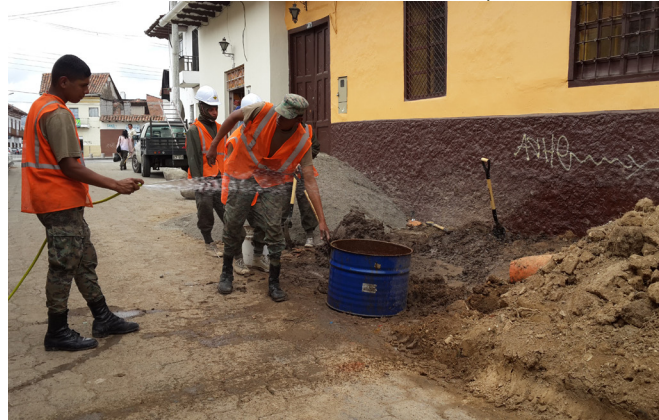
FIG 4.3: Campaña de mantenimiento en la manzana de San Roque

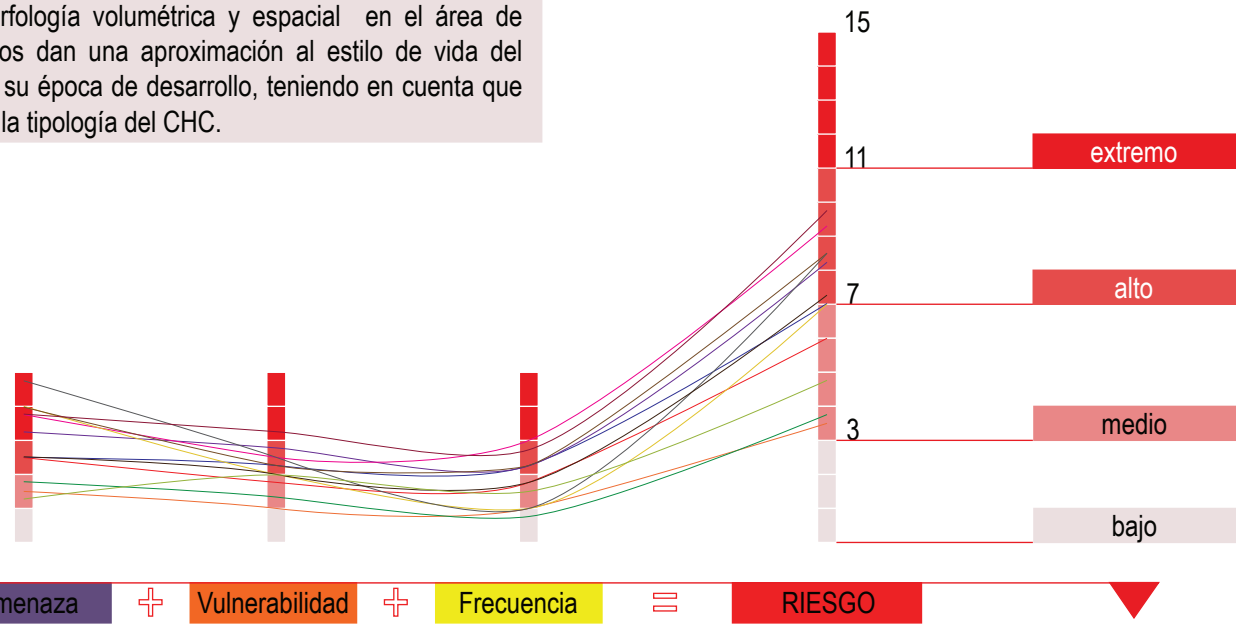
FIG 4.19: Nivel de Riesgo V1

1. La morfología volumétrica y espacial en el área de estudio nos dan una aproximación al estilo de vida del sector en su época de desarrollo, teniendo en cuenta que difiere de la tipología del CHC.

| | RIESGO | 10,75/15 |

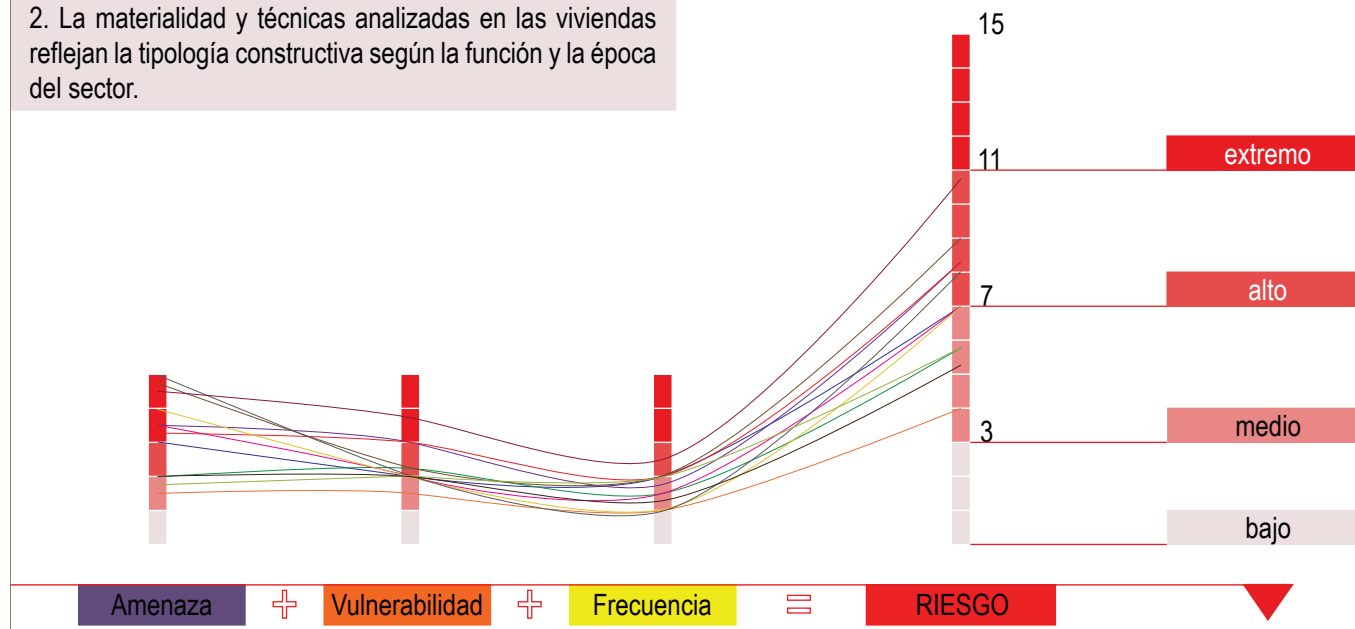
FIG 4.20: Nivel de Riesgo V2

2. La materialidad y técnicas analizadas en las viviendas reflejan la tipología constructiva según la función y la época del sector.

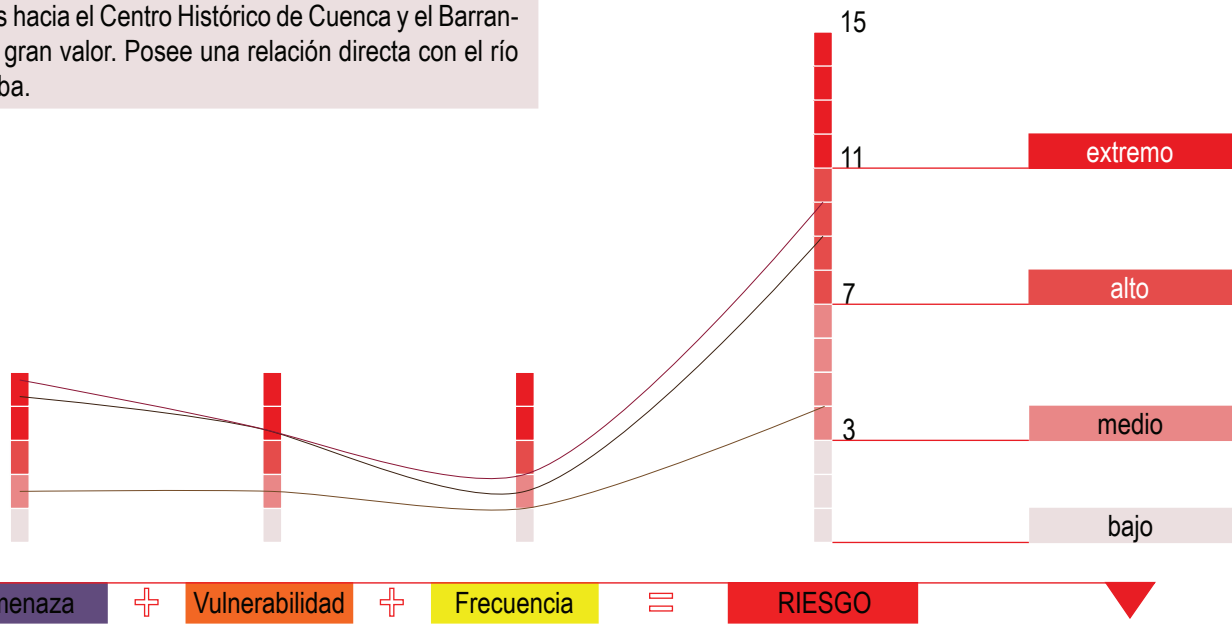
FIG 4.21: Nivel de Riesgo V3

3. Visuales hacia el Centro Histórico de Cuenca y el Barranco son de gran valor. Posee una relación directa con el río Tomebamba.

| | RIESGO | 6/15 |

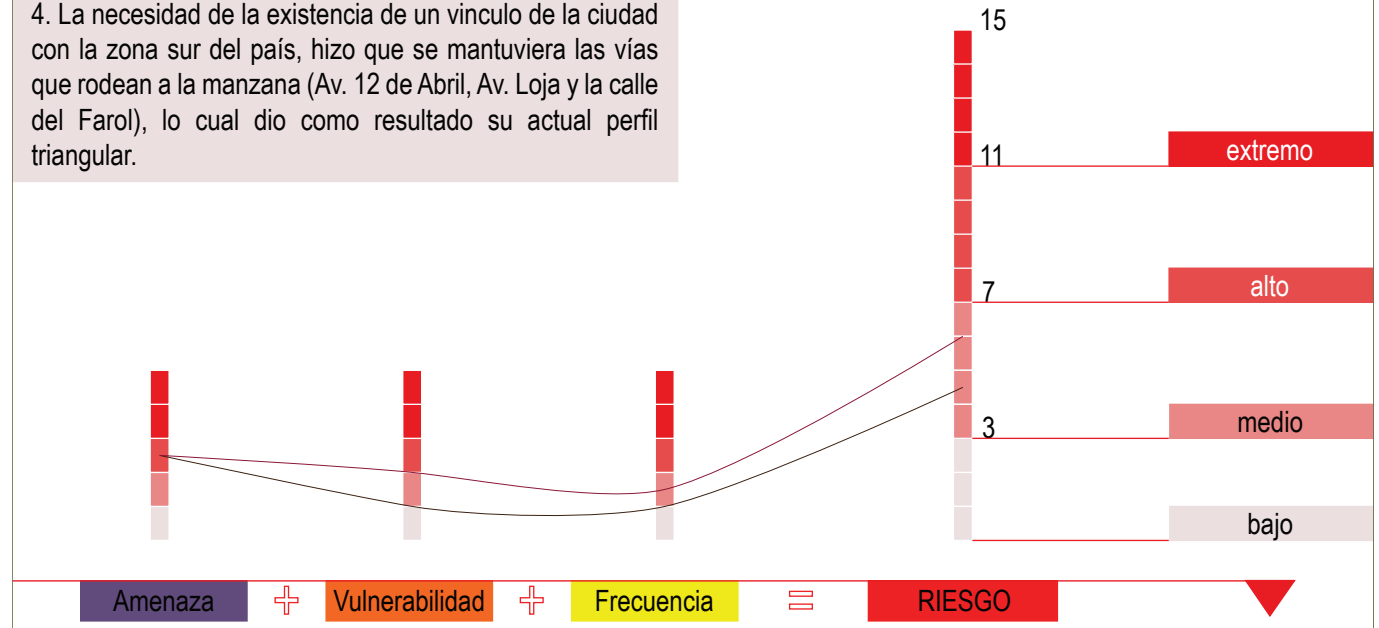
FIG 4.22: Nivel de Riesgo V4

4. La necesidad de la existencia de un vínculo de la ciudad con la zona sur del país, hizo que se mantuviera las vías que rodean a la manzana (Av. 12 de Abril, Av. Loja y la calle del Farol), lo cual dio como resultado su actual perfil triangular.

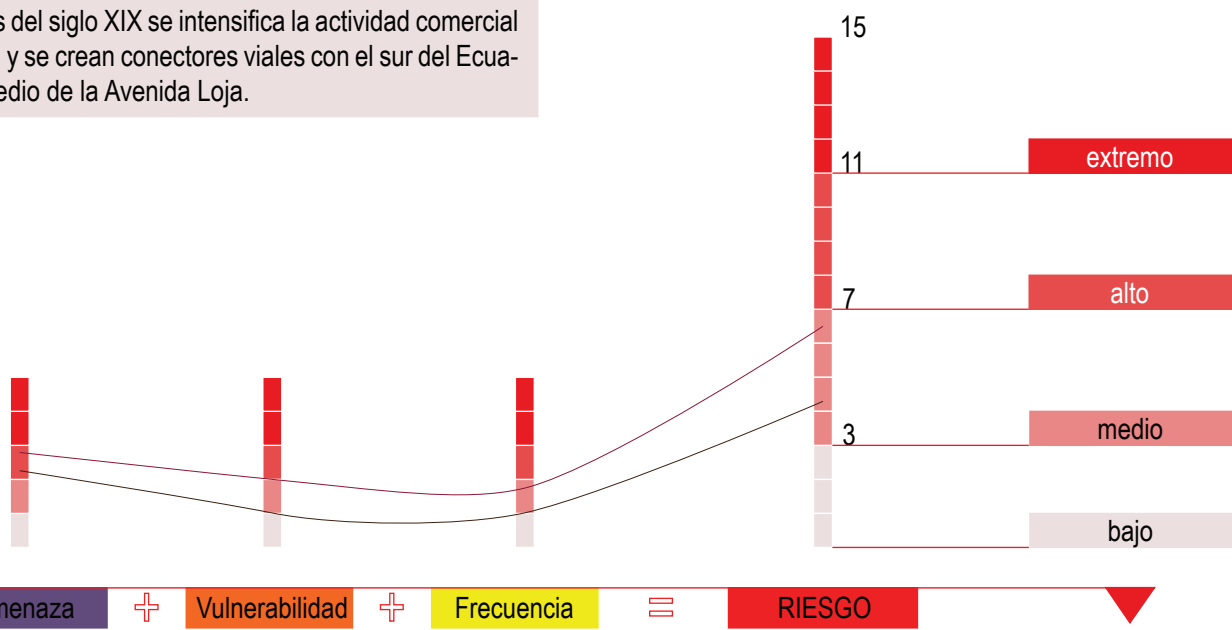
FIG 4.23: Nivel de Riesgo V5

5. A finales del siglo XIX se intensifica la actividad comercial tradicional y se crean conectores viales con el sur del Ecuador por medio de la Avenida Loja.

| | RIESGO | 9,5/15 |

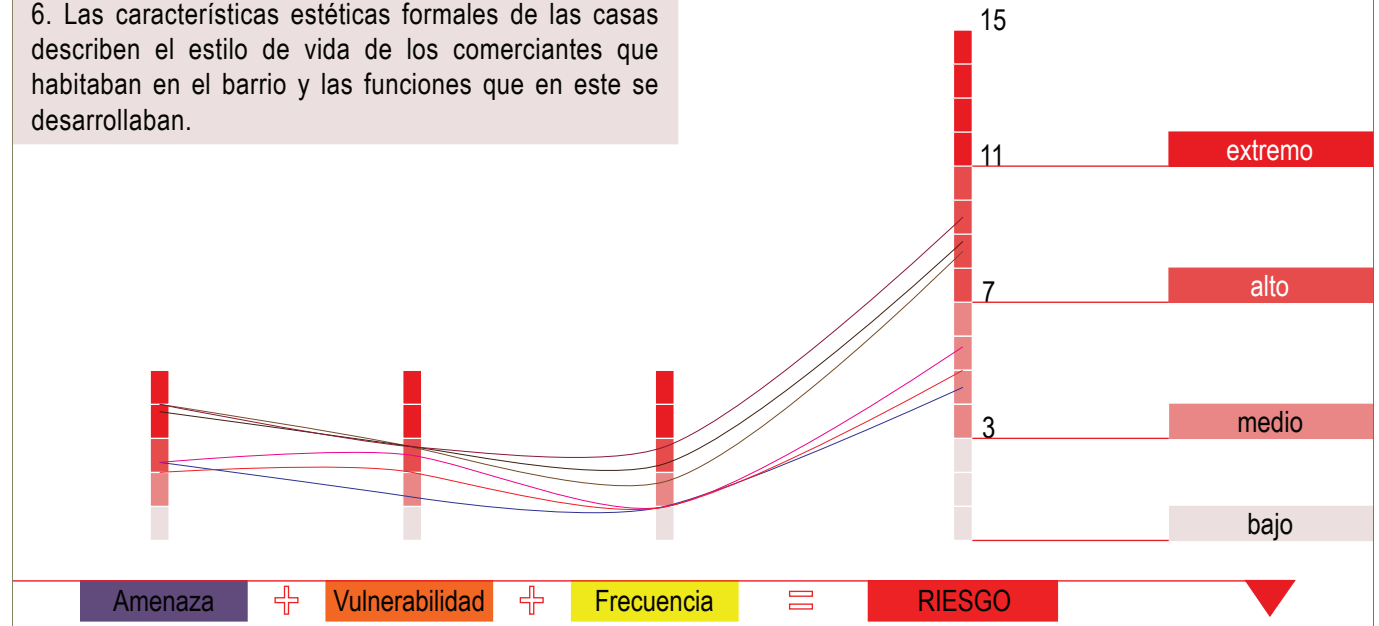
FIG 4.24: Nivel de Riesgo V6

6. Las características estéticas formales de las casas describen el estilo de vida de los comerciantes que habitaban en el barrio y las funciones que en este se desarrollaban.

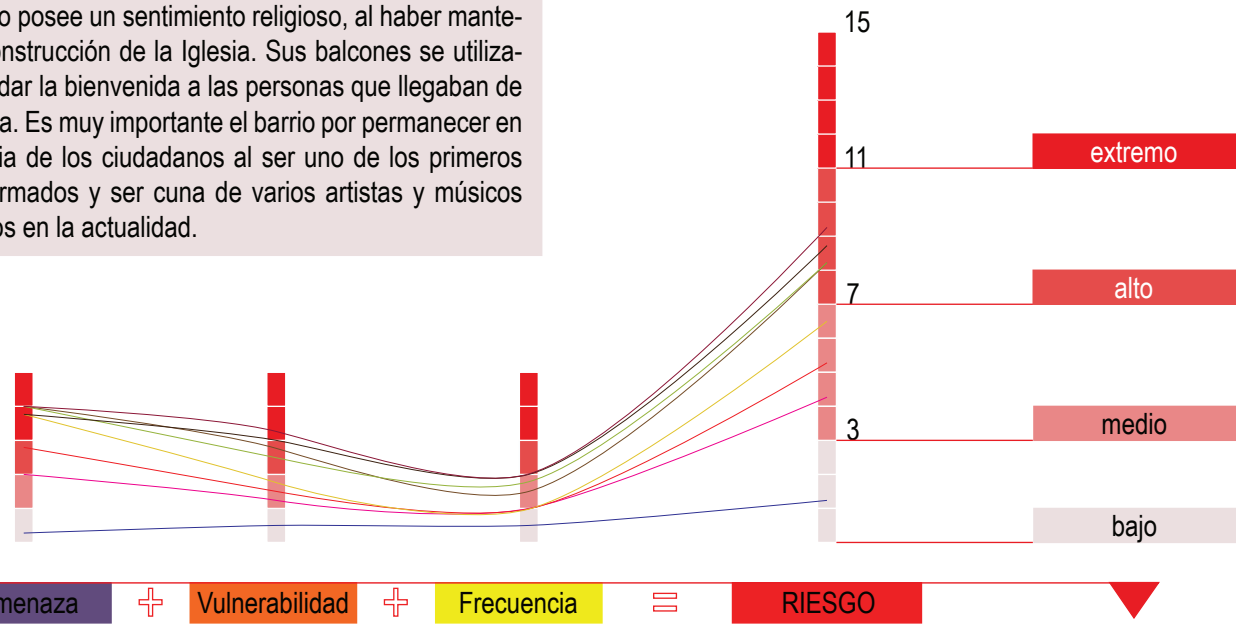
FIG 4.25: Nivel de Riesgo V7

7. El barrio posee un sentimiento religioso, al haber mantenido la construcción de la Iglesia. Sus balcones se utilizaban para dar la bienvenida a las personas que llegaban de la Romería. Es muy importante el barrio por permanecer en la memoria de los ciudadanos al ser uno de los primeros barrios formados y ser cuna de varios artistas y músicos recordados en la actualidad.

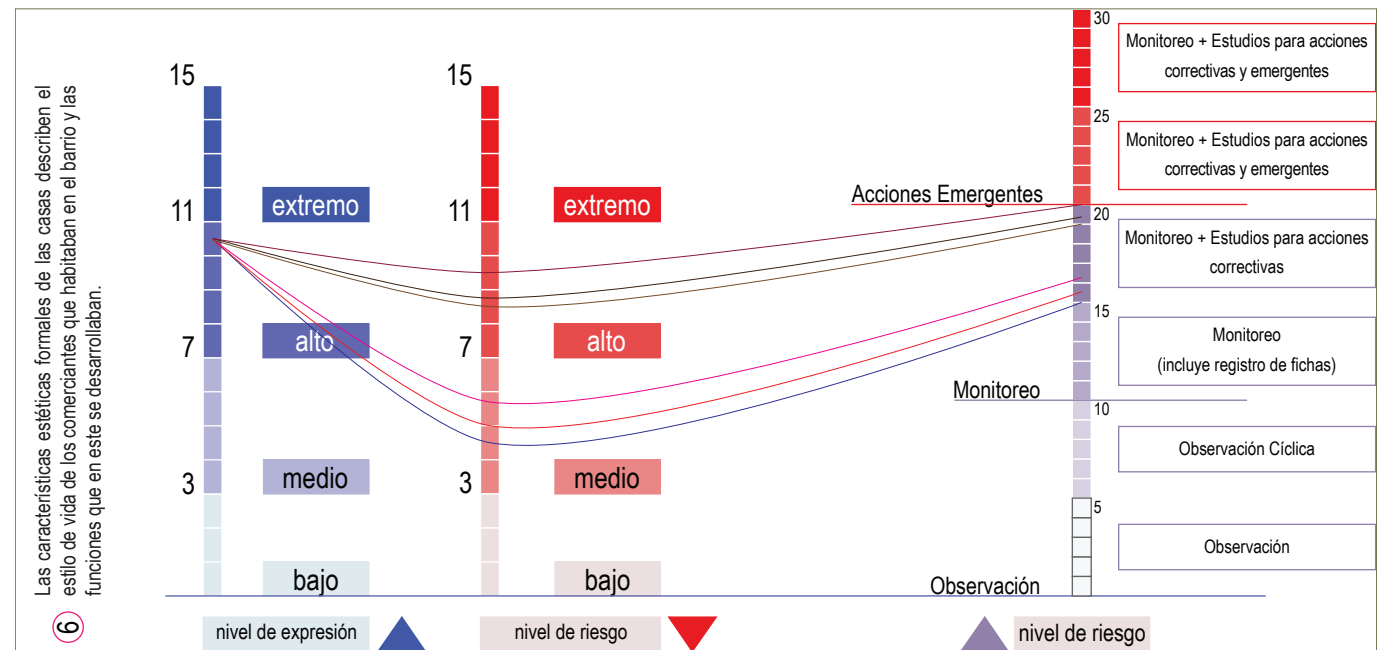
FIG 4.38: Nivel de Prelación V6

| REGISTRO DE RESULTADOS DE PRELACIÓN | | | | | |
|---|---|---|---|---|---|
| | F | 10,5 | | 9,5 | 20 |
