EL PATRIMONIO COMO RECURSO PARA EL DESARROLLO
APLICADO AL COMPLEJO ARQUITECTÓNICO TODOSANTOS

UNIVERSIDAD DE CUENCA
FACULTAD DE ARQUITECTURA Y URBANISMO

TESISTAS
ANA KAREN MOLINA C.
GABRIELA SARMIENTO C.

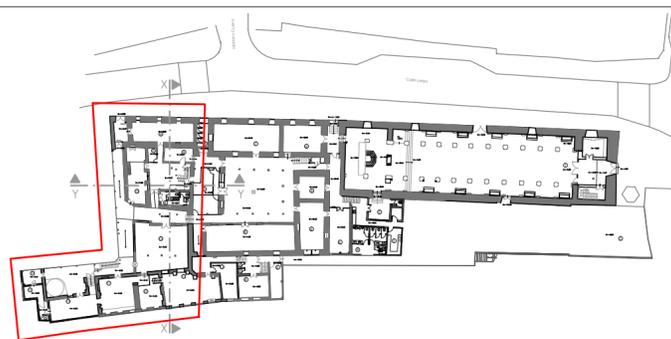
UBICACIÓN DE DAÑOS EN PLANTA ALTA

- SIMBOLOGÍA**
- LESIONES MECÁNICAS**
- DESPRENDIMIENTOS
- LESIONES FÍSICAS**
- HUMEDAD
 - MANCHAS
 - ROEDORES E INSECTOS

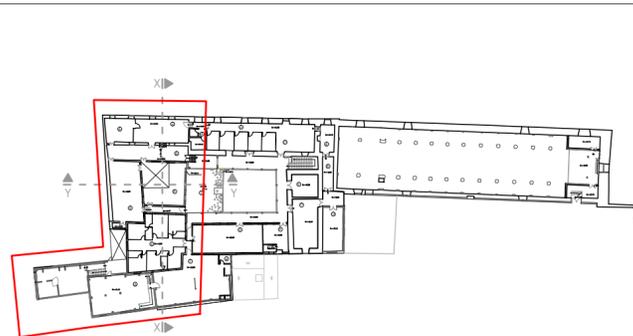
UBICACIÓN DE DAÑOS EN MEZANINE

SIMBOLOGÍA

LESIONES MECÁNICAS

- DESPLOME
- DESPRENDIMIENTOS

LESIONES FÍSICAS

- HUMEDAD
- MANCHAS

LESIONES QUÍMICAS

- PUDRICIÓN

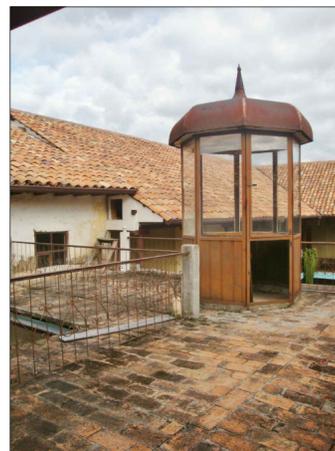
FOTO 27

DAÑOS EN CUBIERTA

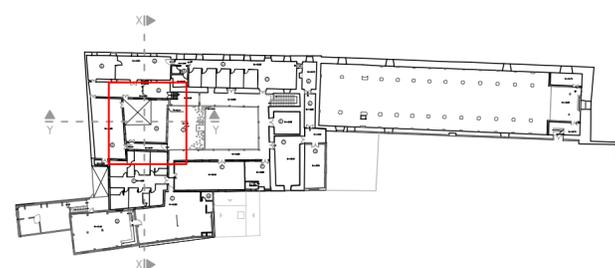
UBICACIÓN DE DAÑOS EN TERRAZA

SIMBOLOGÍA	
	LESIONES MECÁNICAS
	ASENTAMIENTOS
	LESIONES FÍSICAS
	MANCHAS
	LESIONES QUÍMICAS
	MICROORGANISMOS

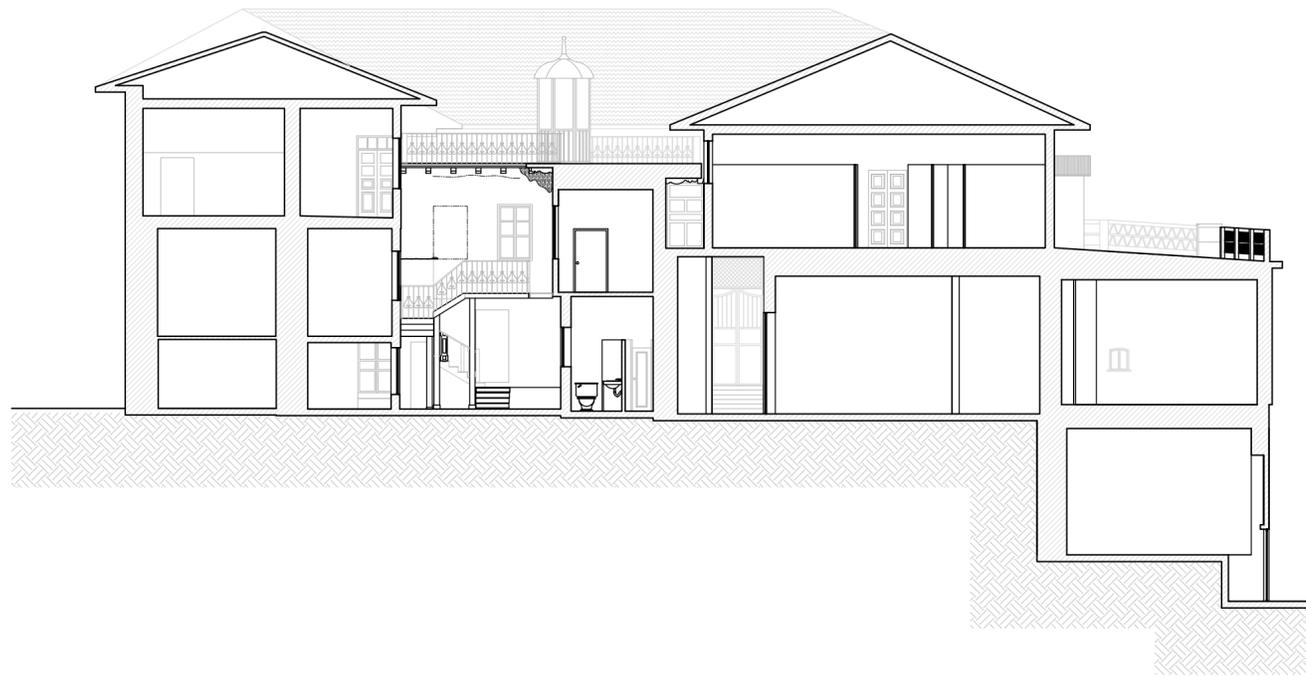
CORTE X-X

SIMBOLOGÍA	
LESIONES MECÁNICAS	
	FISURAS Y GRIETAS
	ASENTAMIENTOS
	DESPRENDIMIENTOS
LESIONES FÍSICAS	
	HUMEDAD
