UNIVERSIDAD DE CUENCA

INCREMENTO DE LA DURABILIDAD DEL BAHAREQUE EN LA CIUDAD DE CUENCA

TESIS PREVIA A LA OBTENCIÓN DEL GRADO DE MAGISTER EN CONSTRUCCIONES (MSC)

AUTOR: FRANCISCO ESTEBAN OCHOA ZAMORA C.I.0103931564

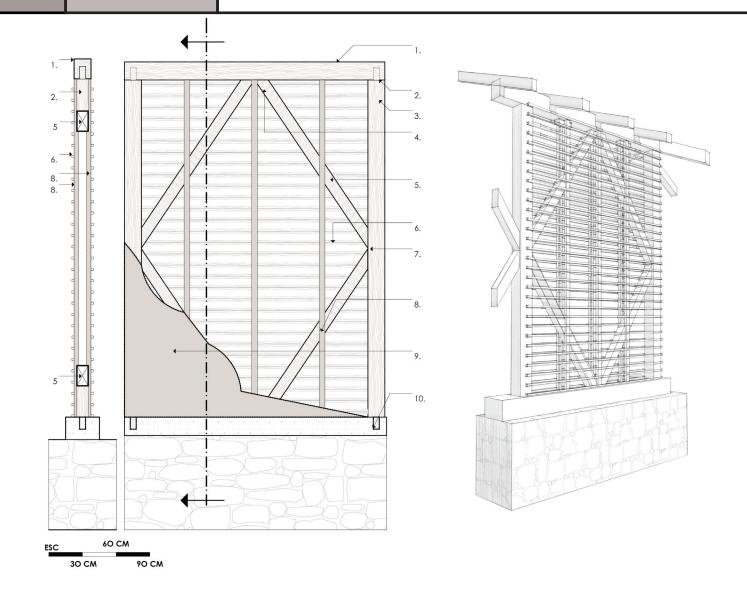
A raíz del factor humedad, algunas de las uniones de las piezas de madera, que han sido realizadas con platinas metálicas, se encuentran en un avanzado proceso de degradación por oxidación. Del mismo modo, las piezas de madera en la zona de unión se encuentran muy deterioradas por los insectos xilófagos y hongos.

6.- HUMEDAD EN ENTREPISO: En la cara interior de Las paredes a nivel de primera y segunda planta alta la presencia de humedad dentro de la pared generada por la lluvia es importante, existe agrietamiento y desprendimiento de revoque. Los muros se encuentran muy afectados en la zona superior a la altura de la solera, el revestimiento presenta fisuramiento tipo piel de cocodrilo.

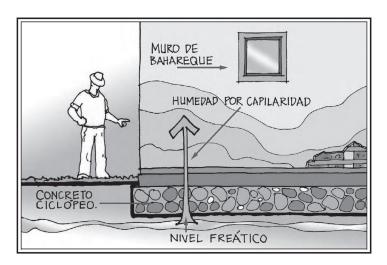
Los principales problemas generados en el cimiento fueron de tipo superficial, siendo el cimiento corrido de piedra y la solera inferior que se asienta sobre el, los elementos más afectados de la cimentación con un 23,13% y 58,96% respectivamente. EL problema fundamental se originó a raíz de la humedad presente en los cimientos, que siendo una causa extrínceca física, se vincula directamente con los factores intríncecos como la falla constructiva y la falta de mantenimiento, ya que si no existe un buen aislante de humedad y una revisión periódica es muy fácil que el agua suba por capilaridad por el cimiento y ataque la solera inferior, causando a su vez ataque de hongos e insectos (causa extrínceca biológica).

FOTO N $^\circ$ 54, Solera inferior contigua a cimiento afectada por hongos causantes de pudrición blanca, fuente: autor

Las soleras inferiores pueden ser reemplazadas por cadenas de hormigón armado que funcionarán como sobre cimientos, evitando exponer a las piezas de madera que se usan de solera a los constantes ataques de humedad a los que está propensa esta zona. Los pilarejos que usualmente empotrados en la solera inferior podrían ser fundidos en la cadena de hormigón.

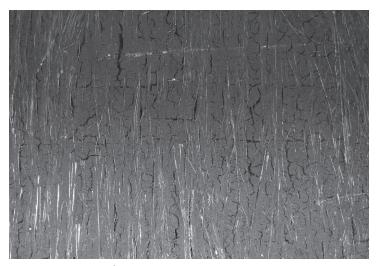
FOTO Nº 62. RETRACCIÓN DEL BARRO CONSECUENCIA DEL SECADO DE LA ARCILLA; FUENTE: AUTOR

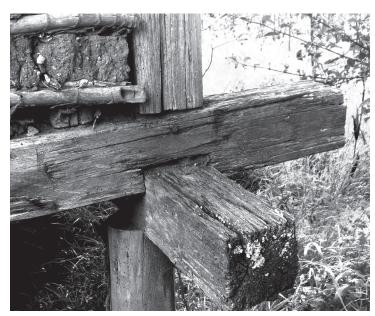
FOTO N $^{\circ}$ 68. UNIÓN DE ESTRUCTURA DE BAHAREQUE MAL ESTRUCTURADA Y ATACADA POR HONGOS, FUENTE: AUTOR
