# **análisis comparativo de inventarios fotográficos**

**determinación de valores y alteraciones en las edificaciones de  
valor Ambiental en los barrios de San Roque y El Vado**

**Universidad de Cuenca - Facultad de Arquitectura y Urbanismo  
Tesina previa a la obtención del Título de Arquitecta**

**Cuenca, 2017**

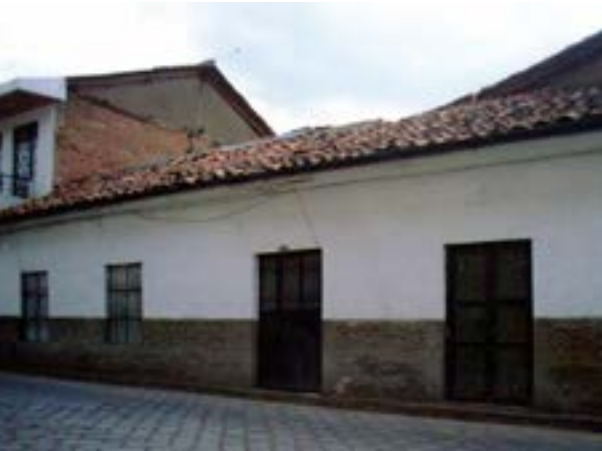
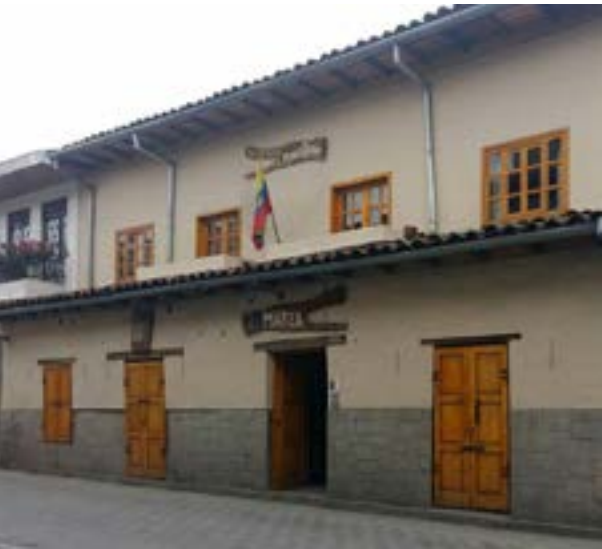
Figura 29. Alteraciones detectadas en el predio de clave catastral 0203019005, ubicado en la calle Hno. Miguel 4-79 entre Honorato Vásquez y Calle Larga. Fuente: Inventario 1999 y Autora

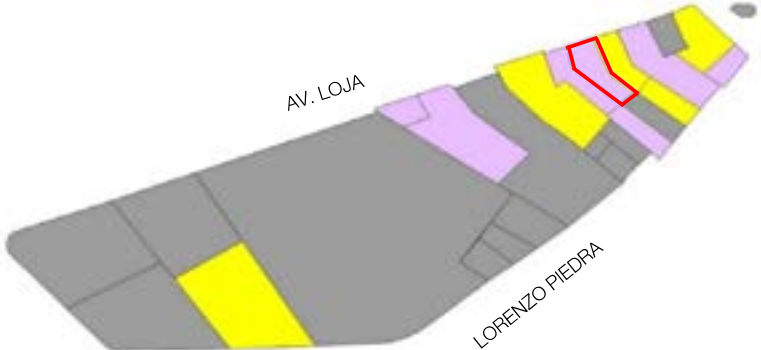
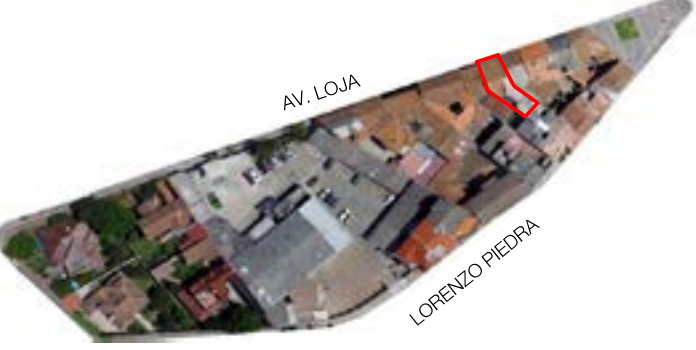
| Relación Contexto-Edificación | <p>Tramo Av. Loja: este tramo se caracteriza por estar conformado por una sección con edificaciones de valor patrimonial y otra con inmuebles sin valor, las edificaciones patrimoniales presentan 2 pisos de altura que marca una homogeneidad en el tramo, otra característica común es su cubierta inclinada de teja y alero con canecillos, la composición sencilla de vanos y balcones principalmente de madera que se dirigen hacia la Av. Loja o antigua salida sur de la ciudad de Cuenca, la serie de portales son también característicos de este tramo, por su uso comercial histórico. La manzana se caracteriza por: el uso de teja artesanal, patios internos en las edificaciones, mientras que los espacios verdes se enfocan en las edificaciones residenciales tipo villa; la tipología de implantación de los inmuebles patrimoniales hacia la Av. Loja no tienen retiro frontal. Como vulnerabilidades del tramo: puertas enrollables, rejas metálicas, graffitis. Como vulnerabilidades de la manzana está el uso de materiales inadecuados en cubierta como: fibrocemento y zinc. El inmueble: se acopla apropiadamente a la escala del entorno con 2 pisos de altura; se caracteriza por su cubierta inclinada de teja, su alero con canecillos y su portal de ladrillo en planta baja que se ajusta con el estilo del tramo, así también sus balcones de madera.</p> |
| Alteraciones en el Contexto | El material utilizado en la cubierta es incompatible con la materialidad tradicional de la manzana |

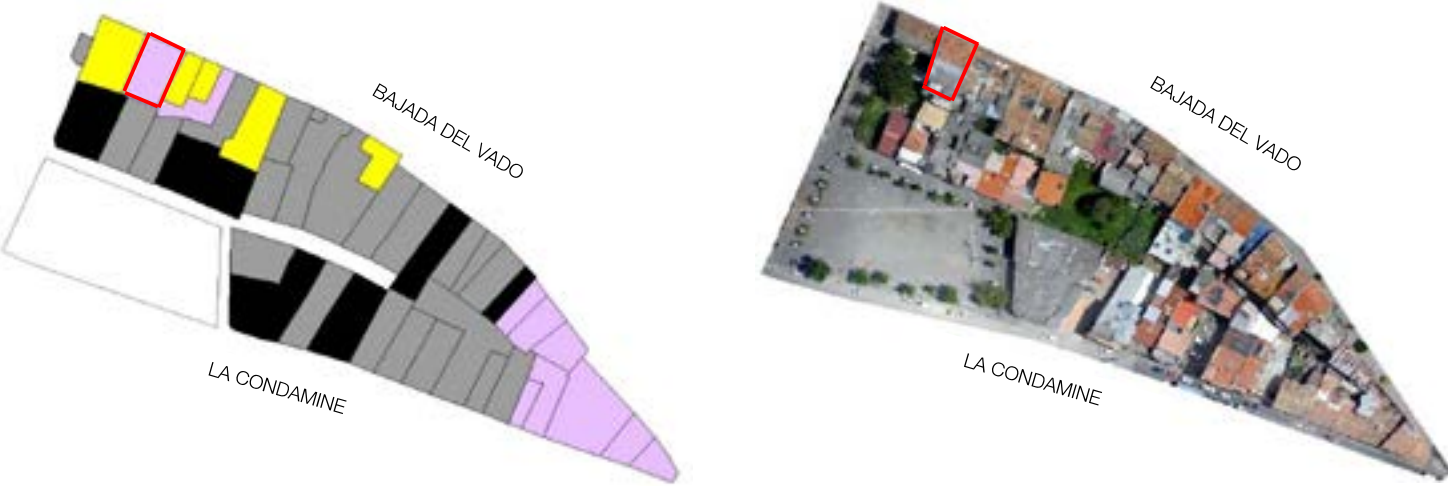
| Contexto | |
|---|---|
| Relación Contexto-Edificación | En el tramo predominan las edificaciones de valor B y Ambientales, la altura general es de 1 a 2 pisos; algunos inmuebles presentan cubiertas inclinadas de teja y aleros con canecillos, mientras que otros carecen de aleros; sobresale la pendiente del tramo a la que se han ido adaptando los inmuebles; es uno de los espacios con mayor importancia histórica de El Vado. La manzana se caracteriza por: el uso de teja artesanal, patios internos en las edificaciones, algunos huertos y espacios verdes. Como vulnerabilidades del tramo: graffitis, carpinterías enrollables, edificaciones negativas que alteran la estética del tramo. Como vulnerabilidades de la manzana está el uso de materiales inadecuados en cubierta como: fibrocemento y zinc, construcciones improvisadas en patios. El inmueble: se acopla apropiadamente a la escala del tramo con 2 pisos de altura, se caracteriza por su cubierta inclinada de teja y su alero con canecillos, se distingue de las otras edificaciones por sus elementos de ornamentación. |
| Alteraciones en el Contexto | Los graffitis afectan a varias edificaciones del tramo. |

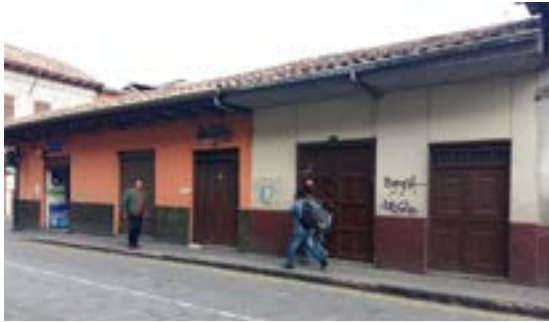
Figura 71. Inmuebles 0102041034 y 0102041033  
Fuente: Autora

En lo que respecta a la fachada se han detectado algunas alteraciones que rompen la unidad y las características originales del bien. En el tramo de la calle General Torres representado en la Figura 70, se observan 3 edificaciones Ambientales que se han visto sujetas a división predial. En el caso de los inmuebles 0102041034 y 0102041033, se ha cambiado el color, revestimientos, carpinterías y se han eliminado los canchillos.

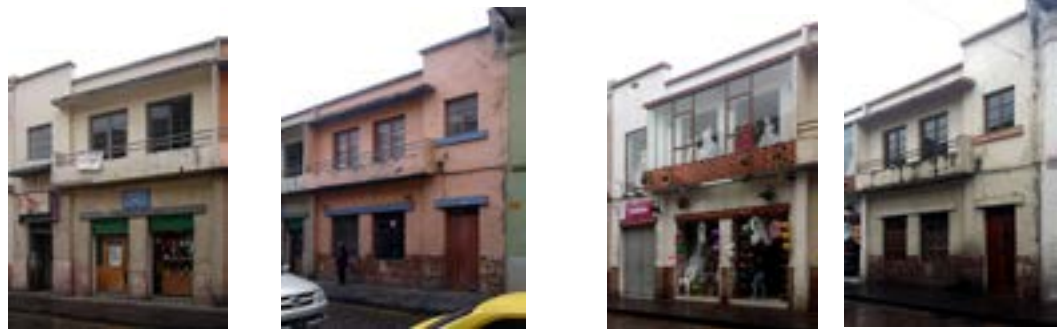
Figura 76. Predios 0102042014 y 0102042013 en 2009 y 2017  
Fuente: Dirección de Áreas Históricas y Patrimoniales GAD Municipal de Cuenca

En el tramo de la Calle Tarqui (Figura 75), hay dos edificaciones Ambientales sujetas a división predial, se observa que el predio 0102042013 que actualmente funciona como vivienda, conserva sus características originales entre los años 2009 y 2017, sin embargo el predio 0102042014 se ve gravemente alterado en: la forma y dimensión de vanos, carpinterías, revestimientos, balcones. Además el uso comercial que se le ha dado al inmueble altera en gran medida la lectura de su fachada, por la colocación de letreros y productos hacia el exterior.

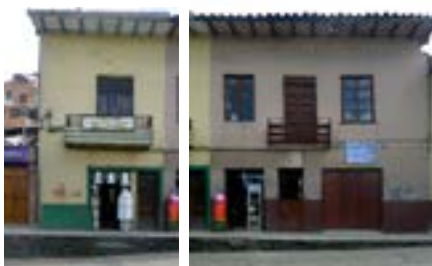
Figura 78. Predios 0102045025 y 0102045024  
Fuente: Autora

En el tramo de la Calle La Condamine representado en la Figura 77, los inmuebles 0102045025 y 0102045024 se han visto sujetos a división predial. Algunas alteraciones son: el cambio de color, la alteración de balcones, carpinterías, entre otros.

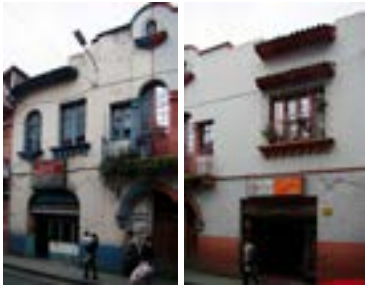
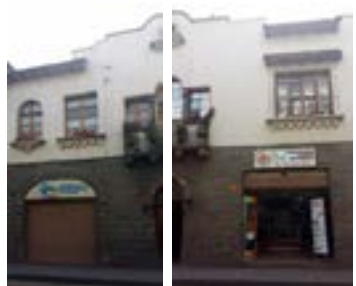
En el tramo de calle Tarqui (Figura 79), se observa que los inmuebles 010204828 y 0102048027 han recuperado la unidad original de su fachada en lo que concierne al color y revestimientos.

Figura 80. Predios 0102048028 y 0102048027 en 2009  
Fuente: Dirección de Áreas Históricas y Patrimoniales, GAD Municipal de Cuenca

Figura 81. Predios 0102048028 y 0102048027 en 2017  
Fuente: Autora

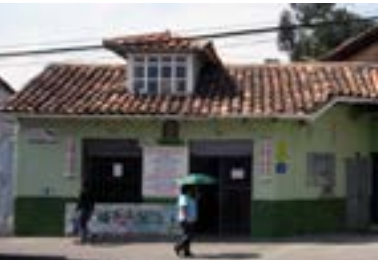
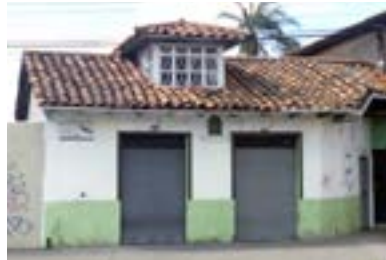
En las Figuras 83 y 84, se aprecia que a pesar de que los inmuebles han sido divididos se mantienen las características originales de la fachada.

Figura 83. Predios 0801009087 y 0801009088 en 2009  
Fuente: Dirección de Áreas Históricas y Patrimoniales GAD Municipal de Cuenca

Figura 84. Predios 0801009087 y 0801009088 en 2017  
Fuente: Autora

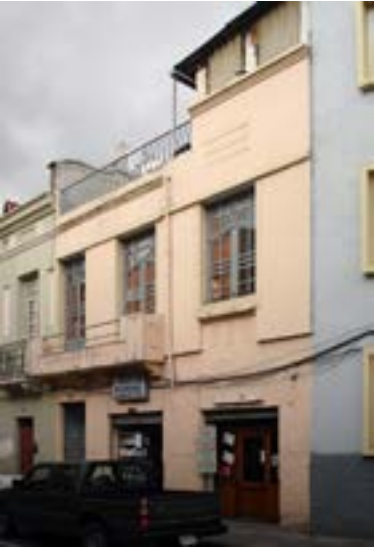
Figura 89. Inmueble 0102042003 en 2009  
Fuente: Dirección de Áreas Históricas y Patrimoniales GAD Municipal de Cuenca

En el inmueble de la Figura 89 se observa que se ha colocado una estructura de madera en la terraza. En el inmueble de la Figura 90 en cambio se coloca una estructura metálica cubierta de tela. En la edificación de la Figura 92 se observa que se ha colocado una cubierta de zinc, que prácticamente se constituye como un piso más de la misma.

Se recomienda retirar estos agregados de las terrazas, y reubicar los usos que tenían estos espacios en otros ambientes de la edificación que sean mayormente compatibles. Analizar la posibilidad de insertar estos usos en los espacios interiores.

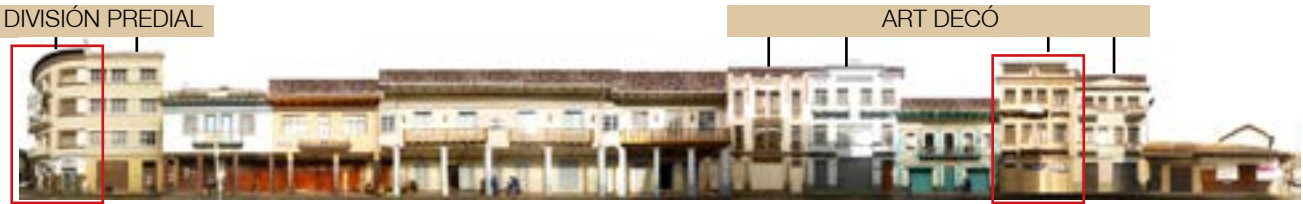
Figura 91. Tramo calle General Torres, entre Sucre y Presidente Córdova  
Fuente: Autora y colaboración de practicantes

En la Figura 93 se puede apreciar que se ha colocado una estructura de vidrio en la terraza de la edificación, la cual además altera otro elemento constitutivo de la fachada como es su remate con tendencia Art Decó. En lo referente a cómo esta alteración afecta al contexto, en la Figura 91 se observa que dos de las edificaciones del tramo presentan estos agregados. En lo que concierne al inmueble 0102041023, la cubierta improvisada afecta a la escala del tramo al constituirse prácticamente como un piso más de la

edificación que sobresale en el contexto. Además la edificación está afectada por división predial, lo que a su vez genera un rompimiento de la lectura y escala originales del inmueble. En el caso del predio 0102041013, la cubierta de vidrio altera a un lenguaje arquitectónico típico del tramo, en este caso el Art Decó, el cual se caracteriza por sus remates con motivos geométricos y simetría.

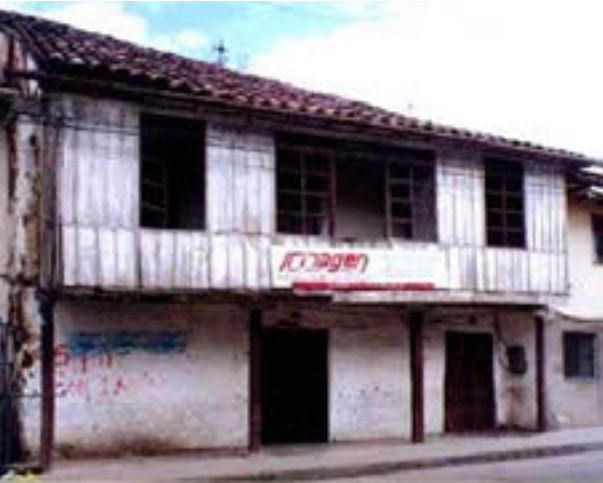
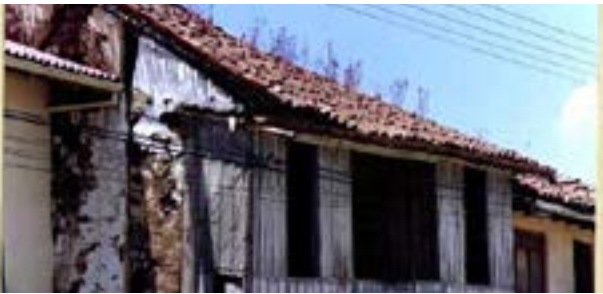
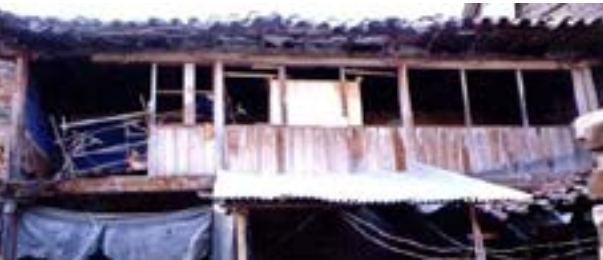
Esta alteración se detectó en un inmueble del Barrio San Roque, entre los años 1999-2009. El inmueble 0802016018 ubicado en la Av. Loja fue catalogado en 1999 con valoración VHIA 2, y según la fotografía de ese año, se encontraba en mal estado de conservación (Figura 94).

EDIFICACIÓN  
Alteración a: Elementos Fundamentales  
Sensibilidad al cambio: Alta  
Impacto en el Valor del Inmueble: Negativo

CONTEXTO/TRAMO  
Alteración a: Elementos Importantes  
Sensibilidad al cambio: Moderada  
Impacto: Ninguno

Figura 94. Inmueble 0802016018 en el año 1999  
Fuente: Dirección de Áreas Históricas y Patrimoniales, GAD Municipal de Cuenca

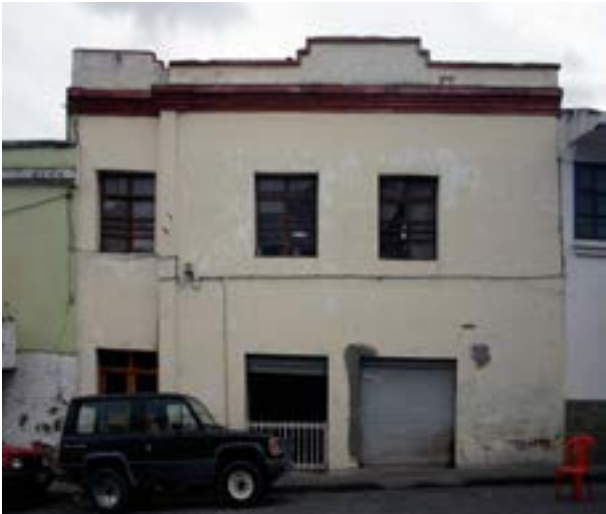
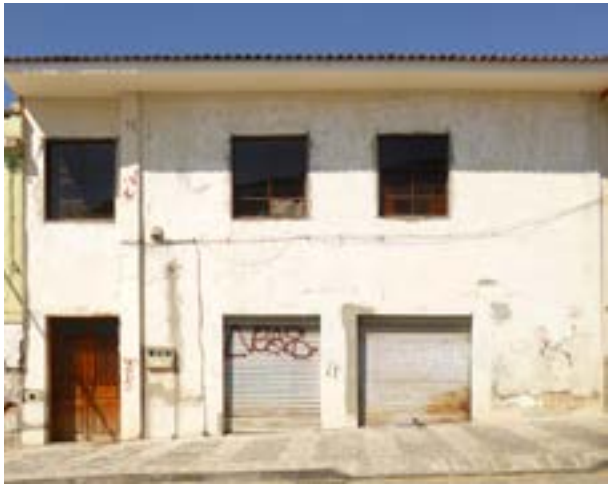
La eliminación de este elemento se ha detectado en una sola edificación del área de estudio. En la Figura 98 se puede observar que originalmente el inmueble tenía un remate con detalles escalonados y una aparente simetría, característicos del movimiento Art Decó, en el año 2017 se elimina este elemento y el inmueble pierde por completo su lenguaje estético original. Además varias edificaciones del tramo presentan este detalle escalonado (Figura 97). Por lo tanto esta supresión afecta a los Elementos Fundamentales de la edificación y a los Elementos Importantes del tramo.

CONTEXTO  
Alteración a: Elementos Importantes  
Sensibilidad al cambio: Moderada  
Impacto: Negativo

RECOMENDACIONES  
Este es uno de los elementos principales que representa el lenguaje arquitectónico de la fachada, por lo que se recomienda conservar en todos los casos. En caso de eliminación se recomienda recuperar el componente eliminado, sometiendo el proceso a un análisis crítico según los criterios de Autenticidad e Integridad.

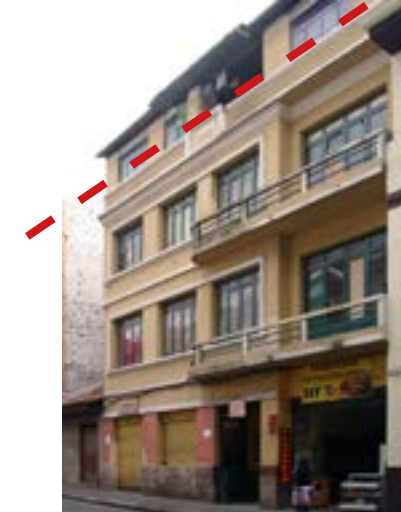
Figura 108. Inmueble 0102042021 en 2017  
Fuente: Autora

En el inmueble de la Figura 108, el nuevo piso difiere en altura con respecto a los pisos originales, y la colocación de vanos y otros elementos no guardan coherencia con los de la edificación original.

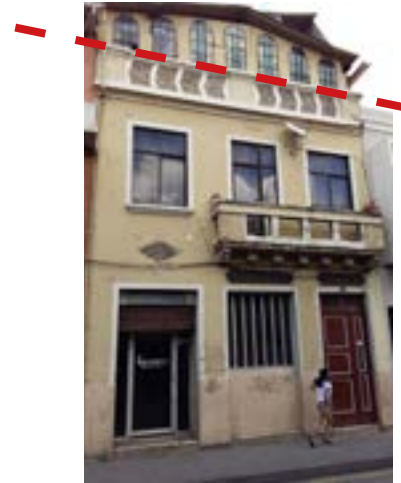
Figura 109. Inmueble 0102042016 en 2017  
Fuente: Autora

En la edificación de la Figura 109, el tercer piso presenta características independientes del resto de la edificación, sobresalen sus vanos en forma de arco de medio punto y el cumbbrero con su cubierta a dos aguas hacia su paramento frontal, detalle que se observa muy poco en otros inmuebles del Centro Histórico.

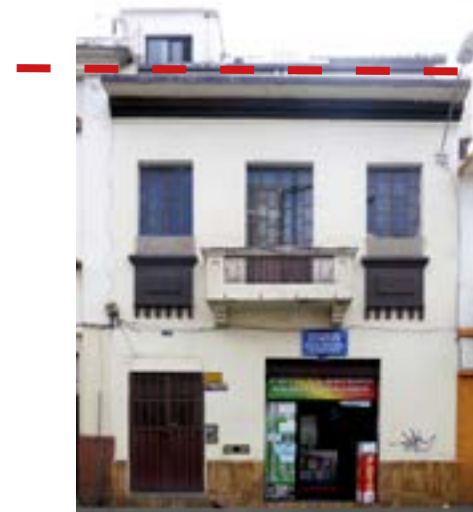
Figura 110. Inmueble 0102041039 en 2017  
Fuente: Autora

En el inmueble de la Figura 110, se ha construido un piso sobre el remate original que presenta características Art Decó.

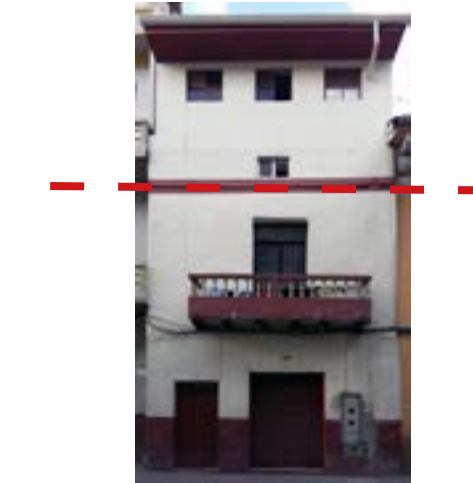
Figura 111. Inmueble 0102042020 en 2017  
Fuente: Autora

En la Figura 111 se observa que el inmueble fue originalmente de dos pisos, se añade un piso más con una materialidad diferente, en este caso bloque.

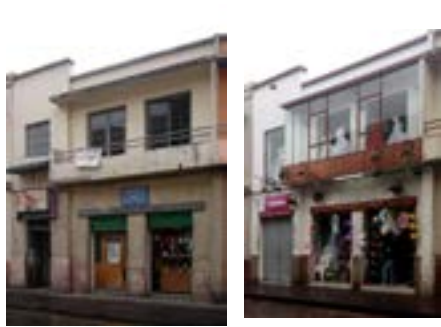
Figura 113. Predios 0102042014 en 2009 y 2017  
Fuente: Dirección de Áreas Históricas y Patrimoniales GAD Municipal de Cuenca y Autora

En la Figura 113 se observa que el balcón ha sido completamente eliminado, pues se cierra con vidrio y se crea un ambiente más, perdiendo su característica de “balcón”. En la Figura 114, el balcón mantiene su ubicación y forma, sin embargo se altera la materialidad original del inmueble al revestirlo de madera. En la Figura 116 se observa que en los años 1975 y 1982, la edificación presenta un balcón metálico, sin embargo a partir del año 1999 se cierra el vano que da acceso al balcón y se elimina el mismo, lo cual altera la tipología arquitectónica de la fachada.

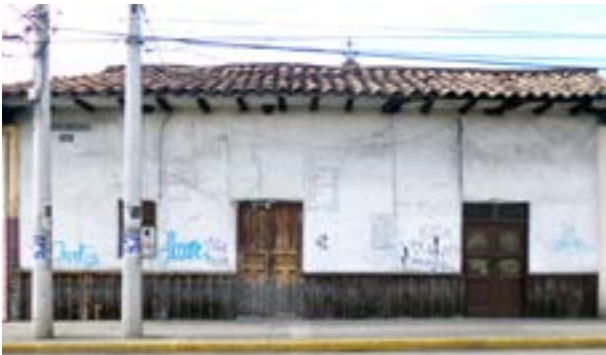
Figura 133. Inmueble 0102044034 en 2017  
Fuente: Autora

En las fachadas de muchos inmuebles del Centro Histórico se han insertado medidores que afectan a la lectura y unidad original del bien. En la Figura 133 se observa que la inserción del medidor además afecta a las carpinterías de la edificación, generando por lo tanto un impacto negativo en la misma. Tanto en la Figura 134 como en la Figura 135 se puede apreciar que la inserción del medidor altera a la lectura o unidad de la fachada. En la edificación de la Figura 136 en cambio se ha optado por pintar este elemento del mismo color del muro con el fin de disimularlo y recuperar la unidad de la fachada, por lo tanto esta es una acción positiva.

**CONTEXTO**  
Alteración a: Elementos Importantes  
Sensibilidad al cambio: Moderada  
Impacto: Negativo/Positivo

**RECOMENDACIONES**  
Se recomienda en primera instancia colocar los medidores hacia el interior de las edificaciones (zaguanes de acceso, otros). En el caso de requerir los medidores en la fachada, pintarlos de la misma tonalidad que los muros y zócalos.

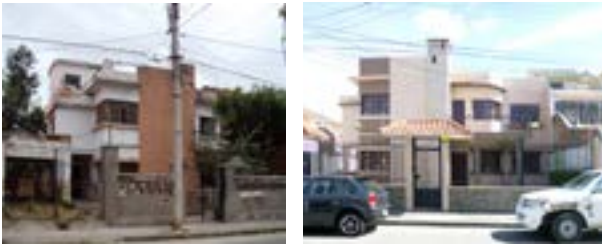
Figura 138. Inmueble 0801009056 en 2009 y 2017  
Fuente: Dirección de Áreas Históricas y Patrimoniales GAD Municipal de Cuenca y Autora

El cerramiento frontal caracteriza a varias edificaciones del barrio San Roque en especial a las ubicadas en: la calle Galápagos, Av. Loja y calle Lorenzo Piedra. En el caso del tramo de la calle Galápagos (Figura 137), las edificaciones se caracterizan por su cerramiento de diseño independiente. En la Figura 138 se observa que se cambia la forma y materialidad iniciales del cerramiento alterando características arquitectónicas que lo identificaban con la edificación, por lo tanto el impacto es Negativo.

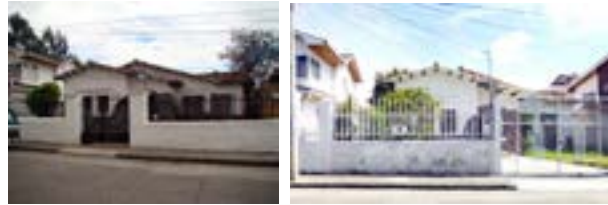
Figura 139. Inmueble 0801009059 en 2009 y 2017  
Fuente: Dirección de Áreas Históricas y Patrimoniales GAD Municipal de Cuenca y Autora

En el inmueble de la Figura 139, se cambia elementos como carpinterías metálicas por otras del mismo material, lo cual no afecta mayormente al lenguaje arquitectónico del cerramiento y su relación con el inmueble. En el inmueble de la Figura 140 se observa que también se alteró la materialidad de las carpinterías del cerramiento, se recomienda que se conserve la técnica constructiva utilizada en las carpinterías de puertas y ventanas de la edificación.

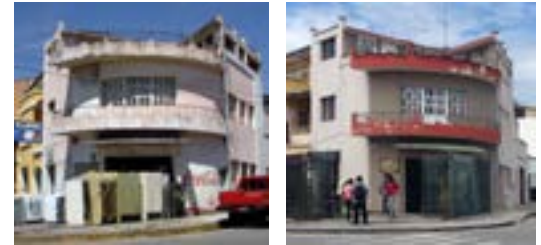
Figura 142. Inmueble 0801035009 en 2009 y 2017  
Fuente: Dirección de Áreas Históricas y Patrimoniales GAD Municipal de Cuenca y Autora

En el inmueble 0801035009 (Figura 142) se ha insertado un cerramiento metálico que según el Plan de Ordenamiento Territorial de Cuenca tiene que ser transparente, lo cual es permitido y no genera impacto en la edificación. Por otro lado, según el Art. 38 de la Ordenanza de 2010: “En los sectores en los que se establezca el tipo de implantación con retiro frontal, estos retiros se destinarán exclusivamente a espacio verde, excepto el área requerida para acceso peatonal o vehicular”, el inmueble cumple con esta norma al integrar en el retiro frontal espacio verde.

Reconocer los atributos del cerramiento que se identifiquen con el lenguaje arquitectónico de la edificación con el fin de conservarlos. En el caso de nuevos cerramientos, además de ser transparentes deben incluir el espacio verde impuesto en la normativa y evitar colocar productos con fines comerciales.

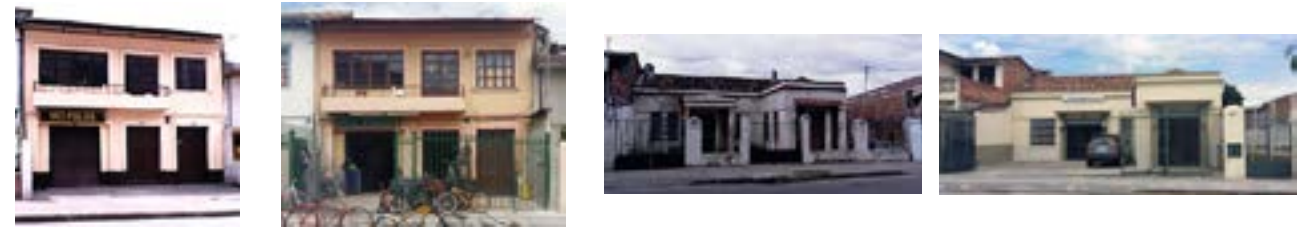
Figura 144. Inmueble 0801035015 en 1999 y 2017  
Fuente: Dirección de Áreas Históricas y Patrimoniales GAD Municipal de Cuenca y Autora

Sin embargo en el caso del inmueble de la Figura 144, tras incorporar el cerramiento metálico, se utiliza el retiro frontal para colocar productos de acuerdo al uso de la edificación, lo que se considera un impacto Negativo.

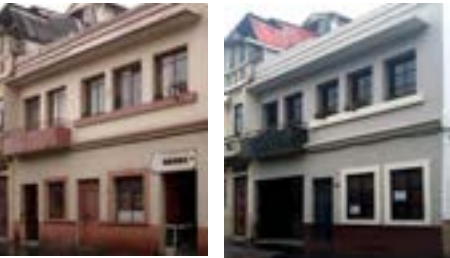
Figura 147. Inmueble 0102042015 en 2009 y 2017  
Fuente: Dirección de Áreas Históricas y Patrimoniales GAD Municipal de Cuenca y Autora

En la Figura 147 se observa que el inmueble ha sido gravemente afectado al cambiar casi la totalidad de vanos en planta baja. Este fenómeno se relaciona con el uso actual de parqueadero de muchos inmuebles, que además se repite en otras edificaciones del tramo.

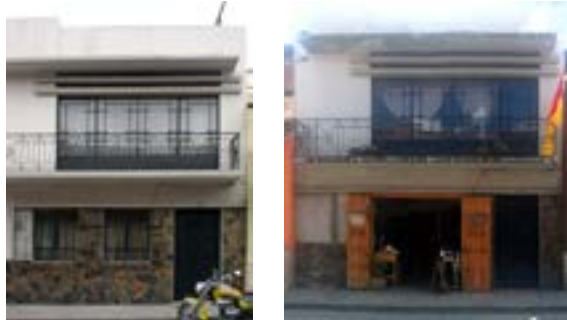
Figura 151. Inmueble 0102044003 en 2009 y 2017  
Fuente: Dirección de Áreas Históricas y Patrimoniales GAD Municipal de Cuenca y Autora

En la Figura 151 se observa que el inmueble que presentaba un uso original de vivienda, ha sido alterado en planta baja para acoger un uso incompatible que afecta a sus cualidades estéticas. El tramo de la calle Sucre en el que se inserta el bien, se caracteriza por poseer varias edificaciones con características similares a las que tenía el inmueble en el año 2009 y a su uso de vivienda. En la Figura 153 se observa que el inmueble en el año 1982 presentaba armonía entre los vanos de sus fachada, sin embargo en la actualidad ha sido gravemente alterado por su nuevo uso de parqueadero.

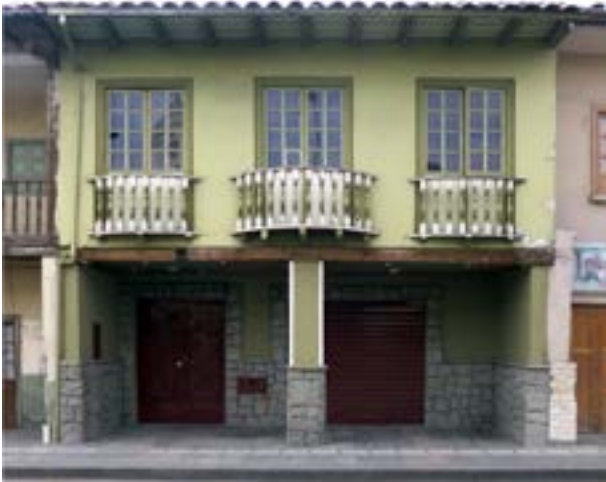
Figura 166. Inmueble 0802016020 en 2017  
Fuente: Autora

Tras aplicar la ficha comparativa a las edificaciones del área de estudio, se ha observado que casi la totalidad de las mismas presentan colores adecuados de acuerdo a las tonalidades de los tramos y a la normativa vigente. En la Figura 166 se aprecia que las carpinterías han sido pintadas de color rojo que no es acorde con las tonalidades permitidas en el Centro Histórico. De igual manera en la Figura 167 se observa que el inmueble está pintado de amarillo, ambos son colores primarios, y según la normativa: “De la gama cromática se excluyen los colores primarios y secundarios (amarillo, azul, rojo, verde, naranja y violeta) (...)” (Reglamento para el Uso del Color y Materiales en las Edificaciones del Centro Histórico, p. 2). En las Figuras 168 y 169 los inmuebles están alterados por colores inadecuados a manera de propaganda publicitaria pintada en los muros de la fachada.

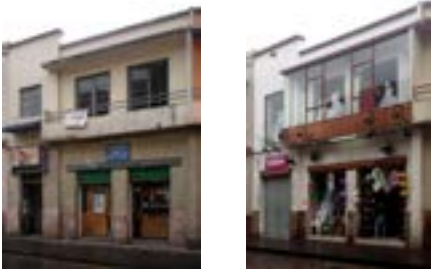
Figura 171. Inmueble 0102042014 en 2017  
Fuente: Dirección de Áreas Históricas y Patrimoniales  
GAD Municipal de Cuenca y Autora

En la Figura 171 se observa que el revestimiento utilizado en el año 2017 no corresponde a un material permitido en el Centro Histórico de Cuenca, y altera los valores estéticos y tecnológicos de la fachada. En la Figura 173 se aprecia que se ha incorporado a la fachada un zócalo de piedra que no desarmoniza con la tecnología constructiva tradicional del inmueble, y además establece una relación tecnológica con los otros zócalos en su contexto o tramo, por lo que no genera impacto en el contexto (Figura 172).

Se recomienda eliminar los revestimientos que resulten inapropiados de acuerdo a los criterios establecidos en la normativa vigente y recuperar revestimientos originales en los casos que se considere necesario.

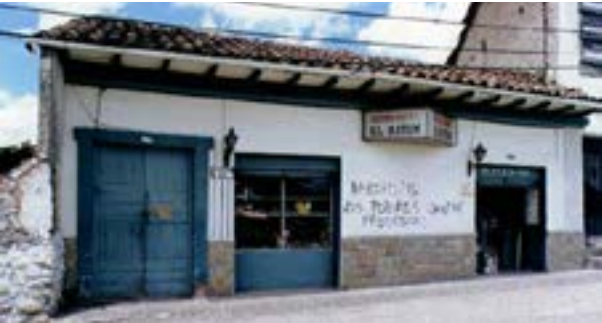
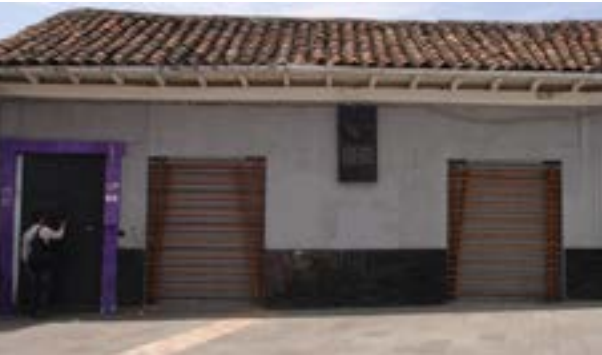
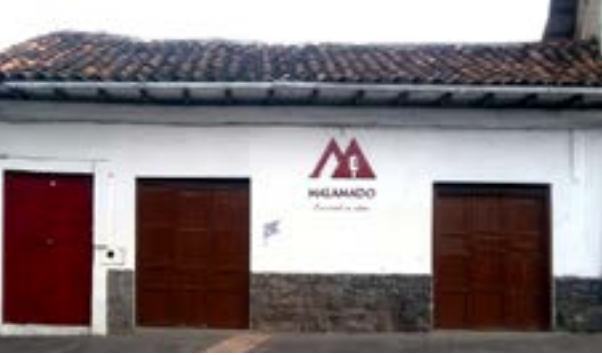
Figura 174. Inmueble 0801008013 en 1999, 2009 y 2017  
Fuente: Dirección de Áreas Históricas y Patrimoniales GAD Municipal de Cuenca y Autora

En la Figura 174 se observa que en el año 2009 el zócalo de piedra de la edificación fue pintado y barnizado con un color oscuro que afectaba la estética original de este material tradicional. Sin embargo para el año 2017 se ha retirado esta pintura, devolviendo las características originales de este material, por lo cual esta acción se considera positiva.

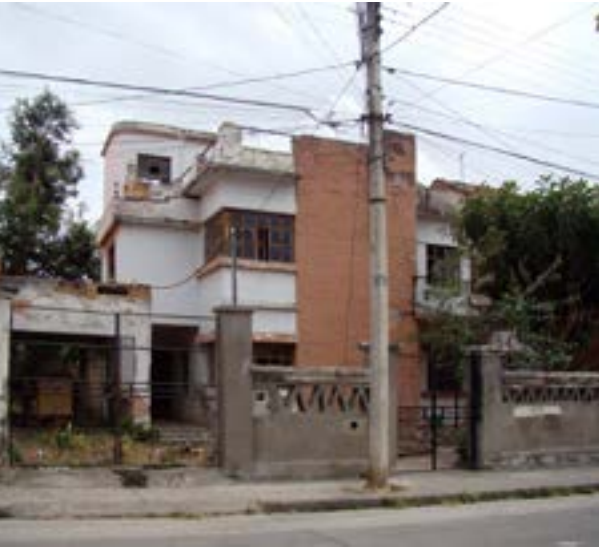
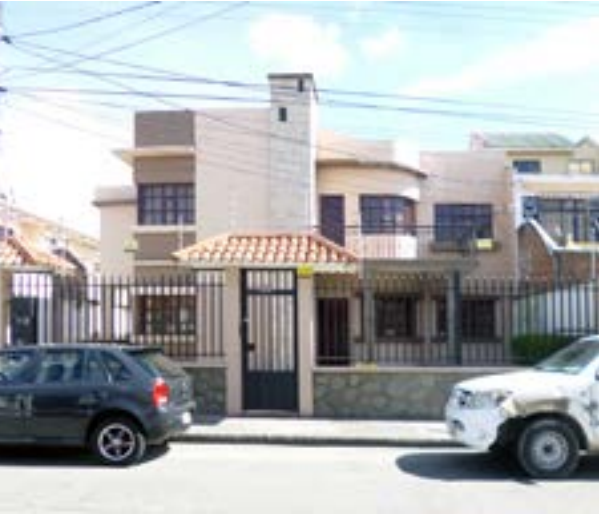
Figura 175. Inmueble 0801009056 en 2017  
Fuente: Dirección de Áreas Históricas y Patrimoniales GAD Municipal de Cuenca y Autora

En la Figura 175 en cambio, la materialidad original de ladrillo que caracterizaba al inmueble fue reemplazado por cerámica, alterando su lectura estética y características tecnológicas originales. Por lo tanto esta acción se considera negativa.

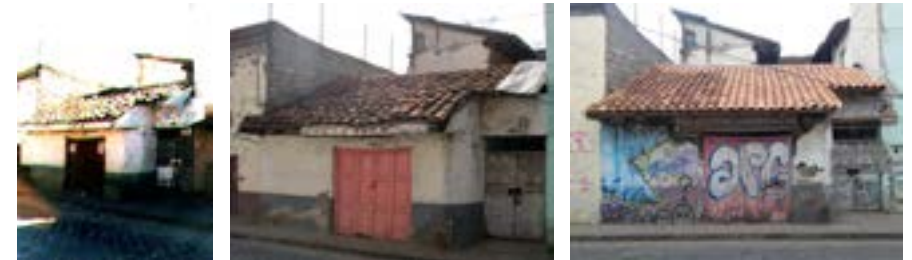
Figura 177. Inmueble 0102044034 en 1999, 2009 y 2017  
Fuente: Dirección de Áreas Históricas y Patrimoniales GAD Municipal de Cuenca y Autora

En la Figura 177 se aprecia que la edificación por su estado de abandono ha sido afectada por graffitis casi en su totalidad, las edificaciones del tramo en el que se inserta (Figura 176), también presentan en menor grado esta alteración. En la Figura 179 se observa que los graffitis se ubican en los muros que dan hacia espacios públicos como escalinatas, además en el contexto o tramo (Figura 178) hay grandes espacios de muros libres, en los que se recomienda admitir graffitis con fines artísticos.

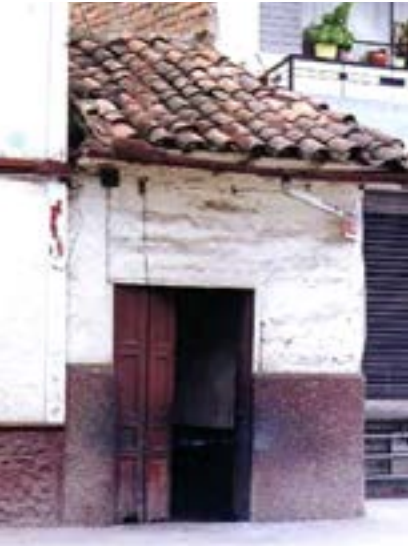
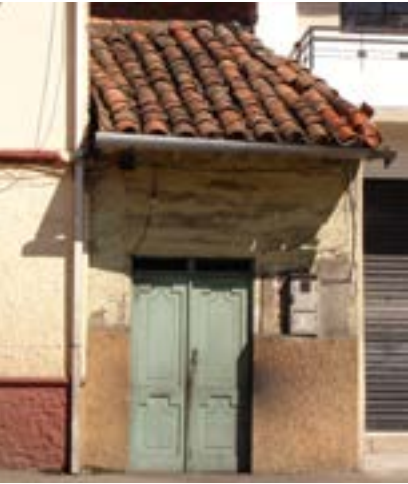
Figura 180. Inmueble 0801007008 en 1999 y 2009  
 Fuente: Dirección de Áreas Históricas y Patrimoniales GAD Municipal de Cuenca

En la Figura 180 se observa que se ha cambiado la carpintería original de madera por otra del mismo material, en este caso el valor principal radica en su materialidad, por lo que se considera que no hay impacto.

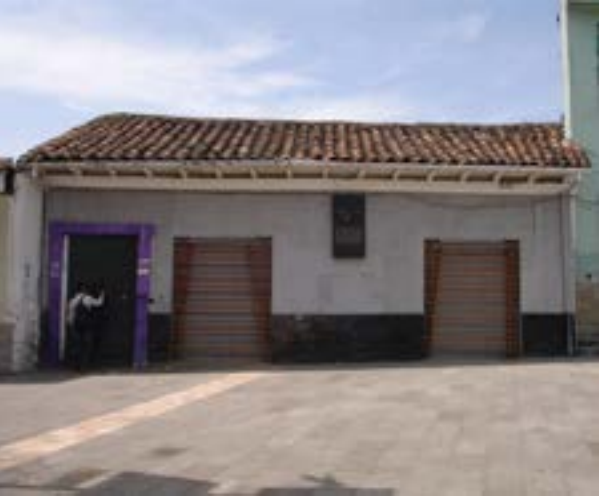
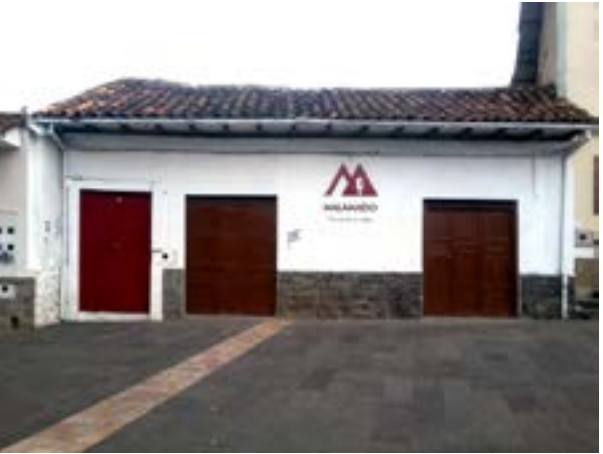
Figura 181. Inmueble 0801008013 en 2009 y 2017  
 Fuente: Dirección de Áreas Históricas y Patrimoniales GAD Municipal de Cuenca y Autora

En el inmueble de la Figura 181, el cambio realizado es positivo pues recupera las carpinterías originales de madera del inmueble y elimina las carpinterías enrollables metálicas que afectaban a su valor teconológico.

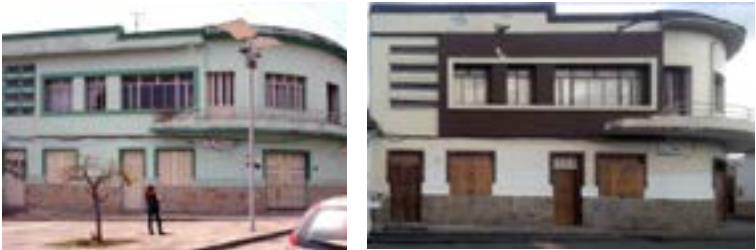
Figura 183. Inmueble 0801008012 en 2009 y 2017  
Fuente: Dirección de Áreas Históricas y Patrimoniales GAD Municipal de Cuenca y Autora

En las Figuras 183 y 185 se puede apreciar que la materialidad original de las carpinterías de los inmuebles, de acuerdo a la evidencia fotográfica y según sus características formales y tecnológicas, es metálica. Sin embargo se han colocado elementos de madera que son ajenos a su estética y que generan una visión distorsionada del patrimonio.

**RECOMENDACIONES**  
Reconocer y recuperar las características tecnológicas originales de las carpinterías de las edificaciones de acuerdo a la información fotográfica registrada y a sus características constructivas y lenguaje arquitectónico.

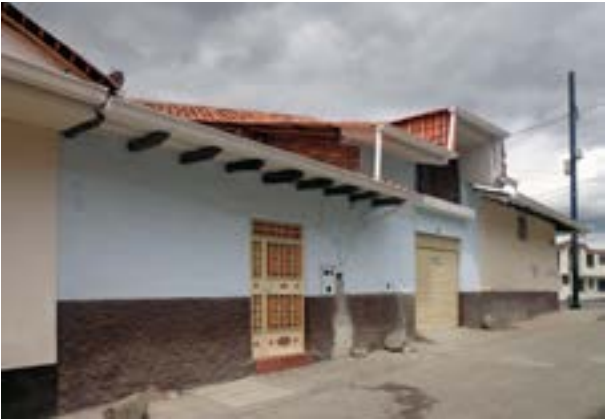
Figura 186. Inmueble 0801007015 en 2017  
 Fuente: Autora

En muchas edificaciones por razones de seguridad se han colocado rejas metálicas, las cuales afectan de una manera discreta a la unidad de la fachada. En la Figura 186 se observa que se ha colocado una reja metálica en el acceso principal, la materialidad y tonalidad alteran los valores estéticos y tecnológicos de la fachada. El inmueble de la Figura 187 presenta rejas metálicas acordes con la materialidad de sus carpinterías, por lo tanto no hay impacto en el valor del bien. En la Figura 188 se han colocado rejas metálicas hacia el interior, por lo que tampoco genera impacto. En la Figura 189 la inserción de rejas está relacionada con el uso de tienda de abarroses.

Se recomienda colocar las rejas hacia el interior de las carpinterías en los casos que sea necesario. Retirar rejas que alteren el lenguaje arquitectónico y materialidad del inmueble.

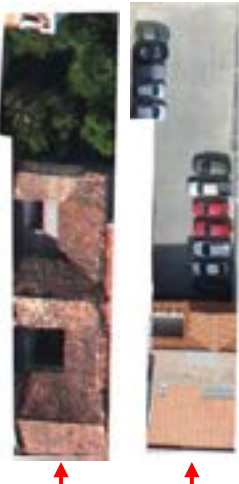
Figura 192. Inmueble 0102042015 en 2009 y 2017  
Fuente: Proyecto VLIR-cpm de la Universidad de Cuenca y Dpto. IERSE de la Universidad del Azuay

En la Figura 192 se observa cómo la tipología inicialmente cumplía con la organización tradicional de patio, traspatio y huerto, sin embargo para el año 2017 se han eliminado las crujías originales de la edificación, los patios, el huerto y en general toda la organización espacial. Por otro lado, la manzana en la que se inserta (Figura 191), presenta una Sensibilidad Alta a este cambio, pues varias edificaciones de la misma se han convertido en parqueaderos. En el inmueble de la Figura 194 se observa que se cubre por completo el patio central, lo que acarrea problemas de falta de iluminación y ventilación naturales, además afecta a la escala del inmueble dentro de la manzana (Figura 193). Se recomienda analizar espacios interiores.

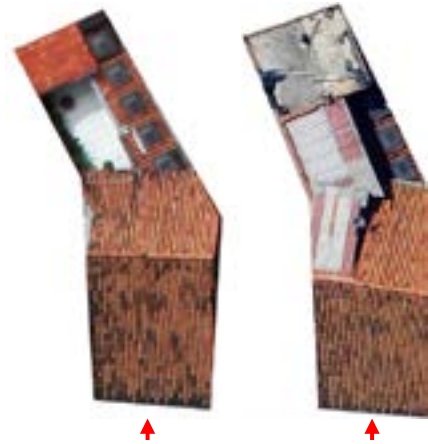
Figura 196. Inmueble 0102042015 en 2009 y 2017  
Fuente: Proyecto VLIR-cpm de la Universidad de Cuenca y Dpto. IERSE de la Universidad del Azuay

En el caso de la Figura 196 se aprecia que el patio ha sido completamente cubierto con un material no traslúcido, por lo que ya no cumple su función de espacio abierto para acceso de luz y ventilación, y se convierte en un ambiente más del inmueble. En el caso de la edificación de la Figura 198, no hay información previa de la quinta fachada, pero se puede deducir claramente la eliminación del patio por la pendiente de la cubierta. En otros casos la tipología y cubiertas están tan alteradas que es imposible determinar la presencia de patios.

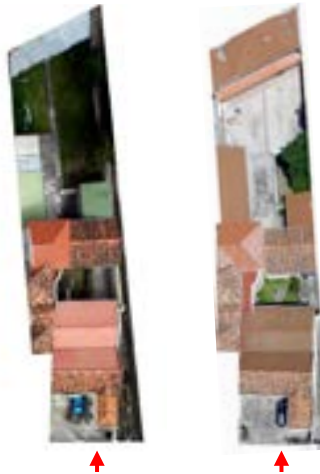
Figura 200. Inmueble 0102042015 en 2009 y 2017  
Fuente: Proyecto VLIR-cpm de la Universidad de Cuenca y Dpto. IERSE de la Universidad del Azuay

Esta intervención, al igual que la anterior, elimina uno de los elementos constitutivos de la tipología como es el huerto, el cual además de conformar la organización espacial, proporciona calidad ambiental al Centro Histórico. En la Figura 200 se observa que el espacio verde de la edificación fue eliminado y en su lugar se ha colocado un piso de cemento, seguramente para acceso vehicular. Por otra parte, en el inmueble de la Figura 202 la vegetación que en el año 2009 era abundante ha ido disminuyendo y corre el riesgo de desaparecer.

RECOMENDACIONES  
Se recomienda reconocer los espacios verdes a partir de la época actual y establecer un proyecto de mantenimiento de los mismos. Así también cuando sea posible, se recomienda recuperar los espacios verdes y huertos que hayan sido previamente eliminados.

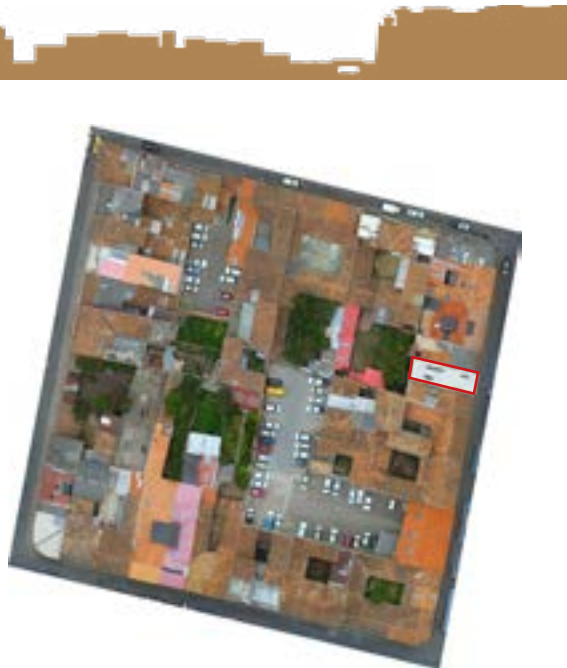
Figura 205. Manzana 0801009 en 2017  
Fuente: Dpto. IERSE de la Universidad del Azuay

En otros casos como el de la Figura 206, la materialidad de la cubierta ha sido totalmente alterada. Se observa que en el año 2009 hay una serie de cubiertas de zinc ubicadas arbitrariamente en el inmueble, ya en el año 2017 se conforma una sola cubierta que cubre la totalidad del bien con un material ajeno a la estética de las edificaciones del Centro Histórico, que además genera la pérdida de escala de la edificación dentro de la manzana. La materialidad y estética del inmueble alteran la armonía de la manzana, en la cual sobresale de manera negativa (Figura 205).

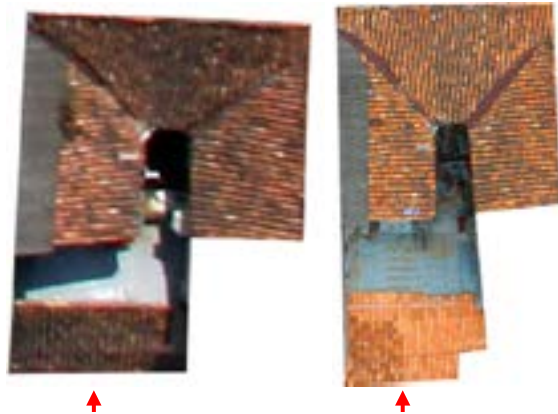
Figura 204. Inmueble 0102044034 en 2017  
Fuente: Proyecto VLIR-cpm de la Universidad de Cuenca y Dpto. IERSE de la Universidad del Azuay

En muchos inmuebles del área de estudio como el de la Figura 204, parte de la cubierta de teja ha sido reemplazada por otro material. En estos casos es relativamente sencillo completar el material faltante. Esta recuperación contribuirá también con la recuperación de la materialidad del contexto o manzana.

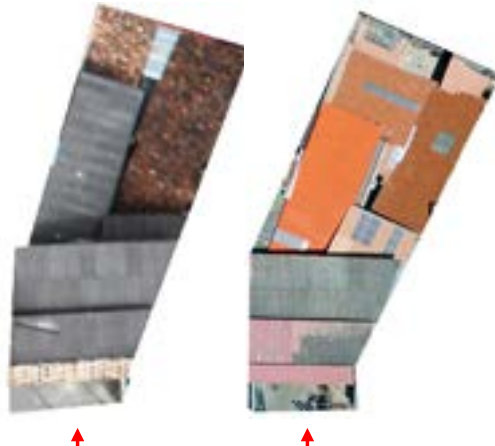
Figura 208. Inmueble 0801037015 en 2017  
Fuente: Proyecto VLIR-cpm de la Universidad de Cuenca y Dpto. IERSE de la Universidad del Azuay

En otros casos como el de la Figura 208, la tipología está tan afectada por la diversidad de materialidades y cubiertas que es imposible determinar la presencia de patios o la forma original de las crujías. Este inmueble se ubica en el sector de San Roque por lo que no sigue la organización tradicional de patio, traspatio y huerto que tienen las edificaciones que se ubican en el Centro Histórico propiamente, sino su tipología se ha adaptado al uso de vivienda. Es necesario analizar los planos actuales de la edificación y sus espacios interiores, para determinar los valores de los diferentes elementos.

RECOMENDACIONES  
Previo a cualquier intervención han de revisarse los planos y espacios interiores de los inmuebles, para reconocer la organización original de la edificación. A partir de ello, todas las intervenciones que se den en las edificaciones buscarán recuperar su materialidad original, dando especial atención a la recuperación de la teja.

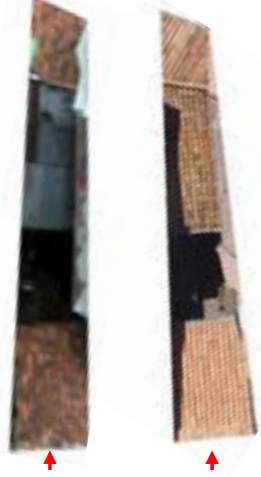
Figura 210. Inmueble 0801007008 en 2017  
Fuente: Proyecto VLIR-cpm de la Universidad de Cuenca y Dpto. IERSE de la Universidad del Azuay

En el inmueble de la Figura 210 en cambio, se ha recuperado la teja o material tradicional, por lo que resulta una acción de impacto positivo.

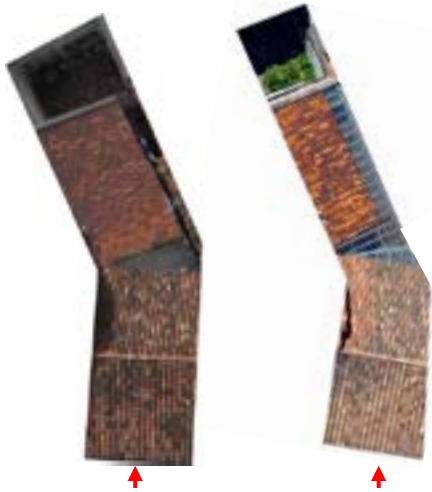
Figura 216. Inmueble 0802016025 en 2009 y 2017  
Fuente: Proyecto VLIR-cpm de la Universidad de Cuenca y Dpto. IERSE de la Universidad del Azuay

En la Figura 216 se observa que tanto el patio como el zaguán se han cubierto con vidrio, sin embargo es reconocible la presencia de estos elementos en la edificación. En cambio en el inmueble de la Figura 218 se ha cubierto el patio con un material traslúcido que por su color y textura casi elimina la presencia del mismo en la lectura del inmueble.

RECOMENDACIONES  
Se recomienda en primera instancia conservar los elementos patio/zaguán como espacios abiertos sin cubierta. En el caso de justificarse la necesidad de cubrir el patio, se recomienda colocar vidrio. Además se aconseja que los materiales traslúcidos sean retirados.

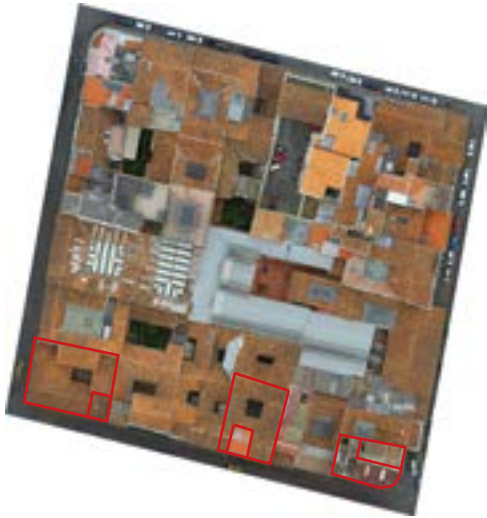
Figura 219. Manzana 0102041 en 2017  
Fuente: Dpto. IERSE de la Universidad del Azuay

En los tres casos la intervención predial afecta principalmente a la materialidad del contexto o manzana (Figura 219), en especial a la teja artesanal que es una tradición constructiva del Centro Histórico de Cuenca, por lo cual se genera una Sensibilidad Alta al cambio.

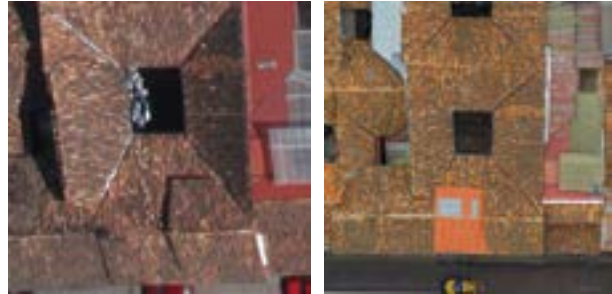
Figura 221. Manzana 01024127 en 2009 y 2017  
Fuente: Proyecto VLIR-cpm de la Universidad de Cuenca y Dpto. IERSE de la Universidad del Azuay

En la Figura 221 se observa que no se ha afectado a los elementos constitutivos como patios o huertos, sin embargo por la necesidad de iluminación se insertan vanos en la cubierta, con la consecuente pérdida o eliminación de la teja artesanal, lo cual genera un impacto negativo.

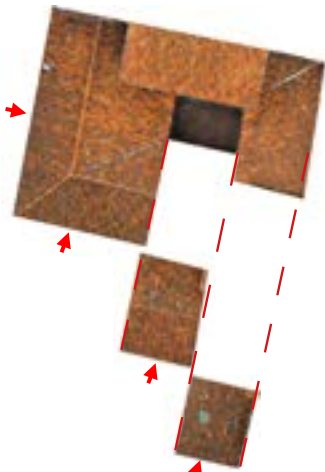
Figura 220. Inmueble 0102041034, 0102041033 y 0102041032 en 2017  
Fuente: Dpto. IERSE de la Universidad del Azuay

En el caso de la Figura 220, la división predial ha sido realizada de tal manera que los elementos constitutivos del inmueble original como los patios no sean afectados, además se conserva la materialidad tradicional de la cubierta o teja. Por lo tanto se considera que no hay impacto tanto en el inmueble como en al manzana.

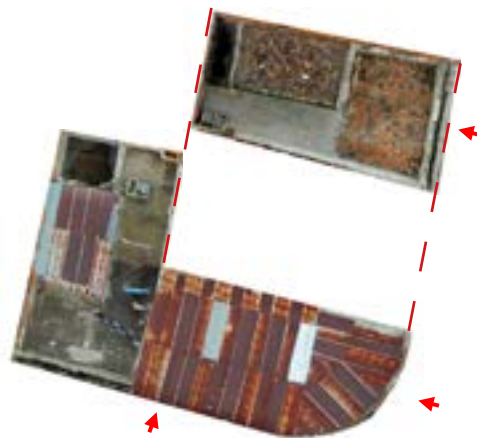
Figura 222. Inmueble 0102041023 en 2017  
Fuente: Dpto. IERSE de la Universidad del Azuay

En la Figura 222 se puede apreciar que se ha alterado la lectura original de la cubierta plana de hormigón/ladrillo debido a la inserción de una cubierta de zinc en una de las edificaciones.

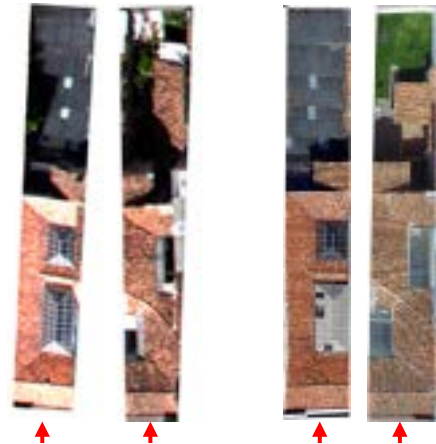
Figura 224. Inmueble 0102042014 y 0102042013 en 2009 y 2017  
Fuente: Proyecto VLIR-cpm de la Universidad de Cuenca y Dpto. IERSE de la Universidad del Azuay

En la Figura 224 se observa que se han afectado los elementos constitutivos del inmueble como la forma y dimensión de los patios, se ha eliminado el espacio verde original en una de las edificaciones, se ha insertado una obra nueva en el inmueble 0102042014 la cual altera tanto la materialidad como la escala de la edificación. La manzana en la que se inserta el inmueble (Figura 223) se ve alterada en su organización tradicional a manera de patio, traspatio y huerto, por lo que se genera una Sensibilidad Alta en el contexto.

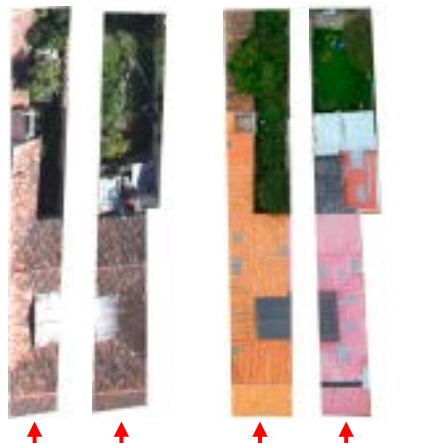
Figura 226. Inmueble 0102043026 y 0102043027 en 2009 y 2017  
Fuente: Proyecto VLIR-cpm de la Universidad de Cuenca y Dpto. IERSE de la Universidad del Azuay

En el caso de los inmuebles de la Figura 226, por motivo de la división predial se ha retirado la cubierta de teja tradicional para la inserción de vanos. Se recomienda que haya un diseño de cubierta para evitar que los vanos se coloquen de forma desordenada y arbitraria, y que en todos los casos se conserve la teja.

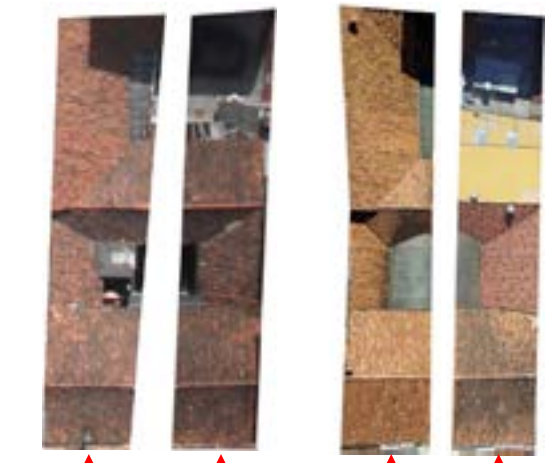
Figura 228. Inmueble 0102048028 y 0102048027 en 2017  
Fuente: Proyecto VLIR-cpm de la Universidad de Cuenca y Dpto. IERSE de la Universidad del Azuay

En la Figura 228 se observa que debido a la división predial se ha eliminado el patio posterior en uno de los inmuebles lo que genera la necesidad de ventilación e iluminación artificiales, así también la obra nueva no se acopla a la organización tradicional de patio y traspatio, alterando la escala del inmueble al interior de la manzana. En la Figura 230 se aprecia que la división predial ha dado lugar a la utilización de materiales inadecuados para la cubierta.

**CONTEXTO**  
Alteración a: Elementos Fundamentales  
Sensibilidad al cambio: Alta  
Impacto: Negativo/Sin impacto

**RECOMENDACIONES**  
Si bien estas acciones son difícilmente reversibles, se recomienda que futuras intervenciones pretendan recuperar los elementos constitutivos como patios y huertos perdidos. En lo referente a la materialidad se aconseja que en todos los casos se recupere el material original. Para futuras intervenciones en los inmuebles a causa de división predial, se recomienda que el diseño conserve los patios originales en lo referente a la forma y ubicación de los mismos. Así también que se de prioridad a la conservación de la teja como material de la cubierta y se analicen los muros y crujeas originales, para la inserción de obra nueva (ubicación, escala, materialidad).
