# **análisis comparativo de inventarios fotográficos**

**determinación de valores y alteraciones en las edificaciones de  
valor Ambiental en los barrios de San Roque y El Vado**

**Universidad de Cuenca - Facultad de Arquitectura y Urbanismo  
Tesina previa a la obtención del Título de Arquitecta**

**Cuenca, 2017**

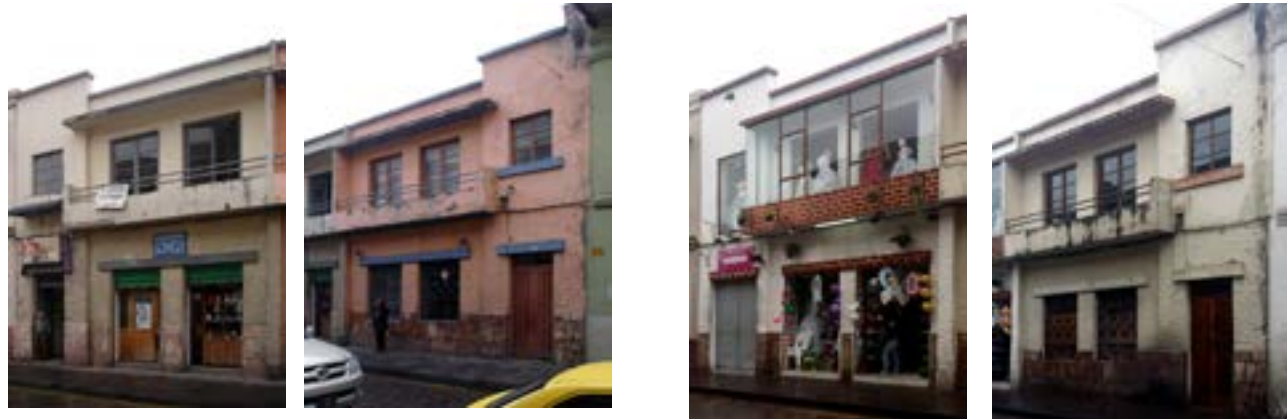
Figura 235. Predios 0102042014 y 0102042013 en 2009 y 2017  
Fuente: Dirección de Áreas Históricas y Patrimoniales GAD Municipal de Cuenca, y Autora

En los inmuebles de la Figura 235, además de las alteraciones que acarrea la división predial; los diferentes usos que se le da a ambos predios provocan una mayor distorsión de la lectura original del inmueble. El predio 0102042013 conserva su uso de vivienda y a su vez las características originales de su fachada; mientras que el predio 0102042014, por su nuevo uso de comercio se ha visto sujeto a alteraciones en: vanos, balcones, carpinterías, revestimientos.

Impacto por Cambio de Uso: Negativo.

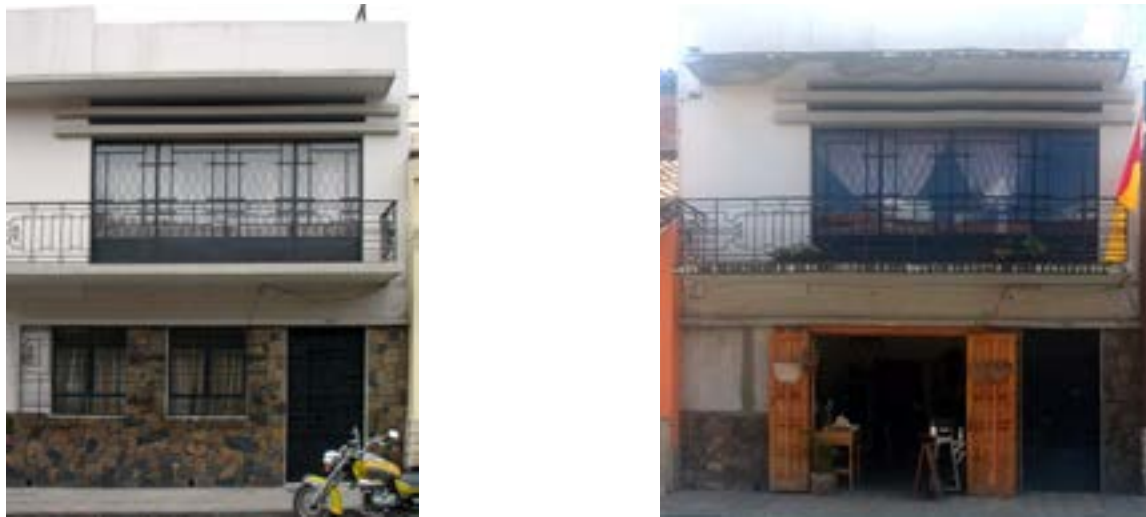
Figura 236. Inmueble 0102044003 en 2009 y 2017  
Fuente: Dirección de Áreas Históricas y Patrimoniales GAD Municipal de Cuenca y Autora

En la Figura 236 se puede apreciar que la fachada del inmueble presentaba en el año 2009 características que corresponden a un uso propiamente de vivienda, como son: vanos pequeños para ventanas y uno grande de acceso en planta baja. Sin embargo, en el año 2017 se introduce un uso de restaurante, lo que da lugar al aumento del tamaño de los vanos y cambio de carpinterías originales. Estas alteraciones en planta baja afectan a muchos inmuebles del Centro Histórico por la gran demanda de uso comercial y de servicios.

Impacto por Cambio de Uso: Negativo.

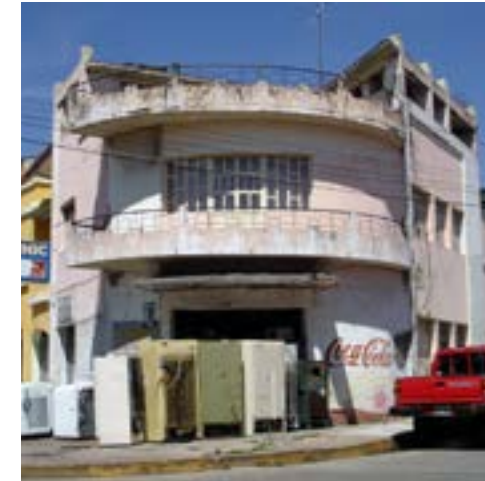
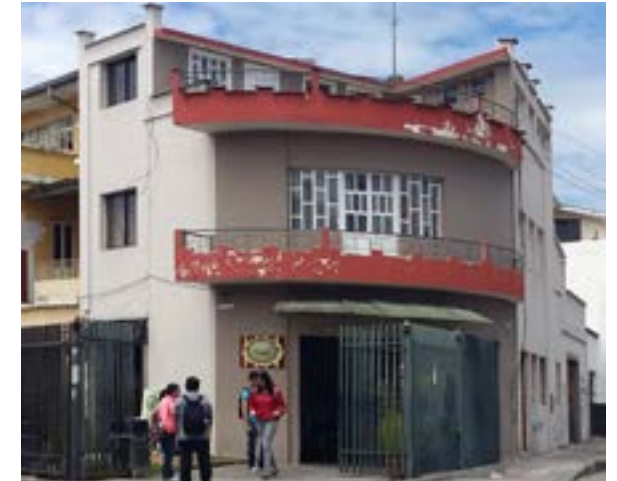
Figura 237. Inmueble 0801035009 en 2009 y 2017  
Fuente: Dirección de Áreas Históricas y Patrimoniales GAD Municipal de Cuenca y Autora

El inmueble de la Figura 237 en el año 2009 acogía un uso de taller eléctrico, por motivo de este uso se colocaban productos hacia el exterior, alterando las visuales y el paisaje tanto del inmueble como de su contexto. En el año 2017 se incorporó el uso de restaurante tradicional, que caracteriza a varias edificaciones ubicadas en la Av. Loja. Por lo tanto, además de recibir un uso tradicional, se retiraron los productos y se mejoró la lectura del bien.

Impacto por Cambio de Uso: Positivo.

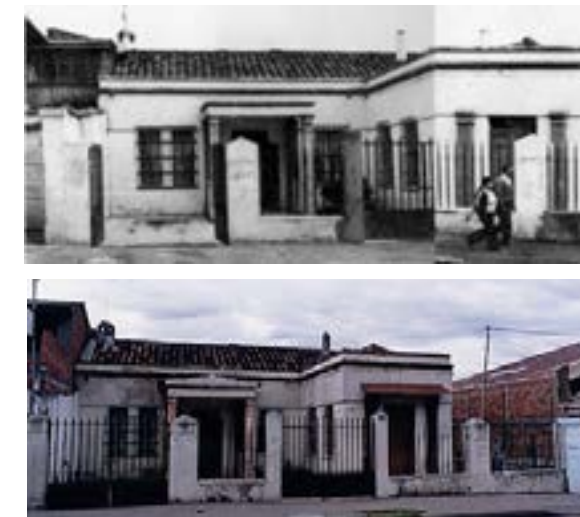
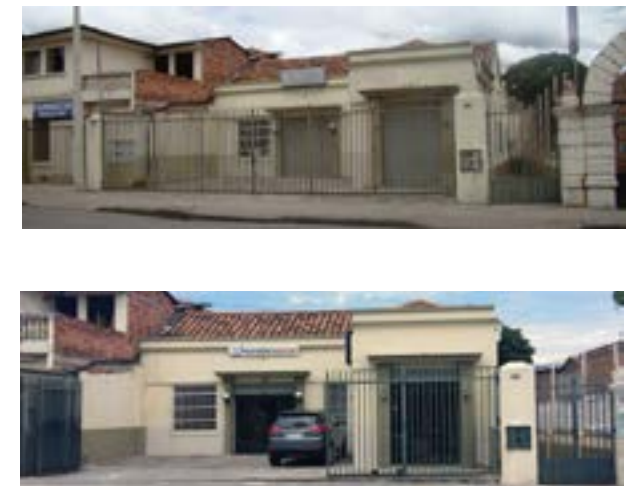
Figura 238. Inmueble 0801037011 en 1982, 1999, 2009 y 2017  
Fuente: Dirección de Áreas Históricas y Patrimoniales GAD Municipal de Cuenca y Autora

En la Figura 238 se puede apreciar un inmueble con características arquitectónicas tipo villa, cuyo uso primordial era de vivienda. Este inmueble se ubica en la Av. Loja, y por la demanda comercial y de servicios del área se ha visto sujeto a un cambio de uso, que ha dado lugar a la eliminación del cerramiento original, y a la alteración de elementos importantes del bien como la forma y dimensión de vanos. Vale mencionar que los inmuebles tipo villa que se ubican hacia calles secundarias del barrio han conservado su uso original de vivienda.

Impacto por Cambio de Uso: Negativo.

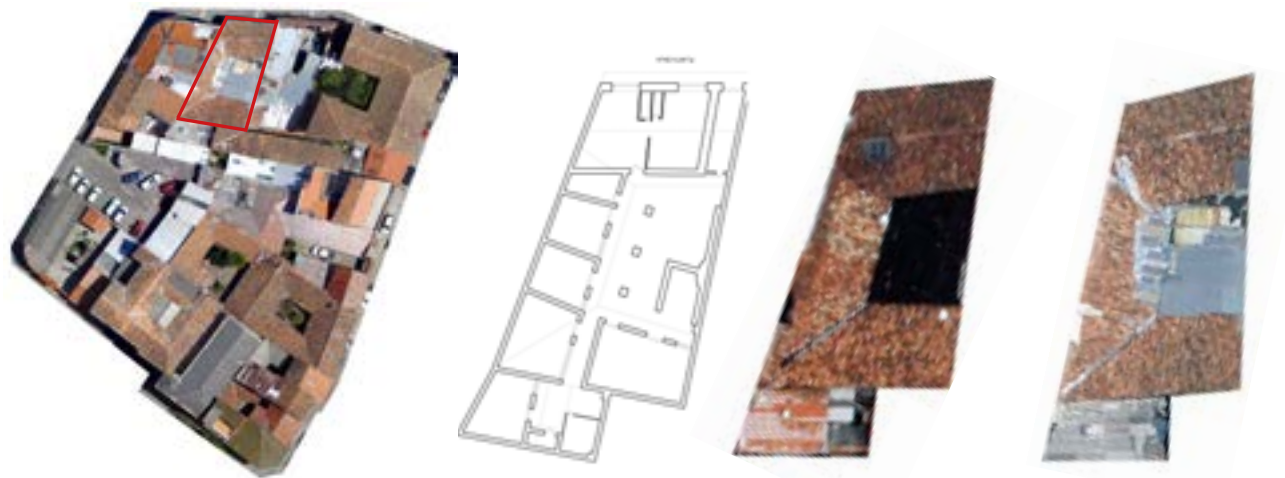
Figura 241. Manzana 0801008, Inmueble 080100813 en 1999, 2009 y 2016  
Fuente: Proyecto VLIR-cpm de la Universidad de Cuenca y Dpto. IERSE de la Universidad del Azuay

En su tipología de implantación (Figura 241) se puede observar que el patio que había en 1999, fue cubierto en el 2009 con una tela negra para acomodar un nuevo ambiente para la discoteca, lo cual fue permitido por la Municipalidad con la condición de que sea fácilmente retirable (Representantes Dirección de Áreas Históricas y Patrimoniales), sin embargo en la época actual el patio ha sido eliminado por completo tras colocar una cubierta de zinc. Impacto por Cambio de Uso en Tipología: Negativo

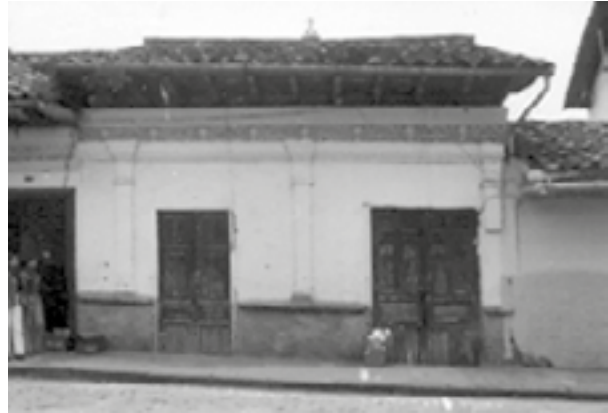
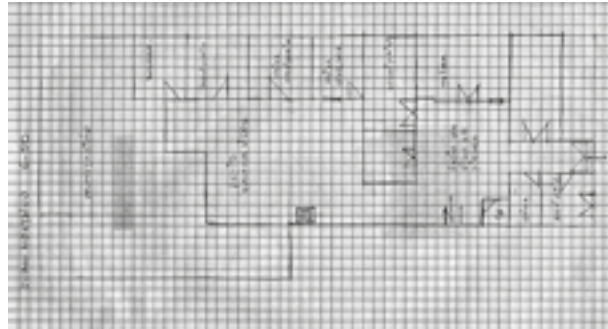
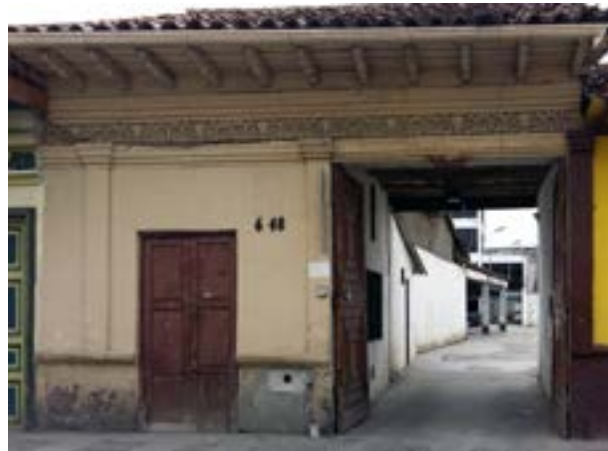
Figura 244. Inmueble 0102047045 en 1982 y 2017  
Fuente: Dirección de Áreas Históricas y Patrimoniales GAD Municipal de Cuenca, y Dpto. IERSE de la Universidad del Azuay

Uno de los casos del área de estudio corresponde al inmueble de la Figura 244 el mismo que fue inventariado por primera vez en 1982, cuyo uso obedecía inicialmente a vivienda. Según el boceto de este año, su tipología presentaba la organización espacial tradicional de patio, traspatio y huerto.

Impacto por Cambio de Uso: Negativo.

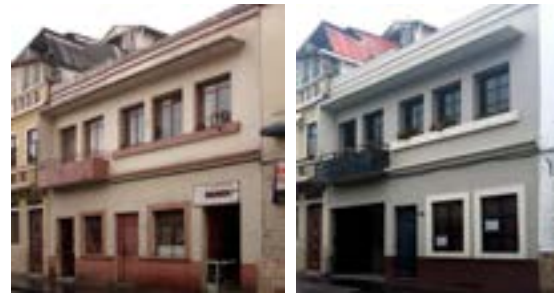
Figura 246. Inmueble 0102042015 en 2009 y 2017  
Fuente: VLIR-cpm Universidad de Cuenca

Sin embargo uno de los inmuebles de estudio (Figuras 246 y 247) entre los años 2009 y 2017 ha estado sujeto a demolición de sus crujías originales y por lo tanto a la supresión de su organización tradicional de dos patios y huerto. Se ha insertado el uso de parqueadero dando lugar a la tipología de crujía frontal de dimensiones mínimas y patio posterior para estacionamiento. Impacto por Cambio de Uso en Tipología: Negativo

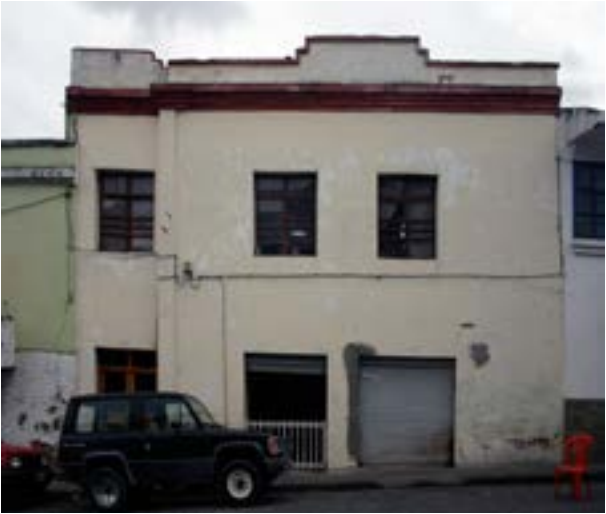
Figura 250. Inmueble 0102045019 en 2009 y 2017  
Fuente: Dirección de Áreas Históricas y Patrimoniales GAD Municipal de Cuenca y Autora

**ALTERACIÓN 1:** Eliminación de remate Art Decó  
Elemento alterado: Fundamental. Prioridad: A corto plazo. Proceso requerido: Reconstrucción. Porcentaje afectado: 76-100%.

**ALTERACIÓN 2:** Inserción de carpinterías enrollables metálicas.  
Elemento alterado: Discreto. Proceso requerido: Restitución. Porcentaje afectado: 26-50%.

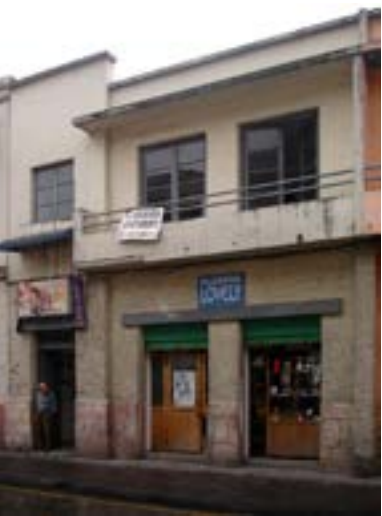
Figura 251. Predios 0102042014 en 2009 y 2017  
Fuente: Dirección de Áreas Históricas y Patrimoniales GAD Municipal de Cuenca y Autora

**ALTERACIÓN 1:** Agregados en balcón  
Elemento alterado: Fundamental. Prioridad: A corto plazo. Proceso requerido: Liberación. Porcentaje afectado: 76-100%.

**ALTERACIÓN 2:** Alteración a la forma y dimensión de vanos.  
Elemento alterado: Importante. Prioridad: A mediano plazo. Proceso requerido: Reconstrucción. Porcentaje afectado: 75-100%.

**ALTERACIÓN 3:** Revestimiento inadecuado  
Elemento alterado: Discreto. Prioridad: A largo plazo. Proceso requerido: Liberación. Porcentaje afectado: 0-25%.

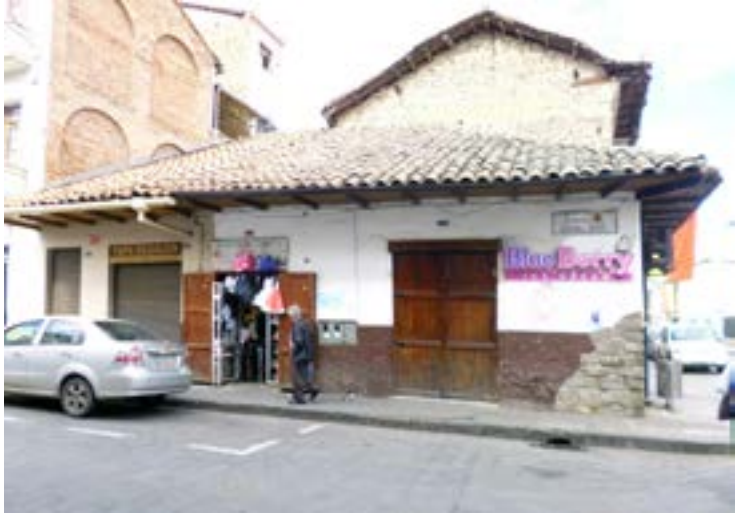
Figura 252. Inmueble 0102041011 en el año 2017  
Fuente: Autora

**ALTERACIÓN 1:** Reconstrucción de una sección del paramento frontal con un material diferente al original

Elemento alterado: Fundamental. Prioridad: A corto plazo. Proceso requerido: Reconstrucción. Porcentaje afectado: 0-25%.

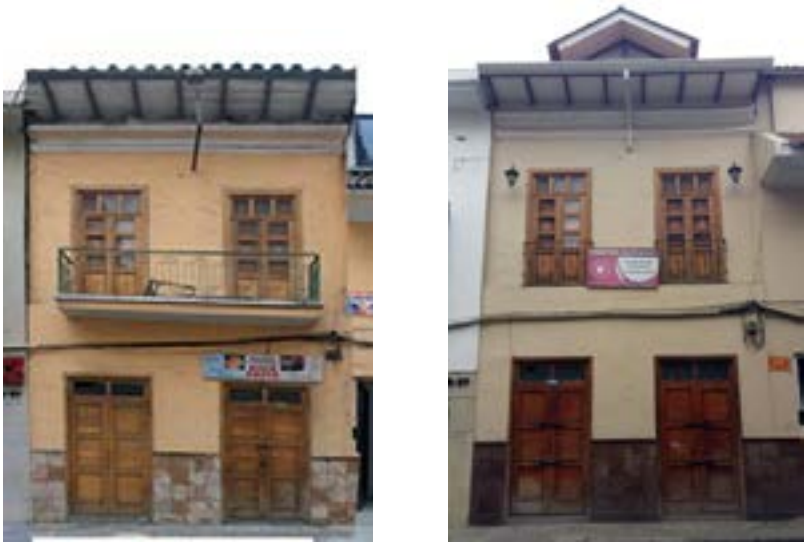
Figura 253. Inmueble 0102047008 en los años 1999 y 2017  
Fuente: Dirección de Áreas Históricas y Patrimoniales GAD Municipal de Cuenca y Autora

**ALTERACIÓN 2:** Eliminación de balcón original

Elemento alterado: Fundamental. Prioridad: A corto plazo. Proceso requerido: Restitución. Porcentaje afectado: 76-100%.

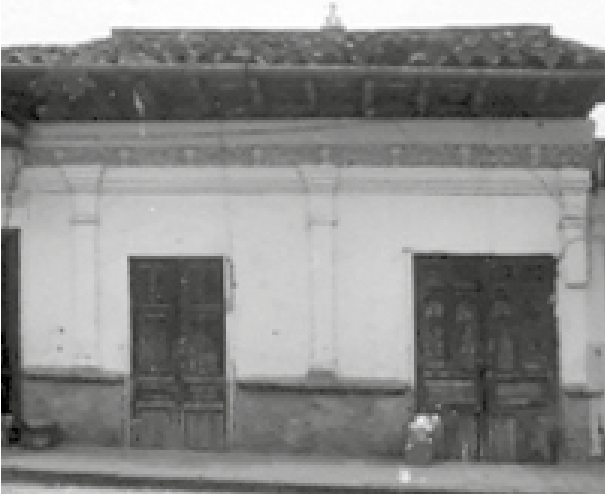
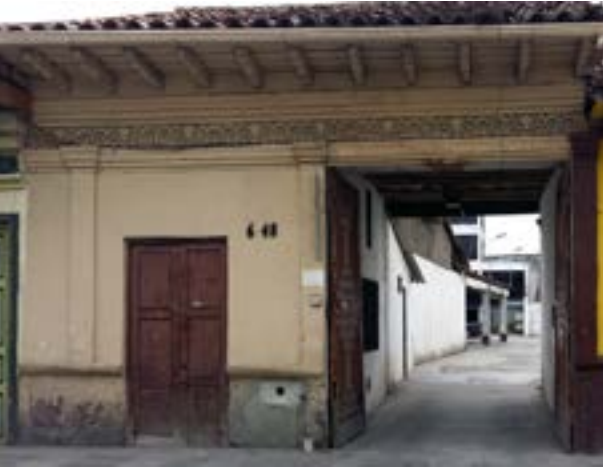
Figura 254. Inmueble 0102047042 en 1982 y 2017  
Fuente: Dirección de Áreas Históricas y Patrimoniales GAD Municipal de Cuenca y Autora

**ALTERACIÓN 1:** Alteración a la forma y dimensión de vanos.

Elemento alterado: Importante. Prioridad: A mediano plazo. Proceso requerido: Reconstrucción. Porcentaje afectado: 51-75%.

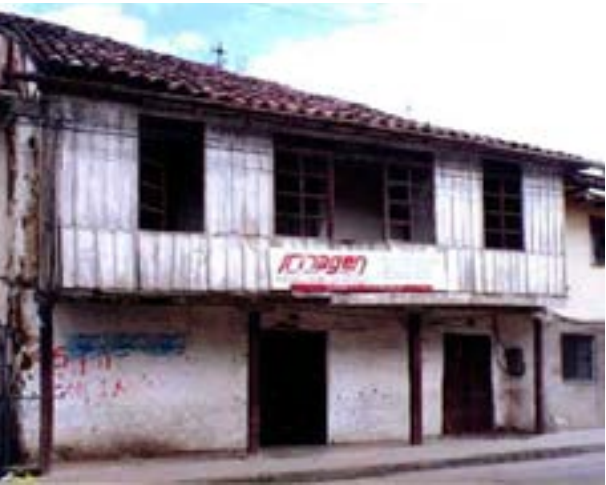
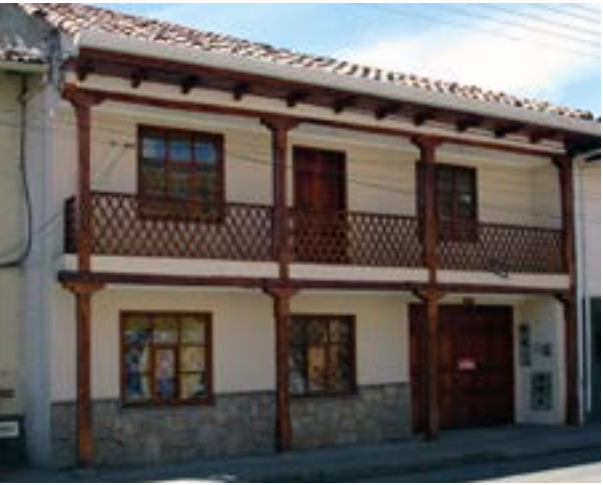
Figura 255. Inmueble 0802016018 en el año 2009 y 2017  
Fuente: Dirección de Áreas Históricas y Patrimoniales GAD Municipal de Cuenca y Autora

**ALTERACIÓN 2:** Alteración a la forma y dimensión de vanos.

Elemento alterado: Importante. Prioridad: A mediano plazo. Proceso requerido: Reconstrucción. Porcentaje afectado: 51-75%.

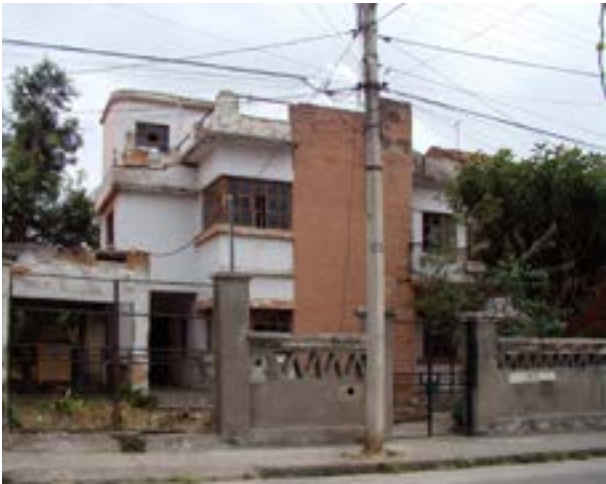
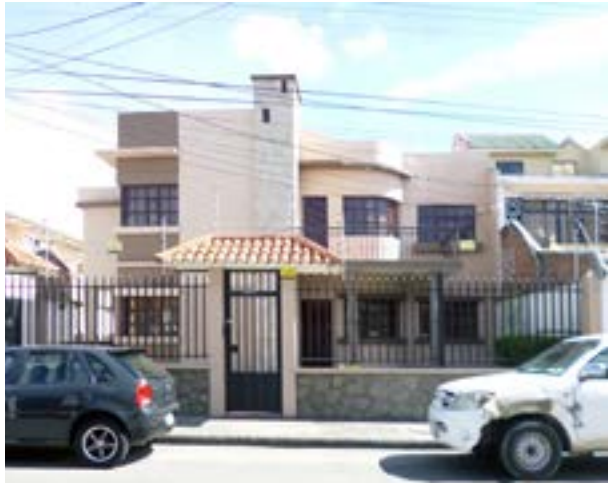
Figura 256. Inmueble 0801009056 en 2009 y 2017  
Fuente: Dirección de Áreas Históricas y Patrimoniales GAD Municipal de Cuenca y Autora

**ALTERACIÓN 1:** Eliminación de cerramiento original  
Elemento alterado: Importante. Prioridad: A mediano plazo. Proceso requerido: Reconstrucción. Porcentaje afectado: 76-100%.

**ALTERACIÓN 2:** Eliminación de bloque para estacionamiento.  
Al ser un inmueble tipo villa su diseño es independiente y no responde a un estilo definido, por lo que la determinación de los atributos y valores relativos, debe realizarse en cada inmueble de manera individual.

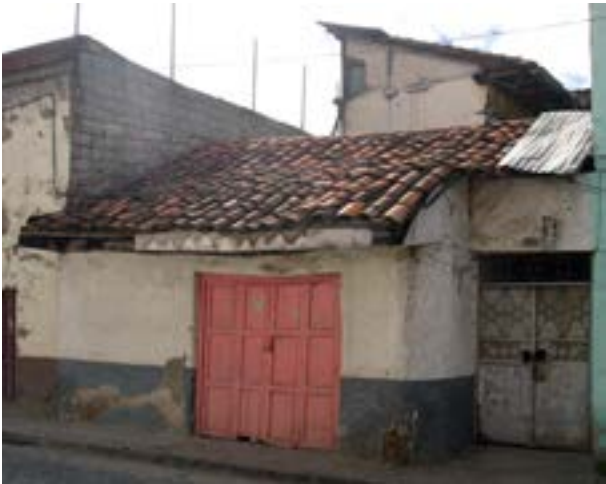
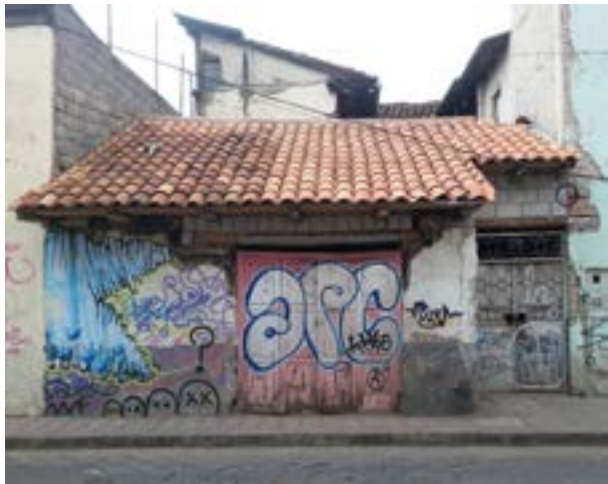
Figura 257. Inmueble 0102044034 en 1999, 2009 y 2017  
Fuente: Dirección de Áreas Históricas y Patrimoniales GAD Municipal de Cuenca y Autora

**ALTERACIÓN 1:** Graffiti

Elemento alterado: Discreto. Prioridad: Debido al mal estado de conservación del inmueble se determina que sea a corto plazo. Proceso requerido: Consolidación y mantenimiento. Porcentaje afectado: 76-100%.

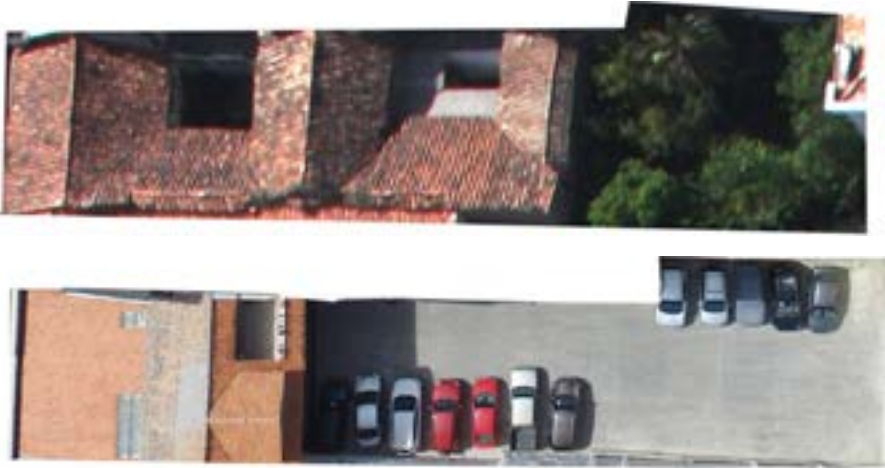
Figura 258. Inmueble 0102042015 en 2009 y 2017  
Fuente: Proyecto VLIR-cpm de la Universidad de Cuenca y Dpto. IERSE de la Universidad del Azuay

**ALTERACIÓN 2:** Eliminación de patios.  
Elemento alterado: Fundamental. Prioridad: A corto plazo. Proceso requerido: Reconstrucción; Porcentaje afectado: 76-100%.

**ALTERACIÓN 3:** Eliminación de huertos.  
Elemento alterado: Fundamental. Prioridad: A corto plazo. Proceso requerido: Restitución. Porcentaje afectado: 76-100%.

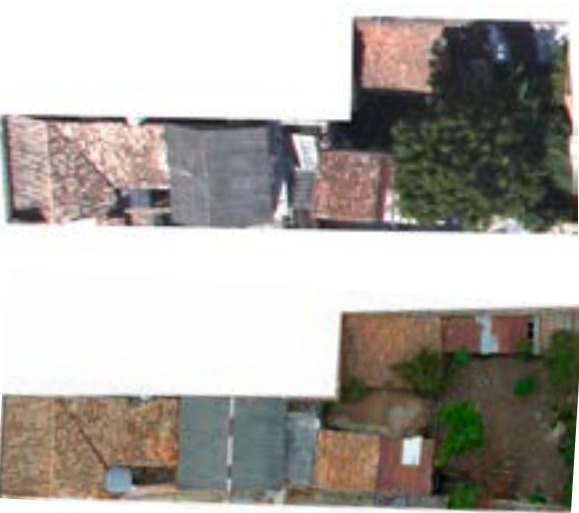
Figura 259. Inmueble 0102043029 en 2009 y 2017  
Fuente: Proyecto VLIR-cpm de la Universidad de Cuenca y Dpto. IERSE de la Universidad del Azuay

**ALTERACIÓN 2:** Materialidad inapropiada en revestimientos de cubierta

Elemento alterado: Fundamental. Prioridad: A corto plazo. Proceso requerido: Restitución. Porcentaje afectado: 26-50%.

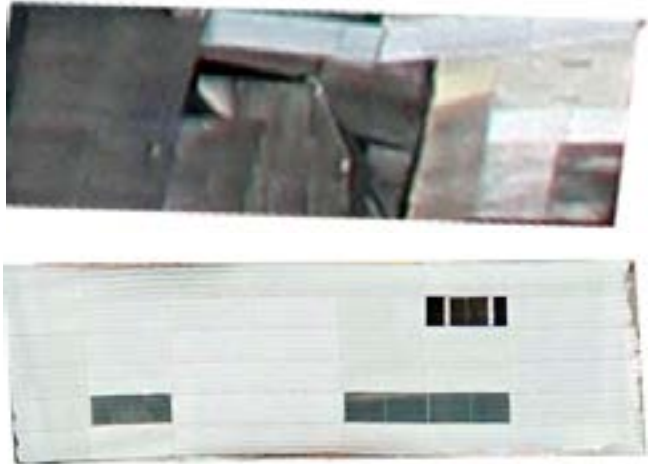
Figura 260. Inmueble 0102043014 en 2009 y 2017  
Fuente: Proyecto VLIR-cpm de la Universidad de Cuenca y Dpto. IERSE de la Universidad del Azuay

**ALTERACIÓN 1:** Materialidad inapropiada en revestimientos de cubierta  
Elemento alterado: Fundamental. Prioridad: A corto plazo. Proceso requerido: Restitución. Porcentaje afectado: 76-100%.

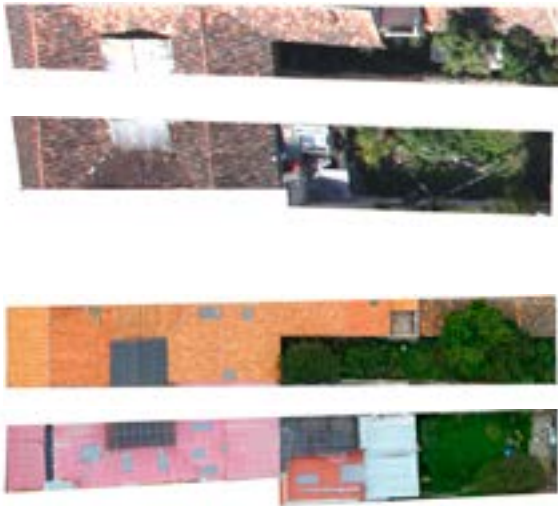
Figura 261. Inmueble 0102043026 y 0102043027 en 2009 y 2017  
Fuente: Proyecto VLIR-cpm de la Universidad de Cuenca y Dpto. IERSE de la Universidad del Azuay

**ALTERACIÓN 2:** Materialidad inapropiada en revestimientos de cubierta  
Elemento alterado: Fundamental. Prioridad: A corto plazo. Proceso requerido: Restitución. Porcentaje afectado: 76-100%.

**ALTERACIÓN 3:** Construcción improvisada en patios  
Elemento alterado: Fundamental. Prioridad: A corto plazo. Proceso requerido: Liberación; Porcentaje afectado: 26-50%.

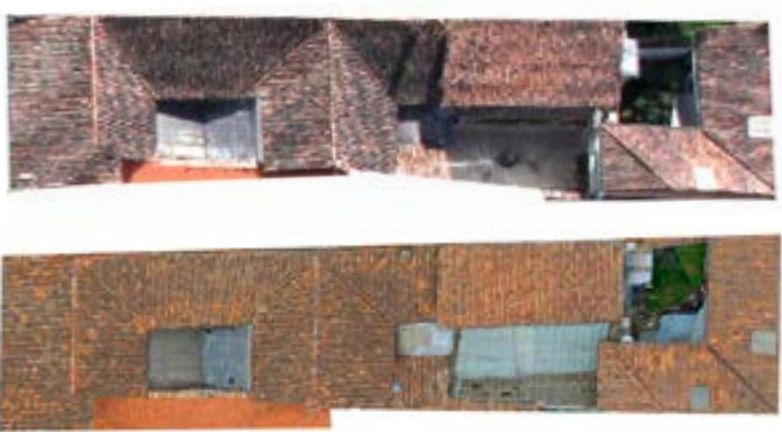
Figura 262. Inmueble 0102043007 en 2009 y 2017  
Fuente: Proyecto VLIR-cpm de la Universidad de Cuenca y Dpto. IERSE de la Universidad del Azuay

**ALTERACIÓN 1:** Se cubre patio con material traslúcido  
Elemento alterado: Fundamental. Prioridad: A corto plazo. Proceso requerido: Liberación. Porcentaje afectado: 51-75%.

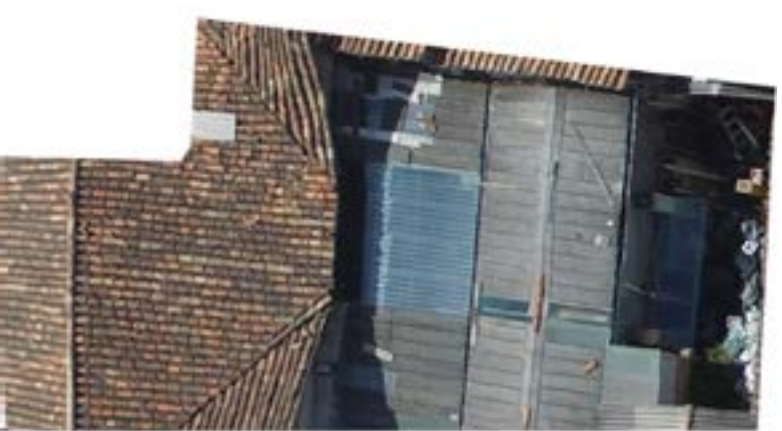
Figura 263. Inmueble 0102046018 en 2017  
Fuente: Dpto. IERSE de la Universidad del Azuay

**ALTERACIÓN 1:** Materialidad inapropiada en revestimientos de cubierta  
Elemento alterado: Fundamental. Prioridad: A corto plazo. Proceso requerido: Restitución. Porcentaje afectado: 76-100%.

**ALTERACIÓN 2:** Obra Nueva  
La obra nueva además de afectar a la materialidad del inmueble, afecta a su organización espacial. Para la determinación de los valores de estos elementos se deben analizar conjuntamente los espacios interiores de los inmuebles.

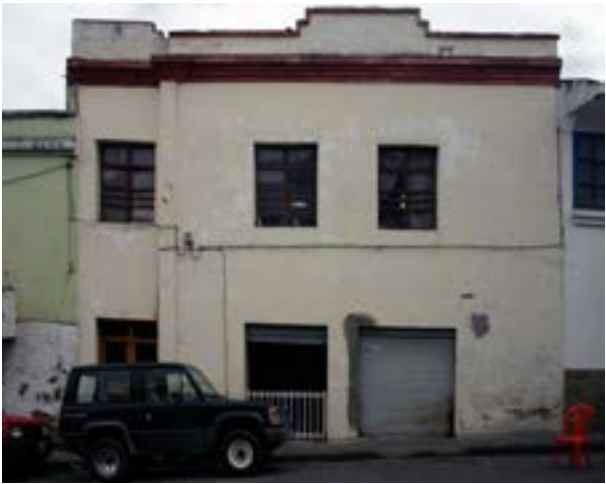
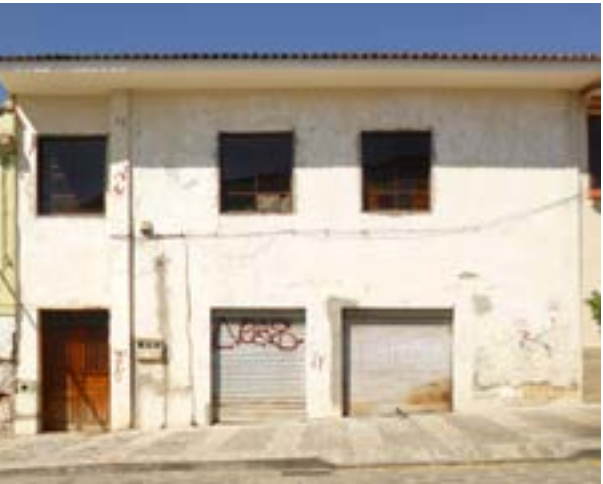
Figura 271. Inmueble 0102045019 en 2009 y 2017  
Fuente: Dirección de Áreas Históricas y Patrimoniales GAD Municipal de Cuenca, y Autora

Las características estéticas que representaban su valor patrimonial Ambiental y que la diferenciaban de las edificaciones Sin Valor han sido eliminadas. Y su recuperación requiere procesos de gran dificultad como la eliminación del alero y alteración de la estructura actual de la cubierta, y la reconstrucción de su remate original con molduras y escalonados de tendencia Art Decó. Estos procesos deben ser analizados con un pensamiento crítico, con el fin de respetar la Autenticidad e Integridad del bien, y no generar falsos históricos.

Como dice el concepto de arquitectura Sin Valor: “A pesar de no ser una expresión de la tradición arquitectónica local, no ejercen una acción desconfiguradora, que afecte significativamente la forma urbana” (Ordenanza 2010, p. 30). Si se observa al inmueble en su contexto, no se diferencia demasiado de las edificaciones consideradas Sin Valor ubicadas en el mismo.

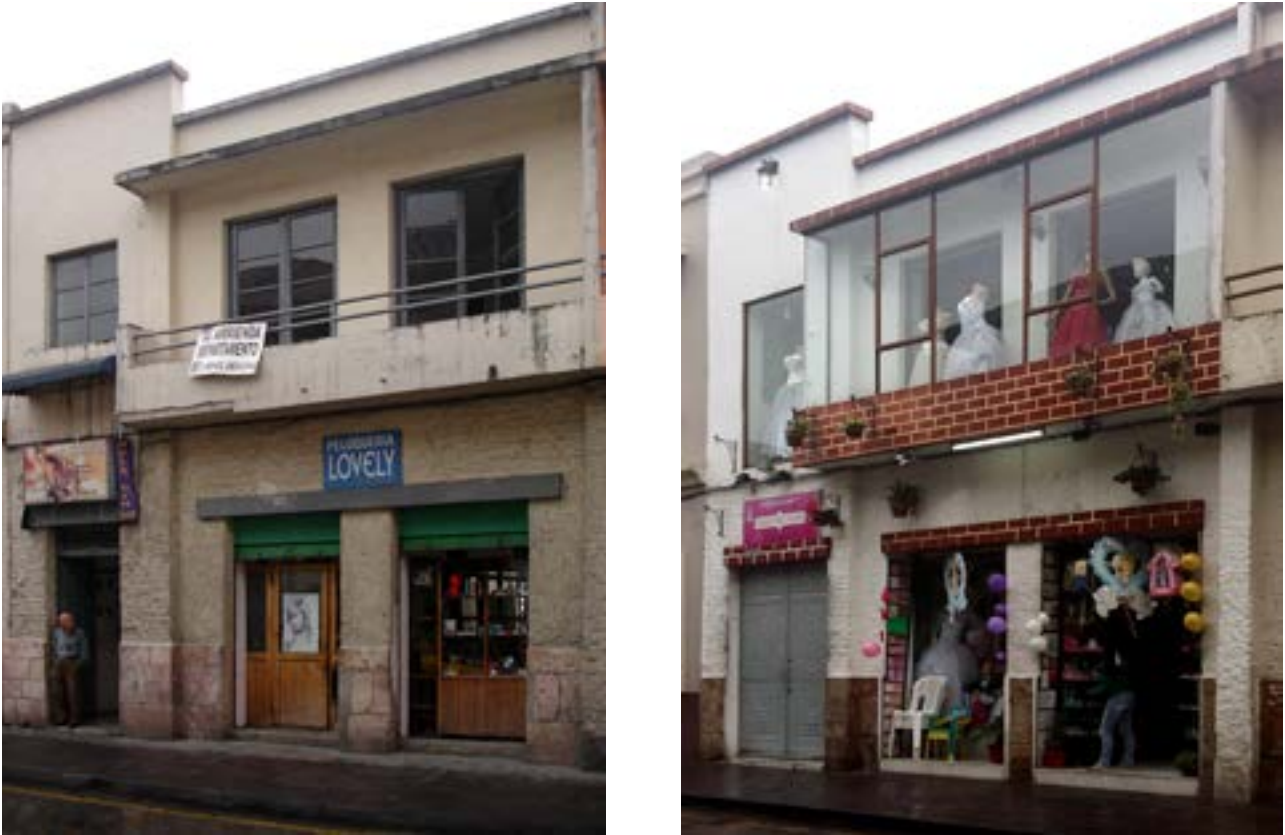
Figura 273. Predios 0102042014 en 2009 y 2017  
Fuente: Dirección de Áreas Históricas y Patrimoniales GAD Municipal de Cuenca y Autora

Según la Ordenanza vigente, la arquitectura de Valor Negativo se caracteriza por: “Su escala, tecnología utilizada, carencia de cualidades estéticas que deterioran la imagen urbana.” Este es el caso del inmueble, si no se conociera su preexistencia del año 2009 se pudiera considerar como un inmueble de Valor Negativo, pues la tecnología utilizada de paredes vidrio y revestimientos, así como la forma y dimensión de los vanos, afectan negativamente al entorno en el que se inserta.

Se han alterado Elementos Fundamentales como el balcón que contribuye con el lenguaje arquitectónico del bien de tendencia Racional. Sin embargo, tanto el revestimiento como los vidrios requieren procesos relativamente sencillos de Liberación de agregados, que permitirían recuperar fácilmente sus características originales. Elementos Importantes como los vanos también han sido alterados, y requieren procesos más complejos de reconstrucción. En este caso no se considera cambiar su valor, sino recuperar su lectura.

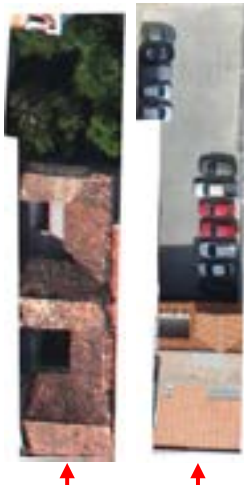
Figura 275. Inmueble 0102042015 en 2009 y 2017  
Fuente: Proyecto VLIR-cpm de la Universidad de Cuenca y Dpto. IERSE de la Universidad del Azuay

En el caso del primer inmueble, en el año 2009 presentaba la organización espacial tradicional de patio, traspatio y huerto. Mientras que en el año 2017 se eliminan las crujías originales del bien, patios y huertos, la cual se considera la alteración más grave que se puede dar en la tipología de la edificación, tanto para el bien como para la manzana en la que se inserta. El segundo inmueble, en el año 2009 ya era parqueadero, pues el bien ya había sido previamente alterado.

Por lo tanto, aunque la intervención en el inmueble 0102042015 se dio entre los años 2009 y 2017 cuando la edificación ya era Ambiental y por lo tanto representaba una infracción a la normativa, no se puede considerar cambiar de categoría, pues este uso de parqueadero y su tipología ya están presentes en varios inmuebles Ambientales. Se recomienda que se considere los valores de la tipología de implantación en el momento de tomar decisiones a pesar de la categoría a la que pertenezca el inmueble.
