UNIVERSIDAD DE CUENCA

“DIAGNÓSTICO Y PROPUESTA DE INTERVENCIÓN DEL PUENTE OCHOA LEÓN”

Trabajo de Titulación previo a la obtención
del Título de Ingeniero Civil

Mayo 2018

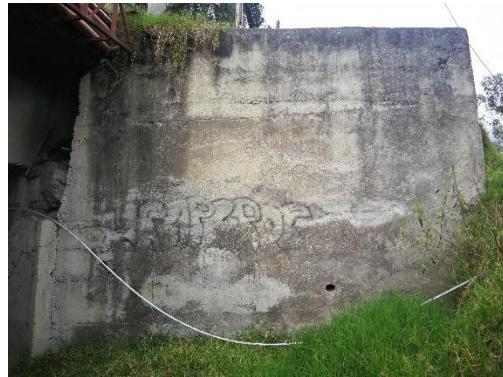
En su cara interior, se puede notar que el elemento se encuentra en buen estado, con pequeñas fisuras debido a su utilidad. Por falta de acceso al lugar no se pudo generar contenido fotográfico de las otras tres alas del puente, pero es necesario señalar que dichos elementos se encontraban en igual estado al presentado en la figura 42.

Figura 42. Cara interior del ala derecha del puente Ochoa León.

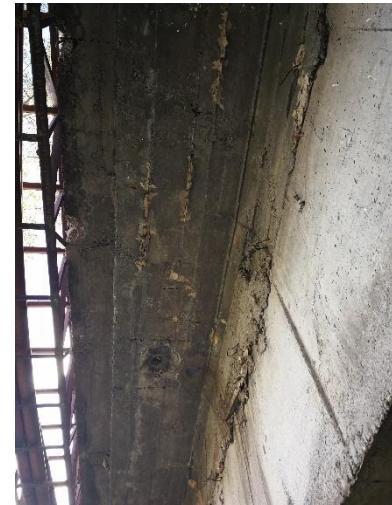
Este elemento no presenta síntomas de patologías emergentes. Por otro lado es visible fallas en procesos constructivos como se puede apreciar en la figura 50, lo que posiblemente ha generado grietas y desgaste del concreto. También son evidentes estas malas prácticas debido a que se encuentran pequeños fragmentos de madera que posiblemente fueron parte del encofrado.

Figura 50. a) Cara inferior de la zona central de la losa del puente Ochoa León.

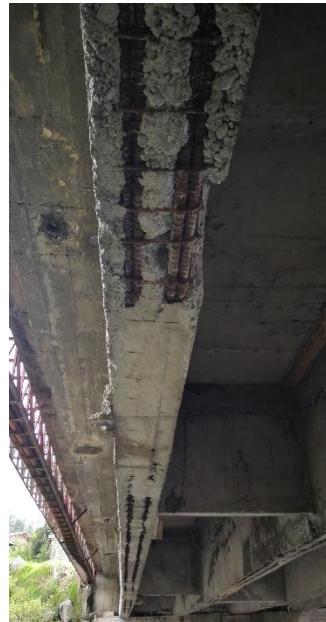
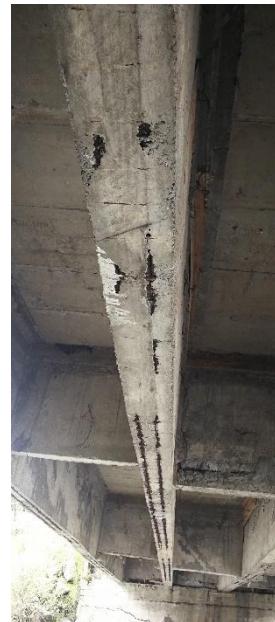
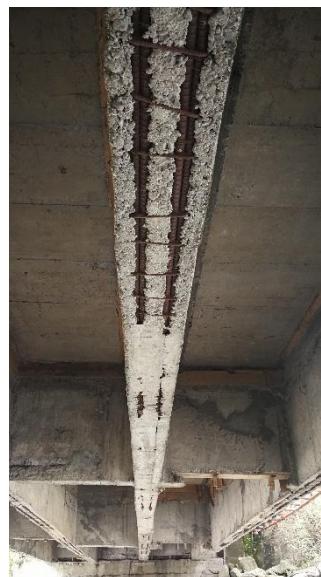
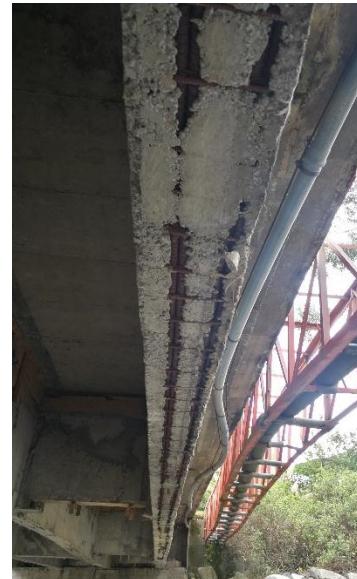
En lo que se refiere a las vigas se puede notar claramente que existieron falencias en su diseño o en su proceso constructivo, debido a que los aceros de estos elementos se encuentran expuestos básicamente en su totalidad, como se puede observar en la figura 52. Esto puede deberse a la mala consideración del recubrimiento en el diseño o al manejo erróneo del encofrado al momento de construir las vigas.

Figura 52. a) Cara inferior de la viga del extremo izquierdo del puente Ochoa León.

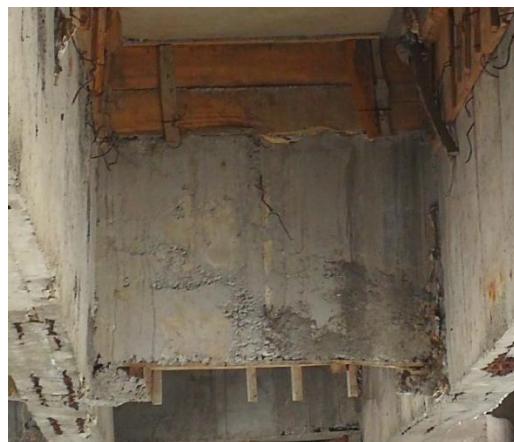
Otro detalle que se puede apreciar en la figura 55 c) y figura 56, es que parte del encofrado aún se encuentra presente en el elemento, lo que pone en evidencia la posible mala práctica de procesos constructivos. Por otro lado también es posible visualizar pequeñas áreas de concreto segregado en las cara interiores de estos elementos como se observa en la figura 56, esto debido posiblemente a la falta o exceso de vibrado al momento de verter el hormigón.

Figura 56. Cara interior del diafragma derecho del puente Ochoa León.

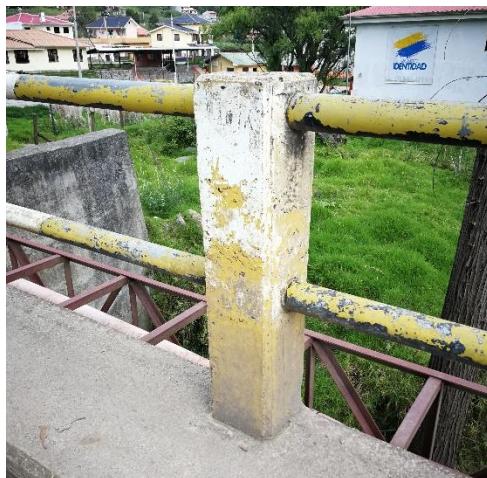
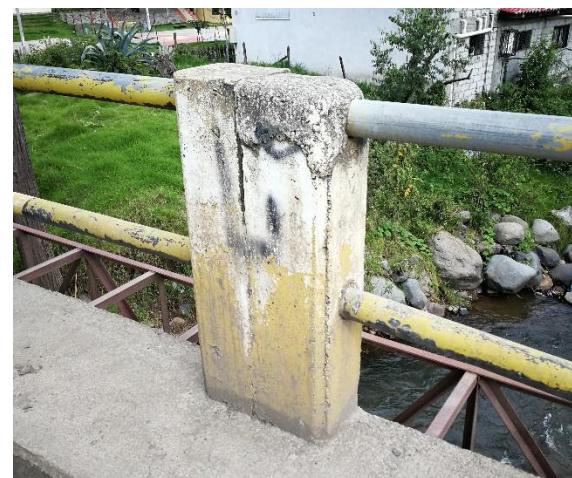
Este elemento se encuentra en la actualidad prestando el servicio para el cual fue requerido, es decir resguarda la seguridad de los peatones y de los automóviles en caso de un accidente. Pero por otro lado estos se encuentran en mal estado, como se puede observar en la figura 57, el concreto de las pilas se encuentra desgastado al igual que la pintura tanto de las pilas como de los tubos de acero como se presenta en la figura 58.

Figura 57. Pilas pertenecientes a los barandales del puente Ochoa León.

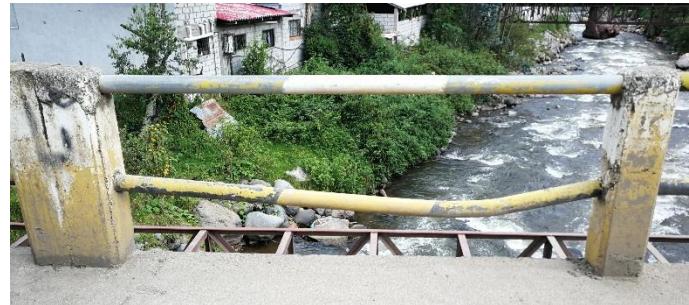
También se puede destacar que un tubo de acero se encuentra curvo, posiblemente por impactos considerablemente fuertes como se muestra en la figura 59.

Figura 59. Tubo de acero afectado por un impacto, perteneciente a los barandales del puente Ochoa León.

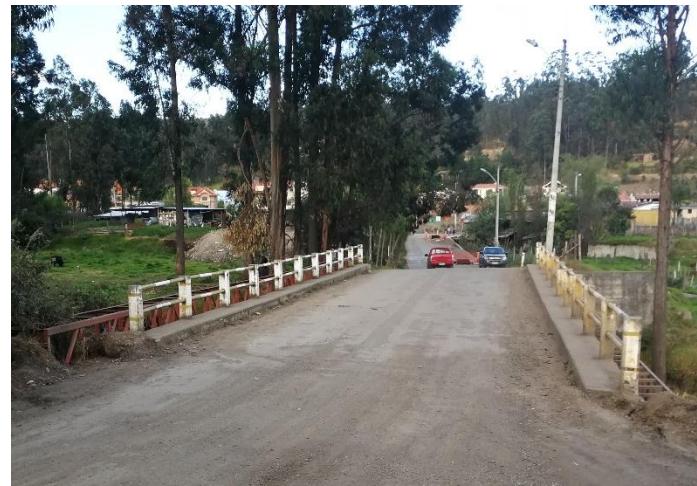
Lo que se podría rescatar en la estructura es que presenta un poste de alumbrado público como se puede observar en la figura 61. Cabe recalcar que

este no es suficiente, ya que debido a la longitud del puente, éste no alcanza a alumbrar toda la calzada de la estructura.

Figura 61. Vista frontal inicial del puente Ochoa León.

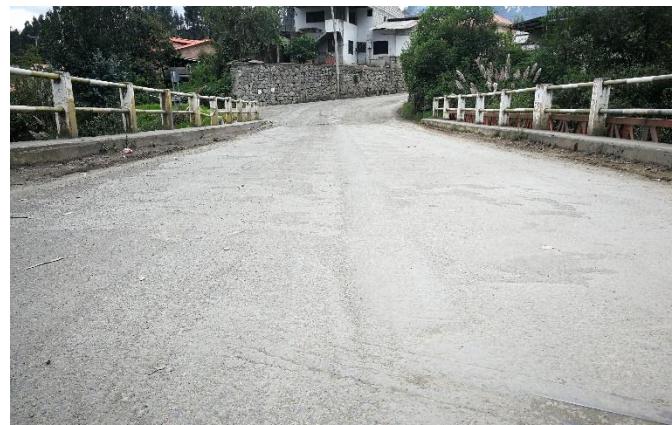
Es necesario recalcar que la vía de ingreso al puente es de lastre, mientras que la de salida es de asfalto. Por otro lado la calzada presente en el puente es de asfalto, pero el mismo, como se muestra en la figura 62, se encuentra desgastado y la capa asfáltica prácticamente es nula, ya que son mínimas las áreas de la calzada que aún siguen cubiertas por este material.

Figura 62. Calzada del puente Ochoa León.

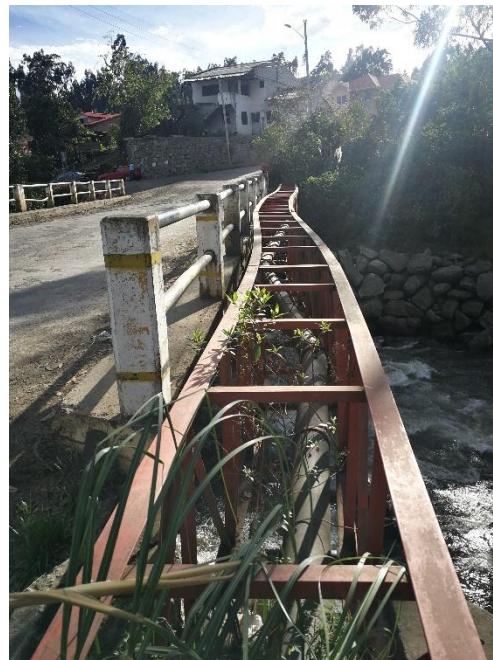
horizontales y verticales que normalmente se considera, está afectado por un desplazamiento horizontal de suelo. Un indicio importante que sirvió de evidencia para plantear esta hipótesis fue una estructura metálica tipo cercha que se encuentra colindante con el puente Ochoa León. Esta cumple la función de transportar una tubería de manera que atraviesa el río Machangara a la misma altura del puente. En esta estructura se puede apreciar un fuerte pandeo en todo el largo de la misma como se puede visualizar en la figura 66. Dicha patología puede ser causada por el desplazamiento de suelo donde se apoyan los estribos.

Figura 66. Estructura metálica tipo cercha, colindante con el puente Ochoa León.

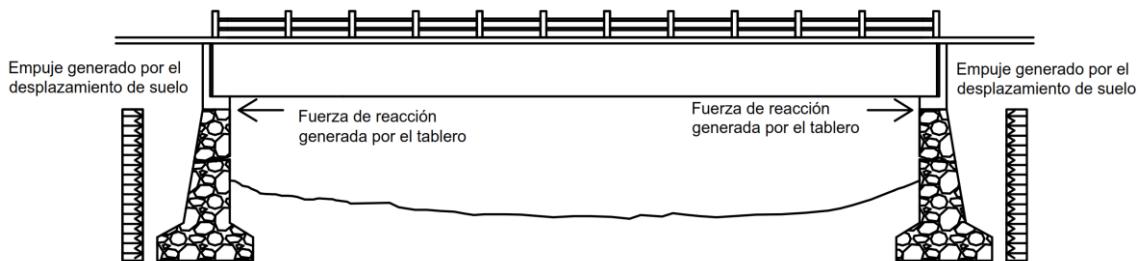
Como se mencionó en la sección anterior no se pudo acceder al estribo izquierdo, pero se pudo visualizar una grieta concordante con la del estribo derecho, por lo tanto dicho movimiento de suelo se puede suponer tal y como se presenta en la figura 67; es decir que afecta a ambos estribos.

Figura 67. Suposición del movimiento de suelo hacia los estribos.

Al parecer una falla geológica desplaza los estribos uno contra el otro aprisionando el tablero. La fuerza del empuje que este desplazamiento genera en el suelo podría ser tal que termine fracturando la pantalla del estribo.

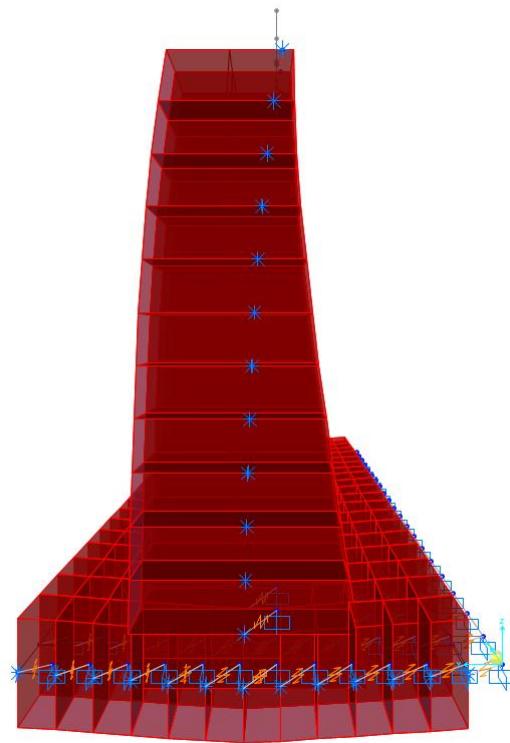
Los desplazamientos que se obtuvieron fueron los esperados. En la figura 75 se puede observar la deformación que el elemento sufre después de la aplicación de la combinación de carga; en el sentido del eje vertical la estructura ha descendido 1.17 cm, en lo que se refiere al eje perpendicular se ha desplazado en promedio es 1.50 cm y debido a la restricción que se describió en el apartado anterior.

Figura 75. Deformación del estribo modelado aplicado una escala de amplificación de 15.

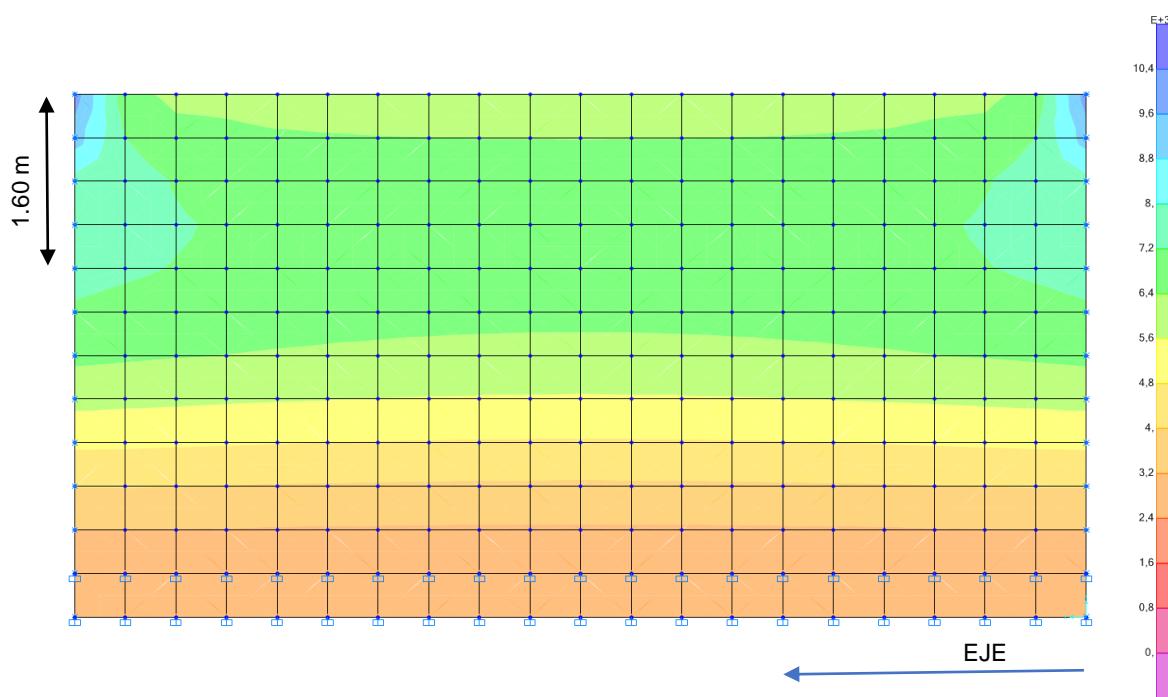
Figura 76. Diagrama de momentos con respecto al eje 2 de la cara interna del elemento. Escala en Kg-cm/cm

Debido a que se conoce que la grieta se encuentra a una distancia de 1.60 m de la parte superior del estribo, se puede observar que en esta zona se genera la mayor concentración de momento positivo y por lo tanto mayores esfuerzos de tracción. Basado en ello y en la escala presentada se pudo obtener un momento actuante de **M22=7000 Kg-cm/cm**. Para determinar el esfuerzo a tracción que se genera en esta zona se utilizó la ecuación 3 y se idealizó un elemento unitario de 100 cm de largo y una profundidad de 120 cm, que es la misma que presenta el elemento a la altura de la grieta.

Aplicando la ecuación anterior, conociendo que $M = 700000 \text{ Kg-cm}$, $Y = 60 \text{ cm}$ e $I = 14400000 \text{ cm}^4$, se obtuvo un esfuerzo de tracción equivalente a **$\sigma = 2.91 \text{ Kg/cm}^2$** .

Por lo tanto se realizó la comparación entre la resistencia y el esfuerzo de tracción en donde se pudo observar que el esfuerzo actuante representa un valor considerable pero no suficiente para generar una grieta de la magnitud que el elemento presenta. Entonces, basado en el apartado 3.5.1.1, dicho movimiento de suelo adiciona una presión al elemento, la cual se considera uniforme y genera momentos suficientes para generar tracciones superiores a las que este puede resistir. Mediante la utilización del software se pudo determinar que el empuje uniforme adicional que presenta el elemento debido al desplazamiento de suelo existente es de aproximadamente **0.8 Kg/cm²**. En la figura 77 se presenta el diagrama de momento que se presentó al adicionar dicho empuje.

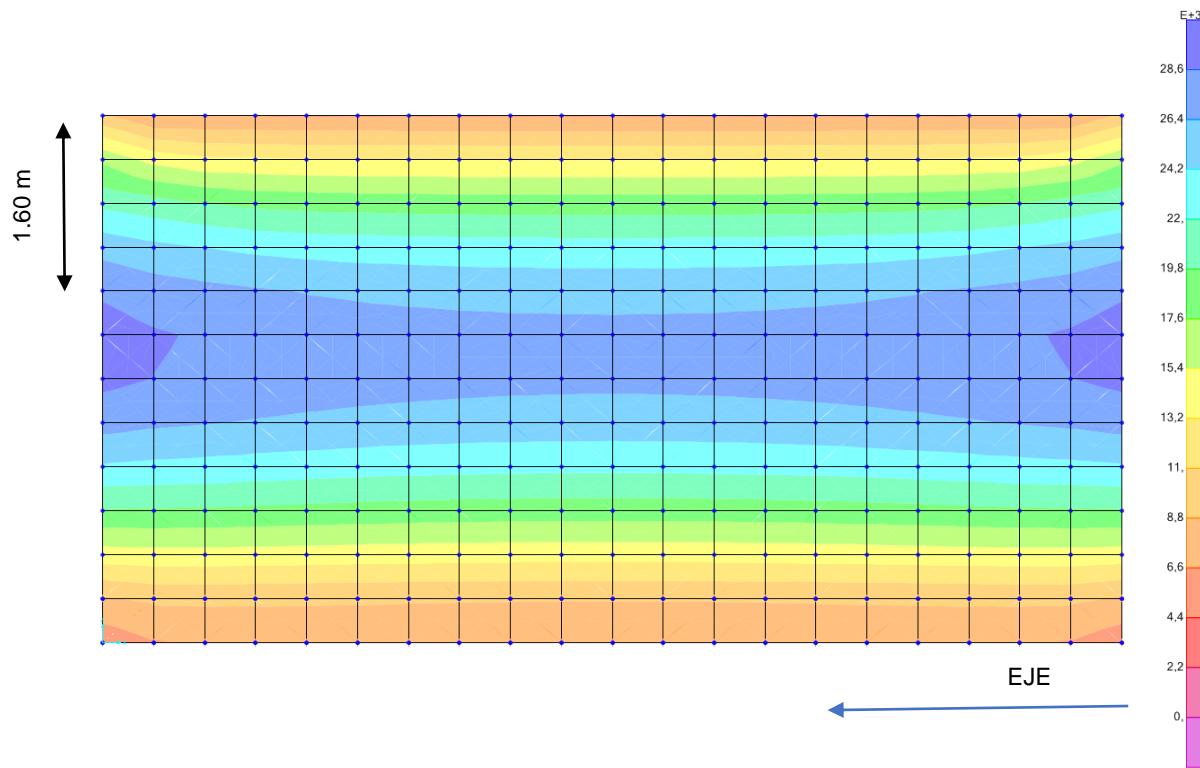
Figura 77. Diagrama de momentos con respecto al eje 2 de la cara interna del estribo aplicado un empuje uniforme adicional. Escala en Kg-cm/cm

De igual manera, se pudo definir que a la altura de la grieta estaría actuando un momento promedio de **M22 = 26500 Kg-cm/cm**. Tomando en cuenta los parámetros anteriores y un momento $M = 2650000$ Kg-cm, se utilizó la ecuación 3 y se determinó un esfuerzo de tracción equivalente a $\sigma = 11.04$ Kg/cm². Se realizó la comparación con la resistencia a tracción del elemento y el esfuerzo generado es mayor a la capacidad del estribo, por lo tanto como resultado se genera la grieta existente.

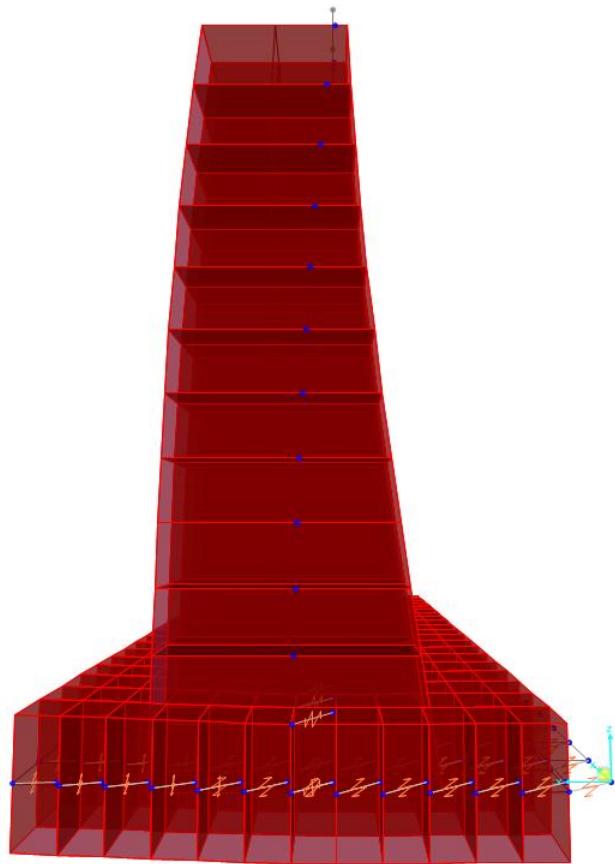
Figura 78. Deformación del estribo modelado con el empuje adicional y aplicado una escala de amplificación de 2.

En lo que se refiere a la deformación del elemento, en la figura 77 se puede notar que presentó un comportamiento acorde al visualizado en la inspección realizada, tal y como se describió en la sección 3.5.1.1. Se pudo observar que presenta un descenso en el eje vertical de 2.50 cm y con respecto al eje perpendicular se ha desplazado en promedio 5.00 cm.

Debido a que se trata de un desplazamiento de suelo esta presión aumenta paulatinamente con el tiempo y al mismo tiempo la grieta gana espesor y profundidad por lo que también pierde resistencia a tracción pues disminuye el área de sección transversal y por lo tanto su momento de inercia.

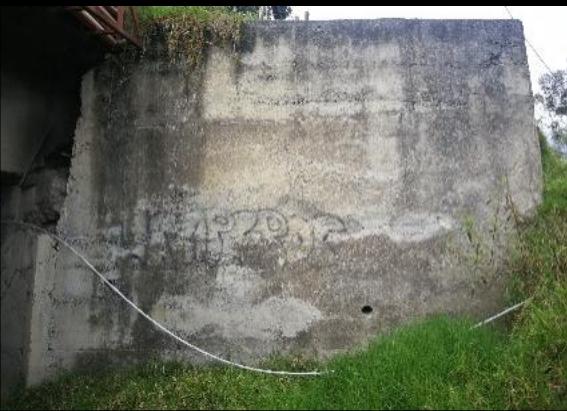
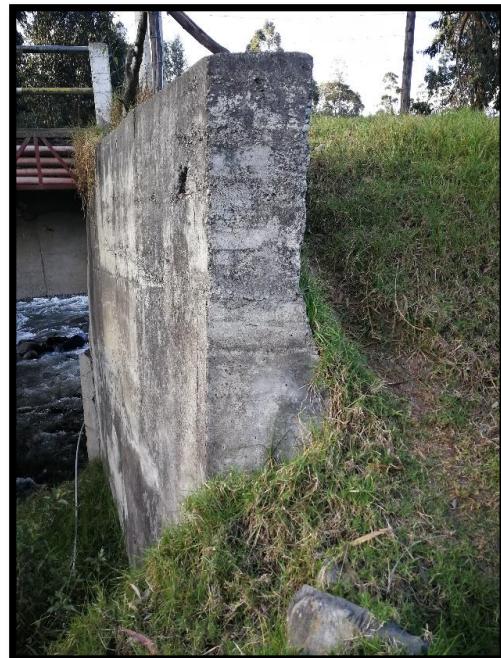
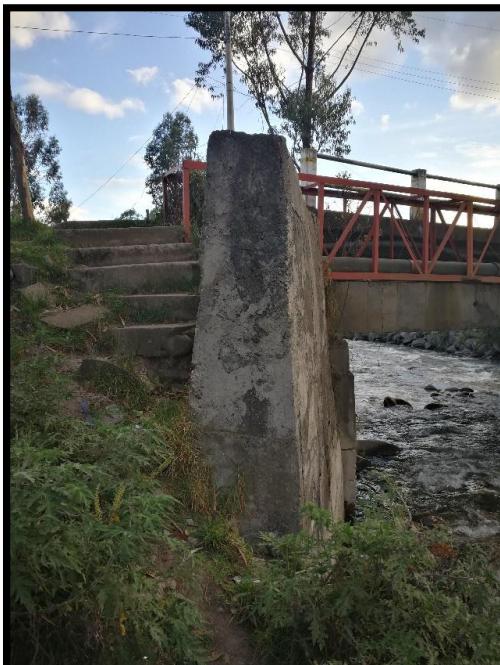
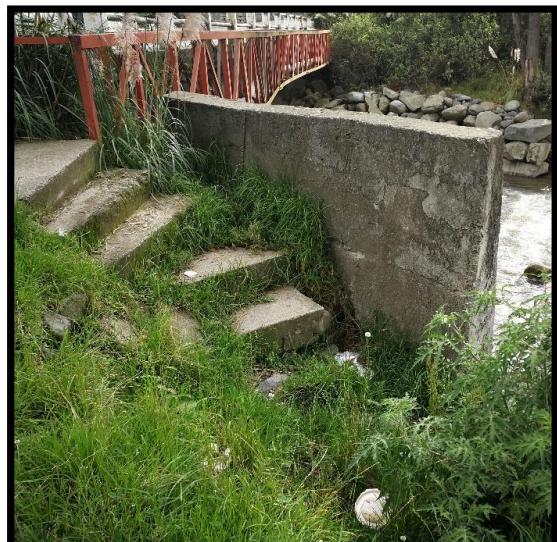
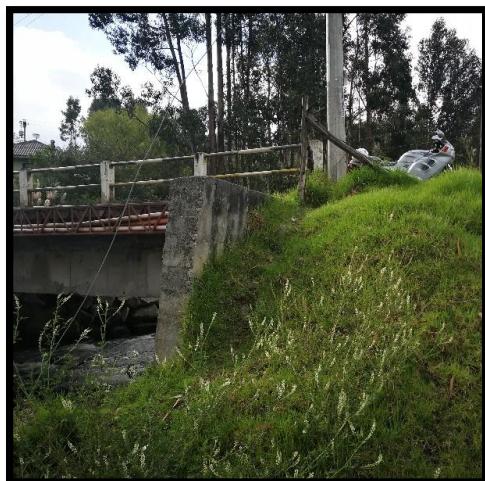
INFRAESTRUCTURA				
<u>ELEMENTO</u>	<u>% Importancia(I)</u>	<u>Gravedad (G)</u>	<u>Observaciones</u>	
Alas	20%	2	Pocas fisuras menor profundas / Hormigon desgastado	Índice de daño
Estríbros	60%	4	Grietas profundas / Hormigon desprendido	3,00
Apoyos	20%	1	Pocas fisuras leves / Hormigon poco desgastado	Reparación
-	0%	0,00

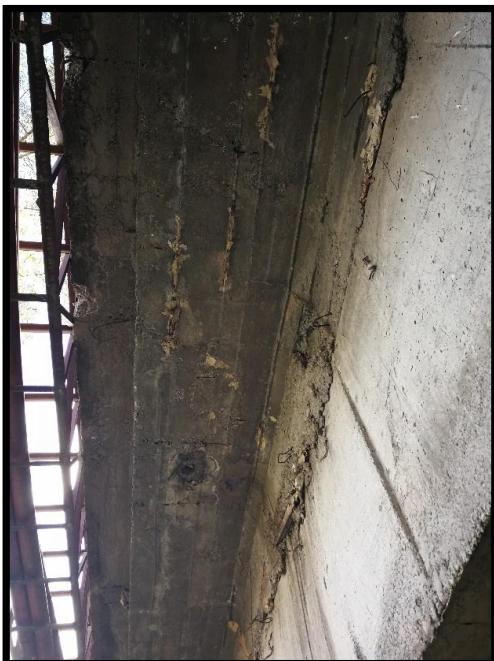
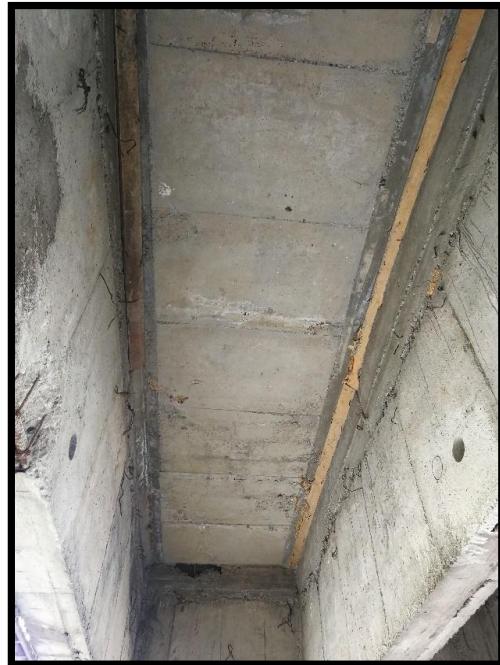
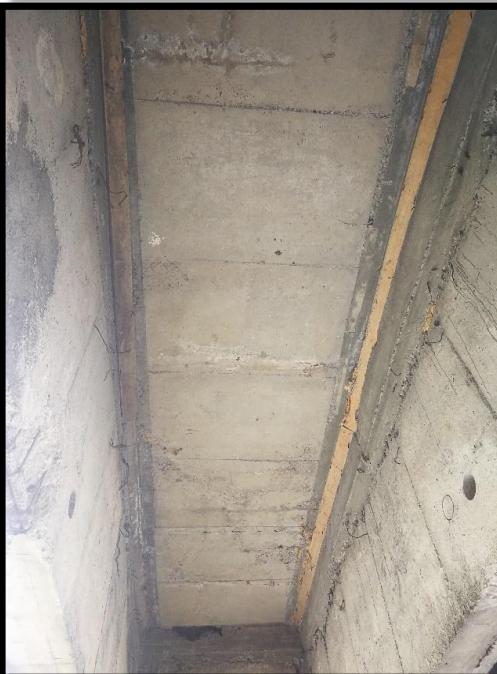
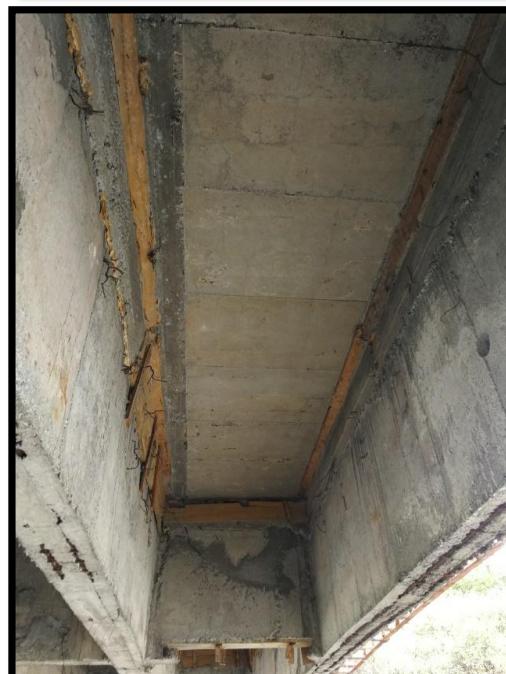
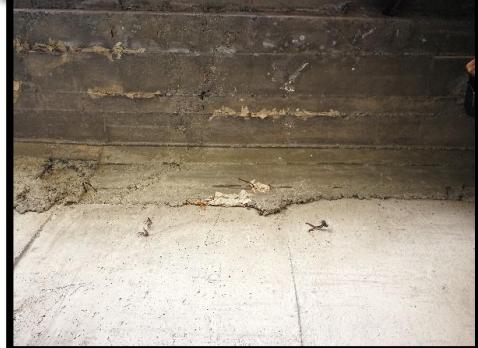
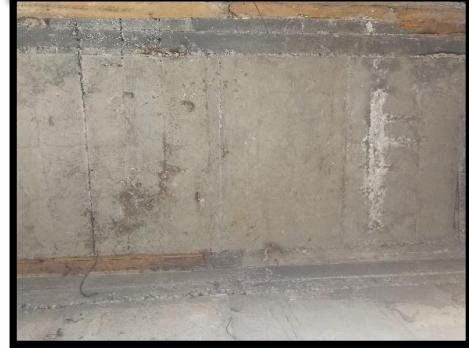
SUPERESTRUCTURA				
<u>ELEMENTO</u>	<u>% Importancia(I)</u>	<u>Gravedad (G)</u>	<u>Observaciones</u>	
Losa del tablero	30%	1	Hormigón desgastado	Índice de daño
Vigas del tablero	55%	4	Acero de refuerzo visible y con corrosión	2,80
Diáfragmas	15%	2	Pocas fisuras / Hormigón desgastado	Reparación
-	0%			
-	0%

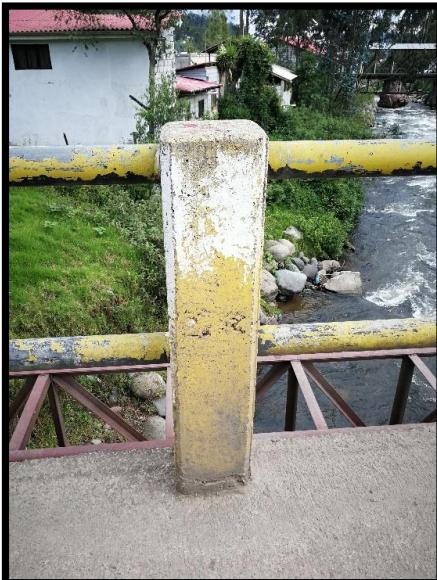
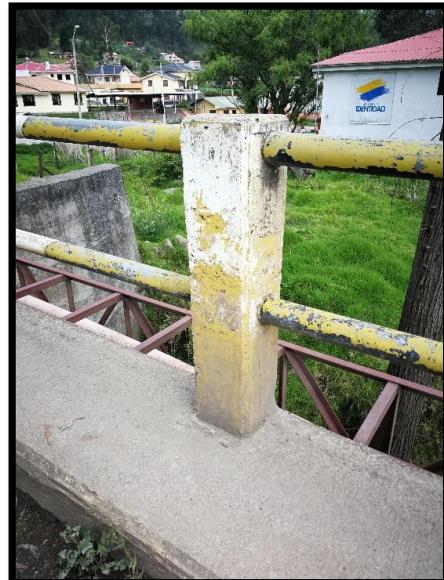
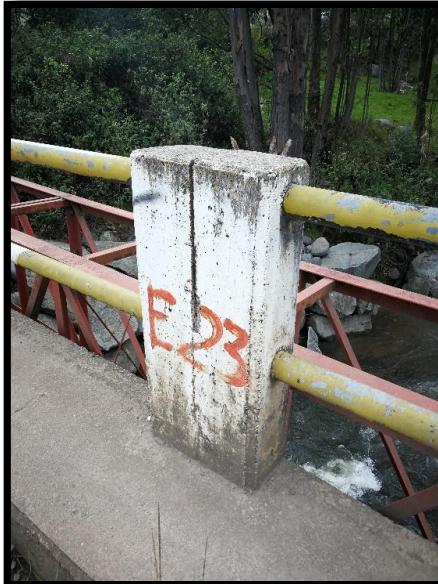
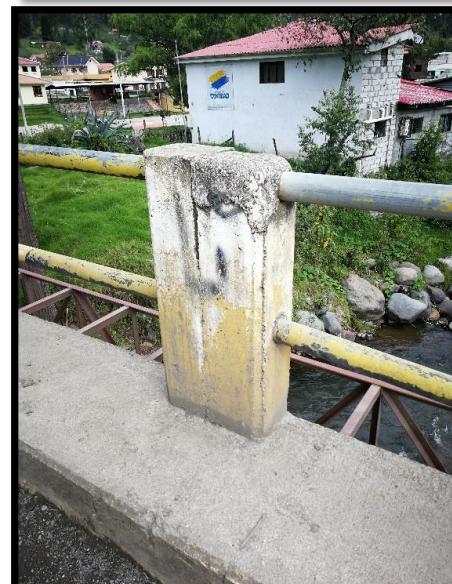
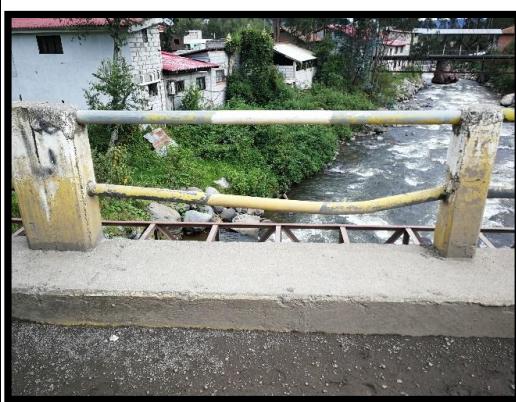
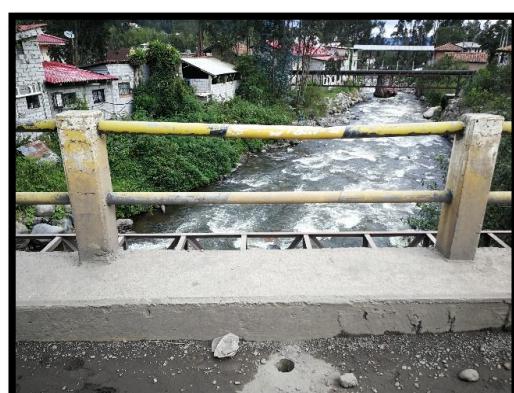
EQUIPAMIENTO				
<u>ELEMENTO</u>	<u>% Importancia(I)</u>	<u>Gravedad (G)</u>	<u>Observaciones</u>	
Barandas	30%	1	Pintura y hormigón desgastado / Tubos deformados	Índice de daño
Señalización	20%	3	Señalización inexistente	1,90
Calzada	50%	2	Capa Asfáltica desgastada	Mantenimiento
