**UNIVERSIDAD DE CUENCA**

Análisis de estabilidad, talud de la zona No 2, Guarumales, Factor de seguridad.

**Ing. Santiago Cevallos Andrade**

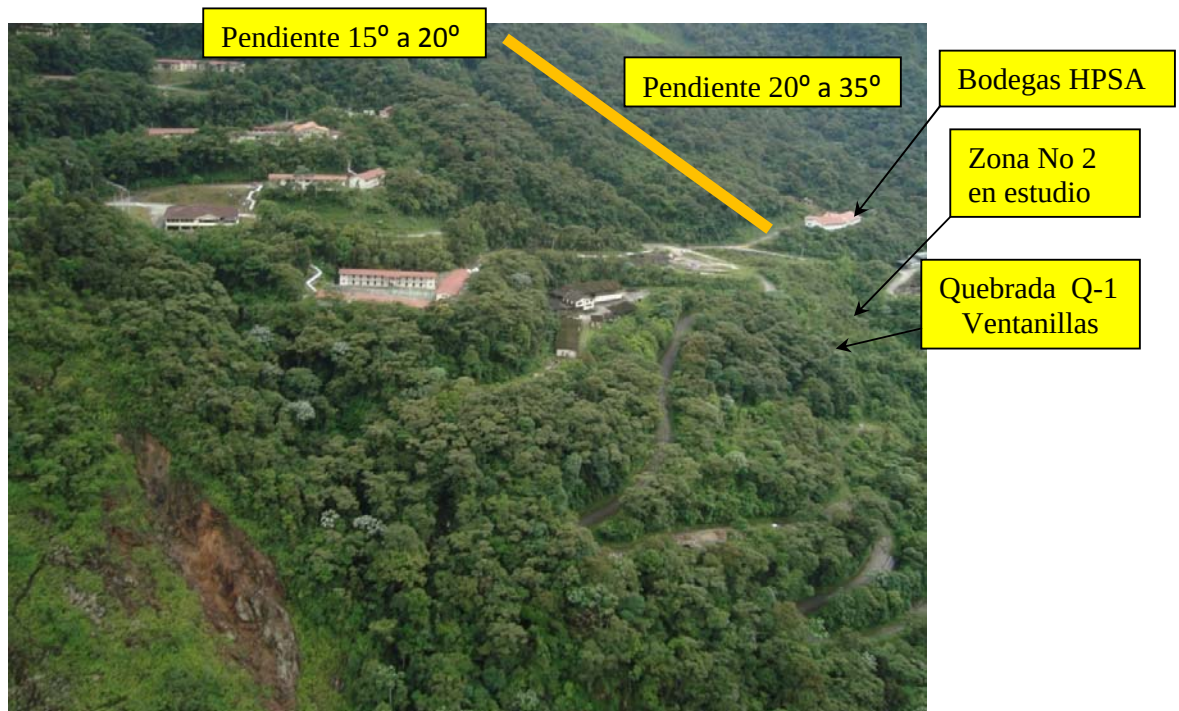
**FOTOGRAFIA No1:** Fotografía aérea en donde se observa gran parte del campamento de Guarumales y se visualiza la zona No2 en estudio a la derecha del mismo. (Tomado del Archivo digital de Hidropaute).

En la fotografía No1 se identifica la zona No 2 entre las quebradas Ventanillas y la del taller Automotriz (Q2), así como otros edificios del campamento y el abrupto cambio de pendiente en dirección NW, además al pie del talud se aprecia que la pendiente es más pronunciada que la parte superior.

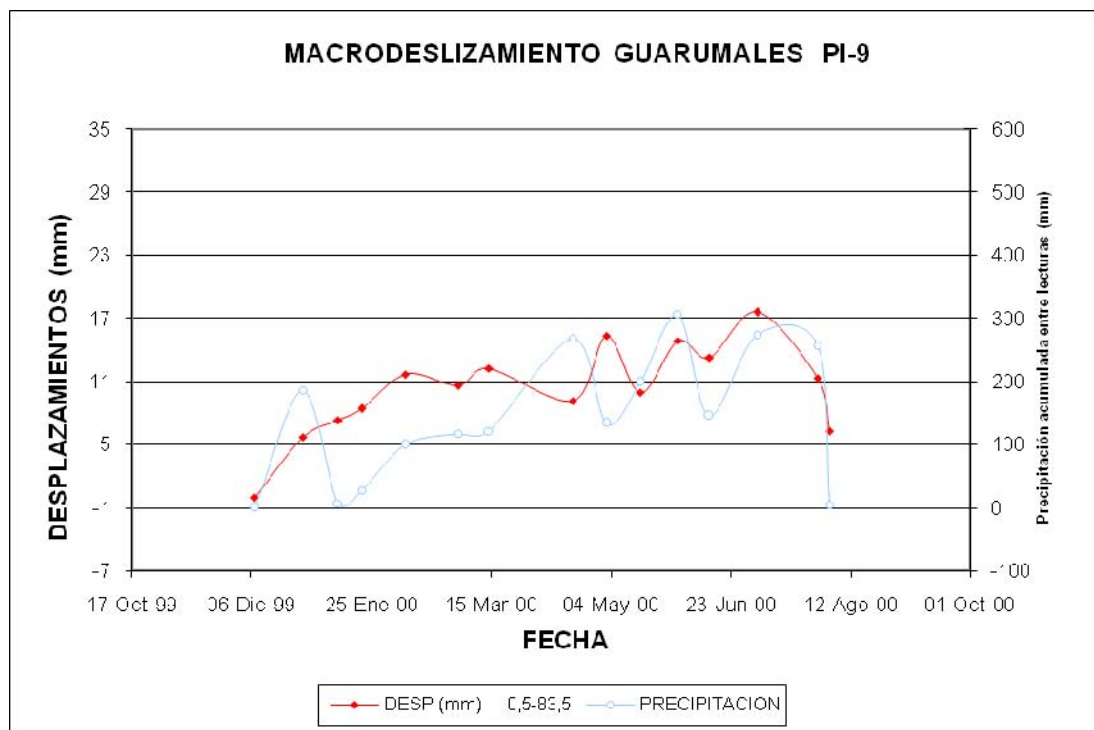
Los resultados gráficos de lo que se está expresando en la tabla 2.2, se pueden ver claramente en la Fig.2.6, en donde se observa que el salto en los desplazamientos se correlaciona con el salto en incremento de caudal a causa de las precipitaciones desde febrero hasta agosto del año 2000, realizando una curva cíclica que va en función de la precipitación en cada mes, la misma que al subir no incrementa aún los movimientos sino pasado cierto período de tiempo luego del cual los desplazamientos se activan y permanecen con valores superiores a los 10mm aunque la pluviosidad baje si supera esta la barrera de los 200 mm.

Cuando se incrementa la pluviosidad se incrementa también los movimientos y estos disminuyen tiempo después de que la lluvia ha disminuido, de acuerdo a la fig. 2.6 que es la que representa lo ocurrido en el año 2000.

**FIG. 2.6 CURVA DE DESPLAZAMIENTO VS PLUVIOSIDAD DESDE DICIEMBRE DE 1999 A OCTUBRE DEL 2000. EN LINEA ROJA, PROMEDIO DE LLUVIA MENSUAL. EN LINEA VERDE, PROMEDIO DE DESPLAZAMIENTOS EN EL AÑO 2000. (ARCHIVO DIGITAL DE DATOS, PROPORCIONADO POR EL DEPARTAMENTO DE MANTENIMIENTO CIVIL DE GUARUMALES).**

Este comportamiento ondulatorio en los desplazamientos se da debido al incremento y disminución de pluviometría con un retardo en la reacción de los

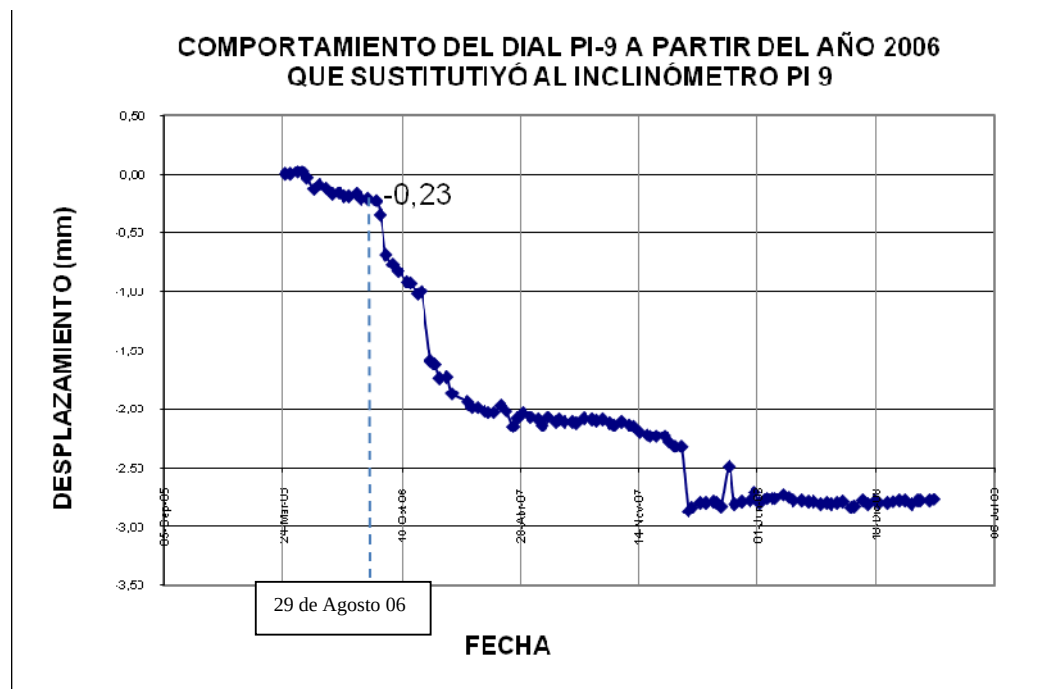
desplazamientos debido al tiempo que le toma al agua infiltrarse hasta el interior y circular (permeabilidad). En los siguientes años el comportamiento es parecido, hasta que en el año 2006 se pierde al inclinómetro PI 9 a causa de los movimientos en la zona No 2, pero es reemplazado por un dial en el mismo lugar, el dial consta de un extensómetro que registra los movimientos en una sola dirección que fue colocado en el sentido del movimiento en aquel entonces ya determinado, y muy conocido.

A partir de aquí se realiza el seguimiento del comportamiento del talud, que proporciona los siguientes resultados indicados gráficamente en la Fig. 2.7, aquí se aprecia que existe un salto en los desplazamientos en el día 29 de agosto del 2006 que es la fecha en la que ocurrió un deslave en la quebrada Ventanillas durante la noche y es la razón por la que los movimientos se aceleraron desde este momento hasta el día 30 de enero del 2007 que es donde se estabilizaron, pero se produjo ya un desplazamiento de aproximadamente 2 cm., luego existe un nuevo salto en los desplazamientos producidos el 15 de enero del 2008 al 6 de febrero del 2008, es decir en 21 días se movió 0,5 cm en donde su tendencia es a la estabilización y la causa fue el comienzo de la época invernal en la zona [ 3 ].

**FIG. 2.7 DESPLAZAMIENTO DEL PI 9 MEDIDO EN DIALES (ARCHIVO DIGITAL DE DATOS, PROPORCIONADO POR EL DEPARTAMENTO DE MANTENIMIENTO CIVIL DE GUARUMALES).**

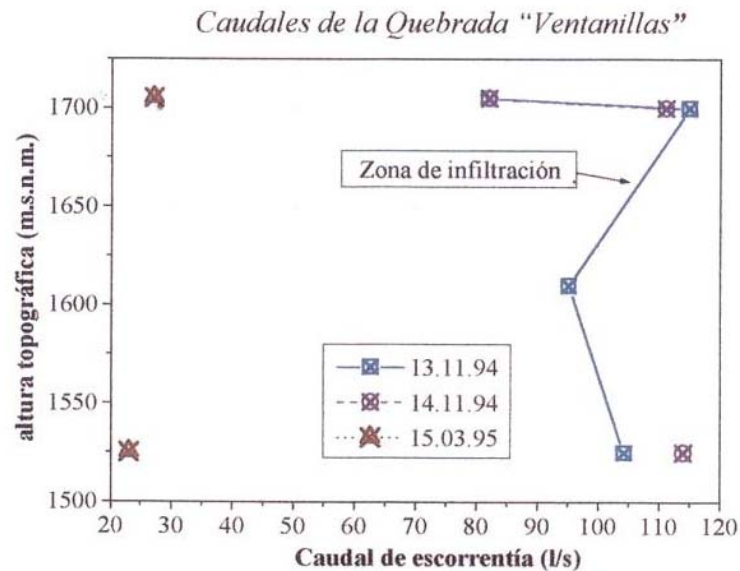
zona de deslizamiento activo en la zona No 1 contigua a la de análisis. En la Fig. 2.8, se aprecia la caída de caudal de 100 lt/s en la medición de noviembre del 2004 a 25 lt/s en marzo del 2005 debida a la pluviosidad entre febrero y marzo del 1995. De aquí se concluye la existencia de infiltración en la quebrada Ventanillas y aún que el caudal en la quebrada Q2 es menor, también aporta con infiltración al interior del talud.

**FIG. 2.8 REGISTRO DE CAUDALES DE LA QUEBRADA Q3 (VENTANILLAS) [ 3 ].**

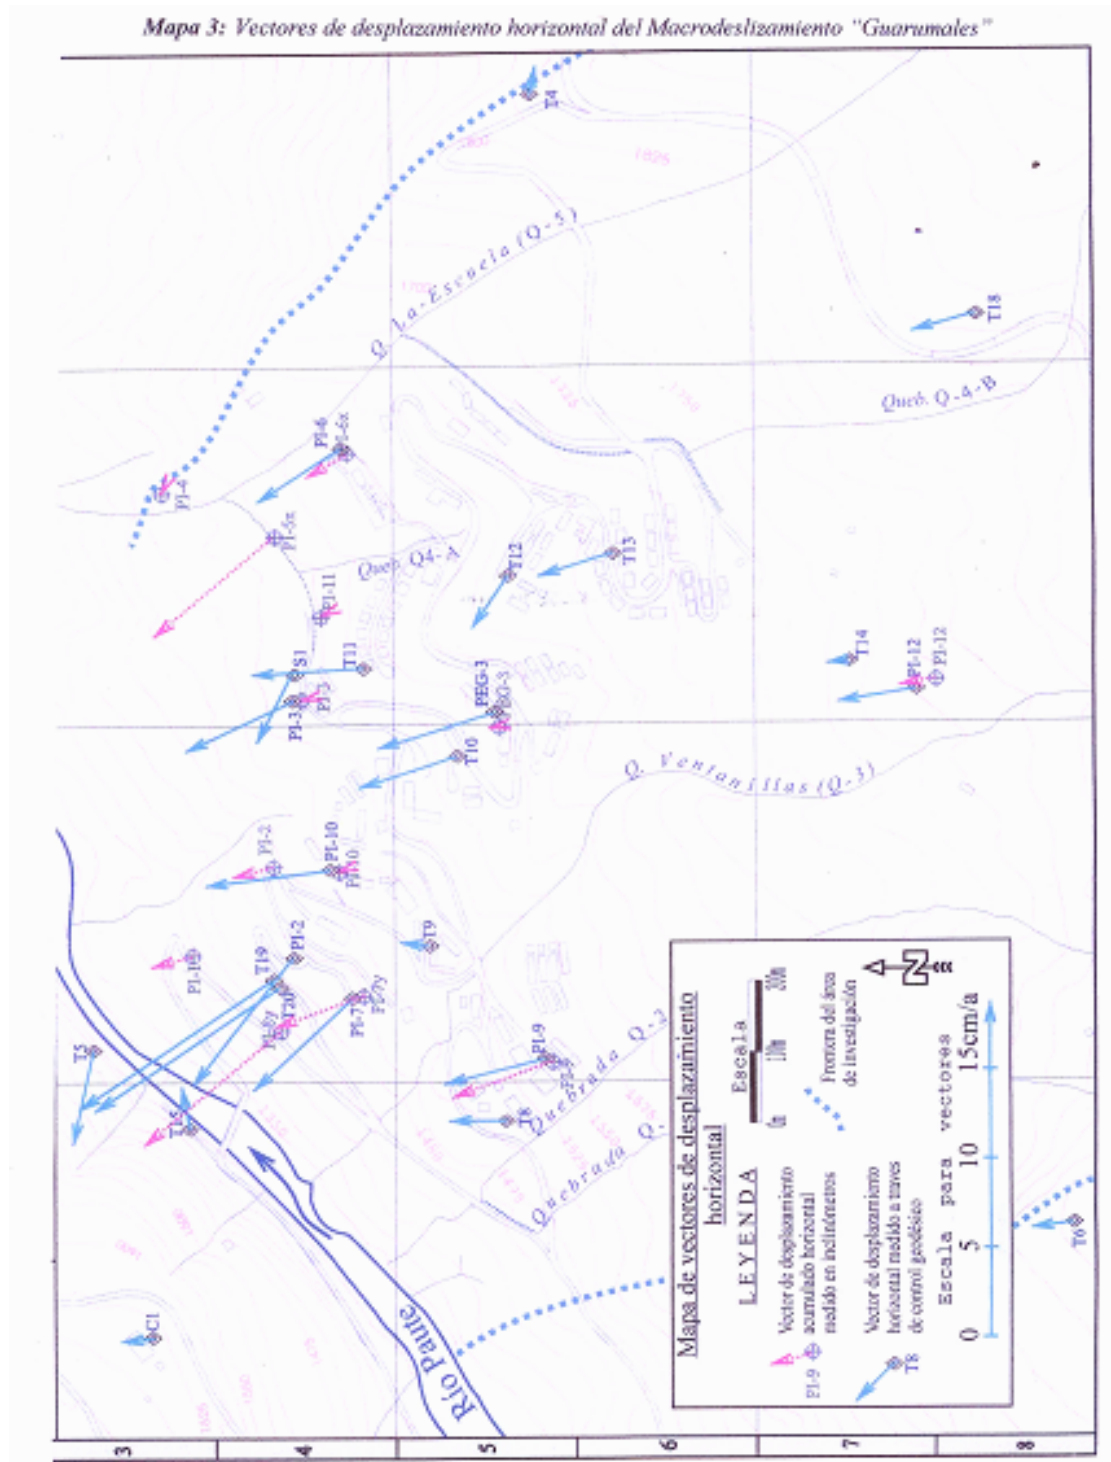
De los registros realizados por Hidropaute (Fig. 2.6), se observa que la zona No 2 desde 1999 hasta el año 2006 presenta movimientos con velocidades  $V \leq 5 \text{ cm/año}$  y desplazamientos máximos de 18 mm, pero a partir del año 2007 desde el mes de marzo comienza a tener movimientos mayores y presenta velocidades de  $5 \text{ cm/año} < V < 10 \text{ cm/año}$  y a partir de octubre del 2007 los registros tanto en el hito topográfico T8 (desplazamiento total de 30,00 cm), como en el PI9 (desplazamiento total de 38,60 cm) los movimientos y las velocidades son consideradas como máximos presentados hasta la fecha es decir con  $V \geq 10 \text{ cm/año}$ , desde aquí en adelante la situación preocupa porque al parecer la micro cuenca que se contiene a este sector está deslizándose. (Datos obtenidos del Control Geodésico del Macro deslizamiento de Guarumales realizados por Hidropaute, reporte anual 2006-2007).

**FIG 2.10 INCREMENTO DE MOVIMIENTO Y VELOCIDADES EN LA ZONA No 2 [2].**

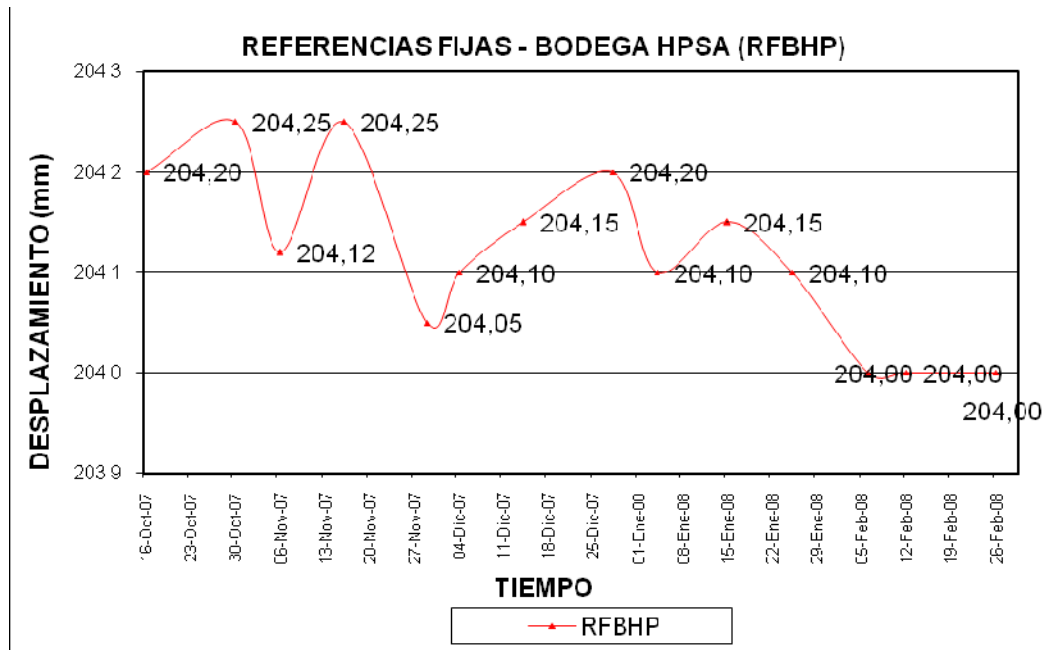
En la Fig. 2.11 se encuentran graficados los resultados obtenidos en la tabla 2.6 desde octubre del 2007 hasta febrero del 2008 en donde en un lapso de 5 meses los desplazamientos alcanzan 25 mm y las velocidades son mayores de 13 cm /año en ambos puntos de control T8 y PI9. El comportamiento de movimiento ondulatorio se debe a que sigue la misma secuencia de incremento decremento de pluviosidad (ver Fig. 2.6 coincidentes con los meses de lluvia).

**FIG. 2.11 MOVIMIENTOS CRITICOS REGISTRADOS MEDIANTE CONTROL GEODESICO EN LAS BODEGAS DE HIDROPAUTE DEL 2007 AL 2008. (PROVIENE DEL ARCHIVO DIGITAL DE MANTENIMIENTO CIVIL DE HIDROPAUTE)**

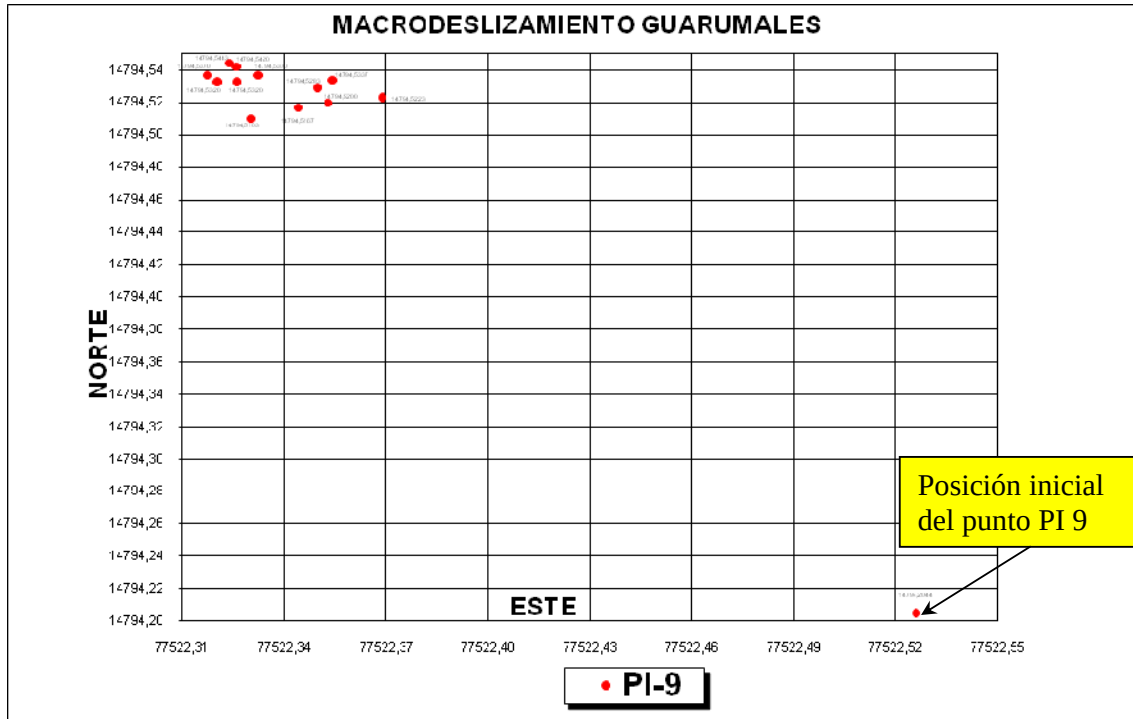
**FIG 2.12 DESPLAZAMIENTO DEL PI9 RESPECTO A SU POSICION ORIGINAL (PROVIENE DEL ARCHIVO DIGITAL DE MANTENIMIENTO CIVIL DE HIDROPAUTE)**

DESPLAZAMIENTO  
TOTAL 31,82CM

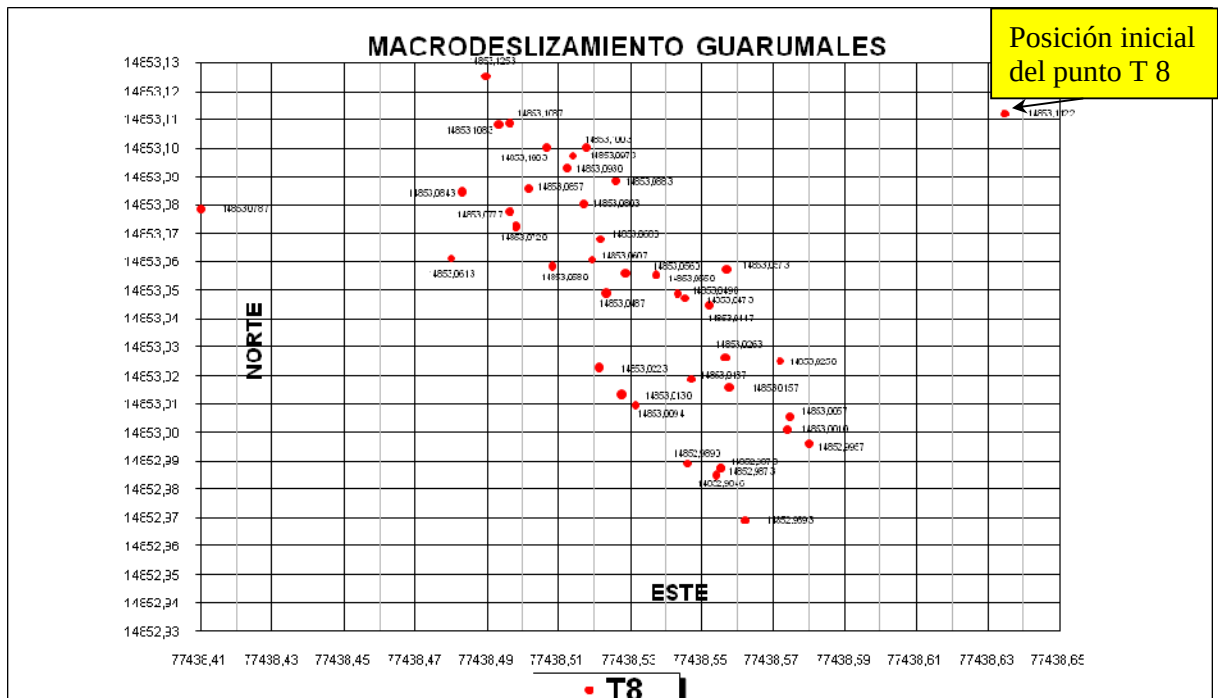
**FIG 2.13 DESPLAZAMIENTO DE T8 RESPECTO A SU POSICION ORIGINAL (PROVIENE DEL ARCHIVO DIGITAL DE MANTENIMIENTO CIVIL DE HIDROPAUTE)**

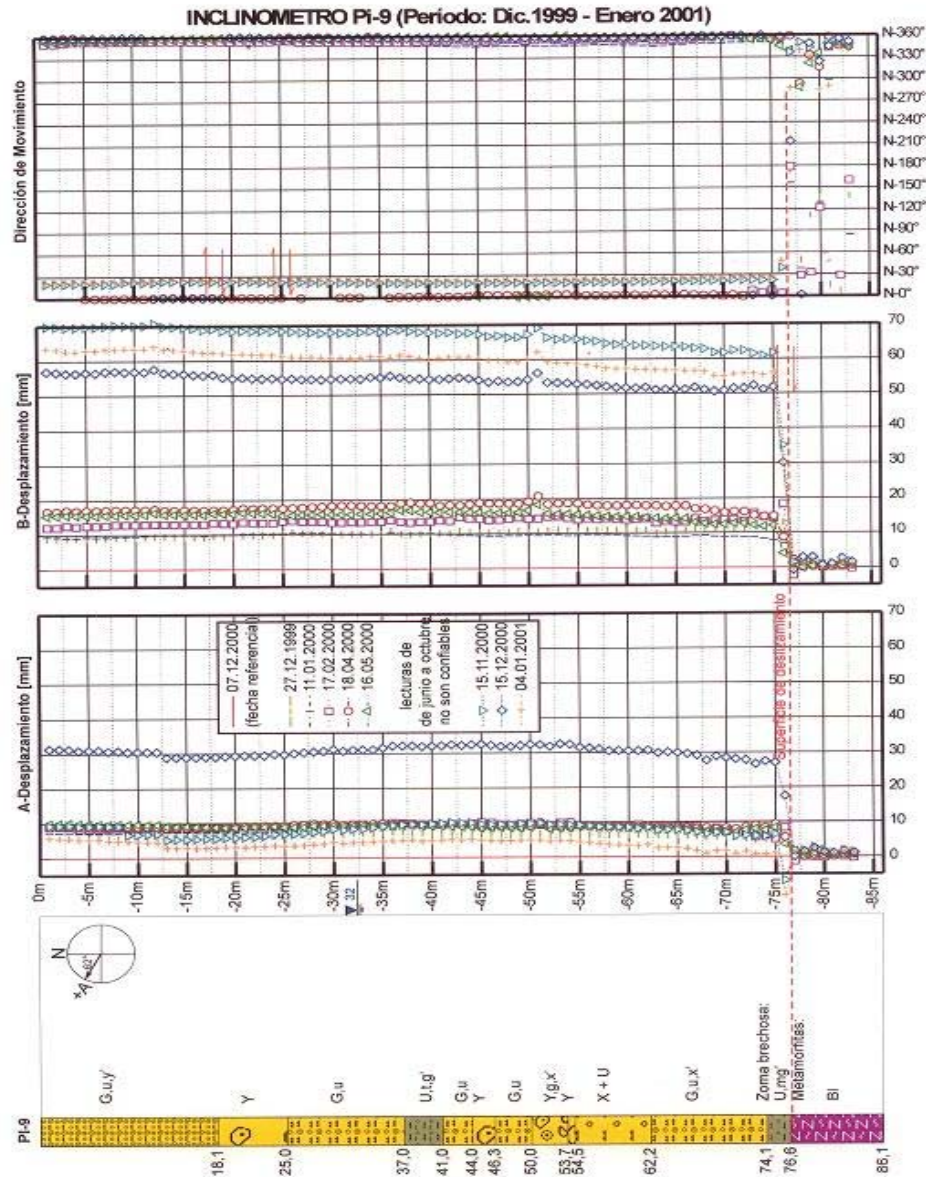
- 4) Con los datos corregidos, se realizó luego una correlación entre los registros geológicos-geotécnicos, y dirección y curvas de desplazamientos calculados para los ejes "A" y "B", cuyo resultado se muestra a continuación en la Fig. 2.14, en esta se observa que la dirección de los desplazamientos y la dirección de las discontinuidades son coincidentes y por lo tanto la razón del direccionamiento en los movimientos cuando se activan por la influencia de agua, sismo u otro factor desencadenante. Se toma el año 2000 como punto de partida para el análisis, debido a que es el inicio de las actividades de desplazamiento en la zona No 2, y mediante correlaciones se puede determinar la causa de la activación del movimiento.

**FIG. 2.14 CORRELACIÓN ENTRE REGISTROS GEOLOGICOS GEOTECNICOS Y DIRECCION DE CURVAS DE DESPLAZAMIENTO CALCULADOS EN EJES A Y B [ 2 ].**

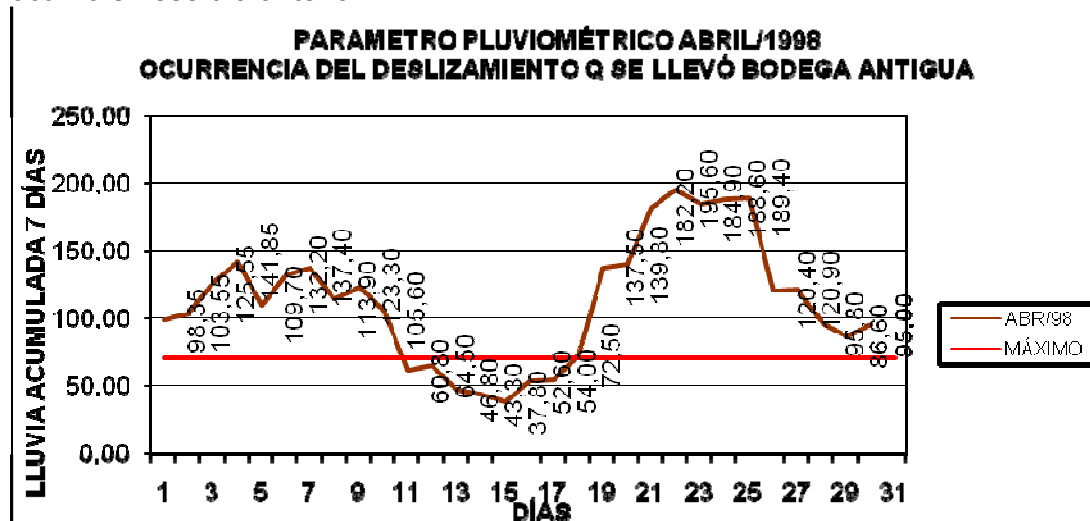
En la Fig. 3.1 se observa que el día 18 de abril es el único días que supera la barrera de los 70 mm de agua y a lo largo del tiempo se repite varias veces esta ocurrencia de fenómeno por lo que no es un valor determinante o que sea considerado como representativo o único de un evento como el flujo ocurrido. Con color rojo se marcan todos los valores que superan los 70 mm en el anexo A y son muchos. Si acortamos el período de acumulación a 5 días se puede observar que ninguno de los 10 días anteriores acumula 70 mm y un solo día anterior acumula 63,50 mm, por lo que será necesario analizar qué fue lo que ocurrió en ese día anterior.

**FIG. 3.1 GRAFICA DE LLUVIA ACUMULADA EN 7 DÍAS EN EL MES DE ABRIL DE 1998 MES DEL DELIZAMIENTO (Datos de lecturas proporcionadas por el Departamento de Mantenimiento Civil de Hidropaute).**

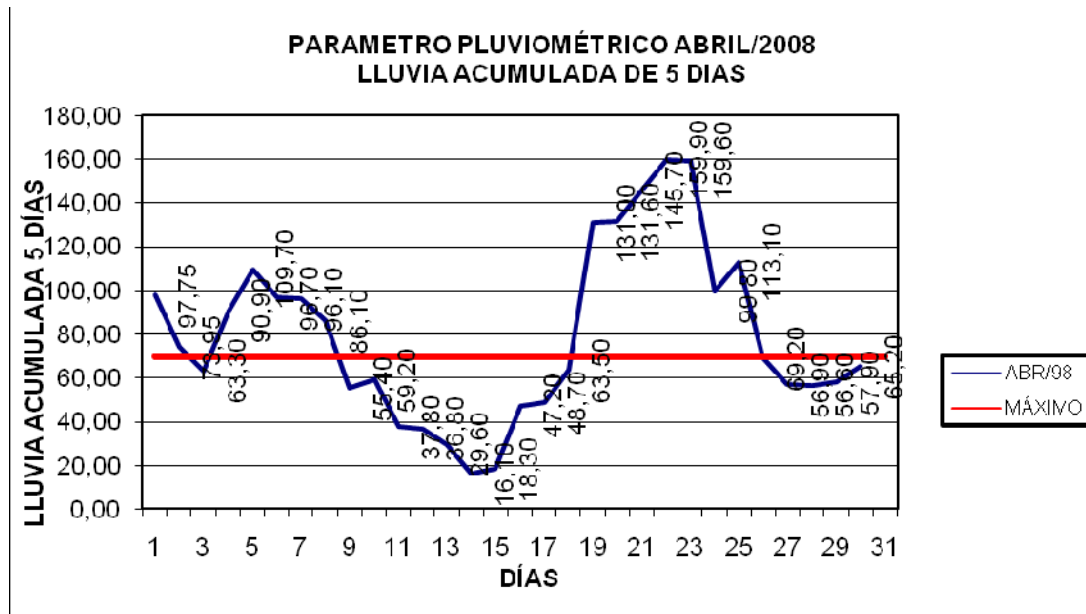
La Fig. 3,2 nos indica que si disminuimos el tiempo de acumulación, disminuyen los días de lluvia que cumplan las características de superación de las barreras que nos imponíamos, debido a que son pocos los días de lluvia que fueron considerados como tormenta por Hidropaute y que sobrepasaron la barrera de los 70 mm y mientras menor el número de días menos posibilidad de alcanzar esta barrera.

**FIG. 3.2 GRAFICA DE LLUVIA ACUMULADA EN 5 DÍAS EN EL MES DE ABRIL DE 1998 MES DEL DELIZAMIENTO (Datos de lecturas proporcionadas por el Departamento de Mantenimiento Civil de Hidropaute).**

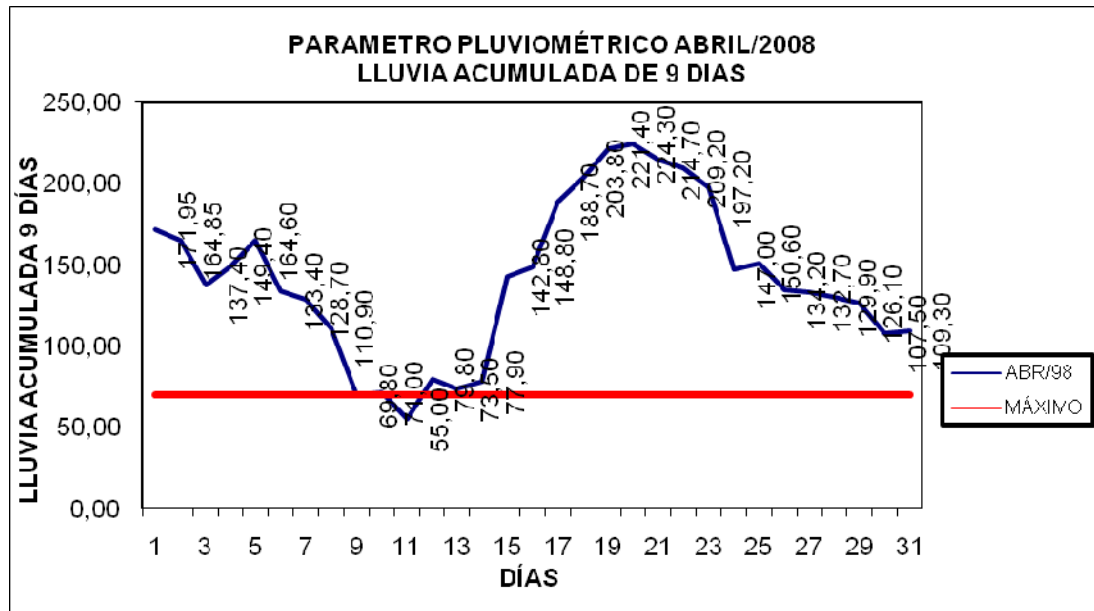
Si por el contrario se incrementa el número días de acumulación como es el caso de la Fig. 3.3 en 9 días son el 16, 17 y 18 de abril (ver anexo B), que apenas sobrepasan la barrera de los 70mm, si bien son 9 los días que se toman en cuenta debería ser notoria su acumulación en 2 días más que los que propone la barrera como umbral en los 7 días, lo cual no ocurre.

**FIG. 3.3 GRAFICA DE LLUVIA ACUMULADA EN 9 DÍAS EN EL MES DE ABRIL DE 1998 MES DEL DELIZAMIENTO (Datos de lecturas proporcionadas por el Departamento de Mantenimiento Civil de Hidropaute).**

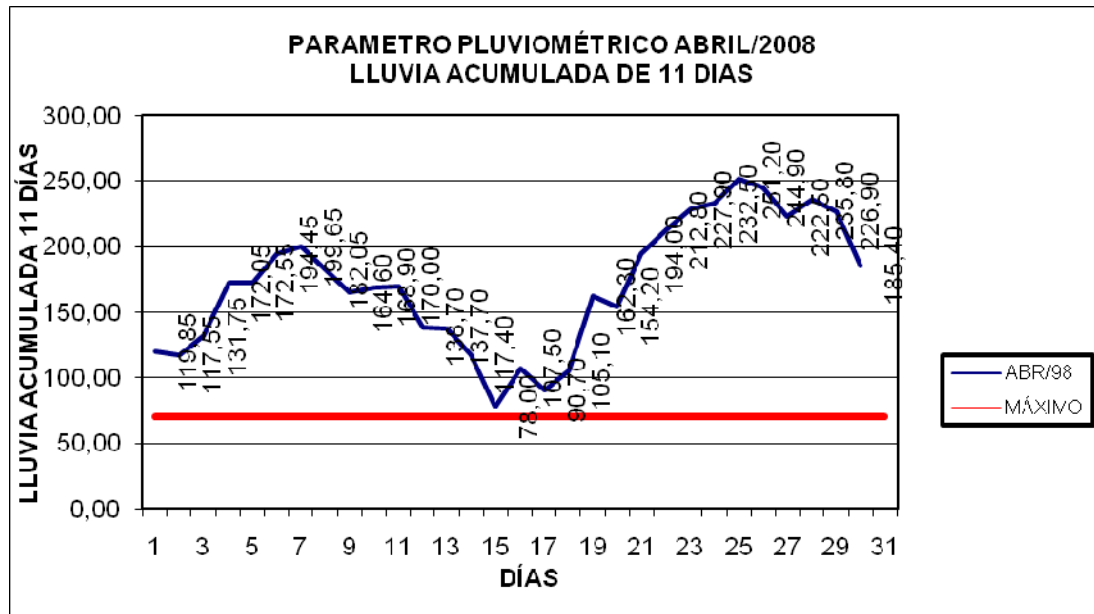
La Fig. 3.4 indica que en 11 días se acumularon 105,10 mm en el día 18 previo al flujo de escombros y que los días anteriores mantienen valores parecidos e inclusive superan este valor y no ha ocurrido ninguna inestabilidad en la zona No 2 ni antes ni después del evento. Si se continúa tomando períodos de tiempo más grandes por ejemplo 15 días el comportamiento es muy similar a los anteriores, es decir para 15 días que también se realizó el análisis en el día 18 se tiene 179,20 mm, los días anteriores tienen valor similar y superior (ver anexo C) y los posteriores también superan este valor y no existió evento parecido.

**FIG. 3.4 GRAFICA DE LLUVIA ACUMULADA EN 11 DÍAS EN EL MES DE ABRIL DE 1998 MES DEL DELIZAMIENTO (Datos de lecturas proporcionadas por el Departamento de Mantenimiento Civil de Hidropaute).**

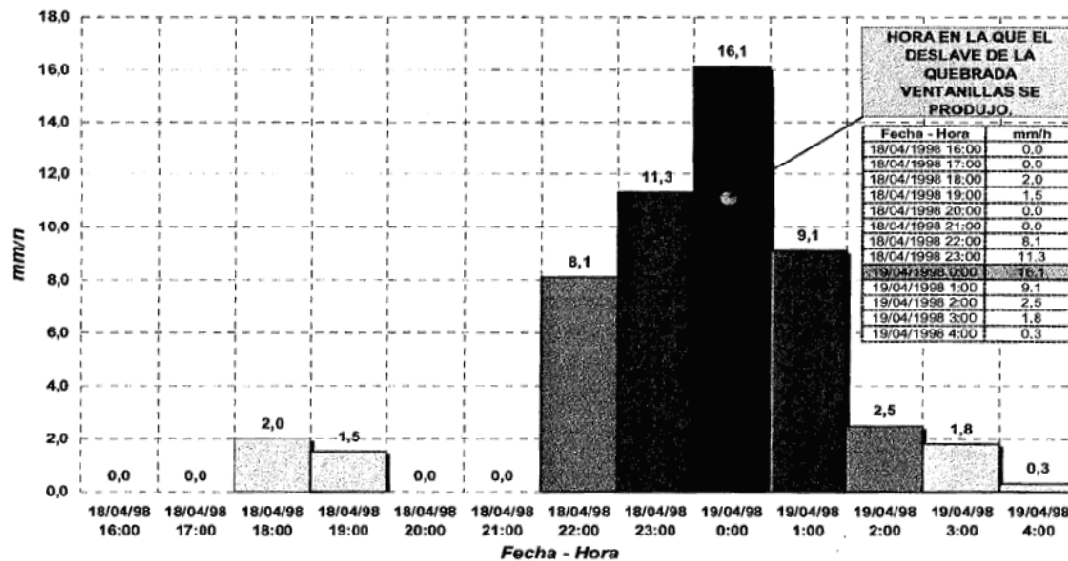
En la Fig. 3.5 se presenta la lluvia horaria que provocó el represamiento primero de la quebrada Ventanillas a causa de un deslizamiento en las paredes de la quebrada y luego dio origen a el flujo de escombros por la rotura de este represamiento.

**FIG. 3.5 GRAFICA DE LLUVIA HORARIA DESDE LAS 16:00 DEL 18 DE ABRIL DE 1998 HASTA LAS 04:00 HORAS DEL 19 DE ABRIL (Datos de lecturas proporcionadas por el Departamento de Mantenimiento Civil de Hidropaute).**

Si bien este umbral horario de 16,10 mm de lluvia produjo que las paredes de la quebrada Ventanillas se deslicen y caigan en el interior represando el cauce de la quebrada, el valor horario que le antecede de 11,30 mm tampoco es bajo, por lo que se puede concluir que aportó también para la ocurrencia del flujo. Por lo que se puede concluir que este umbral de lluvia acumulada de 35 mm en 3 horas, podrá ser comprobado y corregido o afirmado mediante el análisis con la ocurrencia de más eventos de esta naturaleza.

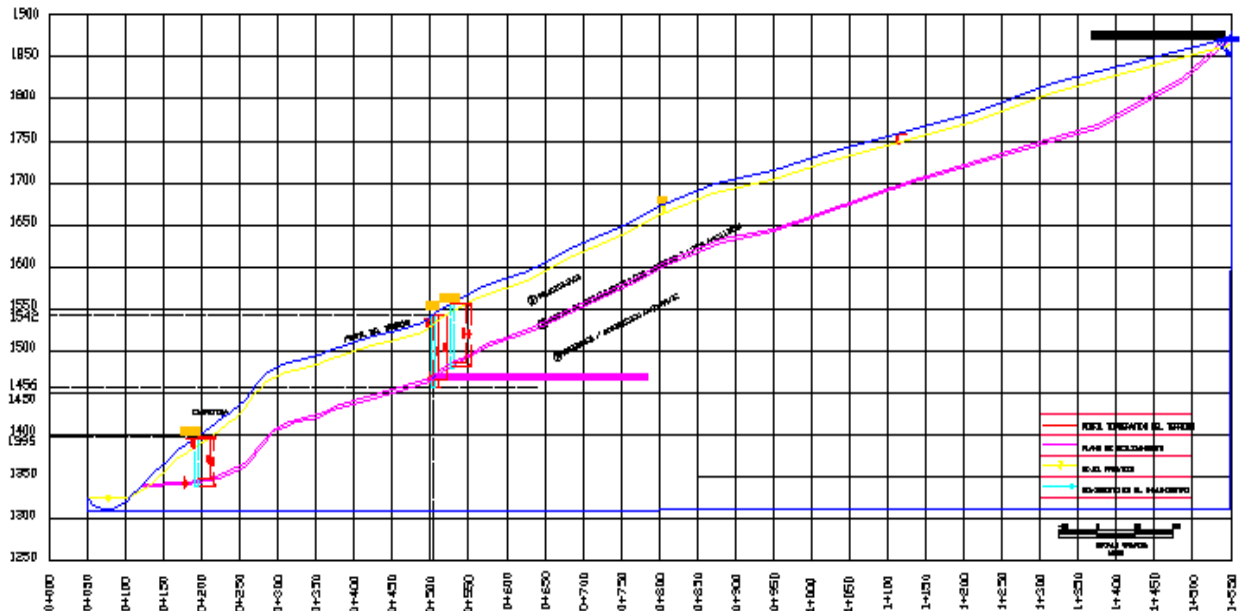
El perfil del talud en análisis fue graficado mediante las distancias horizontales de las curvas de nivel del archivo del levantamiento taquimétrico total del campamento de Guarumales y de la diferencia entre pendientes a lo largo de la línea de trazo elegida para el análisis. Graficado en un archivo de Autocad y a una escala 1:5000 representa el corte de la montaña en su sección más crítica como lo indica la Fig. 4.1

**FIG. 4.1 OBTENCION DEL PERFIL DEL TALUD A TRAVÉS DEL CORTE I-I. GRAFICACION MEDIANTE DISTANCIAS HORIZONTALES ENTRE CURVAS DE NIVEL SOBRE EL LEVANTAMIENTO TOPOGRAFICO GENERAL DEL CAMPAMENTO DE GUARUMALES.**

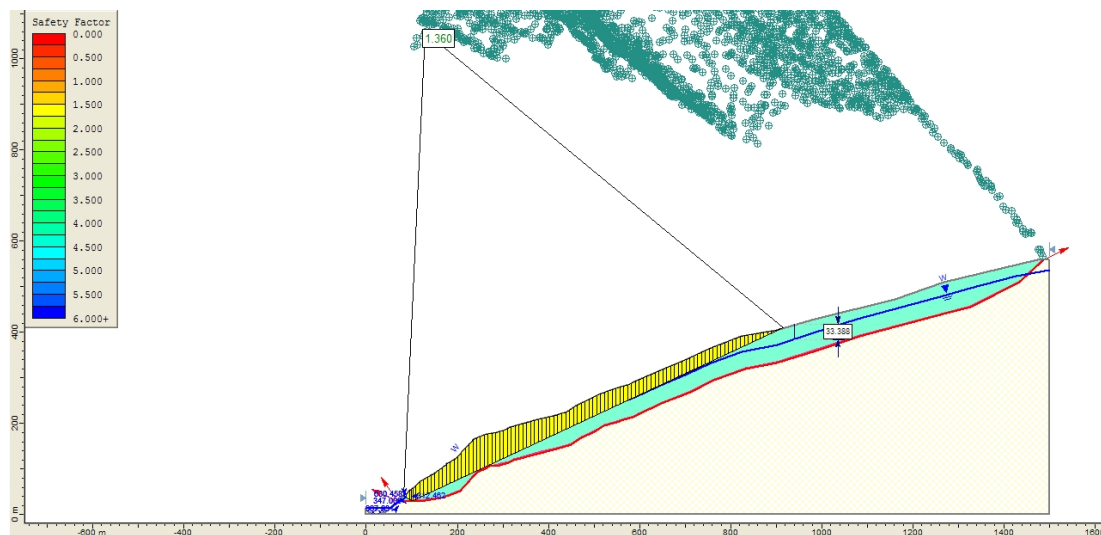
La salida gráfica se la realiza con los resultados de Bishop simplificado, mostrando el área de falla y la división en dovelas y el factor de seguridad para las condiciones dadas e incluye cota del nivel freático a una profundidad de 32m.

**FIG. 4.3 SALIDA GRAFICA DE RESULTADO DE FACTOR DE SEGURIDAD CON LOS PARAMETROS INDICADOS EN LA TABLA**

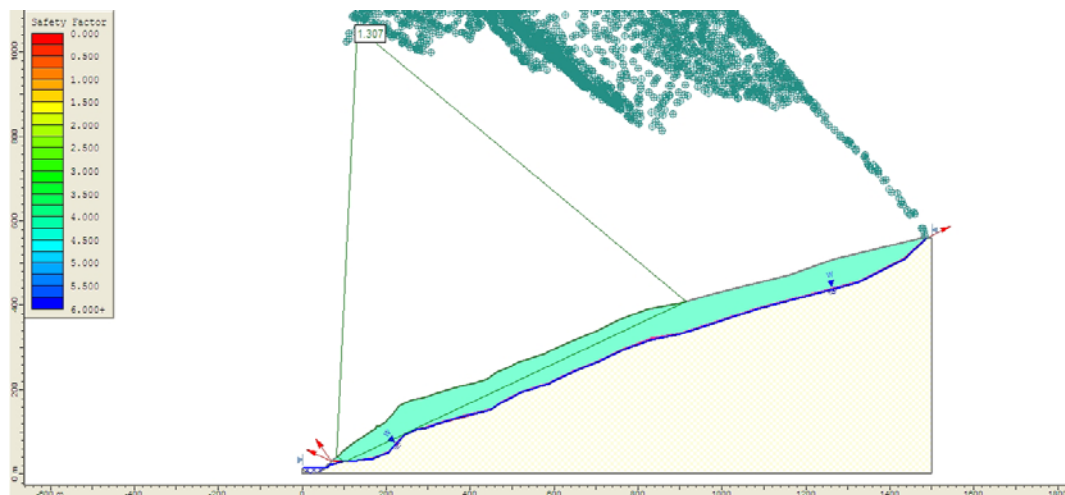
- Si se continúa subiendo el ángulo de fricción sube el factor de seguridad
- Ahora, si se sube el peso específico del coluvión el factor de seguridad tiende a decrecer, aunque se diga que la solución de Hidropaute es aumentar peso al coluvión para estabilizarlo, pues al realizar esto si bien la fuerza normal a la zona de falla se incrementa, también incrementa la fuerza de corte por la componente en este sentido de esta fuerza, lo cual refuta a esta hipótesis evidentemente.
- El resultado gráfico se observa a continuación en la Fig. 4.4

**FIG. 4.4 SALIDA GRÁFICA CON NF= 77m PROF. DESDE LA SUPERFICIE**

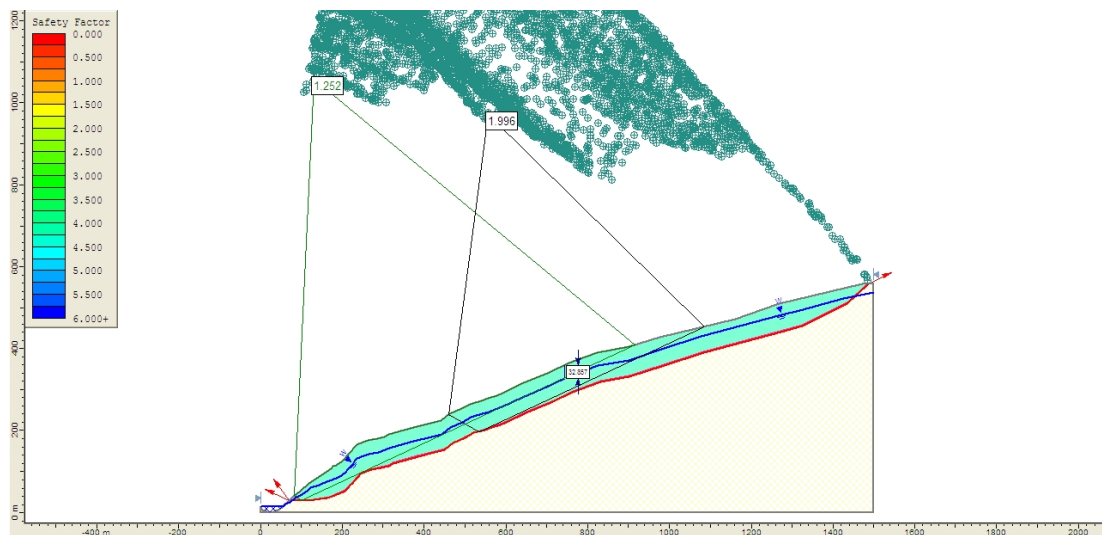
- El comportamiento de la tendencia al crecimiento del factor de seguridad si se incrementa el ángulo de fricción continúa.
- De igual manera que cuando el nivel freático está en 77m, en 32 m también baja el factor de seguridad cuando se incrementa el peso del paleocoluvio.
- El resultado gráfico se visualiza en la fig. 4.5

**FIG. 4.5 SALIDA GRAFICA DE RESULTADO DE FACTOR DE SEGURIDAD CON NIVEL FREATICO EN 32 m Y VARIACION DE  $\gamma$  Y DE  $\phi$  EN EL COLUVION.**

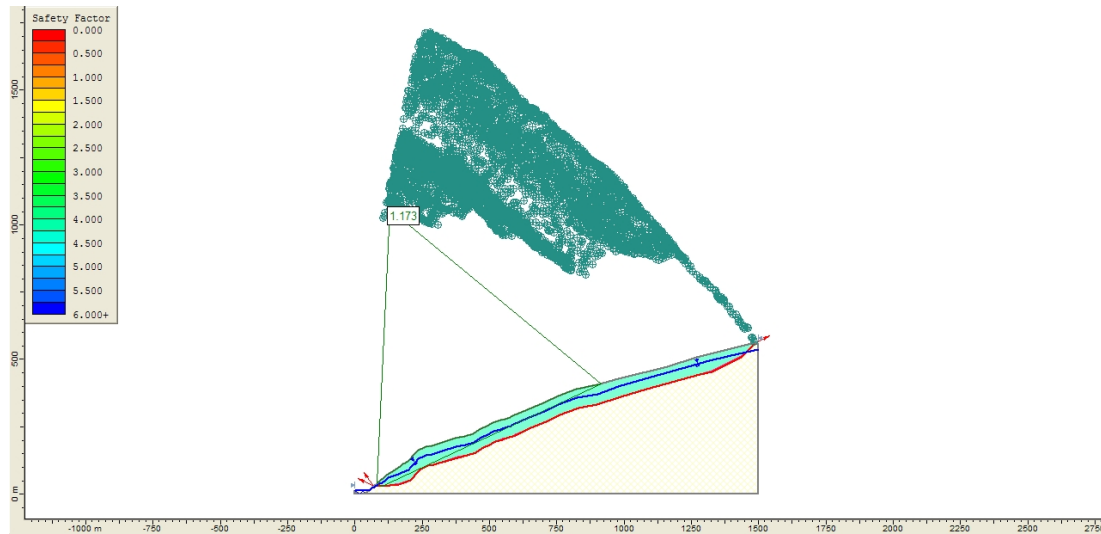
D y E., pero la Fig. 4.6 expresa el comportamiento del factor de seguridad con un  $\Phi = 21 \text{ KN/m}^2$  y un  $\gamma = 22 \text{ KN/m}^3$ .

**FIG. 4.6 SALIDA GRAFICA DE RESULTADO DE FACTOR DE SEGURIDAD CON LOS PARAMETROS INDICADOS EN LA TABLA**

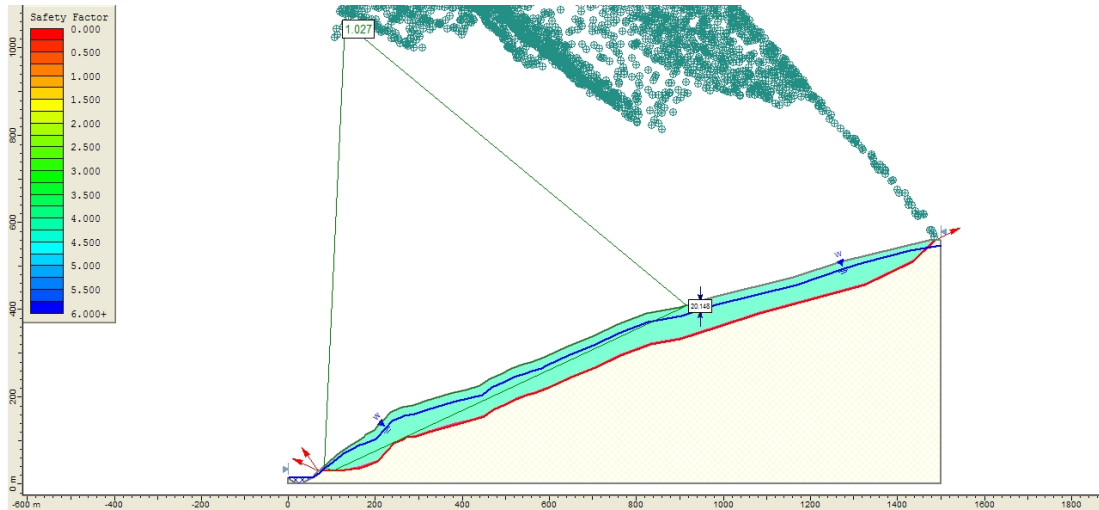
**FIG. 4.7 SALIDA GRAFICA DE RESULTADO DE FACTOR DE SEGURIDAD DE 1.027 CON LOS PARAMETROS  $\gamma = 22\text{KN/m}^3$  y  $\phi = 19^\circ$  , PARA UN NIVEL FREÁTICO DE 20 m DE PROF DESDE LAS SUPERFICIE.**

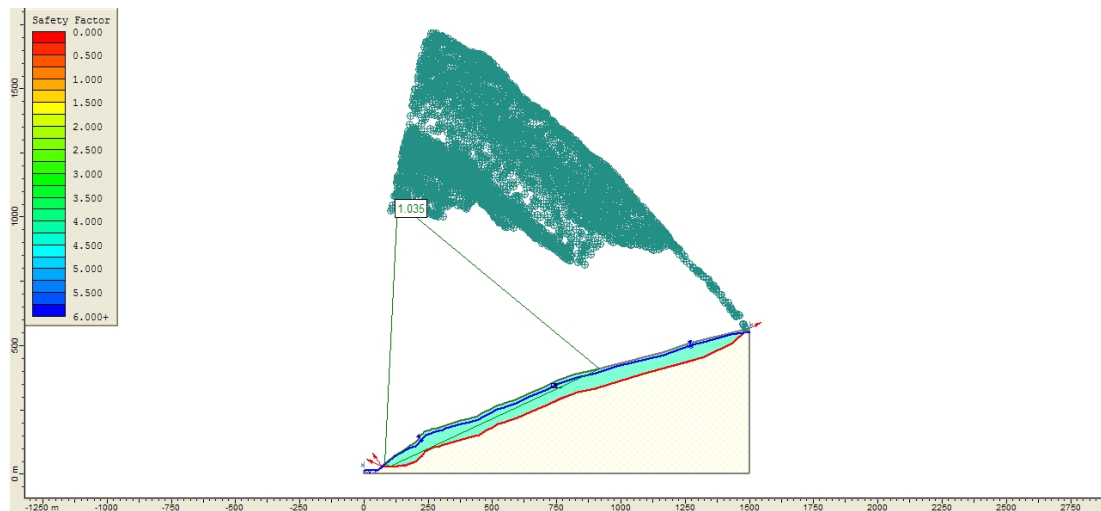
Desde la condición anterior a la presente no existen cambios pronunciados o notorios en los resultados, pues las variaciones son pequeñas pero casi en todas ya habría fracasado el talud pues el factor de seguridad está por debajo o levemente superior al equilibrio precario. Esto nos indica que el nivel freático en esta zona al subir hasta alrededor de 15m. de profundidad desde las superficie, el factor de seguridad tiende al equilibrio precario como lo indica la fig. 4.8 en donde se obtuvo un FS = 1,03 para un  $\phi = 21^\circ$  y  $\gamma = 22 \text{ KN/m}^3$ . Si revisamos los datos de piezómetros aunque sea en la zona No 1 encontramos que este nivel en muy raras ocasiones ha sido superado, a pesar que existen datos de pozos piezométricos midiendo datos inferiores de niveles freáticos colgados, es decir acuíferos que se formaron y quedaron cercanos a la superficie y que permanecen allí, que son los únicos que superan este nivel pero que no representan el nivel freático general ni tampoco a los de esta zona que no cuenta con piezómetros , por lo que en las recomendaciones se recomienda su urgente instalación para monitorear esta zona con mayor precisión.

**FIG. 4.8 SALIDA GRAFICA DE RESULTADO DE FACTOR DE SEGURIDAD DE 1.027 CON LOS PARAMETROS  $\gamma = 22\text{KN/m}^3$  y  $\phi = 21$  , PARA UN NIVEL FREÁTICO DE 15 m DE PROF DESDE LAS SUPERFCIE.**

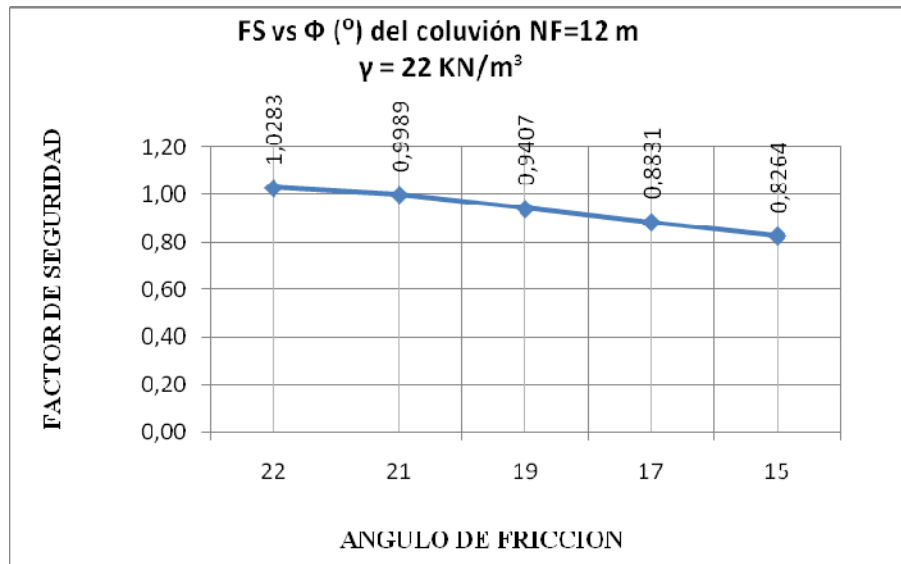
**FIG. 4.9 RESULTADOS DEL FACTOR DE SEGURIDAD CUANDO EL NF= 12 m. DE PROFUNDIDAD MANTENIENDO  $\gamma = 22 \text{ KN/m}^3$  y variando  $\Phi$  entre 15 y 22 .**

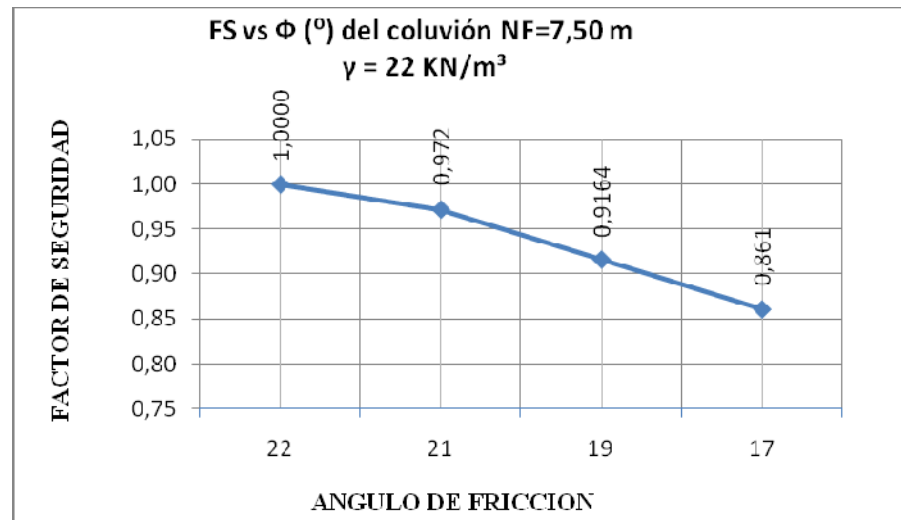
Finalmente cuando el nivel freático llega a 7,50 m de profundidad desde la superficie el FS llega a 1,00 con un peso específico de  $\gamma = 22 \text{ KN/m}^3$  que es el valor máximo de Factor de seguridad igual o superior a la unidad que puede tener con los valores indicados. Los resultados obtenidos se encuentran en la Fig. 4.10 en donde  $\Phi = 22$  .

**FIG. 4.10 VALOR MINIMO DE FACTOR DE SEGURIDAD CON LOS VALORES DE  $\gamma = 22 \text{ KN/m}^3$  Y  $\Phi = 22$  .**

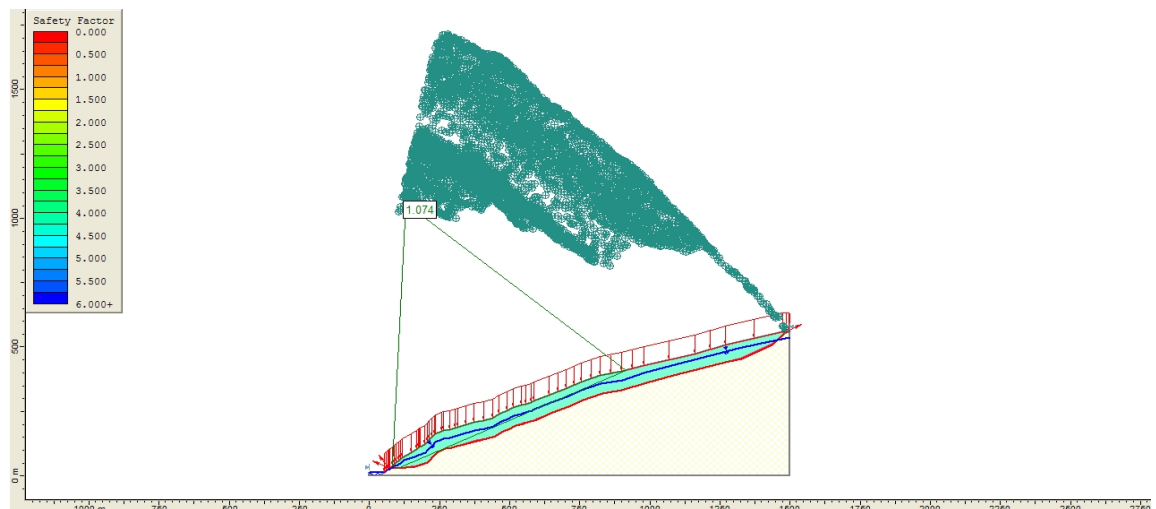
$$F_s = 1,074$$

**FIG. 4.11 FACTOR DE SEGURIDAD CALCULANDO EL CAUDAL ESPECÍFICO COMO PESO EN 9 DÍAS DE LLUVIA CON NIVEL FREÁTICO A 32 m DE PROFUNDIDAD DESDE LA SUPERFICIE.**

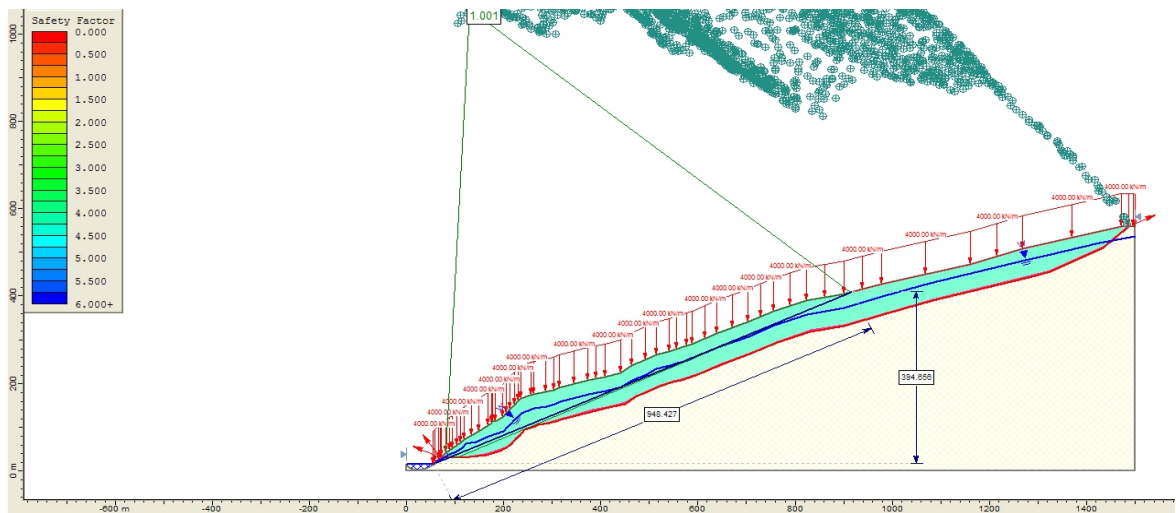
Al tratarse el cálculo del talud, como resultante de las fuerzas estáticas, el valor que puede soportar es de hasta 4000 KN/m con un nivel freático de 32 m de profundidad, es decir en condiciones normales de época no invernal. Con lo que el factor de seguridad es de 1,00 como se indica en la fig. 4.14 y con la carga actuando en forma vertical a la superficie.

**FIG. 4.12 PESO MAXIMO DE 4000 KN/m QUE SOPORTA EN LA SUPERFICIE PARA OBTENERSE UN FACTOR DE SEGURIDAD DE 1,00.**

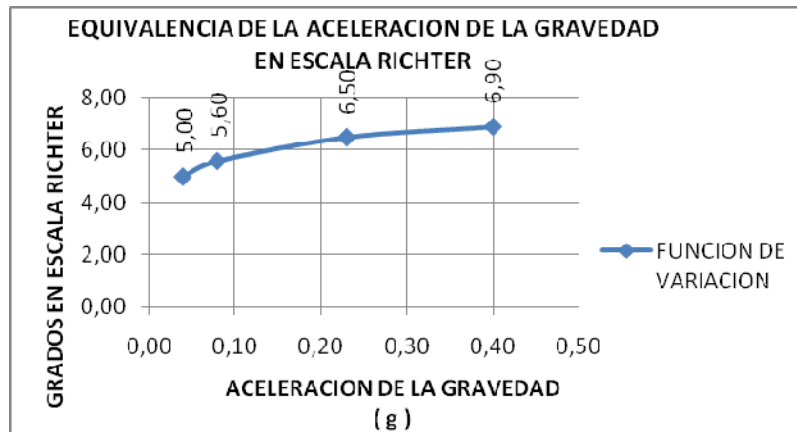
En la curva de la función de variación representada en forma gráfica en la Fig. 4.11 podemos representar los valores máximos con sismo que puede soportar el talud cuando su nivel freático varía como lo indica la tabla 4.4. En la siguiente figura se observa que máximo podría soportar un valor de 6 grados de intensidad en la escala Richter cuando el nivel de agua esté a 77 m de profundidad, mientras que soportaría únicamente un valor de 5 grados en la misma escala, como máximo cuando el nivel freático este a solo 15 m. de profundidad.

**FIG. 4.13 CURVA DE ACELERACION DE LA GRAVEDAD VS INTENSIDAD SISMICA EN LA ESCALA DE RITCHER**
