**UNIVERSIDAD DE CUENCA**

Análisis de estabilidad, talud de la zona No 2, Guarumales, Factor de seguridad.

**Ing. Santiago Cevallos Andrade**

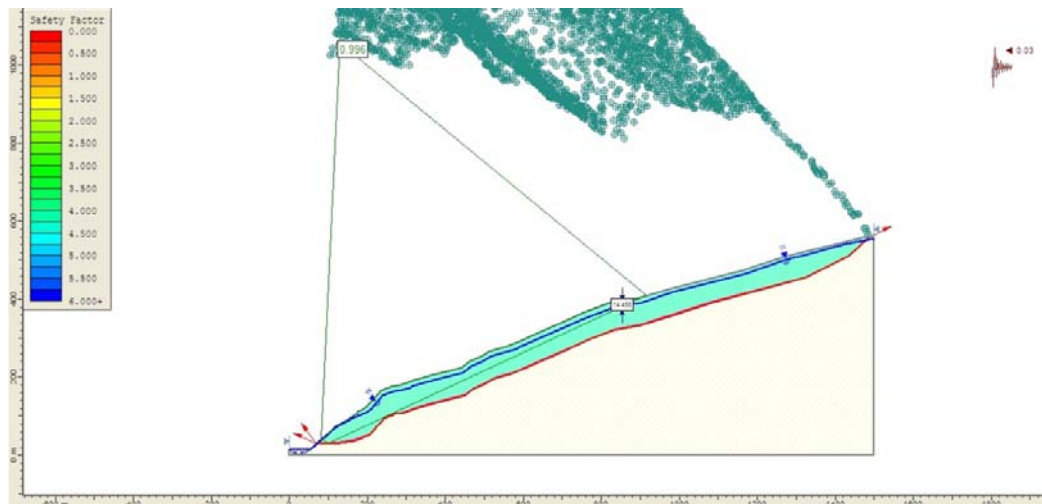
El resultado gráfico del talud cuando está el nivel de agua a 15m de profundidad se presenta en la Fig. 4.14 en donde en estas condiciones se observa en la gráfica que el grado sísmico que soportaría para estar en equilibrio precario ( $FS = 1$ ) es de 5 .

**FIG. 4.14 SALIDA GRÁFICA CUANDO EL NIVEL FREATICO ESTA EN 15 m DE PROFUNDIDAD DESDE LAS SUPERFICIE EL MAXIMO VALOR DE SISMO QUE PUEDE SOPORTAR ES DE 0,3 g ES DECIR APROXIMADAMENTE UNOS 5 EN LA ESCALA DE RICHTER, AQUÍ EL FACTOR DE SEGURIDAD ES 0,99.**
