3.3.5 Documentación Técnica

Para este reconocimiento, se divide la edificación por espacios según la respectiva codificación; los elementos compositivos (paredes, piso, cielo raso, puertas, ventanas, columnas) de cada uno de estos espacios son fotografiados, con esto se logra conseguir una mejor y más detallada identificación de dichas patologías y de una manera más didáctica; para ello se usaron fichas en las cuales se identifican: la materialidad, estado, valor y los daños existentes en cada elemento estudiado.

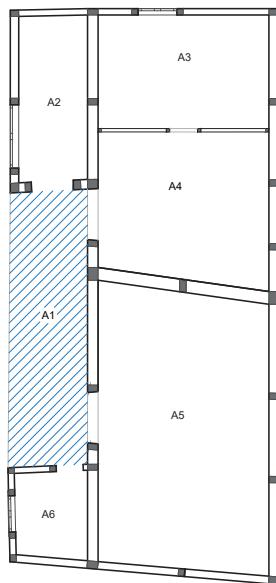
Cielo Raso: **A1_CR**

A1_CR	Estructura de Madera	• Pudrición	• Humedad	10%	Sustitución de las tejas de la cubierta que provoquen la filtración de agua	
		Enchacleado de Carrizo	• Filtración • Desprendimiento	• Humedad • Tejas Corridas • Falla en la Cubierta	80%	Retiro de todo el material y Re-conformación del enchacleado

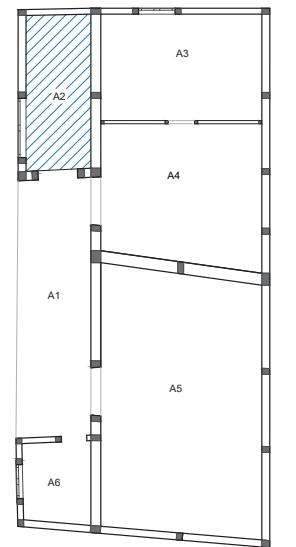
Muro: **A2_MU_4**
Sistema Constructivo: **Bahareque**
Valor: **Alto**
Estado: **Malo**

Fotografía	Ubicación	Material	Daño	Causa	%	Solución	Observación
	A2_MU_4	Estructura de Madera	-	-	-	-	Se debe realizar calas en el muro para saber el estado de los elementos no visibles, pero en este caso los propietarios no lo autorizaron.
		Enchacleado de Carrizo	•Desprendimiento •Trizaduras	•Acción humana •Mal amarre del carrizo a la estructura de madera	60%	Reconfiguración del amarre del enchacleado	
		Revoque de Barro	•Fisuras •Desprendimiento	•Falta del enchacleado	100%	Nuevo revoque	
		Empañete	•Grietas •Fisuras •Desprendimiento	•Falta de mantenimiento •Acción Humana	100%	Nuevo Empañete	
		Pintura de Tierra	•Deterioro	•Falta de Mantenimiento	100%	Nueva pintura de Tierra

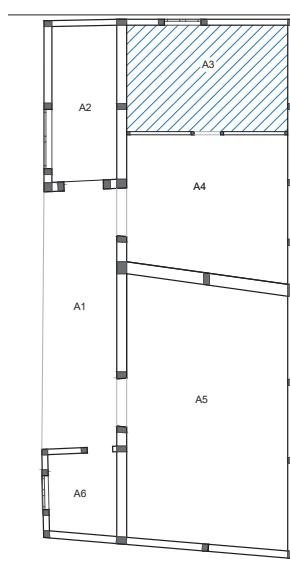
Muro: **A3_MU_3**
Sistema Constructivo: **Bahareque**
Valor: **Alto**
Estado: **Malo**

Fotografía	Ubicación	Material	Daño	Causa	%	Solución	Observación
	A3_mu_3	Estructura de Madera	-	-	-	-	Se debe realizar calas en el muro para saber el estado de los elementos no visibles, pero en este caso los propietarios no lo autorizaron.
		Enchacleado de Carrizo	•Desprendimiento	•Falla Constructiva	60%	Reconformación del enchacleado	
		Revoque de Barro	•Fisuras •Trizadura	•Falla en el enchacleado	80%	Volver a amarrar el carrizo y nuevo revoque	
		Empañete	•Fisuras •Desprendimiento	•Falta de mantenimiento	100%	Nuevo empañete	
		Pintura de Tierra	•Deterioro	•Deterioro del soporte •Falta de Mantenimiento	100%	Nueva pintura de Tierra

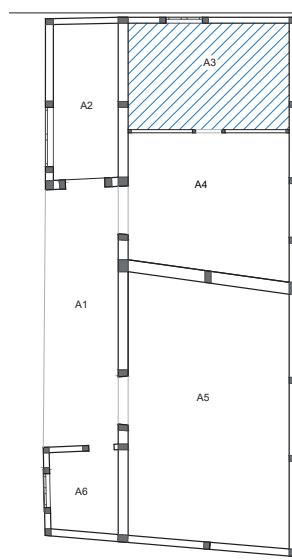
Piso: **A3_PI**

Fotografía	Ubicación	Material	Daño	Causa	%	Solución	Observación
	Entrepiso de Madera		-	-	-	-	-
	Enduelado de Madera		•Fisuras •Deterioro	•Secado de la madera no controlado •Falta de mantenimiento	45%	Chirlateado de fisuras, pulido y colocar aceite de linaza	-

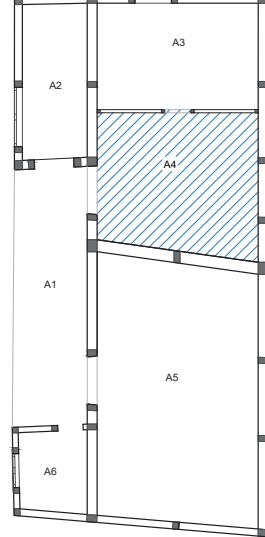
Muro: **A4_MU_3**

Fotografía	Ubicación	Material	Daño	Causa	%	Solución	Observación
	A4_MU_3	Estructura de Madera	-	-	-	-	Se debe realizar calas en el muro para saber el estado de los elementos no visibles, pero en este caso los propietarios no lo autorizaron.
		Enchacleado de Carrizo	•Trizaduras y separación	•Falla constructiva	40%	Reconformación de amarres	
		Revoque de Barro	•Trizaduras •Fisuras •Desprendimiento	•Falla del enchacleado	40%	Nuevo revoque	
		Empañete	•Grietos •Fisuras •Desprendimiento	•Falta de mantenimiento •Acción Humana	100%	Nuevo empañete	
		Pintura de Tierra	•Deterioro	•Falta de Mantenimiento	100%	Nueva pintura de Tierra

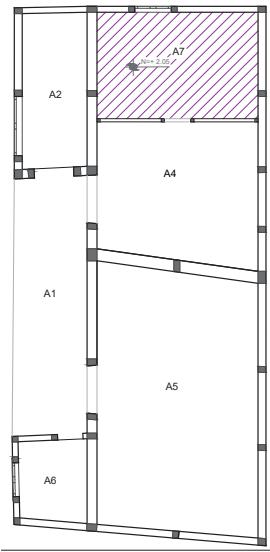
Muro: **A7_MU_3**
Sistema Constructivo: **Bahareque**
Valor: **Alto**
Estado: **Malo**

Fotografía	Ubicación	Material	Daño	Causa	%	Solución	Observación
	A7_MU_3	Estructura de Madera	-	-	-	-	Se debe realizar calas en el muro para saber el estado de los elementos no visibles, pero en este caso los propietarios no lo autorizaron.
		Enchacleado de Carrizo	• Desprendimiento	• Falla Constructiva	15%	Volver a amarrar el carizo	
		Revoque de Barro	• Fisuras	• Deterioro en enchacleado	20%	Retiro de revoque, volver a amarrar el carizo y nuevo revoque	
		Empañete	• Fisuras • Desprendimiento	• Daño en revoque	60%	Nuevo empañete	
		Pintura de Tierra	• Deterioro suciedad	• Acción Humana • Falta de Mantenimiento	100%	Nueva pintura de Tierra

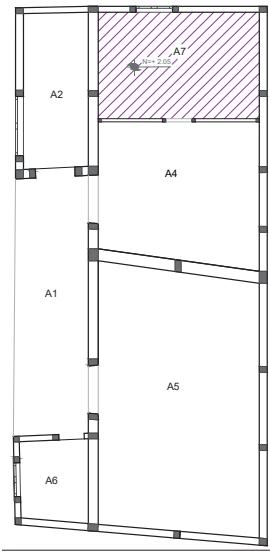
Piso: **A7_PI**

Fotografía	Ubicación	Material	Daño	Causa	%	Solución	Observación
	A7_PI	Estructura de Madera					
		Enduelado de Madera	•Deterioro	•Falta de mantenimiento	25%	-	Es un añadido que no posee valor, retirar.

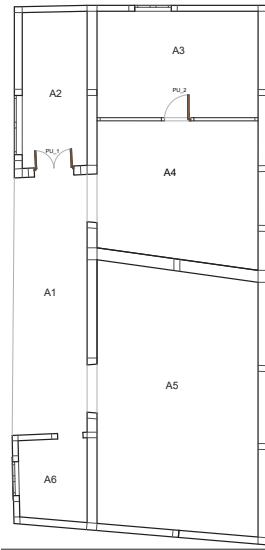
Puerta: PU_1
Valor: Alto
Estado: Malo

Fotografía	Ubicación	Material	Daño	Causa	%	Solución	Observación
	PU_1	Estructura de Madera	•Fisuras •Deterioro	•Empleo de madera fresca •Falta de mantenimiento	15%	Restauración	-
		Tablero de Madera	•Fisuras •Deterioro	•Empleo de madera fresca •Falta de mantenimiento	25%	Empore y chirleateado	-

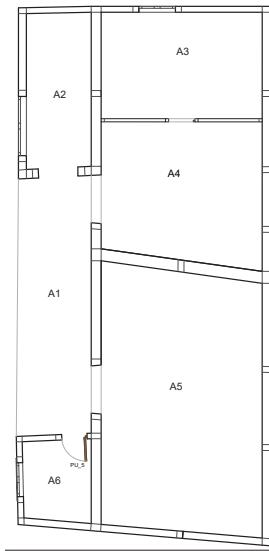
Puerta: **PU_5**
Valor: **Alto**
Estado: **Malo**

Fotografía	Ubicación	Material	Daño	Causa	%	Solución	Observación
	PU_5	Estructura de Madera	•Fisuras •Deterioro	•Falta de mantenimiento	15%	Restauración	-
		Tablero de Madera	•Fisuras •Deterioro	•Uso de madera fresca •Falta de mantenimiento	25%	Restauración	-
		Pintura de Latex	•Suciedad •Deterioro	•Acción Humana	100%	Nueva pintura	-

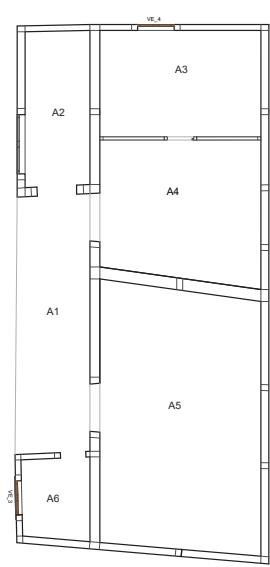
Ventana: **VE_3**
Valor: **Alto**
Estado:

Fotografía	Ubicación	Material	Daño	Causa	%	Solución	Observación
		Estructura de Madera	•Fisuras	•Secado no controlado de la madera •Falta de mantenimiento	100%	Restauración	-
		Tablero de Madera	•Fisuras •Deterioro	•Falta de mantenimiento	100%	Restauración	-
		Pintura de Latex	•Deterioro •Desprendimiento	•Falta de Mantenimiento	100%	Nueva capa de pintura	-

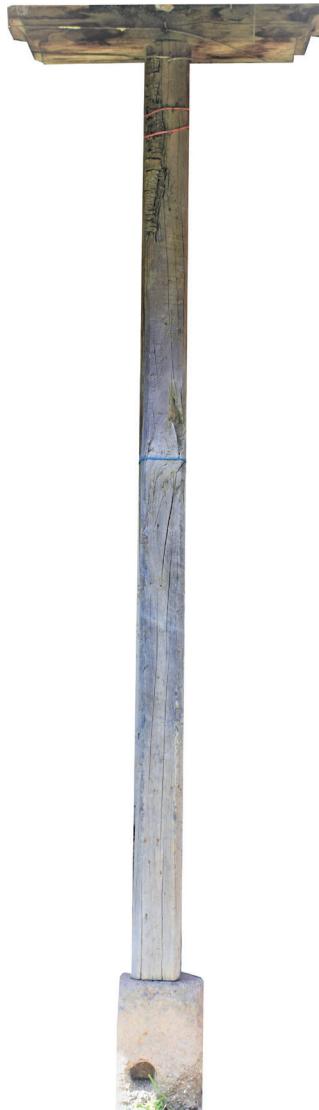
Columna: CO_1

Fotografía	Ubicación	Material	Daño	Causa	Solución	%	Observaciones
	CO_1	Basa de Piedra	•Hongos	•Humedad	Limpieza y colocación de un hidrofugante	100%	
		Pilar de Madera	•Fisuras •Deterioro	• Utilización de madera fresca •Falta de mantenimiento	Emporado y chirlateado	70%	
		Monterilla de Madera	•Fisuras •Deterioro	• Secado no controlado de la madera •Falta de mantenimiento	Restauración Emporado y Chirlateado	90%

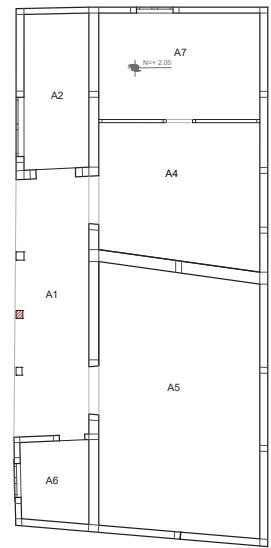
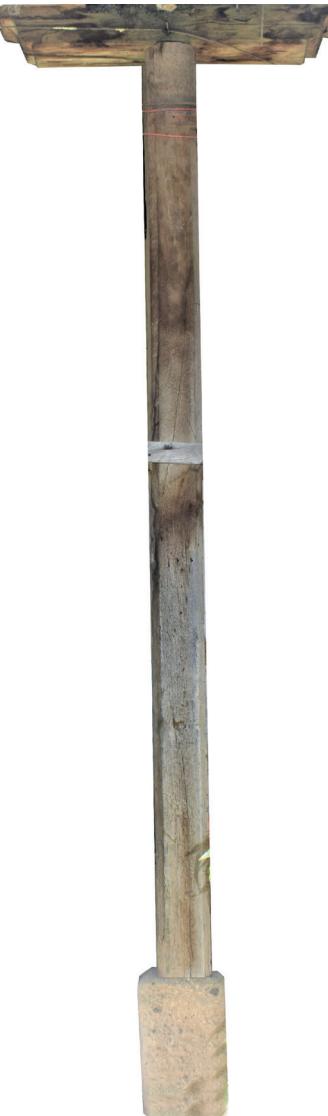
Columna: **CO_2**
Valor: **Alto**
Estado: Regular

Fotografía	Ubicación	Material	Daño	Causa	Solución	%	Observaciones
	CO_2	Basa de Piedra	•Hongos	•Humedad	Limpieza y colocación de un hidrofugante	100%	
		Pilar de Madera	•Fisuras •Deterioro	• Utilización de madera fresca •Falta de mantenimiento	Emporado y chirlateado	60%	
		Monterilla de Madera	•Fisuras •Deterioro	• Secado no controlado de la madera •Falta de mantenimiento	Restauración Emporado y Chirlateado	70%

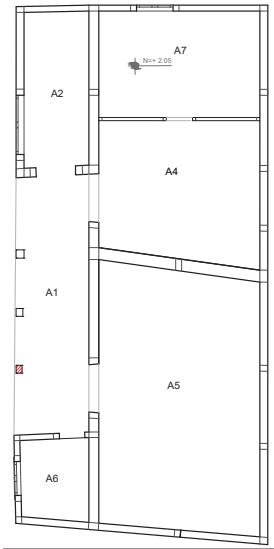
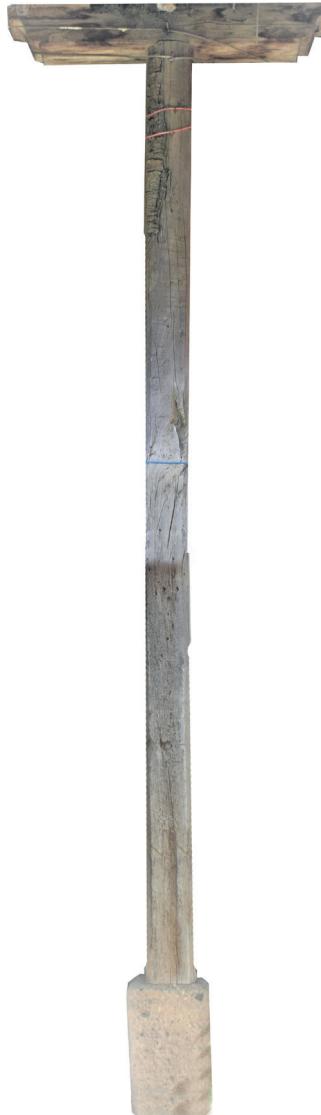
Columna: CO_3

Fotografía	Ubicación	Material	Daño	Causa	Solución	%	Observaciones
	CO_2	Basa de Piedra	•Hongos	•Humedad	Limpieza y colocación de un hidrofugante	100%	
		Pilar de Madera	•Fisuras •Deterioro	• Utilización de madera fresca • Falta de mantenimiento	Emporado y chirlateado	70%	
		Monterilla de Madera	•Fisuras •Deterioro	• Secado no controlado de la madera • Falta de mantenimiento	Restauración Emporado y chirlateado	60%

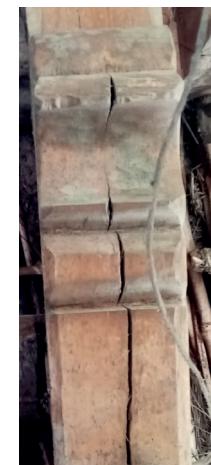
Fotografía 54, 55, 56.
Patologías columnas.
Año: 2019
Fuente: Castro/Gutiérrez

Las columnas poseen basas de piedra, en las cuales hay presencia de organismos de clase vegetal en un 45%. En cuanto a los pilares y las monterillas son de madera, los cuales presentan fendas y grietas, resaltando que no comprometen la estabilidad de la estructura ya que siguen realizando su función de transmitir las cargas al suelo.

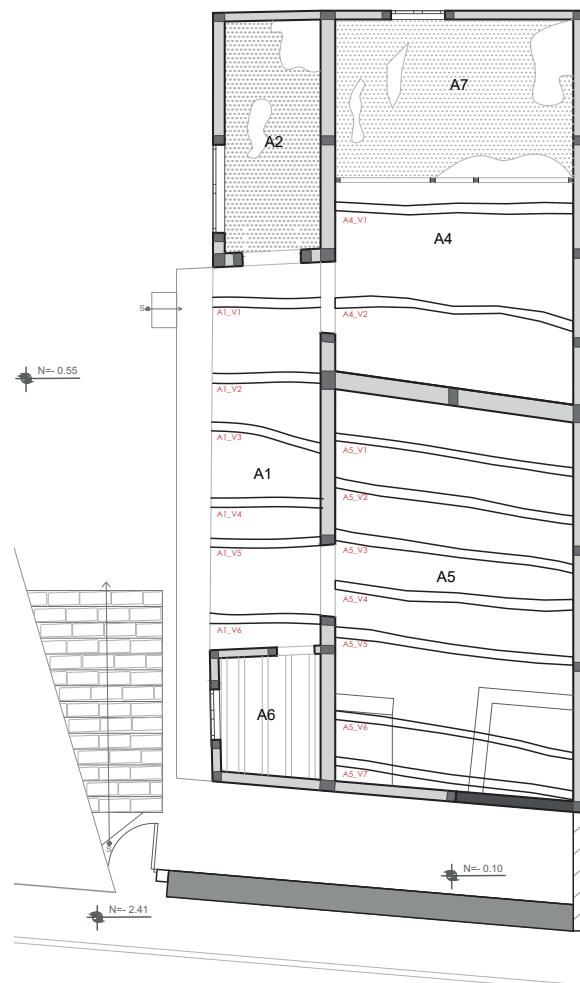
Imagen 17.
Plano de vigas entrepiso espacio A4
Esc: 1:75
Fuente: Castro/Gutiérrez

Fotografía	Ubicación	Material	Daño	Causa	%	Solución	Observaciones
	V1	Madera	•Suciedad	• Acción humana • Falta de mantenimiento	100%	Retiro de residuos de grasa	
	V2		•Suciedad	• Acción humana • Falta de mantenimiento	100%	Retiro de residuos de grasa

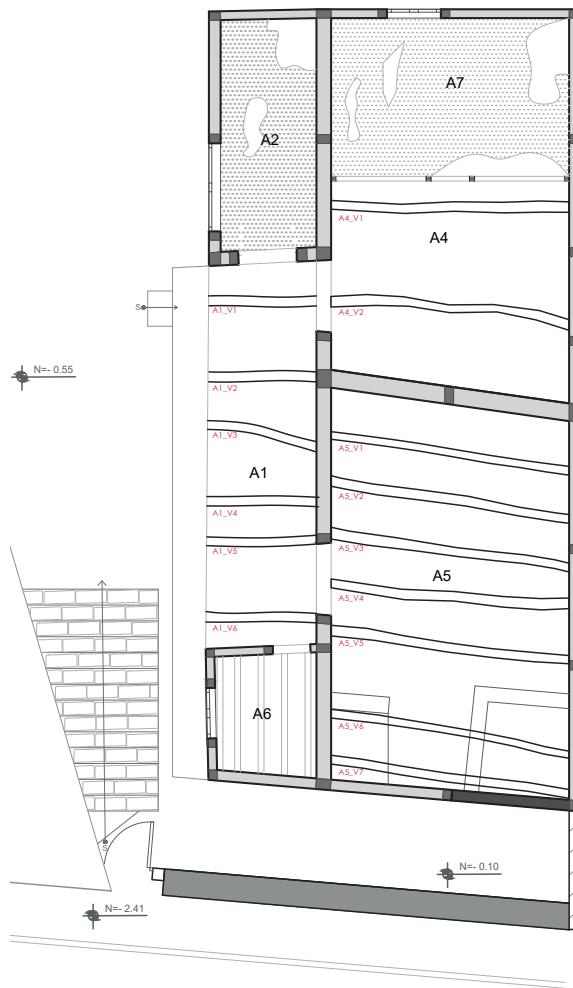
Imagen 18 .
Plano de vigas entrepiso espacio A1
Esc: 1:75
Fuente: Castro/Gutiérrez

Fotografía	Ubicación	Material	Daño	Causa	%	Solución	Observaciones
V1	Madera		•Suciedad	• Acción humana • Falta de mantenimiento	100%	Retiro de residuos de grasa	
V2			•Suciedad	• Acción humana • Falta de mantenimiento	100%	Retiro de residuos de grasa	
V3			•Suciedad	• Acción humana • Falta de mantenimiento	100%	Retiro de residuos de grasa	
V4			•Suciedad	• Acción humana • Falta de mantenimiento	100%	Retiro de residuos de grasa	
V5			•Suciedad	• Acción humana • Falta de mantenimiento	100%	Retiro de residuos de grasa	
V6			•Suciedad	• Acción humana • Falta de mantenimiento	100%	Retiro de residuos de grasa	
V7			•Suciedad	• Acción humana • Falta de mantenimiento	100%	Retiro de residuos de grasa
