**UNIVERSIDAD ESTATAL DE CUENCA**

**TEMA: ANÁLISIS DE RIESGOS Y VULNERABILIDAD DE LA  
INFRAESTRUCTURA VIAL DEL SECTOR GUZHO EN LA AUTOPISTA  
CUENCA-AZOGUEZ DESDE EL KM 0 HASTA EL KM 1,4**

**Autor: María José Navas Muñoz**

**Fecha: Septiembre 2013**

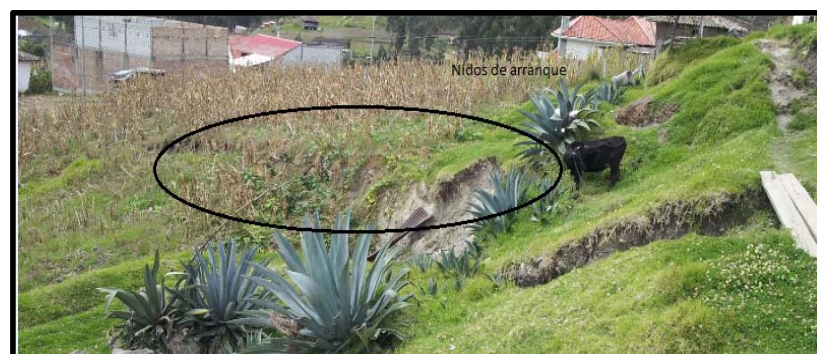
**Imagen 1 Nidos de arranque**

**2.3.1 Nidos de arranque.-** es la ruptura de suelo, formando un escarpe.

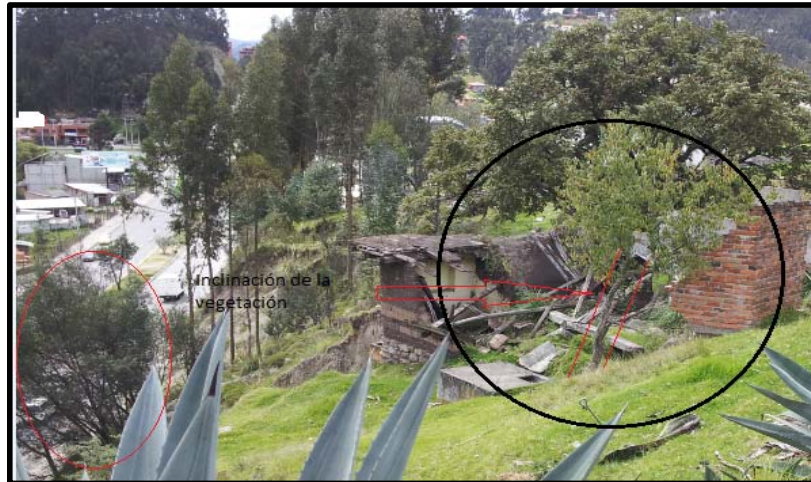
**Imagen 2 Vegetación inclinada**

**2.3.2 Mediante la observación de la vegetación.-** se puede observar directamente en el campo como árboles inclinados:

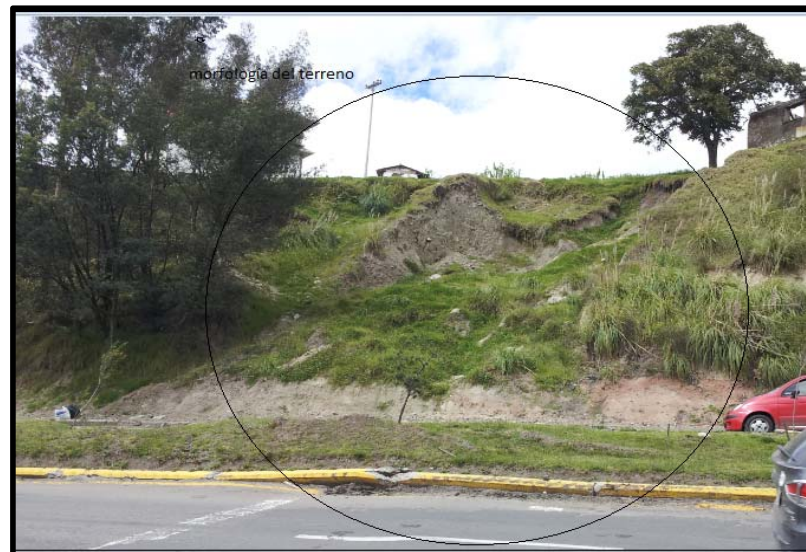
**Imagen 3 Morfología del terreno**

En la siguiente figura podemos observar un deslizamiento que ha ocurrido en el pasado.

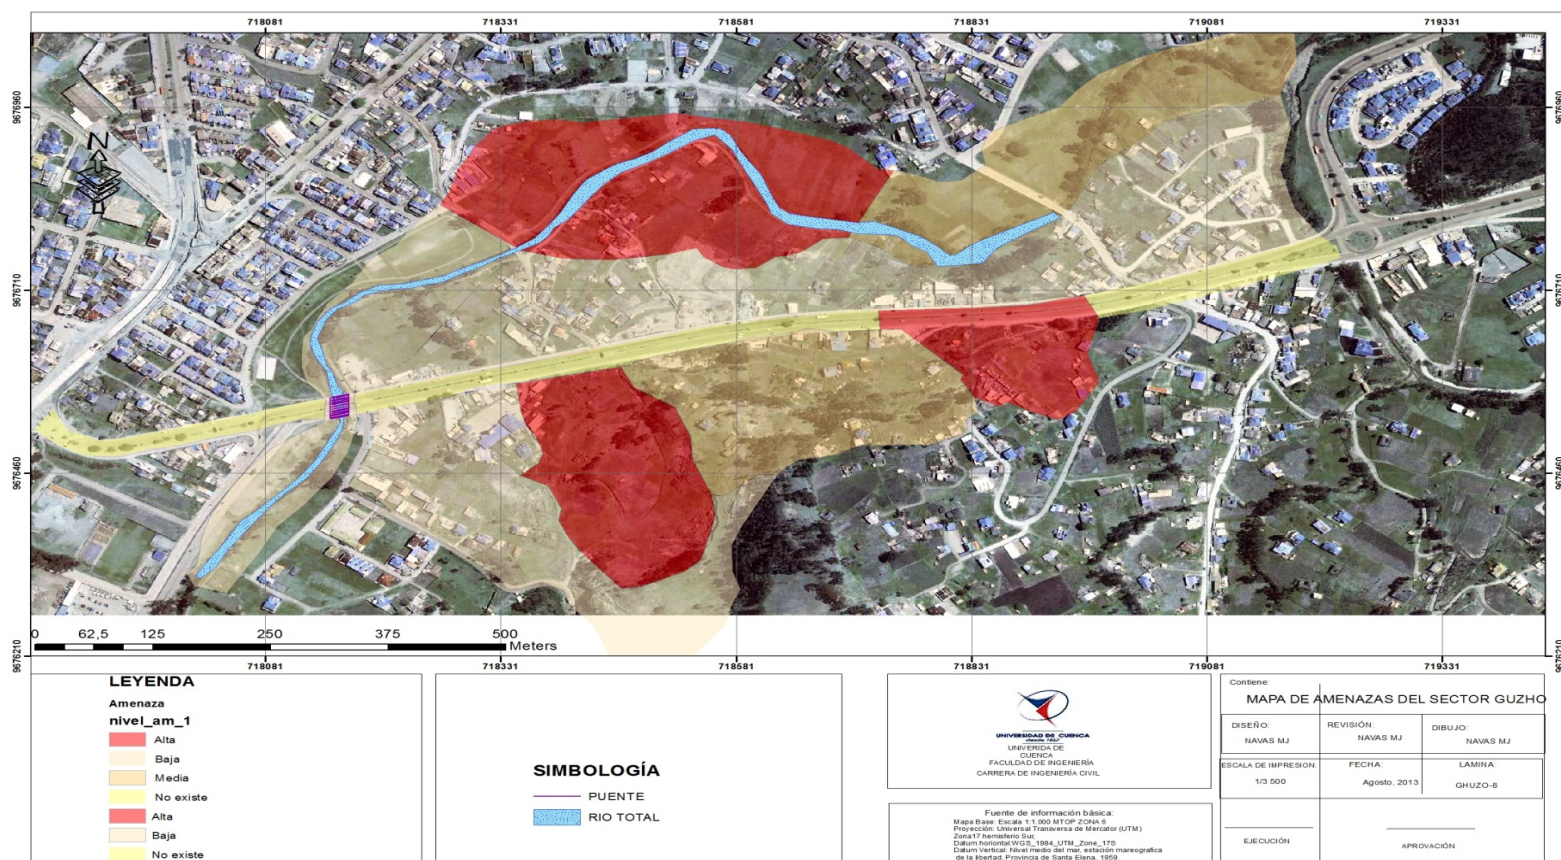
Mapa 9 Mapa de Amenazas del Sector Guzho

Zona alta (color rojo) representa la existencia de mayor amenaza de inundación y movimiento de masa en todo el sector, la probabilidad de que el fenómeno ocurra es alta causando graves daños a la población e infraestructura.
